PALAČA HRVATSKOGA  
INŽENJERSKOG SAVEZA  
(NEKADAŠNJA PALAČA VRANYCZANY-DOBRINOVIĆ)  
BERISLAVIĆEVA ULICA 6, 8, ZAGREB  
POVIJEST GRADNJE, VALORIZACIJA I PRIJEDLOG KONZERVATORSKIH  
SMJERNICA

BERISLAVIĆEVA ULICA 6, 8, ZAGREB

POVIJEST GRADNJE, VALORIZACIJA  
I PRIJEDLOG KONZERVATORSKIH SMJERNICA

## KONZERVATORSKI ELABORAT

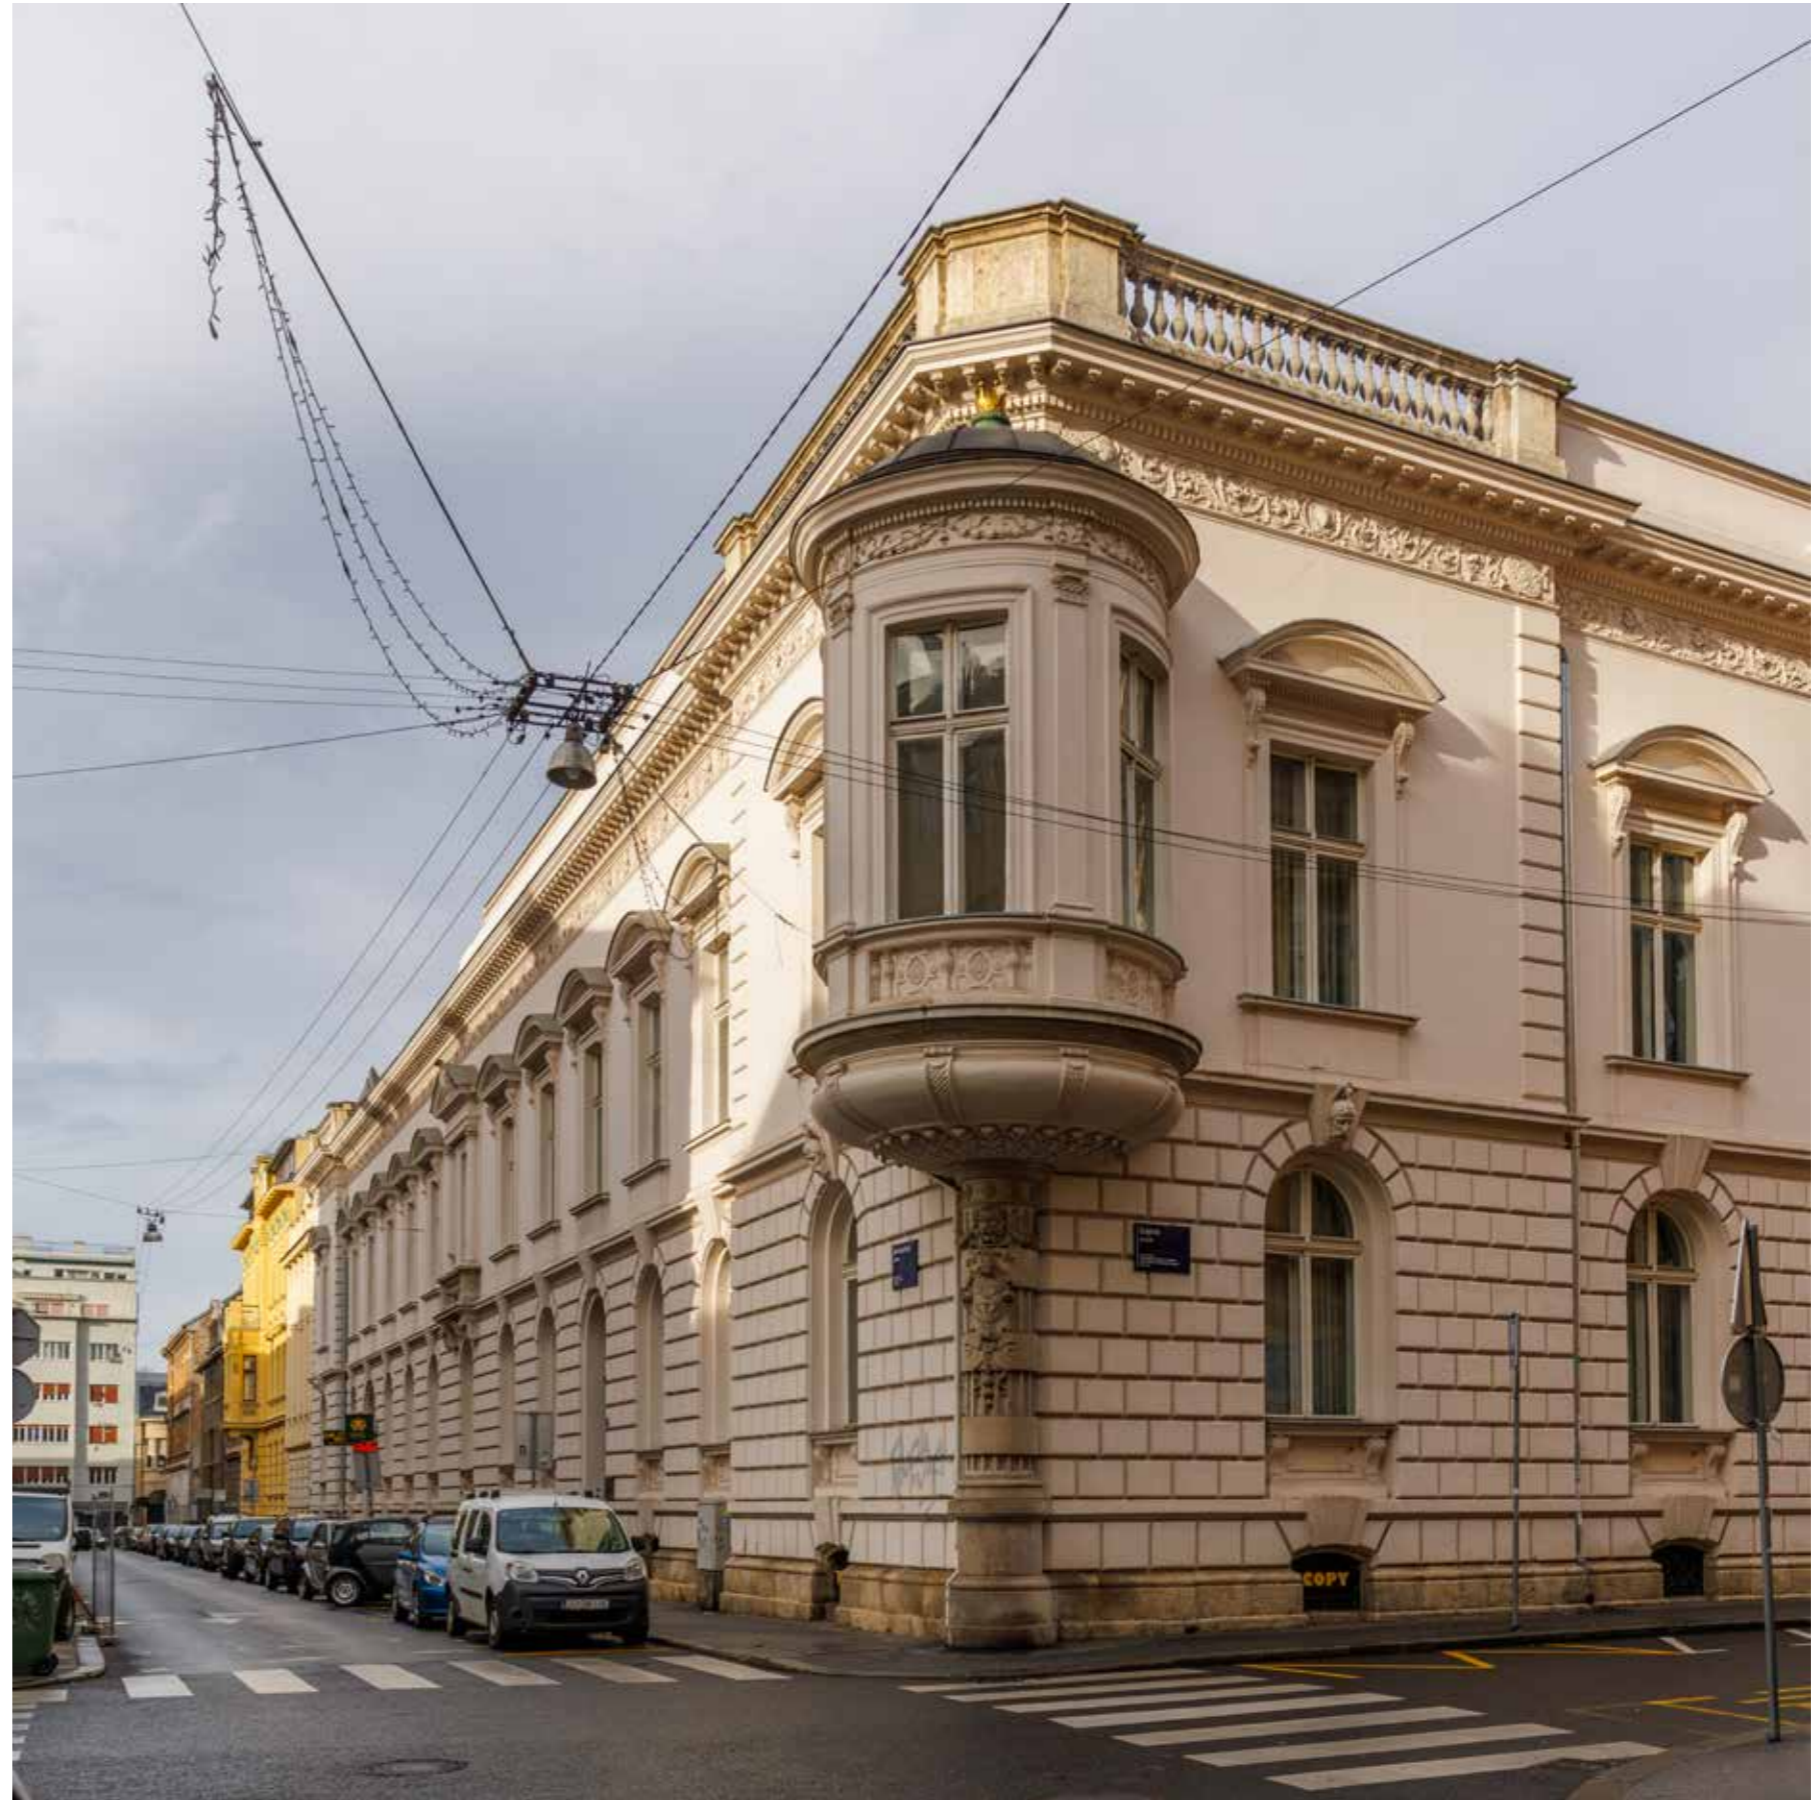
Južno i istočno pročelje s ugaonim erkerom

Ulična pročelja (južno ulazno rastvara trinaest prozorskih osi, a istočno bočno tri osi) ujednačeno su artikulirana elementima arhitektonske plastike i dekoracije izvedene u žbuci te su obojana svijetlim naličjem. Obje rubne zone ulaznog pročelja (s po jednom prozorskom osi) te rubna zona bočnog pročelja uz ugao naglašene su rizalitima, a na

spoju dvaju pročelja oblikovan je najprepoznatljiviji element vanjštine palače – okrugli erker.

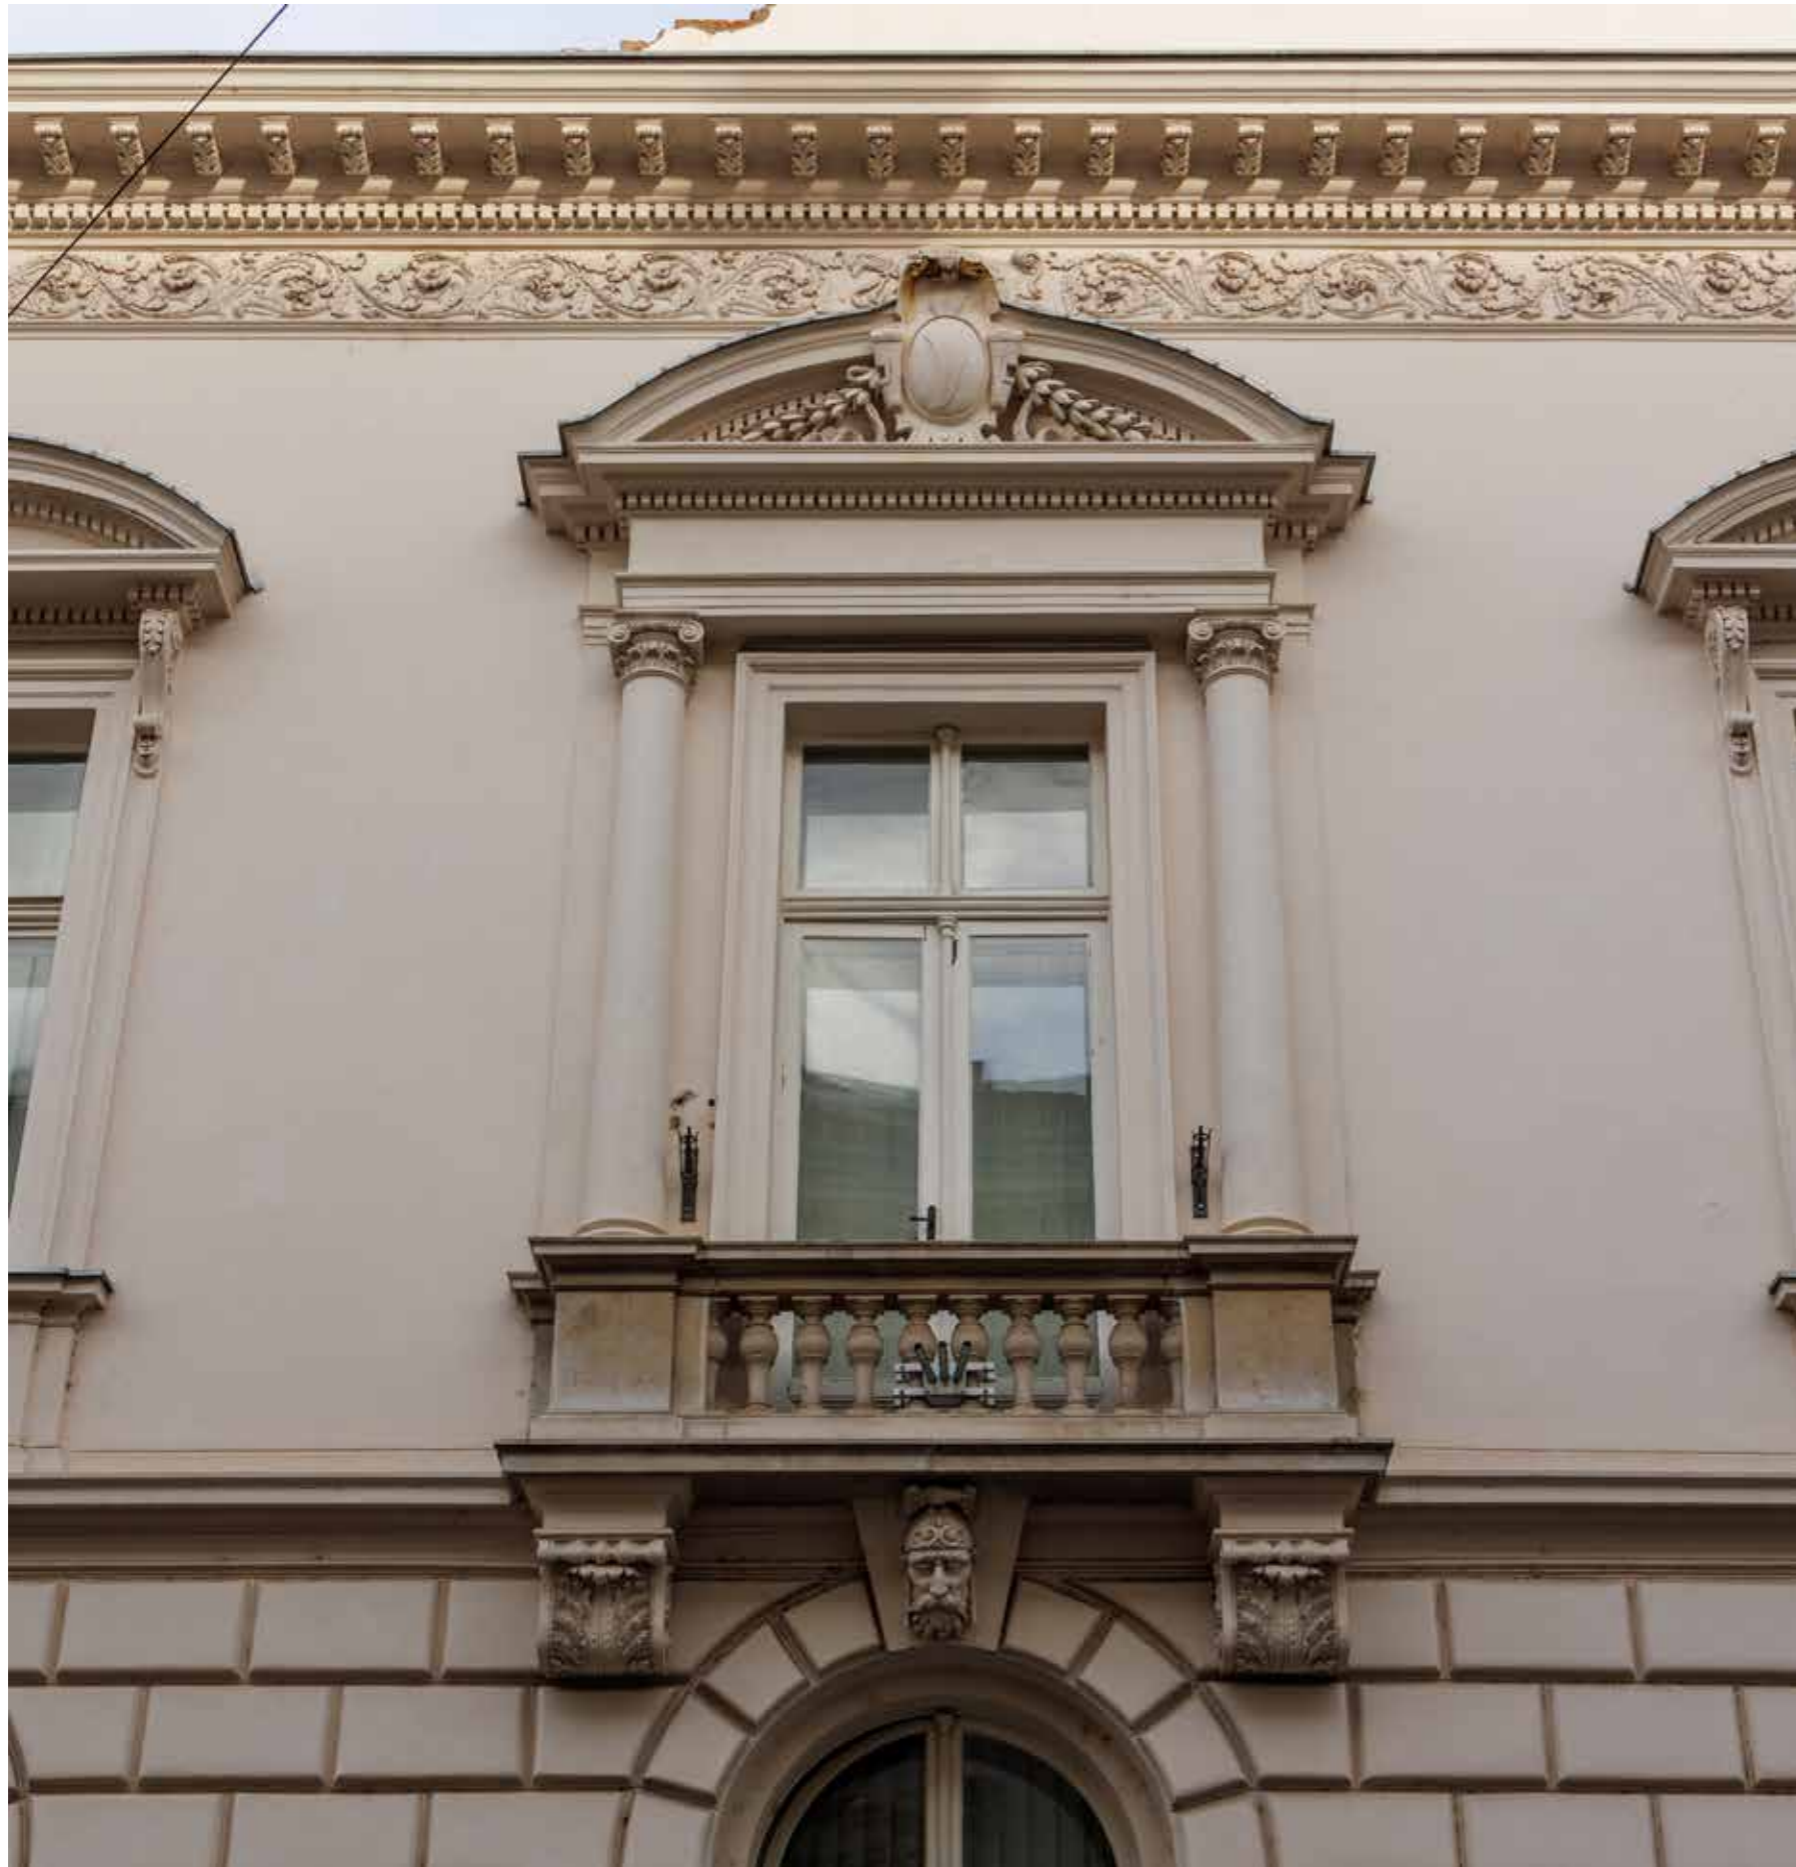
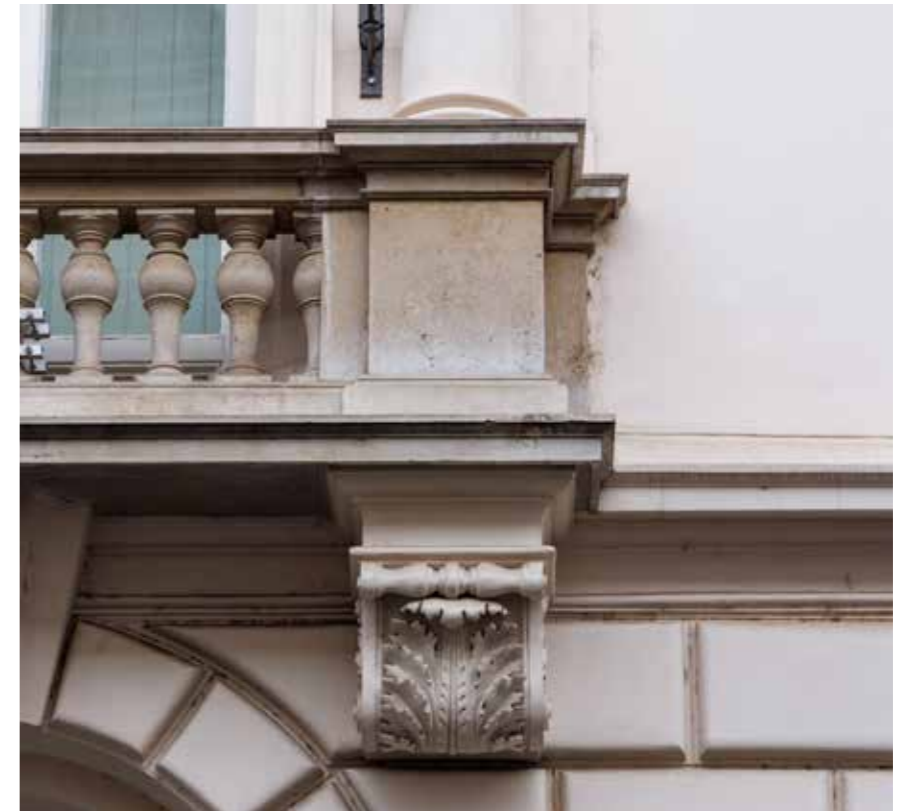
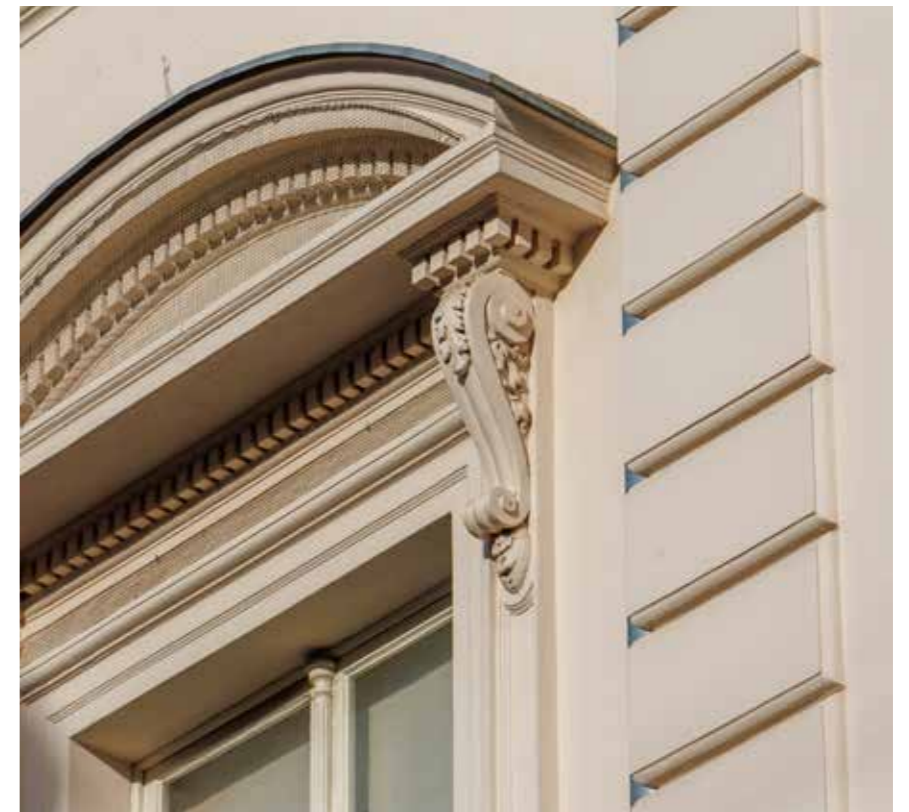
Balkon na prvom katu  
Konzola i detalj balkona  
Prozor na katu, detalj

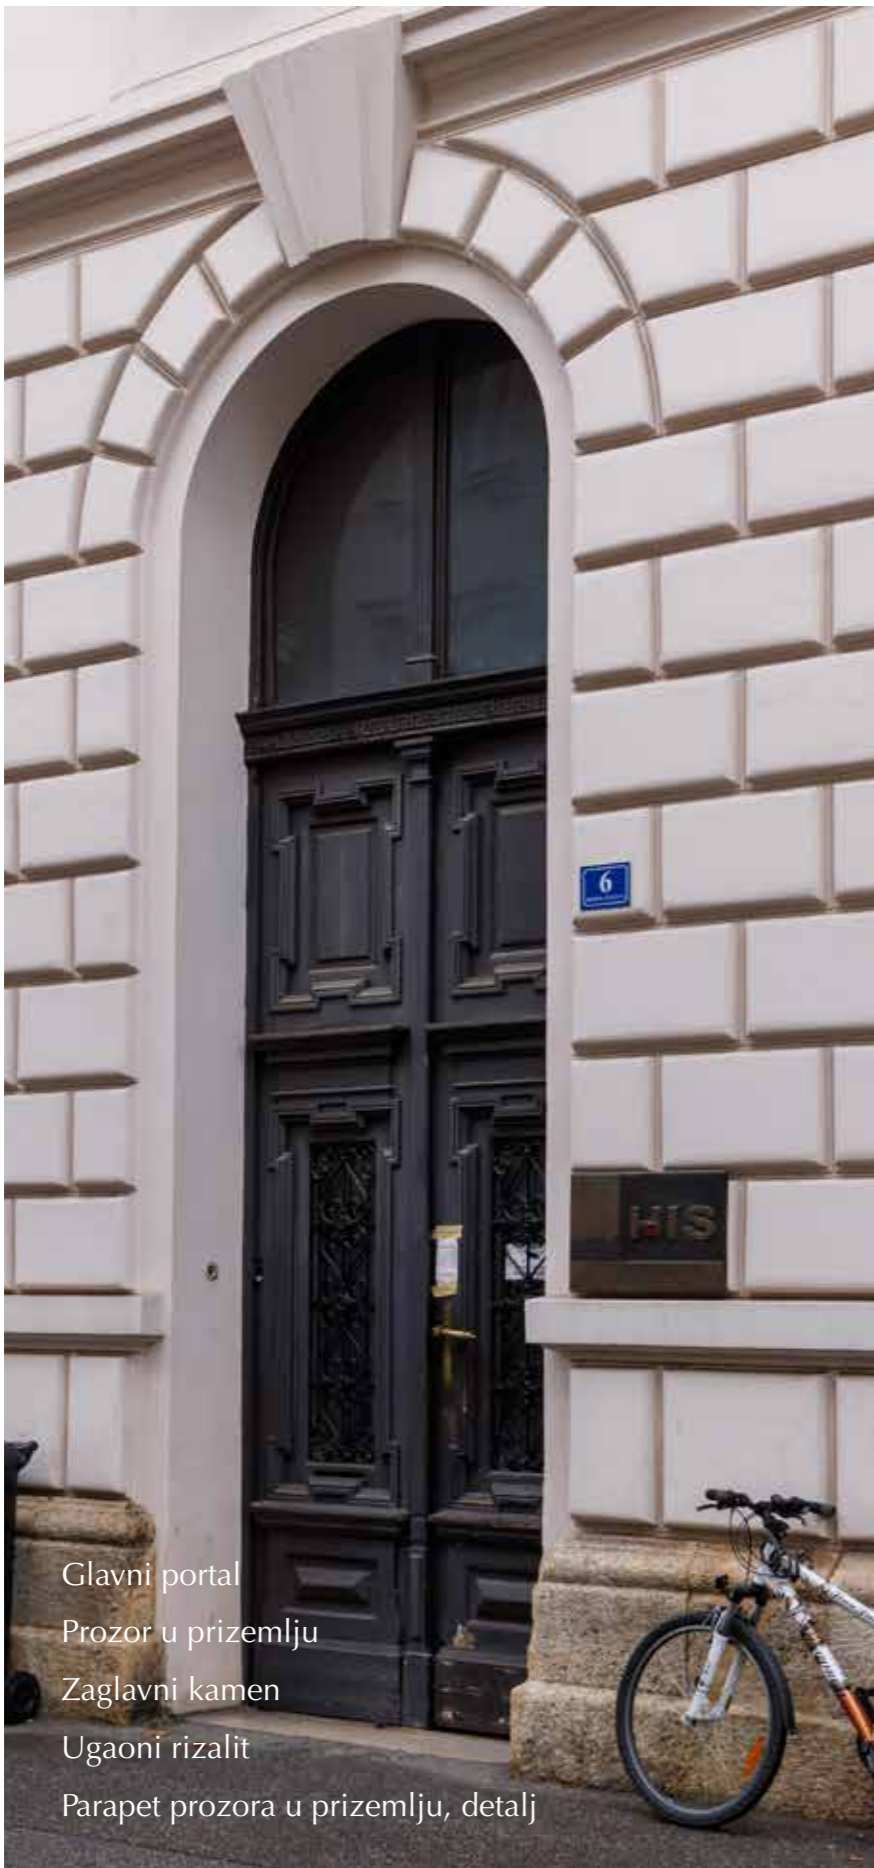
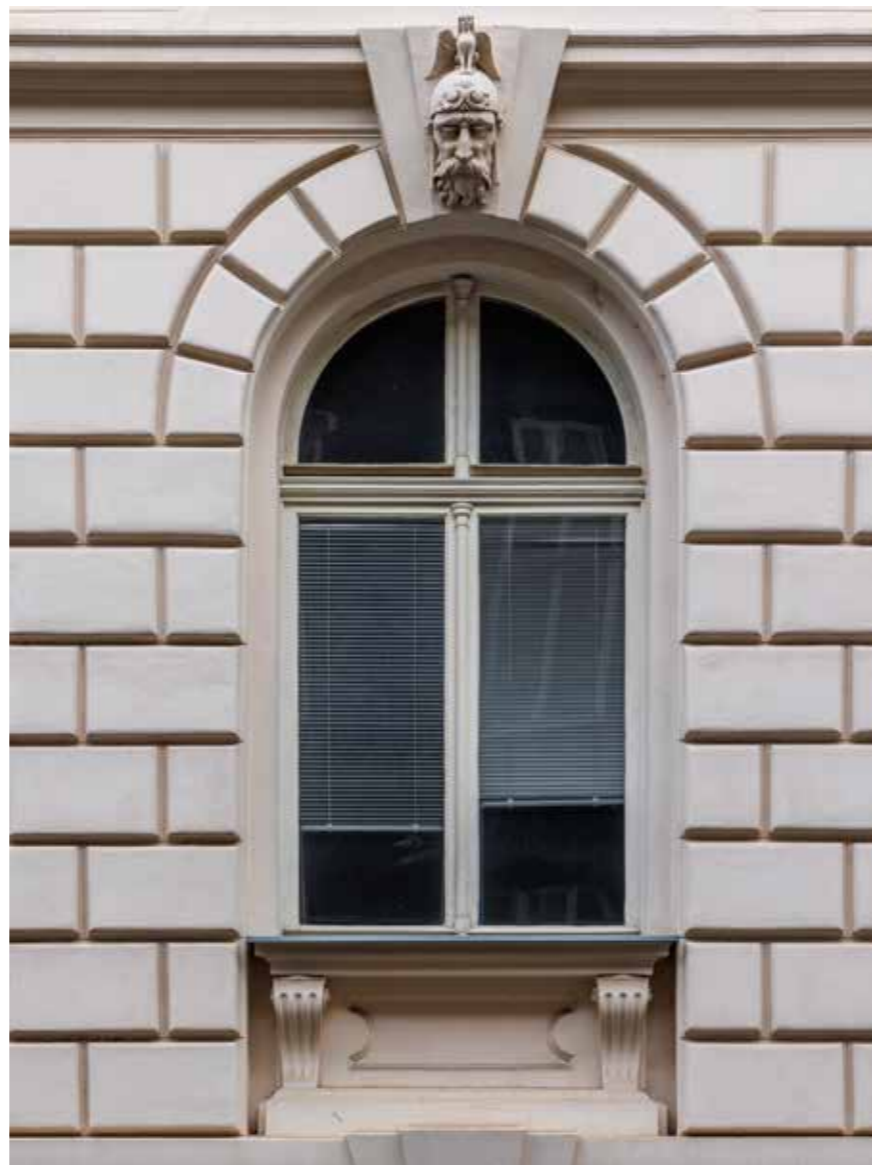
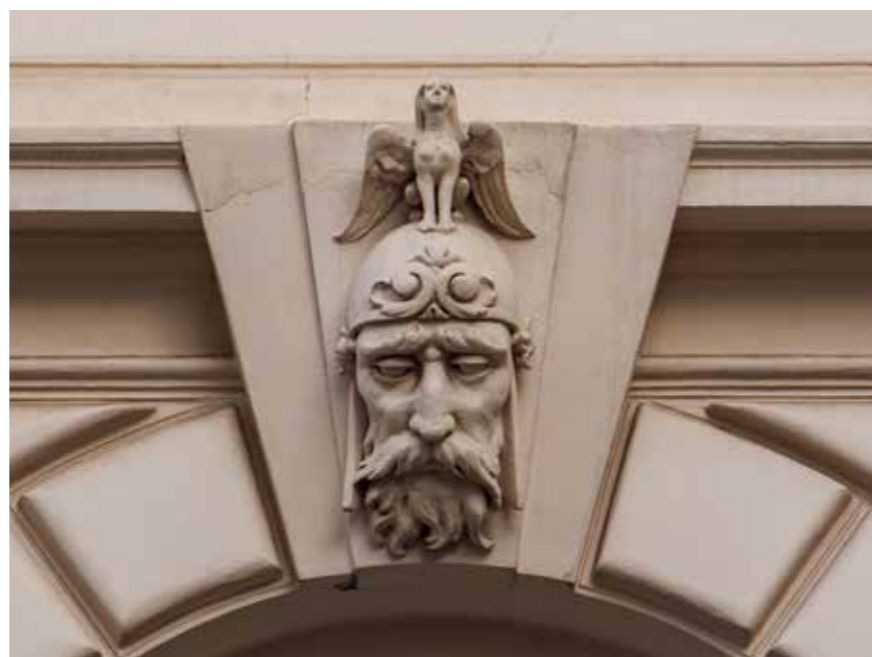
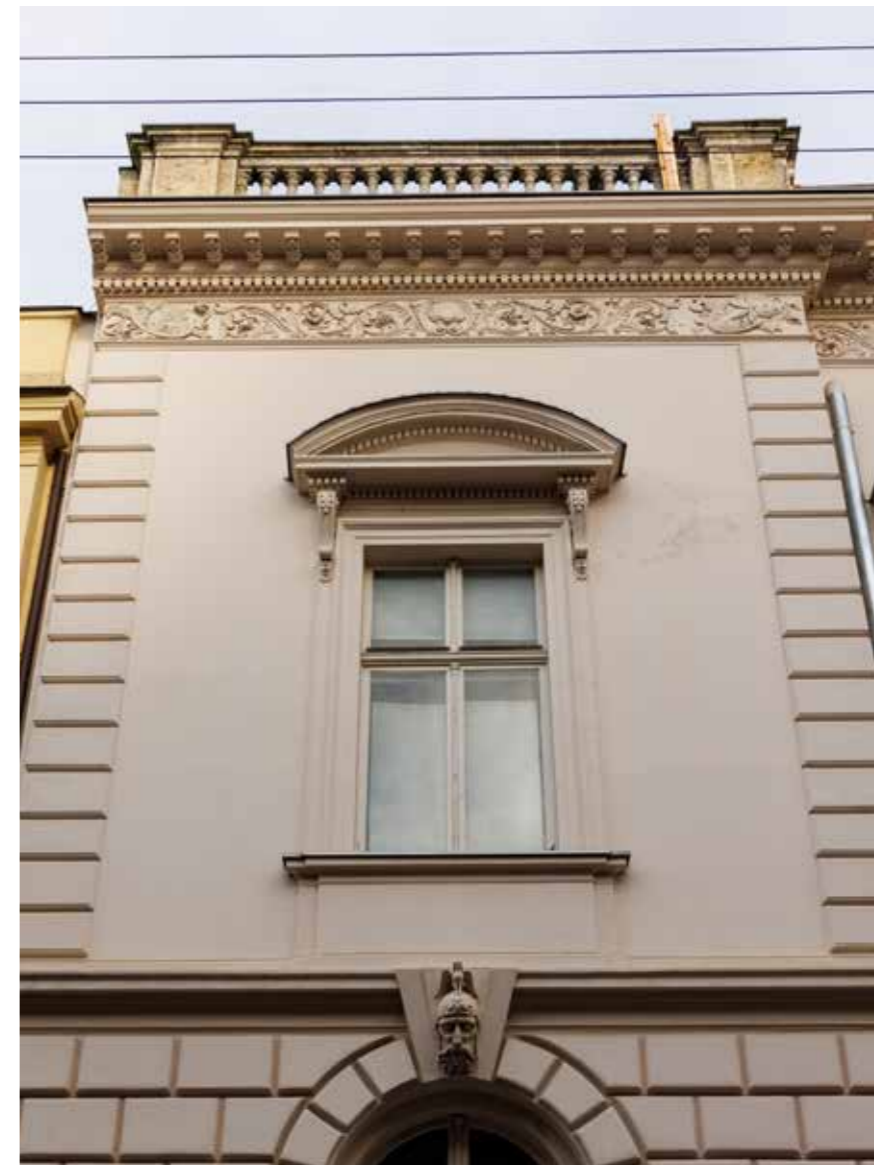
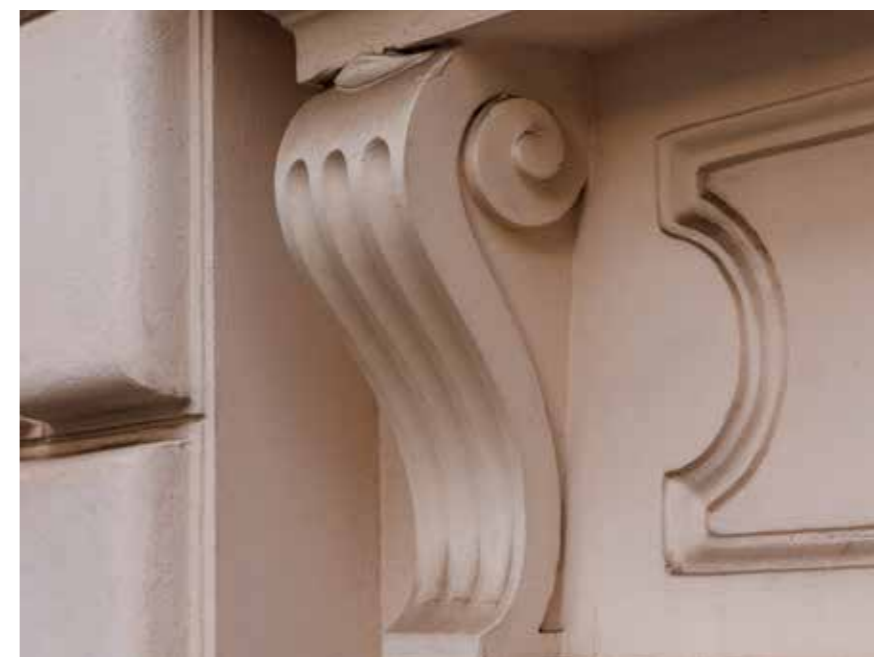
Glavni portal  
Prozor u prizemlju  
Zaglavni kamen  
Ugaoni rizalit  
Parapet prozora u prizemlju, detalj

Prizemlje je raščlanjeno profiliranim kamenim soklom i rustikom izvedenom u žbuci, a otvori su lučno zaključeni. Ulazi u palaču simetrično su raspoređeni u trećoj i desetoj prozorskoj osi (slijeva nadesno, odnosno od zapada prema istoku). Ispod prozora visokoga prizemlja probijeni su mali, segmentno zaključeni podrumski prozori. Prozori podruma i prizemlja te portali lagano su uvučeni u odnosu na rustično zidno platno, a nadvoje im ističe radijalno poredana rustika s istaknutim trapeznim zaglavnim kamenovima, izvedenima u žbuci i postavljenima tako da ujedno podupiru profilirane razdjelne vijence. Kod prozora prizemlja dekorativno su obrađeni i parapeti, s kartušama i volutnim konzolama koje nose klupčice. Zaglavni kamenovi na prozorima rizalita te iznad glavnog ulaza u palaču ukrašeni su maskeronima s kacigama (iznad maskerona na prozorima rizalita nalaze se mali grifoni, a nad maskeronom iznad glavnog ulaza orao).

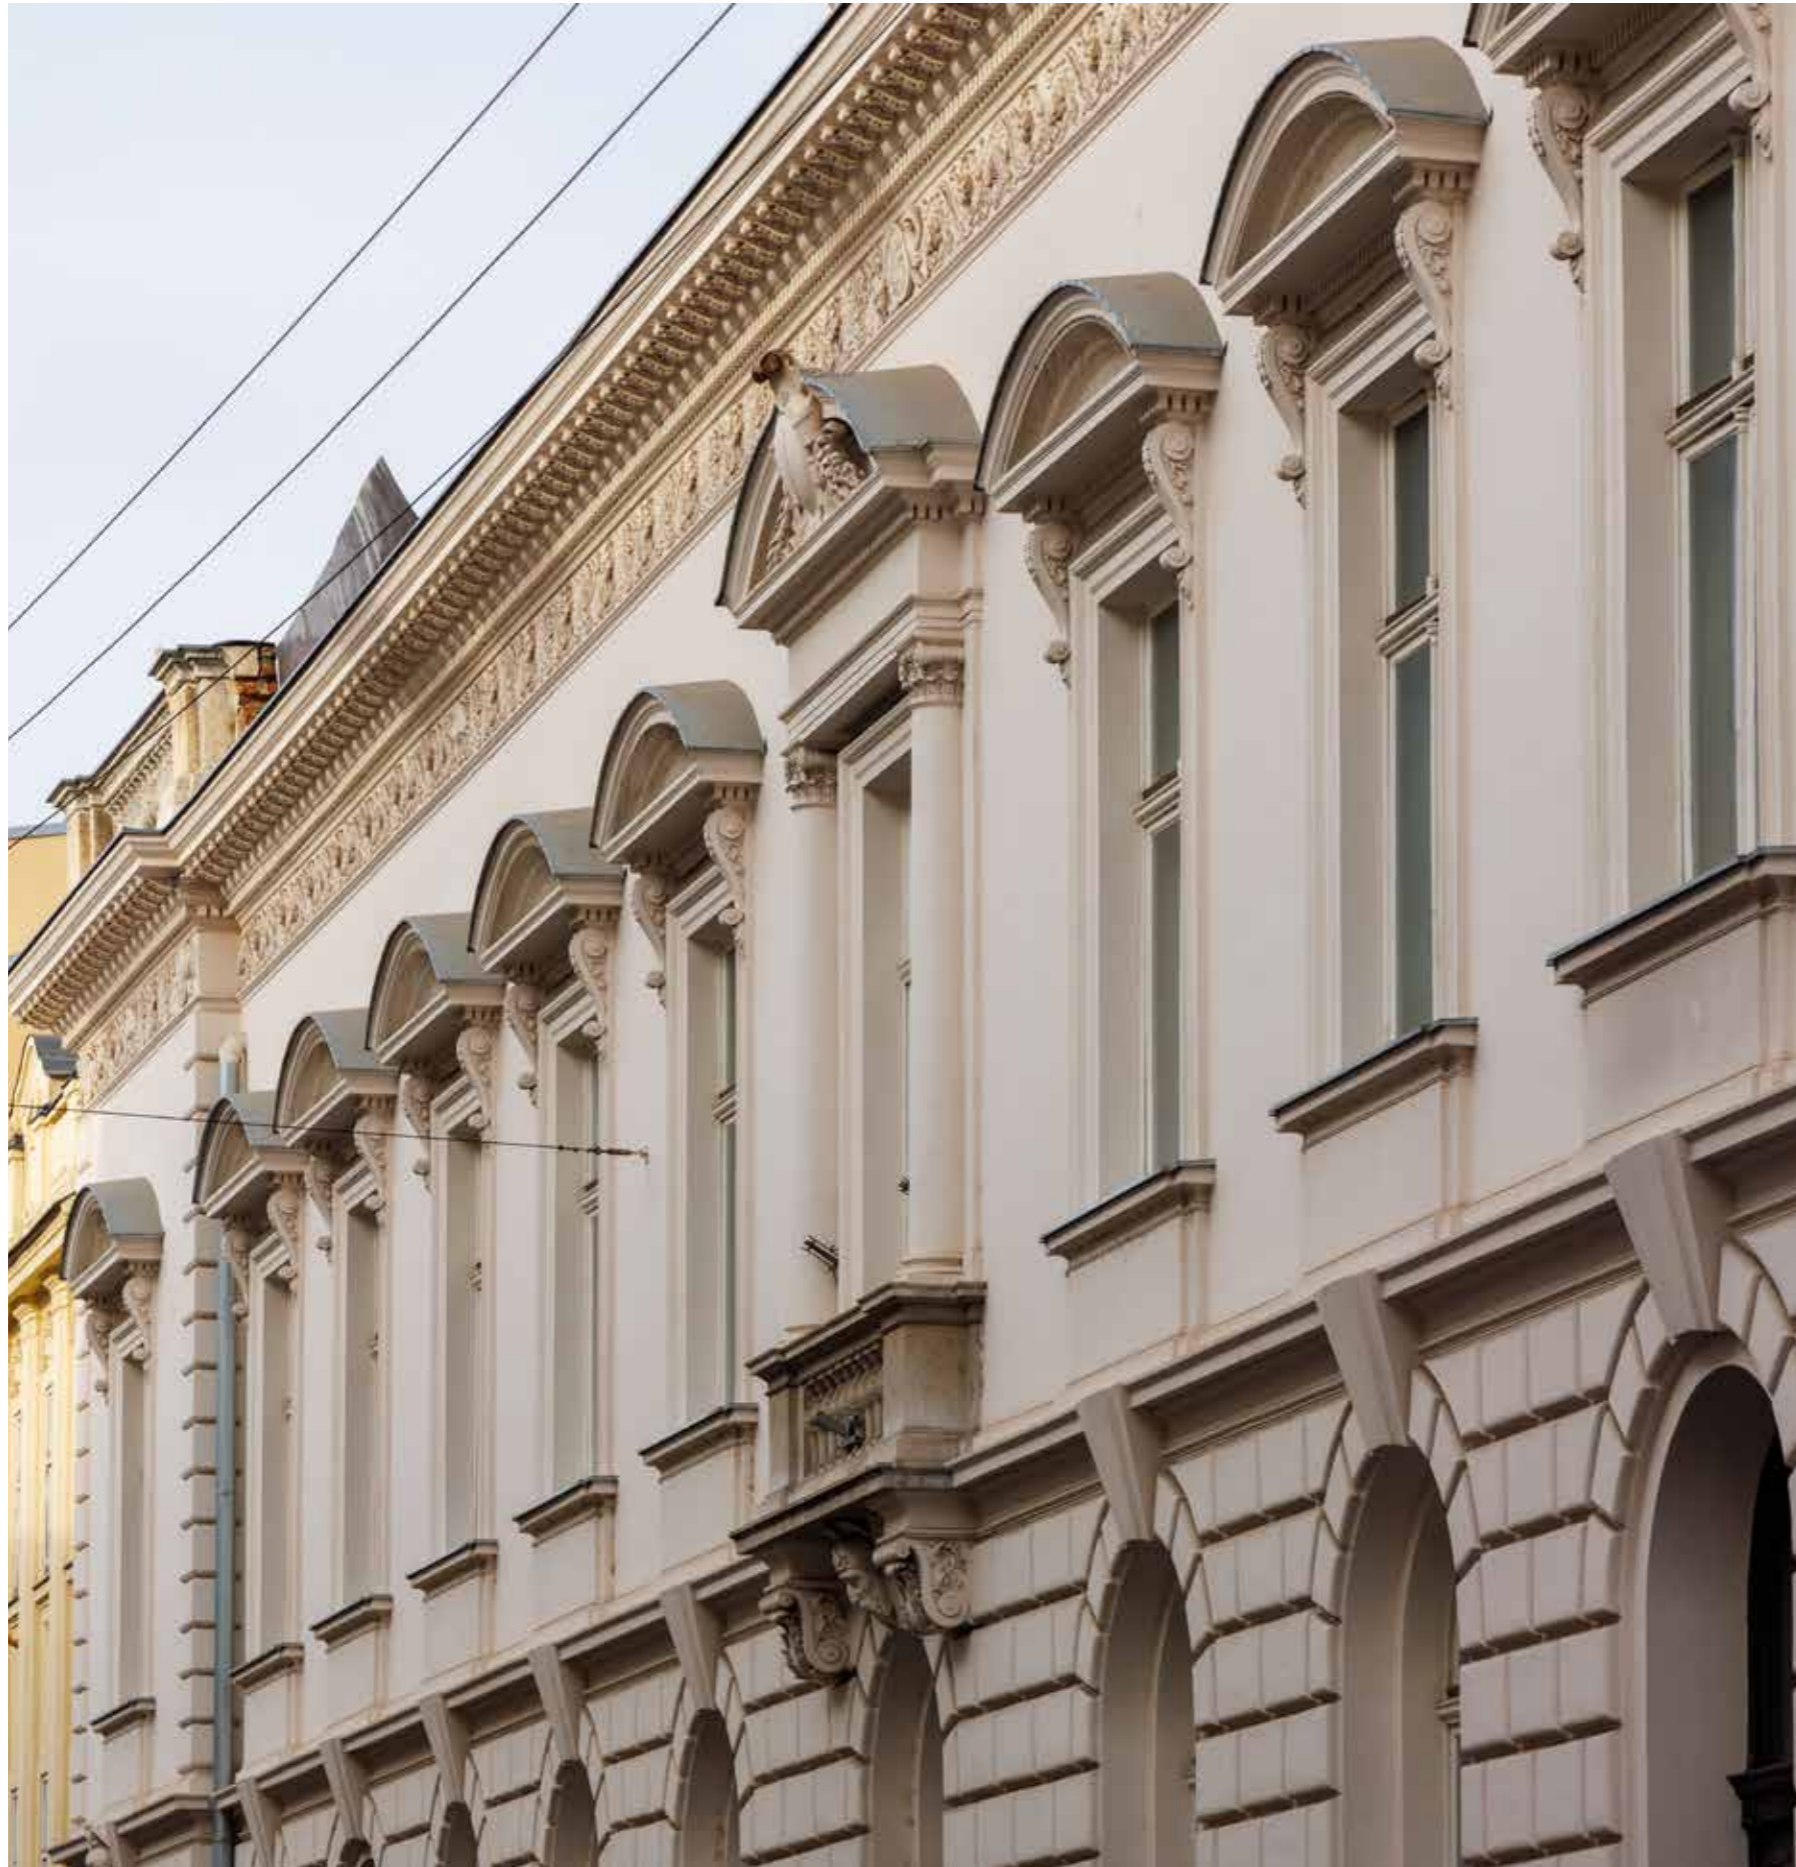
Prozori na katu

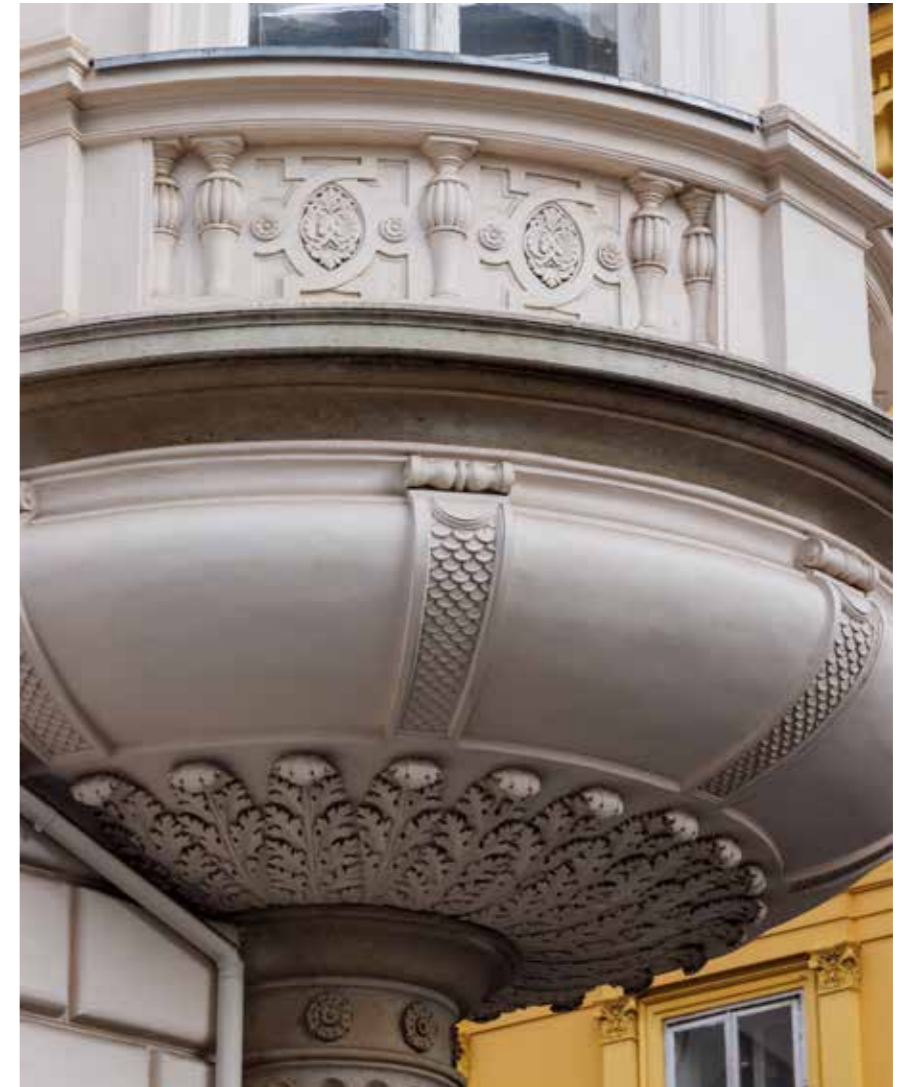
Ugaoni erker, detalj

Ugaoni okrugli erker na razini prvog kata počiva na kaneliranom tročetvrtinskom stupu raščlanjenom trakama rustike

Stup nosi zaobljenu bazu erkera ukrašenu biljnim ornamentima i volutama, nad kojom se diže balustrada, sastavljena od različitih dekorativnih elemenata. Sam erker raščlanjuju jonski pilastri i tri pravokutna prozora profiliranih okvira iznad kojih je trodijelno gređe s frizom ukrašenim girlandama, štitovima s fascima i trakama, dok vijenac ima dente. Erker je zaključen zaobljenom kapom sa zlatnom krunom. Ugao pročelja iznad erkera je skošen. Vrhunac bogate dekoracije je završno gređe uličnih pročelja s vegetabilnom dekoracijom friza, dentima te modiljonima. Zidana atika koja skriva krovište rastvara se iznad rizalita balustradama.

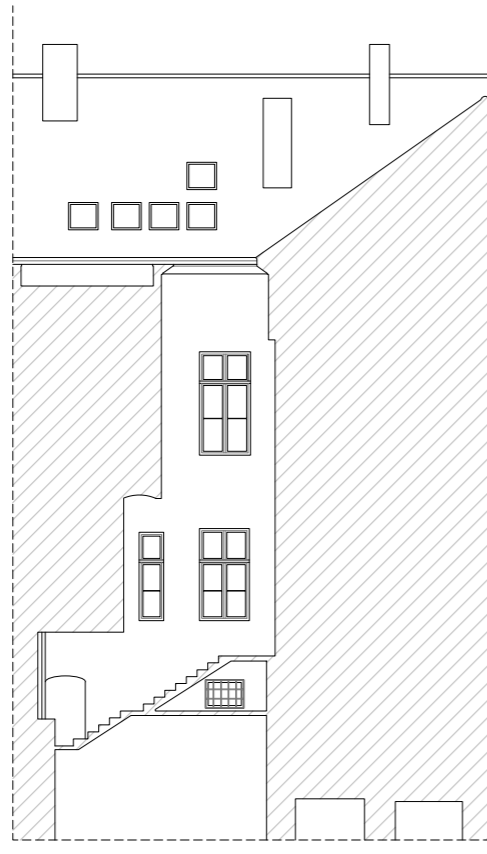
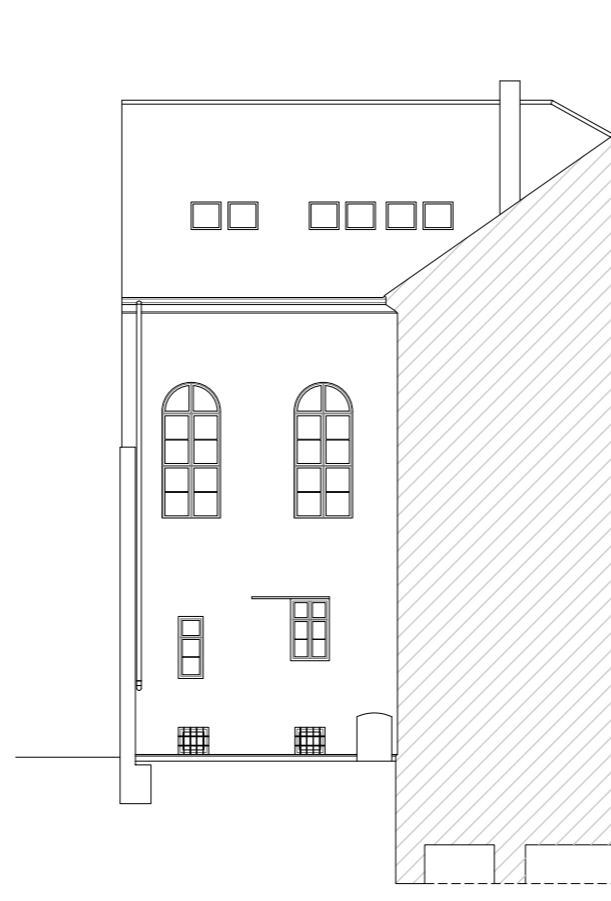
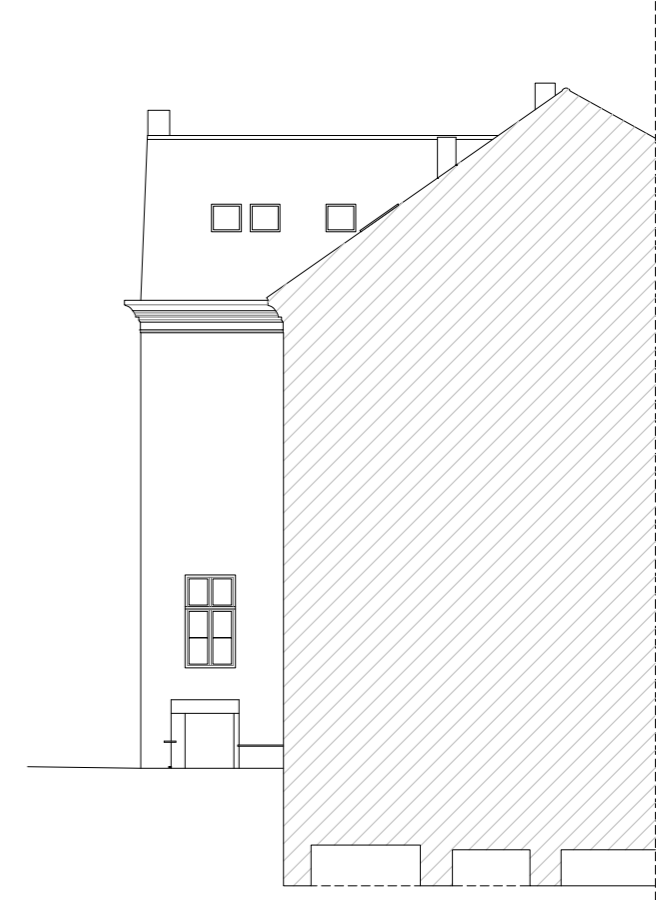
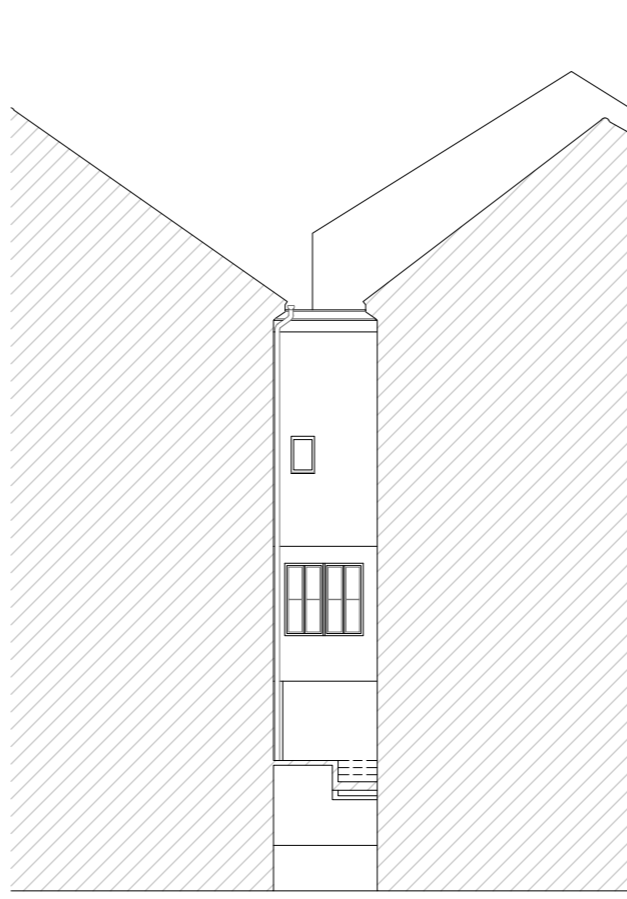
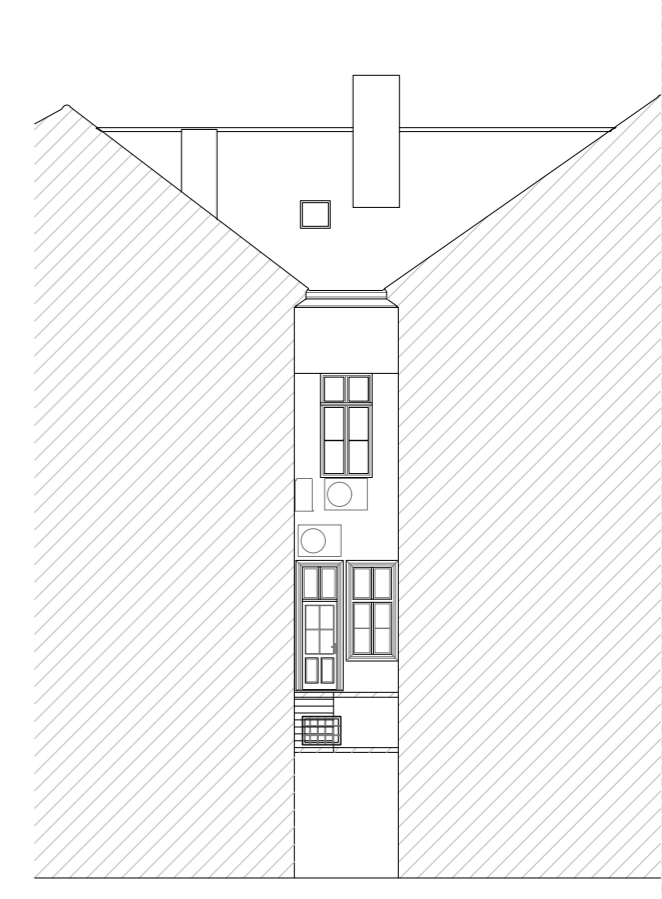
- Presjek kroz istočni svjetlarnik s pogledom na istok  
 Presjek kroz srednji svjetlarnik s pogledom na istok  
 Presjek kroz zapadni dio palače s pogledom na istok  
 Presjek kroz istočni svjetlarnik s pogledom na sjever  
 Presjek kroz srednji svjetlarnik s pogledom na jug

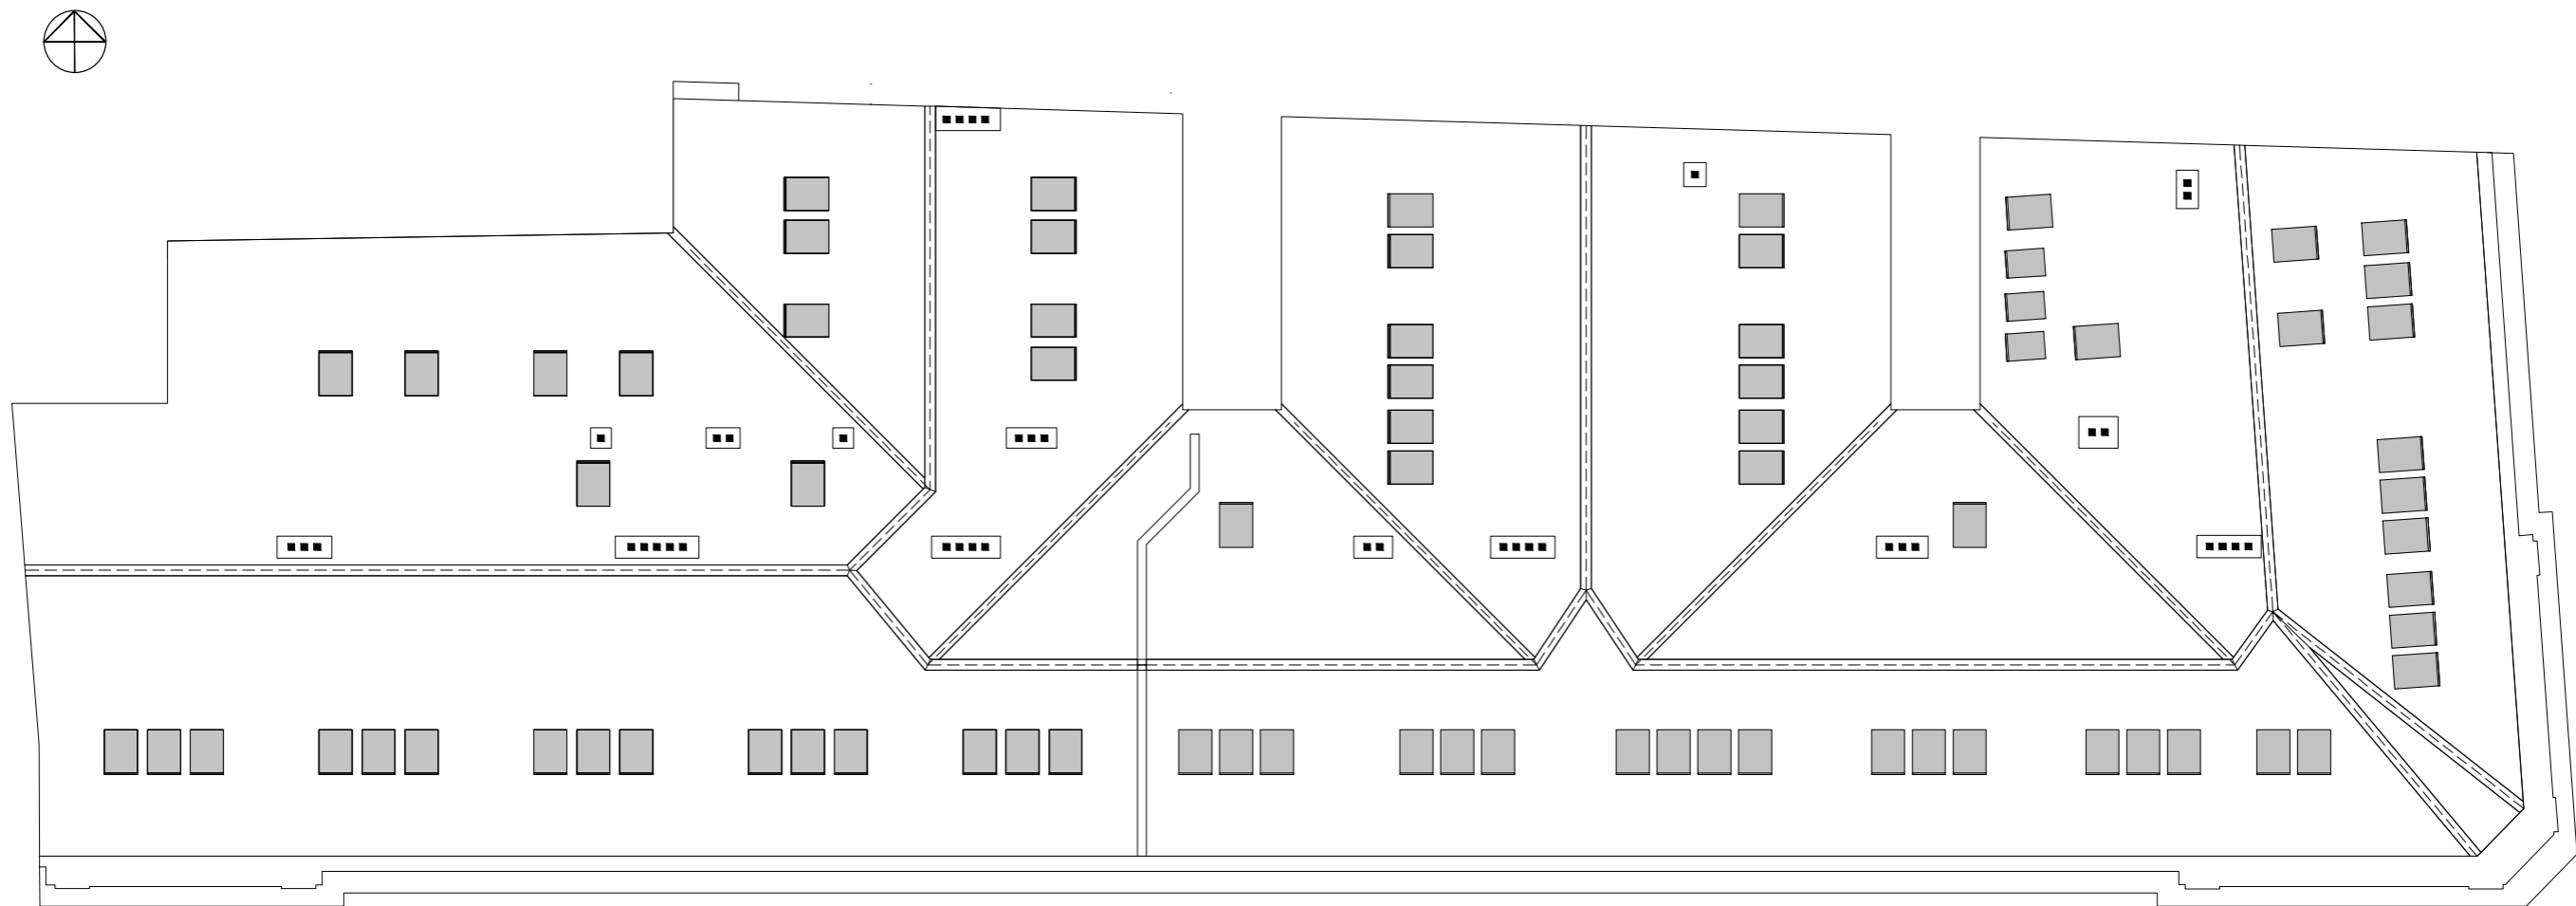
Krovište palače je složeno, a u konstruktivnom je pogledu to dvostruka drvena visulja. Nagibi krovišta prate složenu

volumnu kompoziciju; uz ulice je cijeli volumen prekriven kontinuiranim krovom blagog nagiba skrivenim iza atike, dok na dvorišnoj strani dva volumena (U-oblika i jedan L-oblika) imaju zasebna dvostrešna krovovišta sa zabatima

prema dvorištu. Krovovi uz ulicu prekriveni su sivim eternitom, dok je na dvorišnoj strani crijep. Na krovovima su krovni prozori i dimnjaci.
