PALAČA HRVATSKOGA  
INŽENJERSKOG SAVEZA  
(NEKADAŠNJA PALAČA VRANYCZANY-DOBRINOVIĆ)  
BERISLAVIĆEVA ULICA 6, 8, ZAGREB  
POVIJEST GRADNJE, VALORIZACIJA I PRIJEDLOG KONZERVATORSKIH  
SMJERNICA

BERISLAVIĆEVA ULICA 6, 8, ZAGREB

POVIJEST GRADNJE, VALORIZACIJA  
I PRIJEDLOG KONZERVATORSKIH SMJERNICA

## KONZERVATORSKI ELABORAT

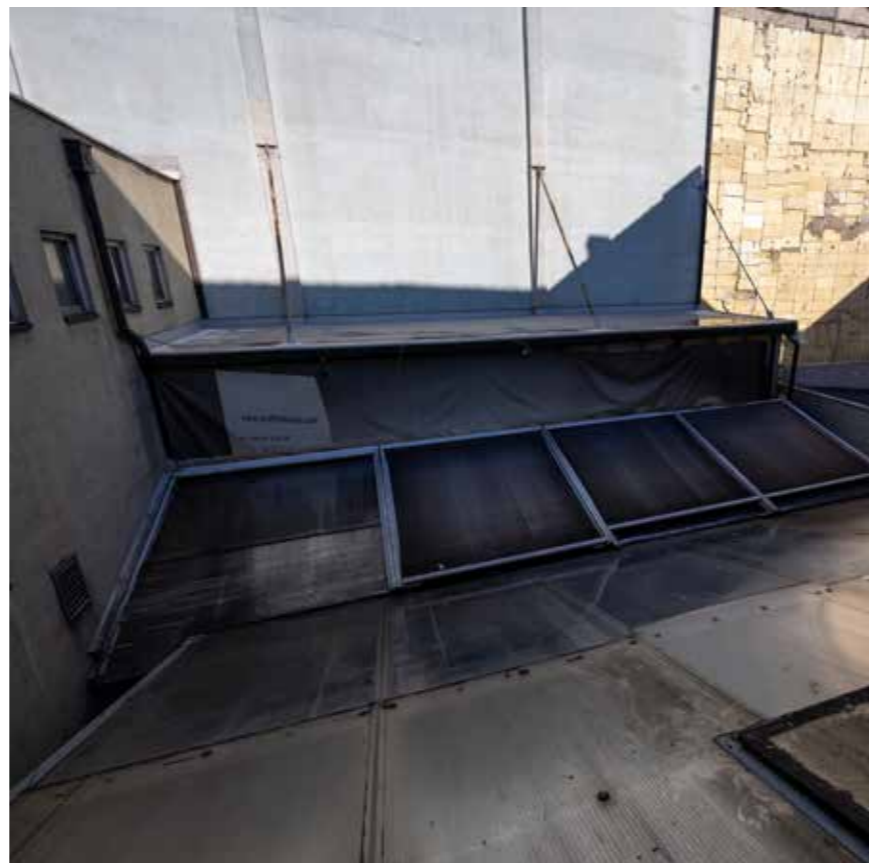
Stakleni pokrov dvorišta

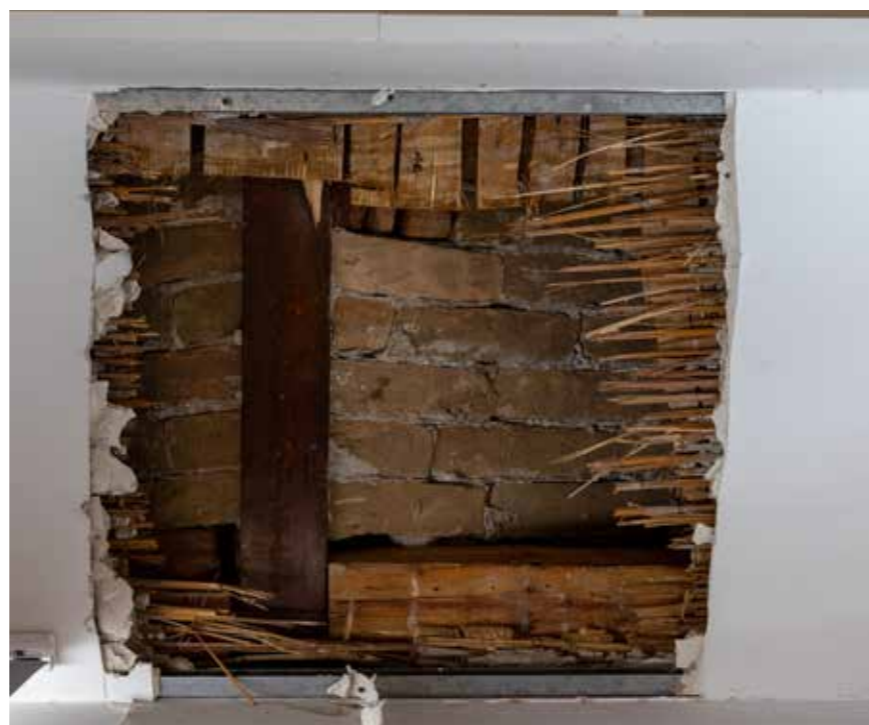
Svod od opeke na željeznoj traverzi i trstica nekadašnjeg stropa vidljivi ispod recentnoga spuštenog stropa u prostoriji prizemlja (br. 15)

Palača je građena od pune opeke. Nosivi zidovi u podrumu iznose 60 do 90 cm, a u prizemlju i na katu 50 do 70 cm. Podrum i veći dio prizemlja natkrivaju plitki svodovi od opeke nošeni željeznim traverzama. U pojedinim prostorijama željezne traverze svodova pojačane su armiranobe-

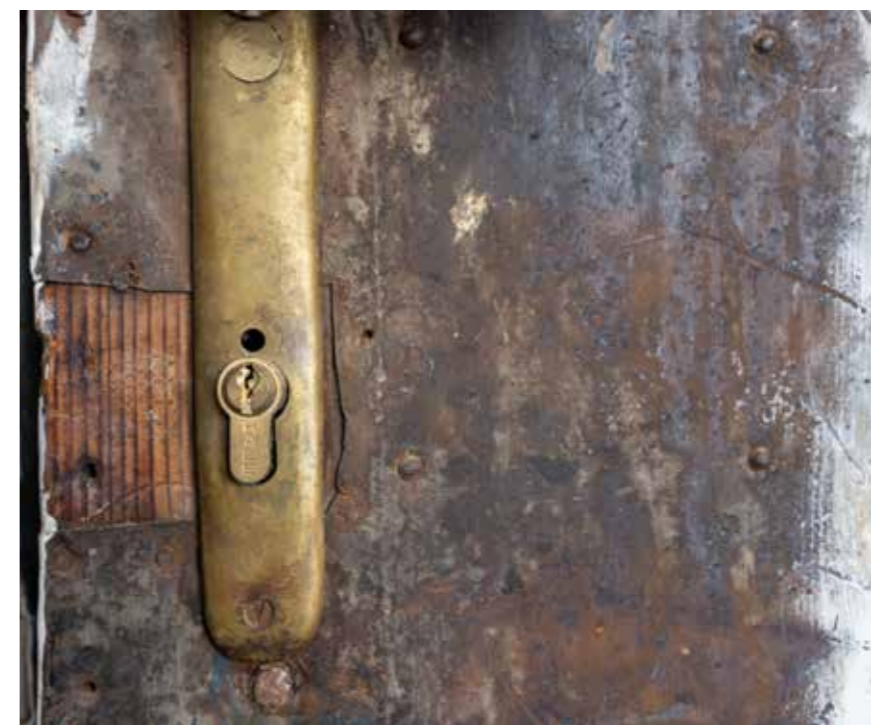
Drvena vrata potkrovlja s limenom oplatom

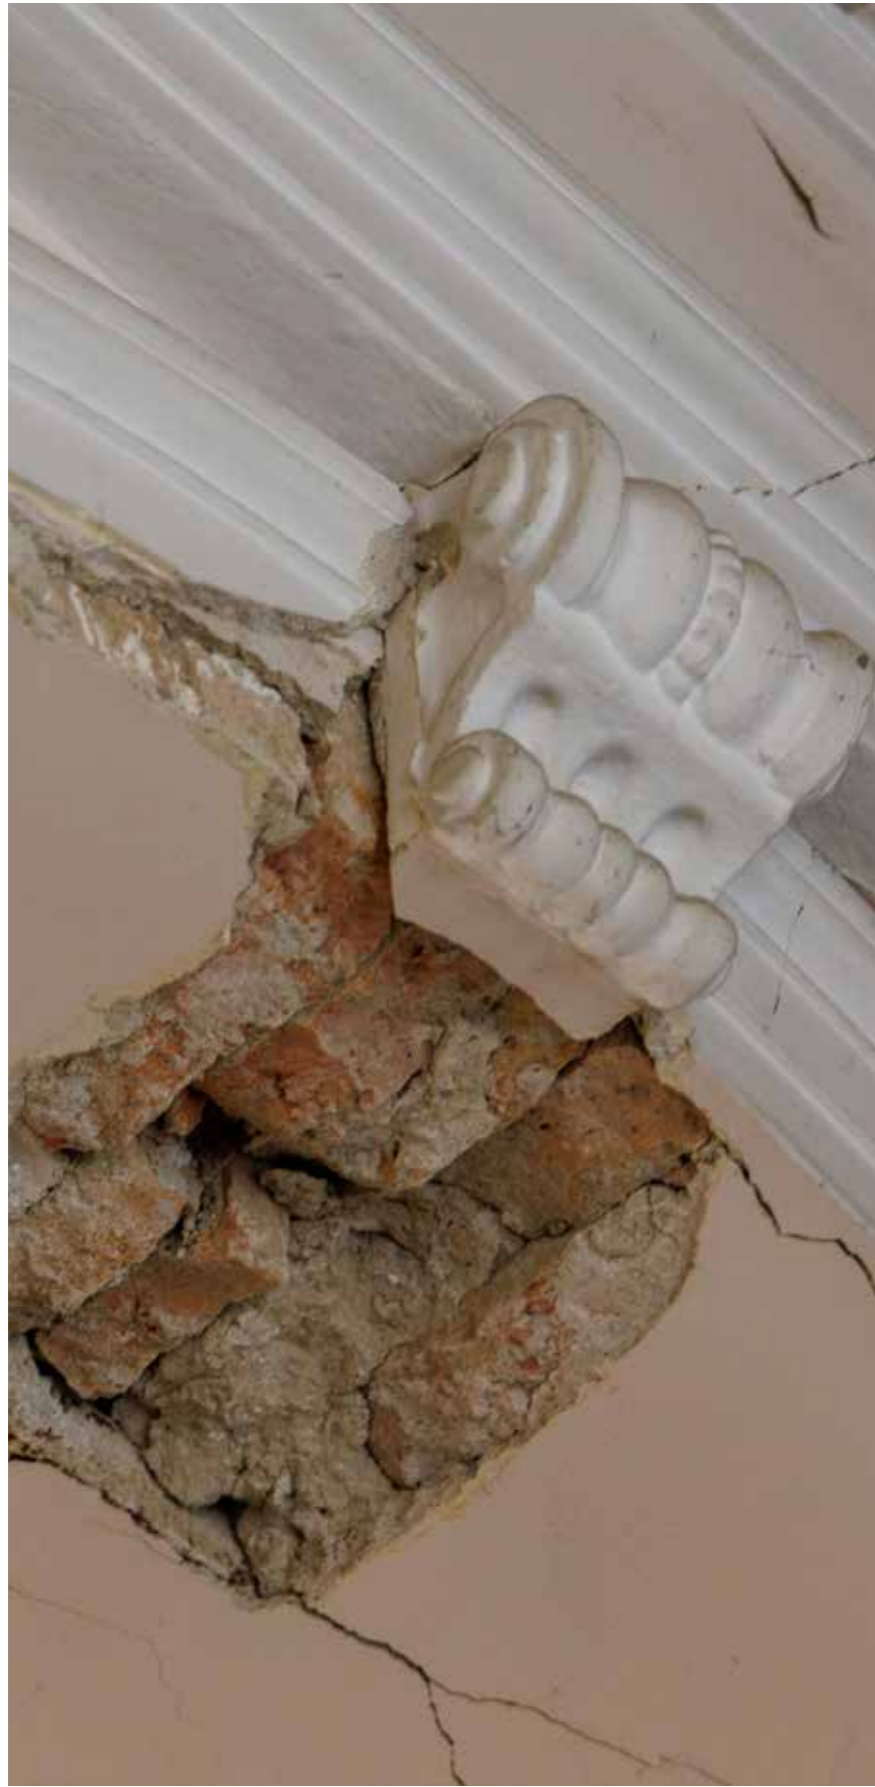
Oštećenja od potresa u interijeru

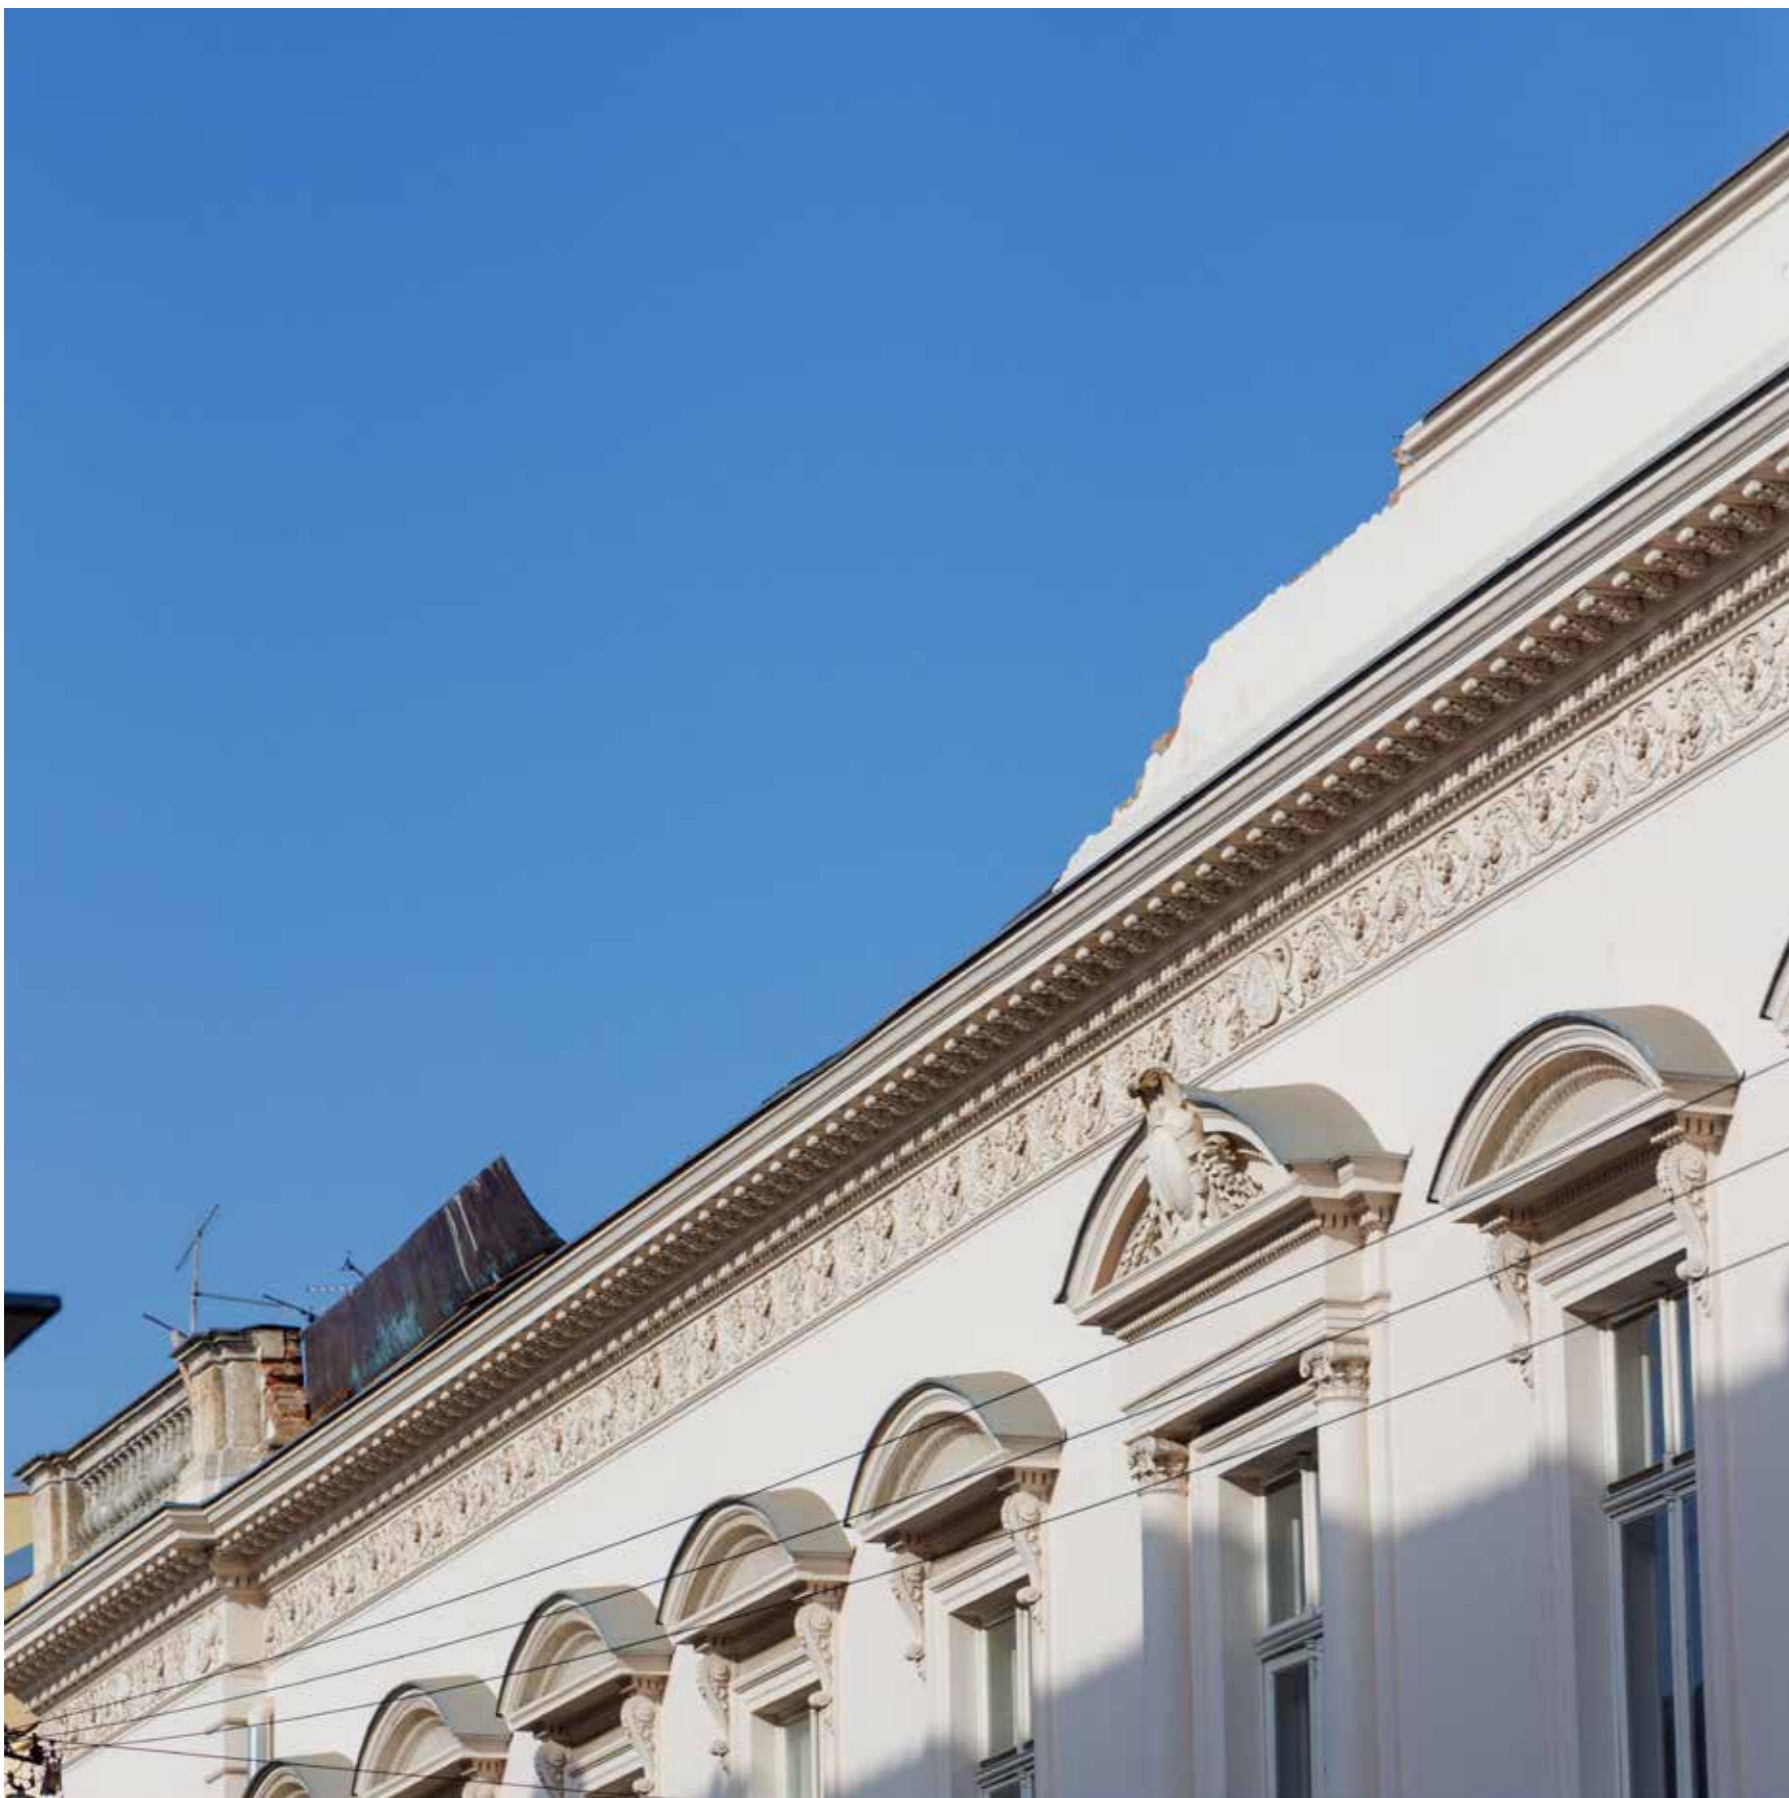
Oštećenja od potresa ne eksterijeru

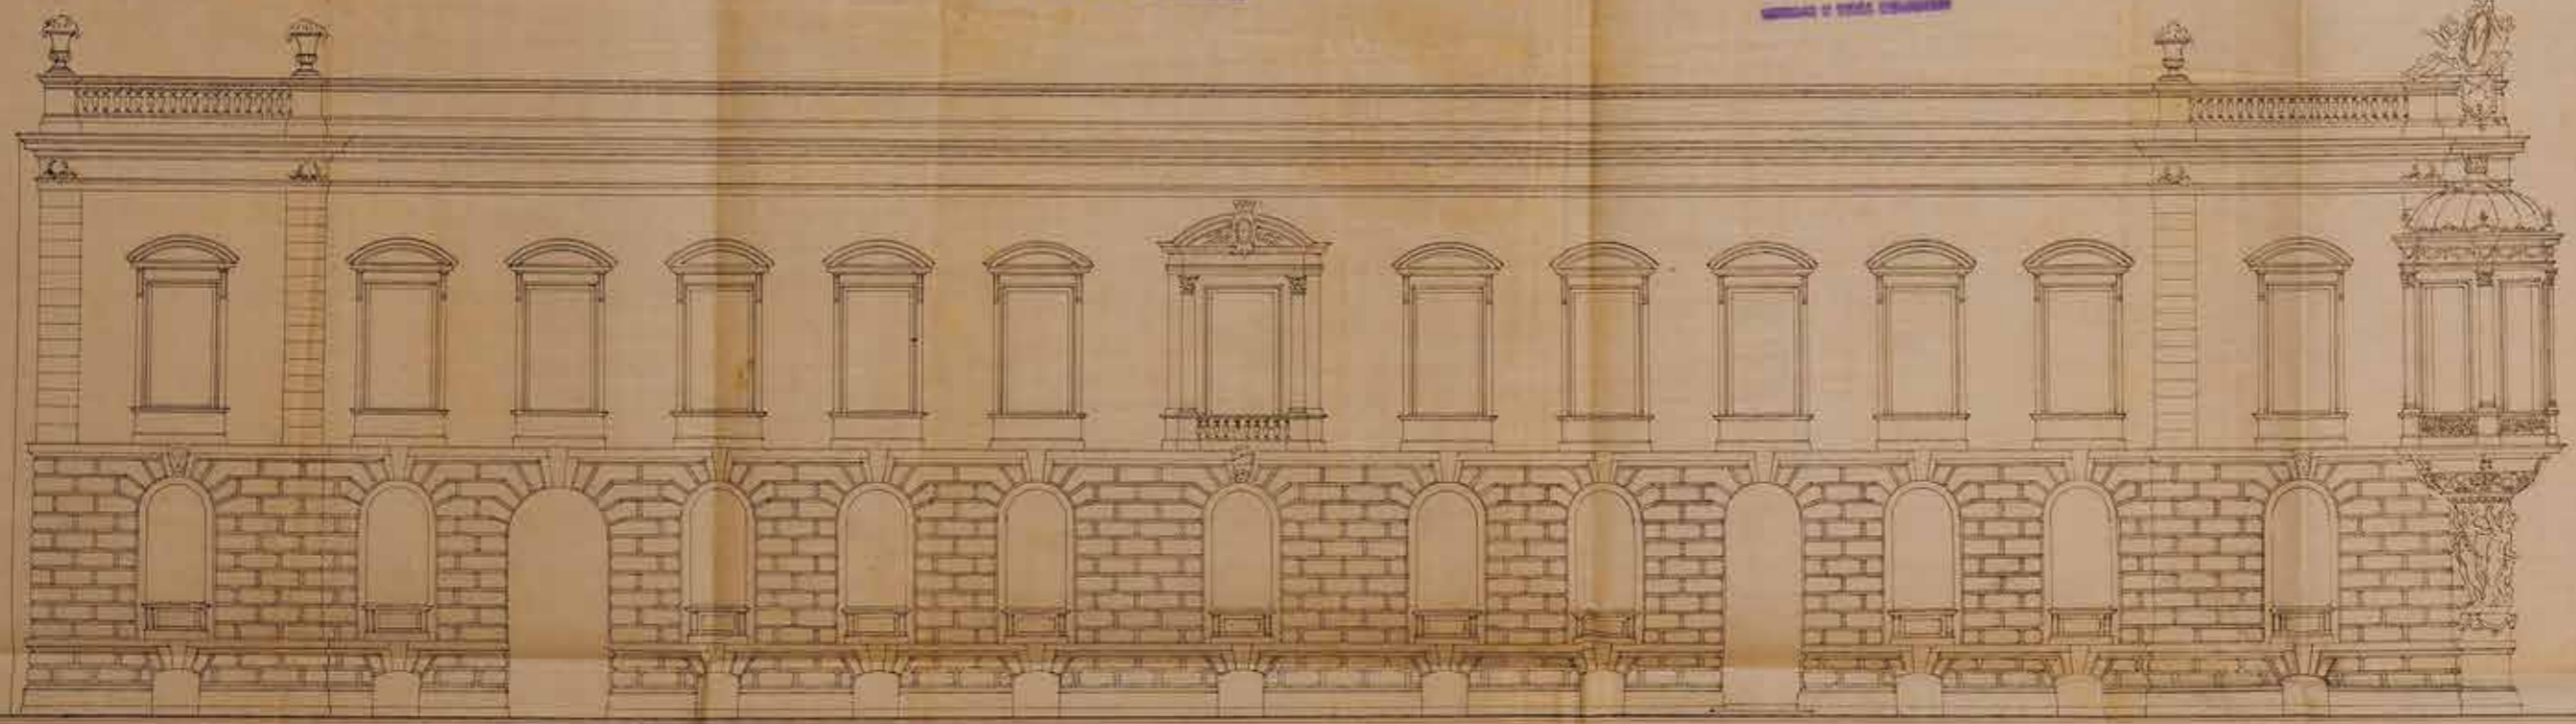
Maerl  
nove sgrade D<sup>na</sup> Vladka Vranyczany Debrinovic  
u Zagrebu.

Pročelje.

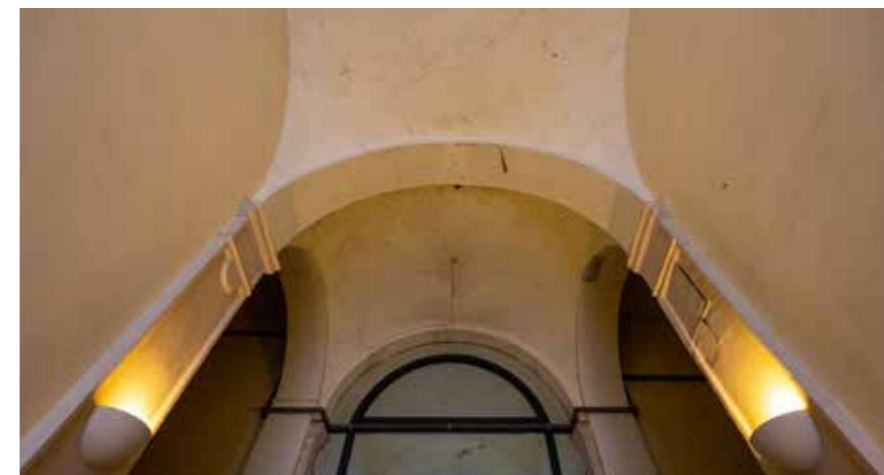
Svod u veži (izmijenjen u gradnji u odnosu na projekt)

stupa koja su se trebala nalaziti ispred pilastara uz stube u ulaznom predvorju (*entrée*), a umjesto projektiranog svoda s četiri polja, od kojih su ona iznad podesta imala susvodnice, izveden je bačvasti svod s pojasnicama. Vestibul je, pak, prema projektu trebao imati zaobljenje («apsidu») i na strani prema ulaznom prostoru, što je izostalo, a arhitrav širokoga otvora koji ga povezuje sa stubišnim prostorom trebala su, prema projektu, nositi dva stupa (nadmještena

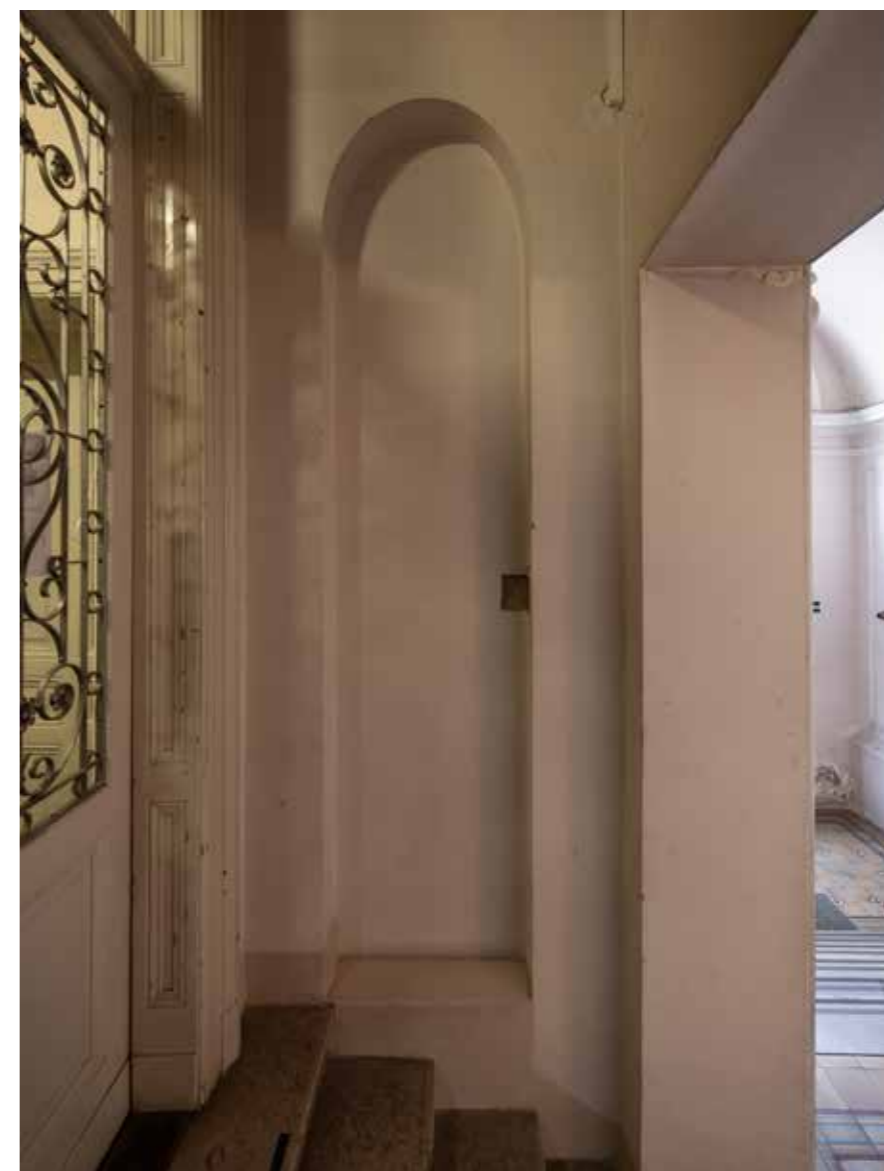
Niša predsoblja u istočnom dijelu prizemlja (izmijenjena u gradnji u odnosu na projekt)

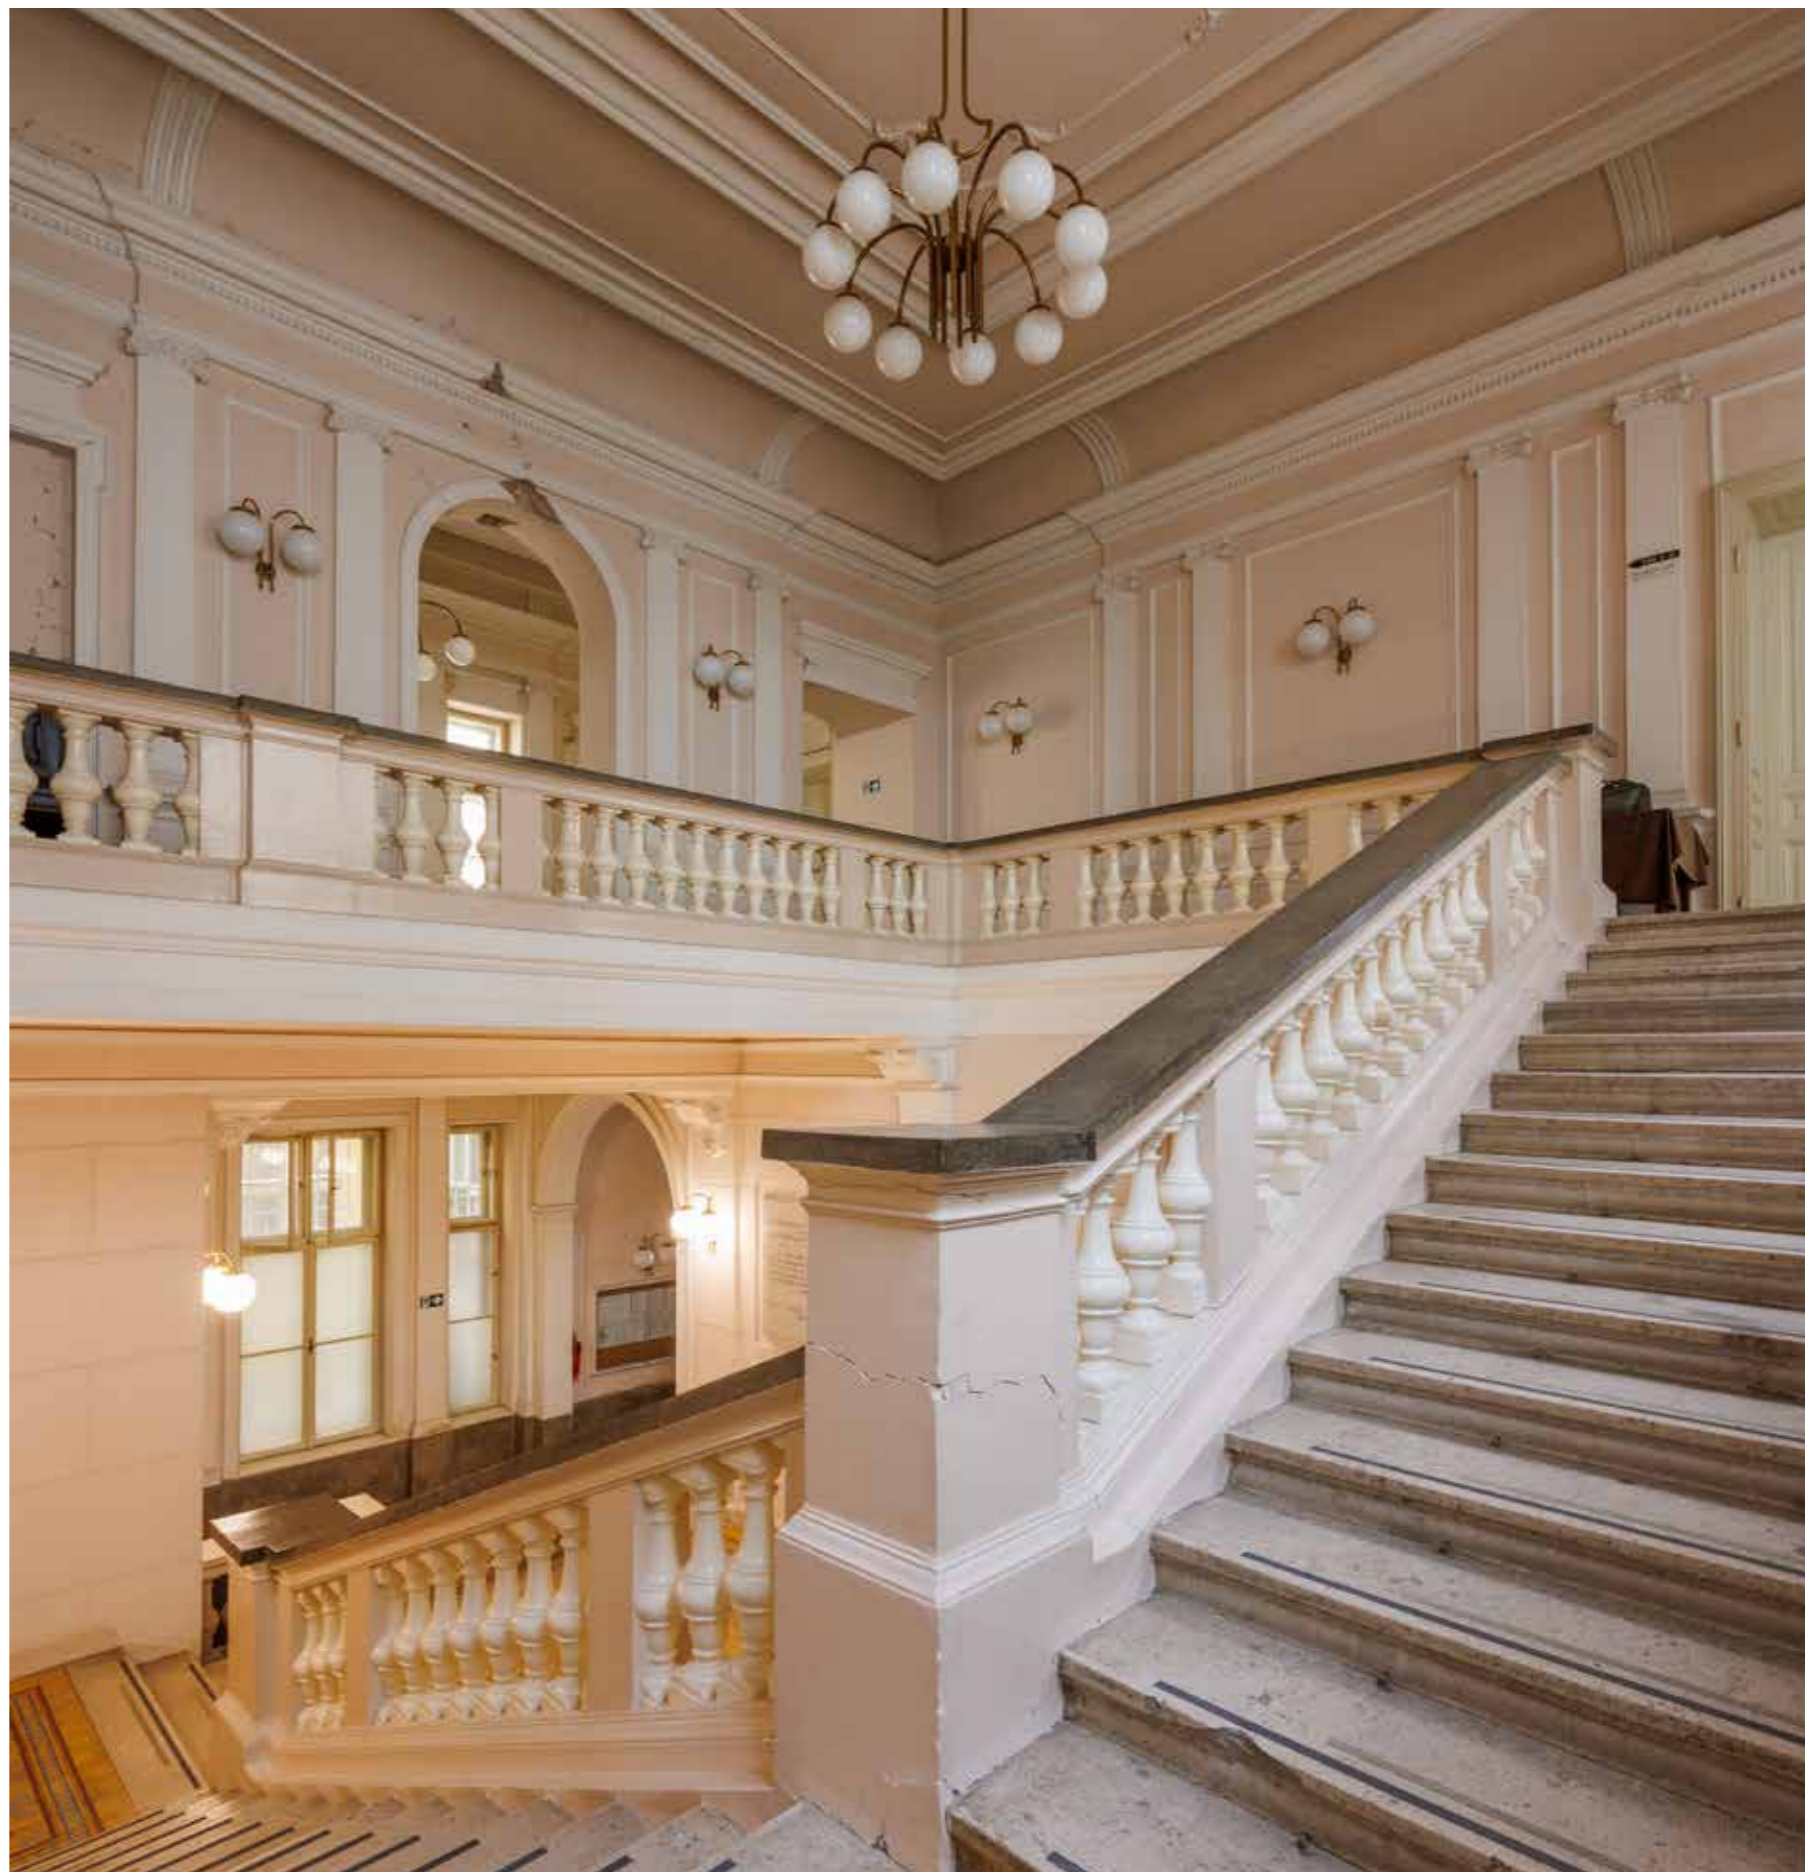
Stubište (zid prema vestibulu izmijenjen u gradnji u odnosu na projekt)

konzolama). Motiv »apside« javlja se na projektu i u stubišnom halu, na zidu sučelice vestibulu, ali danas taj ravni zid artikulira samo plitka stilizirana rustika izvedena u žbuci. Eliptoidni prostor vestibula ponavljali su u malom pretprostoru ulaza u istočni i zapadni dio visokoga prizemlja iz ulaznog predvorja, što također nije izvedeno. Stropovi vestibula i hala artikulirani su profilacijama, a razlika između projektiranog i izvedenog stanja vidljiva je ponajprije u ve-

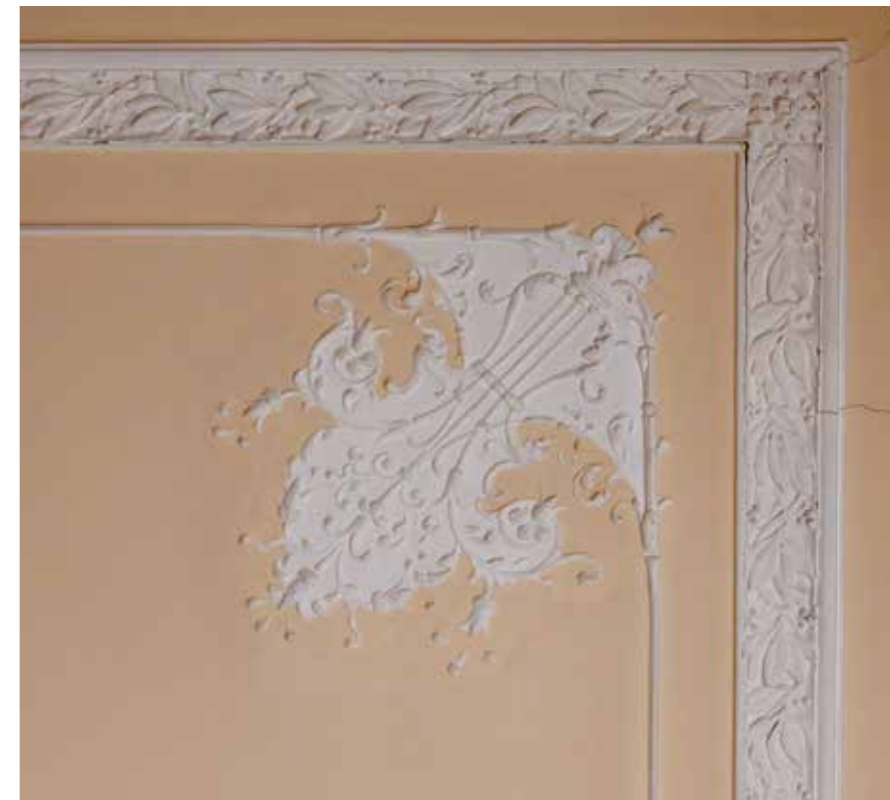
Strop nekadašnje glazbovaonice, štukature s muzičkim instrumentima

ci i salonu – izvedene su štukature s biljnim i geometrijskim ornamentima. U nekadašnjoj sobi namijenjenoj muziciranju, stropne štukature uključuju i glazbene instrumente. Salon u istočnom dijelu kata, koji ima skošeni ugao da bi se omogućio izravan ulaz iz hodnika u spavaonicu s erkerom, prema projektu je trebao imati i ostale uglove skošene, čime bi prostorija dobila tlocrt u obliku nepravilnog oktogona, ali ti elementi nisu izvedeni. Stropnim profilacijama bio je podijeljen i hodnik. U ugaonoj spavaonici s er-

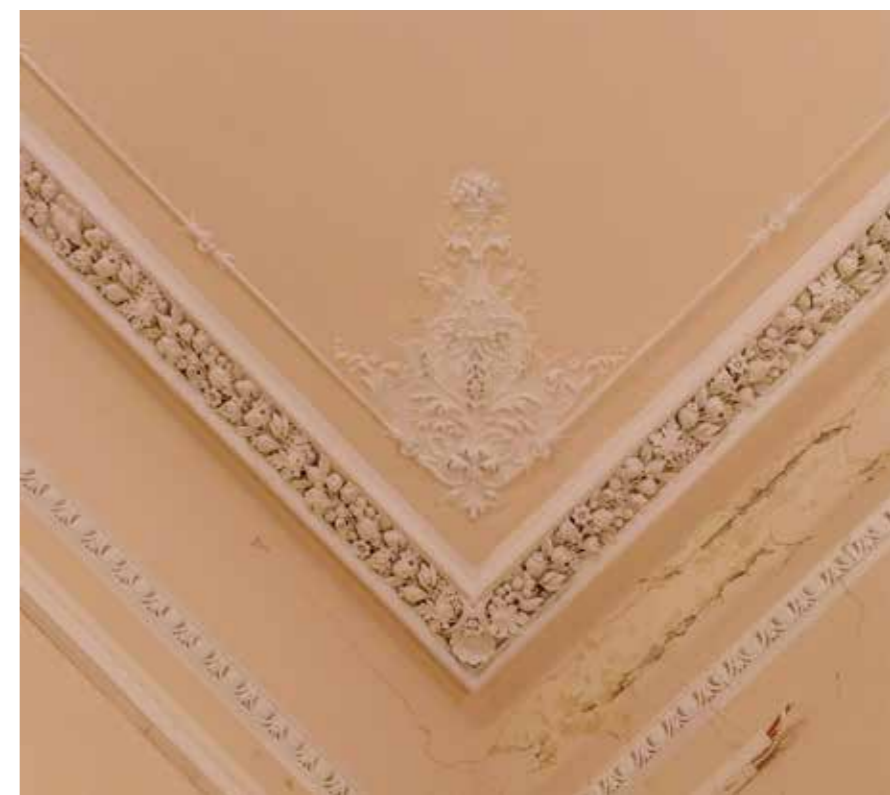
Štukature na stropovima glazbovaonice i blagovaonice, detalji

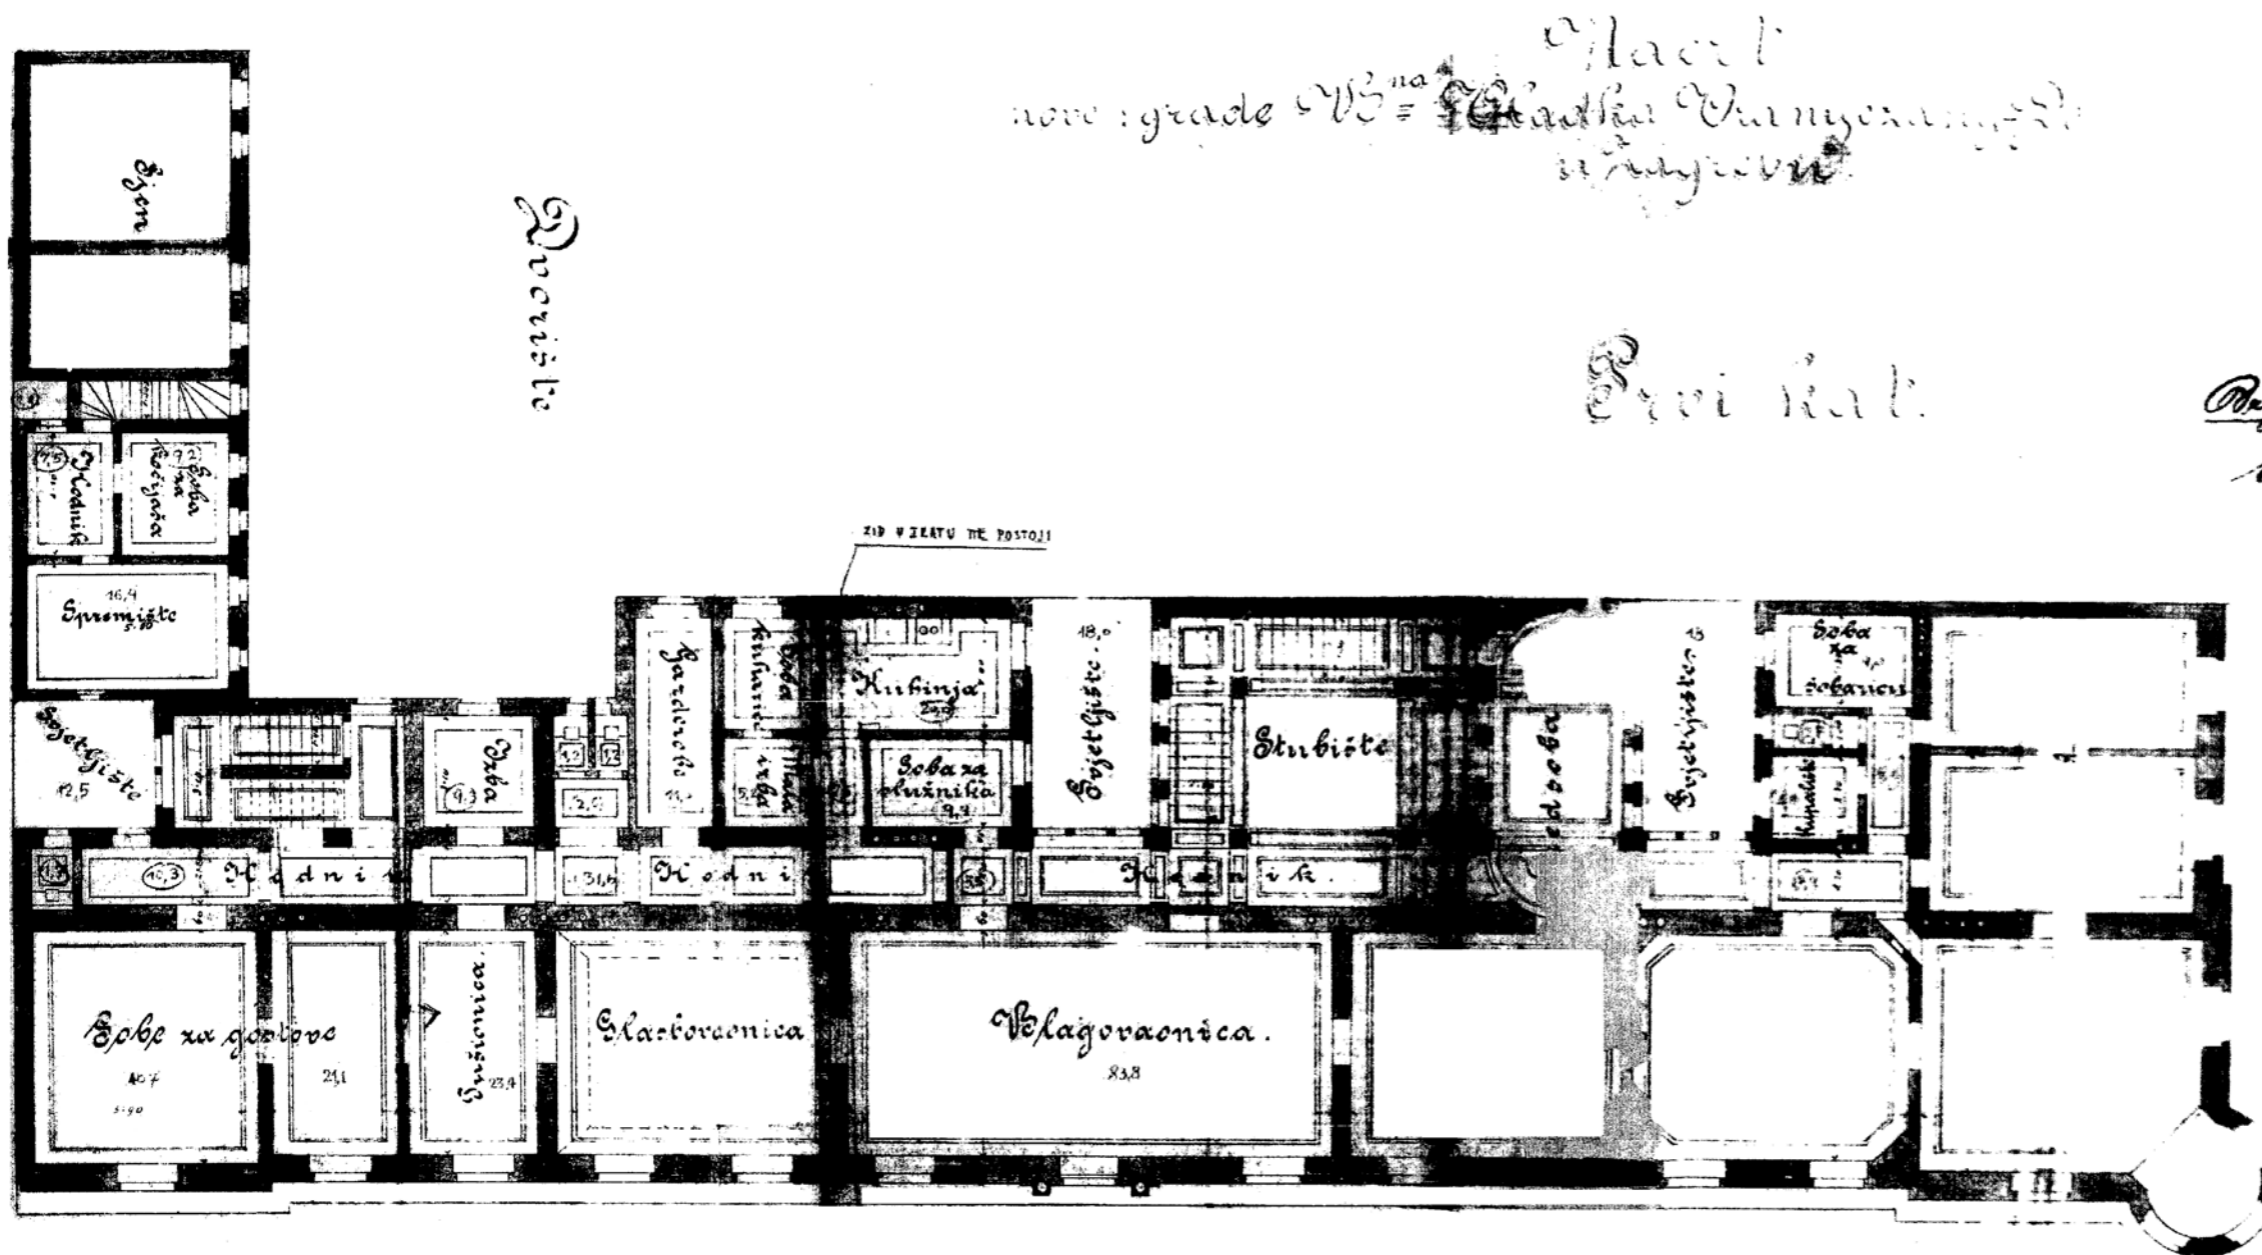
Tlocrt prvog kata, projekt, Otto von Hofer, Gjuro Carnelutti, 1888., DAZG (snimka s mikrofilma, original izgubljen)

Prvi kat, namijenjen stanovanju plemićkoga vlasnika i njegove posluge, uglavnom odgovara projektu, i u pogledu tlocrtnog rasporeda i u pogledu raščlambe reprezentativnih prostora – stubišta i eliptoidnog vestibula, na projektu označenog kao *predsoba*. Jedina uočljiva razlika jest u to-

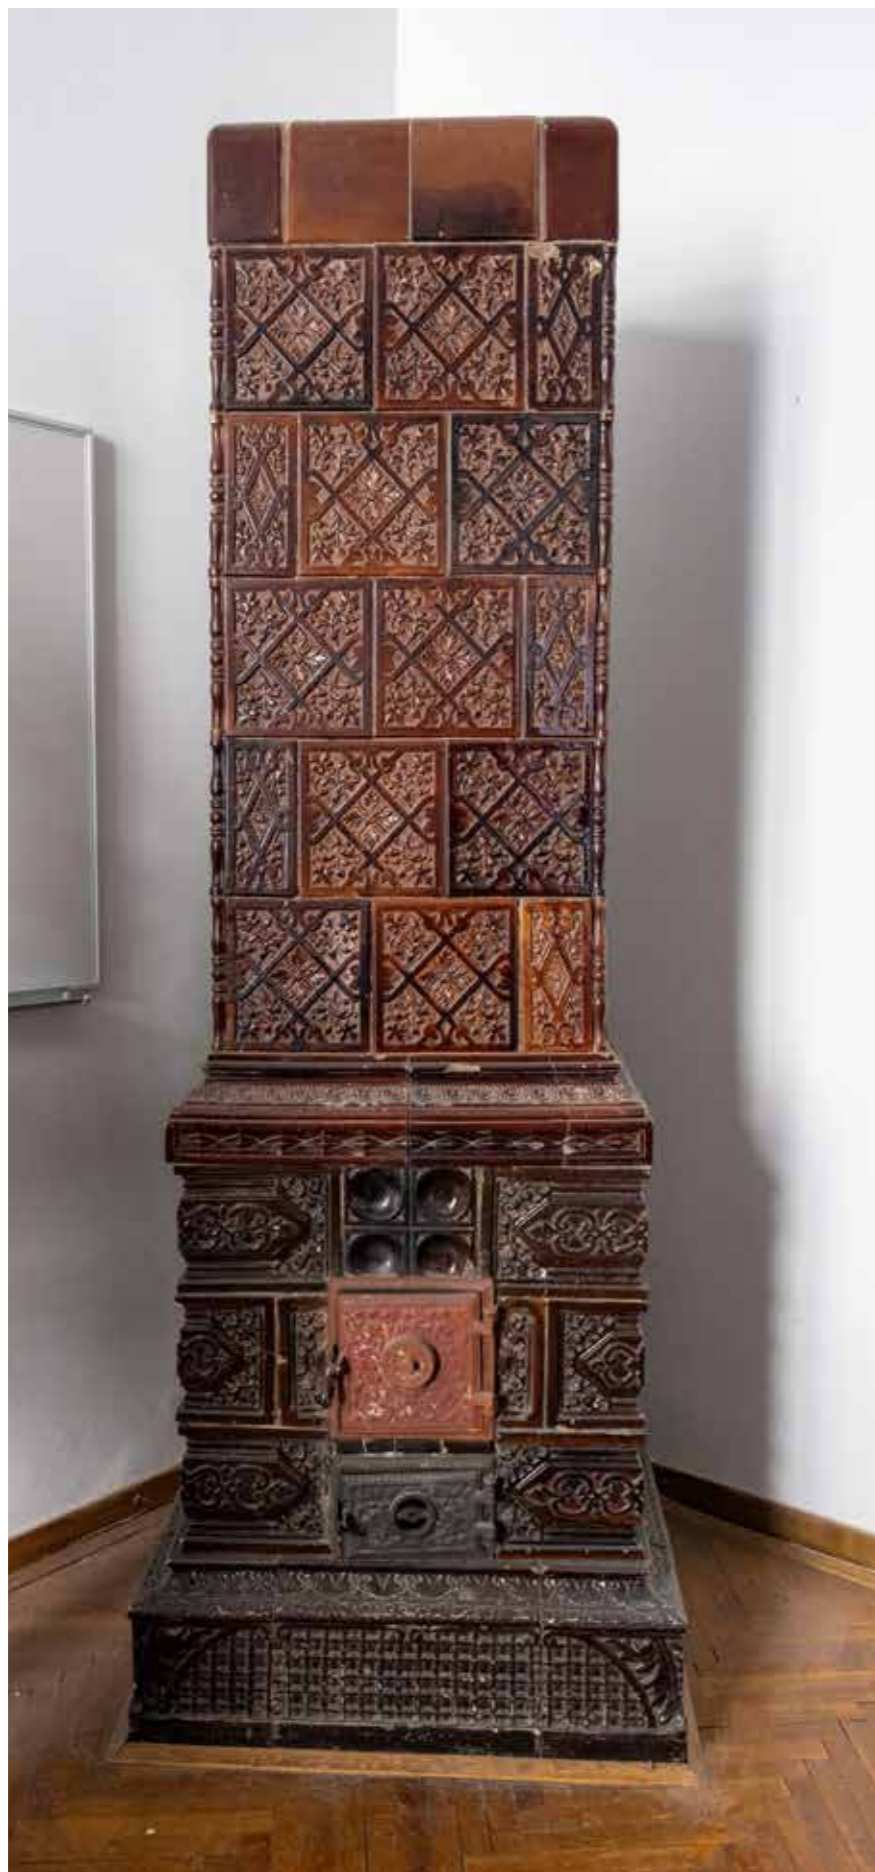
Kaljeva peć iz vremena gradnje palače, 1889. (prostorija br. 15 u prizemlju)
