PALAČA HRVATSKOGA  
INŽENJERSKOG SAVEZA  
(NEKADAŠNJA PALAČA VRANYCZANY-DOBRINOVIĆ)  
BERISLAVIĆEVA ULICA 6, 8, ZAGREB  
POVIJEST GRADNJE, VALORIZACIJA I PRIJEDLOG KONZERVATORSKIH  
SMJERNICA

BERISLAVIĆEVA ULICA 6, 8, ZAGREB

POVIJEST GRADNJE, VALORIZACIJA  
I PRIJEDLOG KONZERVATORSKIH SMJERNICA

## KONZERVATORSKI ELABORAT

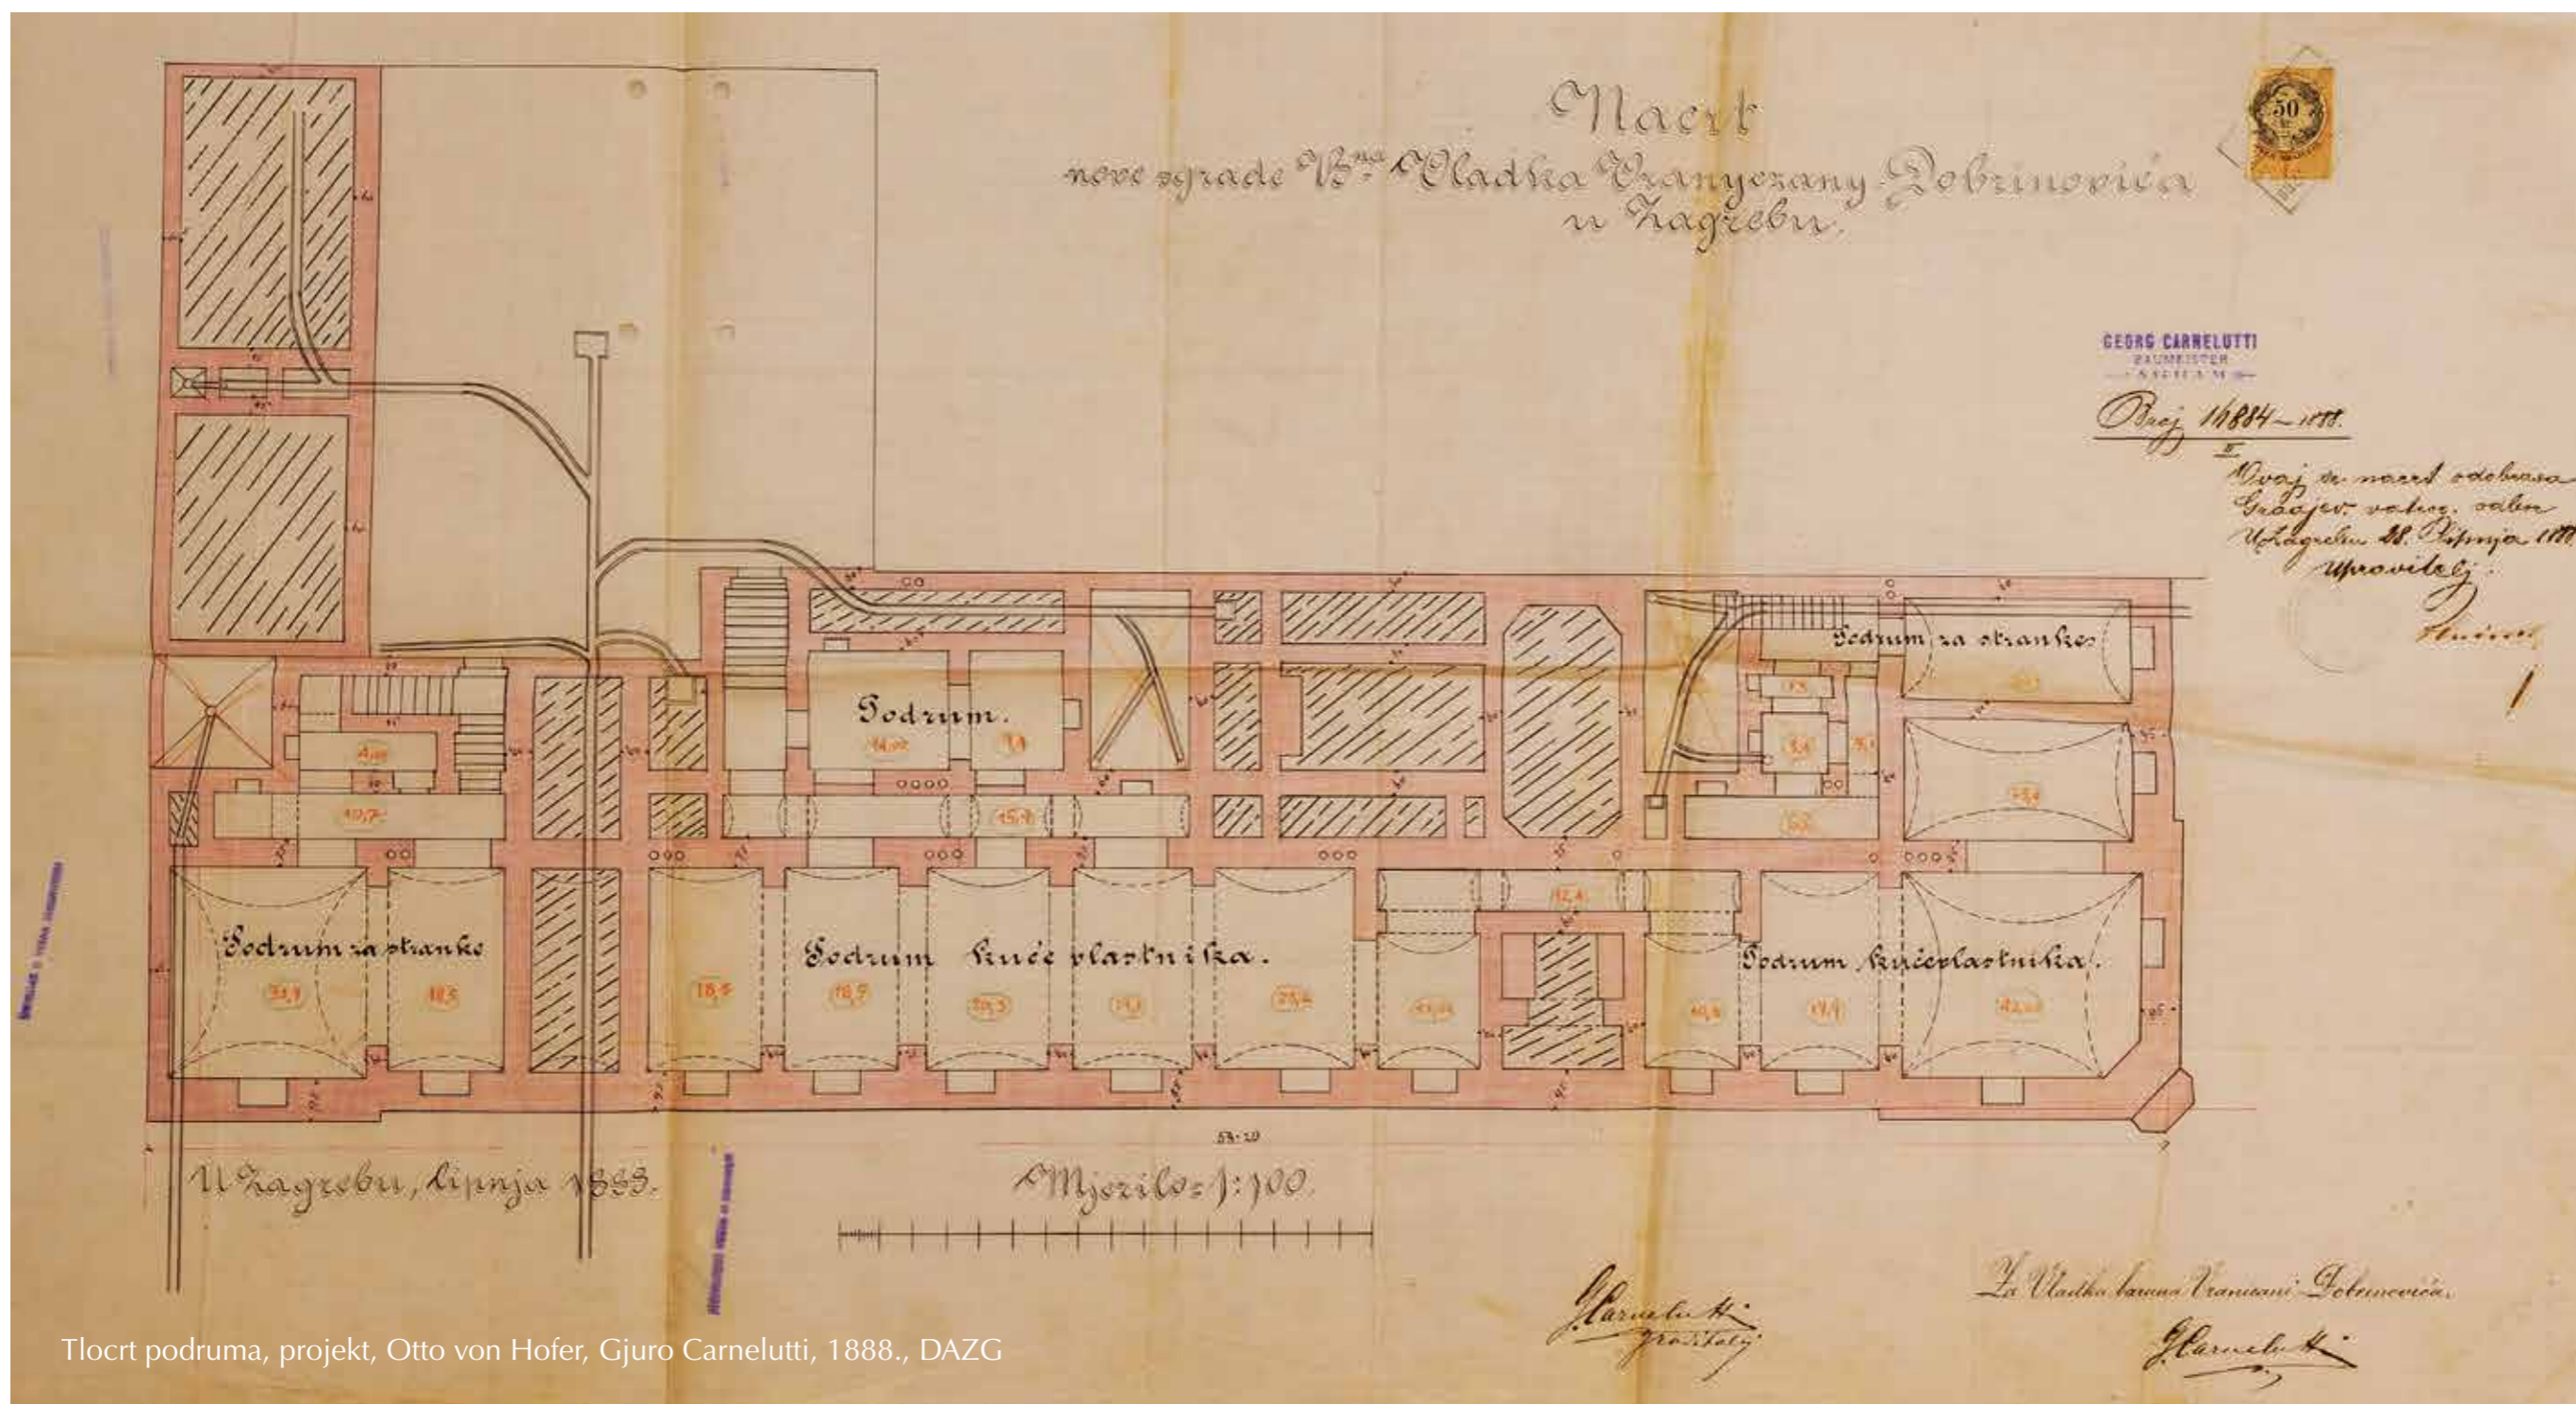
Tlocrt podruma, projekt, Otto von Hofer, Gjurio Carnelutti, 1888., DAZG

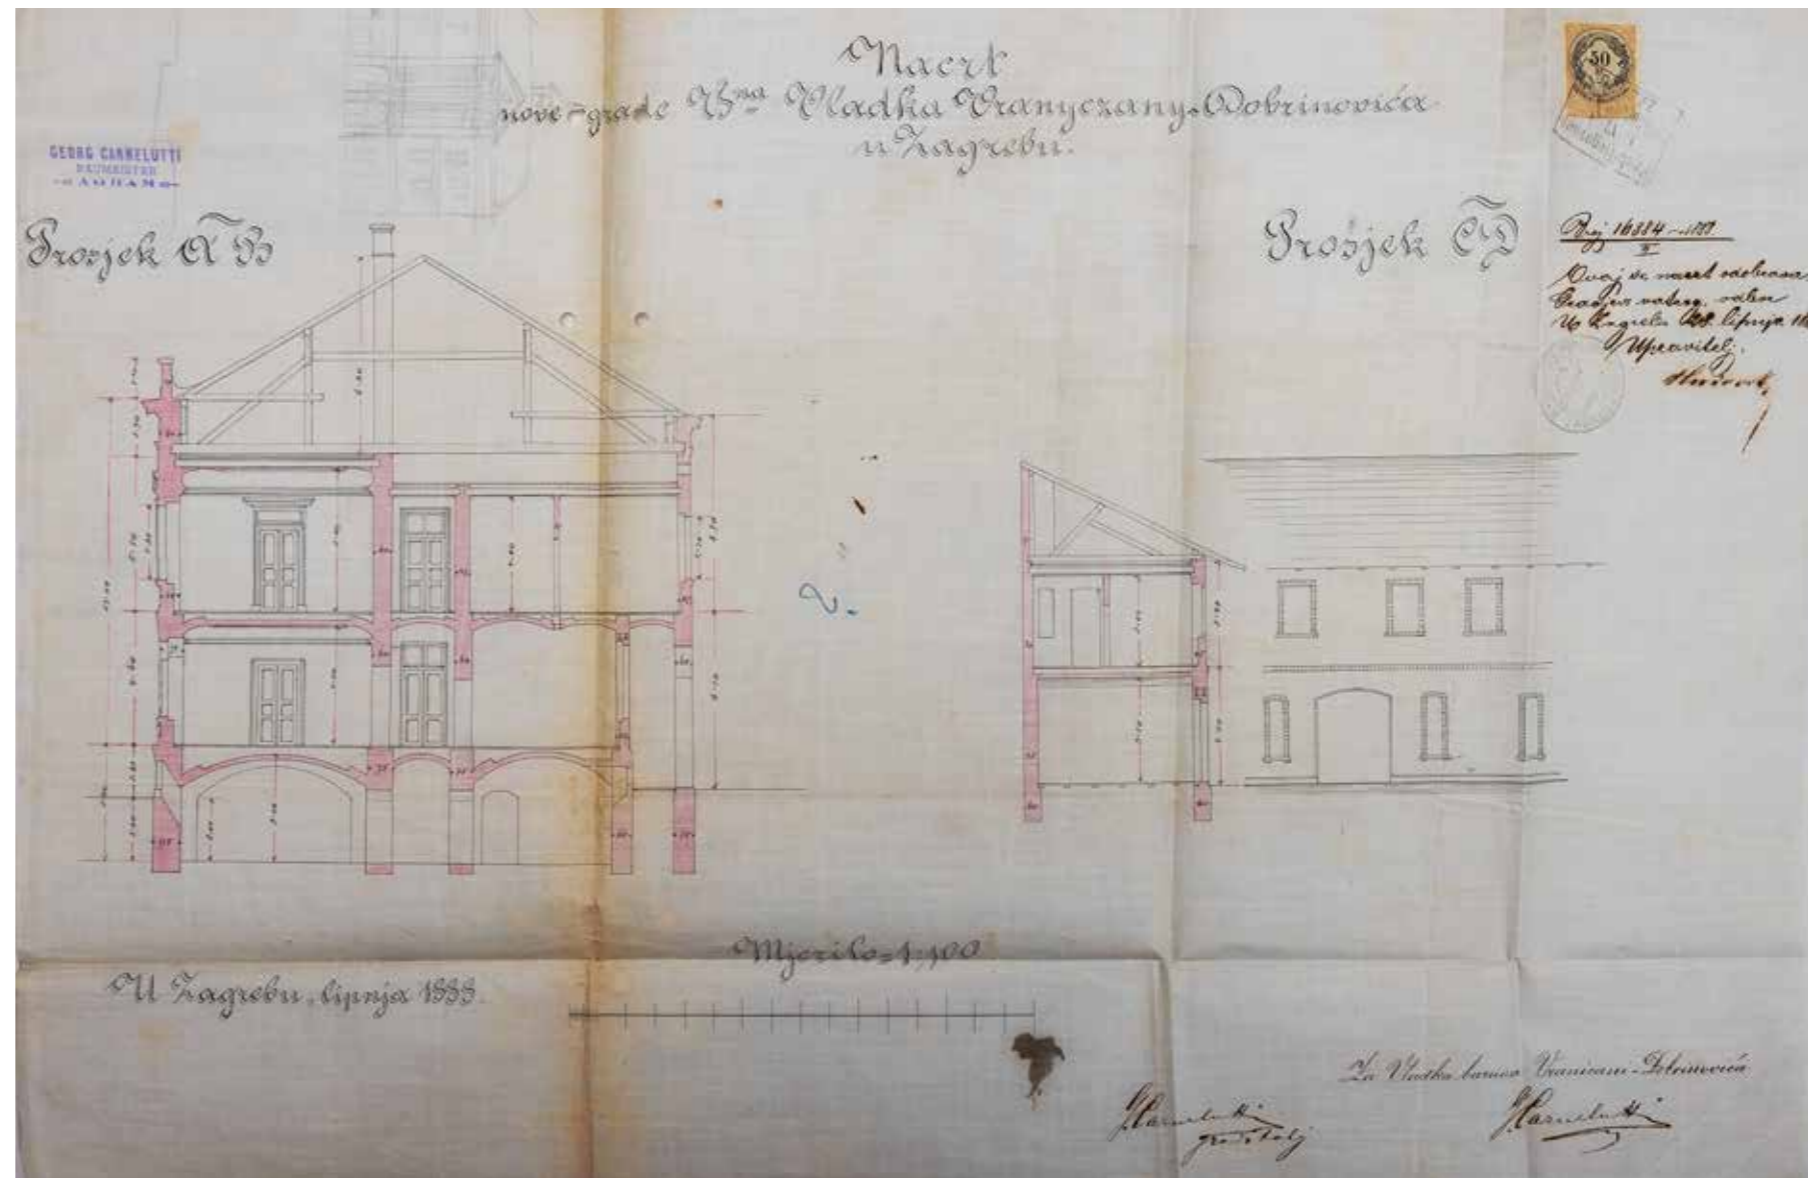
Presjek kroz palaču te presjek i istočno pročelje konjušnice, projekt, Gjuro Carnelutti, 1888., DAZG

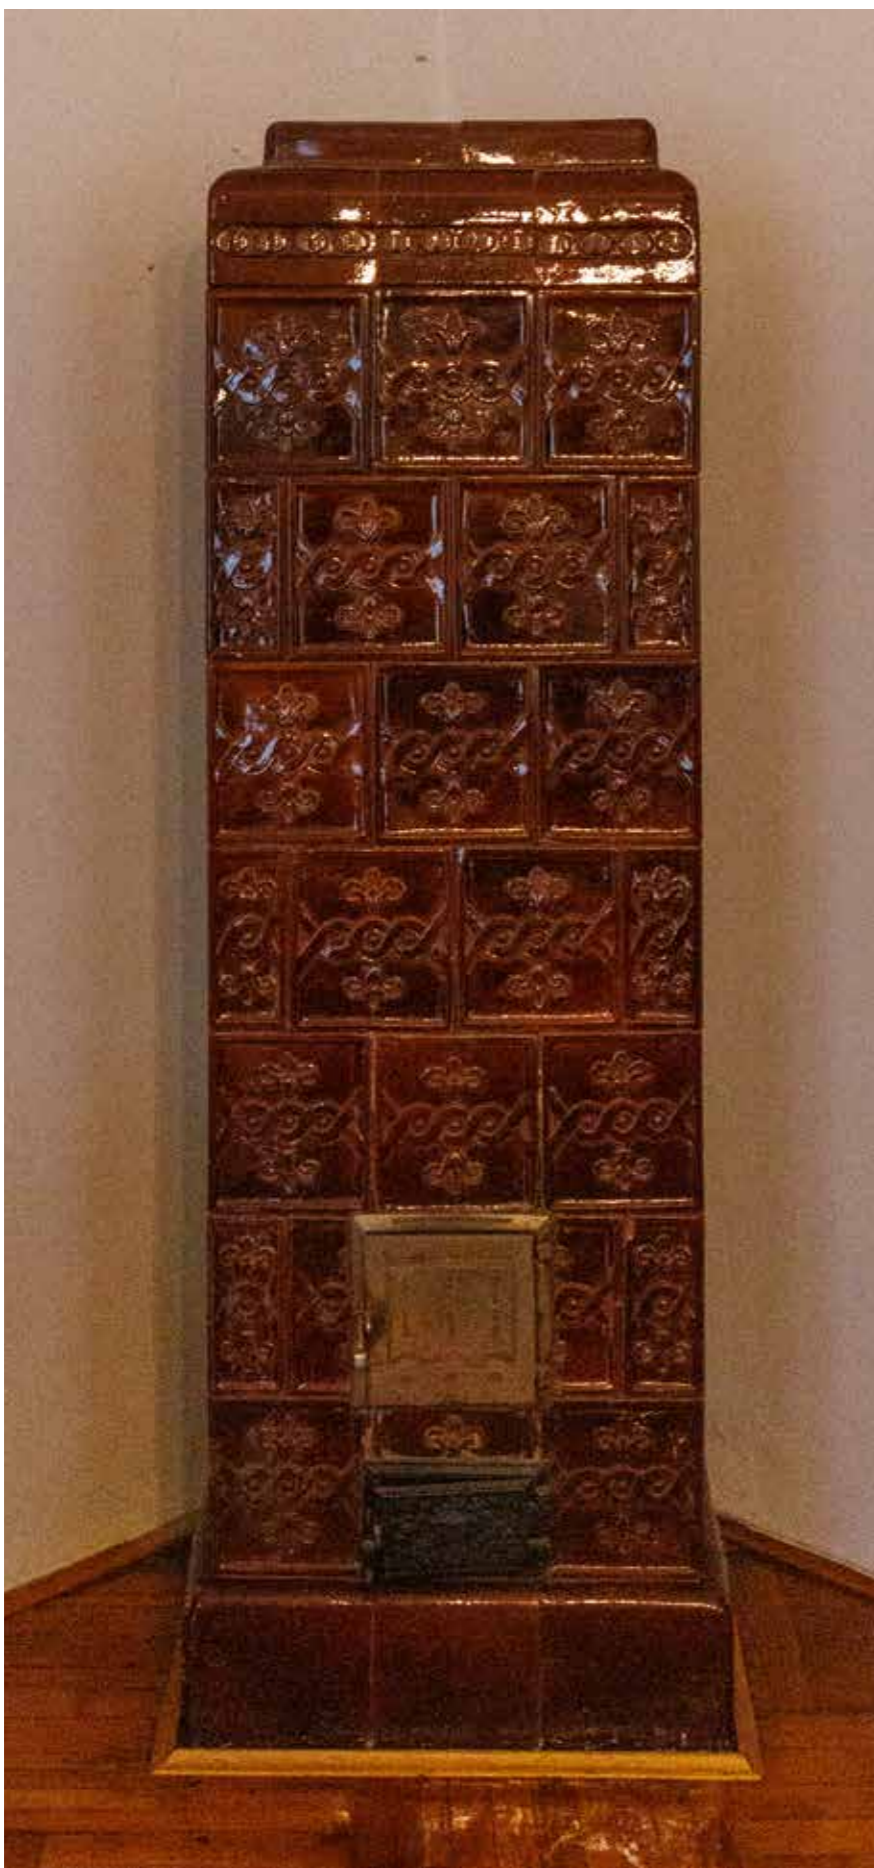
Kaljeva peć,  
zagrebačka  
Tvornica peći J.  
Kalina, oko 1902.–  
1904. (prostorija  
br. 7 u prizemlju)

je se dekoracijom razlikuju od peći iz izvorne faze gradnje – peći u sobama br. 7 i 35 rad su Tvornice peći J. Kalina iz Zagreba i datiraju iz 1902.–1904., a peći u sobama br. 30, 32, 36 nastale su malo kasnije, oko 1910. godine.<sup>64</sup> Iz go-

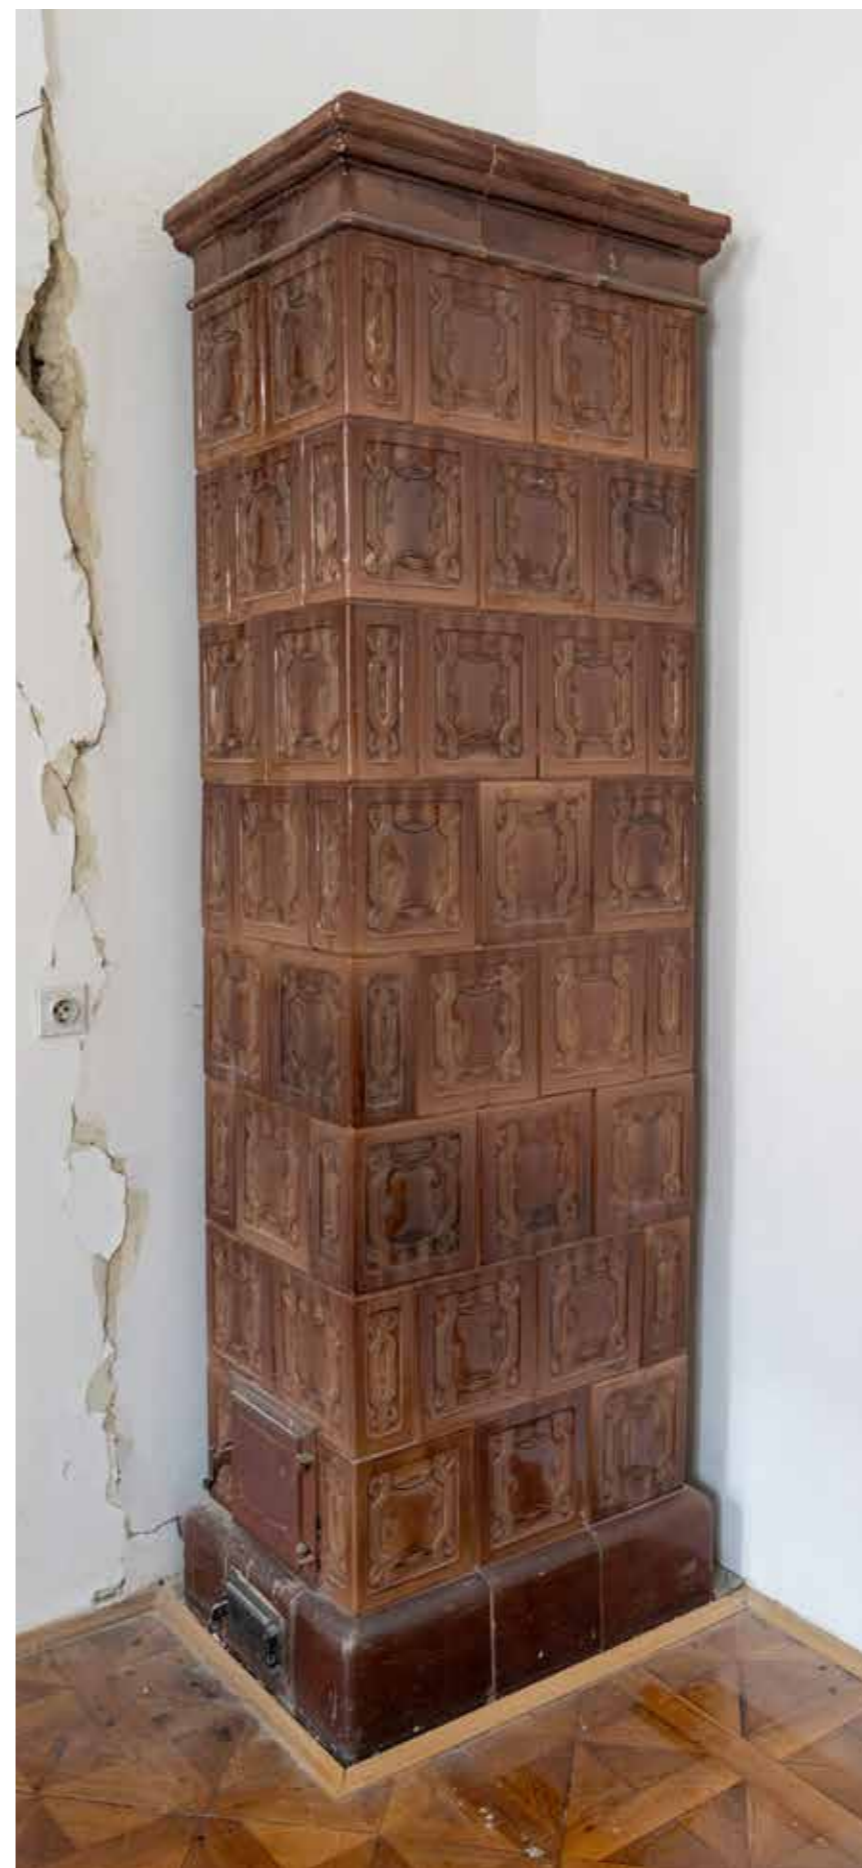
Kaljeva peć,  
zagrebačka  
Tvornica peći J.  
Kalina, oko 1902.–  
1904. (prostorija  
br. 35 na prvom  
katu)

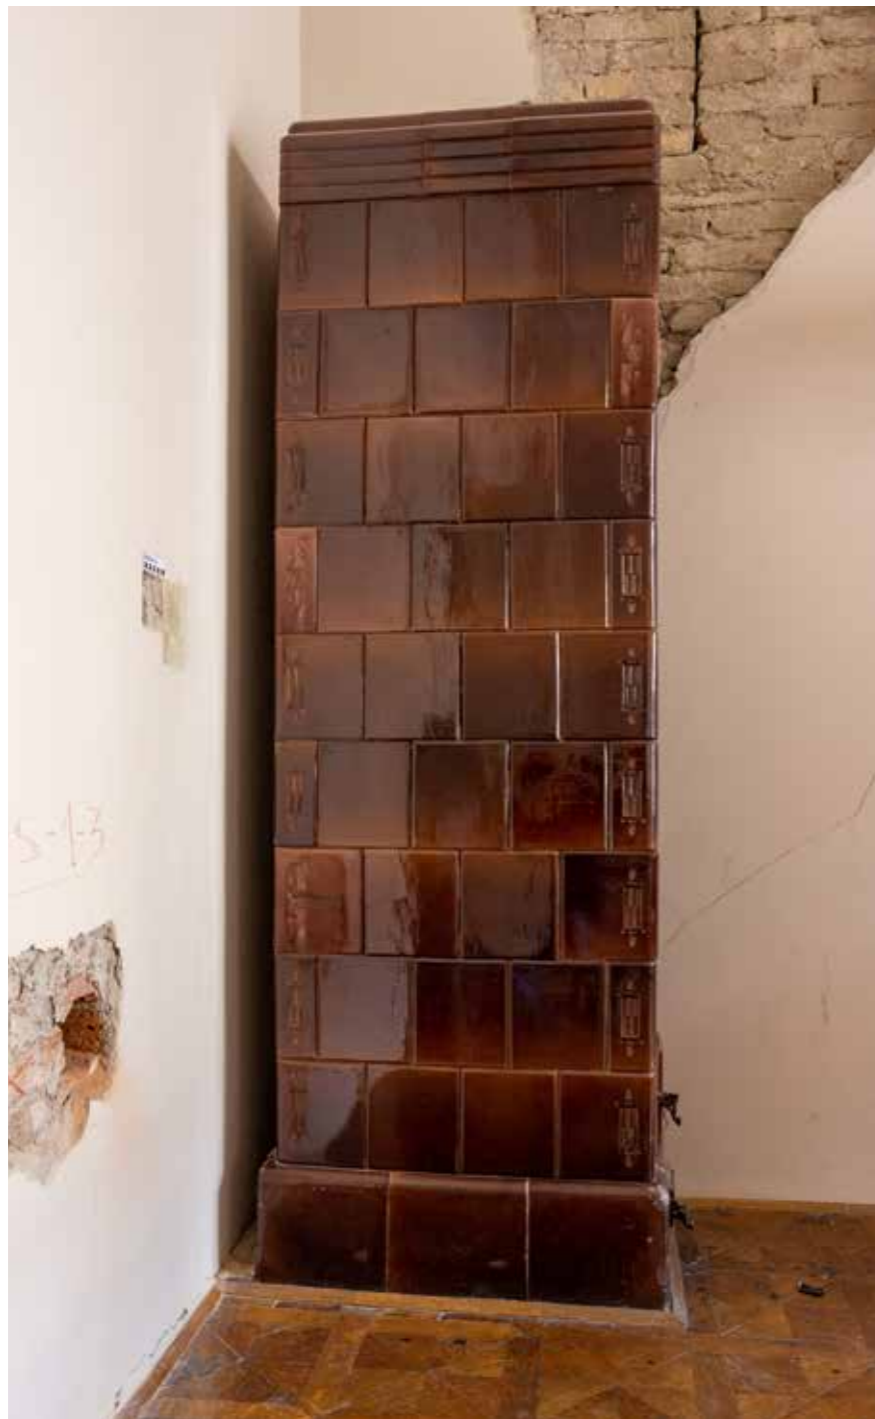
Kaljeva peć, oko 1910. (prostorija br. 36 na prvom katu)

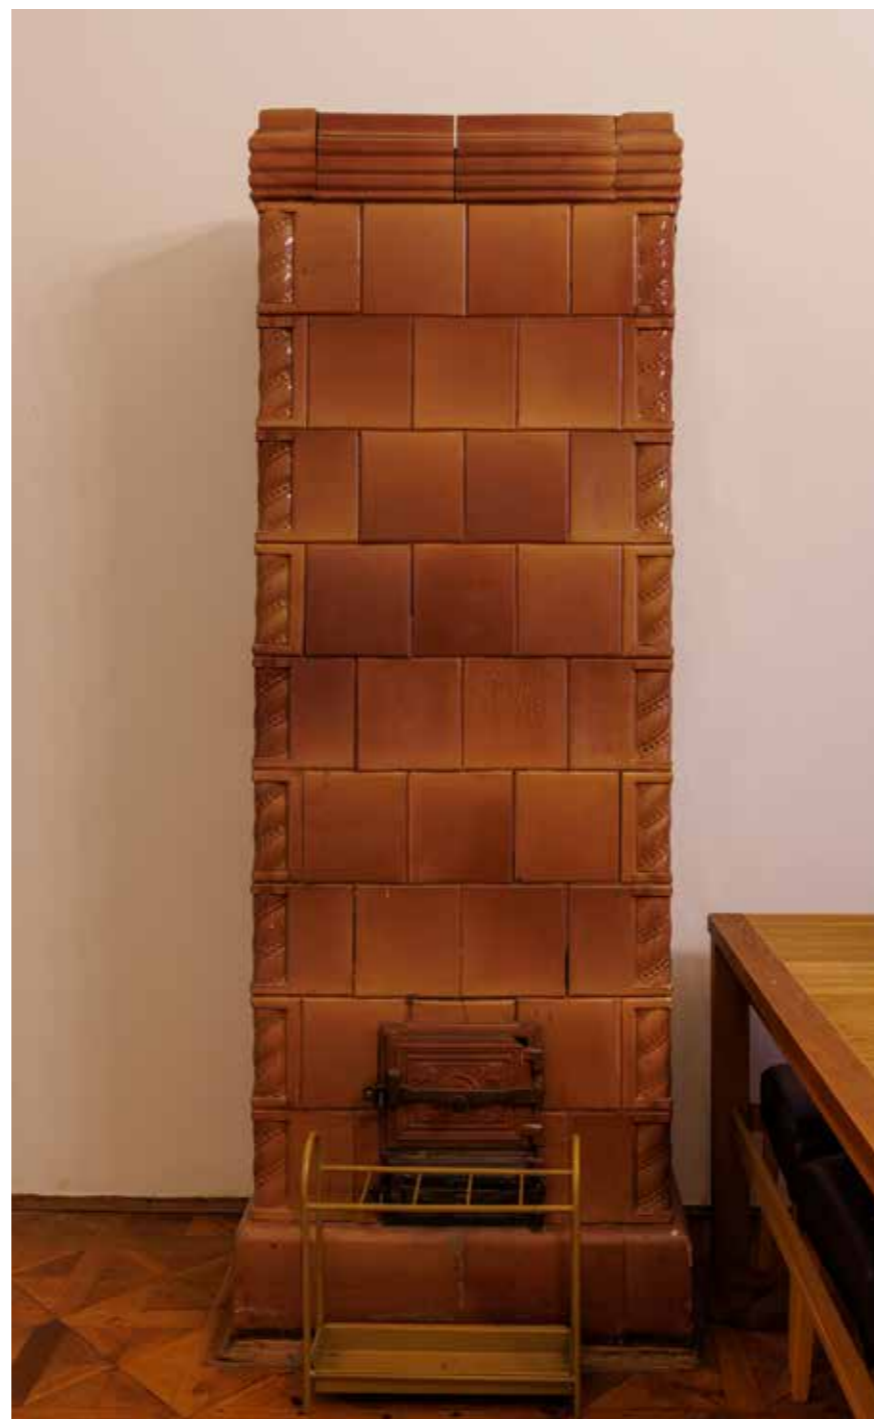
Kaljeva peć, oko 1910. (prostorija br. 32 na prvom katu)

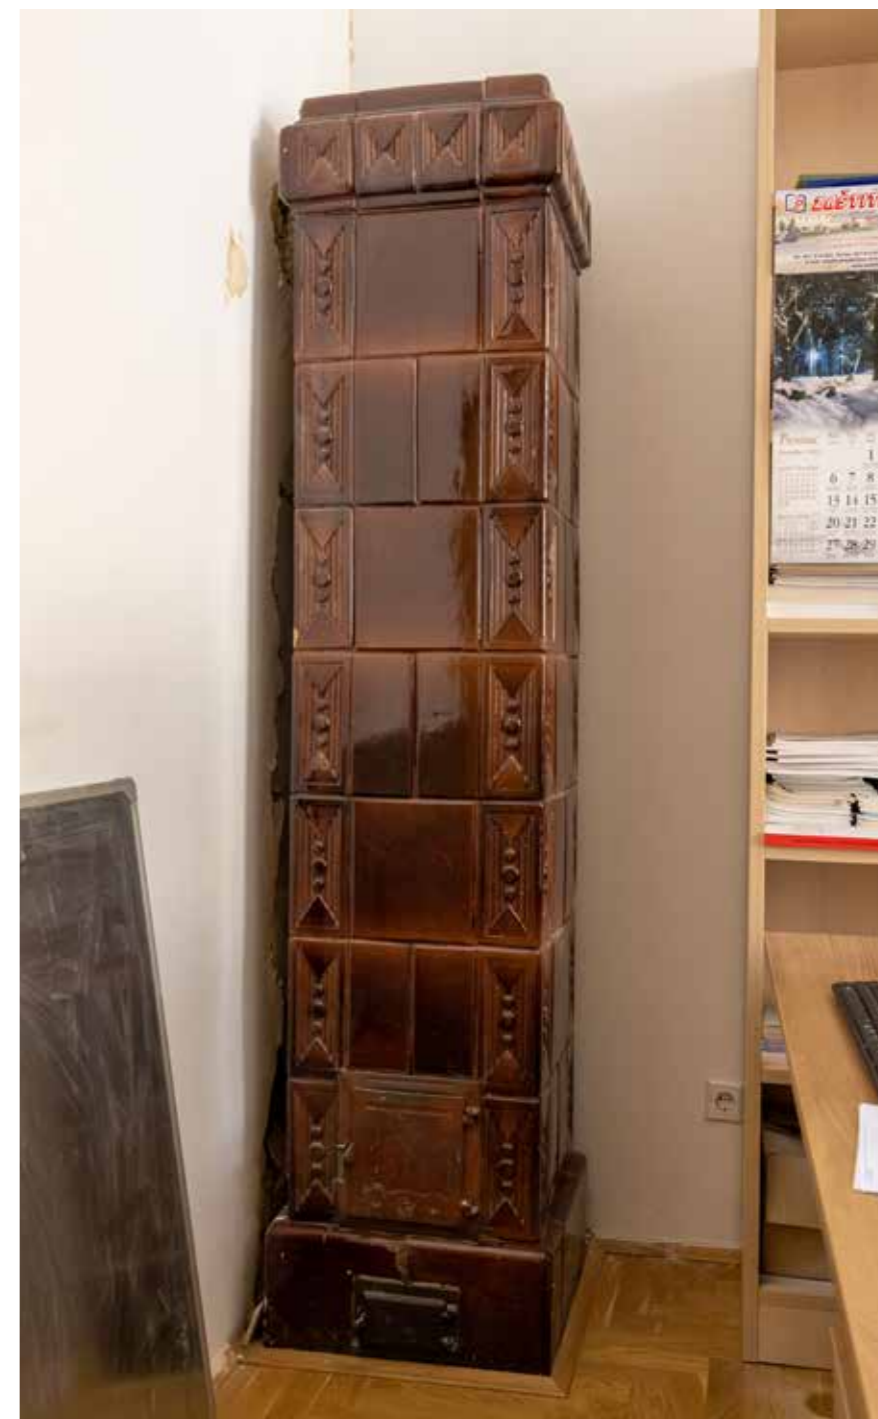
Kaljeva peć, oko 1910. (prostorija br. 30 na prvom katu)

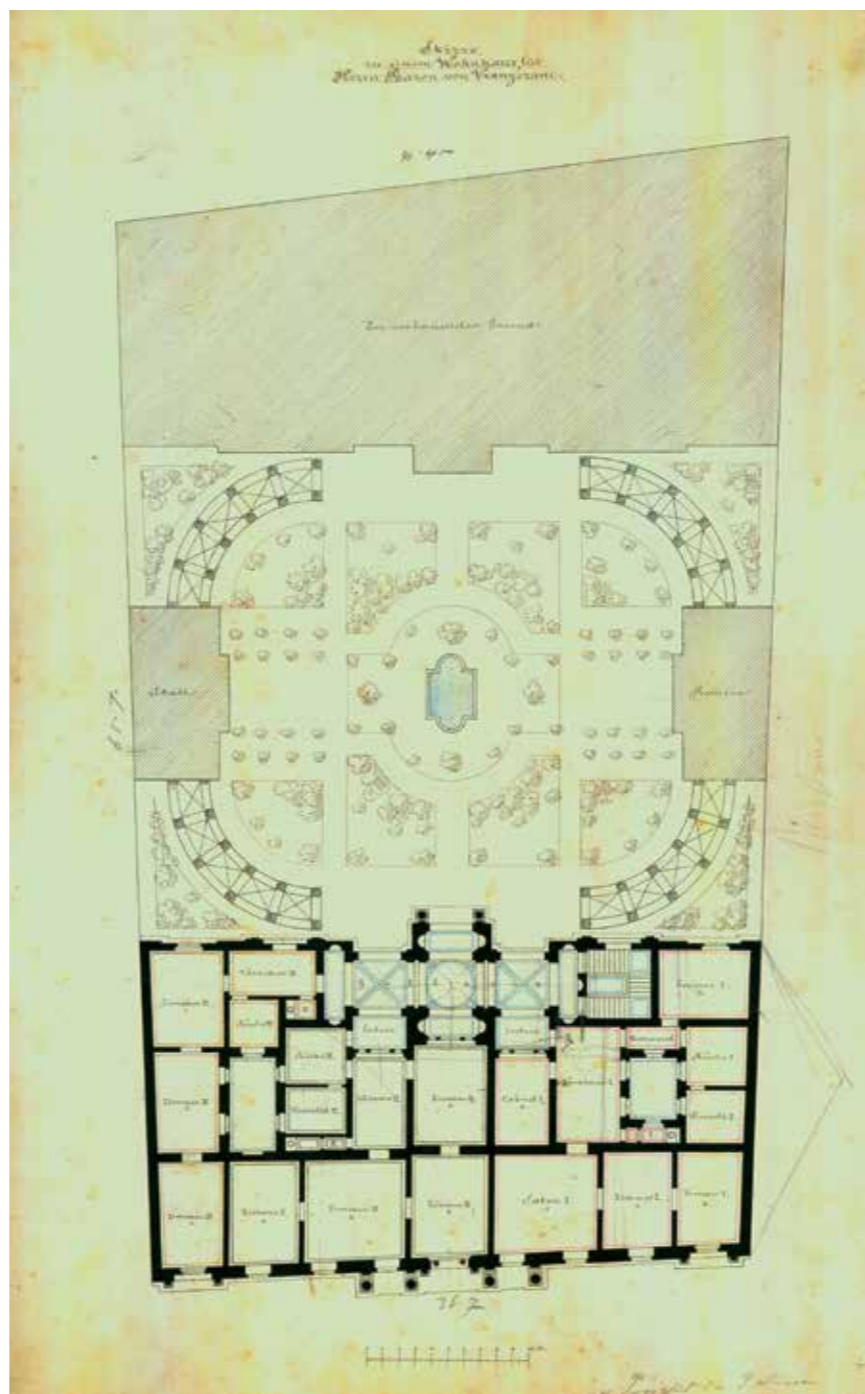
Palača Dragana Vranyczanyja, Zrinski trg 19, tlocrt prvog kata, projekt, Otto von Hofer, 1878., Muzej za umjetnost i obrt, Zbirka arhitekture

Prvu od rezidencija počeo je graditi Dragan Vranyczany-Dobrinović na Zrinskom trgu 19. 1878. godine.<sup>74</sup> Ne ulazeći ovom prilikom u analize više varijanta projekta trokatnice, osvrnut ćemo se samo na projekt Otta von Hofera, od kojega je sačuvan tlocrt prvog kata. Tlocrtna organizacija s dva stana i zajedničkim trokrakim stubištem odlikuje se vještim grupiranjem prostorija oko dvaju svjetlarnika, bez uporabe hodnika. Projekt je uključio i uređenje perivoja s fontanom, dvjema gospodarskim zgradama i polukružnim pergolama uz začelje palače prema Gajevoj ulici. Ono što je posebno inovativno je organizacija reprezentativne lođe prema perivoju, čime je s jedne strane interijer dobio još jedan raskošno uređen prostor, osim vestibula i stubišta, a s druge strane, suprotno dotadašnjoj zagrebačkoj praksi (s reprezentativnim uličnim pročeljima i skromnim dvorišnim začeljima stambenih zgrada) i stražnja fasada palače biva bogato artikulirana. Lođa je bila podijeljena na tri križno i kupolasto svođena traveja, dok su njezine spojeve sa stubištem i okolnim prostorijama trebala činiti mala eliptoidna predsoblja sa zaobljenim kraćim stranama,<sup>75</sup> dakle motiv primijenjen i u projektu palače u Berislavićevoj ulici.

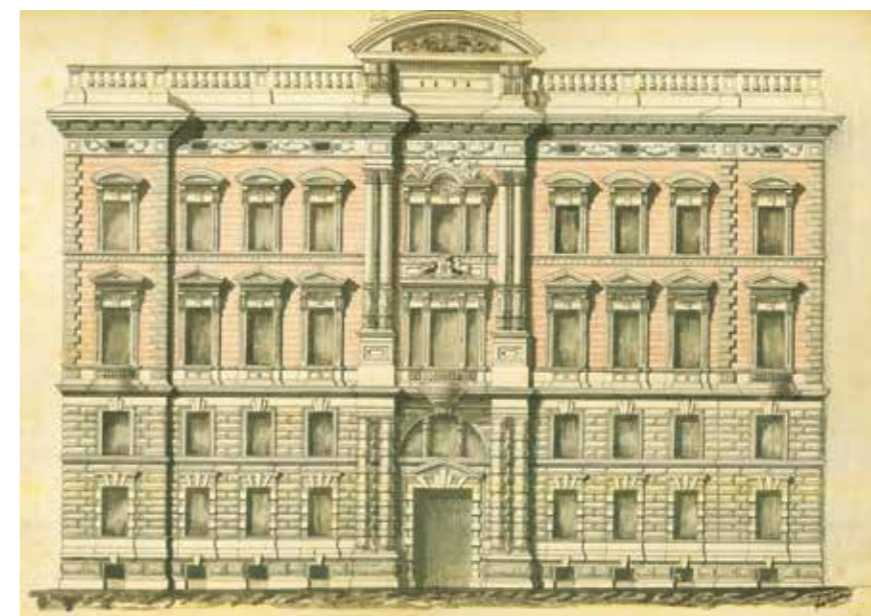
Palača Dragana Vranyczanyja, Zrinski trg 19, nacrt pročelja, projekt, Ferdo Kondrat, 1878., Muzej za umjetnost i obrt, Zbirka arhitekture

središnjem dijelu prizemlja i prvog kata, kao i središnjim prozorom-edikulom na drugom katu te posebno završnom atikom s balustradom, upućuju na to da je Kondrat i u rješenju vanjštine zadržao osnovnu Hoferovu ideju.<sup>76</sup> Iako se

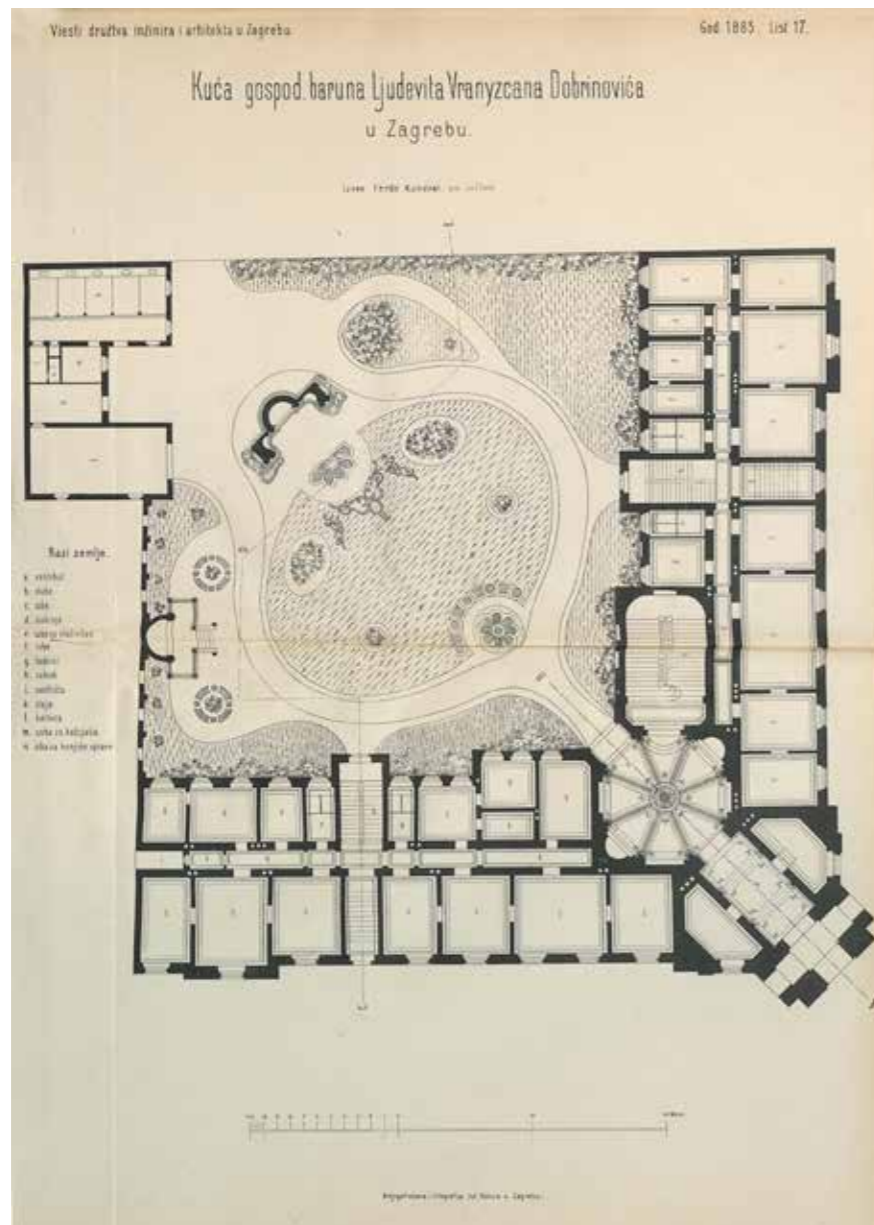
Palača Ljudevita Vranyczanyja, Strossmayerov trg 12, tlocrt prizemlja i presjeci, Carl von Hasenauer i Otto von Hofer, 1881., objavljeno u: *Viesti društva inžinira i arhitekata u Zagrebu*, 4 (1885.)

Kondrat. Nadovezavši se na već u Zagrebu dobro elaboriranu zadaću historicističke uglovnice, i ta palača otvara nove teme rezidencijalne arhitekture. Umjesto tornjem ili kupolom, projektant je skošeni ugao akcentirao trijemom u prizemlju i monumentalnom edikulom na katovima, nalik na tada građeno novo krilo bečkoga Hofburga. Ugao dobiva na važnosti pozicioniranjem glavnog ulaza s dijagonalno postavljenom vežom i oktogonim vestibulom, dok je na katu u toj zoni izveden također okto-

gonalni vestibul i ovalna dvorana povezana s balkonom u edikuli. Bočno uz vežu formirano je dvokrako stubište pod zajedničkim zrcalnim svodom na razini drugog kata, a cijeli je prostor raskošno artikuliran pilastrima, vijencima i štukodekoracijom. Tlocrtnu organizaciju izduženih krila čine pak središnji hodnici i nizovi prostorija uz ulična i dvorišna pročelja. Vanjska pročelja na rizalitim uz naglašeni ugao bivaju zaključena atikama s balustradama. Kao i prethodna palača Vranyczany, i ova sadrži perivoj prema

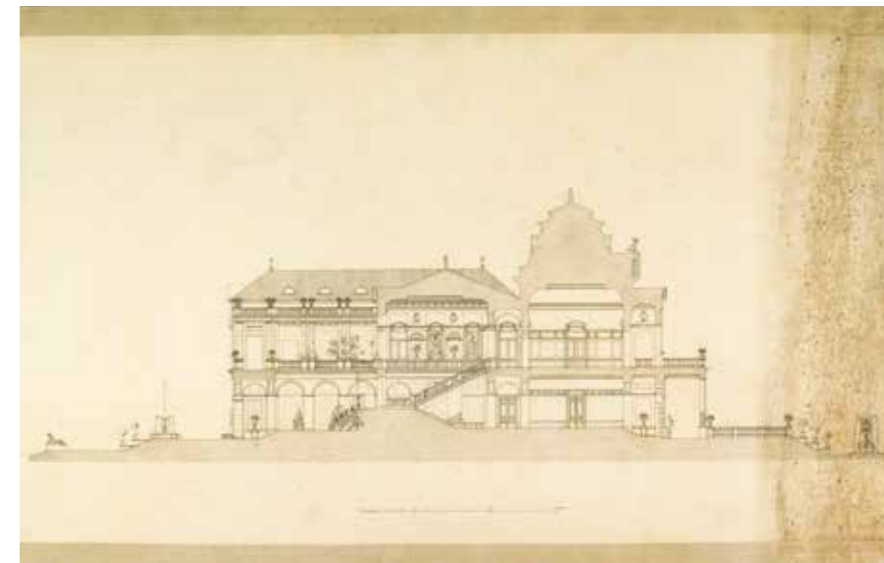
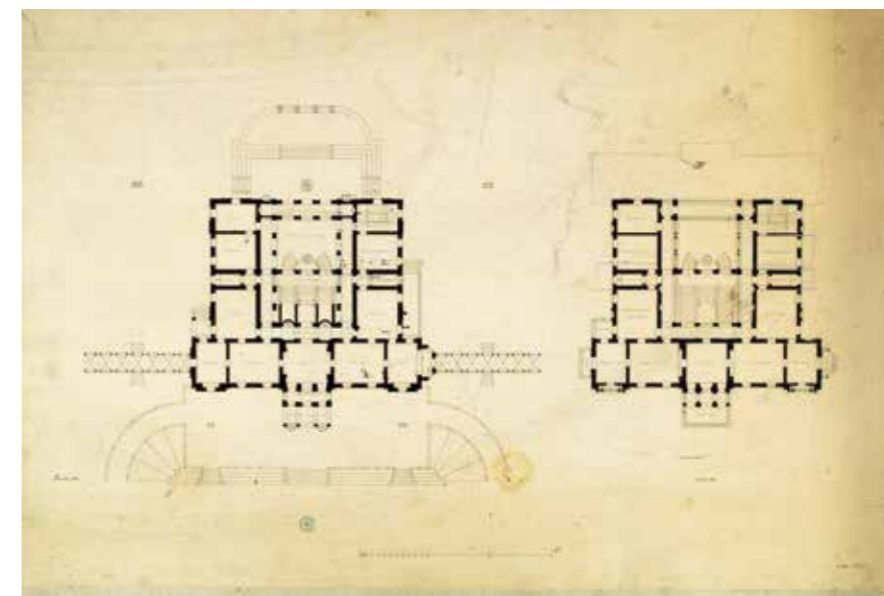
Dvorac Vladimira Vranyczanyja, Laduč, tlocrt prizemlja i kata i presjek, projekt, Otto von Hofer, 1881., Muzej za umjetnost i obrt, Zbirka arhitekture

nego dvorca.<sup>79</sup> Godine 1878. Vranyczany kupuje od Richarda pl. Jelačića posjed s dvorcem u Laduču. Budući da je potres 1880. godine teško oštetio starije zdanje, daje ga srušiti i odlučuje se za novogradnju od temelja, koju prema Hoferovu projektu počinje 1881. godine graditi Gjuro Cernelutti.

vima nije zaostajao ni atrij s arkadno rastvorenim trijemom i galerijom. Sasvim u duhu (neo)baroka organizacijsku jezgru unutarnjeg prostora činilo je središnje raskošno stubište imperijalnog tipa, scenično rastvoreno prema atriju, na koji se u dubinu prostora nastavljao perivoj dvorca.

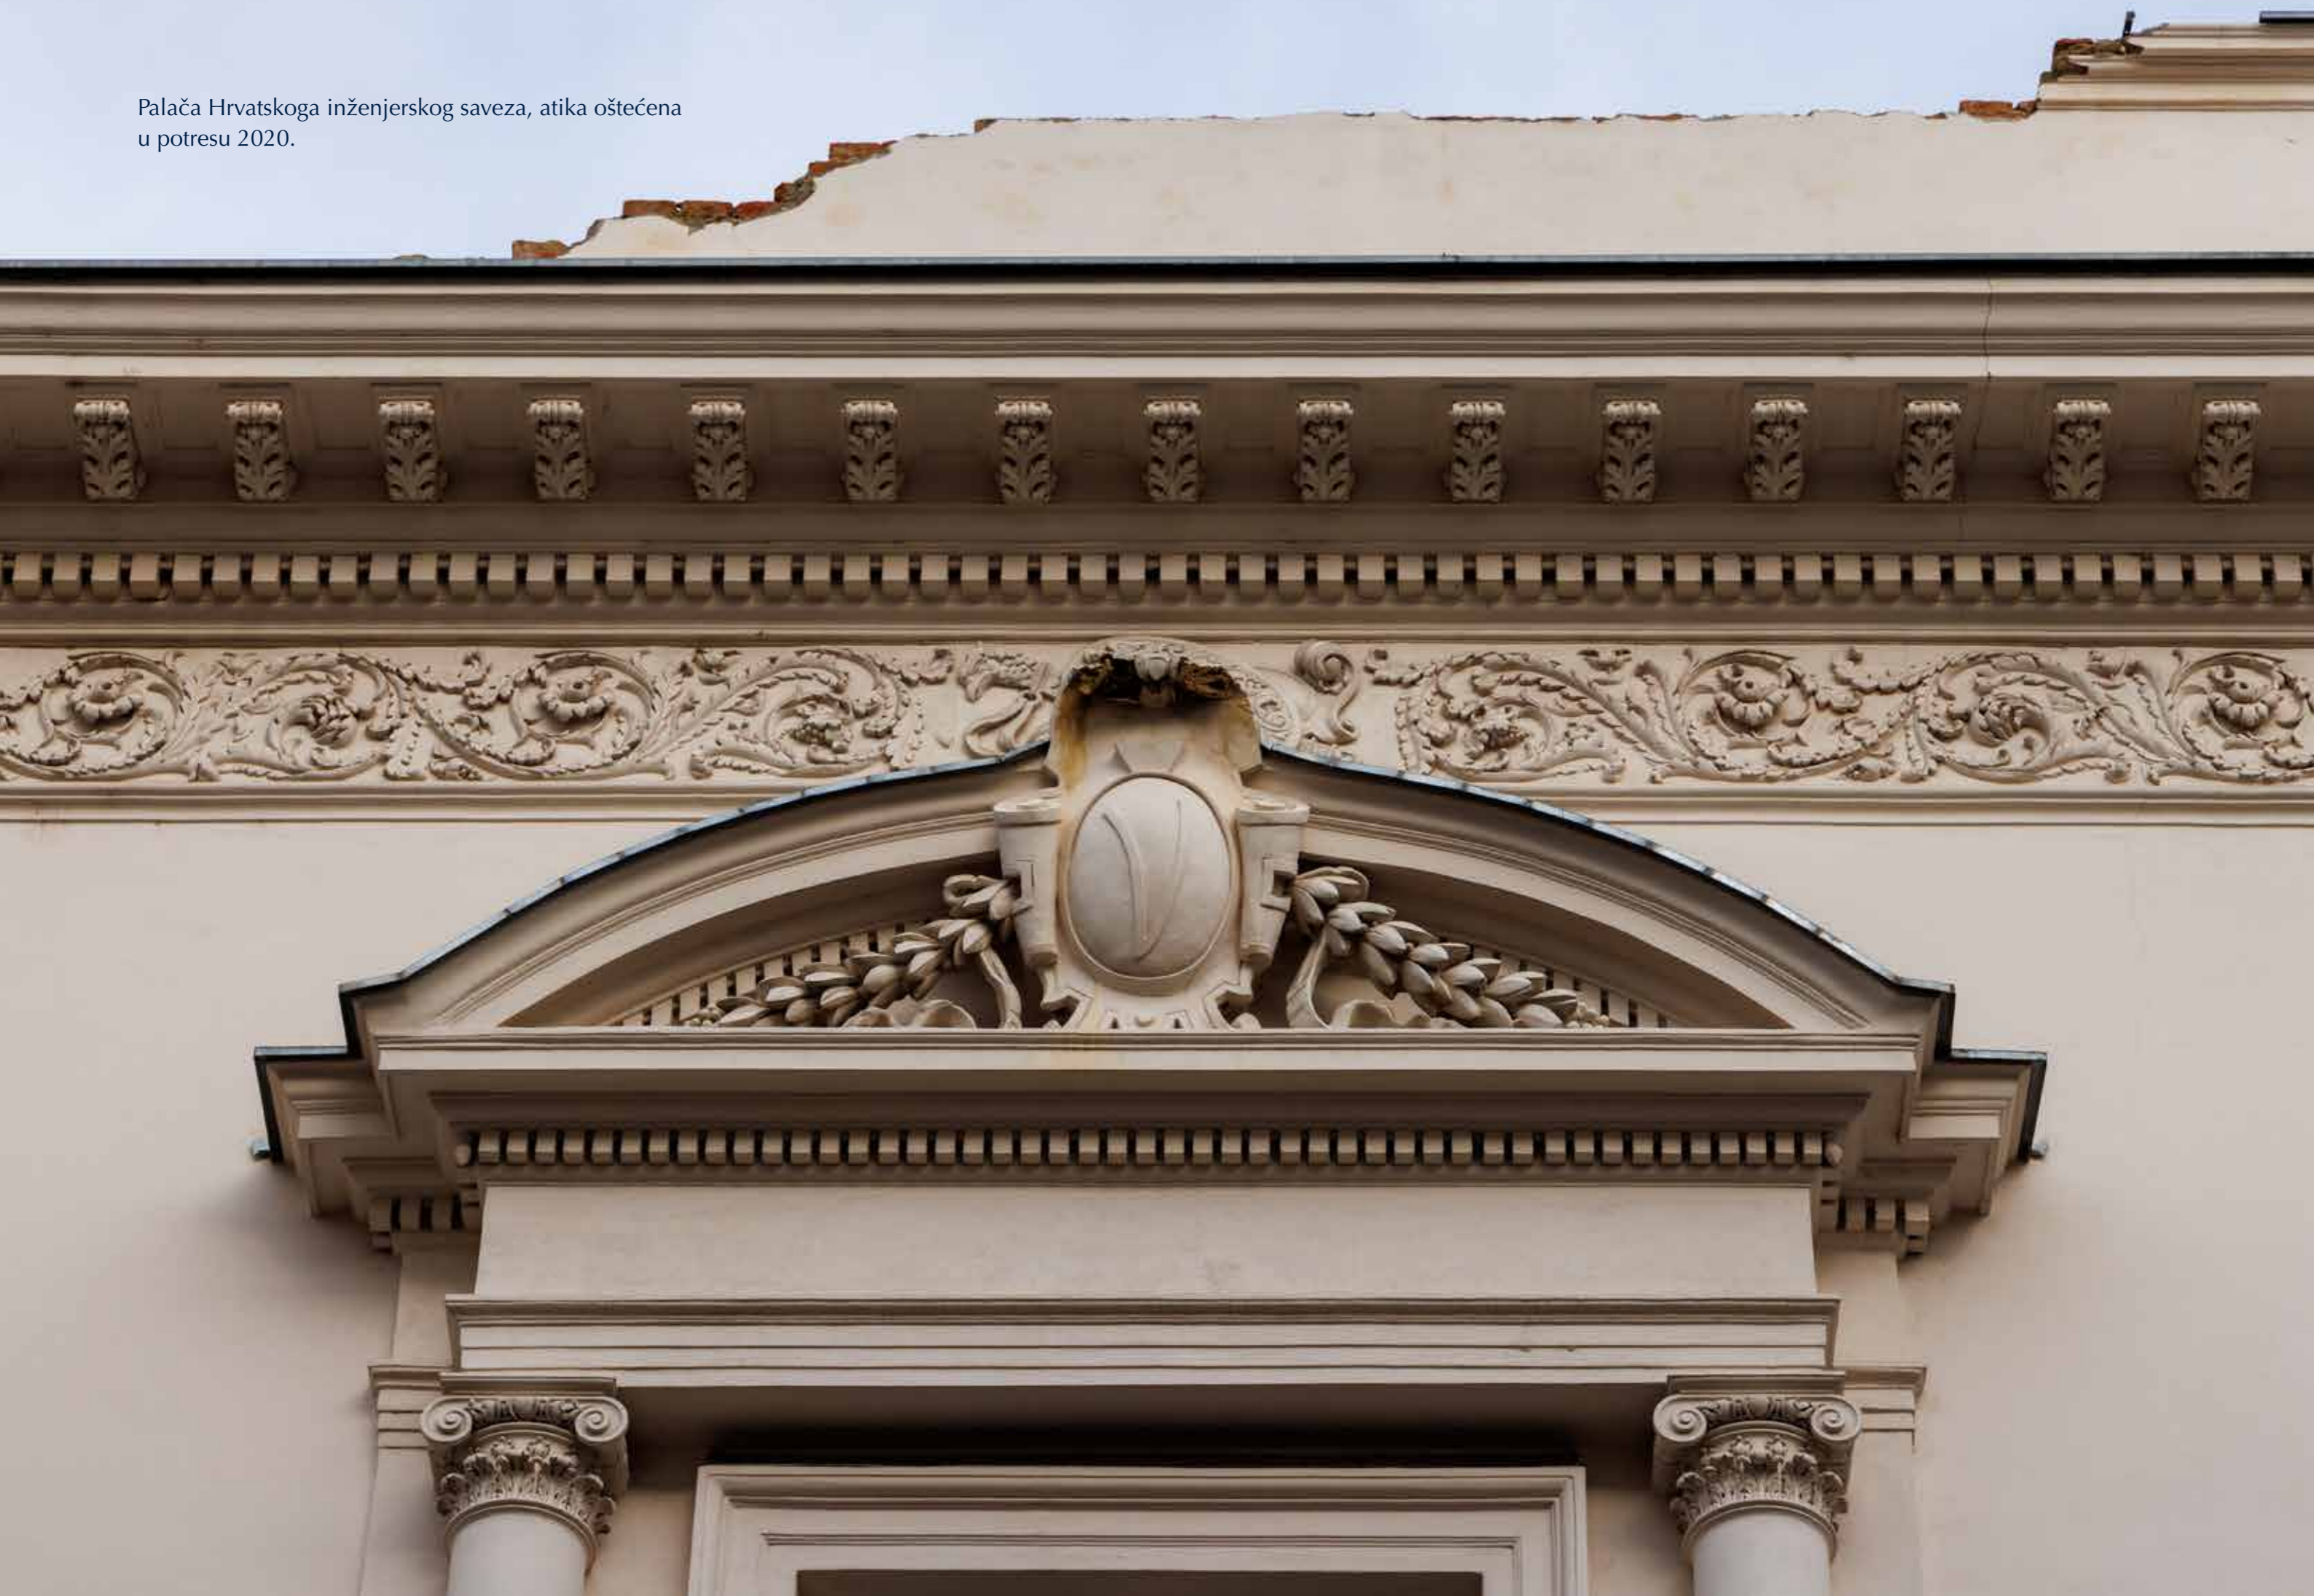
Palača Hrvatskoga inženjerskog saveza, atika oštećena u potresu 2020.

Nekadašnja palača Vranyczany, a danas palača Hrvatskoga inženjerskog saveza, oštećena je u potresima 22. ožujka i 29. prosinca 2020. godine. Vrsta oštećenja je takva da zahtijeva konstrukcijsku sanaciju primjerenu arhitektonskom spomeniku visoke kvalitete, odnosno pojedinačnom zaštićenom kulturnom dobru. Preporučuje se stoga metodu ojačavanja građevine armiranim betonom zamijeniti manje invazivnim materijalima, poput spregnutih konstrukcija, željeznih zatega i karbonskih traka. Ujedno je potrebno palaču cjelovito obnoviti, uz čuvanje i vraćanje izvornoga neobaroknog izgleda njezinih uličnih pročelja i najvrjednijih dijelova interijera. Činjenica da je palača, nakon što je od plemićke rezidencije postala javnom građevinom, pretrpjela tek minimalne promjene, olakšava navedenu zadaću. Za uspješnu obnovu palače dragocjene podatke donose arhivska i komparativna terenska istraživanja te restauratorska sondiranja,<sup>90</sup> od kojih su ona na eksterijeru provedena 2009.–2010. prilikom obnove uličnih pročelja, a u interijeru 2021. godine pri izradi ovoga konzervatorskog elaborata.

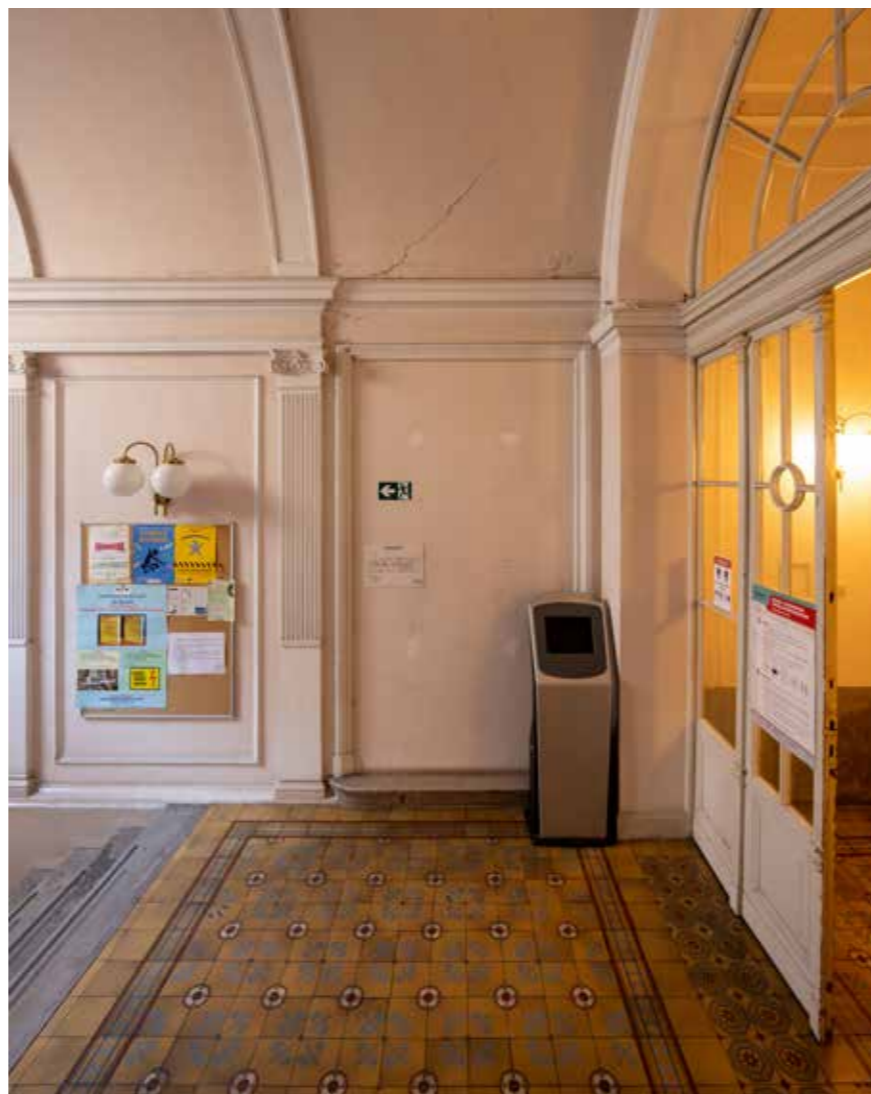
Predvorje, zazidani ulaz u srednji dio prizemlja koji treba rekonstruirati

**Ulazni prostor** u prizemlju (prostorija br. 1) mora ostati sačuvan u postojećim gabaritima, uključivo izvorno popločenje poda od keramita, kamene stube te raščlambu zidova i svodova. Na zidove, pilastre i vijence treba vratiti izvornu svjetložutu boju naliča i marmorizaciju pronađenu restauratorskim sondiranjem. Radi uspostave izvornog stanja i poboljšanja kvalitete prostora, nužno je ponovno otvoriti

zapadni (lijevi) ulaz u visoko prizemlje, uz rekonstrukciju kamenih stuba, profilacije okvira vrata te vraćanje drvenih ostakljenih vratnica s dekorativnom željeznom rešetkom, naknadno premještenih na spoj nekadašnjega predsoblja i hodnika (br. 14 i 13). Ulaz treba oblikovati identično nasuprotnom ulazu u istočni dio prizemlja (br. 4). Potrebno je također sačuvati i obnoviti ulazne historicističke vratnice s ostakljenjem i dekorativnom rešetkom te vratnice na ulazu u istočni dio visokoga prizemlja.
