PALAČA HRVATSKOGA  
INŽENJERSKOG SAVEZA  
(NEKADAŠNJA PALAČA VRANYCZANY-DOBRINOVIĆ)  
BERISLAVIĆEVA ULICA 6, 8, ZAGREB  
POVIJEST GRADNJE, VALORIZACIJA I PRIJEDLOG KONZERVATORSKIH  
SMJERNICA

BERISLAVIĆEVA ULICA 6, 8, ZAGREB

POVIJEST GRADNJE, VALORIZACIJA  
I PRIJEDLOG KONZERVATORSKIH SMJERNICA

## KONZERVATORSKI ELABORAT

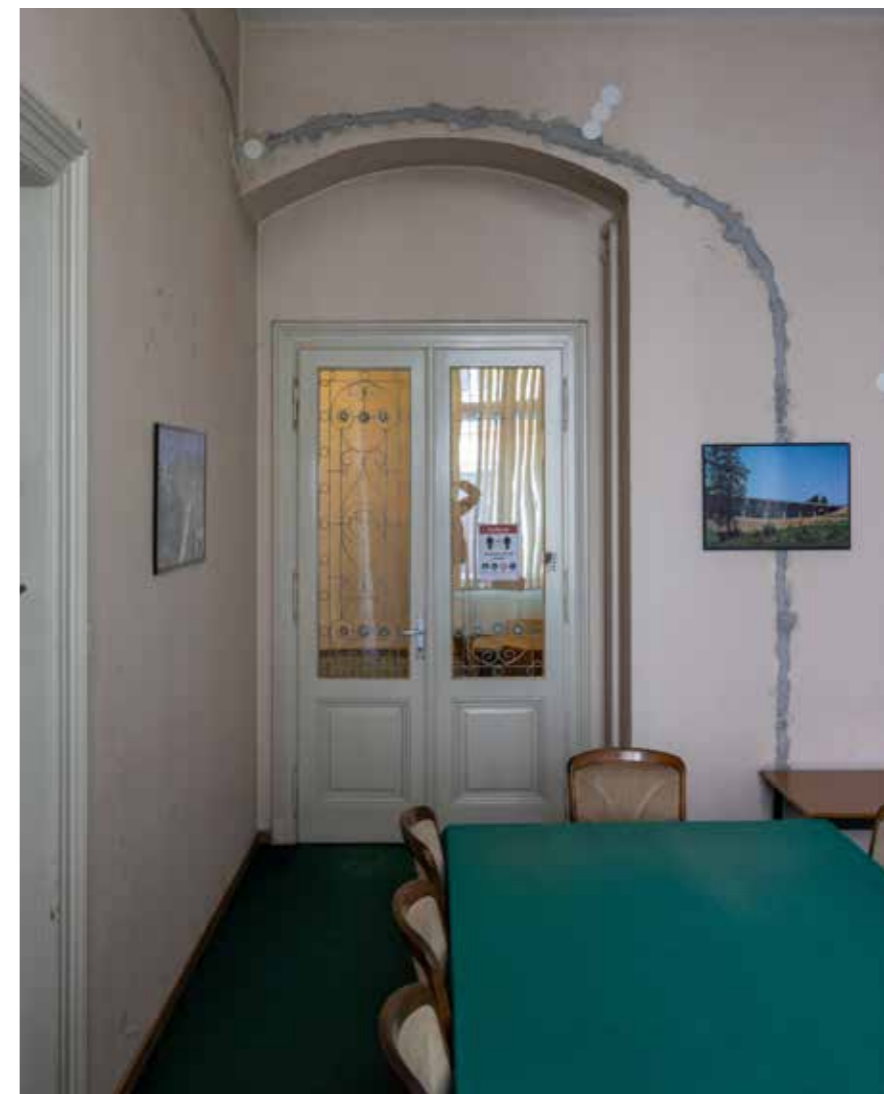
Nekadašnje predsoblje u srednjem dijelu prizemlja, lučni otvor prema hodniku koji treba otvoriti i vratnice koje treba vratiti na ulaz iz predvorja

zapadni (lijevi) ulaz u visoko prizemlje, uz rekonstrukciju kamenih stuba, profilacije okvira vrata te vraćanje drvenih ostakljenih vratnica s dekorativnom željeznom rešetkom, naknadno premještenih na spoj nekadašnjega predsoblja i hodnika (br. 14 i 13). Ulaz treba oblikovati identično nasuprotnom ulazu u istočni dio prizemlja (br. 4). Potrebno je također sačuvati i obnoviti ulazne historicističke vratnice s ostakljenjem i dekorativnom rešetkom te vratnice na ulazu u istočni dio visokoga prizemlja.

Glavni zahvat u **srednjem dijelu prizemlja** odnosi se na već spomenutu uspostavu direktnog ulaza iz predvorja (br. 1). Taj zahvat podrazumijeva odvajanje prostora za predsoblje od sobe br. 14 te otvaranje velikoga segmentno zaključenog otvora između te prostorije i hodnika.

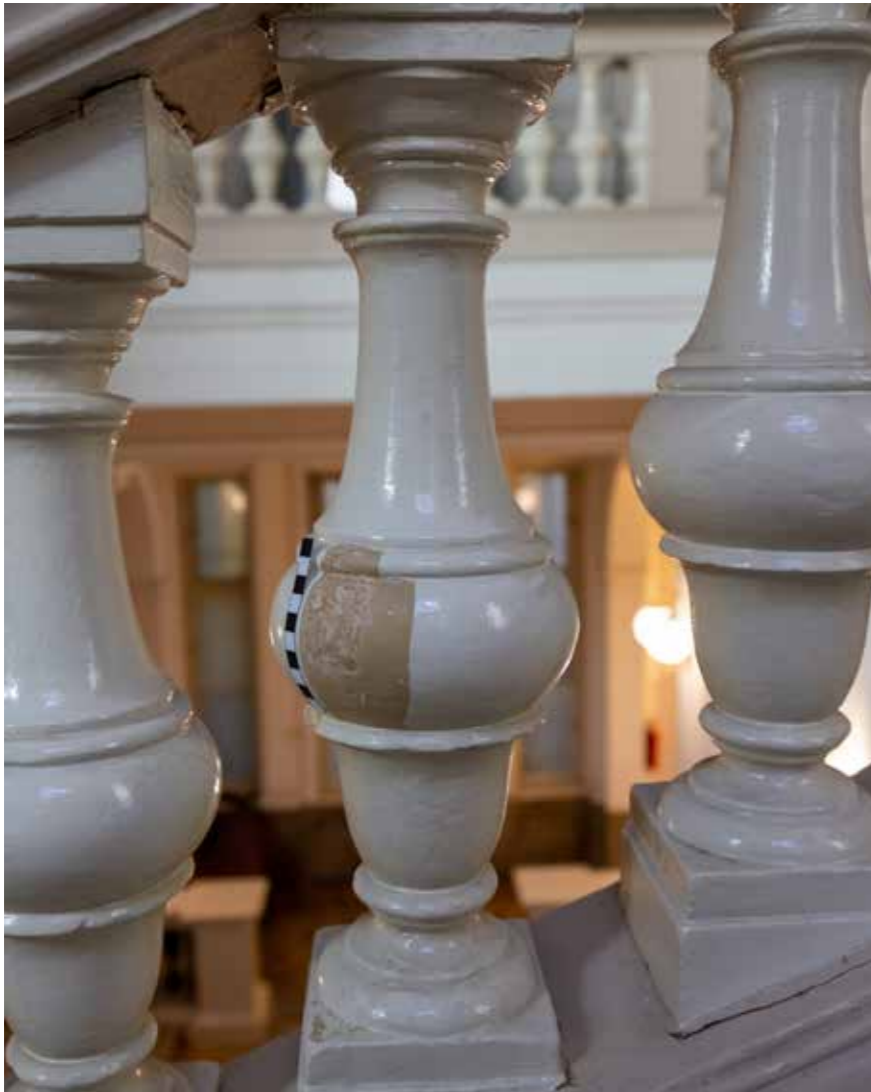
Balustrada stubišta naknadno prebojana uljanom bojom, sonda otkriva izvorni marmorizirani štuko koji treba restaurirati

dekoracija zidova i zrcalnog stropa. Na zidove u halu sa stiliziranom rustikom treba vratiti izvorni žuti nalič, a na soklu te konzolama, pilastrima i gređu u gornjoj zoni stubišta nužno je restaurirati izvornu marmorizaciju.<sup>91</sup> Osobito je važno restaurirati balustrade od štuka uz stube i galerije koje su također bile marmorizirane. Naknadno izvedena gornja ploča balustrade od teraca, koja je zamijenila stariju ploču vjerojatno od štuka, može se ukloniti i zamijeniti pločom od štuka. Za cjelokupnu kvalitetu prostora nužno je također sačuvati stolariju prozora stubišta prema svjetlarniku. S obzirom na to da vrata s neobaroknim okvirom od štuka između hala i hodnika u prizemlju nemaju sačuvane izvorne vratnice, preporučuje se recentne vratnice zamijeniti vratnicama oblikovanim po uzoru na ostalu historicističku stolariju u palači.

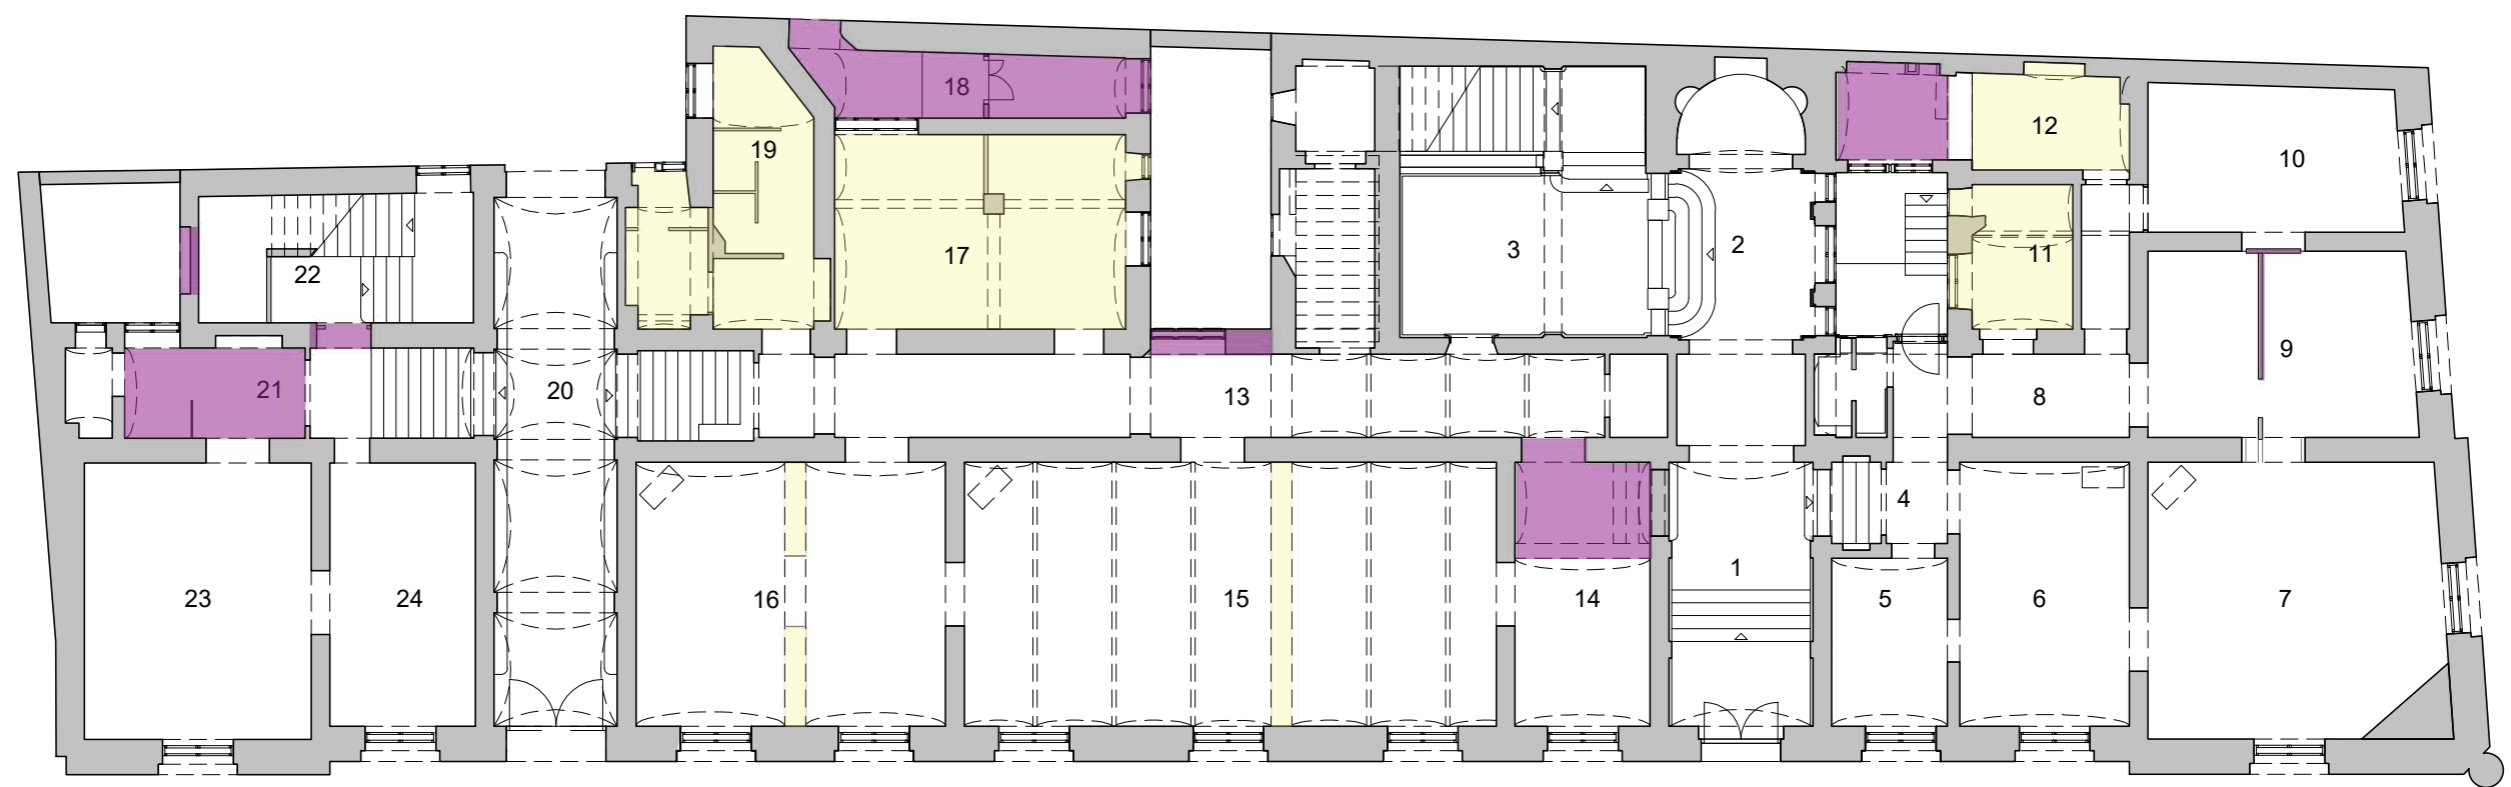
- čuvanje postojećeg stanja
- uklanjanje i rekonstrukcija izvornog stanja
- moguće preoblikovanje

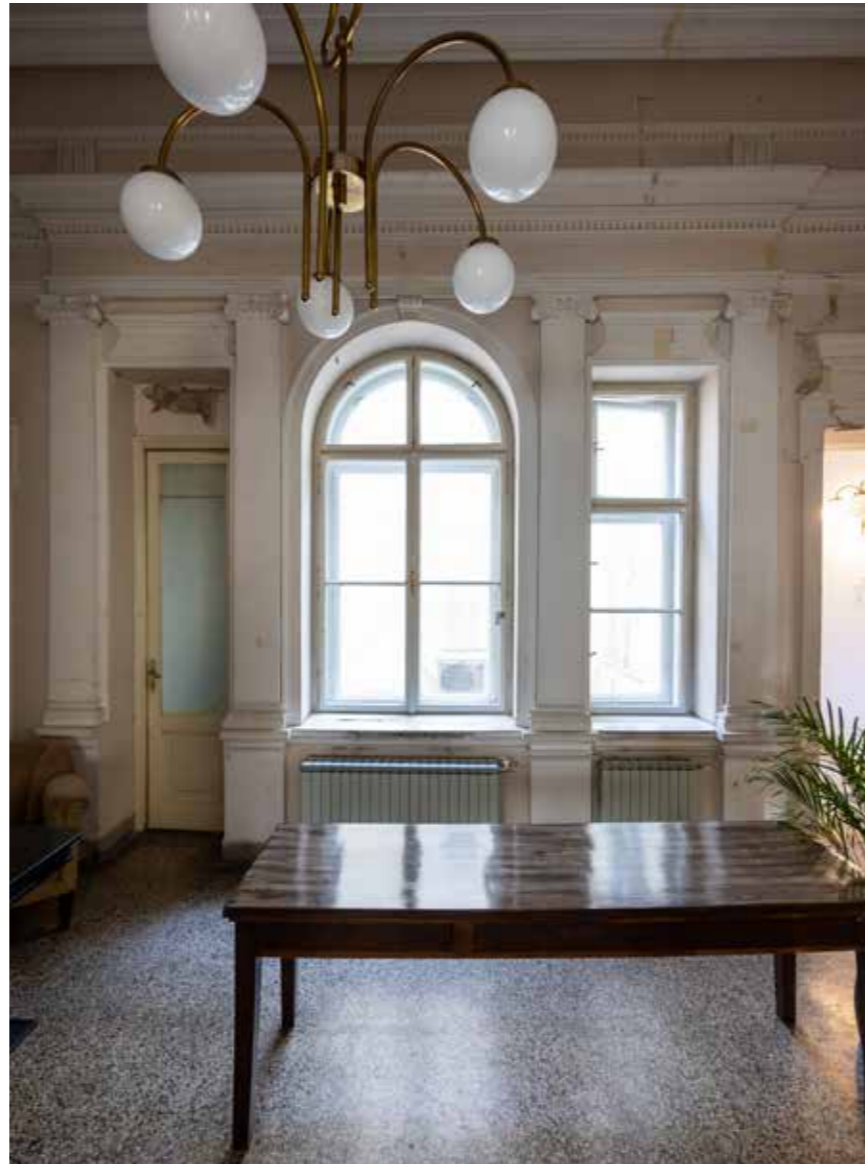
Vestibul na prvom katu, pogled na prozore prema svjetlarniku (lijeva vrata treba vratiti u prozor nakon što se ukloni ugradnja iz svjetlarnika)

bi se mogao ponovno uspostaviti sjeverni prozor vestibula, naknadno pretvoren u ulaz u recentnu ugradnju.

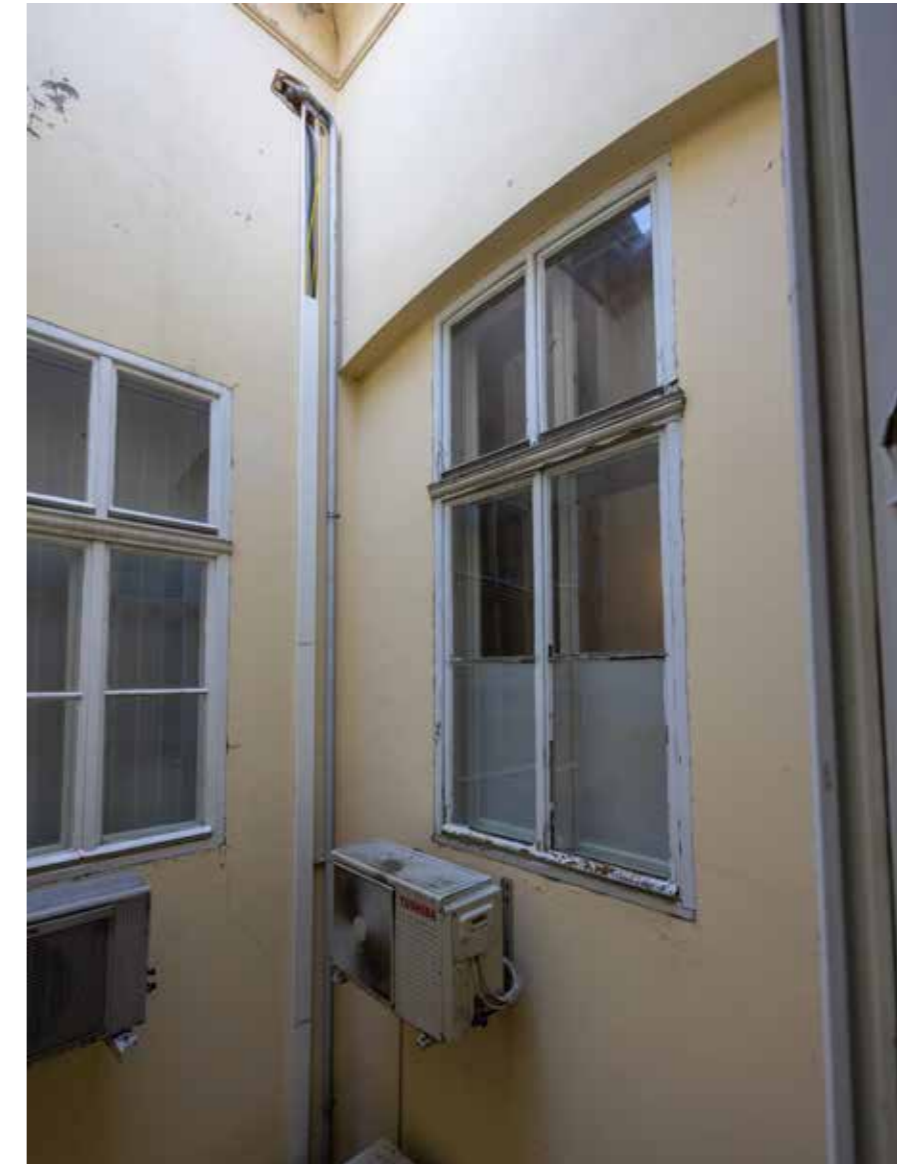
Istočni svjetlarnik, pogled na naknadno zazidanu ložu hodnika koju treba obnoviti

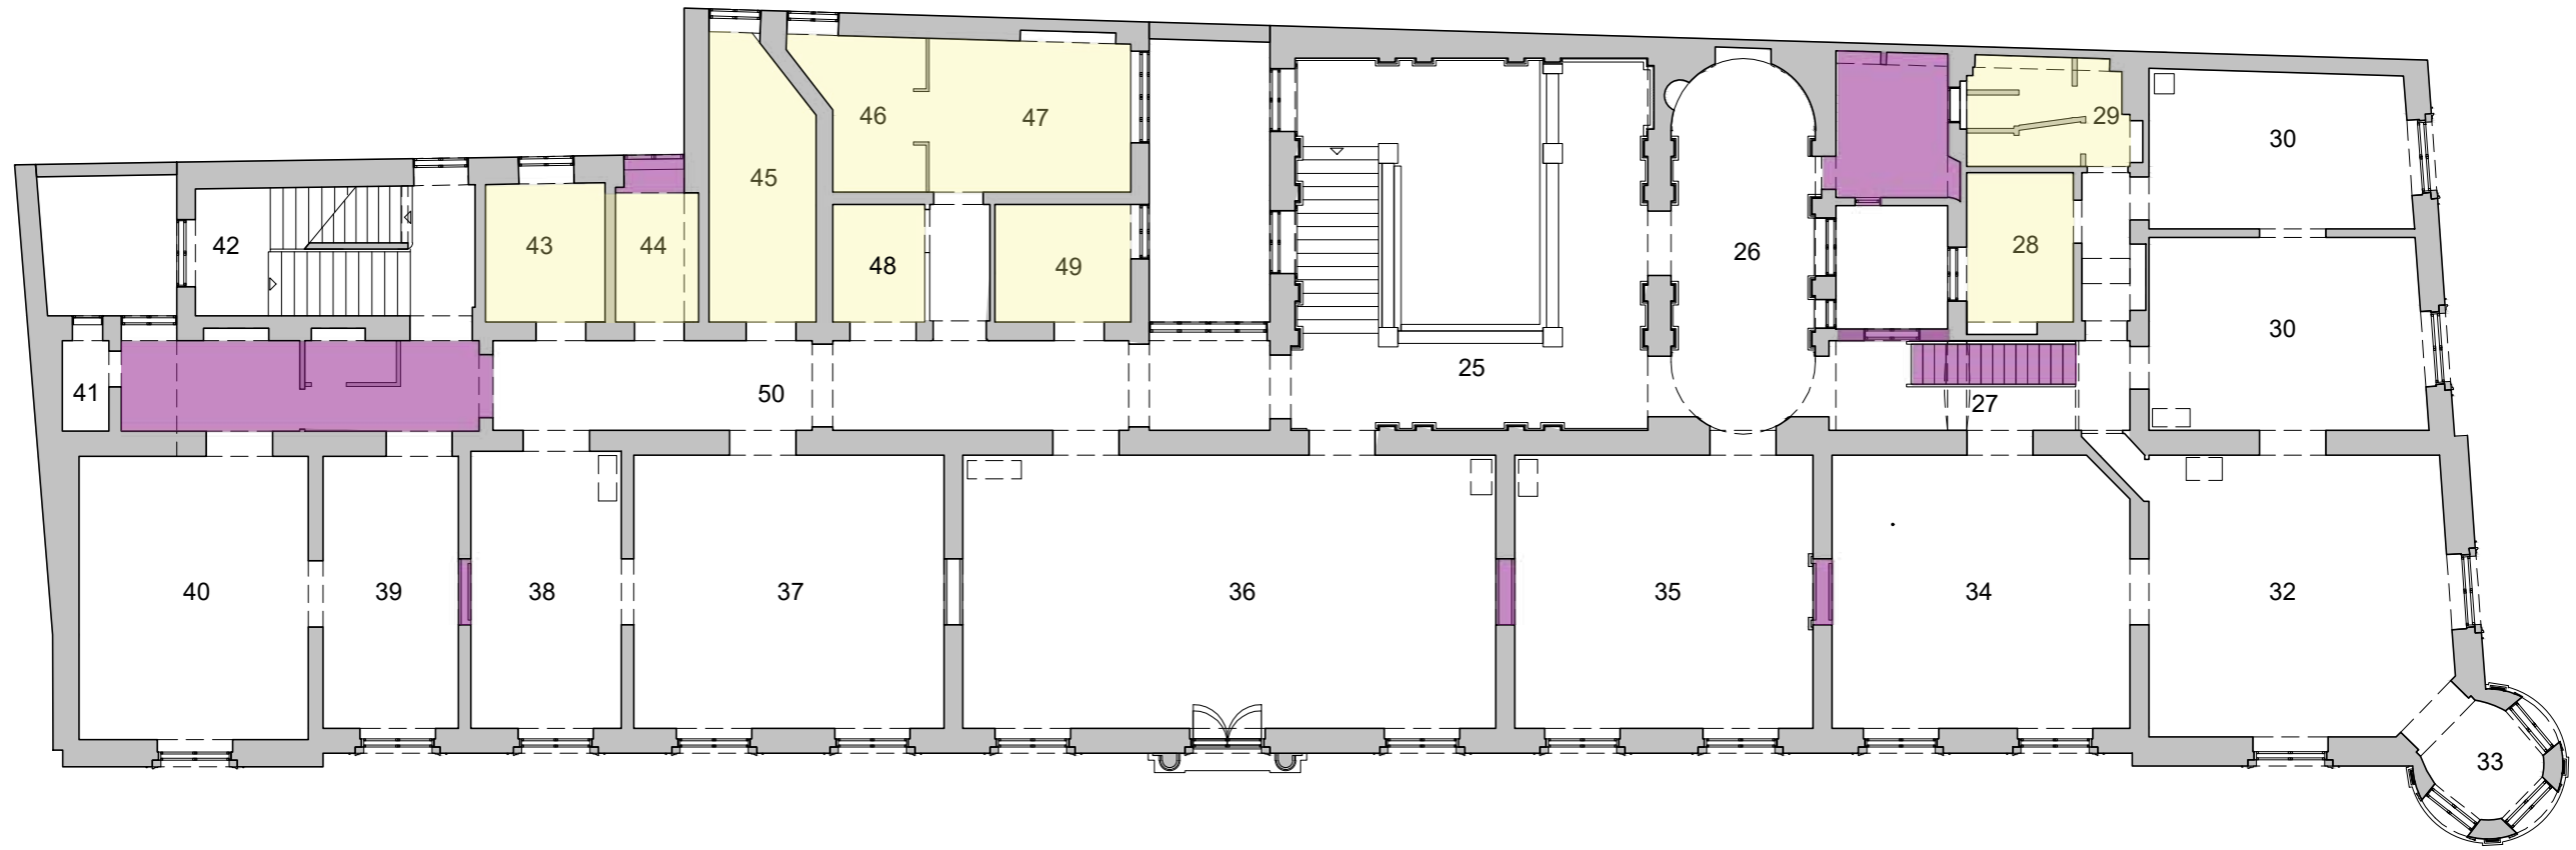
Tlocrt prvog kata s označenim smjericama za obnovu

- čuvanje postojećeg stanja
- uklanjanje i rekonstrukcija izvornog stanja
- moguće preoblikovanje

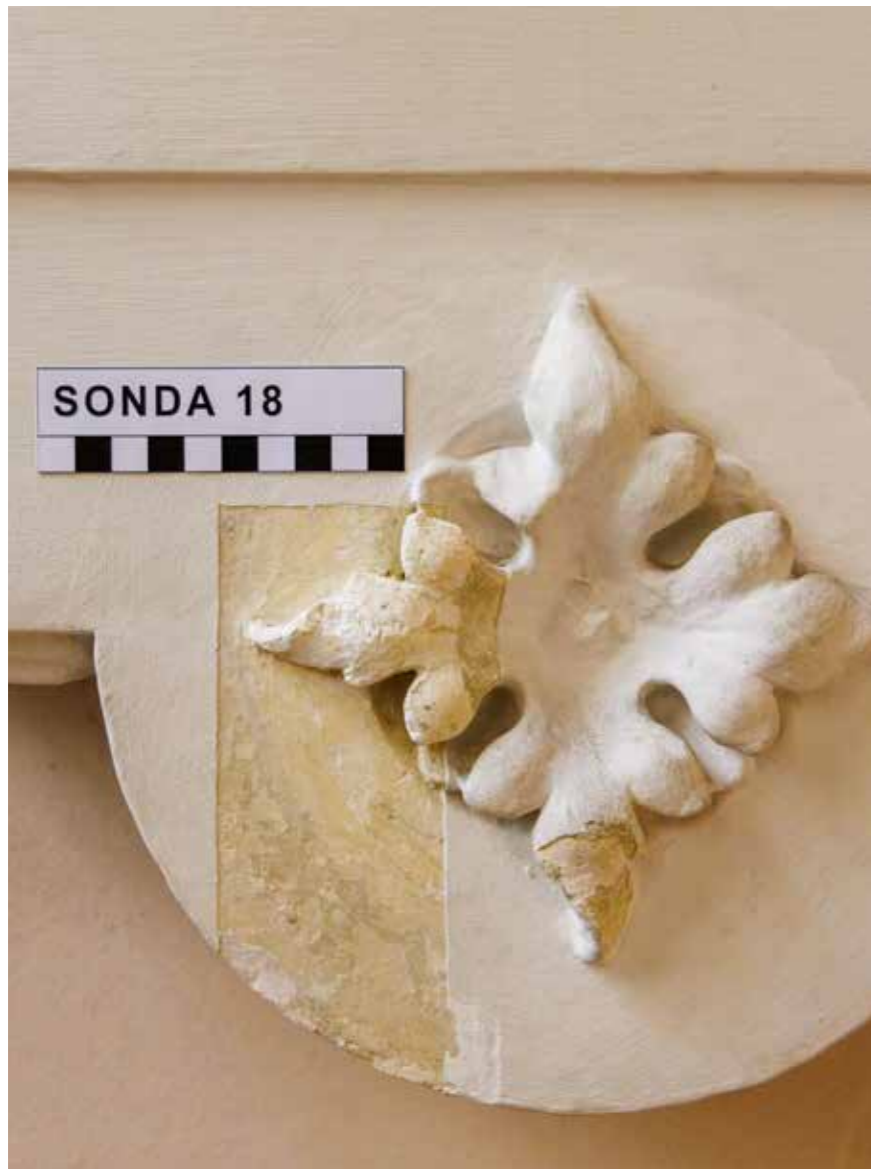
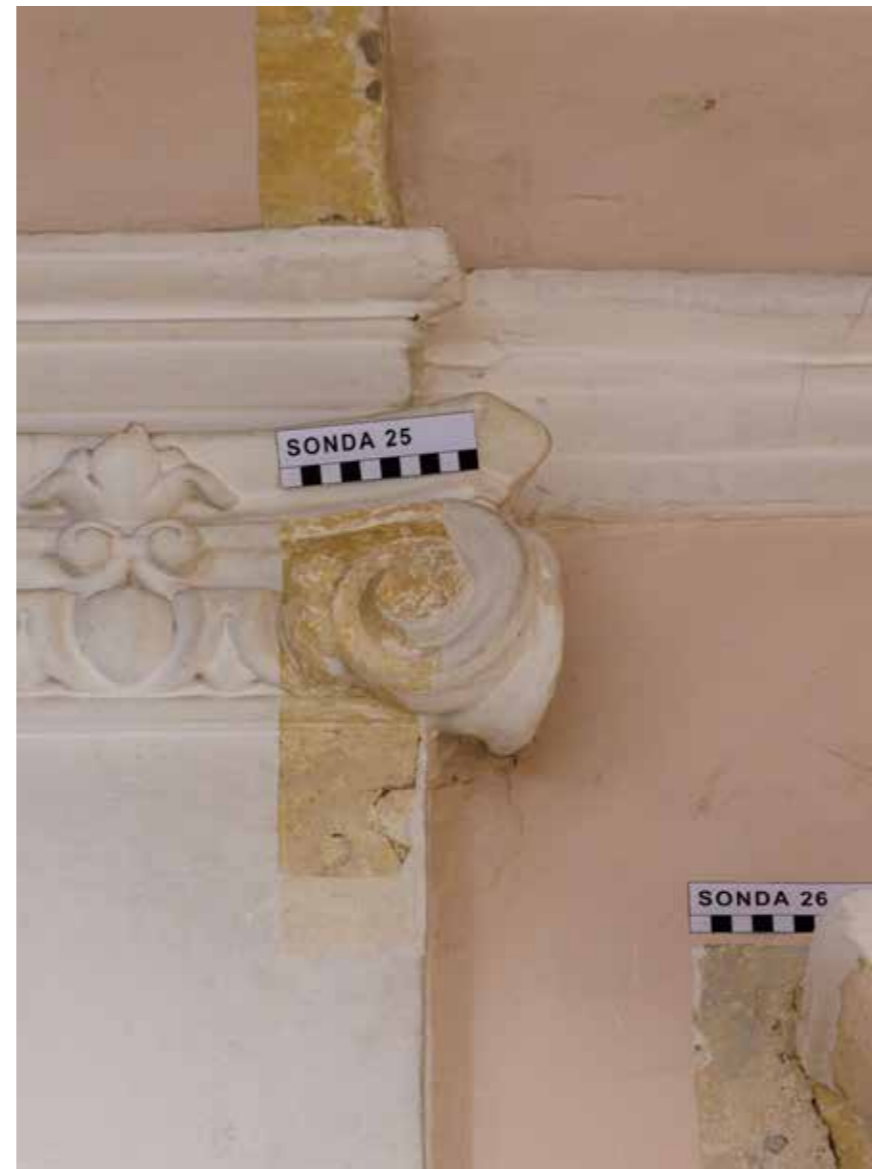
Štukodekoracija u stubištu, vestibulu i dvorani na prvom katu, sonde su otkrile izvornu marmorizaciju koju treba restaurirati

Na reprezentativnom prvom katu restauratorski najzahtjevniji zadatak je uređenje vestibula i pročelnih dvorana. U ovalnom **vestibulu** (br. 26) restauratorska su sondiranja, kao i u ulaznom prostoru u prizemlju i stubištu, otkrila izvorni svjetložuti nalič zidova te marmorizaciju pilastara i gređa, što obavezno treba restaurirati. Teraco na podu vestibula ne potječe iz izvorne faze, no moguće ga je zadržati, budući da nemamo podatke o izvornom popločenju poda. Možemo jedino pretpostaviti da je bilo identično keramit-pločicama na galerijama stubišta.

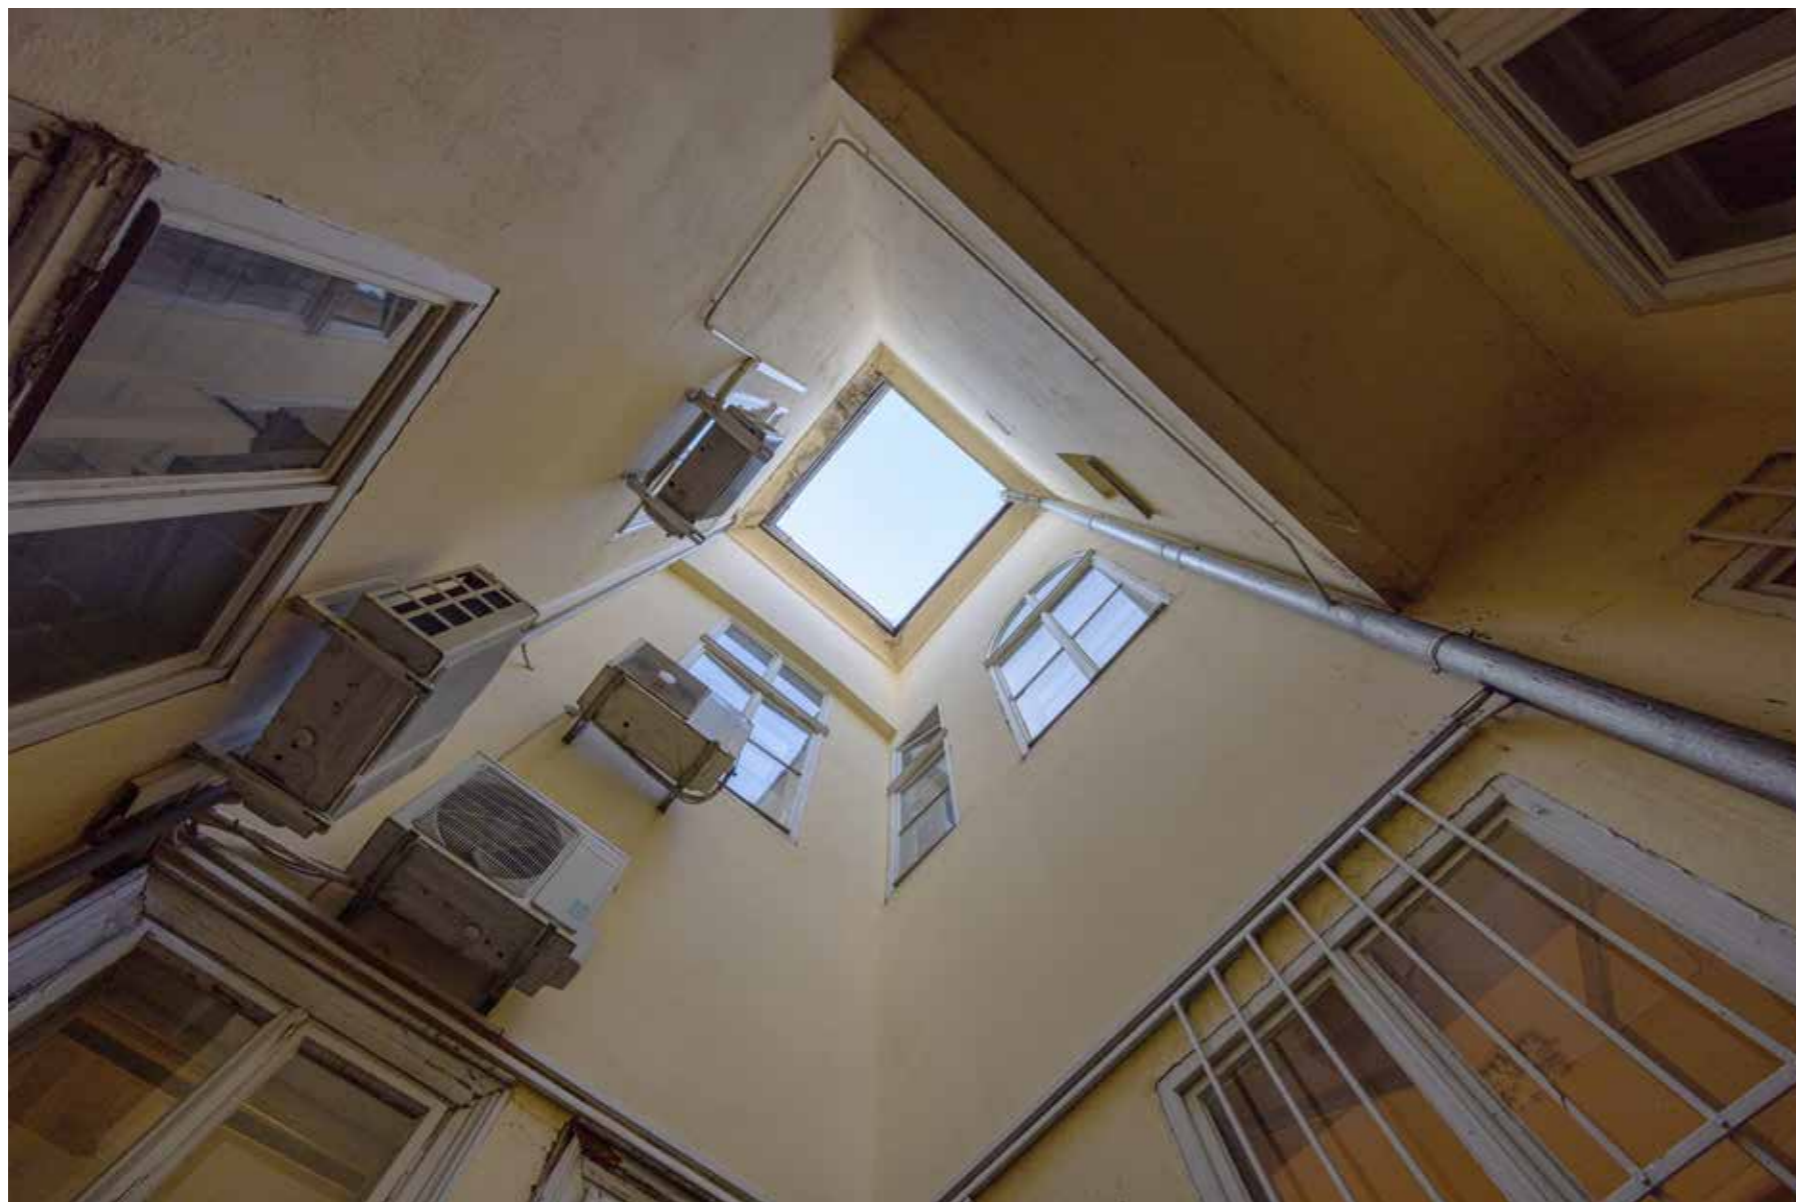
Istočni svjetlarnik, pogled na naknadne ugradnje koje treba ukloniti

Za vraćanje izvorne kvalitete interijera osobito je važno osloboditi istočni svjetlarnik od naknadne ugradnje kako bi se pojačalo potrebno osvjetljenje za taj dio palače. Time

Sjeverno dvorišno začelje palače jednostavnije je artikulirano, ali ipak skladno rastvoreno prozorima te razigrano usjecima svjetlarnika. Stoga ga treba sačuvati u izvornom stanju, uz uklanjanje naknadnih ugradnji u istočnom svjetlarniku, kao i korekciju formata i stolarije naknadno mijenjanih prozora u istočnom i srednjem svjetlarniku te na zapadnom dijelu začelja u zoni prvog kata. Moguće su manje promjene otvora, ovisno o promjenama u organizaciji unutarnjeg prostora, ali format eventualnih novih otvora treba uskladiti s formatom postojećih prozora.

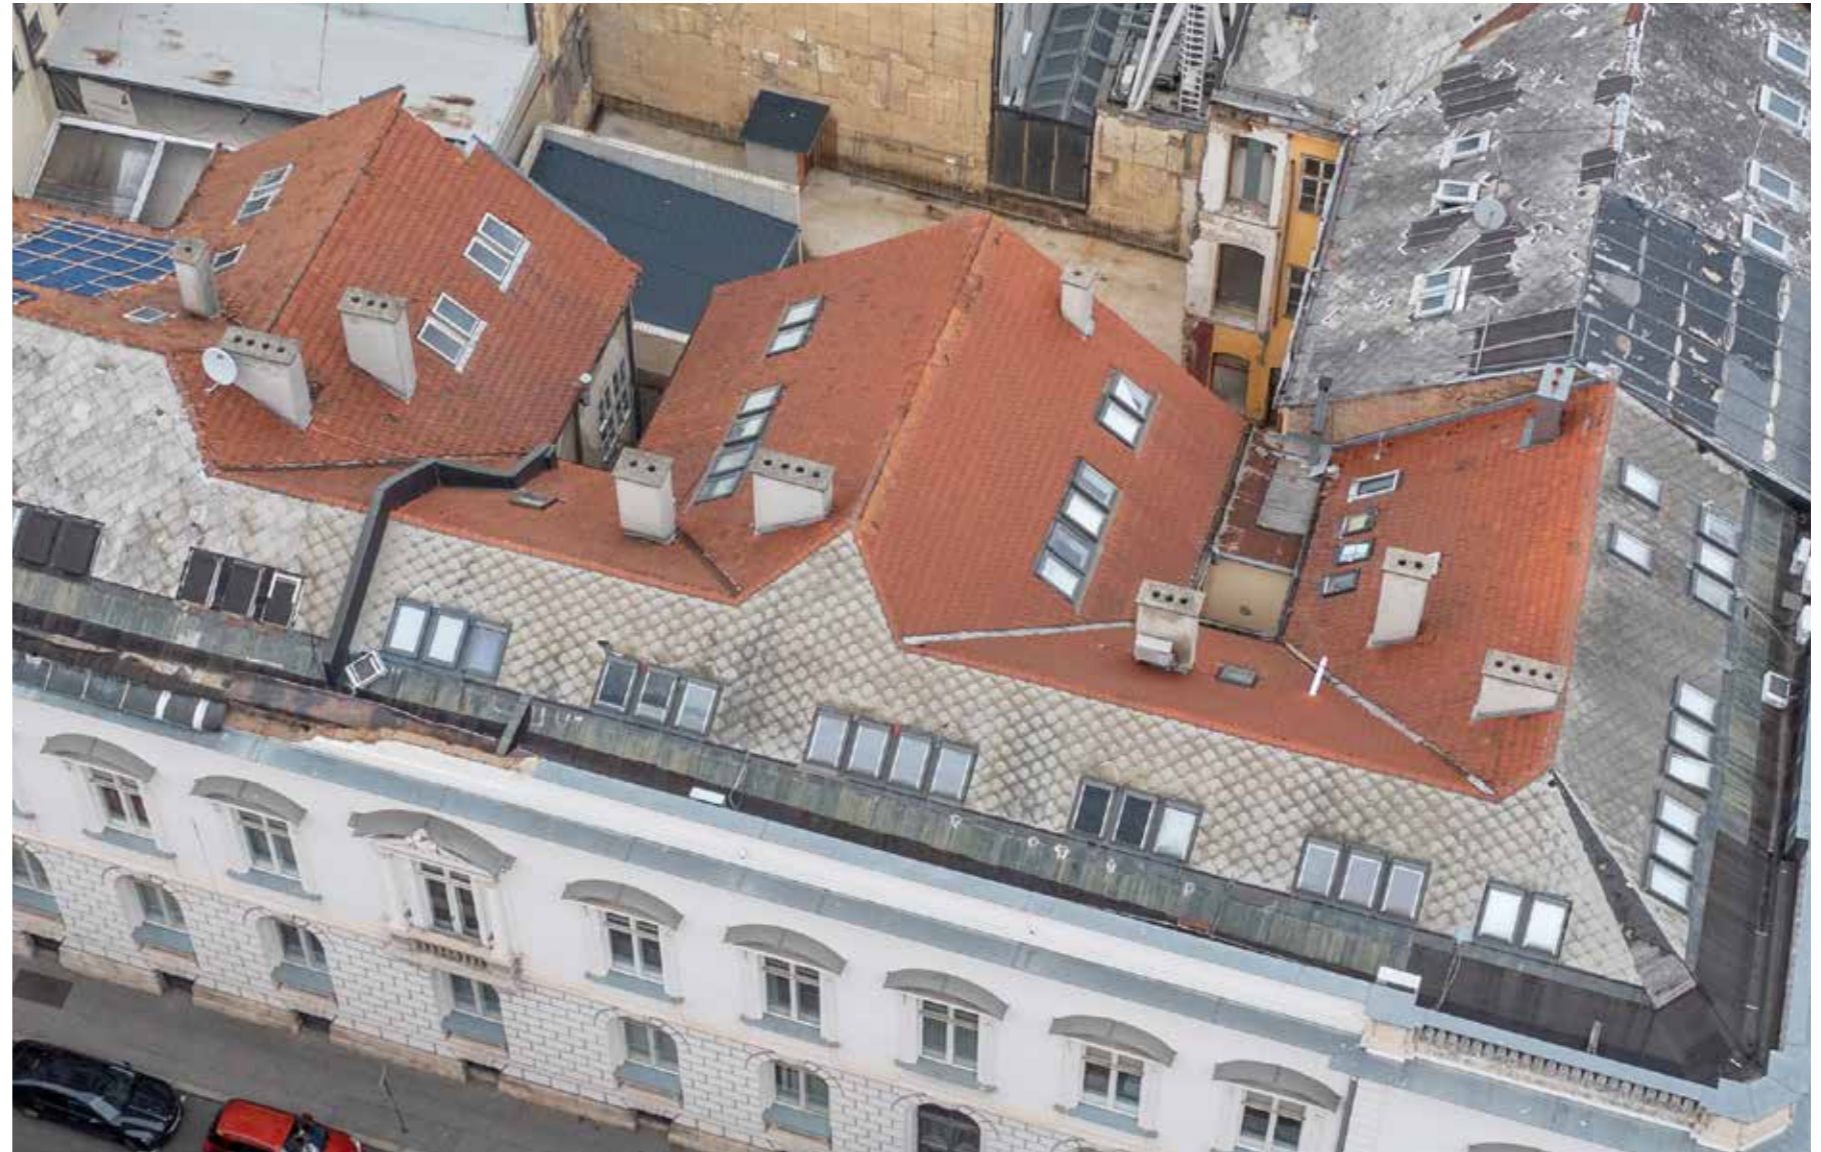
Pogled na krovnište, pokrov sivim eternitom treba ponoviti u novom materijalu (vlaknocementne bezazbestne ploče) uz istovjetni format i način slaganja

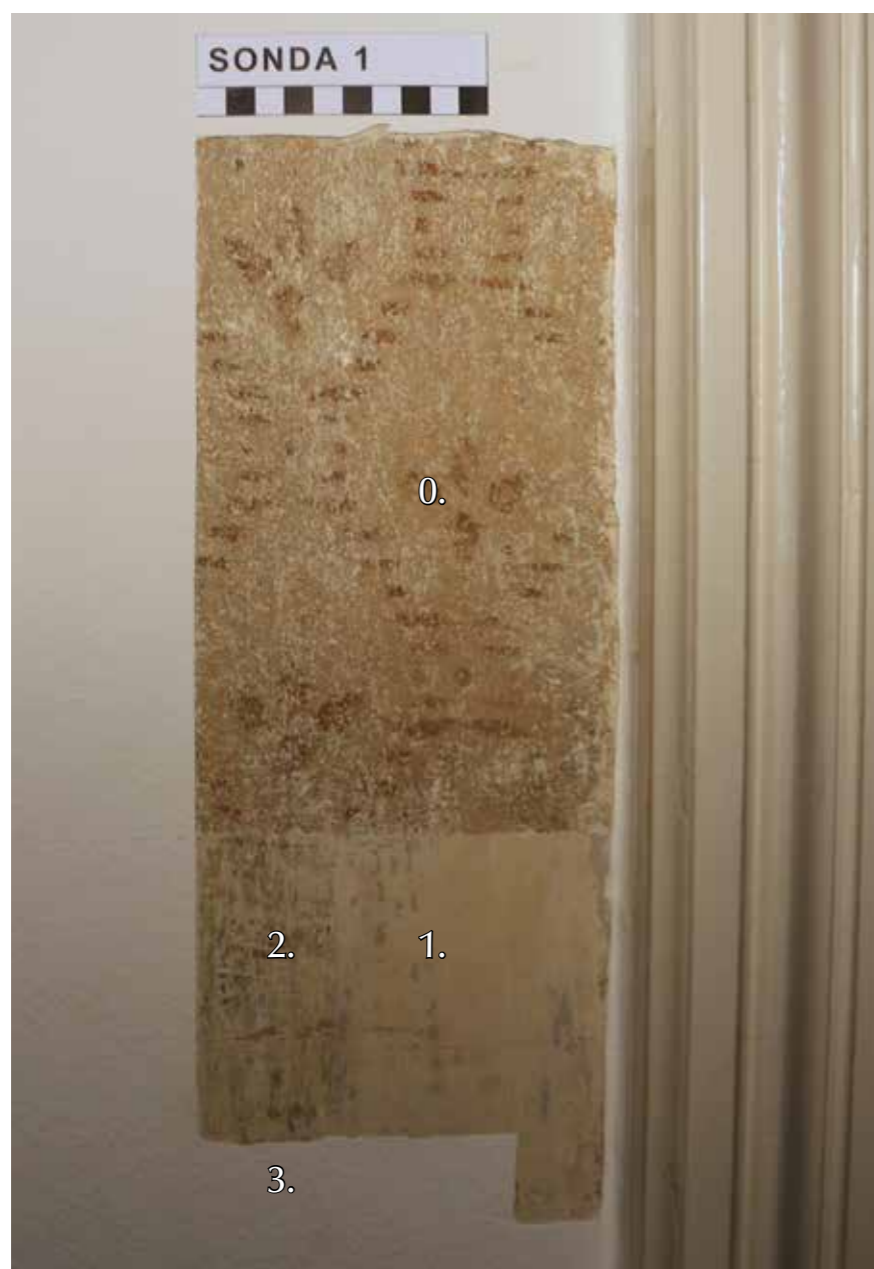
Sonda 1 otvorena je u zoni očišta, uz vrata na sjevernom zidu prostorije br. 16 u prizemlju.

Kronološki najstariji polikromni dekorativni oslik, izveden na toniranoj podlozi, sastoji se od ponavljajućega stiliziranog cvjetnog motiva tamnije smeđe boje. Zatečen je u lošem stanju s višestrukim površinskim oštećenjima slikanog sloja. Motiv tamnije smeđe boje oštećen je nanošenjem naknadnih slojeva, ali je čitljiv pa je njegova rekonstrukcija/restitucija moguća. Prva povijesna obnova ne prati izvornik.

Na sloju svjetložute glet mase pronađen je nalič sive boje, zatečen u izrazito lošem stanju trusne strukture i oslabljene adhezije s podlogom.

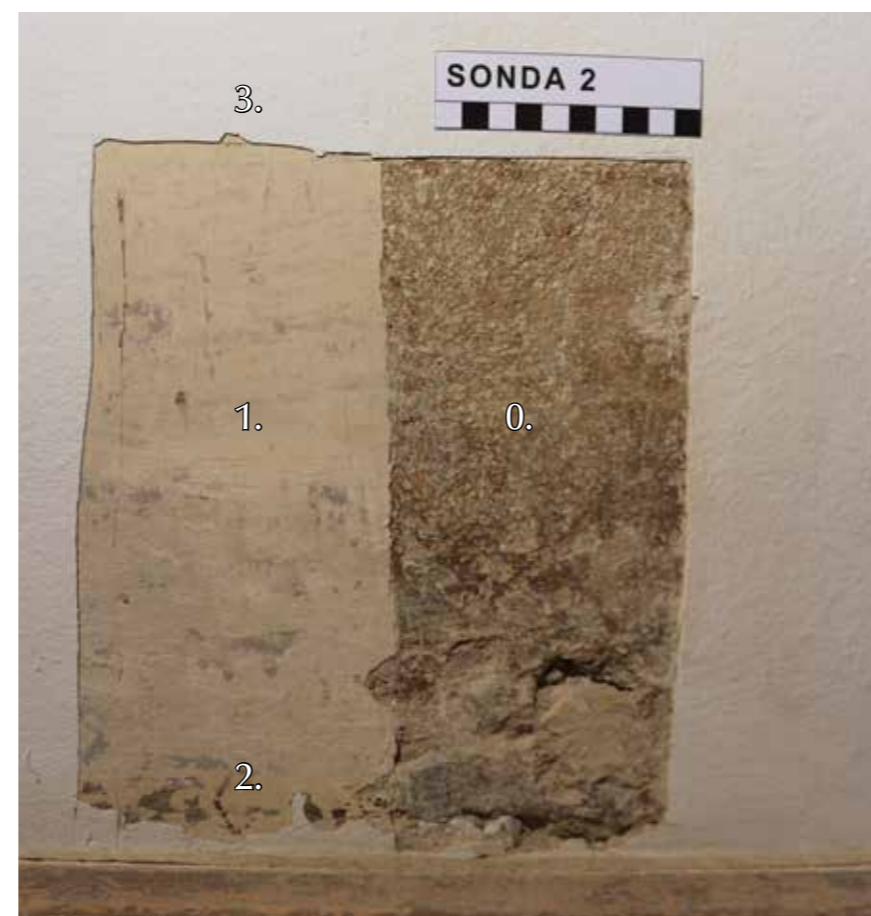
Sonda 2 otvorena je u zoni podnožja uz vrata na sjevernom zidu prostorije br. 16 u prizemlju. Sondom je istražen dekorativni oslik prostorije u zoni sokla.

Osluk polikromnoga dekorativnog karaktera u zoni podnožja sadrži jednostruku horizontalnu borduru tamnije smeđe boje širine 20 cm. Zatečen je u izrazito lošem stanju s višestrukim oštećenjima slikanog sloja koja sežu do žbuknog nosioca.

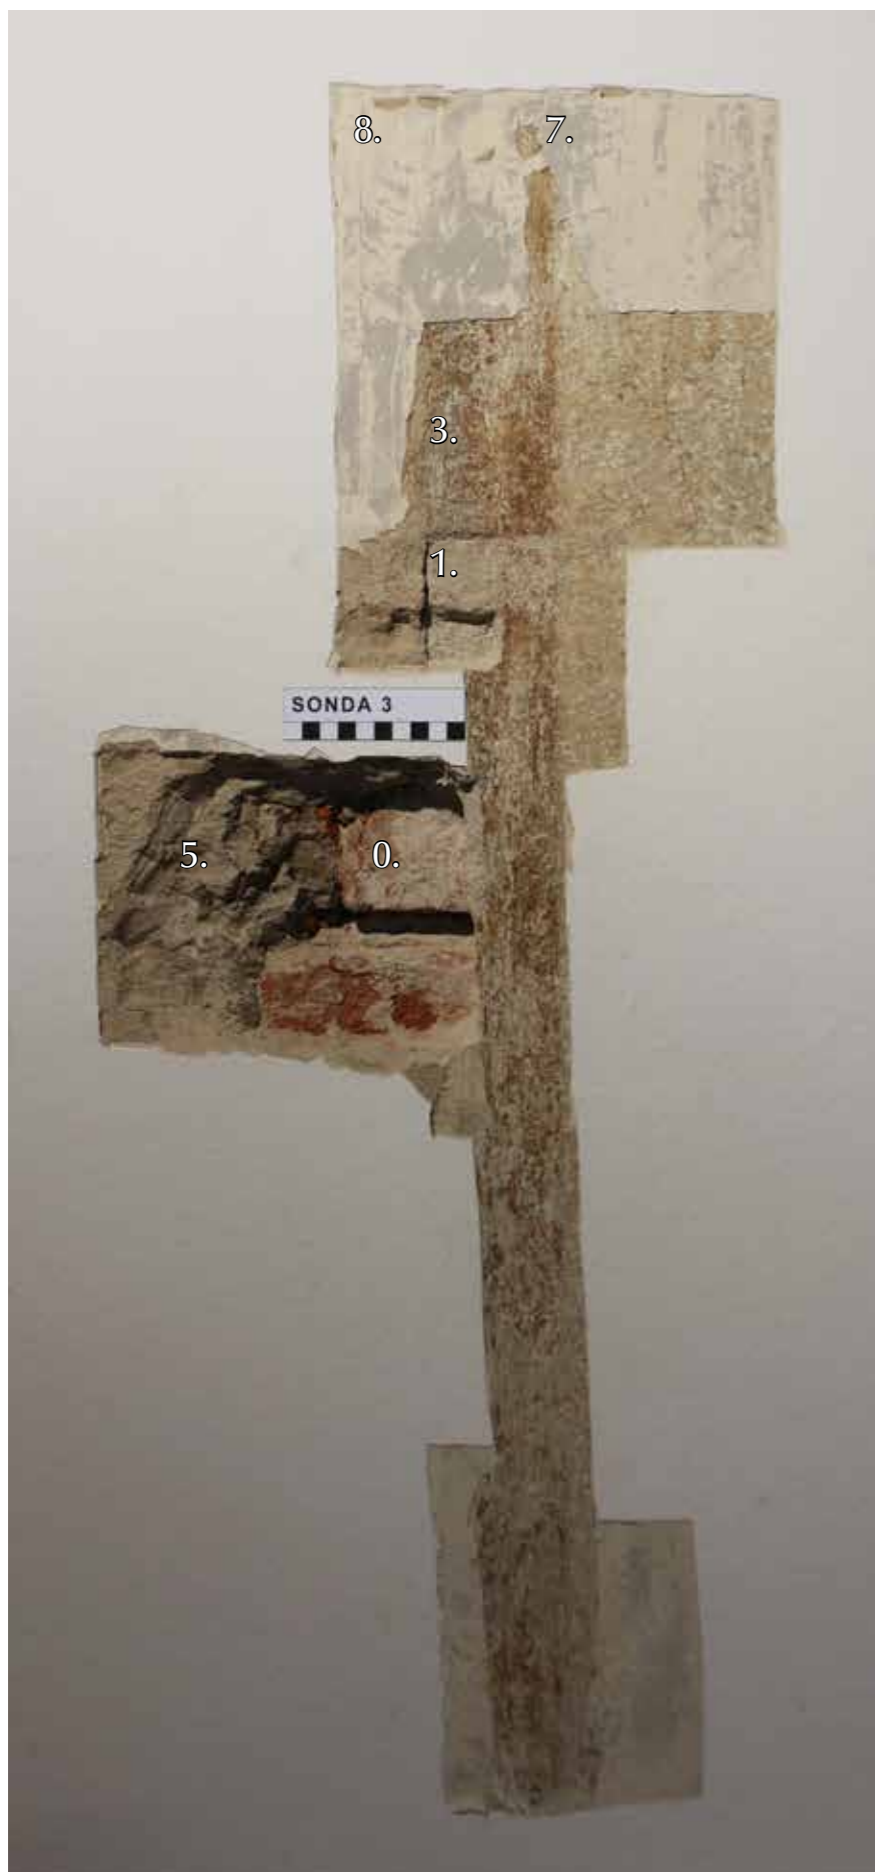
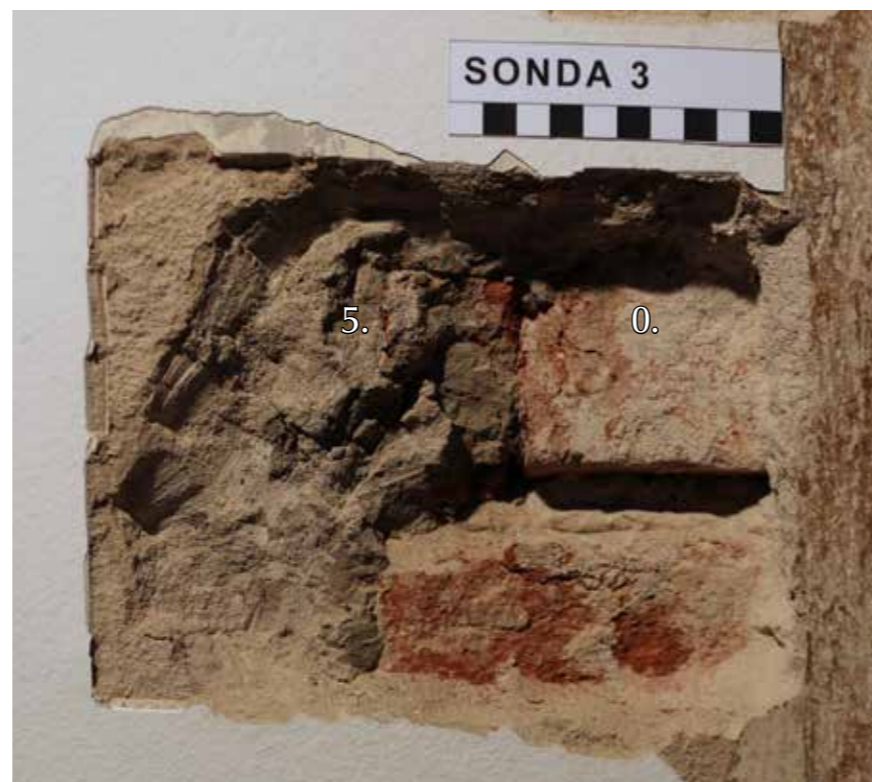
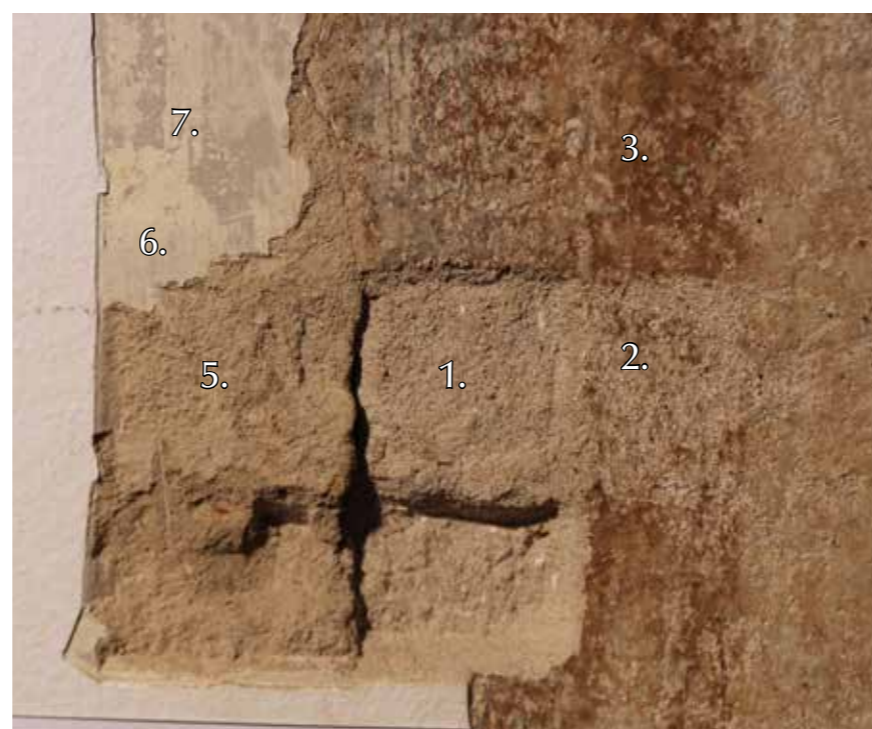
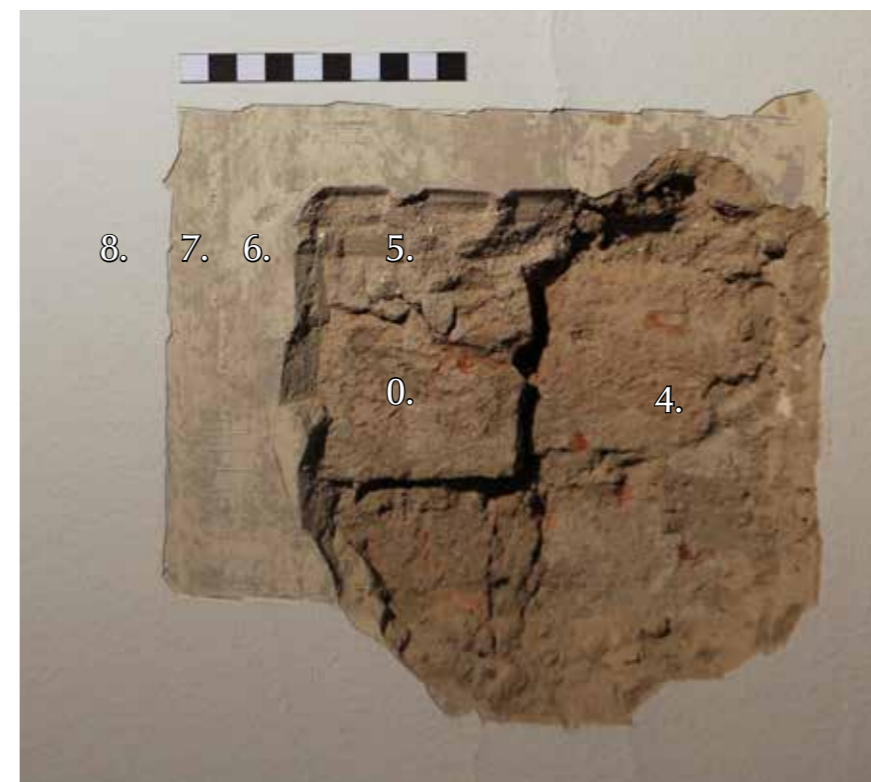
Sonda 3 otvorena je na sjevernom zidu prostorije br. 16. Dodatak sonde otvoren je u svrhu dodatnog istraživanja gabarita nekadašnjih vrata.

Izvorna opečna građa izvedena je od pune opeke i vezivne žbuke punjene kamenim agregatom riječnog podrijetla, granulacije 0 do 0,2 cm, s vidljivim česticama ugljena i komadićima zgrušanog vapna. Izvorna vapneno-pješčana žbuka izvedena je u jednom sloju, debljine oko 3 cm. Sastav završnog žbuknog sloja identičan je sastavu vezivne žbuke, što upućuje na izvornik. Površina srednje fine obra-

de dodatno je zaglađena tankim slojem vapnenog bjelila na kojemu je izveden polikromni dekorativni oslik. Iako je zatečen u lošem stanju, u sondi je pronađena jednostruka vertikalna bordura tamnije smeđe boje, koja je činila slikani okvir nekadašnjih vrata.

U prvoj povijesnoj obnovi dolazi do promjene u komunikaciji prostorije s hodnikom. Nekadašnja vrata premješaju se na današnju zatečenu poziciju. Zapuna izvornih vrata izvedena je punom opekrom koja je zaključena žbukom vapneno-cementnog sastava, punjenom riječnim pijeskom, granulacije 0 do 0,5 cm. Od izvorne žbuke, osim sastavom, razlikuje se toplijim tonom i izostankom čestica ugljena. Pripadajući nalič sive boje izveden je na toniranoj svjetložutoj glet masi. Posljednjim slojem sonde dokumentiran je zatečeni bijeli nalič.

Dodatkom sonde istražene su dimenzije (širina) nekadašnjih vrata. Pronalaskom građevinske reške definirana je širina svijetlog otvora od 1,5 m.
