PALAČA HRVATSKOGA  
INŽENJERSKOG SAVEZA  
(NEKADAŠNJA PALAČA VRANYCZANY-DOBRINOVIĆ)  
BERISLAVIĆEVA ULICA 6, 8, ZAGREB  
POVIJEST GRADNJE, VALORIZACIJA I PRIJEDLOG KONZERVATORSKIH  
SMJERNICA

BERISLAVIĆEVA ULICA 6, 8, ZAGREB

POVIJEST GRADNJE, VALORIZACIJA  
I PRIJEDLOG KONZERVATORSKIH SMJERNICA

## KONZERVATORSKI ELABORAT

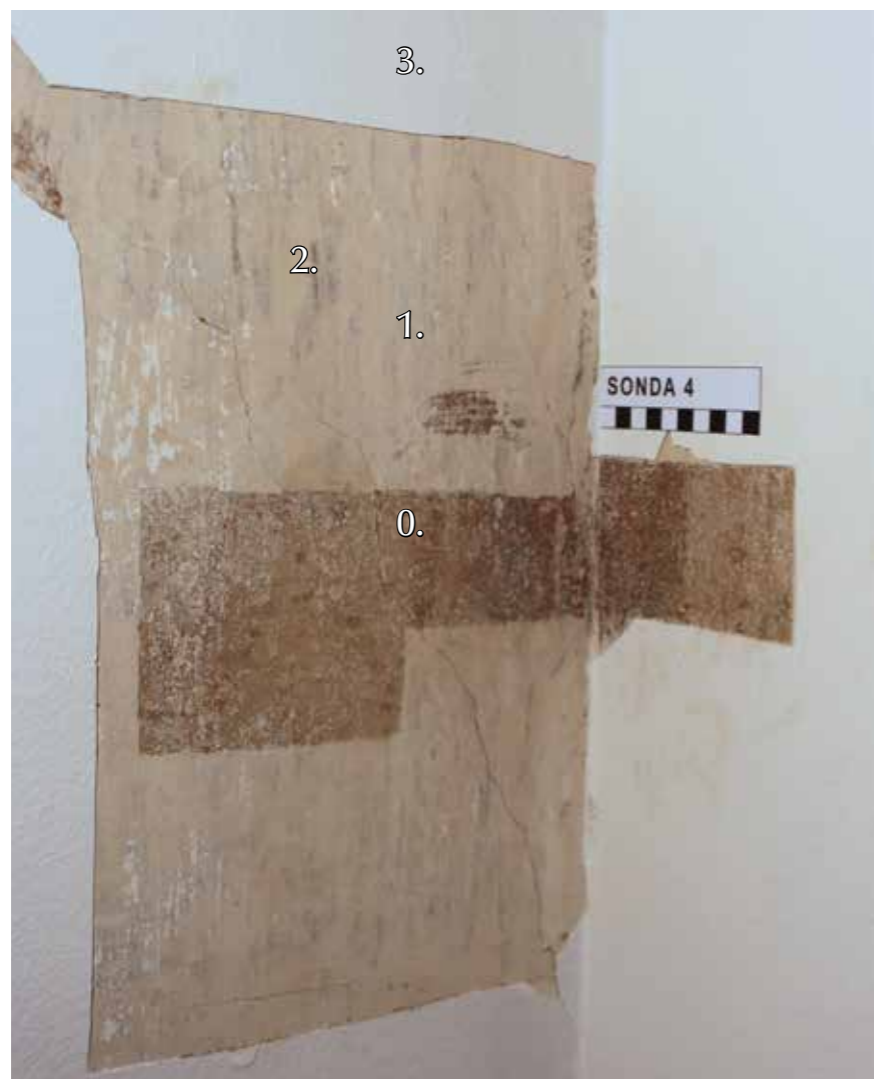
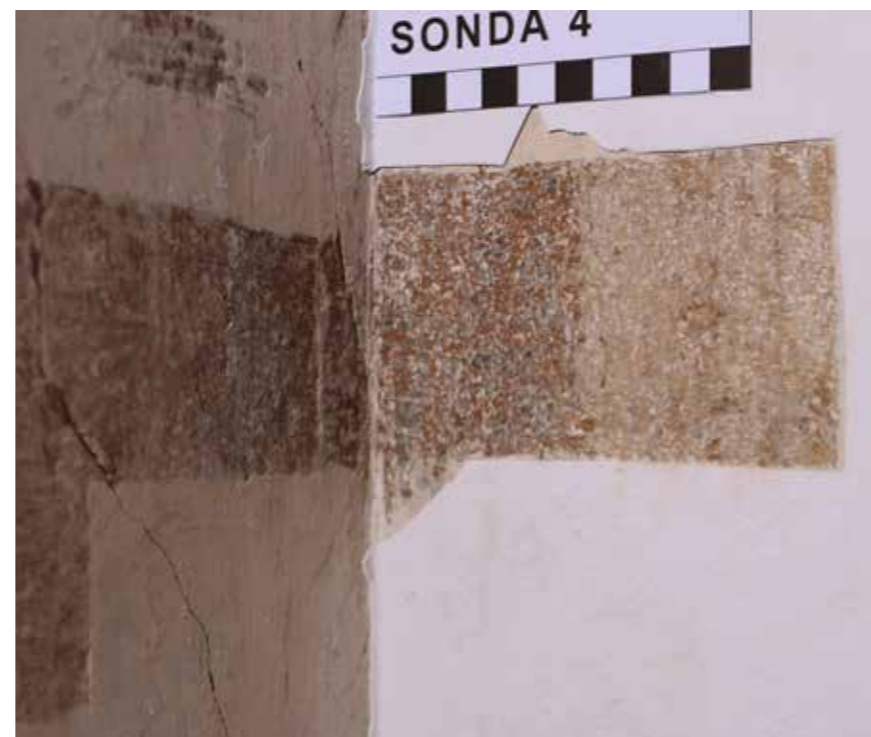
#### Sonda 4

Sonda 4 otvorena je u razini očišta u jugoistočnom kutu prostorije br. 16 u prizemlju. Izvedena je s ciljem istraživanja kompozicije dekorativnog oslika prethodne sonde.

Kronološki najstariji polikromni dekorativni oslik vapnenog sastava izveden je šablonama na tankoj bijeloj podlozi. Sondom je djelomično definirana kompozicija zidnog slikanog dekora koji je kutno zaključen jednostrukom vertikalnom bordurom tamnije smeđe boje širine 6 cm. Oslík je zatečen u izrazito lošem stanju, s većom količinom sitnih oštećenja koja sežu do žbuknog nosioca. Površina je vjerojatno uništena nanošenjem naknadnih žbukanih i ličenih slojeva pri sanaciji zidova u prvoj većoj povijesnoj obnovi. Sitni tragovi naliča zelene boje vidljivi na borduri možda pripadaju dekorativnom osliku, iako nije isključeno da se radi o naliču sljedećega povijesnog sloja.

U prvoj većoj obnovi na zidove prostorije nanescena je glet masa svjetložutog tona i nalič sivom bojom koju u sondi pronalazimo u izrazito lošem stanju, vidljivu tek u manjim tragovima. Posljednjim slojem sonde dokumentiran je zatečeni nalič bijele boje.

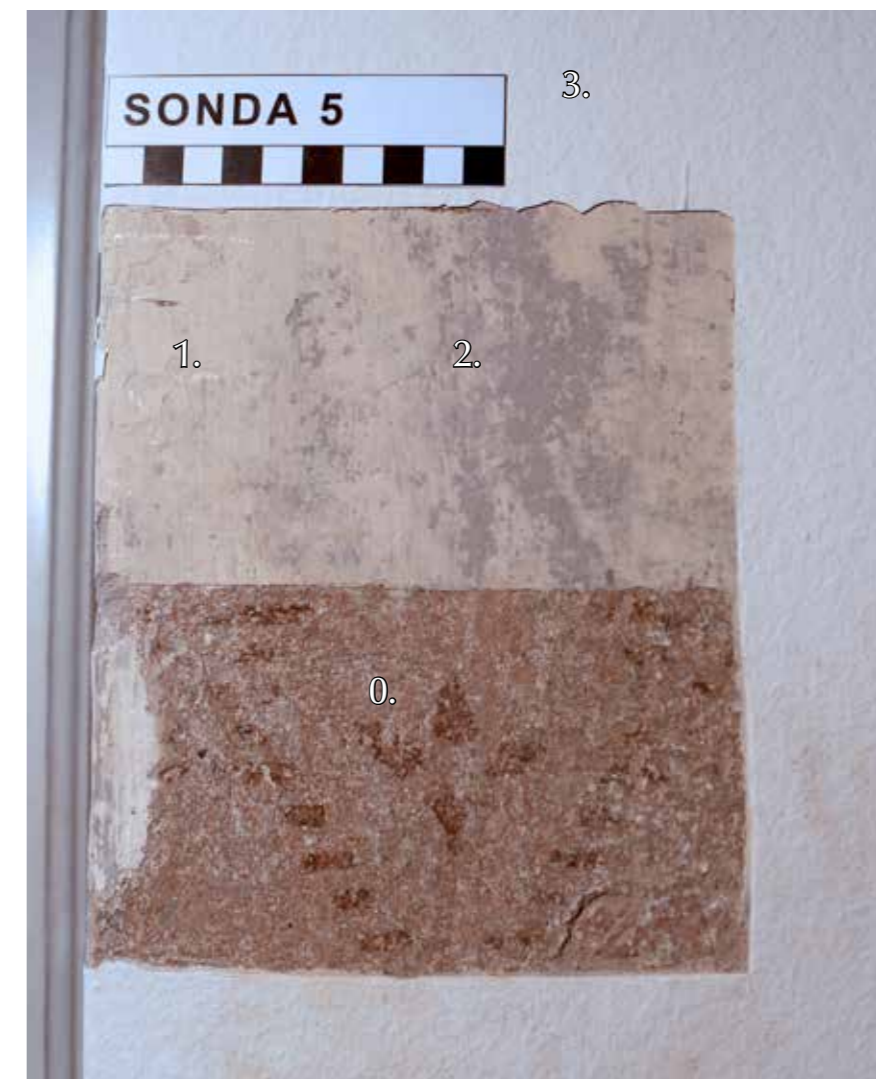
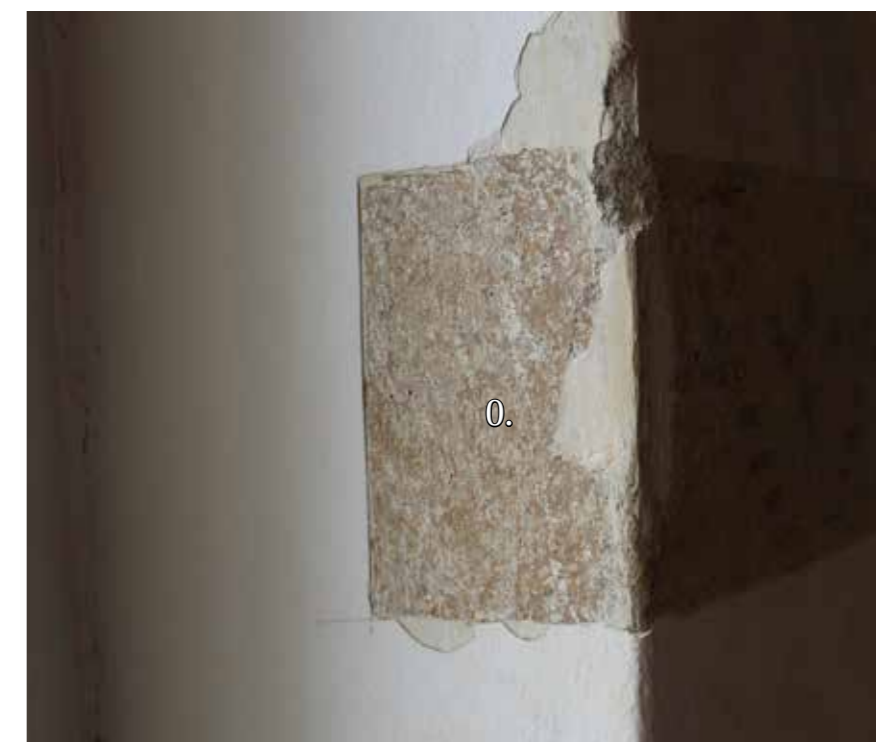
### Sonda 5

Sonda 5 otvorena je pokraj zapadnog prozora južnog zida prostorije br. 16 u prizemlju. Obuhvaća istočni dio niše te se nastavlja na ravnu zidnu plohu.

Kronološki najstariji polikromni dekorativni oslik izveden je šablonama na tankoj podlozi od vapnenog bjelila. Na toniranom podsliku svjetlosmeđe boje vidljiv je ponavljajući stilizirani biljni motiv i bordura koja ističe nišu prozora. Oslík dekorativnog karaktera zatečen je u relativno lošem stanju s višestrukim površinskim oštećenjima i onima koja

prodiru dublje u strukturu zida. Veće oštećenje žbuknog nosioca vidljivo je na spoju niše sa zidnom plohom.

U prvoj većoj obnovi zidovi prostorije sanirani su glet masom svjetložutog tona i naličjem sive boje koji zatječemo u tragovima, oslabljene adhezije i trusne strukture.

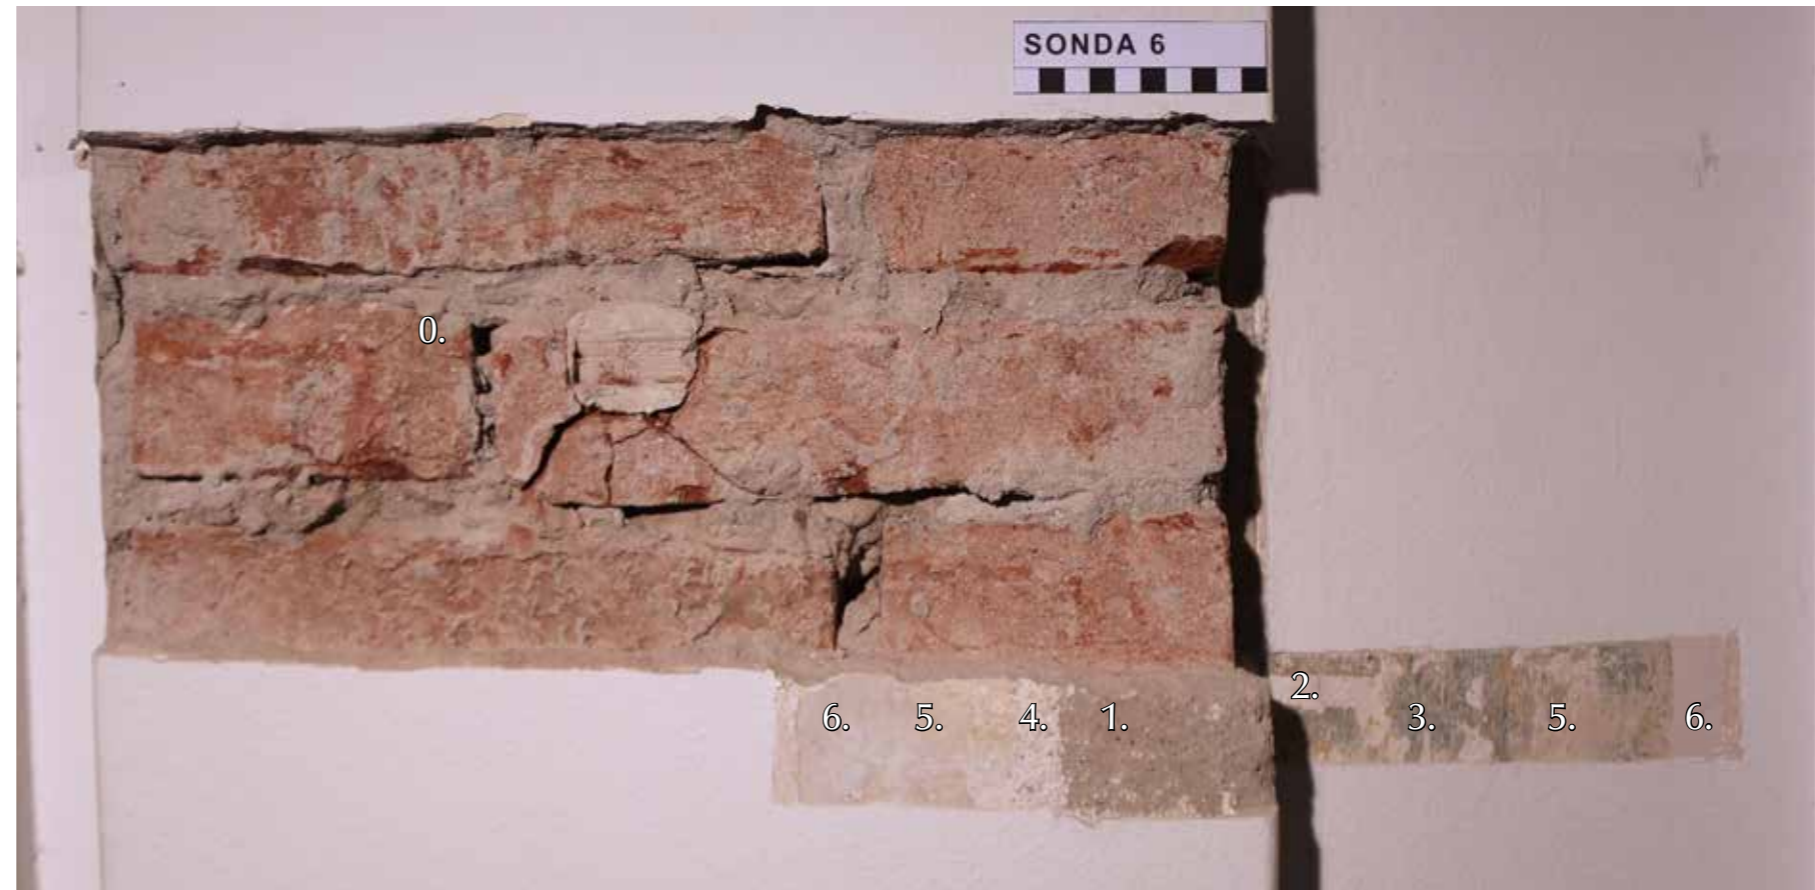
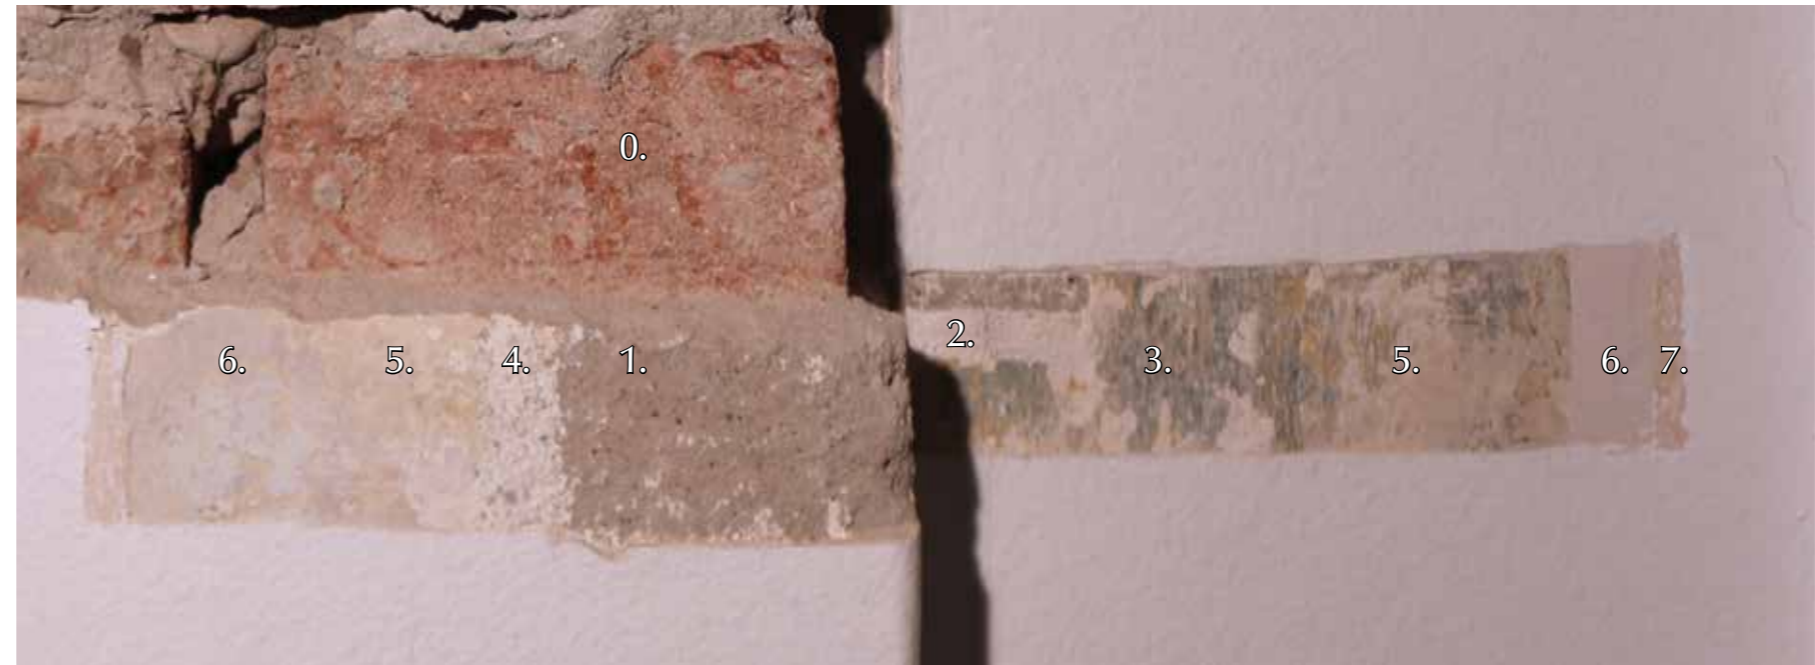
Istak na poziciji nekadašnje niše vrata vidljivih na arhivskom nacrtu simetričan je niši vrata zapadnog hodnika s obzirom na os veže. Sondom je utvrđena promjena u izvornoj simetričnoj prostornoj organizaciji pomicanjem vrata istočnog dijela hodnika prema veži.

Na opečnoj građi istaka, koji je izvorno oblikovao nišu vrata, pronađen je sloj izvorne žbuke vapneno-pješčanog sastava koju karakterizira udio mljevenog ugljena. Najstariji, najvjerojatnije izvorni nalič, pronađen tek u manjim tragovima, zatečen je na sjevernom zidu te se prekida na spoju s bočnom stranicom niše, što upućuje na izvornu simetričnu poziciju vrata. Dodatni dokaz pronalazimo u stratigrafiji povijesnih naliča sonde. Na izvornoj žbuci kojom je

zaključena zidana niša pronađen je nalič svjetložute boje izveden u ranijoj obnovi, na što upućuje vapneni sastav, ali i stratigrafska pozicija koja prethodi naliču sive boje prve veće obnove.

Zatečeni istak izveden opečnom građom pripada izvornom oblikovanju i poziciji nekadašnjega sporednog ulaza te možemo pretpostaviti da se izvorna drvenarija nekadašnjih vrata nastavljala na zatečeni istak od opeke. Drveni

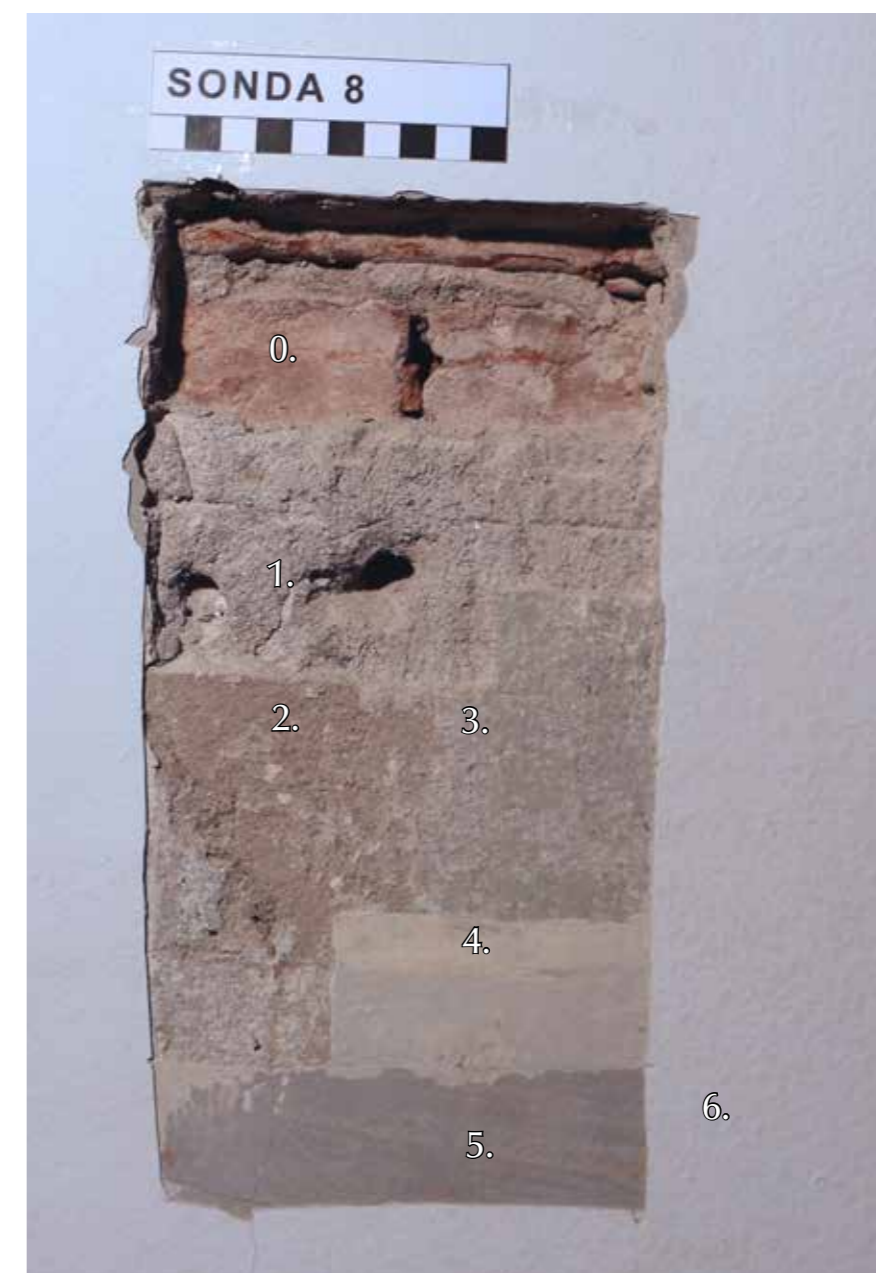
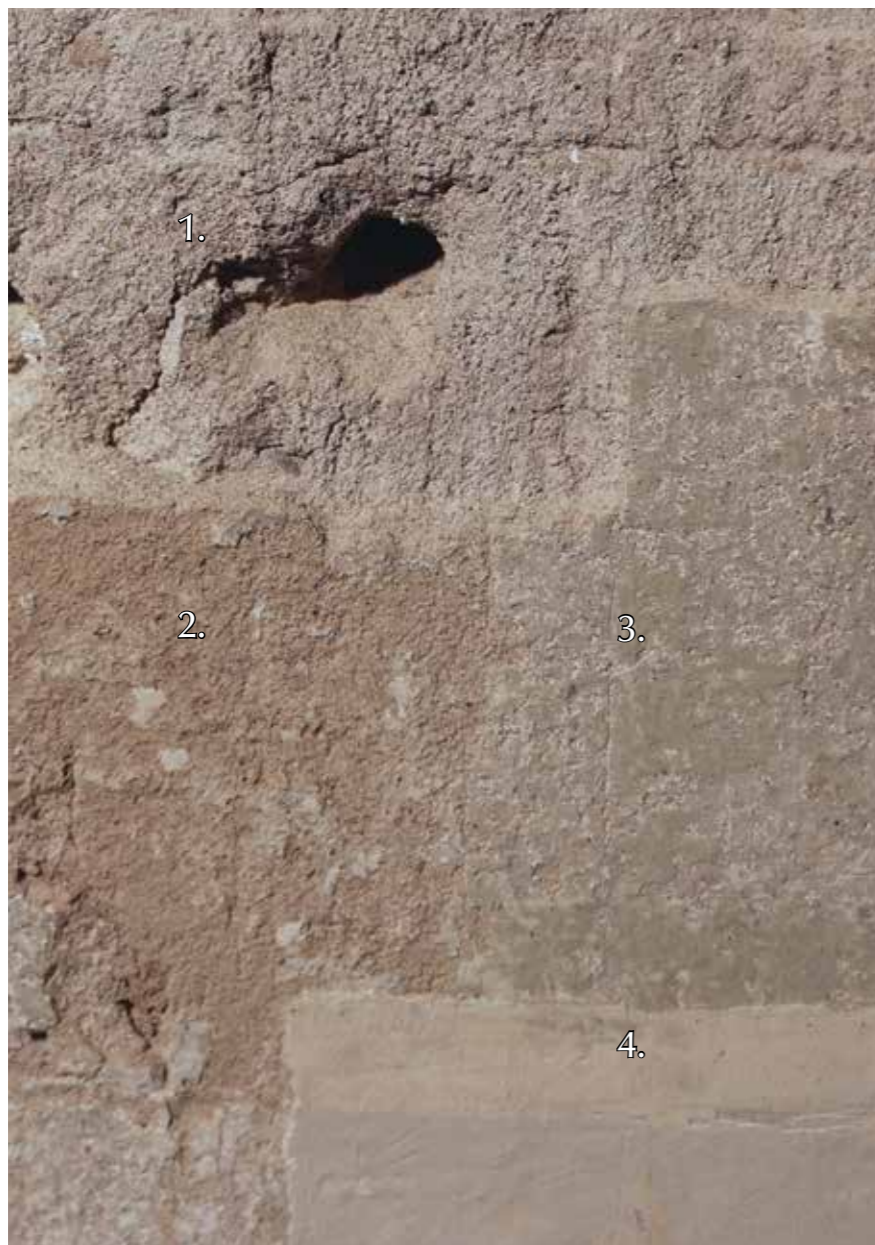
### Sonda 8

Sonda 8 otvorena je u zoni podnožja uz prozor središnje osi na južnom zidu prostorije br. 15 u prizemlju.

Izvorna opečna građa, izvedena od pune opeke, povezana je vapneno-pješčanom žbukom. Vezivna žbuka punjena je

kamenim agregatom riječnog podrijetla, granulacije 0 do 0,2 cm, s vidljivim česticama ugljena i komadićima zgrušanog vapna. Na opečnom nosiocu pronađena je izvorna vapneno-pješčana žbuka izvedena u jednom sloju, debljine oko 3 cm. Površinski je srednje fine završne obrade, dodatno zaglađena tankim slojem vapnenog bjelila. Pripadajući nalič svjetlosmeđe boje vapnenog je sastava, a kronološki starijim slojevima najvjerojatnije pripada nalič svjetlozelene boje pronađen u tragovima.

Slojeve prve veće povijesne obnove čine glet svjetložute boje i pripadajući nalič sive boje.

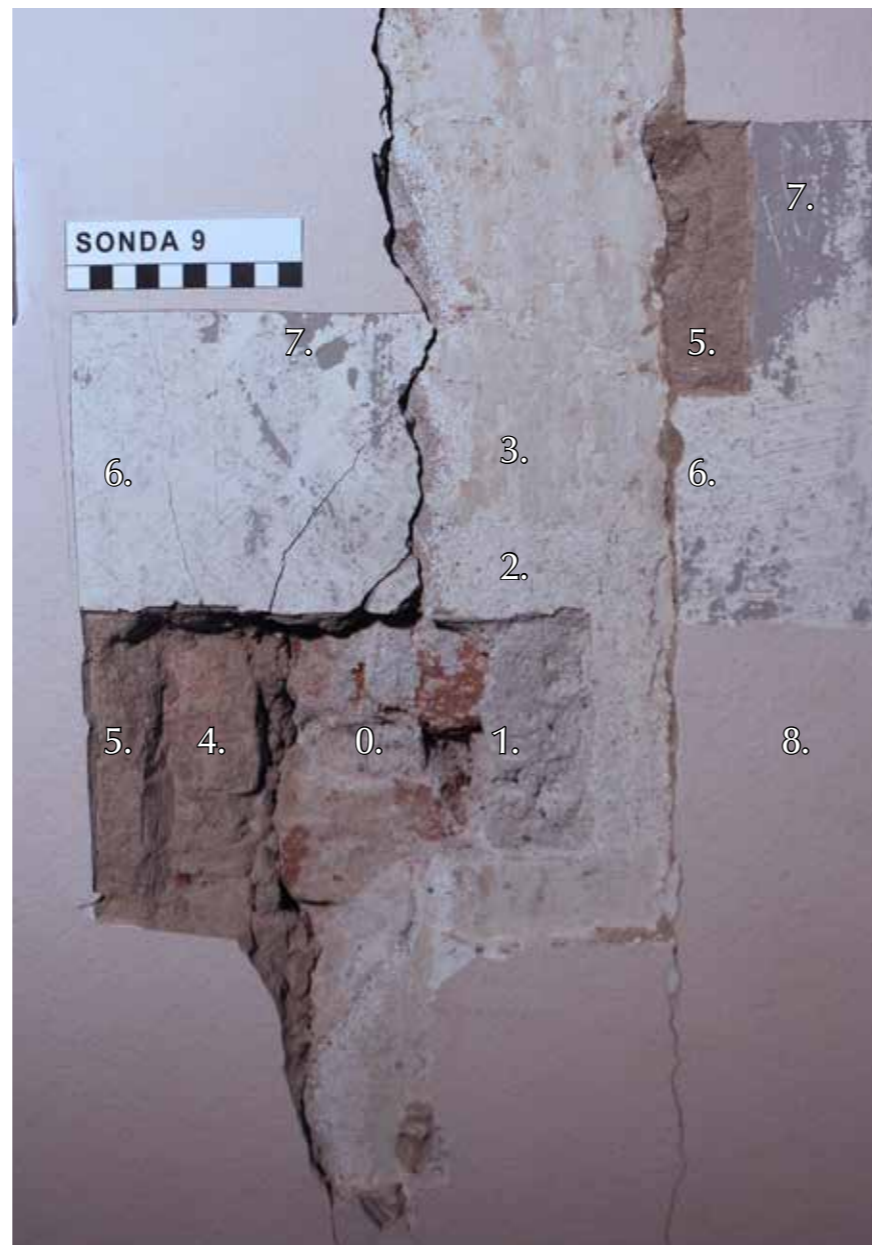
### Sonda 9

0. Izvorna opečna građa
1. Izvorna vapneno-pješčana žbuka
2. Podloga bijele boje
3. Nalič svjetložute boje 9332
4. Opečna građa zapune
5. Vapneno-cementna žbuka zapune

6. Tonirana glet masa 9335
7. Nalič sive boje 9471
8. Zatečeni nalič svjetloružičaste boje

Sonda 9 otvorena je na istočnom zidu prostorije br. 14 u prizemlju, na mjestu vidljivog puknuća od potresa. Pregledom arhivske građe pretpostavljena je, a sondom potvrđena, pozicija vrata koja su vodila iz ulaznog prostora u nekadašnje predsoblje.

U prvoj povijesnoj obnovi dolazi do promjene u komunikaciji dviju prostorija. Zapuna izvornih vrata izvedena je punom opekam koja je zaključena žbukom vapneno-cementnog sastava, punjenom riječnim pijeskom, granulacije 0 do 0,5 cm. Od izvorne žbuke, osim sastavom, razlikuje se toplijim tonom i izostankom čestica ugljena. Pripadajući nalič sive boje izveden je na toniranoj svjetložutoj glet masi. Posljednjim slojem sonde dokumentiran je zatečeni bijeli nalič.

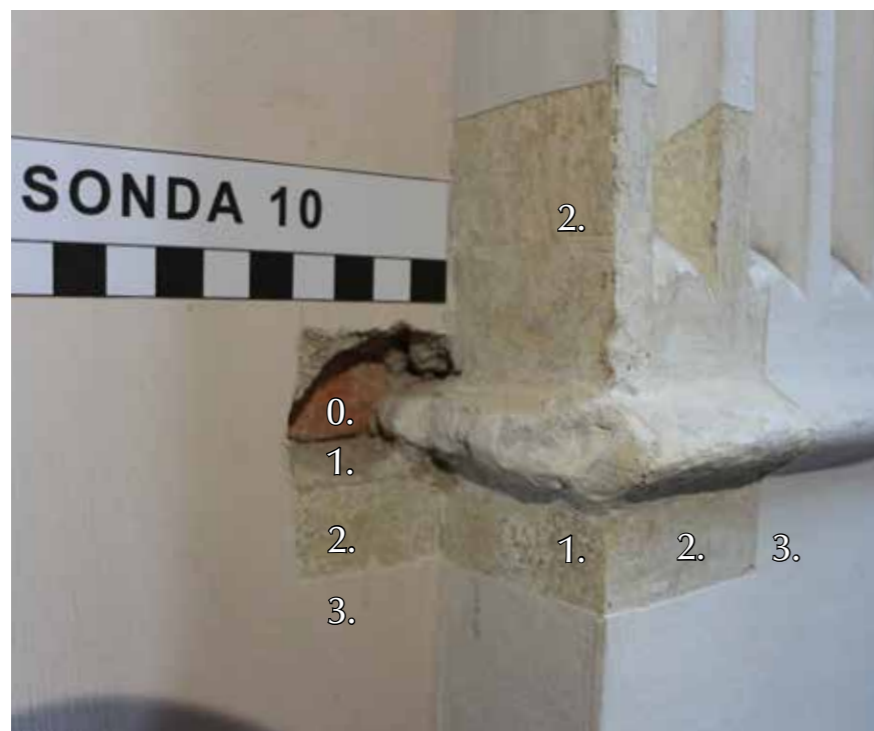
Sonda 10 otvorena je na pilastru prve osi istočnog zida ulaznog predvorja (prostorija br. 1) prizemlja. Obuhvaća profilaciju razdjelnog prstena tijela pilastra te ravnu zidnu plohu neposredno pokraj. Izvedena je u svrhu utvrđivanja izvornog dekora ulazne prostorije.

Izvorna opečna građa zida od pune opeke povezana je vapneno-pješčanom žbukom. Vezivna žbuka punjena je kamenim agregatom riječnog podrijetla, granulacije 0 do 0,2 cm, s vidljivim česticama ugljena i komadićima zgrušanog vapna. Na opečnom nosiocu pronađena je izvorna završna vapneno-pješčana žbuka izvedena u jednom sloju, debljine oko 2 cm. Površinski je srednje fine završne obrade,

dodatno zaglađena tankim slojem vapnenog bjelila. Tijelo pilastra izvedeno je u istoj žbuci i završno oslikano marmorizacijom čiji se podložni ton nastavlja na ravnu zidnu plohu. Marmorizacija je izvedena najvjerojatnije vapnenom tehnikom lazurnim nanosima pastelnih nijansi svjetložutih boja i sive boje. Pilastar je zatečen u relativno dobrom stanju, s manjim oštećenjima vertikalnih konturnih linija i većim oštećenjem forme razdjelnog prstena. Slikana marmorizacija površinski sadrži nečistoće i oštećenja slikanog sloja.

Posljednjim slojem sonde dokumentiran je zatečeni dvobojni nalič izveden u svjetloružičastoj i bijeloj boji.

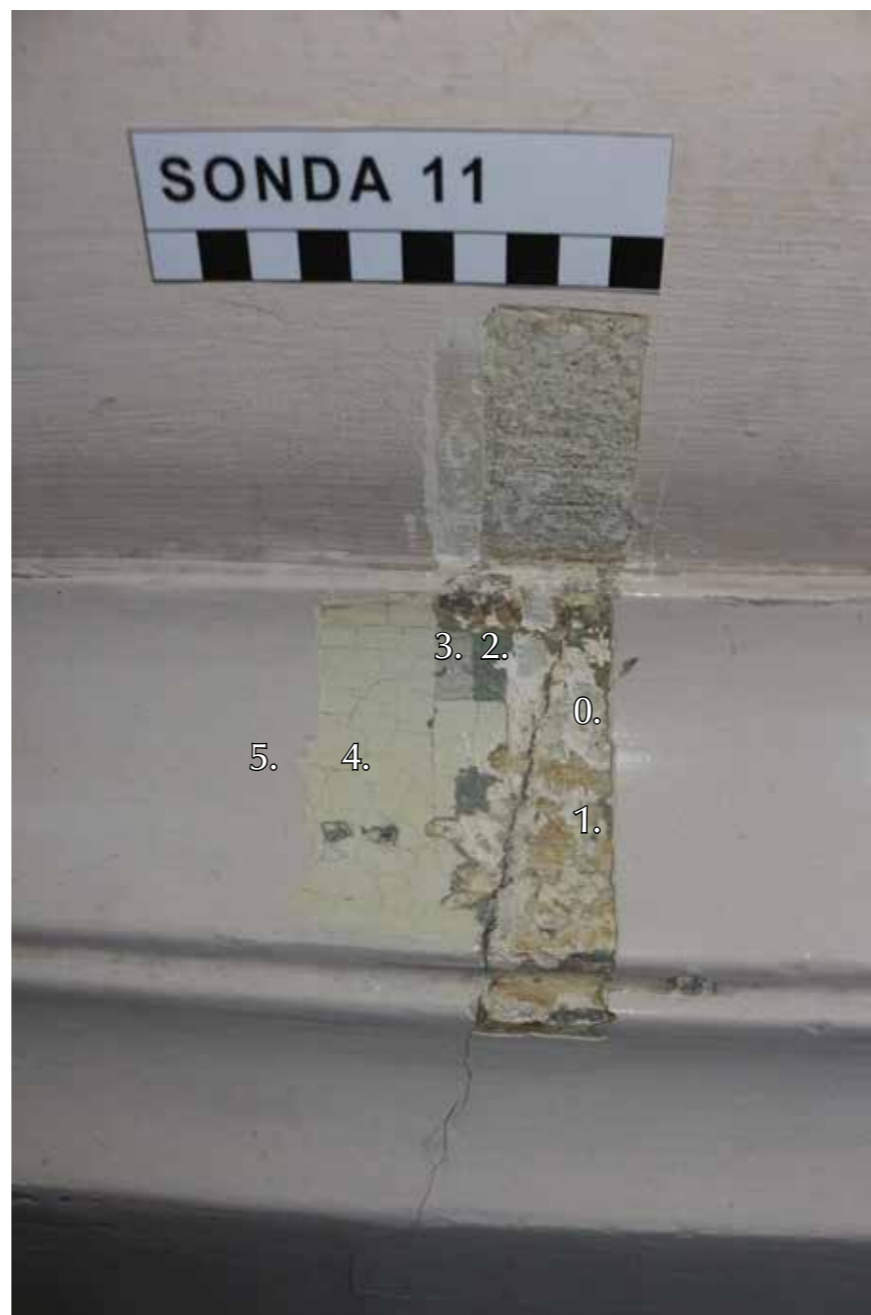
### Sonda 11

0. Podloga bijele boje
1. Izvorni dvobojni nalič
2. Nalič zelene boje
3. Nalič sive boje
4. Dvobojni nalič
5. Zatečeni svjetloružičasti nalič

Sonda 11 otvorena je u zoni podnožja na istočnom zidu ulaznog prostora. Obuhvaća zaključnu horizontalnu profilaciju podnožja i zidnu plohu iznad nje, a otvorena je u svrhu istraživanja izvornih naliča.

Podnožje je zaključeno izvornom žbukom vapneno-pješčanog sastava s česticama ugljena. Površina je dodatno zaglađena nanosom vapnenog bjelila. Najstariji nalič vapnenog sastava dvobojnog je karaktera. Izveden je smeđom oker bojom u zoni podnožja, dok je zidna ploha iznad izvedena svjetložutom bojom. Nalič i podloga zatečeni su u

izrazito lošem stanju, s vidljivim većim oštećenjima koja sežu dublje, do same građe. Površinski su vidljive nakupine nečistoće, koje mijenjaju izvorne kolorističke vrijednosti naliča. Slijedi nalič zelene boje koji najvjerojatnije pripada ranijoj, moguće parcijalnoj obnovi uz zadržavanje izvornika u zoni iznad sokla. Dvobojni nalič prve veće obnove interijera u podnožju je izveden u svjetložutoj boji, dok je zidana ploha izvedena u sivoj boji.

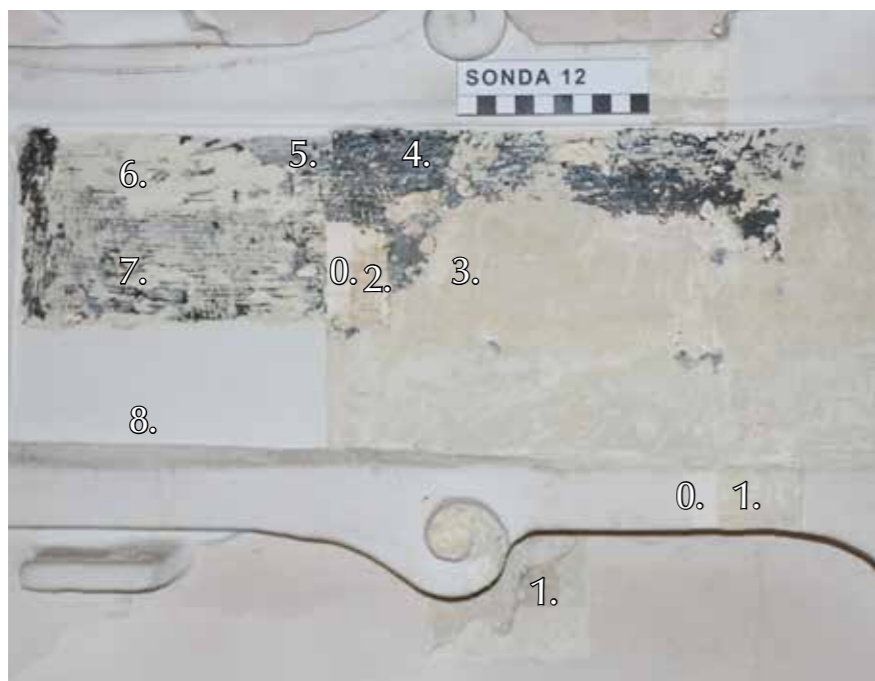
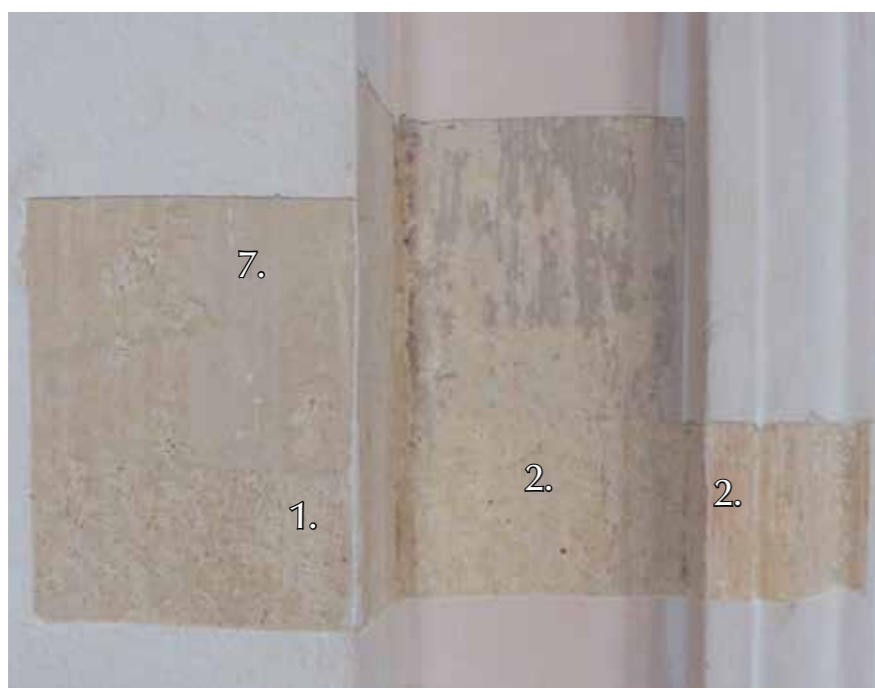
Sonda 12 otvorena je na kartuši središnje niše sjevernog zida vestibula (prostorija br. 2) u prizemlju. Sondom koja obuhvaća ravnu upuštenu plohu, donju profilaciju dekorativnog elementa i ravnu zidnu plohu neposredno ispod, ispitana je izvorna građa i dekor središnje niše.

Dekoratívni element u formi kartuše lijevan je u štukomasi bijele boje na bazi gipsanog i/ili vapnenog veziva s malim postotkom pijeska. Izvorna vapneno-pješčana žbuka punjena je kamenim agregatom riječnog podrijetla, granulacije 0 do 0,2 cm, s vidljivim česticama ugljena i komadićima zgrušanog vapna. Površina žbuke srednje fine završne obrade dodatno je zaglađena tankim slojem vapnenog bjelila koji nosi nalič svjetložute boje vapnenog sastava. Na središnjem polju kartuše otkriveni su tragovi dvaju naliča

crne boje, zatečeni u izrazito lošem stanju, neprepoznatljivog motiva, loše adhezije s podlogom i trusne strukture. Slijedi nanos glet mase svjetložutog tona s naličjem sive boje koji pripadaju prvoj većoj cjelovitoj obnovi interijera. Posljednji sloj sonde dokumentira zatečeni dvobojni nalič. Dodatak sonde otvoren je na sjevernom pilastru i okviru prozora istočnog zida vestibula u prizemlju. Profilacija okvira prozora i tijelo pilastra izvedeni su u žbuci vapne-

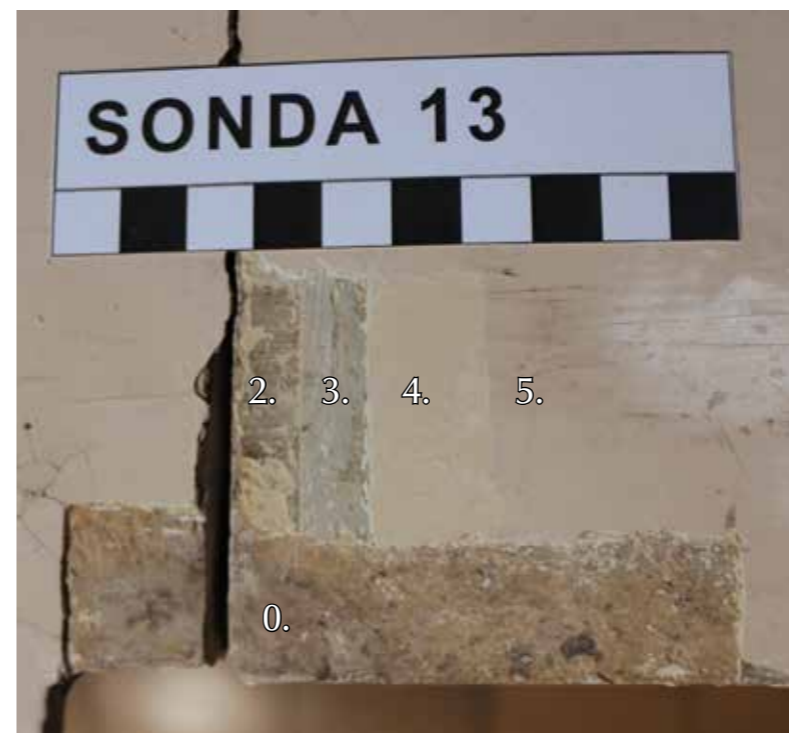
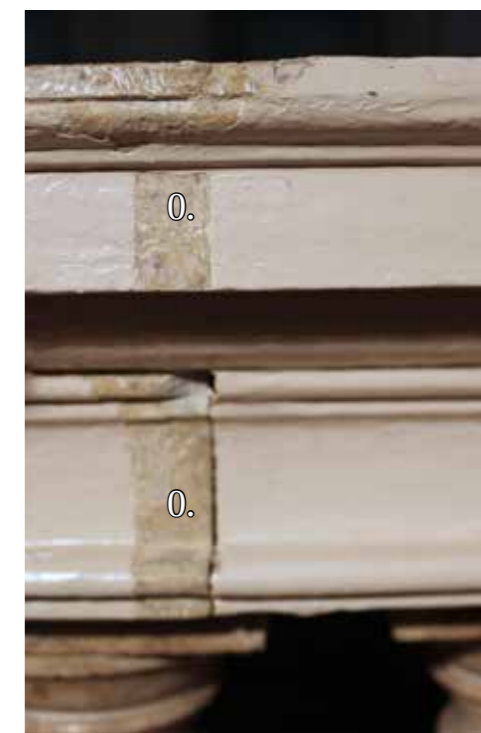
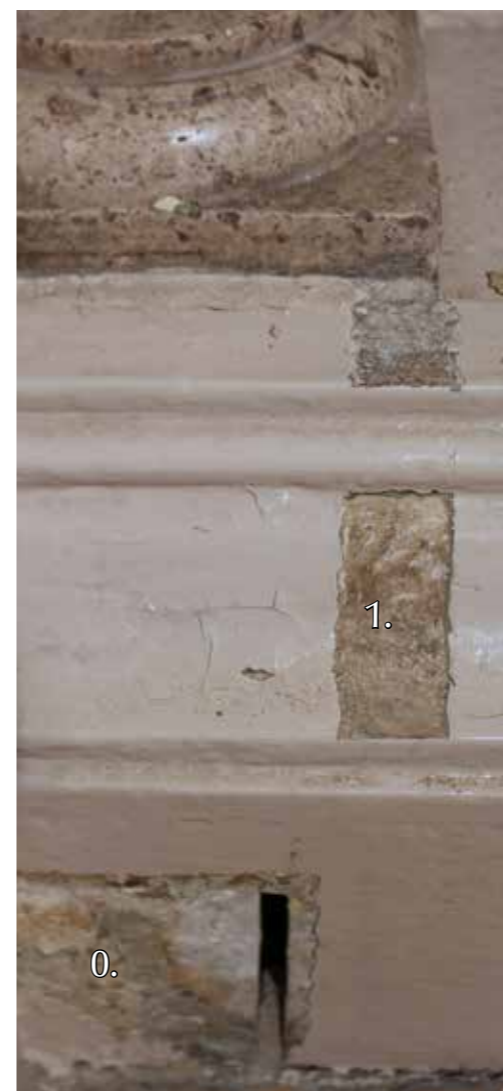
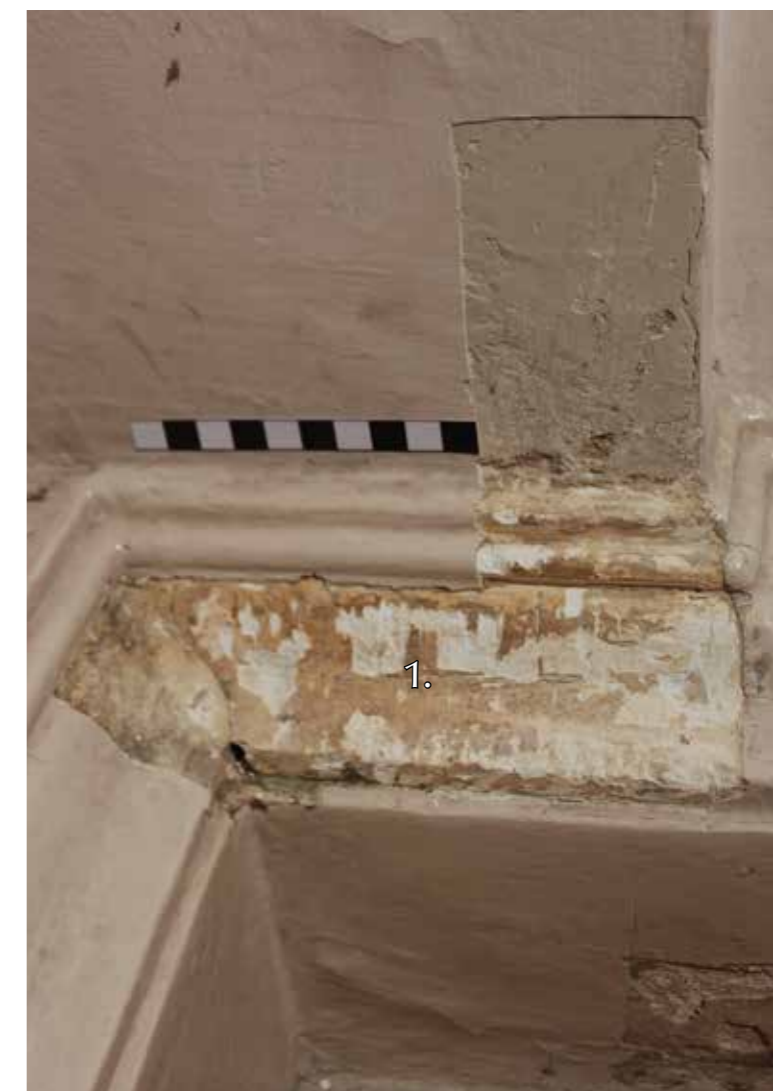
Sonda 13 otvorena je na južnom kraku ograde koja dijeli vestibul od hale sa stubištem u visokom prizemlju (prostorija br. 3). Sonda je izvedena na gornjoj strani poklopnice te se nastavlja preko bočne profilacije do balustra koji je istražen dodatkom izvedenim na profilaciji baze ograde. Dodatno je istražena pozicija spoja baze s istakom na južnom zidu.

Elementi ograde izvedeni su u dekorativnom kamenu crvenkasto-smeđih tonova polirane završne obrade. Kamen je zatečen u relativno dobrom stanju s površinskim oštećenjima gornje plohe poklopnice i vidljivim puko-

tinama na spojevima elemenata, dok strukturalna oštećenja kamena nisu uočena. Pregledom elemenata ograde uočen je djelomičan izostanak i trusno stanje žbuke u sljubnicama. Izvornom oblikovanju na spoju s južnim zidom pripada i element čija su građa i slojevi istraženi dodatkom sonde. Profilacija kamene baze kontinuirano na istak izveden u žbuci. Istak je završen debljim slojem bijele vapnene podloge, zatečene u lošem stanju praškaste strukture. Pripadajući polikromni dekorativni nalič žućkasto-smeđih tonova imitira boju kamena. Nalič je pronađen u izrazito lošem stanju s površinskim oštećenjima i mjestimičnim većim pukotinama koje prodiru dublje u građu. Sondom je utvrđeno nekoliko povijesnih obnova koje donose promjene u boji naliča te mjestimične žbukane nadoknade kojima su sanirana manja oštećenja. U prvom sloju na kamenoj građi poklopnice, na mjestu spoja dvaju elemenata, vidljivi su tragovi polikromnog dekorativnog naliča koji vjerojatno pripada izvornom oblikovanju ili manjoj obnovi koja nastoji ponoviti izvornik.

Ostali povijesni naliči monokromnog su ili eventualno dvobojnog karaktera. U posljednjoj obnovi kameni elementi djelomično su ličeni zatečenim premazom debljeg nanosa i vjerojatno uljnog sastava.

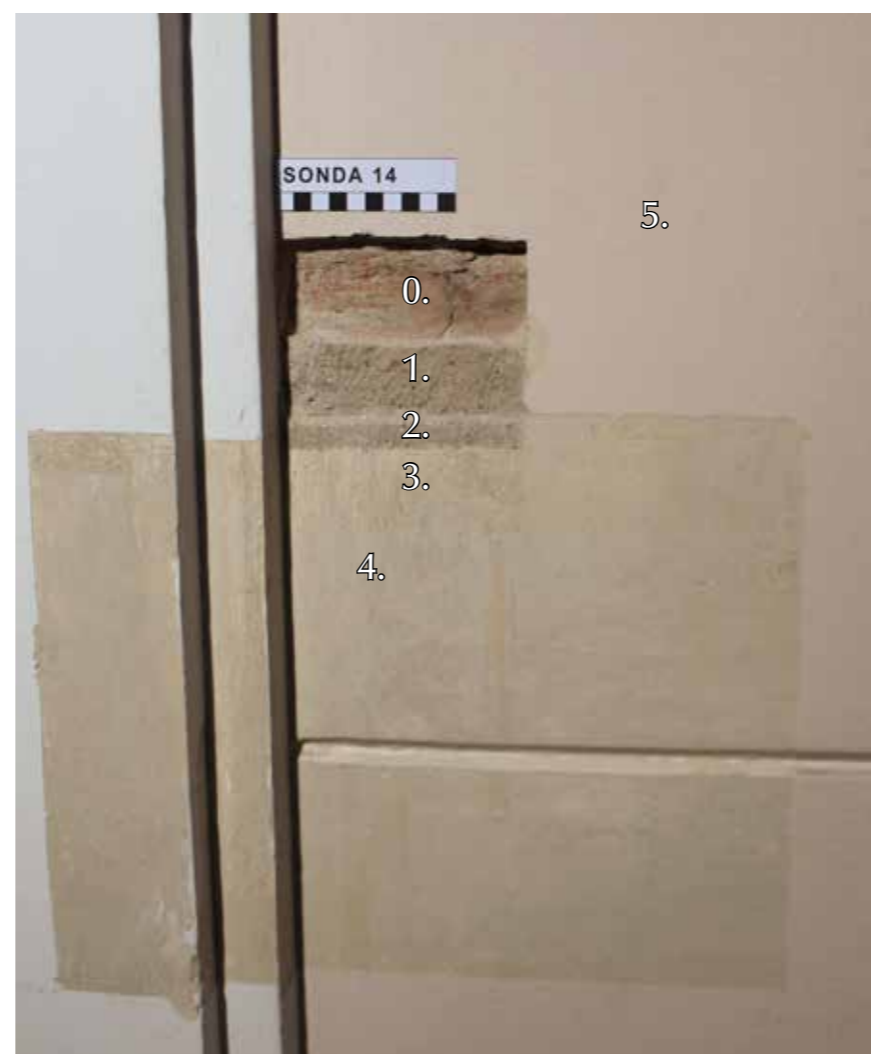
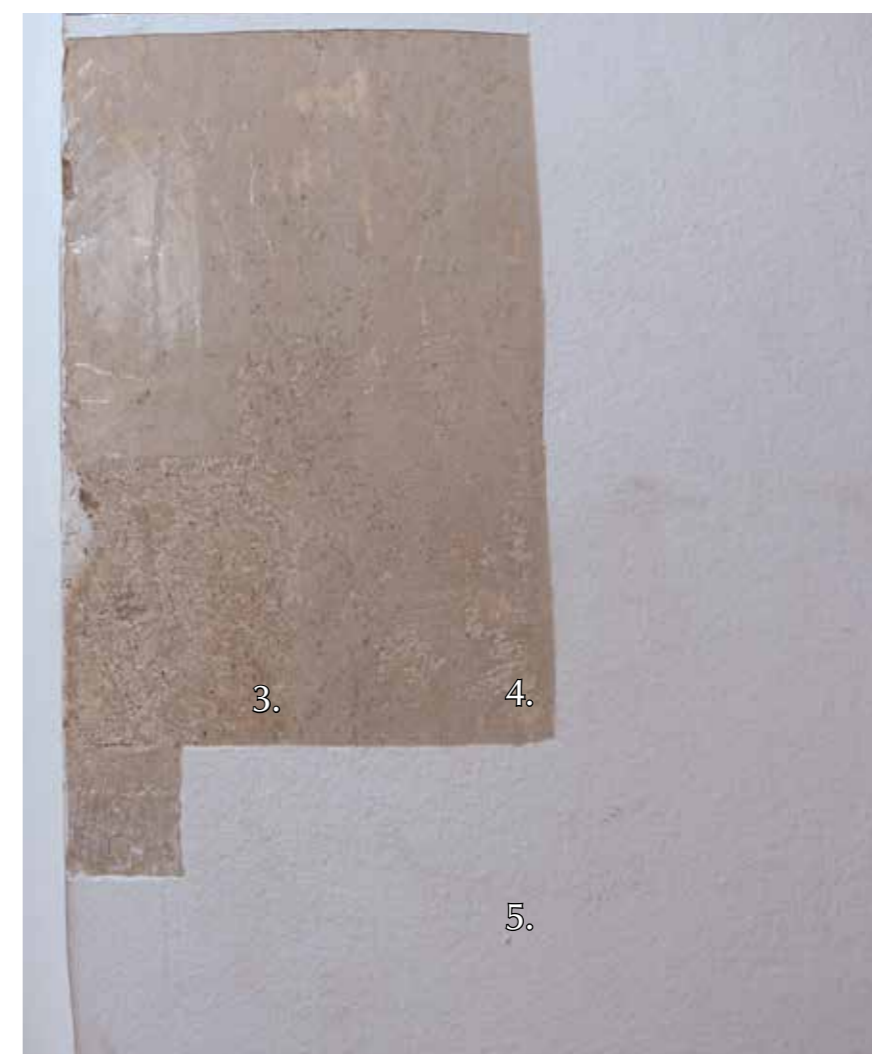
0. Izvorna opečna građa
1. Izvorna podložna vapneno-pješčana žbuka
2. Izvorna završna vapneno-pješčana žbuka
3. Izvorni polikromni dekorativni nalič, marmorizacija
4. Dvobojni nalič smeđe i svjetložute boje
5. Zatečeni dvobojni nalič

Sonda 14 otvorena je na pilastru druge osi južnog zida hala sa stubištem u visokom prizemlju (prostorija br. 3). Obuhvaća tijelo i zapadnu profilaciju pilastra te ravnu zidnu plohu neposredno pokraj. Dodatak sonde otvoren je sa suprotne

strane istog pilastra. Sonda i dodatak izvedeni su u svrhu istraživanja građe i dekora interijera visokog prizemlja.

Izvorna opečna građa, izvedena od pune opeke, povezana je vapneno-pješčanom žbukom. Vezivna žbuka punjena je kamenim agregatom riječnog podrijetla, granulacije 0 do 0,2 cm, s udjelom mljevenog ugljena i komadićima zgrušanog vapna. Na opečnom nosiocu pronađena je izvorna vapneno-pješčana žbuka izvedena u dva sloja. Podložna žbuka sastavom je identična vezivnoj žbuci, dok se završna razlikuje u neznatno sitnijem agregatu, granulacije od 0 do 0,1 cm. Površina žbuke srednje fine završne obrade dodatno je zaglađena nanosom vapnenog bjelila. Pripadajući polikromni dekorativni oslik izveden je vapnenom marmorizacijom svijetlih žućkastih i sivih tonova. Sadrži višestruka površinska oštećenja i mjestimično stanjeni slikani sloj.

Slojevima recetnije obnove pripadaju monokromni nalič svjetložute boje (praškaste strukture) i nalič smeđe boje (uljnog sastava), čijim uklanjanjem dolazi do veće degradacije slikane marmorizacije. Zatečeni nalič izveden je dvobojno, bijelom i svjetloružičastom bojom pastelnog tona.

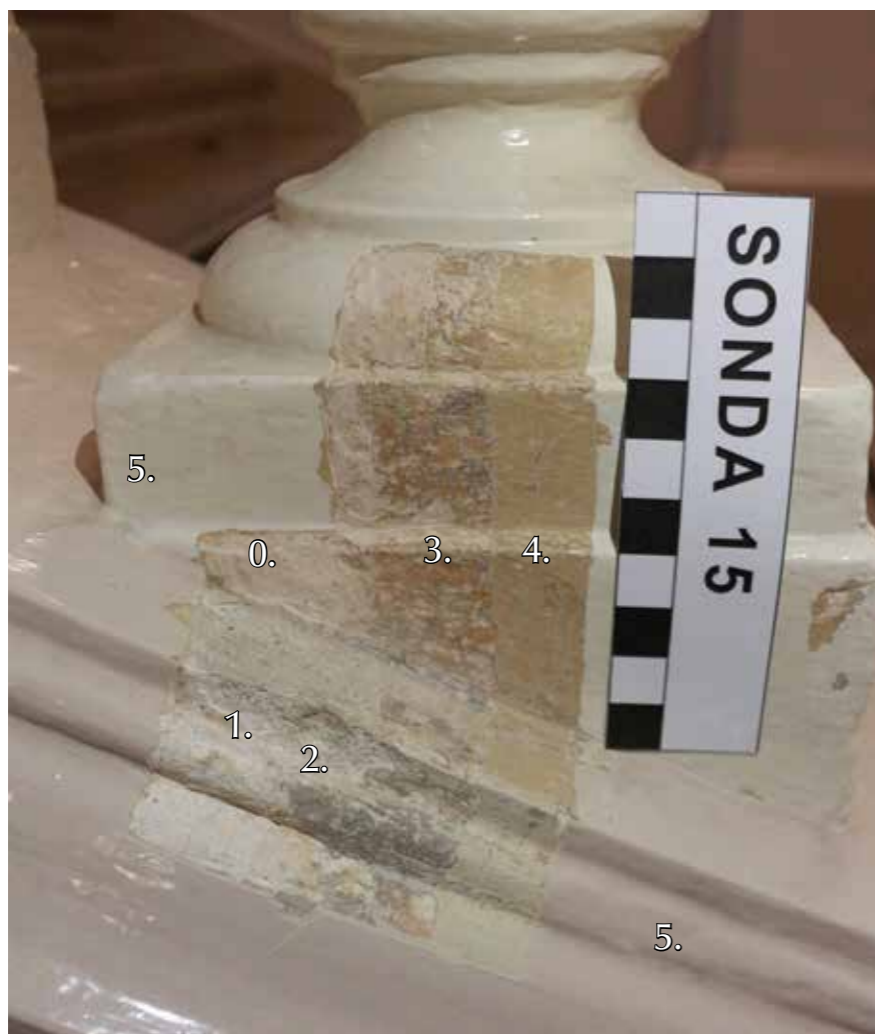
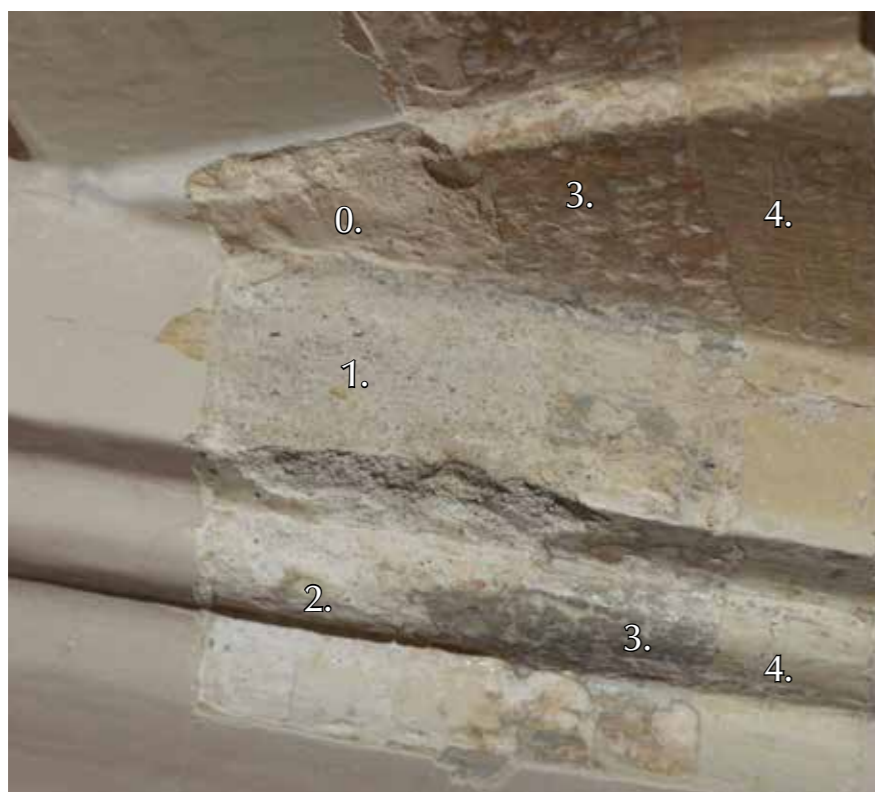
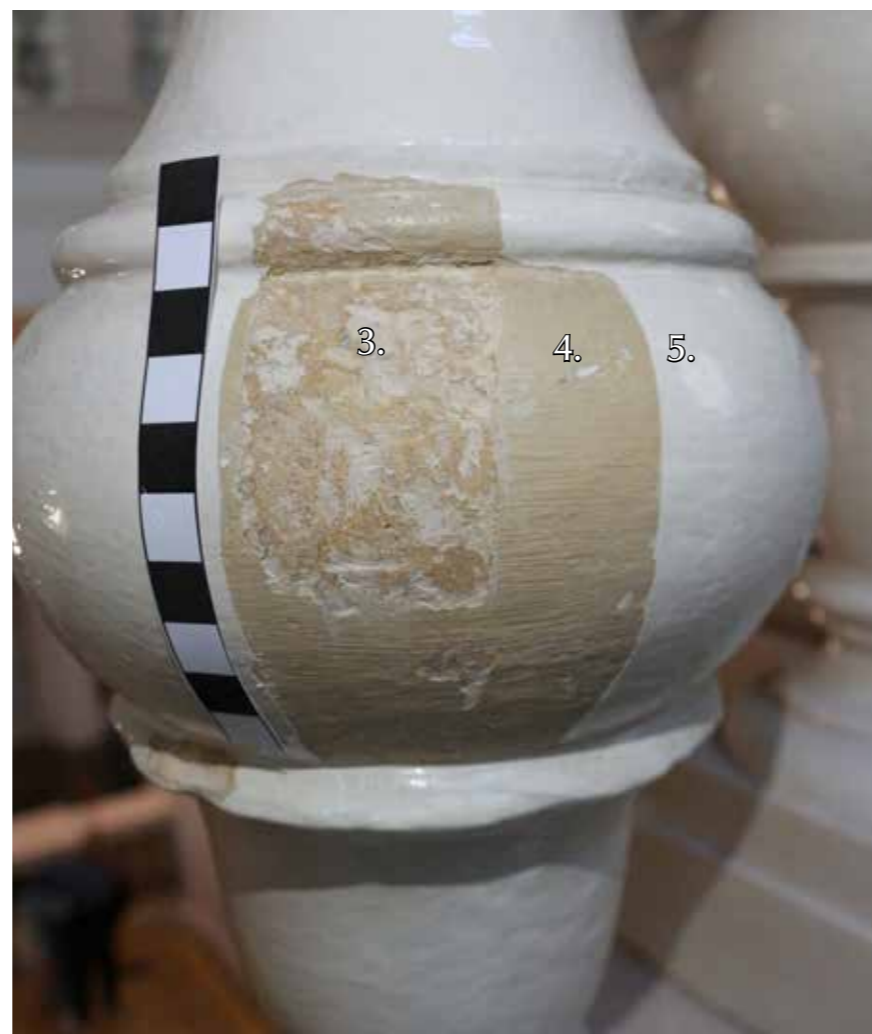
## Sonda 15

0. Izvorna štuko masa
1. Izvorna završna vapneno-pješčana žbuka
2. Podloga bijele boje
3. Izvorni polikromni dekorativni nalič, marmorizacija
4. Dvobojni nalič
5. Zatečeni dvobojni nalič

Sonda 15 otvorena je na ogradi sjevernog kraka stubišta visokog prizemlja. Sondom je istražen balustar i baza ograde s bočnom profilacijom.

Balustri su lijevani u toniranoj štukomasi gipsanog i/ili vapnenog sastava s mogućim dodatkom finog punila od opečnog brašna. Štukomasa je zatečena u dobrom stanju, čvrste strukture. Uočena su višestruka površinska oštećenja i mjestimično veće pukotine istaknutih konturnih bridova. Pripadajući izvorni polikromni nalič slikane marmorizacije izveden je najvjerojatnije vapnenom tehnikom smeđim i crvenkastim tonovima. Slikani uzorak, čini se, ponavlja šare kamenih elemenata ograde koja dijeli vestibul od centralne hale stubišta.

Prva veća obnova donosi promjenu u dvobojni nalič smeđe oker i svjetložute boje, uljnog ili akrilnog sastava i debljeg nanosa. Čvrsto je vezan za podlogu te razlistavanjem nastaje daljnje oštećenje površine izvorne marmorizacije. Zatečeni dvobojni nalič ružičaste boje, svjetlijeg i tamnijeg tona, debljeg je nanosa i najvjerojatnije akrilnog sastava.
