PALAČA HRVATSKOGA  
INŽENJERSKOG SAVEZA  
(NEKADAŠNJA PALAČA VRANYCZANY-DOBRINOVIĆ)  
BERISLAVIĆEVA ULICA 6, 8, ZAGREB  
POVIJEST GRADNJE, VALORIZACIJA I PRIJEDLOG KONZERVATORSKIH  
SMJERNICA

BERISLAVIĆEVA ULICA 6, 8, ZAGREB

POVIJEST GRADNJE, VALORIZACIJA  
I PRIJEDLOG KONZERVATORSKIH SMJERNICA

## KONZERVATORSKI ELABORAT

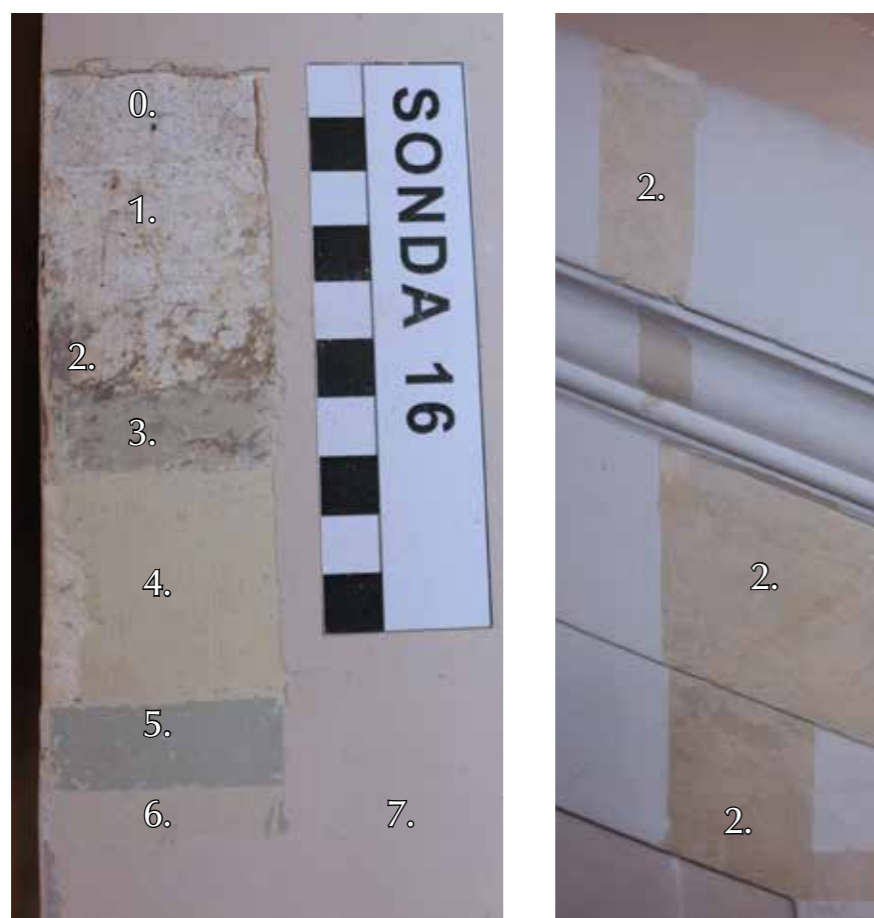
Sonda 16 otvorena je na profilacijama bočne zidne plohe sjevernog kraka stubišta u holu visokog prizemlja. Njome je obuhvaćena gornja ploha i bočna profilacija istaknutog podesta koja nosi ogradu stubišta i profilacije zida stubišta.

Izvorna vapneno-pješčana žbuka punjena je kamenim riječnim agregatom granulacije od 0 do 0,1 cm, a karakterizira je udio mljevenog ugljena. Izvorna slikana marmorizacija izvedena je na podlozi od vapnenog bjelila debljeg nanosa i toniranom podsliku žute boje. Iz sonde je vidljiva razlika u kromatskim karakteristikama marmoriziranih dijelova pojedinih arhitektonskih elemenata. Gornja ploha oslikana je tamnijim tonovima smeđih i crvenkastih nijansi, dok površina bočnog zida stubišta imitira mramorni uzorak svjetlijih žuto-sivih nijansi. Dinamika je postignuta i izmjenjivanjem i nijansiranjem hladnih i toplih tonova zemljanih boja, pri čemu arhitektonska plastika čini okosnicu kompozicije.

Na gornjem dijelu podesta prikazana je stratigrafija ostalih povijesnih naliča koji ne ponavljaju izvornik, nego jednostavniju kolorističku obradu interijera većinom dvobojnim naličima različitog obojenja.

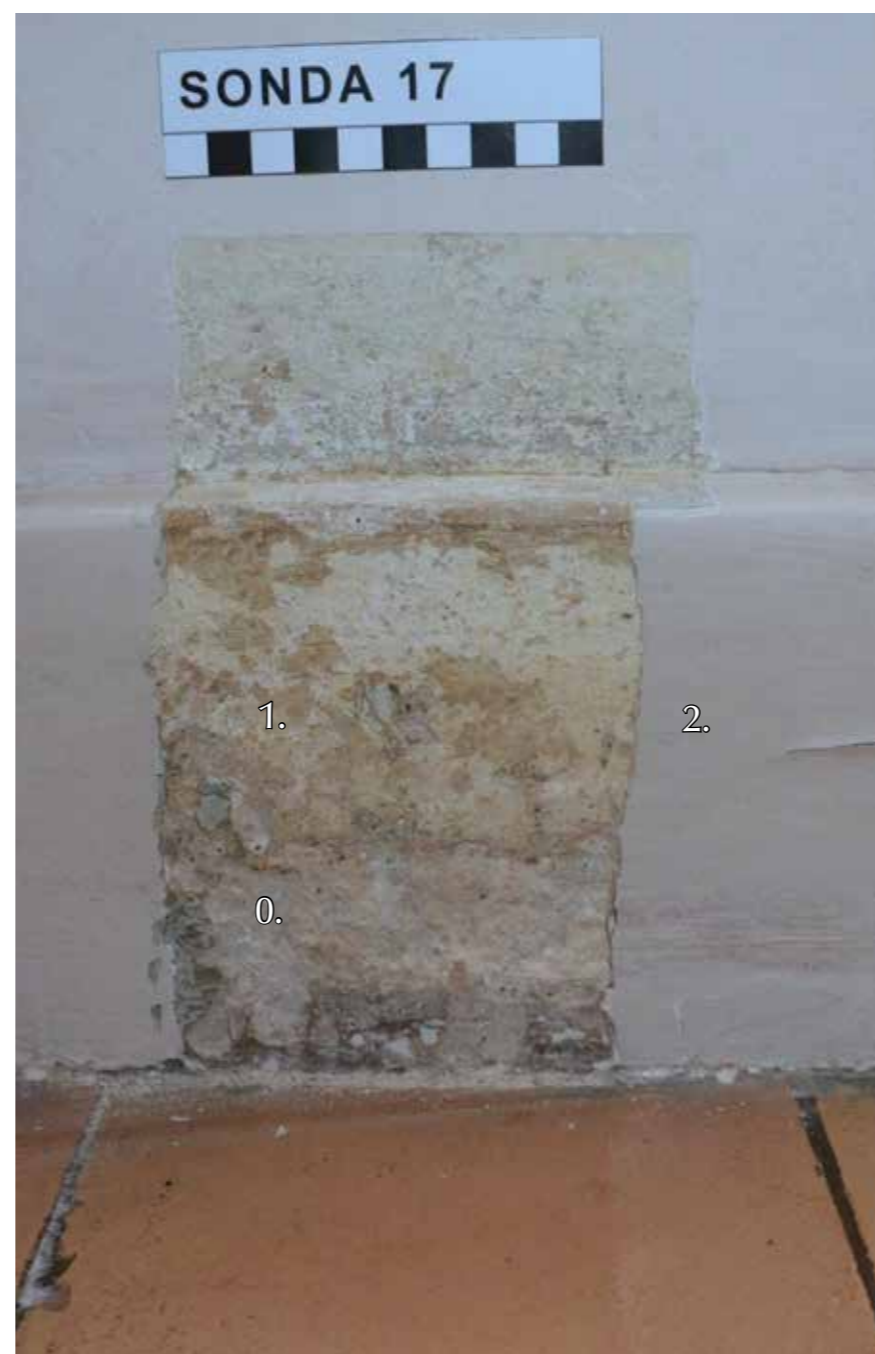
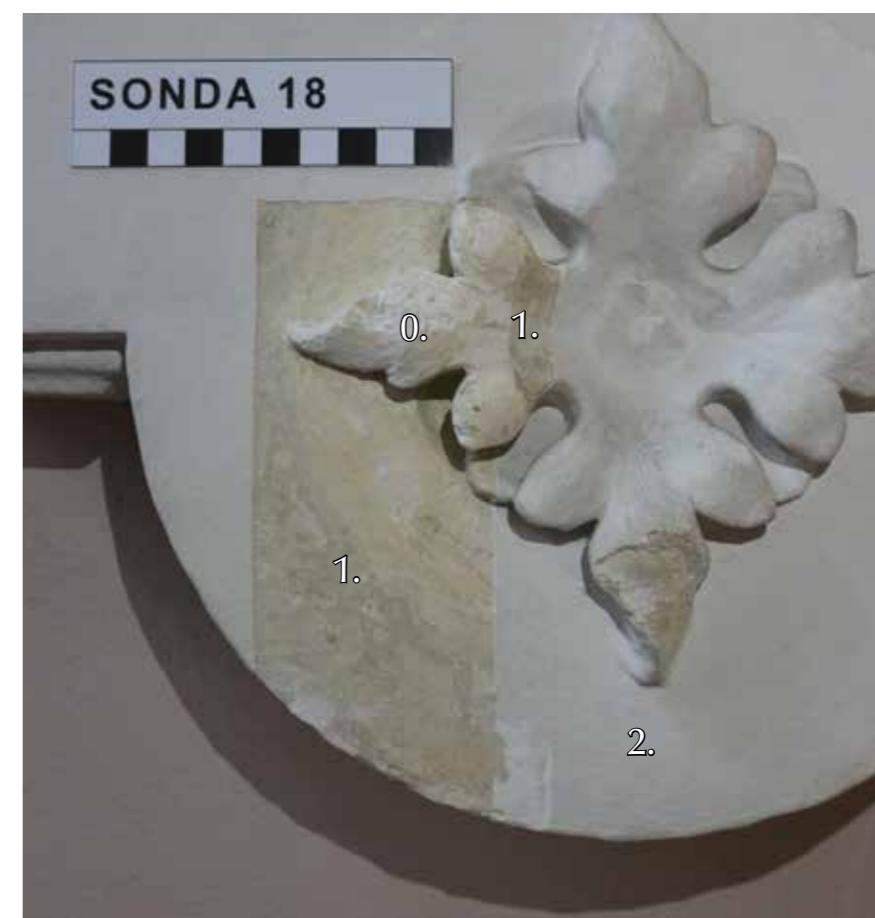
Sonda 17 otvorena je u zoni podnožja sjevernog zida na podestu stubišta. Obuhvaća istaknutu plohu relativno niskog sokla i manji dio ravne zidne plohe neposredno iznad. Izvedena je s ciljem daljnjeg istraživanja detalja izvorne marmorizacije, a pozicija je odabrana da bi se utvrdilo stanje izloženijih dijelova oslika.

Sokl jednostavne pravokutne forme izveden je od žbuke. Završno je obrađen debljim slojem glet mase bijele boje

koja je podloga za izvorni polikromni dekorativni nalič u vidu marmorizacije. Žbukani nosilac na dijelovima spoja s podnim pločicama zatečen je u trusnom stanju, oštećene strukture zbog djelovanja vlage. Površinski se odvaja sloj vapnenog bjelila, odnosno podloge s naličem koji prepoznajemo tek po koloritu, zbog izrazito visokog stupnja oštećenja slikanog sloja.

Zatečeni nalič dvobojnog je karaktera, debljeg nanosa i vjerojatno akrilnog sastava.

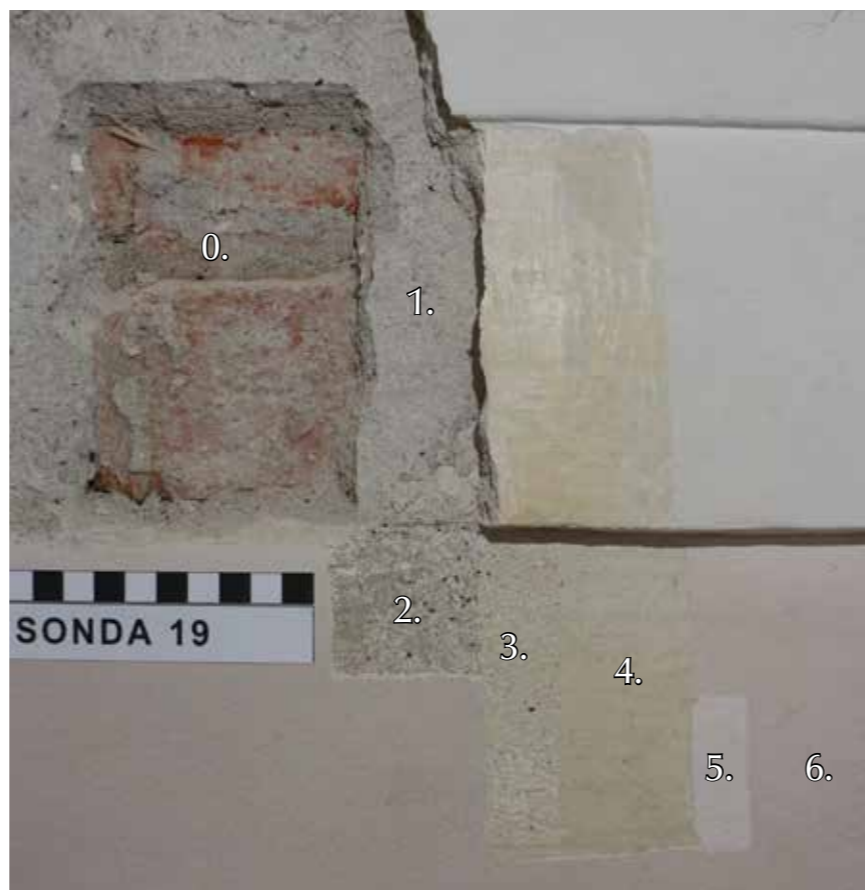
Sonda 19, kojom je ispitana građa, otvorena je u zoni profilacije razdjelnog vijenca na zapadnom zidu polukata centralnog stubišta; izvedena je na zatečenoj pukotini.

Izvorna građa, izvedena od pune opeke i vezivne žbuke punjene kamenim agregatom riječnog podrijetla, granulacije 0 do 0,2 cm, s manjim udjelom mljevenog ugljena, zatečena je u relativno dobrom stanju. Na poziciji izostanka žbuke vidljiva je građa bez većih strukturalnih oštećenja. Površinski je uočen trusniji sloj vezivne žbuke u sljubnicama. Izvorna zaključna vapneno-pješčana žbuka izvedena je u dva sloja. Podložna žbuka punjena riječnim pijeskom, granulacije 0 do 0,2 cm, razlikuje se od završne neznatno sitnijim agregatom. Površina žbuke je srednje fine završne obrade, a dodatno je zaglađena tankim slojem bijele vapnene podloge. Izvorno je zid s profilacijom bio ukrašen slikanom marmorizacijom svjetložute i sive boje te površinski zaštićen tankim slojem prirodnog laka.

Slijede naliči obnova koji donose jednostavniju kolorističku obradu dvobojnim naličima prikazanima u sondi.

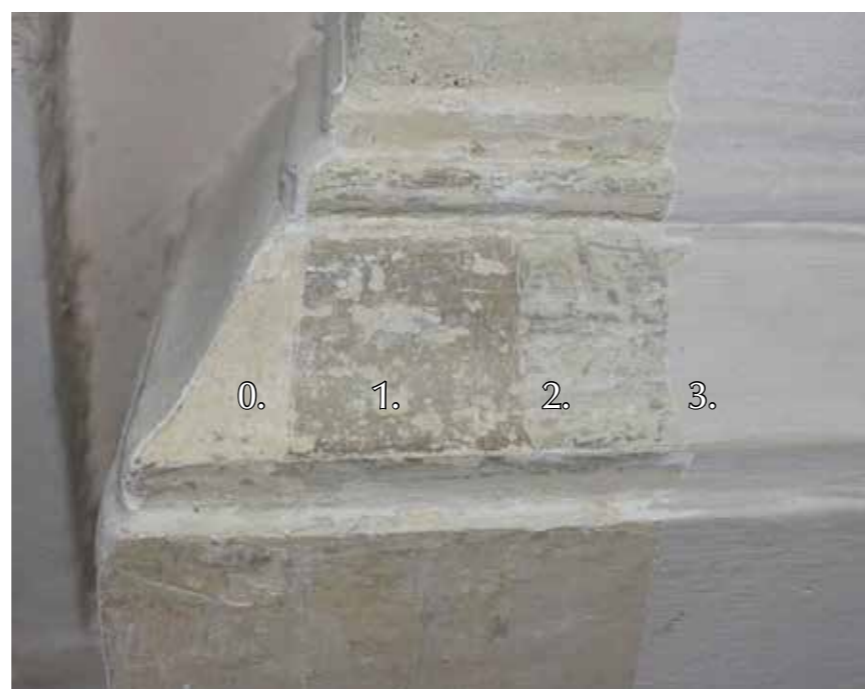
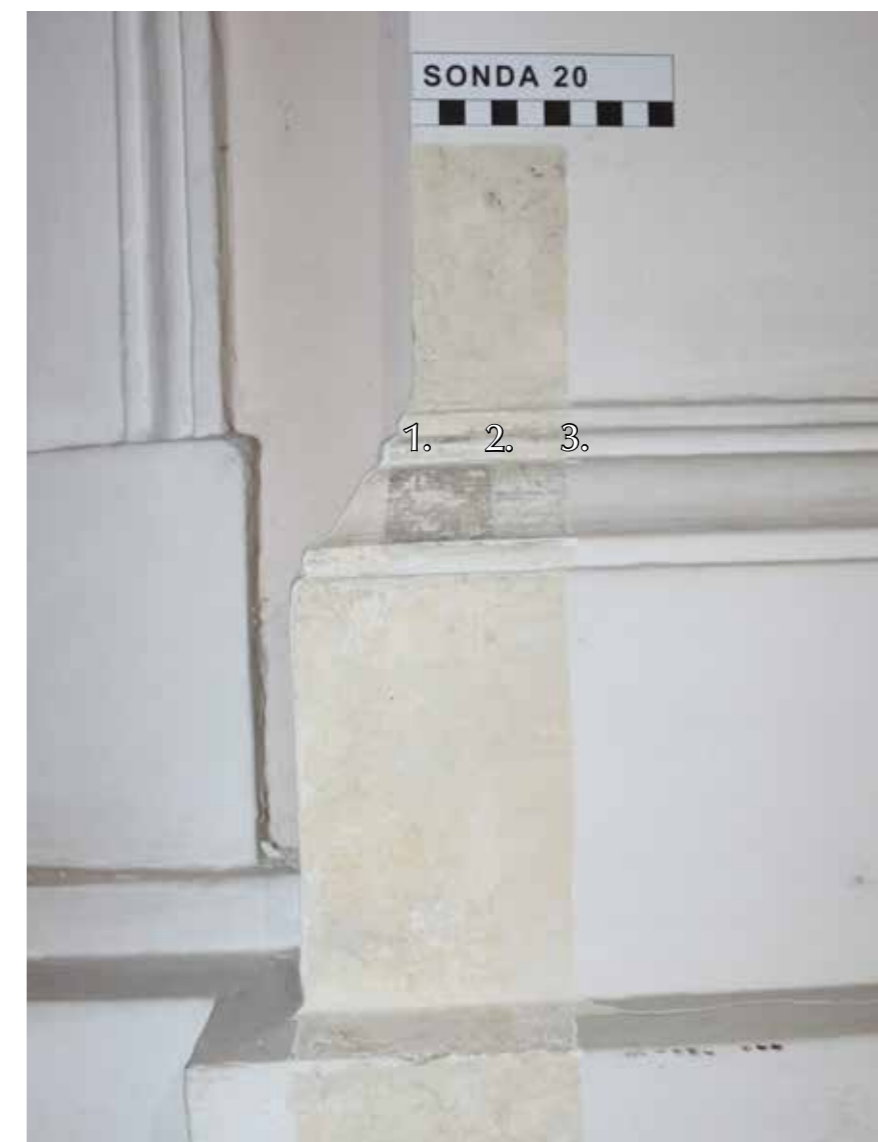
### Sonda 20

0. Tonirana podloga svjetložute oker boje

1. Izvorni polikromni dekorativni nalič, marmorizacija

2. Nalič svjetlosive boje

3. Zatečeni dvobojni nalič

Sonda 20 otvorena na trećem pilastru zapadnog zida centralnog stubišta; prikazuje stratigrafiju povijesnih naliča.

Izvorni polikromni dekorativni oslik izveden je na podsliku svjetložute boje. Nalazi sonde većih dimenzija upućuju na razliku u kromatskim karakteristikama marmorizacije pojedinih dijelova arhitektonskih elemenata. Na ravnim stranicama baze pilastra izvedena je marmorizacija svjetlijim tonovima žute i sive boje, dok na gornjoj zaključnoj profilaciji pronalazimo smeđe obojenje. Skladna likovna kompozicija ostvarena je arhitektonskim dekorom, a izmjenjivanjem hladnih i toplih tonova prirodnih zemljanih

nijansi smeđih i oker boja istaknuta je plastičnost pojedinih elemenata ili njihovih dijelova.

Svjetlosivi nalič u sondi je zatečen u tragovima izrazito oštećene i stanjene površine. U posljednjoj obnovi izveden je zatečeni dvobojni nalič.

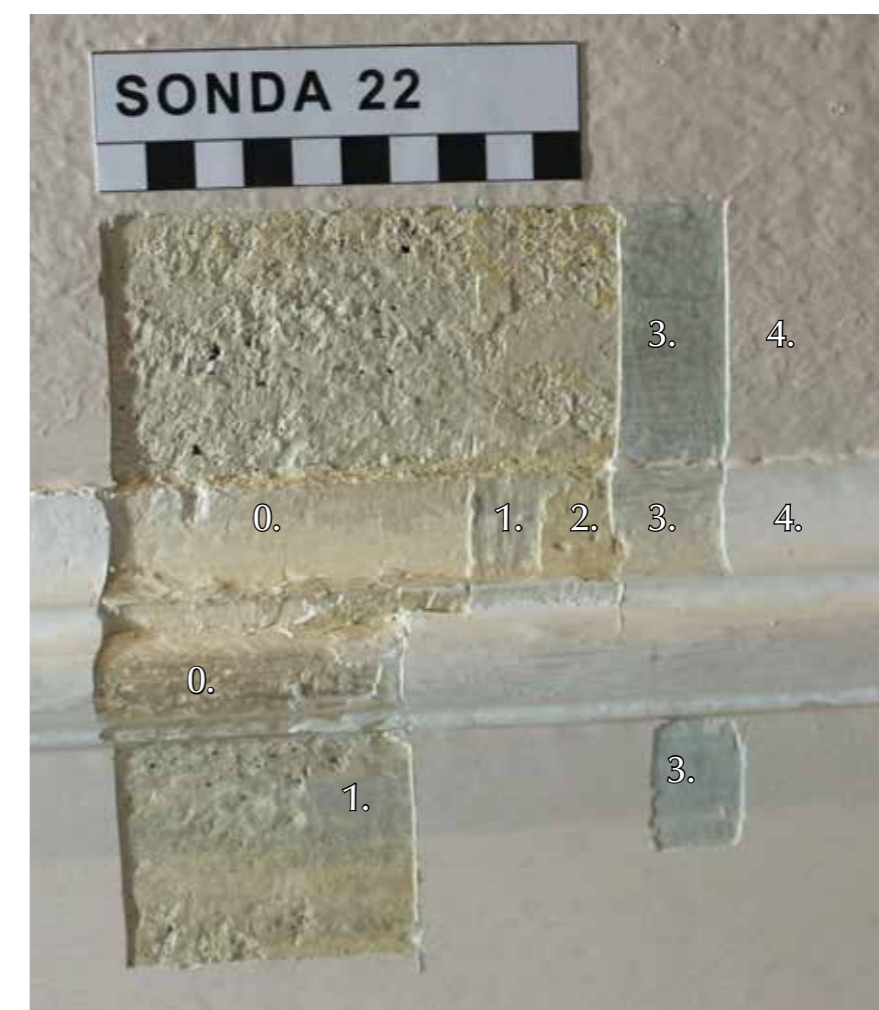
Sonda 22 otvorena je na kasetiranom polju između pilastra treće i četvrte osi zapadnog zida vestibula kata (prostorija br. 26) s ciljem prikaza stratigrafije povijesnih naliča.

Sonom je utvrđen izvorni polikromni dekorativni nalič. Površinski su vidljiva višestruka oštećenja slikanog sloja, unatoč kojima se prepoznaje slikana marmorizacija izvedena sivo-smeđim i žutim oker bojama na svjetložutom podsluku. Na istaknutom dijelu profilacije pronađeno je smeđe obojenje hladnijeg tona lazurnog karaktera koje či-

ni dio izvorne likovne kompozicije oslika u kojem se izmjenjuju hladnije i toplije nijanse zemljanih tonova.

Sljedećem kronološkom sloju pripada nalič sivog obojenja koji tonskom gradacijom razdvaja pojedine elemente zidne plohe. U sondi je vidljivo svjetlije sivo obojenje profilacije i tamnije istaknute plohe pokraj kasete. Slijedi nalič žute oker boje pronađen na profilaciji te mjestimično u manjim tragovima na upuštenom polju unutar kasete. Najvjerojatnije ponavlja tonsku gradaciju prethodnog povijesnog naliča. Trećoj obnovi pripada nalič zelene boje hladnijeg tona kojim nastaje veća promjena u kromatskim karakteristikama uz moguće zadržavanje tonskih razlika pojedinih elemenata. U posljednjoj obnovi izveden je zatečeni dvobojni nalič.

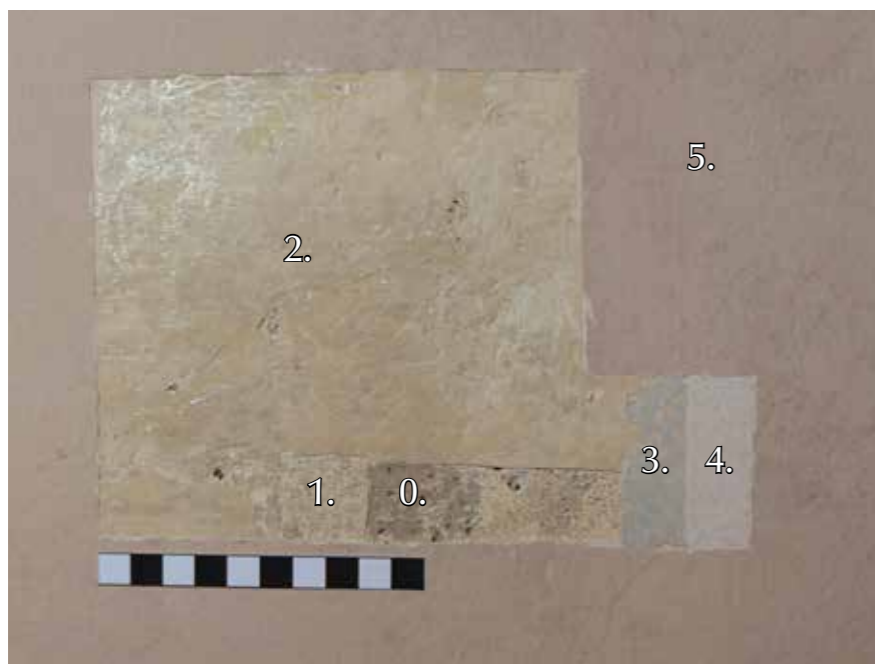
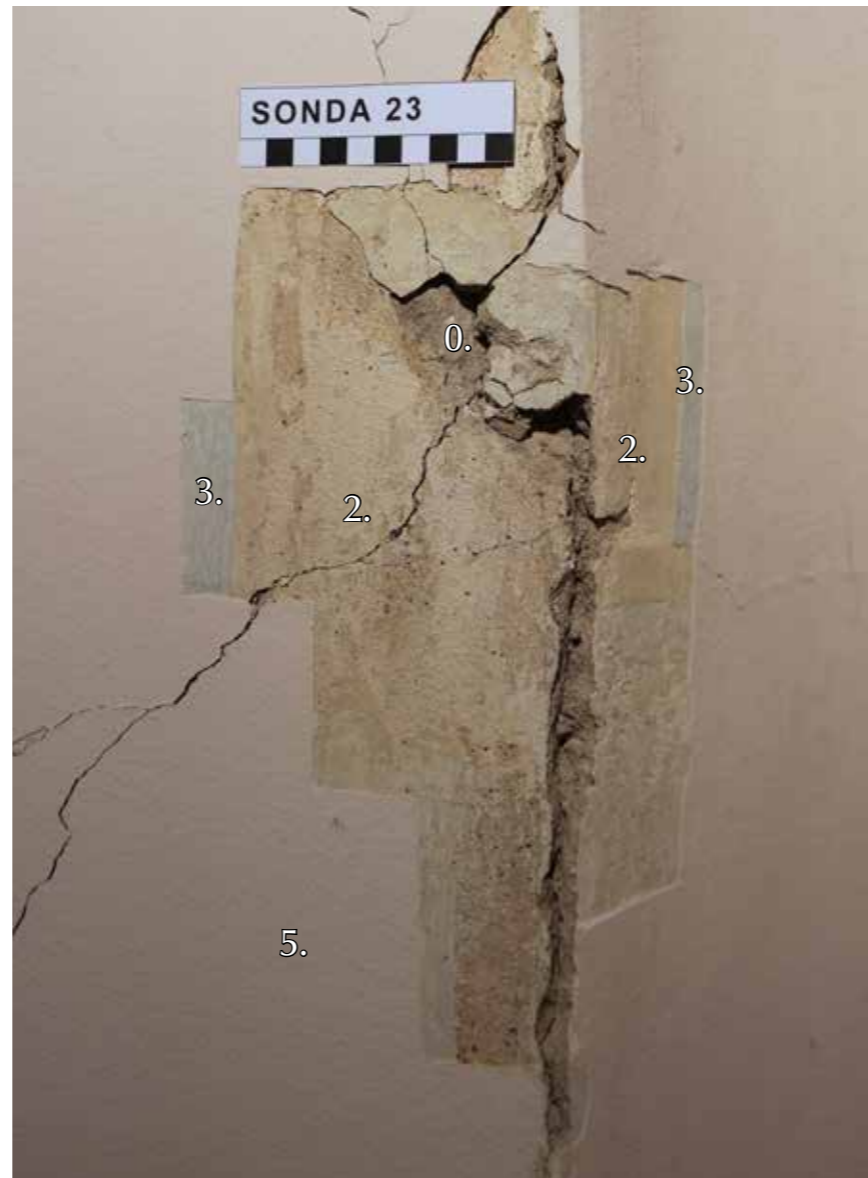
### Sonda 23

0. Izvorna vapneno-pješčana žbuka
1. Bijela vapnena podloga
2. Izvorni polikromni dekorativni nalič, marmorizacija
3. Dvobojni nalič
4. Nalič bijele boje
5. Zatečeni dvobojni nalič

Sonda 23 otvorena je u polukružnoj niši pravokutnog slijepog portala zapadnog zida vestibula kata (prostorija br. 26). Obuhvaća upuštene zidne plohe slijepog portala i kontinuirano na zakrivljenu površinu niše. Dodatak sondi otvoren je na ravnoj zidnoj plohi unutar susjedne, središnje niše. Nalazi dobiveni usporedbom stratigrafije povijesnih naliča sonde s dodatkom upućuju na izvorno polukružno oblikovanje niše.

Zidne plohe obiju pozicija zaključene su žbukom vapneno-pješčanog sastava, punjenom sitnijim agregatom, granulacije od 0 do 0,1 cm, s dodatkom mljevenog ugljena. Površina žbuke srednje fine završne obrade dodatno je glađana tankim slojem vapnenog bjelila. Pripadajući

polikromni nalič svijetlih žućkastih i sivih tonova sadrži višestruka oštećenja površinskog tipa. Prva obnova donosi nalič sivih tonova koji vjerojatno mjestimično ponavlja marmorizaciju s razlikom u kromatskim karakteristikama, dok nalič druge obnove više nalikuje na izvornik, a dobro je vidljiv na dodatku sondi. Nalič zelene boje recentnije je izvedbe i najvjerojatnije ne ponavlja marmorizaciju starijih polikromnih naliča. U posljednjoj obnovi izveden je zatečeni dvobojni nalič.

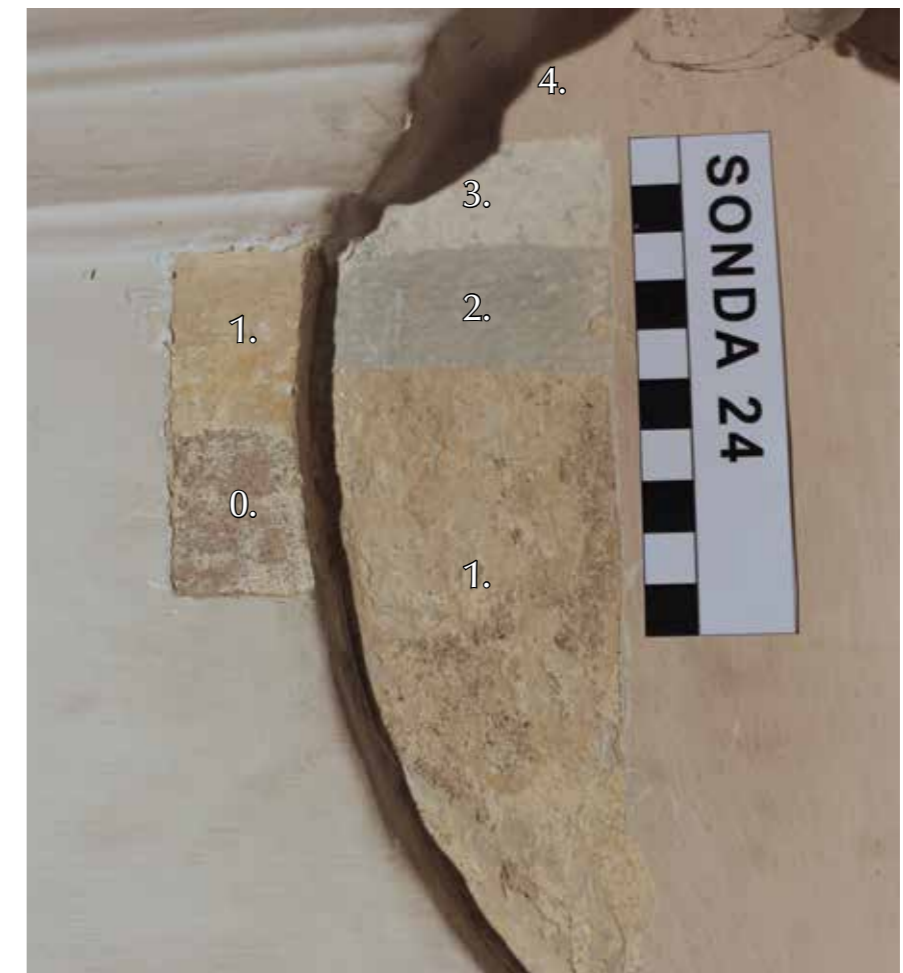
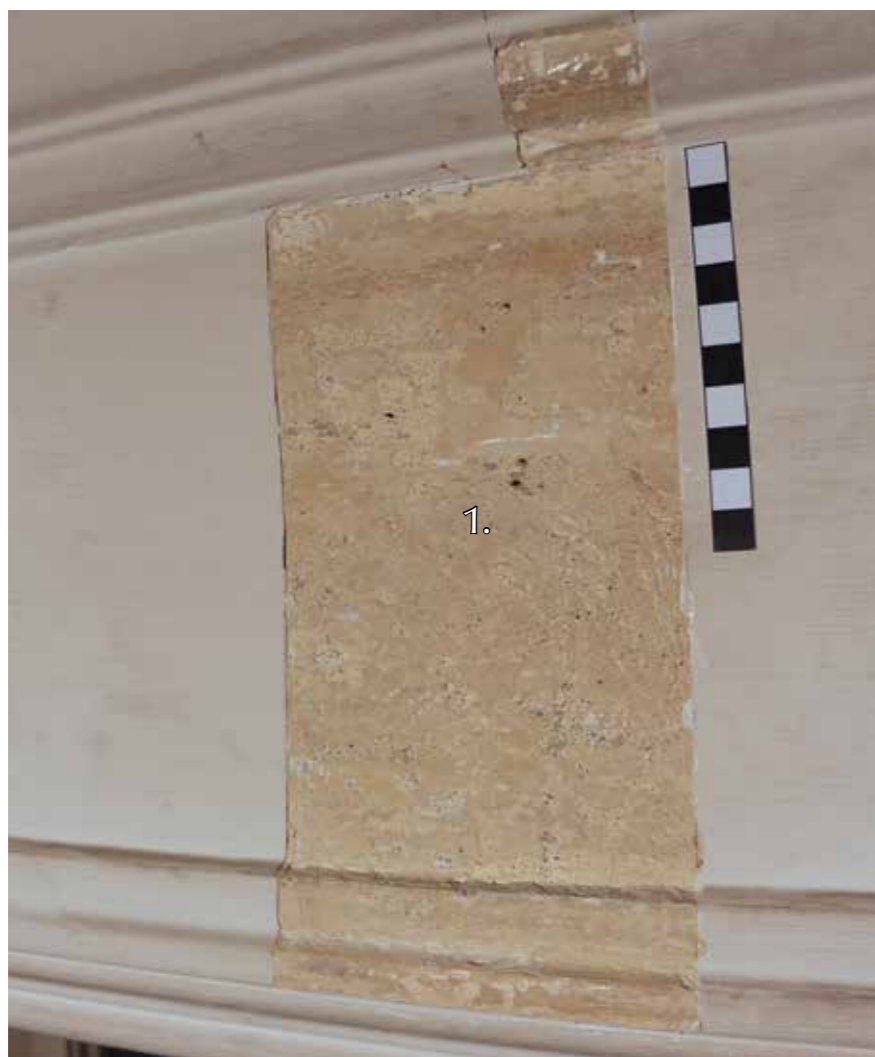
### Sonda 24

0. Izvorna vapneno-pješčana žbuka
1. Izvorni polikromni dekorativni nalič, marmorizacija
2. Dvobojni nalič
3. Polikromni dekorativni nalič
4. Zatečeni dvobojni nalič

Sonda 24 otvorena je u zoni južnog natprozornika na zapadnom zidu vestibula kata (prostorija br. 26). Prikazuje stratigrafiju povijesnih naliča i izvedena je na spoju kasete natprozornika sa zidnom plohom, dok dodatak sonde, otvoren na središnjem dijelu iste kasete, prikazuje izvornu slikanu marmorizaciju.

Zidna ploha zaključena je izvornom vapneno-pješčanom žbukom, punjenom riječnim pijeskom granulacije 0 do 0,1 cm, s manjim udjelom mljevenog ugljena. Površina žbuke srednje je fine završne obrade, a dodatno je zaglađena nanosom vapnenog bjelila. Pripadajući nalič polikromnog karaktera izveden je u vidu slikane marmorizacije žutih, sivih i smeđih tonova na zidnoj plohi i unutar kasete. Profilacije kasetiranog polja izvedene su smeđom bojom pastelnog tona.

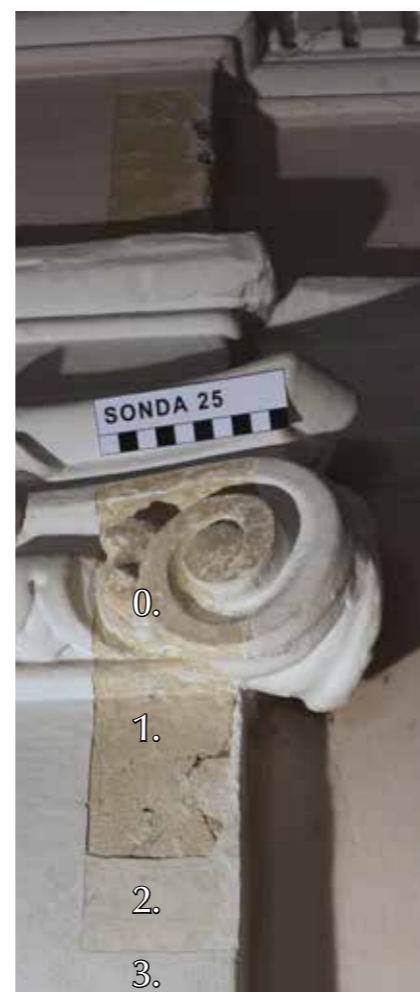
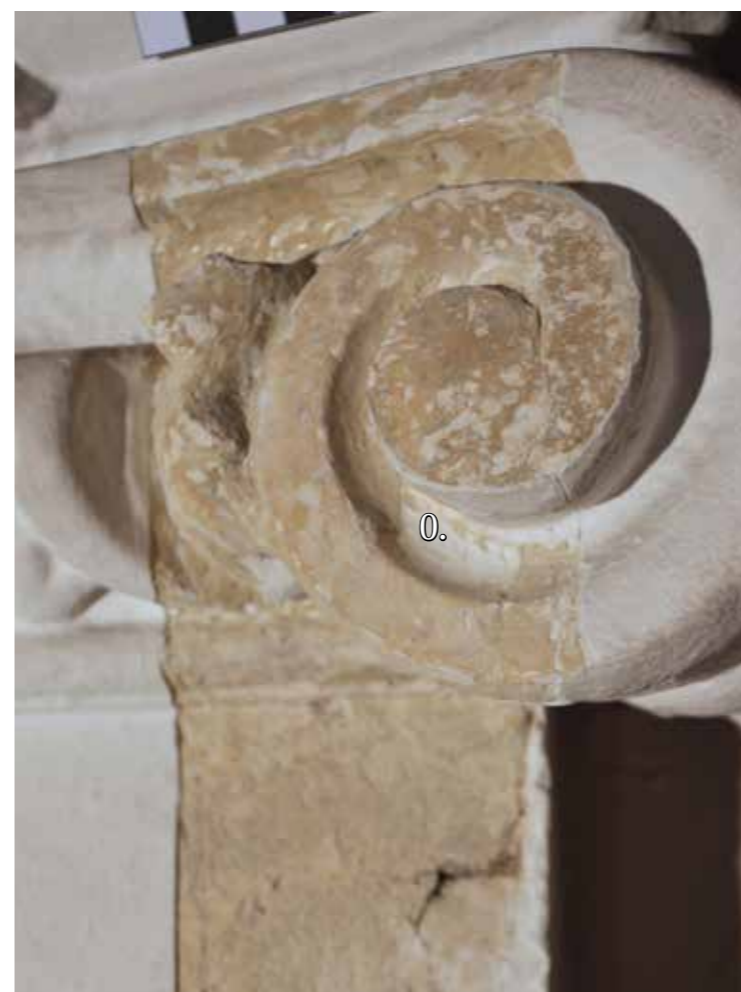
3. Zatečeni dvobojni nalič

Sonda 25 otvorena je u kapitelnoj zoni južnog pilastra na istočnom zidu vestibula kata (prostorija br. 26). Obuhvaća

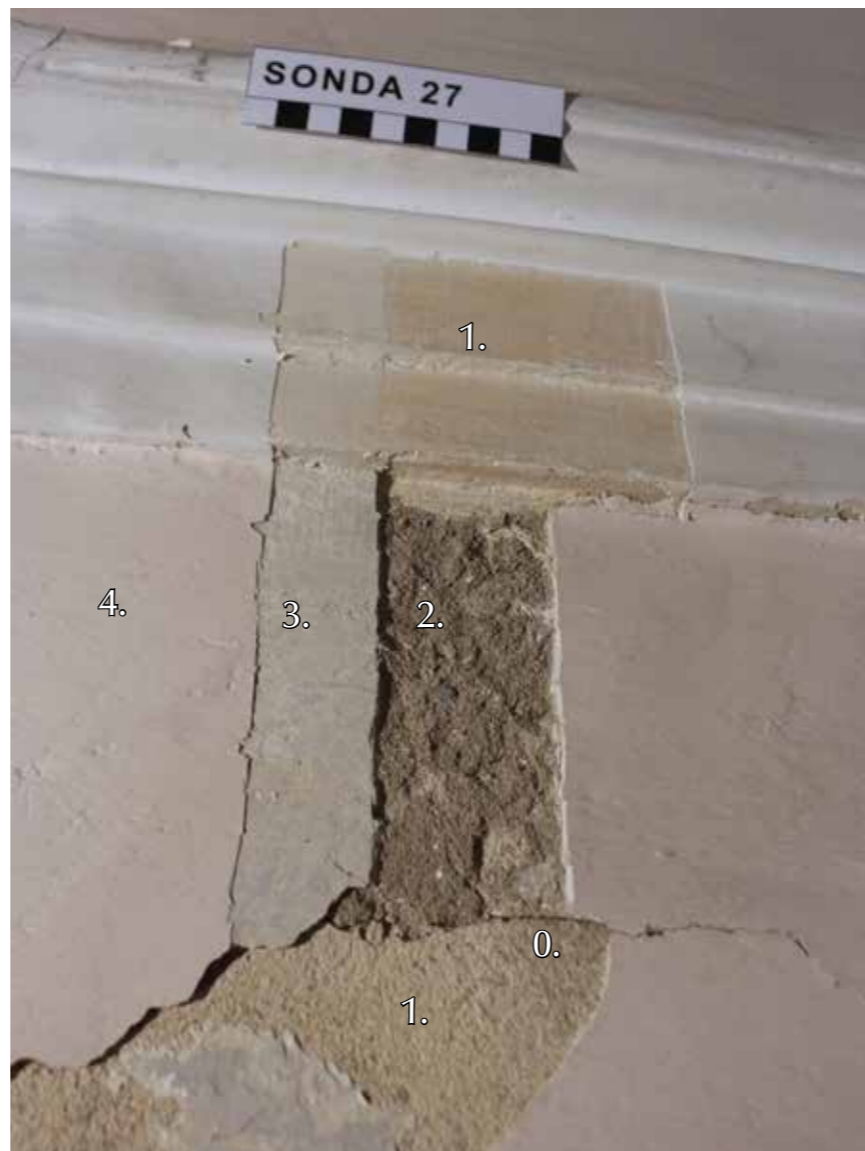
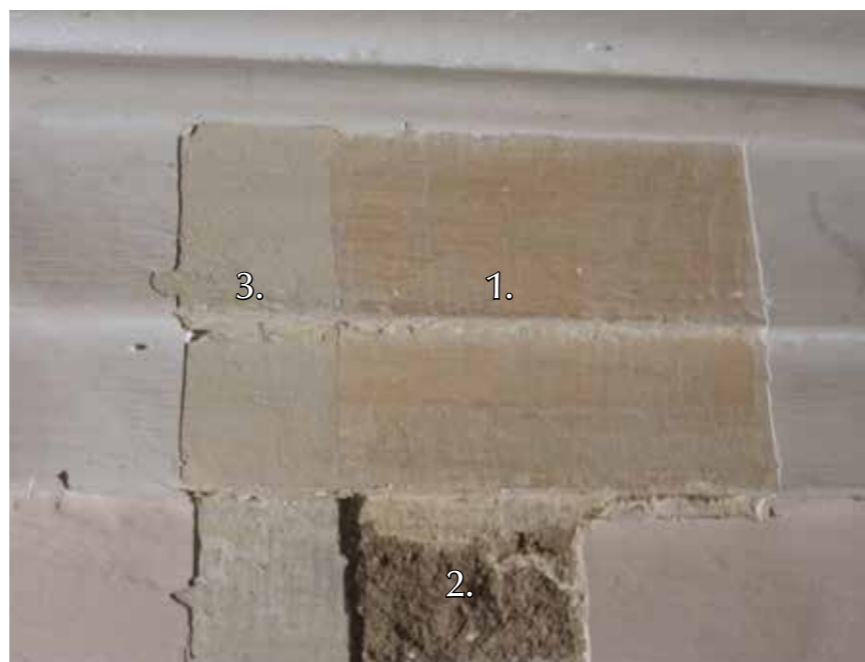
Sonda 27 otvorena je na profilaciji razdjelnog vijenca iznad prolaza na istočnom zidu vestibula, prostorije br. 26 na katu.

Profilacija je izvorno izvedena u žbuci vapneno-pješčanog sastava s manjim udjelom mljevenog ugljena. Površinski je srednje fine završne obrade, a dodatno je zaglađena podlogom od vapnenog bjelila. Izvorni polikromni nalič na toj je poziciji pronađen oštećene površine. Na profilaciji je vidljivo svjetlonarančasto obojenje, dok se u istom sloju na izvornoj žbuci zidne plohe nailazi na podslik hladnijeg tona, svjetložute oker boje.

Kronološki sljedeći sloj čini žbukana nadoknada vapneno-pješčanog sastava tamnijeg tona koju karakteriziraju veće čestice nerazgrađenog gašenog vapna. Pripadajući nalič polikromnog je karaktera, žute i zelene boje svijetlih tonova. Na profilaciji je zatečen u relativno dobrom stanju, dok se na zidnoj plohi vidi tek u tragovima koji sugeriraju ponavljanje izvornika s razlikom u koloritu.

U posljednjoj povijesnoj obnovi izveden je dvobojni nalič ružičaste i sive boje svijetlih i zagasitih nijansi.

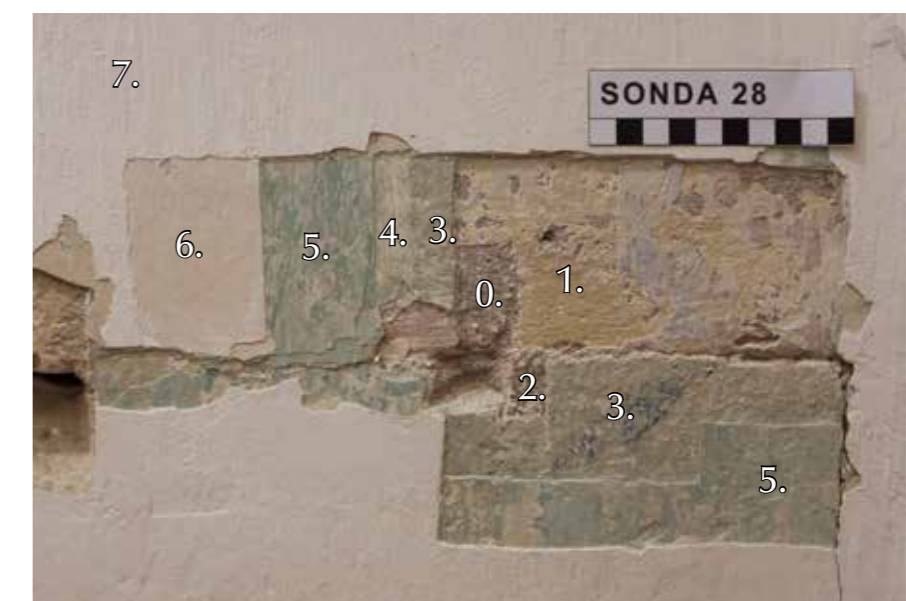
Sonda 28 otvorena je na istočnom zidu manjeg hodnika istočnog krila kata. Izvedena je u zoni očišta na ravnoj zidnoj plohi, a prikazuje stratigrafiju povijesnih naliča interijera kata.

Zidna ploha zaključena je izvornom vapneno-pješčanom žbukom s karakterističnim česticama ugljena. Pripadajući nalič, izveden žutom oker bojom, površinski sadrži tragove svjetlosivog i svjetlosmeđeg obojenja koji upućuju na mogući polikromni dekorativni karakter. Nalič je zatečen u izrazito lošem stanju te motiv oslika nije moguće utvrditi.

U sondi je pronađen veći broj povijesnih naliča, od kojih je najzanimljiviji nalič prikazan u četvrtom sloju sonde. Polikromni dekorativni nalič sastoji se od tonirane podloge zelene boje s vidljivim detaljem najvjerojatnije cvjetnog uzorka plave boje.

Veći broj pronađenih naliča upućuje na brojne preinake manje prostorije hodnika.

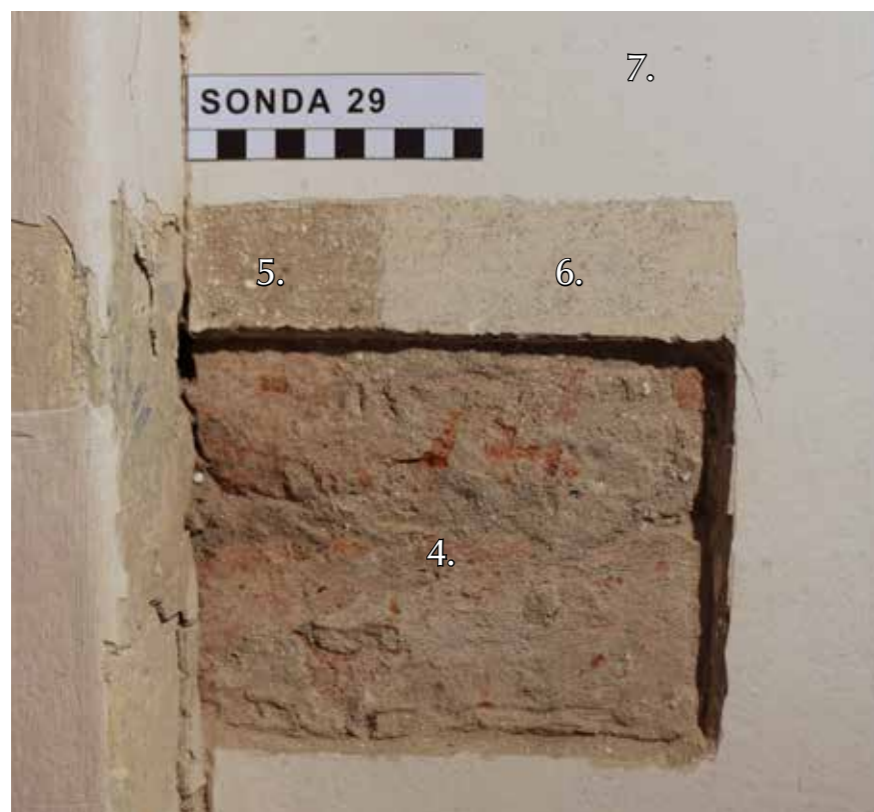
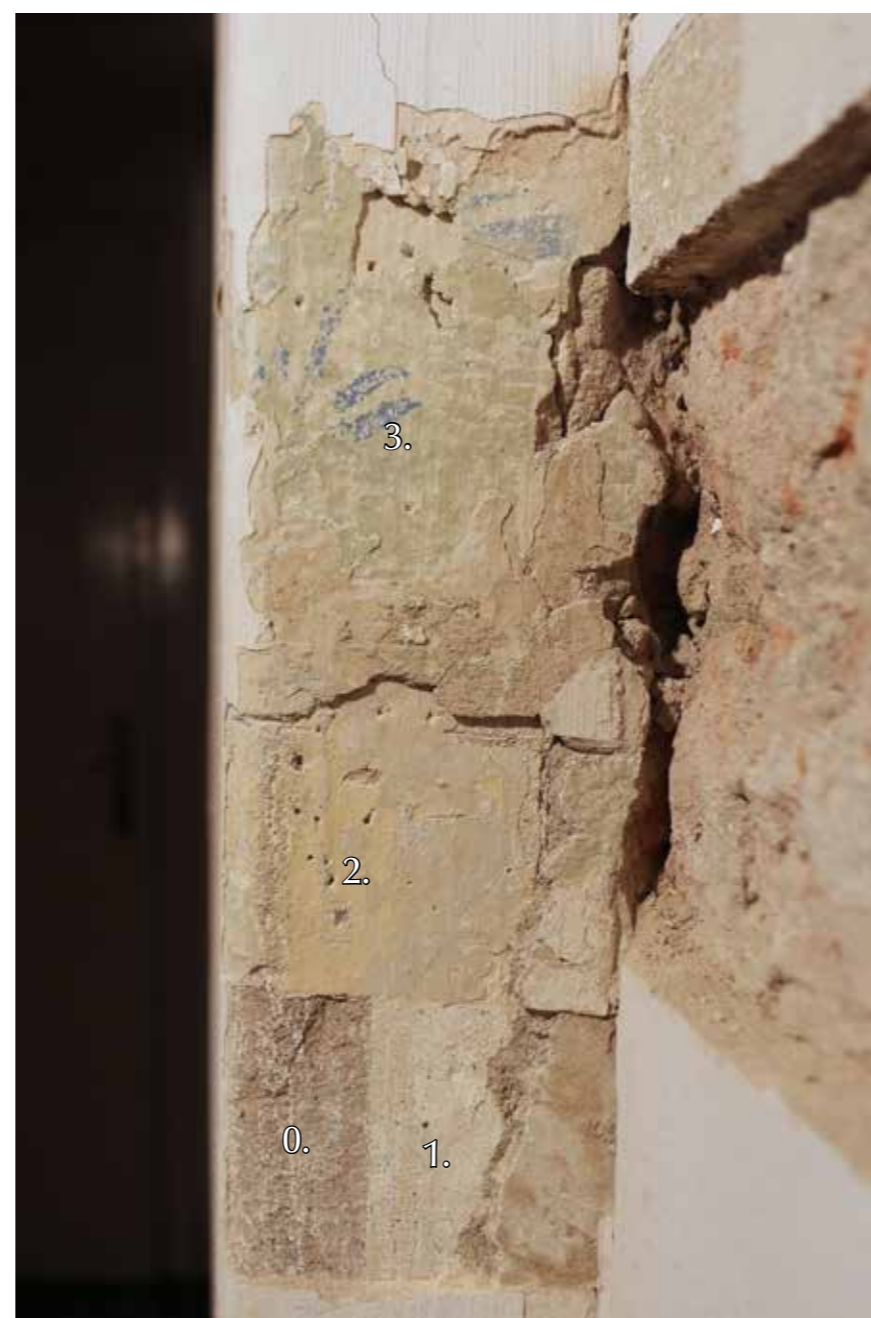
Sonda 29 otvorena je u jugozapadnom kutu manjeg hodnika istočnog krila kata. Vizualnim pregledom građevinskih struktura hodnika i usporedbom arhivskih nacрта možemo pretpostaviti promjenu prostorne organizacije te je sondom ispitan odnos dvaju zidova.

Izvornom vapneno-pješčanom žbukom s karakterističnim česticama ugljena zaključen je južni zid prostorije. Najstariji ličeni sloj izveden žutom oker bojom na podlozi od vapnenog bjelila sadrži tragove svjetlosivog i svjetlosmeđeg obojenja, što upućuje na mogući polikromni karakter. Taj je sloj zatečen u izrazito lošem stanju, oslabljene adhezije s podlogom. U sondi su pronađeni tragovi više povijesnih naliča trusne strukture.

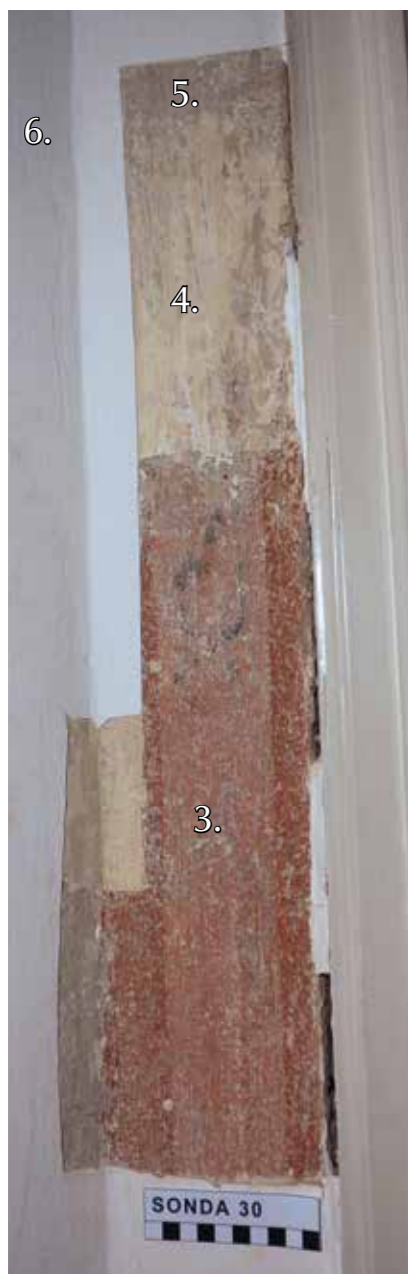
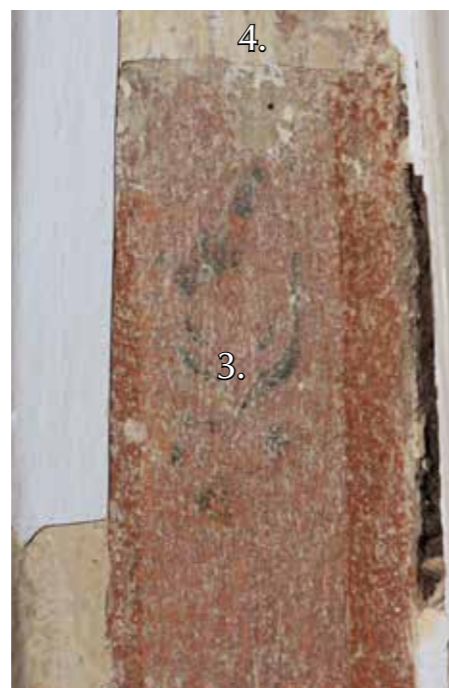
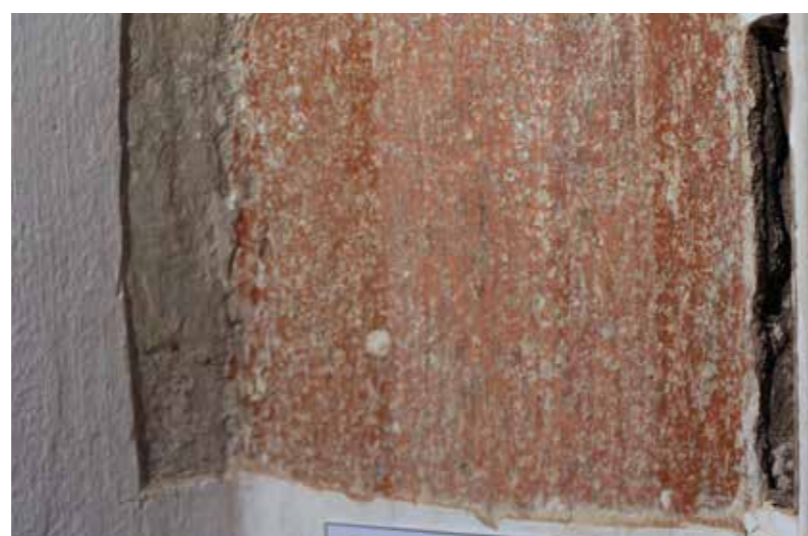
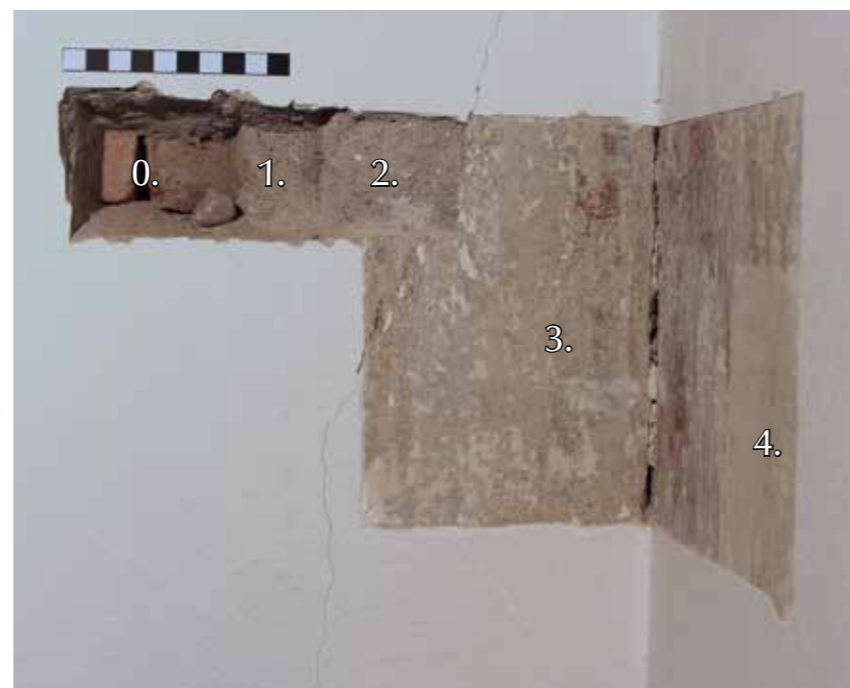
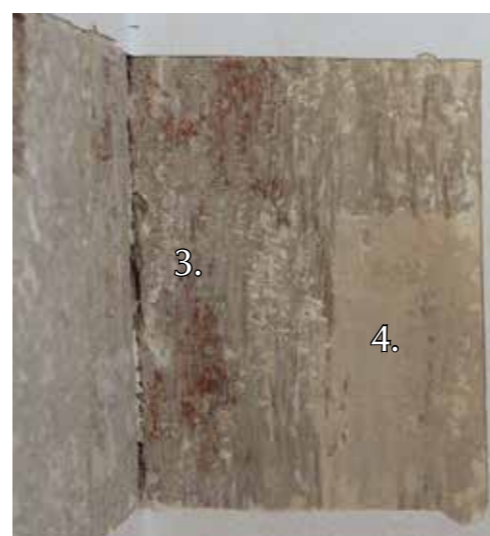
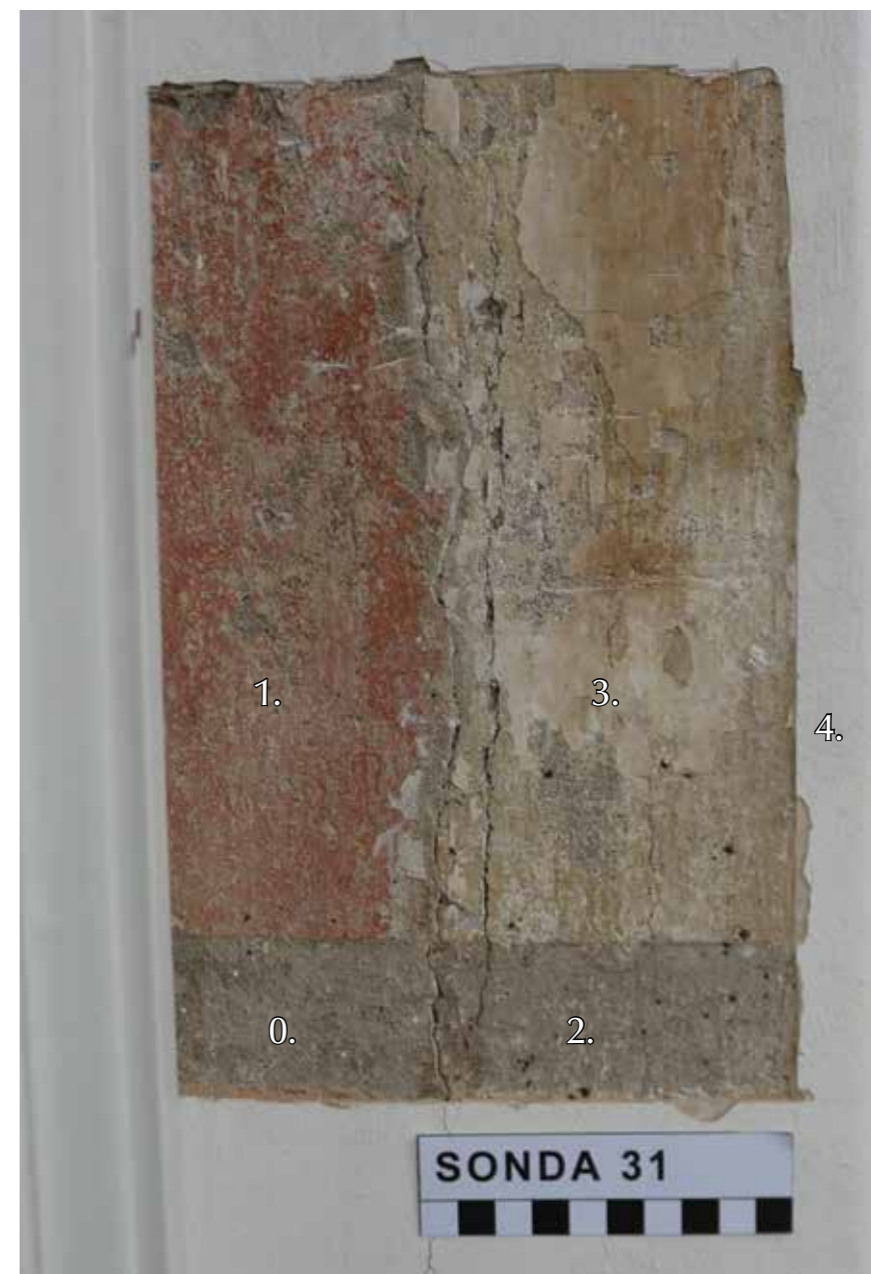
Sonda 30 otvorena je na zidnoj plohi neposredno uz vrata erkera. Dodatkom sondi otvorenim u sjeveroistočnom kutu iste prostorije ispitani su žbukani slojevi i građa, dok je sondom istražena stratigrafija povijesnih naliča.

Izvornu građu čini puna opeka i vezivna žbuka punjena kamenim agregatom riječnog podrijetla, granulacije 0 do 0,2 cm, s vidljivim česticama ugljena i komadićima zgrušanog vapna. Izvorna zaključna vapneno-pješčana žbuka izvedena je u dva sloja. Popodložna žbuka sadrži punilo riječnog podrijetla, granulacije 0 do 0,2 cm, a izvedena je u sloju

debljine 2 cm. Završna žbuka srednje fine završne obrade, tanjeg nanosa (od oko 1 cm), punjena je neznatno sitnijim agregatom. Izvorni polikromni dekorativni nalič, koji čine višestruke bordure crvenih tonova s jednostavnim cvjetnim motivom tamnozeleno boje, uokviruje ulaz u erker. Na ravnim zidnim ploham nalič je zatečen u tragovima te motiv i kompozicija nisu utvrđeni sondom.

Nalič prve veće povijesne obnove sive boje izveden je na tankom sloju tonirane glet mase svjetložute boje.
