PALAČA HRVATSKOGA  
INŽENJERSKOG SAVEZA  
(NEKADAŠNJA PALAČA VRANYCZANY-DOBRINOVIĆ)  
BERISLAVIĆEVA ULICA 6, 8, ZAGREB  
POVIJEST GRADNJE, VALORIZACIJA I PRIJEDLOG KONZERVATORSKIH  
SMJERNICA

BERISLAVIĆEVA ULICA 6, 8, ZAGREB

POVIJEST GRADNJE, VALORIZACIJA  
I PRIJEDLOG KONZERVATORSKIH SMJERNICA

## KONZERVATORSKI ELABORAT

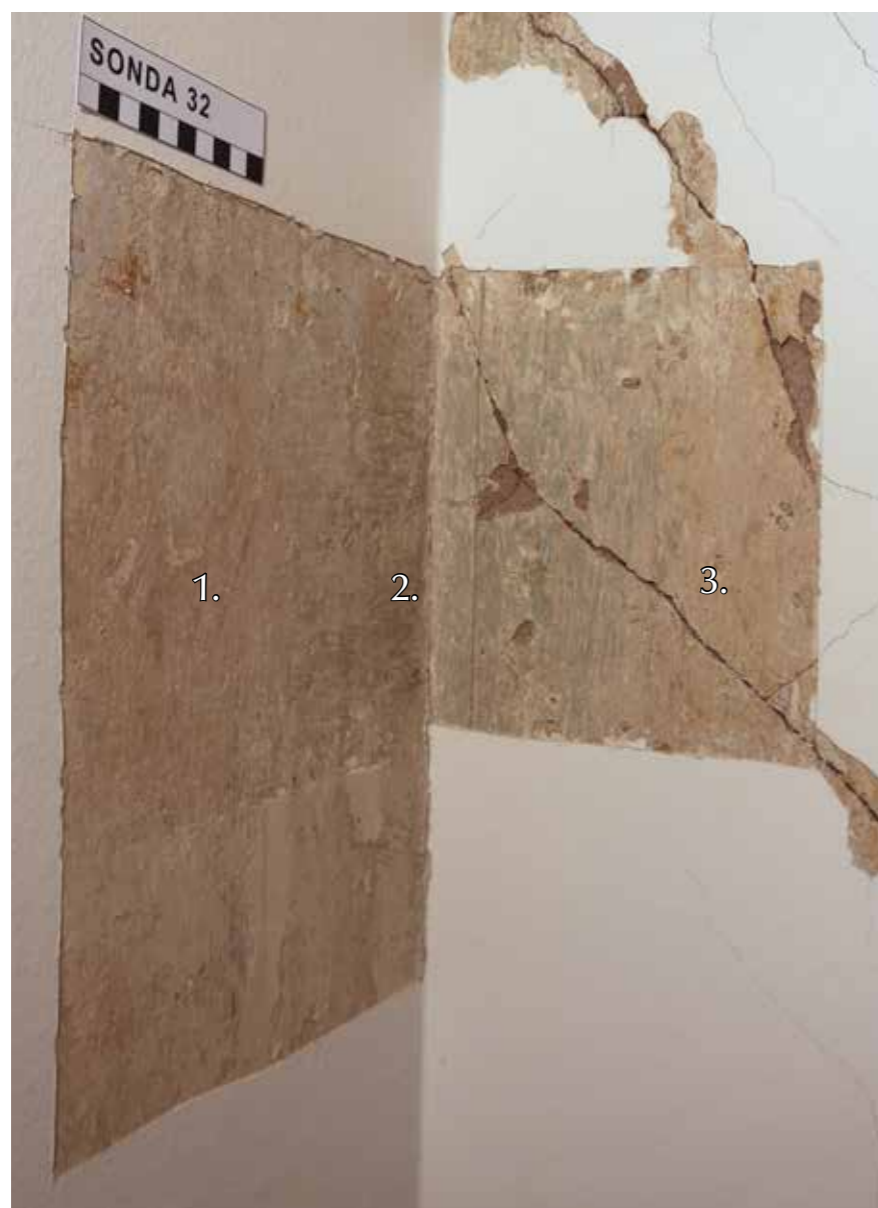
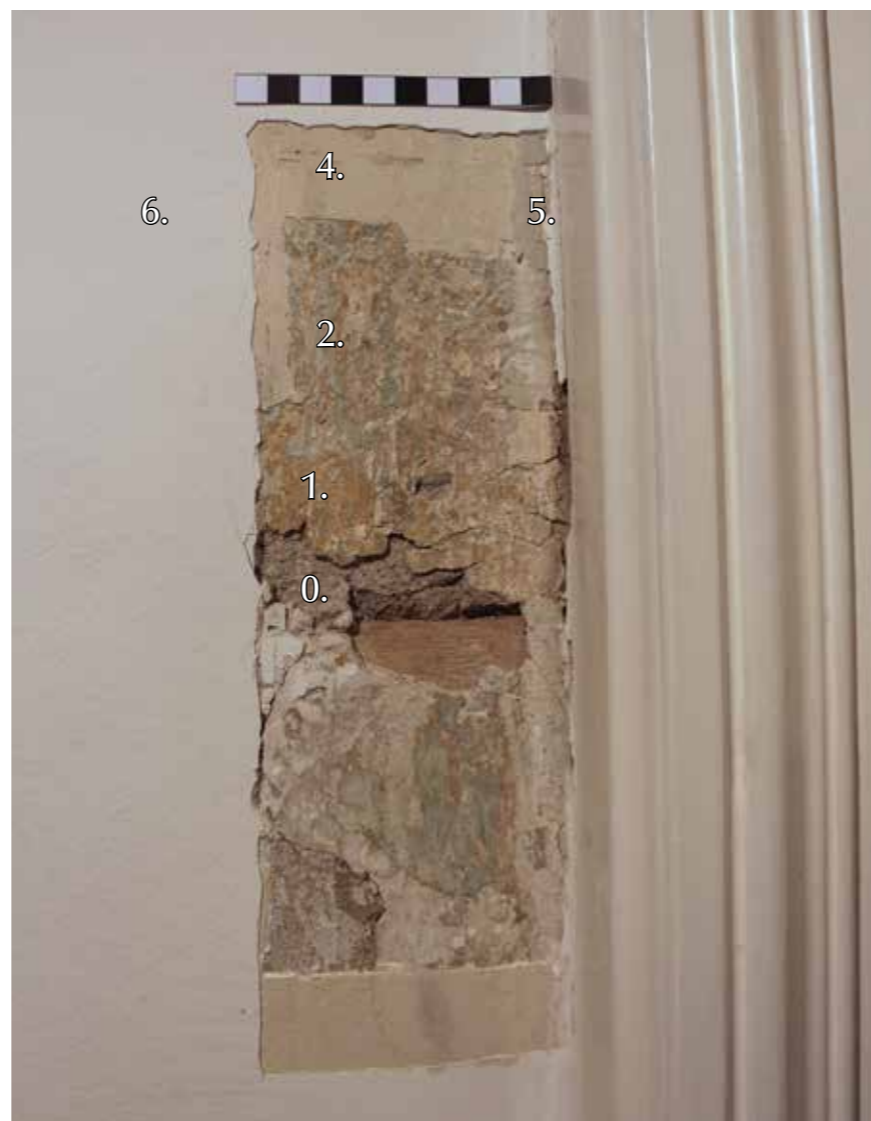
### Sonda 32

0. Izvorna vapneno-pješčana žbuka
1. Polikromni dekorativni nalič svjetlosmeđe podloge
2. Polikromni dekorativni nalič zelene podloge
3. Nalič smeđe boje
4. Glet masa svjetložute boje

5. Nalič svjetlosive boje
6. Zatečeni nalič bijele boje

Sonda 32 otvorena je u sjeveroistočnom kutu prostorije br. 35 na katu. Dodatak sondi otvoren je uz vrata na sjevernom zidu iste prostorije. Sondom je prikazana stratigrafija ličenih slojeva.

Izvorna završna vapneno-pješčana žbuka srednje fine završne obrade punjena je sitnim agregatom s karakterističnim udjelom mljevenog ugljena. Zatečena je u relativno lošem stanju, mjestimično oslabljene adhezije i trusne strukture, s vidljivim većim pukotinama koje prodiru dublje, do građe. Pripadajući polikromni dekorativni oslik smeđe podloge zatečen je u dosta lošem stanju, površinski stanjen

najvjerojatnije pri nanošenju naknadnih slojeva. Sadrži tragove papira koji upućuju na zidne tapete u nekoj od ranijih obnova. Uklanjanjem zidnih tapeta zasigurno je došlo do oštećenja izvornog slikanog sloja, od kojega je na zidnim plohamo ostao vidljiv tek otisak nekadašnjega ponavljajućeg motiva biljnih i vitičastih detalja tamnije smeđe boje.

Tonirana glet masa svjetložute boje i pripadajući nalič sive boje pripadaju većoj obnovi. Pronađene su fragmentarno oštećene površine. U posljednjoj obnovi zidovi prostorije ličeni su u bijelo.

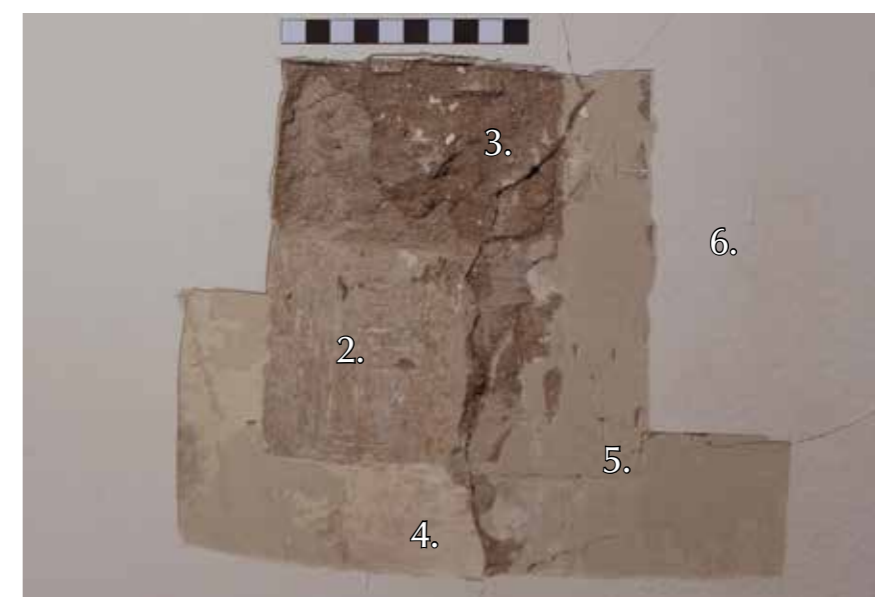
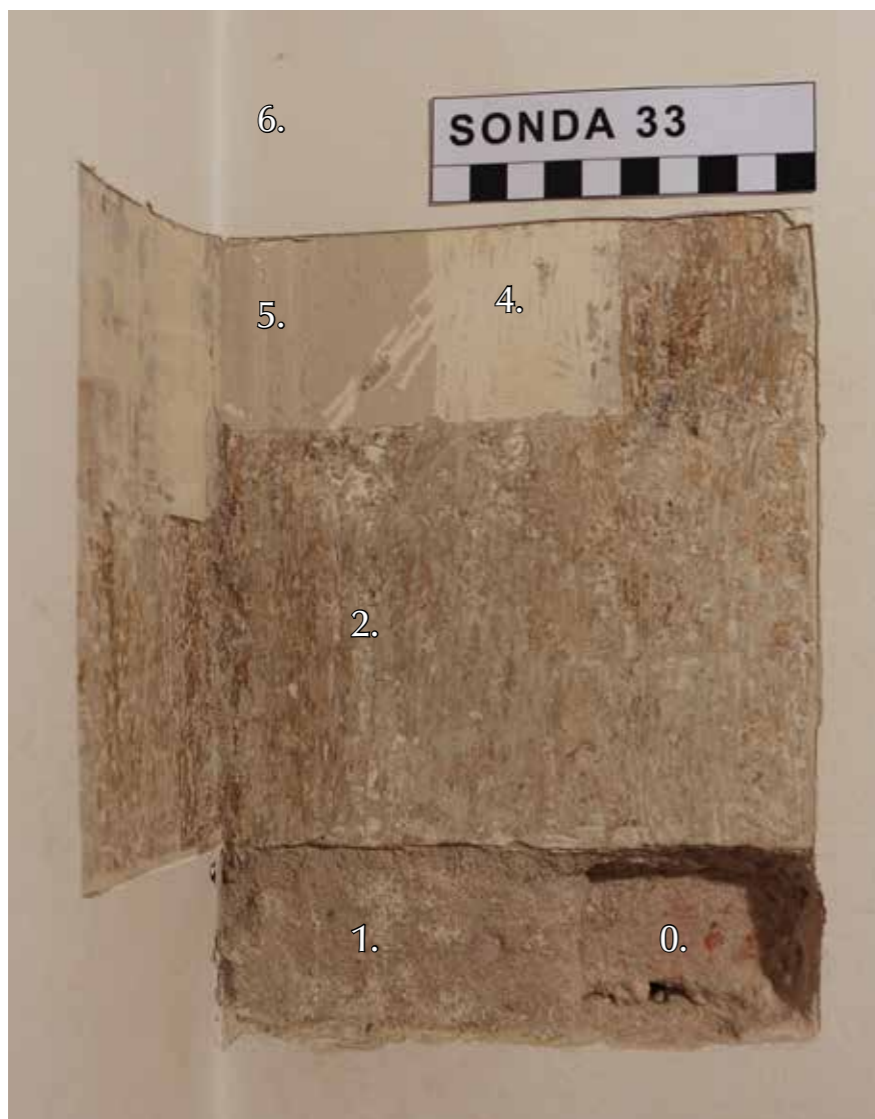
0. Izvorna opečna građa
1. Izvorna vapneno-pješčana žbuka
2. Polikromni dekorativni oslik
3. Vapneno-pješčana žbuka zapune
4. Glet masa svjetložute boje
5. Nalič svjetlosive boje
6. Zatečeni nalič bijele boje

Sonda 33 otvorena je u jugozapadnom kutu prostorije br. 35 na katu. Dodatak sondi otvoren je na mjestu vidljive veće pukotine zapadnog zida, nastale u nedavnom potresu.

Na izvornoj opečnoj građi pronađena je izvorna vapneno-pješčana žbuka, izvedena u dva sloja. Podložna žbuka punjena riječnim pijeskom, granulacije od 0 do 0,1 cm, nanosena je na opečni nosilac u sloju od oko 1,5 cm. Zaključena je završnom žbukom punjenom sitnijim agregatom, granulacije od 0 do 0,1 cm. Površina žbuke srednje fine završne obrade dodatno je zaglađena tankim slojem vapnenog bjelila. Žbuka je zatečena u dobrom stanju, relativno čvrste strukture i dobre adhezije s nosiocem. Kronološki najstariji polikromni dekorativni oslik smeđeg podslika sadrži tragove ornamenta vitičastog biljnog ponavljajućeg motiva i kutnih bordura tamnijih smeđih i maslinastozele-nih tonova. Oslik je šablonski izveden vapnenim bojama. Zatečen je u lošem stanju, površinski mehanički stanjen

najvjerojatnije nanošenjem naknadnih naliča. U raslojavanju su pronađeni komadići papira, koji sugeriraju zidne tapete koje vjerojatno pripadaju prijašnjoj obnovi; njihovim uklanjanjem dodatno je oštećen izvorni dekorativni oslik.

Dodatkom sonde pronađena je zapuna vrata kojima je prostorija bila povezana sa susjednim, središnjim salonom prizemlja. Žbuka zapune vapneno-pješčanog sastava tamnijeg je tona i vjerojatno pripada prijašnjoj obnovi izvedenoj nakon pretpostavljenog uklanjanja zidnih tapeta. Slijedi nanos glet mase kasnije obnove s pripadajućim sivim naličem. U posljednjoj obnovi zidovi prostorije ličeni su bijelom bojom akrilnog sastava.

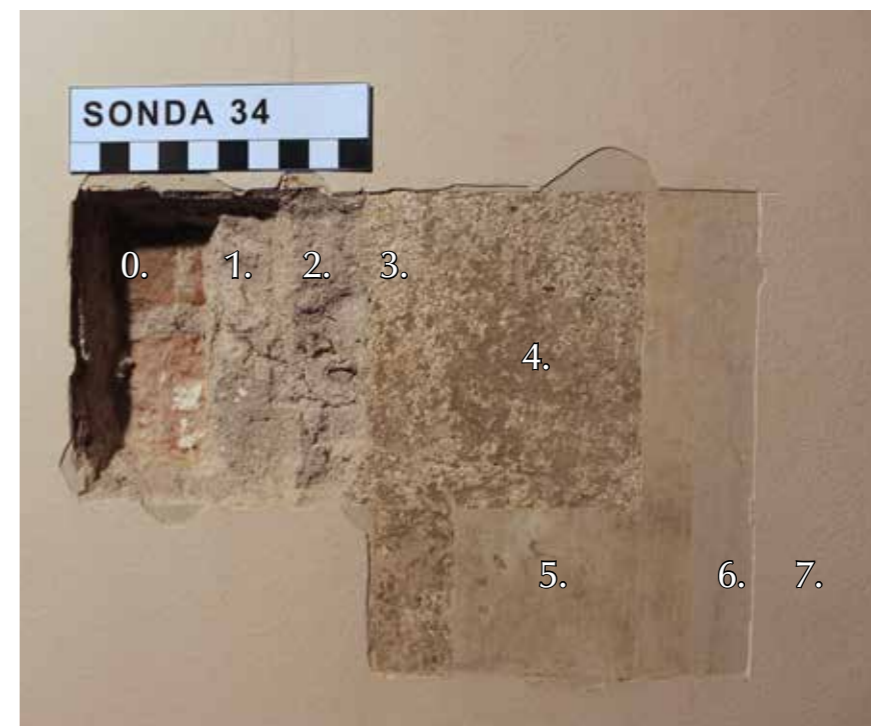
Sonda 34 otvorena je u zoni očišta, pokraj istočnih vrata sjevernog zida u prostoriji br. 36 na katu.

U nultom sloju sonde otkrivena je izvorna opečna građa vezana vapneno-pješčanom žbukom. Na izvornoj opečnoj građi pronađena je izvorna vapneno-pješčana žbuka izvedena u dva sloja. Podložna žbuka punjena riječnim pijeskom, granulacije od 0 do 0,1 cm, nanosena je na opečni nosilac u sloju od oko 1,5 cm. Zaključena je završnom žbukom punjenom sitnijim agregatom, granulacije od 0 do 0,1 cm. Površina žbuke srednje fine završne obrade dodatno je zaglađena tankim slojem vapnenog bjelila. Žbuka je zatečena u dobrom stanju, relativno čvrste strukture i dobre adhezije s nosiocem. Kronološki najstariji nalič svje-

tložute podloge izrazito je loše očuvan pa iz sonde nije moguće dekorativni polikromni karakter zatečenog sloja. Slijedi nalič maslinastozele podloge koji također ima višestruka oštećenja slikanog sloja te mu nije moguće utvrditi vjerojatni dekorativni polikromni karakter.

Slijedi nanos glet mase kasnije obnove s pripadajućim sivim naličem te svjetlosivi nalič recentnije izvedbe. U posljednjoj obnovi zidovi prostorije ličeni su bijelom bojom akrilnog sastava.

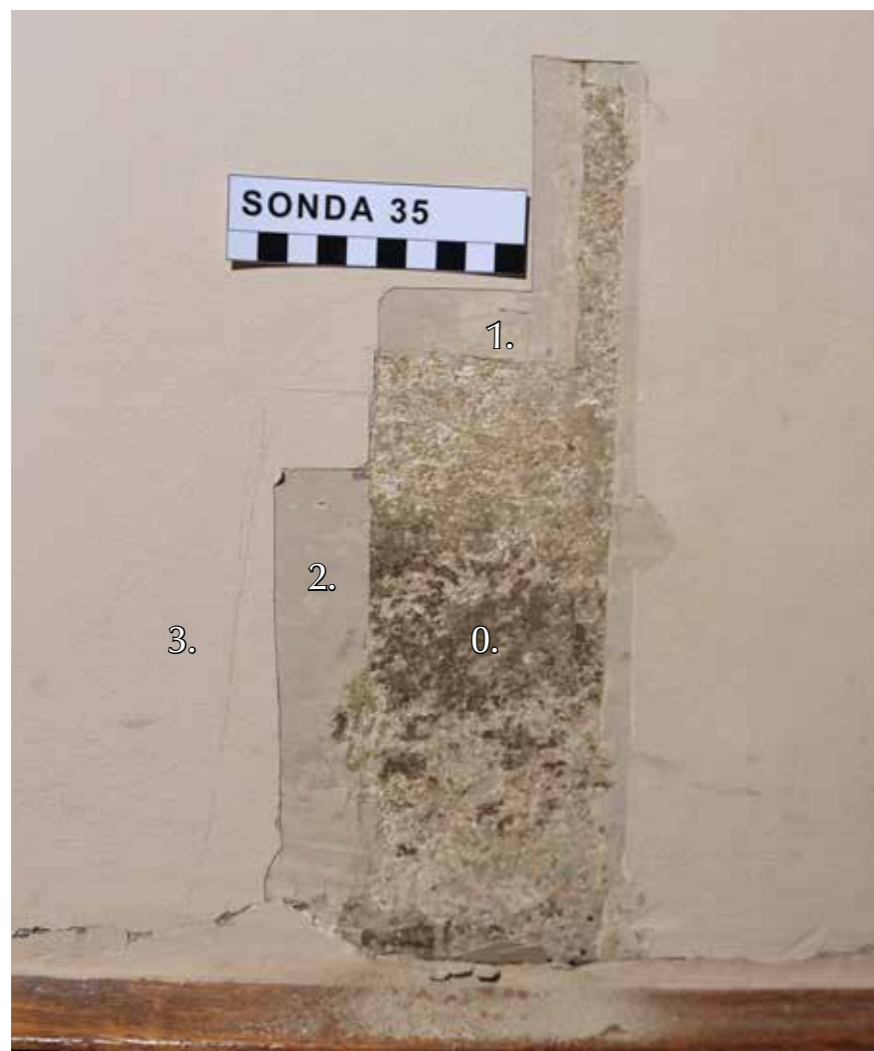
Sonda 35 otvorena je u zoni podnožja, pokraj zapadnih vrata na sjevernom zidu u prostoriji br. 36 na katu.

Sonda je izvedena da bi se dodatno istražili stariji oslici, čiji su tragovi pronađeni u prethodnoj sondi. Zona sokla, visine 20 cm, izvedena je smeđom bojom tamnijeg tona, a

zaključena je horizontalnom bordurom smeđe-sive nijanse. Obojenje maslinastozelenkastog tona pripada osliku prve ranije obnove, a vizualno se miješa s izvornikom. Oba oslika zatečena su u izrazito lošem stanju, s višestrukim oštećenjima trusnog i praškastog slikanog sloja i žbuknog nosioca.

Svjetlosivi nalič prikazan u drugom sloju sonde pripada recentnijoj, a zatečeni bijeli ličeni sloj posljednjoj većoj obnovi zidova prostorije.

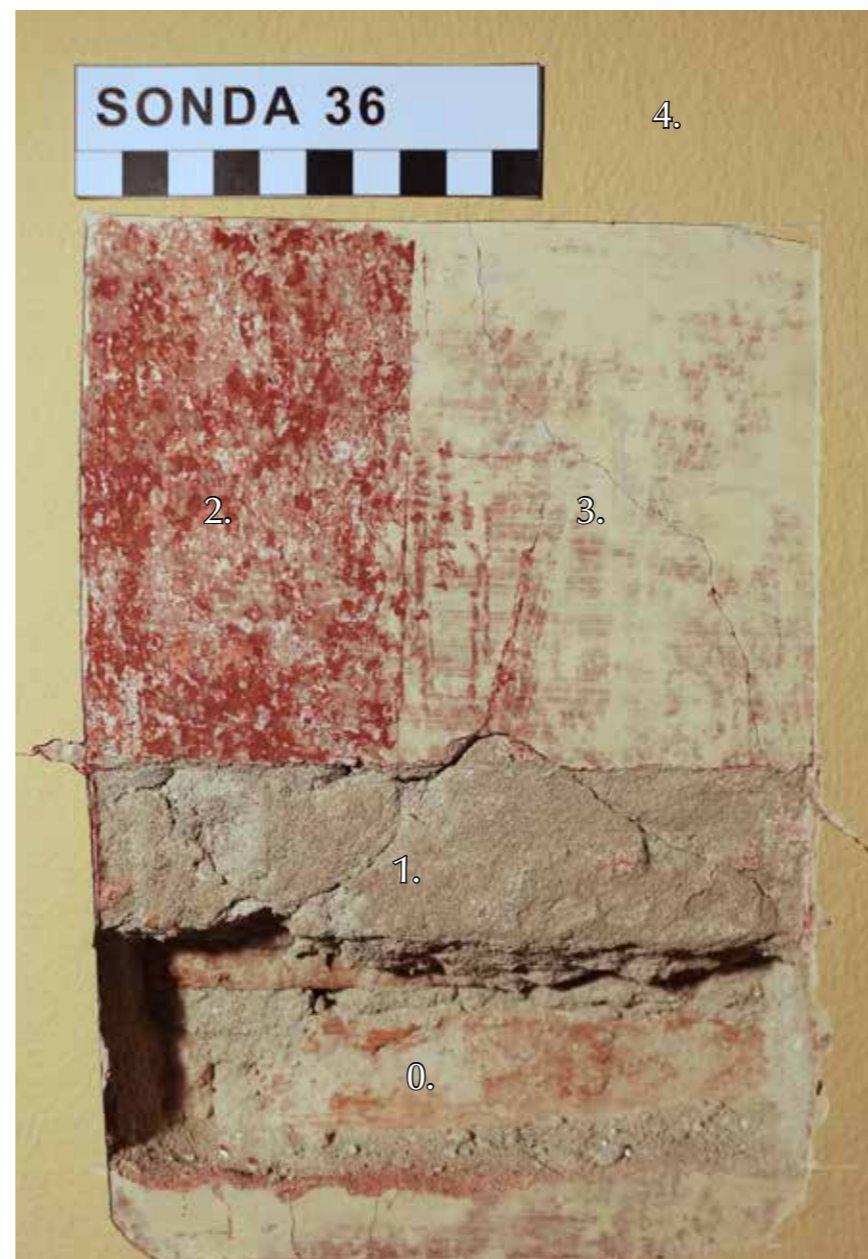
### Sonda 36

- 0. Opečna građa
- 1. Vapneno-pješčana žbuka
- 2. Nalič crvene boje

- 3. Glet masa svjetložute boje
- 4. Zatečeni nalič žute boje

Sonda 36 otvorena je na zapadnom zidu prostorije br. 39 na katu.

Izvorna opečna građa izvedena je od pune opeke vezane vapneno-pješčanom žbukom s manjim udjelom čestica ugljena. Izvorni slojevi žbuke i naliča nisu utvrđeni ovom sondom, odnosno cijela prostorija je nanovo ožbukana u većoj povijesnoj obnovi. U ostalim prostorijama krajnjeg jugozapadnog dijela kata zgrade izvedeno je nekoliko

Žbuka obnove vapneno-pješčanog sastava, s mogućim manjim udjelom cementnog veziva, izvedena je u jednom sloju. Pripadajući nalič je ružičaste boje, slijedi nalič intenzivno crvene boje. Sloj glet mase svjetložute boje, s tragovima naliča sive boje, dio je veće povijesne obnove koja je, čini se, obuhvatila sve prostorije zgrade. Zatečeni nalič je žute boje, najvjerojatnije akrilnog sastava.

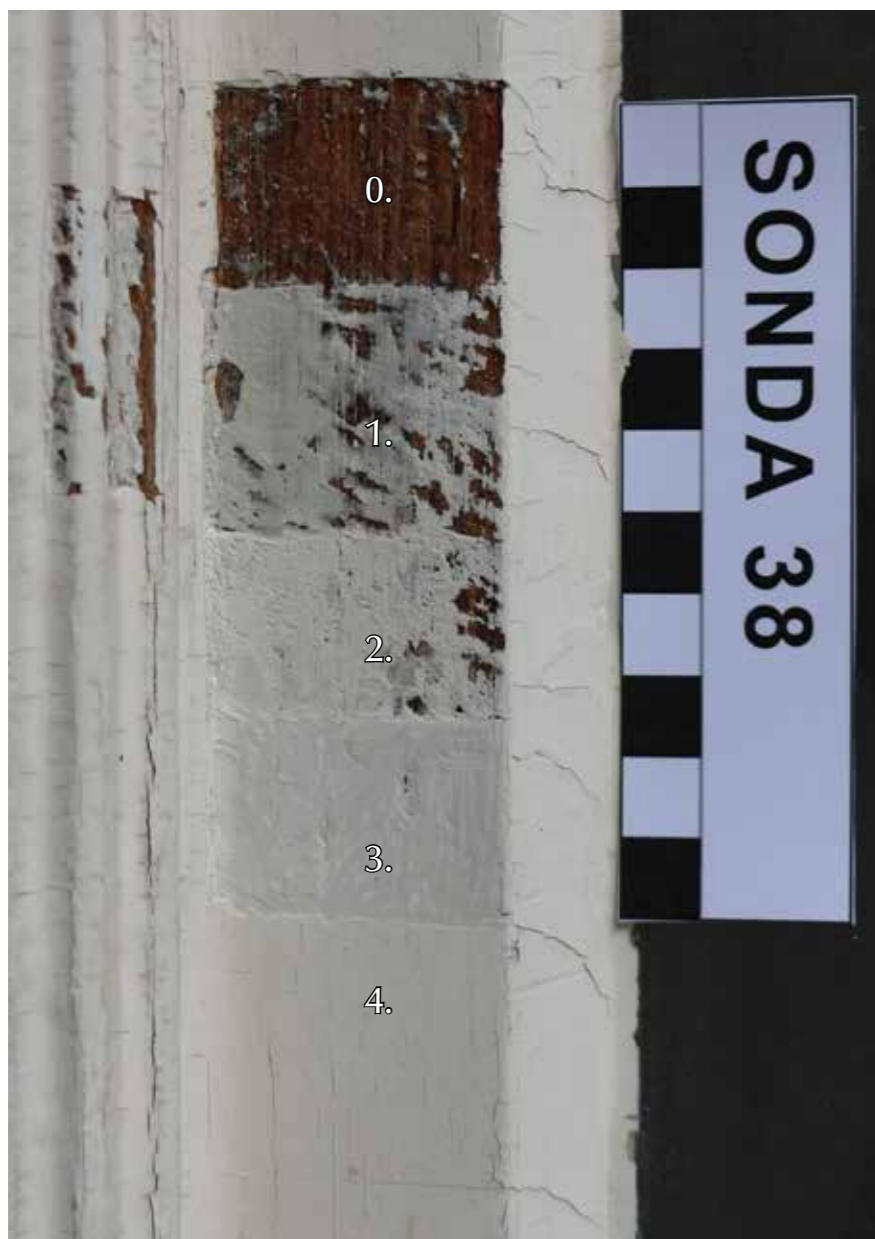
### Sonda 38

- 0. Drveni nosioc
- 1. Nalič svjetlosive boje
- 2. Nalič bijele boje
- 3. Nalič svijetlosive boje
- 4. Zatečeni nalič bijele boje

Sonda 38 otvorena je na središnjoj vertikalnoj letvici vanjskog krila na istočnom prozoru južnog zida prostorije br. 15 u prizemlju. Izvedena je u svrhu prikaza stratigrafije povijesnih naliča prozorske stolarije pročelja.

Drvo od kojega je izvedeno vanjsko krilo tamnijeg je tona i relativno čvrste strukture, što su karakteristike ariša. Na poziciji otvaranja sonde drveni nosilac zatečen je u relativno dobrom stanju. Površinski su prisutna manja oštećenja i trusnija struktura drva. Veća oštećenja nastala pod utjecajem atmosferilija zatječemo samo na istaknutijim dijelovima, kao što su donje horizontalne letvice i središnja ukrasna letvica u formi polustupa s kapitelom.

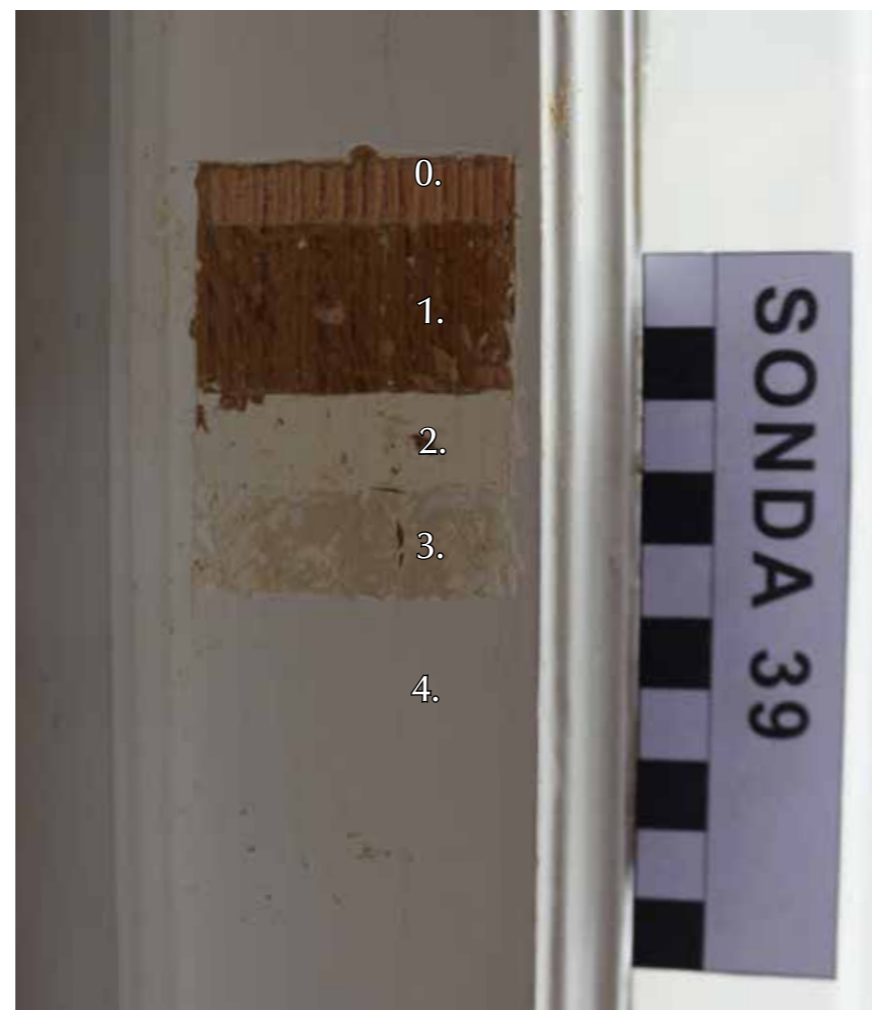
### Sonda 39

0. Drveni nosioc
1. Nalič smeđe boje
2. Nalič svjetložute boje
3. Nalič svjetlosmeđe boje
4. Zatečeni nalič bijele boje

Sonda 39 otvorena je na zaključnoj vertikalnoj letvici s unutarnje strane prozorskog krila središnje osi južnog zida prostorije br. 15 u prizemlju. Izvedena je u svrhu prikaza stratigrafije povijesnih naliča.

Drveni nosilac zatečen je u dobrom stanju na poziciji otvaranja sonde. Manja mehanička oštećenja uočena su na donjim horizontalnim letvicama.

Kronološki najstariji sloj čini papirnata obloga koja imitira površinu obrađenog drva tamnijeg tona. Imitacija godova izvedena je nanošenjem tamnije smeđih nepravilnih vertikalnih pruga na podlogu svjetlije tona i slojem bezbojnog laka. Obloga je zatečena u relativno dobrom stanju, s manjim površinskim oštećenjima.

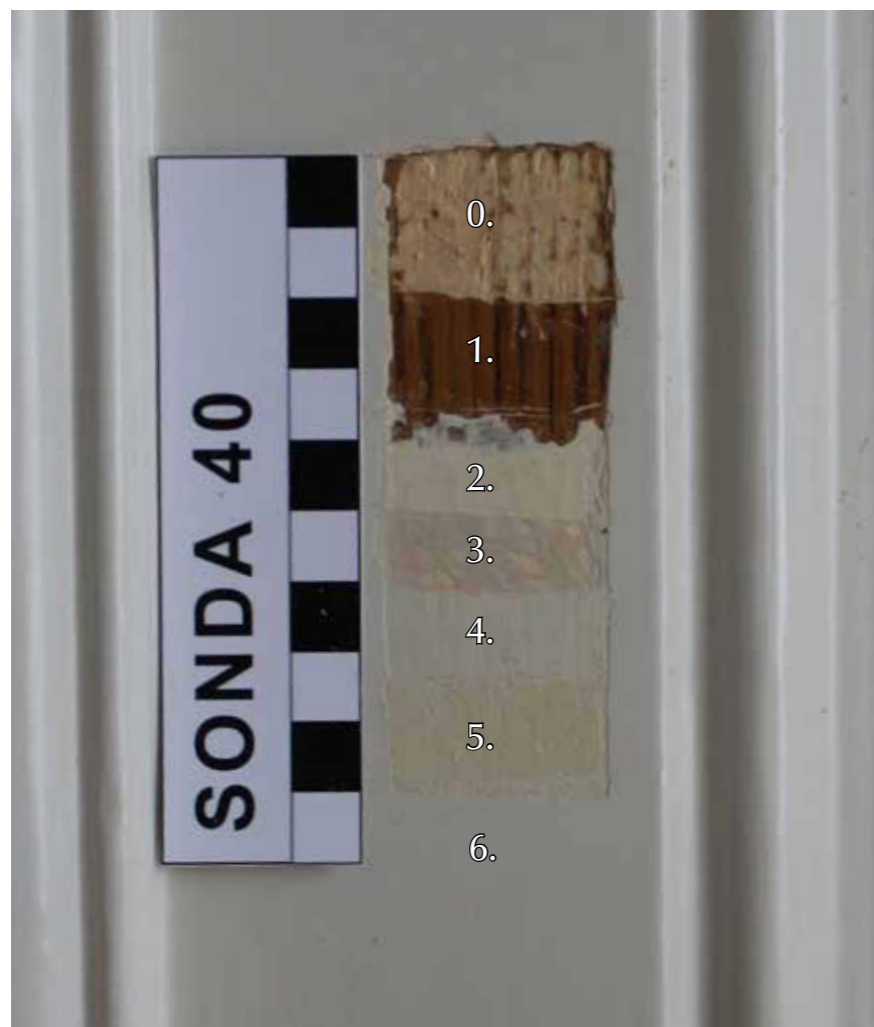
Sonda 40 otvorena je na lijevoj vratnici istočnog zida prostorije br. 15 u prizemlju. Izvedena je u svrhu prikaza stratigrafije povijesnih naliča stolarije interijera.

Drveni je nosilac zatečen u dosta dobrom stanju, s vidljivim manjim površinskim oštećenjima. Kronološki najstariji sloj čini papirnata obloga koja imitira površinu obrađenog drva tamnijeg tona. Imitacija godova izvedena je nanošenjem tamnije smeđih nepravilnih vertikalnih pruga na podlogu svjetlije smeđeg tona, a završno je nanesen premaz

4. Nalič svjetložute boje
5. Nalič svjetlosmeđe boje
6. Zatečeni nalič bijele boje

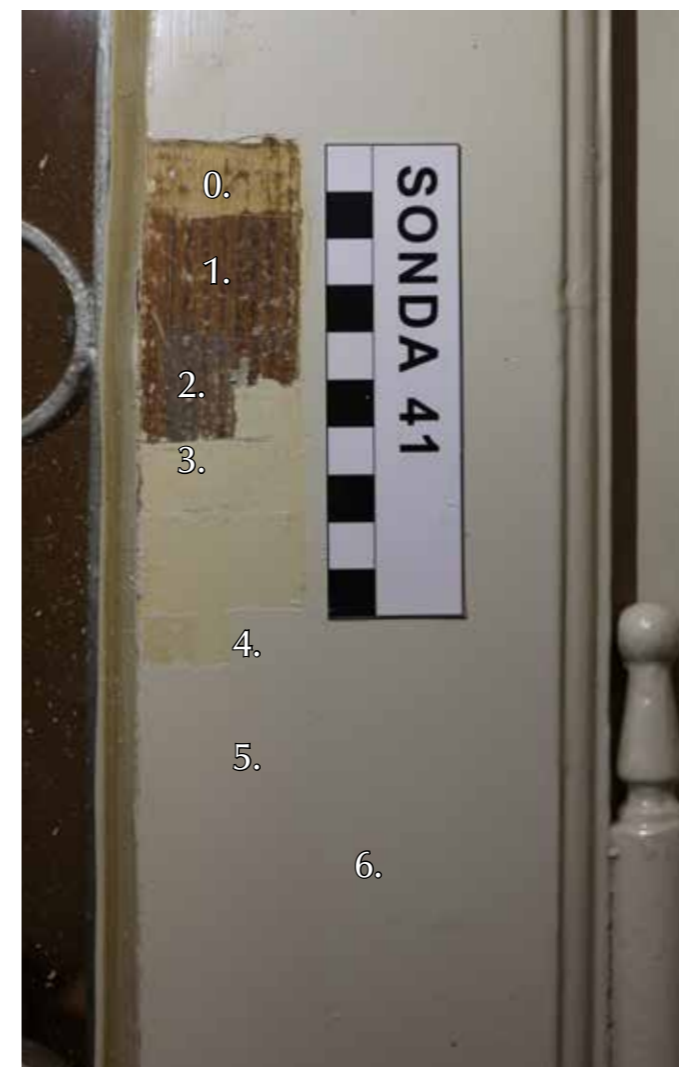
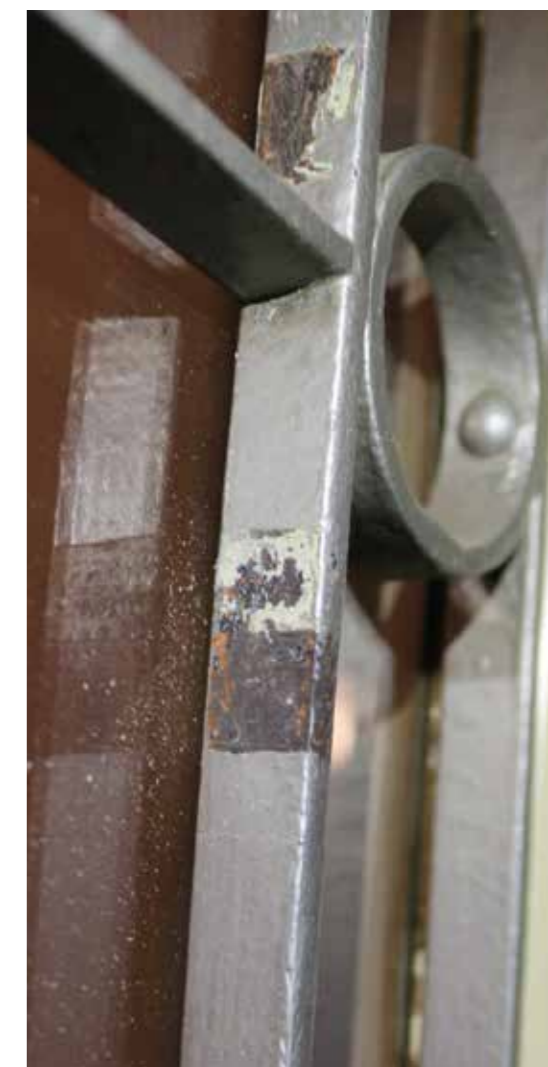
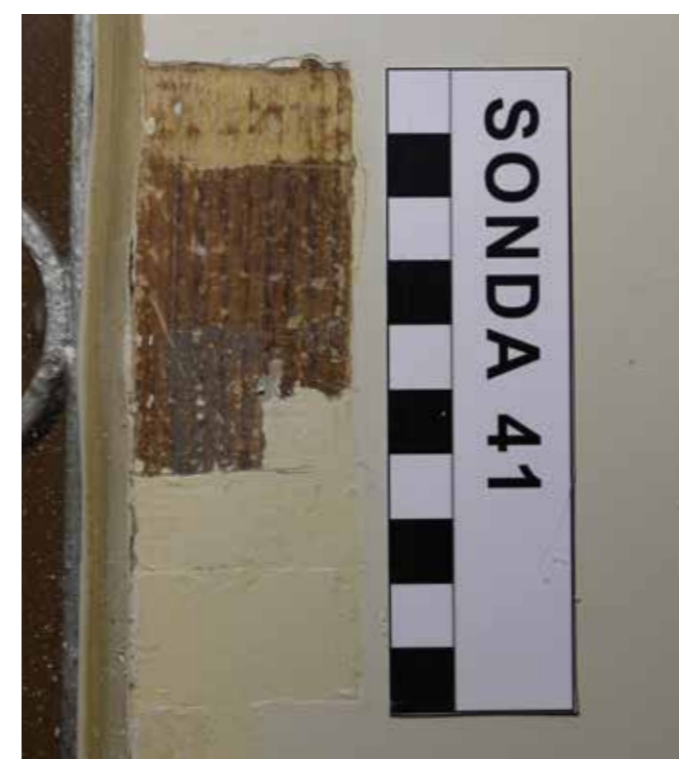
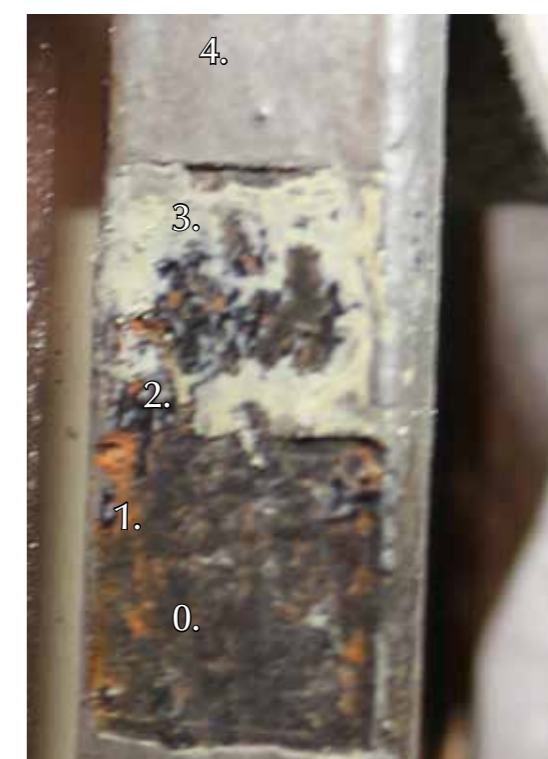
### Sonda 41

0. Nalič crne boje
1. Zaštitna narančasta boja
2. Nalič crne boje
3. Nalič bijele boje
4. Zatečeni nalič sive boje

Sonda 41 otvorena je na zaključnoj desnoj vertikalnoj letvici vratnice prostorije br. 14 u prizemlju. Dodatak sonde izveden je na ukrasnoj metalnoj rešetki ostakljenja iste vratnice. Sondom su istraženi povijesni naliči drvenarije i bravarije vrata koja su vodila iz hodnika u nekadašnje predsoblje. Sonda je izvedena u svrhu prikaza stratigrafije povijesnih naliča drvenarije interijera.

Drveni je nosilac zatečen u dosta dobrom stanju, s manjim površinskim oštećenjima, posebice rubnih dijelova pojedinih letvica.

0. Drveni nosioc
1. Nalič smeđe boje
2. Nalič tamnosive boje
3. Nalič svjetlosive boje

novi drvenarije te sondom nije potpuno razjašnjena uloga obloge izvedena izravno na drvenom nosiocu. Na temelju nalaza sonde možemo pretpostaviti detaljno uklanjanje izvornog naliča u prvoj većoj obnovi, iako ne bi trebalo isključiti mogućnost izvorne izvedbe obloge kako bi se postigao efekt tamnijeg kvalitetnijeg drva kao što je ariš, pronađen na pročelnoj prozorskoj stolariji. Obloga je zatečena u relativno dobrom stanju, s manjim mehaničkim oštećenjima i površinskom prljavštinom koja se kemijski vezala za sloj laka.

U sljedećoj obnovi izveden je tamnosmeđi nalič hladnog sivog tona izrazito tankog nanosa, dok naliči svjetložutih nijansi donose veće promjene u koloritu drvenarije; vjerojatno pripadaju recentnijim obnovama. U posljednjoj obnovi izveden je zatečeni nalič bijele boje toplijeg tona.

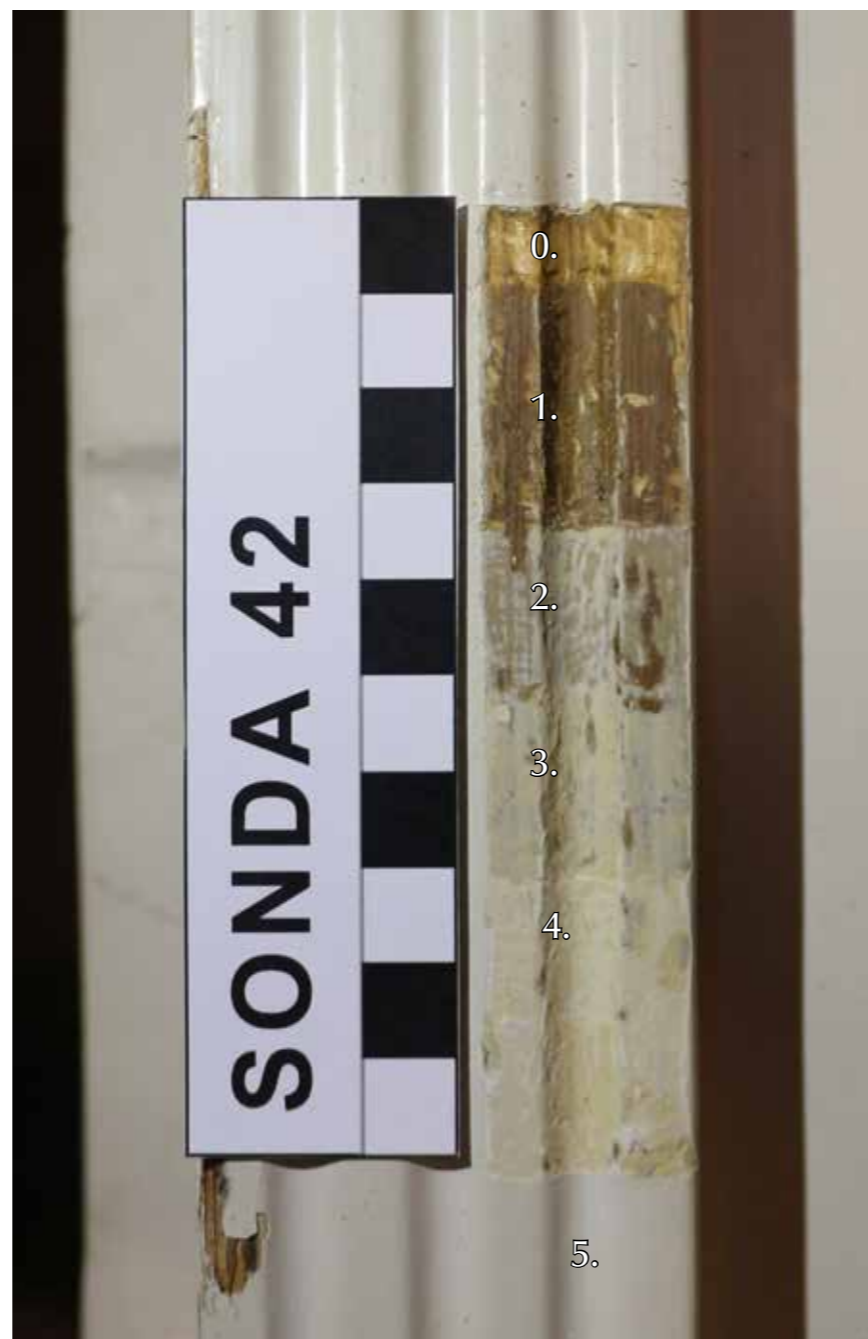
0. Drveni nosioc
1. Nalič smeđe boje
2. Nalič svjetlosive boje
3. Nalič svjetlosive boje
4. Nalič svjetložute boje
5. Zatečeni nalič bijele boje

Sonda 42 otvorena je na središnjoj profiliranoj vertikalnoj letvici vrata kojim je zaključen sjeverni zid ulaznog predvorja (prostorija br. 11). Izvedena je u svrhu prikaza stratigrafije povijesnih naliča reprezentativnih četverokrlnih vrata kojima se ulazi u prostor vestibula.

Drveni nosilac sadrži višestruka površinska oštećenja, posebice središnjih vratnica, dok su dublje strukturalne pukotine nastale razdvajanjem letvica prisutne u donjoj zoni uklađenih polja.

Izvorni nalič smeđe boje izveden je izravno na drvenom nosiocu. Tankog je nanosa, moguće tutkalnog sastava, a površinski sadrži sloj bezbojnog zaštitnog laka. Zatečen je u lošem stanju, trusne površine, nastale zbog gubitka vezivnih svojstava zaštitnog laka. Na rubnim dijelovima nalič mjestimično izostaje do nosioca.

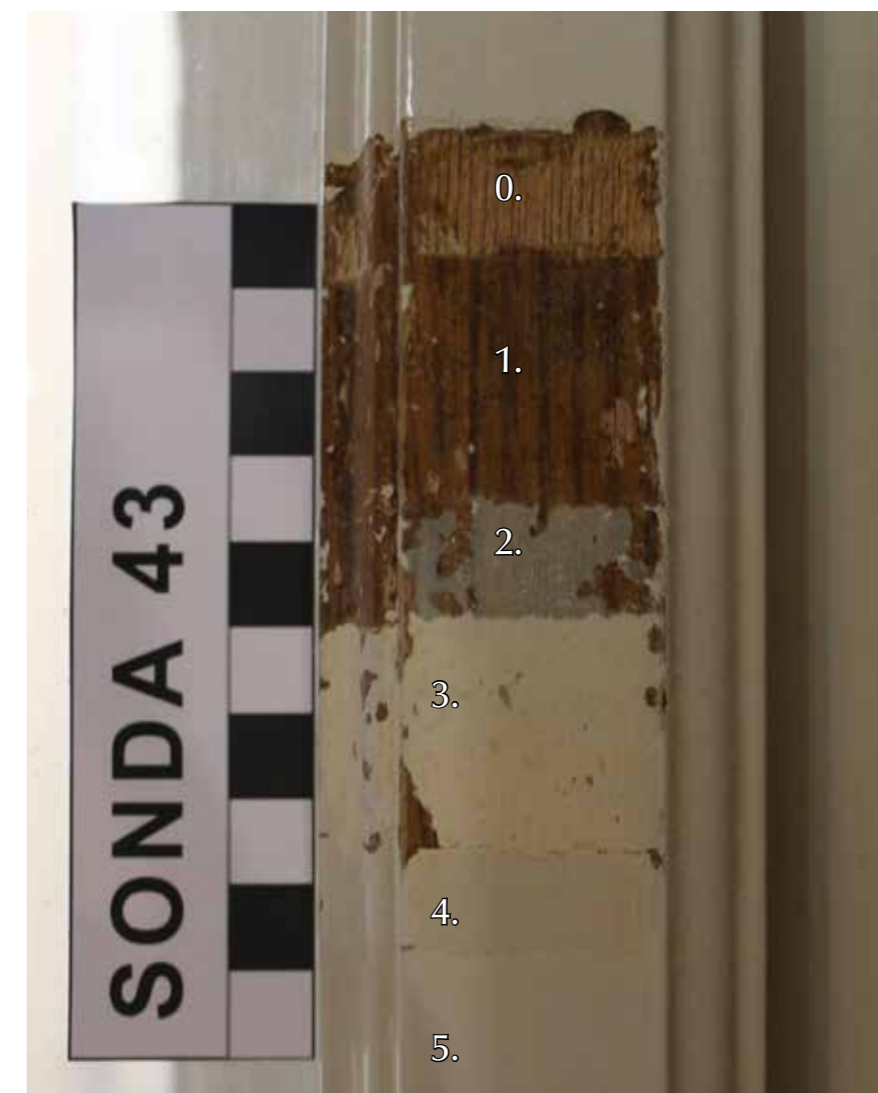
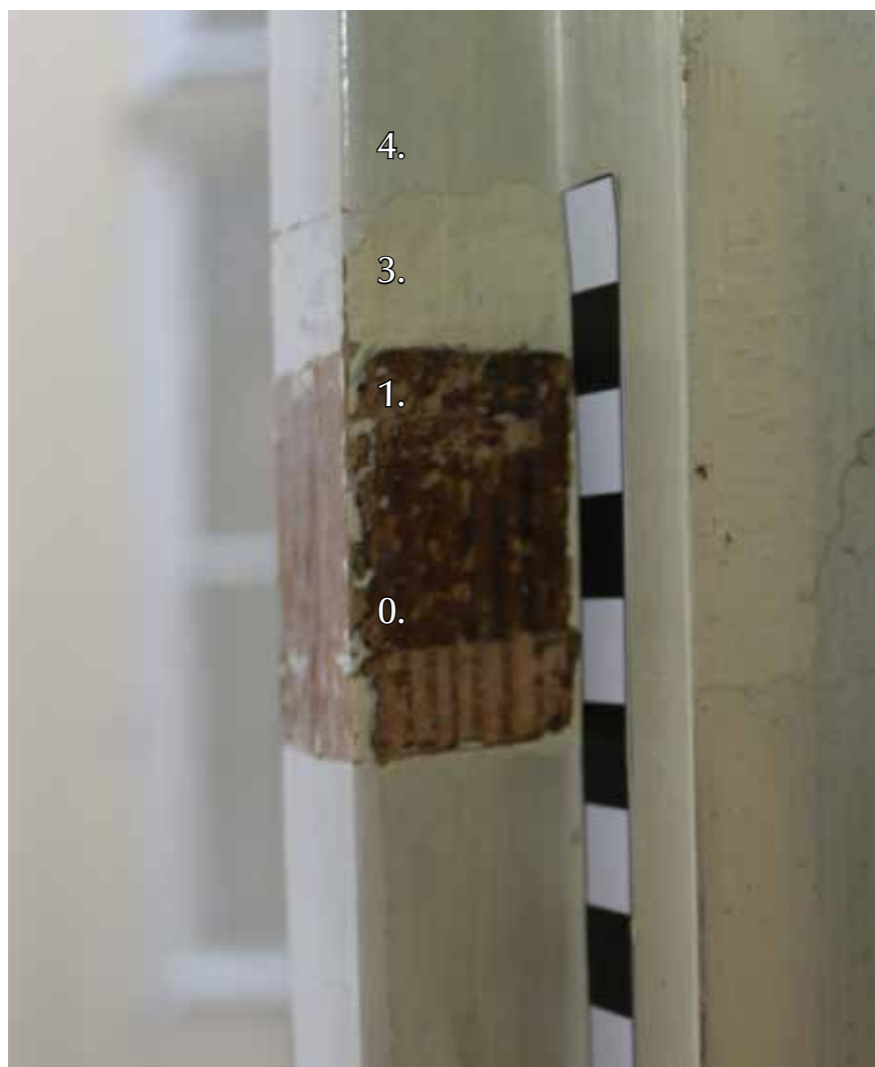
### Sonda 43

0. Drveni nosioc
1. Papirnata obloga smeđe boje
2. Nalič svjetlosive boje
3. Nalič svjetložute boje
4. Nalič svjetlosmeđe boje
5. Zatečeni nalič bijele boje

Sonda 43 otvorena je na drvenariji prozora istočnog zida vestibula kata (prostorija br. 26). Sondom su istraženi povijesni naliči unutarnjeg krila iz interijera, dok su dodatkom razlistani naliči vanjskog krila pročelnog zida svjetlarnika.

Drveni je nosilac zatečen u relativno dobrom stanju, s manjim površinskim oštećenjima na objema ispitanim pozicijama. Kronološki najstariji sloj čini papirnata obloga svjetlosmeđe podloge s imitacijom godova izvedenom u tamnijem tonu i slojem prozirnog zaštitnog laka. Obloga sadrži oštećenja, posebno na rubnim dijelovima letvica, a djelomično je degradirana površinskom prljavštinom kemijski vezanom za sloj zaštitnog laka.

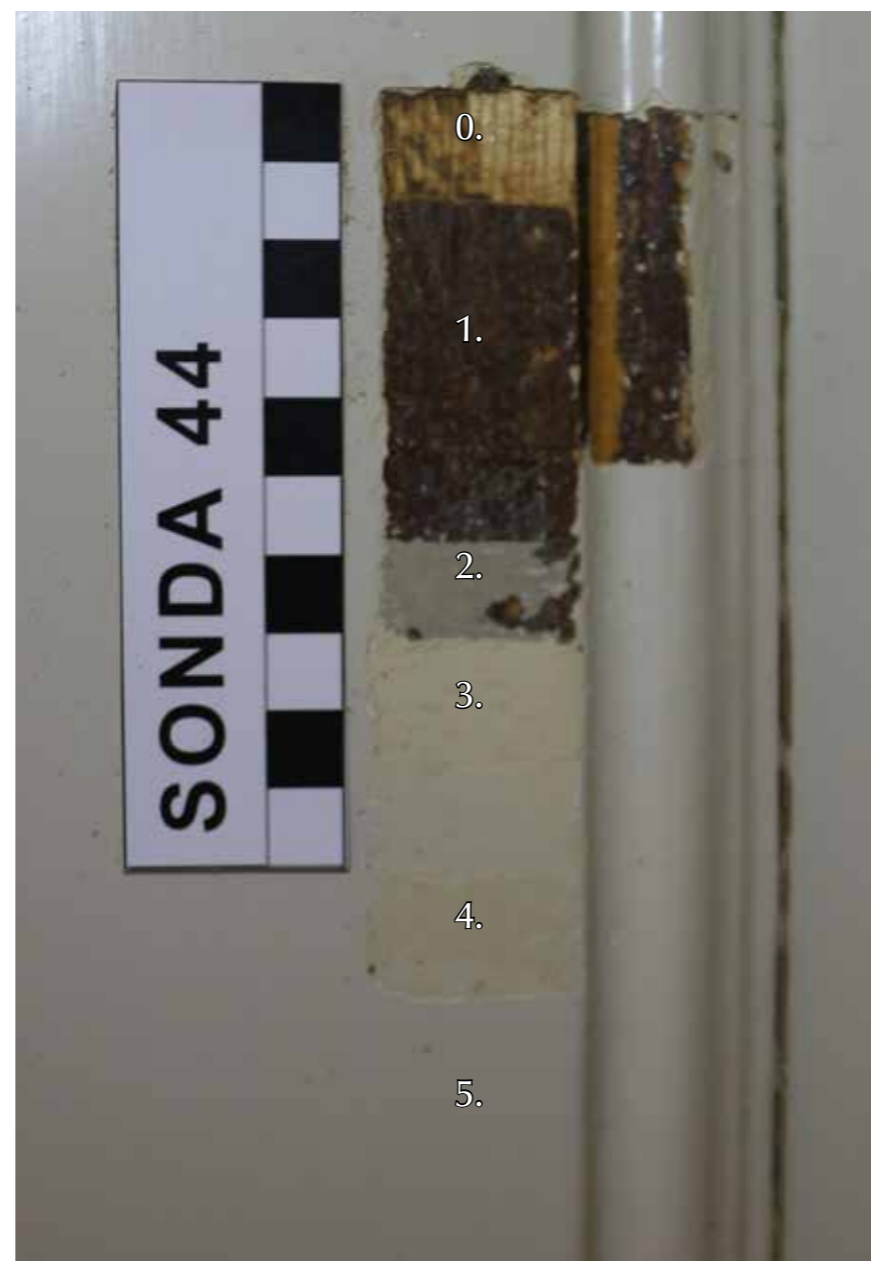
### Sonda 44

0. Drveni nosioc
1. Nalič smeđe boje
2. Nalič svjetlosive boje
3. Nalič svjetložute boje
4. Nalič svjetlosmeđe boje
5. Zatečeni nalič bijele boje

Sonda 44 otvorena je na spoju ravne vertikalne i profilirane letvice koje uokviruju središnje uklađeno polje vratnice istočnih vrata sjevernog zida u prostoriji br. 36 na katu.

Drveni je nosilac zatečen u relativno dobrom stanju. Vidljiva su manja površinska oštećenja i pukotine nastale na spojevima razdvajanjem pojedinih letvica. Izvorni nalič tamnosmeđe boje kestenjastog tona zatečen je fragmentarno. Mjestimično izostaje do nosioca te je vjerojatno djelomično uklonjen i stanjen u obnovama drvenarije interijera. Trusnija struktura, vidljiva mjestimično, površinski najvjerojatnije pripada ostacima izvornog laka koji je s vremenom potamnio.

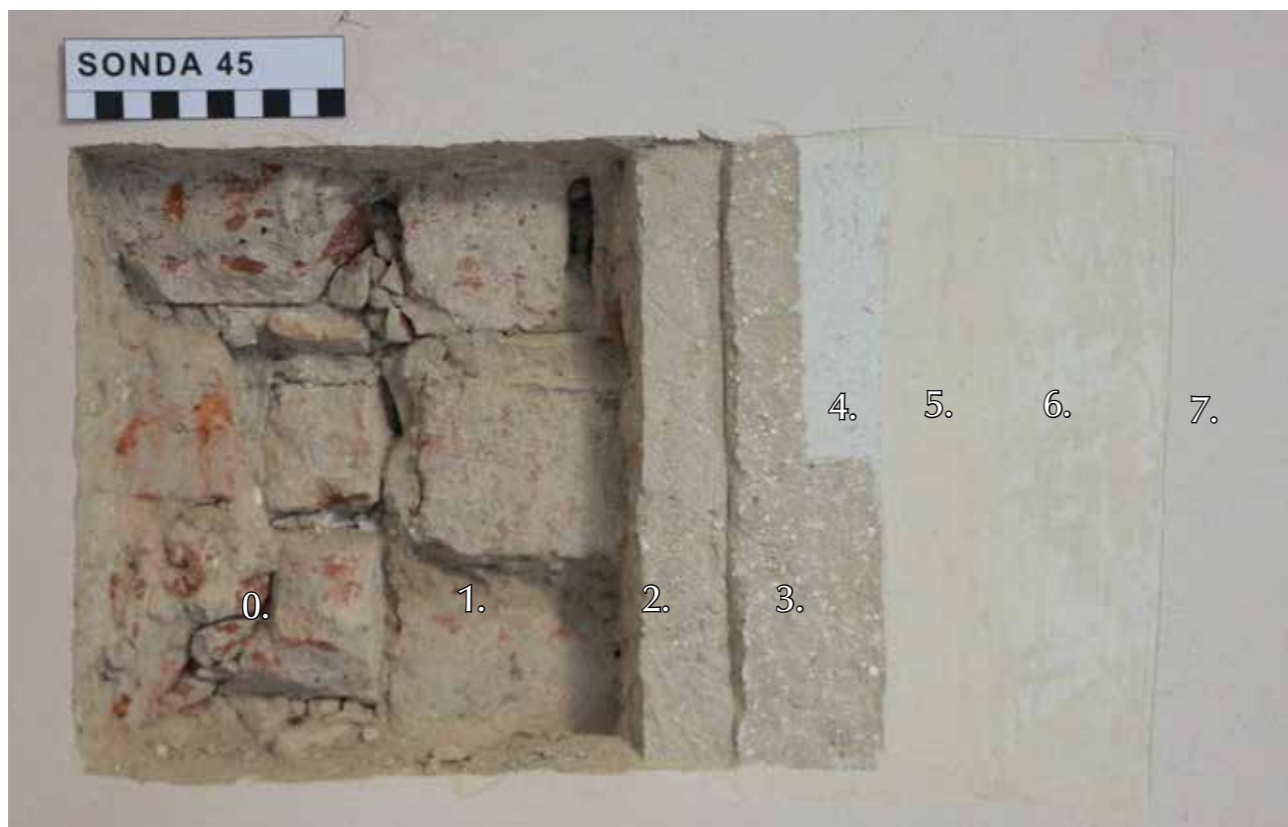
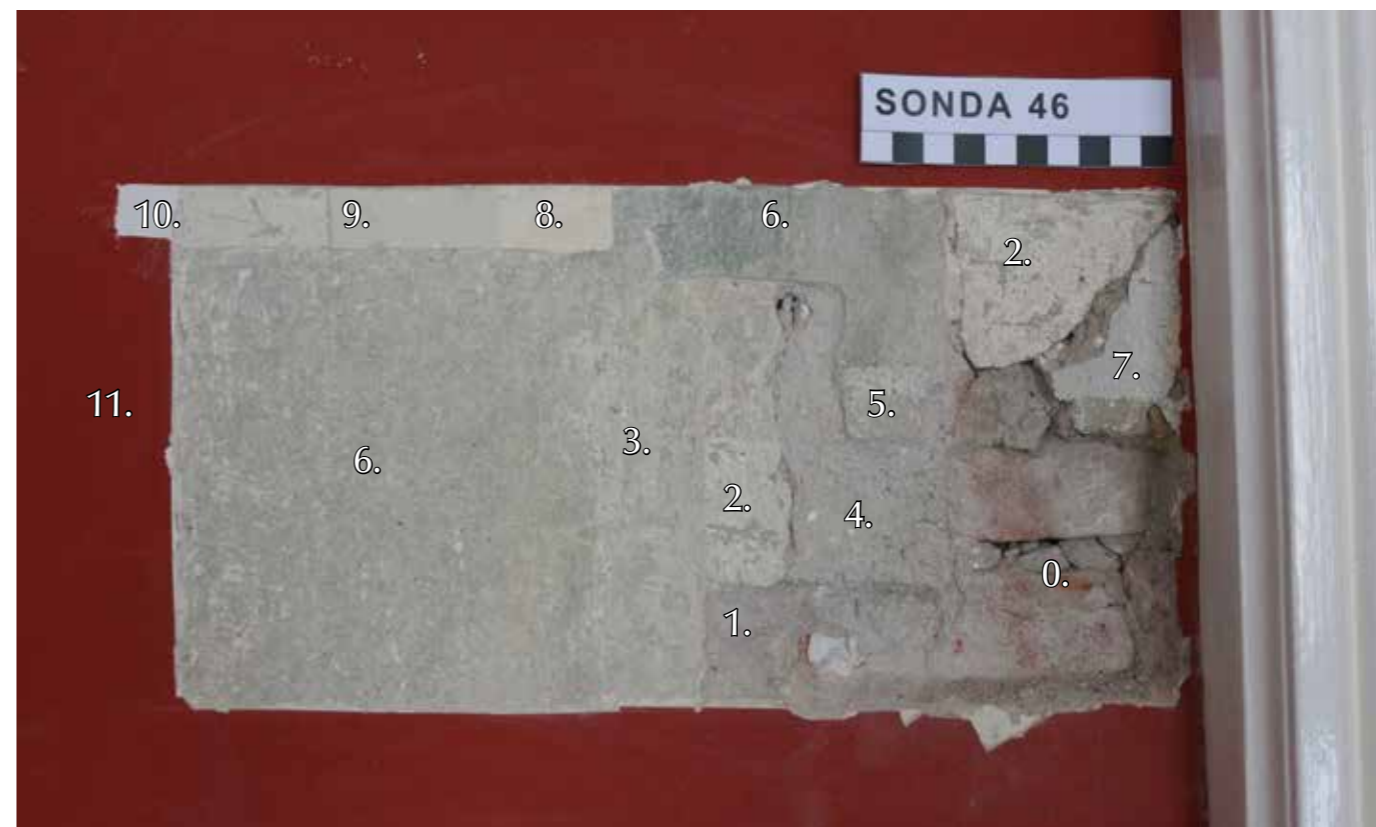
Sonda 45 otvorena je pokraj prozora otvora na sjevernom zidu istočnog dijela središnjeg hodnika, prostorije br. 27. Sondom su istražene izvorne dimenzije svijetlog otvora zatečenog prozora.

Opečna građa u lijevom dijelu sonde pripada niši izvornog prozora. Zatečena je u lošem stanju, s višestrukim površinskim mehaničkim i strukturalnim oštećenjima. Zaključna izvorna žbuka nije pronađena, a zatečeni žbukani sloj pripada izvedbi zapune kojom se smanjuje svijetli otvor.

Zapuna je izvedena od pune opeke većih dimenzija i urednog rasporeda, vezane vapneno-pješčanom žbukom toplog tona. (usp. sonda 29, istovremeni zahvati). Zaključna žbuka izvedena u dva sloja istih je karakteristika. Podložni sloj debljine oko 2 cm sadrži riječni pijesak granulacije od 0 do 0,1 cm, dok završni tanji nanos (oko 0,5 cm) sadrži nešto veći udio gašenog vapna i sitniji agregat od 0 do 0,05 cm. Pripadajući nalič svjetložute oker boje izveden je na bijeloj podlozi.

Slijedi nalič svjetlosmeđe boje blijedog i pastelnog tona te zatečeni bijeli ličeni sloj posljednje obnove.

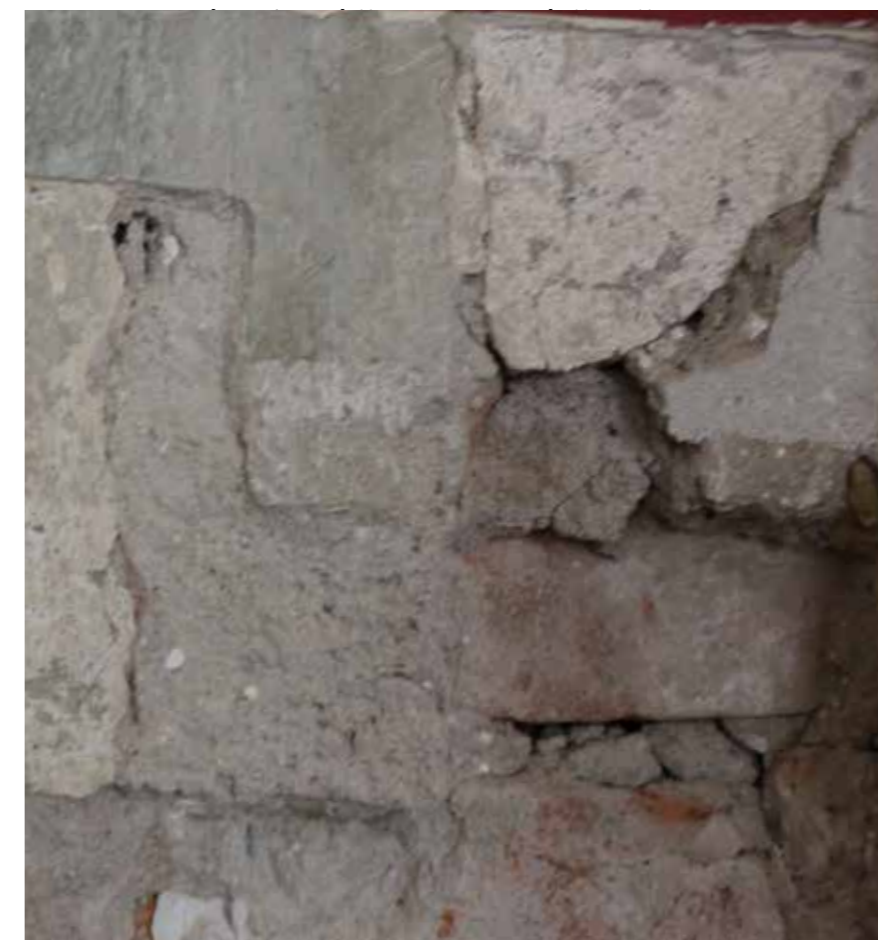
Sonda 46 otvorena je pokraj vrata na sjevernom zidu prostorije br. 34. Njome su istraženi povijesni naliči reprezentativnog manjeg salona kata izvorne prostorne organizacije i dimenzija koje su određene dekorativnim elementima stropne plohe.

Na opečnom nosiocu pronađena je izvorna vapneno-pješčana žbuka koju karakterizira nerazgrađeno gašeno vapno i manji udio mljevenog ugljena. Žbukani sloj sadrži plića površinska i dublja strukturalna oštećenja vidljiva uz okvir

boje najvjerojatnije monokromnog karaktera. U posljednjoj obnovi zidovi prostorije ličeni su crvenom bojom intenzivnog tona koja je izvedena na sloju glet mase bijele boje.
