PALAČA HRVATSKOGA  
INŽENJERSKOG SAVEZA  
(NEKADAŠNJA PALAČA VRANYCZANY-DOBRINOVIĆ)  
BERISLAVIĆEVA ULICA 6, 8, ZAGREB  
POVIJEST GRADNJE, VALORIZACIJA I PRIJEDLOG KONZERVATORSKIH  
SMJERNICA

BERISLAVIĆEVA ULICA 6, 8, ZAGREB

POVIJEST GRADNJE, VALORIZACIJA  
I PRIJEDLOG KONZERVATORSKIH SMJERNICA

## KONZERVATORSKI ELABORAT

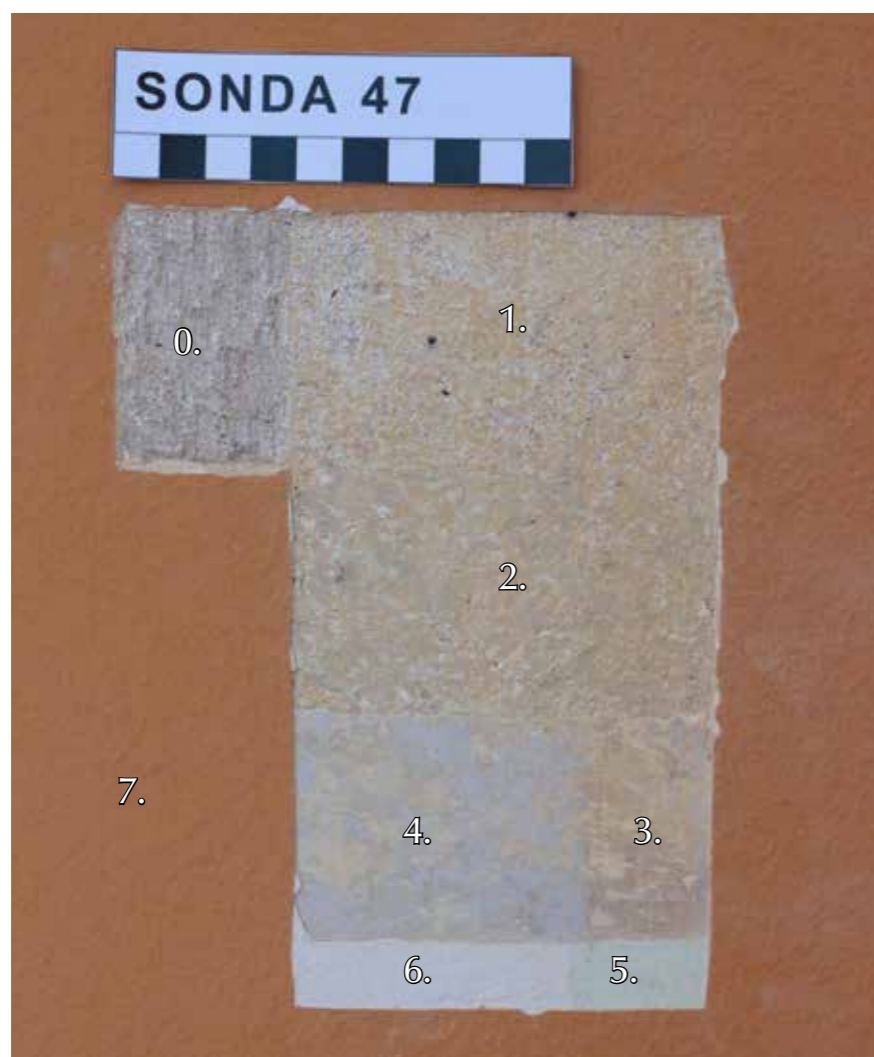
### Sonda 47

0. Izvorna vapneno-pješčana žbuka
1. Nalič narančaste oker boje
2. Tragovi polikromnog naliča
3. Glet svjetložute boje
4. Nalič sive boje
5. Nalič svjetlozelene boje
6. Podloga bijele boje
7. Zatečeni nalič narančaste boje

Sonda 47 otvorena je na sjevernom zidu prostorije br. 37 na katu. Dekorativni elementi stropa upućuju na zadržavanje izvorne prostorne organizacije izvornog salona glazbaonice, uz moguće manje preinake u komunikacijama s okolnim salonima pušionice i blagovaonice.

Izvorna zaključna žbuka fine završne obrade punjena je riječnim kamenim agregatom granulacije od 0 do 0,1 cm. Toplog je tona, a karakterizira je manji udio mljevenog ugljena. Pripadajući nalič tonirane podloge žute oker boje svijetlog tona izveden je vapnenim bojama na tankom nanosu vapnenog bjelila. Iako sondom nije utvrđena kompozicija ni motiv, pronađeni tragovi svjetlosivog i svjetlosmeđeg obojenja sugeriraju dekorativni polikromni karakter izvornika.

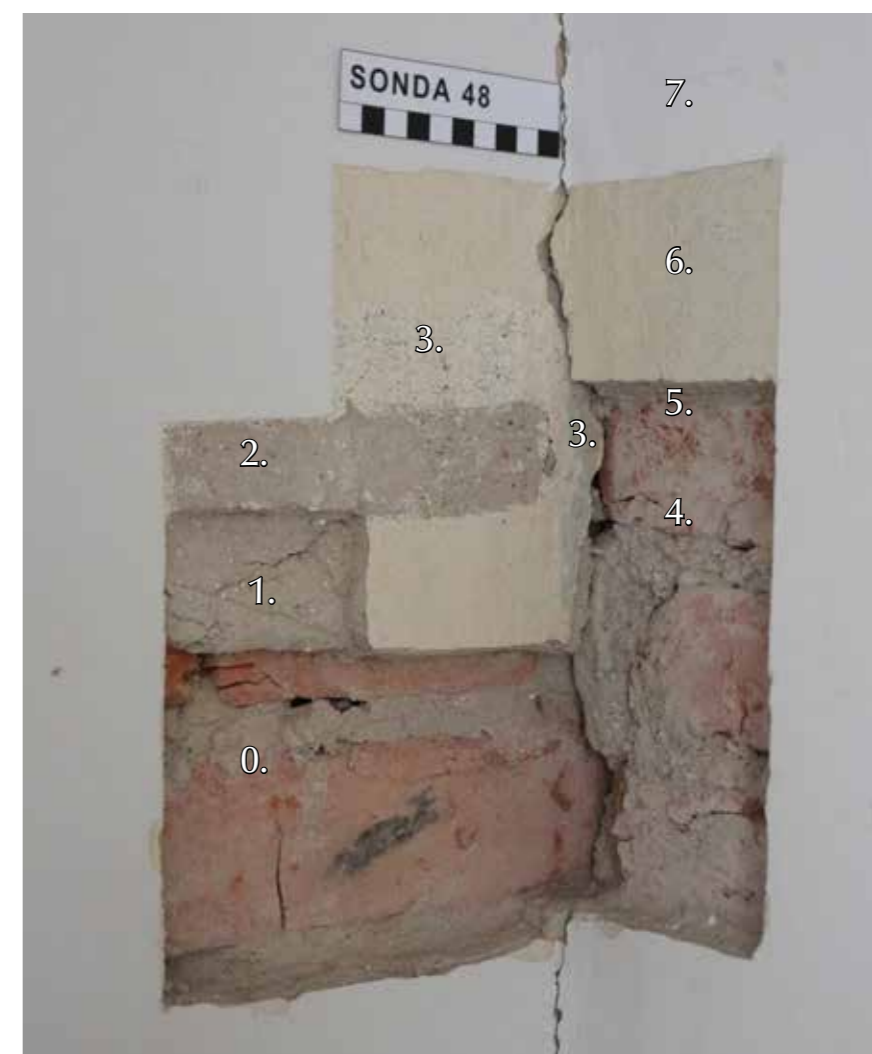
Sonda 48 otvorena je u jugozapadnom kutu hodnika zapadnog krila drugog kata zgrade.

U nultom sloju sonde na južnom zidu hodnika otkrivena je izvorna građa od pune opeke vezana vapneno-pješčanom žbukom. Na opečnoj građi otkrivena je izvorna vapneno-pješčana žbuka izvedena u dva sloja. Žbuka je fine završne obrade, a dodatno je zaglađena slojem bijele vapnene podloge. Pripadajući nalič je žućkaste boje, a u

dodatku sonde otkriven je sokl smeđe boje, visine 20 cm od poda. U samom kutu, na spoju s dograđenim zidom, otkriven je fragment naliča zelene boje.

U petom sloju sonde otkrivena je građa zapadnog zida koja se naslanja na stariji južni zid. Dogradnja je izvedena od pune opeke vezane vapneno-pješčanom žbukom. Žbuka je čvrste strukture i punjena je kamenim agregatom riječnog podrijetla, granulacije 0 do 0,3 cm, s mogućim manjim postotkom cementnog veziva. Pripadajuća žbuka obnove je sličnog sastava kao vezivna s nešto sitnijim agregatom, granulacije od 0 do 0,2 cm. Površina žbuke je srednje fine završne obrade, a dodatno je zaglađena slojem bijele vapnene podloge. Pripadajući nalič je žućkaste boje, sličan izvornome.

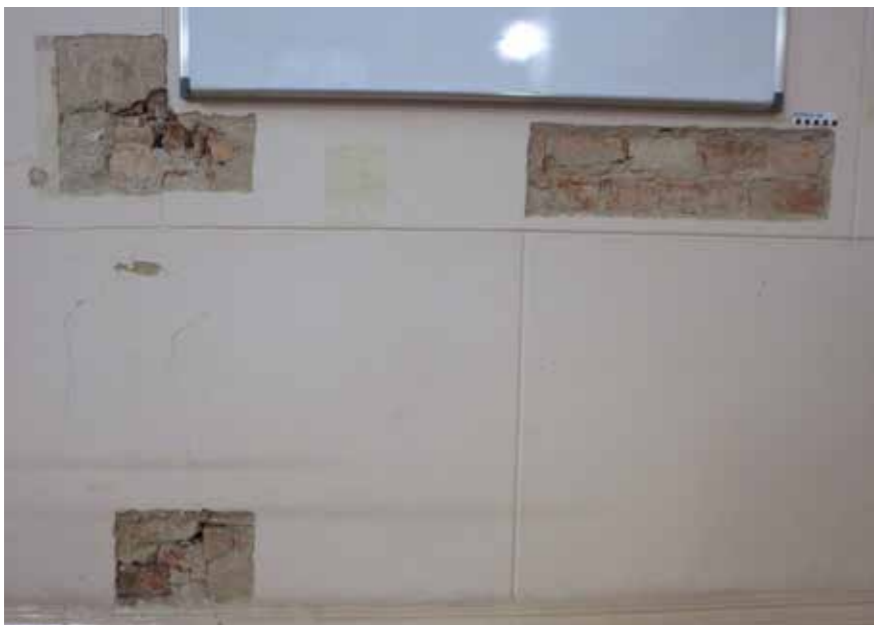
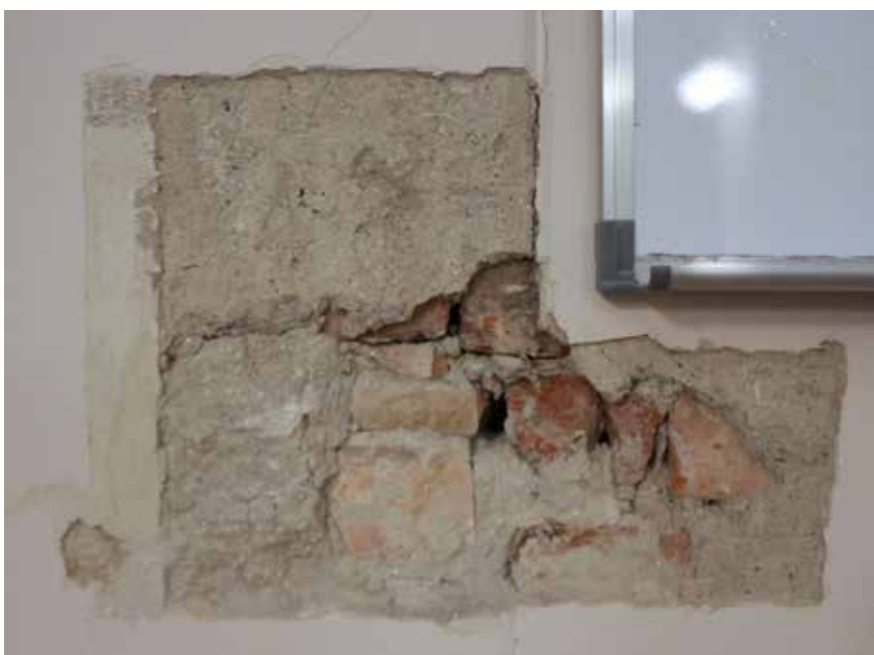
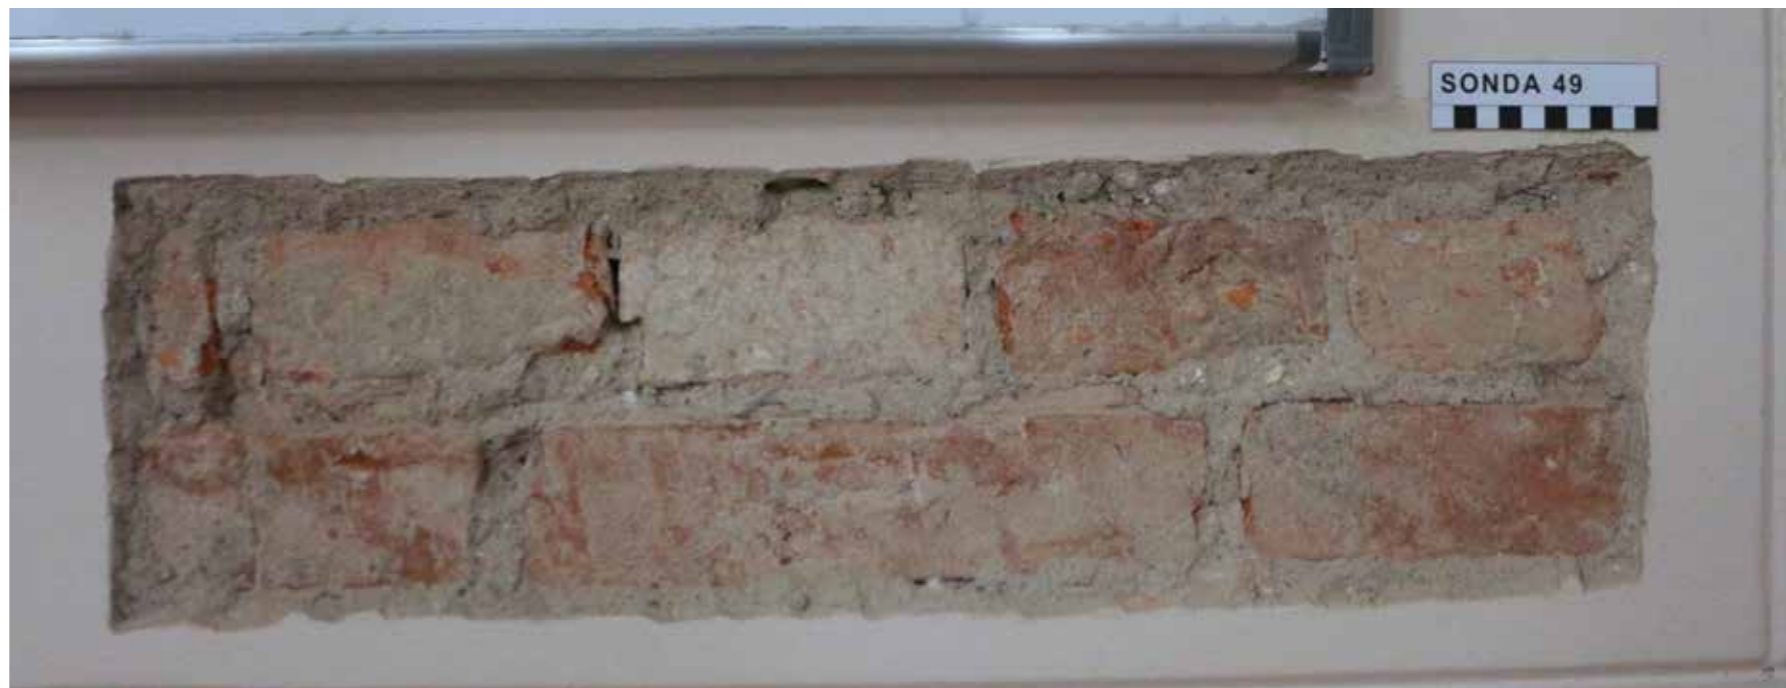
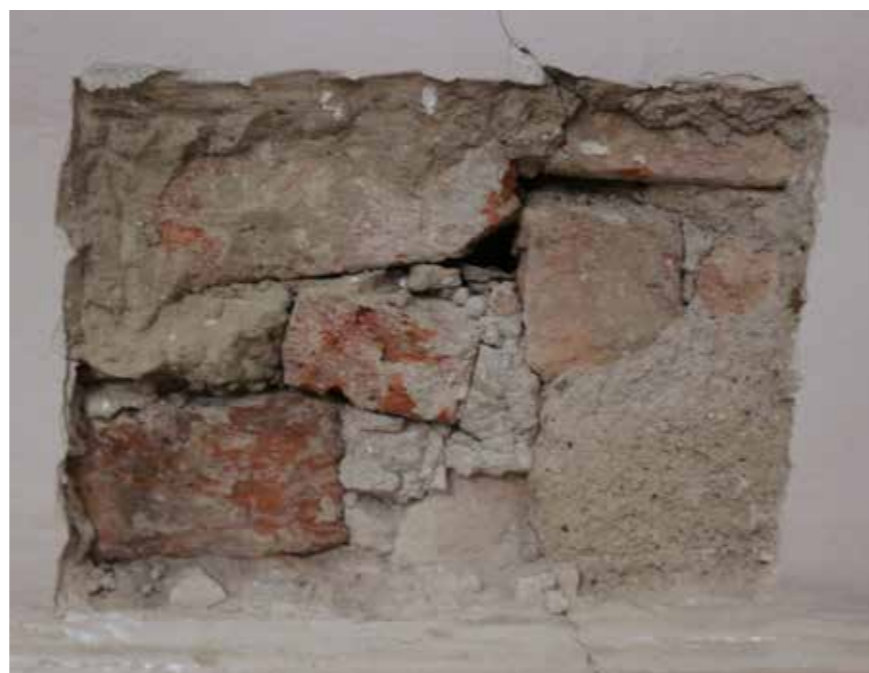
### Sonda 49

Sonda 49 otvorena je na zapadnom zidu stubišta visokog prizemlja. Na tlocrtu iz 1888. godine na zapadnom zidu ucrtana je slijepa niša s istaknutim bočnim bridovima. Sličnu situaciju možemo vidjeti na nacrtu iz 1949. godine pa

Budući da nisu pronađeni elementi potrebni za eventualnu rekonstrukciju izvornog oblikovanja zidne plohe, nije se pristupilo daljnjem uklanjanju sitnije opečne građe zapune.

Stratigrafija povijesnih žbukanih slojeva upućuje na dvije faze, najvjerojatniju izvornu kojoj pripada fragmentarno pronađena žbuka svjetlijeg tona, zatečena bez lica i naliča. Izvedbi zapune nepravilne građe pripada žbuka toplijeg tona s udjelom mljevenog ugljena. Pripadajući nalič obnove žute oker boje najvjerojatnije ponavlja marmorizaciju prethodnog povijesnog sloja koji na ovoj poziciji ne pronalazimo.

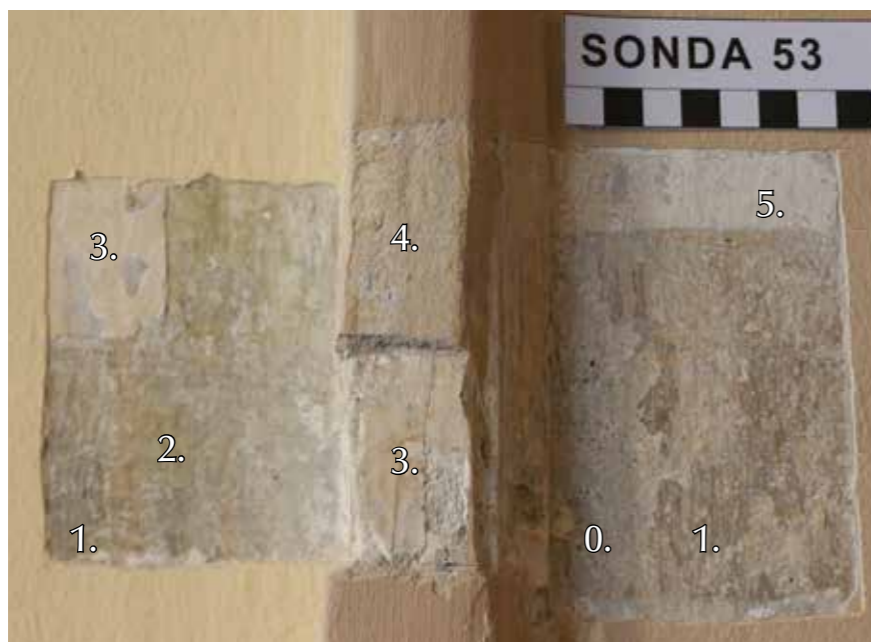
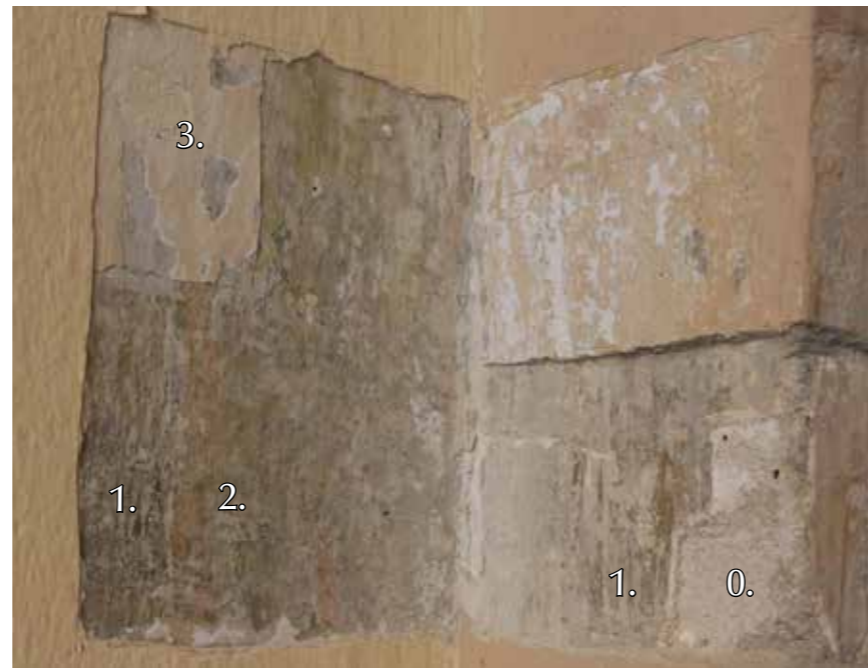
Sonda 53 otvorena je na tijelu južnog pilastra zapadnog zida veže (prostorija br. 20).

Tijelo pilastra završno je izvedeno u žbuci vapneno-pješčanog sastava sive boje koja je punjena kamenim riječnim agregatom, granulacije od 0 do 0,1 cm. Fine je završne obrade, a površina je dodatno zaglađena debljim nanosom vapnenog bjelila. Žbukani nosilac na toj je poziciji zatečen

u dosta dobrom stanju, a oštećenja su vidljiva na istaknutim dijelovima arhitektonske plastike.

Izvorni nalič smeđe boje zatečen je u lošem stanju, oštećene površine na kojoj se mjestimično vide tragovi tamnijeg tona smeđe boje koji upućuju na moguću marmorizaciju. Oskudni nalazi samo jedne sonde, kojom je istraženo izvorno obojenje zidova veže, ipak nisu dovoljni da bismo sa sigurnošću mogli utvrditi marmorizaciju izvornog sloja.

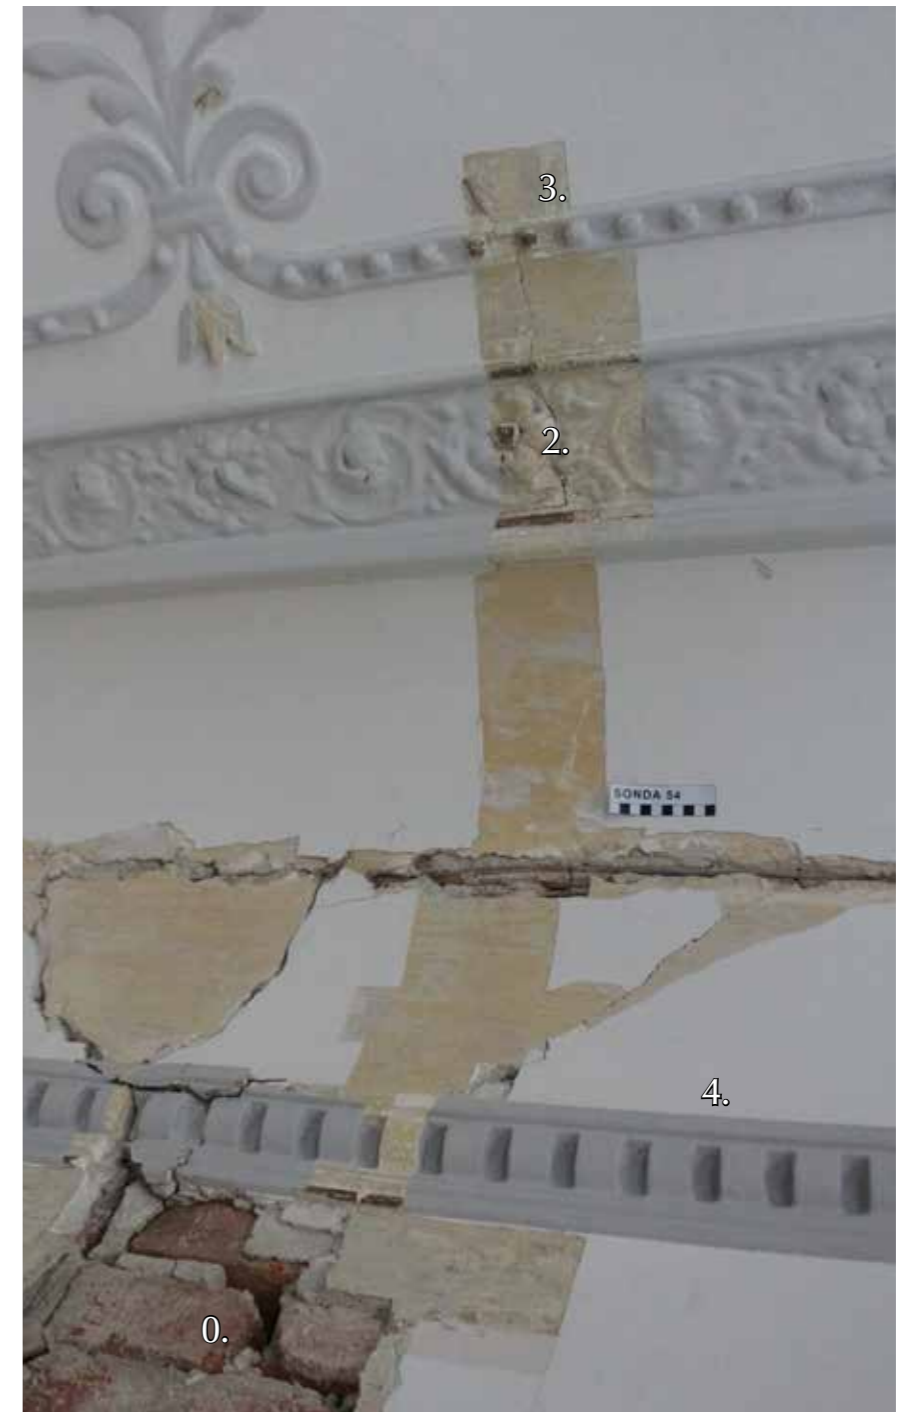
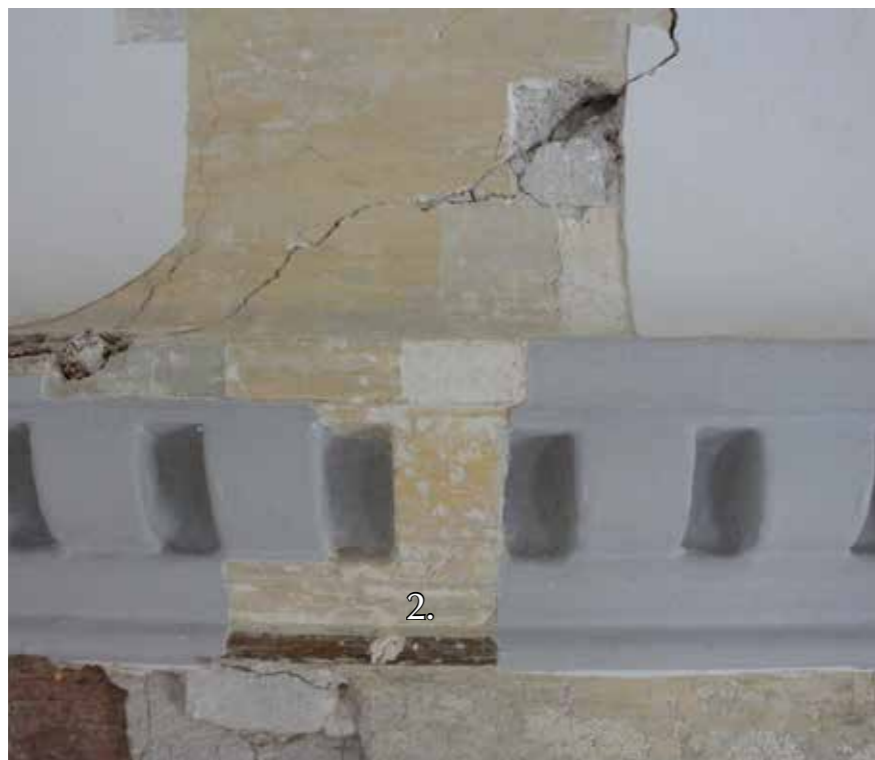
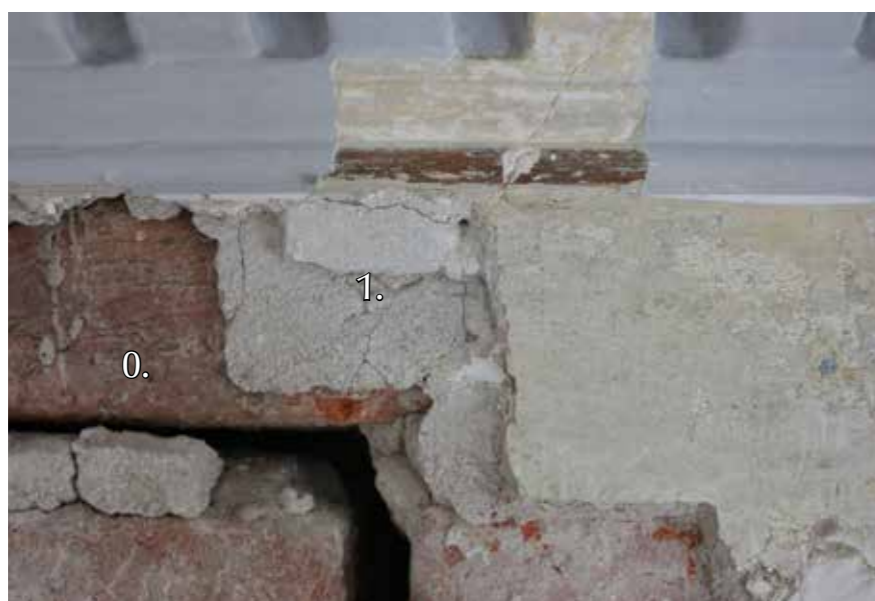
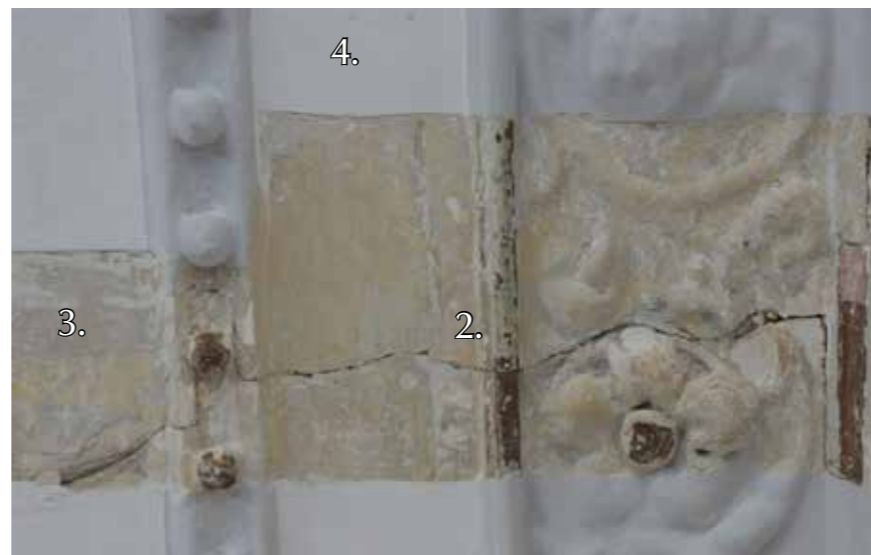
### Sonda 54

0. Izvorna opečna građa
1. Izvorna vapneno-pješčana žbuka
2. Izvorni polikromni nalič
3. Nalič sive boje
4. Zatečeni dvobojni nalič

Sonda 54 izvedena je na spoju zidne i stropne plohe istočnog zida prostorije br. 35. Sondom je istražen dekor nekadašnjeg salona kata koji je najvjerojatnije bio povezan s blagovaonicom.

Dekoratívni elementi stropne i zidne plohe izvedeni su u štukomasi bijele boje, gipsanog ili vapneno-gipsanog sastava. Zatečeni su u relativno dobrom stanju, čvrste strukture. Mjestimično su vidljive veće pukotine koje prodiru dublje,

do žbuknog nosioca, a površinski su prisutna brojna manja oštećenja forme, posebice vidljiva na istaknutim konturnim bridovima.

Zidne plohe između elemenata izvorno su zaključene žbukom vapneno-pješčanog sastava sive boje. Žbuka izvedena u jednom sloju punjena je kamenim agregatom riječnog podrijetla, granulacije od 0 do 0,1 cm. Srednje je fine završne obrade, koja je površinski zaglađena nanosom vapnenog

bjelila. Izvorni nalič na zidnoj plohi nije pronađen; oštećen je nanošenjem naknadnih slojeva povijesnih obnova. Mjestimično su uočeni tragovi papirnate podloge i čavlići koji najvjerojatnije pripadaju zidnoj tapeti prve obnove, a čijim je uklanjanjem dodatno degradiran izvorni nalič. Na dekorativnim lijevanim elementima i stropnoj plohi izvorni nalič nešto je bolje očuvan. Na podsliku svjetlosive boje vidljivi su tragovi žute oker boje svjetlijeg i tamnijeg tona te detalji izvedeni šlag metalom tamnijeg brončanog tona.

Općenito na zidovima prostorije zatječemo brojne pukotine žbuknog sloja i dijelove koji izostaju do opečne građe. Također je uočeno loše stanje opečnog nosioca i vezivne žbuke koja se trusi i otpada pri dodiru.

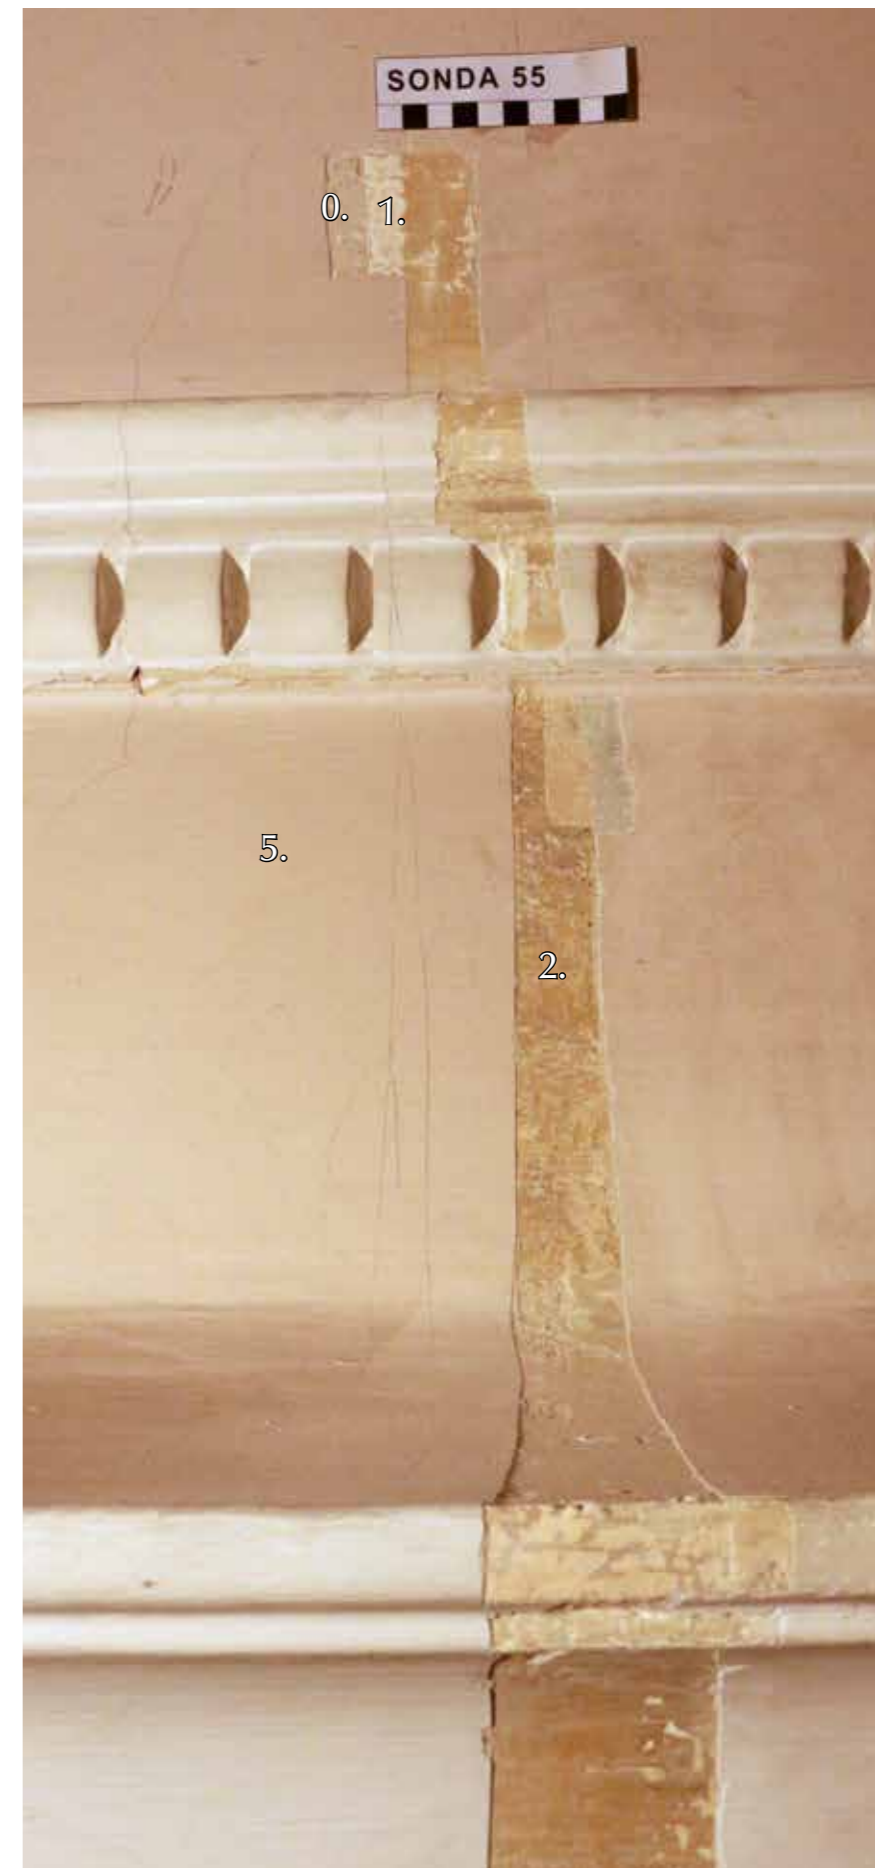
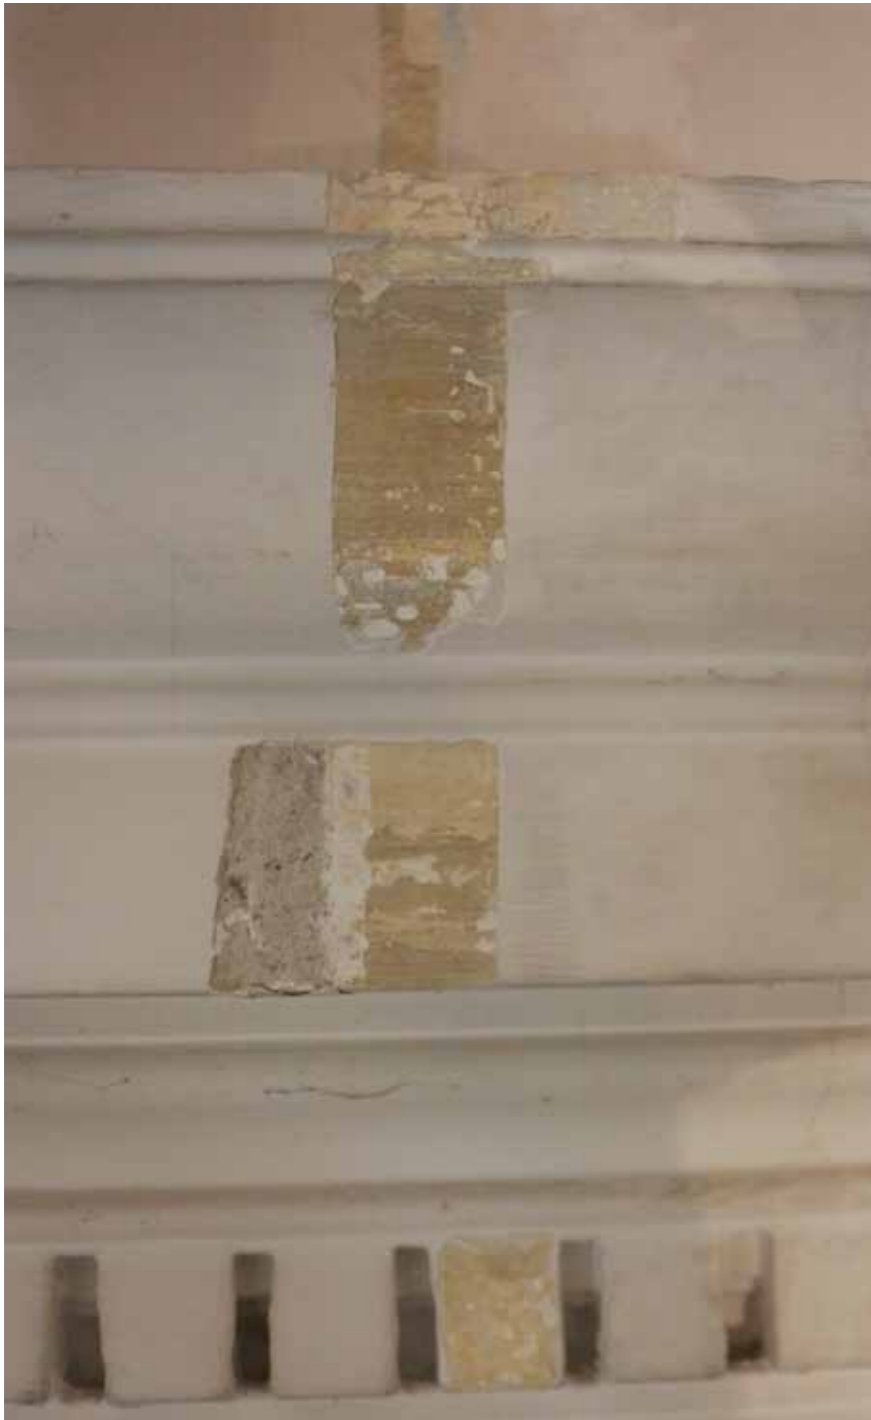
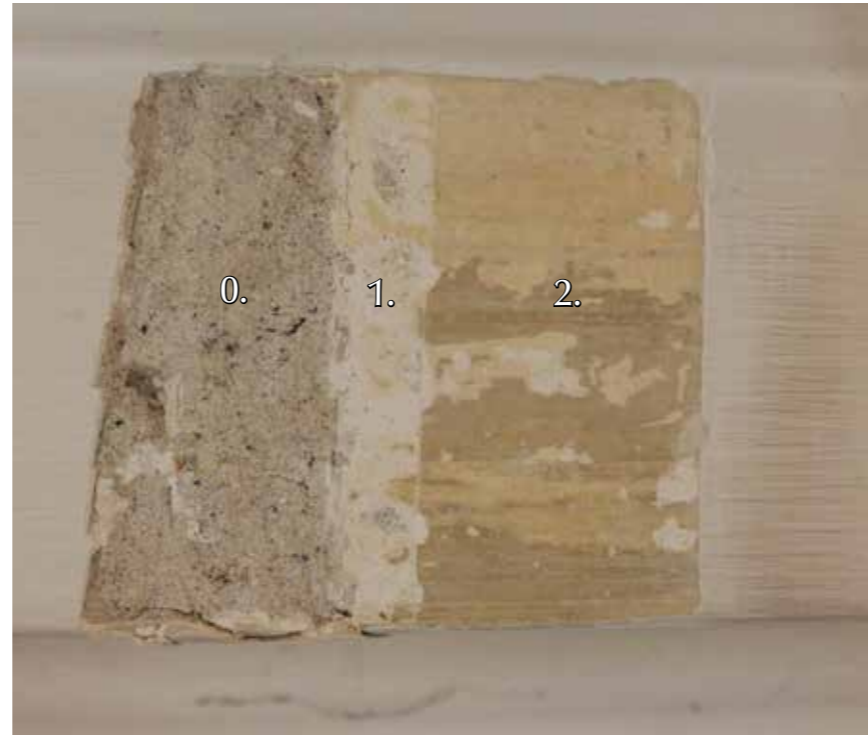
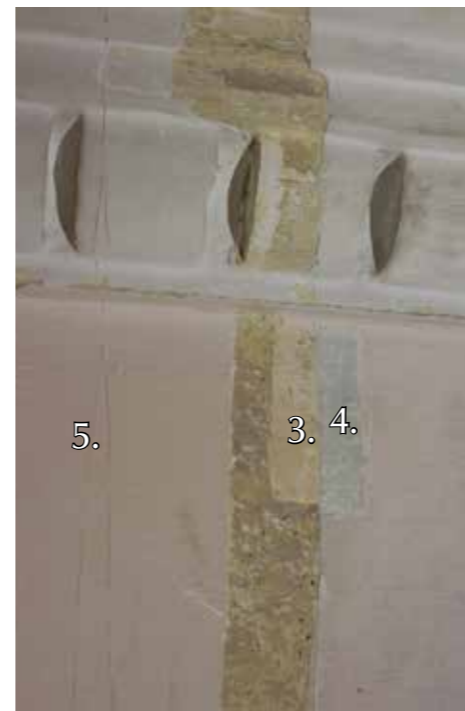
Sonda 55 otvorena je na istočnom dijelu stopne plohe prostorije br. 26 na katu zgrade.

U nultom sloju sonde otkrivena je izvorna vapneno-pješčana žbuka. Profilacije su izvedene od žbuke, a dodatno su zaglađene debljim nanosom bijele vapnene podloge. Manji dekorativni elementi, poput zubaca na donjem dijelu razdjelnog vijenca, izvedeni su lijevanjem u štukomasi bijele boje na bazi gipsa i/ili vapnenog veziva. Izvorni nalič je polikromni dekorativni, na stropnoj plohi izmjenjuje se žuti oker nalič sa smeđim. Žuti oker nalič sadrži tragove ta-

mnijeg smeđeg i sivog obojenja, pa je moguće da je riječ o marmorizaciji. U donjoj zoni na ravnoj zidnoj plohi ispod vijenca otkriven je polikromni nalič, koji je dosta uništen, ali vjerojatno imitira mramor.

Prva povijesna obnova donosi monokromni nalič svjetlo-narančaste boje. Druga povijesna obnova donosi dvobojni

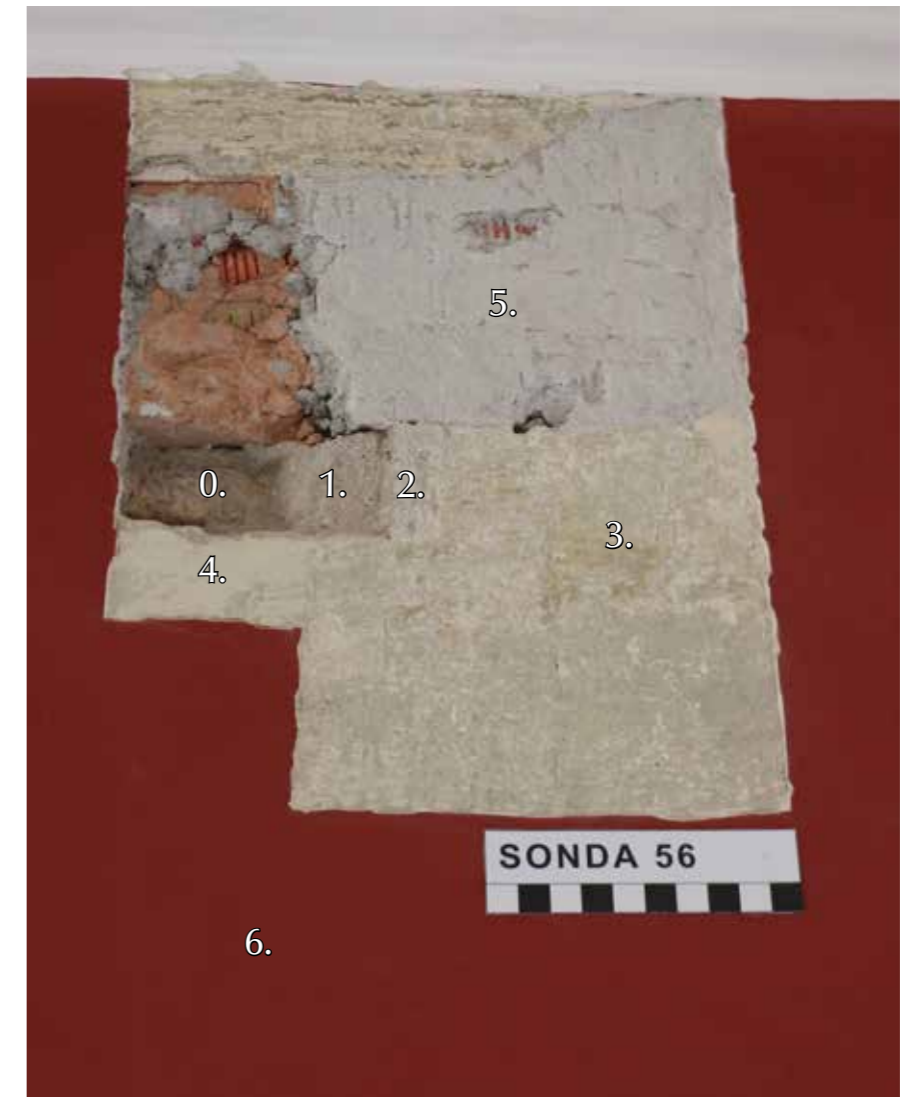
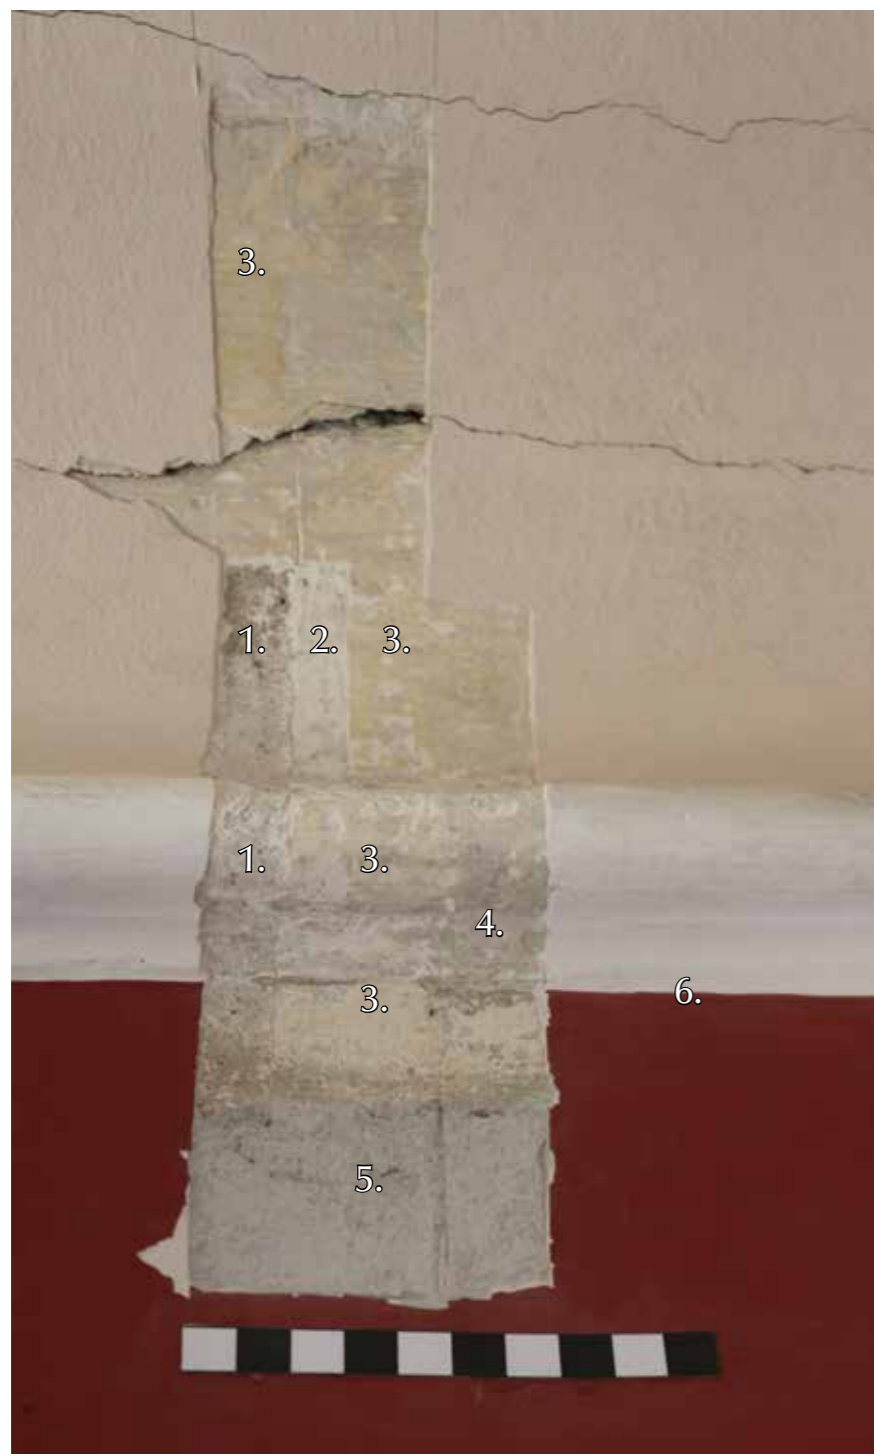
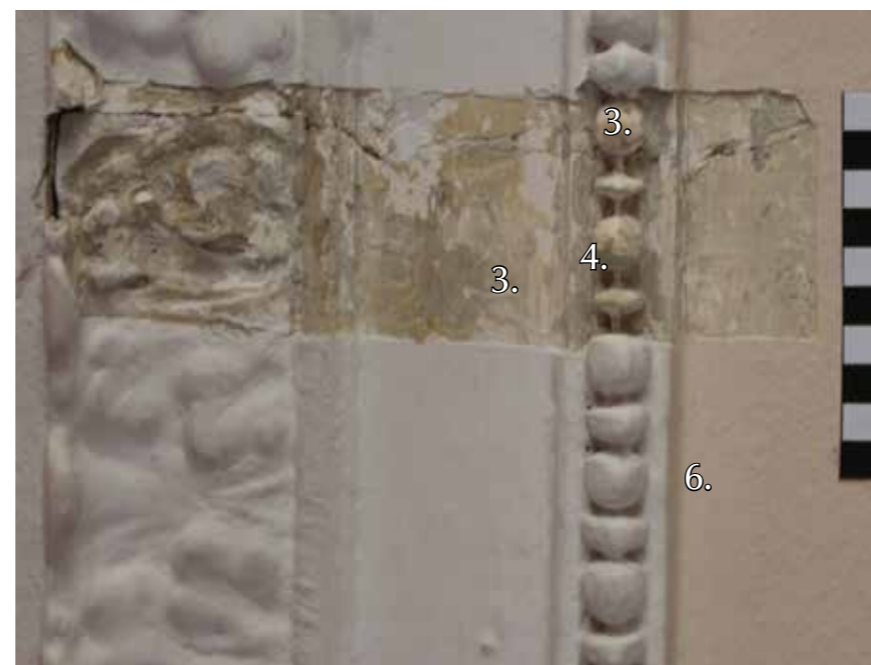
### Sonda 56

- 0. Izvorna opečna građa
- 1. Izvorna vapneno-pješčana žbuka
- 2. Izvorna bijela vapnena podloga
- 3. Izvorni polikromni nalič
- 4. Nalič sive boje
- 5. Žbuka ugradnje instalacija
- 6. Zatečeni trobojni nalič

Sonda 56 otvorena je ispod zaključne profilacije zidne plohe između prozorskih osi južnog zida. Dodacima sonde istraženi su slojevi građe s naličima na spoju zidne i stropne plohe i na dekorativnom elementu u formi friza biljnog motiva i bisernog niza.

Na opečnoj građi zida pronađena je izvorna žbuka vapneno-pješčanog sastava svijetlog tona. Izvedena je u jednom

sloju, debljine oko 2,5 cm, a punjena je riječnim kamenim agregatom granulacije od 0 do 0,1 cm. Završna fina površinska obrada dodatno je zaglađena slojem vapnenog bjelila. Izvorni nalič izveden je polikromno, a zatečen je u izrazito lošem stanju. Na zidnoj i stropnoj plohi vidljive su i svjetložute oker boje mogućeg podslika ili temeljnog tona. Na lijevanim dekorativnim elementima vidljiv je polikromni nalič oštećene površine. Skromni nalazi sonde upućuju na moguću marmorizaciju koja je izvorno krasila dekorativne elemente izvedene u štuku.

Izvorni slojevi izrazito su loše očuvani. Prisutna su višestruka oštećenja slikanog sloja na lijevanim elementima stropnog dekora, veće pukotine koje prodiru dublje u strukturu zida te izostanak izvornih slojeva na poziciji recentnije ugradnje instalacija.

Štuko dekorativni elementi friza na stropu izvedeni su lijevanjem u štukomasi bijele boje gipsanog ili vapneno-gipsanog sastava, dok je profilacija na spoju stropne i zidne plohe vučena u žbuci. Lijevani dekorativni elementi zatečeni su u relativno dobrom stanju, s mjestimično vidljivim dubljim pukotinama na spojevima elemenata i manjim oštećenjima forme, koju vizualno degradira deblji nanos naliča posljednje obnove koji je pronađen tek u manjim tragovima.

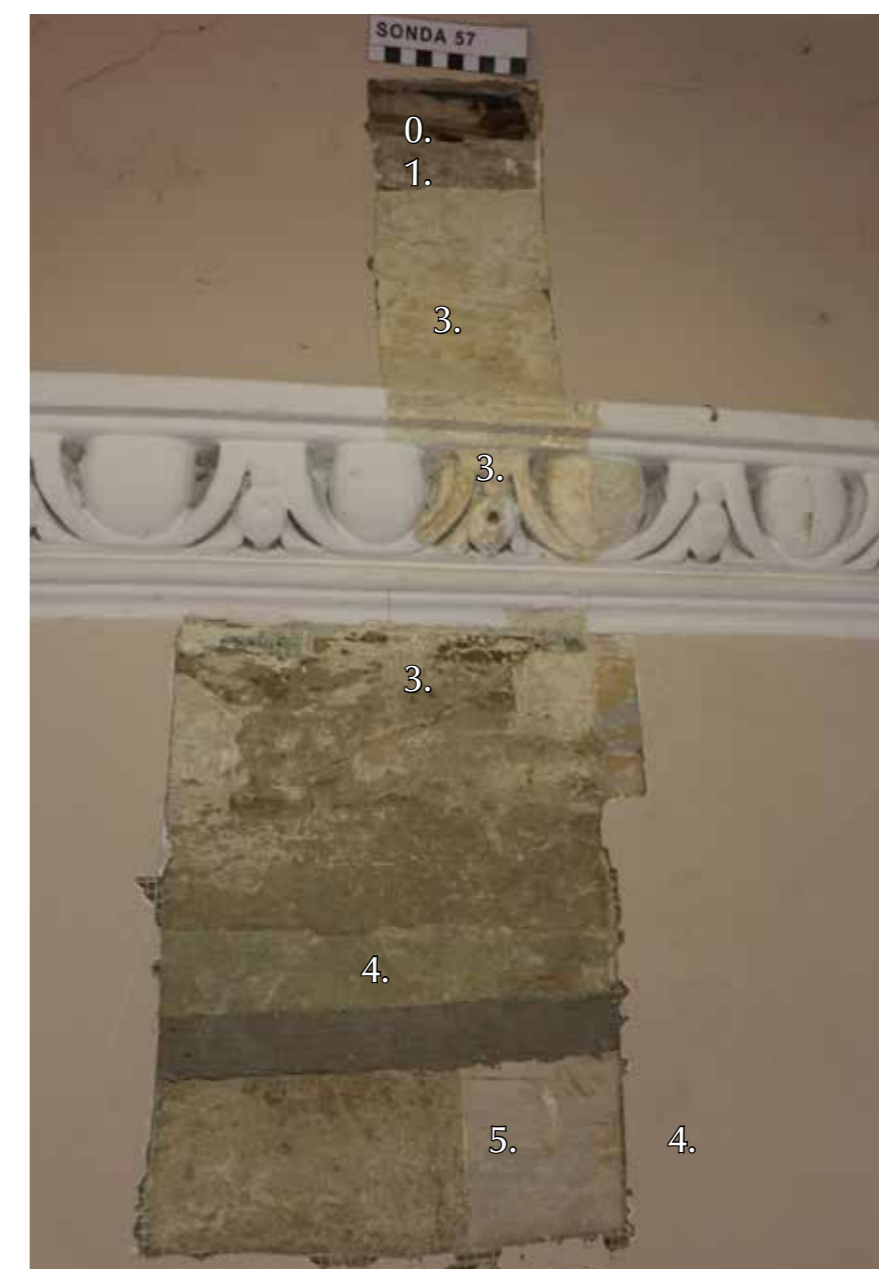
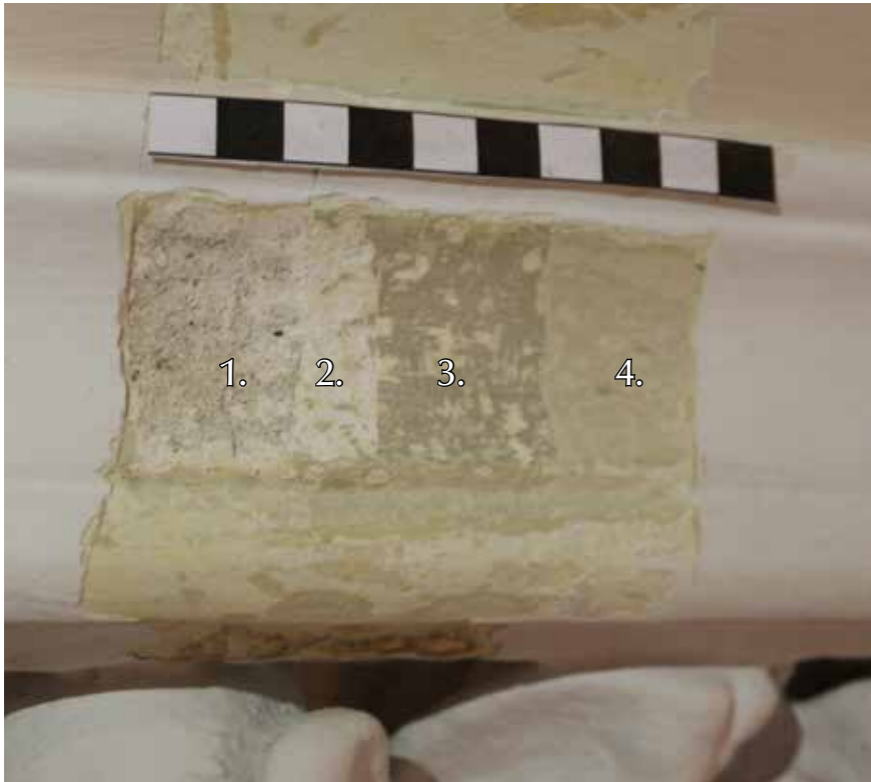
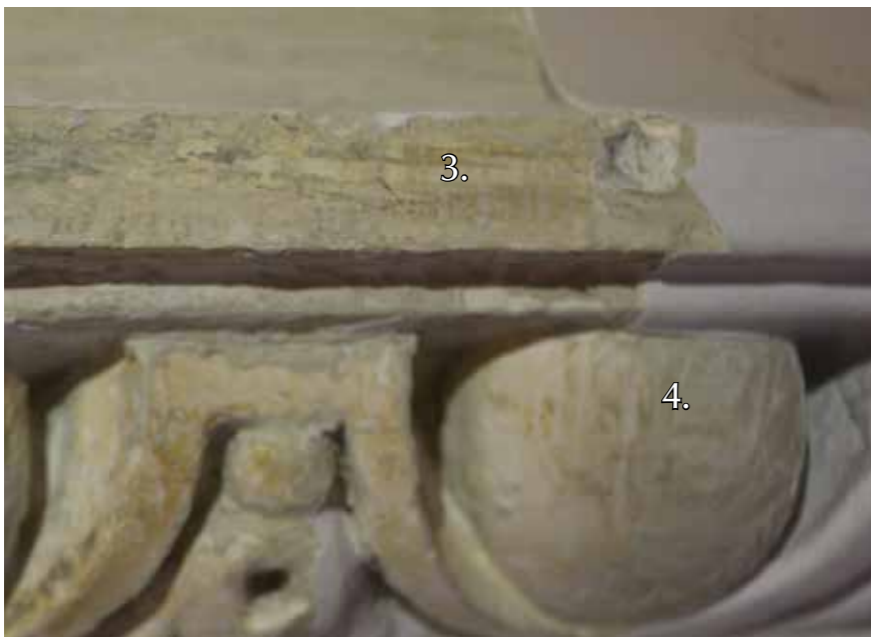
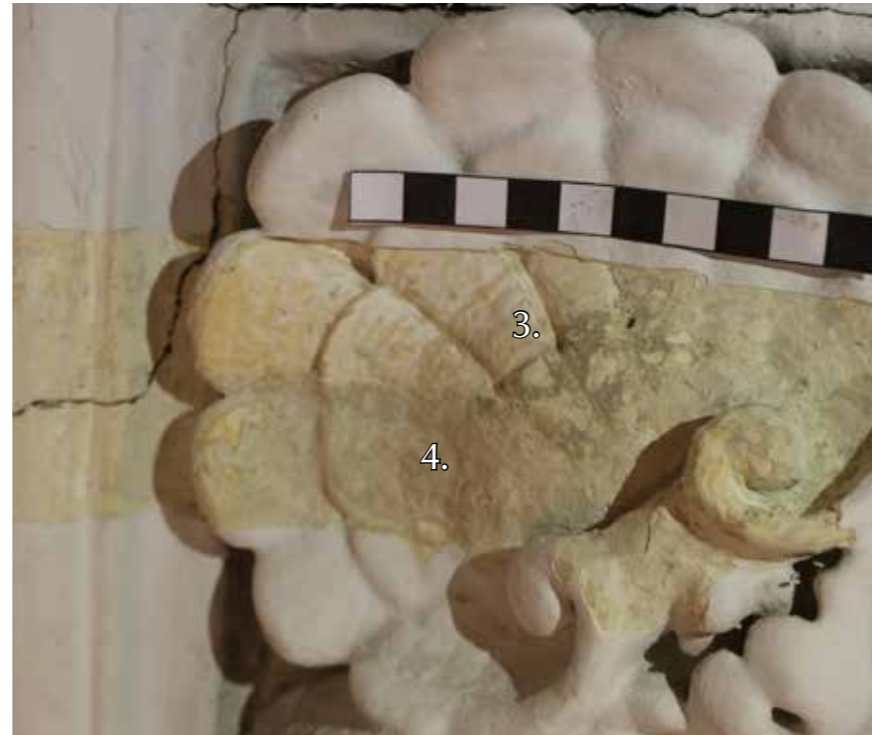
- 0. Izvorna građa stropa (armatura od trstike)
- 1. Izvorna vapneno-pješčana žbuka
- 2. Podloga bijele boje
- 3. Izvorni polikromni nalič
- 4. Polikromni nalič
- 5. Dvobojni nalič
- 6. Zatečeni dvobojni nalič

Sonda 57 otvorena je u zoni friza sa štuko dekoracijama na spoju južnog zida i stropa u nekadašnjoj blagovaonici na

katu (prostorija br. 36). Sondom koja obuhvaća dekorativne elemente i zidnu plohu na više pozicija istražena je građa i stratigrafija povijesnih naliča s naglaskom na izvornom polikromnom naliču.

Stropna ploha izvorno je zaključena armaturom od trstike i žbukom vapneno-pješčanog sastava koja je punjena riječnim kamenim agregatom granulacije od 0 do 0,1 cm. Fine

je završne obrade, dodatno zaglađena debljim nanosom vapnenog bjelila. Izvorni nalič pronađen na stropu i u zoni friza između lijevanih elemenata polikromnog je karaktera. Zatečen je u lošem stanju s oštećenjima slikanog sloja i toniranog podslika svjetlije žute oker boje na stropnoj plohi te smeđe boje u zoni friza. Bordura tamnijega smeđeg tona prati horizontalni friz i dodatno naglašava istaknu formu reljefa s motivom ovulusa.

Izvornom dekoru prostorije pripadaju lijevani elementi zidnih i stropnih ploha izvedeni u štuko masi bijele boje vapnenog ili vapneno-gipsanog sastava. Vijenac s motivom ovulusa izveden je lijevanim elementima i gornjom zaključnom vučenom profilacijom.

Stropna ploha uokvirena je štuko dekorativnim frizom s motivima školjki, voća i cvijeća. Friz je izveden od lijevanih elemenata koji su zaključeni s unutarnje i vanjske strane vučenim profilacijama u žbuci vapneno-pješčanog sastava. Izvorni nalič dekorativnoga polikromnog karaktera pronađen je i na lijevanim elementima čiji su detalji naglašeni izvedbom marmorizacije. Sadrži višestruka oštećenja slika-
