# PROGRAM CJELOVITE OBNOVE POVIJESNE URBANE CJELINE GRADA ZAGREBA

GORNJI GRAD (Blok 11)  
KAPTOL (Opatovina)

KONZERVATORSKI MODEL

INSTITUT ZA POVIJEST UMJETNOSTI  
ZAGREB, prosinac 2022.

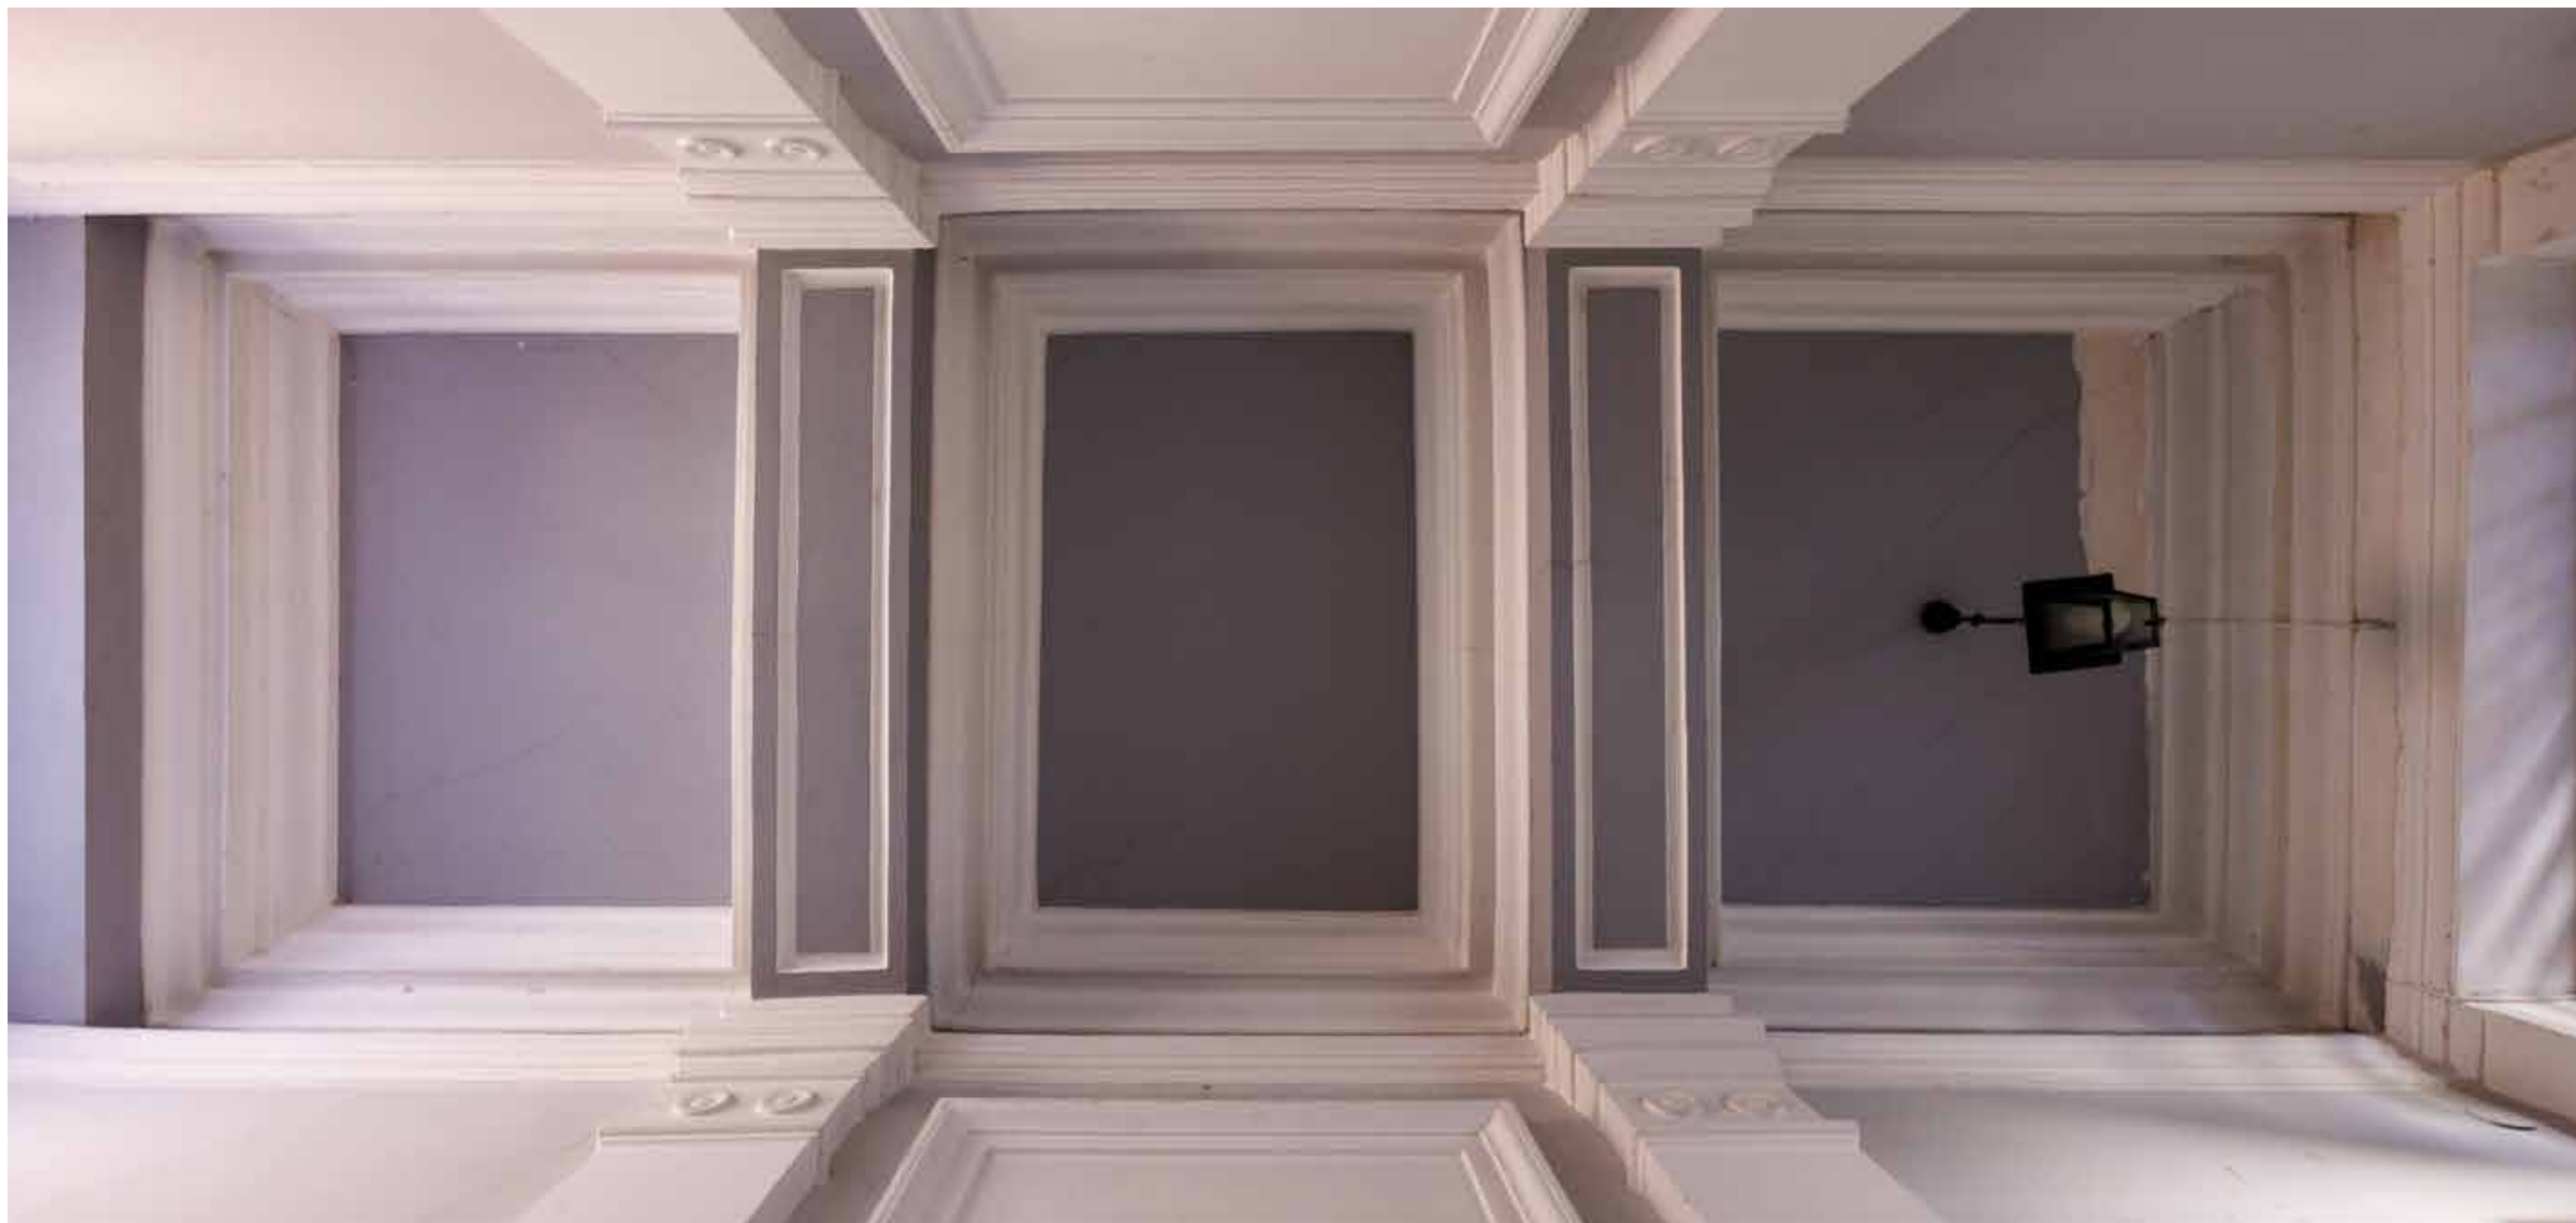
Uglovnica Schauff-Cuculić, historicistička raščlamba stubišnog prostora

Iako kasno 19. stoljeće, odnosno razdoblje historicizma, nije ostavilo osobito velikoga traga na gornjogradskoj arhitekturi, u Bloku 11 nalazimo tri intervencije koje datiraju iz razdoblja nakon potresa 1880. godine. Prva i ujedno naj-reprezentativnija odnosi se na gradnju uglovnice Schauff uz Čirilometodsku i Vitezovićeve ulicu 1883. godine, pre-

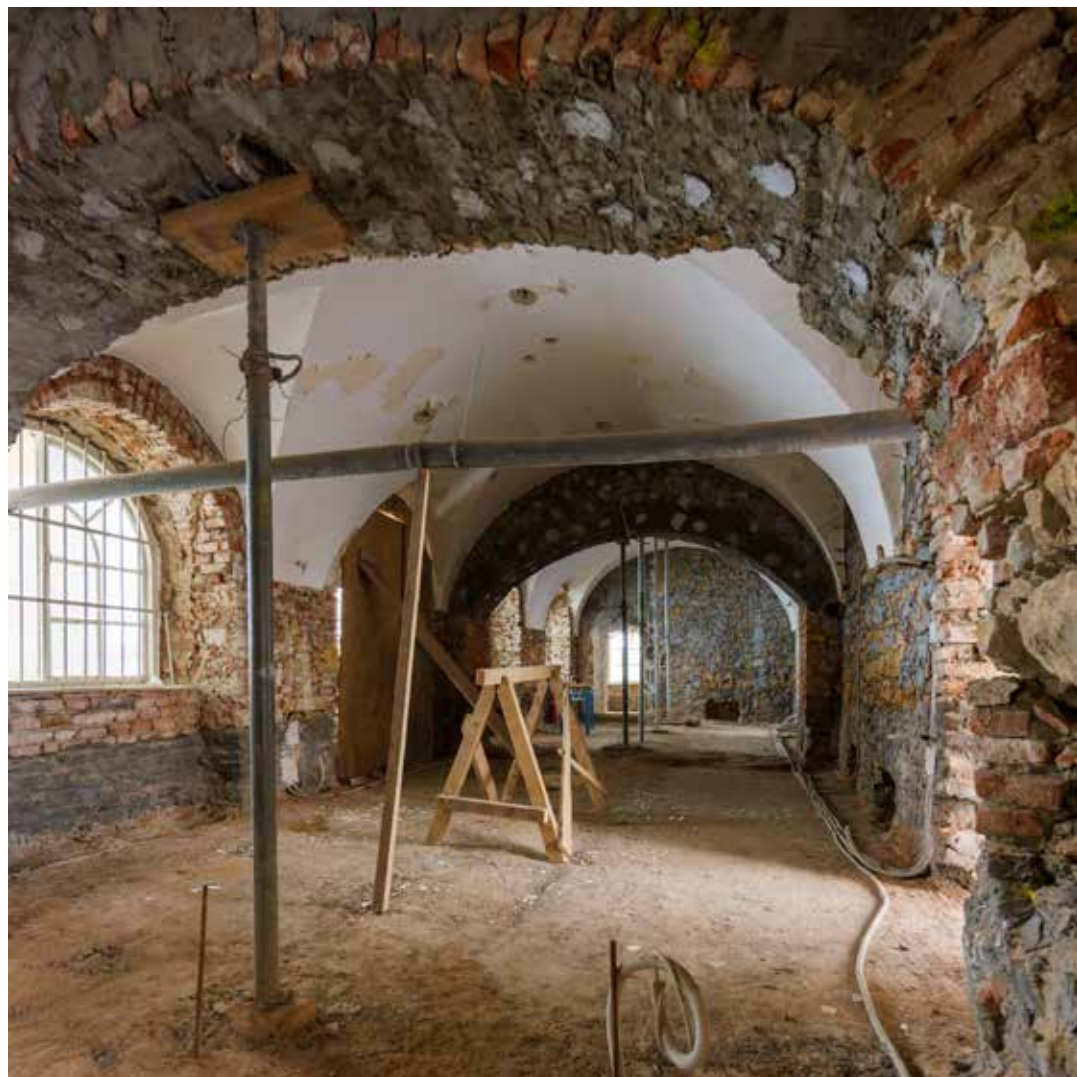
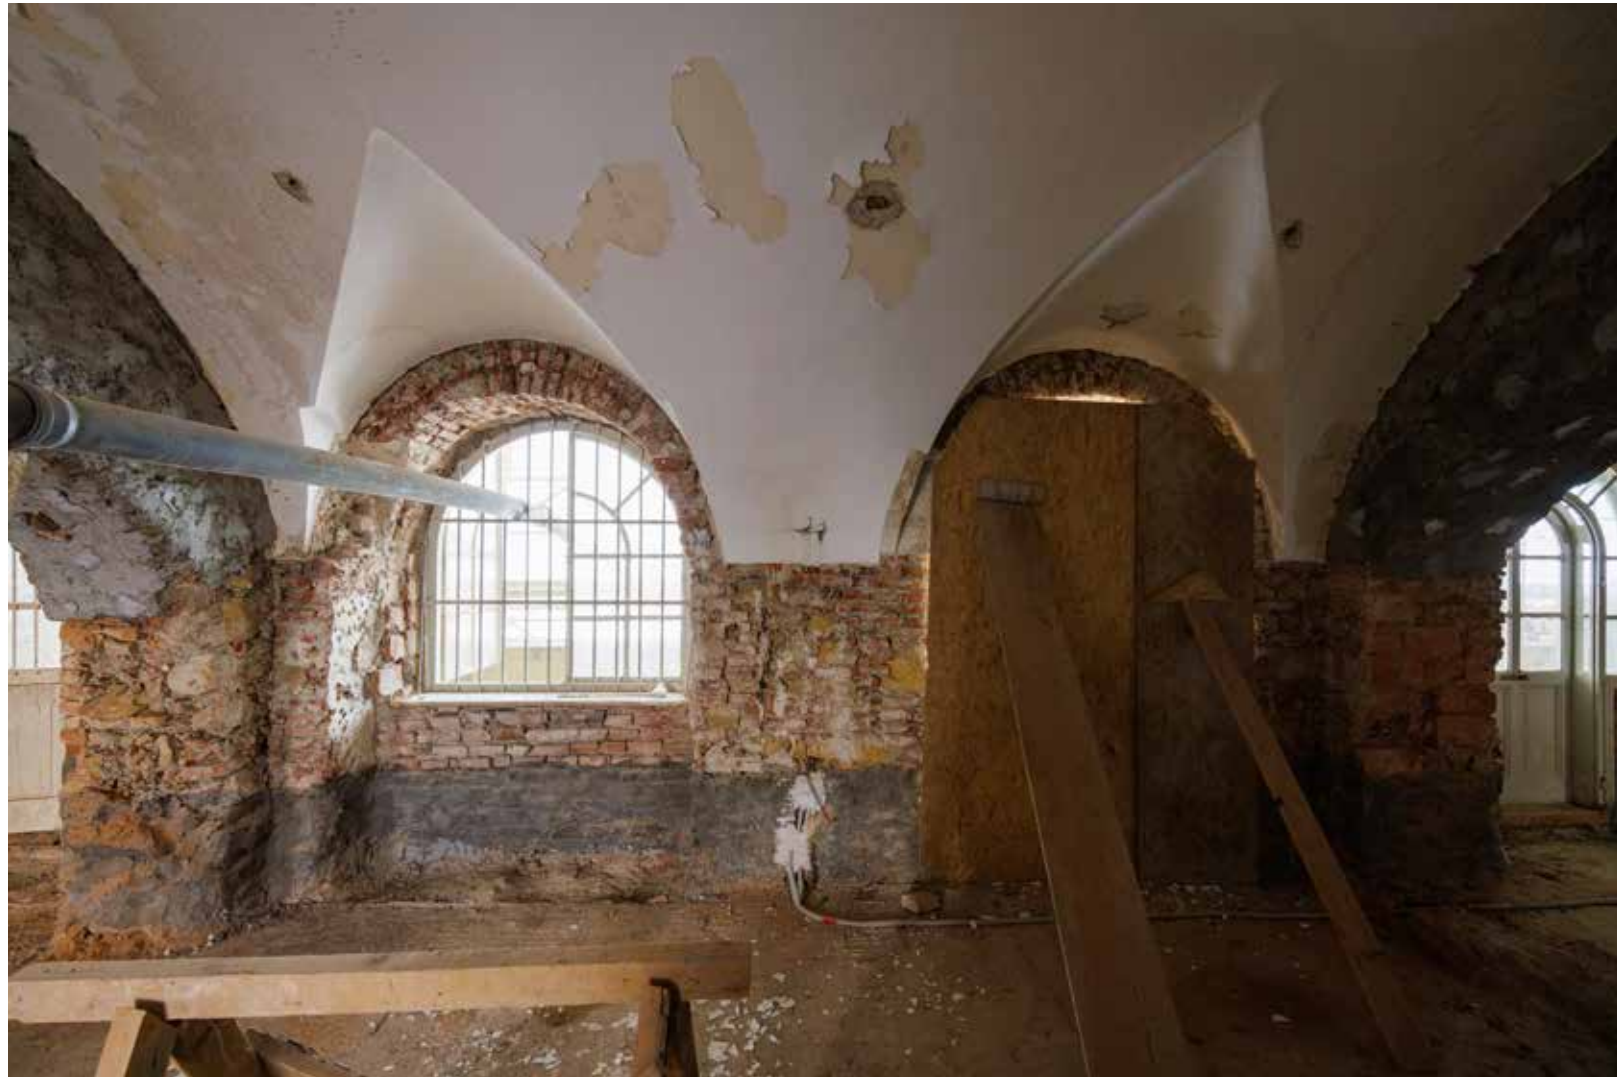
Prostorije u prizemlju

Zgrada je četverokrilne koncepcije i trapezoidna tlocrtnog obrisa s centralno postavljenim unutarnjim dvorištem pravokutnog oblika koje uvlači prostor u volumen načelno

zatvorenoga plastičnog tijela. Sjeverno i južno krilo duže je od istočnoga i zapadnoga. Također su sjeverno i južno krilo iste širine, koja je neznatno veća od širine istočnoga, ali znatno veća od one zapadnoga krila. Istočno, južno i sjeverno krilo na svim nadzemnim etažama tvori jedan niz pravokutnih prostorija uz perimetralne zidove, a s njihove unutarnje strane kontinuiraju uzak hodnik koji gleda u unutarnje dvorište i koji u zapadnome krilu izostaje. Velik broj prozora velikih dimenzija svijetloga otvora osigurava jaku i ravnomjernu osvijetljenost unutrašnjosti kroz sva tri kata. Etaže se donekle razlikuju po visini (podrum je u prosjeku

Visinsku razliku od ulaza do visokoga prizemlja premošćuje usko jednokrako stubište koje vodi u hodnik. Hodnik prizemlja križno je nadsvođen te se iz njega ulazi u sve prostorije, a one su nadsvođene bačvastim svodom s trokutastim susvodnicama; velika sportska dvorana, smještena izduženo uz južni perimetralni zid, nema svodove. U prizemlje se može pristupiti i južno iz vanjskoga dvorišta te sjeverno kroz arkadno rastvoren trijem u Kamenitoj ulici; taj ulaz vodi izravno u zbornicu škole. Na više etaže

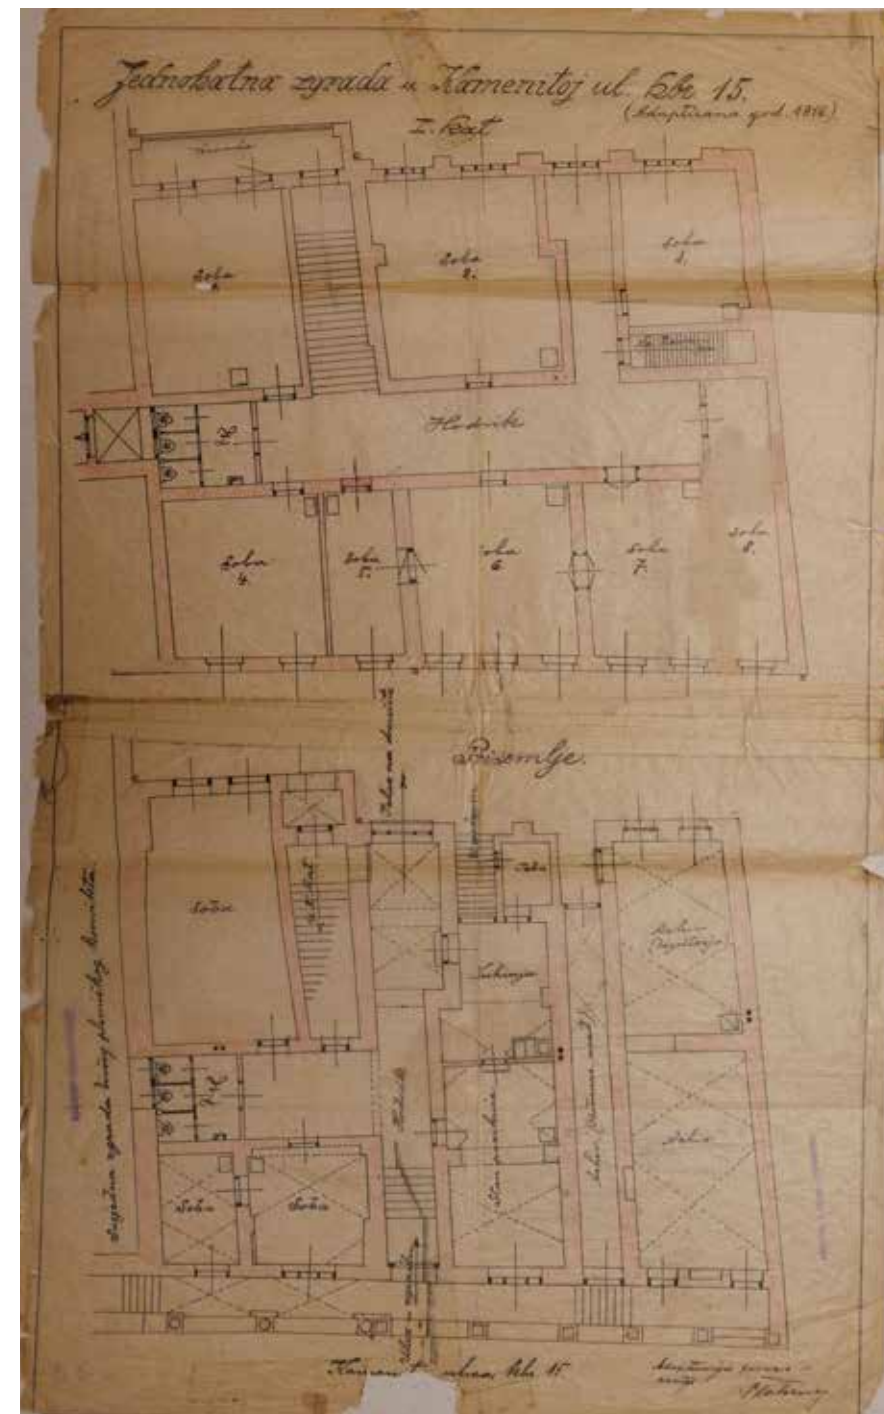
Projekt adaptacije, 1916., DAZG

Uvid u prethodni izgled kuće na adresi Kamenita 13 pruža nacrt iz 1895. godine. Izvorna kuća nije imala trijem na sjevernom pročelju i dopirala je do ruba ulice. Pročelje je bilo asimetrično s velikim portalom ulazne veže uz zgradu Konvikta i s dva prozorska otvora zapadno od portala. Veža se protezala cijelom dubinom kuće, koja se u prizemlju sastojala od dvije duboke prostorije u nizu. Veža i prostorije bile su nadsvedene križnim svodom. U stražnjem dijelu

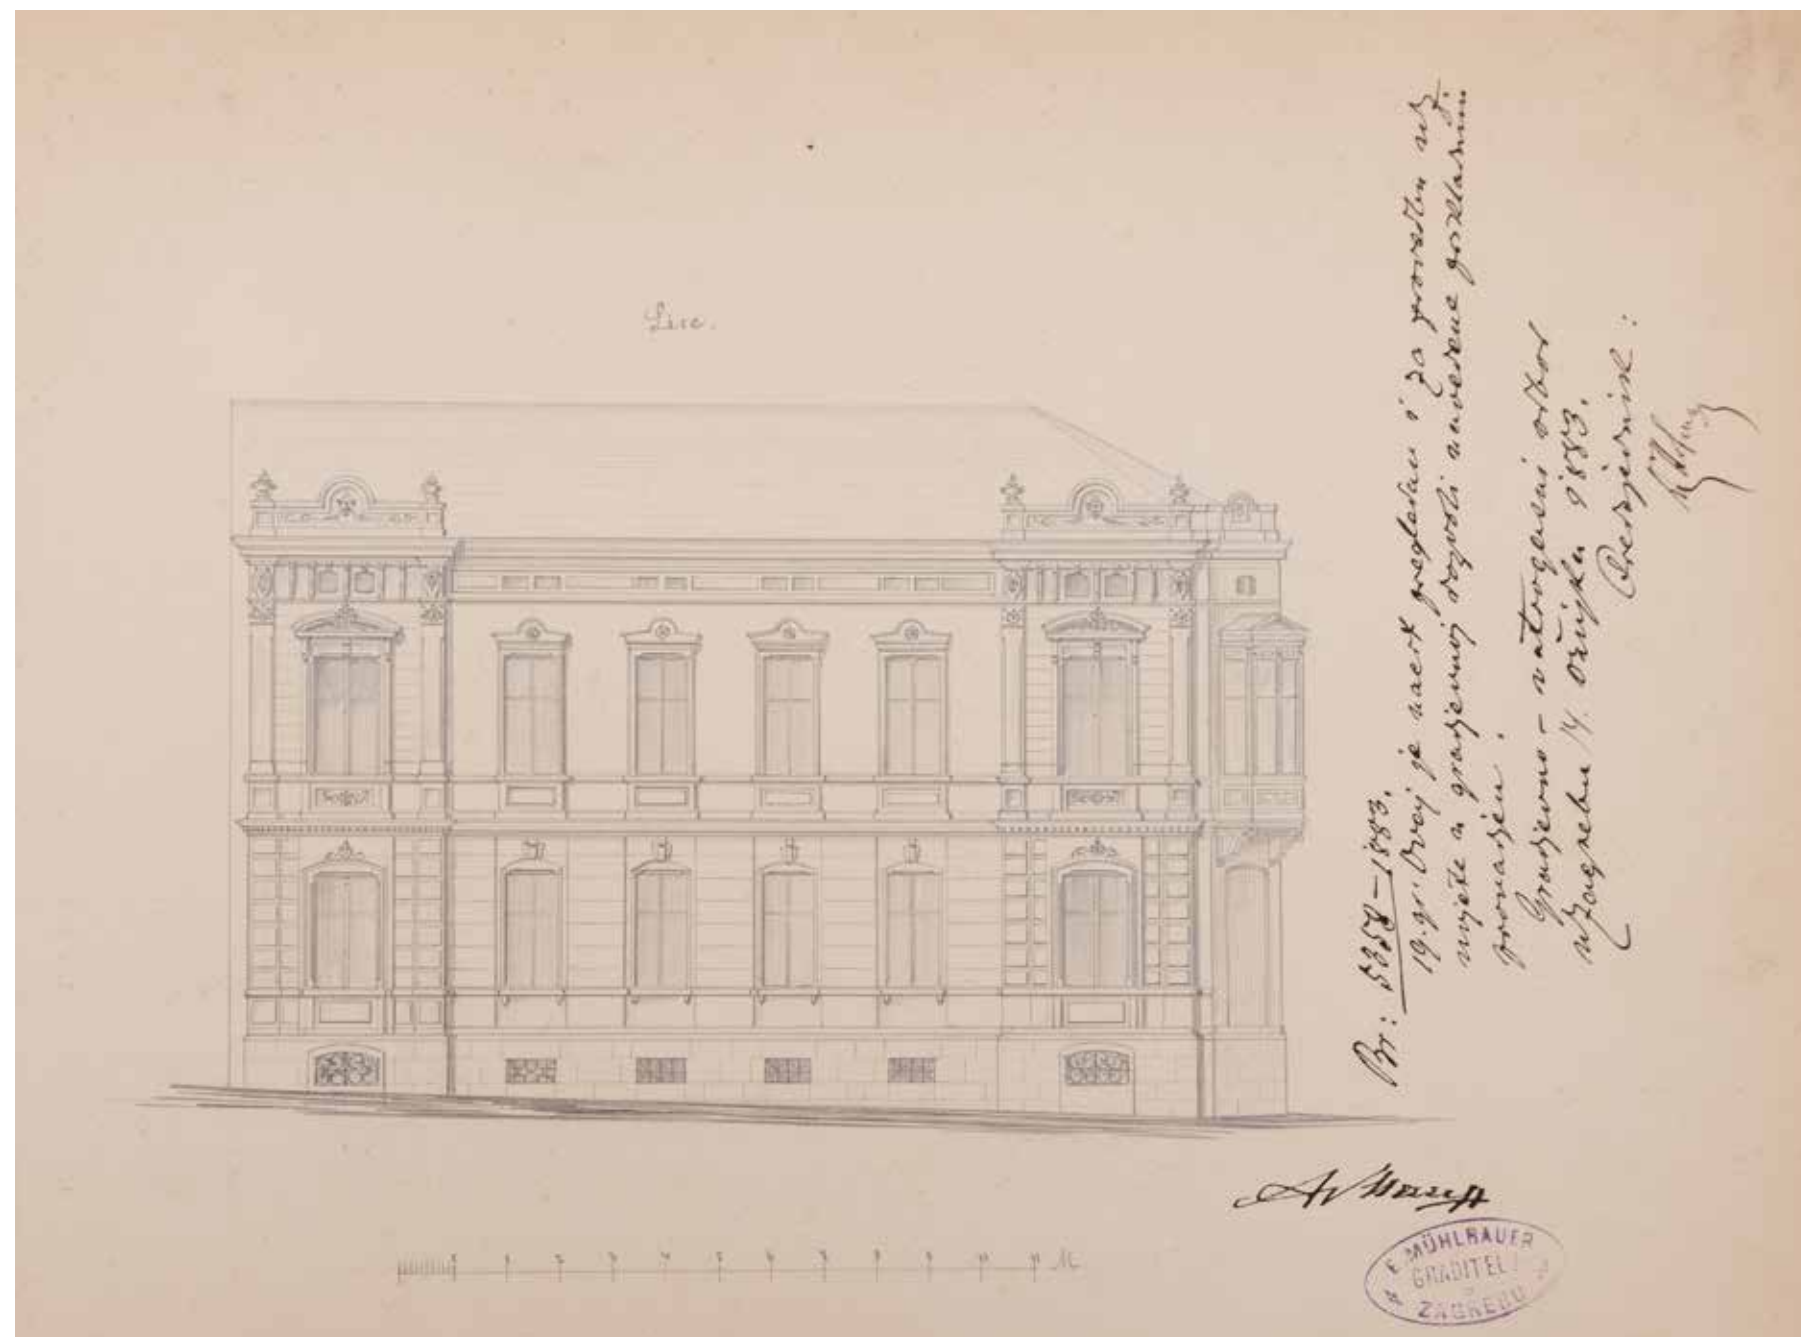
Kuća Schauff-Cuculić, projekt, Ernest Mühlbauer, 1883., zapadno pročelje, privatni arhiv obitelji Cuculić

Južno pročelje u Vitezovićevoj ulici slijedi načelo oblikovanja zapadnog pročelja, no kako je moralo biti kraće, asimetrično je – ima dvije prozorske osi manje i nema krajnjega rizalita. Međutim, taj stanoviti »ugrađeni« manjak

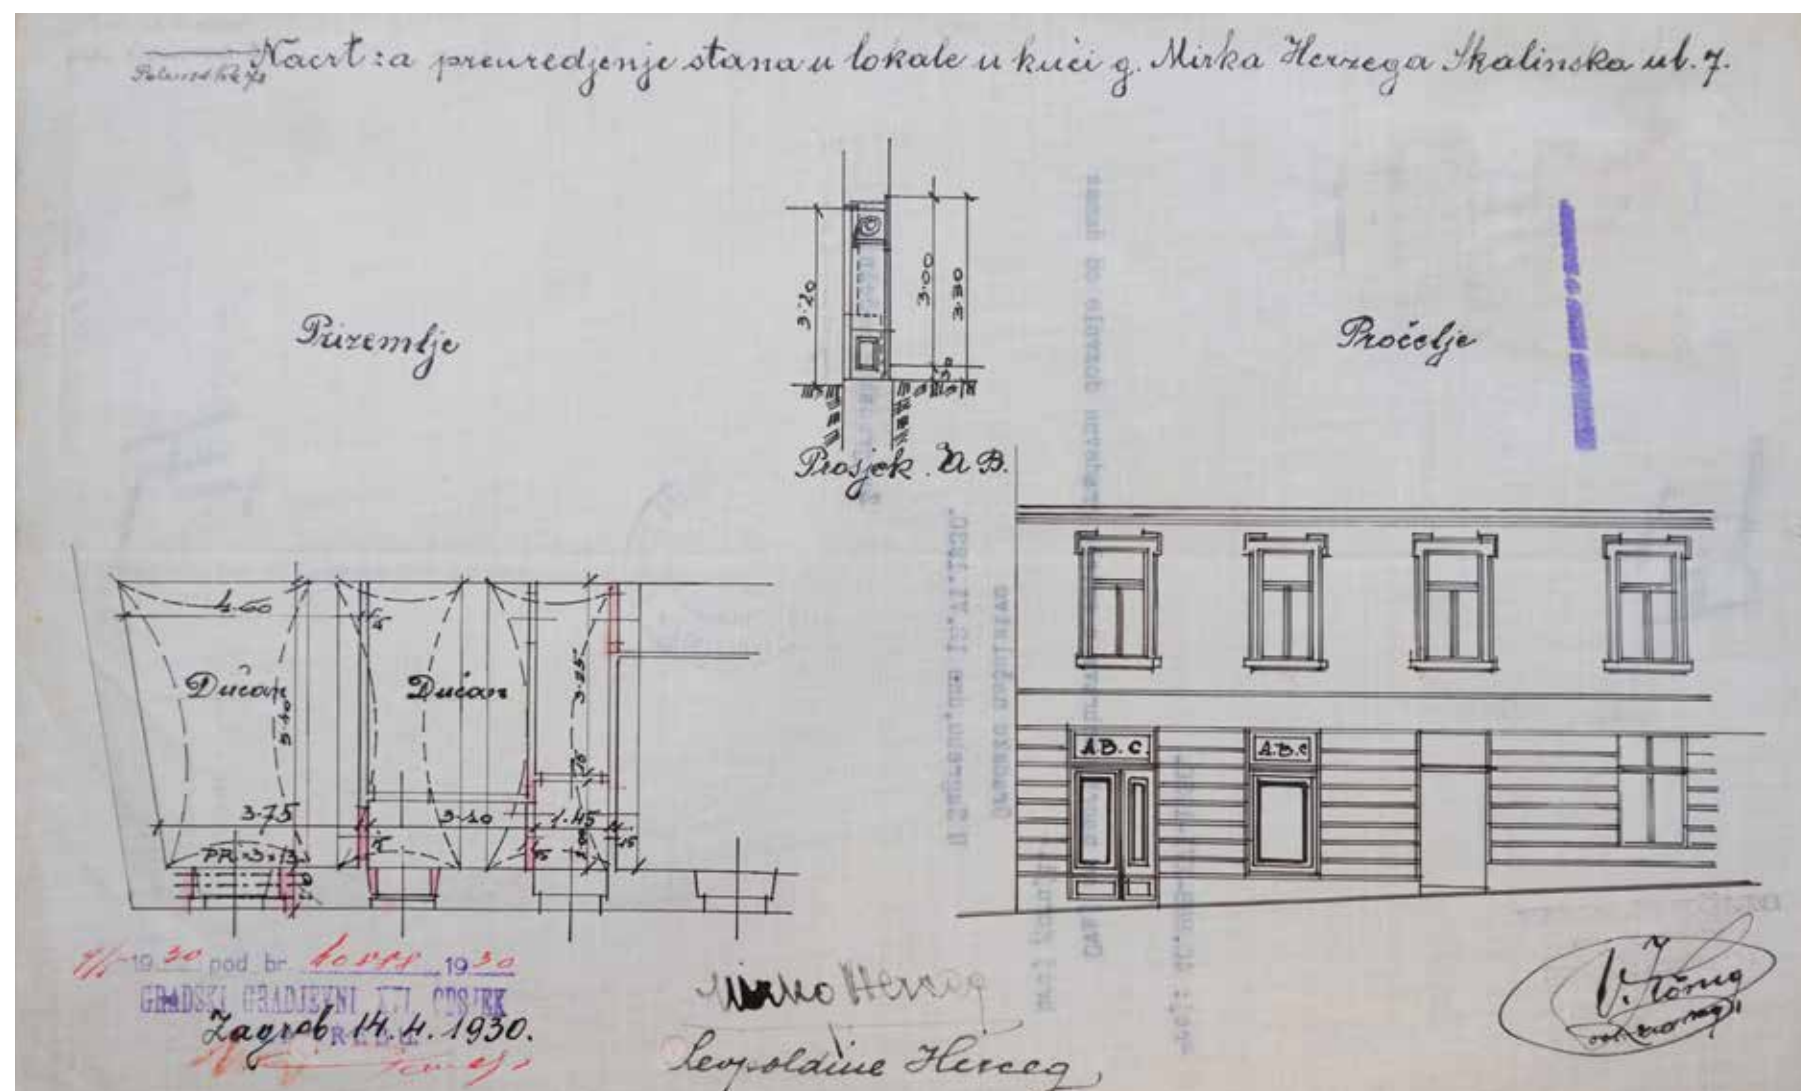
Projekt pregradnje lokala u Skalinskoj ulici, 1930., DAZG

Sljedeća adaptacija dokumentirana izvorima zbilja se 1940., kad je Marija Starč, zastupana po Slavku Pogačiću, zatražila dozvolu za adaptaciju stambenog prostora u istočnom dijelu prizemne etaže u lokal. Tada je otvoren novi ulaz u lokal iz Opatovine, zazidana su postojeća vrata kroz koja se pristupalo u stambeni prostor, a po svoj prilici i

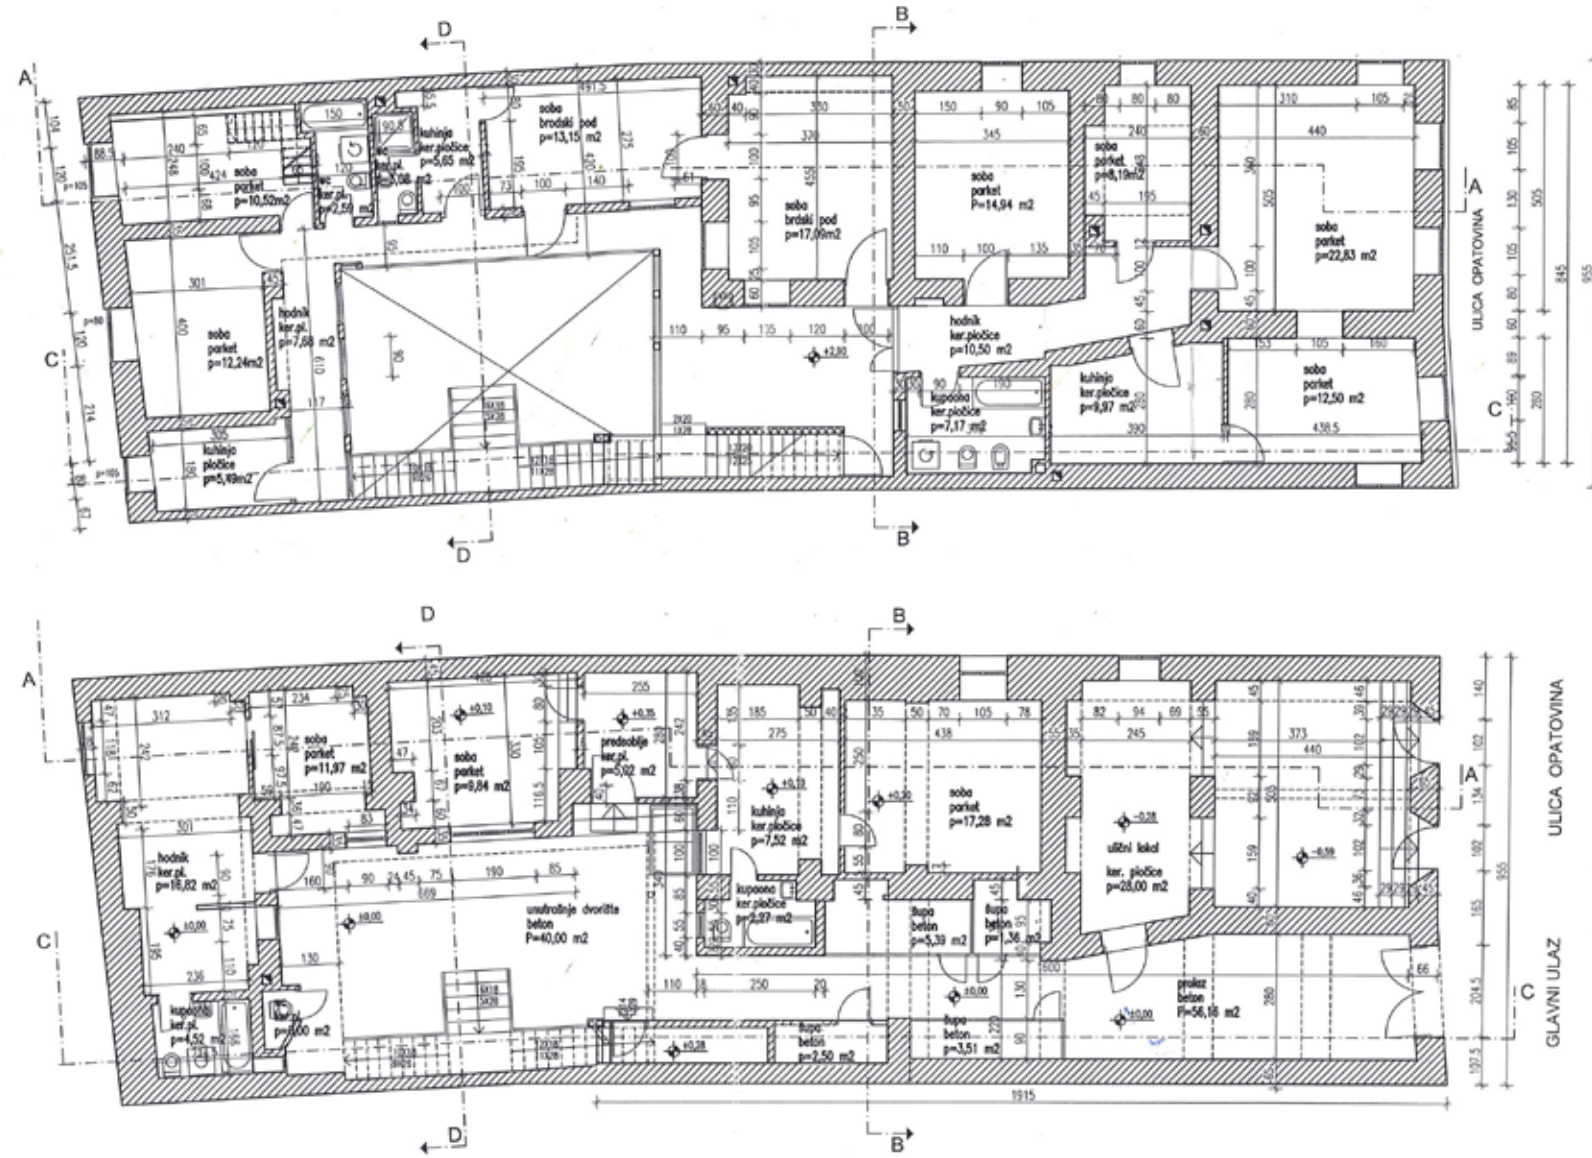
Tlocrt prizemlja, prvog kata i presjek, Anikon, 2004.

Na katu su uređena dva stana. Sjevernu stranu starijega središnjeg i pročelnog dijela zapremaju četiri prostorije, odvojene debelim nosivim zidovima, dok je iznad veže hodnik i nekoliko manjih prostorija. Nekadašnja kuhinja na katu, iznad kuhinje u prizemlju, nadsvođena je češkim kapama.

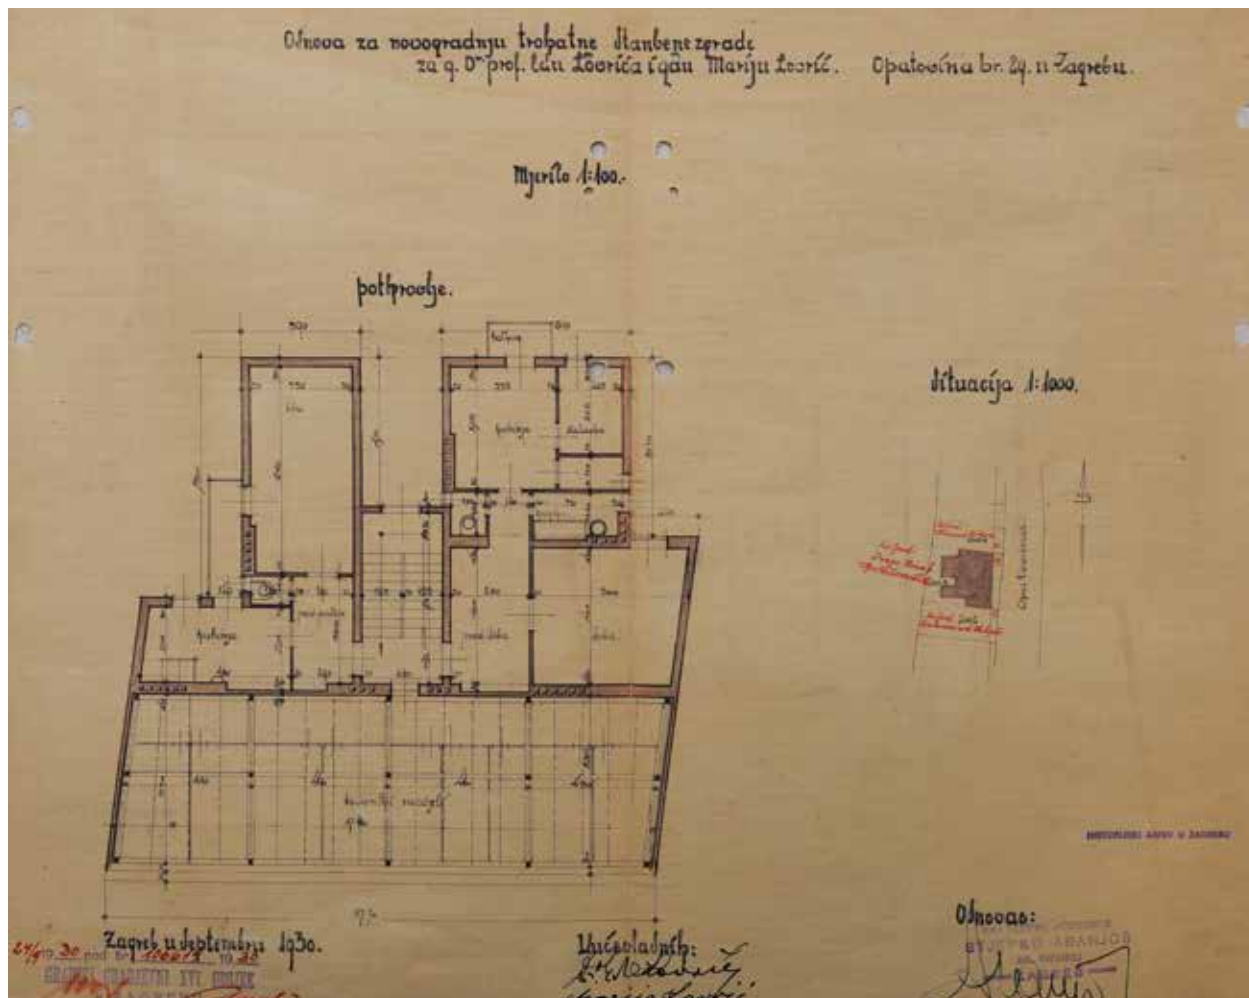
Kuća Lovrić, projekt, Stjepko Aranjoš, 1930., tlocrt potkrovlja i situacija, DAZG

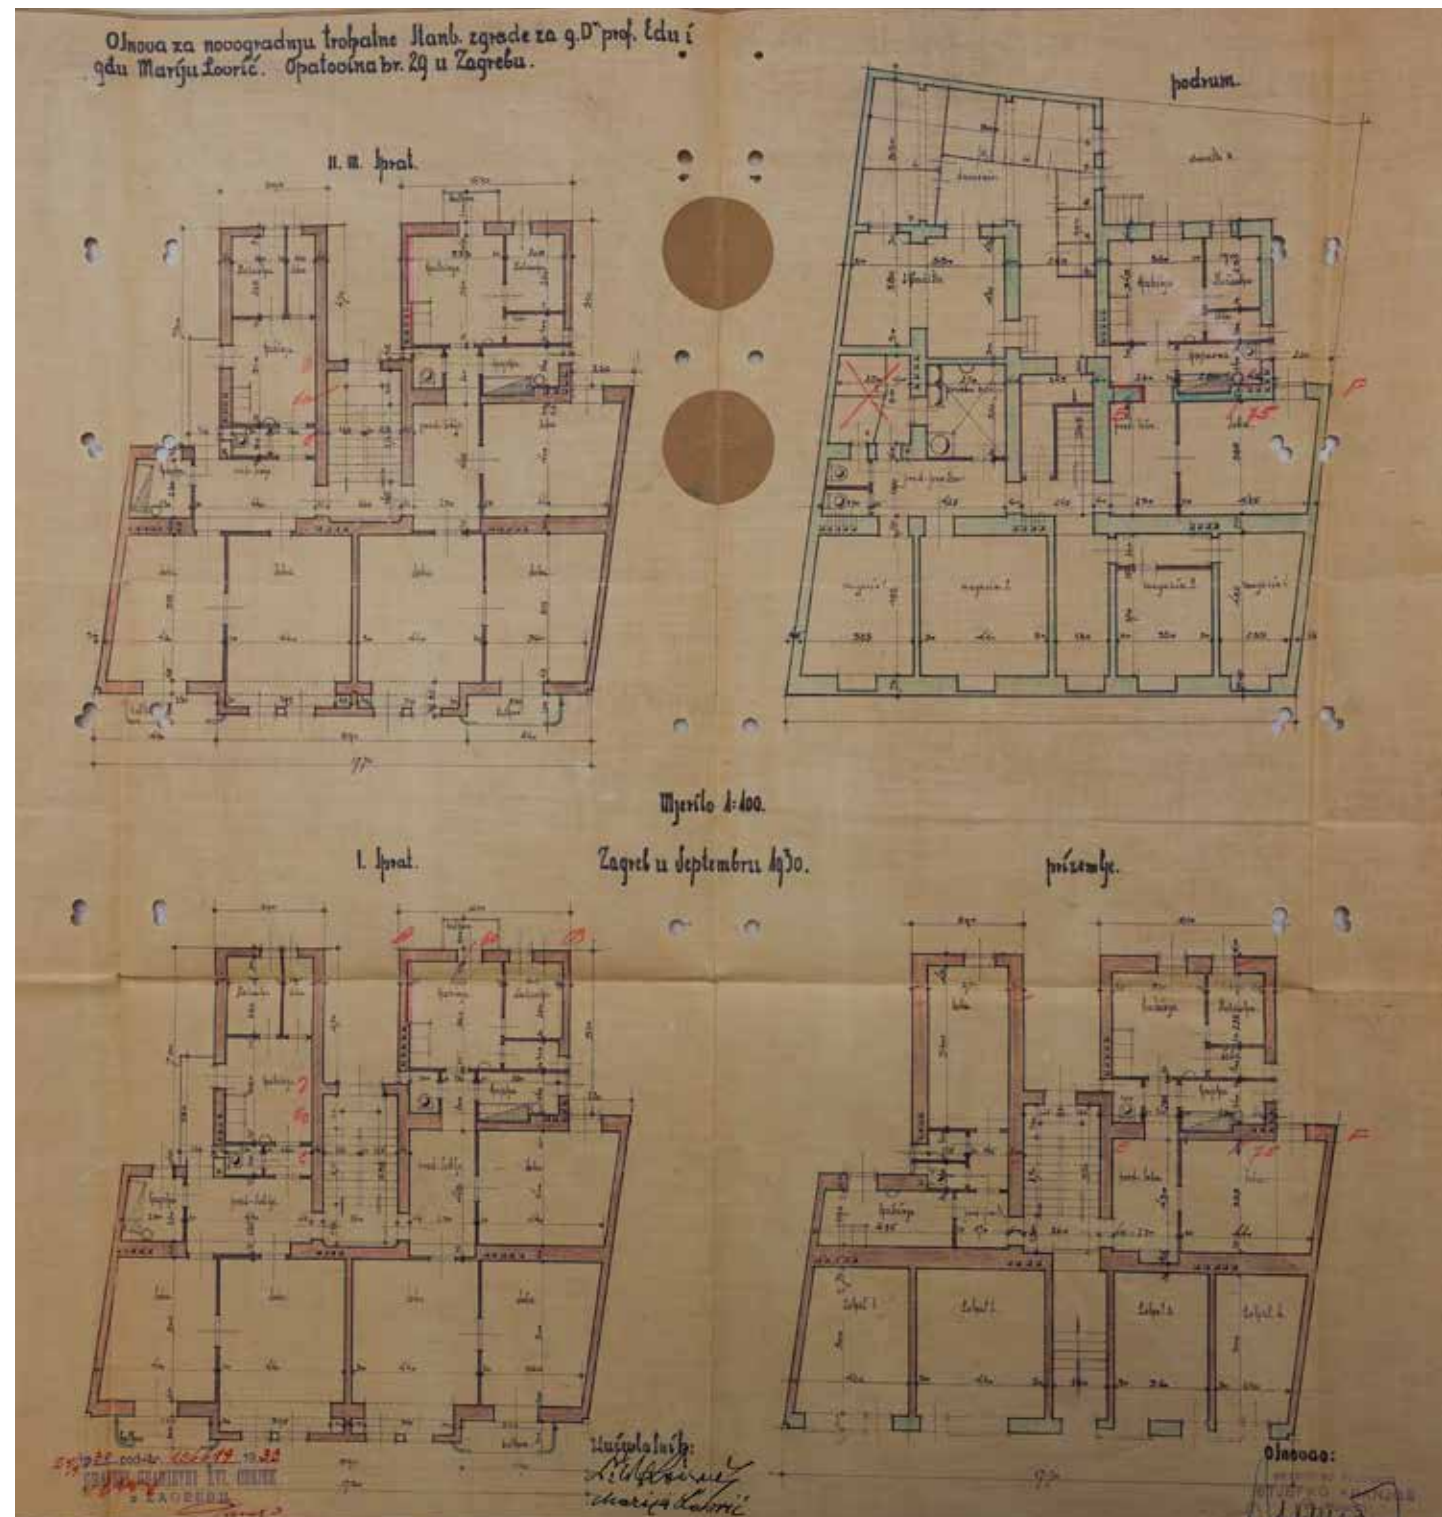
Kuća Lovrić, projekt, Stjepko Aranjoš, 1930., tlocrt podruma, prizemlja, prvog i drugog kata, DAZG

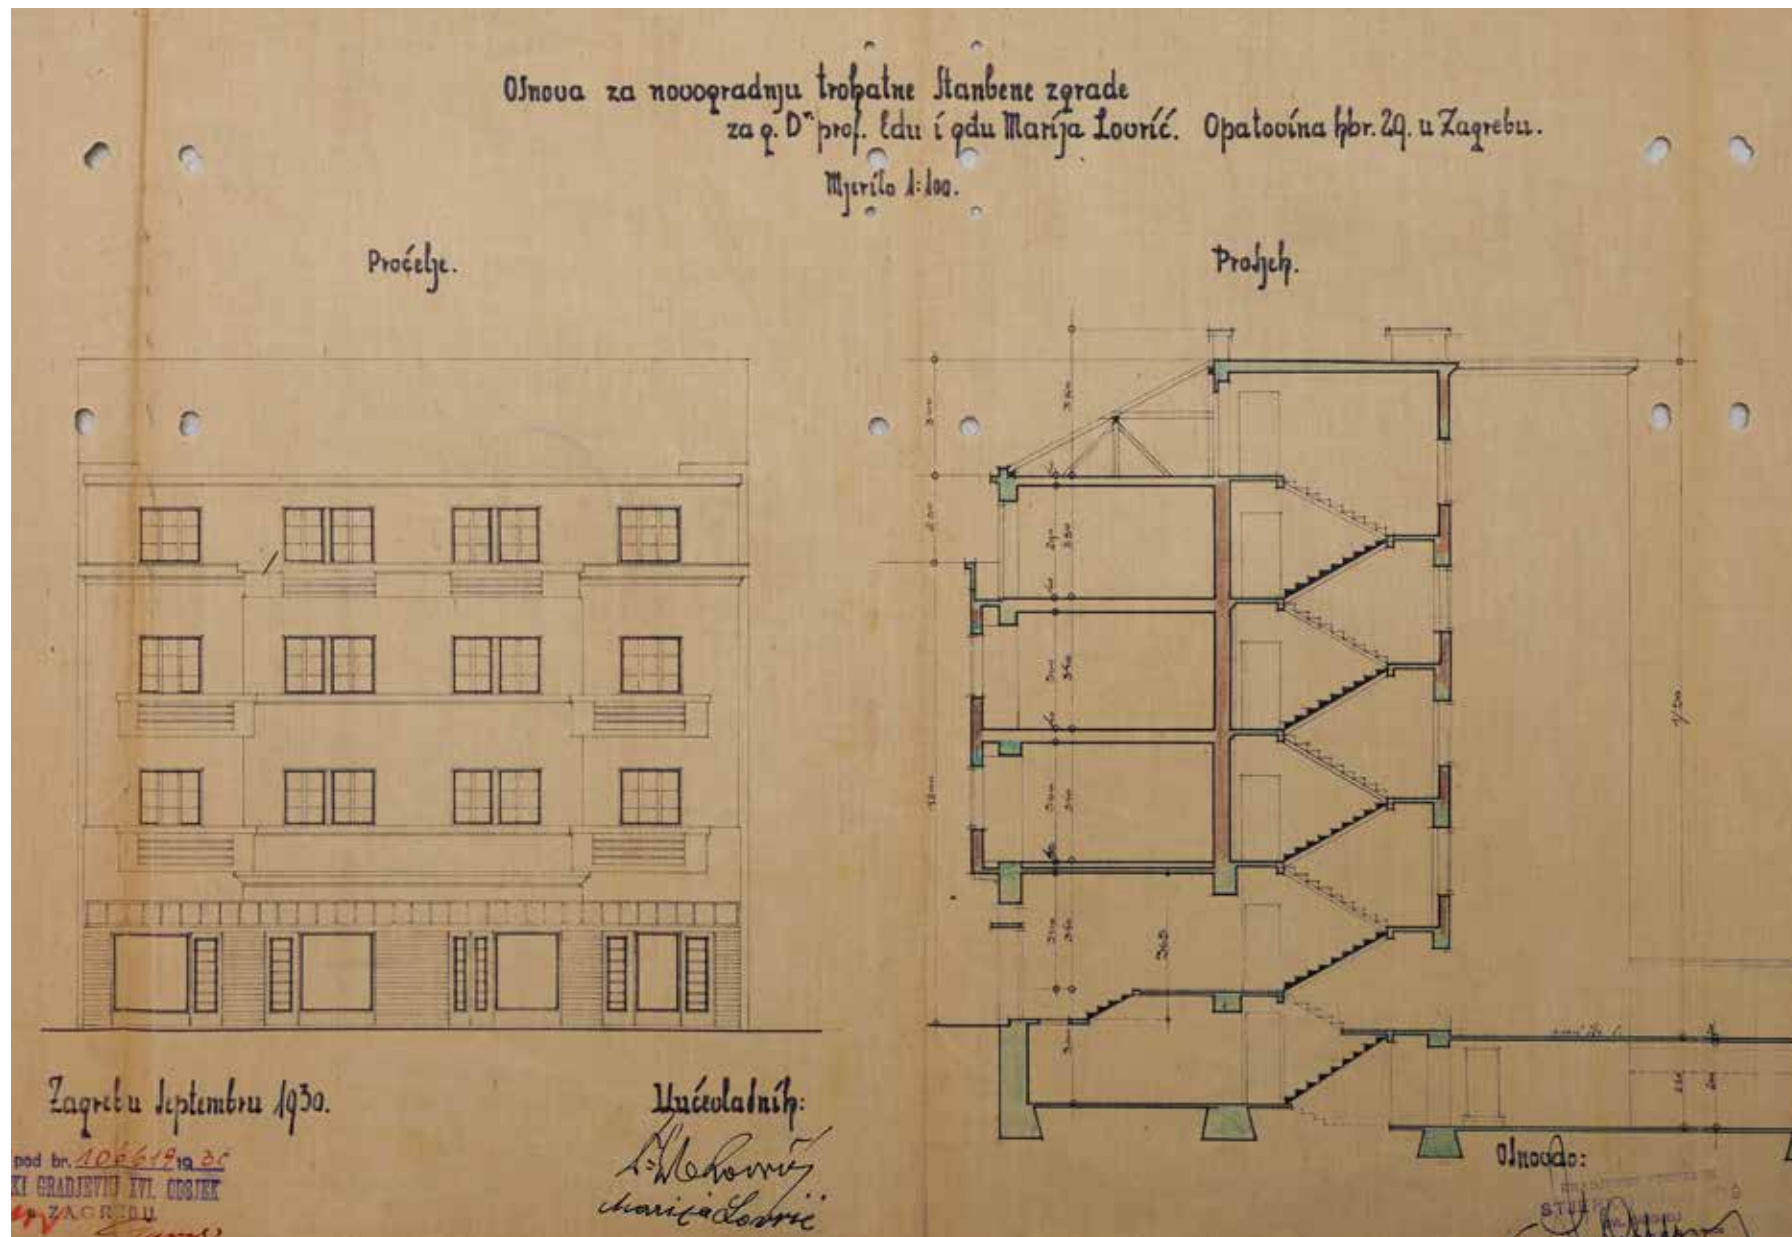
Kuća Lovrić, projekt, Stjepko Aranjoš, 1930., istočno pročelje i presjek, DAZG
