# PROGRAM CJELOVITE OBNOVE POVIJESNE URBANE CJELINE GRADA ZAGREBA

GORNJI GRAD (Blok 11)  
KAPTOL (Opatovina)

KONZERVATORSKI MODEL

INSTITUT ZA POVIJEST UMJETNOSTI  
ZAGREB, prosinac 2022.

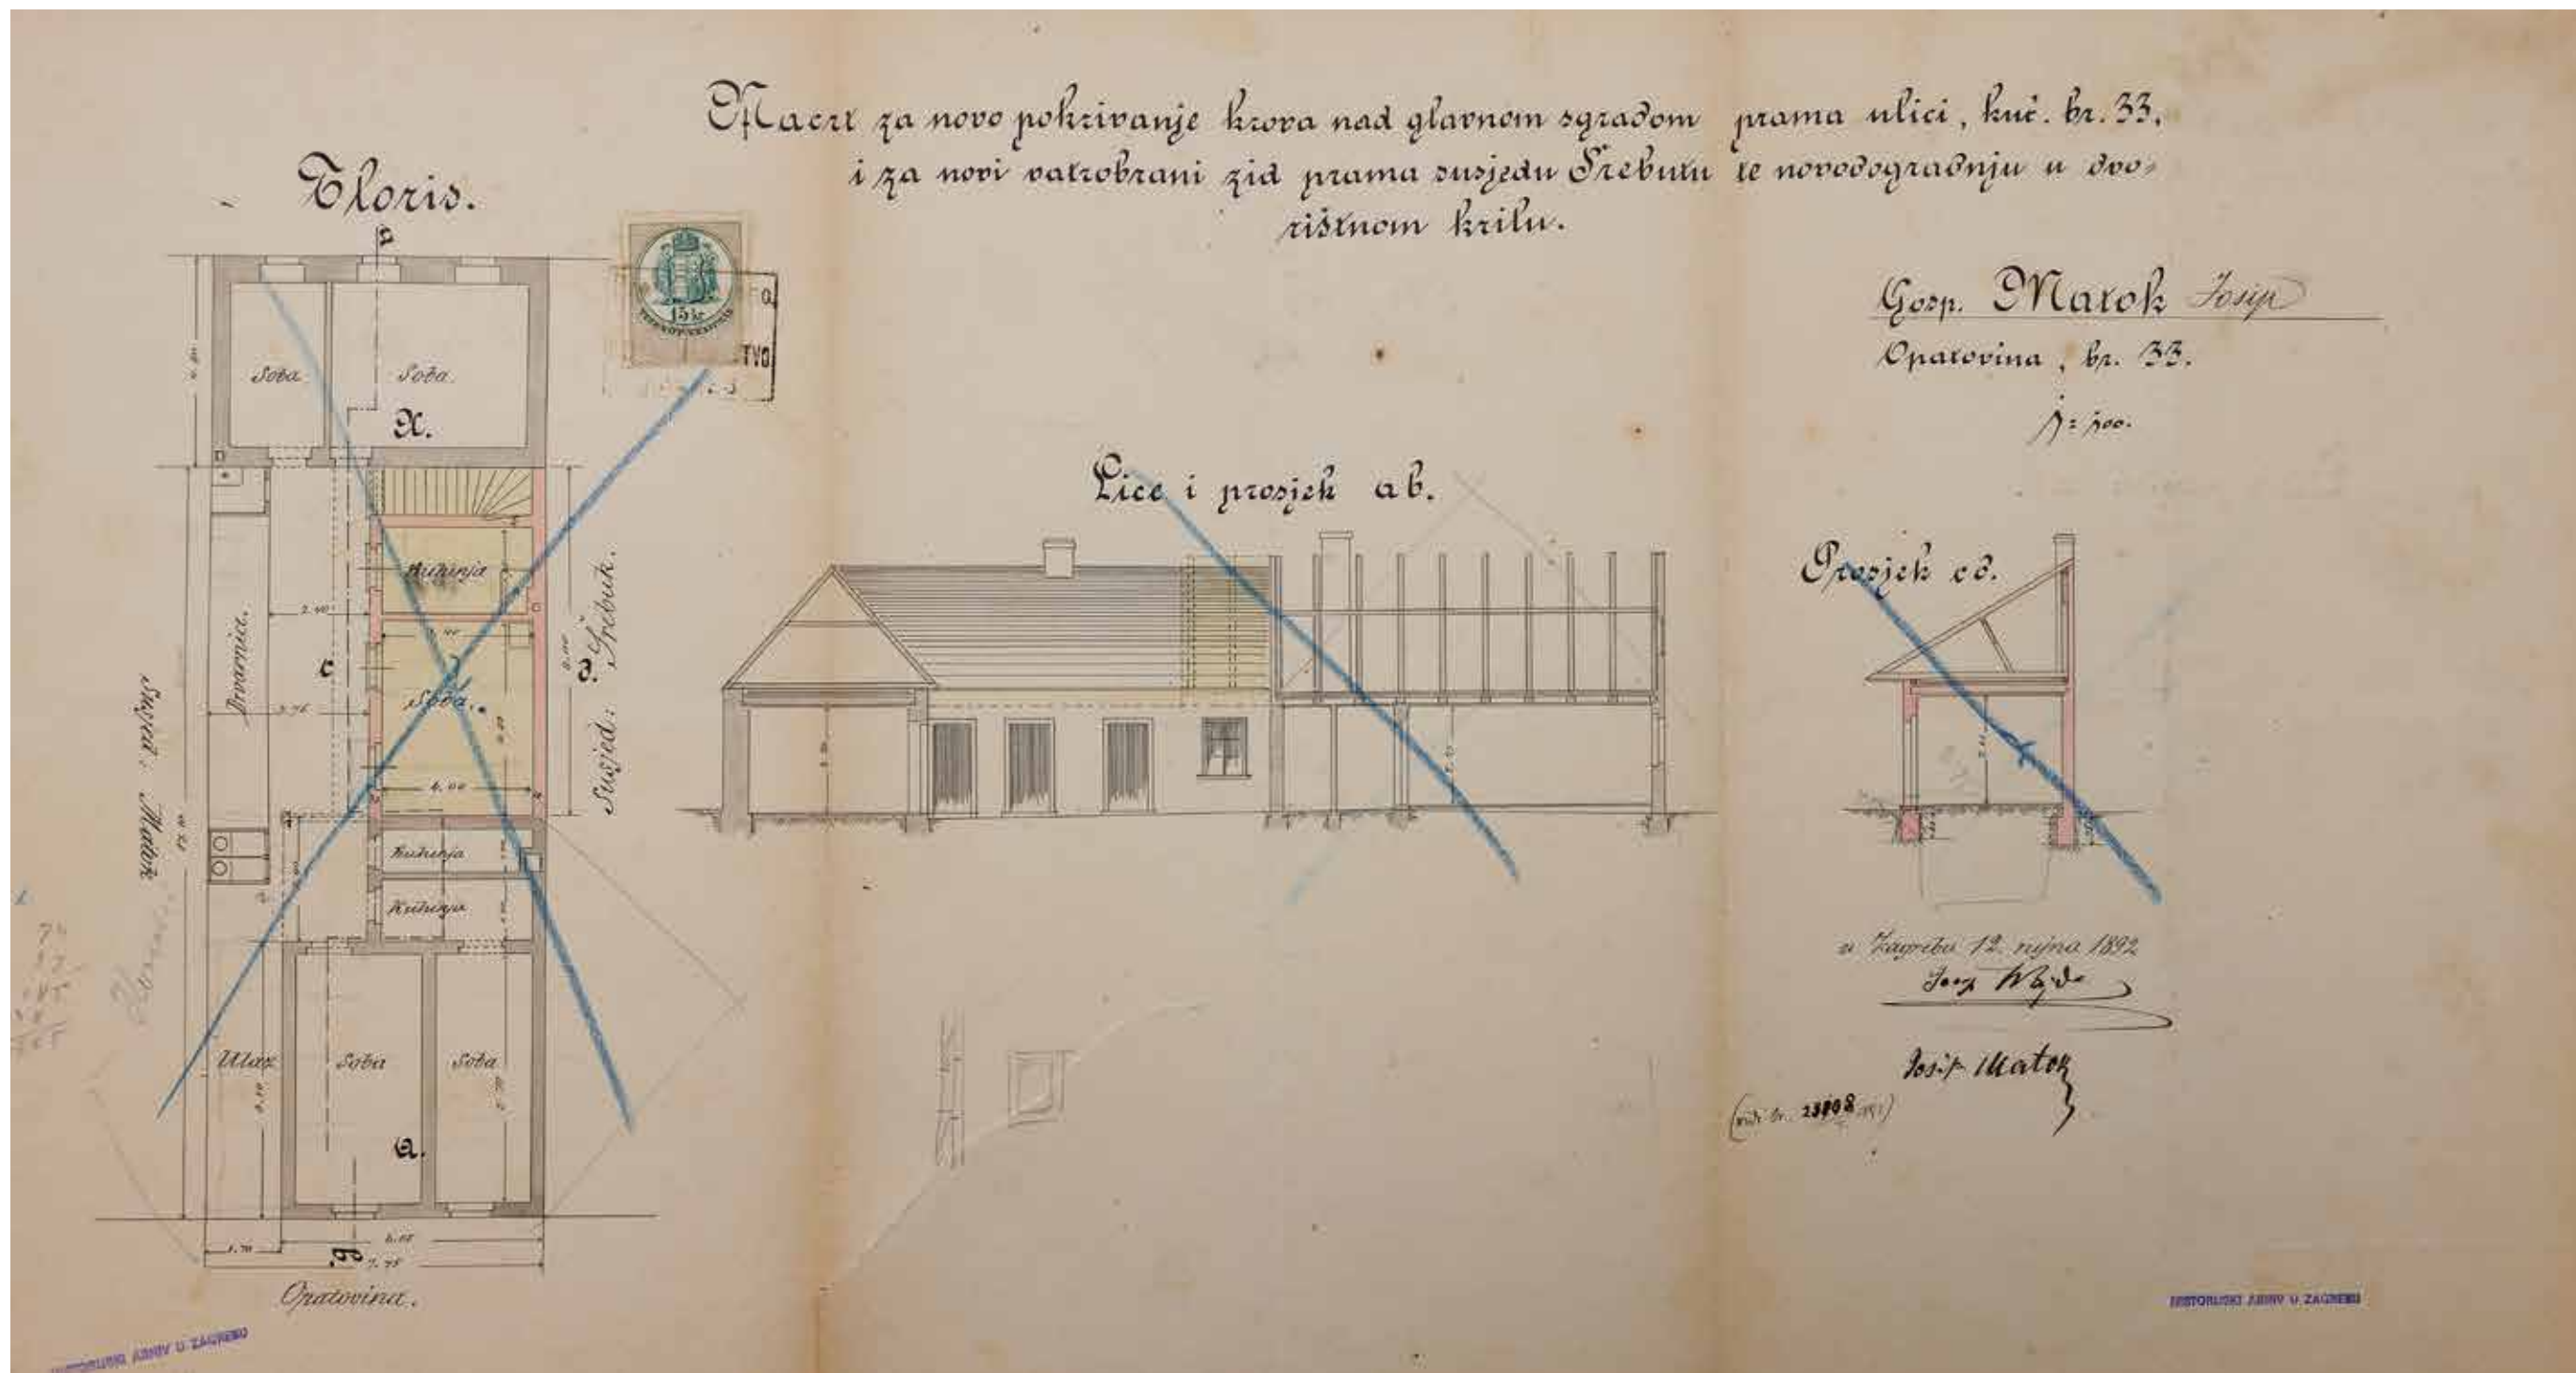
Projekt novog krova, vatrobranog zida i prigradnje u dvorištu (prva varijanta), 1892., DAZG

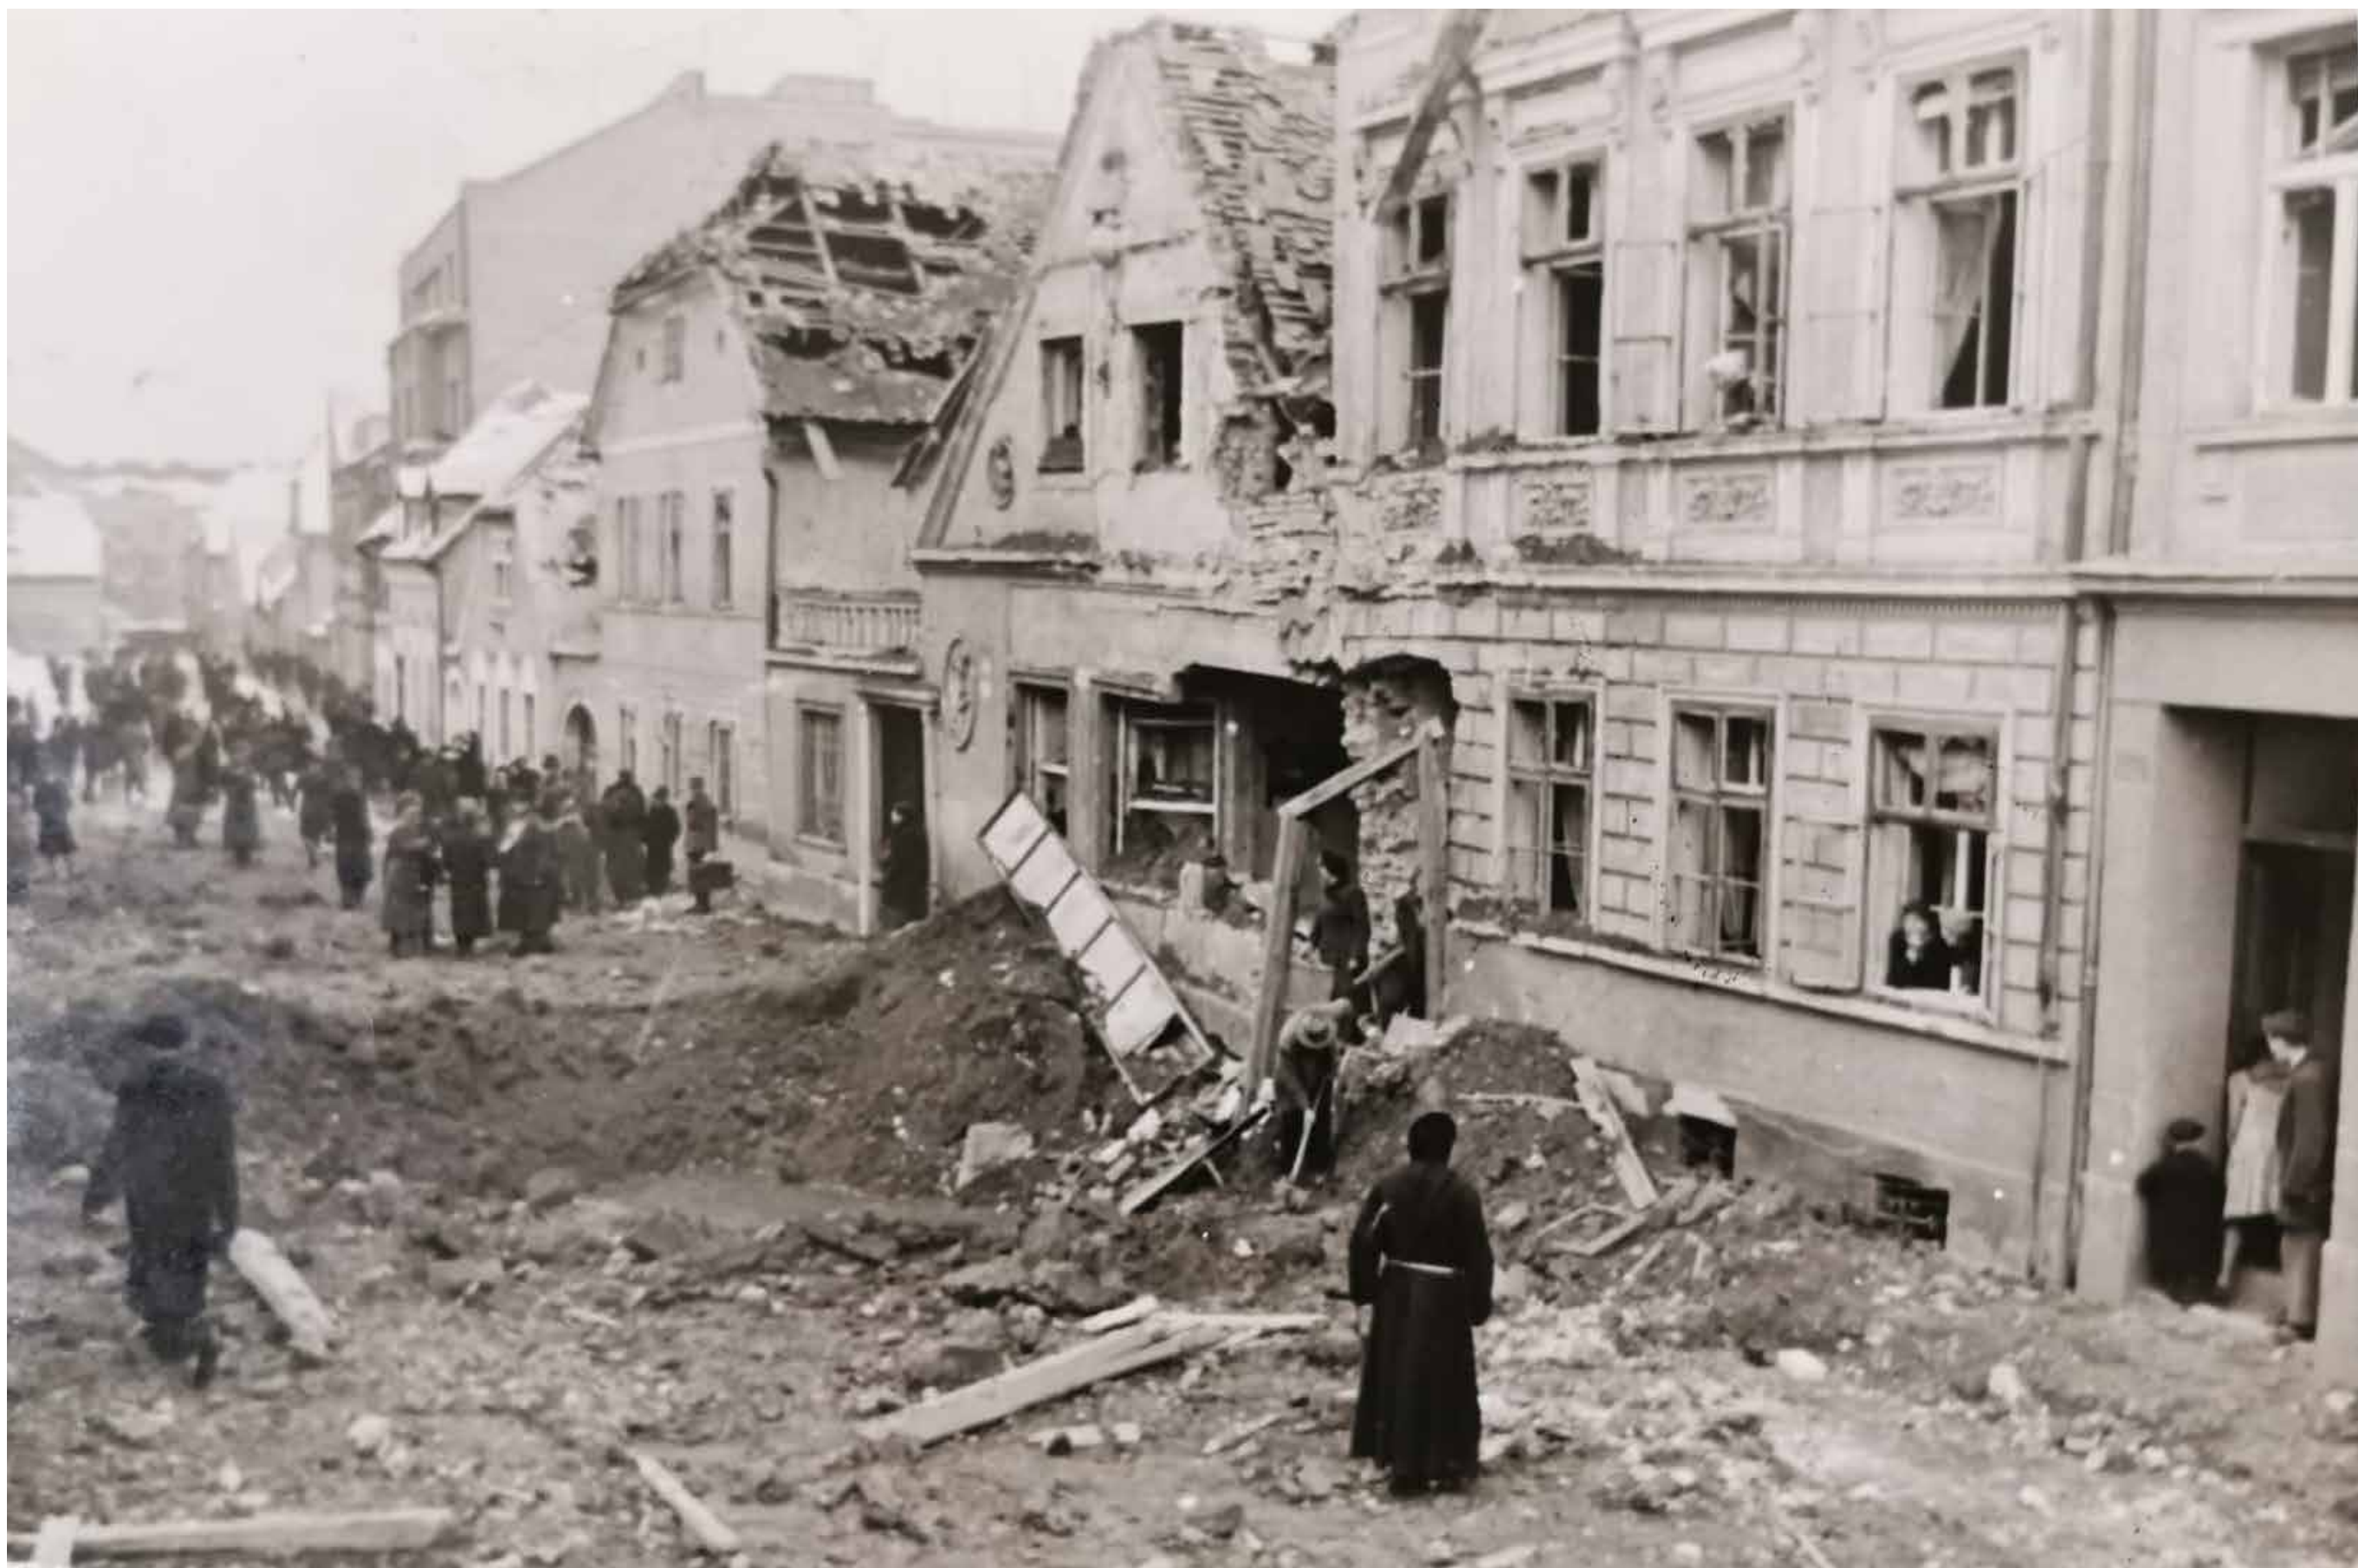
Opatovina (kbr. 31–37), oštećenja nastala u bombardiranju 1944. godine

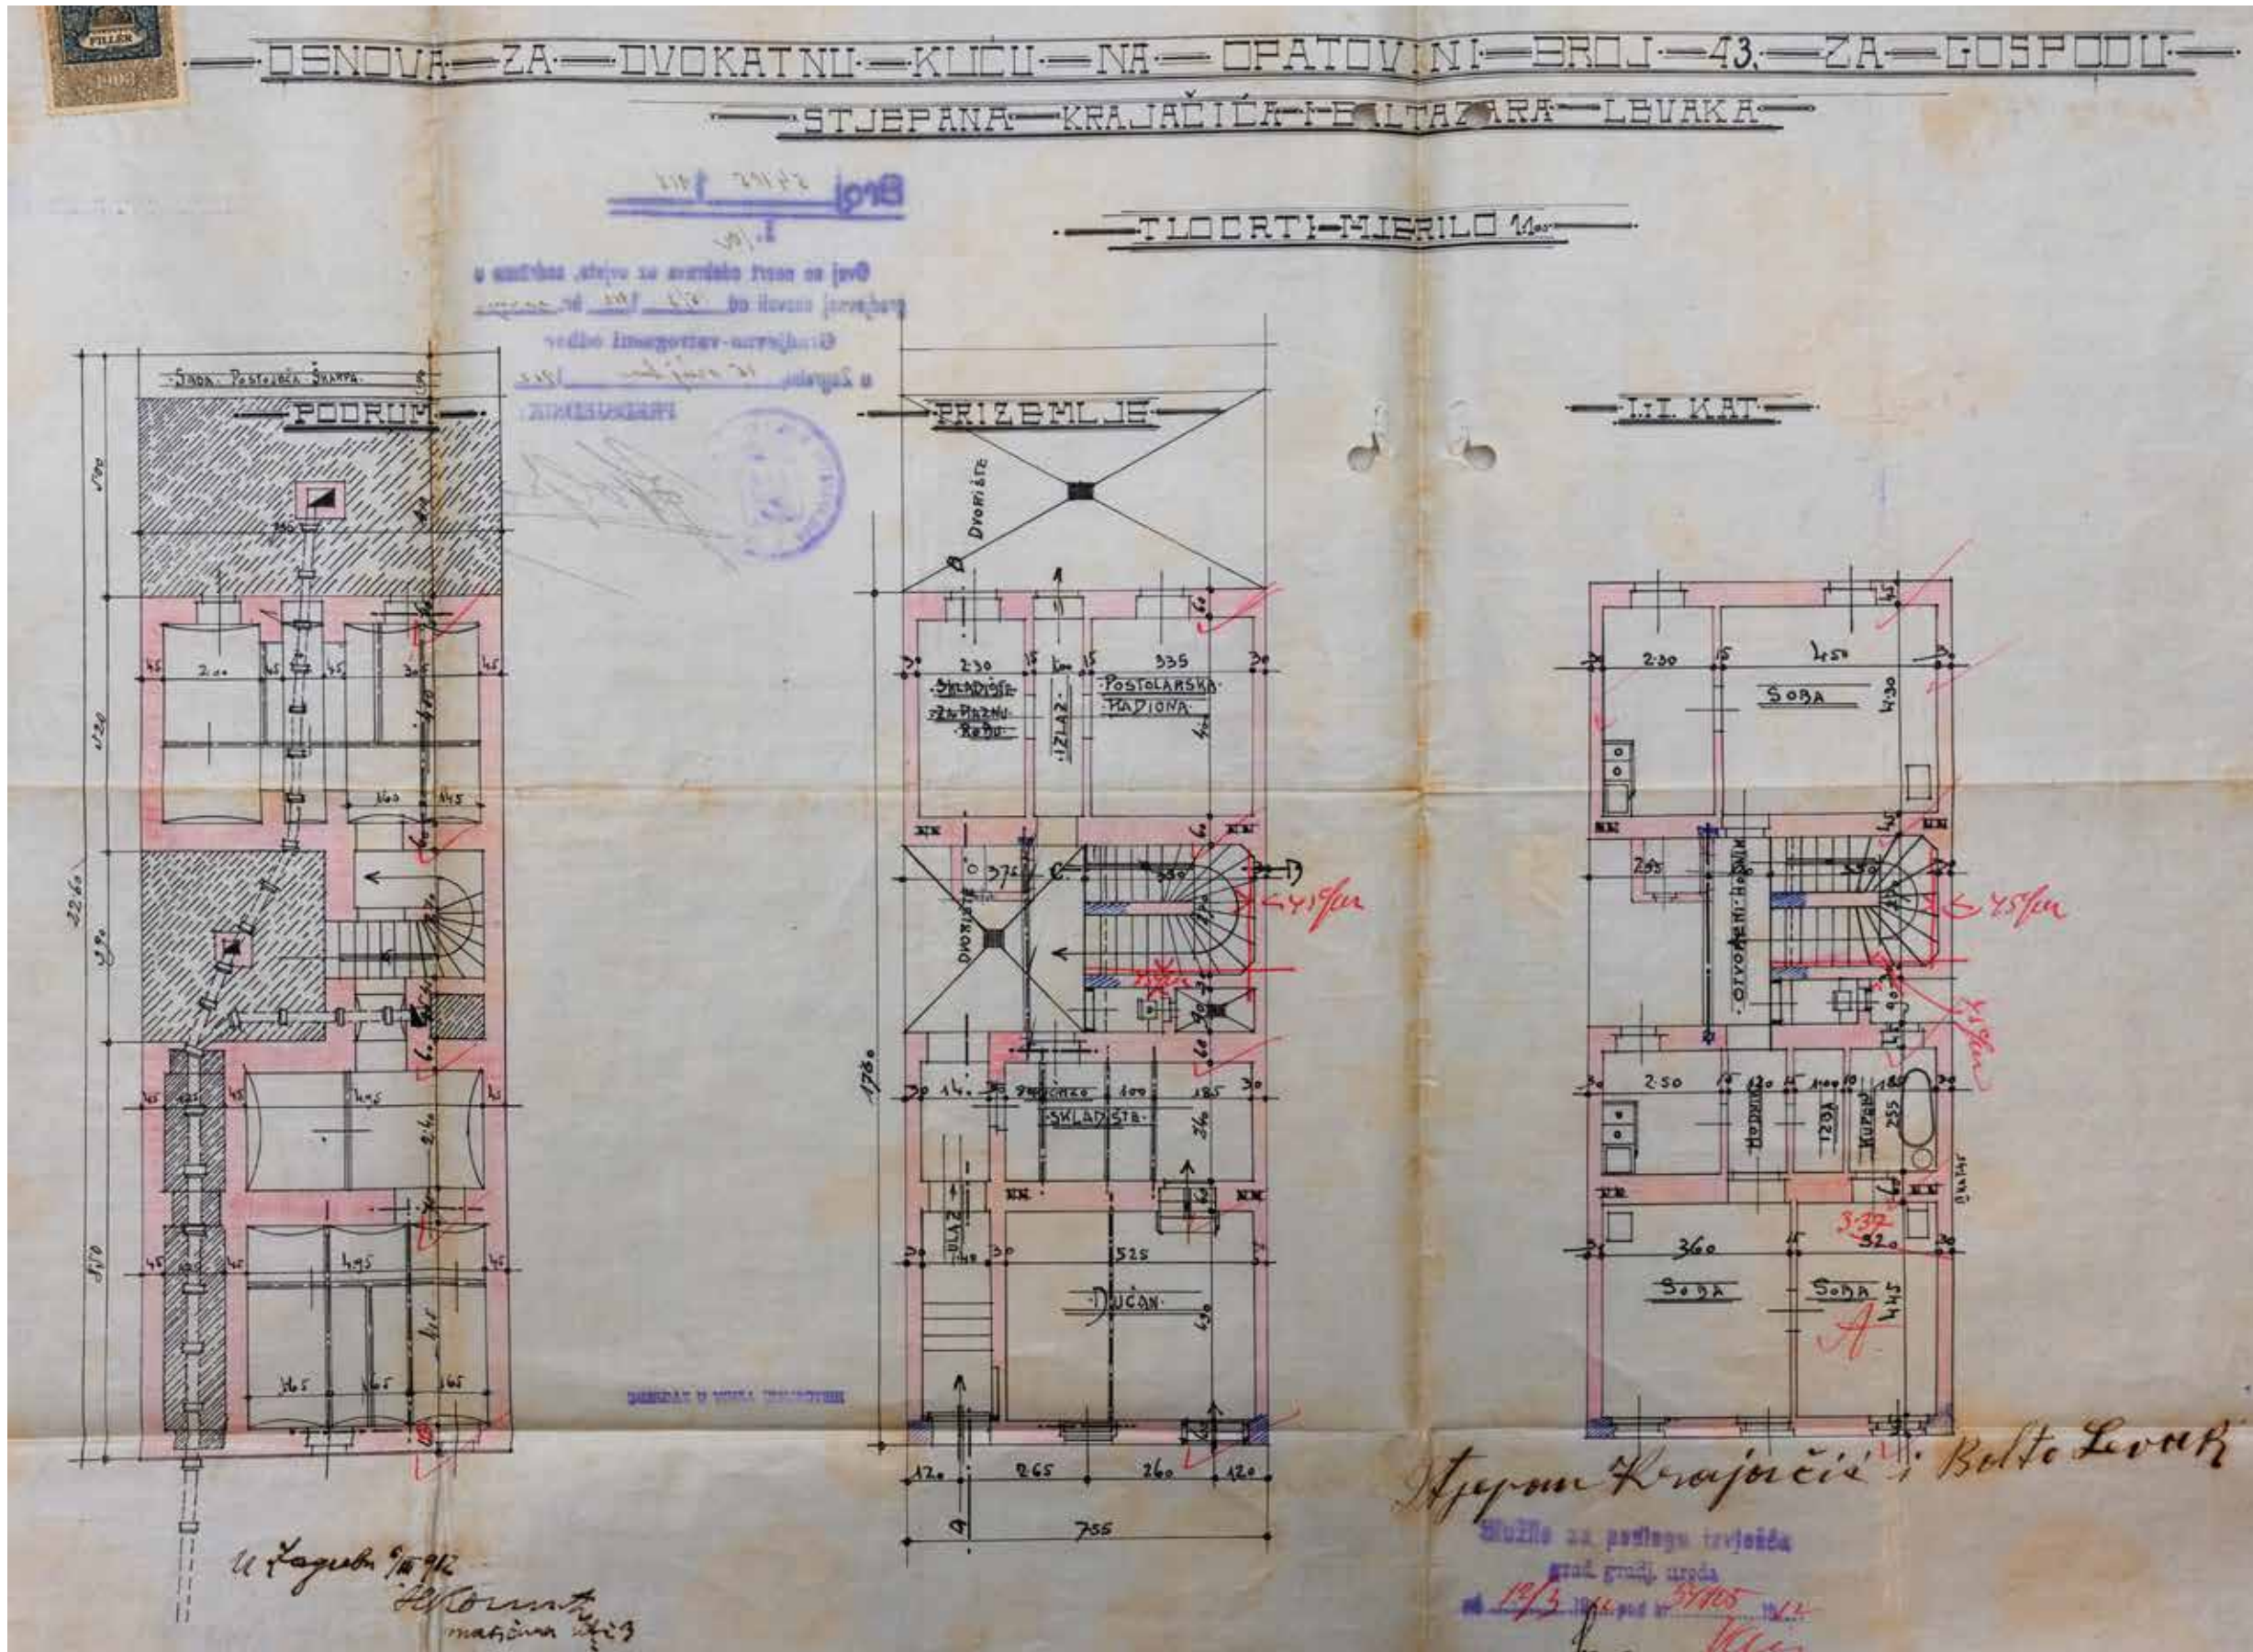
Kuća Krajačić-Levak, projekt, 1912., tlocrt podruma, prizemlja i katova, DAZG
