PROGRAM CJELOVITE OBNOVE POVIJESNE URBANE CJELINE GRADA ZAGREBA

GORNJI GRAD (Blok 11)
KAPTOL (Opatovina)

KONZERVATORSKI MODEL

INSTITUT ZA POVIJEST UMJETNOSTI
ZAGREB, prosinac 2022.

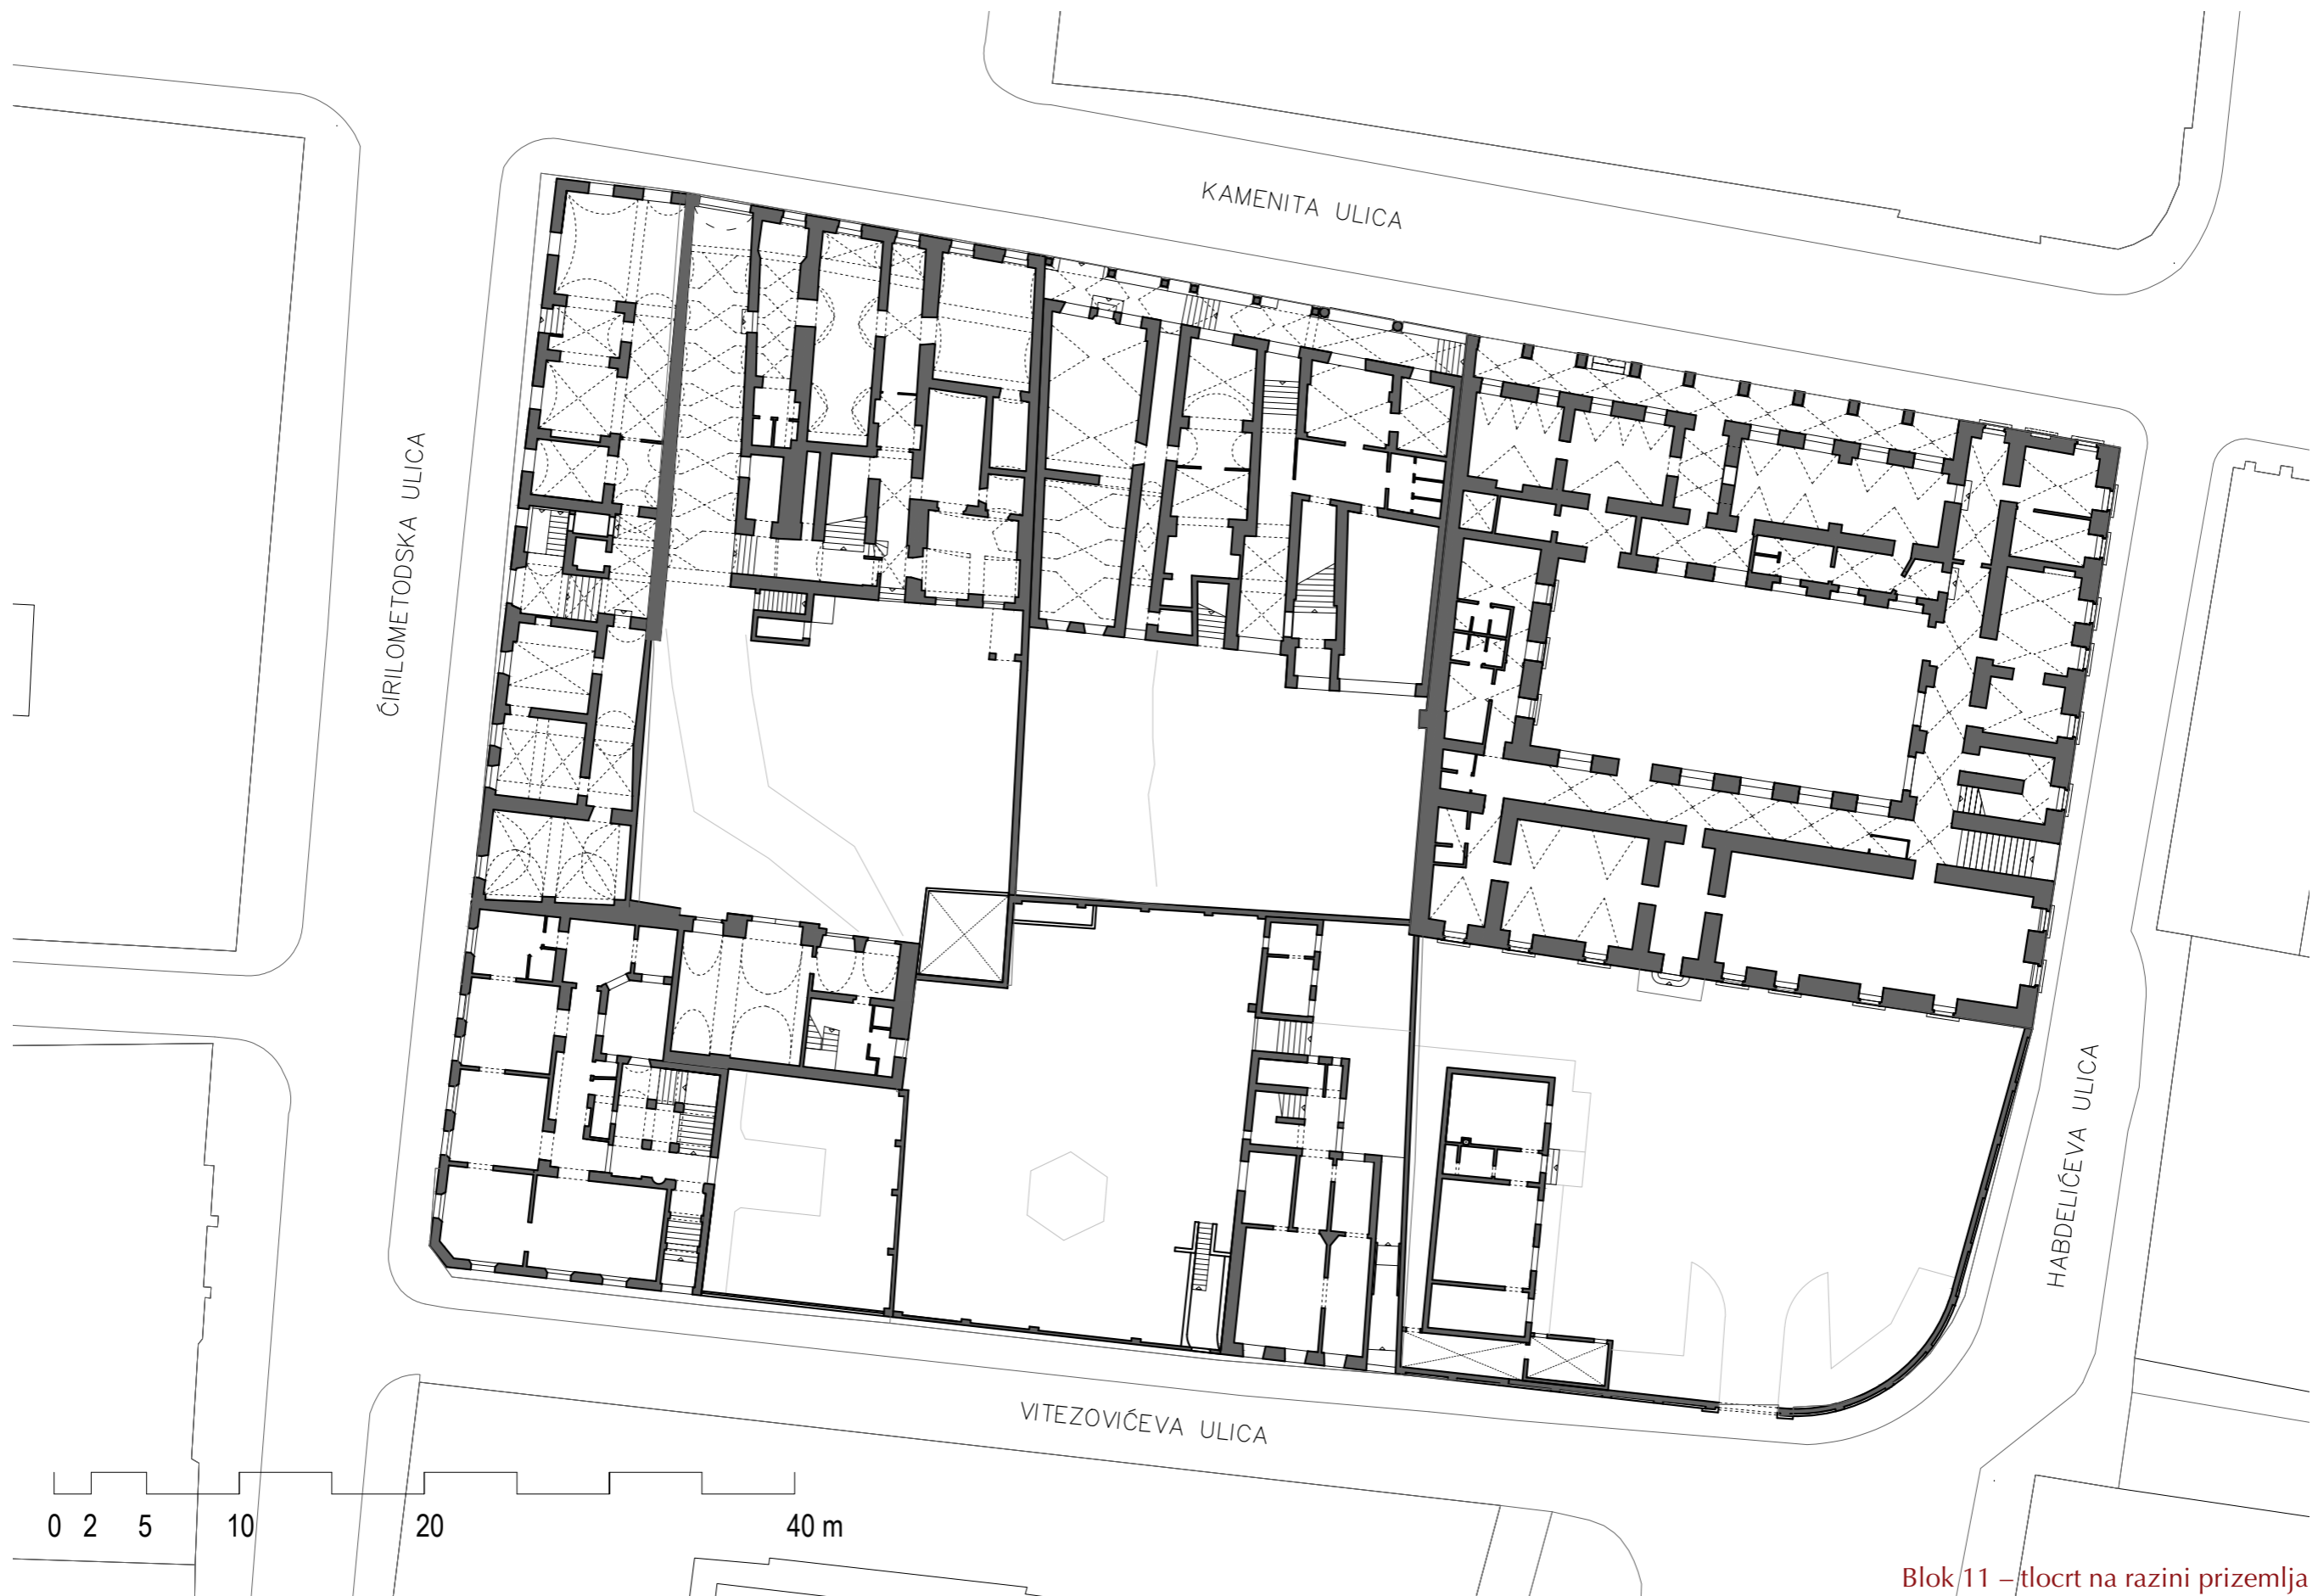
Blok 11 – tlocrt na razini prizemlja

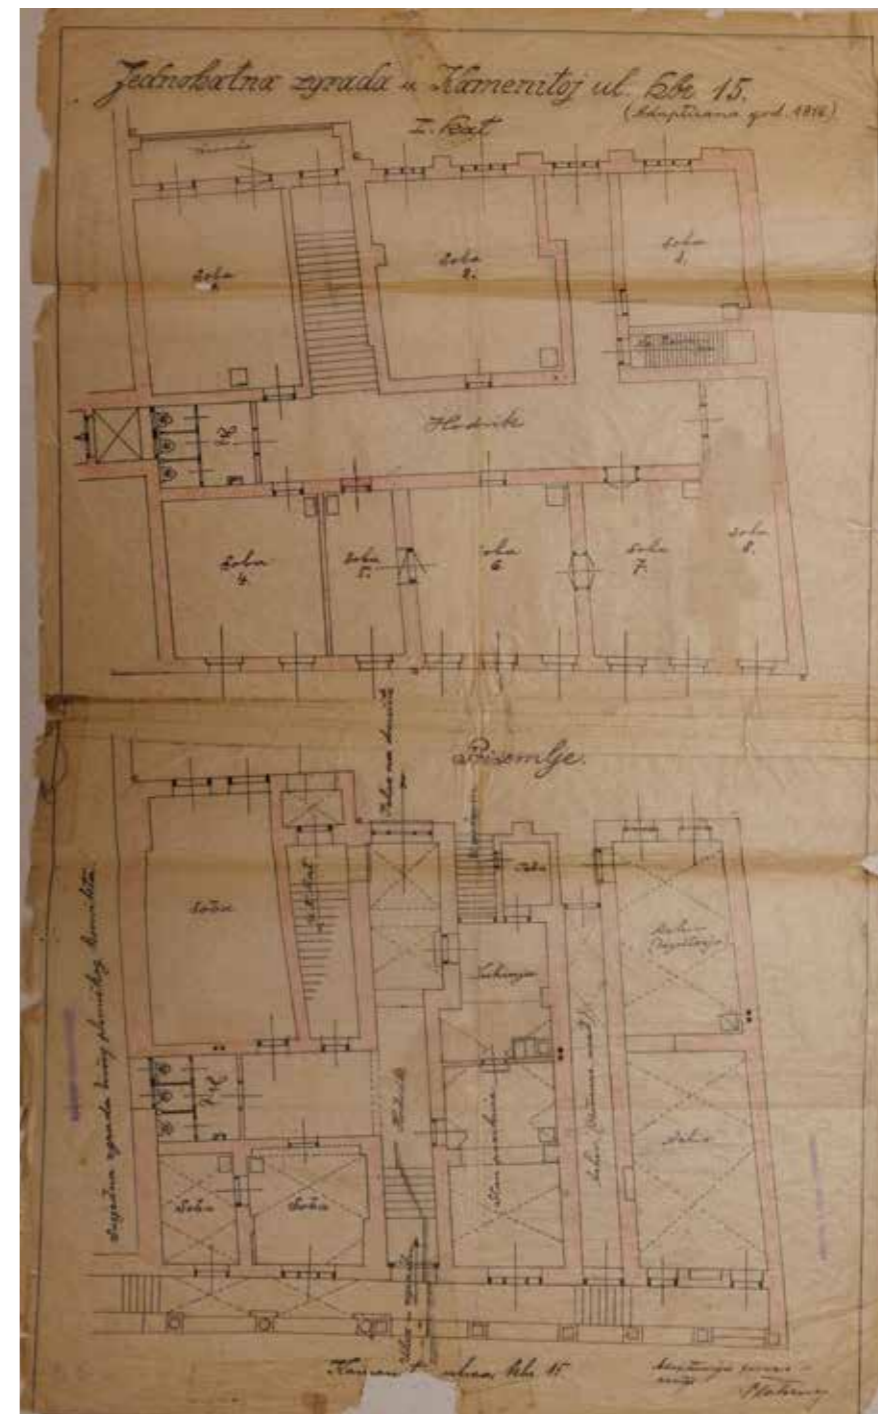
Projekt adaptacije, 1916., DAZG

Uvid u prethodni izgled kuće na adresi Kamenita 13 pruža nacrt iz 1895. godine. Izvorna kuća nije imala trijem na sjevernom pročelju i dopirala je do ruba ulice. Pročelje je bilo asimetrično s velikim portalom ulazne veže uz zgradu Konvikta i s dva prozorska otvora zapadno od portala. Veža se protezala cijelom dubinom kuće, koja se u prizemlju sastojala od dvije duboke prostorije u nizu. Veža i prostorije bile su nadsvedene križnim svodom. U stražnjem dijelu

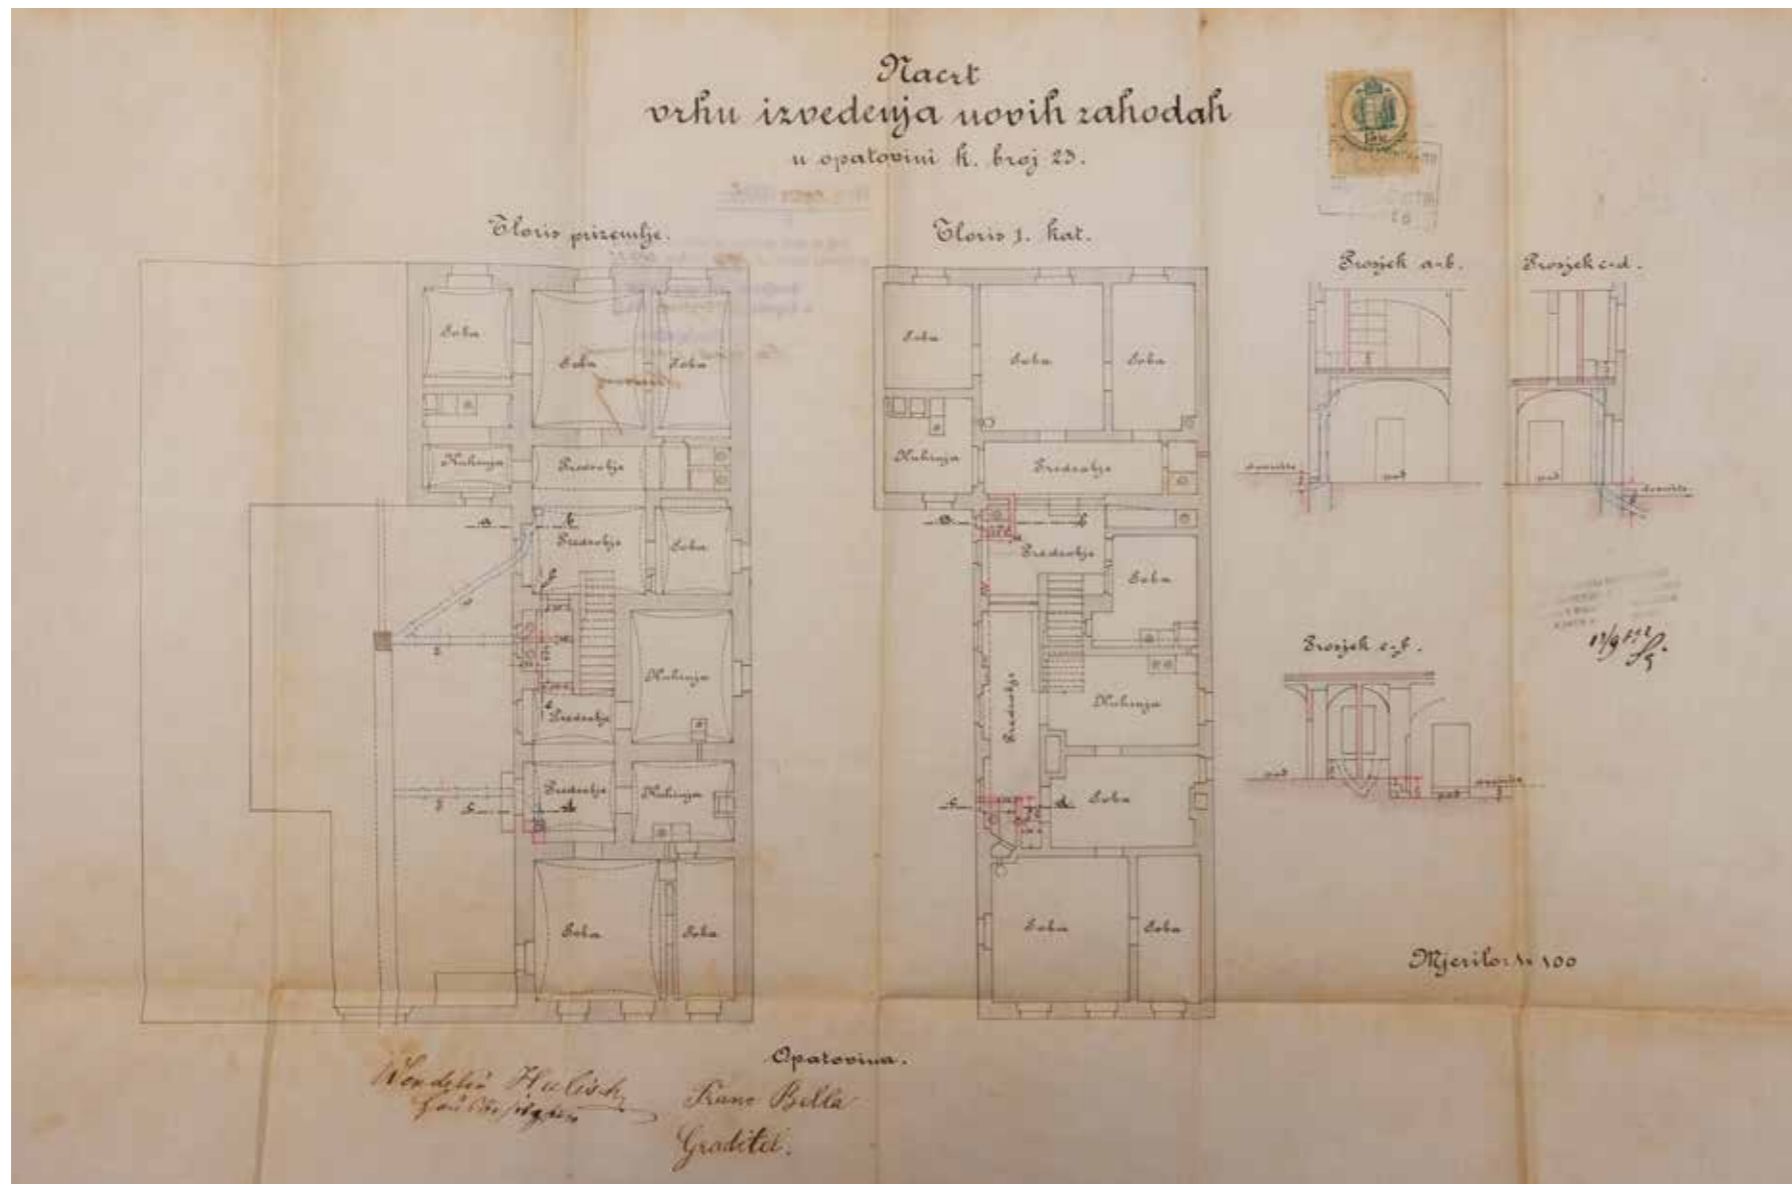
Projekt uređenja zahoda, 1892., DAZG

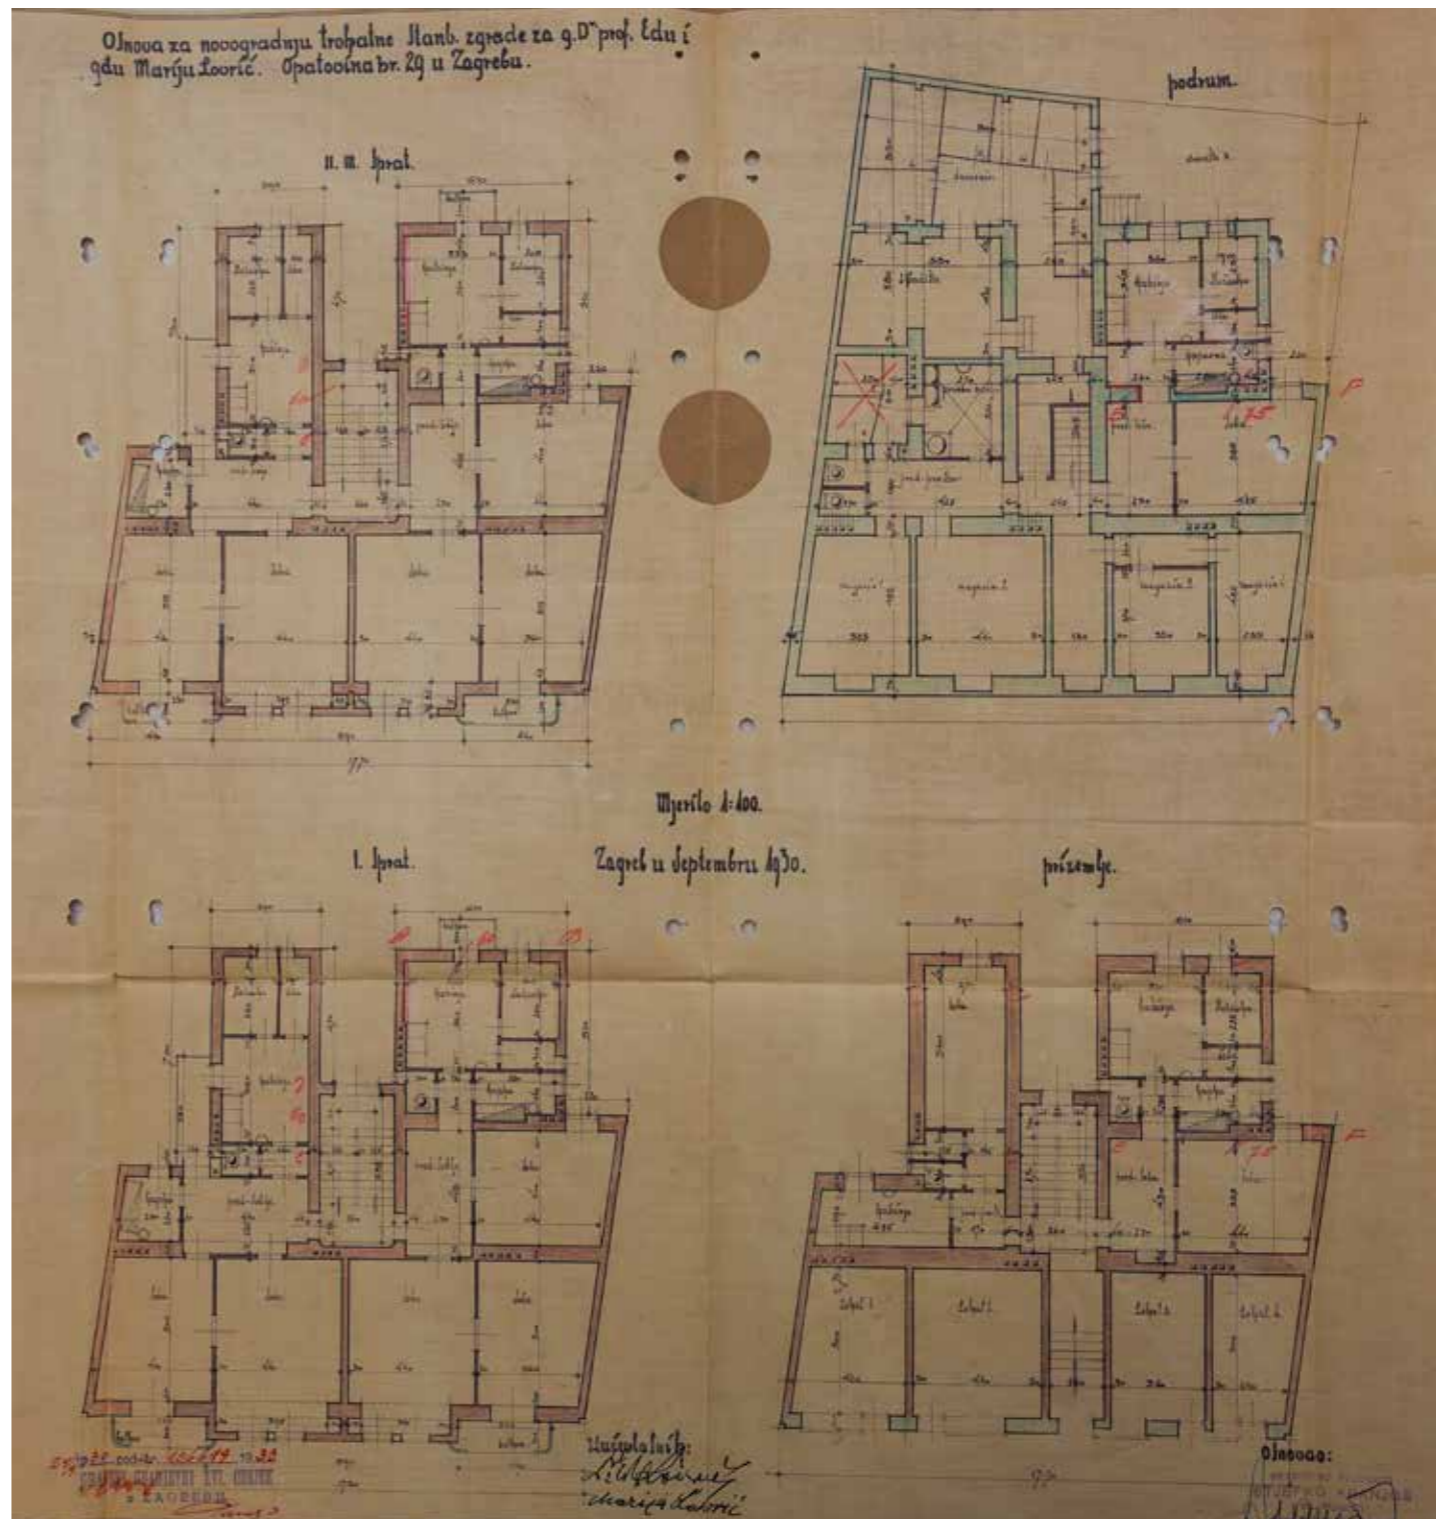
Kuća Lovrić, projekt, Stjepko Aranjoš, 1930., tlocrt podruma, prizemlja, prvog i drugog kata, DAZG
