Program cjelovite obnove povijesne urbane cjeline Grada Zagreba : Gornji grad (Blok 11) i Kaptol (Opatovina)

PROGRAM CJELOVITE OBNOVE POVIJESNE URBANE CJELINE GRADA ZAGREBA

GORNJI GRAD (Blok 11)
KAPTOL (Opatovina)

KONZERVATORSKI MODEL

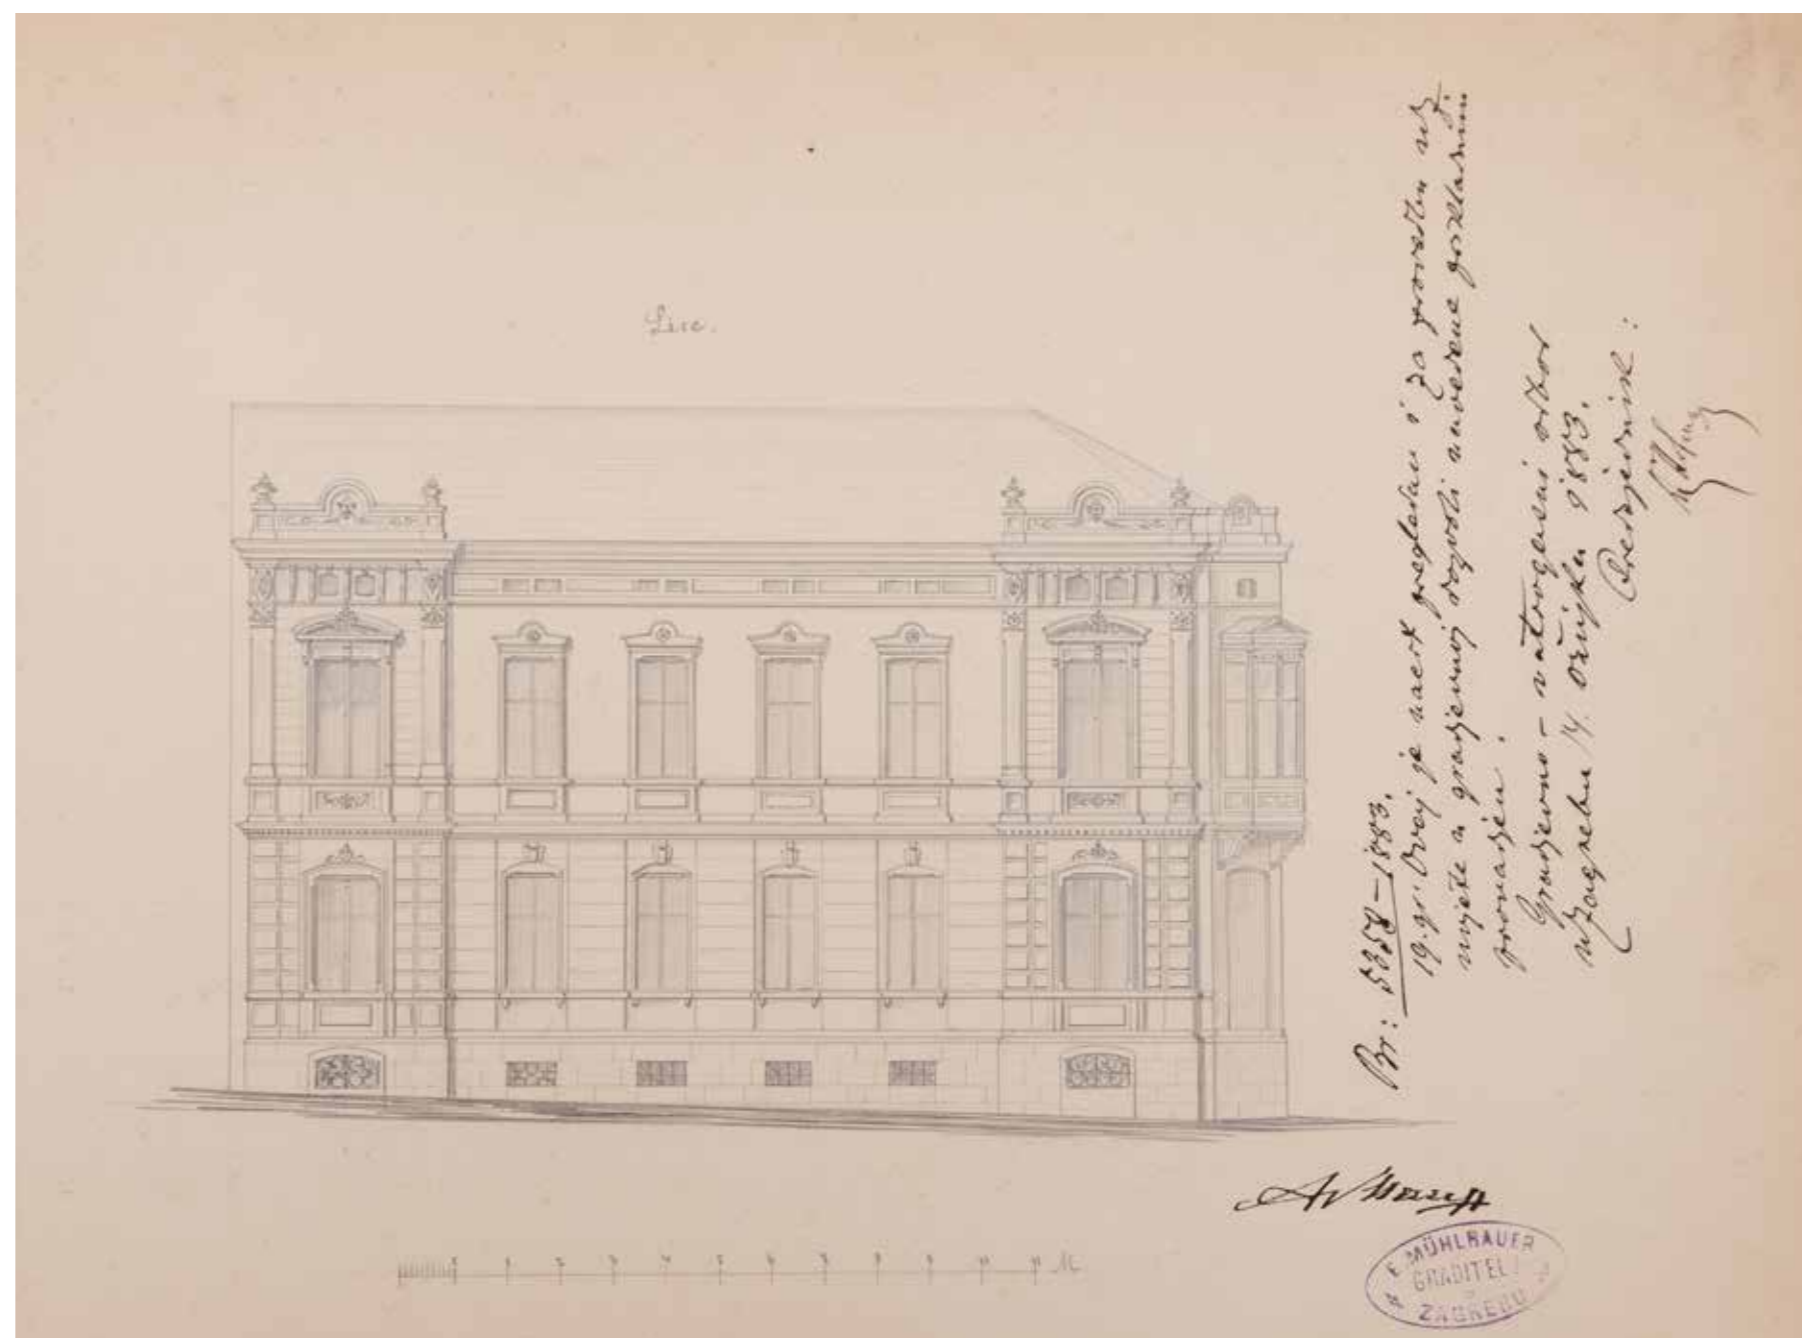
Kuća Schauff-Cuculić, projekt, Ernest Mühlbauer, 1883., zapadno pročelje, privatni arhiv obitelji Cuculić

Južno pročelje u Vitezovićevoj ulici slijedi načelo oblikovanja zapadnog pročelja, no kako je moralo biti kraće, asimetrično je – ima dvije prozorske osi manje i nema krajnjega rizalita. Međutim, taj stanoviti »ugrađeni« manjak

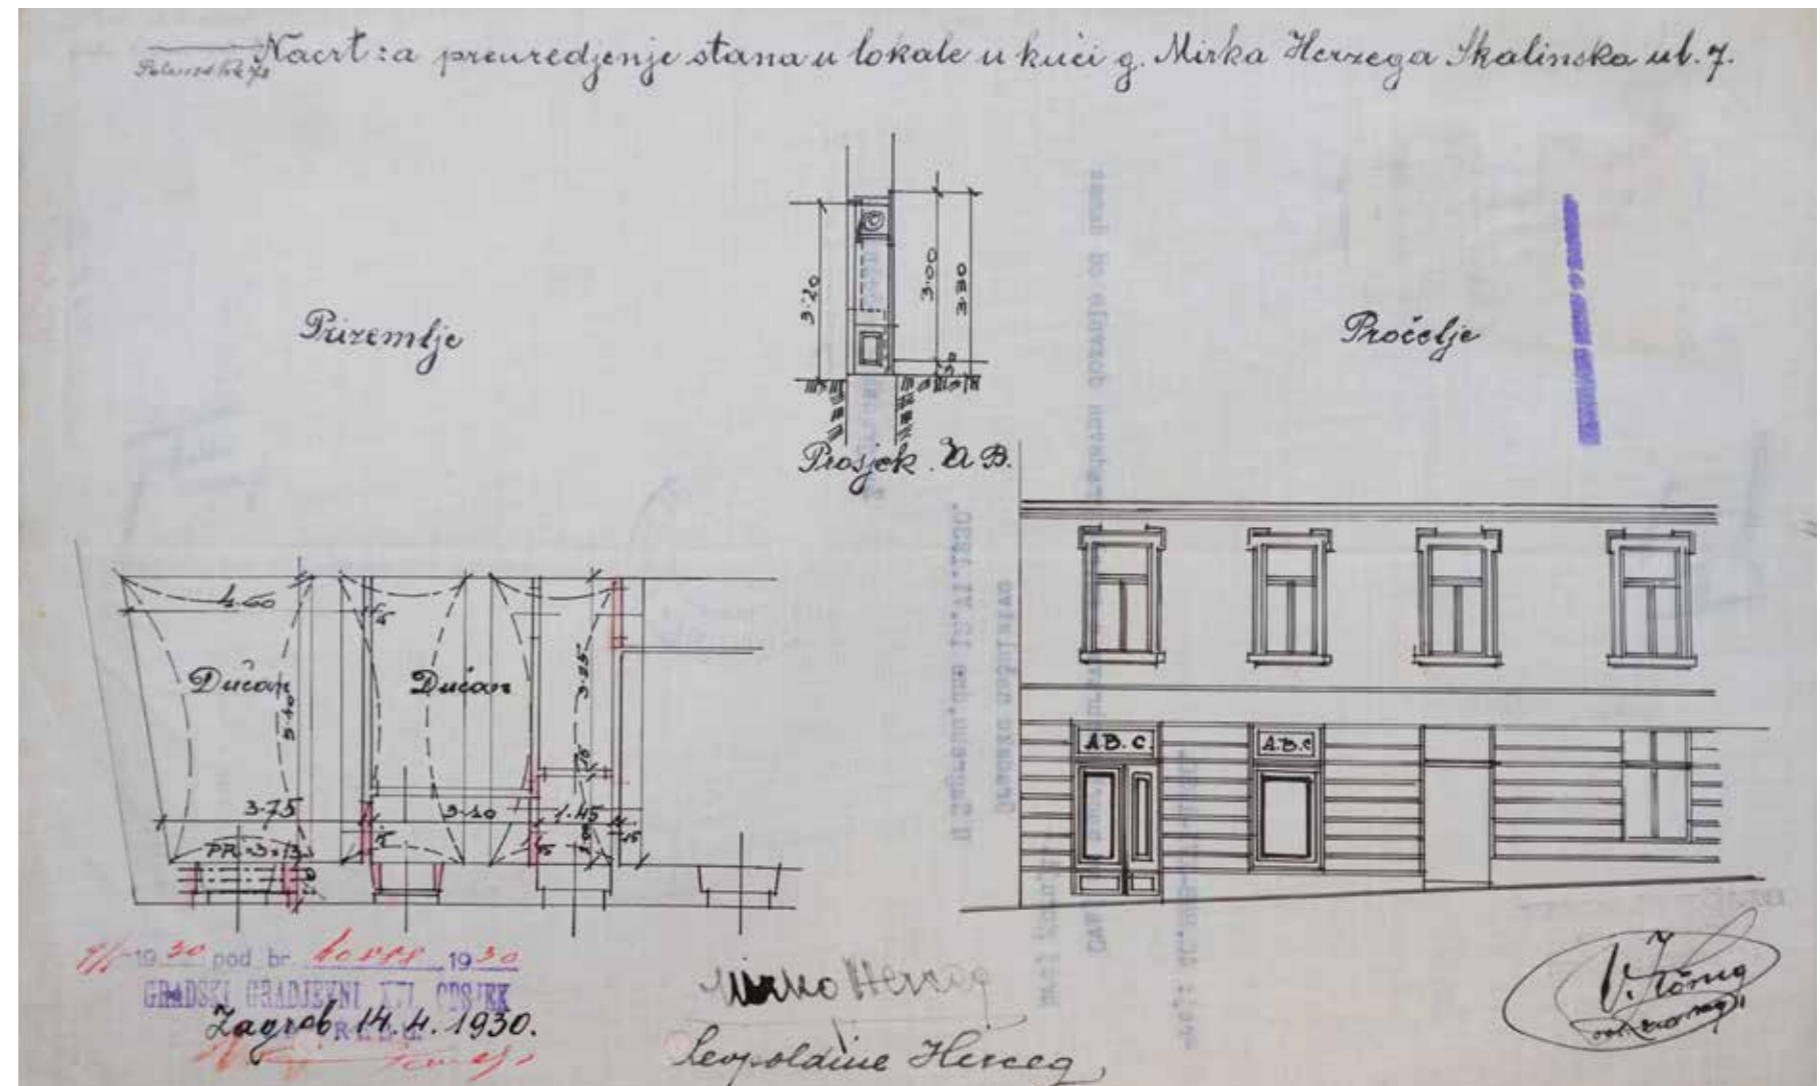
Projekt pregradnje lokala u Skalinskoj ulici, 1930., DAZG

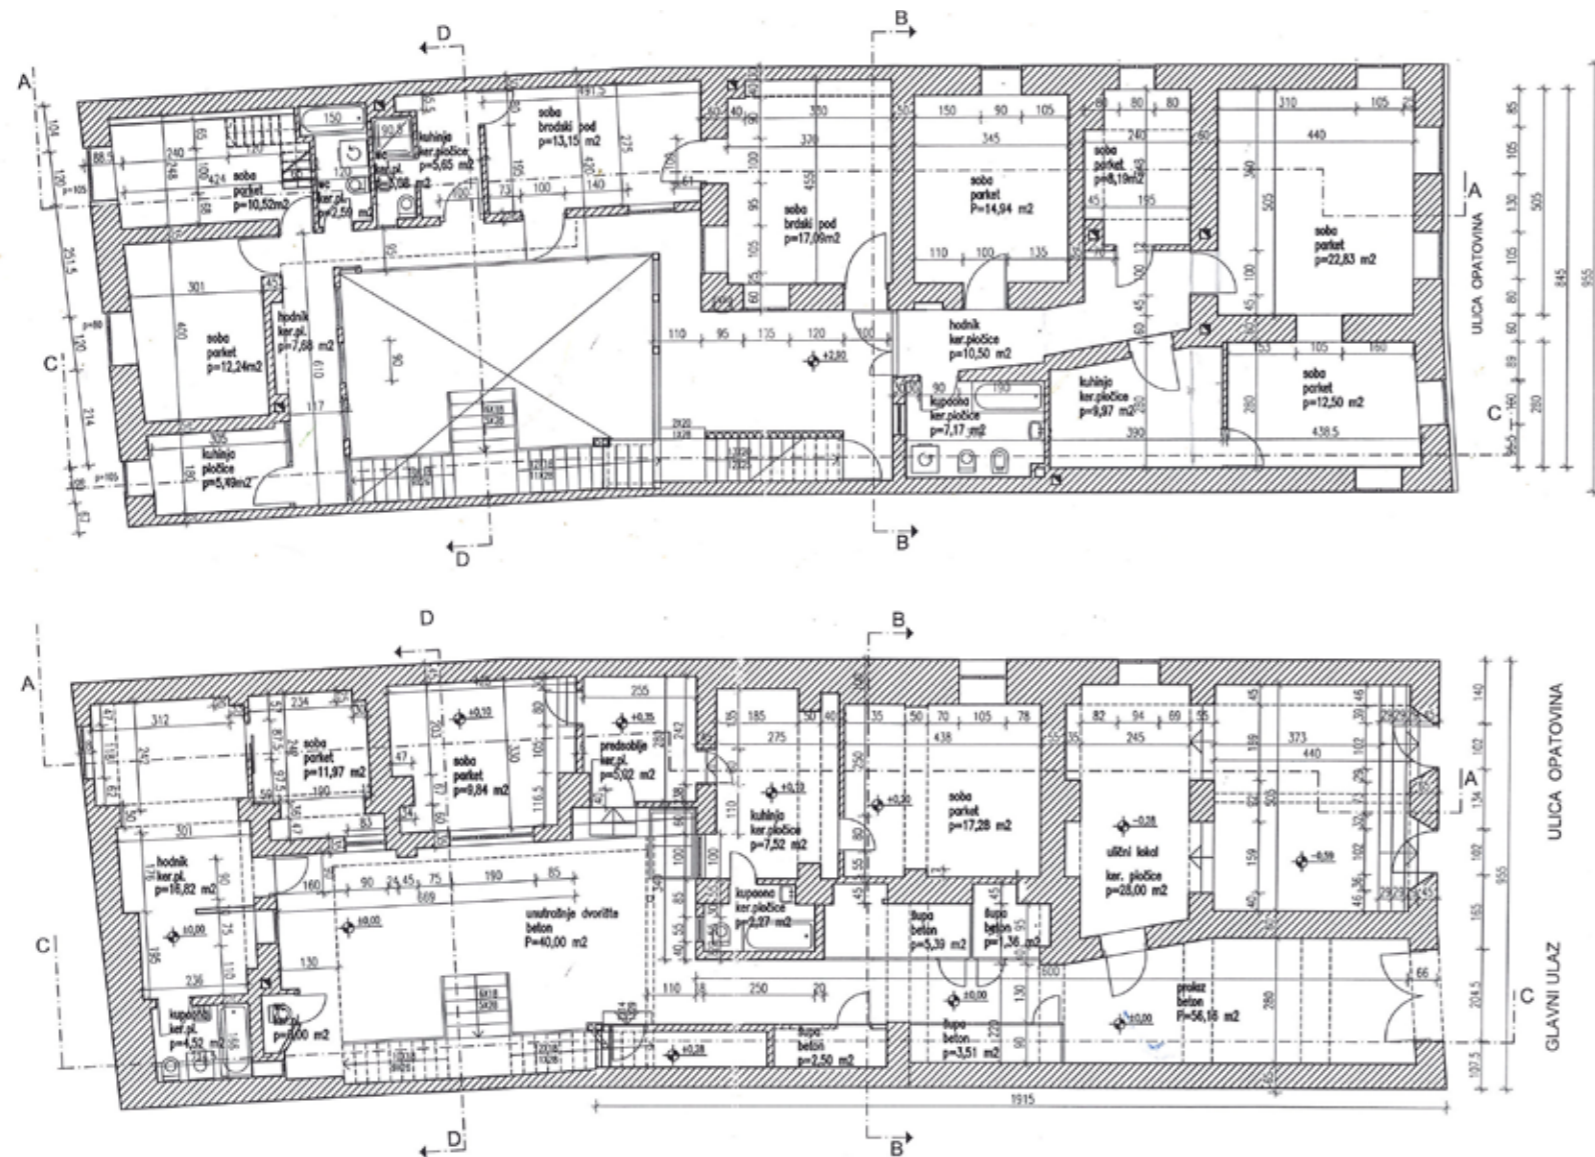
Tlocrt prizemlja, prvog kata i presjek, Anikon, 2004.

Na katu su uređena dva stana. Sjevernu stranu starijega središnjeg i pročelnog dijela zapremaju četiri prostorije, odvojene debelim nosivim zidovima, dok je iznad veže hodnik i nekoliko manjih prostorija. Nekadašnja kuhinja na katu, iznad kuhinje u prizemlju, nadsvođena je češkim kapama.
