# PROGRAM CJELOVITE OBNOVE POVIJESNE URBANE CJELINE GRADA ZAGREBA

GORNJI GRAD (Blok 11)  
KAPTOL (Opatovina)

KONZERVATORSKI MODEL

INSTITUT ZA POVIJEST UMJETNOSTI  
ZAGREB, prosinac 2022.

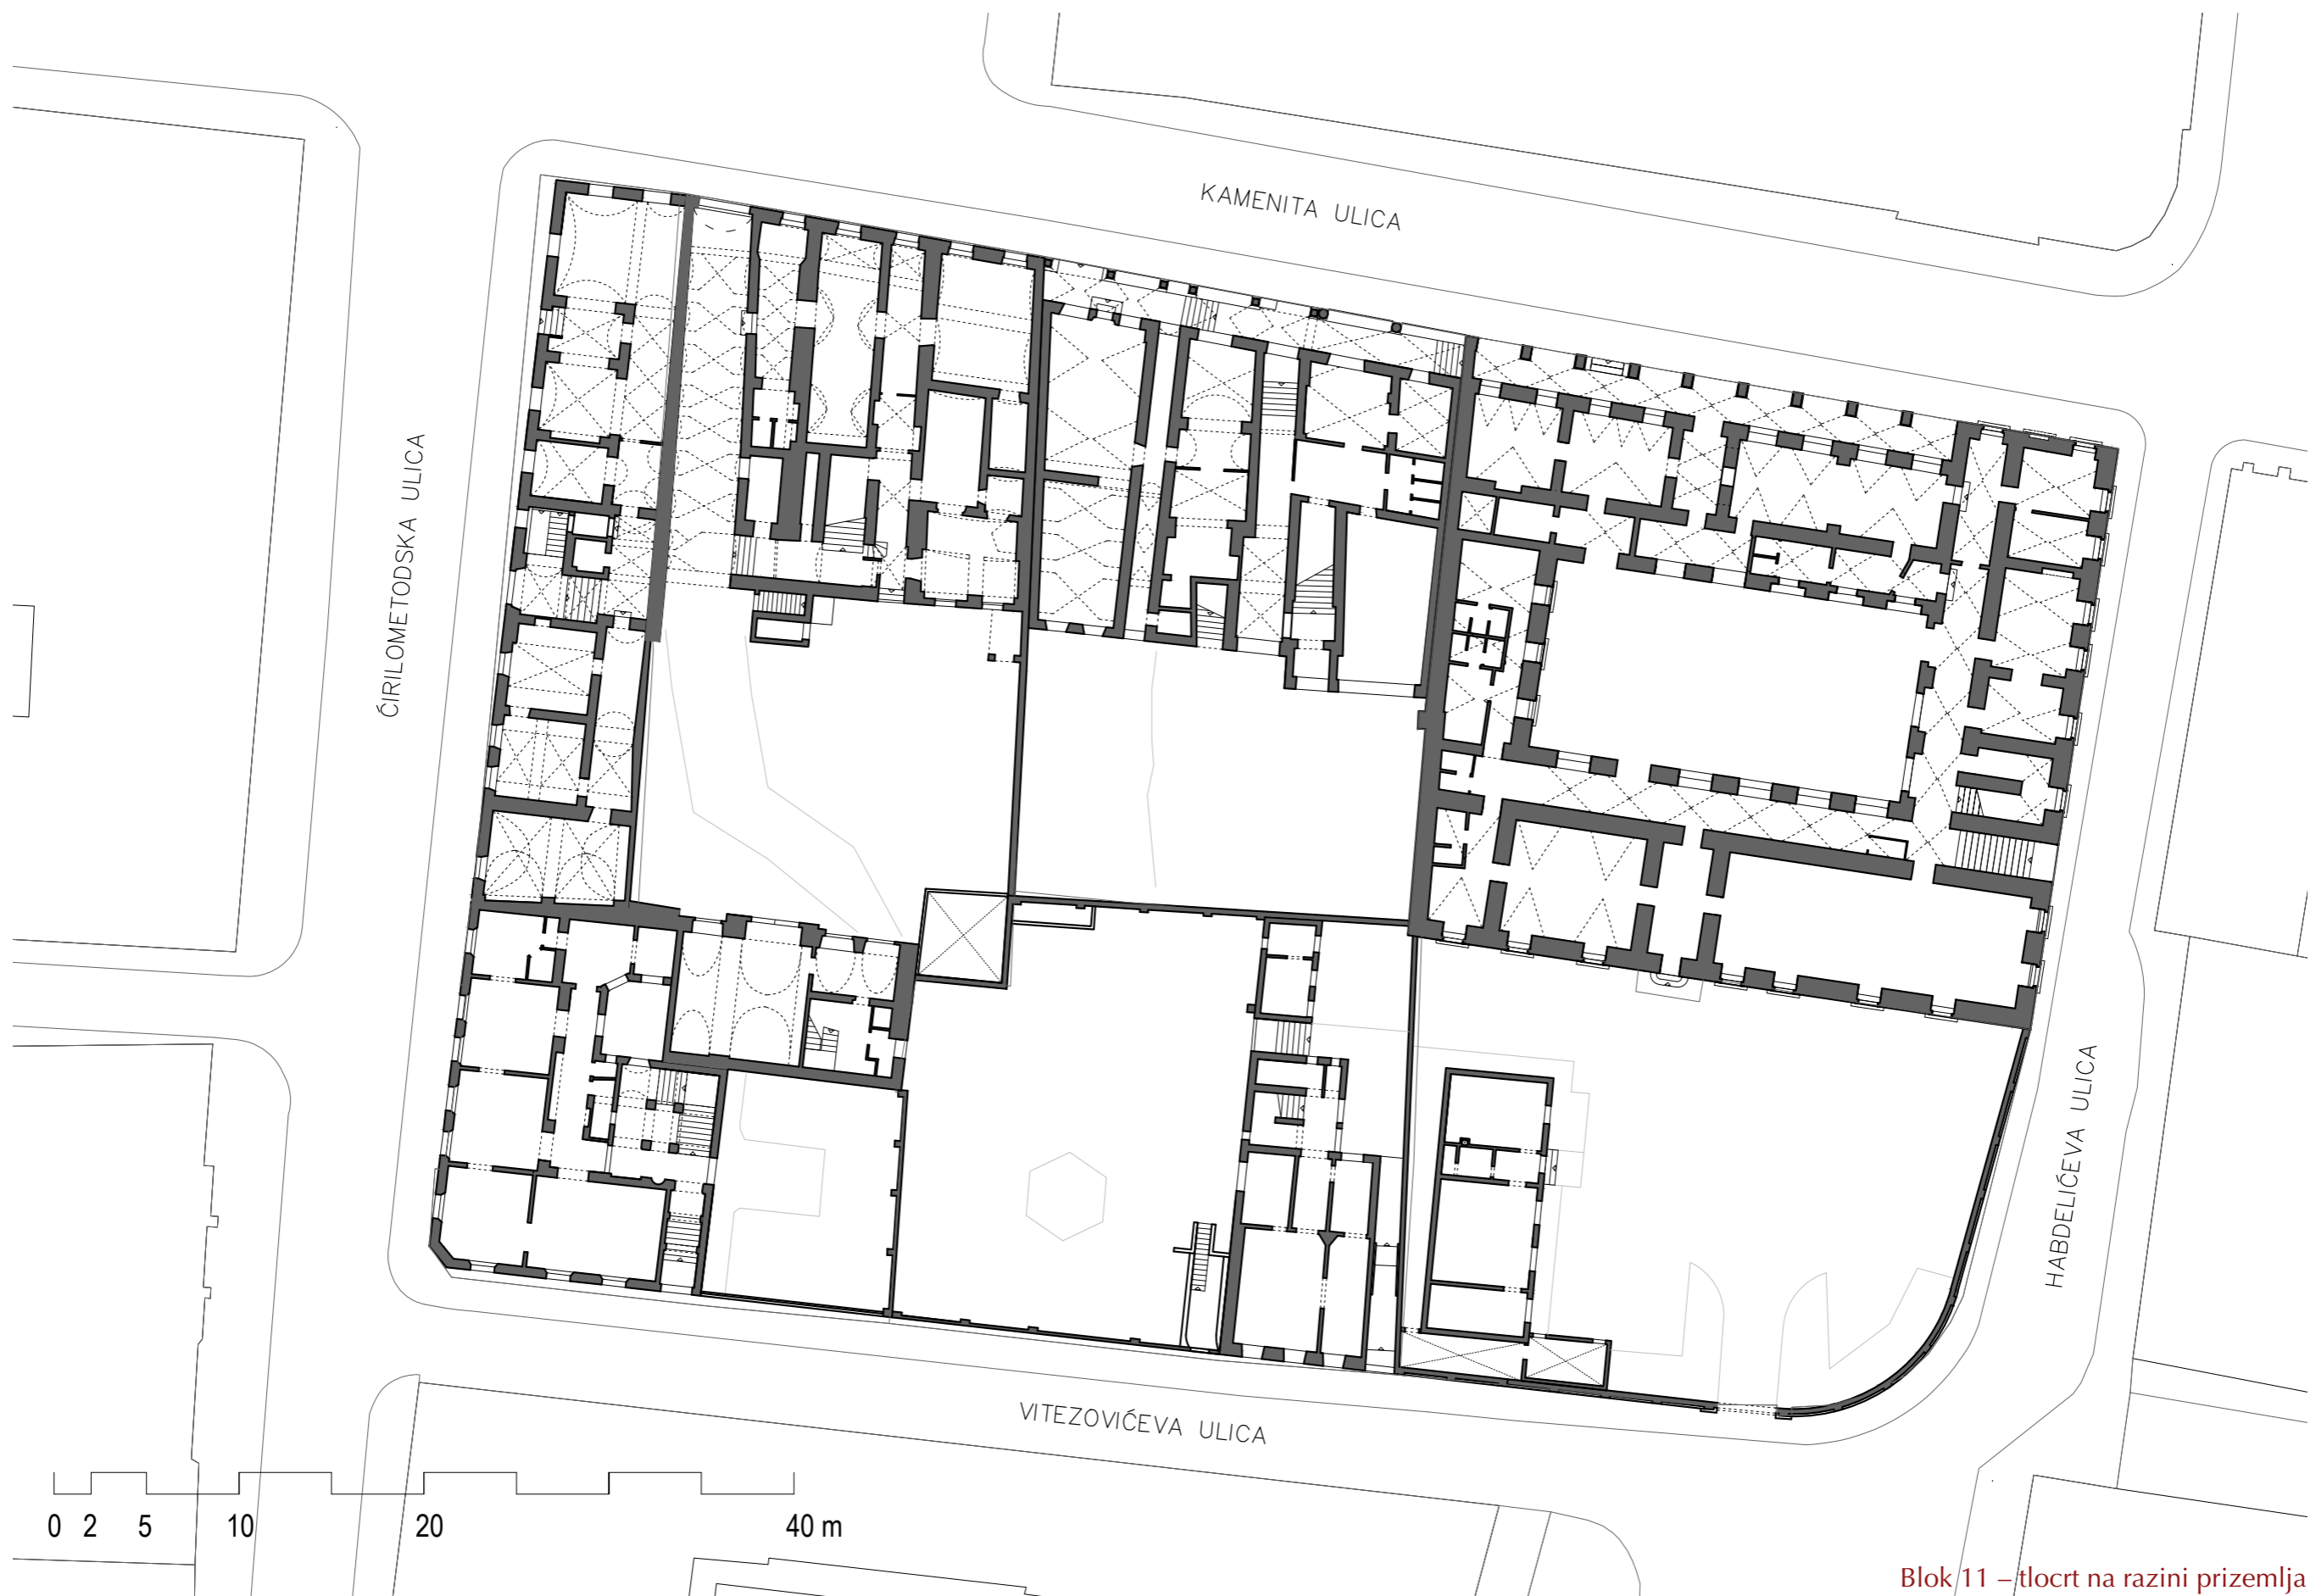
Blok 11 – tlocrt na razini prizemlja

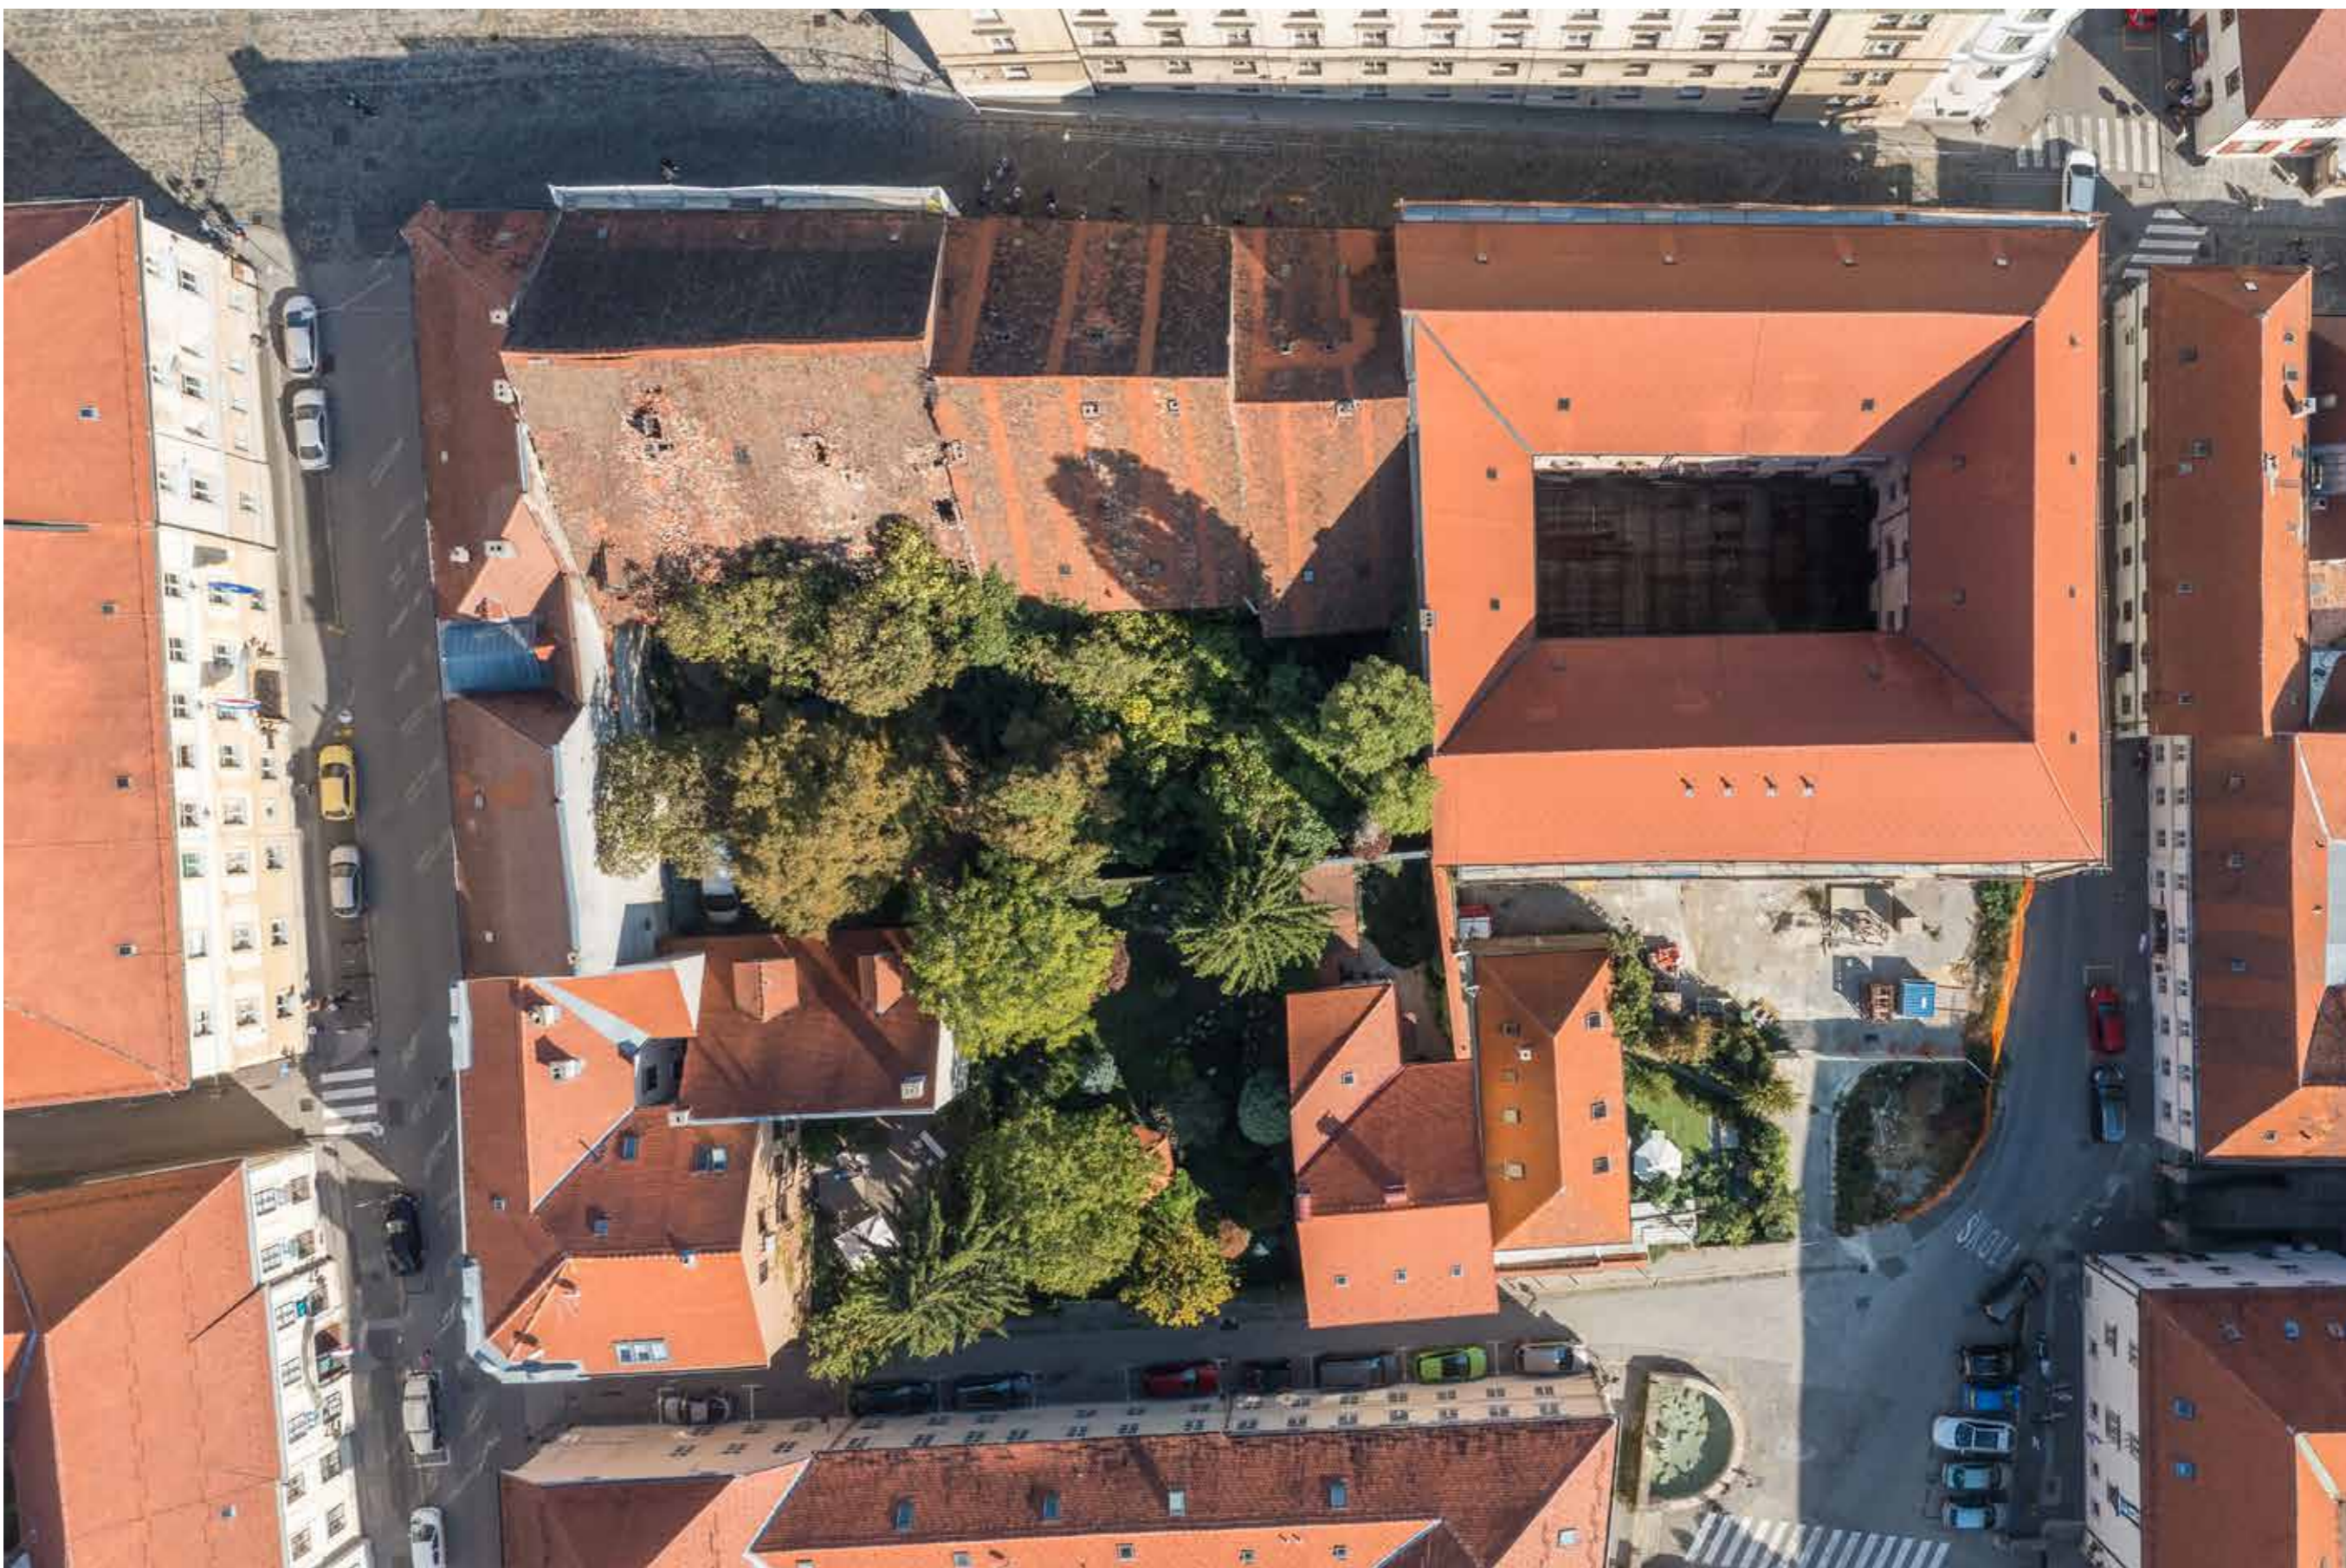
Blok 11, ortogonalna snimka

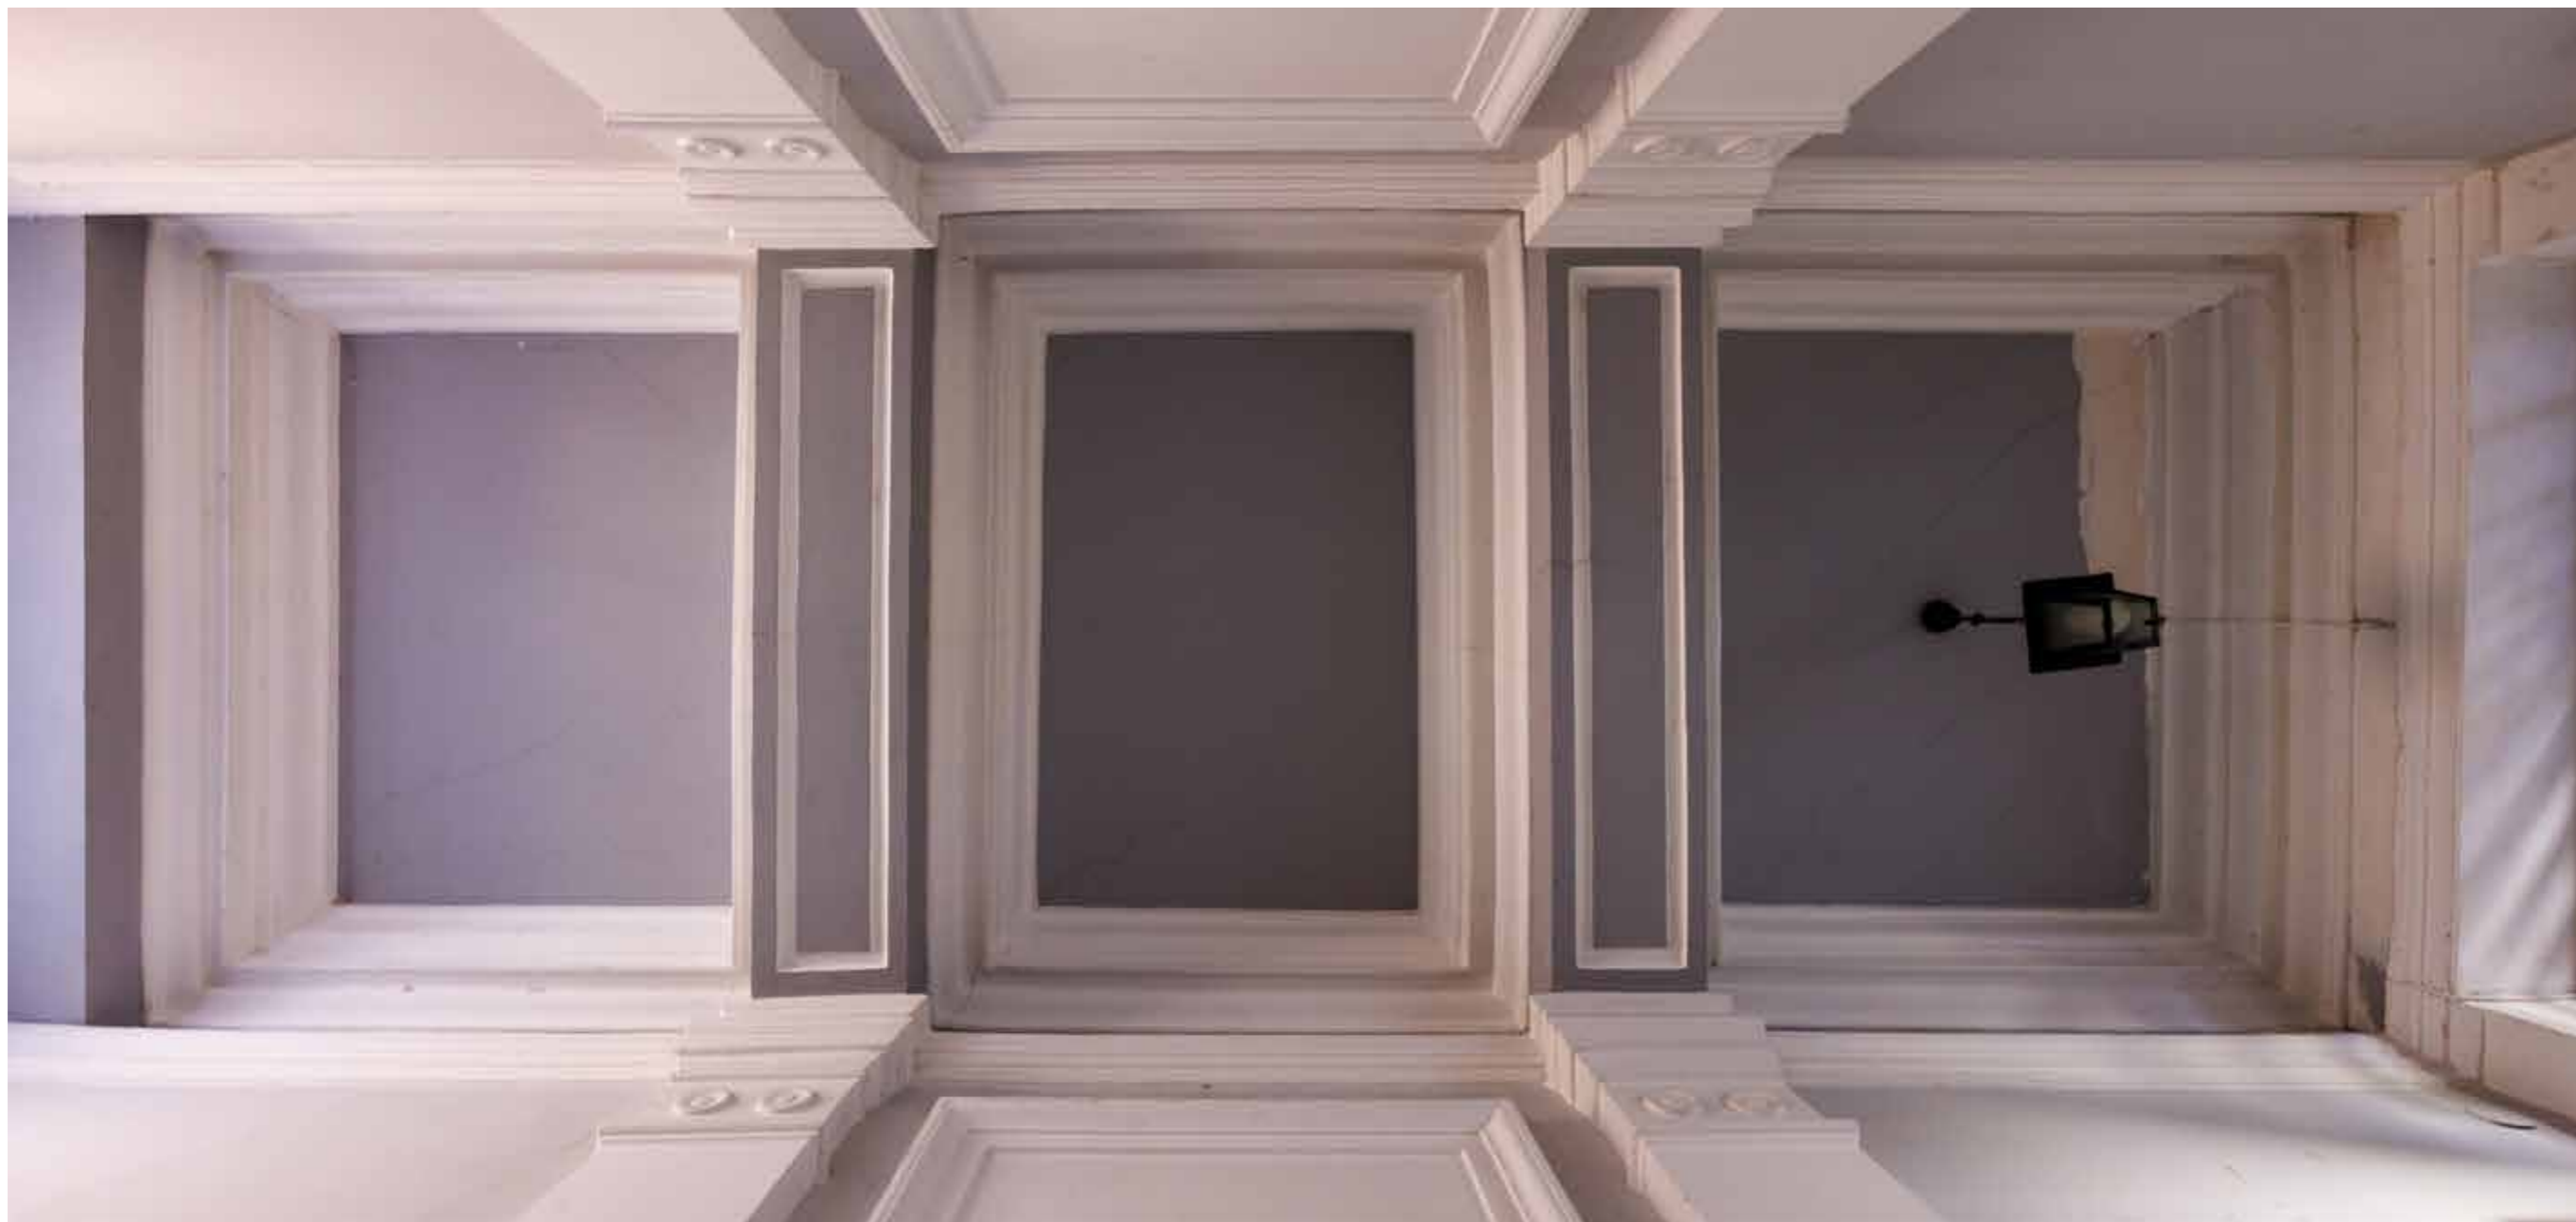
Uglovnica Schauff-Cuculić, historicistička raščlamba stubišnog prostora

Iako kasno 19. stoljeće, odnosno razdoblje historicizma, nije ostavilo osobito velikoga traga na gornjogradskoj arhitekturi, u Bloku 11 nalazimo tri intervencije koje datiraju iz razdoblja nakon potresa 1880. godine. Prva i ujedno naj-reprezentativnija odnosi se na gradnju uglovnice Schauff uz Čirilometodsku i Vitezovićeve ulicu 1883. godine, pre-

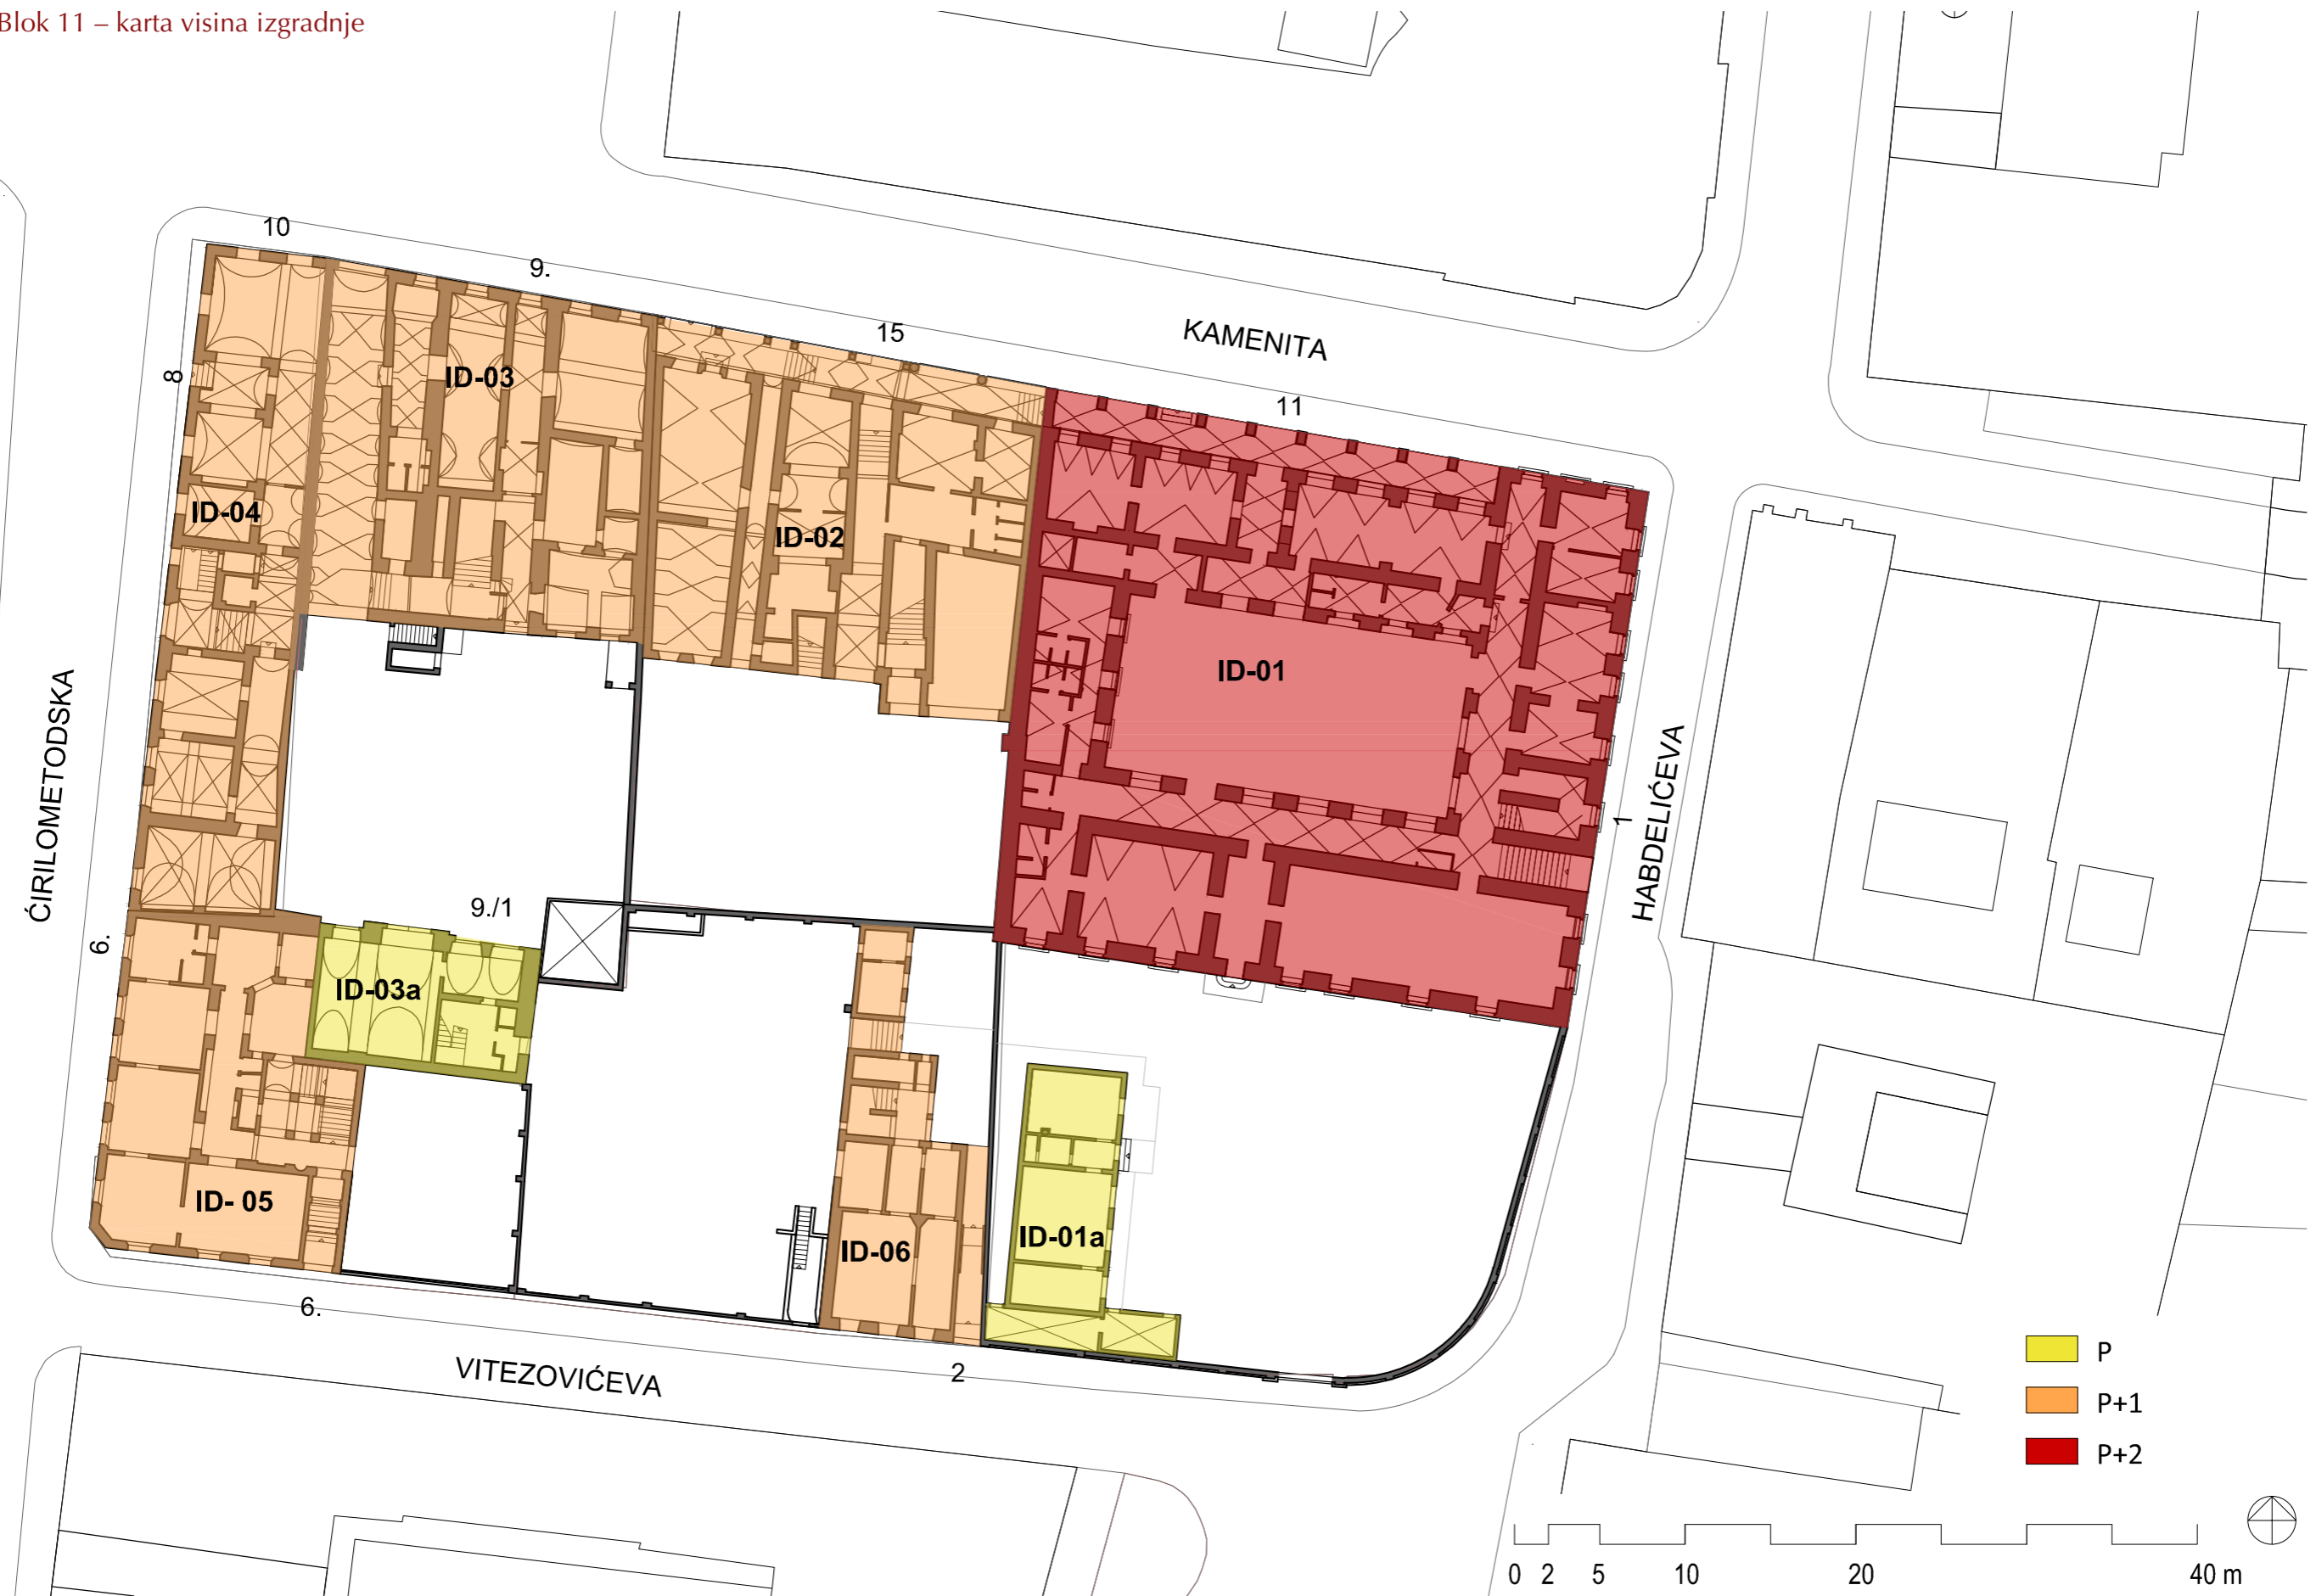
Blok 11 – karta visina izgradnje

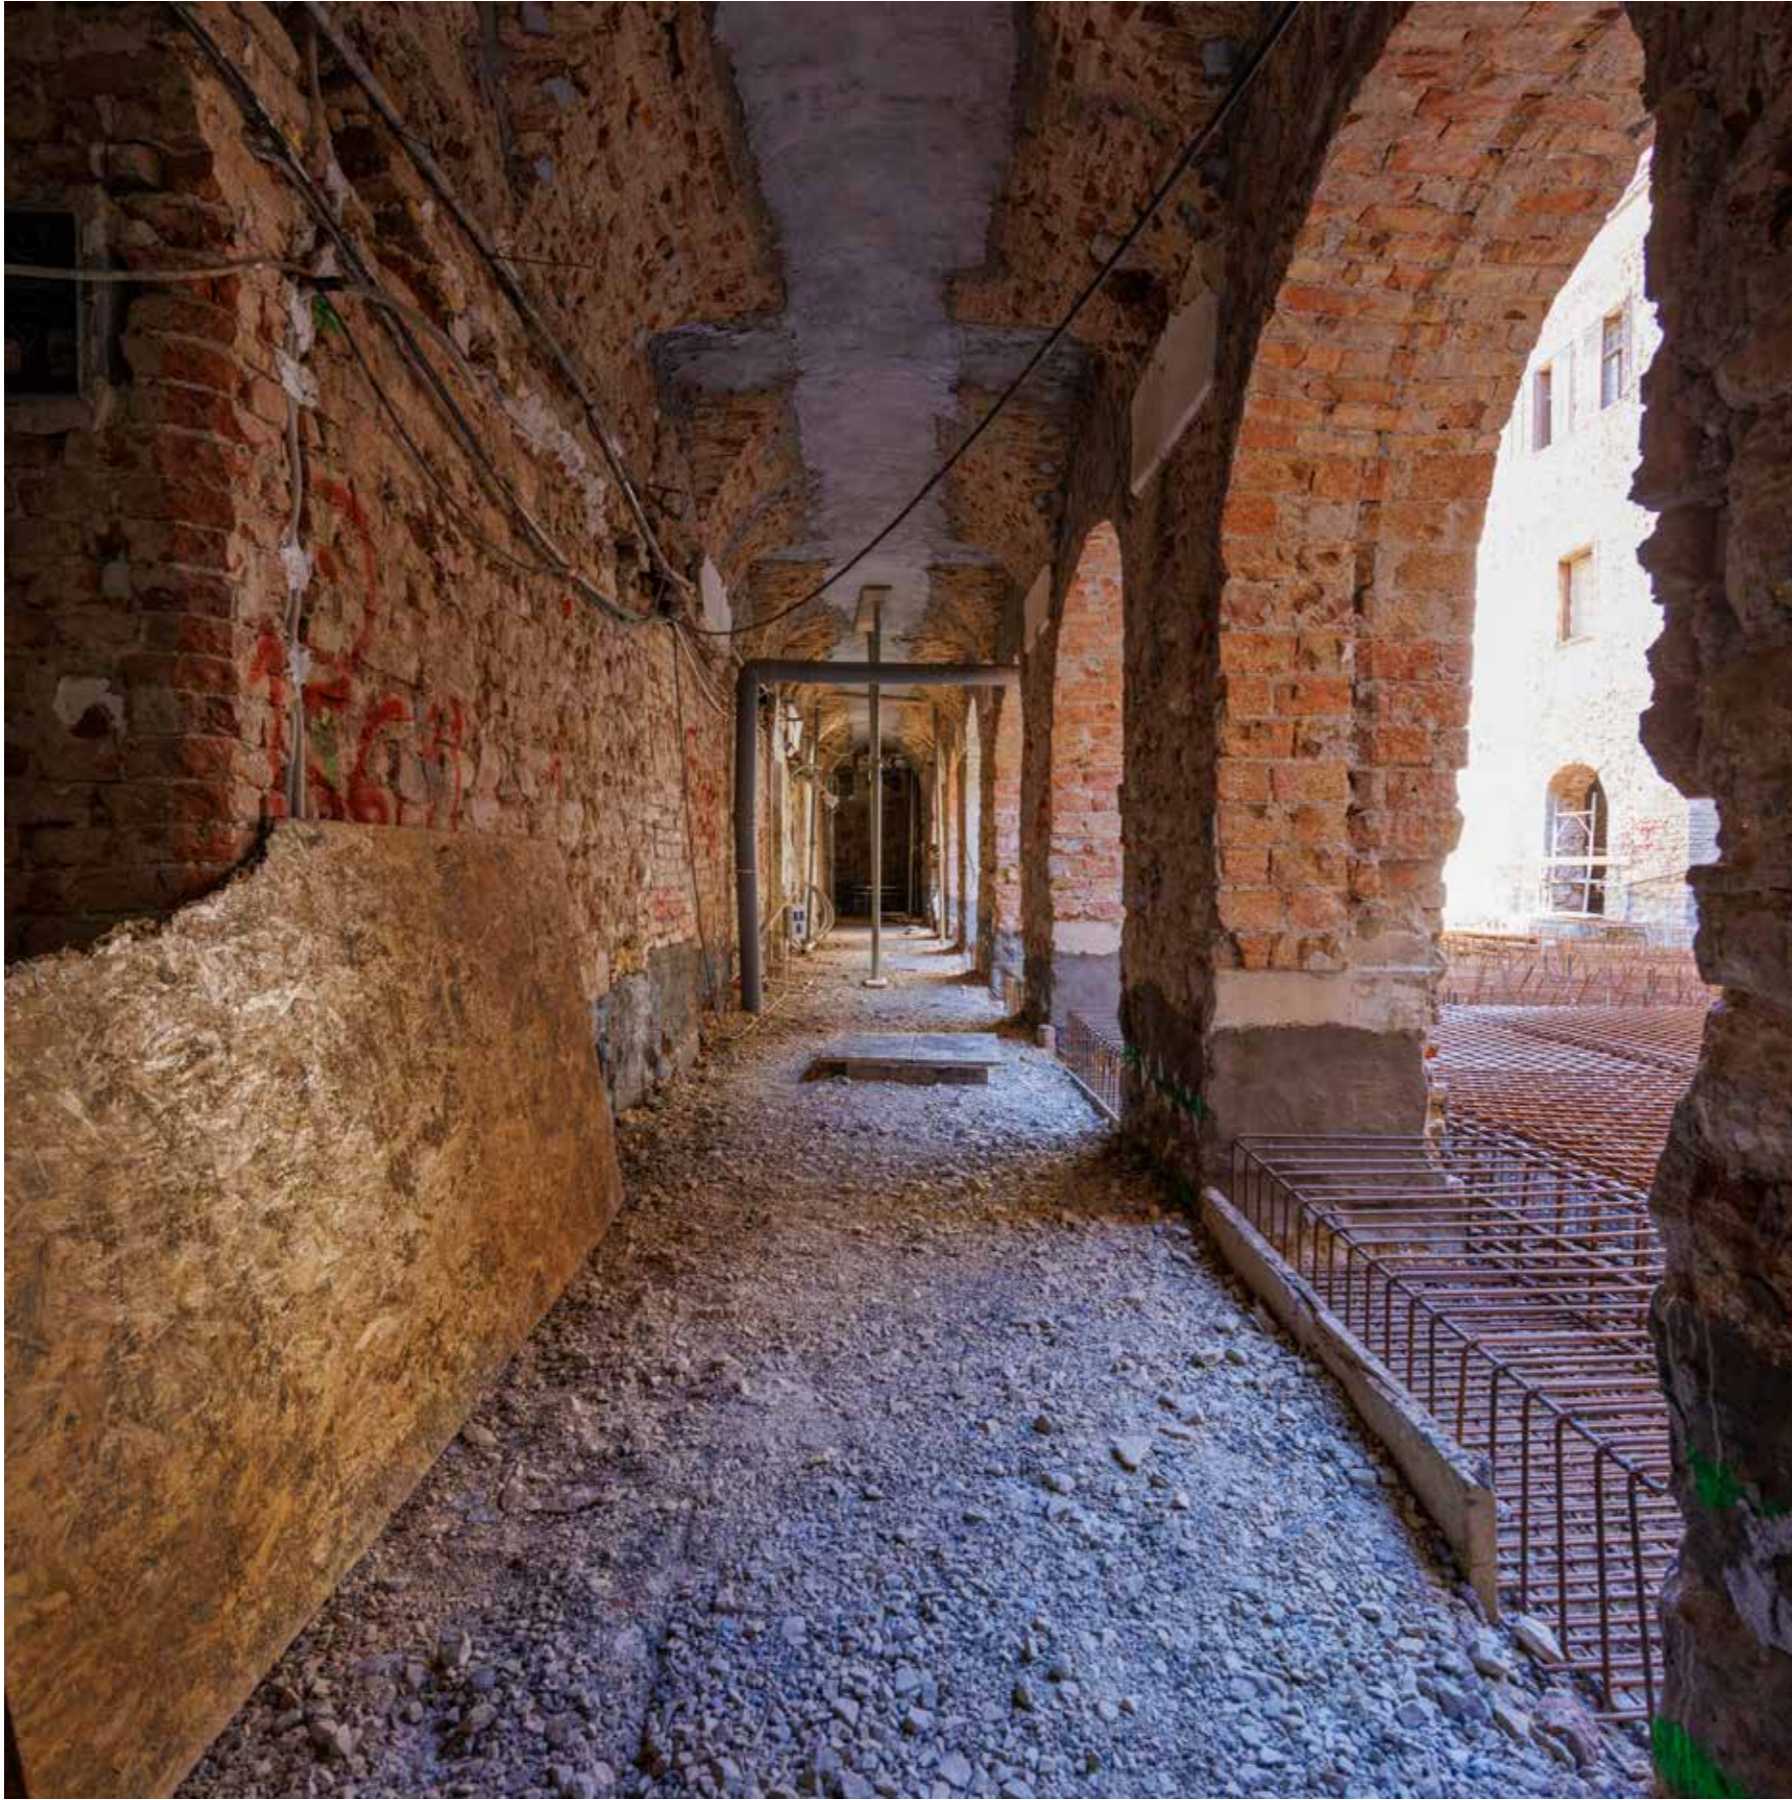
Trijemovi uz unutarnje dvorište u prizemlju

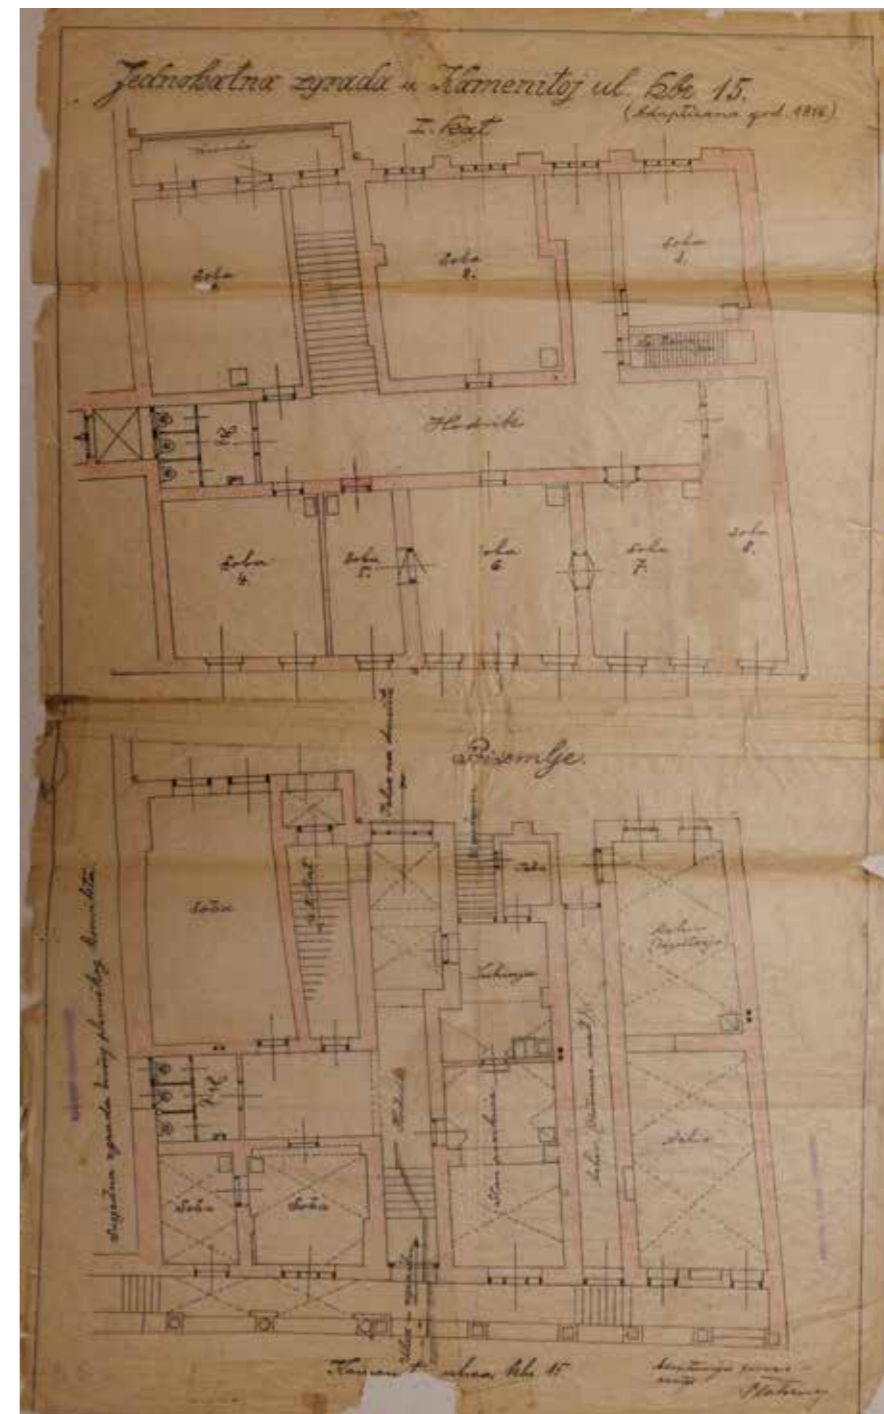
Projekt adaptacije, 1916., DAZG

Uvid u prethodni izgled kuće na adresi Kamenita 13 pruža nacrt iz 1895. godine. Izvorna kuća nije imala trijem na sjevernom pročelju i dopirala je do ruba ulice. Pročelje je bilo asimetrično s velikim portalom ulazne veže uz zgradu Konvikta i s dva prozorska otvora zapadno od portala. Veža se protezala cijelom dubinom kuće, koja se u prizemlju sastojala od dvije duboke prostorije u nizu. Veža i prostorije bile su nadsvedene križnim svodom. U stražnjem dijelu

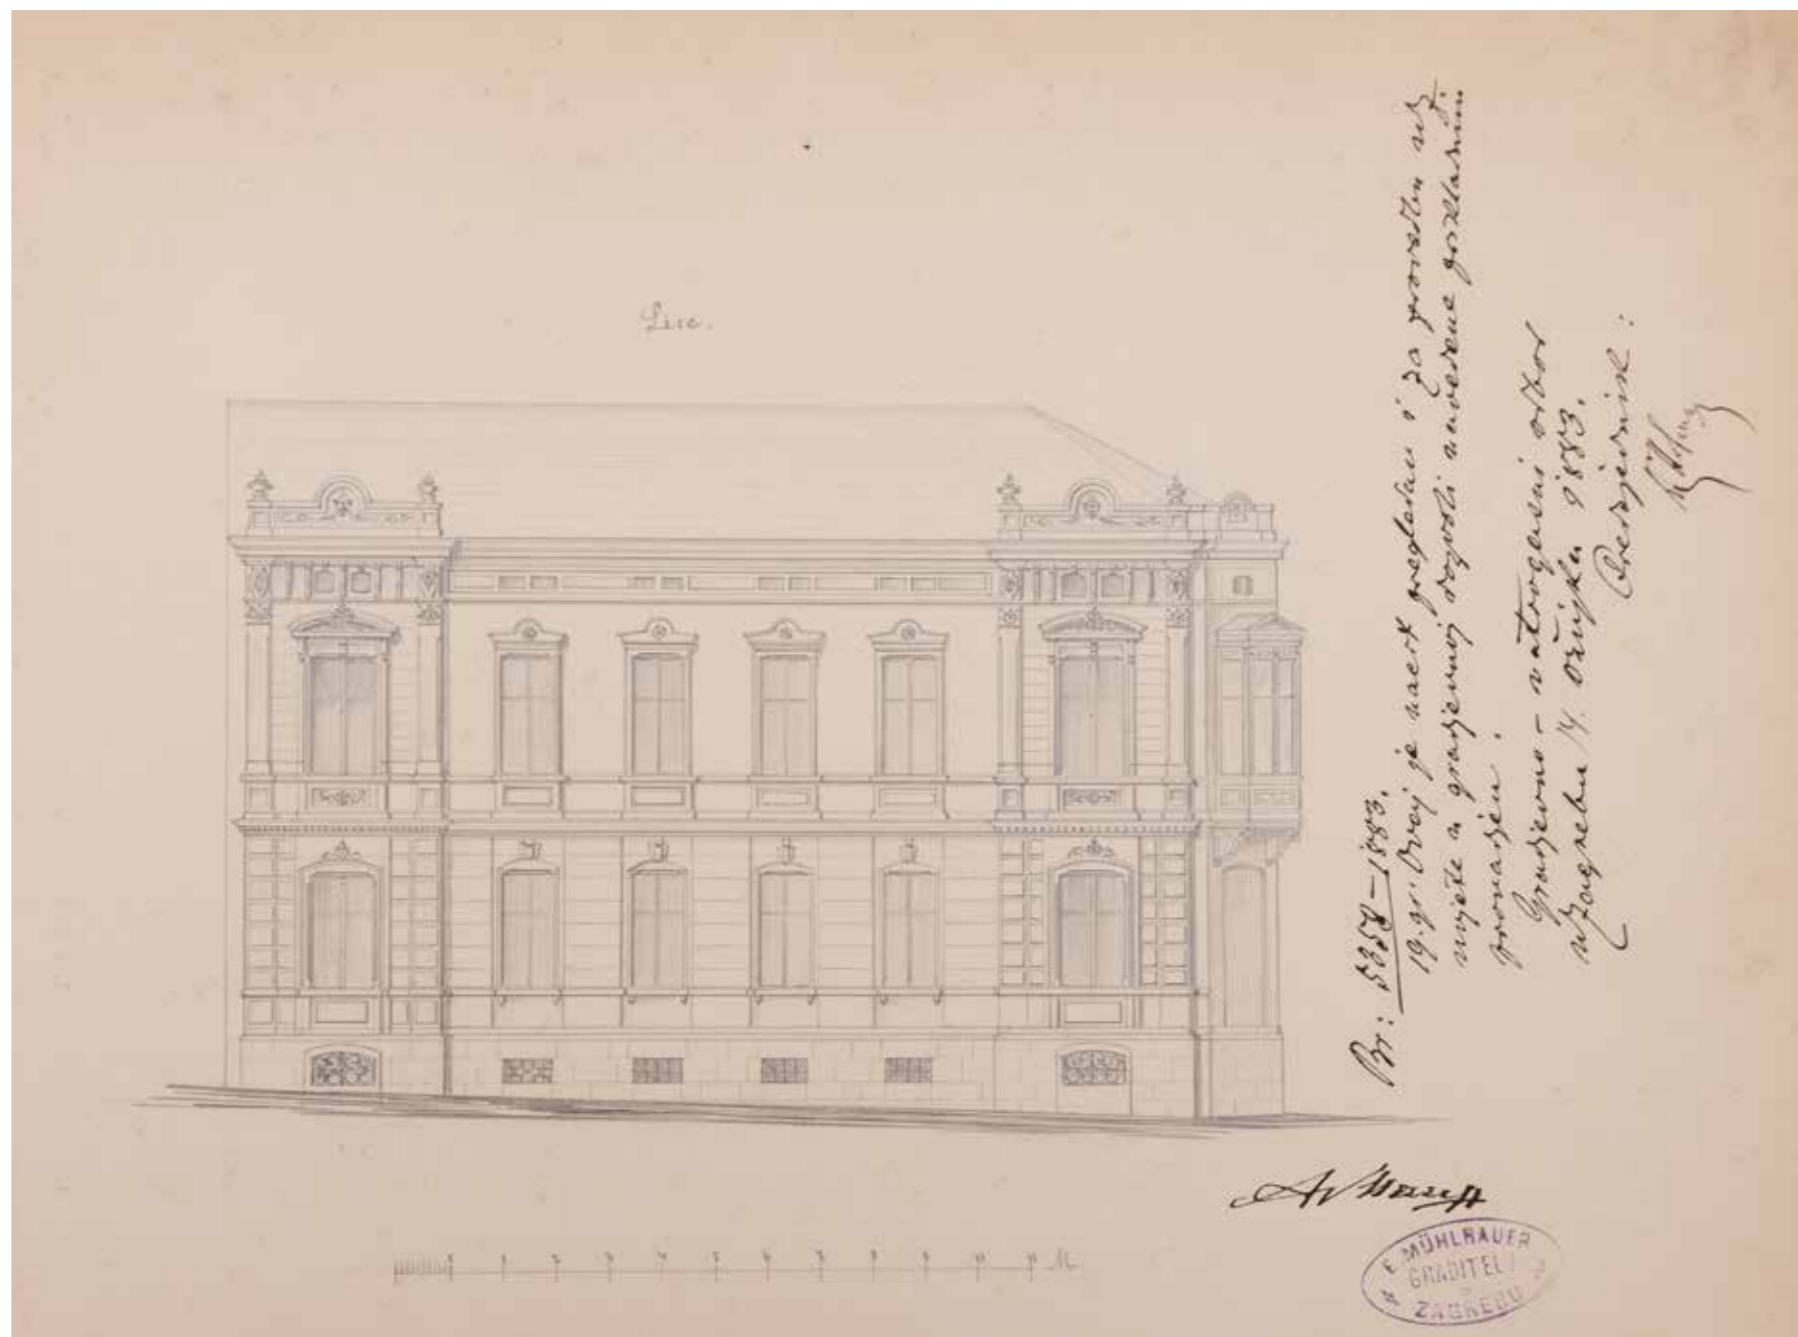
Kuća Schauff-Cuculić, projekt, Ernest Mühlbauer, 1883., zapadno pročelje, privatni arhiv obitelji Cuculić

Južno pročelje u Vitezovićevoj ulici slijedi načelo oblikovanja zapadnog pročelja, no kako je moralo biti kraće, asimetrično je – ima dvije prozorske osi manje i nema krajnjega rizalita. Međutim, taj stanoviti »ugrađeni« manjak
