# PROGRAM CJELOVITE OBNOVE POVIJESNE URBANE CJELINE GRADA ZAGREBA

GORNJI GRAD (Blok 11)  
KAPTOL (Opatovina)

KONZERVATORSKI MODEL

INSTITUT ZA POVIJEST UMJETNOSTI  
ZAGREB, prosinac 2022.

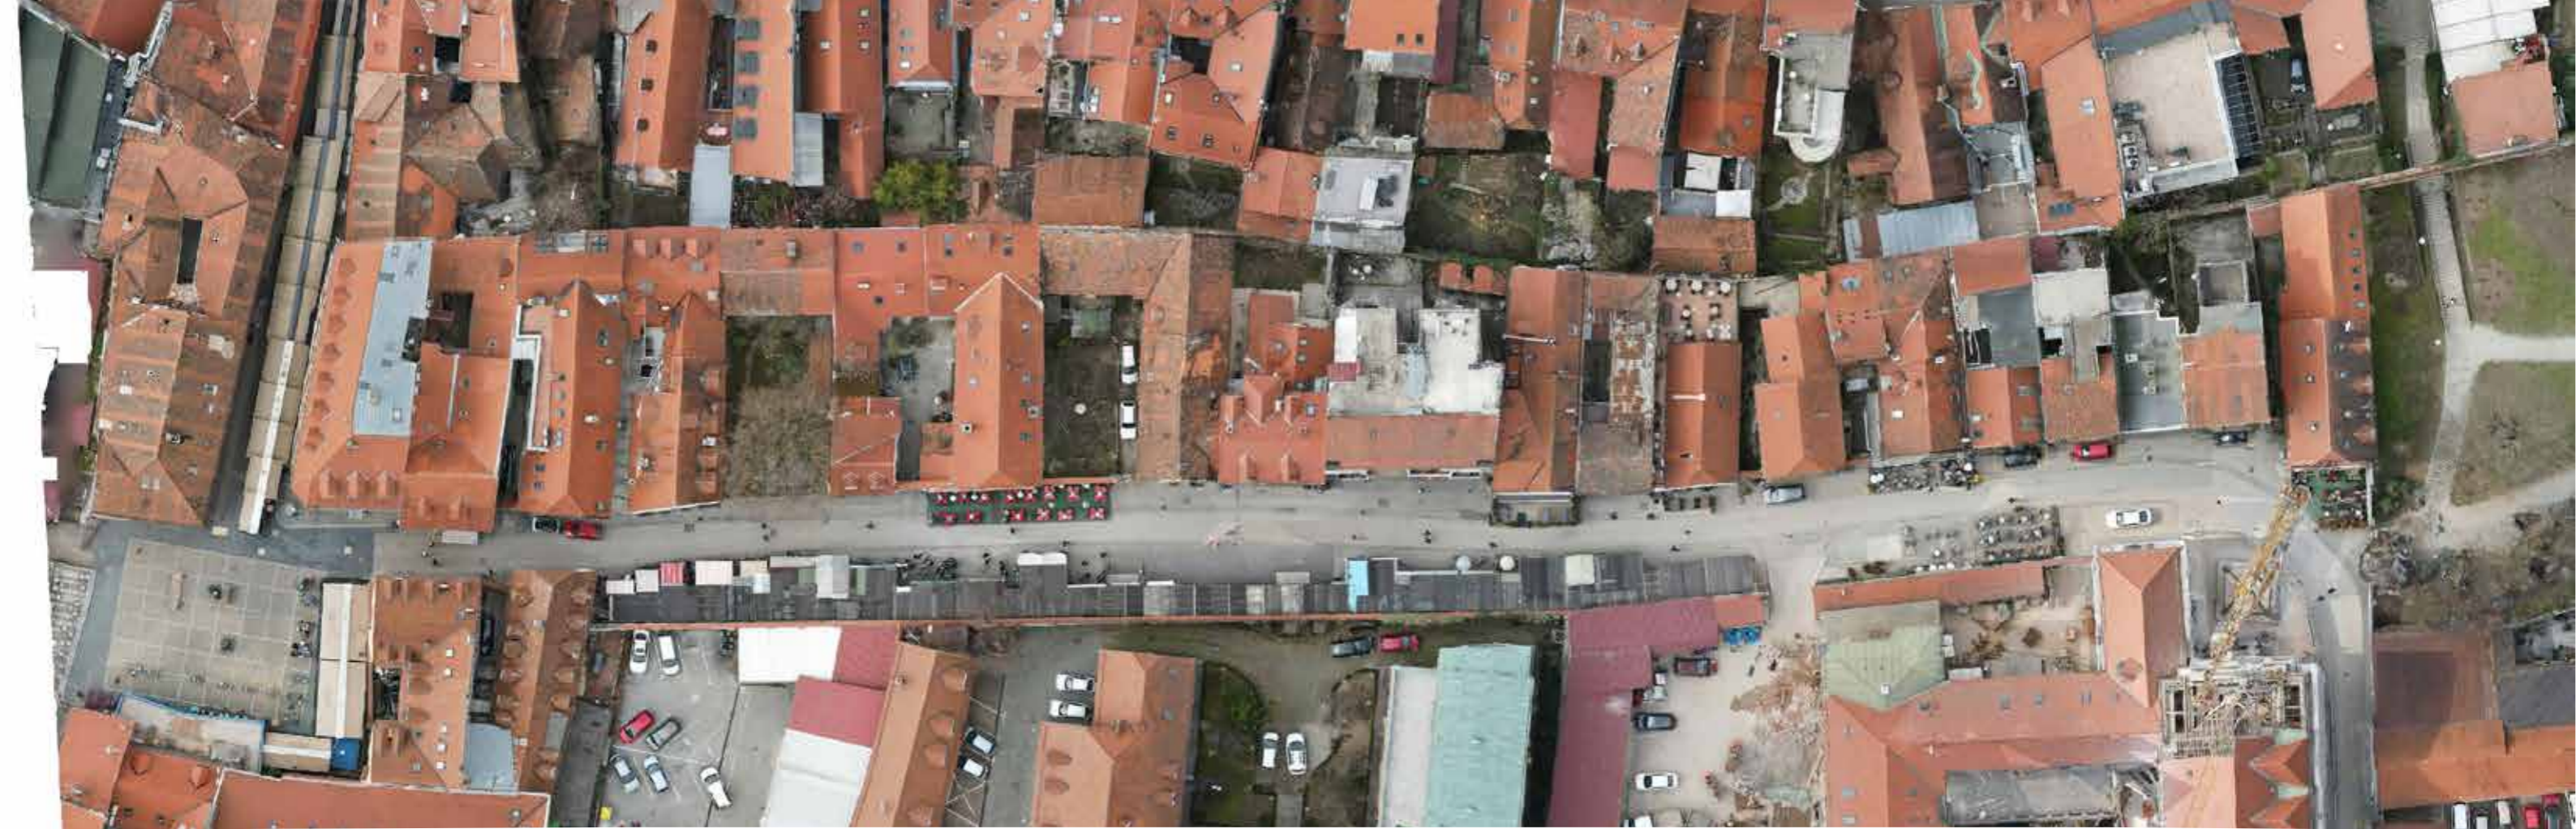
Opatovina, ortogonalna snimka

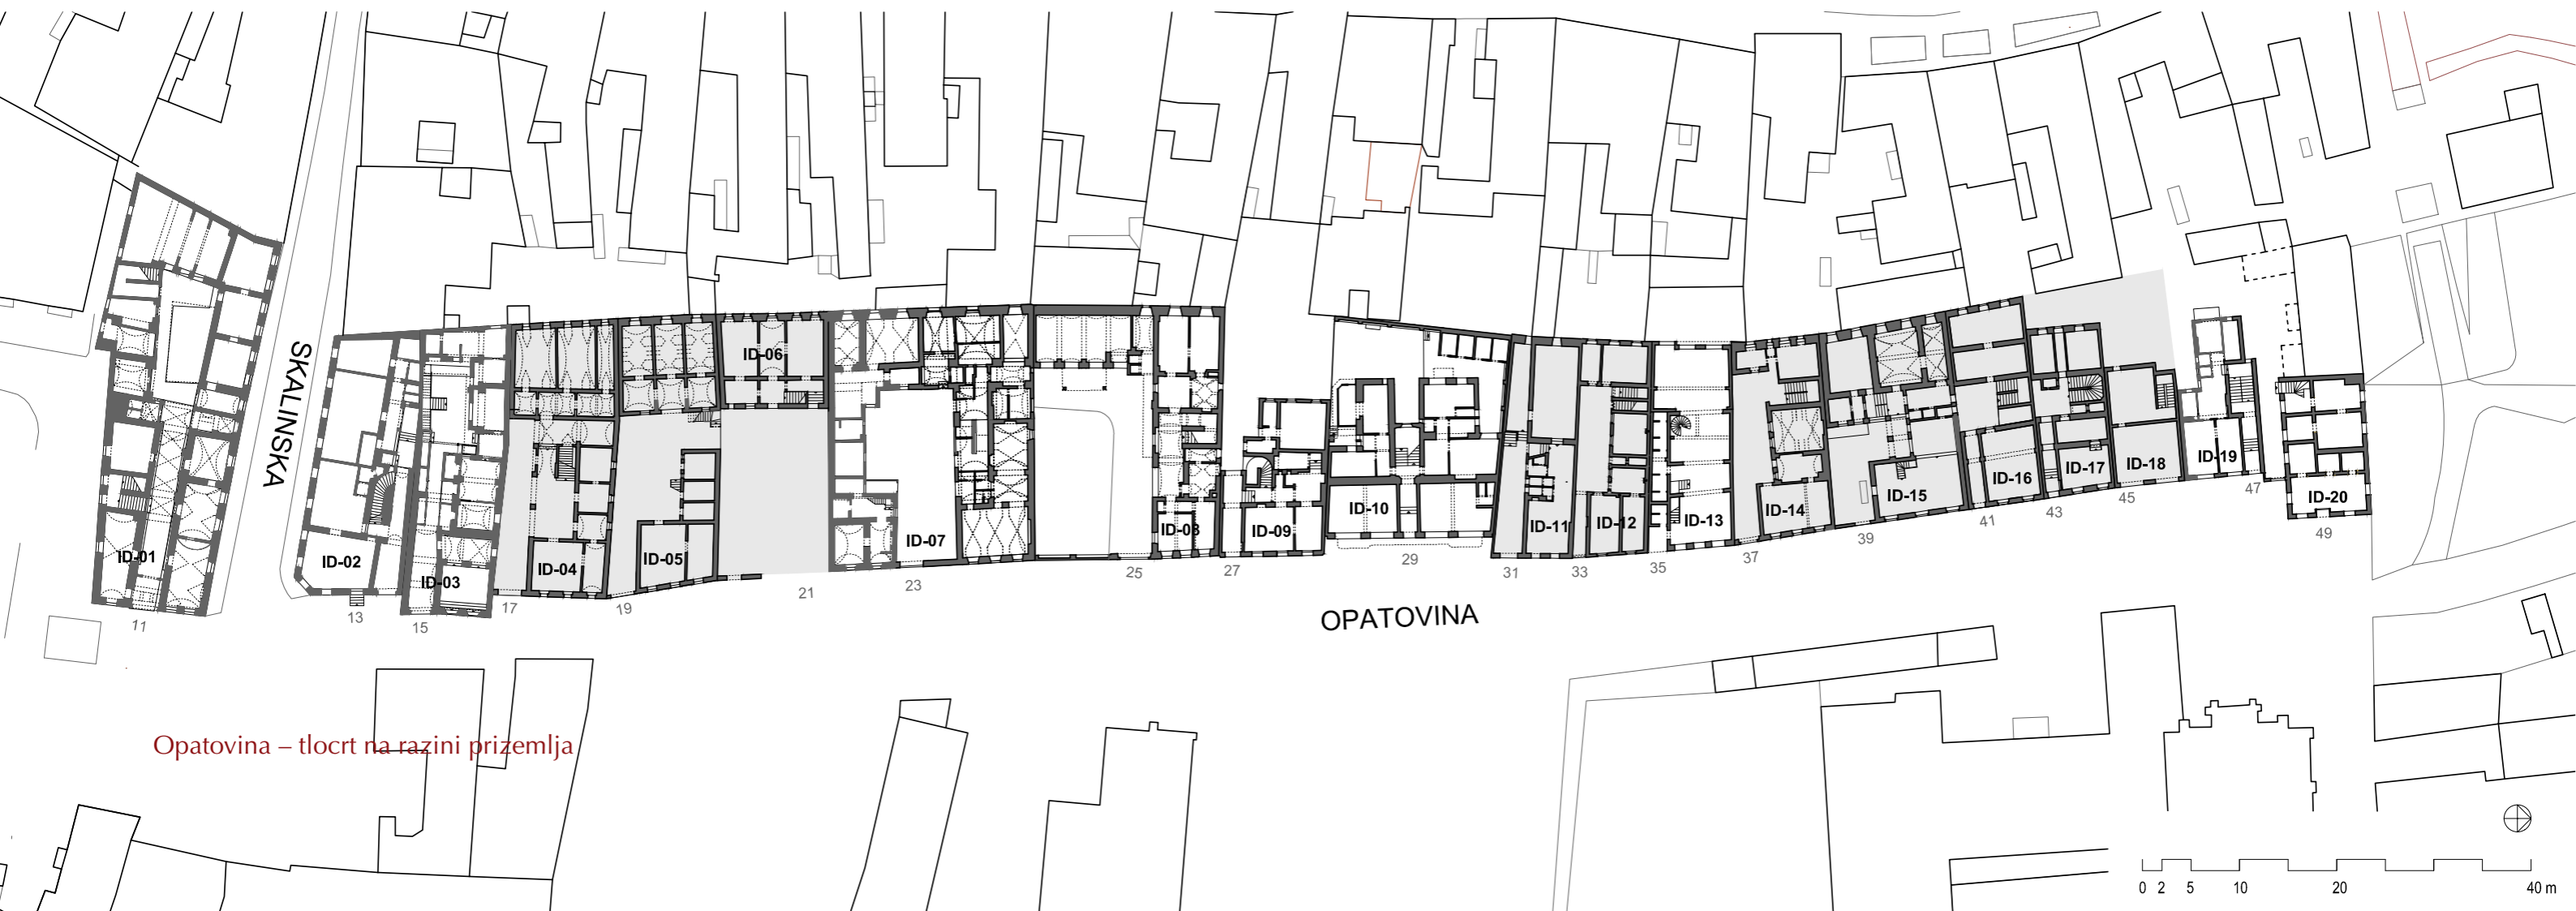
Opatovina – tlocrt na razini prizemlja

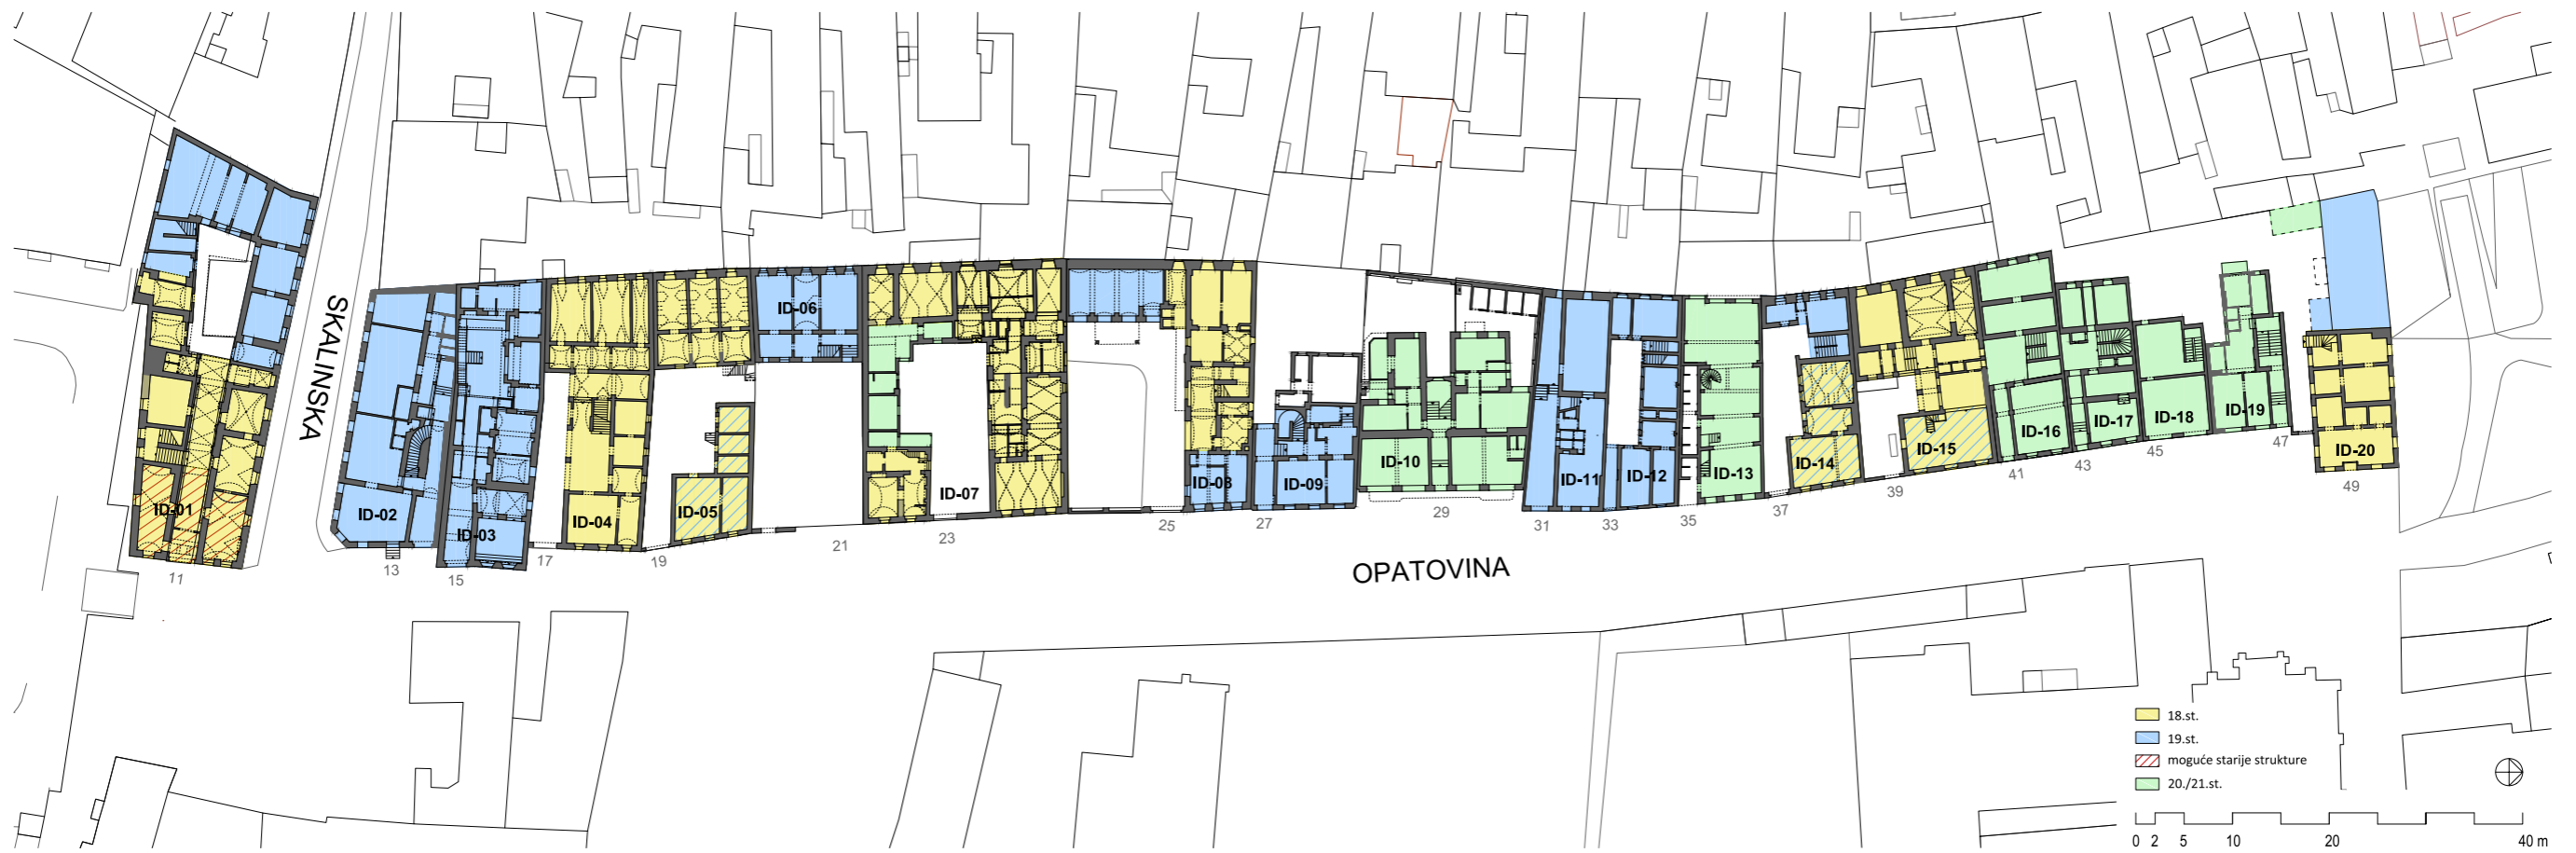
Opatovina – karta vremena gradnje

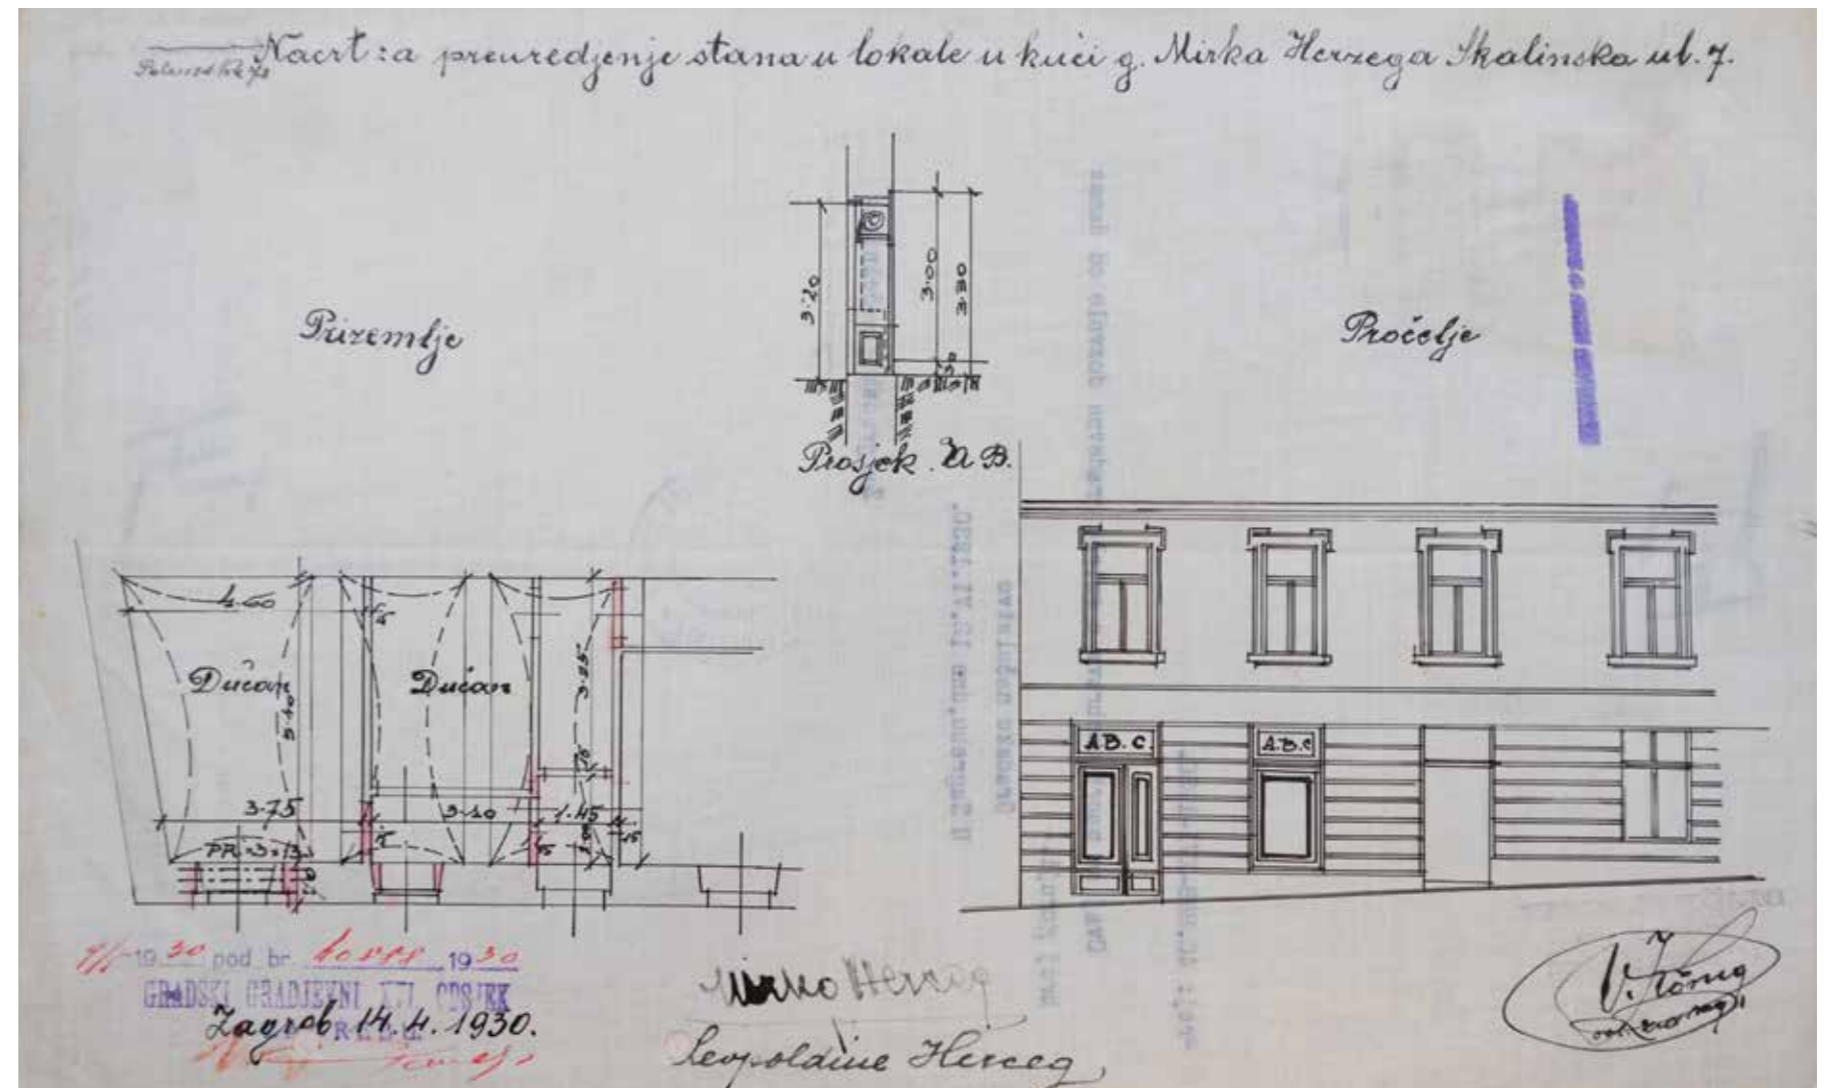
Projekt pregradnje lokala u Skalinskoj ulici, 1930., DAZG

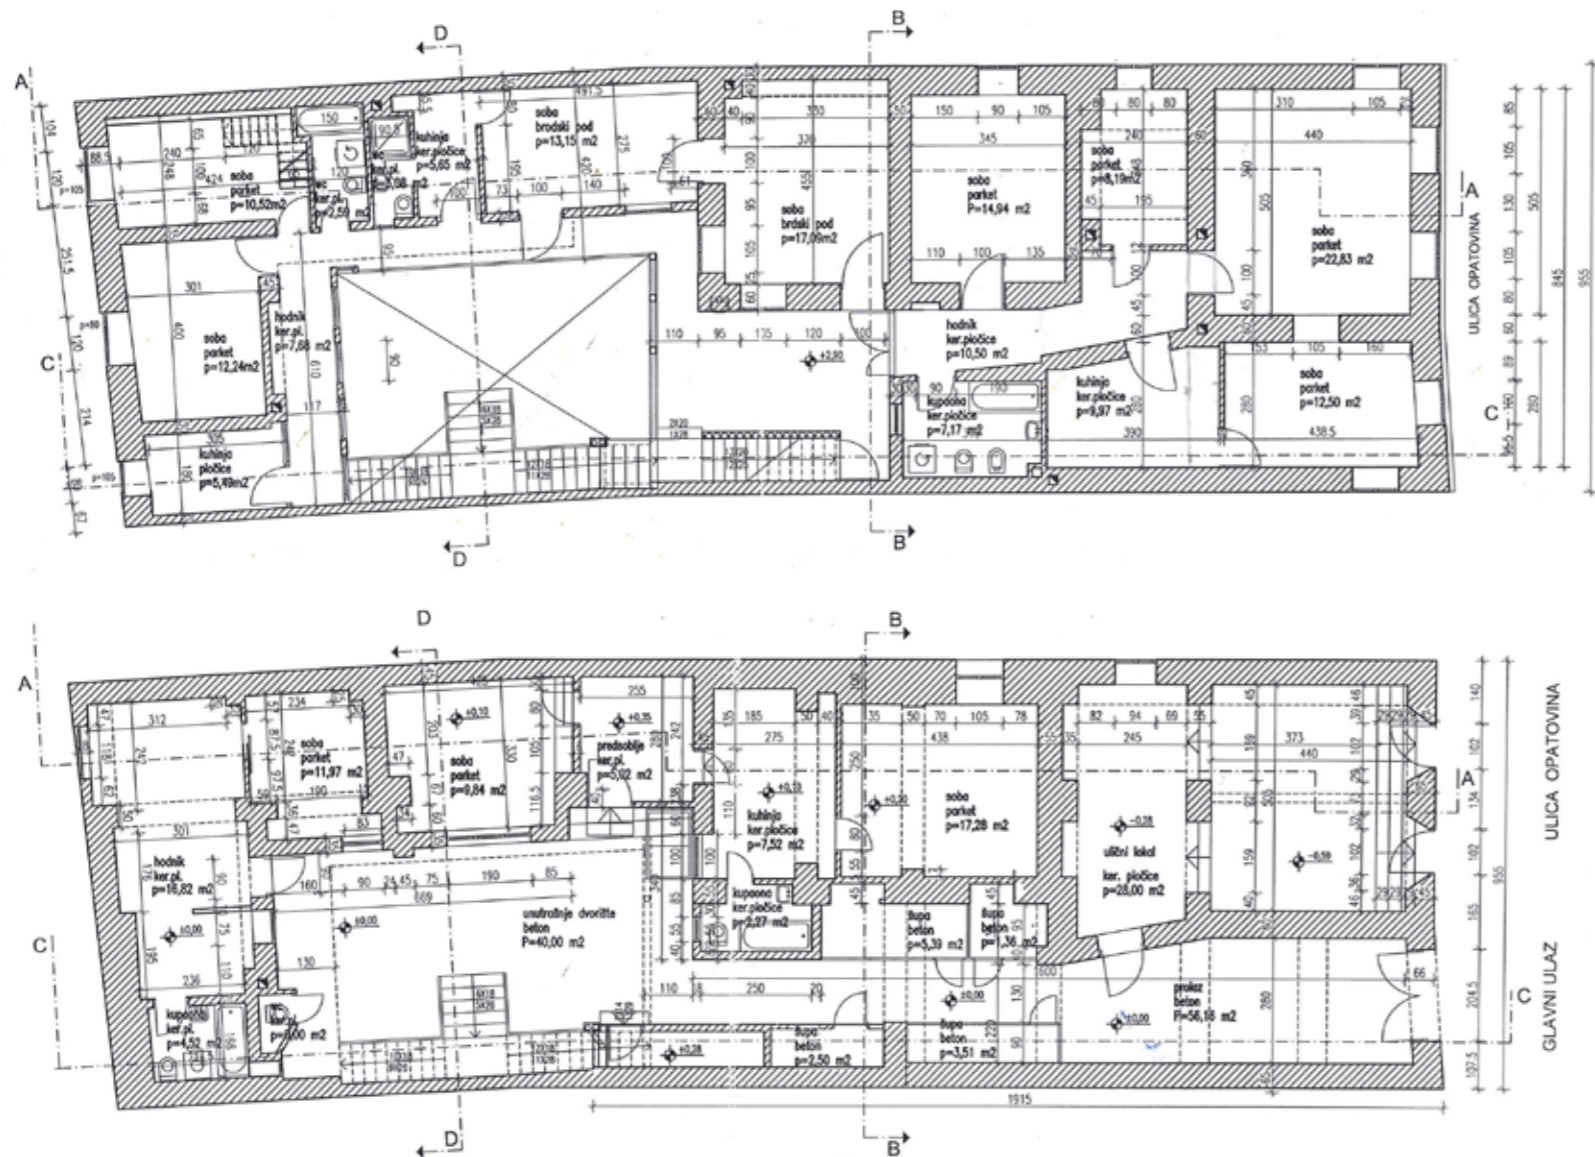
Tlocrt prizemlja, prvog kata i presjek, Anikon, 2004.

Na katu su uređena dva stana. Sjevernu stranu starijega središnjeg i pročelnog dijela zapremaju četiri prostorije, odvojene debelim nosivim zidovima, dok je iznad veže hodnik i nekoliko manjih prostorija. Nekadašnja kuhinja na katu, iznad kuhinje u prizemlju, nadsvođena je češkim kapama.

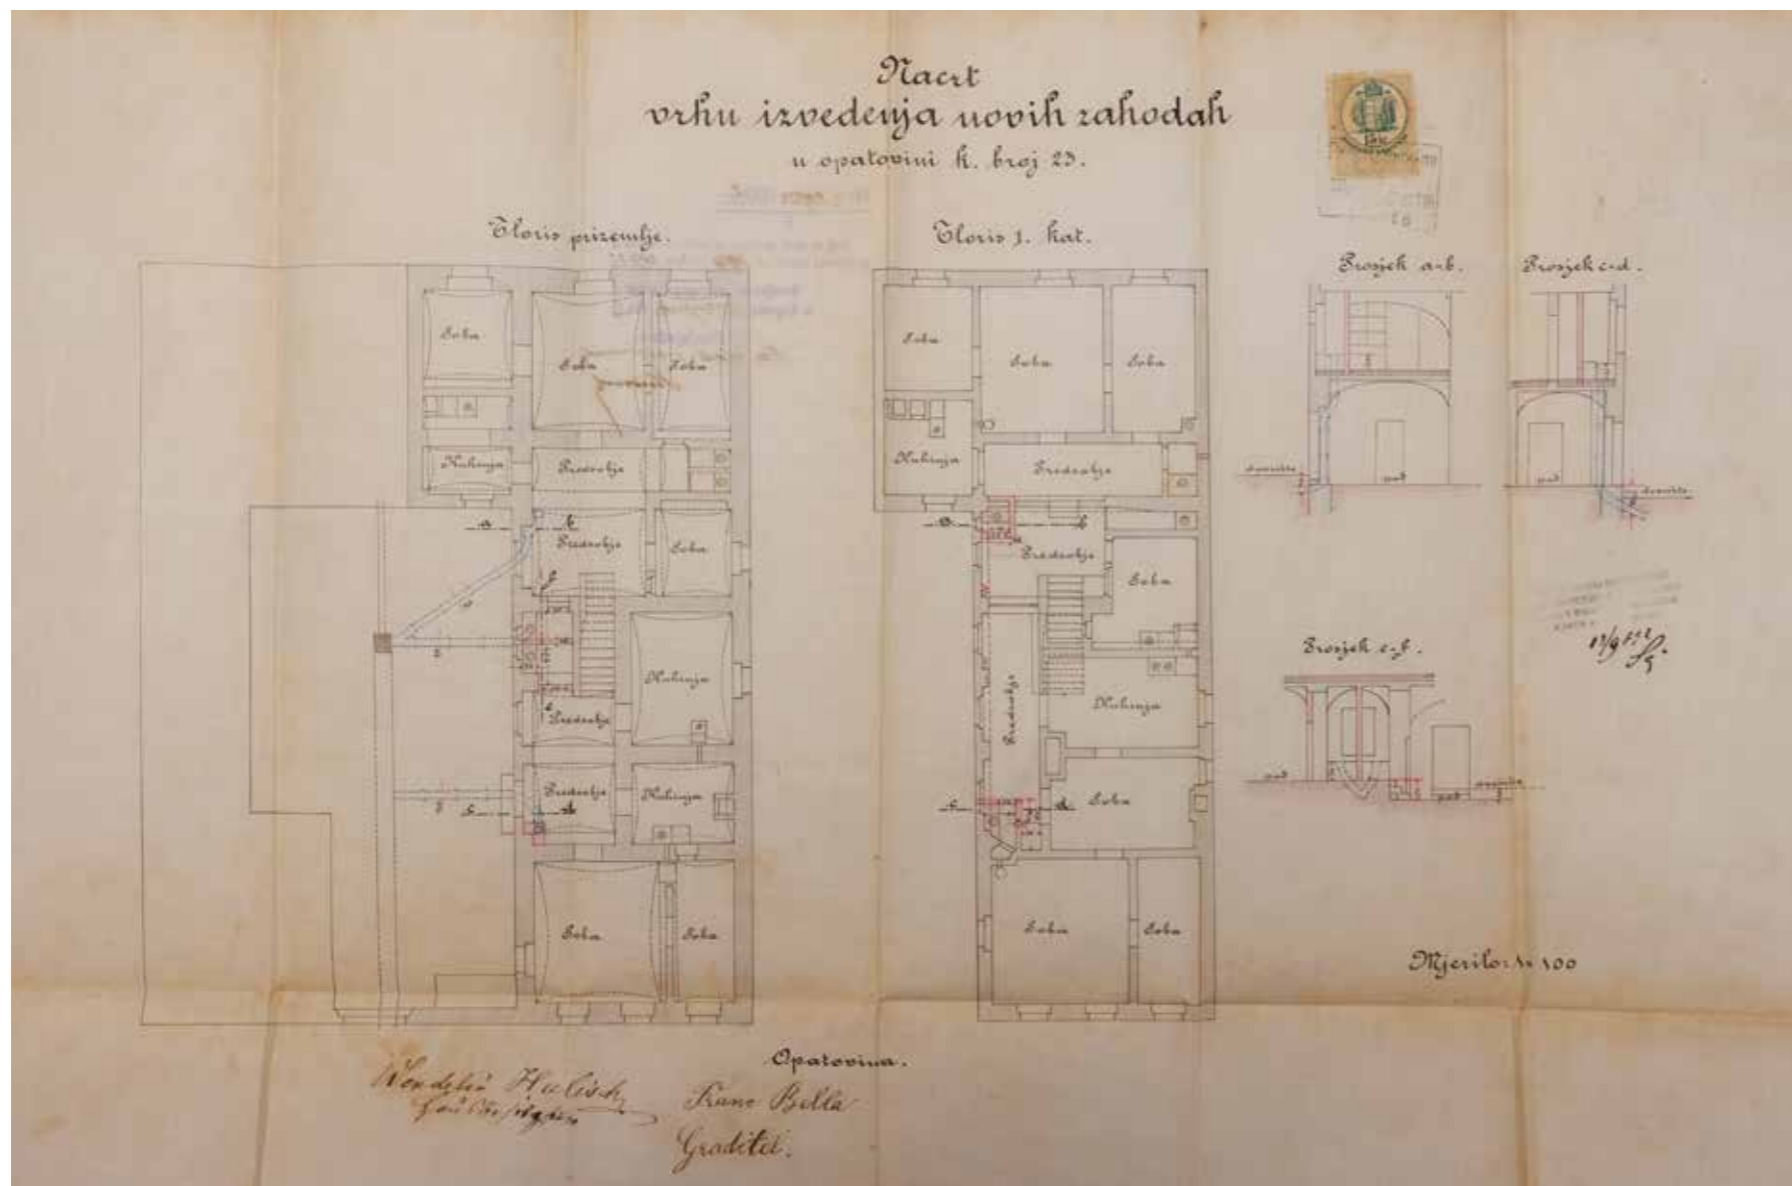
Projekt uređenja zahoda, 1892., DAZG

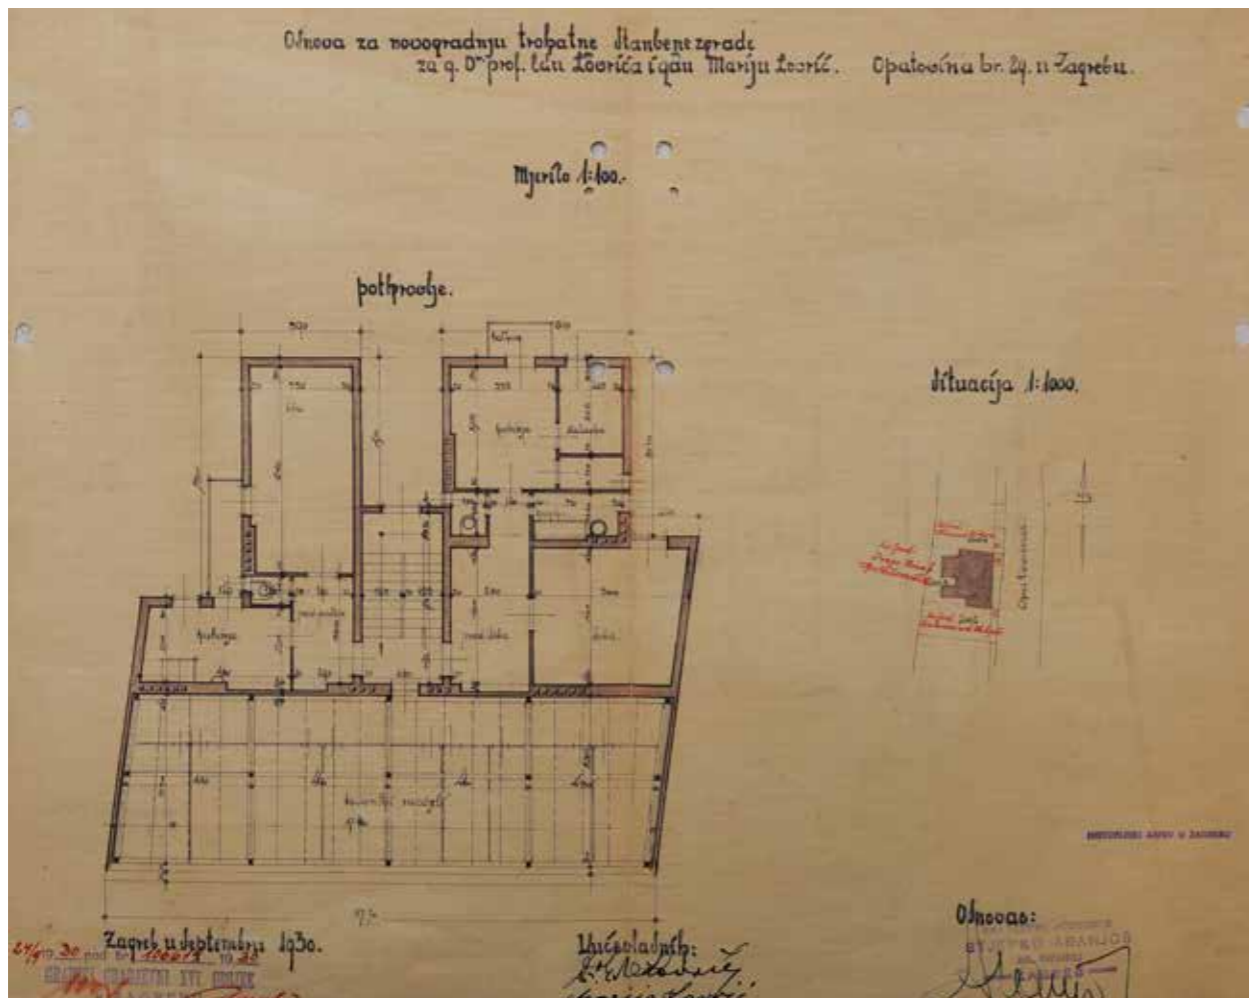
Kuća Lovrić, projekt, Stjepko Aranjoš, 1930., tlocrt potkrovlja i situacija, DAZG

Zgrada Lovrić morfološki je razvedena tako da se iz njezine pravokutne tlocrtnne osnove pružaju dva veća istaka prema dvorištu, po jedan sa svake strane stubišnoga izlaza u središnjoj osi. Češljasto raspoređeni ogranci dvorišta nalaze se tako između sjevernog i južnog istaka te između istakâ i sjevernog, odnosno južnog ruba čestice. Južni ogranak dvorišta je recentnije ipak izgrađen proširenjem prizemnoga stana, s ostavljenim svjetlarnikom i uskim prolazom do njega uz južni rub parcele. Iako se s ulične strane zgrada čita kao trokatnica, ona je na dvorišnoj strani četverokatnica, zahvaljujući tomu što je jednostrešno krovništvo prisutno samo nad glavnim pročeljem. Sam vrh zgrade zaključen je manjim stubišnim izlazom te prohodnim ravnim krovom,

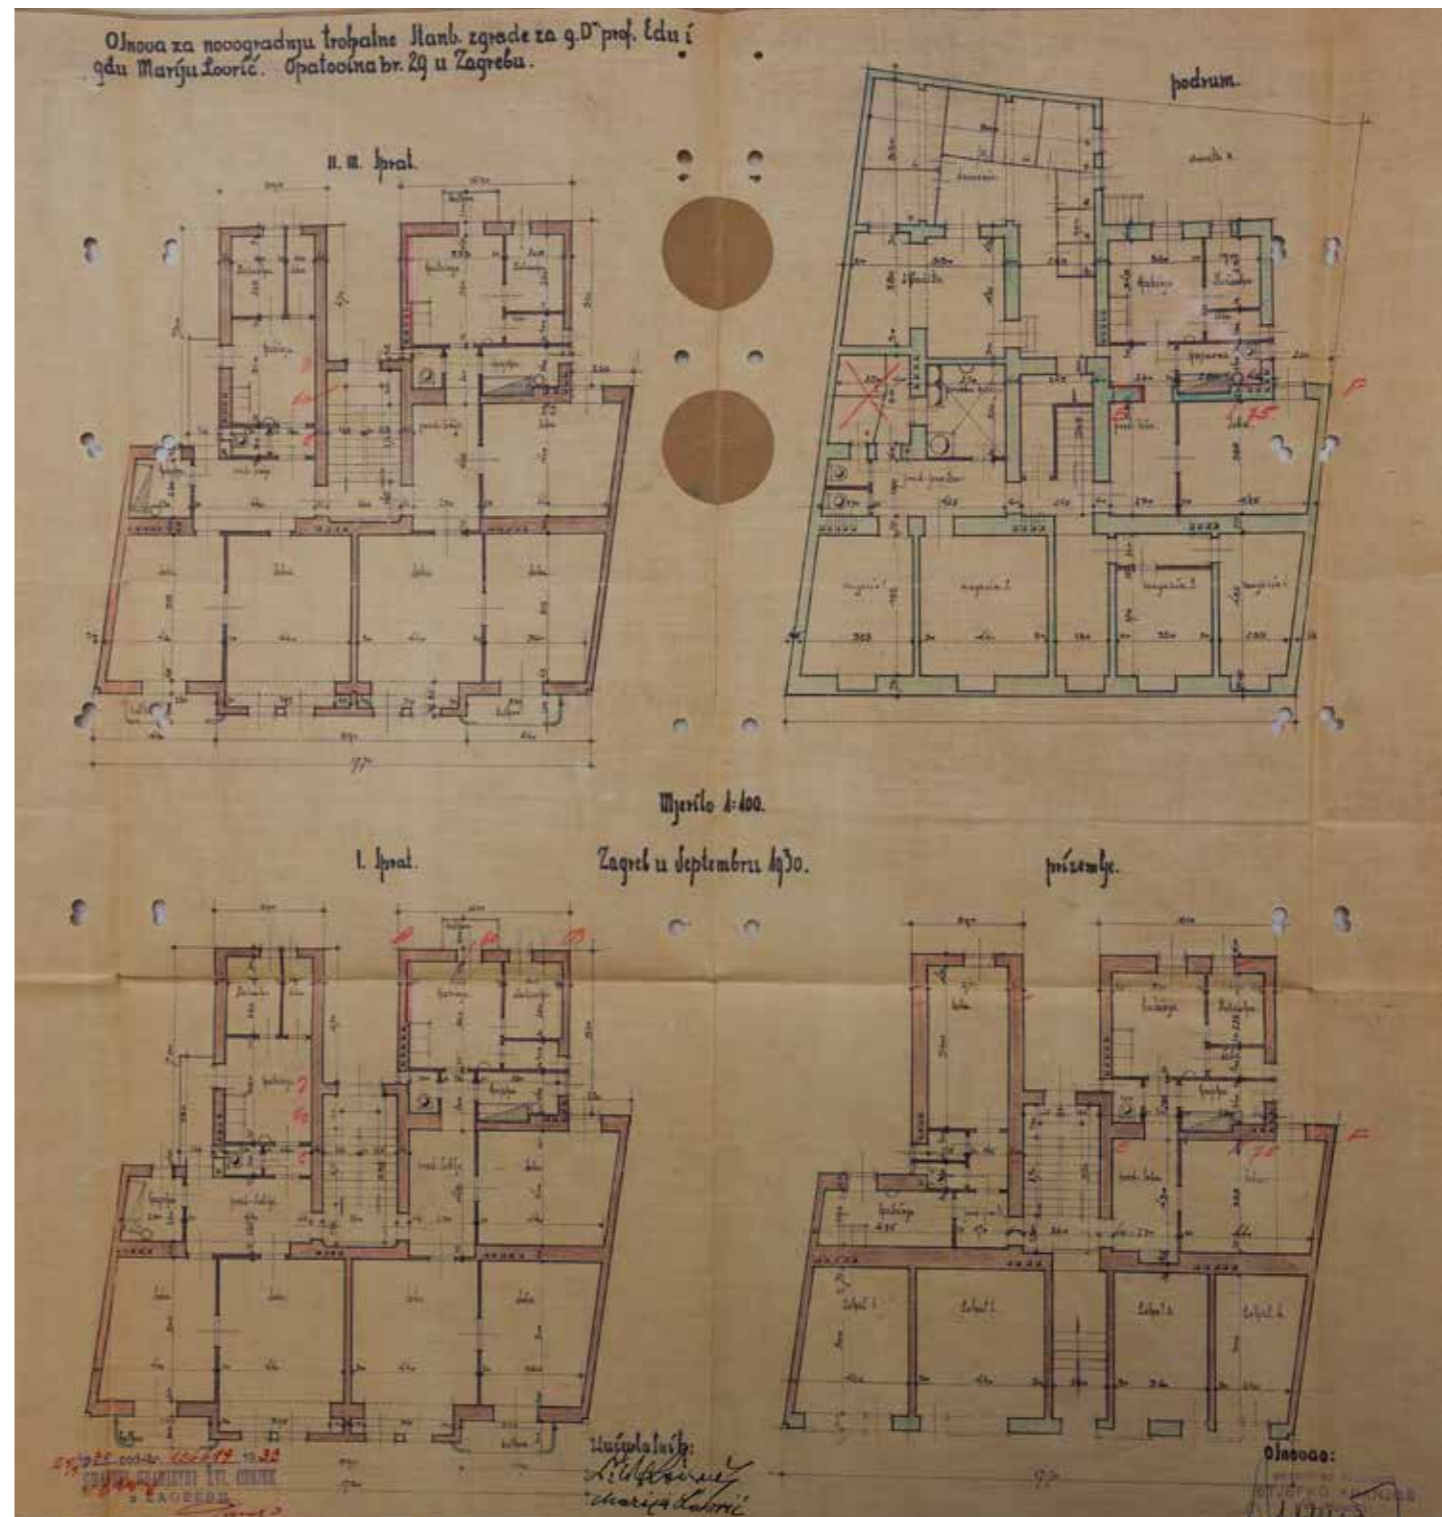
Kuća Lovrić, projekt, Stjepko Aranjoš, 1930., tlocrt podruma, prizemlja, prvog i drugog kata, DAZG

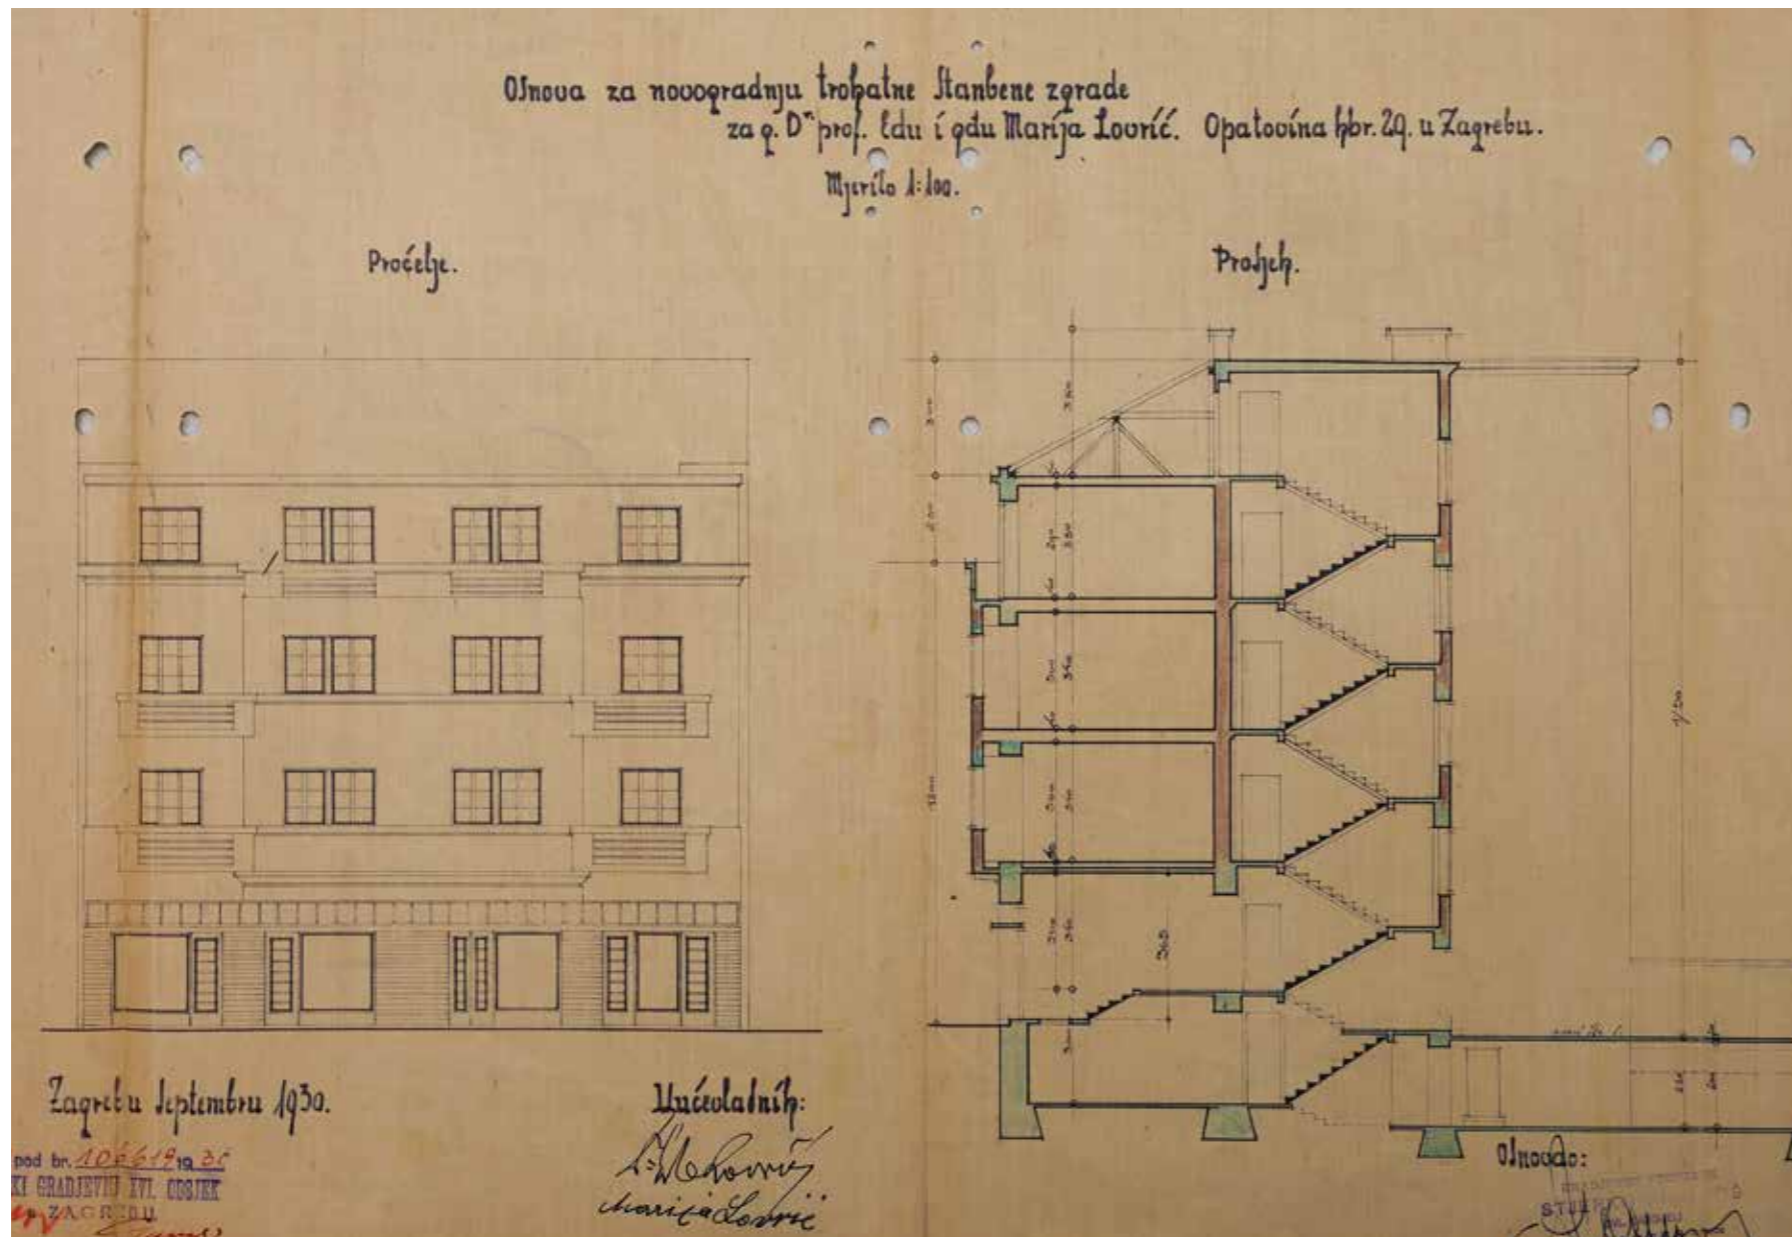
Kuća Lovrić, projekt, Stjepko Aranjoš, 1930., istočno pročelje i presjek, DAZG

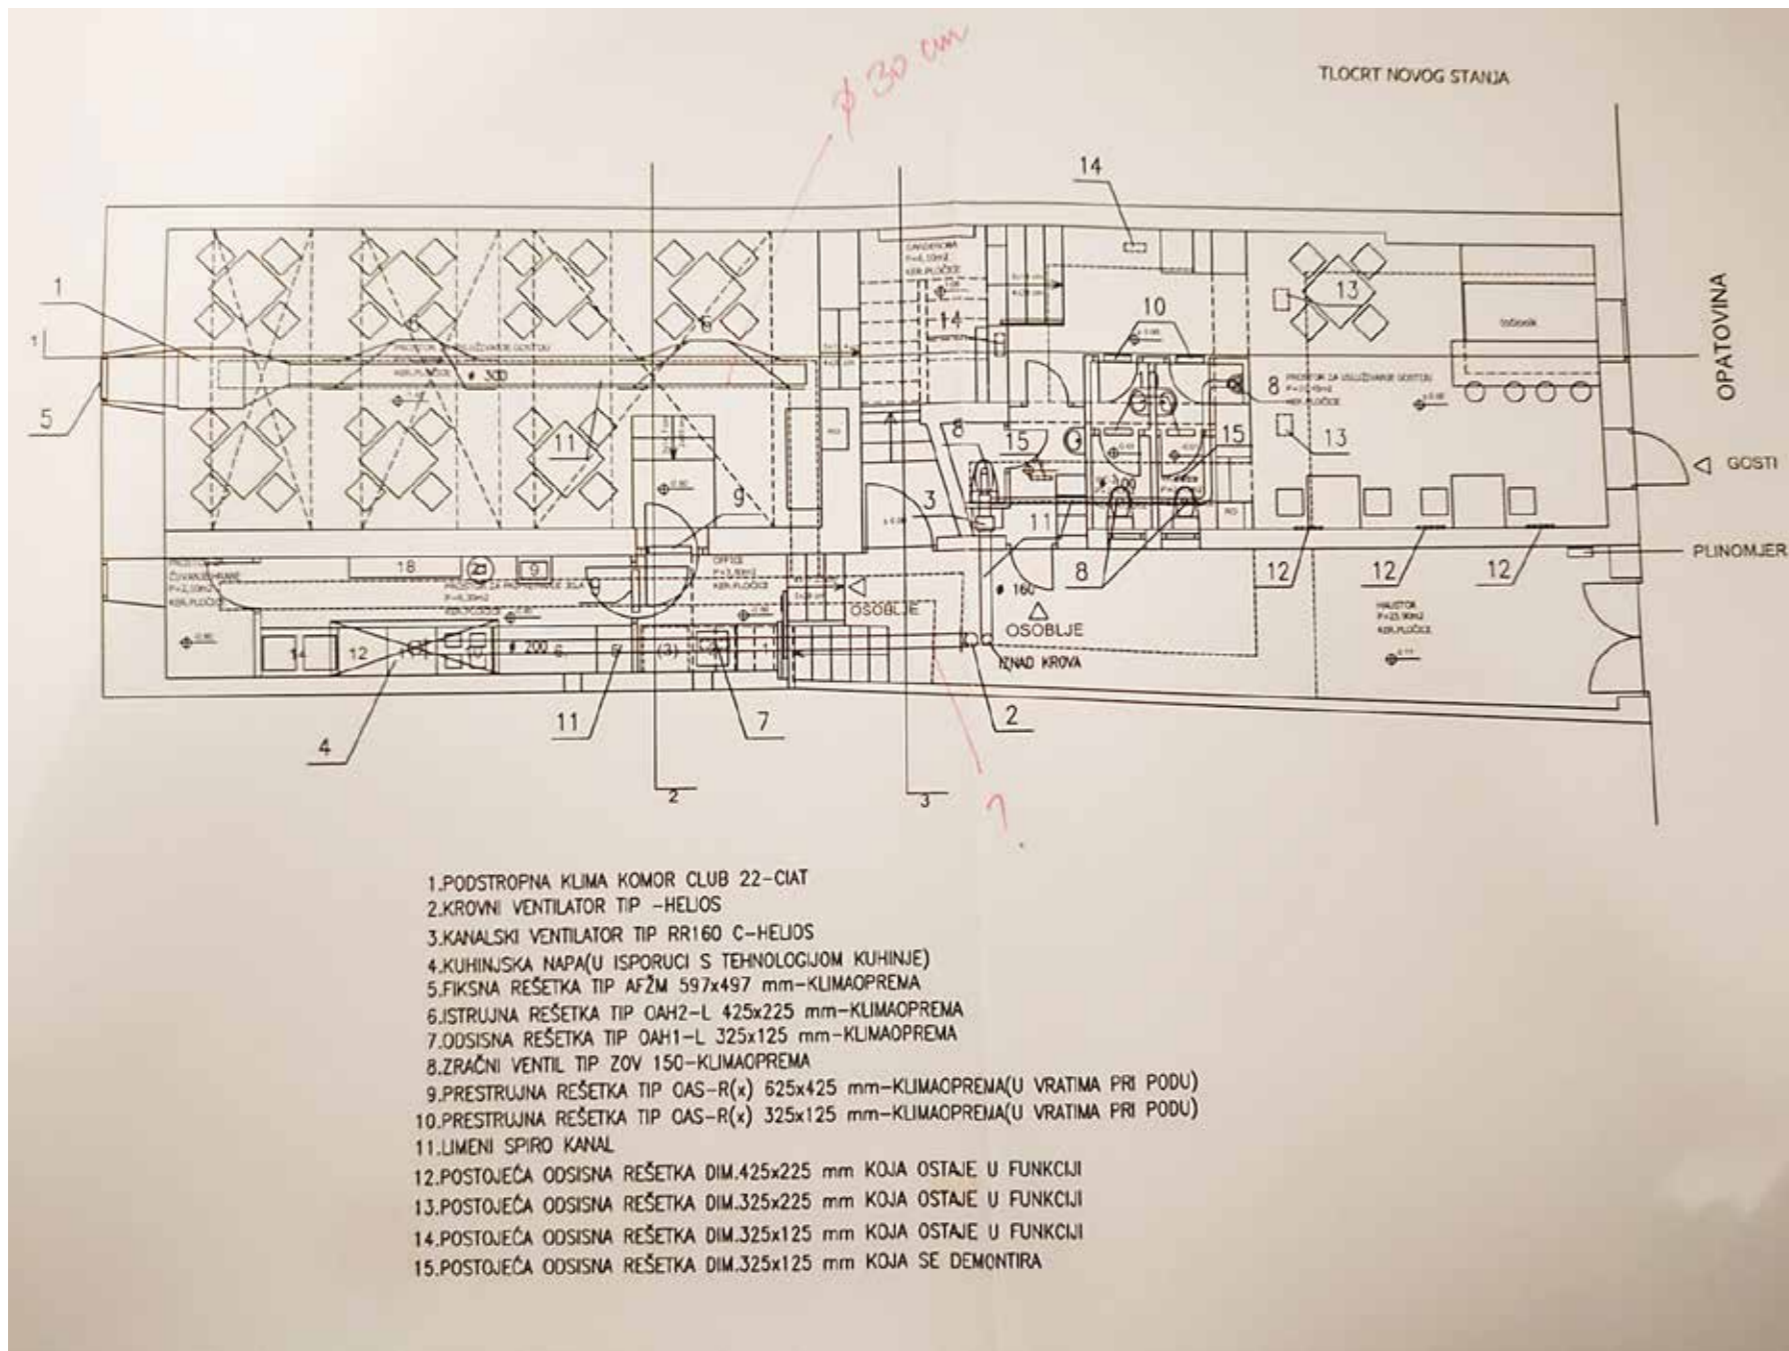
Projekt pregradnje prizemlja
