# PROGRAM CJELOVITE OBNOVE POVIJESNE URBANE CJELINE GRADA ZAGREBA

GORNJI GRAD (Blok 11)  
KAPTOL (Opatovina)

KONZERVATORSKI MODEL

INSTITUT ZA POVIJEST UMJETNOSTI  
ZAGREB, prosinac 2022.

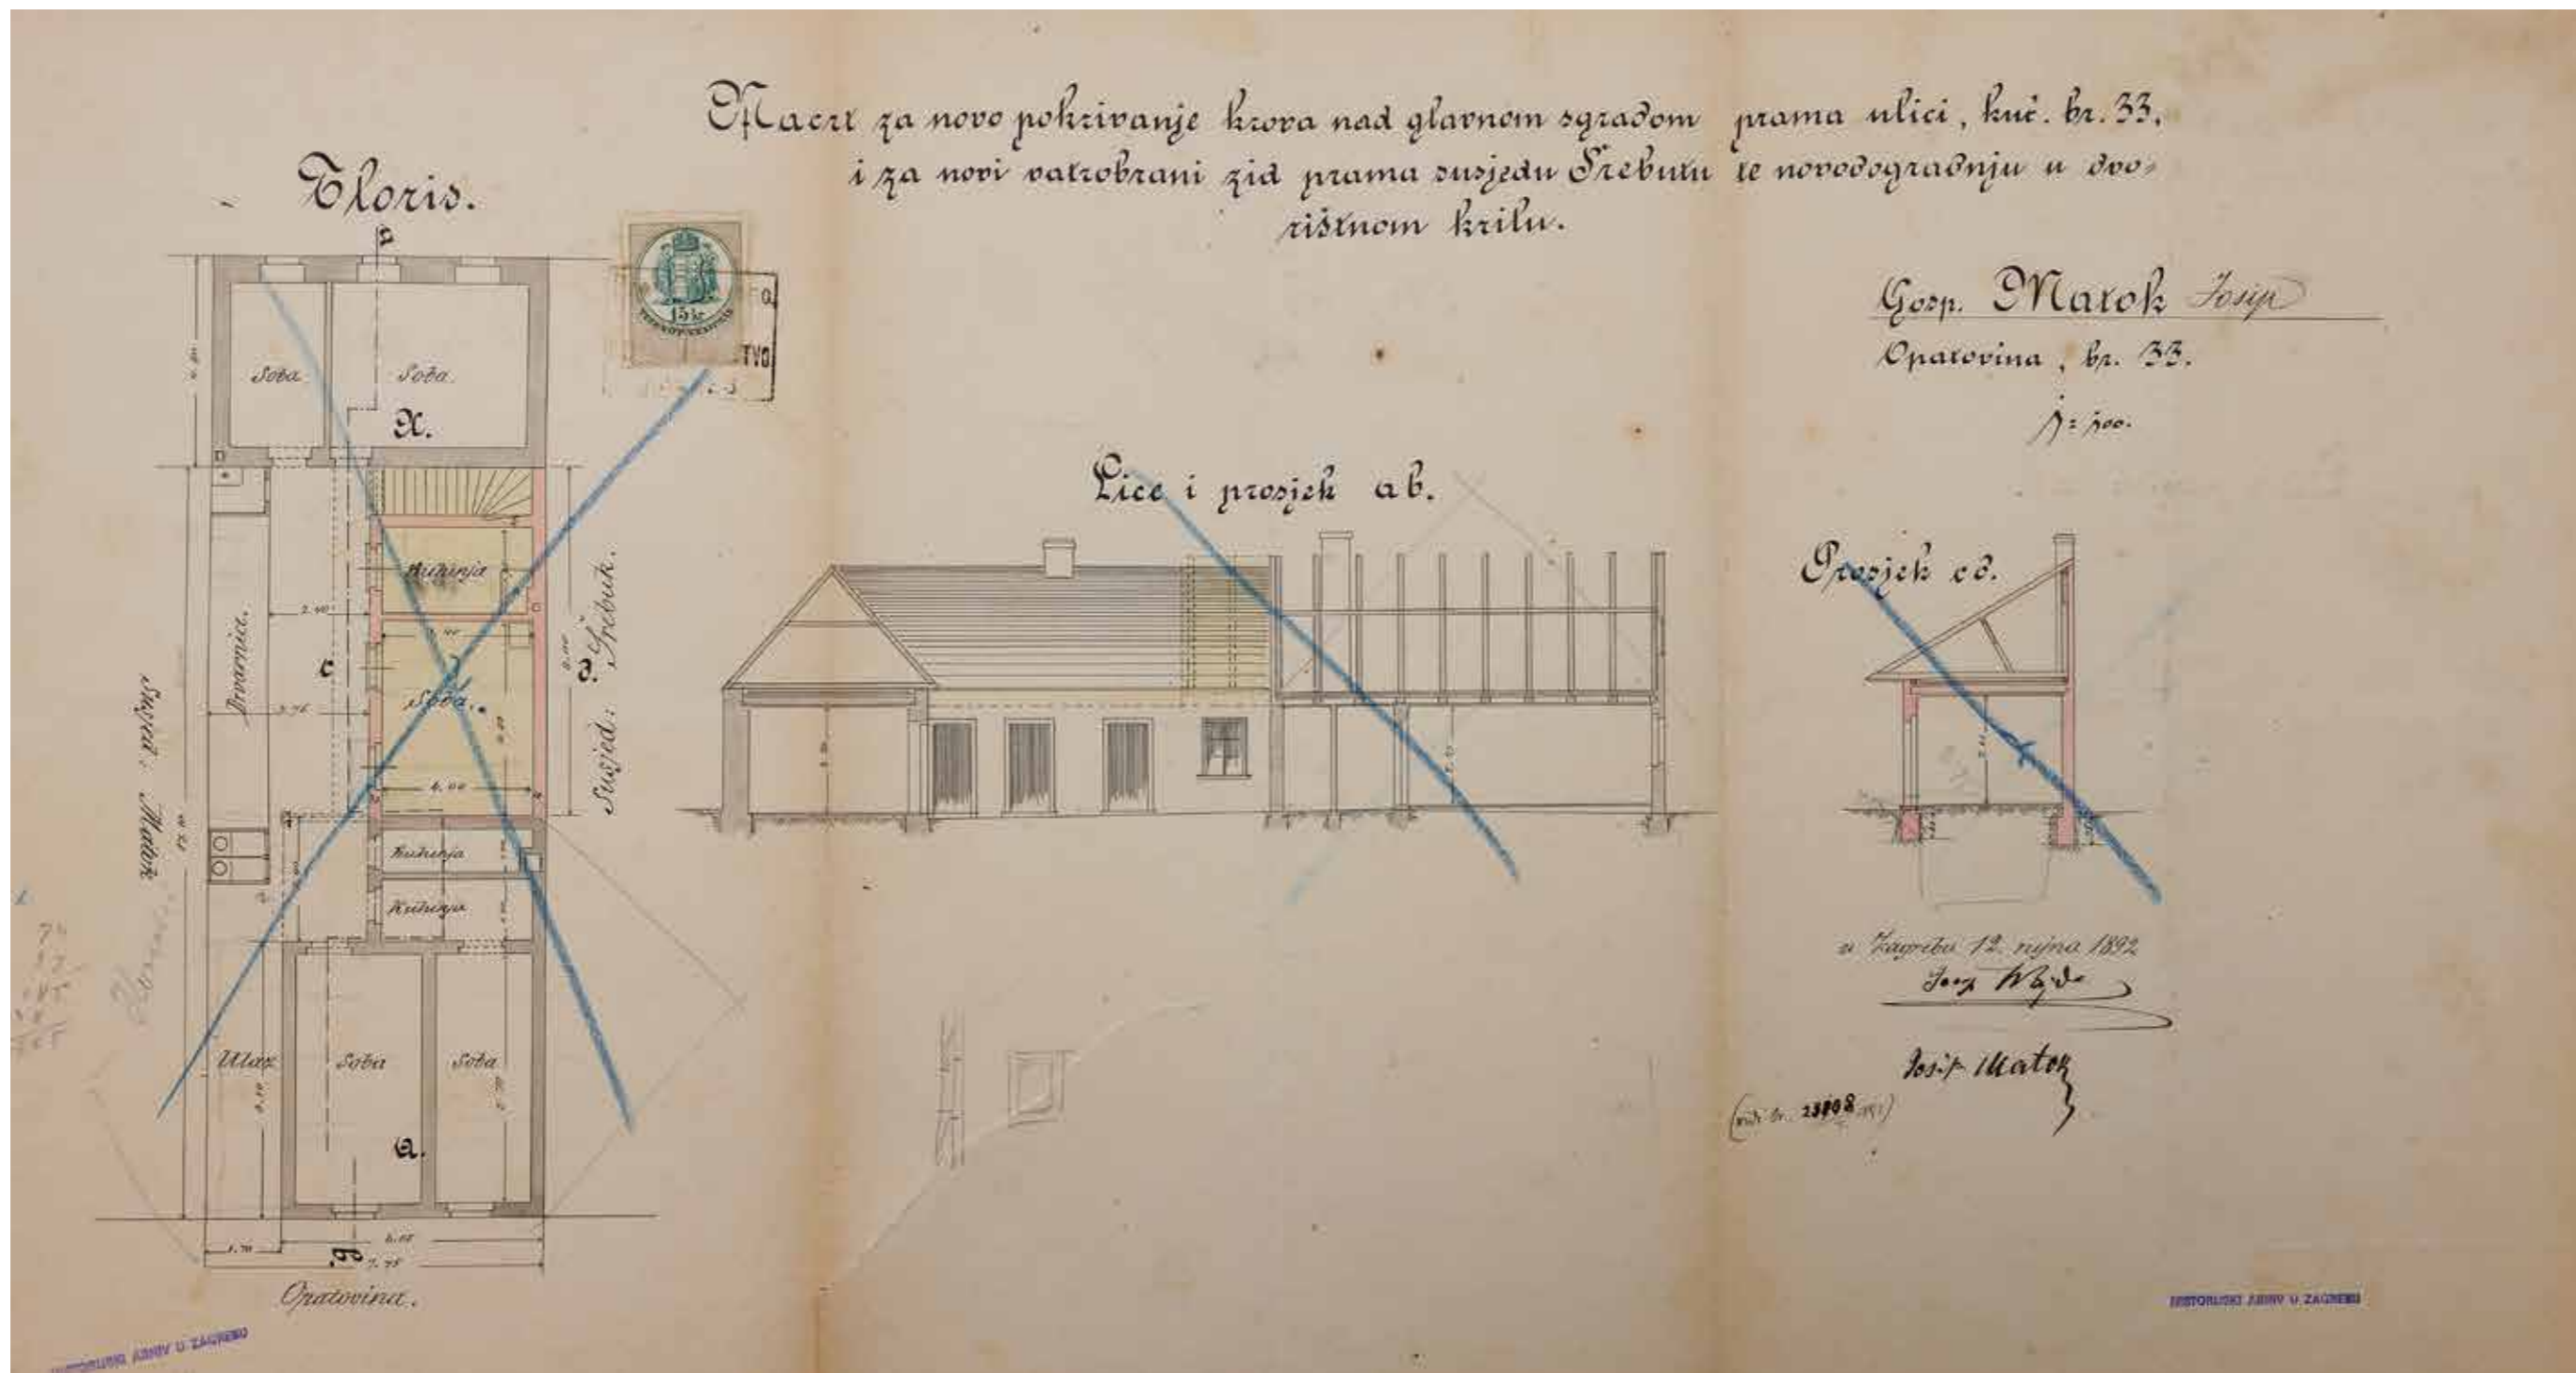
Projekt novog krova, vatrobranog zida i prigradnje u dvorištu (prva varijanta), 1892., DAZG

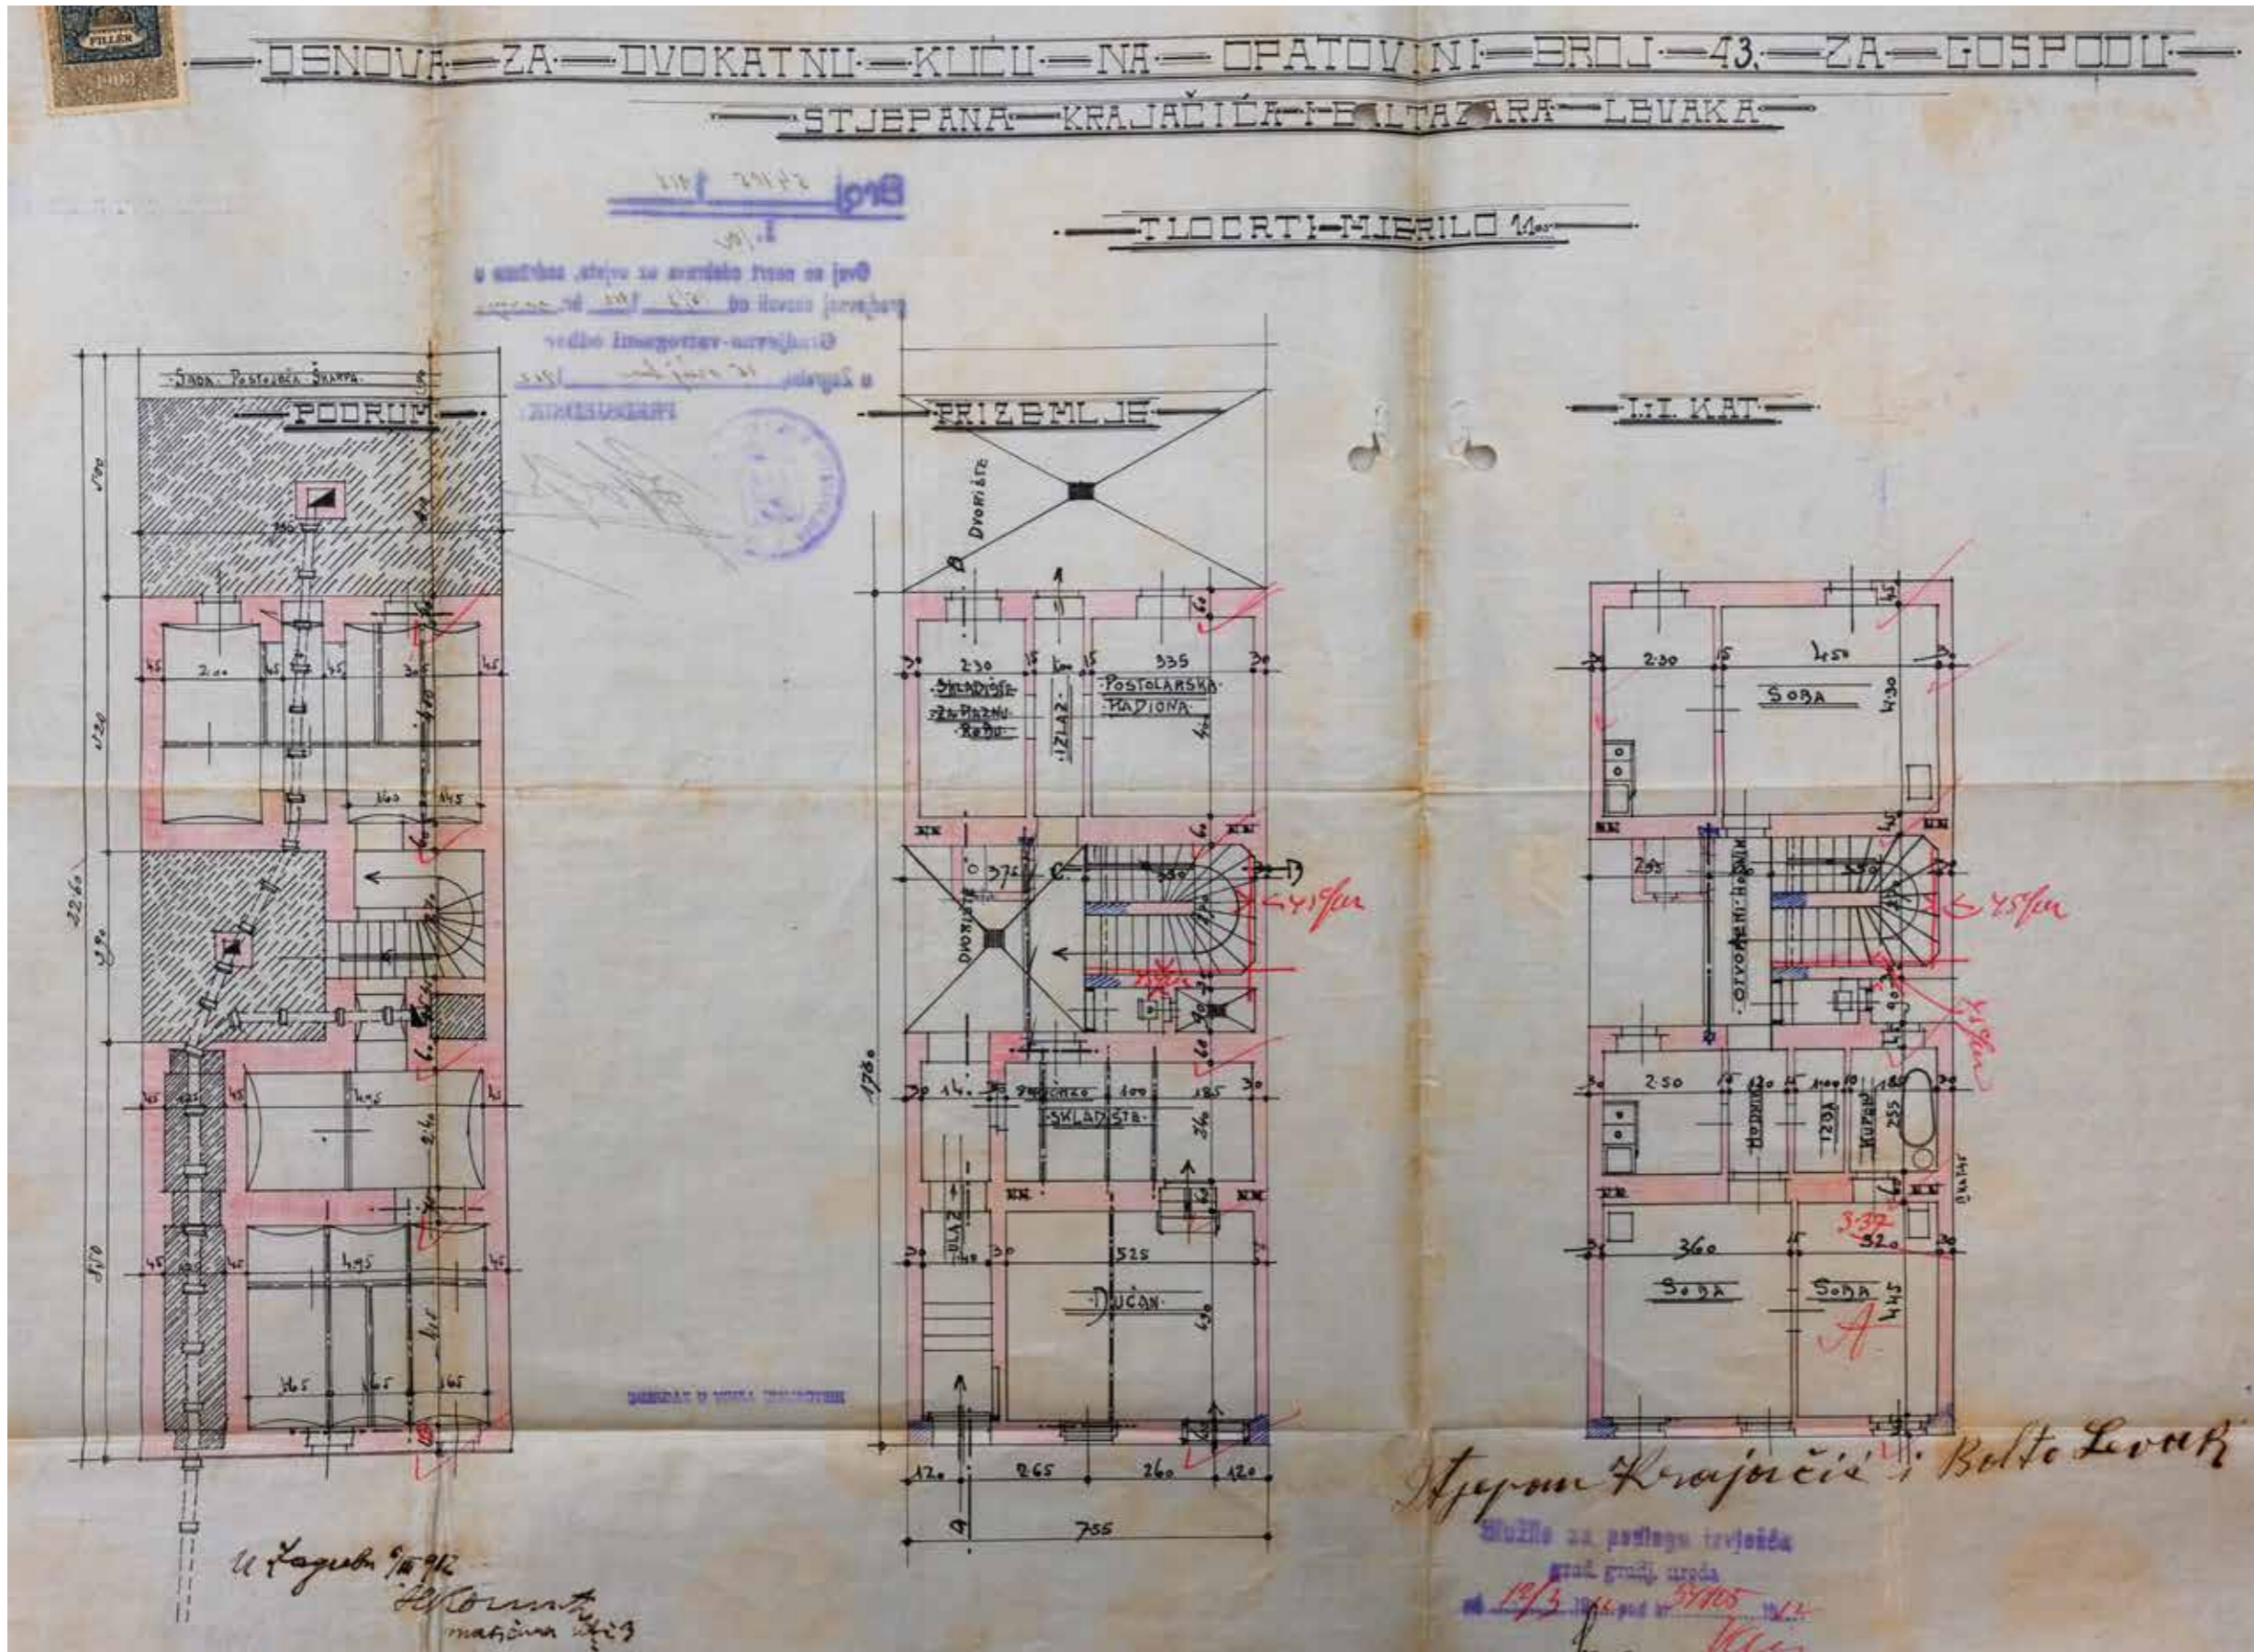
Kuća Krajačić-Levak, projekt, 1912., tlocrt podruma, prizemlja i katova, DAZG
