# SKLOP KRŠĆANSKE ADVENTISTIČKE CRKVE

PRILAZ GJURE DEŽELIĆA 77, ZAGREB

VALORIZACIJA KULTURNO-POVIJESNIH VRIJEDNOSTI  
POSTOJEĆIH ZGRADA

KONZERVATORSKA STUDIJA

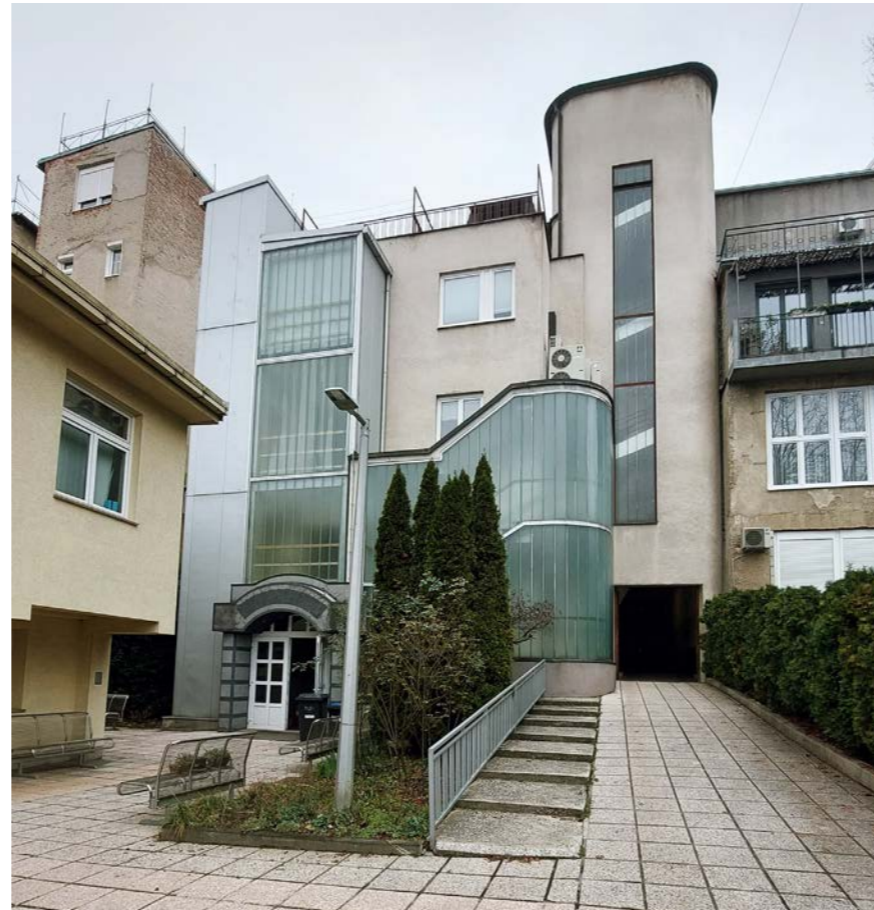
Sl. 5. Dvorišno pročelje glavne stambeno-poslovne trokatnice s dvoranom
