# SKLOP KRŠĆANSKE ADVENTISTIČKE CRKVE

PRILAZ GJURE DEŽELIĆA 77, ZAGREB

VALORIZACIJA KULTURNO-POVIJESNIH VRIJEDNOSTI  
POSTOJEĆIH ZGRADA

KONZERVATORSKA STUDIJA

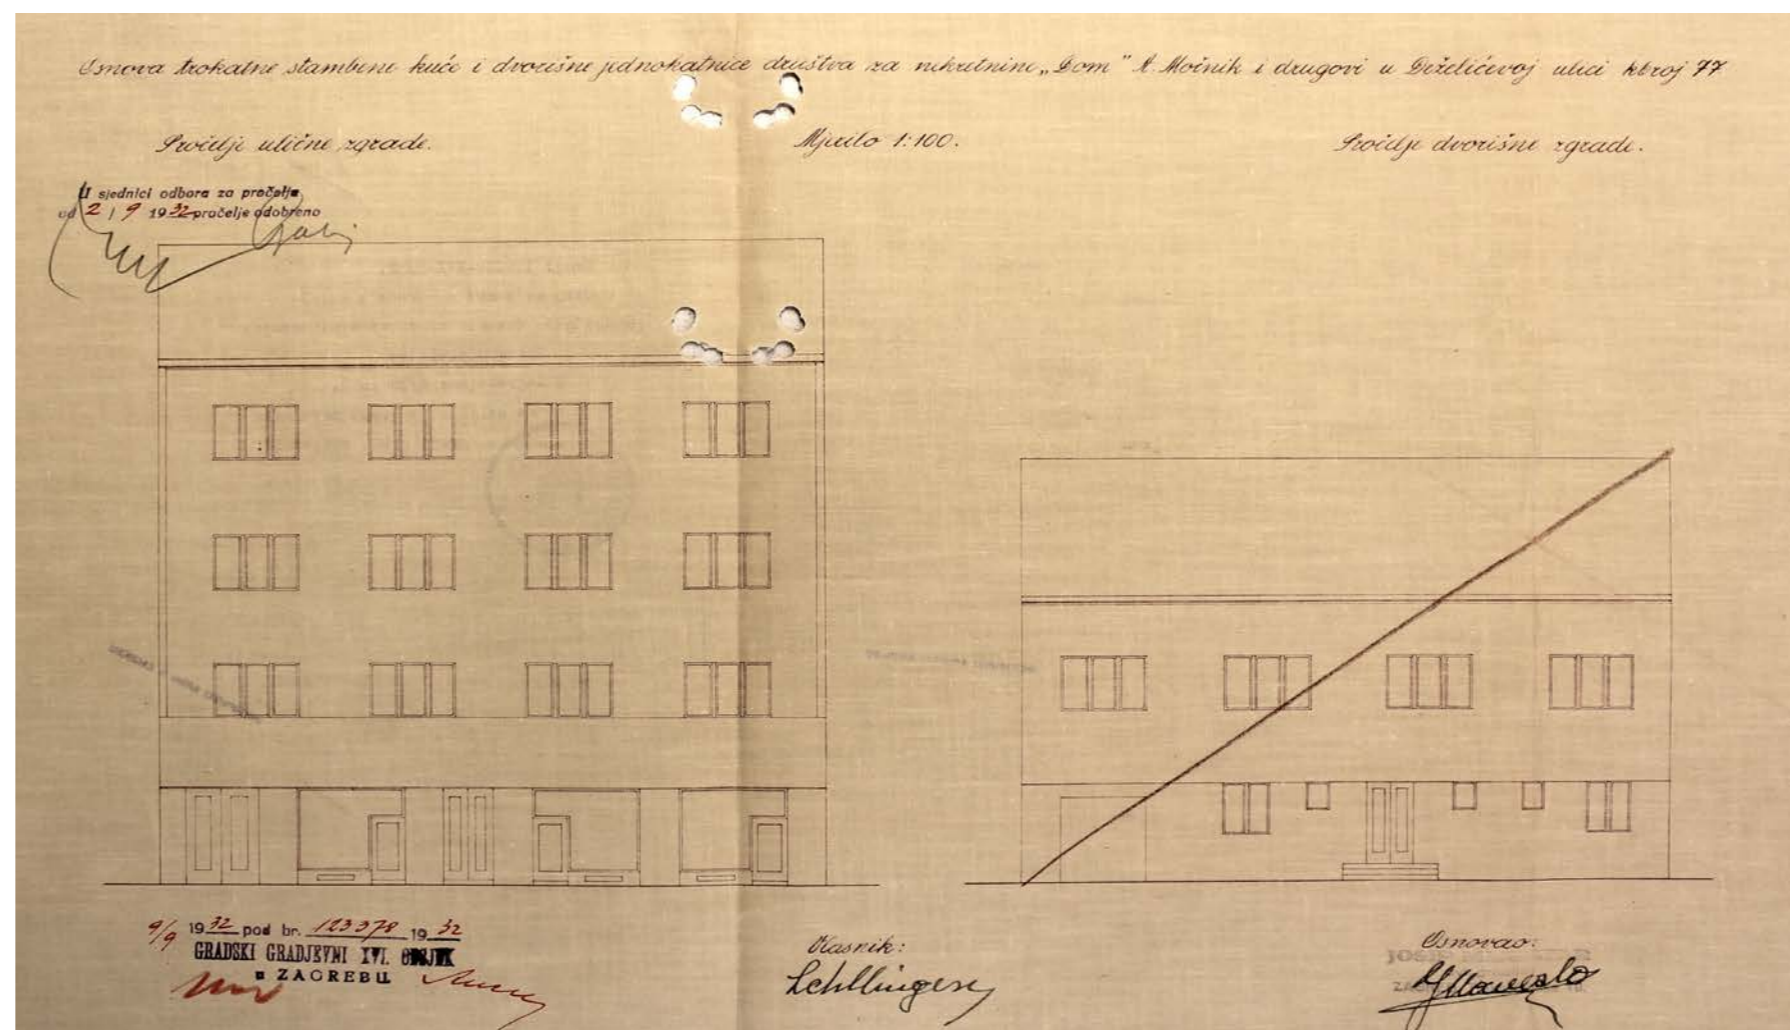
(Sl. 54.), koje položajem kolne veže i dispozicijom otvora na katovima odgovara današnjoj zgradi. Iako je građevinska dozvola temeljem ove dokumentacije dobivena 12. listopada 1932., u sljedeće dvije godine nije se pristupilo izgradnji.

Sl. 54. Projekt za stambenu trokatnicu i dvorišnu jednokatnicu s dvoranom, odobrena (četvrta) inačica pročelja, Josip Manestar, rujna 1932. (DAZG)
