# SKLOP KRŠĆANSKE ADVENTISTIČKE CRKVE

PRILAZ GJURE DEŽELIĆA 77, ZAGREB

VALORIZACIJA KULTURNO-POVIJESNIH VRIJEDNOSTI  
POSTOJEĆIH ZGRADA

KONZERVATORSKA STUDIJA

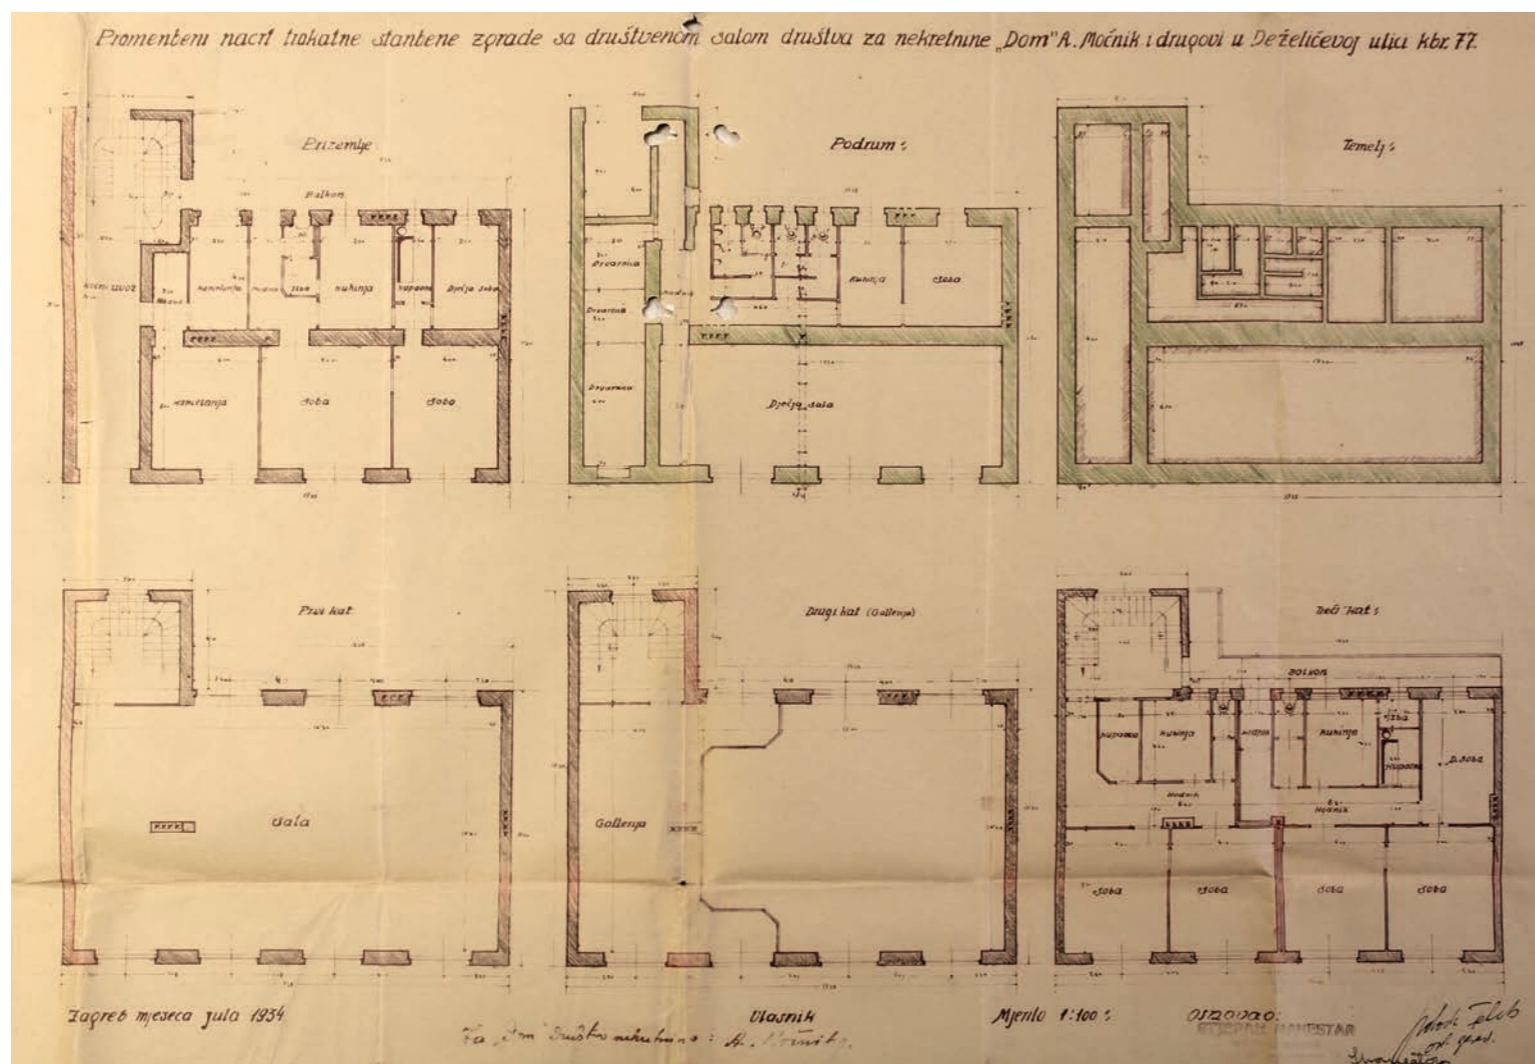
U srpnju 1934. prethodni su projekt Josipa Manestra doradili njegov brat, majstor zidar Stjepan Manestar, i graditelj Feliks Svoboda.<sup>2</sup> Po narudžbi Albina Močnika, izradili su projekt koji u glavnu, uličnu trokatnicu integrira obje ranije projektirane građevine, ali uz određene izmjene komunikacija i sadržaja (Sl. 55. i 56.). Pa tako novi projekt iz prethodnog projekta za dvorišnu zgradu preuzima prostor kolne veže sa stubištem u začelju, kao i dvoranu na katu, koja je sada projektirana kao dvoetažna s galerijom. Uz ulicu u prizemlju više nije projektiran niz lokala s glavnim ulazom u zgradu, već je u prizemlju predviđen poslovni dio s dva ureda (većim orijentiranim prema ulici a manjim prema dvorištu), kojemu se pristupa bočno iz veže, dok bi zapadni dio prizemlja bio stamben (s dvije veće sobe orijentirane prema ulici, a ostatkom stana prema dvorištu) te bi se tom dijelu pristupalo galerijski, s balkonskog hodnika vezanog na stubište. S balkonskog hodnika bi se na isti način, samo dvama stambenim jedinicama, pristupalo i na razini trećega kata. U suterenu je pritom planiran prostor dvorane za djecu s pripadajućim sadržajima, i drvarnice ispod veže. Dio projekta koji prikazuje ulično pročelje dispozicijom osi i otvora te ukupnim oblikovanjem odgovara izvedenom stanju.

Sl. 55. Projekt za poslovno-stambenu trokatnicu s dvoranom, tlocrti, Stjepan Manestar i Feliks Svoboda, srpanj 1934. (DAZG)

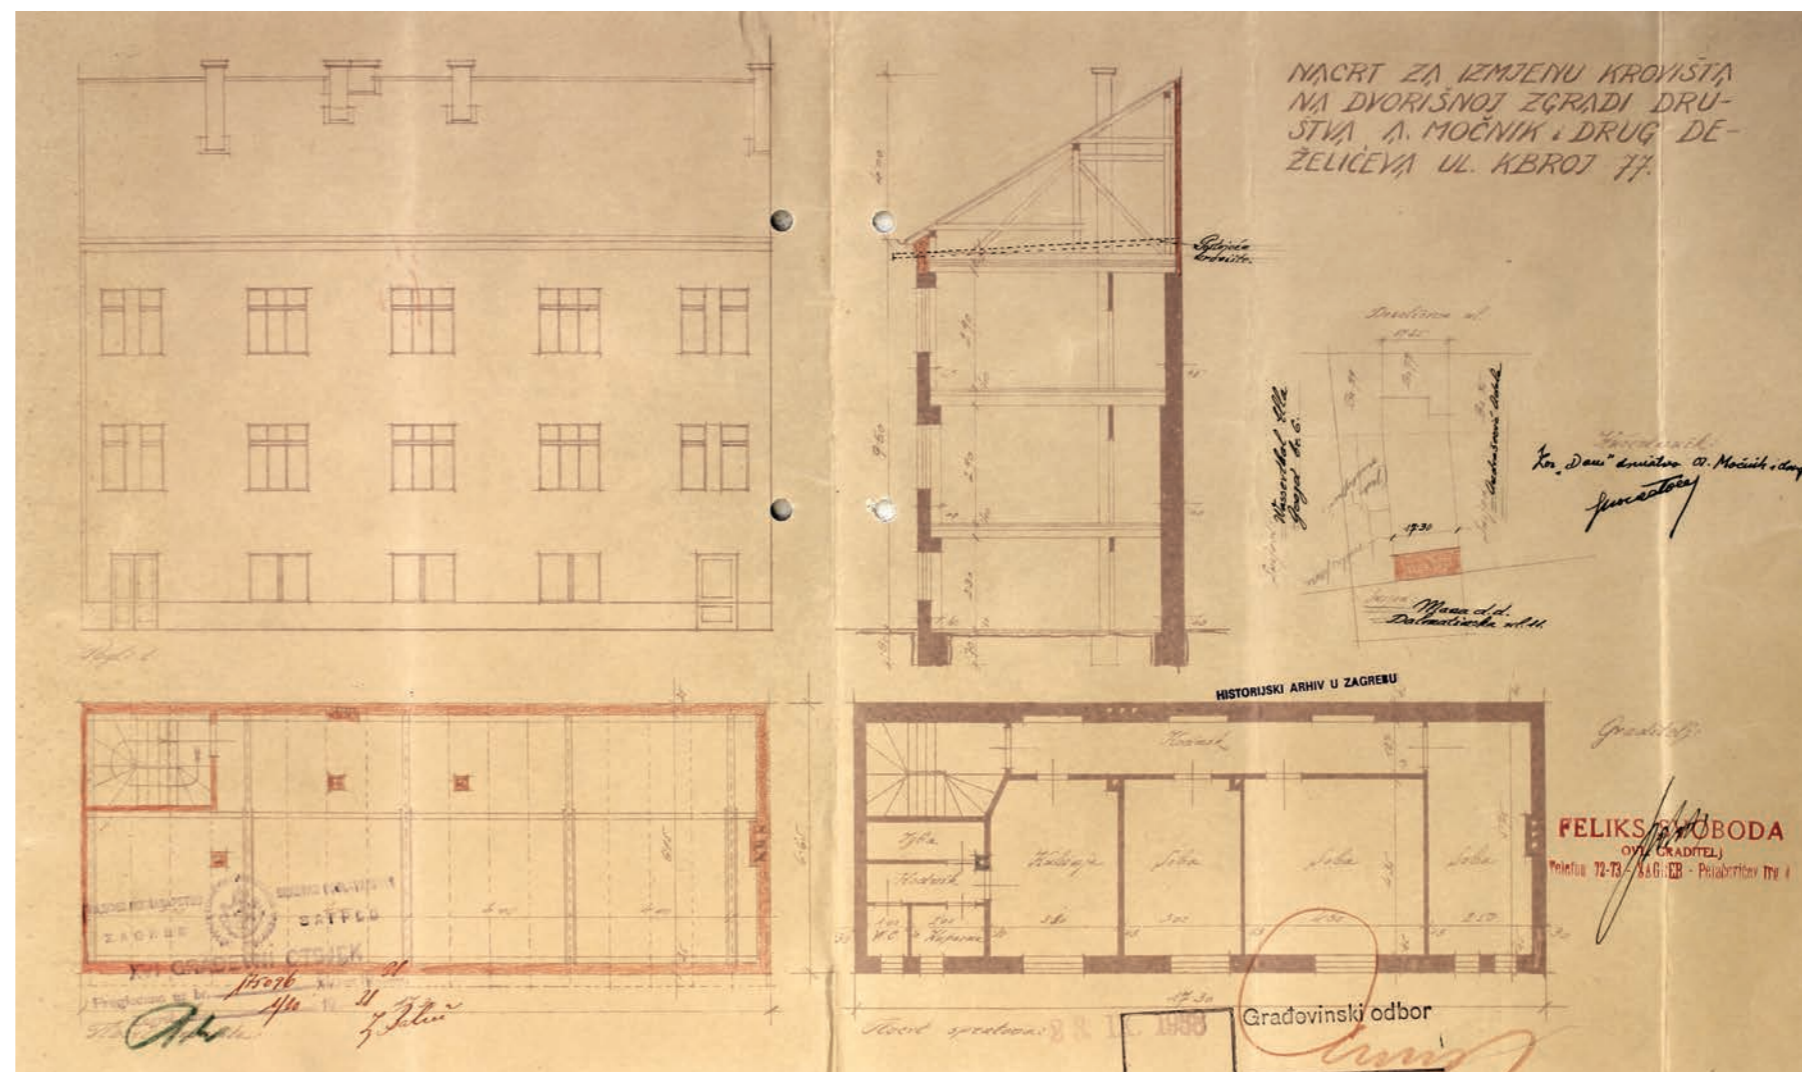
Sl. 60. Projekt za preoblikovanje krovišta dvorišne dvokatnice, glavno pročelje, presjek, tlocrt krovišta i karakterističnog kata te situacija, Feliks Svoboda, rujan 1938. (DAZG)

nagibu jednostrešnim krovom visine 4 metra s nazitkom i povišenim dimnjacima (Sl. 60.). Iz tlocrta koji je priložen u sklopu projektne dokumentacije, vidljivo je kako su prostori katova tada već bili prenamijenjeni i pregrađeni u trosobne stanove.
