# SKLOP KRŠĆANSKE ADVENTISTIČKE CRKVE

PRILAZ GJURE DEŽELIĆA 77, ZAGREB

VALORIZACIJA KULTURNO-POVIJESNIH VRIJEDNOSTI  
POSTOJEĆIH ZGRADA

KONZERVATORSKA STUDIJA

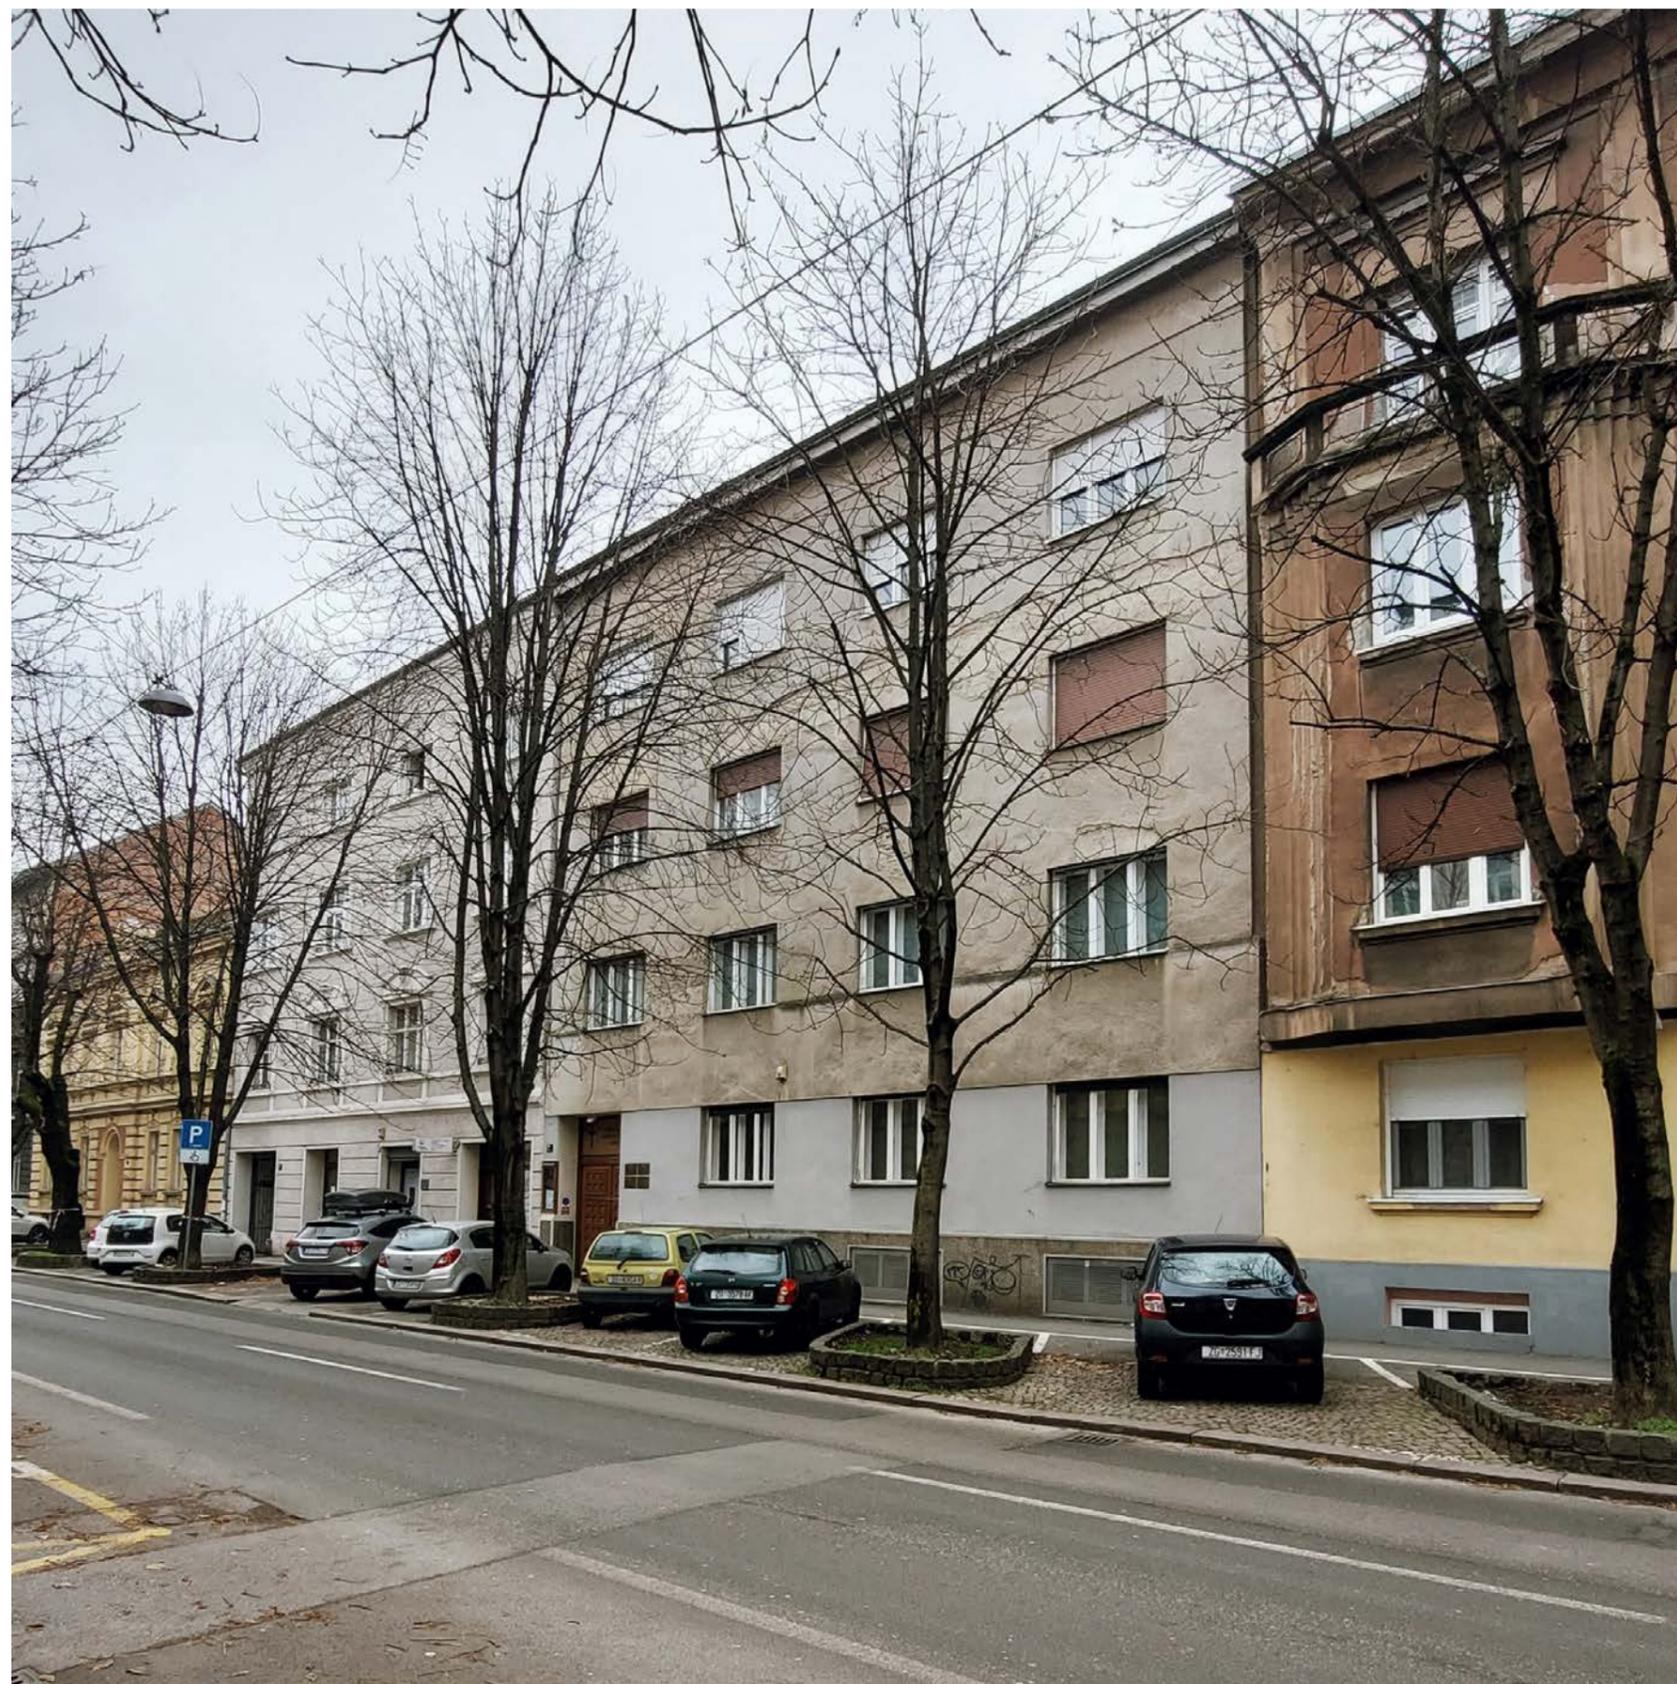
Glavna građevina (Sl. 3) ugrađena je zgrada u osnovi pravokutnog tlocrta, visine tri kata. Iako naizgled trokatnica (Sl. 4.), radi se o zgradi sa suterenom, visokim prizemljem, dvoetažnim dvoranskim prostorom s galerijom na prvom i drugom katu, dvjema stambenim jedinicama na trećem katu te stambenim potkrovljem. Iznad kolne veže s dvorišne strane (Sl. 5.) iz glavnoga volumena izlazi istak u kojemu se nalazi stubište kojemu se trenutačno pristupa upravo iz veže. Na građevinu je zapadno od stubišnog istaka najprije dograđen još jedan zidani volumen koji na razini trećega kata završava terasom, a potom su dograđeni i dodatni ostakljeni istaci u koje su smješteni dizalo i dodatno stubište. Osim opisanih elemenata dvaju ostakljenih istaka, ostatak je vanjske ovojnice građevine izveden od opeke i žbukan.

Sl. 3. Glavna stambeno-poslovna trokatnica s dvoranom u nizu ugrađenih zgrada u Prilazu Gjure Deželića

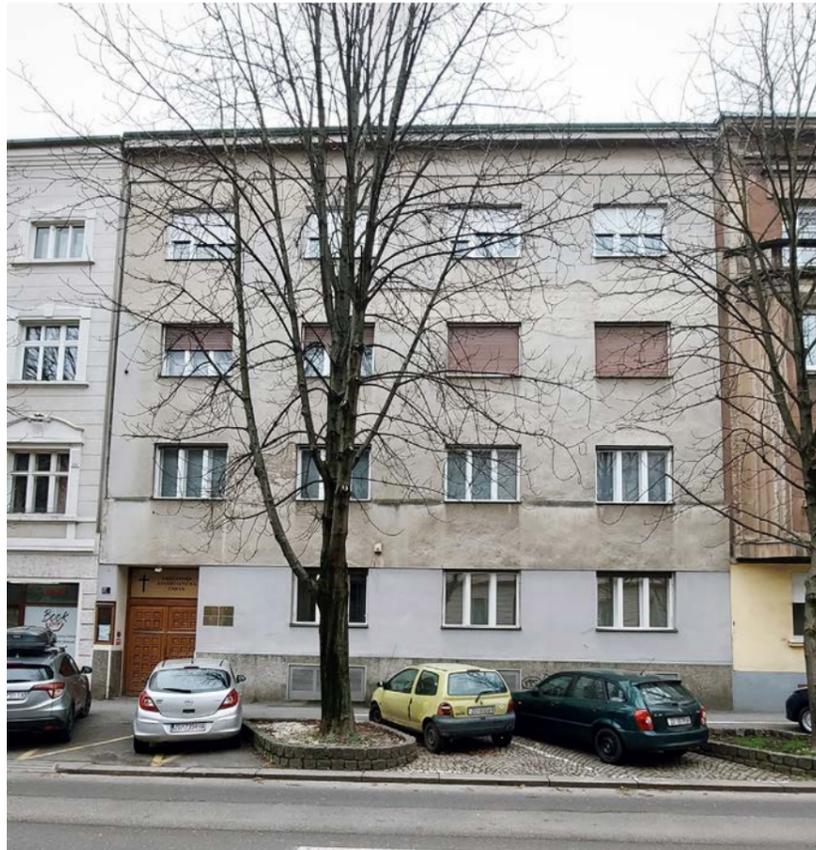
Sl. 4. Ulično pročelje glavne stambeno-poslovne trokatnice s dvoranom

Glavno, ulično pročelje je izvedeno kao ravno, bez istaka. Definirano je četirima prozorskim osima na jednakim razmacima. Ulaz je istaknut većim kolnim otvorom veže, koji ne prati prvu prozorsku os gornjih etaža već je ponešto izmješten i primaknut istočnom rubu zgrade (Sl. 9.). Zona suterena istaknuta je soklom granulirane vanjske obrade, dok su zidovi gornjih etaža glatko žbukani, sa sivim

Vanjska ovojnica zgrade u ambijentalnog slici ulice sudjeluje samo svojim sjevernim pročeljem i pripadajućim padom krova. Ulično je pročelje raščlanjeno jednostavnim pravokutnim prozorskim otvorima u četiri osi, na način da se zgrada čita kao trokatnica. Raster i veličinu tih prozorskih otvora potrebno je zadržati u postojećem obliku. Ponešto izmaknut iz osi najbliže istočnom rubu zgrade nalazi se u prizemnom dijelu kolni ulaz u vežu, koji je moguće zadržati u postojećem obliku. Ipak, s obzirom na oštećenje pročelja uslijed potresa koje je nastalo zbog nepravilnog slijeda otvora ovojnice na ovome dijelu, preporučuje se da se geometrija pročelja stabilizira proširenjem kolnog ulaza na način da on prati prozorsku os, uz uvjet da se adekvatno riješi prijenos opterećenja. Tim bi se proširenjem kolnog ulaza, koje ne ugrožava ambijentalnu vrijednost zgrade u ulici, omogućio ulaz sukladno suvremenim standardima i kriterijima zaštite od požara. Probijanje novih otvora ne bi trebalo biti dozvoljeno. S obzirom da pripada prepoznatljivim identitetskim obilježjima, materijal pročelja koje je zidano opekom, kao i završnu oblogu žbukom, te krajnje reducirane elemente oblikovanja (lagano istaknutu zonu sokla i linije nad prozorima visokoga prizemlja, urezanu liniju parapeta prozora prvoga kata, te jednostavno oblikovanu zonu krovnog vijenca) potrebno je očuvati. Prilikom obnove uličnoga pročelja, potrebno je laboratorijski analizirati sastav i vezivo žbukana sloja i izvornoga završnog naliča te nove slojeve nanijeti u skladu s rezultatima analize.

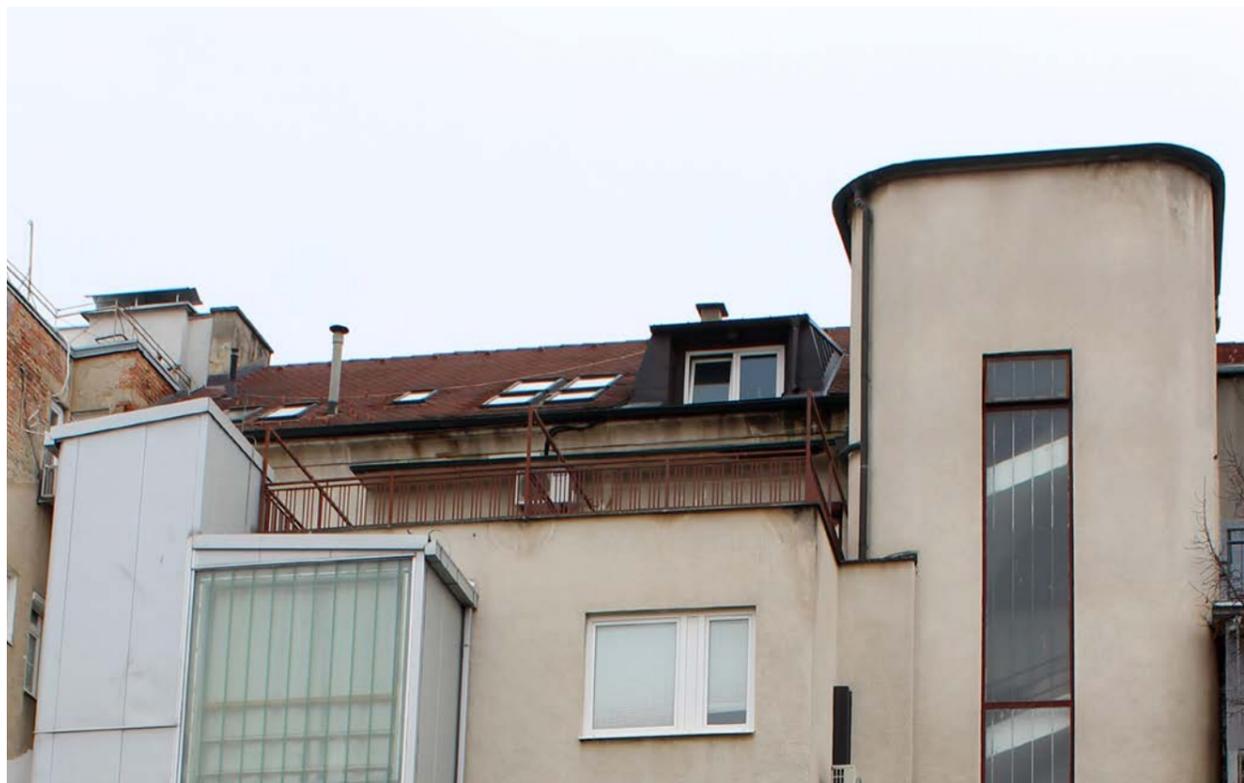
Krovište je izvedeno kao dvostrešno drveno pajantno krovište s nazitkom i nagibom od oko 30° (Sl.7.). Krovište je izvedeno kao sustav dvostruke stolice s dodatnom razuporom pod gornjim podrožnicama i kliještima uz kosnike te podnom zategom. Razmak između donjih osloničkih podrožnica je 10,36 m, razmak vezača je od 3,78 m do 4,32 m, dok su rogovi položeni na razmak od 0,75 do 0,87 m. Rogovi krovišta završavaju na profiliranom krovnom vijencu. Pokrov krova je biber crijep. Prema dvorišnoj strani je u sklopu krova izvedena jedna limena

Sl. 7. Pogled na krov, pad prema dvorišnoj strani

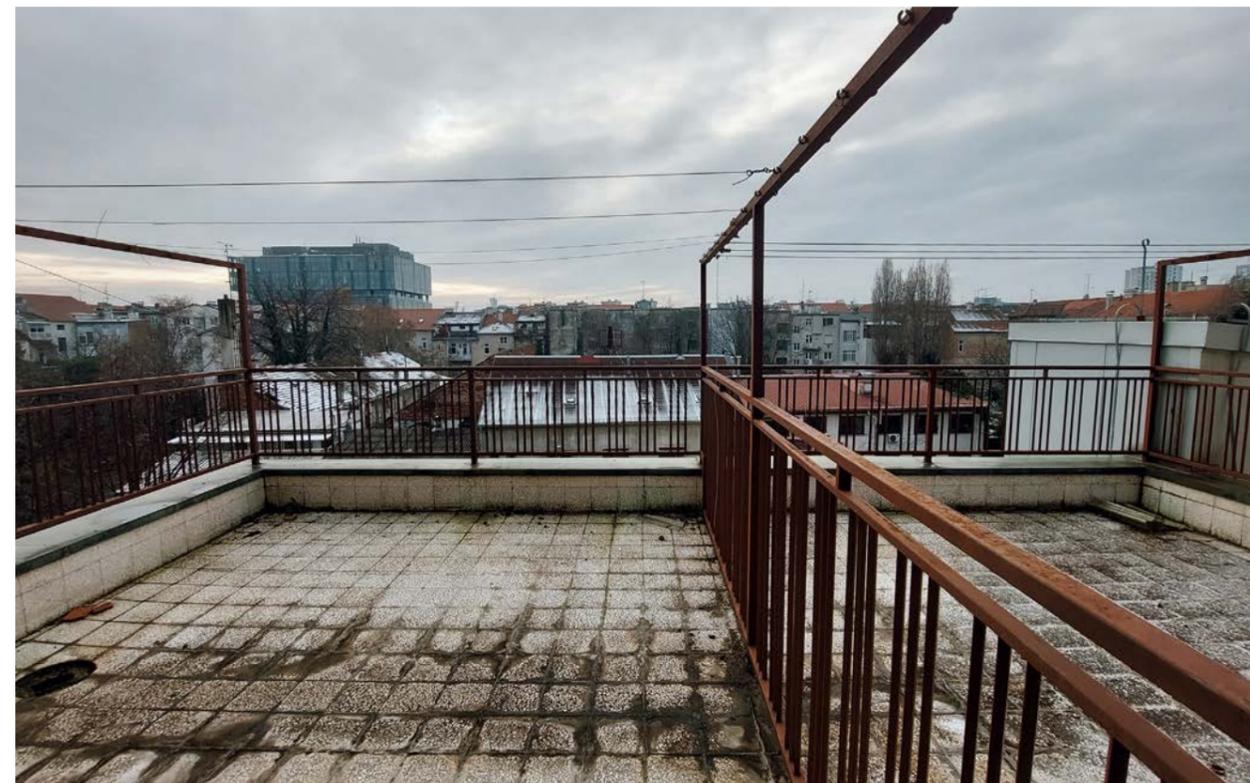
Terasa trećega kata (Sl. 8.), orijentirana prema dvorištu, opločena je kvadratnim pločama brušenoga kulira, a ograda je izvedena kao jednostavna metalna na manjem nadozidu. Terasa je istovjetnom ogradom podijeljena po pola na dva gotovo jednaka dijela.

Sl. 8. Terasa kojom je na trećem katu zaključen istak zgrade prema dvorištu

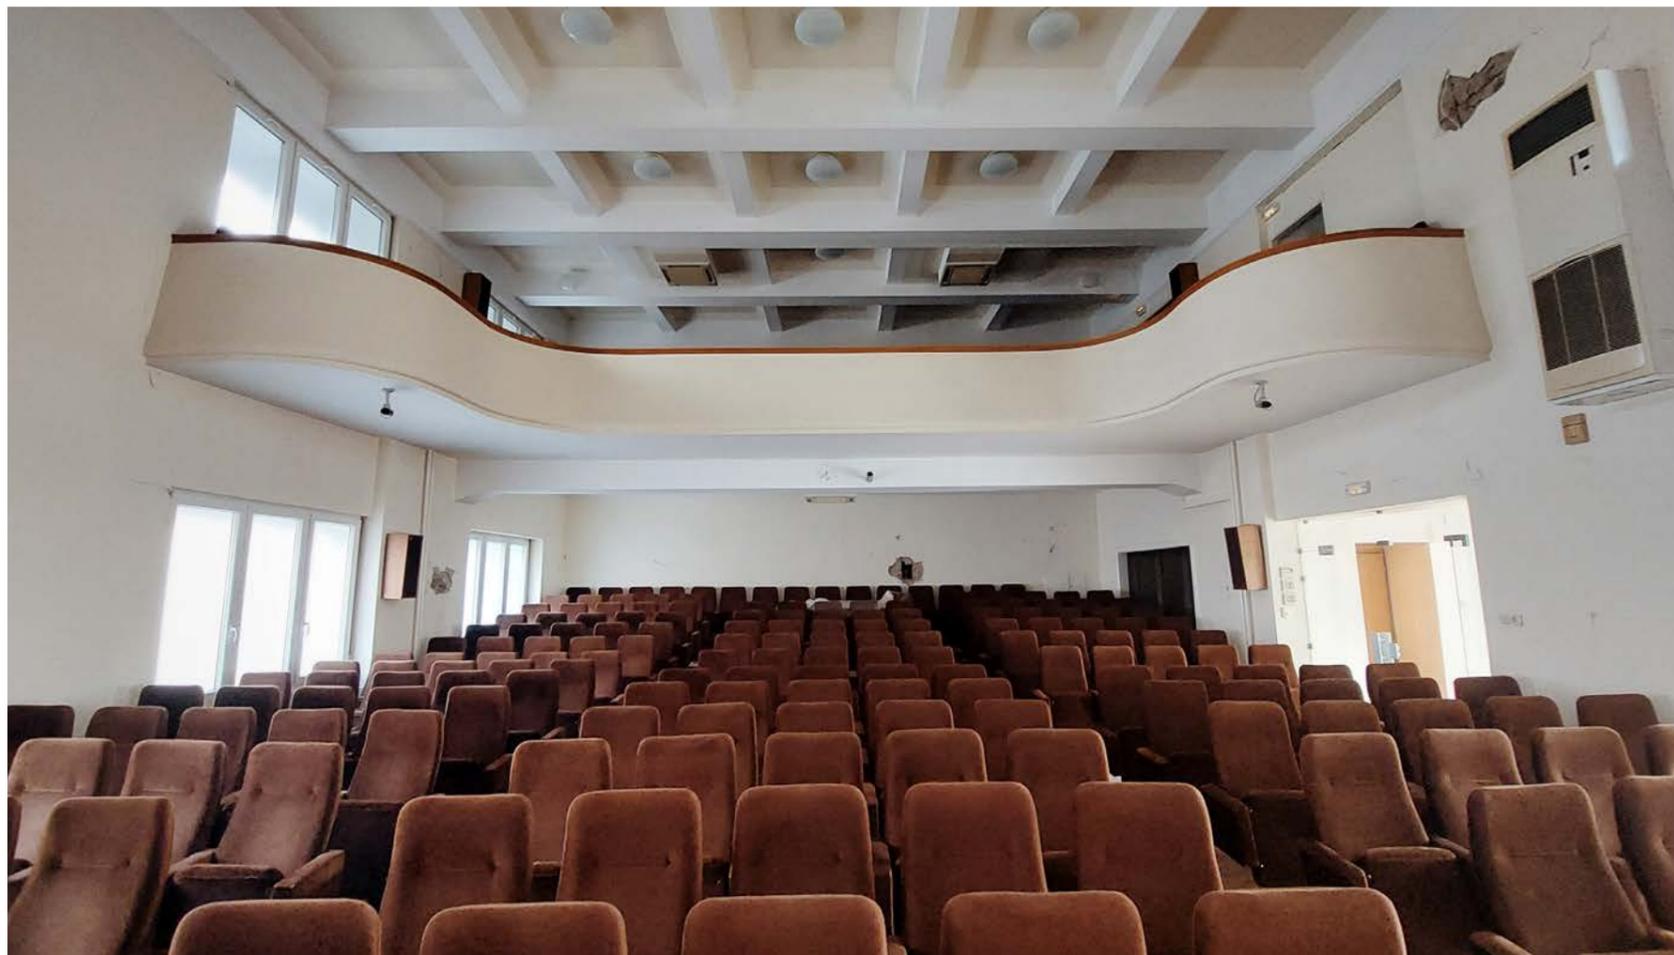
Sl. 11. Dvoetažna dvorana za bogoslužje s galerijom

Cijeli volumen prvoga i drugoga kata zauzima povećia dvorana s galerijom na istočnoj, a oltarnim podijem na zapadnoj strani (19. i 20.), kojoj se pristupa pretprostorom s garderobom (Sl. 21.). Dvorana je osvijetljena s obje strane, a na drugome katu otvorena većim prozorom u dječju igraonicu (Sl. 21.) u prigradenim istacima s dizalom i stubištem (Sl. 22. i 23.). S lijeve i desne strane oltarnoga podija nalaze se drvene propovjedaonice, s drvom obloženim začelnim zidom. Kasetirani strop zaključuje cijelu dvoranu. Na trećem i četvrtom katu, prostor je podijeljen u po dvije stambene jedinice (Sl. 24. i 25.).

U unutarnjim prostorima, trenutačna funkcionalna dispozicija poslovnoga suterena i visokoga prizemlja, dvoetažne dvorane na razini prvoga i drugoga kata, te stambenih prostora na trećem katu i u potkrovlju rezultat je ekonomičnoga kombiniranja namjena koje su prvotnim, neizvedenim projektom osmišljene u dvije zgrade. Dok se u najamnim kućama koje su se u to vrijeme gradile u Zagrebu na prvom katu često nalazio reprezentativni stambeni prostor vlasnika, u ovom primjeru taj prostor zauzima dvoetažni prostor dvorane s galerijom. Rezultat projektantske odluke iz 1935. godine, da se taj prostor smjesti u središte volumena, konstruktivno je oslabljena zgrada, a to su potvrdili i potresi 2020. godine. Na razini prvoga i drugoga kata ne postoje središnji nosivi zid, elementi poprečne ukrute, kao ni vertikalni armiranobetonski serklaži, a što je izrazito nepovoljno za ukupnu stabilnost građevine. S obzirom da je takva dvorana za bogoslužje jedinstven primjer u donjogradskom tkivu, njen je prostor potrebno očuvati u izvornom oblikovanju, a potrebna statička ojačanja i učvršćenja izvesti na način da se dvoetažnost prostora zadrži.

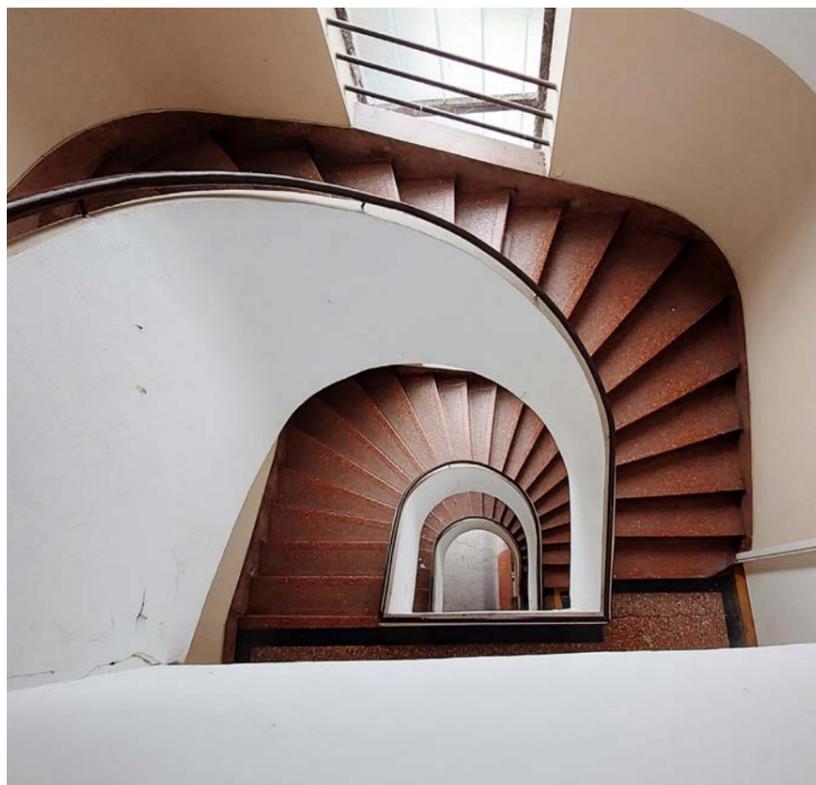
Stube glavnog stubišta izvedene su kao polukružno stubište konzolnih klinastih stuba bez međupodesta (Sl. 26.). Njihova završna obrada je terazzo crvenoga granulata s blago istaknutim gazištem čije je nagazno polje grublje obrade (Sl. 27.). Podesti katova izvedeni su također kao terazzo, ali uokviren crnom trakom te nešto većega granulata središnjega polja. Ograda je puna zidana, a s obje strane stubišta rukohvat je jednostavan metalni. Terazzo obradu stuba prate i rubnici kolne veže (Sl. 28.).

Sl. 27. Glavno stubište, pogled kroz etaže

zahtjeve prostora veže. Ukoliko se povijesno stubište ili njegovi dijelovi zadržavaju, preporučuje se zadržane dijelove prezentirati u izvornom oblikovanju i terazzo obradi, uz obavezu statičke stabilizacije prema današnjim kriterijima. Za svaku novu izvedbu cjeline ili dijelova stubišta, uputno je da se novi dijelovi ne čitaju kao povijesni ali da su oblikovno usklađeni. Elementi izvorne stolarije, te obrada podova u unutarnjim prostorima ne predstavljaju iznimno vrijedne primjere arhitektonske opreme.

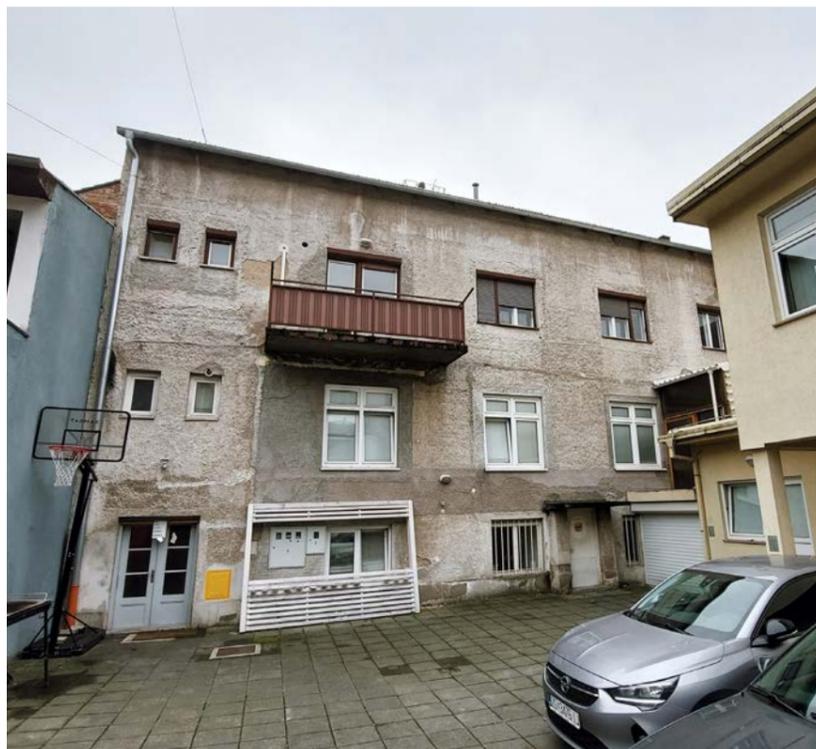
Sl. 30. Dvorišna stambeno-poslovna dvokatnica, pročelje

Cijelo začelje dvorišta, uz njegov južni rub, ispunjava dvokatna zgrada pravokutnoga tlocrta, orijentirana prema dvorištu (Sl. 30.). Prije potresa 2020. godine, otkada se više ne koristi, sadržavala je uredske prostore u prizemlju i na prvome katu, drugi je kat bio stambena jedinica, dok je potkrovlje bilo korišteno kao negrijani prostor ostave.

Zgrada je zidana opekom i završno žbukana. Njena osnovna konstrukcija sastoji se od zidane ovojnice, debljine 60 cm (osim na drugom katu gdje je 45 cm), sa stubištem smještenim u jugoistočnom uglu, u osi ulaza, dok elementi poprečne ukrute ne postoje već samo pojedinačni pregradni zidovi. Stubište je u osnovi jednokrako s istacima, s klinastim stubama u kutnim dijelovima bez međupodesta (Sl. 31.).

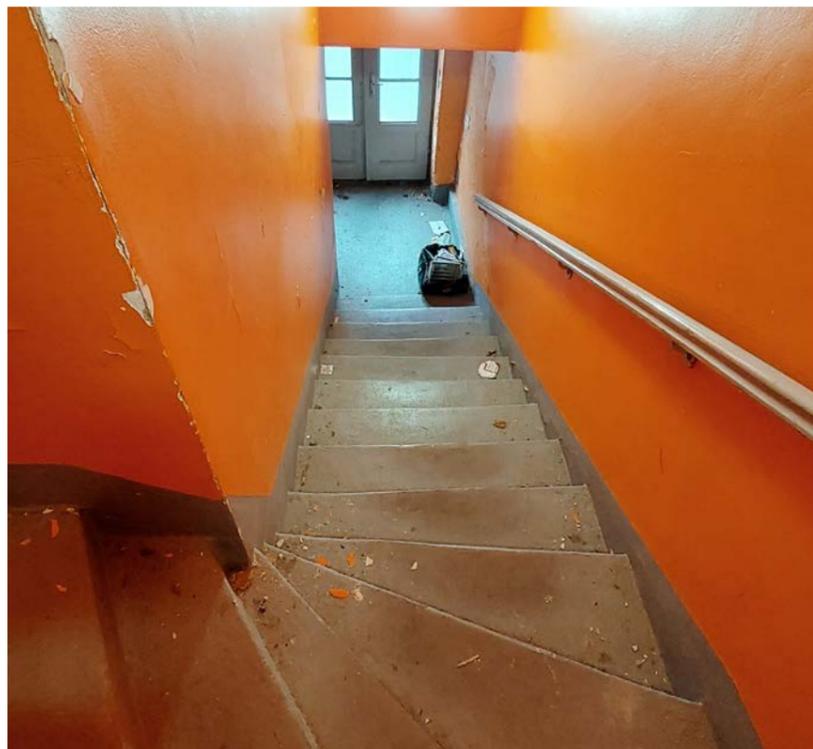
Sl. 31. Glavno stubište

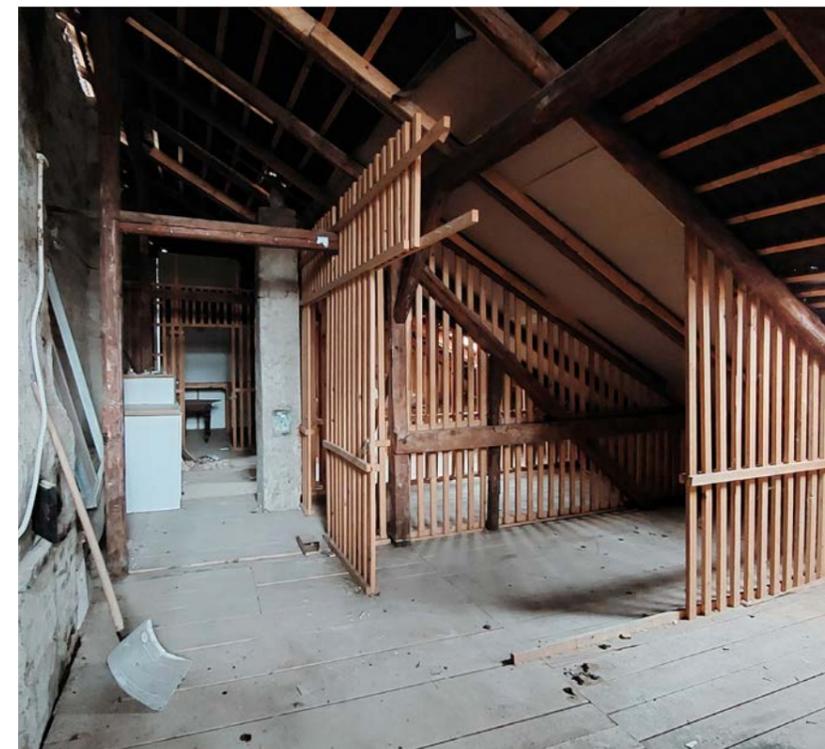
Krovište je jednostavno, jednostrešno i drveno, izvedeno kao jednostruka visulja s nazitkom i kliještima nad donjom podrožnicom, koja obuhvaćaju i kosnik i stup s rukama (Sl.

32. i 33.). Razmak između donjih oslonačkih podrožnica je oko 5,60 m, a razmak među rogovima je oko 1,68 m. Rogovi krovišta završavaju kao jednostavna krovna streha s olukom. Pokrov krova je valoviti salonit. Krov sadrži jedan postojeći i jedan uklonjeni zidani dimnjak, te jedan manji metalni dimnjak, kao i tri krovna prozora jednostavne izvedbe.

Sl. 32. Prostor potkrovlja

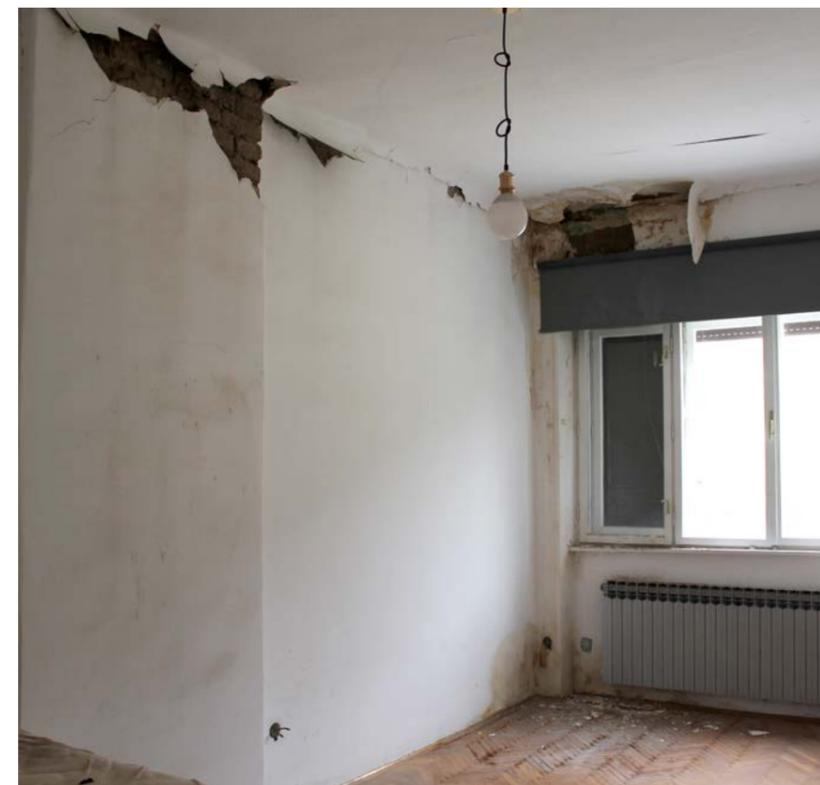
Dvorišna stambeno-poslovna dvokatnica (B1) nakon potresa 2020. godine dobila je crvenu oznaku te je više od dvije godine u potpunosti izvan upotrebe. Njeno otprije loše građevinsko stanje dodatno je naglašeno oštećenjima uslijed potresa, a pojedini elementi statički nestabilne zgrade – kojoj u cijelom jednom smjeru nedostaju nosivi zidovi – sada predstavljaju opasnost za korisnike predmetne i susjednih parcela. Elaboratom koji je također izradio Antonio Maglov (Konstrukta d.o.o., listopad 2020.) ukazuje se da bi troškovi sanacije, koji bi i radikalno izmijenili postojeću zgradu, bili daleko manje isplativi nego izgradnja zamjenskoga objekta. Pridružena dvorišna jednokatnica (B2) u sličnom je stanju, osim što je njena ovojnica u prošlosti redovitije održavana te se povremeno koristi.

Sl. 38. Veća oštećenja u jednoj od prostorija drugoga kata

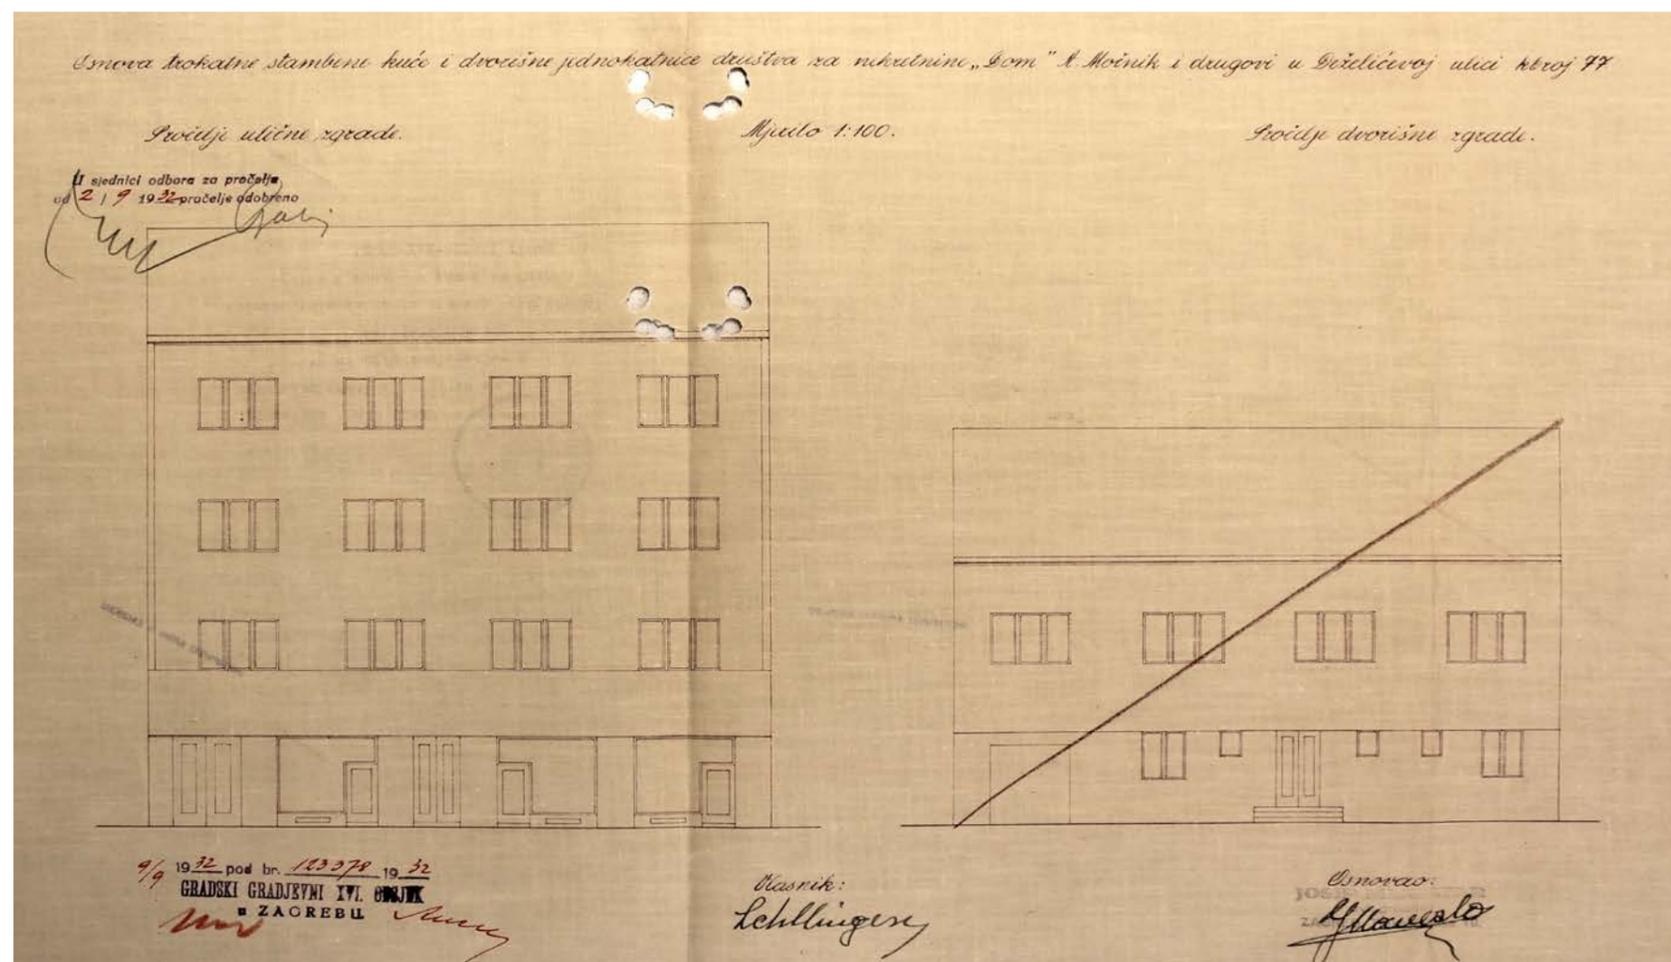
(Sl. 54.), koje položajem kolne veže i dispozicijom otvora na katovima odgovara današnjoj zgradi. Iako je građevinska dozvola temeljem ove dokumentacije dobivena 12. listopada 1932., u sljedeće dvije godine nije se pristupilo izgradnji.

Sl. 54. Projekt za stambenu trokatnicu i dvorišnu jednokatnicu s dvoranom, odobrena (četvrta) inačica pročelja, Josip Manestar, rujna 1932. (DAZG)

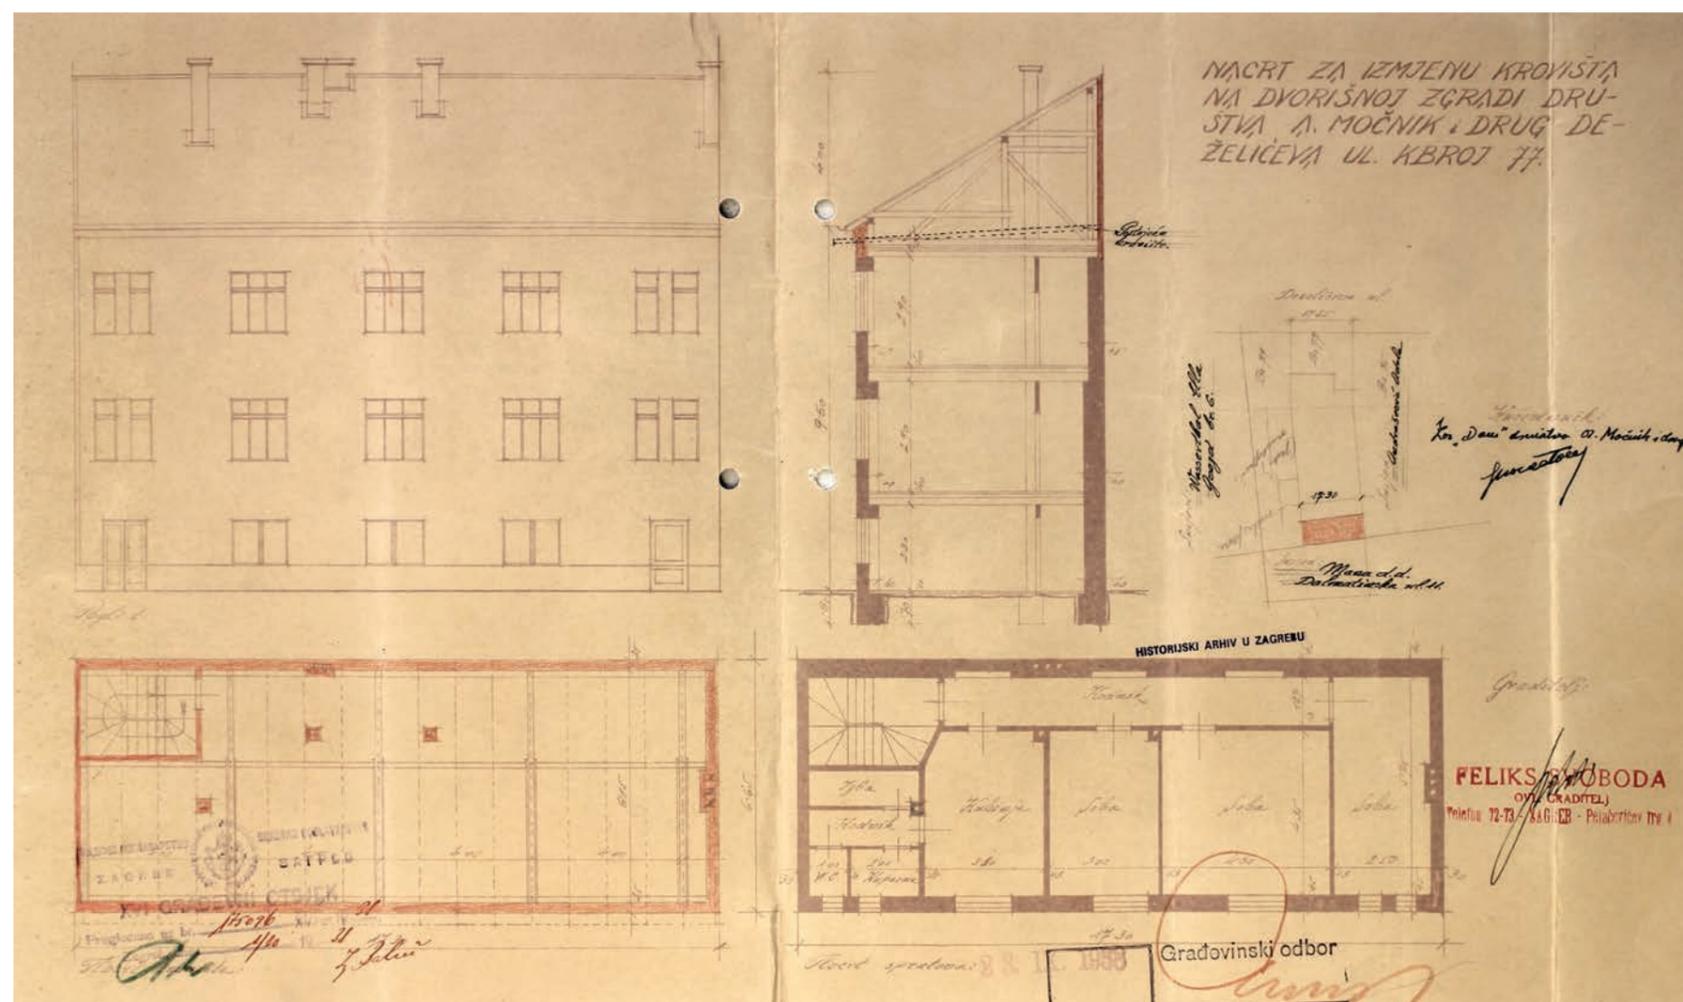
Sl. 60. Projekt za preoblikovanje krovišta dvorišne dvokatnice, glavno pročelje, presjek, tlocrt krovišta i karakterističnog kata te situacija, Feliks Svoboda, rujan 1938. (DAZG)

nagibu jednostrešnim krovom visine 4 metra s nazitkom i povišenim dimnjacima (Sl. 60.). Iz tlocrta koji je priložen u sklopu projektne dokumentacije, vidljivo je kako su prostori katova tada već bili prenamijenjeni i pregrađeni u trosobne stanove.
