EPIDEMIOLOŠKI INSTITUT –
Zgrada Hrvatskog zavoda za javno zdravstvo
ROCKEFELLEROVA 2, ZAGREB
POVIJEST GRADNJE, VALORIZACIJA I
PRIJEDLOG KONZERVATORSKIH SMJERNICA

Zagreb, lipanj 2023.

KONZERVATORSKI ELABORAT

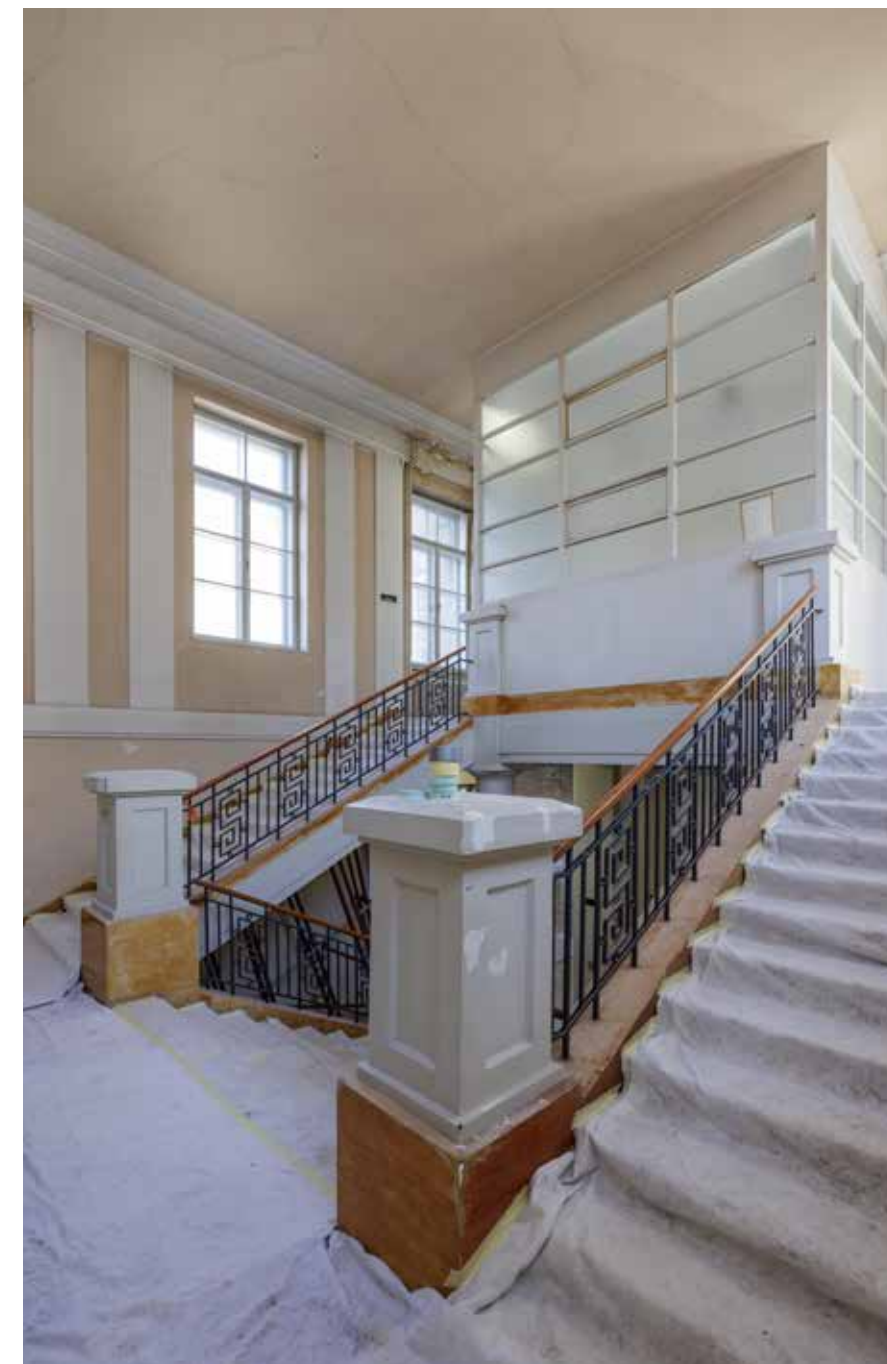
Vrh stubišta prema drugom katu s podestom pregrađenim 1960-ih godina

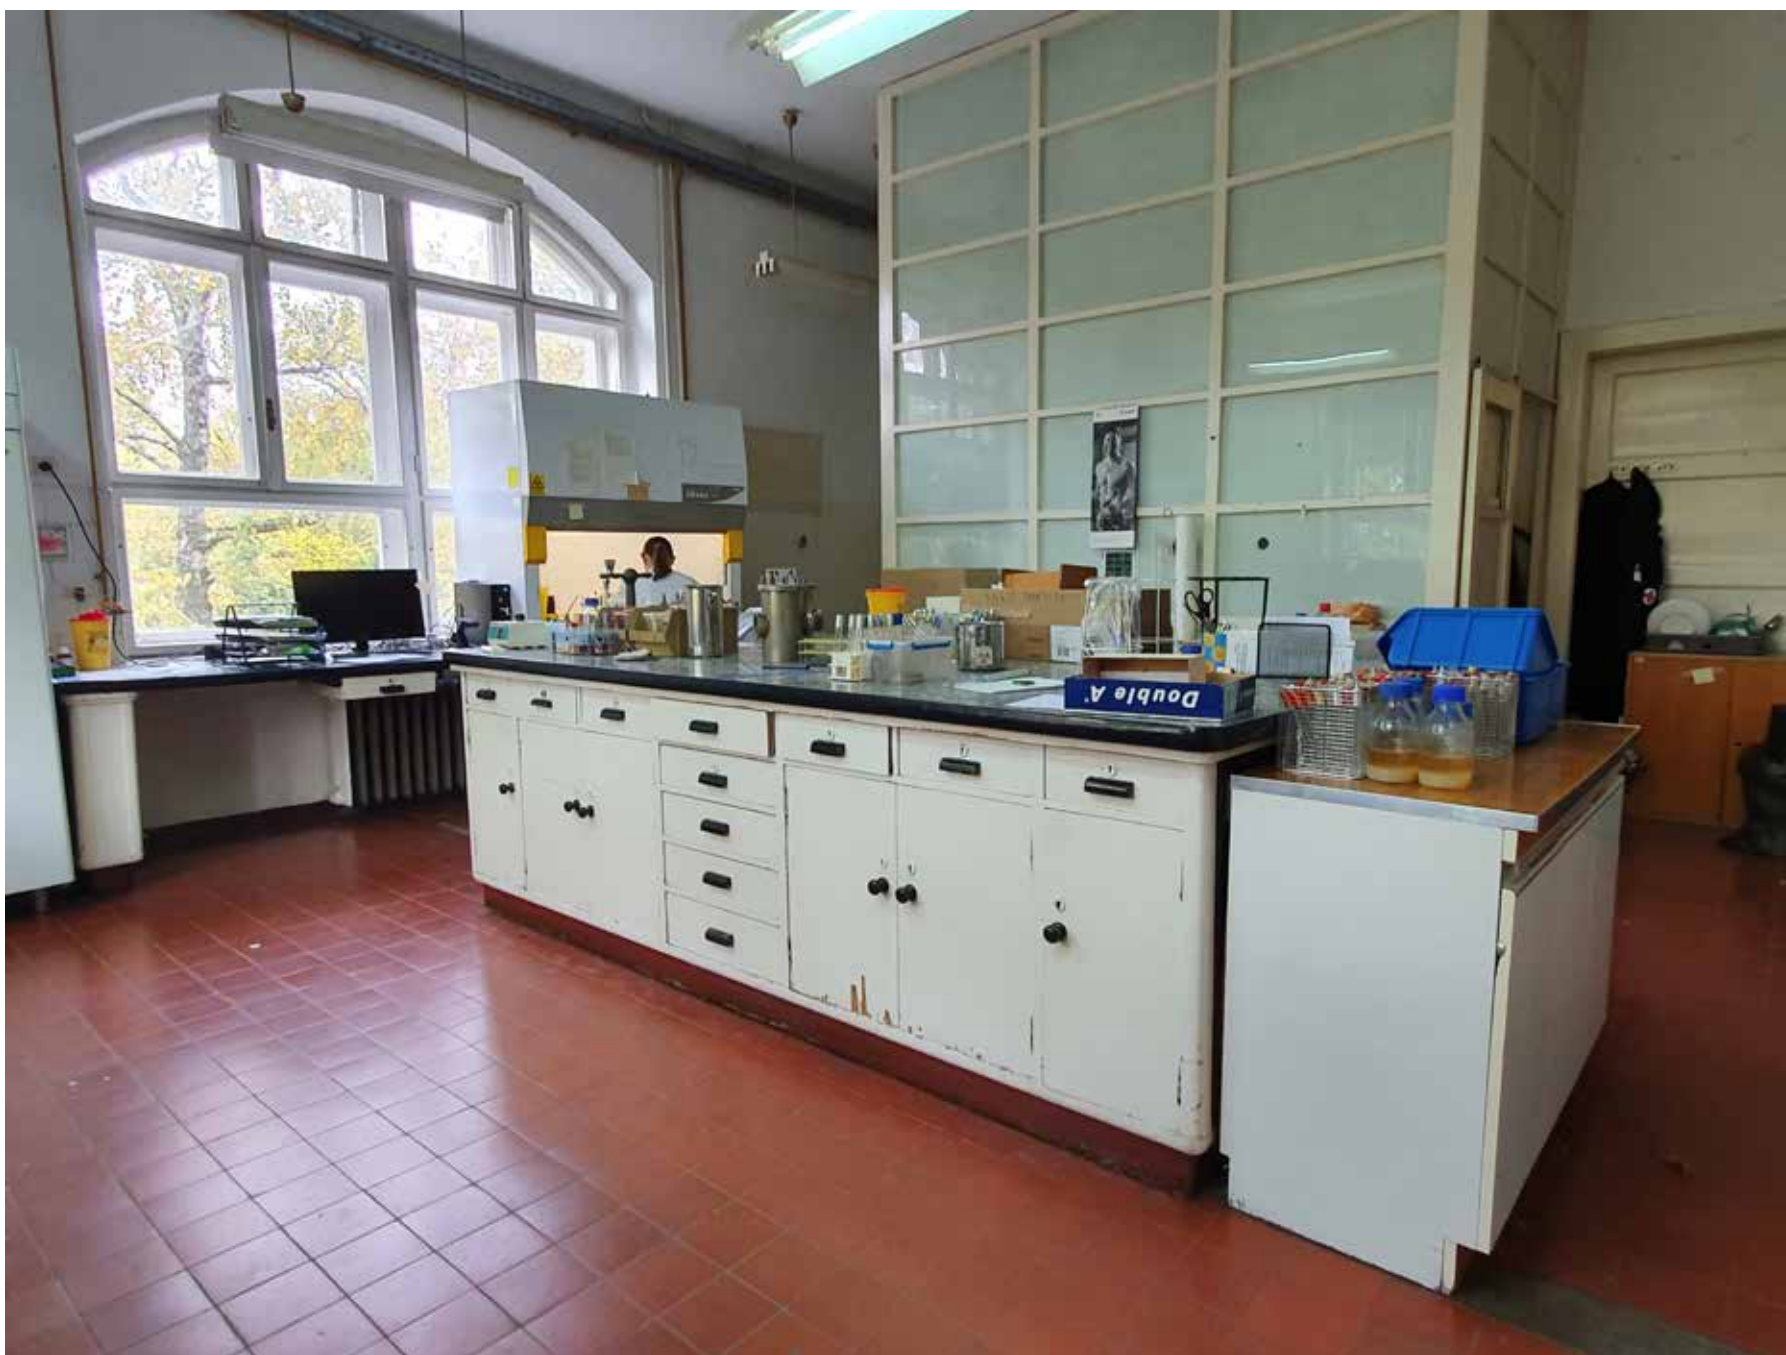
Laboratorijski pultovi s podpultnim elementima

mu je nastala ustanova današnjeg Imunološkog zavoda, govore nam oblici namještaja. Laboratorijski ormari, ormarići i stolovi dizajnirani su čistim glatkim površinama, a zaobljenih uglova, u duhu diskretnog art decoa – bijelih tijela, crnih radnih površina. Ponegdje je namještaj koncipiran, gotovo duhovito, da se koristi preko zidne pregrade iz dviju susjednih prostorija, što svjedoči o tome da je izrađen zaista za specifične potrebe laboratorija, a ne kao tipski predmet.

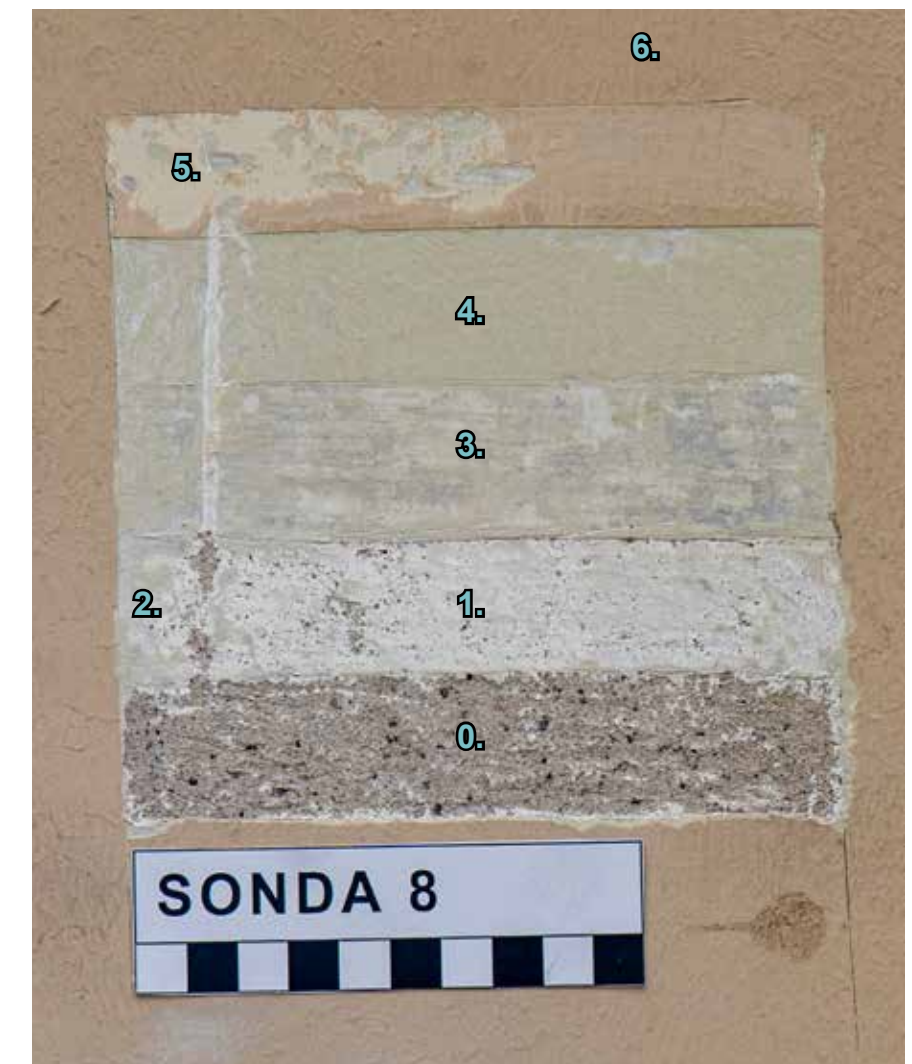
Sonda 8 otvorena je na južnom zidu mezanina stubišta, između prvog i drugog kata.

Izvorna završna vapneno-pješčana žbuka sadrži veći udio krupnije mljevenog ugljena. Srednje fine je završne obrade, a površina je dodatno zaglađena nanosom vapnene podloge bijele boje. Pripadajući izvorni nalič pronađen je u tragovima. Svjetložute je oker boje i vapnenog sastava (pripada dvobojnom naliču). Izvorna završna žbuka zatečena je u izrazito dobrom stanju, čvrste strukture i dobre adhezije, dok se veća degradacija materijala vidi u površinskom ličenom sloju koji je najvjerojatnije djelomično uklonjen u prvoj obnovi.

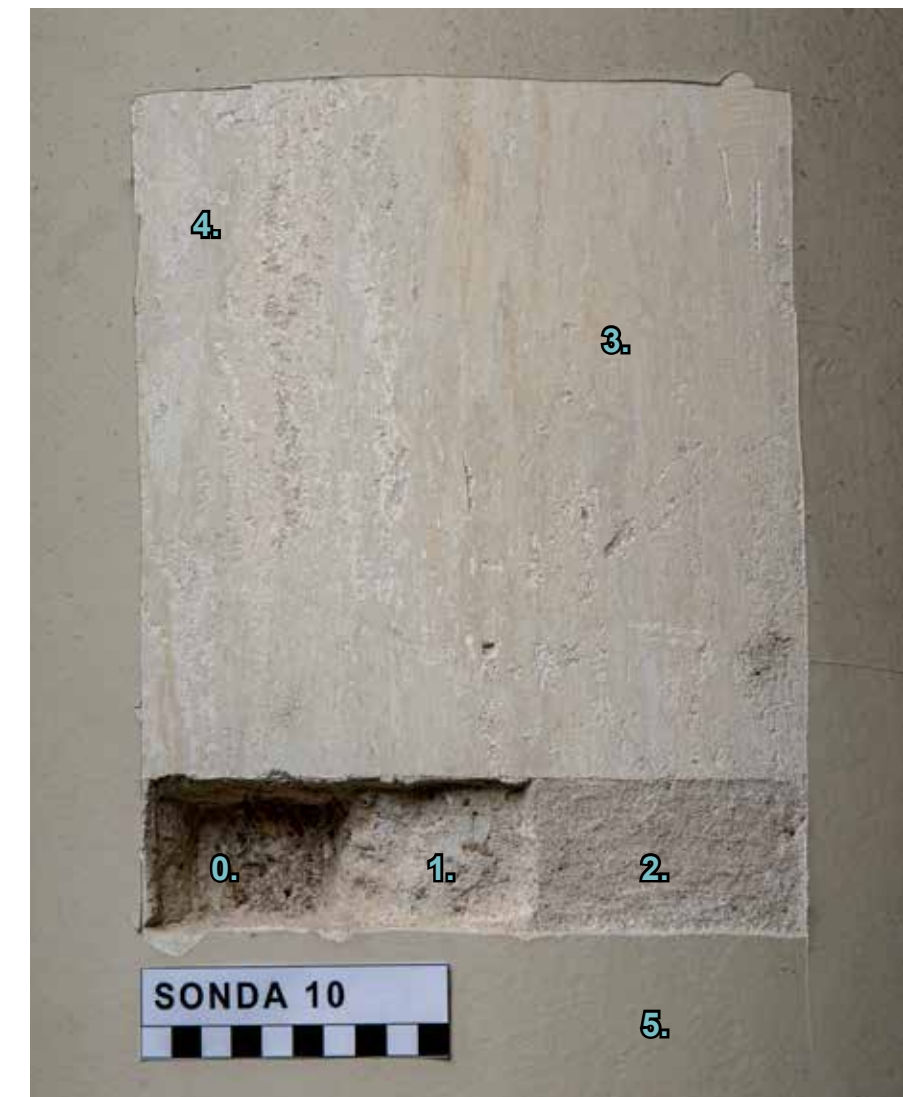
Sonda 10 otvorena je na tijelu zapadnog stupa stubišta u razini prvog kata. Izvedena je u svrhu detektiranja građe

stupova stubišta te definiranja likovne kompozicije izvornog dvobojnog naliča na detalju arhitektonske plastike stubišta.

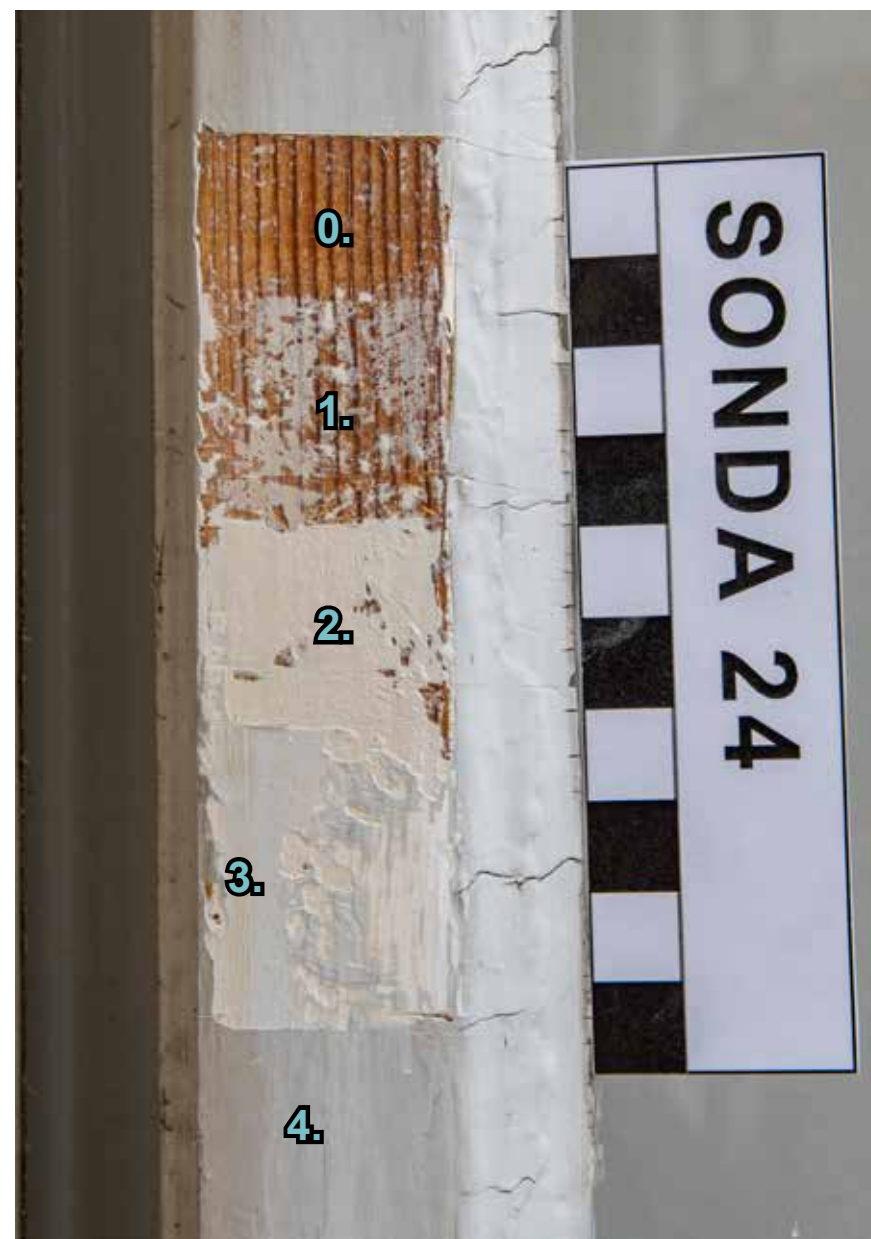
Sonda 24 otvorena je na vertikalnoj letvici vanjskog prozorskog krila prozora u hodniku zapadnog krila zgrade na prvom katu. Drveni nosilac zatečen je u relativno dobrom stanju, s vidljivim oštećenjima donjih letvica, koje su bile izložene mehaničkim oštećenjima pri otvaranju prozora. Na drvenom nosiocu pronađen je izvorni nalič bijele boje, toplog sivkastog tona, najvjerojatnije tutkalnog sastava.

Nalič je zatečen u izrazito lošem stanju, stanjene i pohabane površine, s vidljivim višestrukim oštećenjima koja sežu do nosioca. Slijedi nekoliko naliča koji pripadaju obnovama prozorske stolarije. Stratigrafski su prikazani u sondi, a kronološki u tablici sonde.

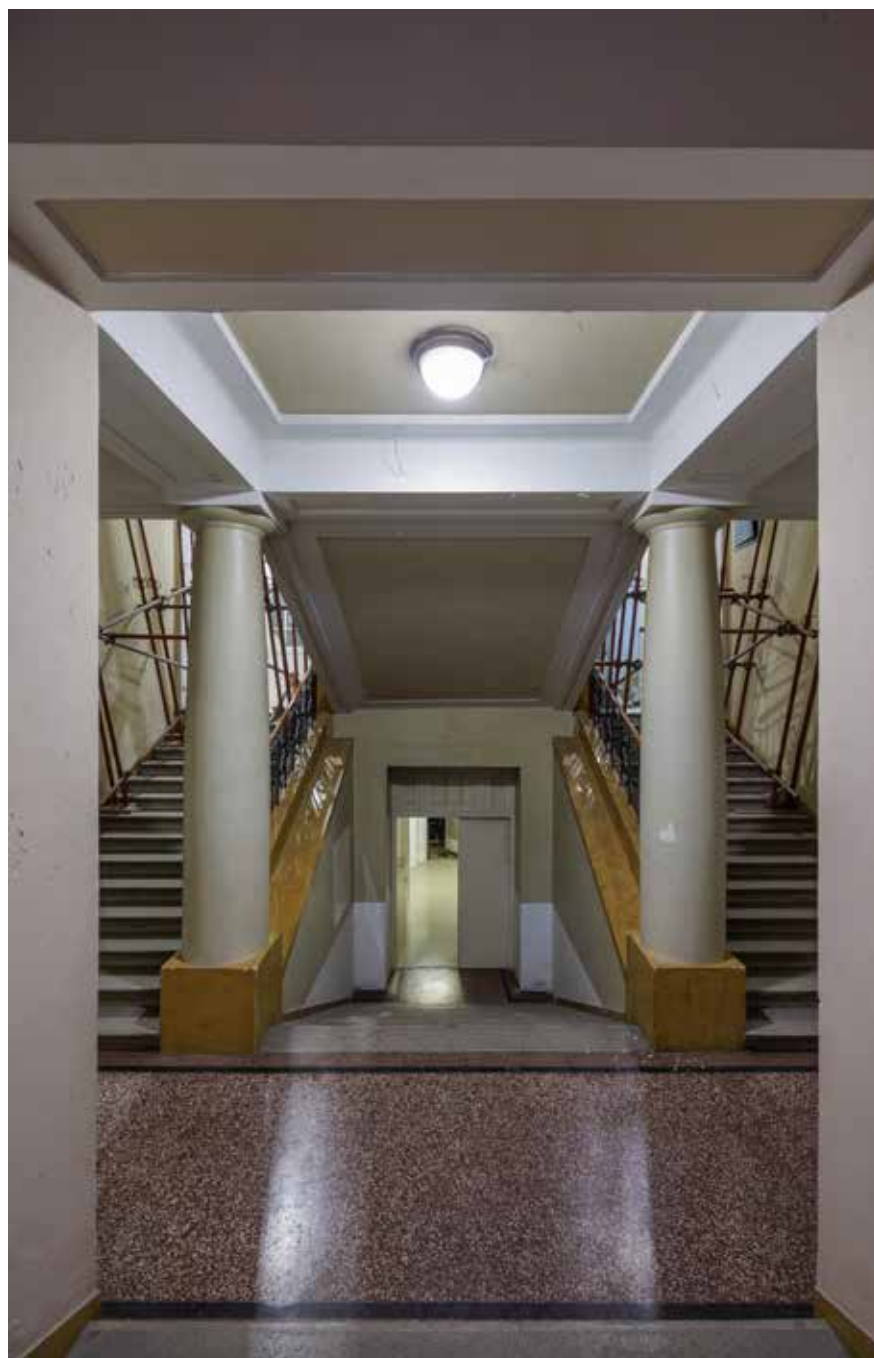
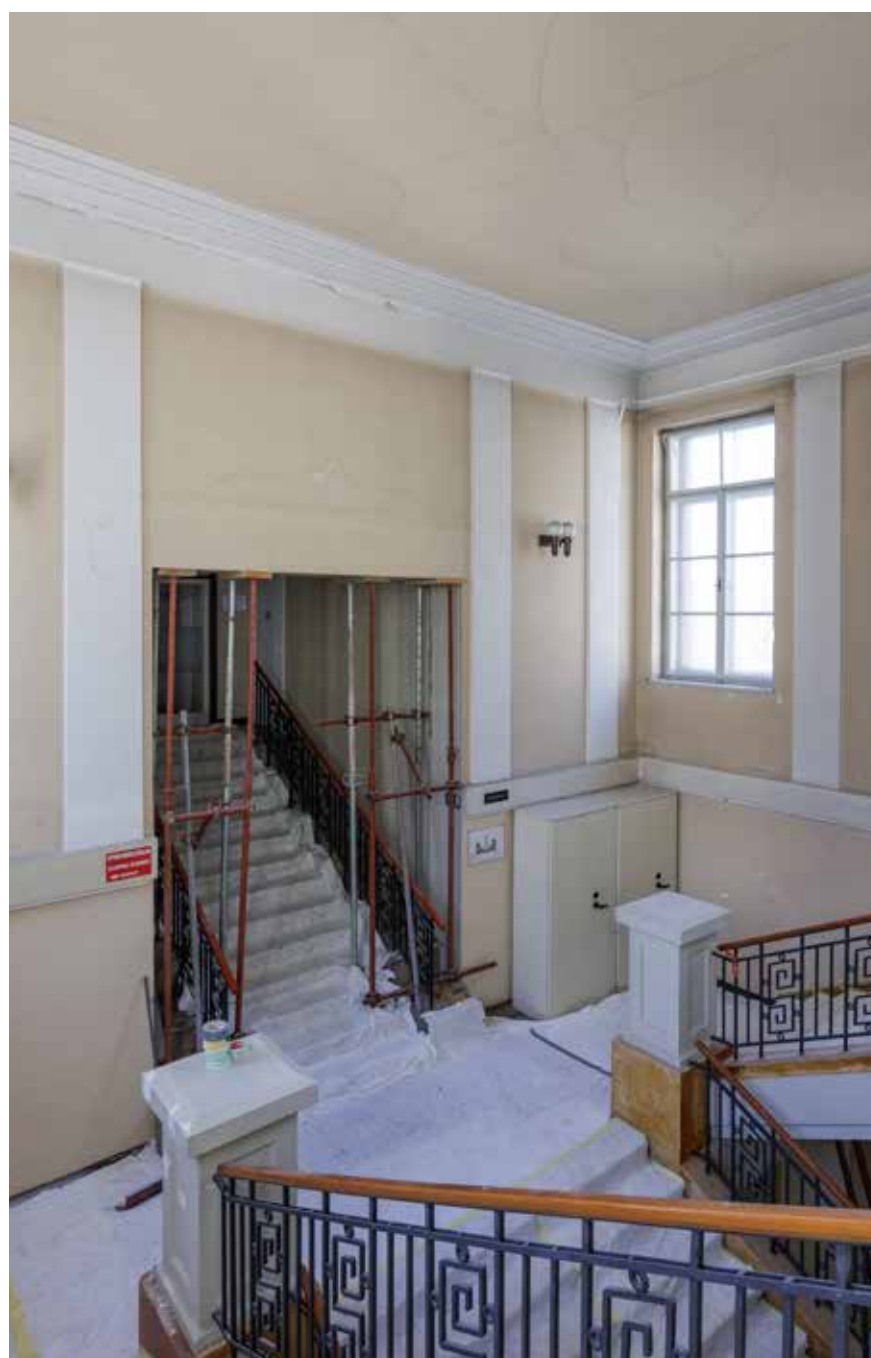
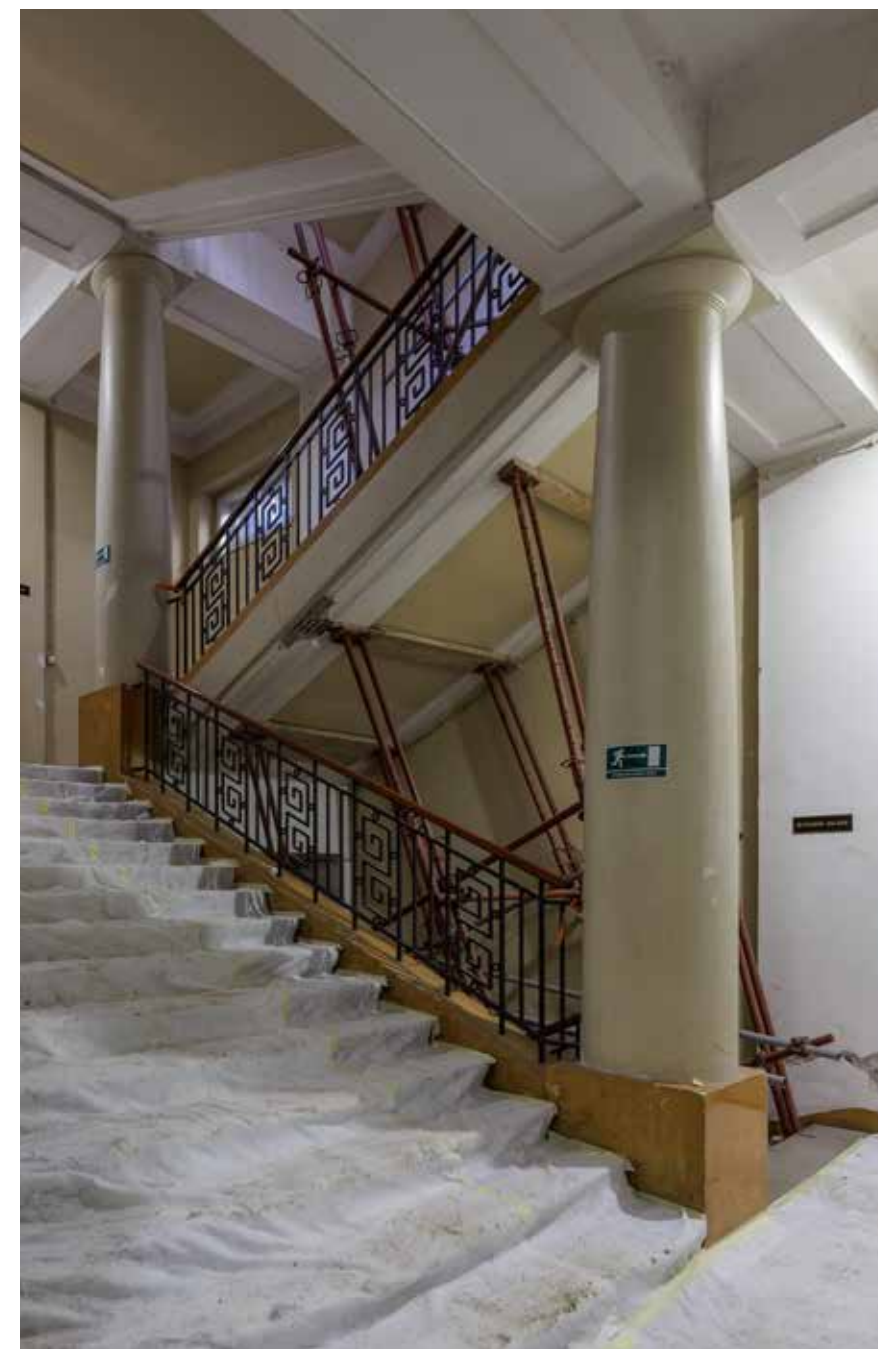
- **Opis:** Pogled prema prostoru međukata stubišta između podruma i prizemlja. Stubište se u prostorima međukata razdijeljuje u dva kraka koji vode na višu razinu, dok do međukata s niže razine vodi jednostruko stubište. U prostoru međukata izveden je »treći« krak stubišta prema jugu koji vodi k razinama središnjeg krila zgrade. Oblikovni elementi stubišta su: stupovi, pilastri, zidana ograda s slikanom marmorizacijom i metalnom ukrasnom rešetkom, kasetirana svodna polja, kamene stube i terazzo izveden na podnim ploham.
- **Smještaj:** Prostor stubišta
- **Datacija:** 1926.-1928.

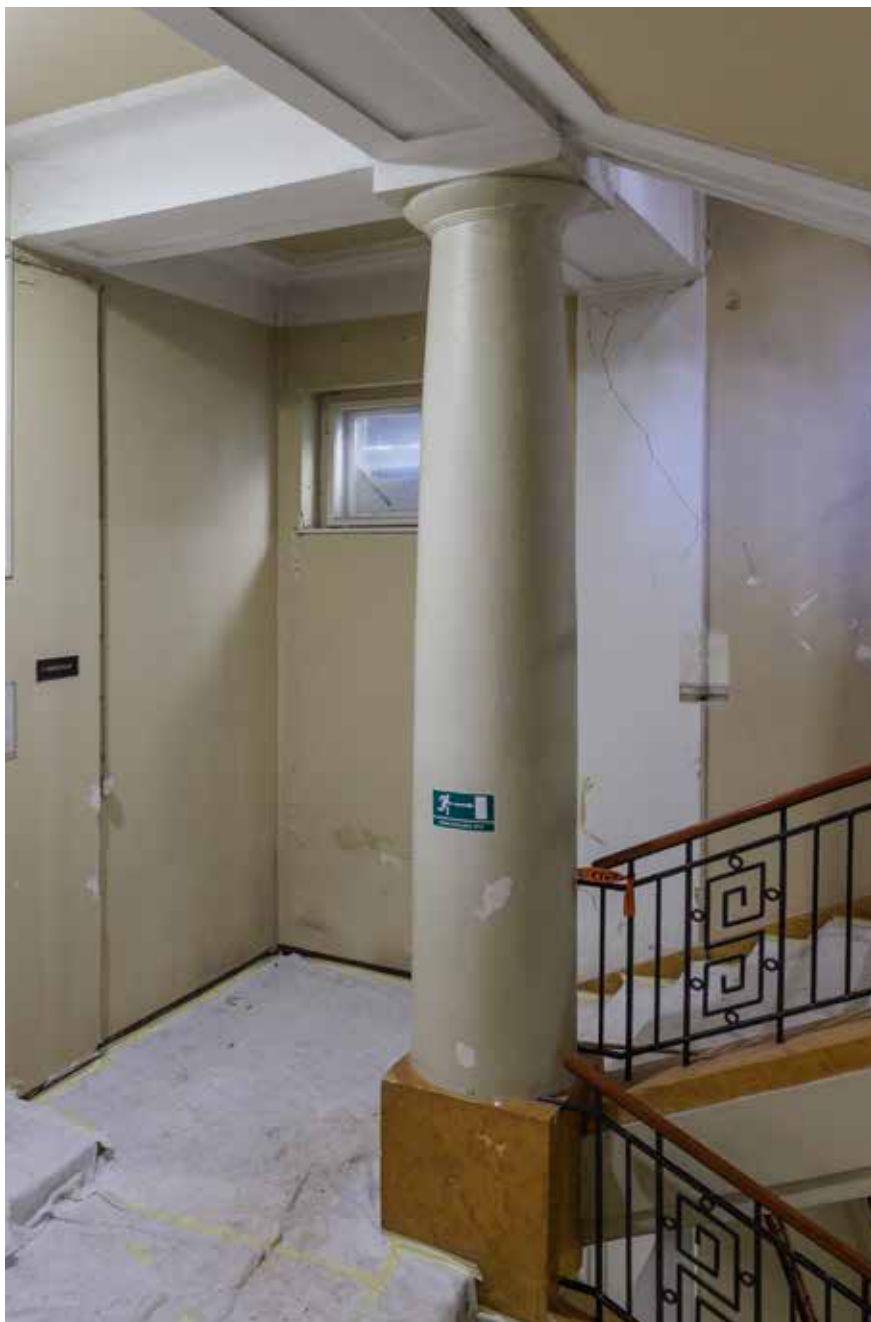
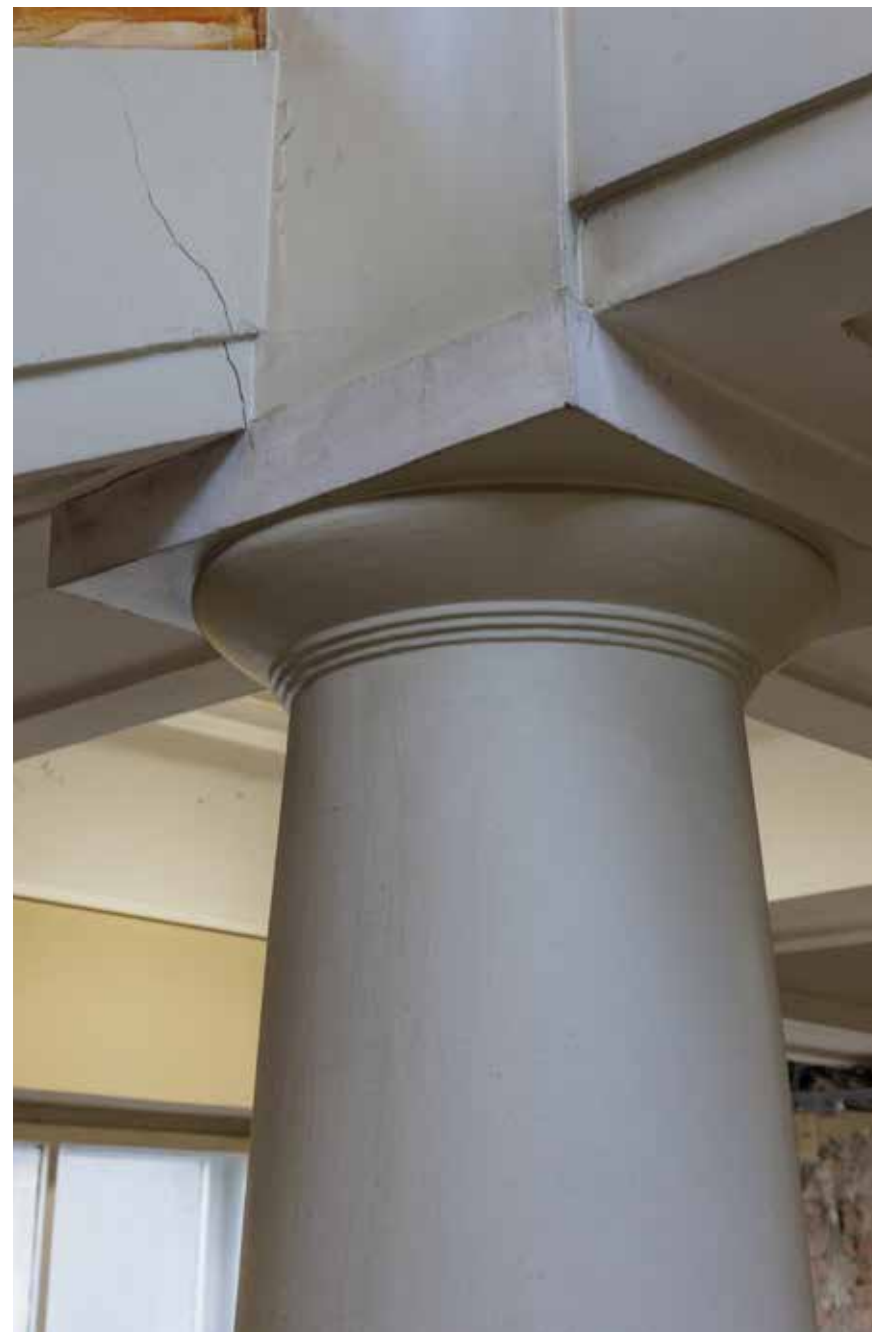
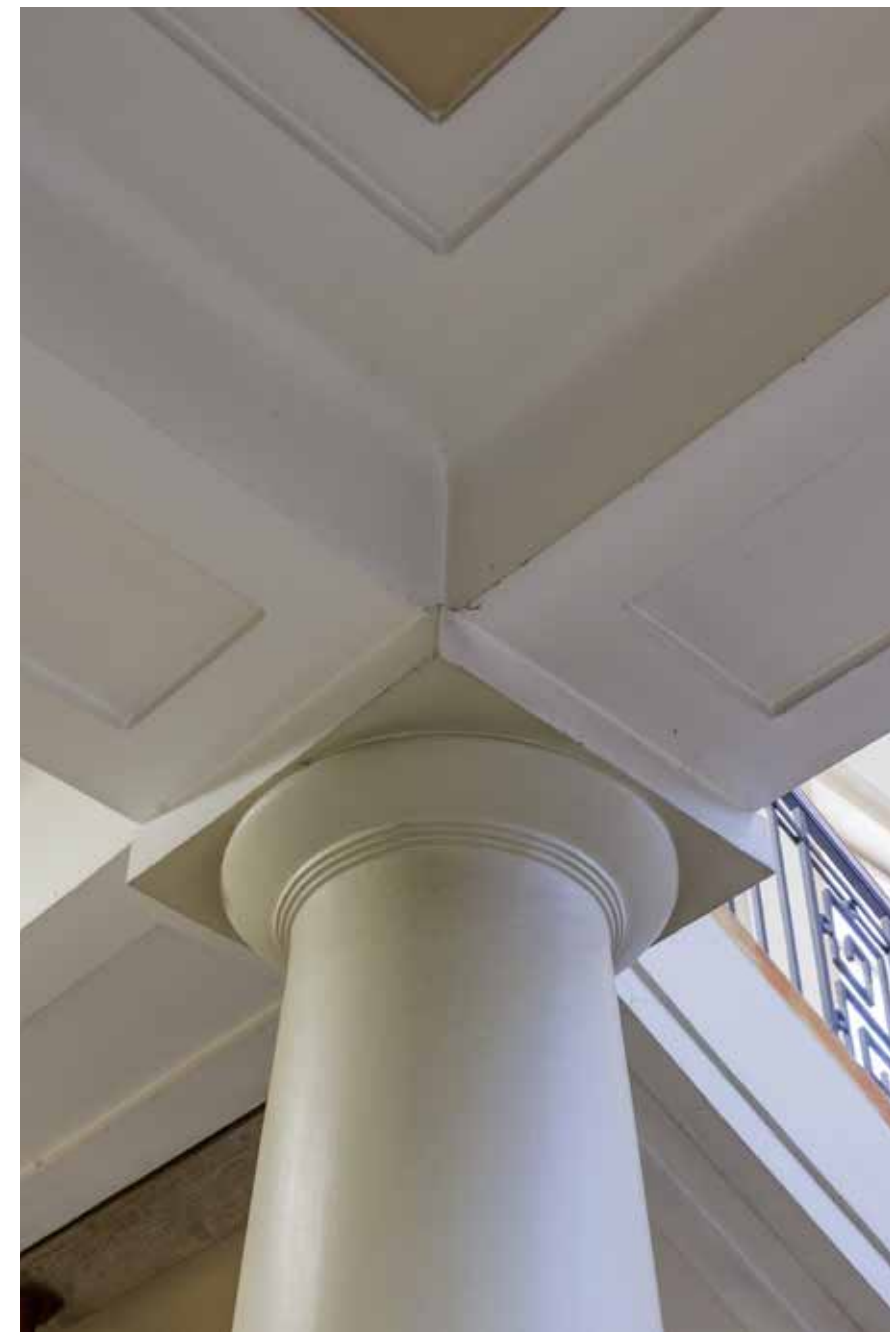
- **Opis:** Pogled na stup koji drži krak stubišta. Stup od armirano-betonske konstrukcije jednostavnog je oblika, postavljen na četvrtastu bazu oslikanu marmorizacijom, dok je na gornjem dijelu zaključen jednostavnim kapitelom toskanskog tipa.
- **Smještaj:** Prostor stubišta
- **Datacija:** 1926.–1928.

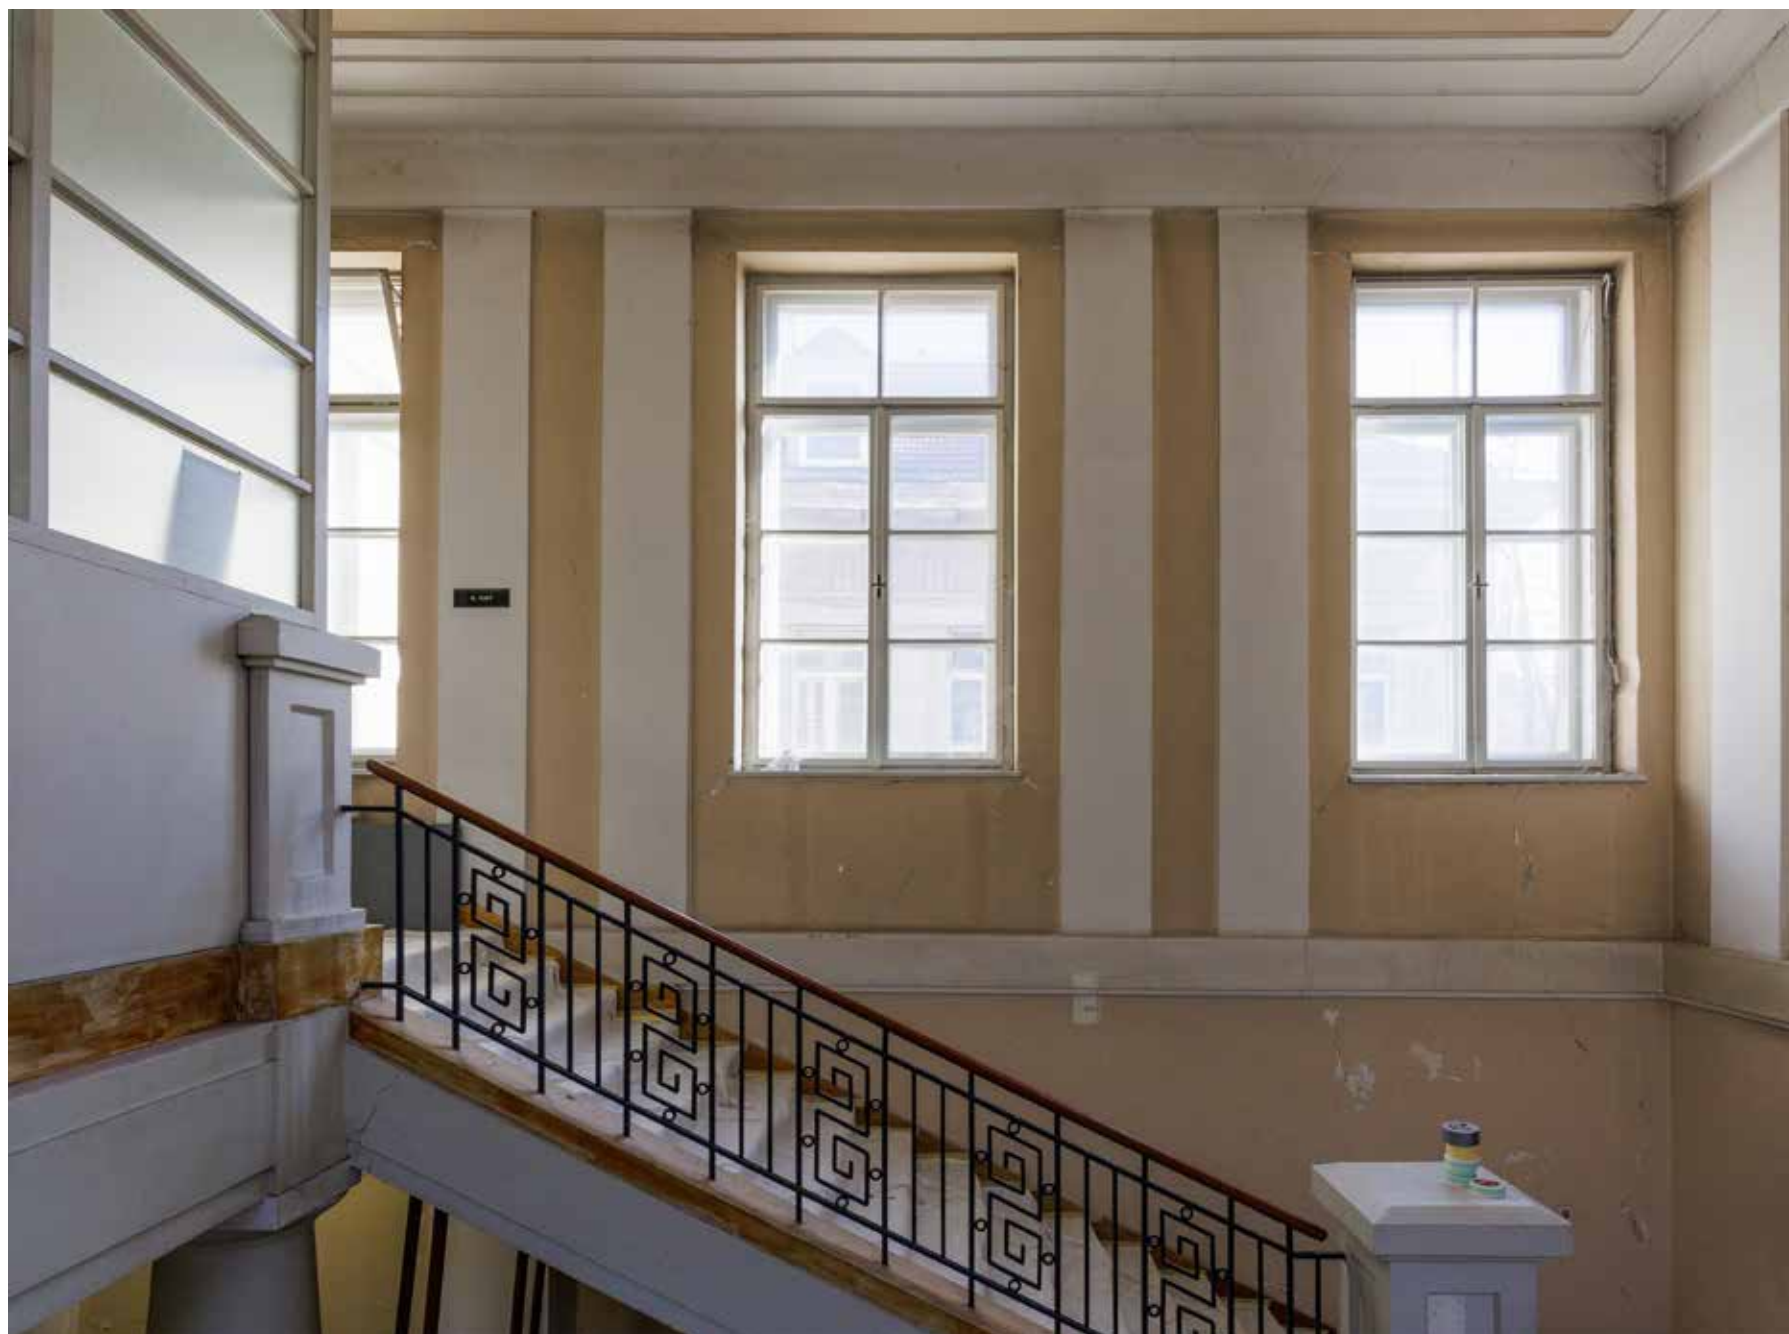
- **Opis:** Pogled na zidne plohe prostora stubišta. Na zidnim plohamo izvedeni su jednostavni pilastri bez baze i kapitela.
- **Smještaj:** Prostor stubišta
- **Datacija:** 1926.–1928.

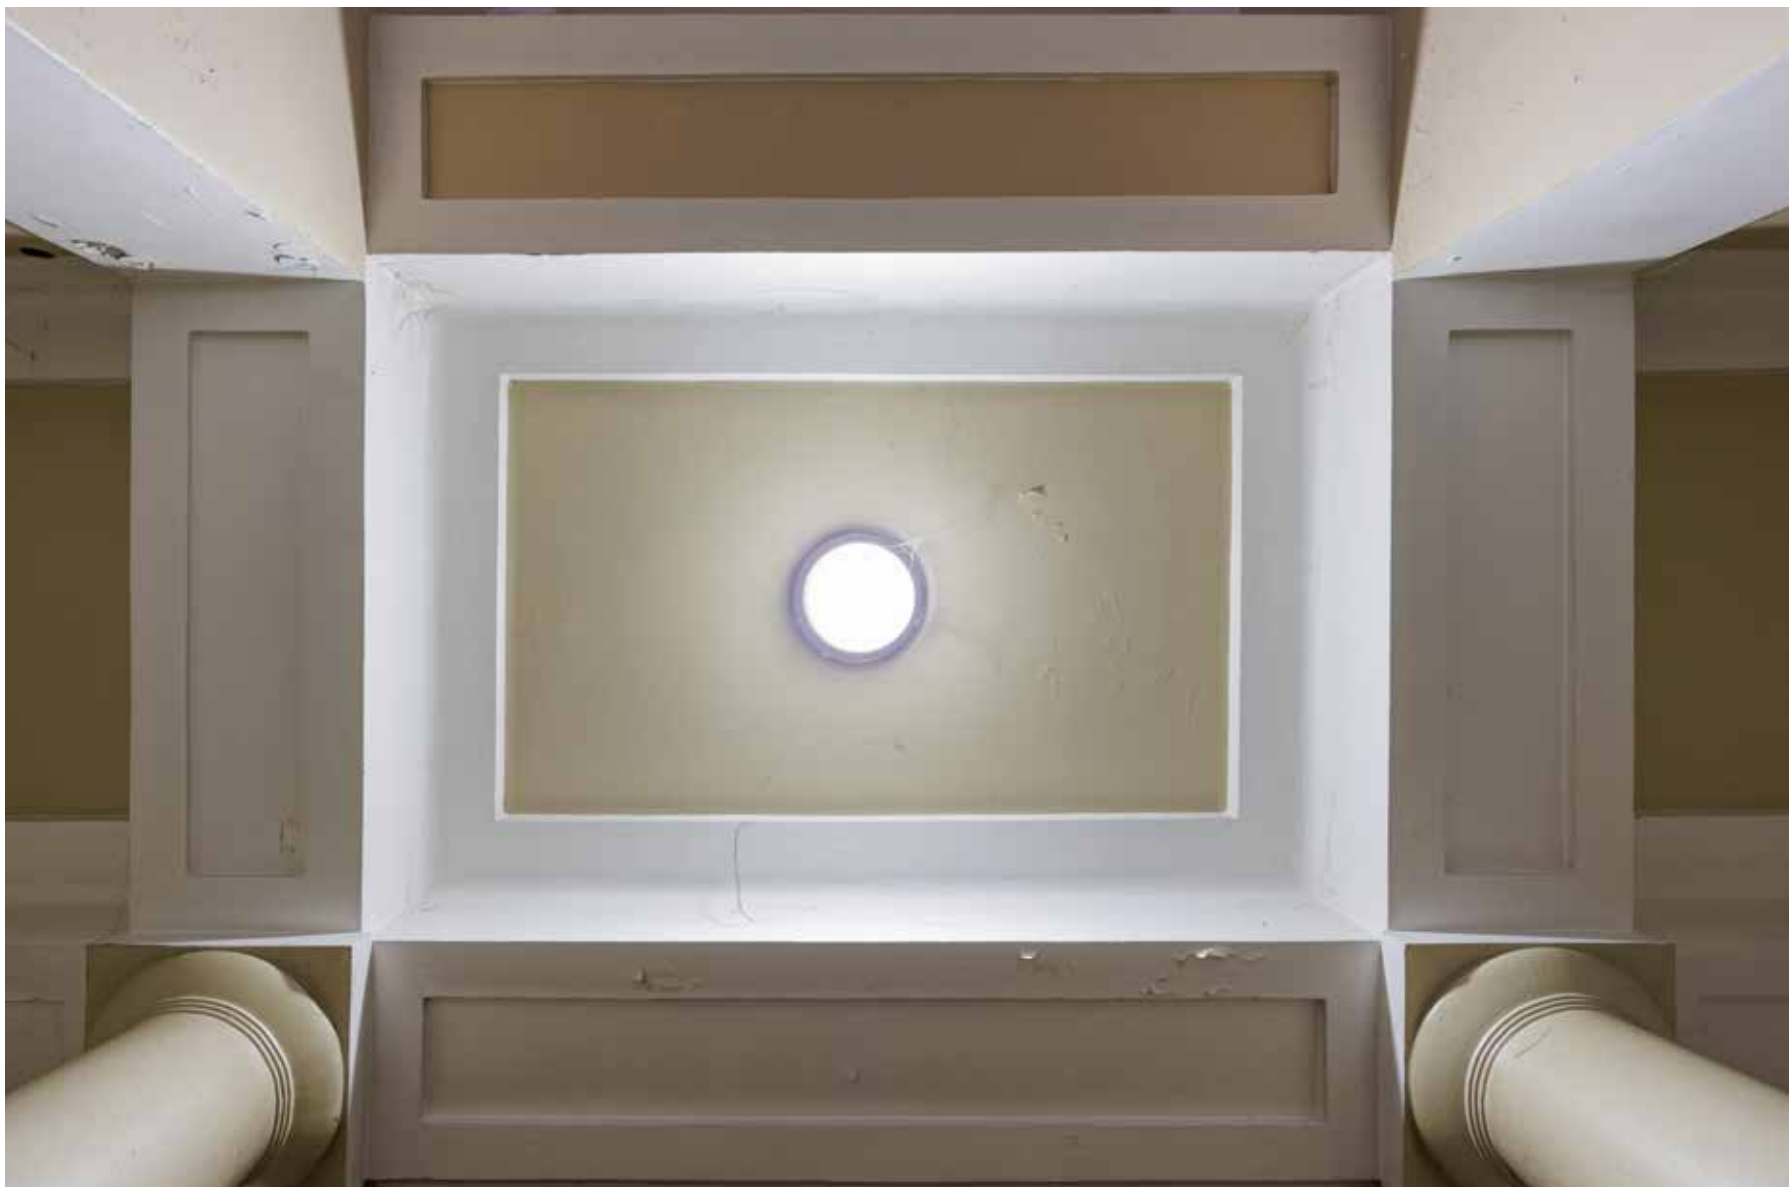
- **Opis:** Pogled na svodne plohe stubišta. Na svim svodnim ploham, podgledima krakova stubišta i nadvojima izvedena su jednostavna profilirana kasetirana polja s manjim izmjenama u profilima.
- **Smještaj:** Prostor stubišta
- **Datacija:** 1926.–1928.

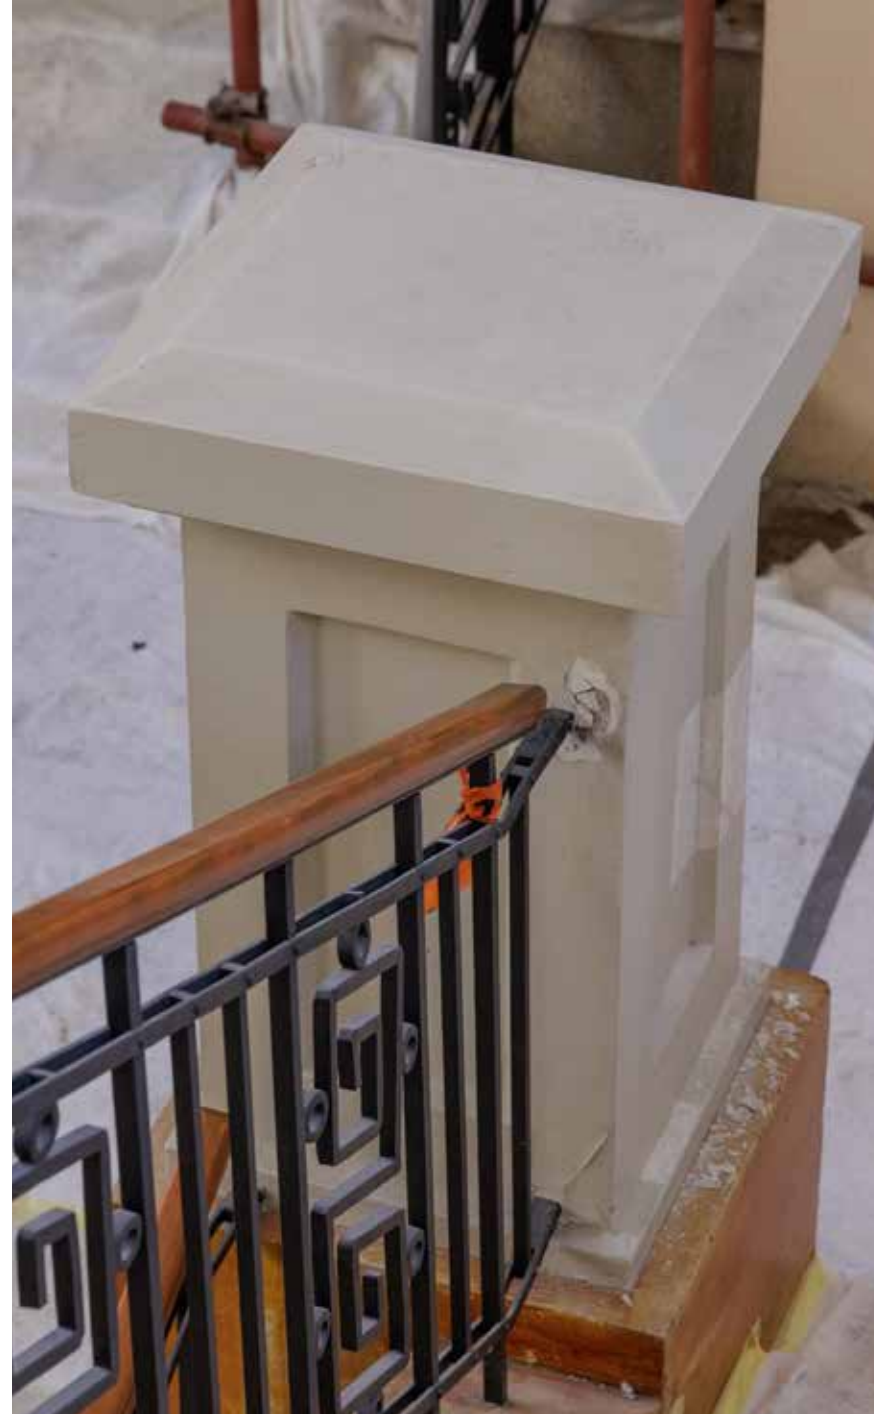
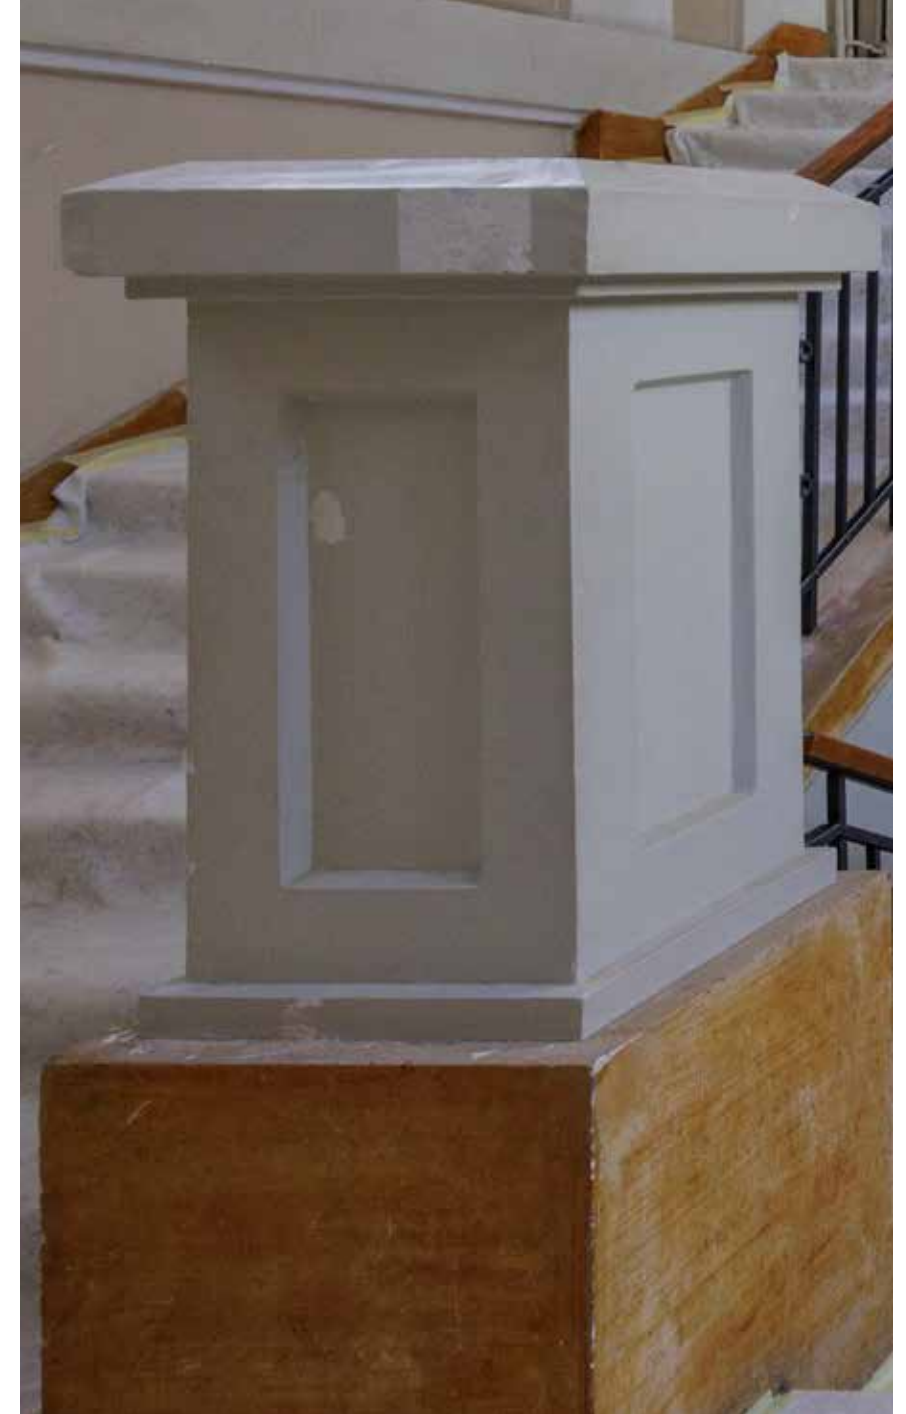
- **Opis:** Pilastar kojim završava ograda stubišta na međukatu između prvog i drugog kata, te na drugom katu. Izveden je zidanjem, sastoji se od baze oblika kvadra koja je oslikana marmorizacijom, od tijela s ukladama i poklopnice.
- **Smještaj:** Prostor stubišta u razini drugog kata
- **Datacija:** 1926.–1928.
