EPIDEMIOLOŠKI INSTITUT –
Zgrada Hrvatskog zavoda za javno zdravstvo
ROCKEFELLEROVA 2, ZAGREB
POVIJEST GRADNJE, VALORIZACIJA I
PRIJEDLOG KONZERVATORSKIH SMJERNICA

Zagreb, lipanj 2023.

KONZERVATORSKI ELABORAT

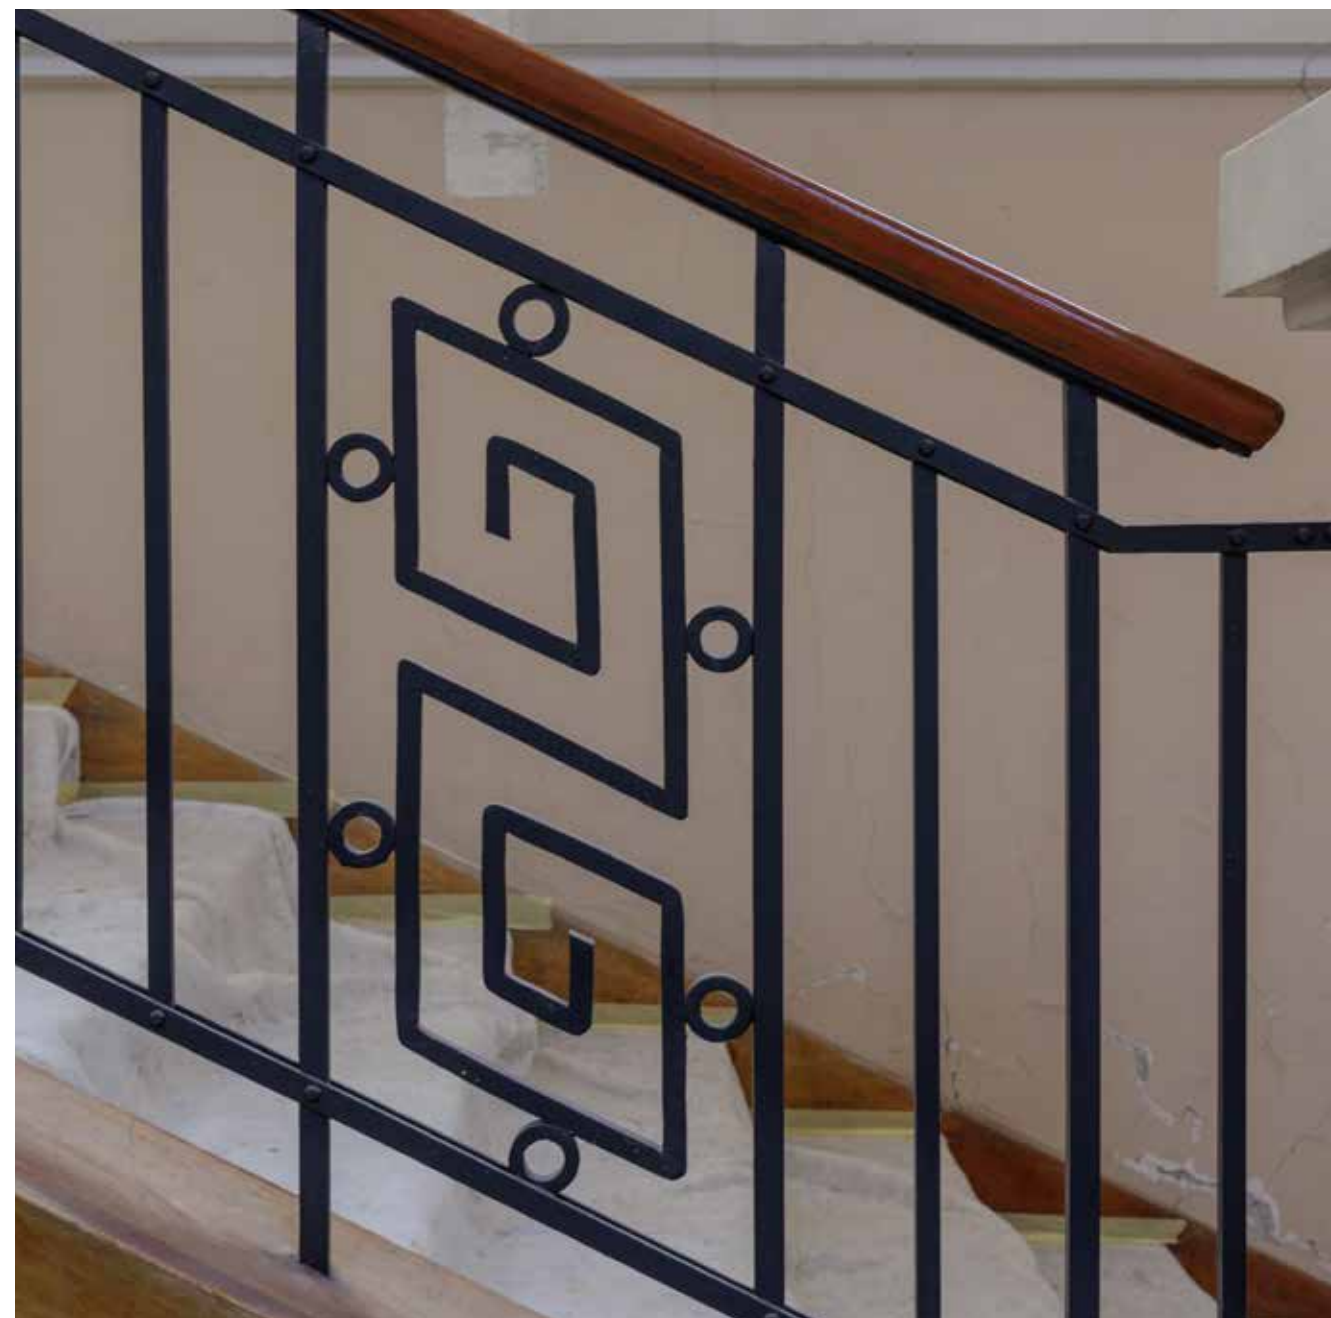
- **Opis:** Pogled na zidani donji dio ograde sa slikanom marmorizacijom i jednostavnu geometrijski oblikovanu lijevanu metalnu ogradu s drvenim rukohvatom.
- **Smještaj:** Prostor stubišta
- **Datacija:** 1926.–1928.

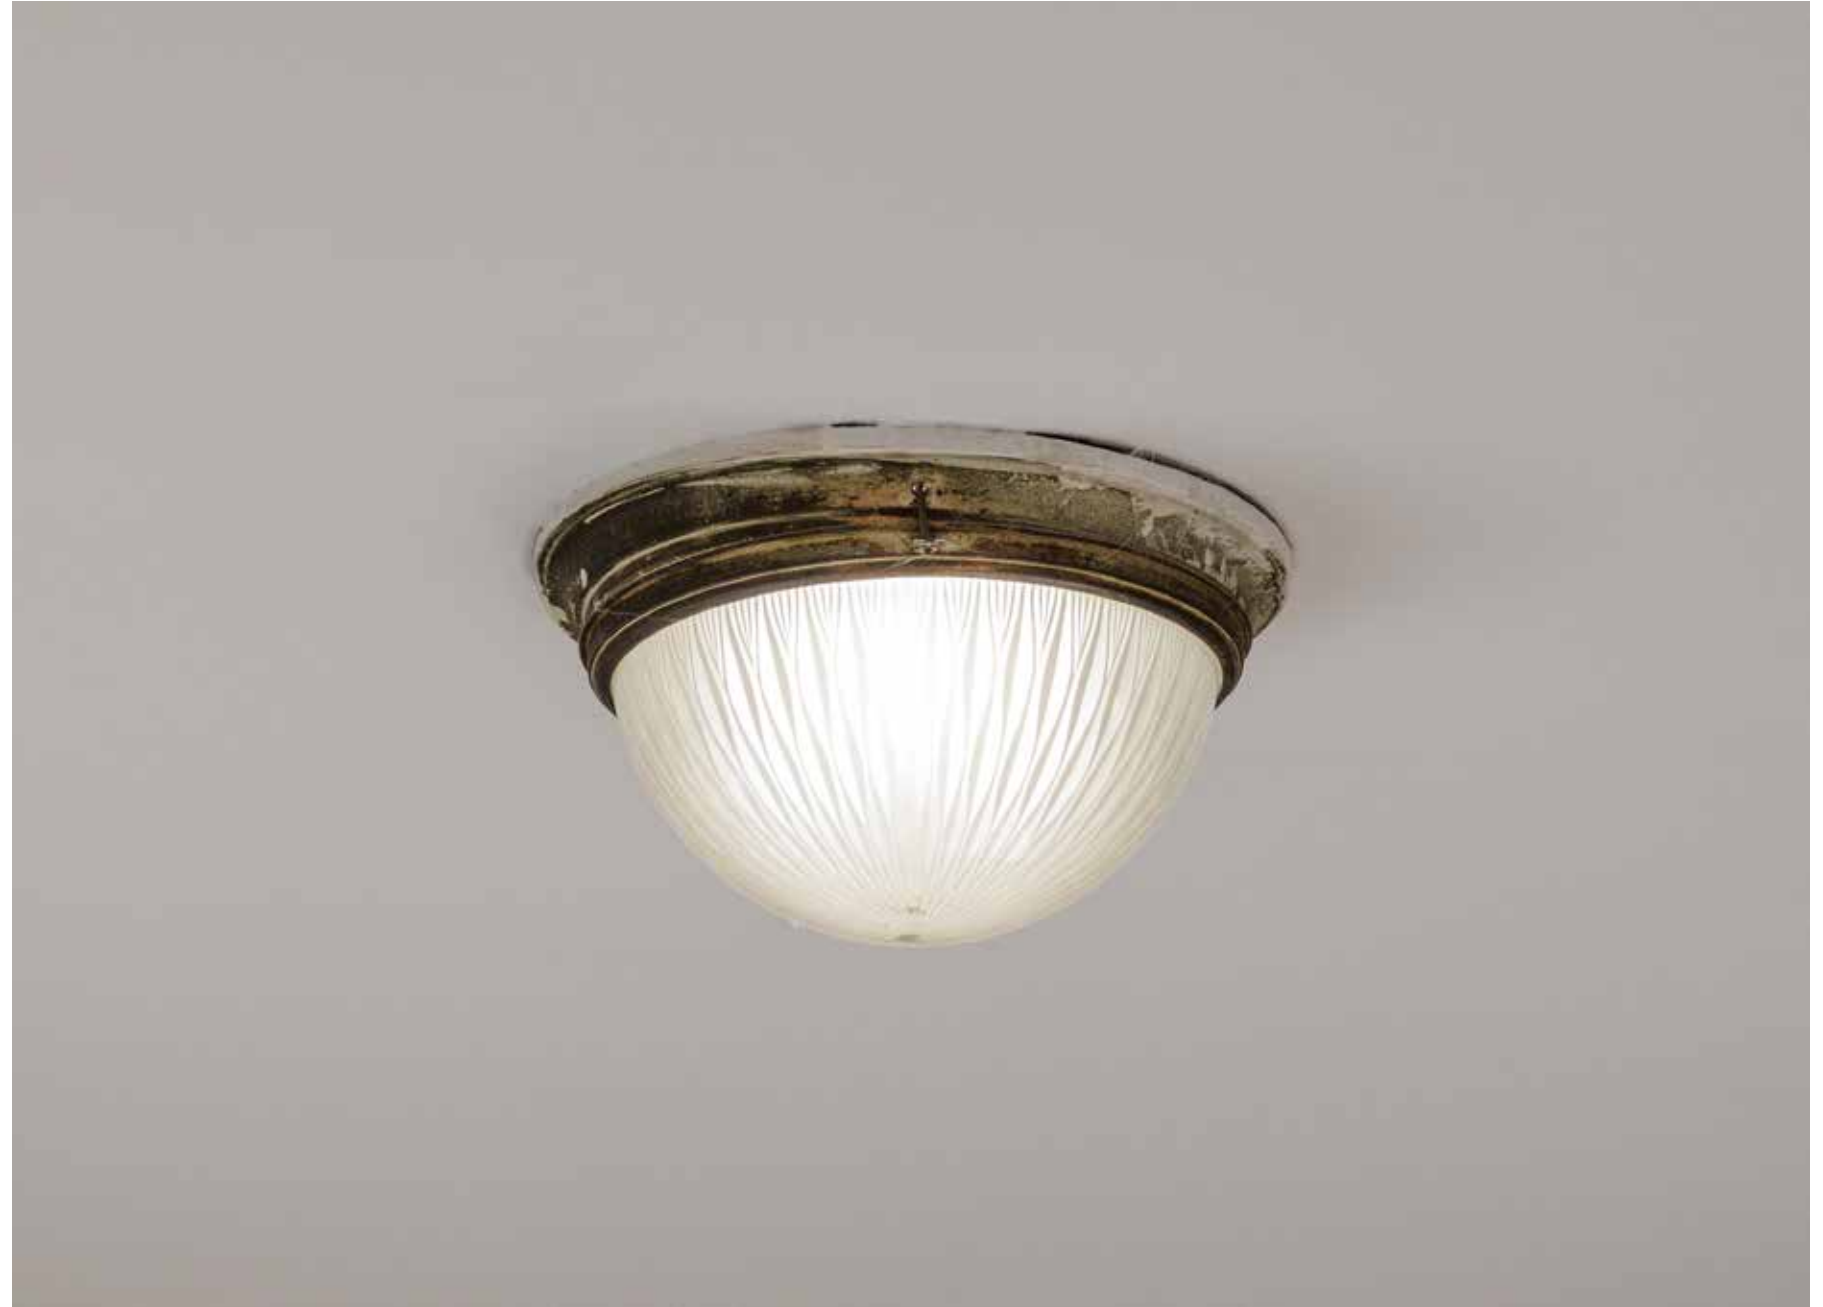
- **Opis:** Pogled na izvorne plafonjere i lampe na bočnim zidovima stubišta.
- **Smještaj:** Prostor stubišta
- **Dacija:** 1926.–1928.

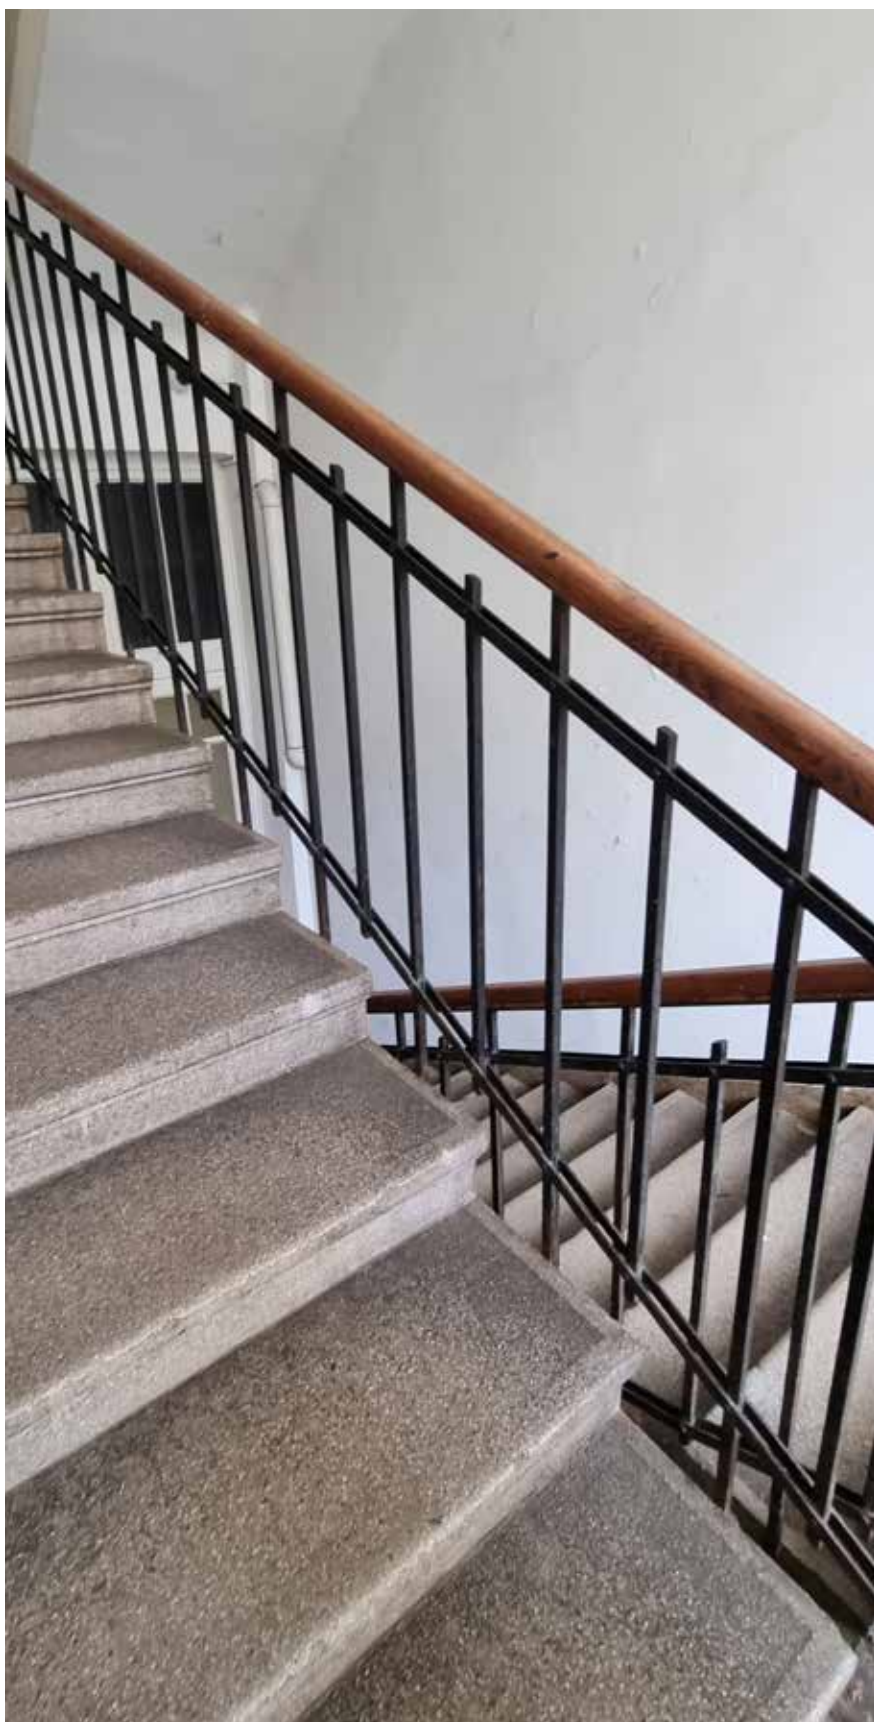
- **Opis:** Ograda bočnih sporednih stubišta. Jednostavna ograda od lijevanog željeza s drvenim rukohvatima.
- **Smještaj:** Prostor bočnih, sporednih stubišta
- **Datacija:** 1926.–1928.

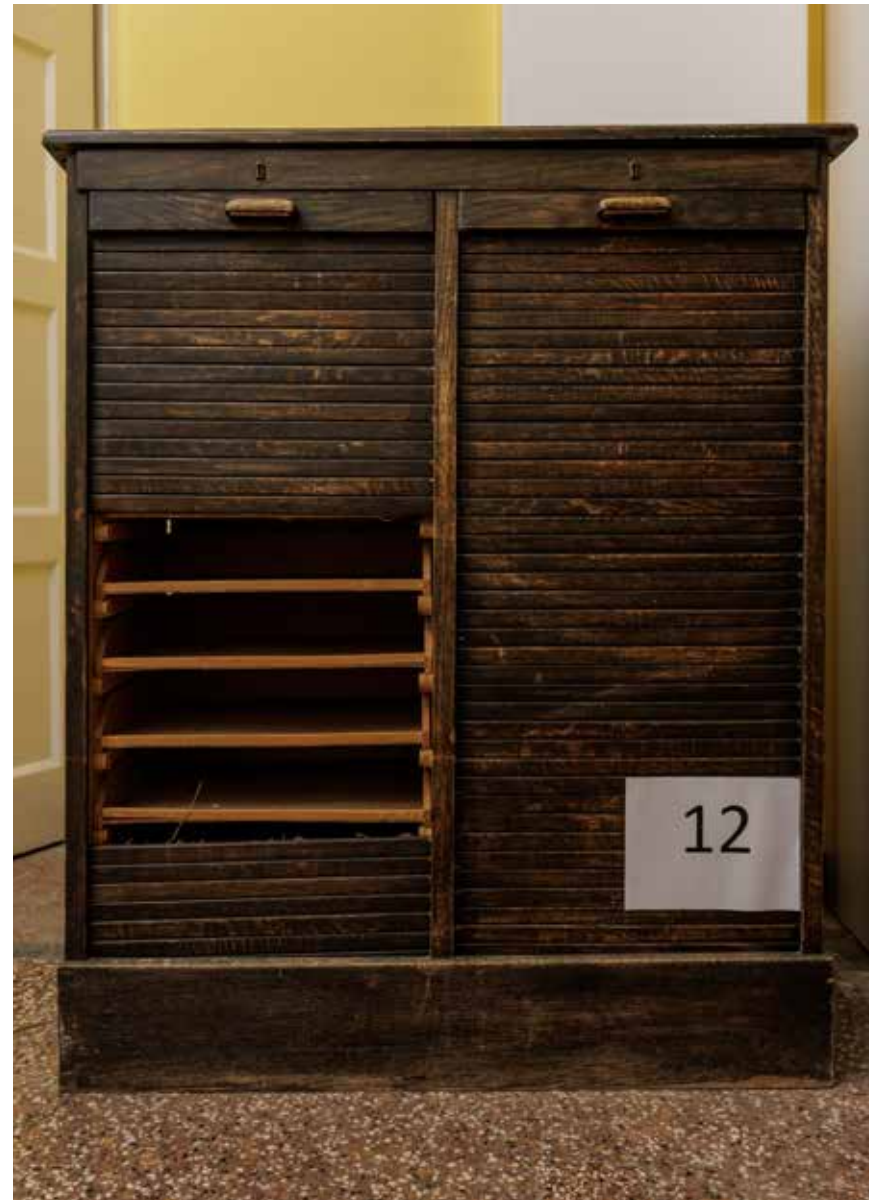
Slika 12. Ormar

- **Dimenzije:** v. 115 cm / š. 45 cm / d. 96 cm
- **Materijal:** drvo
- **Količina:** 1
- **Smještaj:** prostor stubišta na drugom katu zgrade
- **Datacija:** 1926./1927.

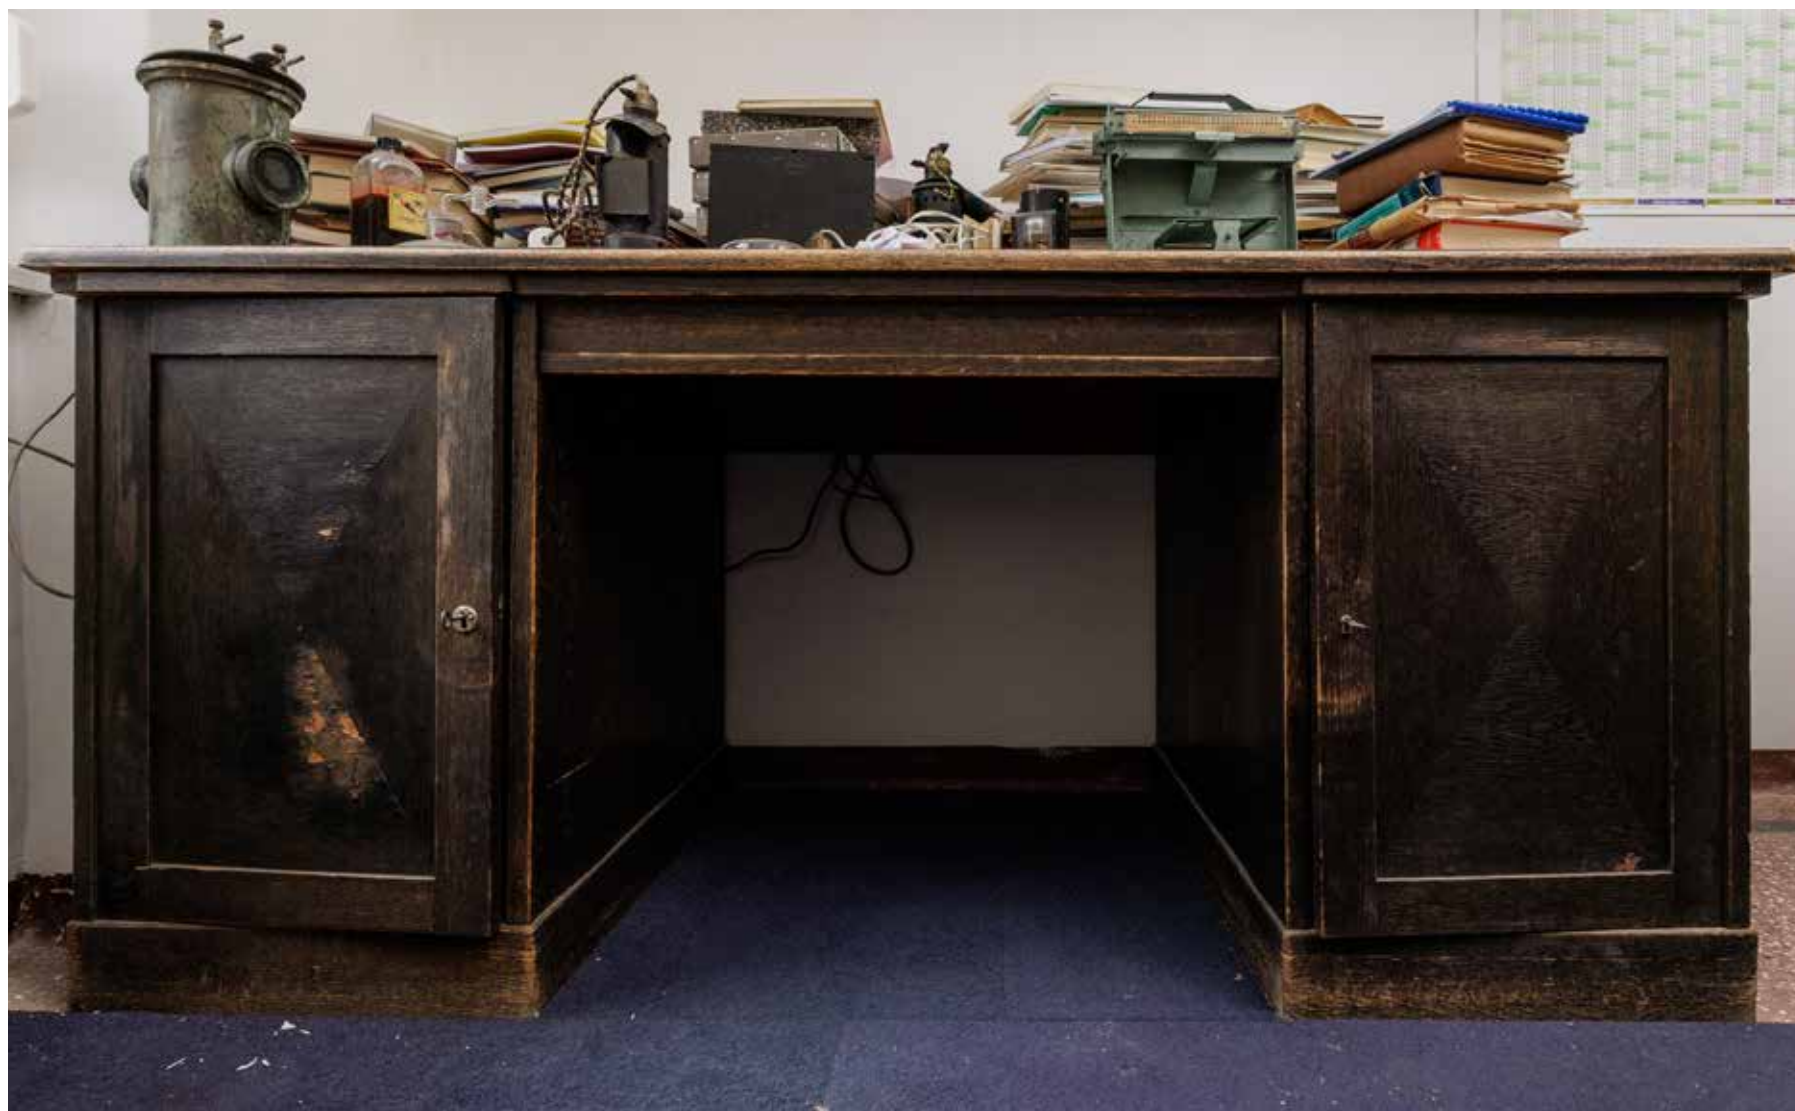
Slika 14. Uredski radni stol

- **Dimenzije:** v. 80 cm / š. 86 cm / d. 180 cm
- **Materijal:** drvo, metal
- **Količina:** 1
- **Smještaj:** prostorija na kraju zapadnog hodnika na prvom katu zgrade
- **Datacija:** 1926./1927.

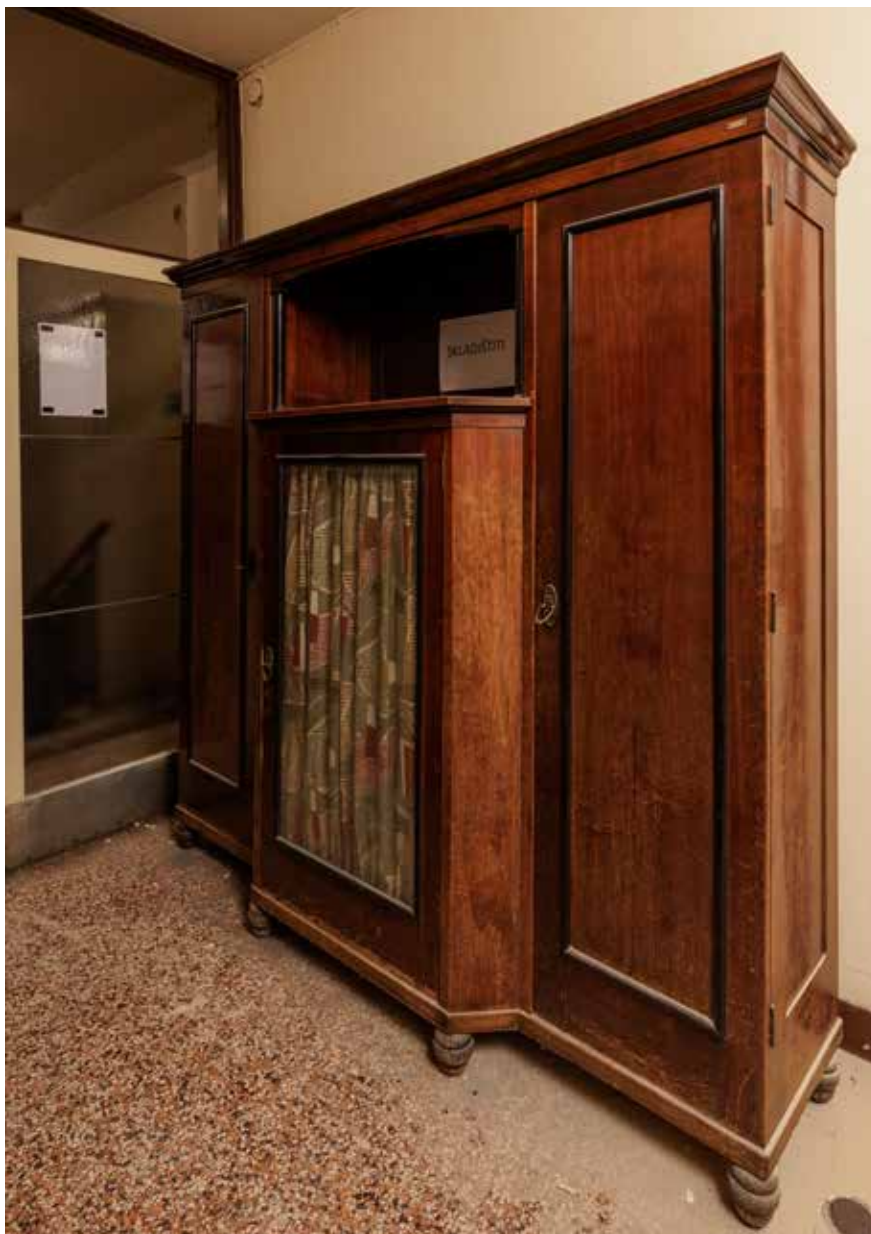
Slika 16. Uredski ormar

- **Dimenzije:** v. 190 cm / š. 60 cm / d. 195 cm
- **Materijal:** drvo, metal, staklo
- **Količina:** 1
- **Smještaj:** prostor hodnika središnjeg krila na drugom katu zgrade
- **Datacija:** 1926./1927.

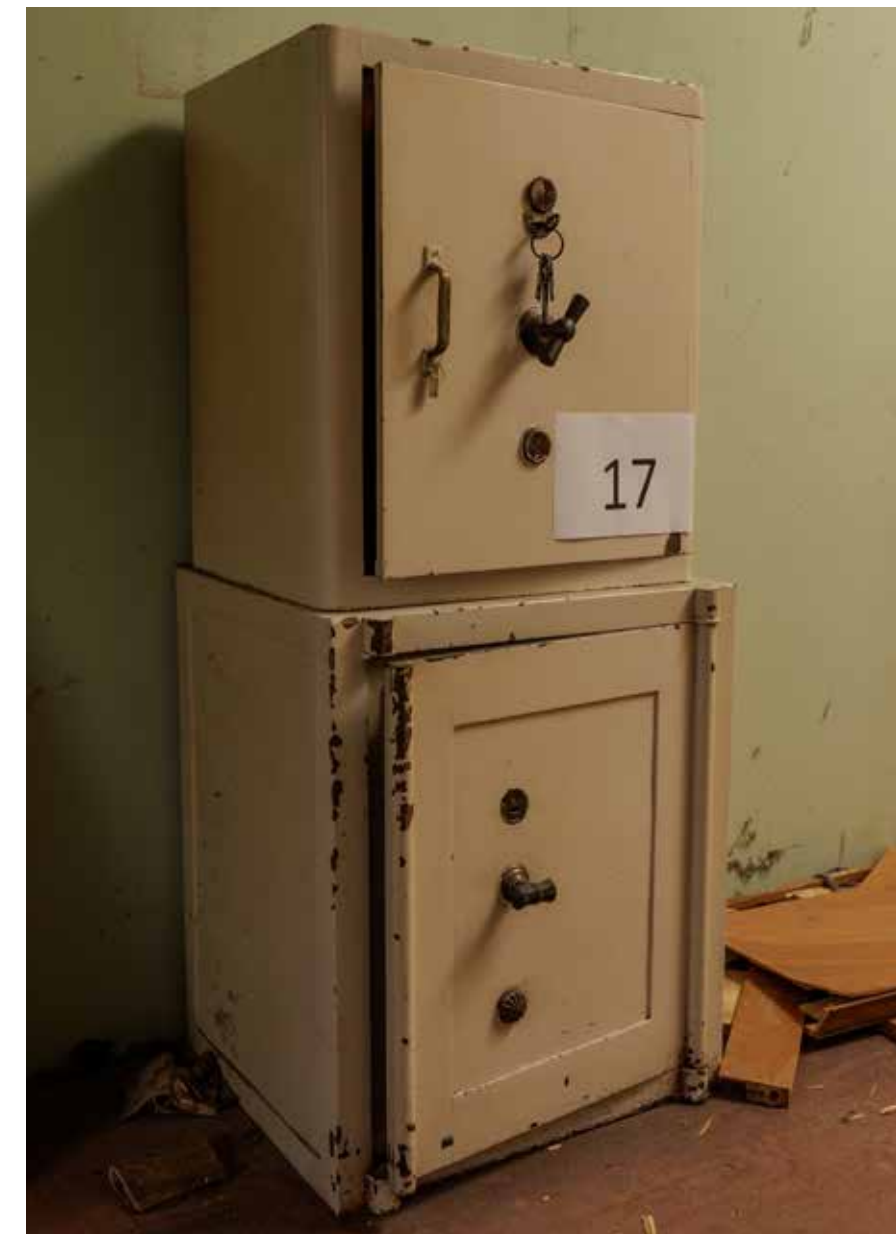
- **Dimenzije:** v. 57 cm / š. 41 cm / d. 49 cm i v. 63 cm / š. 48 cm / d. 53 cm
- **Materijal:** drvo, metal, staklo
- **Količina:** 2
- **Smještaj:** prostorija na kraju središnjeg krila na drugom katu
- **Datacija:** 1926./1927.

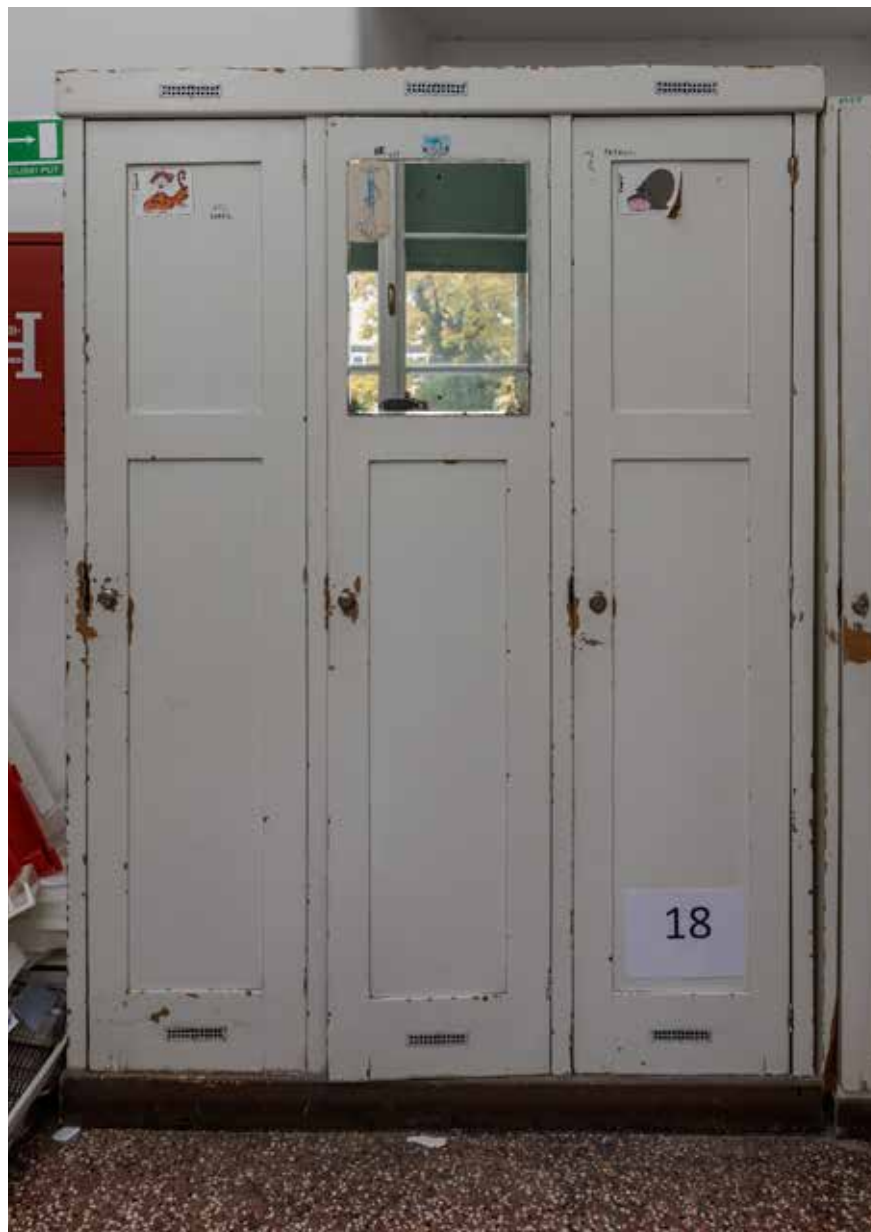
Slika 18. Ormar

- **Dimenzije:** v. 190 cm / š. 42 cm / d. 134 cm
- **Materijal:** drvo, metal, staklo
- **Količina:** 1
- **Smještaj:** prostor hodnika zapadnog dijela zgrade na prvom katu
- **Datacija:** 1926./1927.

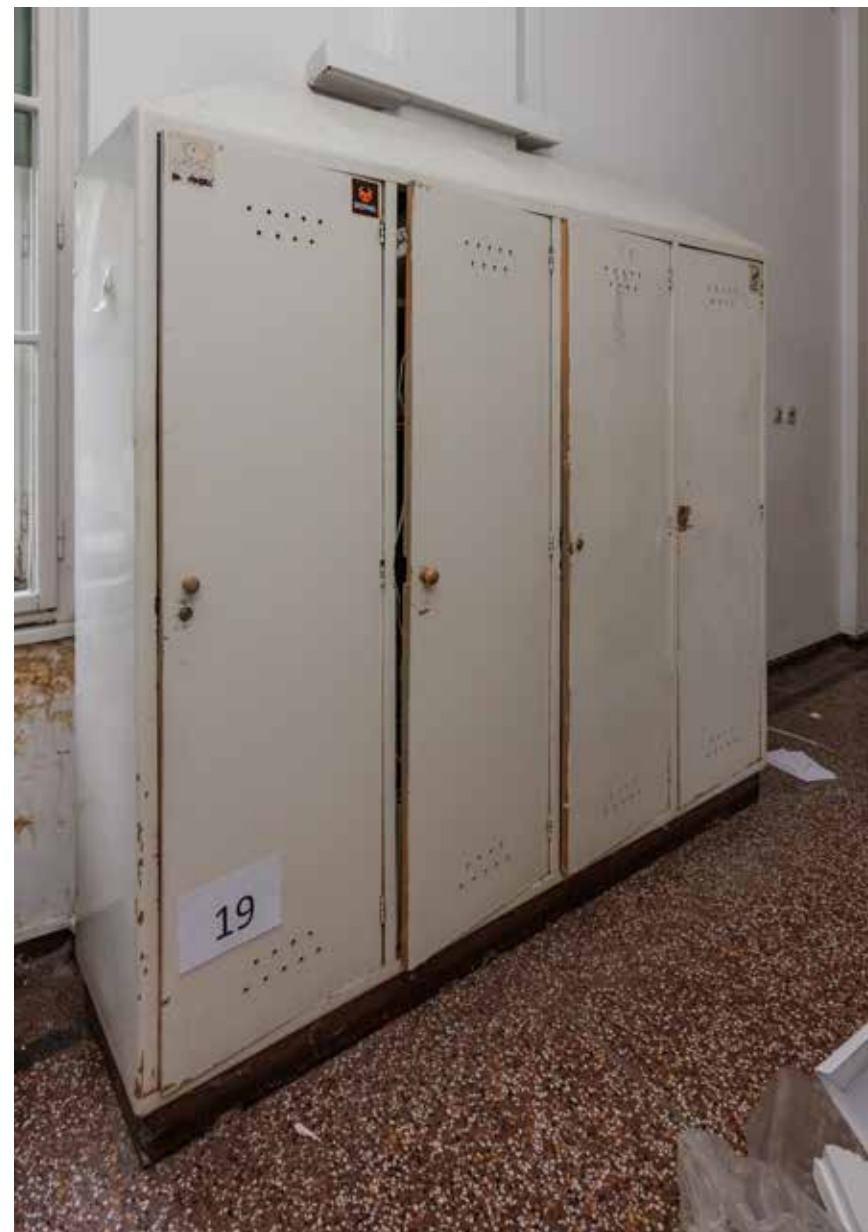
Slika 19. Ormar

- **Dimenzije:** v. 225 cm / š. 50 cm / d. 217 cm
- **Materijal:** drvo, metal
- **Količina:** 2
- **Smještaj:** prostor zapadnog hodnika na prvom katu zgrade
- **Datacija:** 1926./1927.
