EPIDEMIOLOŠKI INSTITUT –
Zgrada Hrvatskog zavoda za javno zdravstvo
ROCKEFELLEROVA 2, ZAGREB
POVIJEST GRADNJE, VALORIZACIJA I
PRIJEDLOG KONZERVATORSKIH SMJERNICA

Zagreb, lipanj 2023.

KONZERVATORSKI ELABORAT

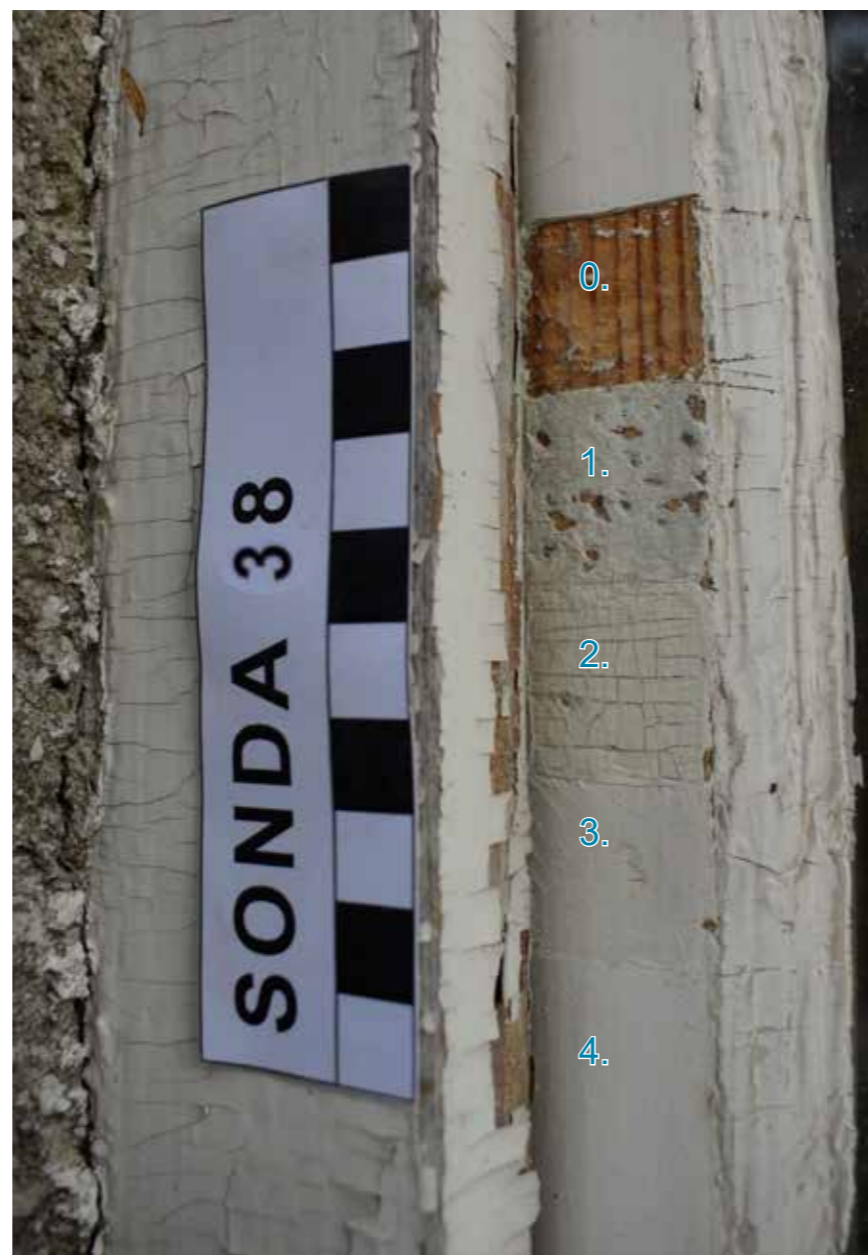
Izvorno je prozorska stolarija izvedena u arišu. Jednostavne profilirane letvice kvadratnog su presjeka. Izvorni nalič

je tankog nanosa bijele boje mliječnog svjetlosivog tona. Površinski sadrži sloj zaštitnog transparentnog laka. Drveni nosilac u sondi je zatečen u relativno dobrom stanju, čvrste strukture, bez vidljivih većih strukturalnih oštećenja. Izvorni nalič svjetlosive boje, izrazito blijedog, zagasitog i toplog tona, stanjenog je sloja. Površinski je vidljiva diskoloracija nastala kao rezultat nakupljanja nečistoća i degradacije završnog laka koji je s vremenom požutio.

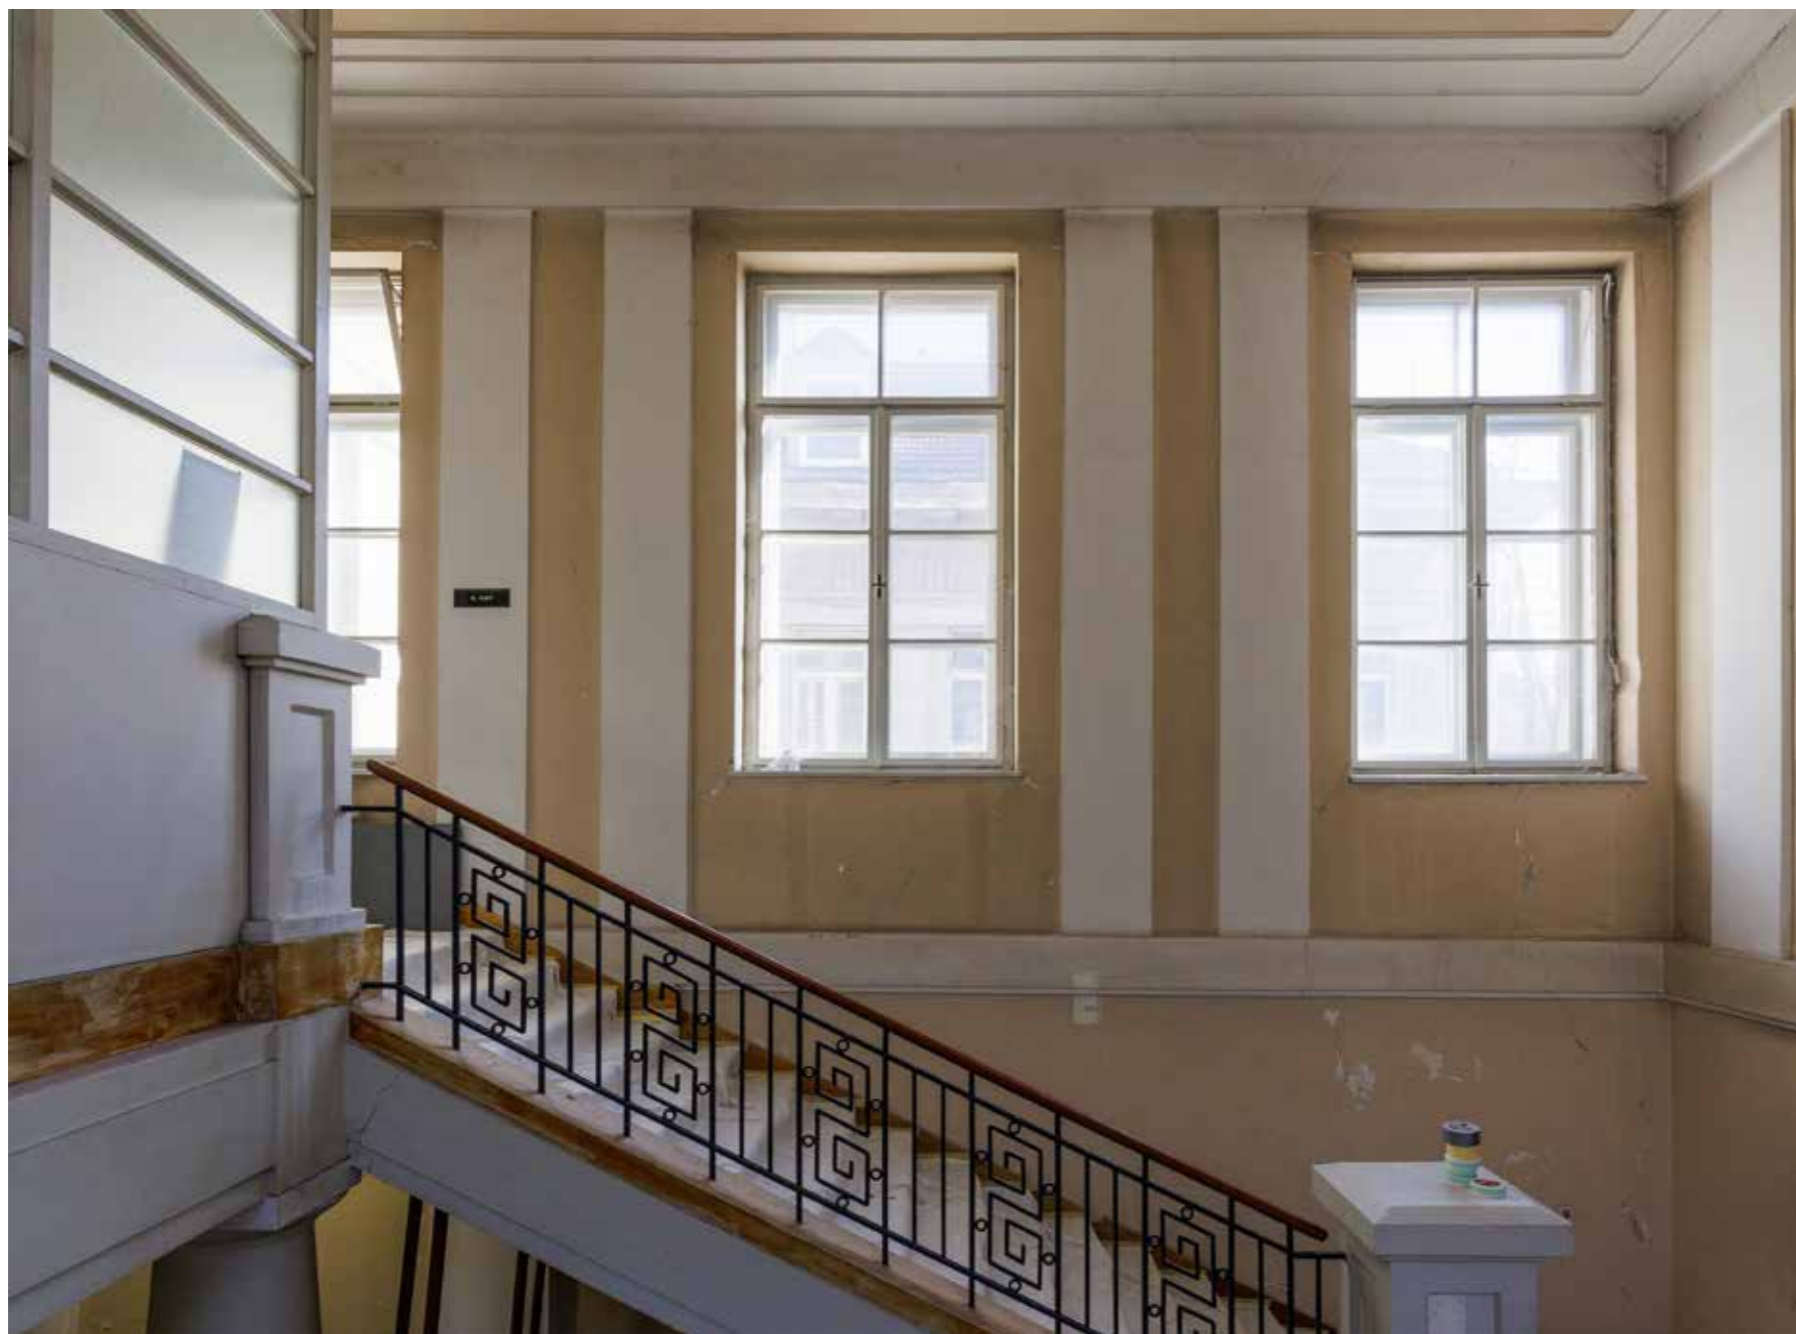
- **Opis:** Pogled na zidne plohe prostora stubišta. Na zidnim plohamo izvedeni su jednostavni pilastri bez baze i kapitela.
- **Smještaj:** Prostor stubišta
- **Datacija:** 1926.–1928.

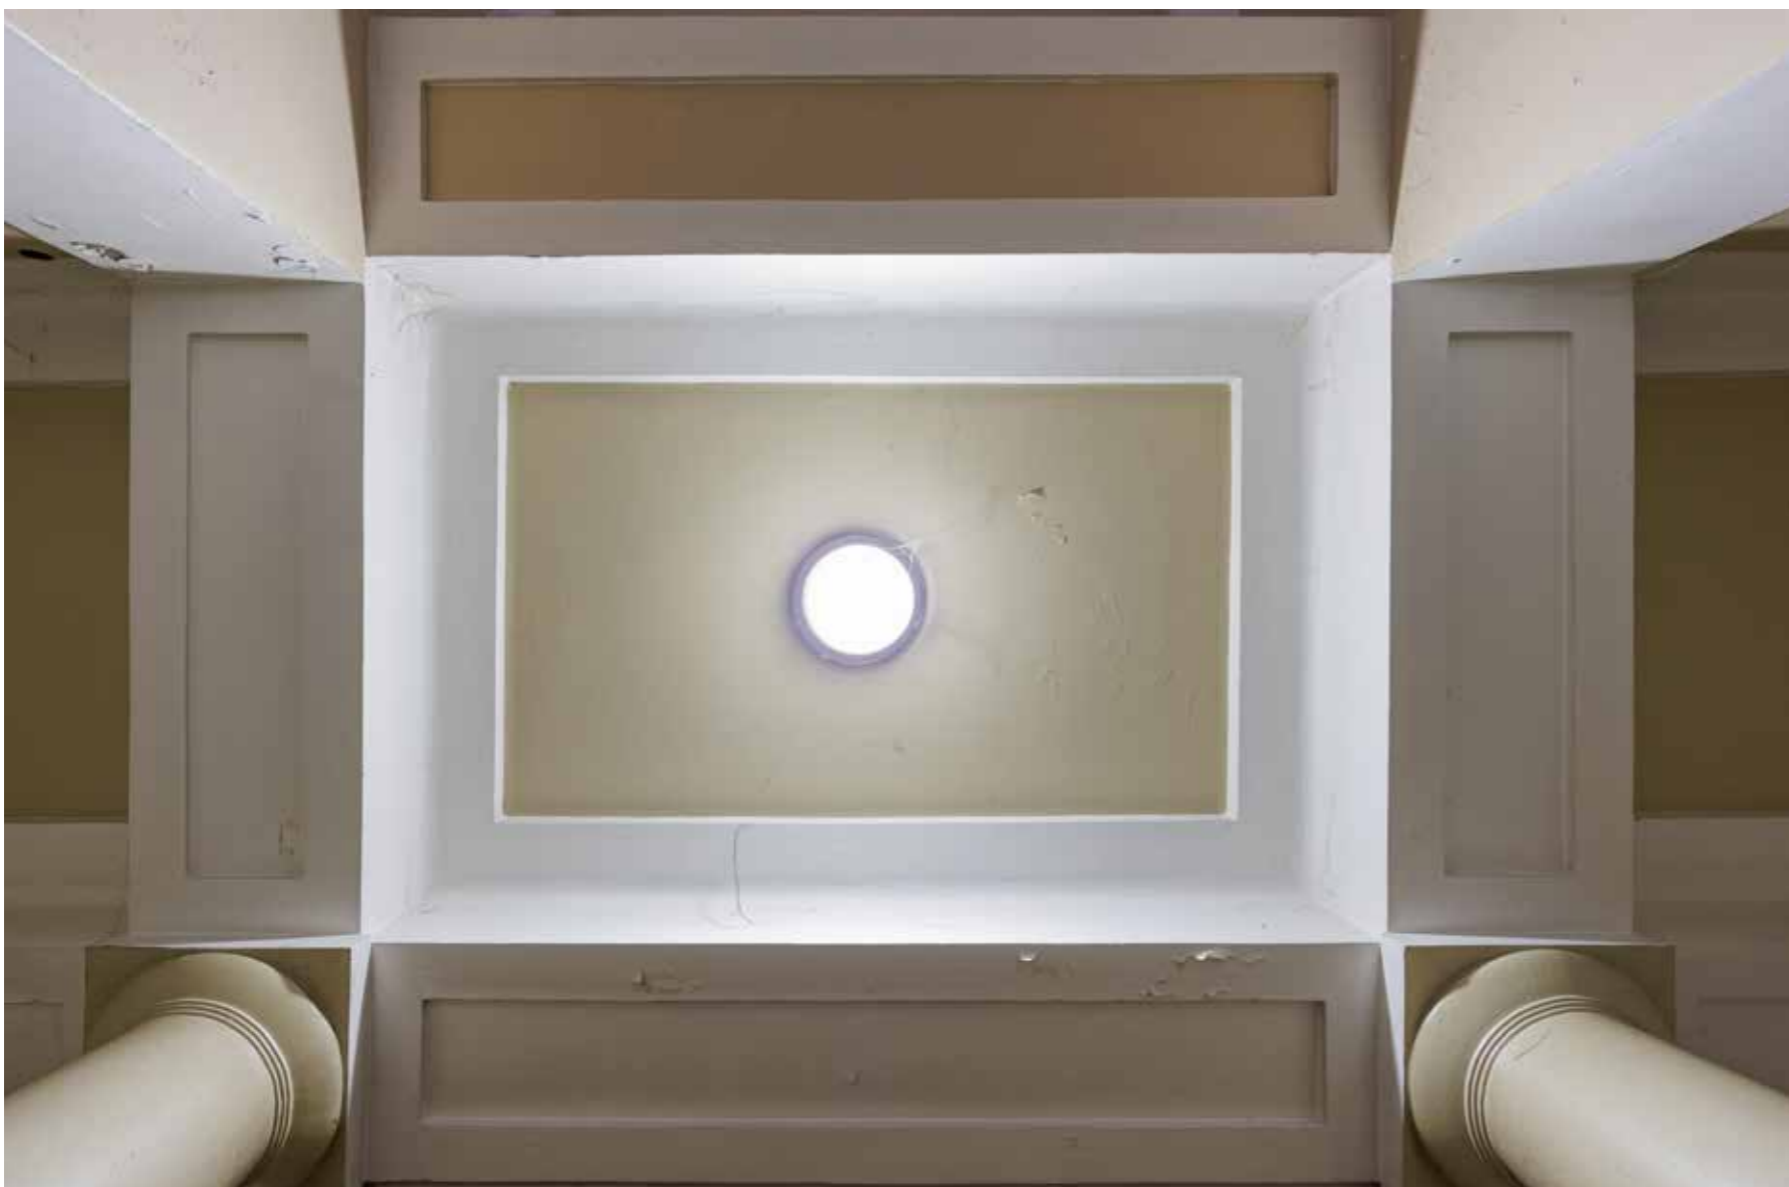
- **Opis:** Pogled na svodne plohe stubišta. Na svim svodnim ploham, podgledima krakova stubišta i nadvojima izvedena su jednostavna profilirana kasetirana polja s manjim izmjenama u profilima.
- **Smještaj:** Prostor stubišta
- **Datacija:** 1926.–1928.

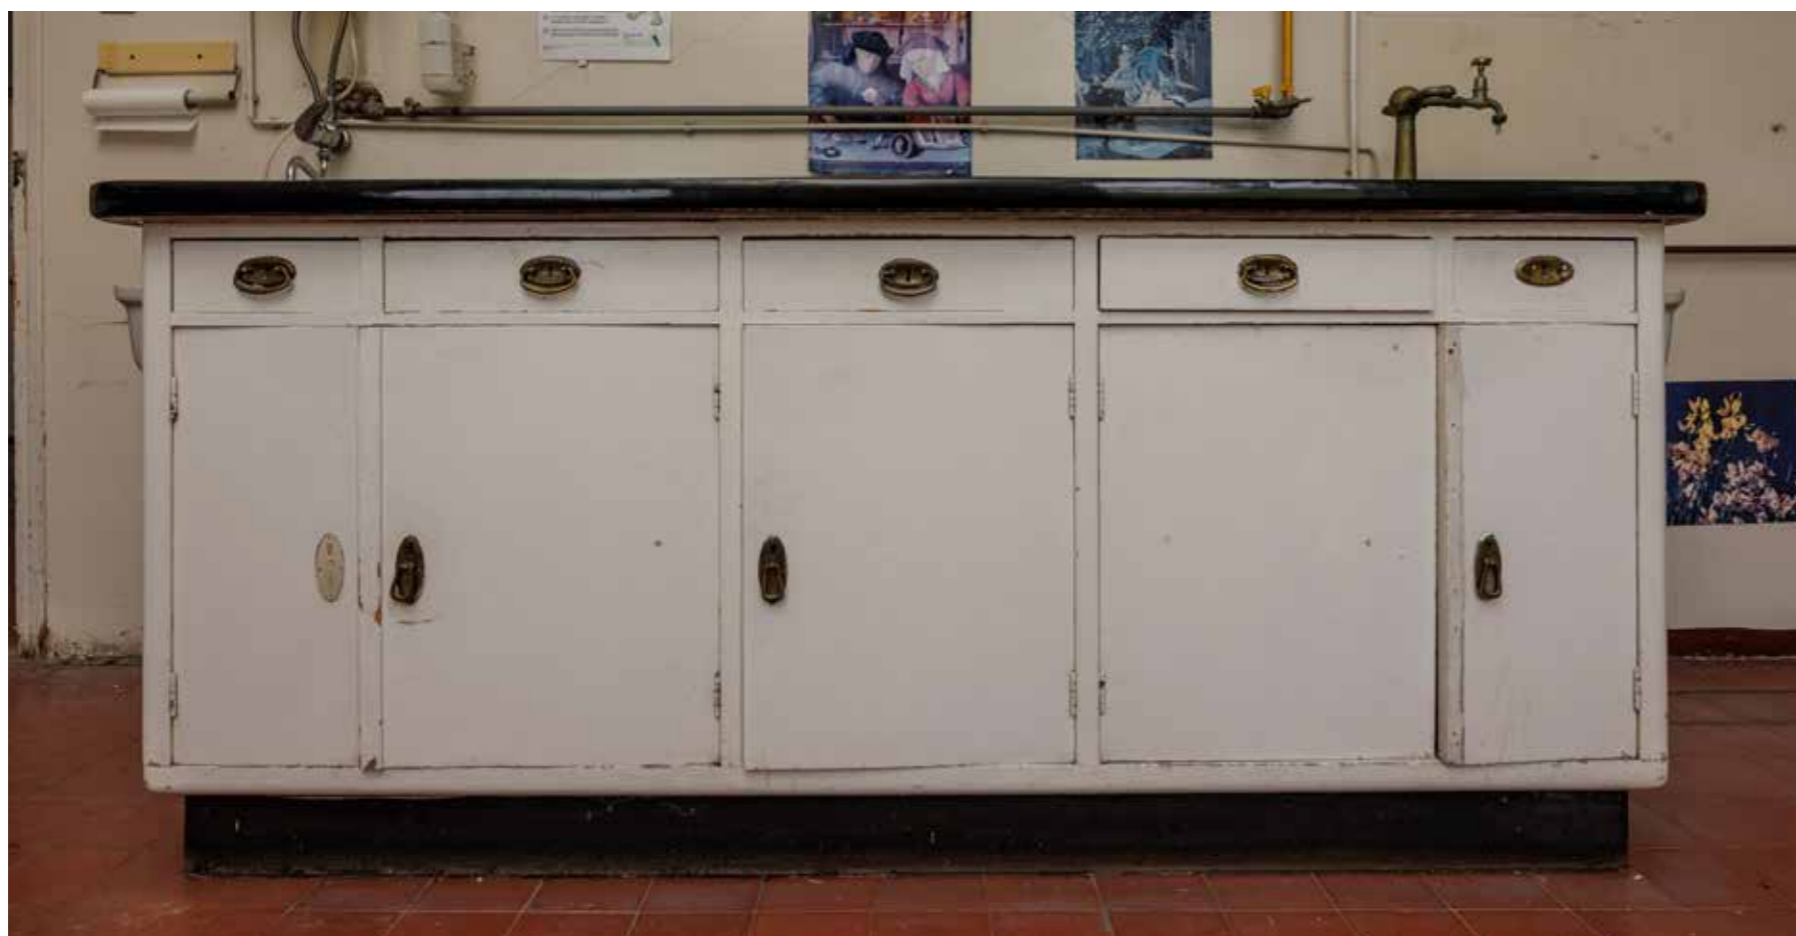
Slika 1. Laboratorijska armatura (laboratorijski pult s podpultim elementima i sudoperima)

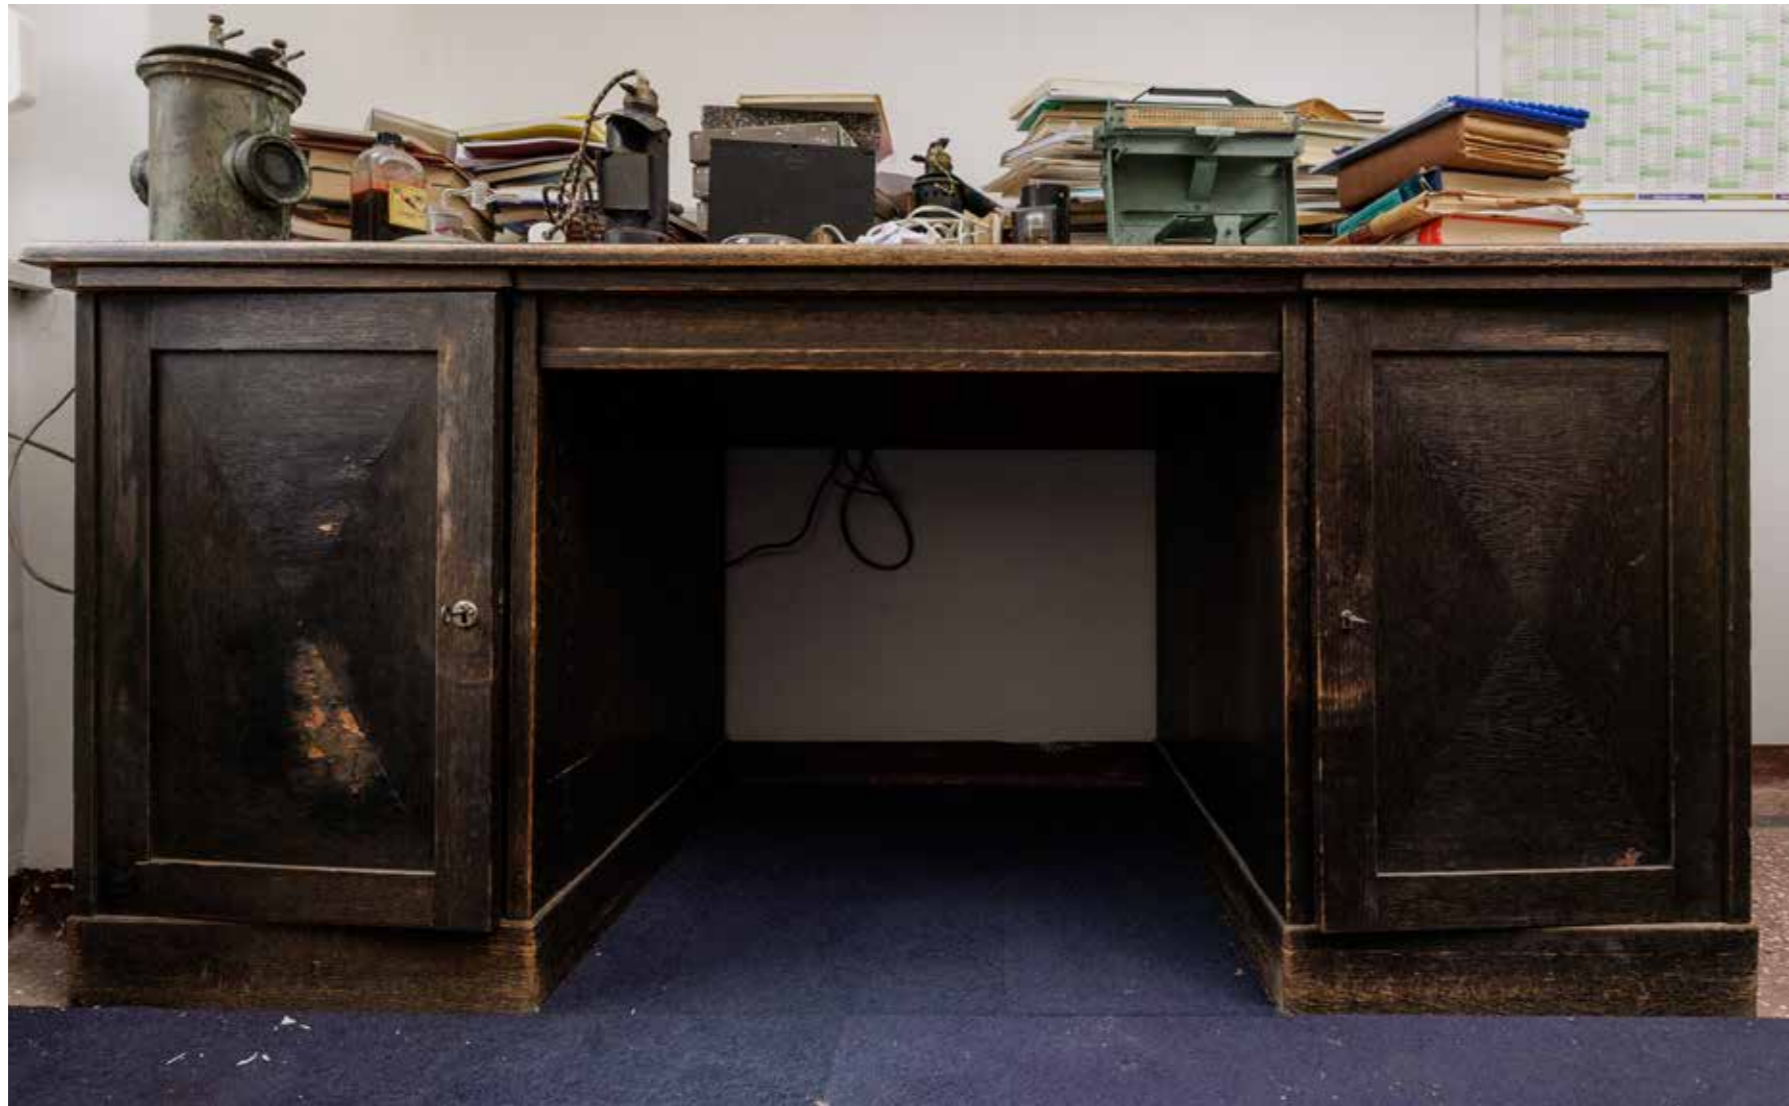
Slika 14. Uredski radni stol

- **Dimenzije:** v. 80 cm / š. 86 cm / d. 180 cm
- **Materijal:** drvo, metal
- **Količina:** 1
- **Smještaj:** prostorija na kraju zapadnog hodnika na prvom katu zgrade
- **Datacija:** 1926./1927.

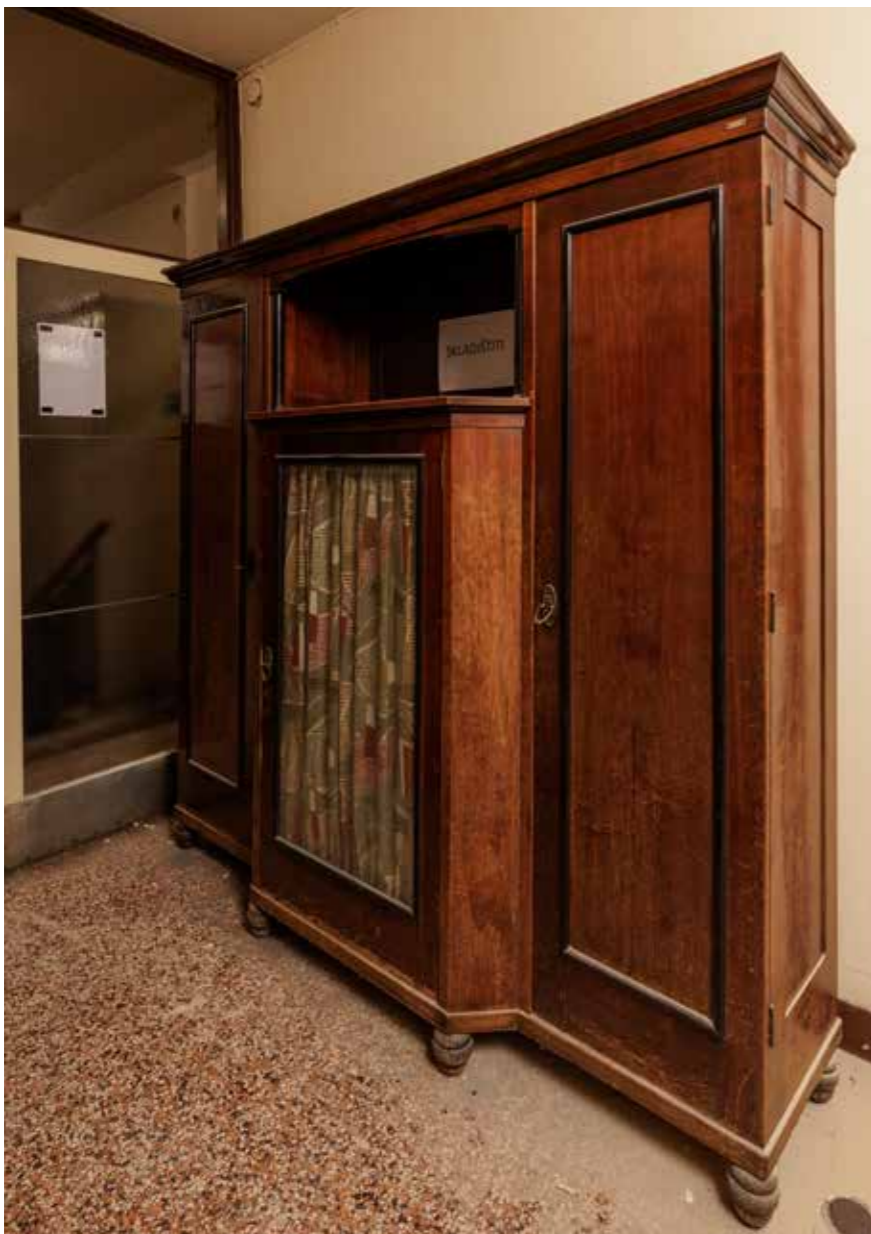
Slika 16. Uredski ormar

- **Dimenzije:** v. 190 cm / š. 60 cm / d. 195 cm
- **Materijal:** drvo, metal, staklo
- **Količina:** 1
- **Smještaj:** prostor hodnika središnjeg krila na drugom katu zgrade
- **Datacija:** 1926./1927.

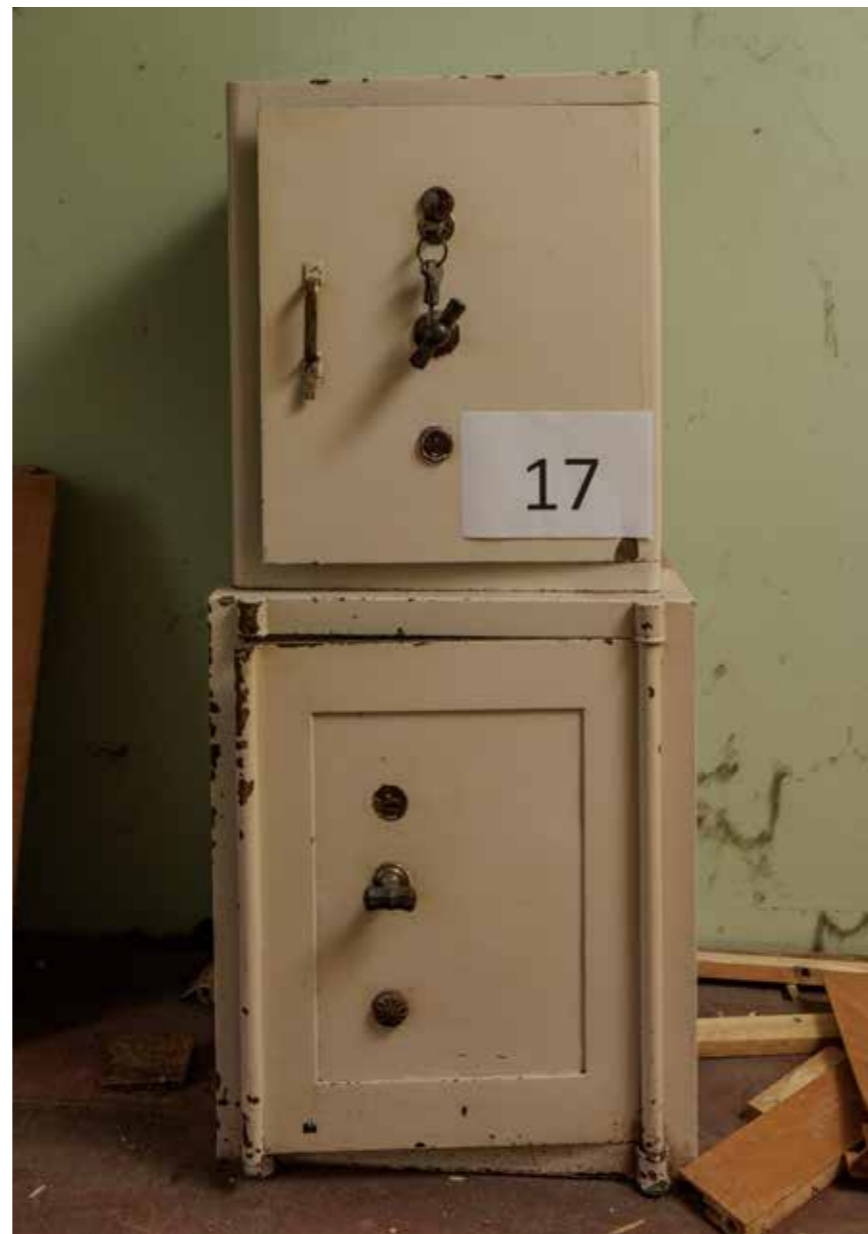
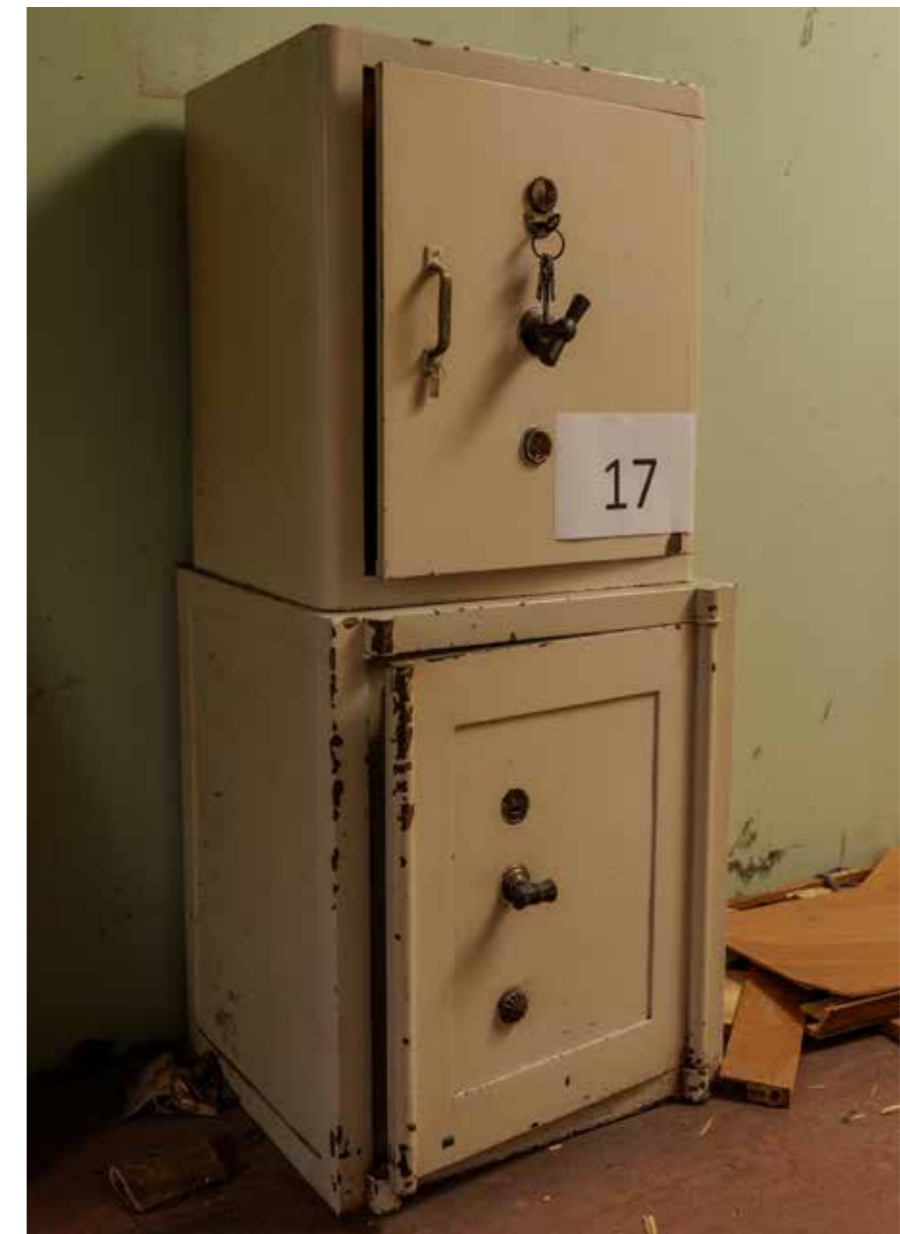
Slika 17. Uredski sef

- **Dimenzije:** v. 57 cm / š. 41 cm / d. 49 cm i v. 63 cm / š. 48 cm / d. 53 cm
- **Materijal:** drvo, metal, staklo
- **Količina:** 2
- **Smještaj:** prostorija na kraju središnjeg krila na drugom katu
- **Datacija:** 1926./1927.
