# Epidemiološki institut - Zgrada Hrvatskog zavoda za javno zdravstvo (Rockefellerova 2, Zagreb) : povijest gradnje, valorizacija i prijedlog konzervatorskih smjernica

ROCKEFELLEROVA 2, ZAGREB

POVIJEST GRADNJE, VALORIZACIJA  
I PRIJEDLOG KONZERVATORSKIH SMJERNICA

# KONZERVATORSKI ELABORAT

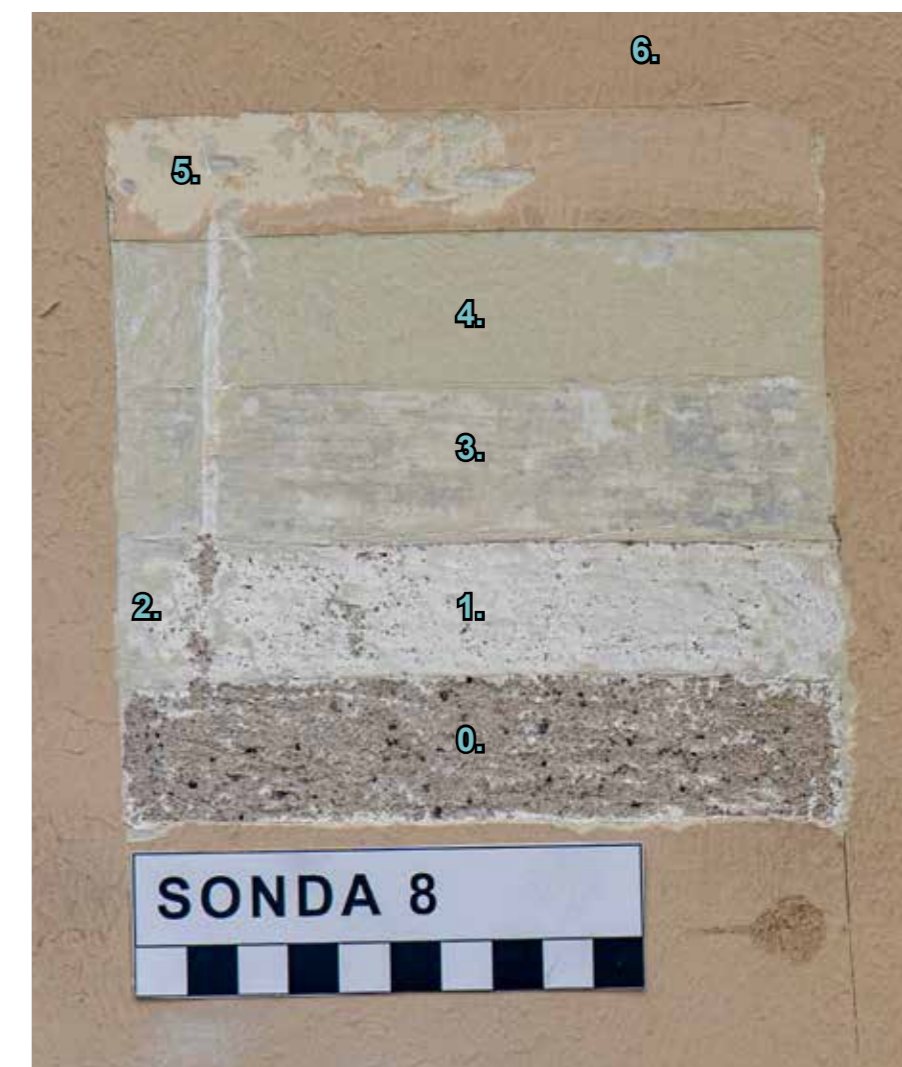
Sonda 8 otvorena je na južnom zidu mezanina stubišta, između prvog i drugog kata.

Izvorna završna vapneno-pješčana žbuka sadrži veći udio krupnije mljevenog ugljena. Srednje fine je završne obrade, a površina je dodatno zaglađena nanosom vapnene podloge bijele boje. Pripadajući izvorni nalič pronađen je u tragovima. Svjetložute je oker boje i vapnenog sastava (pripada dvobojnom naliču). Izvorna završna žbuka zatečena je u izrazito dobrom stanju, čvrste strukture i dobre adhezije, dok se veća degradacija materijala vidi u površinskom ličenom sloju koji je najvjerojatnije djelomično uklonjen u prvoj obnovi.

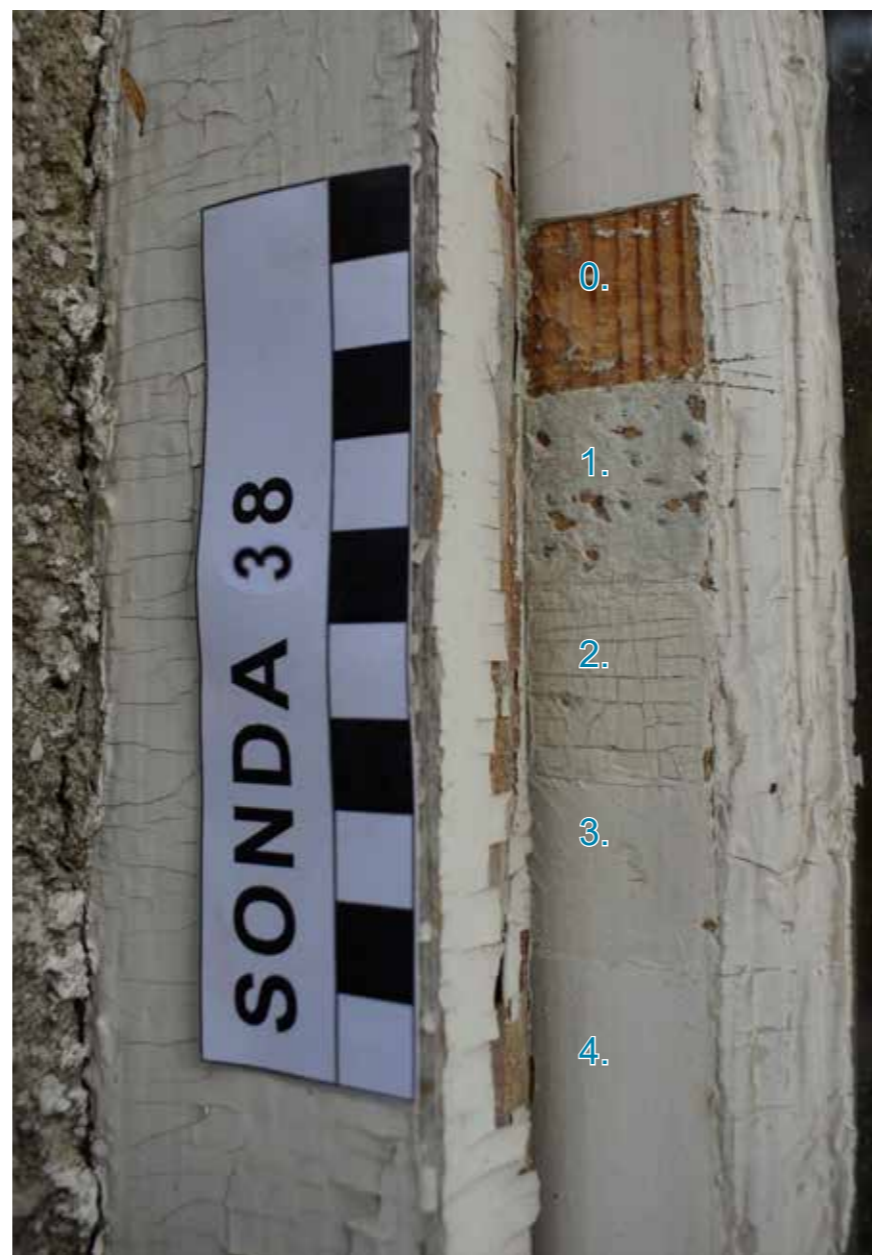
Izvorno je prozorska stolarija izvedena u arišu. Jednostavne profilirane letvice kvadratnog su presjeka. Izvorni nalič

je tankog nanosa bijele boje mliječnog svjetlosivog tona. Površinski sadrži sloj zaštitnog transparentnog laka. Drveni nosilac u sondi je zatečen u relativno dobrom stanju, čvrste strukture, bez vidljivih većih strukturalnih oštećenja. Izvorni nalič svjetlosive boje, izrazito blijedog, zagasitog i toplog tona, stanjenog je sloja. Površinski je vidljiva diskoloracija nastala kao rezultat nakupljanja nečistoća i degradacije završnog laka koji je s vremenom požutio.

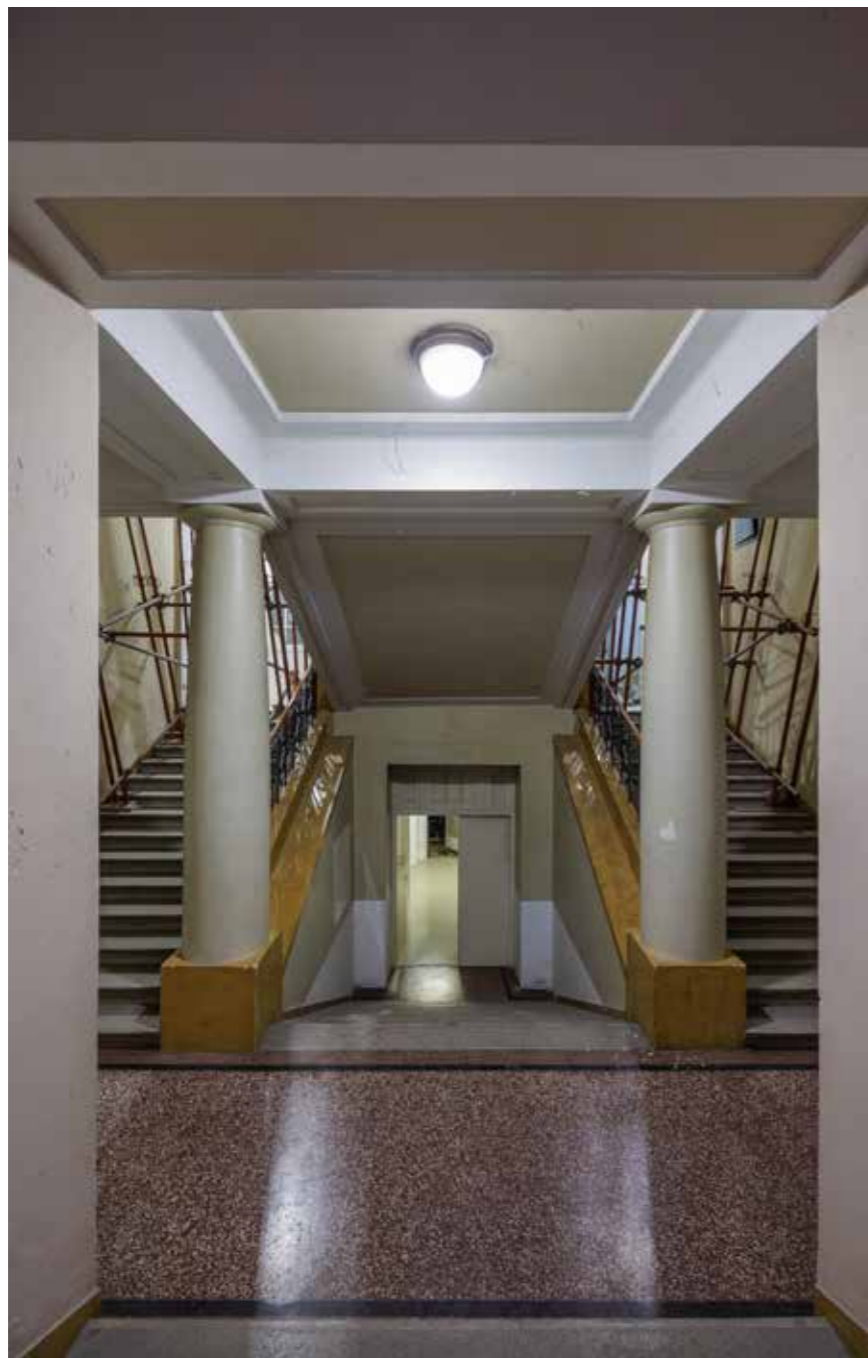
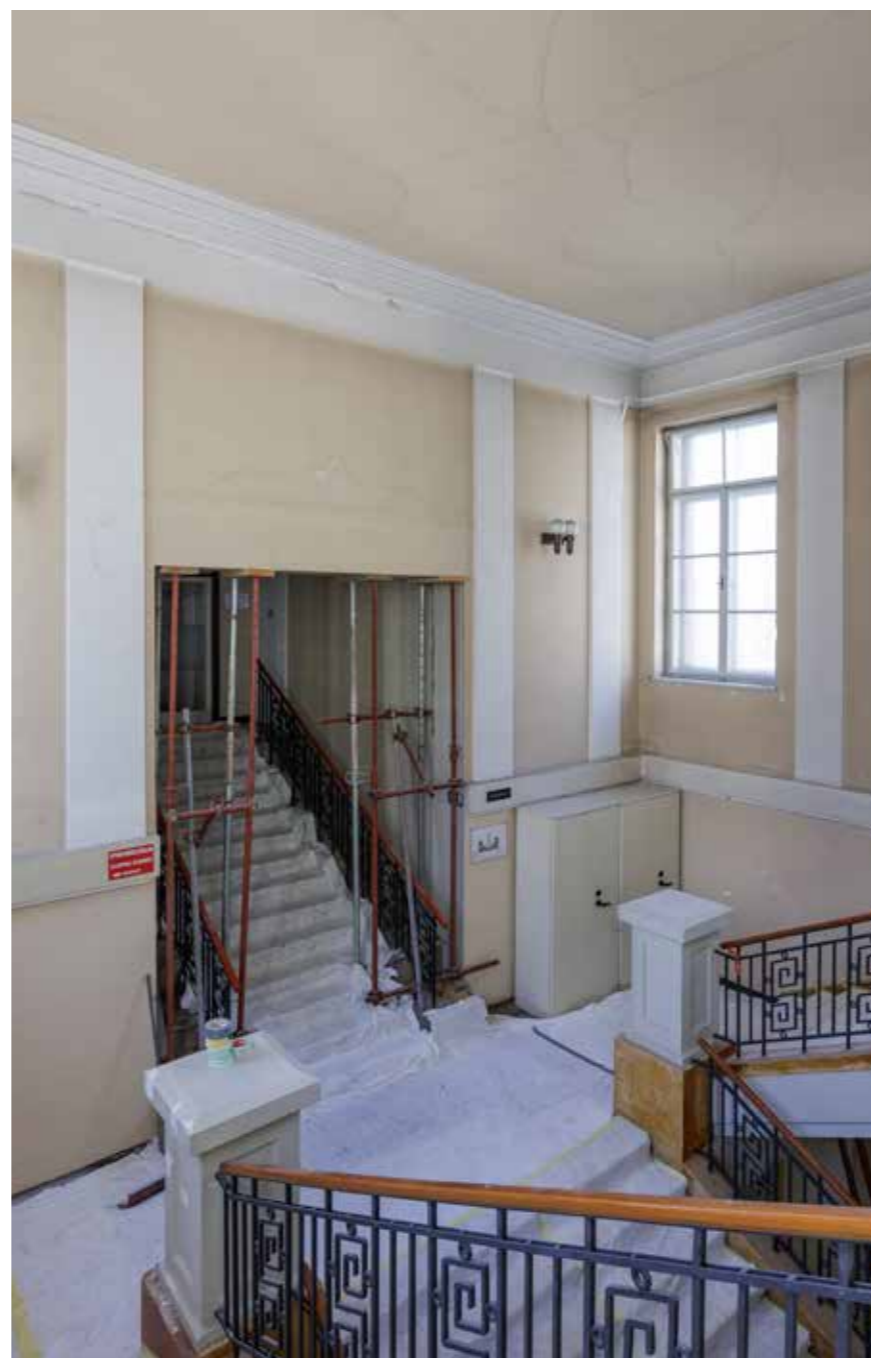
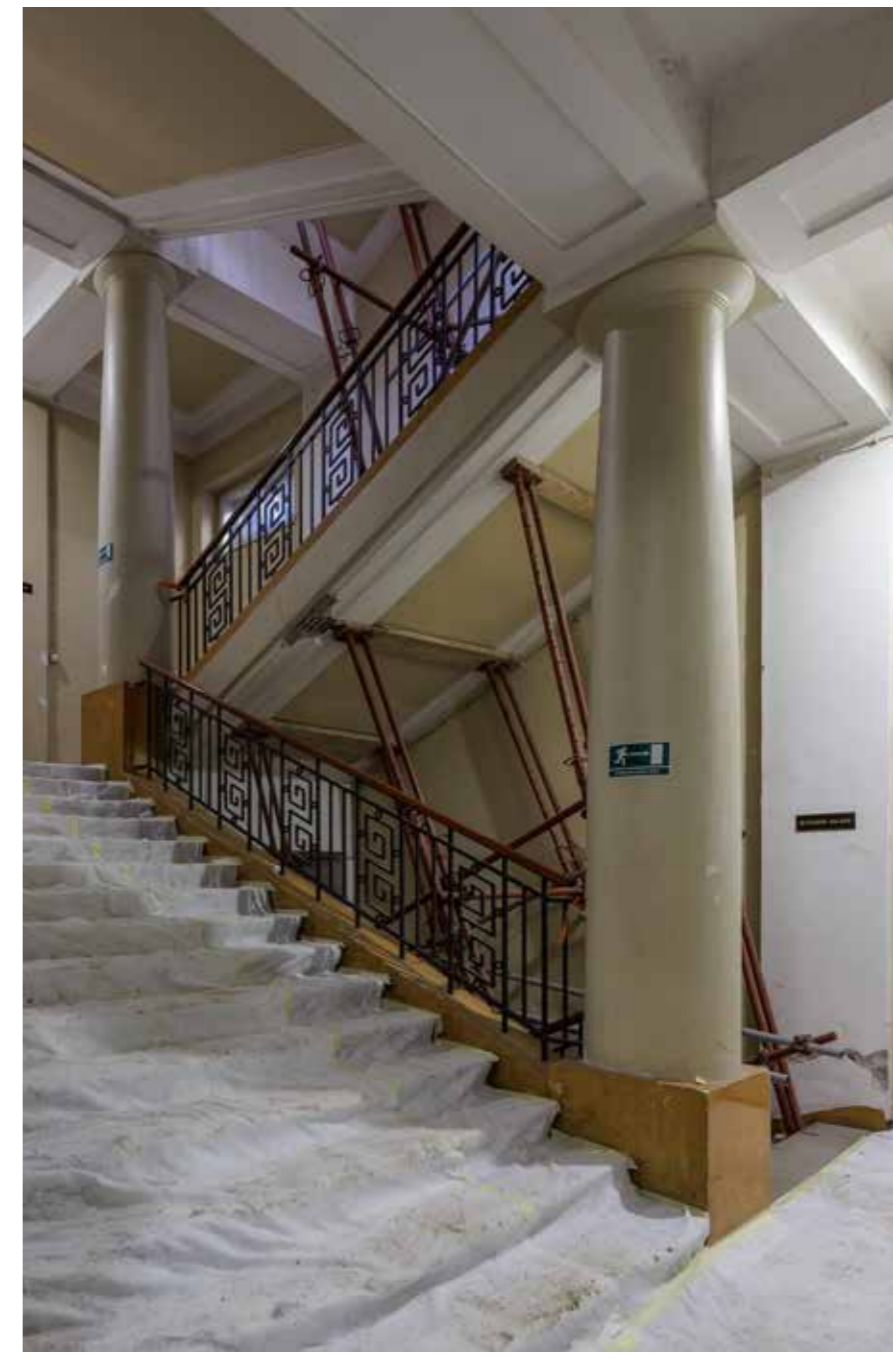
- **Opis:** Pogled prema prostoru međukata stubišta između podruma i prizemlja. Stubište se u prostorima međukata razdijeljuje u dva kraka koji vode na višu razinu, dok do međukata s niže razine vodi jednostruko stubište. U prostoru međukata izveden je »treći« krak stubišta prema jugu koji vodi k razinama središnjeg krila zgrade. Oblikovni elementi stubišta su: stupovi, pilastri, zidana ograda s slikanom marmorizacijom i metalnom ukrasnom rešetkom, kasetirana svodna polja, kamene stube i terazzo izveden na podnim ploham.
- **Smještaj:** Prostor stubišta
- **Datacija:** 1926.-1928.

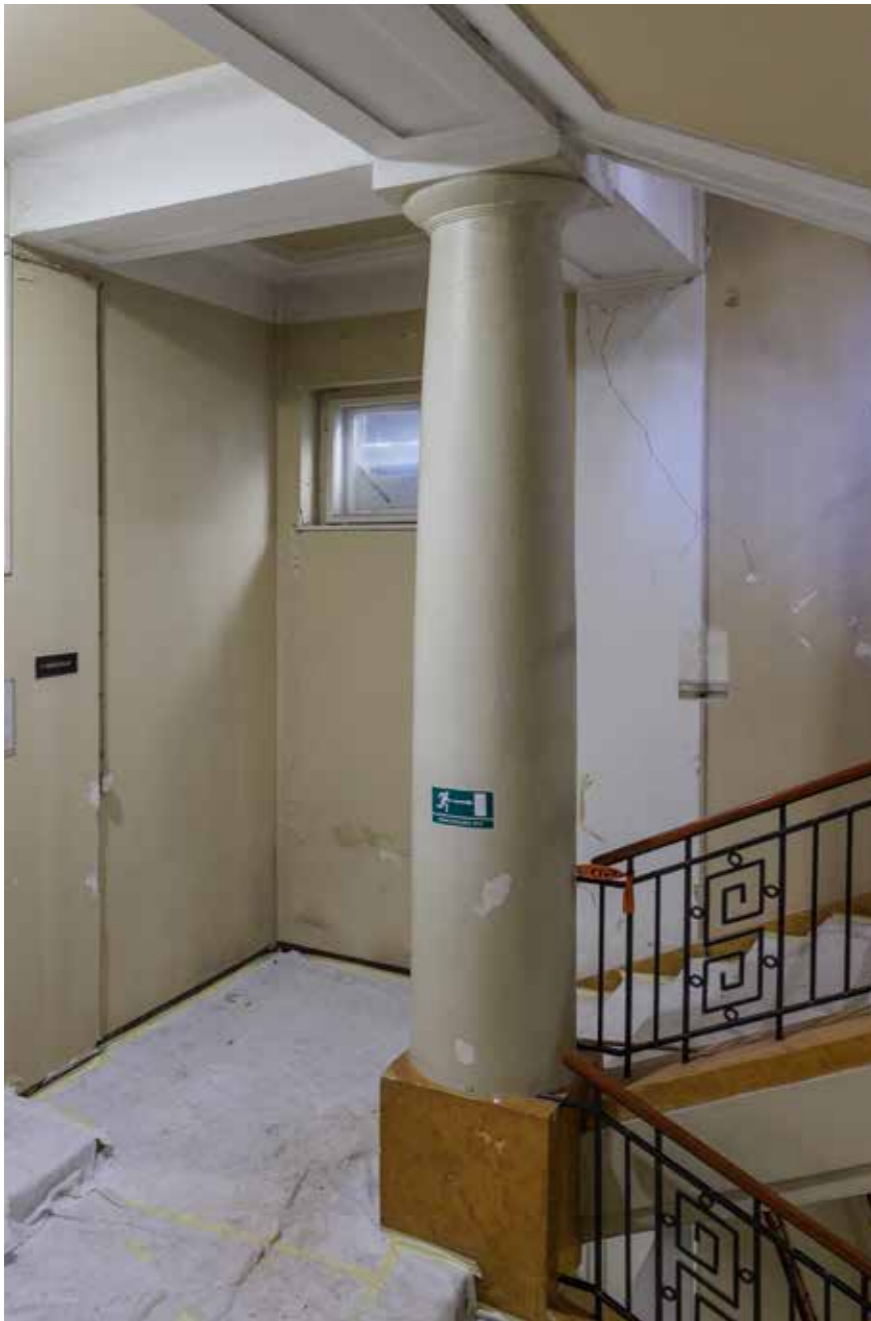
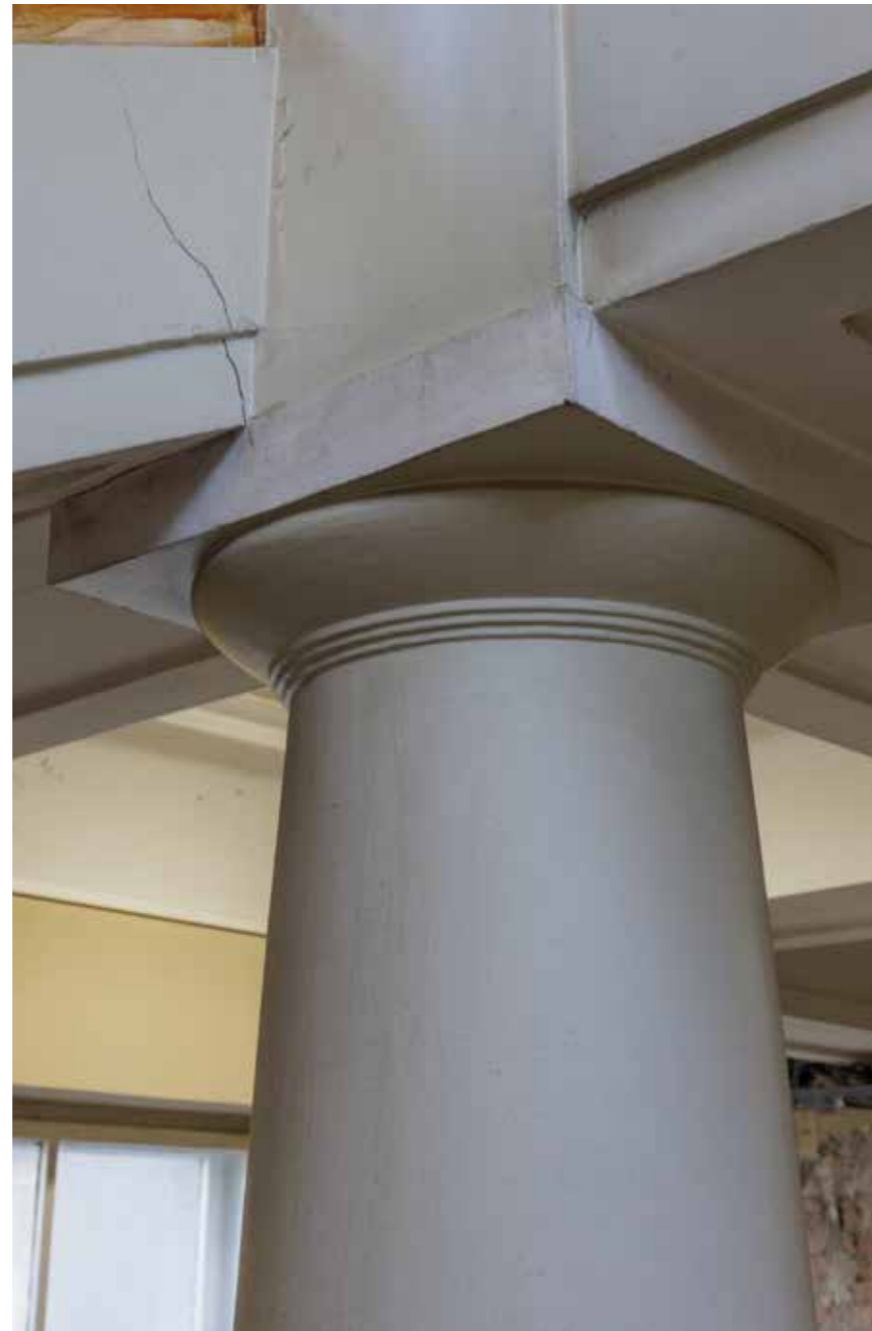
- **Opis:** Pogled na stup koji drži krak stubišta. Stup od armirano-betonske konstrukcije jednostavnog je oblika, postavljen na četvrtastu bazu oslikanu marmorizacijom, dok je na gornjem dijelu zaključen jednostavnim kapitelom toskanskog tipa.
- **Smještaj:** Prostor stubišta
- **Datacija:** 1926.–1928.
