EPIDEMIOLOŠKI INSTITUT –
Zgrada Hrvatskog zavoda za javno zdravstvo
ROCKEFELLEROVA 2, ZAGREB
POVIJEST GRADNJE, VALORIZACIJA I
PRIJEDLOG KONZERVATORSKIH SMJERNICA

Zagreb, lipanj 2023.

KONZERVATORSKI ELABORAT

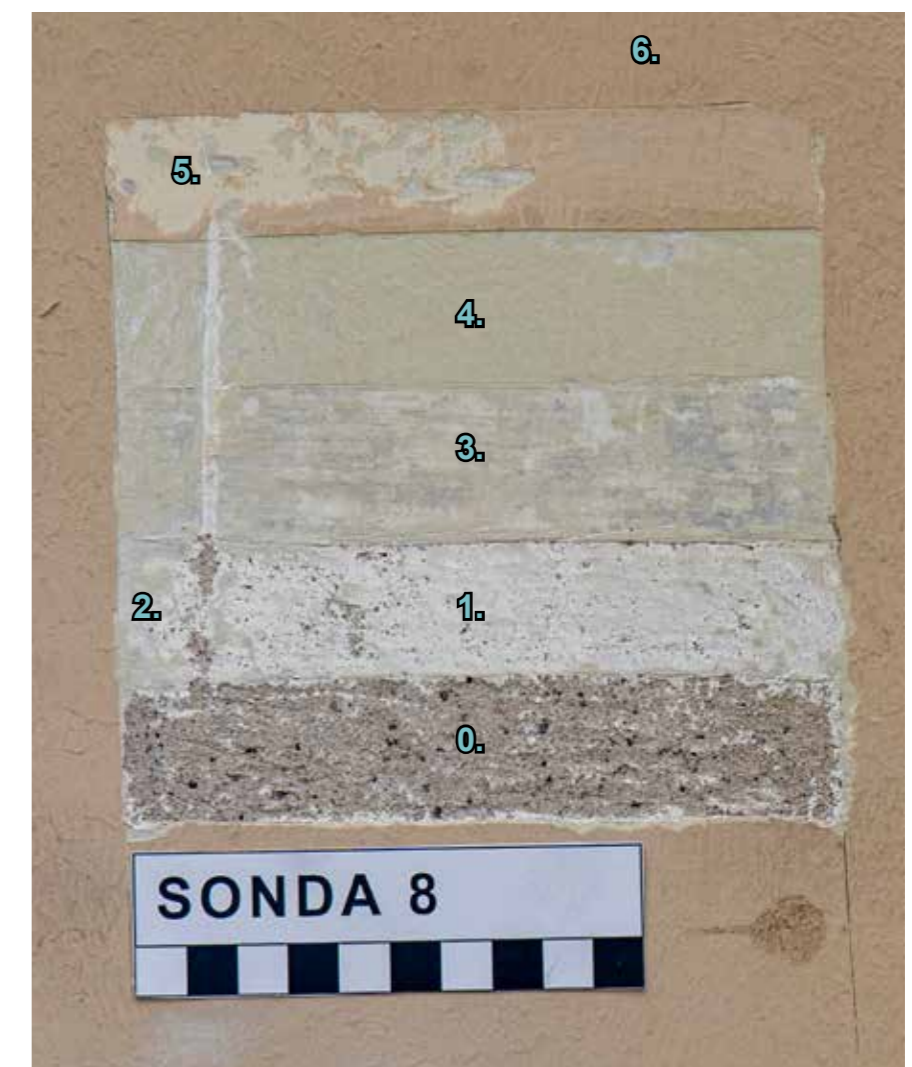
Sonda 8 otvorena je na južnom zidu mezanina stubišta, između prvog i drugog kata.

Izvorna završna vapneno-pješčana žbuka sadrži veći udio krupnije mljevenog ugljena. Srednje fine je završne obrade, a površina je dodatno zaglađena nanosom vapnene podloge bijele boje. Pripadajući izvorni nalič pronađen je u tragovima. Svjetložute je oker boje i vapnenog sastava (pripada dvobojnom naliču). Izvorna završna žbuka zatečena je u izrazito dobrom stanju, čvrste strukture i dobre adhezije, dok se veća degradacija materijala vidi u površinskom ličenom sloju koji je najvjerojatnije djelomično uklonjen u prvoj obnovi.
