Konzerviranje zračenjem u spašavanju ratom ugroženih kulturnih dobara – primjer ratne evakuacije i zaštite inventara crkve sv. Ladislava u Pokupskom

Branka
Katušin-Ražem
Andelko Pedišić

Primjer ratne evakuacije i zaštite inventara crkve sv. Ladislava u Pokupskom uz dezinsekciju zračenjem

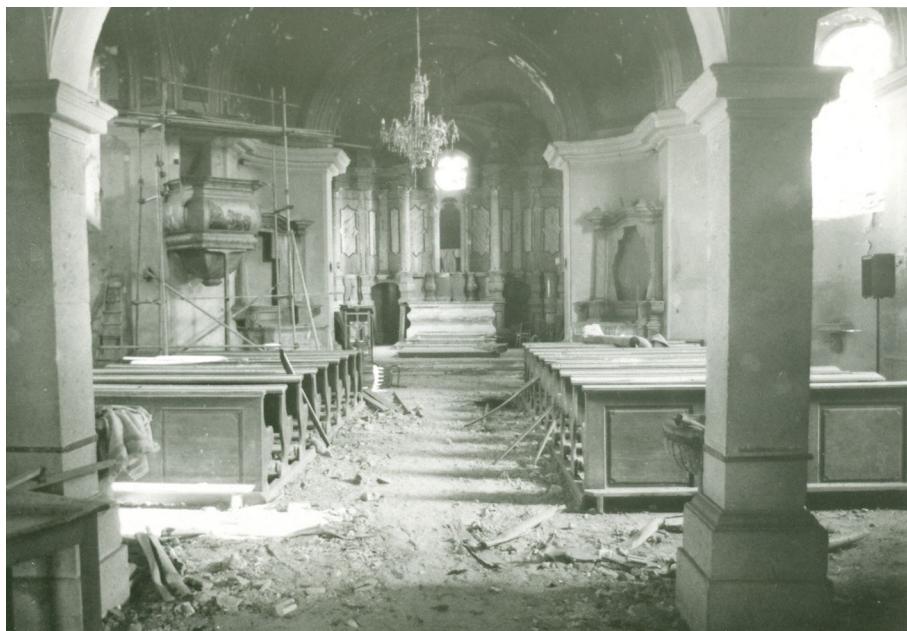
Slika 1

Pokupsko, župna crkva sv.
Ladislava, unutrašnjost crkve
nakon artiljerijskog napada,
snimio Ivan Gjurić; inv. br.:
52141

Rat koji se vodio na tlu Hrvatske i koji je slijedio nakon raspada Jugoslavije ozbiljno je ugrozio sveukupnu hrvatsku baštinu. Već tijekom jeseni 1991. godine tadašnji konzervator-sko-restauratorski zavodi započeli su veliku akciju spašavanja pokretne baštine. Muzejsko-galerijske zbirke, crkveni, knjižnični i arhivski inventari pohranjivani su u predviđene, ali često improvizirane prostore. Mnogi su predmeti premještani i po nekoliko puta, a najčešće se nije moglo izbjegći ostavljanje većih predmeta *in situ*, što se prije svega odnosilo na crkveni inventar¹ (sl. 1).

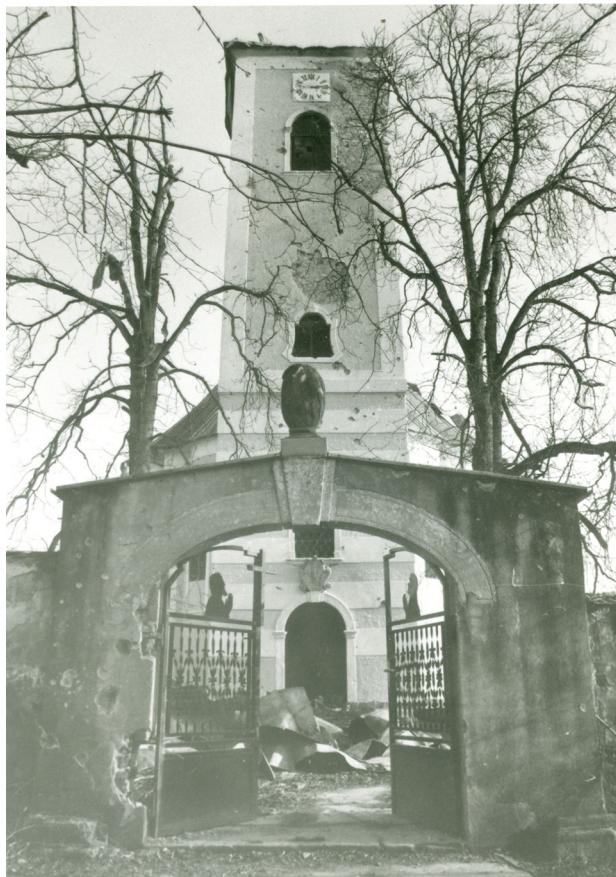
Slika 2

Pokupsko, župna crkva sv.
Ladislava nakon artiljerijskog
napada, MK-UZKB-F,
snimio Želimir Laszlo, 1991.
god.; inv. br.: 52137

zbog svoje simboličke vrijednosti bili meta namjernoga razaranja (sl. 2, 3). Prema evidenciji Zavoda za zaštitu spomenika kulture, do kraja 1991. godine već je stradalo 507 povijesnih građevina, a prema završnom izvješću Državne komisije za popis i procjenu ratne štete, do kraja rata taj je broj narastao na 2423, što je iznosilo oko 40% ukupnoga hrvatskog spomeničkog fonda graditeljske baštine.⁴ Na popisu nestalih, uništenih i oštećenih predmeta iz crkava, samostana, manastira i župnih dvorova (162 objekta) nalazi se 3098 predmeta (slika, skulptura, crkvenog posuđa, misnog ruha, crkvenog namještaja i sl.).⁵ Štete u muzejima i galerijama koje je popisao Muzejski dokumentacijski centar broje 3178 uništenih i 2283 oštećena predmeta.⁶

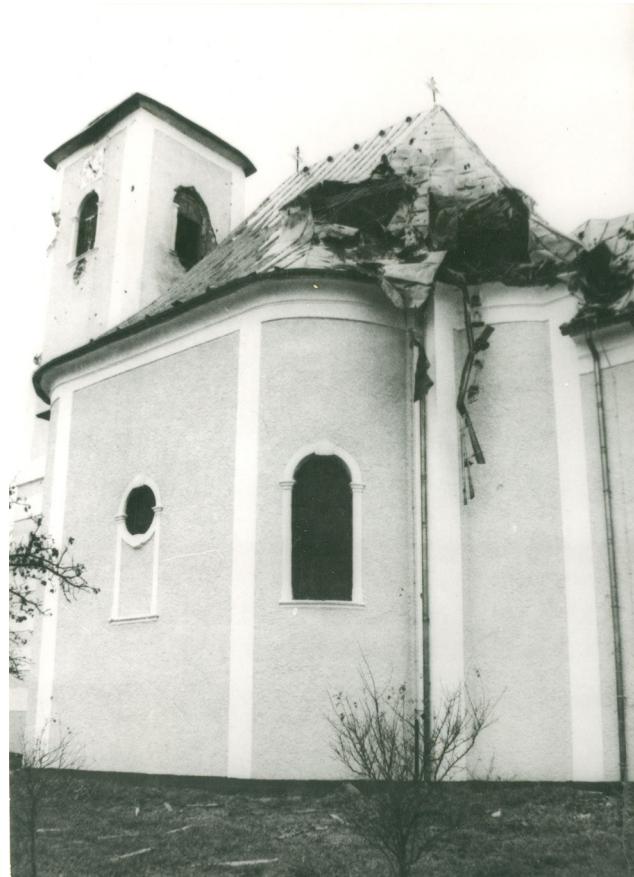
Slika 3

Pokupsko, župna crkva sv.
Ladislava nakon artiljerijskog
napada, MK-UZKB-F,
snimio Z. Božičević, 1991. god.;
inv. br.: 50578

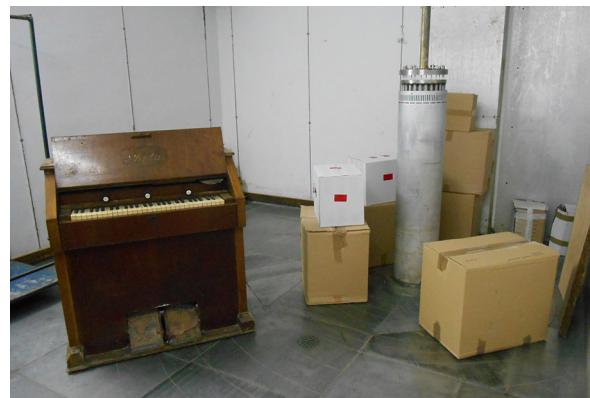
Slika 4

Uredaj za ozračivanje LRKD/IRB; prostorija za ozračivanje, fototeka LRKD, snimila Željka Knežević Medija, 2015. god.

Laboratorij za radijacijsku kemiju i dozimetriju IRB posjeduje izvor gama-zraka koji je jedini te vrste u Hrvatskoj. Po jačini nadmašuje sve gama-izvore koji se koriste u hrvatskim bolnicama za liječenje zloćudnih tumora zajedno. Uredaj za ozračivanje u LRKD-u panoramskog je tipa: kad se obavlja ozračivanje, izvor zračenja, radioaktivni izotop ^{60}Co nalazi se u središtu prostorije za ozračivanje, a gama-zračenje se od njega širi radijalno po svem prostoru s izloženim predmetima. Kad je potrebno ući u prostoriju za ozračivanje ili kad se uređaj ne koristi, izvor se sklanja u sigurni položaj u olovni spremnik na dnu bunara duboko ispod poda komore. Izvor zračenja ima oblik valjkastog kaveza, čije rešetke tvore šipke ^{60}Co . Prostorija za ozračivanje pravokutnog je oblika u kojoj ima mjesta za 4–6 m³ materijala u svakoj šarži (sl. 4). Radi zaštite osoblja koje upravlja izvorom uređaj je izoliran debelim betonskim zidovima i olovnim vratima u skladu s propisima o zaštiti od zračenja (sl. 5). Poznavanje topografije polja zračenja nužno je za osiguravanje točno određene doze zračenja potrebne za obradu pojedinih predmeta. Polje zračenja izmjereno je s pomoću etanol-klorbenzenskog dozimetrijskog sustava, koji je također osmišljen u LRKD-u.¹⁴

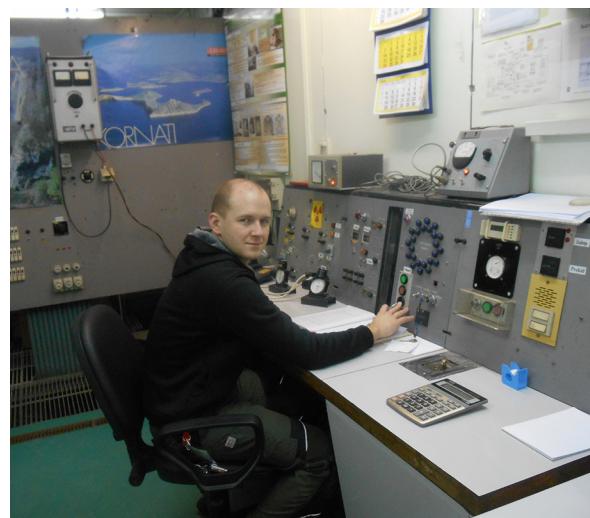
Slika 5

Uredaj za ozračivanje LRKD/IRB; komandni stol, fototeka LRKD, snimila Željka Knežević Medija, 2016. god.

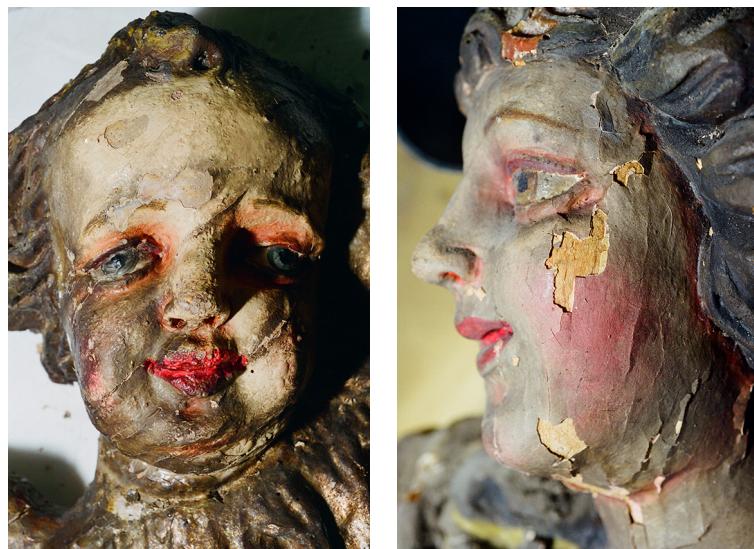
Slika 6

Oštećenja inventara iz župne crkve u Pokupskom jedan su od mnogobrojnih primjera ratnih šteta na kulturnoj baštini prouzročenih izravnim borbenim djelovanjem, načinom demontriranja, hitnom evakuacijom i transportom te smještajem u priručna spremišta i skloništa koja nisu ispunjavala konzervatorske standarde. Crkva je teško stradala u ratnim razaranjima tijekom listopada i studenog 1991. godine.¹⁶ Lukovica tornja bila je pogodjena zapaljivom granatom, pri čemu je u tornju nastao požar koji je zahvatio kor. Od vatre i dima uništen je svod crkve s freskama i baroknim štukaturama, a gornji su dijelovi baroknih oltara nagorjeli (sl. 6, 7).

Pokupsko, župna crkva sv. Ladislava, glava kerubina s atike glavnog oltara, detalj snimljen prije konzervatorsko-restauratorskih radova, fototeka HRZ-a, snimio Miro Dvorščak, 1996. god; br. neg.: 20399

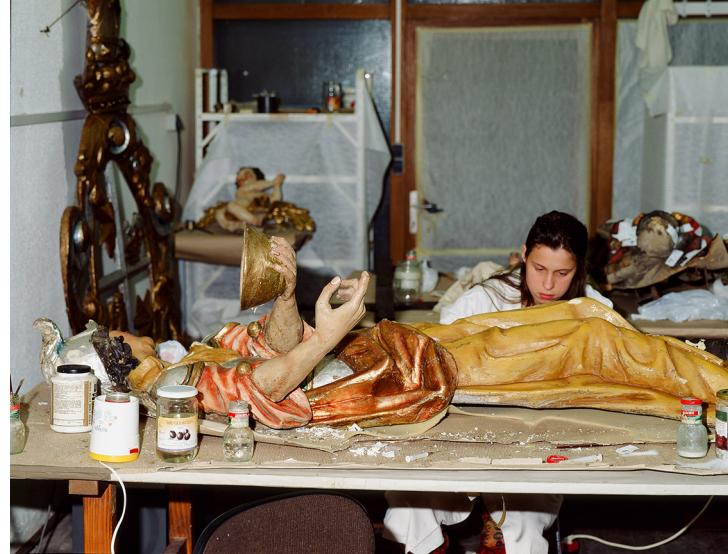
Slika 8

kulture i konzervatorsko-restauratorske službe. Evakuacija inventara obavljena je u tri navrata, a trajala je od studenog 1991. do travnja 1992. godine.¹⁷ Kao što je to najčešće bio slučaj pri ratnim evakuacijama kulturne baštine, i crkveni inventar sv. Ladislava u Pokupskom bio je sklonjen u podrume i garaže privatnih kuća, a pritom se nije moglo izbjegći ostavljanje većih predmeta *in situ*. Nedostatni skladišni kapaciteti nisu omogućili pohranu na jednom mjestu, a inventar smještan na više različitih lokacija bio je izložen različitim mikroklimatskim uvjetima. Uz to, mnogi predmeti premještani su i po nekoliko puta (sl. 8).

Dijelovi glavnog oltara pohranjeni u potkovlju privatne kuće u Pokupskom,
snimila Nikolina Oštarijaš, 2007.
godine, fototeka HRZ-a.

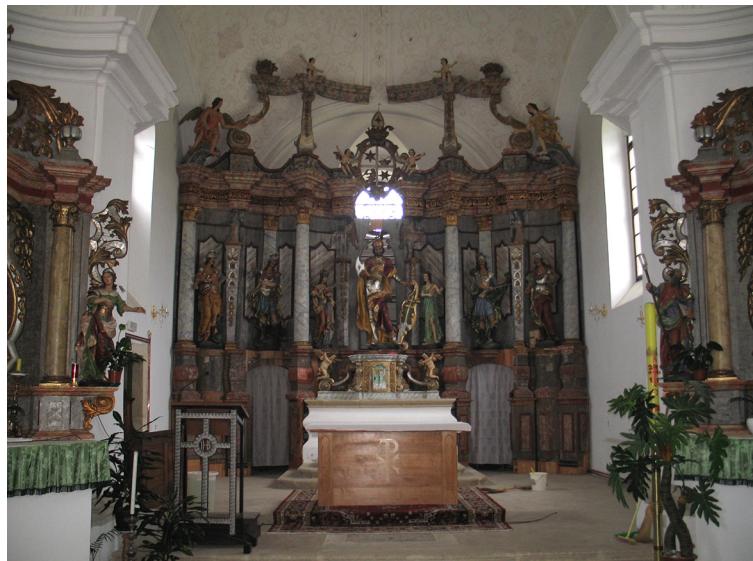
Slika 10

Pokupsko, župna crkva sv. Ladislava, glavni oltar snimljen *in situ* 2016. godine, fototeka KO Zagreb, snimila Martina Ožanić, 2016. godine.

dovršavanja pojedinih cjelina. Visoko postolje oltara s ophodima postavljeno je u svetište crkve 2009. godine. Radovi na predeli i središnjem dijelu oltara dovršeni su 2011. godine, pa je oltar montiran do visine vijenca. Tada su na središnji dio oltara vraćeni svi kipovi, stupovi i pilastri. Vjenec je montiran 2012., a atika 2016. godine (sl. 10).
