# PALAČA MILESI – ZAVOD ZA ZNANSTVENI I UMJETNIČKI RAD HAZU

TRG BRAĆE RADIĆ 7, SPLIT

POVIJEST GRADNJE, VALORIZACIJA I  
PRIJEDLOG KONZERVATORSKIH SMJERNICA

# KONZERVATORSKI ELABORAT

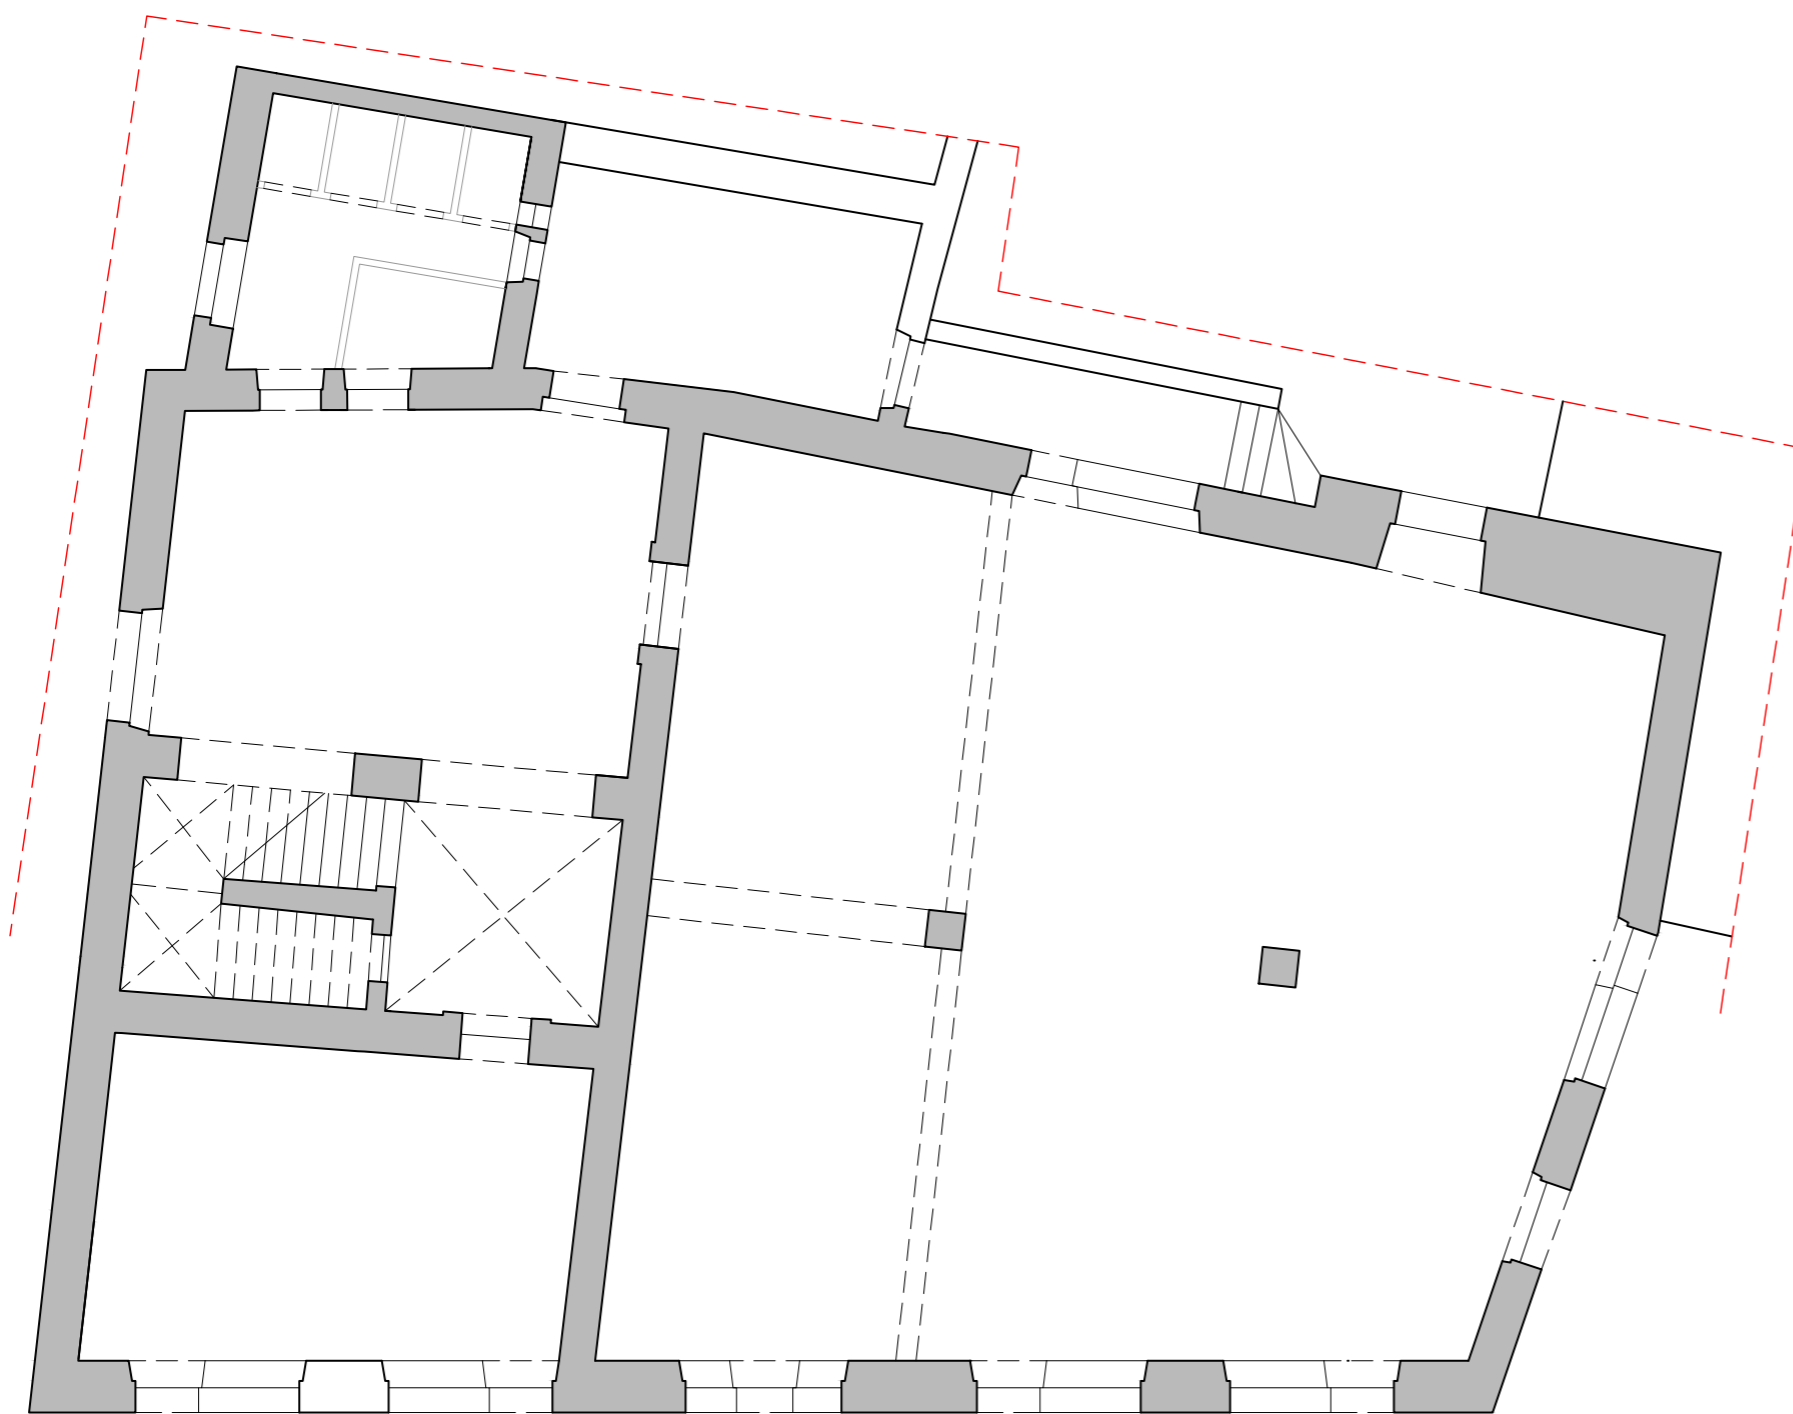
TLOCRT PRIZEMLJA

storiju **prizemlja** – nekadašnji atrij, koji je natkrivanjem, odnosno dogradnjom prostorija u zoni katova, pretvoren u ulazno predvorje. Atrij komunicira kroz lučni otvor sa

stubišnim podestom, formiranim uz središnji zid između zapadnog i istočnog dijela palače, na koji se dalje prema jugu nadovezuje prostor knjižare (Školska knjiga), rastvore-

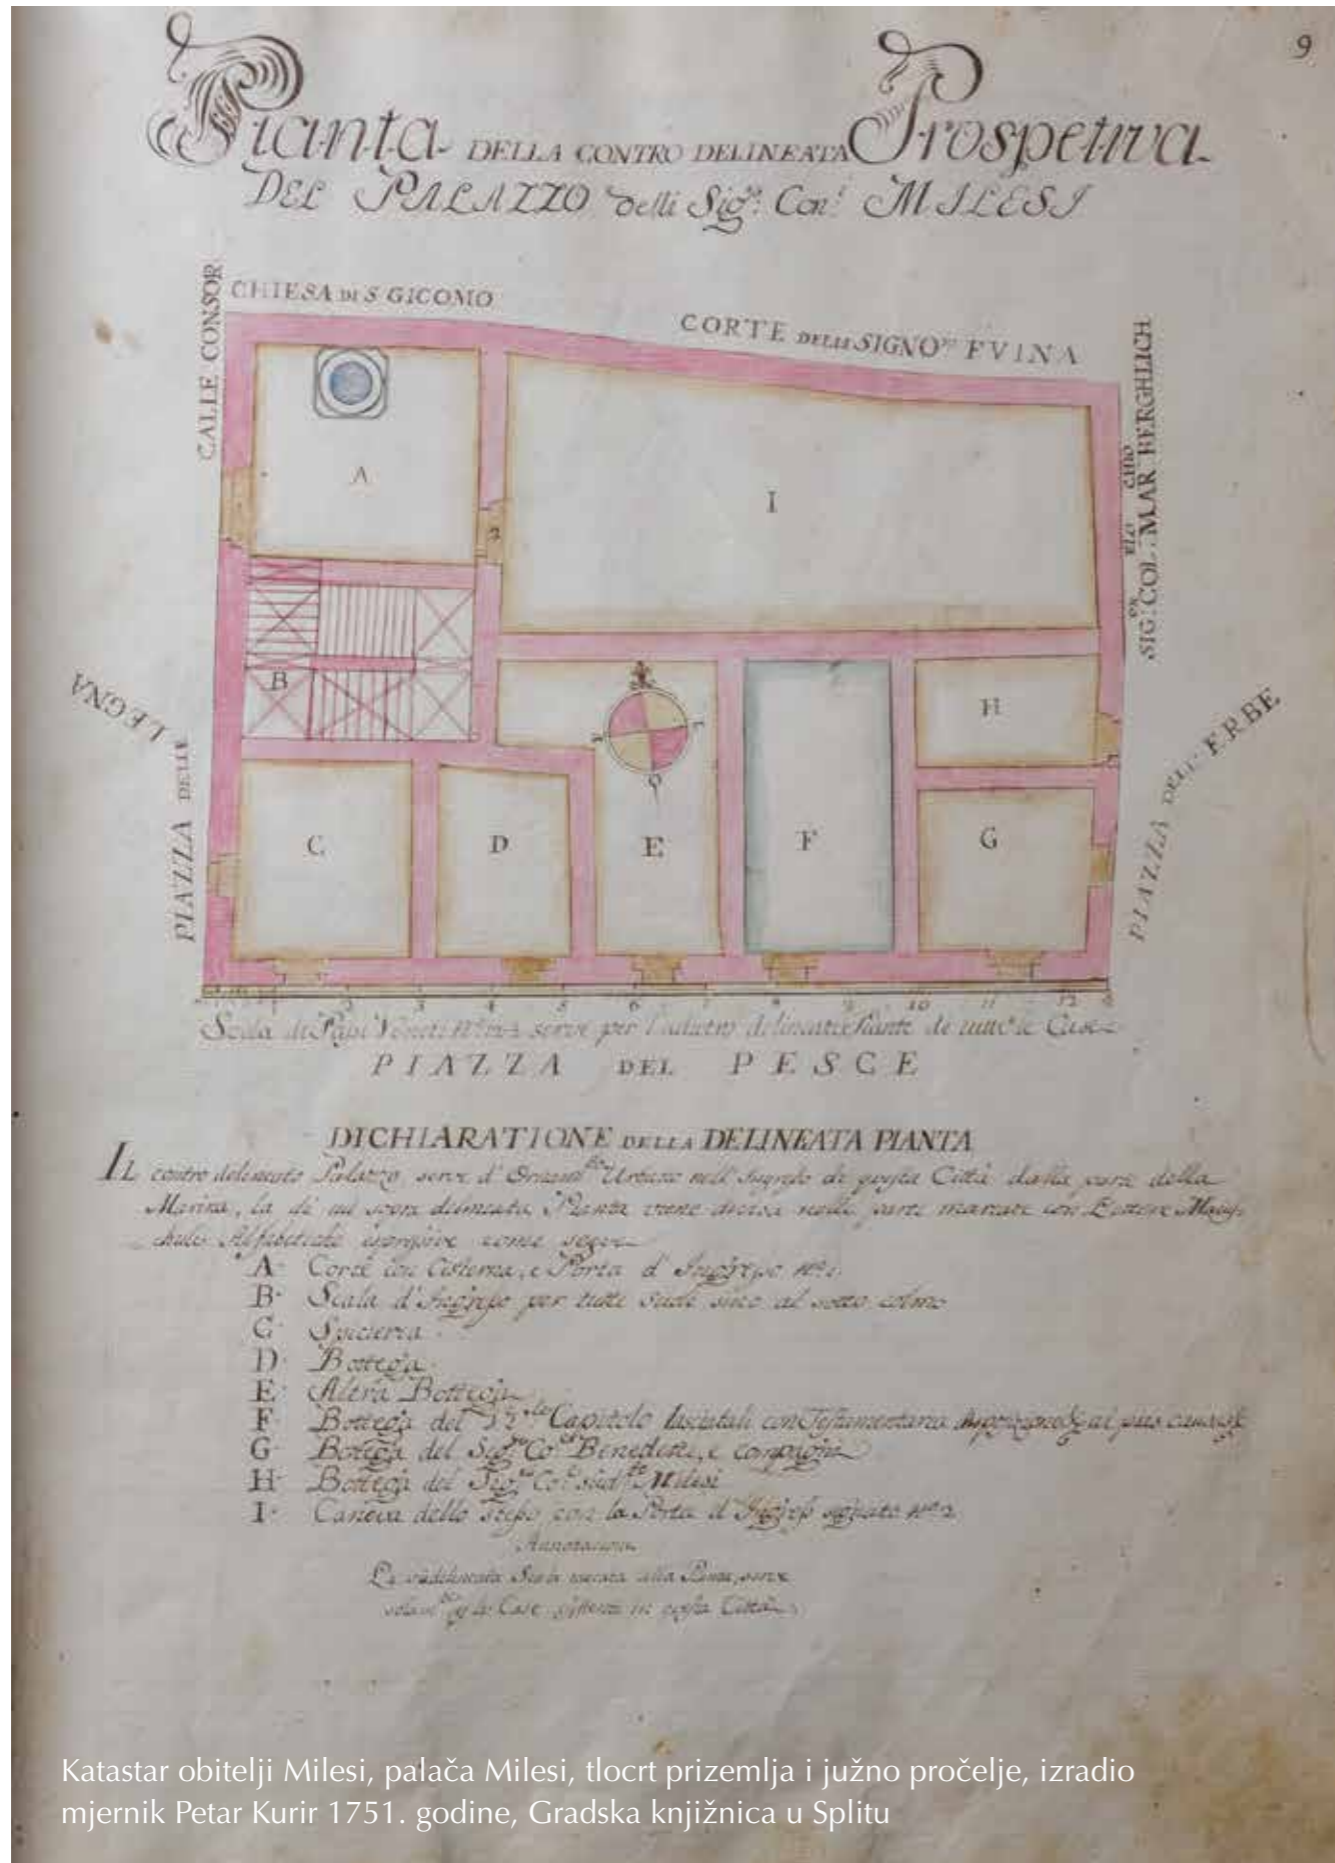
Katastar obitelji Milesi, palača Milesi, tlocrt prizemlja i južno pročelje, izradio  
 mjernik Petar Kurir 1751. godine, Gradska knjižnica u Splitu

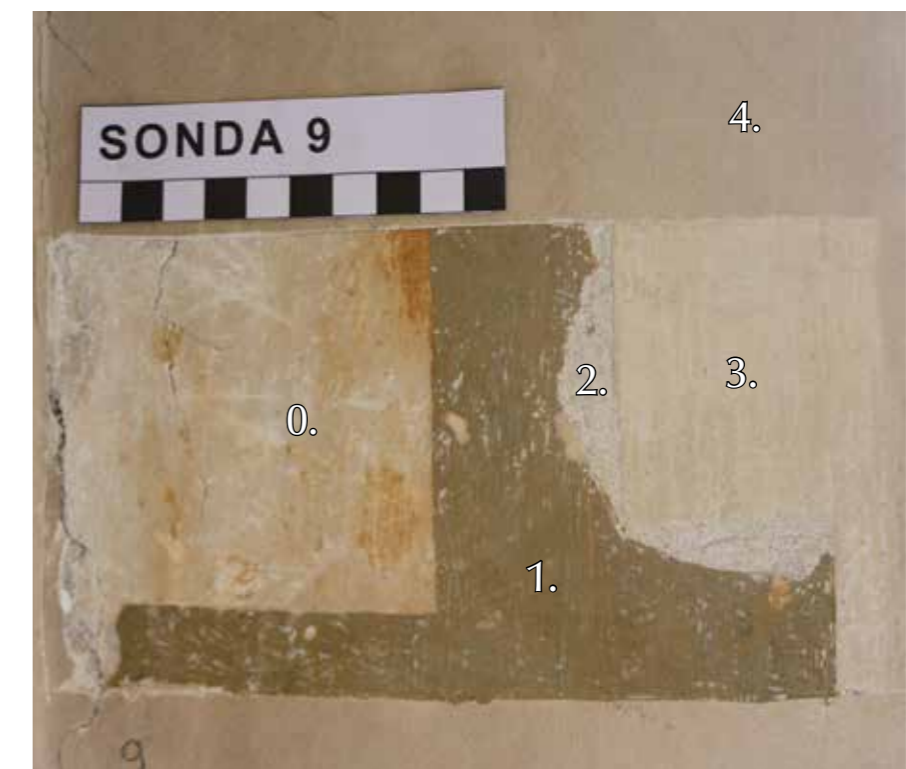
ružičastih tonova i vapnenog sastava. Slikani sloj zatečen je u izrazito lošem stanju s vidljivim pukotinama koje sežu dublje u strukturu žbuknog sloja. Nalič je zatečen u dosta lošem stanju, površina je oštećena nanosom naknadnih ličenih slojeva. Površinski je vidljiv blagi sjaj, najvjerojatnije je površina završno premazana slojem voštane paste. Slijedi nalič maslinastozelene boje i najvjerojatnije uljnog sastava. Najvjerojatnije se radi o boji kojom je tretirana isključivo zona sokla radi veće mehaničke otpornosti. U donom dijelu sonde vidljiva je žbukana nadoknada. Žbuka obnove je svjetlijeg tona i grublje strukture od starije. Punjena je kamenim agregatom različitog mineralnog podrijetla granulacije od 0 do 0,3 cm. Pripadajući nalič je svjetložute boje i vapnenog sastava. Zatečeni nalič pješčanog tona najvjerojatnije je akrilnog sastava. Paronepropusni sastav boje degradira starije povijesne slojeve.
