PALAČA MILESI – ZAVOD ZA ZNANSTVENI I UMJETNIČKI RAD HAZU

TRG BRAĆE RADIĆ 7, SPLIT

POVIJEST GRADNJE, VALORIZACIJA I
PRIJEDLOG KONZERVATORSKIH SMJERNICA

KONZERVATORSKI ELABORAT

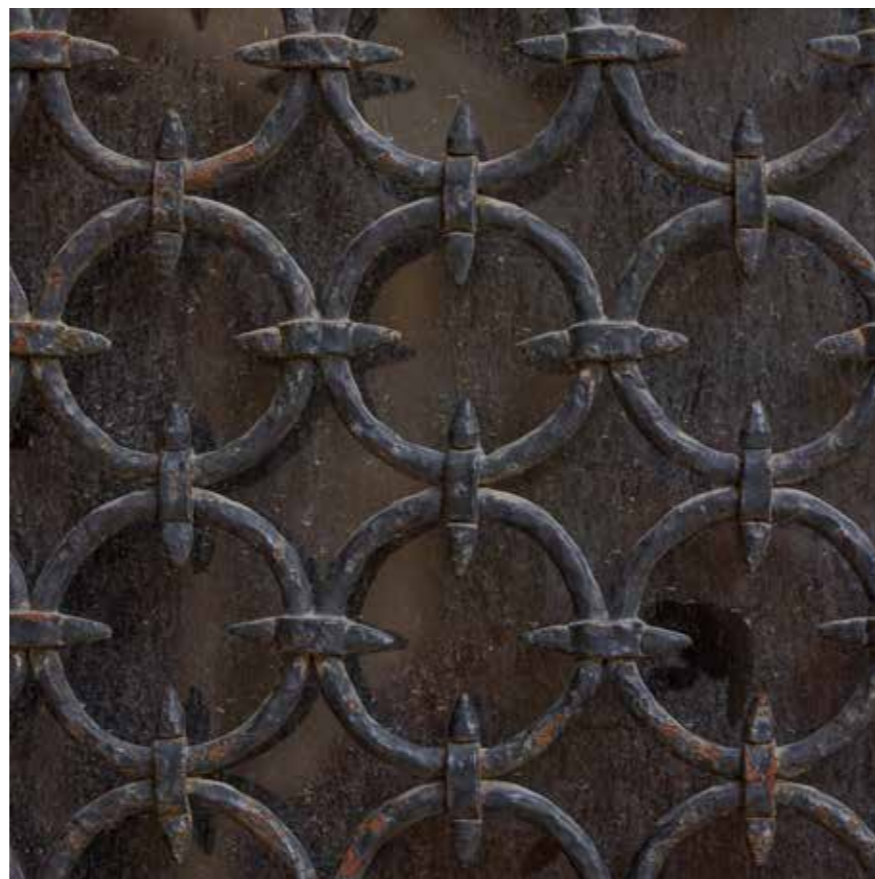
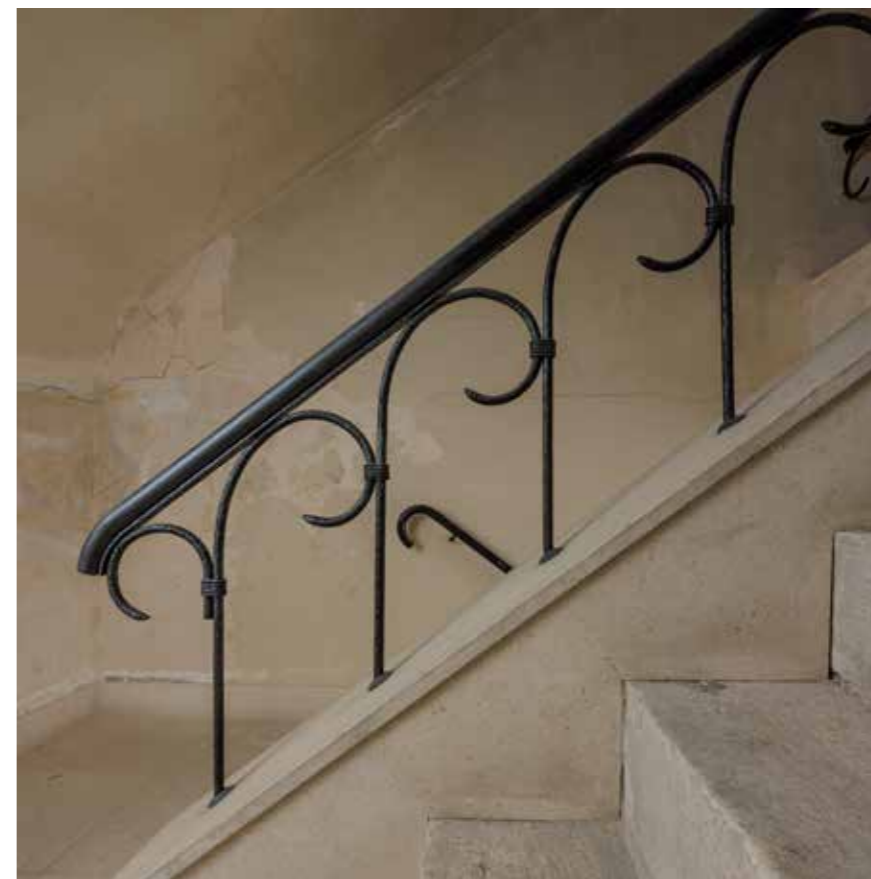
Elementi oblikovani prilikom prenamjene palače u Pomorski muzej, 1949. – 1956., okno prozora, rešetka vratnica, ograda stubišta

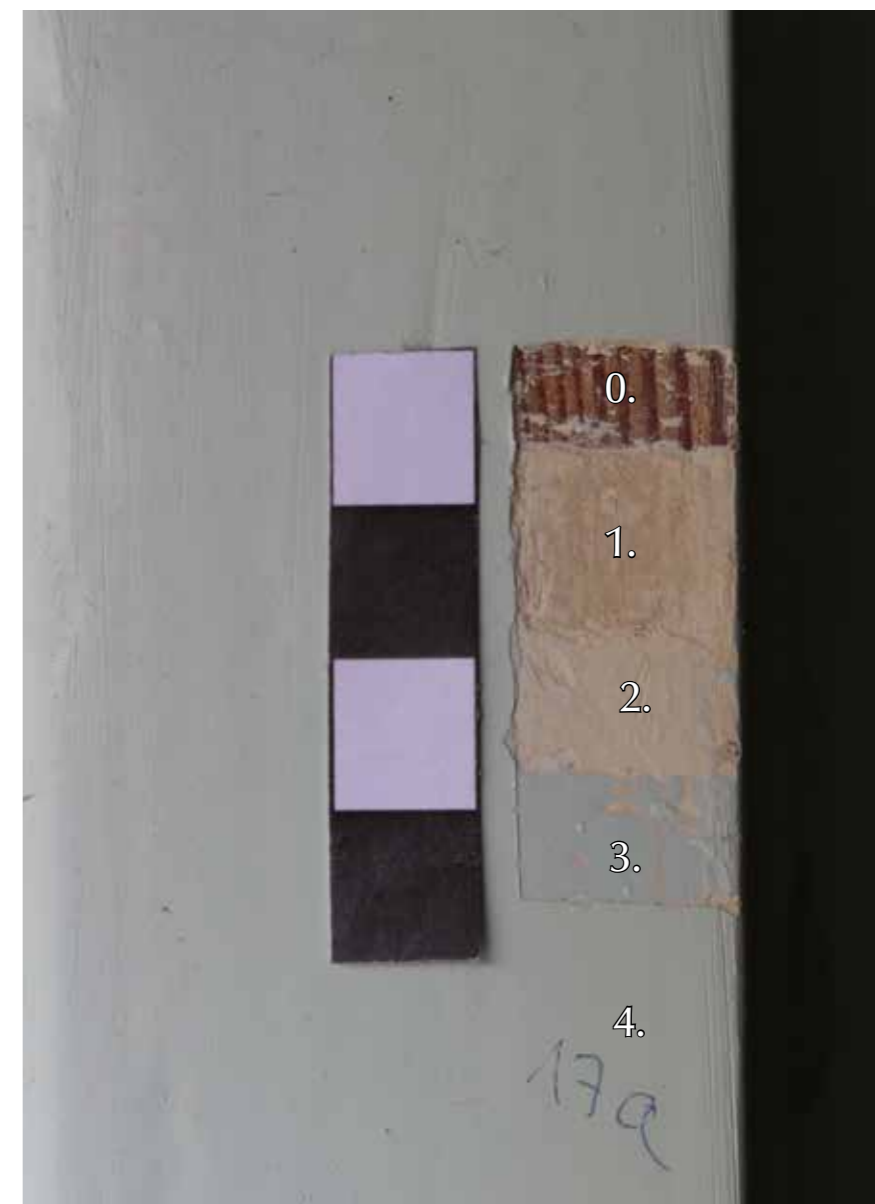
SONDA 23

mehanička oštećenja, posebice na horizontalnim donjim letvicama. Na drvenom nosiocu pronađen je najstariji nalič tamnozeleno boje, vjerojatno tutkalnog sastava, a površinski sadrži sloj požutjelog laka. Nalič je prekriven kralcirama, izrazito loše očuvan i oslabjele adhezije. Slijedi nalič svjetloplave boje izveden u prvoj povijesnoj obnovi, najvjerojatnije uljnog sastava. Zatečeni nalič svjetloplave boje, najvjerojatnije je akrilnog sastava.
