PALAČA MILESI – ZAVOD ZA ZNANSTVENI I UMJETNIČKI RAD HAZU

TRG BRAĆE RADIĆ 7, SPLIT

POVIJEST GRADNJE, VALORIZACIJA I
PRIJEDLOG KONZERVATORSKIH SMJERNICA

KONZERVATORSKI ELABORAT

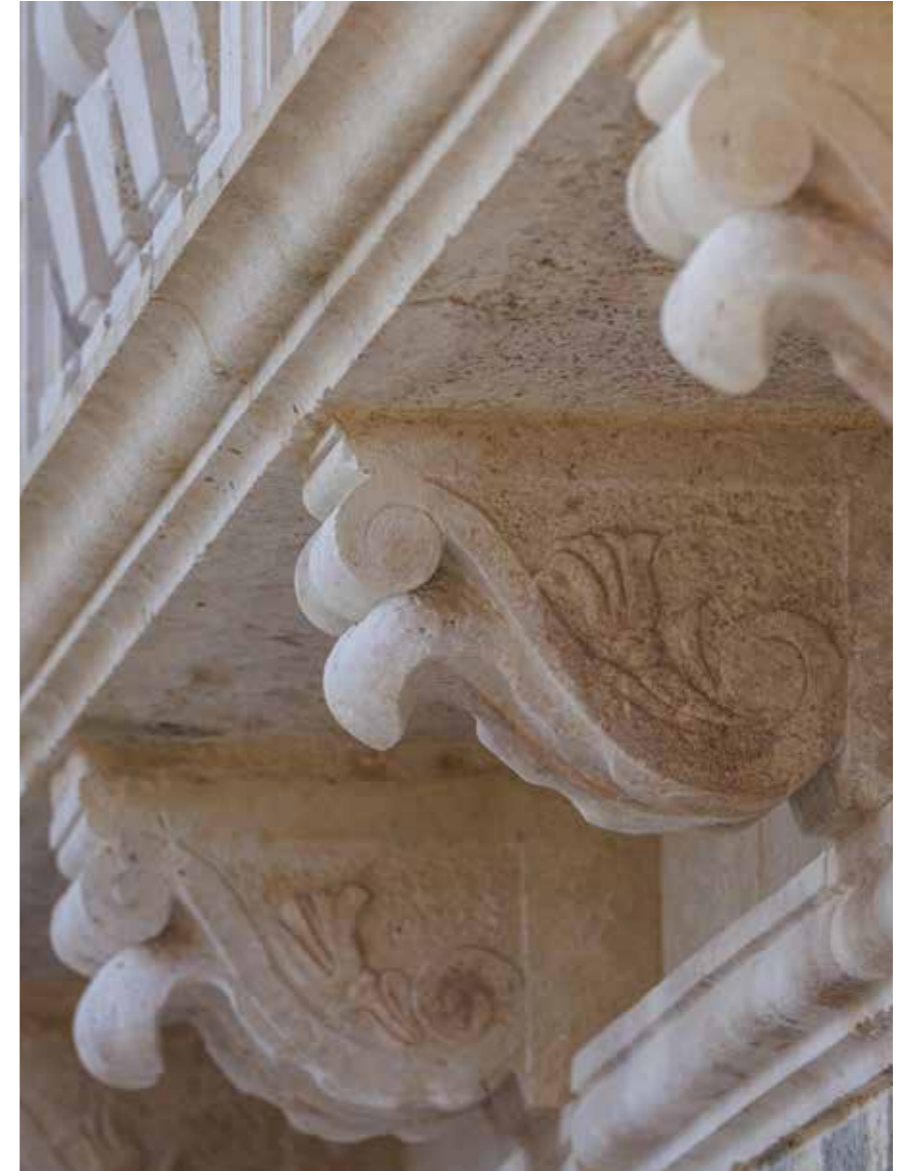
Konzole balkona na južnom pročelju nakon restauracije

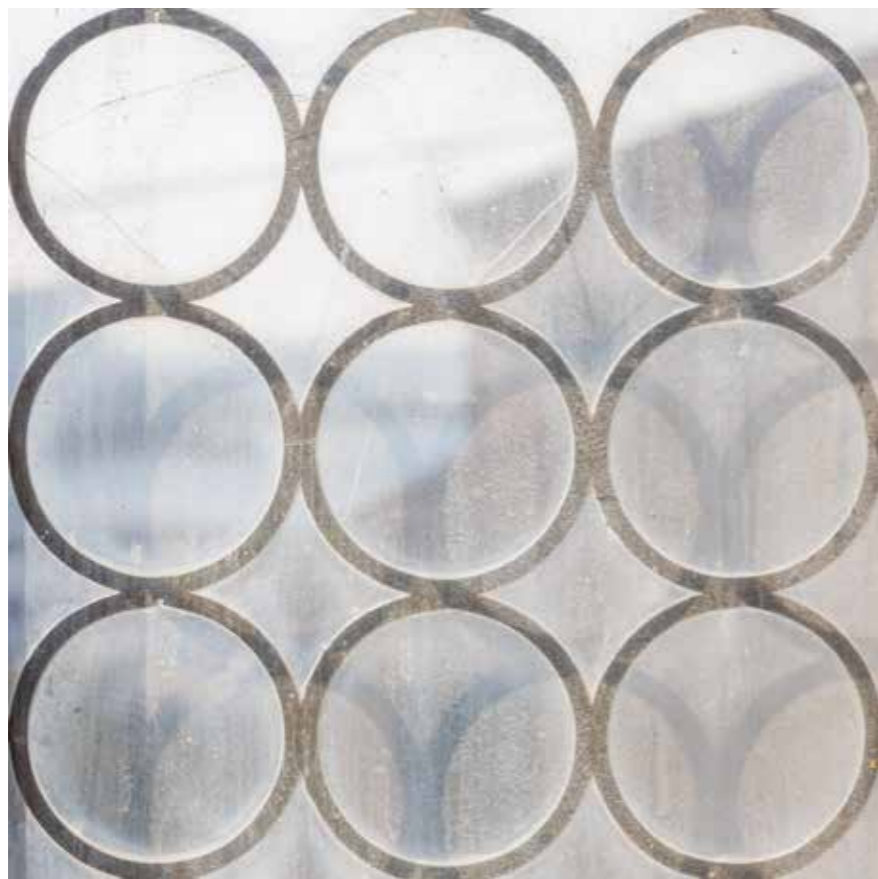
Elementi oblikovani prilikom prenamjene palače u Pomorski muzej, 1949. – 1956., okno prozora, rešetka vratnica, ograda stubišta
