# Palača Milesi - Zavod za znanstveni i umjetnički rad HAZU : Trg braće Radić 7, Split : povijest gradnje, valorizacija i prijedlog konzervatorskih smjernica

POVIJEST GRADNJE, VALORIZACIJA I  
PRIJEDLOG KONZERVATORSKIH SMJERNICA

# KONZERVATORSKI ELABORAT

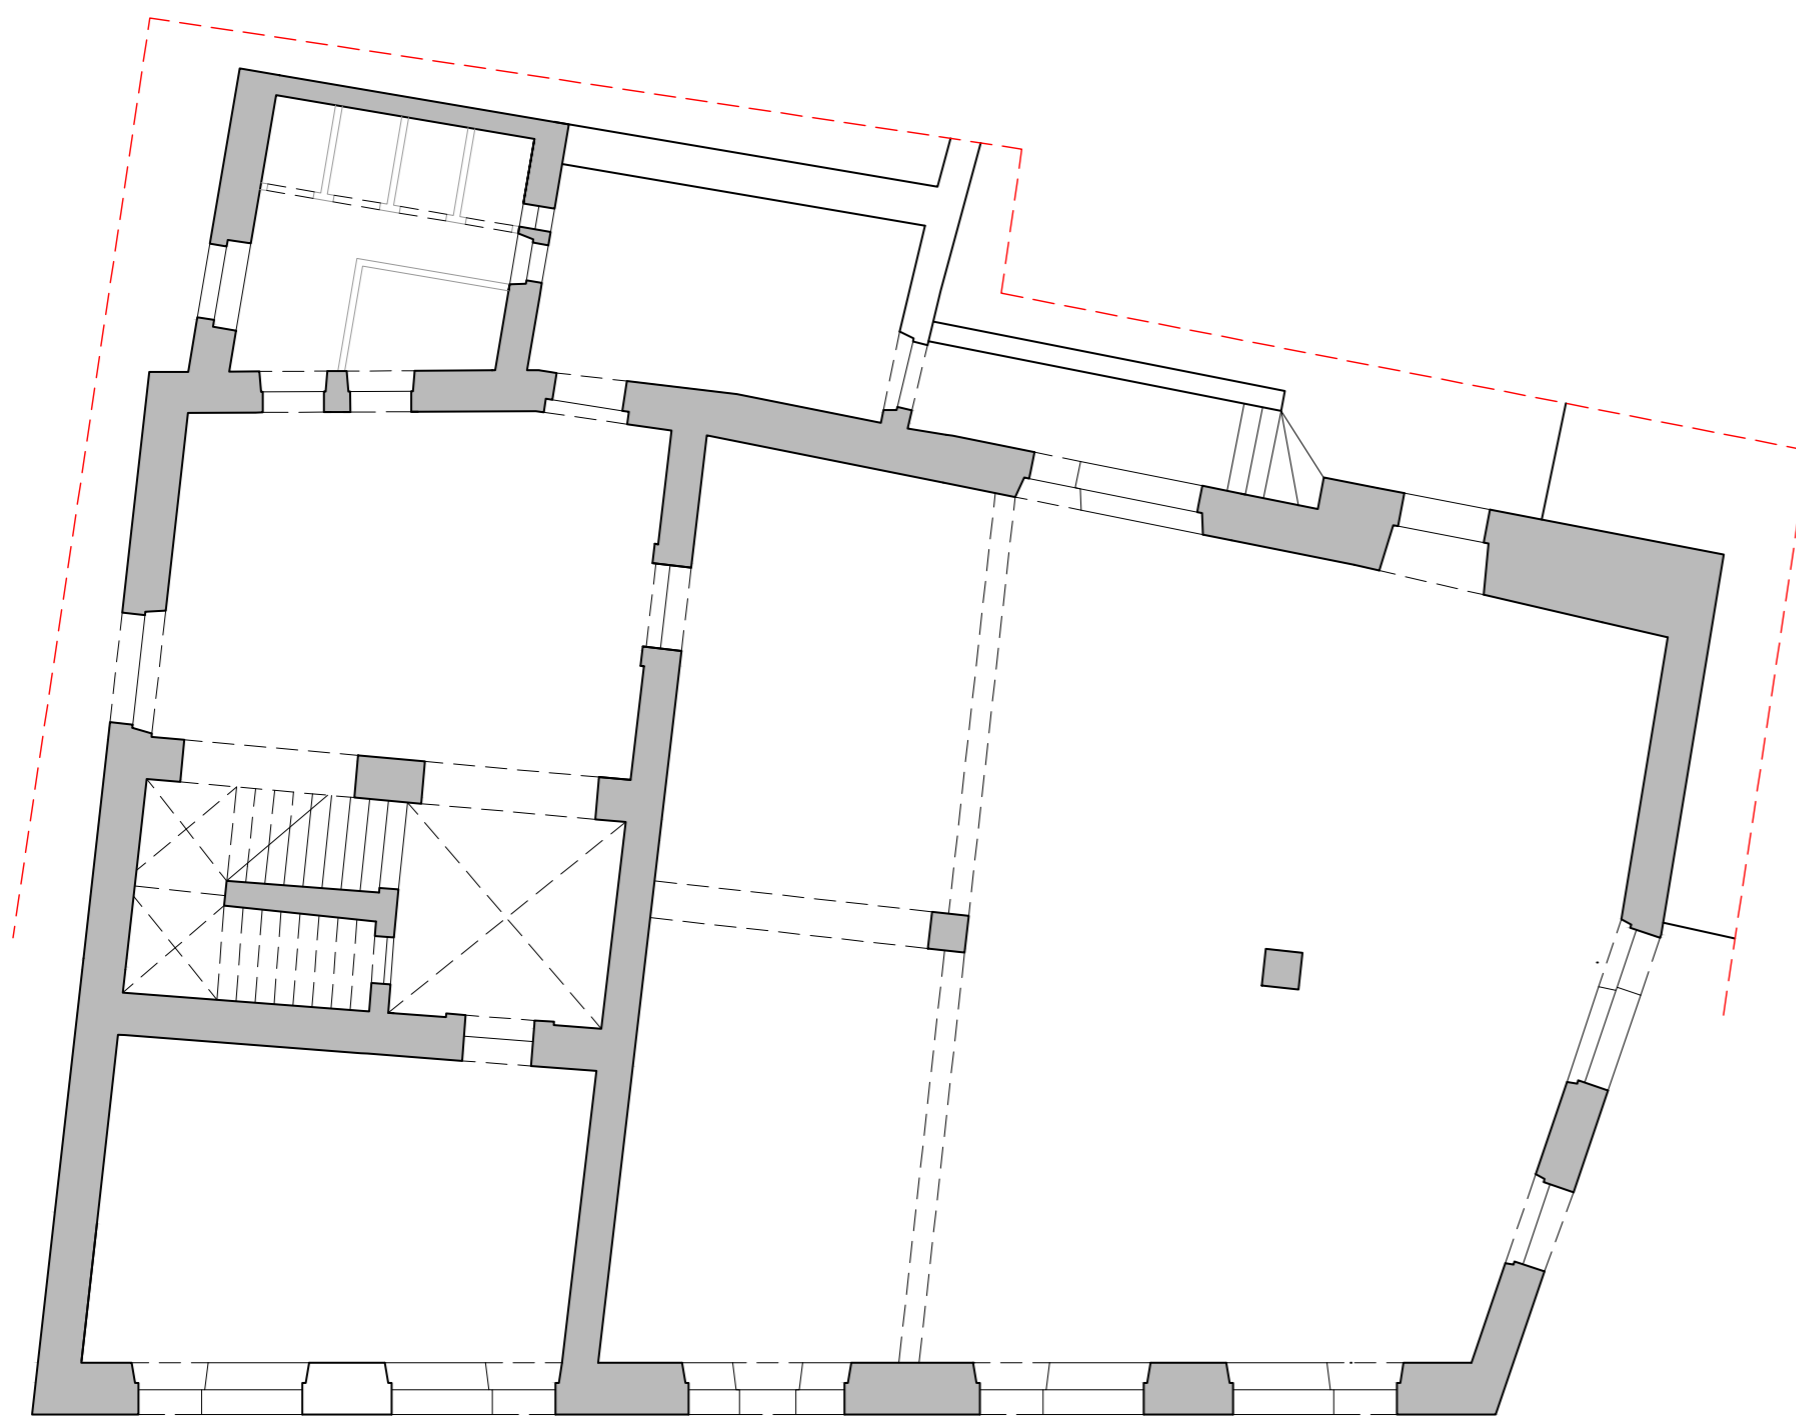
TLOCRT PRIZEMLJA

storiju **prizemlja** – nekadašnji atrij, koji je natkrivanjem, odnosno dogradnjom prostorija u zoni katova, pretvoren u ulazno predvorje. Atrij komunicira kroz lučni otvor sa

stubišnim podestom, formiranim uz središnji zid između zapadnog i istočnog dijela palače, na koji se dalje prema jugu nadovezuje prostor knjižare (Školska knjiga), rastvore-

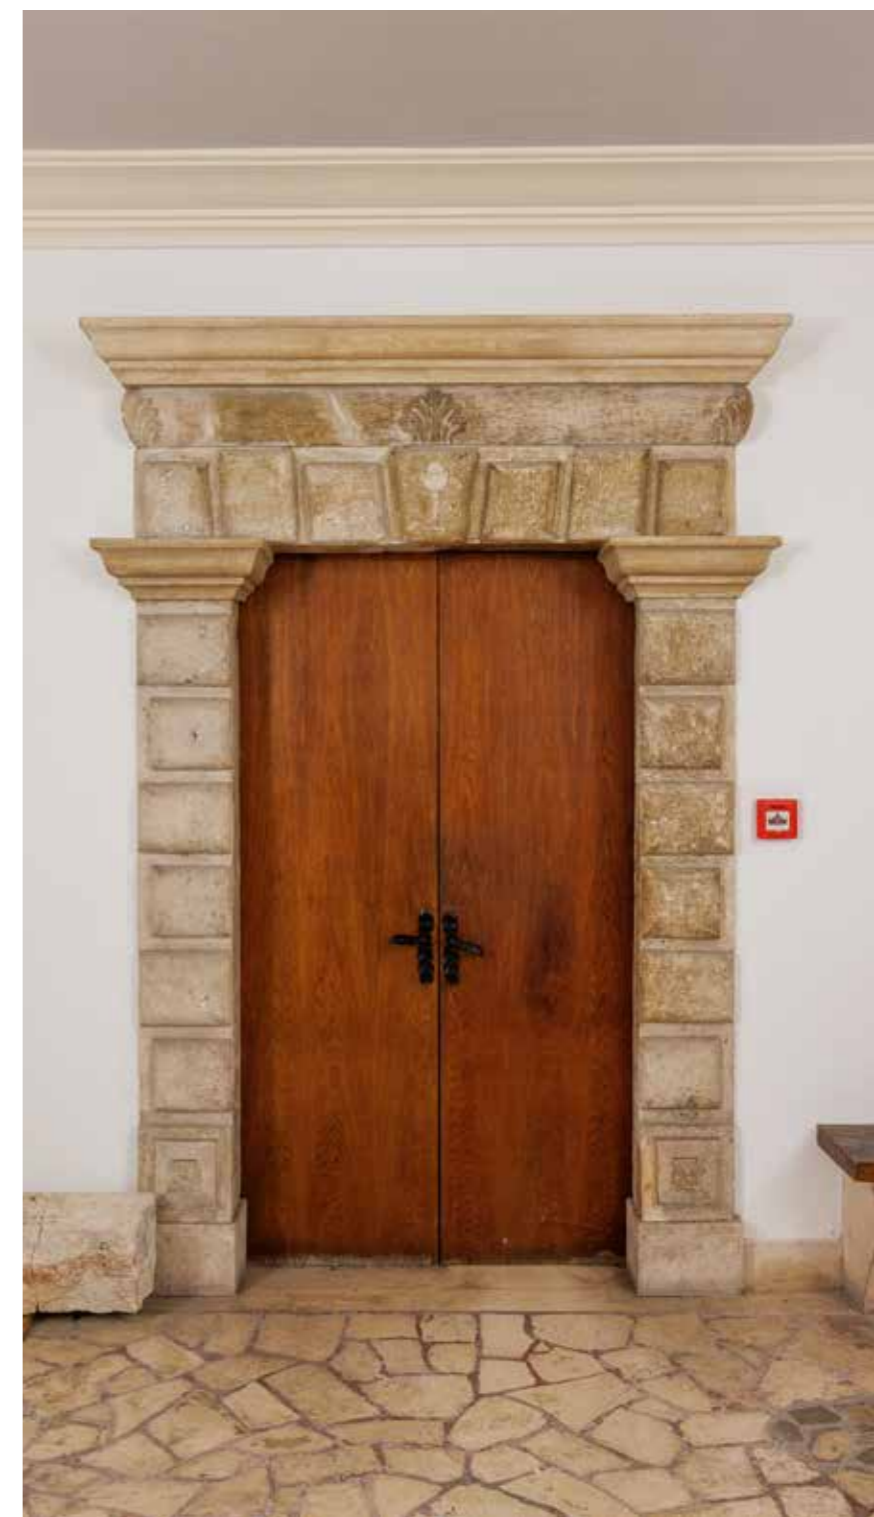
Maniristički portal sekundarno ugrađen u predvorju (nekadašnjem atriju)

ne prema trgu s dva dućanska otvora na koljeno. Iz atrija se kroz sekundarno ugrađen maniristički portal ulazi i u istočni dio prizemlja.

Starijim elementima unutarnje opreme pripada kameni portal u nekadašnjem atriju što vodi u veliku začelnu prostoriju u istočnom dijelu prizemlja, a koji je na tu poziciju ugrađen u spomenutoj obnovi sredinom 20. stoljeća. Okvir je izveden u stiliziranoj rustici s jastučastim kamenim blo-

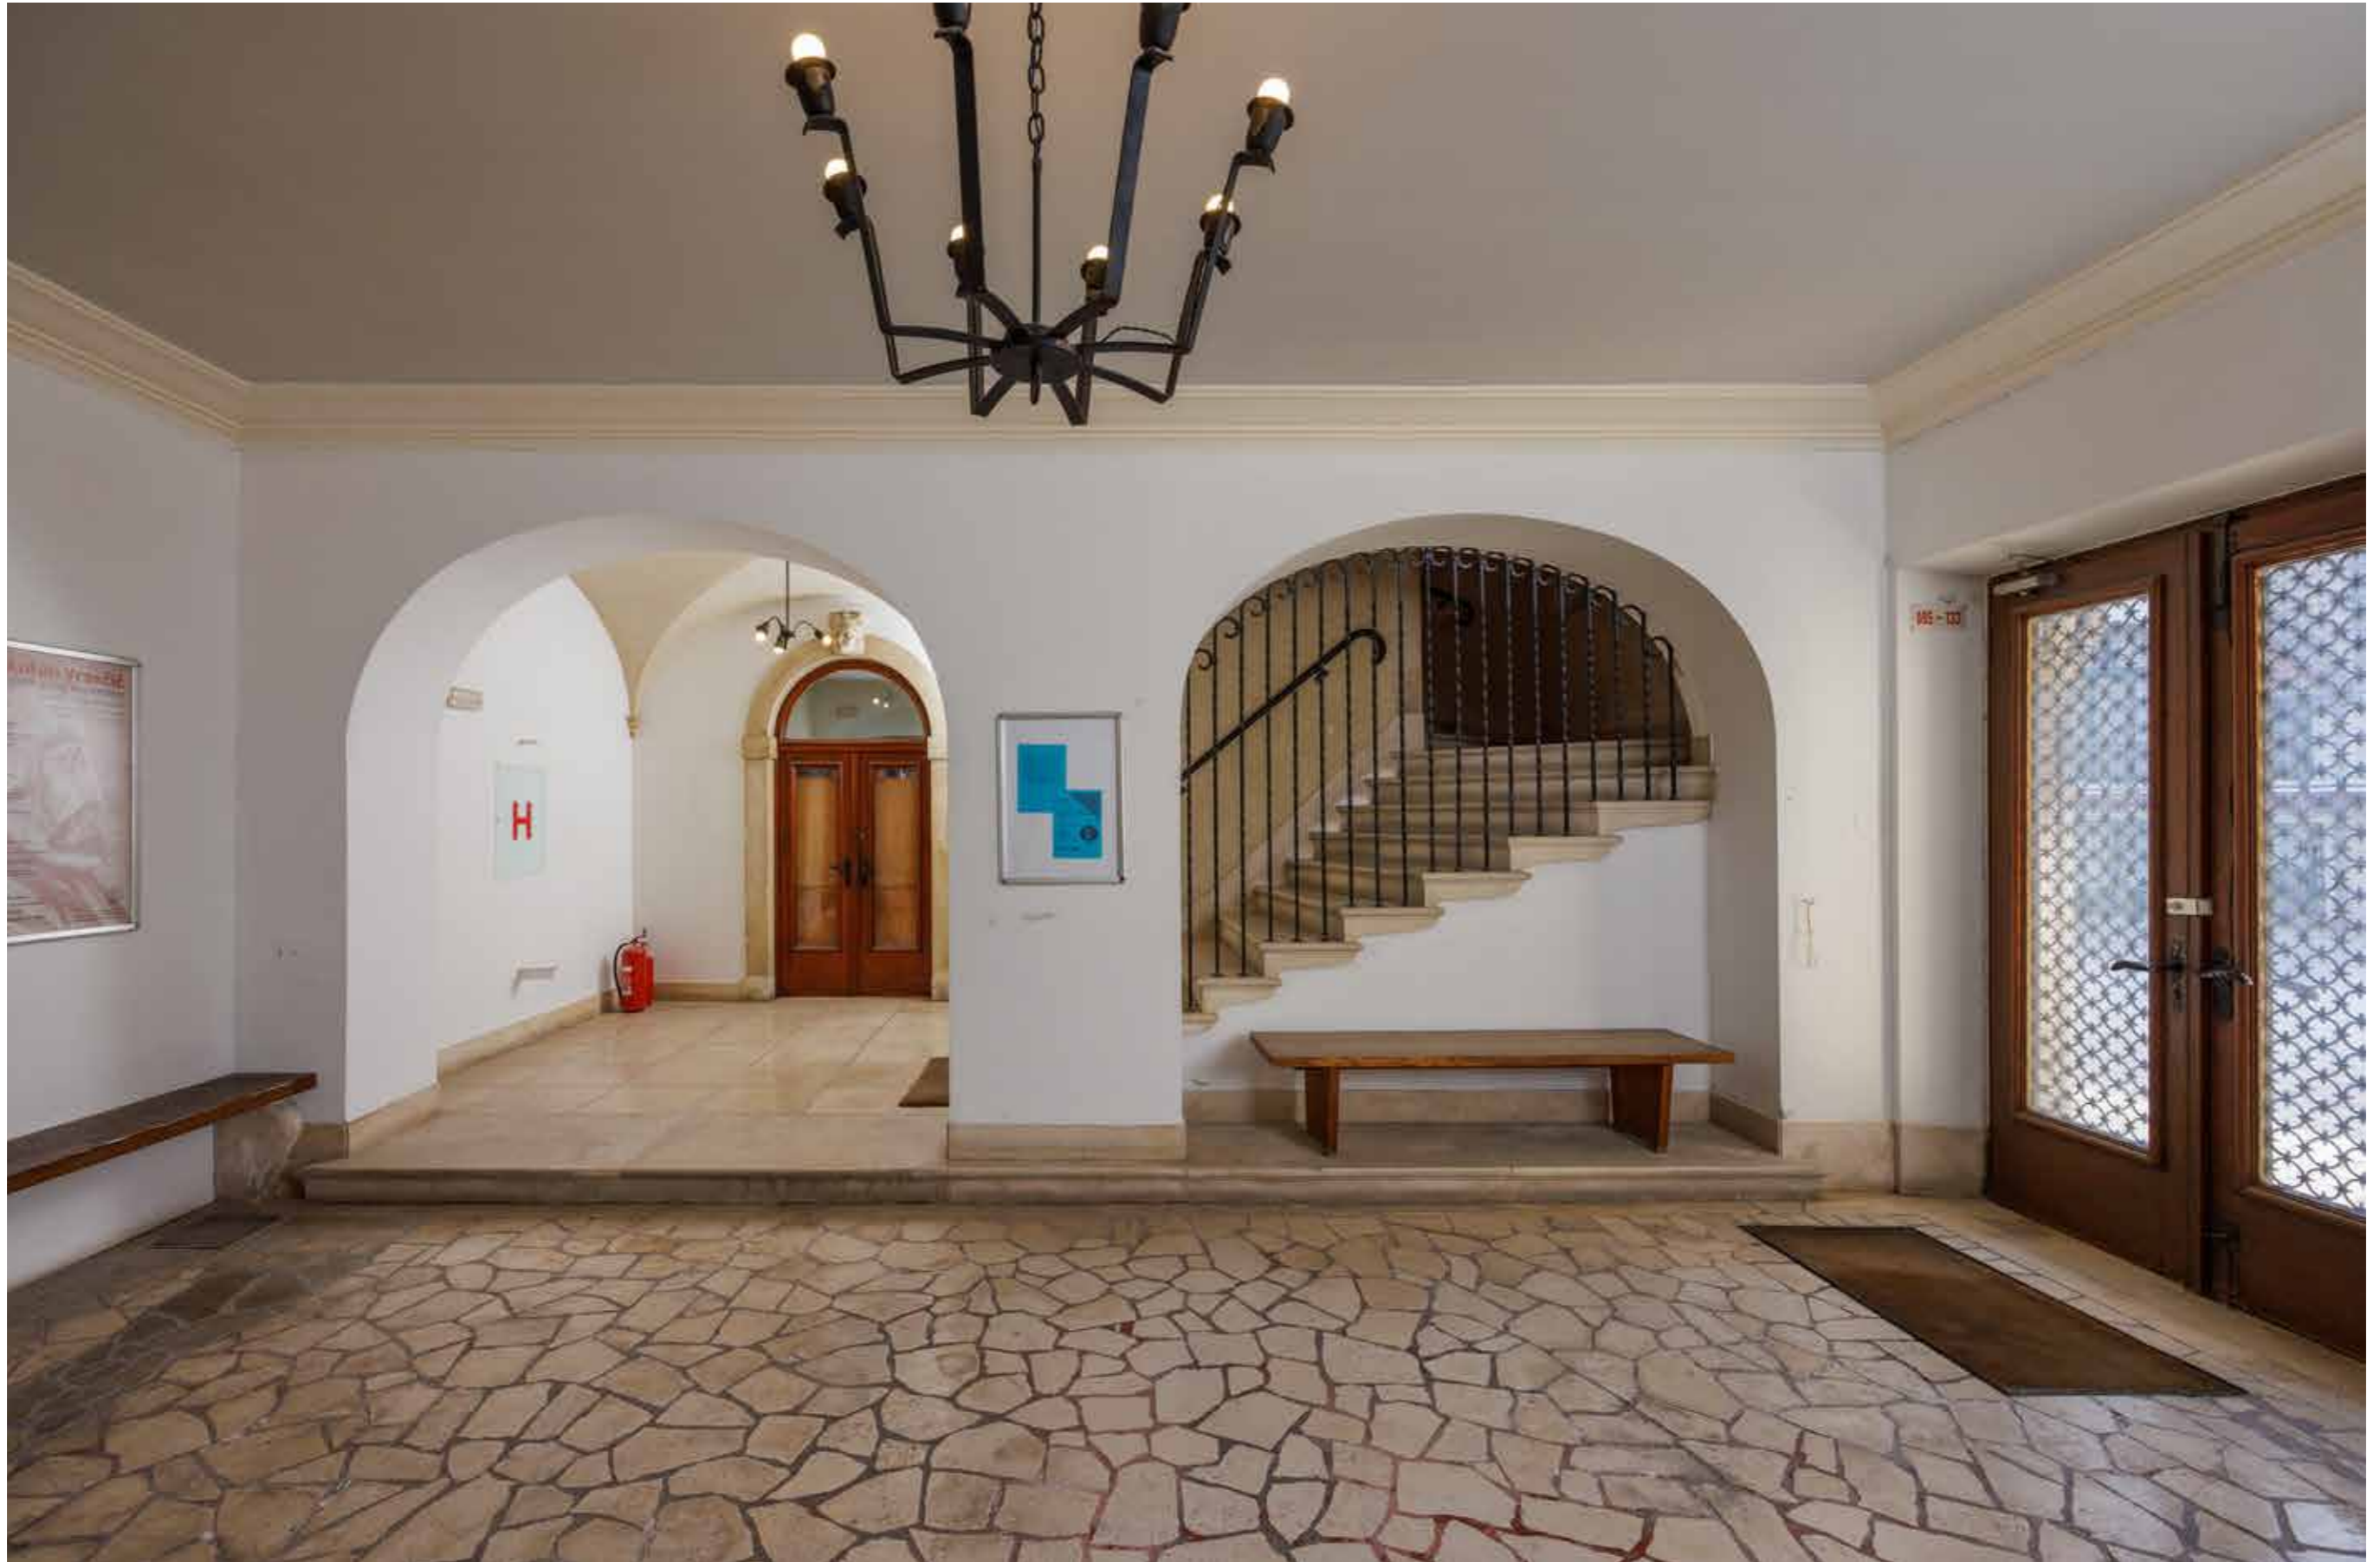
Pogled iz predvorja na stubište, u pozadini sekundarno ugrađeni barokni portal

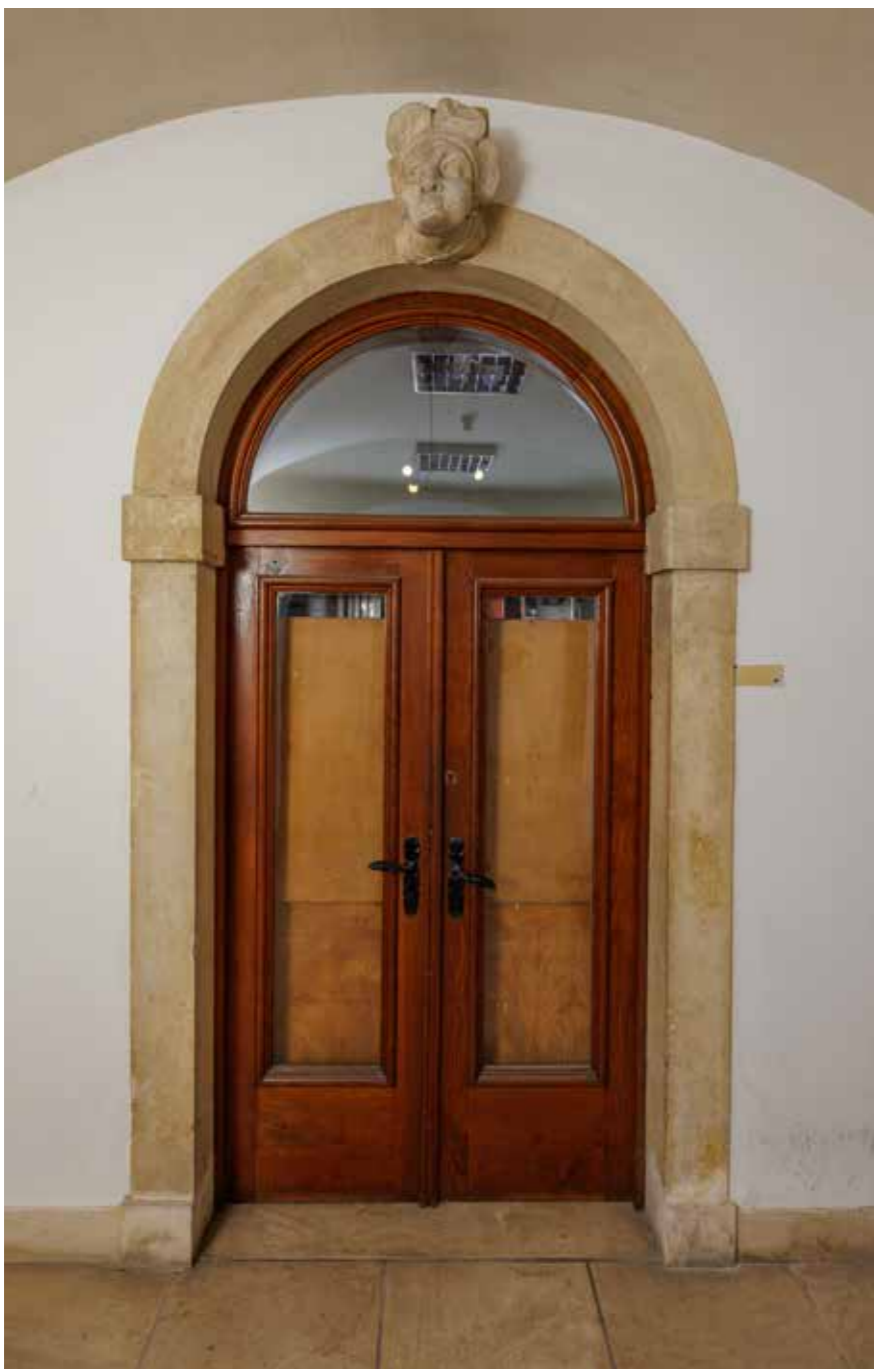
Portal na podestu stubišta u prizemlju

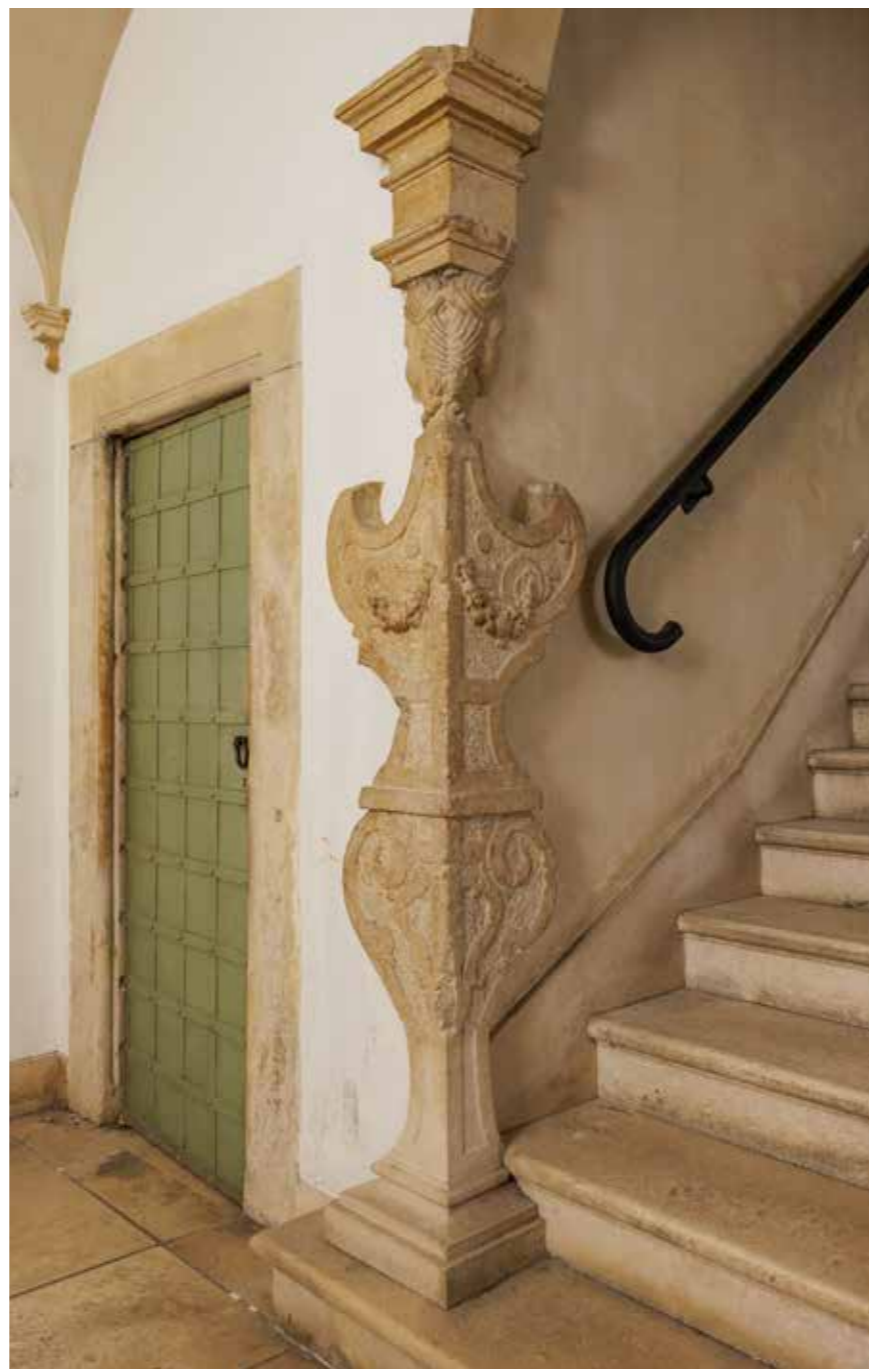
Herma na podestu stubišta u prizemlju

Maniristička obilježja nose i herme (volutni nosači sa ženskim glavama) ugrađene u stubištu, i to na podestu u prizemlju u ugao zida između prvog stubišnog kraka i spremišta ispod drugog kraka, te u zid između dvaju krakova na podestu u prvom katu. U prizemlju, herma je ugrađena tako da je prema stubišnom prostoru okrenuta stražnjom stranom. Sastoji se od profilirane baze, donjeg dijela u obliku dviju voluta (koje asociraju na donji dio tijela), gornjeg dijela s istacima (koji asociraju na ruke) te ženske glave s ogrlicom oko vrata i kosom uvijenom u punđu. Plohe herme obrađene su glatkim trakama i bosiranjem, a u gornjem dijelu uklesane su i dvije girlande. Iznad herme je profilirani ka-

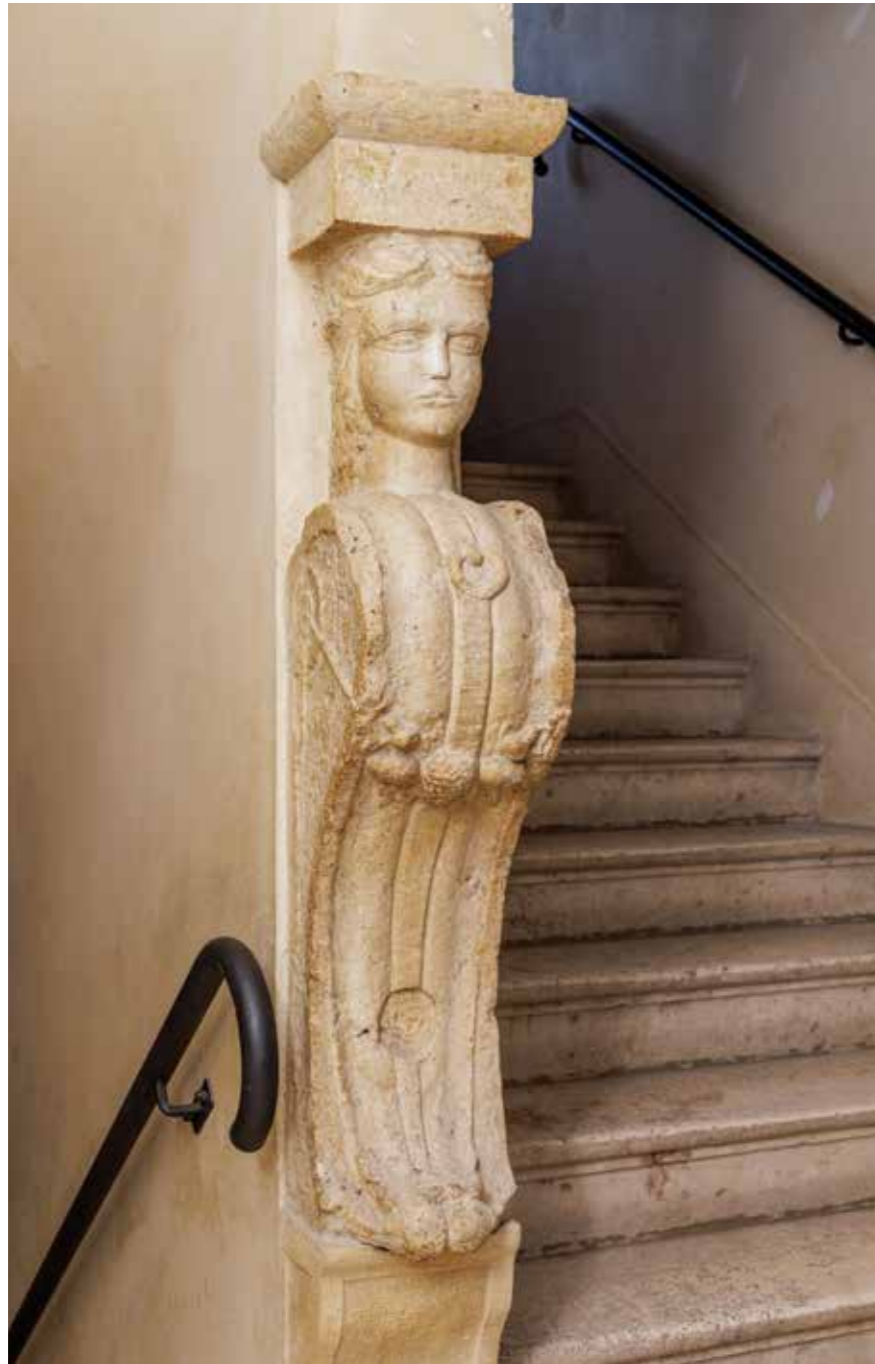
Herma na podestu na prvom katu

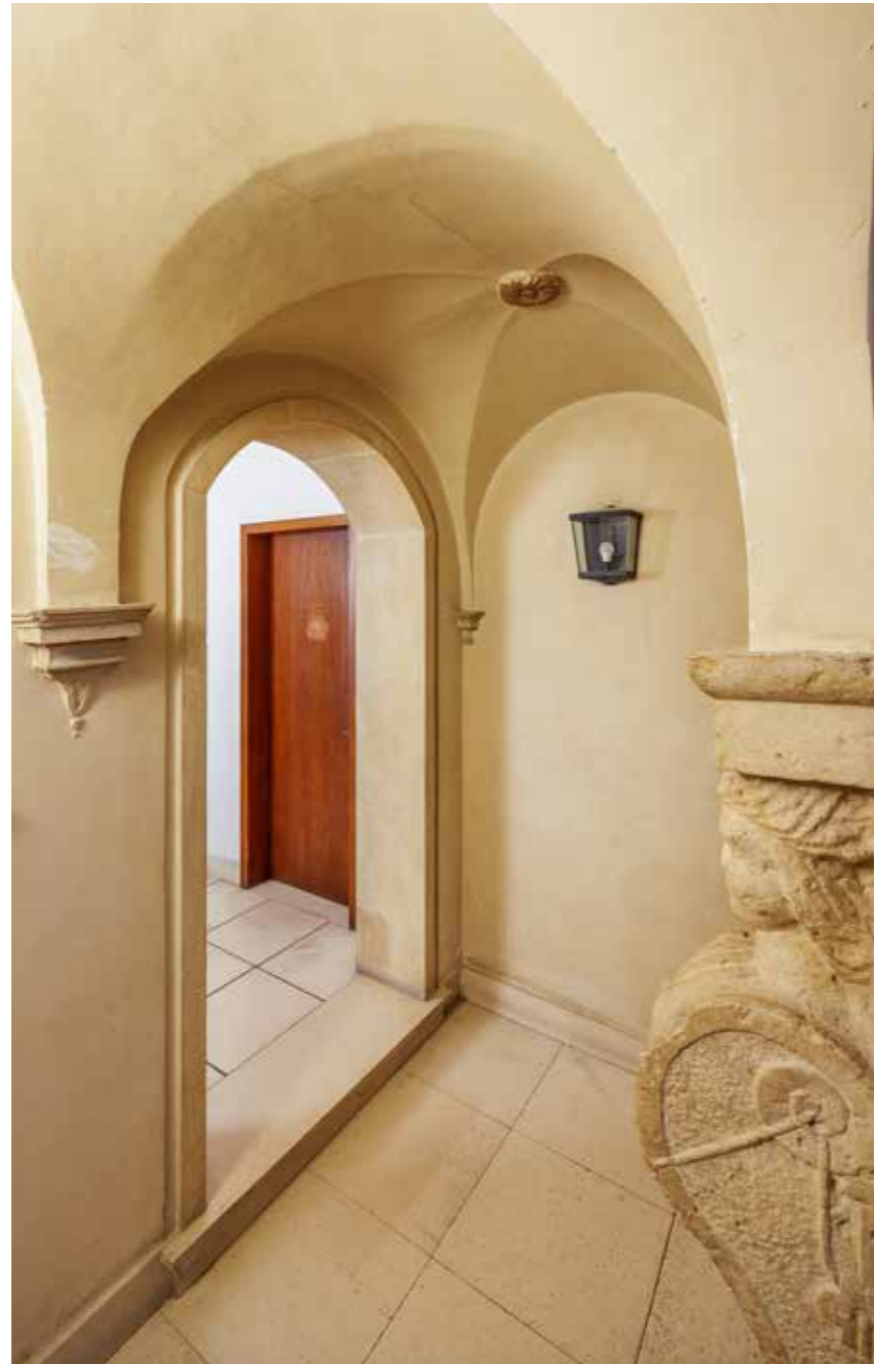
Podest na prvom katu i portal iz 1950-ih godina

u bočne prostorije i u veliku dvoranu u istočnom dijelu palače. Između podesta i predsoblja u svim su katovima postavljeni kameni lučni portali bez vratnica, s time da je na prvom katu kameni okvir iz novijeg razdoblja, dok su u gornjim katovima sačuvani kameni portali iz baroknog razdoblja, nalik već spomenutom portalu između podesta u

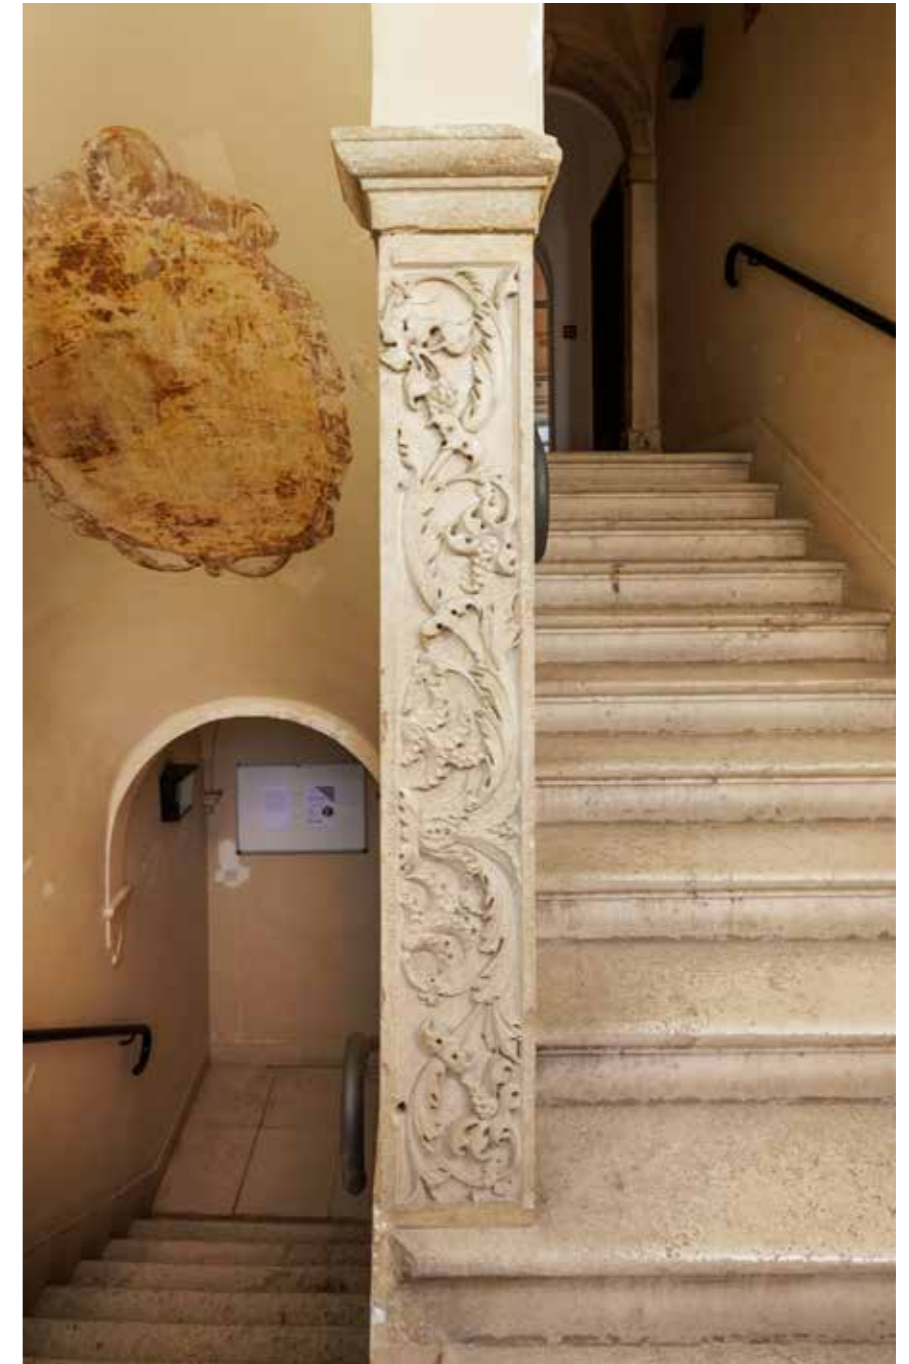
Renesansni pilastar sekundarno ugrađen na podestu između drugog i trećeg kata

u dućan. Lučni nadvoji otvora krakova počivaju na dekorativnim kamenim nosačima uz zid između krakova te na konzolama u bočnim zidovima stubišta. Nosače čine manierističke herme u prizemlju i prvom katu te pilastri na ostalim međupodestima i podestima, od kojih su renesansni pilastri na međupodestima (između prizemlja i prvog kata

te između prvog i drugog kata) ukrašeni reljefnim vegetabilnim motivima, dok su od drugog kata naviše pilastri jednostavniji i oblikovani u baroknom razdoblju. U prizemlju je podest kvadratičnog tlocrta dvostruko veći nego pravokutni podesti na katovima gdje taj prostor zauzimaju, osim samih podesta, stubišta i mala predsoblja iz kojih se ulazi

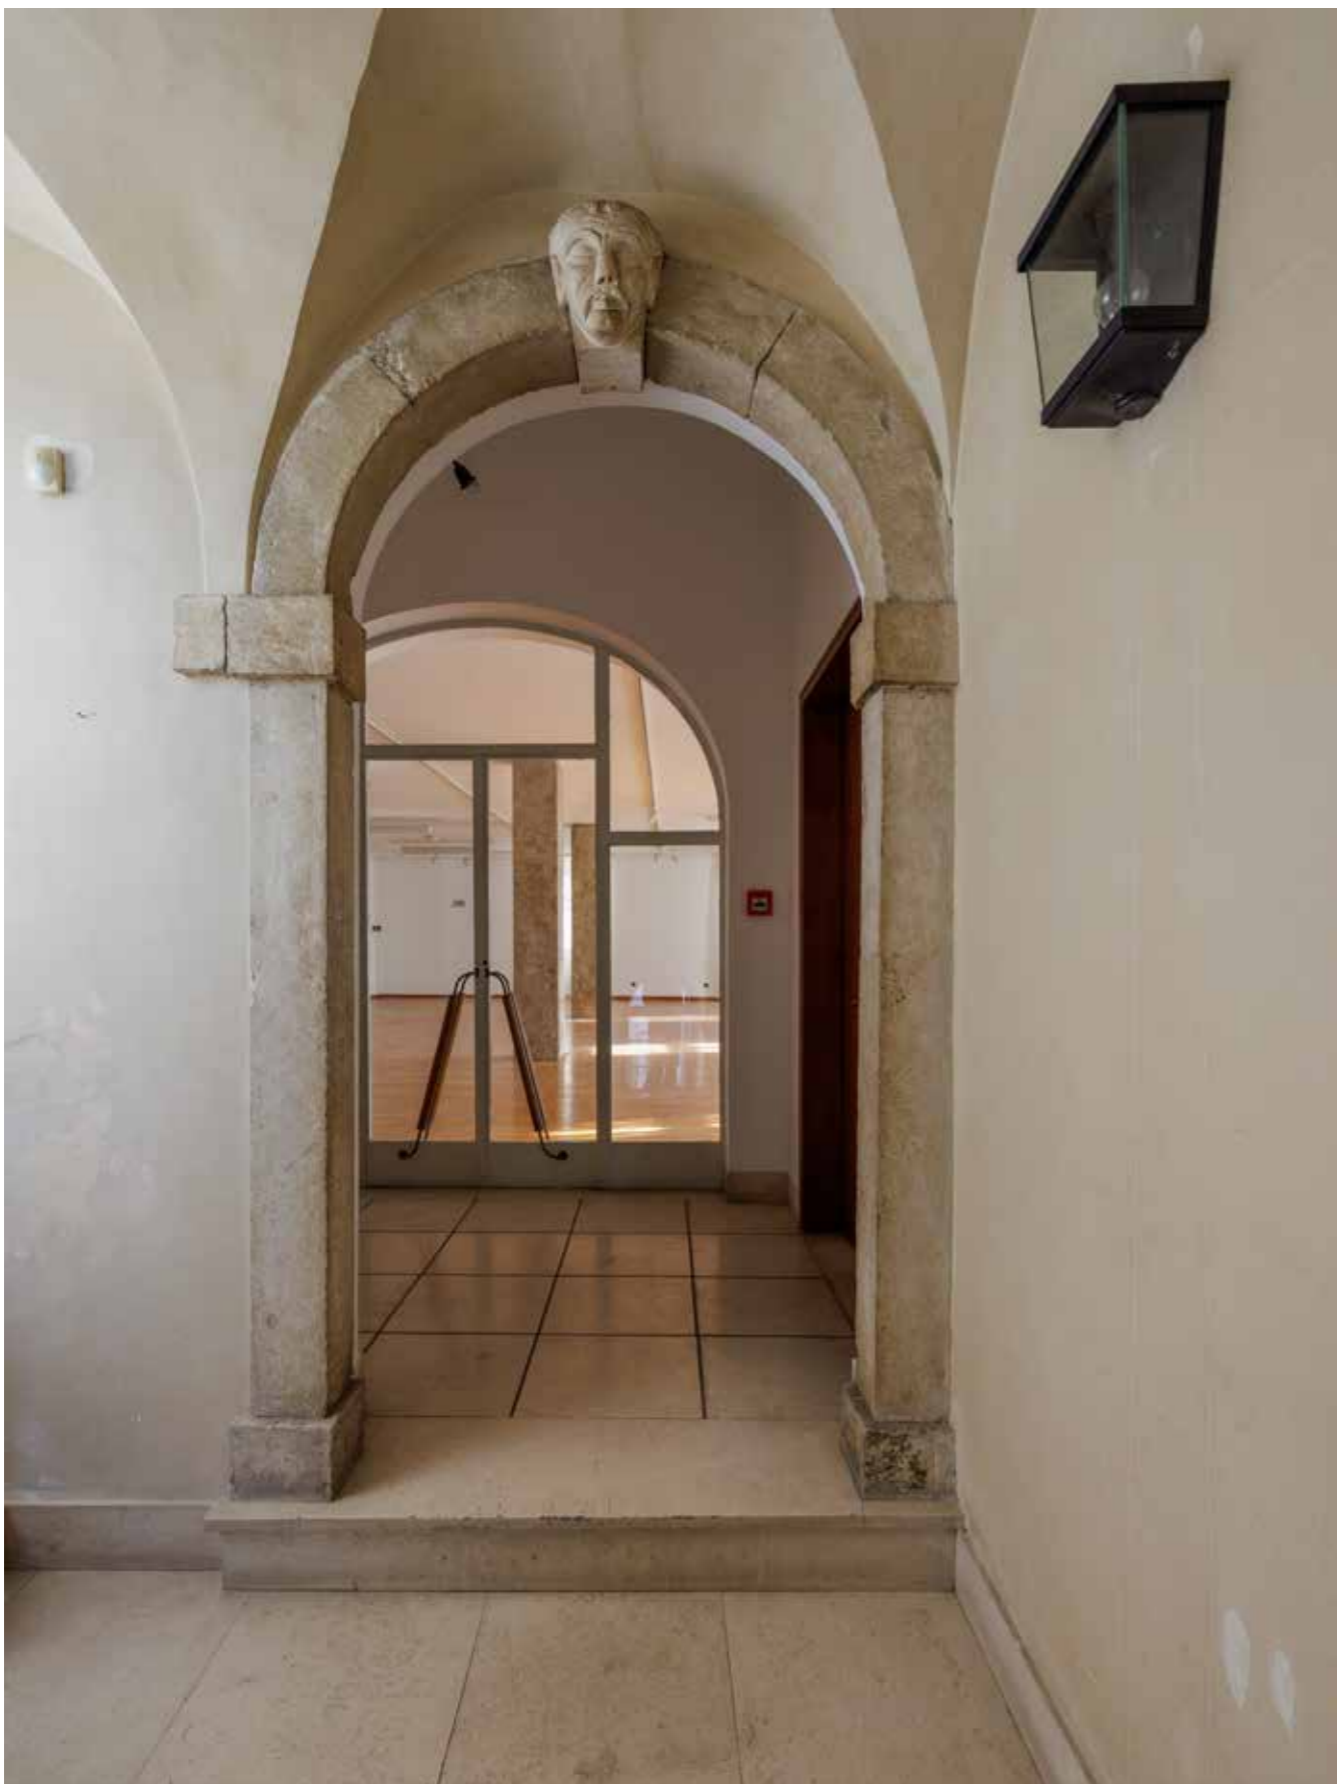
Barokni portal na podestu na drugom katu

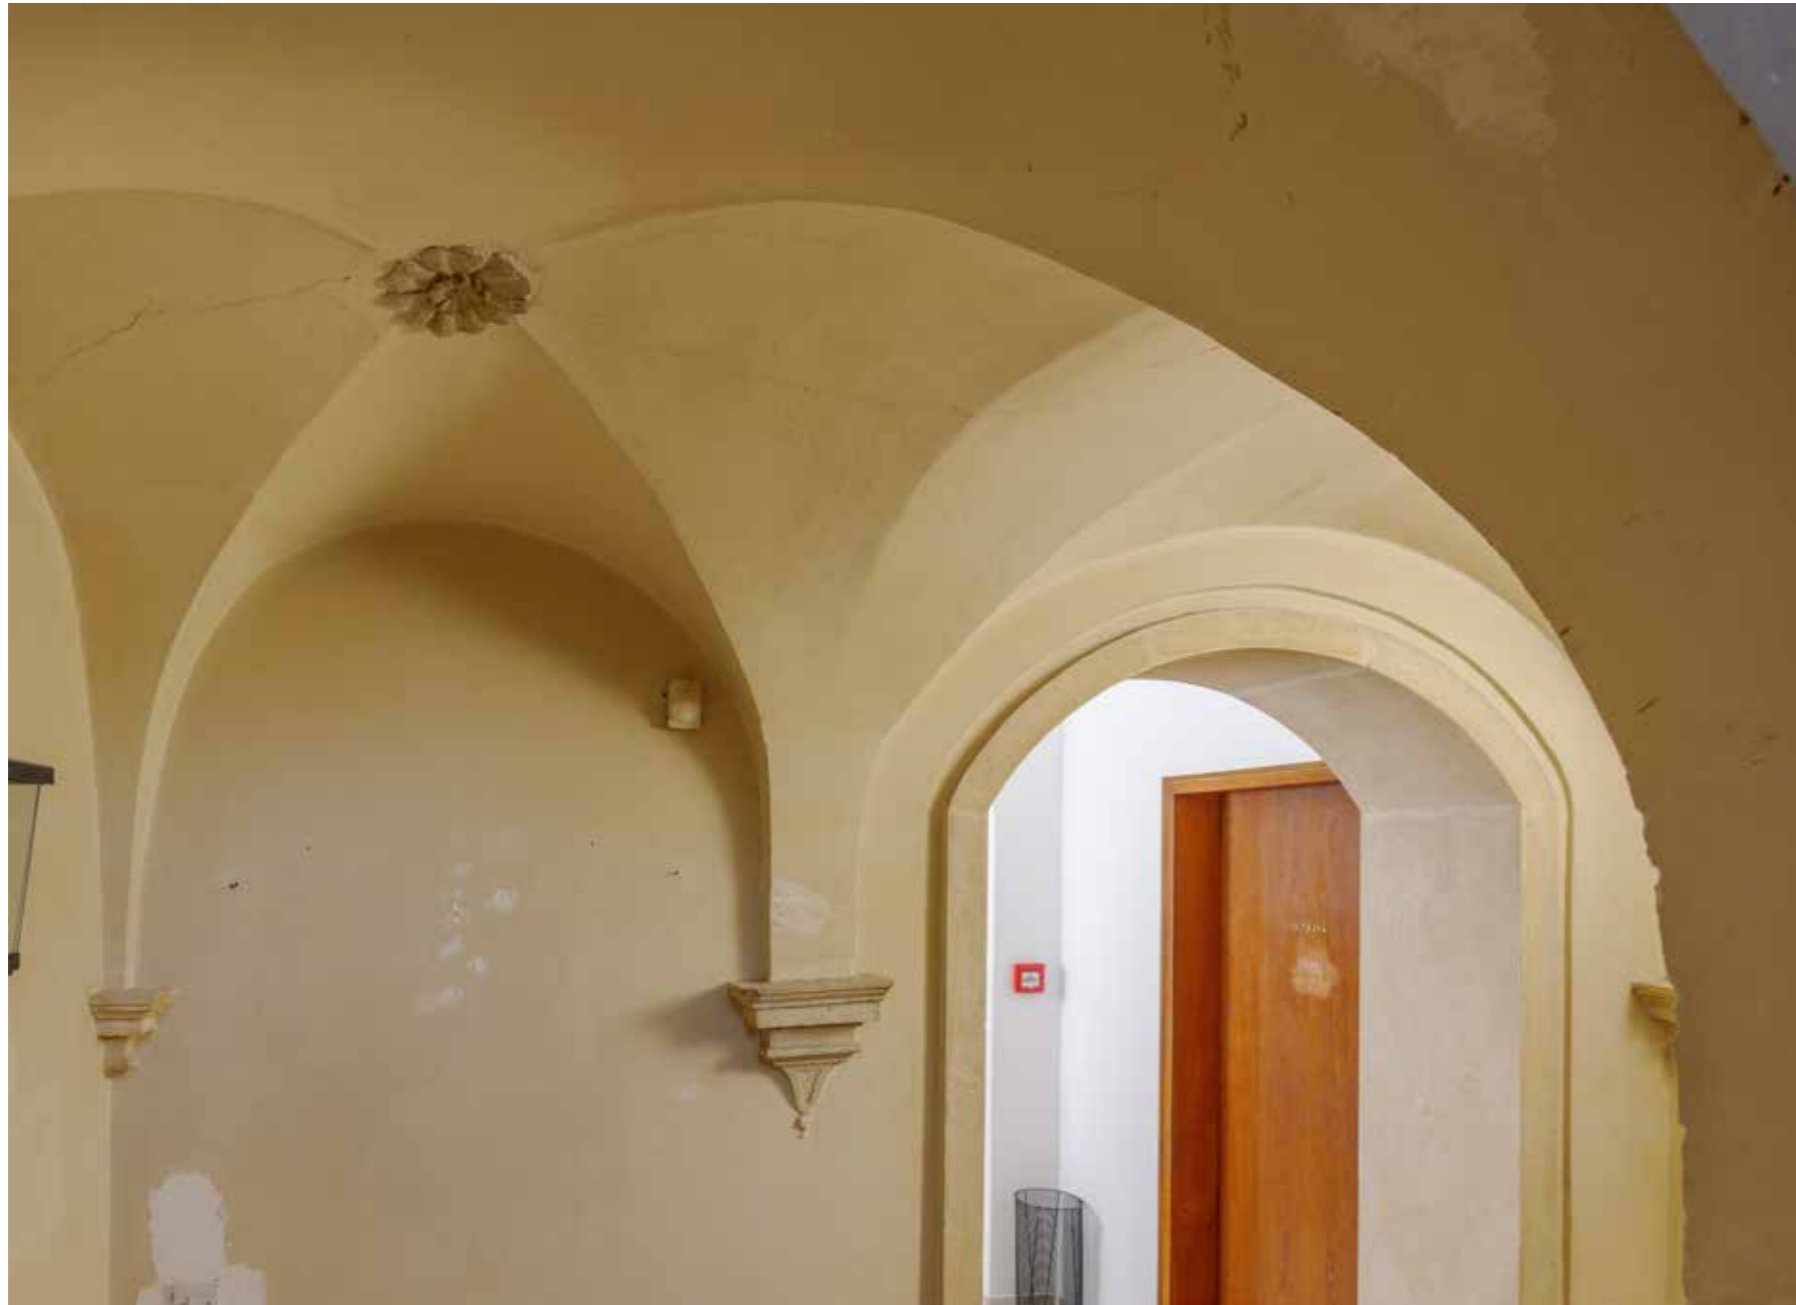
Svod podesta na prvom katu

Dvokrako kameno **stubište**, s podestima na razini etaža i međupodestima osvjetljenim prozorima na bočnom pročelju, povezuje sve etaže od prizemlja do potkrovlja. Prostrani podest u prizemlju nadsvođen je jednim travejem križnog svoda, dok su ostali uži podesti i međupodesti nadsvođeni s po dva traveja križnih svodova. Svodovi po-

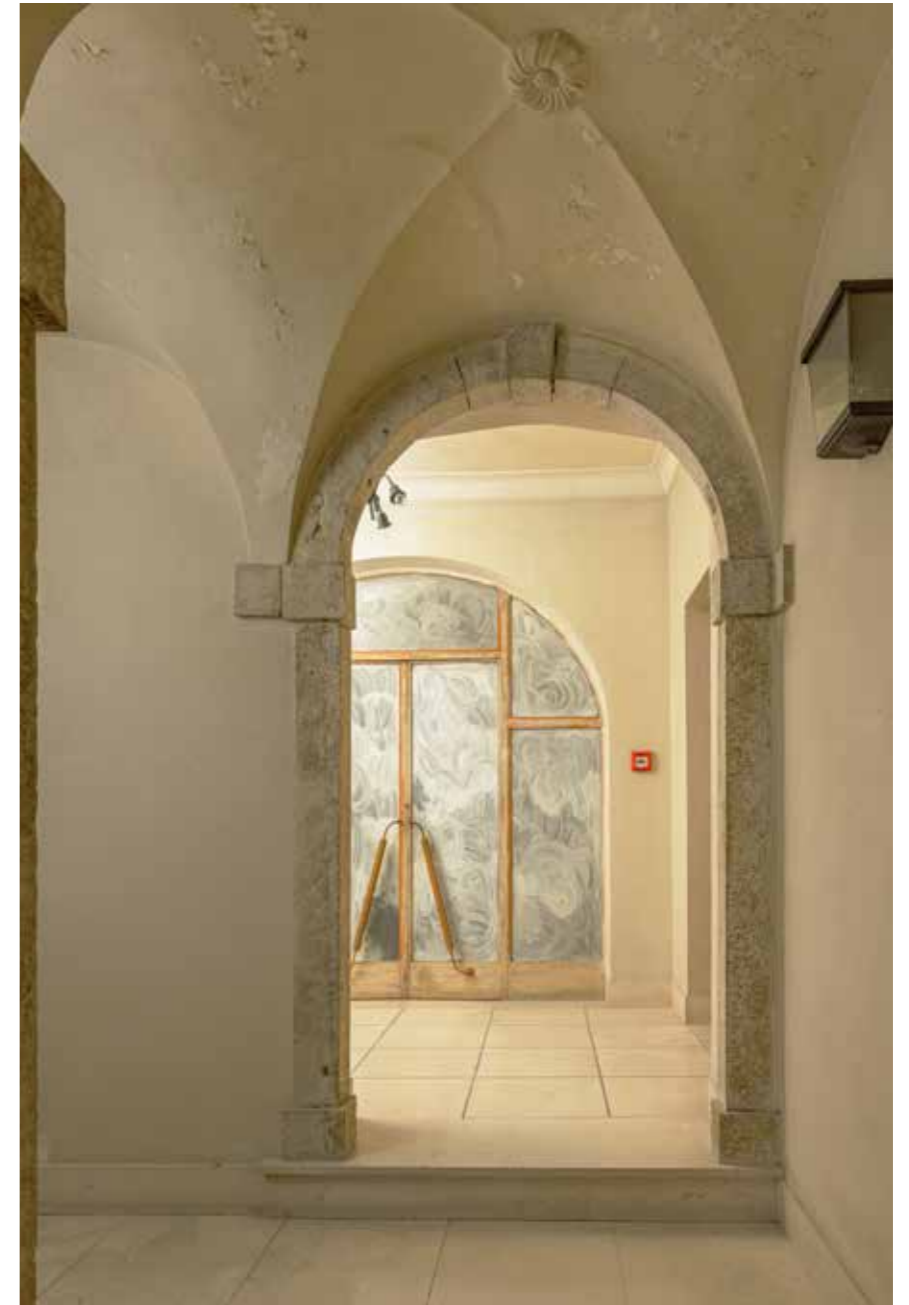
Barokni portal na trećem katu  
Stube
