# Palača Milesi - Zavod za znanstveni i umjetnički rad HAZU : Trg braće Radić 7, Split : povijest gradnje, valorizacija i prijedlog konzervatorskih smjernica

POVIJEST GRADNJE, VALORIZACIJA I  
PRIJEDLOG KONZERVATORSKIH SMJERNICA

# KONZERVATORSKI ELABORAT

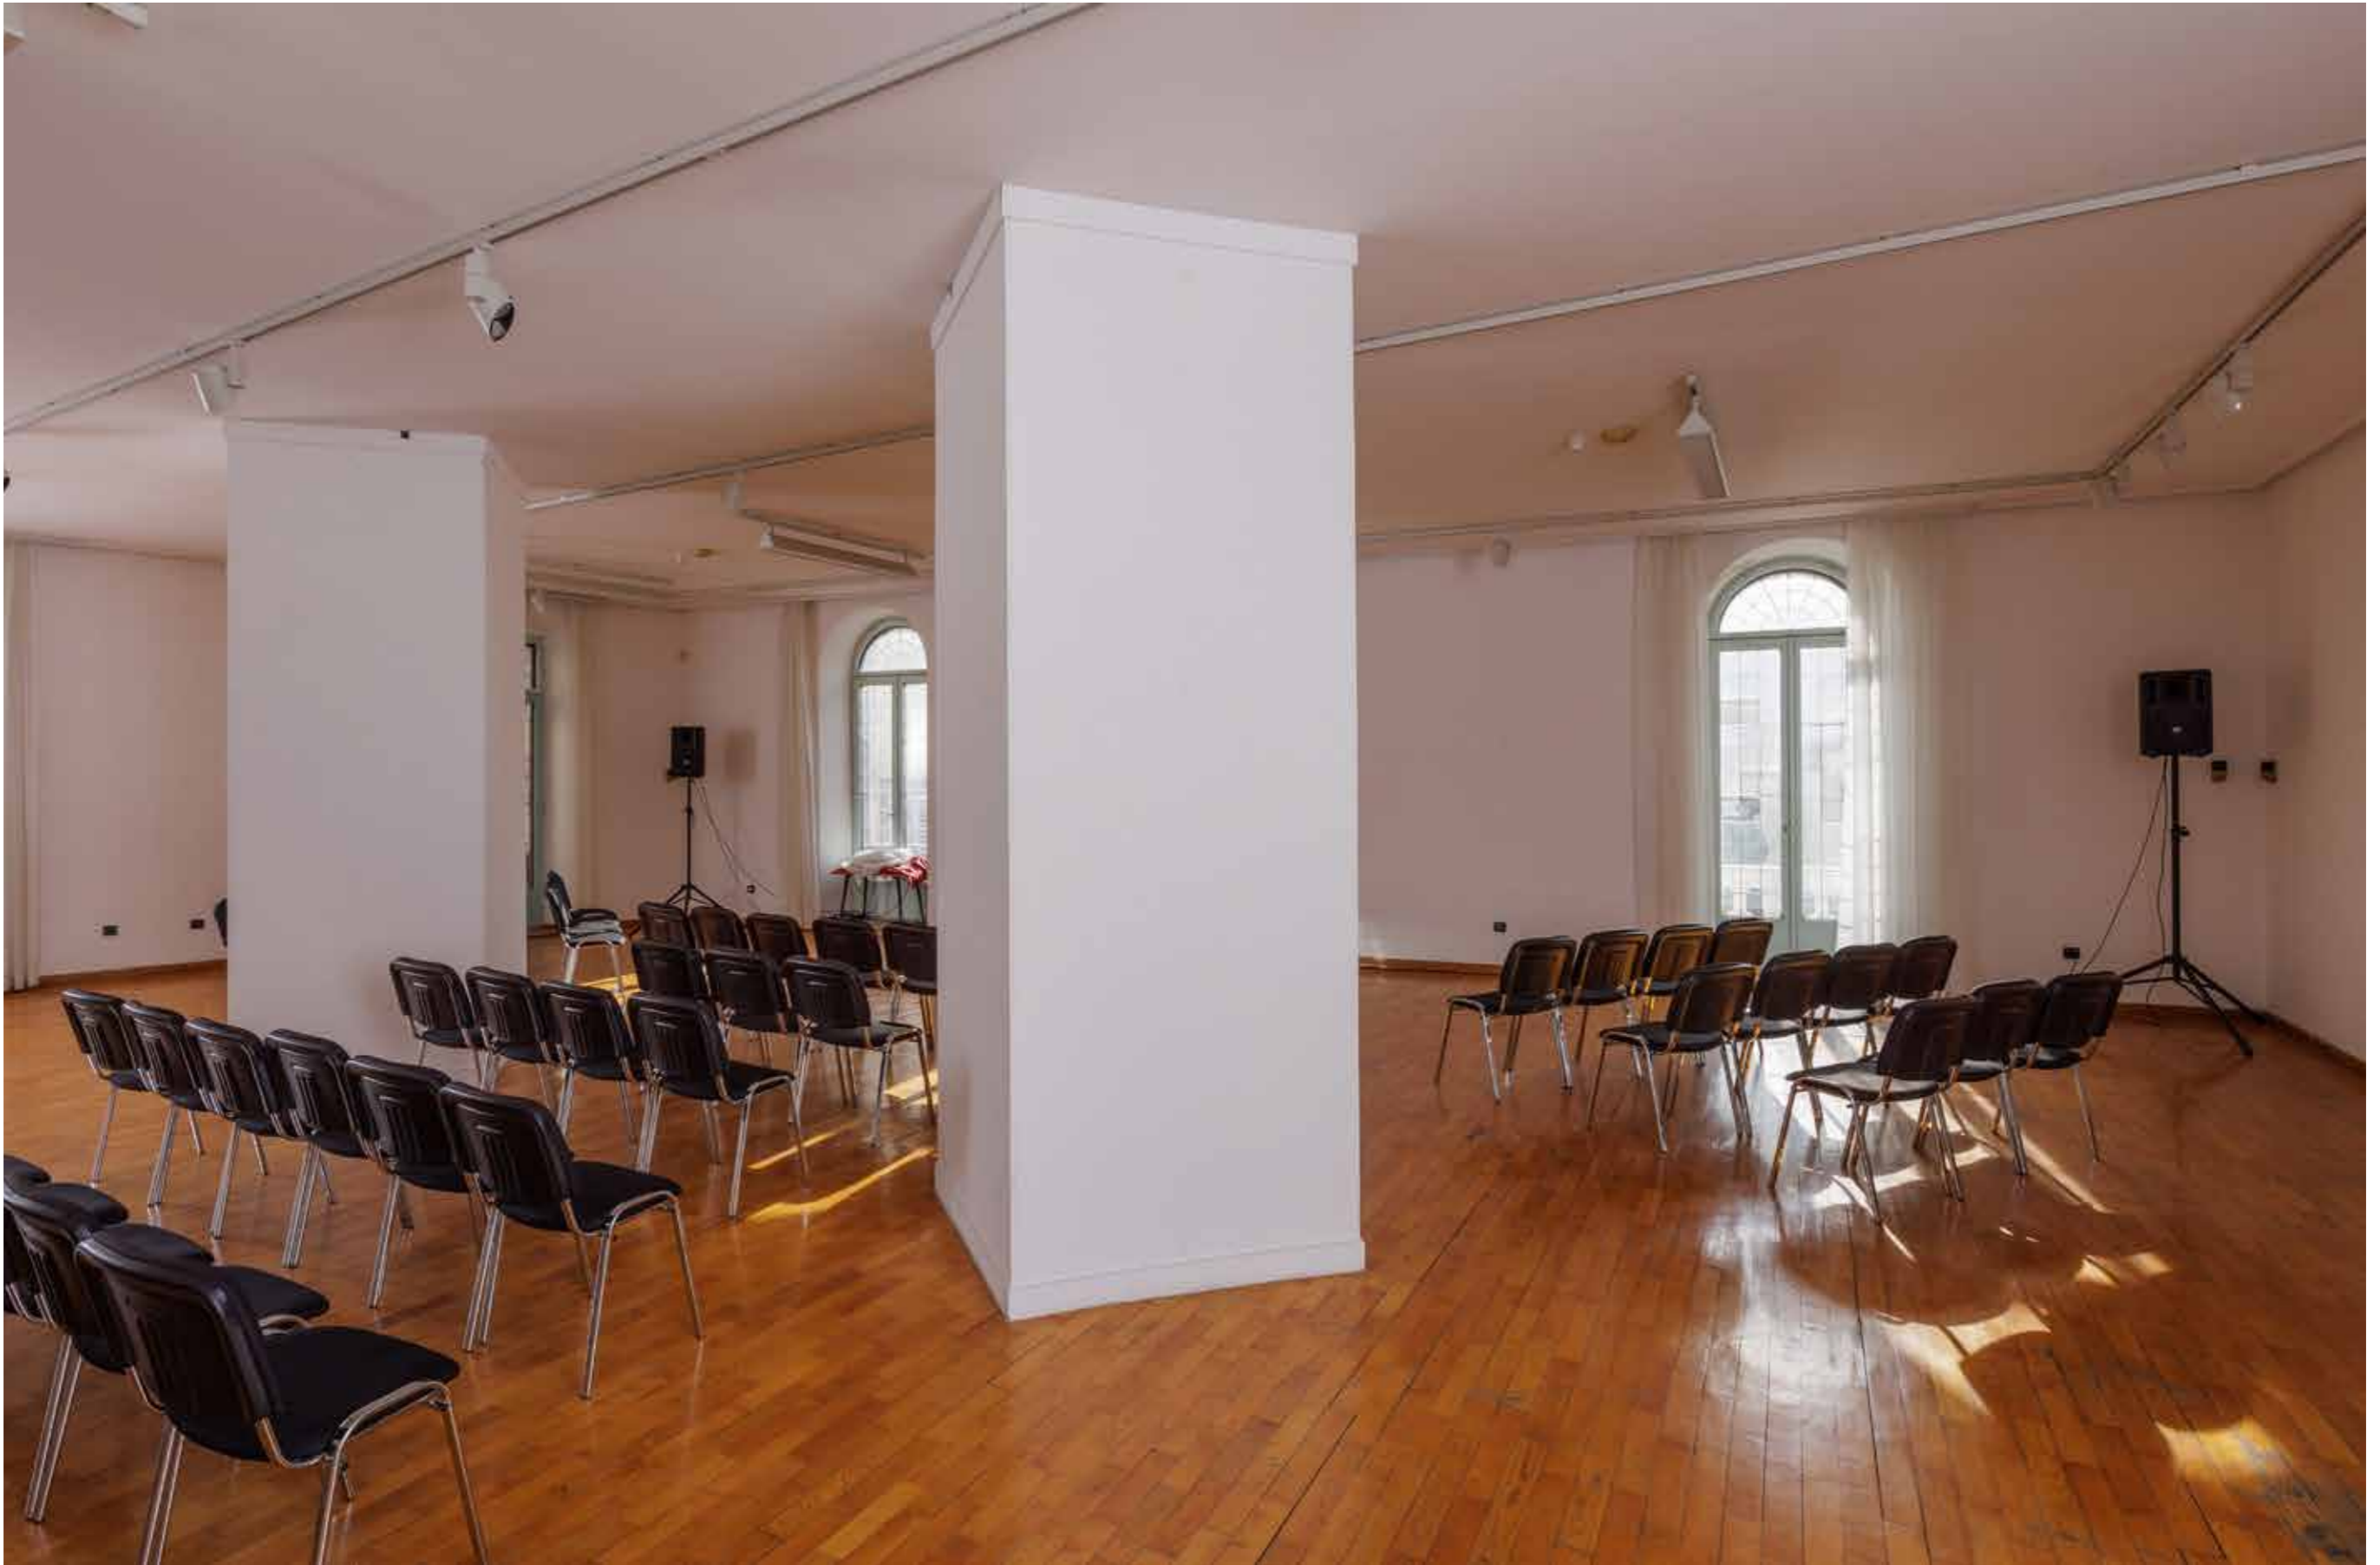
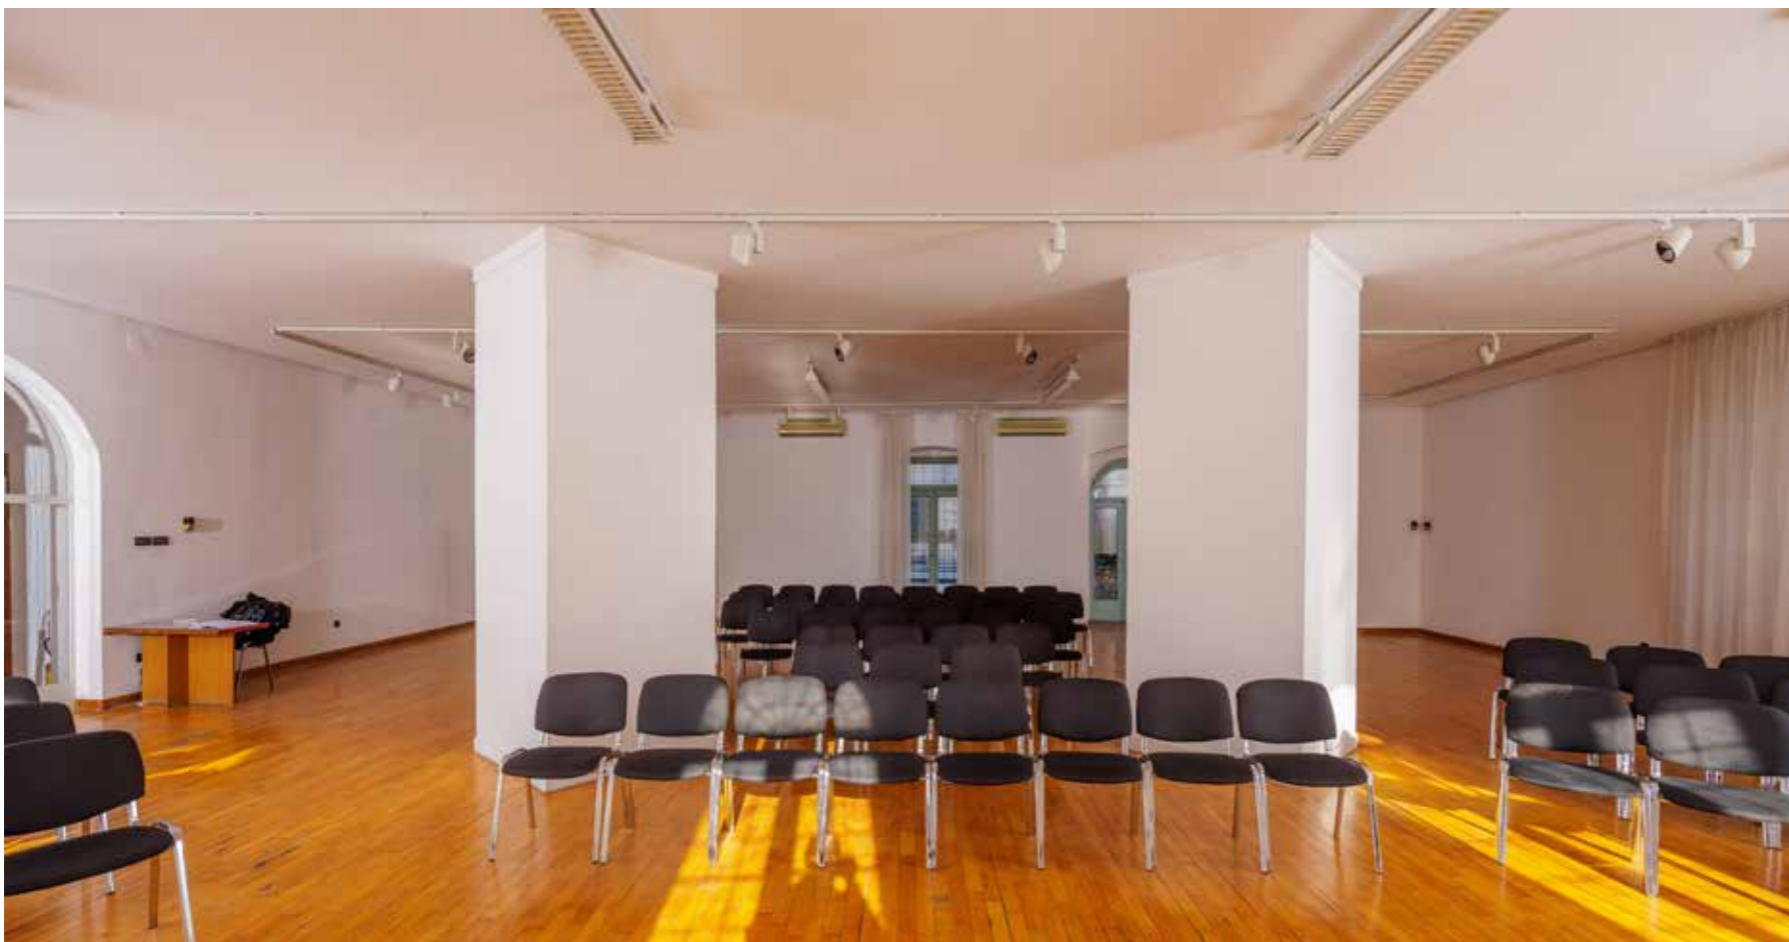
Dvorana na prvom katu

Na začelnom zidu dvorane, u velikoj plitkoj niši zaključenoj segmentnim lukom, ugrađen je barokni kamin od crvenkastog kamena. Na podu u predsoblju je kameno popločenje, u prostorijama i dvorani je parket, a strop je u dvorani snižen i opremljen reflektorima.

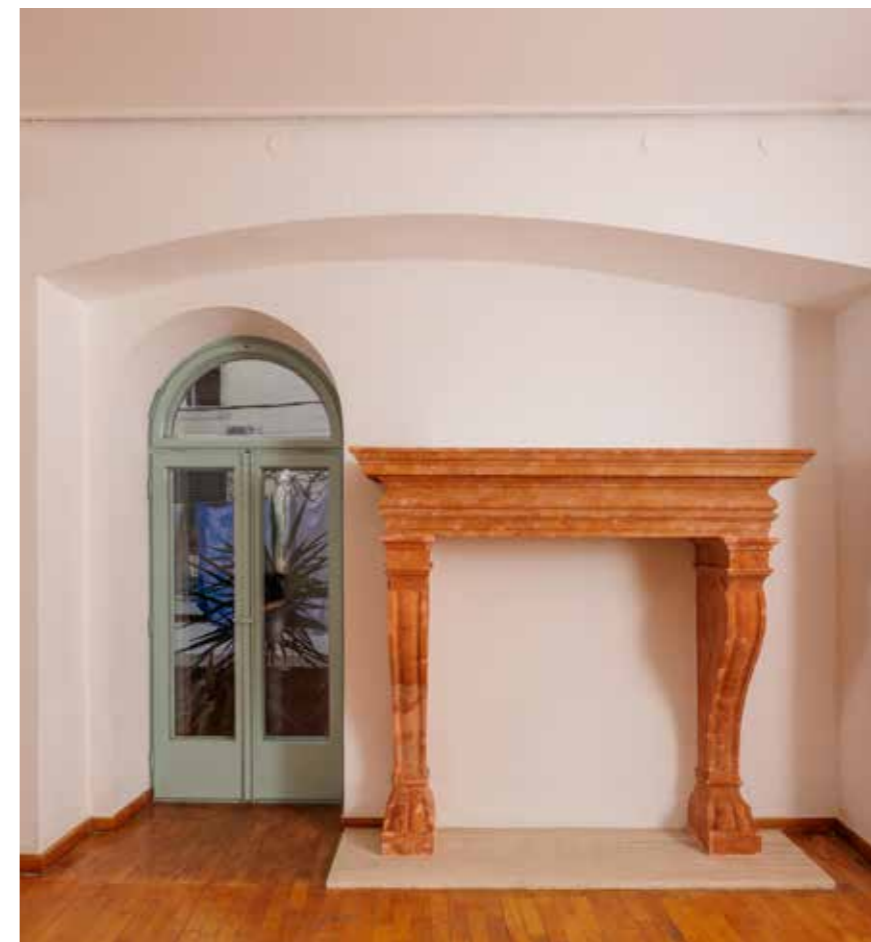
Kamin u dvorani na prvom katu

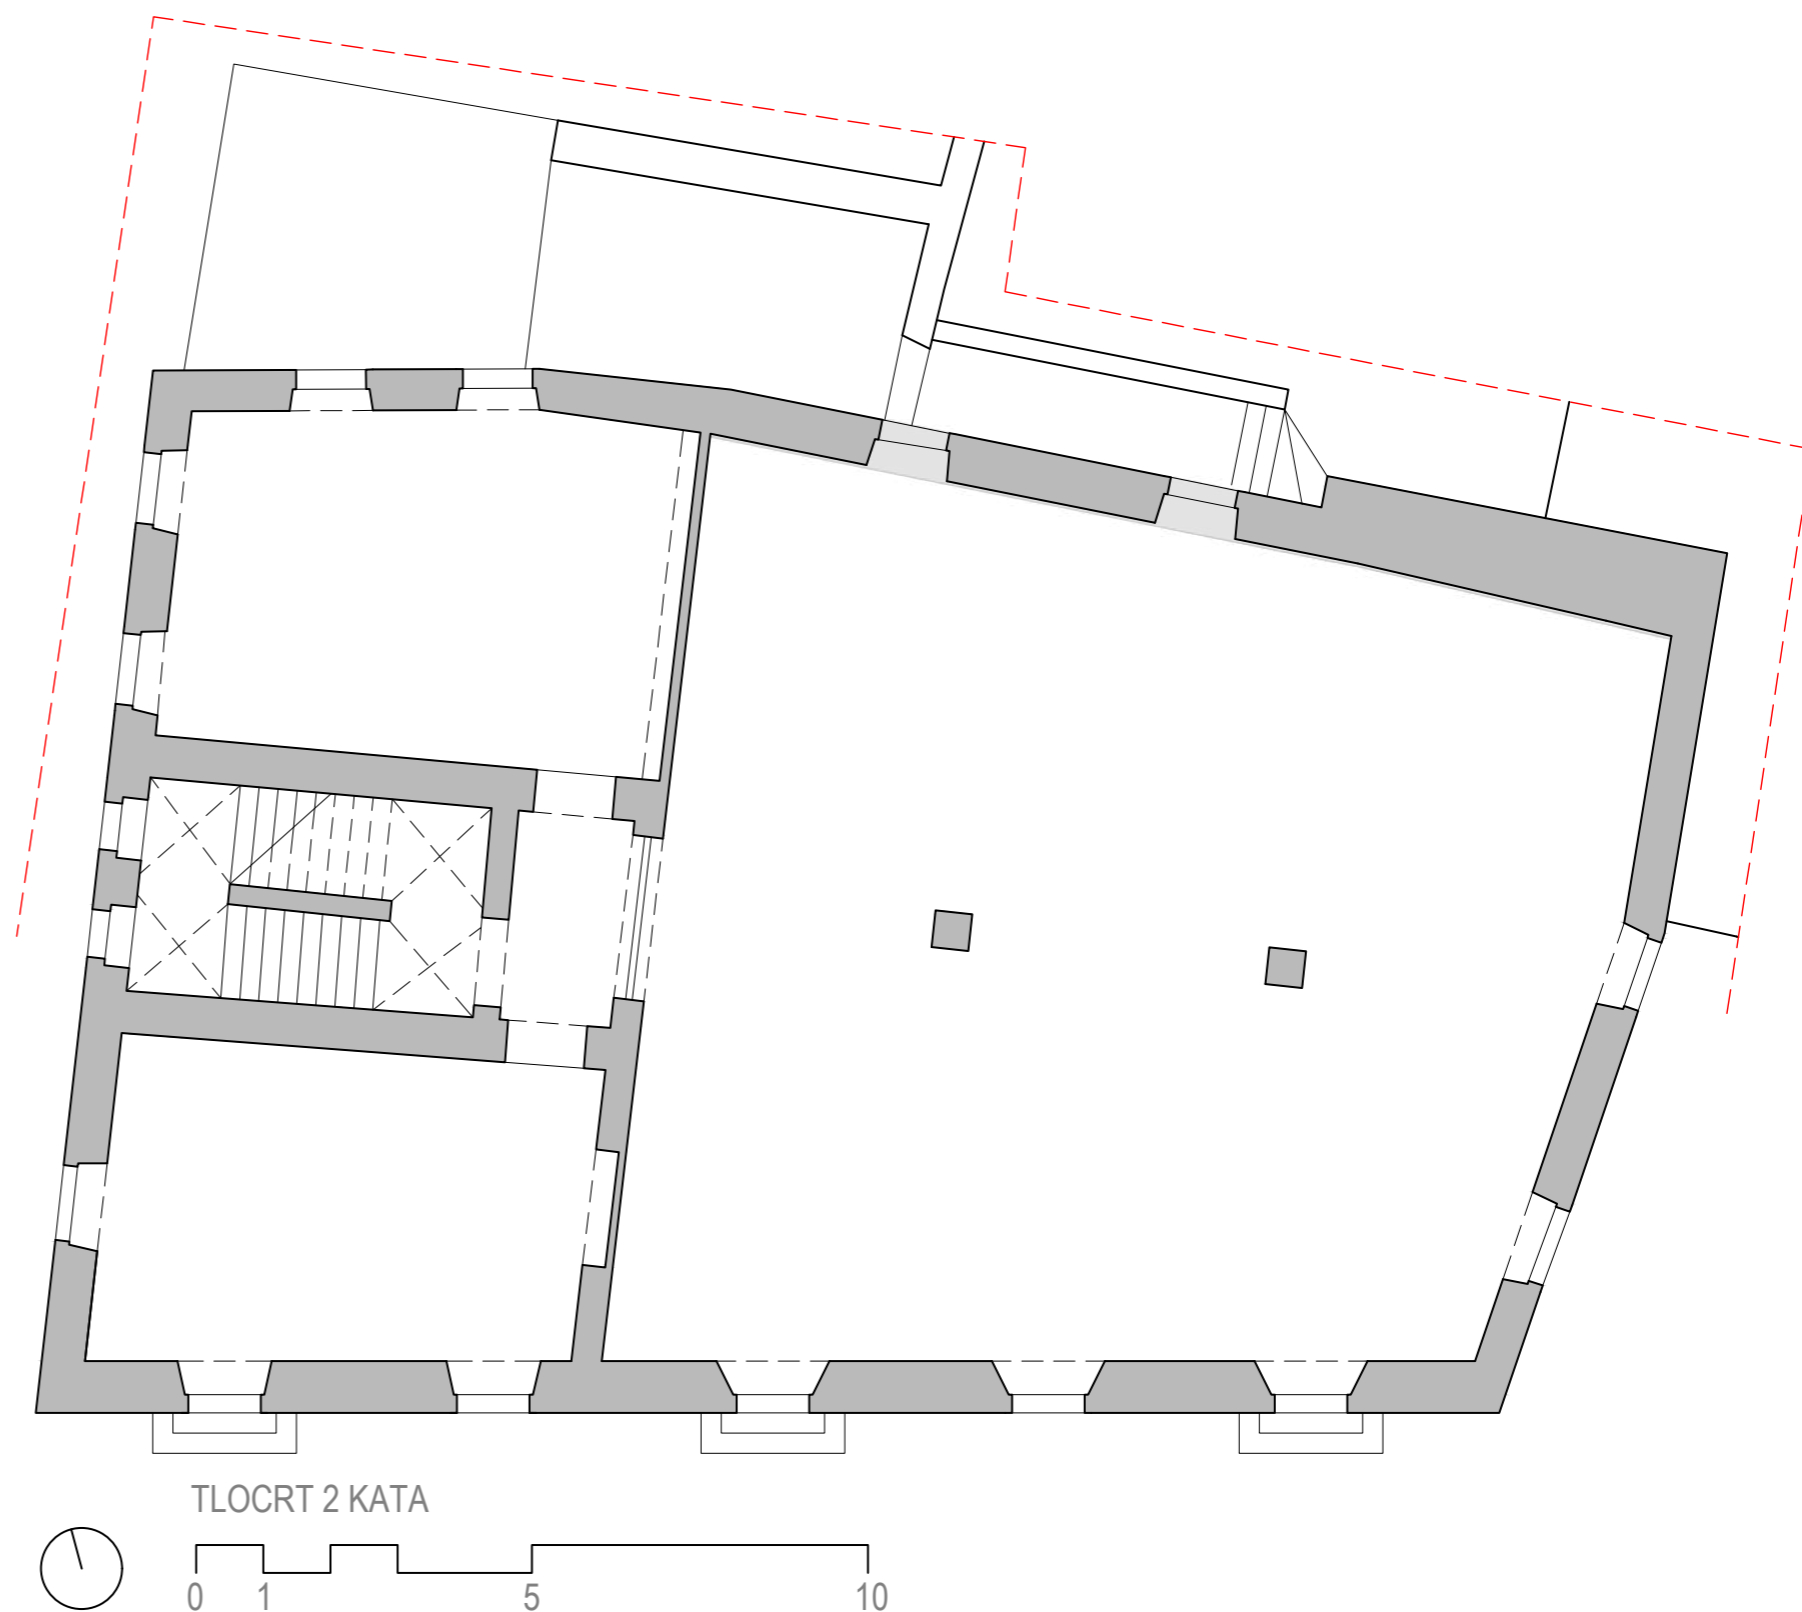
ljena je s po dva prozora zapadno i sjeverno. Na činjenicu da je taj prostor naknadno oblikovan, nakon zatvaranja atrija, upućuje oblikovanje prozorskih niša koje su ovdje ravno zaključene. U zidu između te prostorije i dvorane ve-

lika je plitka niša – trag nekadašnjega lučnog otvora koji je obuhvaćao gotovo cijeli nosivi zid. Piloni u dvorani obloženi su kamenom, a na podovima svih prostorija je parket, osim u predsoblju koje je popločeno kamenim pločama.

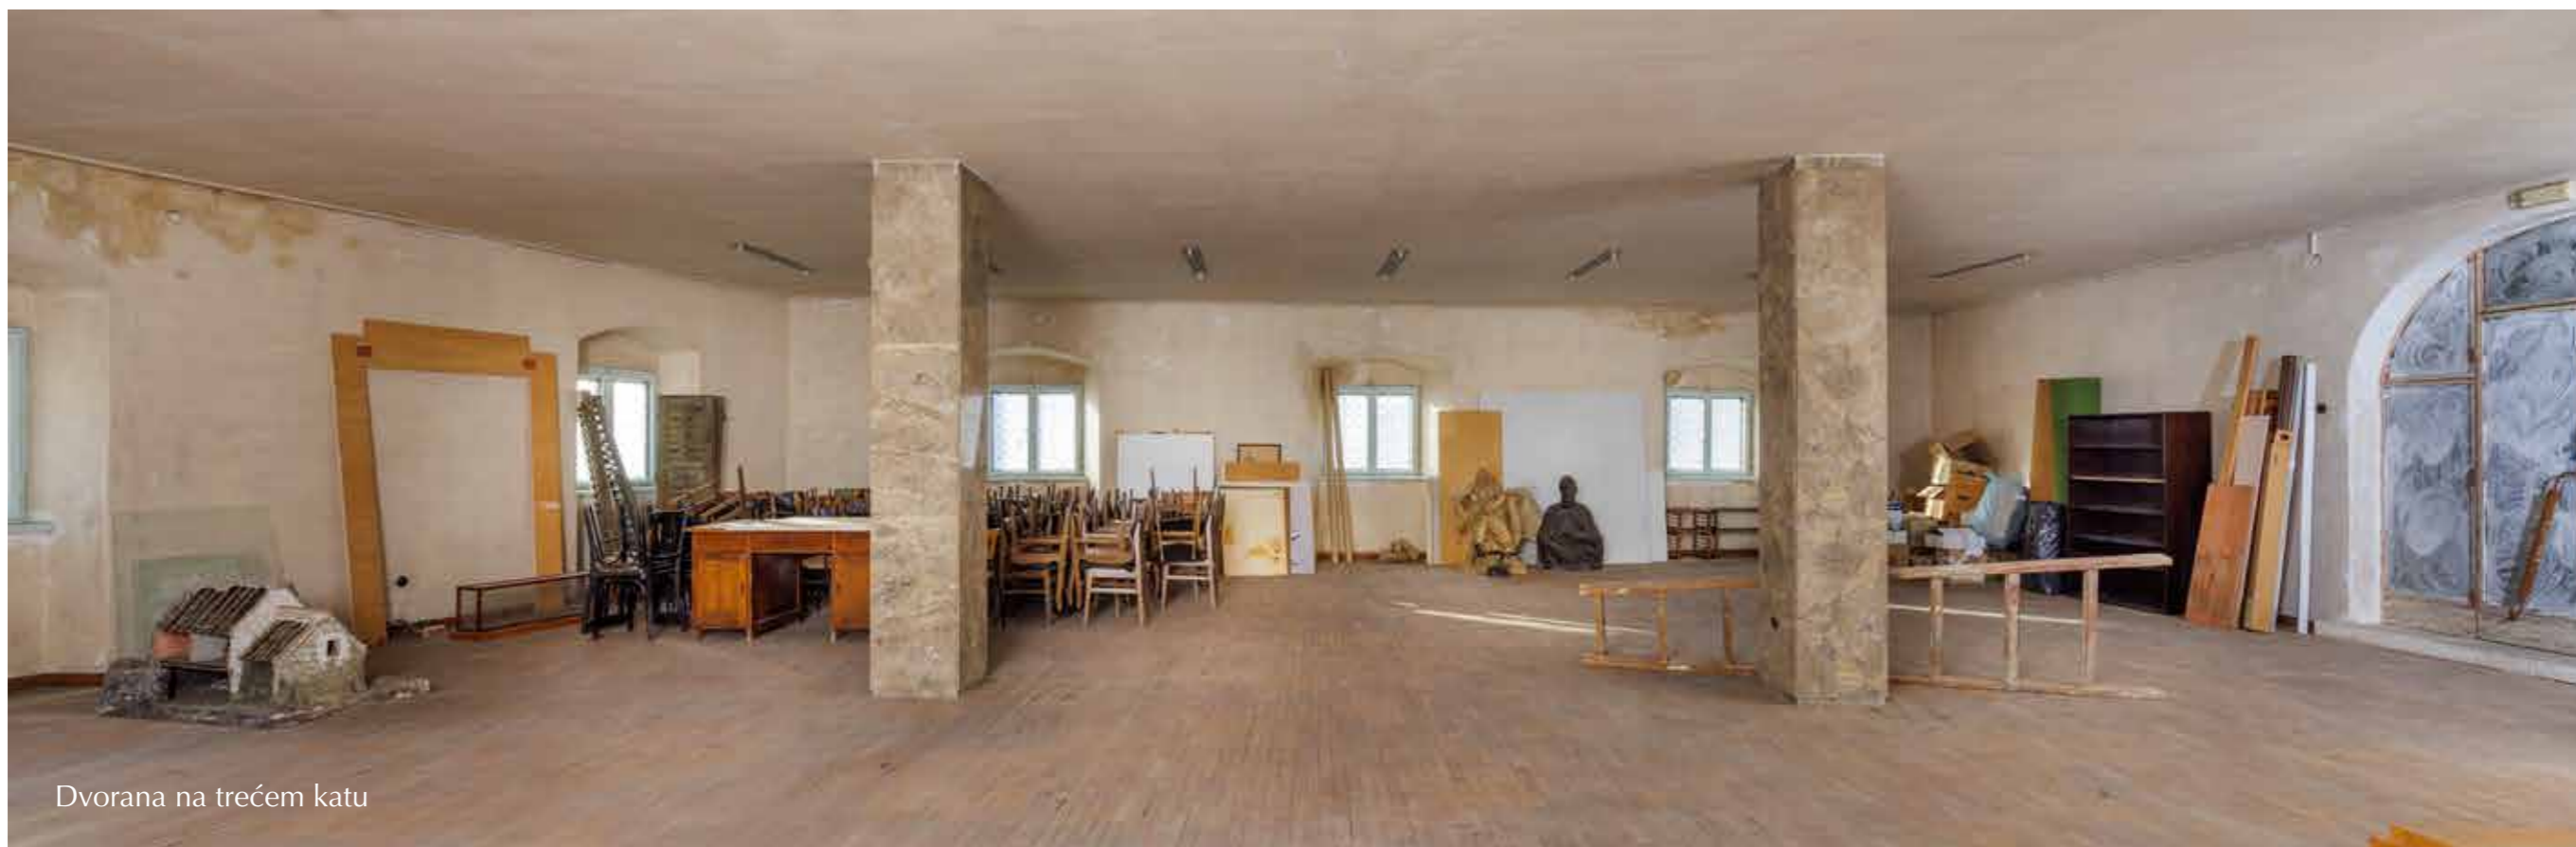
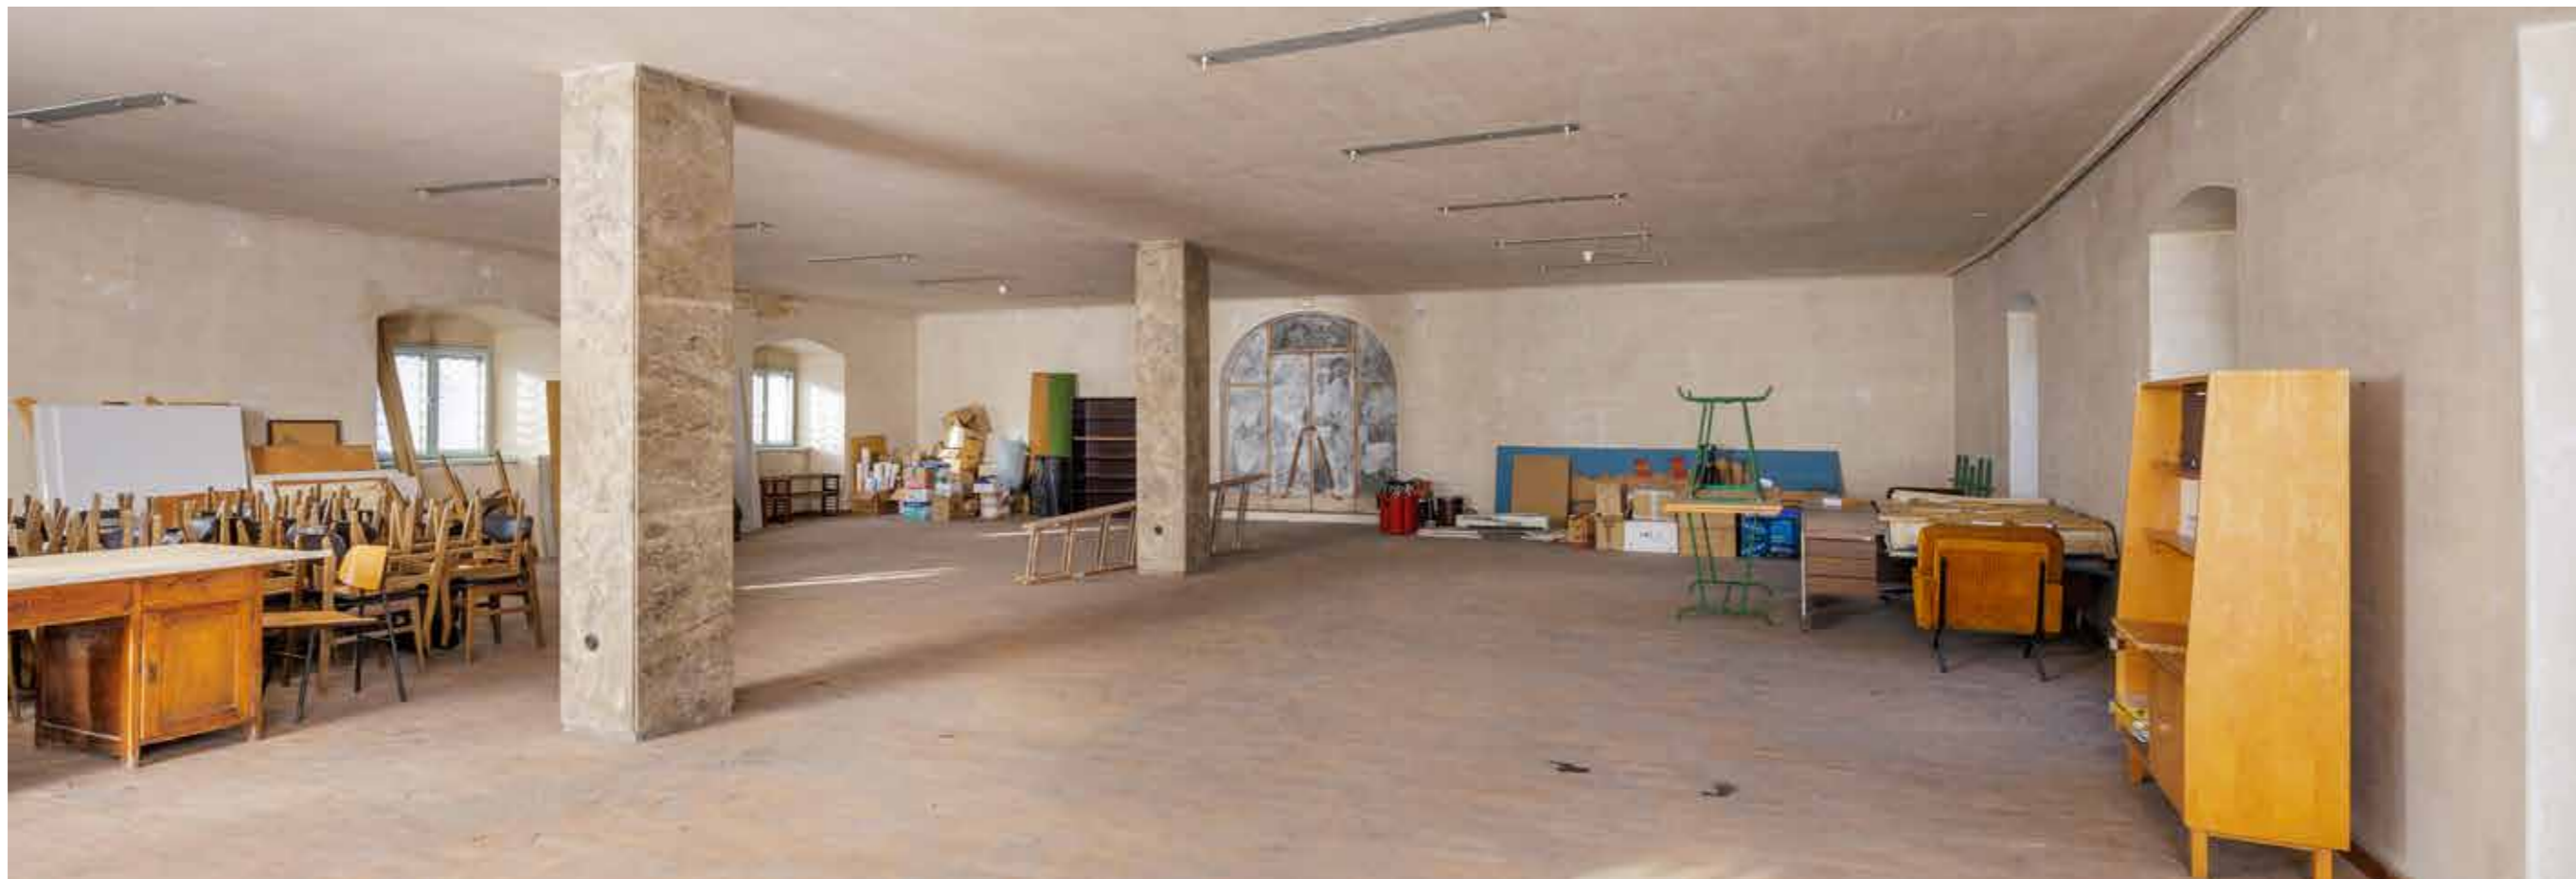
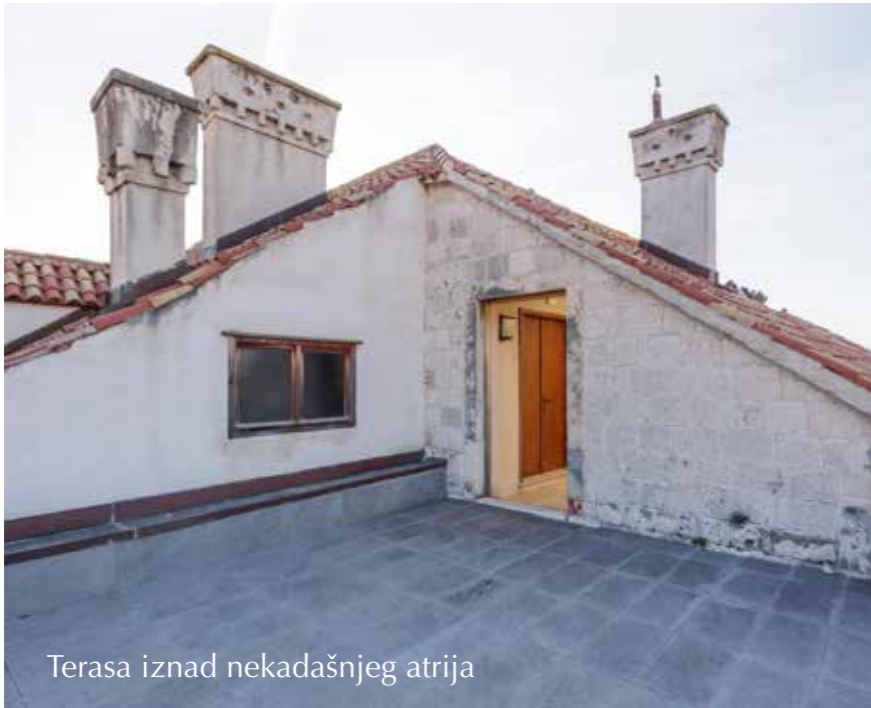
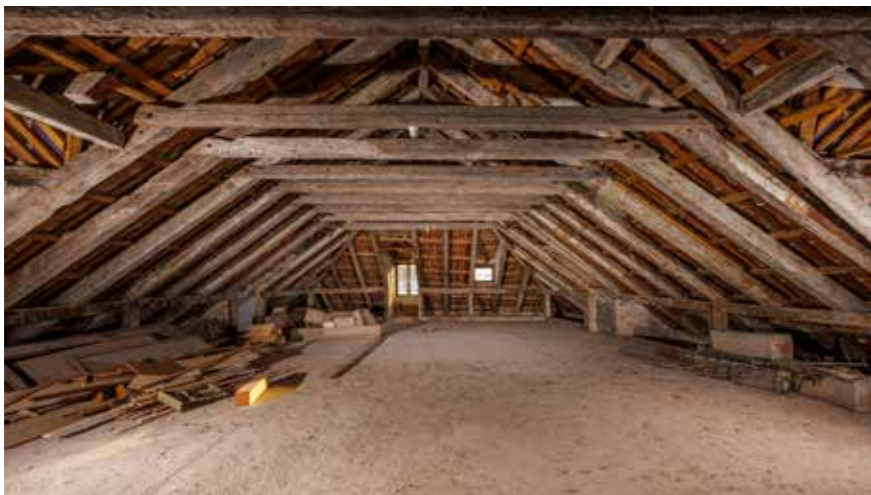
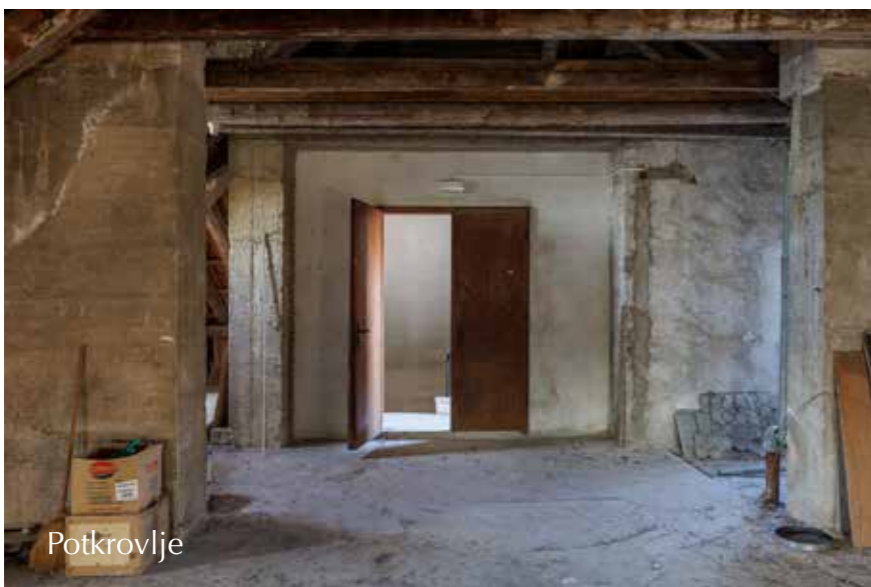
TLOCRT POTKROVLJA

**Potkrovlje** obuhvaća jedinstven prostor pod četverostrešnim krovom s mansardnim prozorima – luminarima (tri južno, jedan istočno i dva sjeverno). Pod je armiranobetonska

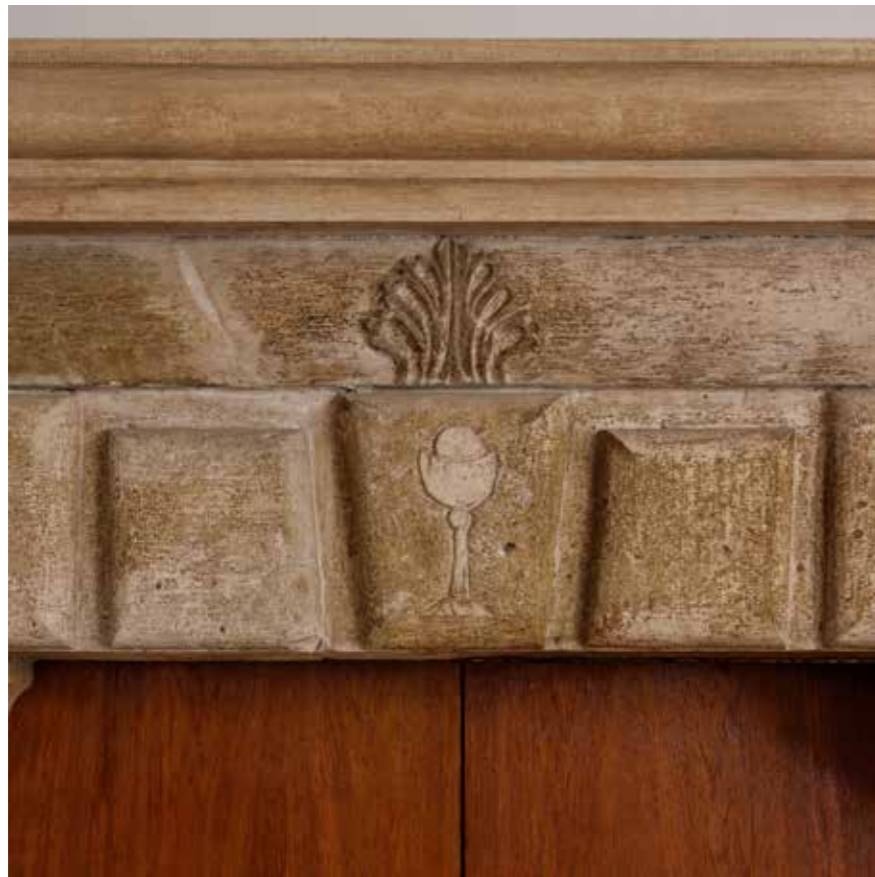
Maniristički portal, detalj nadvratnika

filirani kapiteli. Izvornom portalu vjerojatno ne pripada ni friz, drukčijeg izražaja, neusklađenog sa samim portalom, ali tipičnog za jednostavniji rječnik portala u razdoblju od kasnog 16. do 18. stoljeća, a očito je novoklesani i profilirani vijenac.

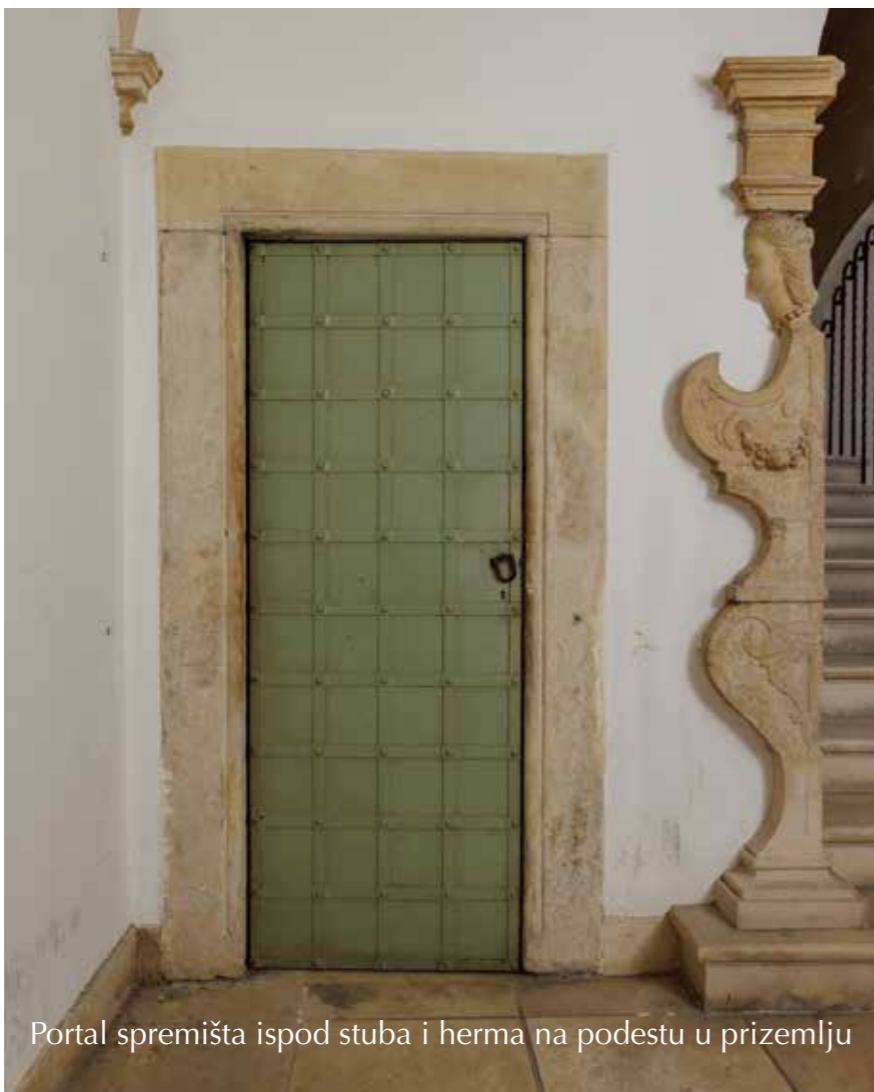
Portal spremišta ispod stuba i herma na podestu u prizemlju

Maniristička obilježja nose i herme (volutni nosači sa ženskim glavama) ugrađene u stubištu, i to na podestu u prizemlju u ugao zida između prvog stubišnog kraka i spremišta ispod drugog kraka, te u zid između dvaju krakova na podestu u prvom katu. U prizemlju, herma je ugrađena tako da je prema stubišnom prostoru okrenuta stražnjom stranom. Sastoji se od profilirane baze, donjeg dijela u obliku dviju voluta (koje asociraju na donji dio tijela), gornjeg dijela s istacima (koji asociraju na ruke) te ženske glave s ogrlicom oko vrata i kosom uvijenom u punđu. Plohe herme obrađene su glatkim trakama i bosiranjem, a u gornjem dijelu uklesane su i dvije girlande. Iznad herme je profilirani ka-

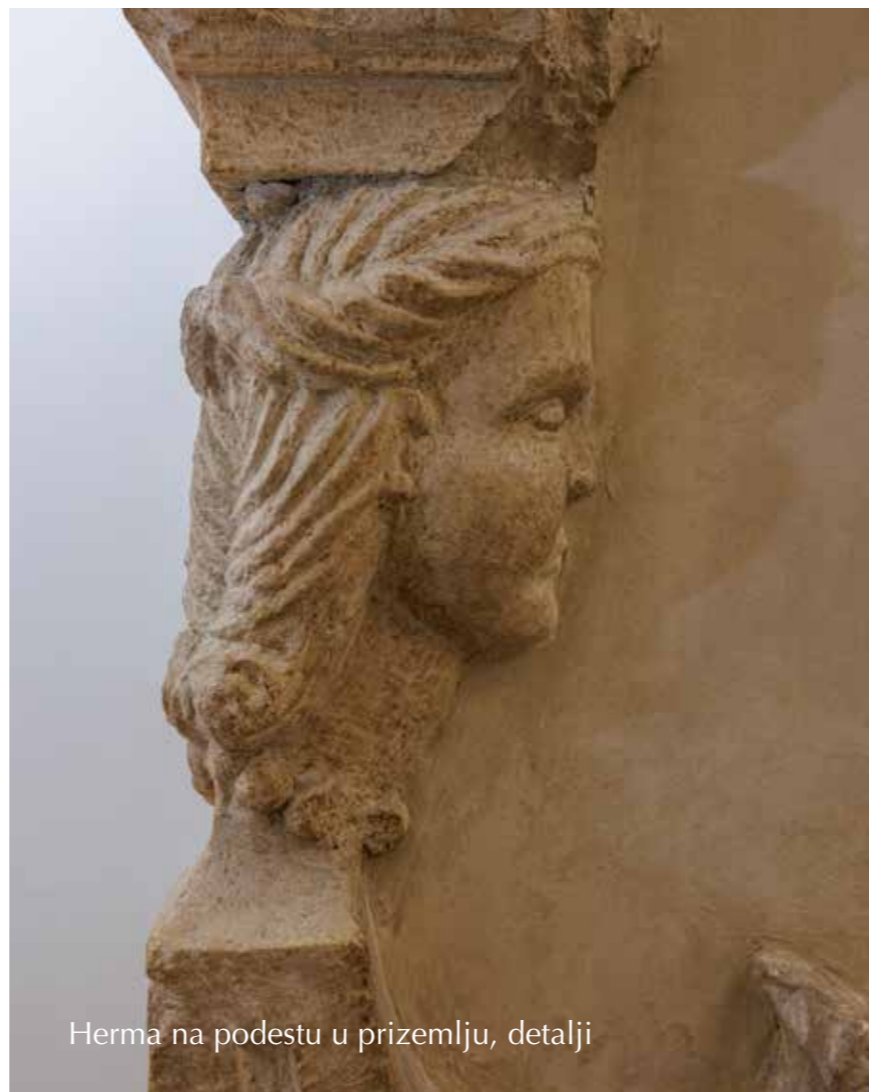
Herma na podestu u prizemlju, detalji

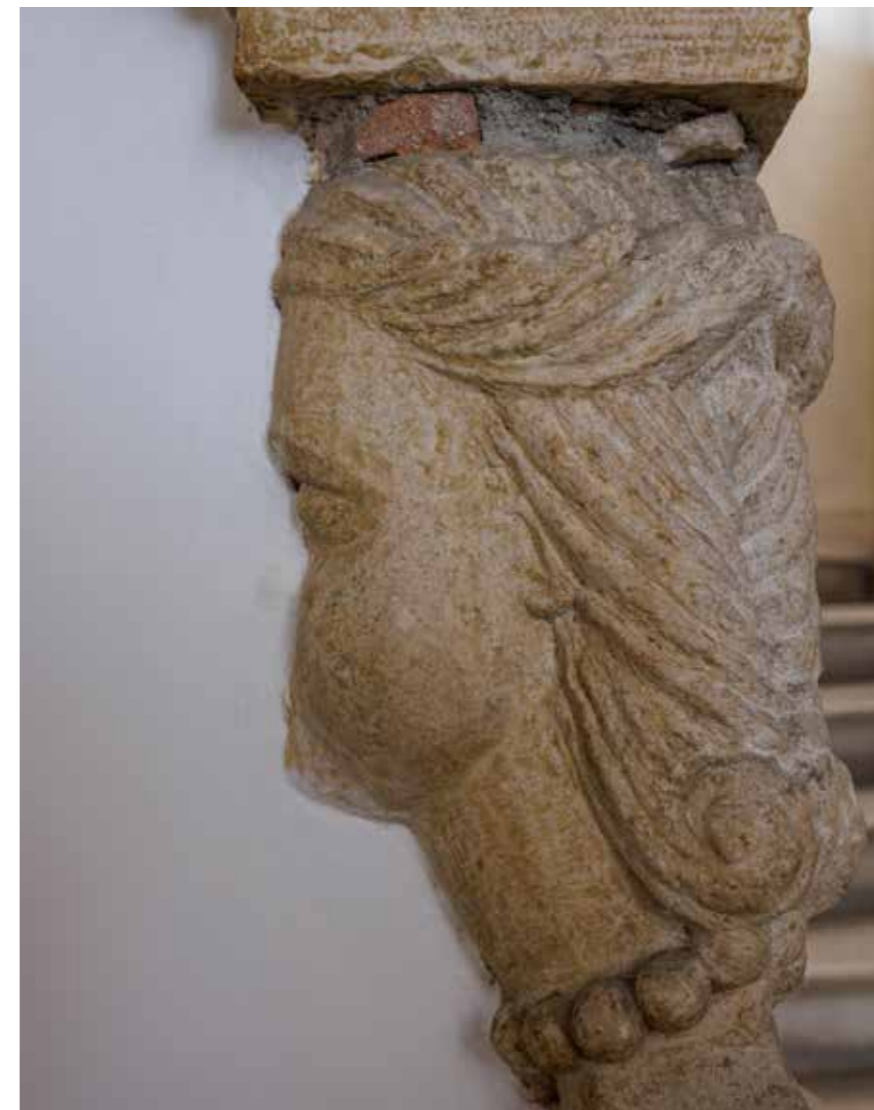
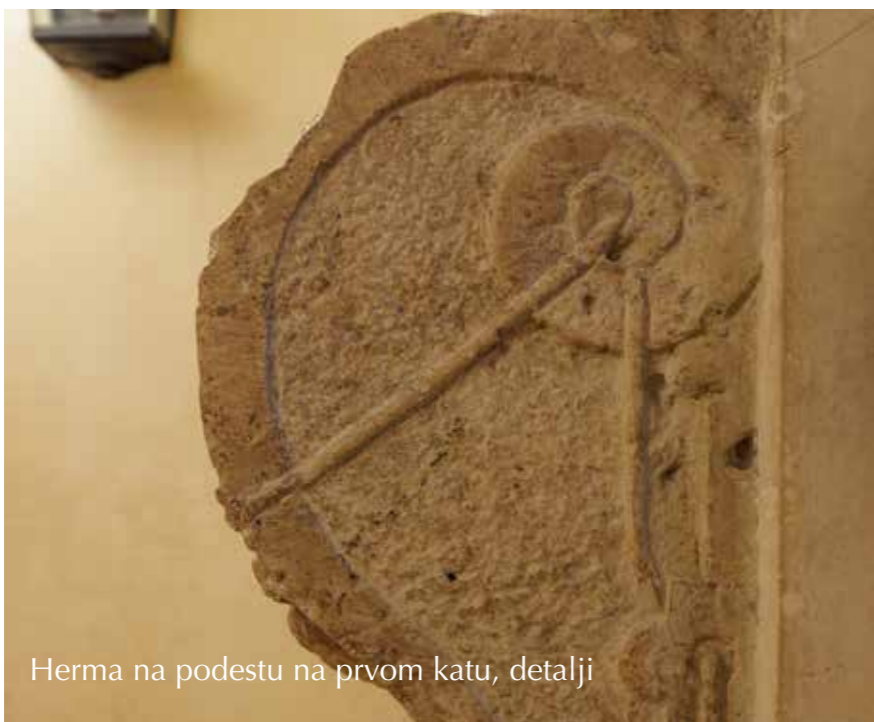
Herma na podestu na prvom katu, detalji

pitel na kojem počiva luk stubišnog kraka. Herma na katu sastoji se od volute i ženske glave te baze i profiliranog kapitela koji podupire lukove stubišnih krakova. Voluta je raščlanjena jakim profilacijama, a u sredini ima u kamenu uklesani ring (prsten za vezanje konopa). Lice je shematski modelirano jednako kao i kosa, nalik onoj na hermi u prizemlju.
