# Palača Milesi - Zavod za znanstveni i umjetnički rad HAZU : Trg braće Radić 7, Split : povijest gradnje, valorizacija i prijedlog konzervatorskih smjernica

POVIJEST GRADNJE, VALORIZACIJA I  
PRIJEDLOG KONZERVATORSKIH SMJERNICA

# KONZERVATORSKI ELABORAT

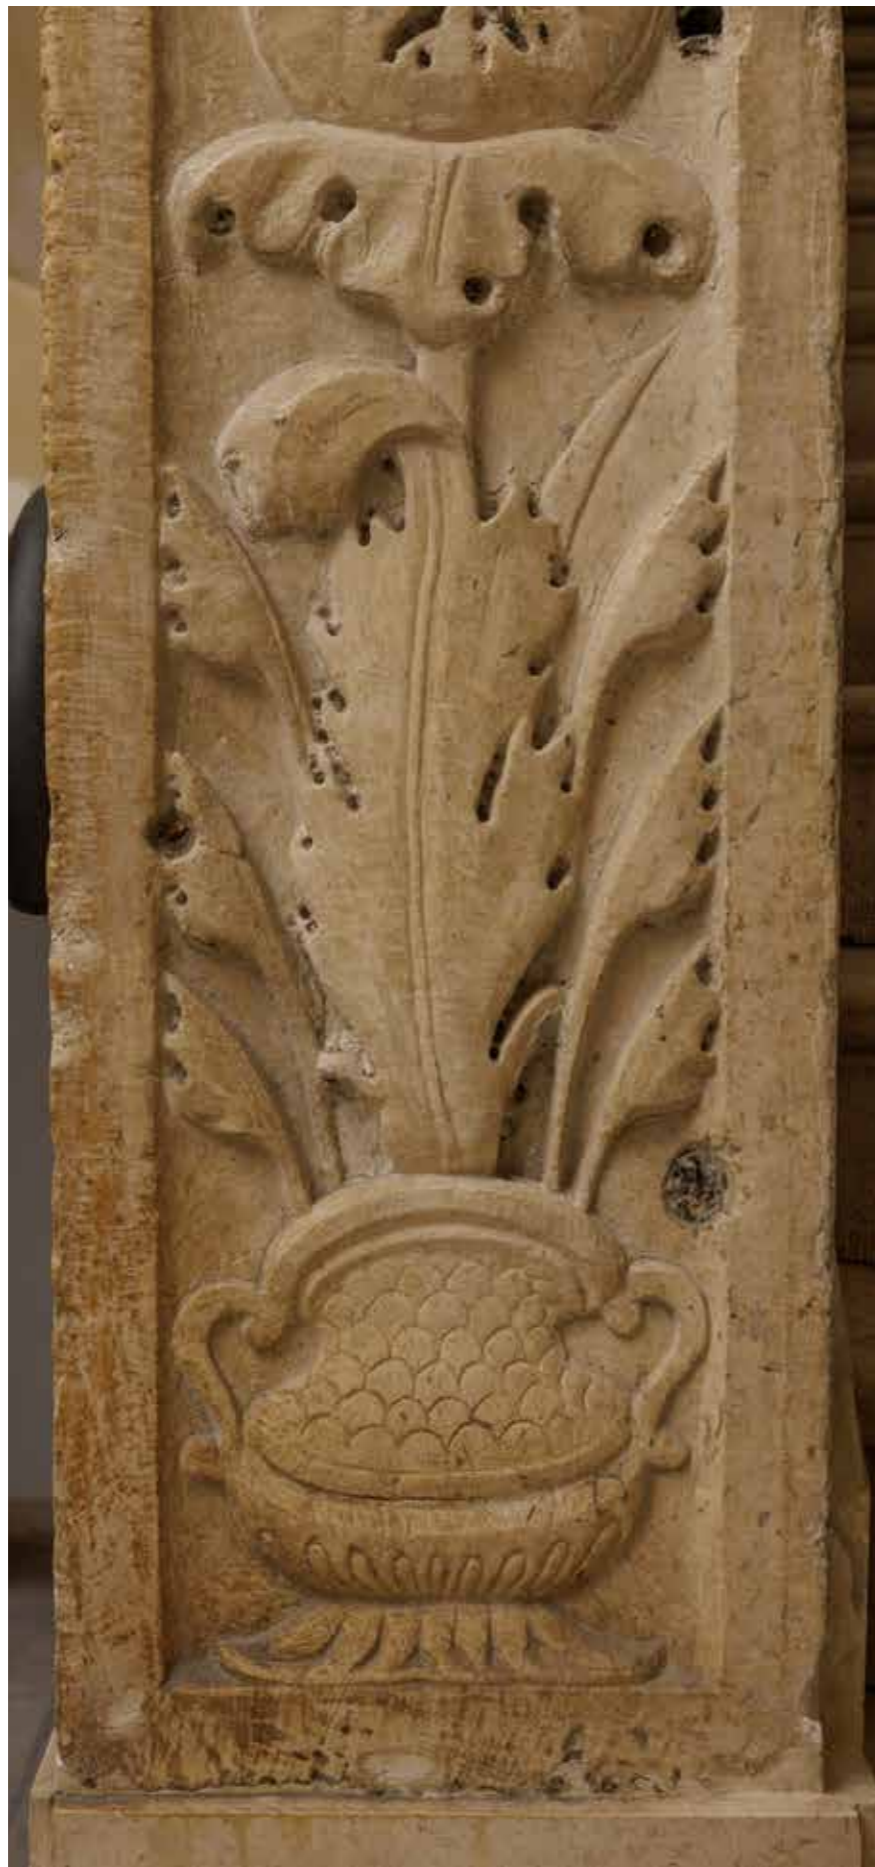
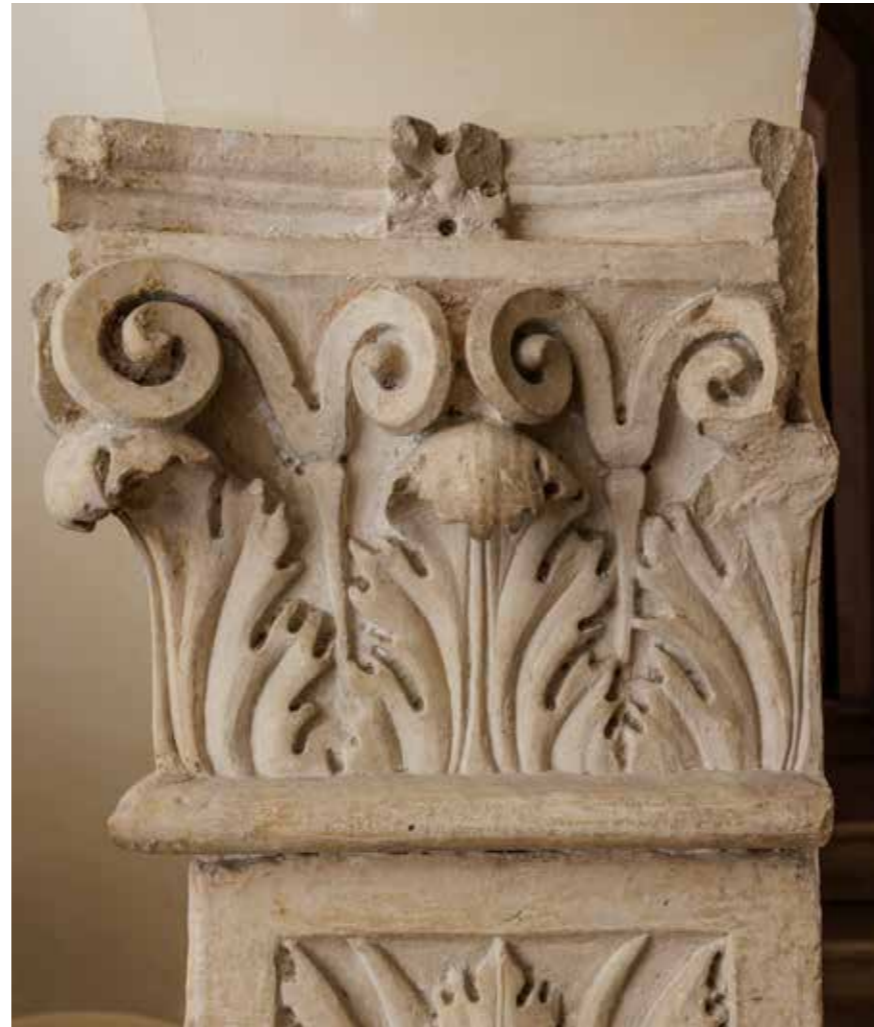
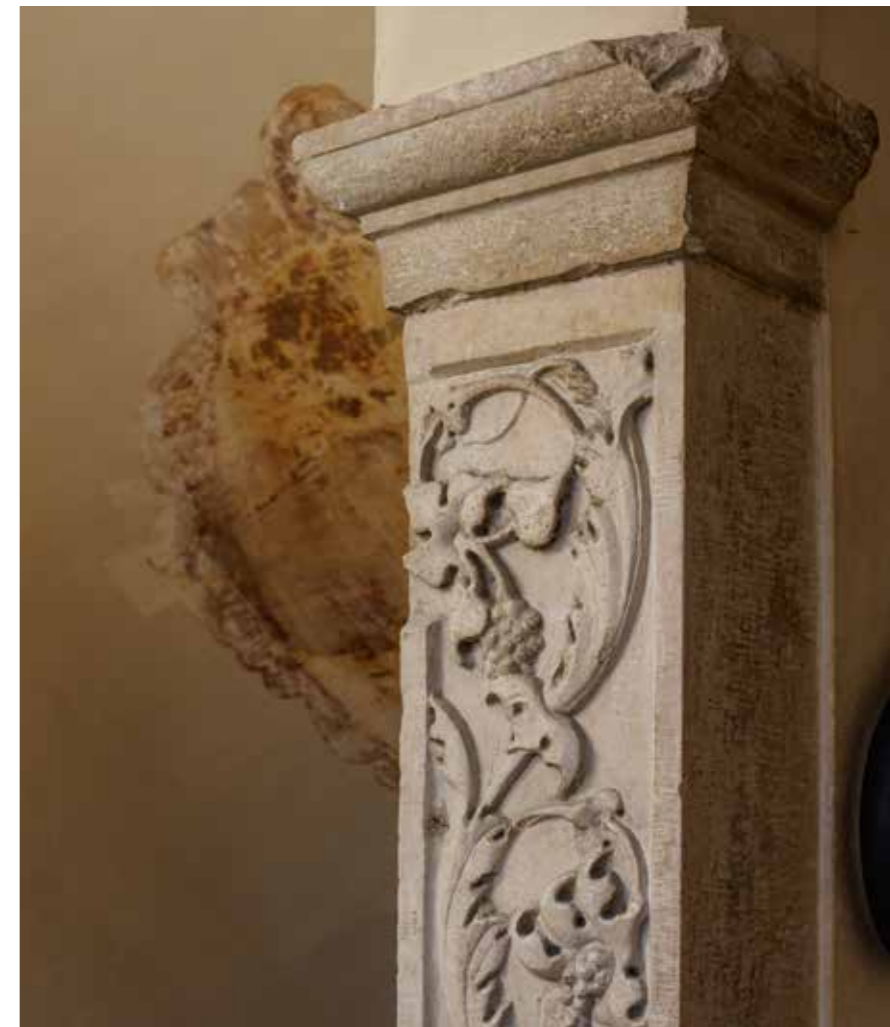
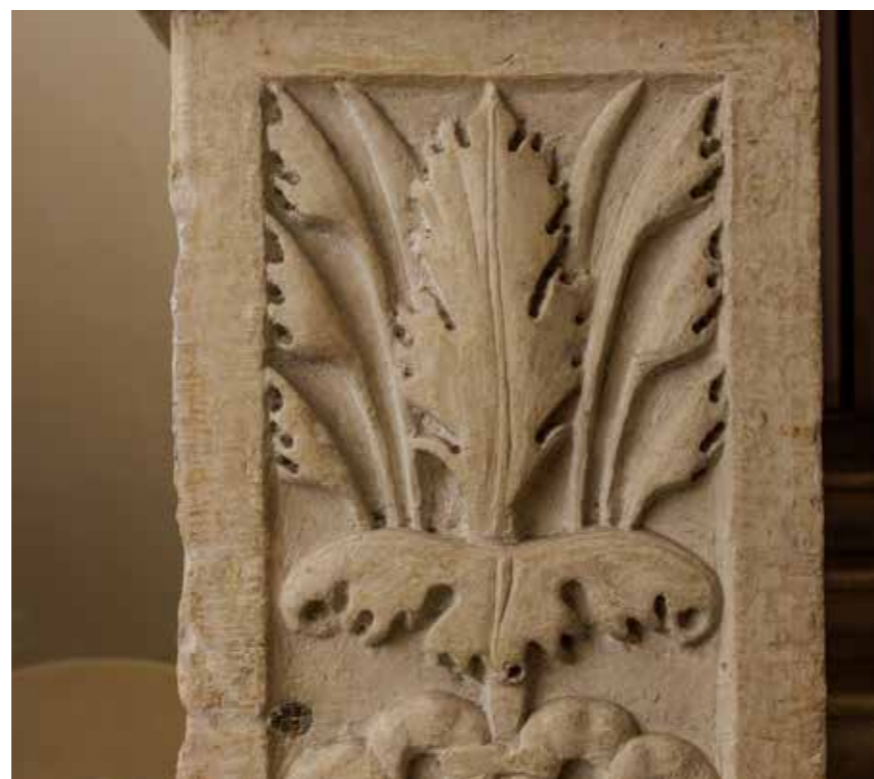
Renesansni pilastar (izvorno dovratnik) na podestu između prvog i drugog kata, detalji

Renesansni pilastar (izvorno nadvratnik) na podestu između drugog i trećeg kata, detalj

Starijem, renesansnom razdoblju pripadaju i dva pilastra na prvom i drugom međupodestu, koji kao i herme nose lukove iznad stubišnih krakova, a obilježava ih reljefna obrada plohe, s gustim vegetabilnim motivima akanta. Riječ je o

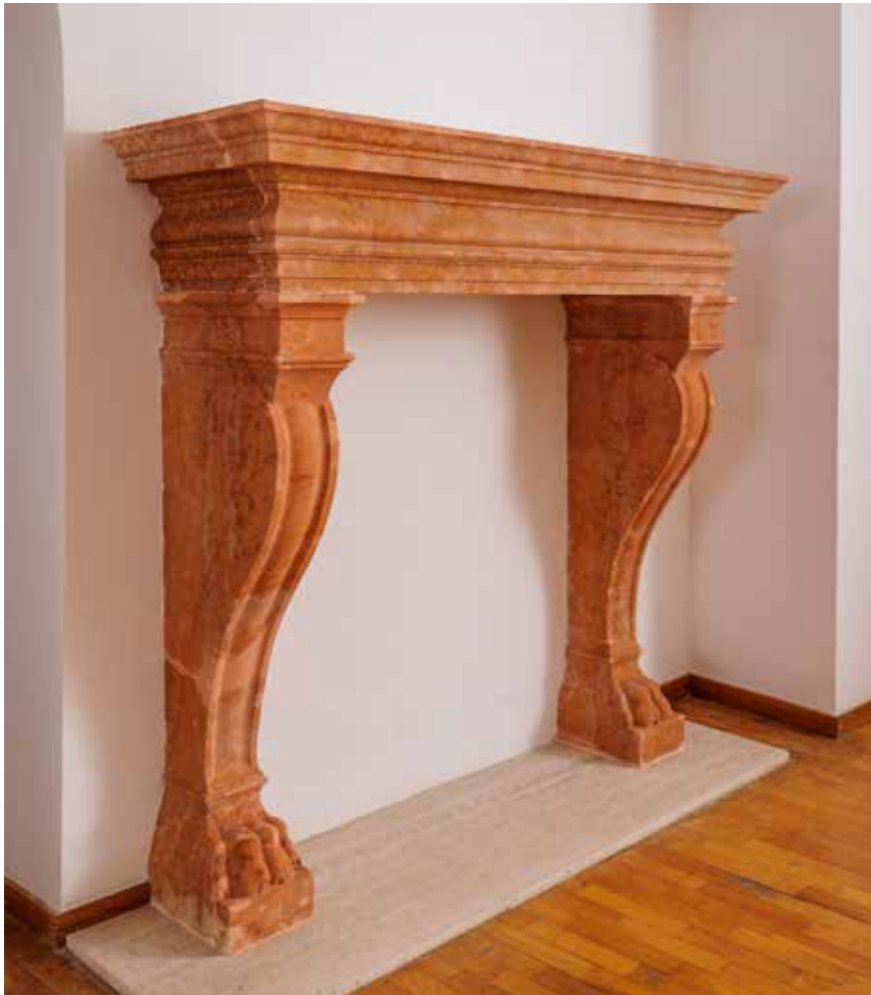
Kamin u dvorani na prvom katu

Na začelnom zidu dvorane, u velikoj plitkoj niši zaključenoj segmentnim lukom, ugrađen je barokni kamin od crvenkastog kamena. Na podu u predsoblju je kameno popločenje, u prostorijama i dvorani je parket, a strop je u dvorani snižen i opremljen reflektorima.

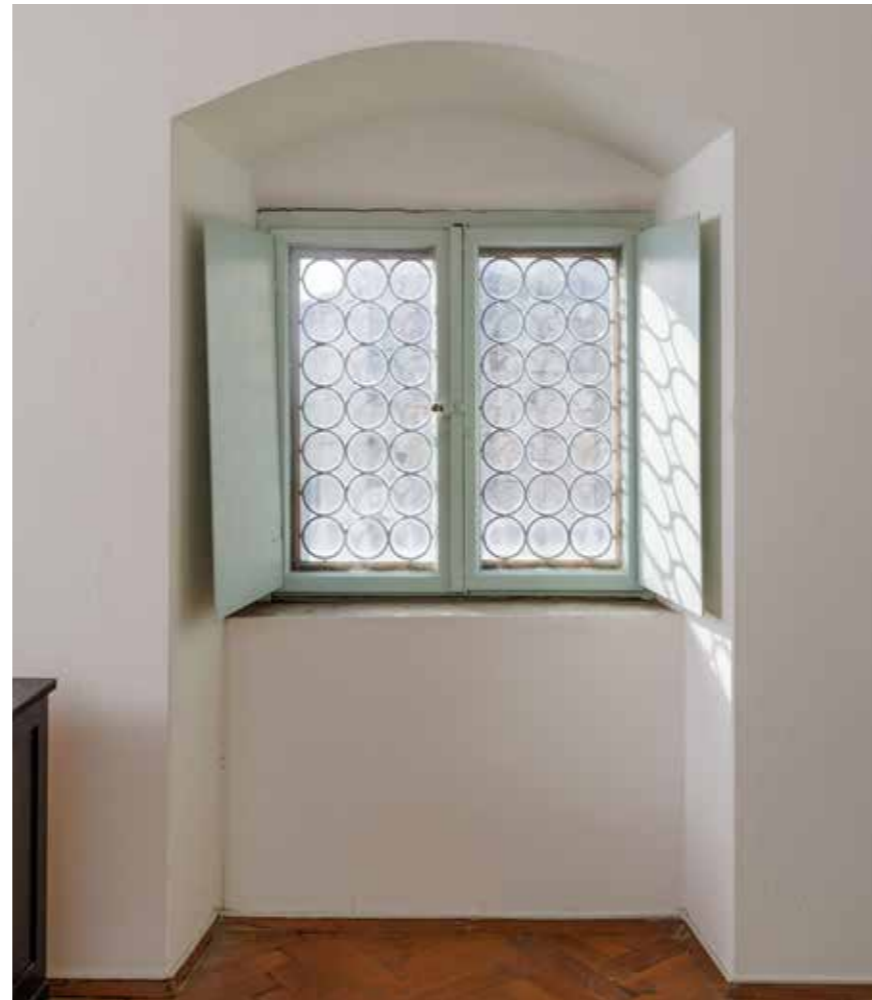
Prozor na trećem katu

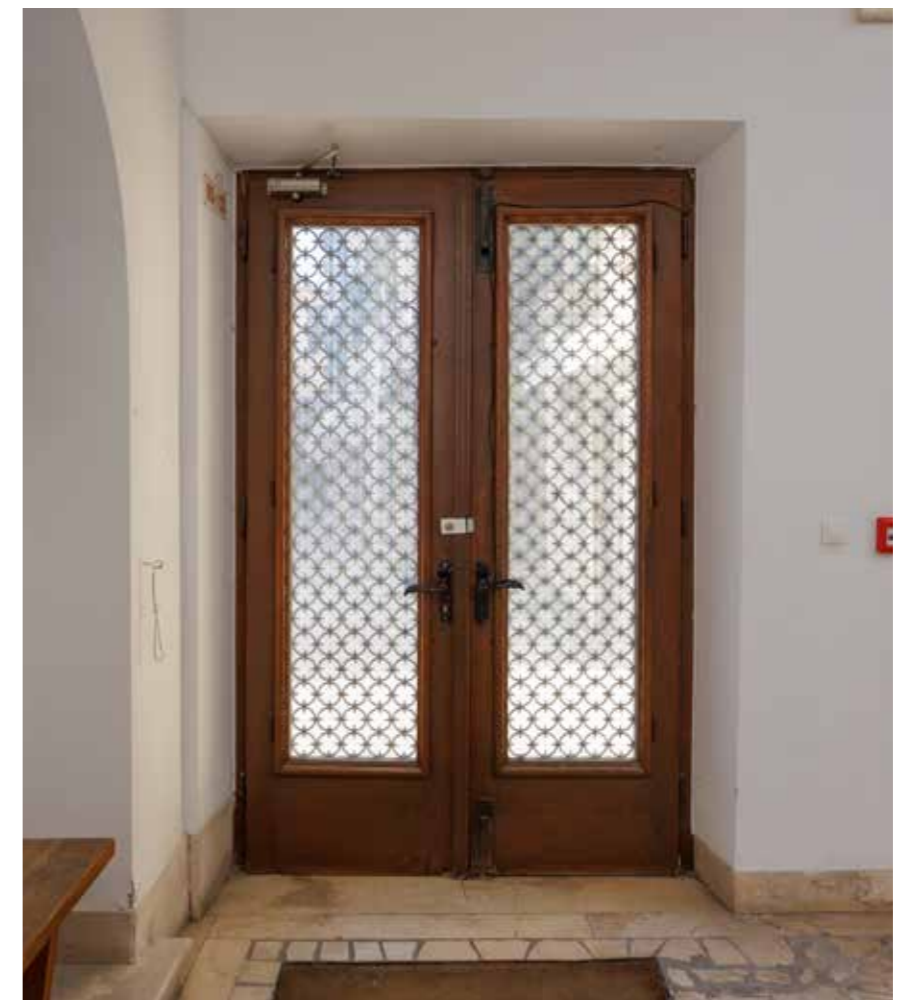
Vratnice glavnog portala palače

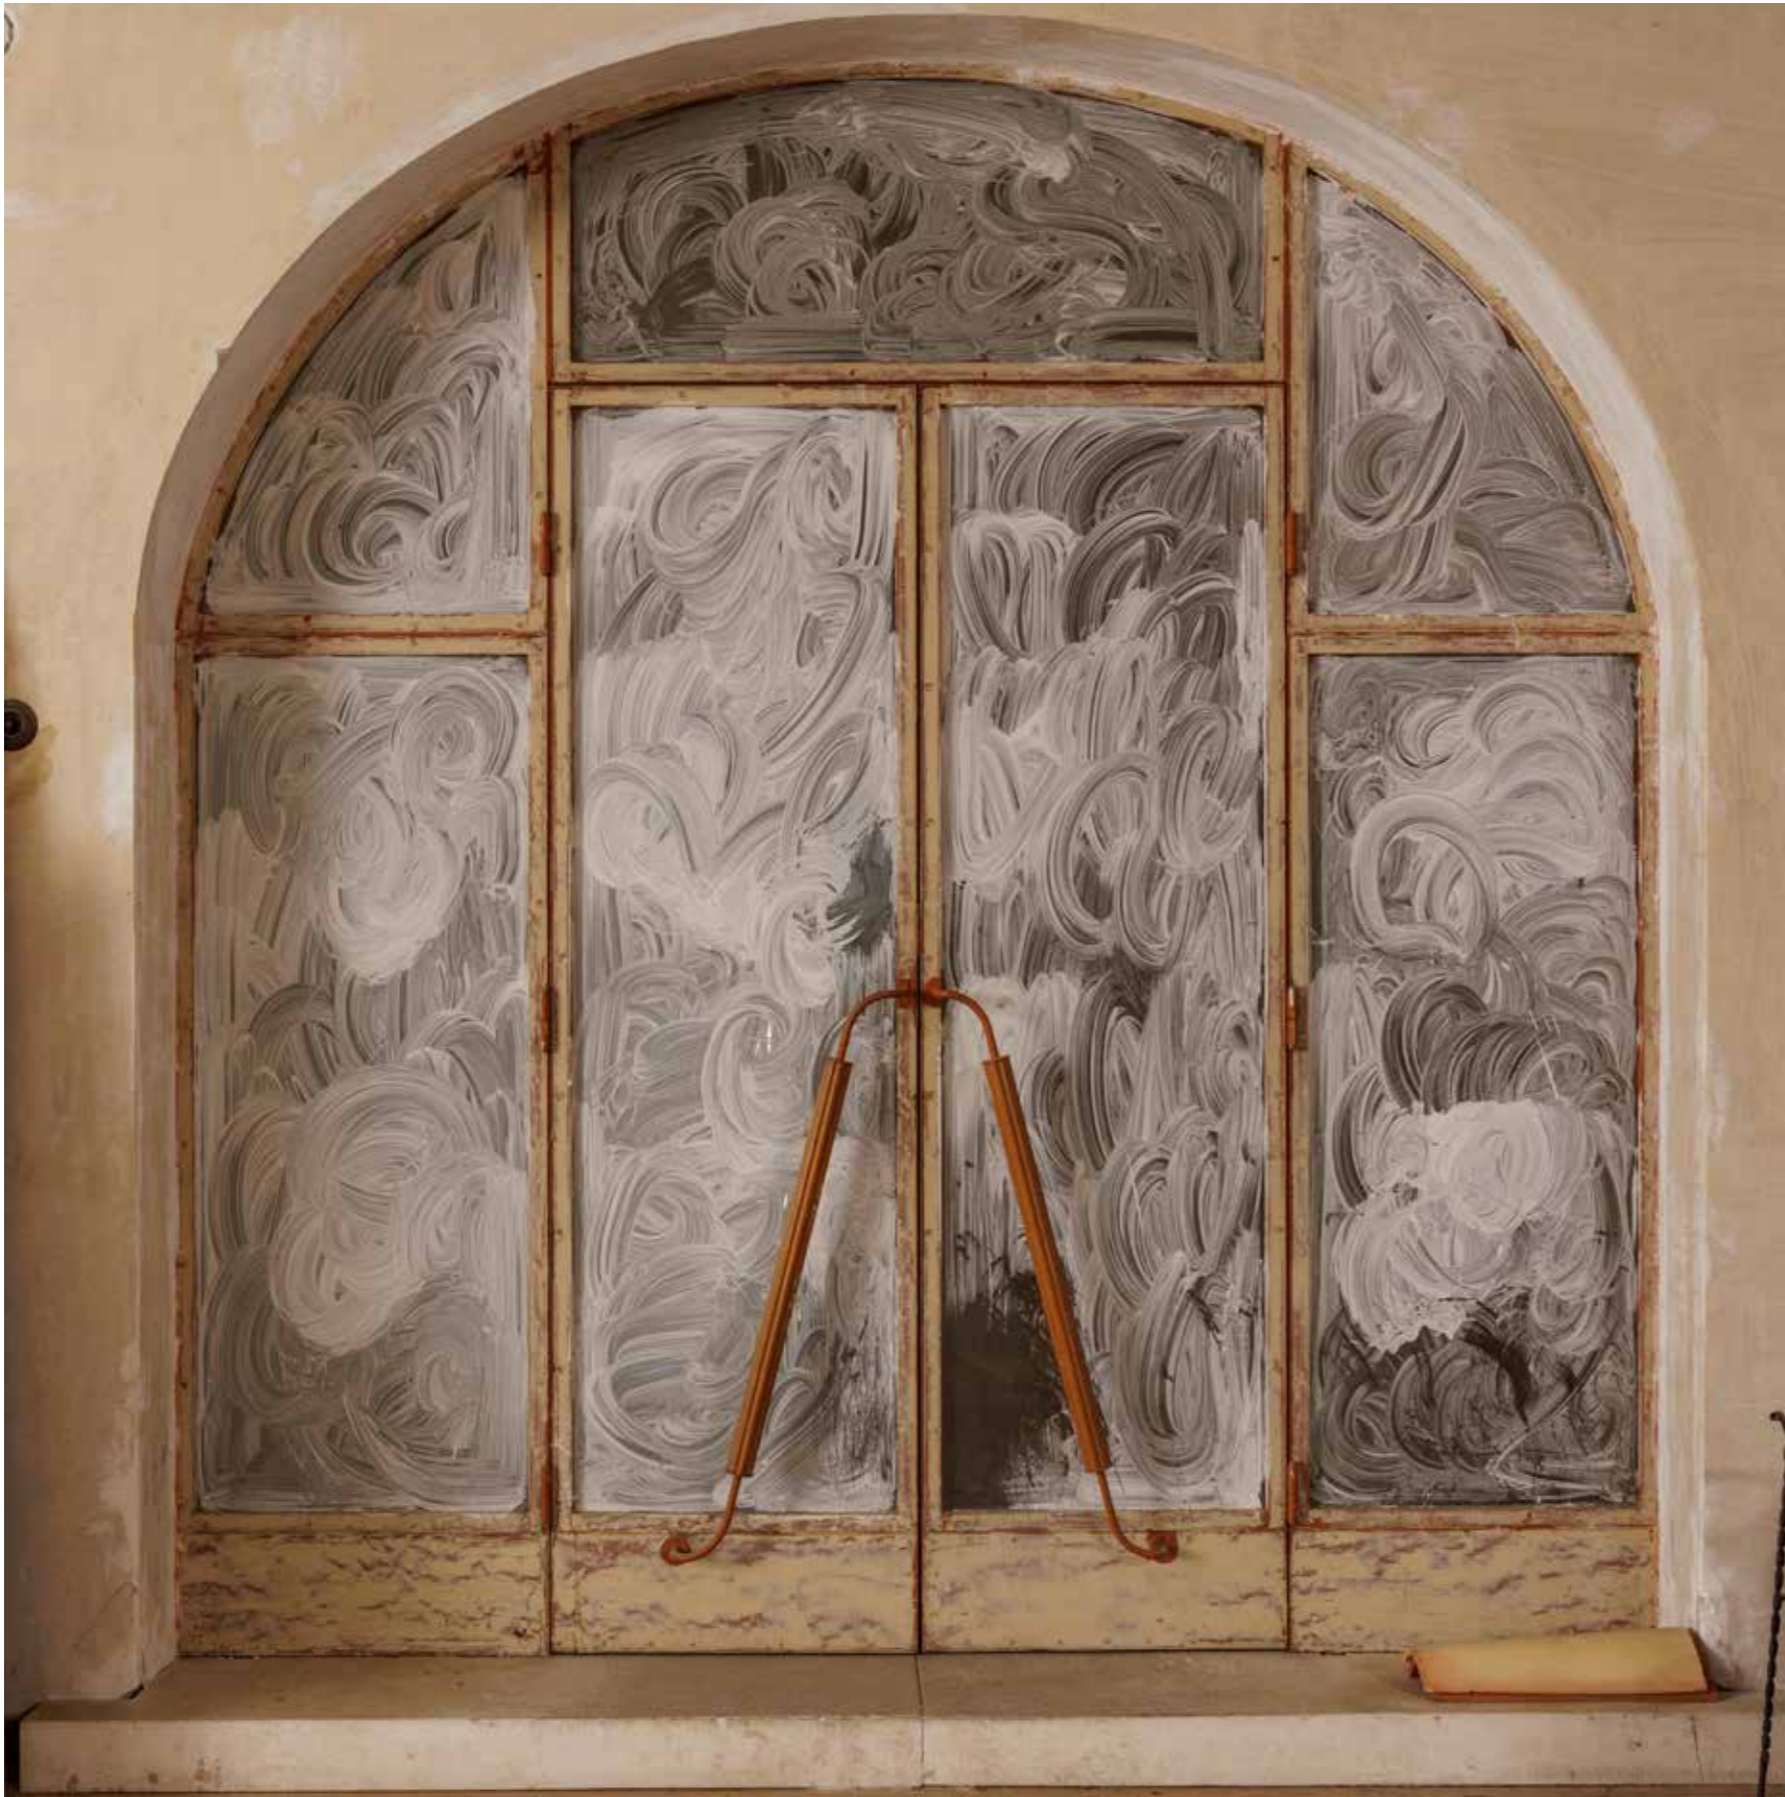
Vrata između dvorane i predsoblja na trećem katu

krugova), a slično su oblikovana i jednokrilna vrata koja iz atrija vode u dvorište. Na ulazu iz stubišta u dućan dvokrilne su vratnice s ostakljenjima te s nadsvjetlom u luneti. Uska jednokrilna vrata sanitarnog čvora u atriju ostakljena su mutnim staklom, dok su dvokrilna vrata u manirističkom portalu izvedena u punom drvu, bez profilacija. Uredske prostorije na katovima imaju također jednokrilna (prvi kat) ili dvokrilna vrata (drugi kat) bez profilacija i ostakljenja, ali su bojom drveta i kvakama od kovanog željeza ujednačena s opisanim vratima u prizemlju. Veliki lučni otvori na ulazima u dvorane na katovima su ostakljeni.

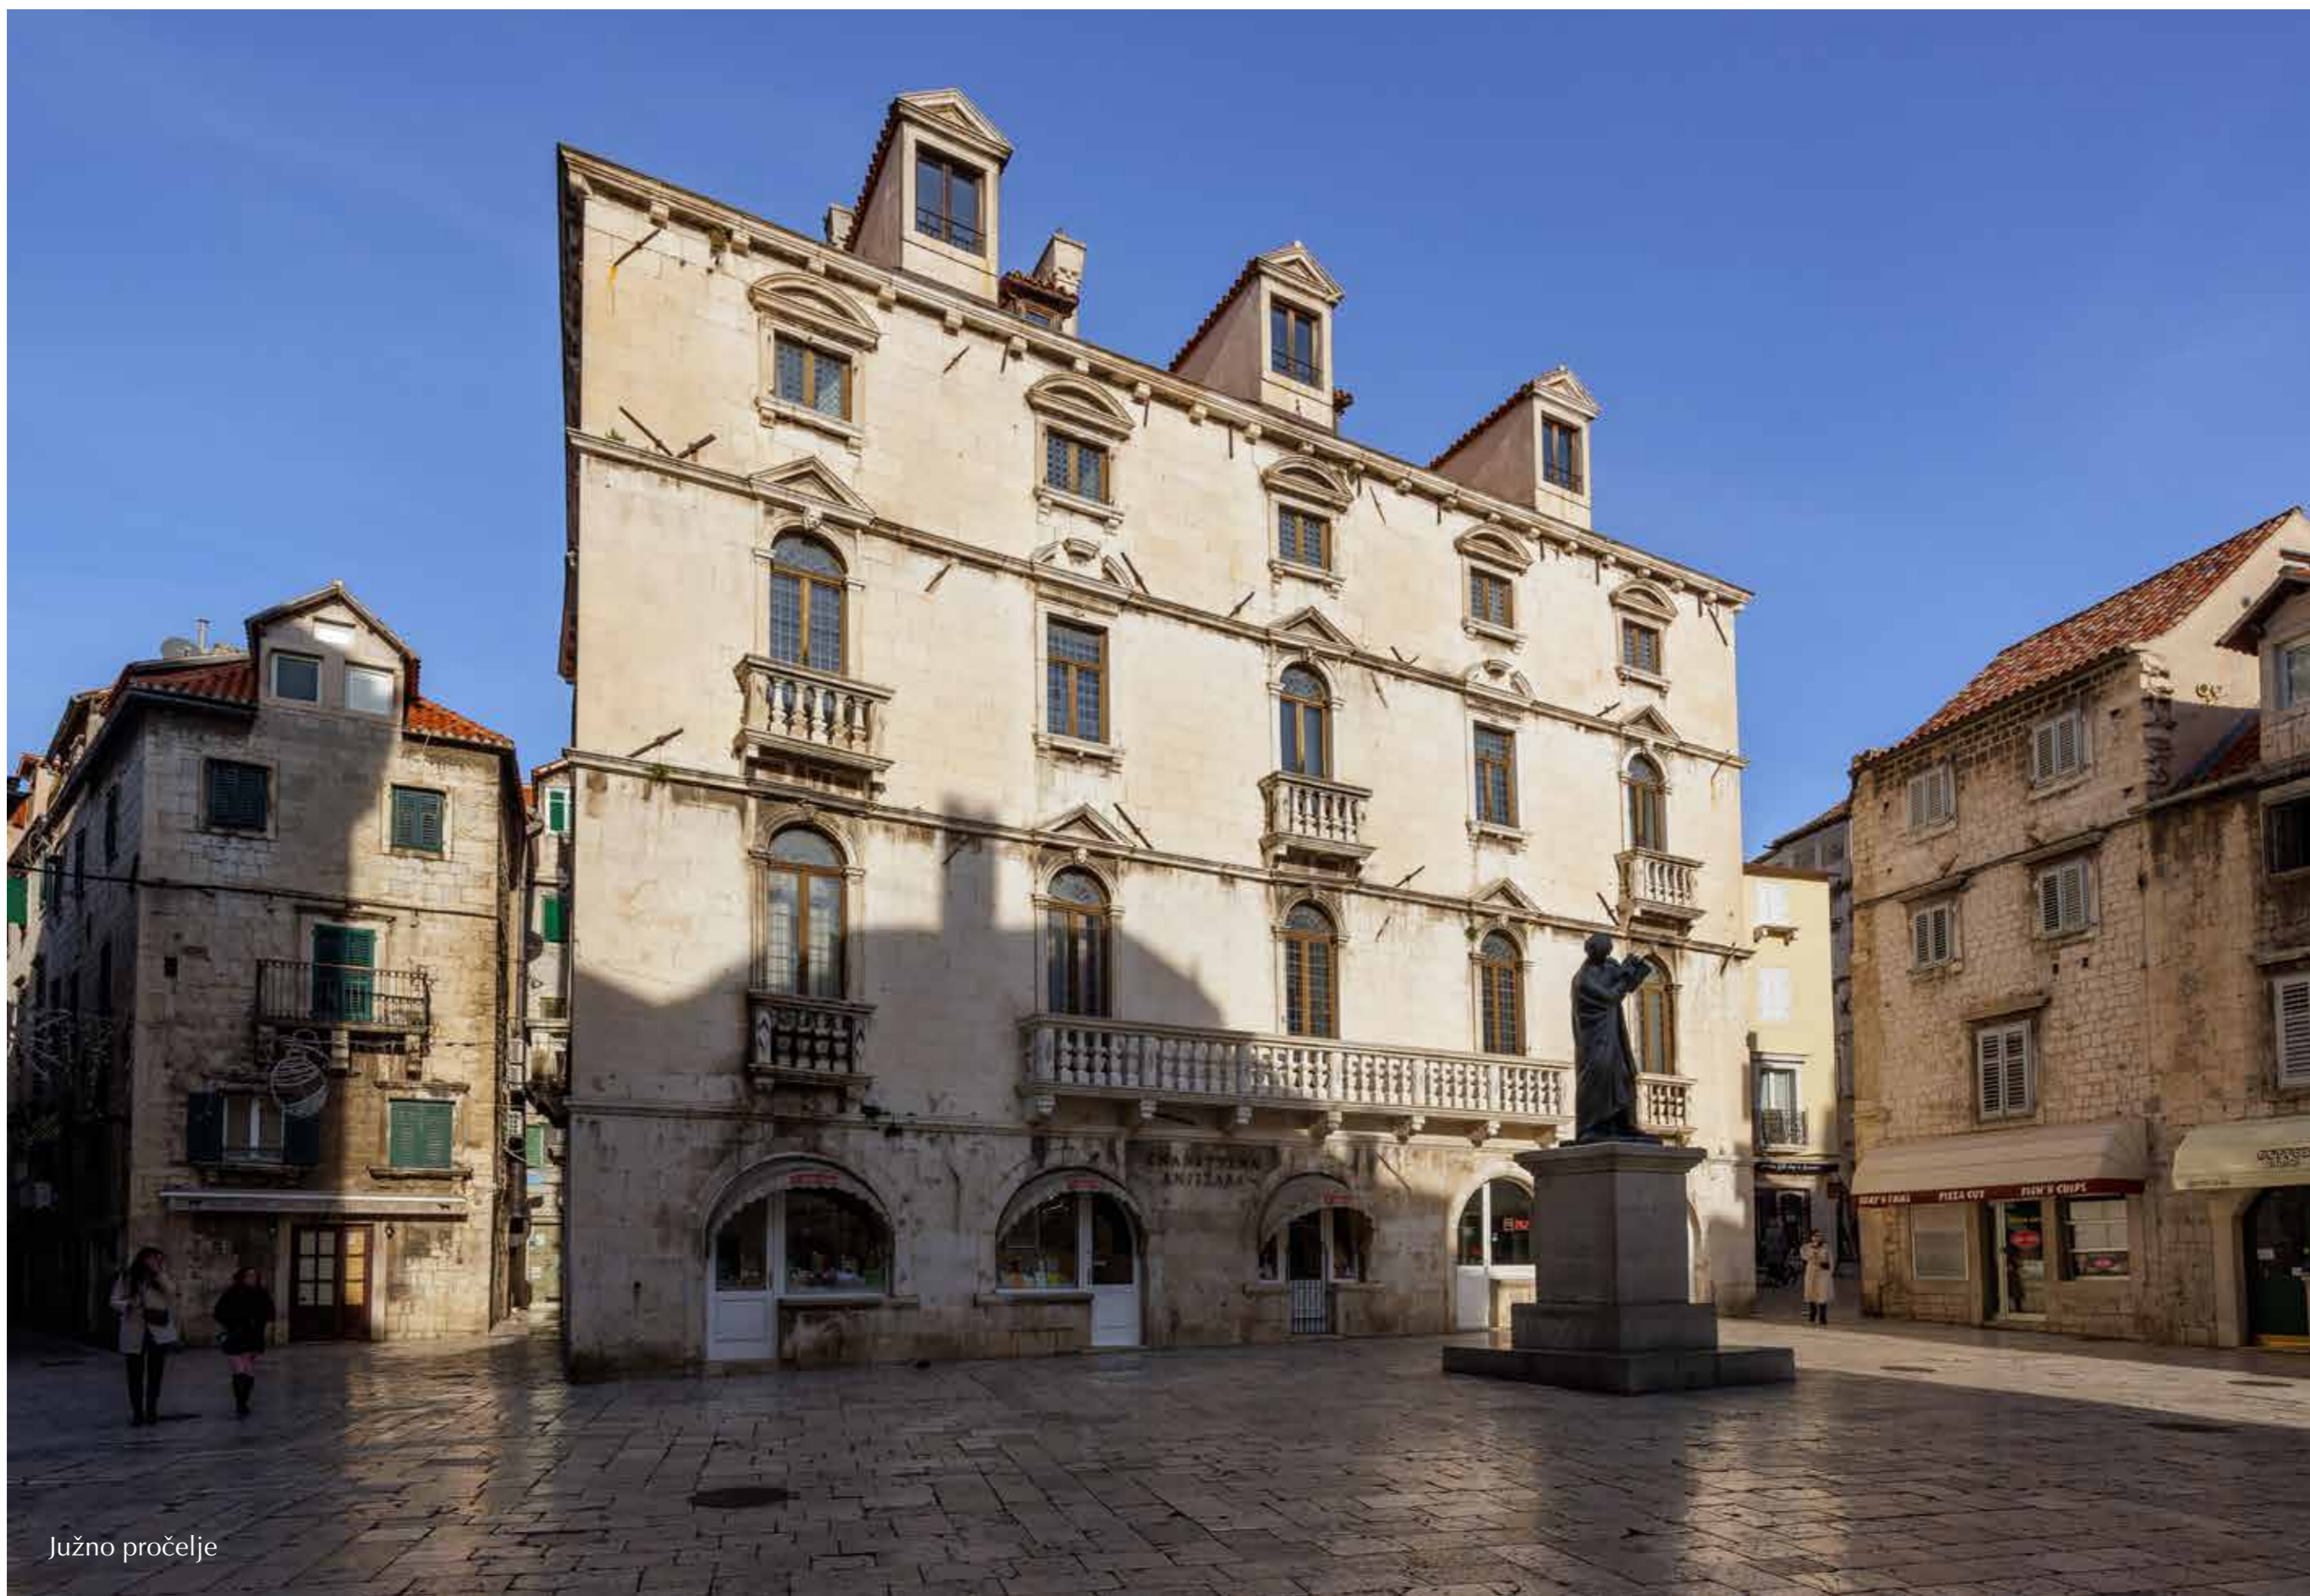
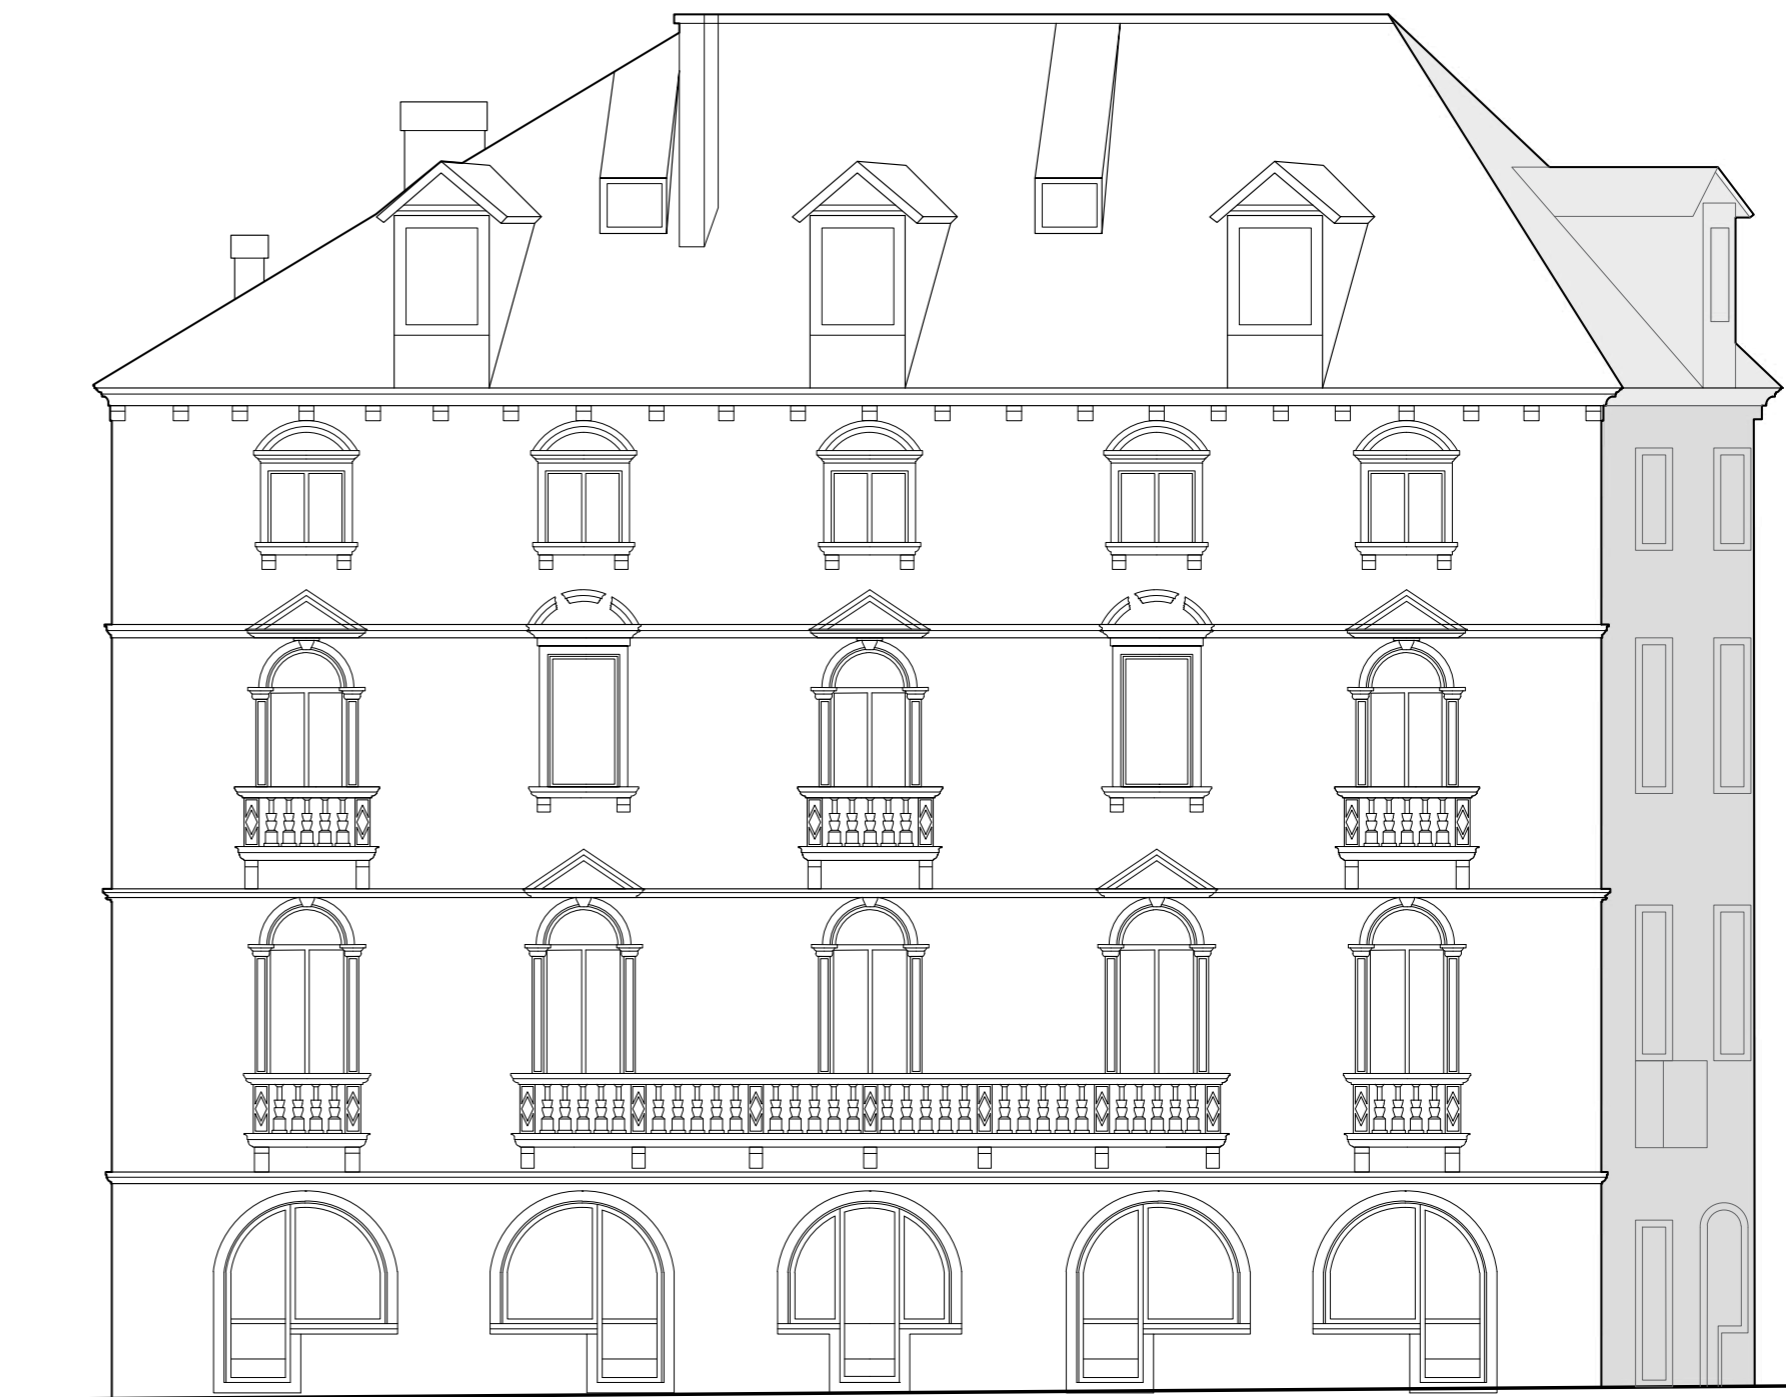
Južno pročelje

JUŽNO PROČELJE

**Glavno južno pročelje**, rastvoreno s pet prozorskih osi, ističe se u usporedbi s ostalim pročeljima reprezentativnošću raščlambe i finoćom strukture ziđa od razmjerno velikih kamenih kvadara s uskim fugama. Između etaža oblikovani su kameni profilirani razdjelni vijenci, a fasadu zaključuje profilirani vijenac – žlijeb na kamenim konzolama. U prizemlju su veliki lučni otvori na koljeno, uokvireni kamenim okvirima s profilacijom oblog štapa uz svijetli otvor te s profiliranim klupčicama. Otvori su simetrično oblikovani tako da središnji otvor ima ulaz u sredini luka (te dva prozora s klupčicama sa svake strane), dok bočni otvori imaju ulaze uz rubove (a prozore s klupčicama samo na jednoj strani, raspoređene tako da formiraju dvije simetrične skupine).

Najreprezentativniji prvi kat rastvoren je s pet lučnih otvora, od kojih se uz središnja tri (vrata) proteže kameni balkon, dok su bočni otvori francuski prozori. Kamene balustrade na balkonu i francuskim prozorima su identične. Plitki balkon s kamenom pločom profiliranog ruba počiva na sedam volutnih konzola (koje se dižu s razdjelnog vijenca), a balustri su stupcima ukrašenima rombovima podijeljeni u šest skupina. Konzole ograda francuskih prozora jednostavnije su i pliće. Okviri svih otvora prvog kata raščlanjeni su plastičnom profilacijom te profiliranim kapitelima i zaglavnim kamenovima ukrašenima maskeronima (lavlje glave, glave muškaraca i žena), koji dodiruju razdjelni vijenac. Iznad bočnih otvora središnjeg balkona (balkonska vrata sa svake strane središnje prozorske osi) postavljeni su profilirani trokutni zabati tako da su iznad razdjelnog vijenca pročelja.

Drugi kat rastvoren je izmjenično postavljenim balkonima s lučnim vratima (središnja os i krajnje rubne osi) te pravokutnim prozorima između njih. Balkoni su malo širi i nešto jače istaknuti od francuskih prozora na prvom katu, ali konzole i balustri jednostavnije su im oblikovani. Profilacija okvira lučnih otvora, uključivo i postavljanje trokutnih zabata iznad vijenca, ovdje je identična. Poviše pravokutnih prozora pak, postavljeni su na istoj razini segmentni zabati. Sami prozor-

ski okviri također su plastično profilirani, s klupčicama na plitkim konzolama i profiliranim vijencima (koji su zapravo obrati razdjelnog vijenca pročelja). Ispod klupčica izvedeni su izljevi za kišnicu u obliku malih maskerona.

Kvadratni prozori trećeg kata uokvireni su jednakim okvirima kao i prozori etaže ispod njih, a zaključuju ih jednoliki segmentni zabati, postavljeni ovdje ispod završnog vijenca pročelja.

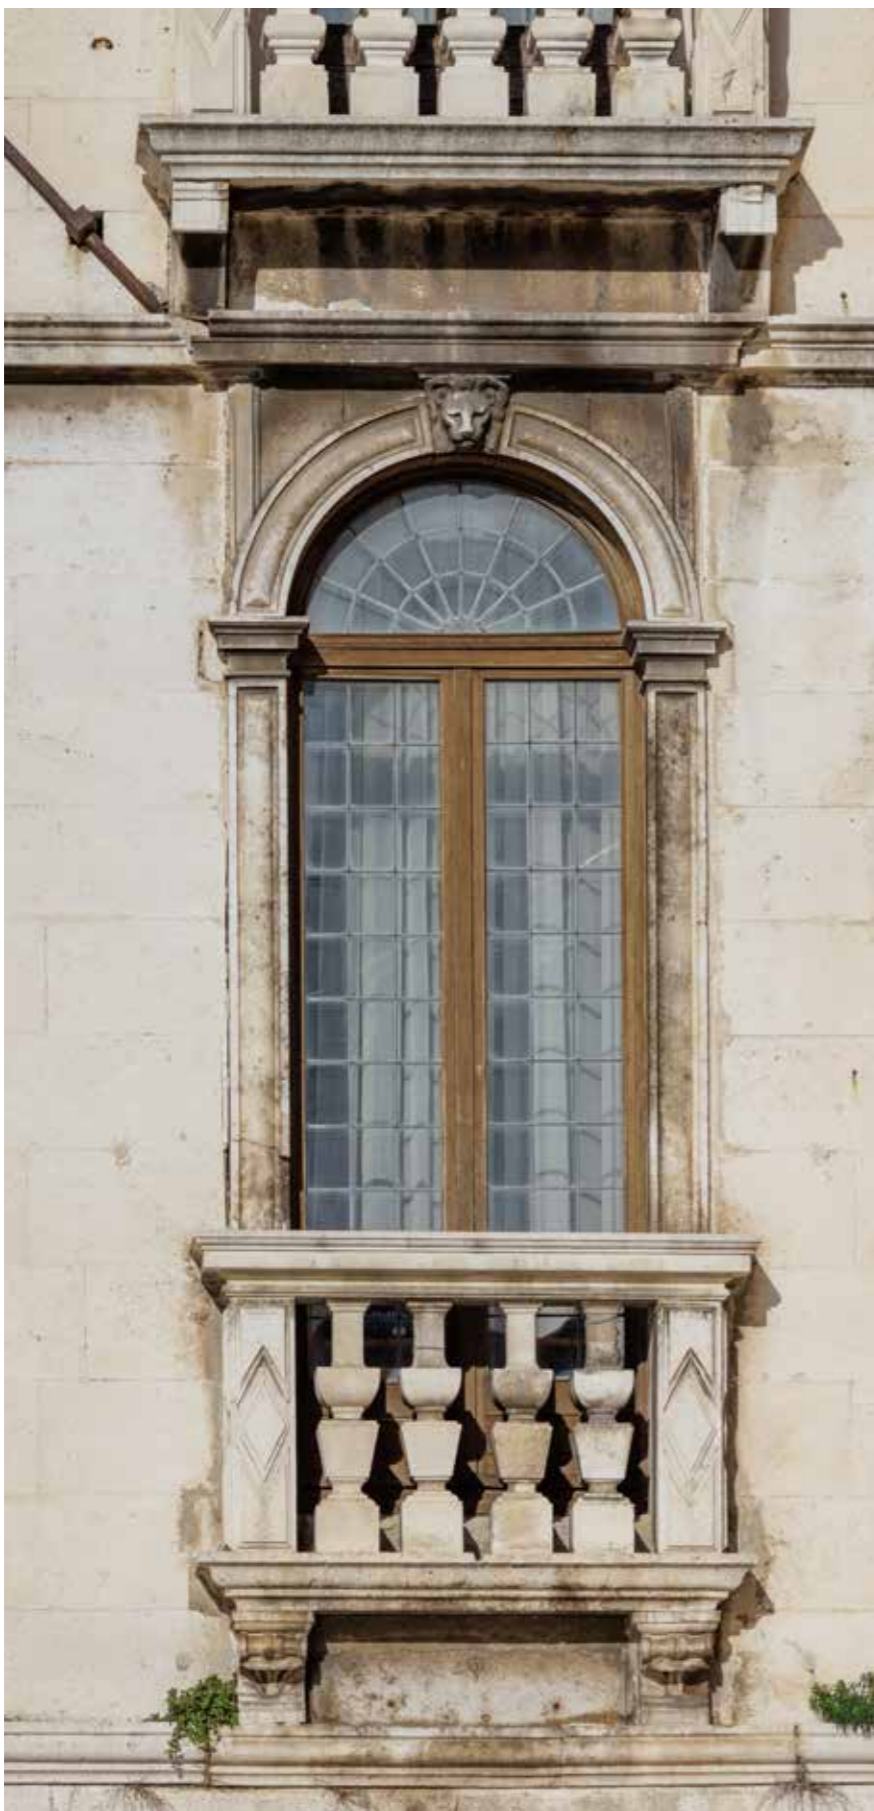
Južno pročelje, francuski prozor na prvom katu

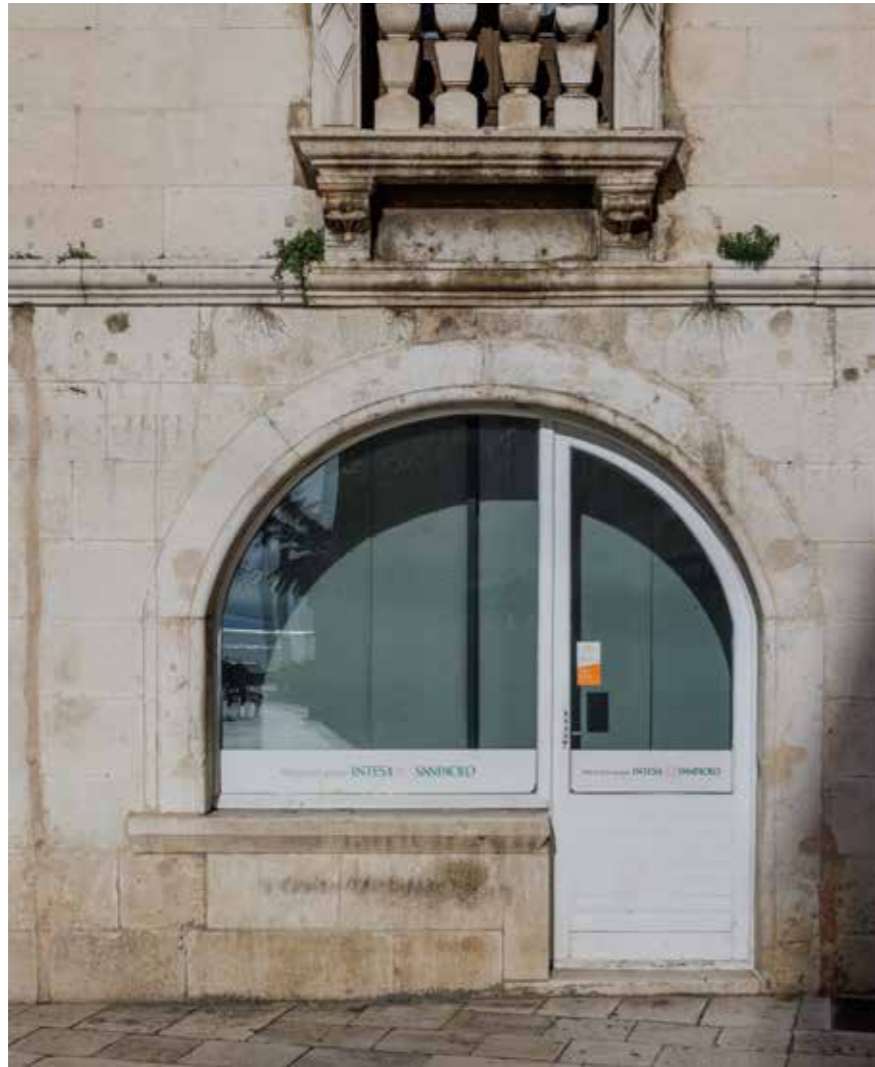
Južno pročelje, dućanski otvor u prizemlju

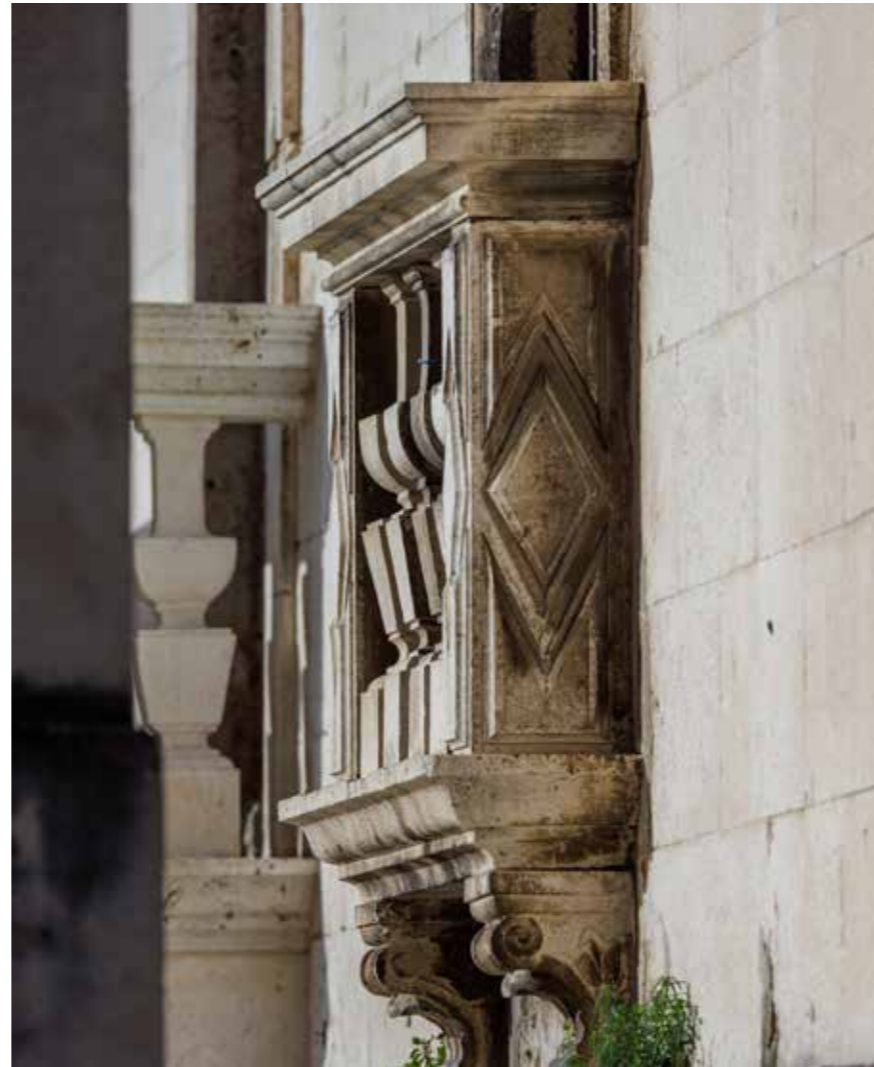
Ograda francuskog prozora na prvom katu

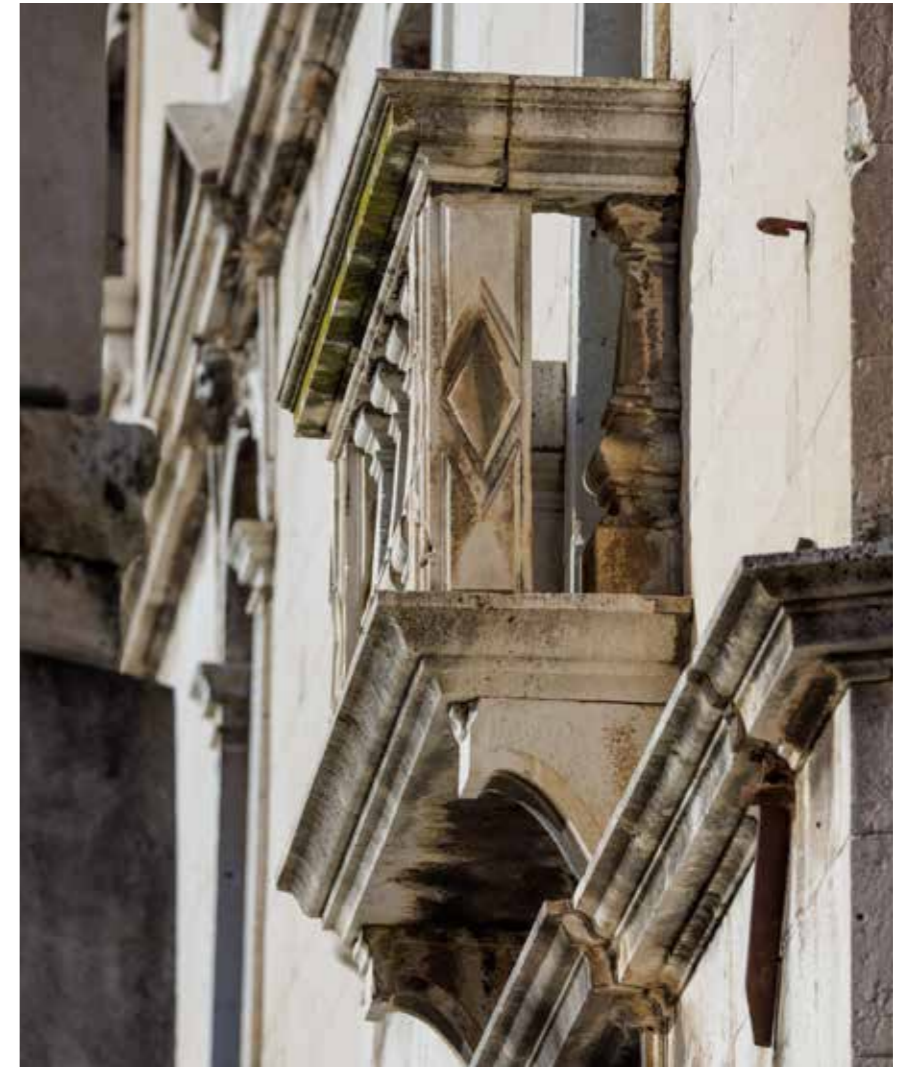
Ograda balkona na drugom katu

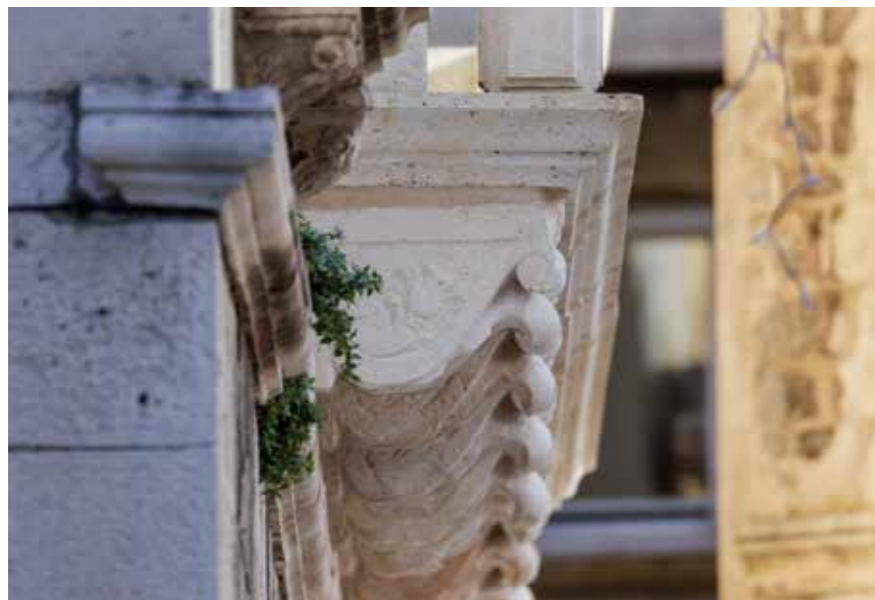
Konzole balkona na prvom katu

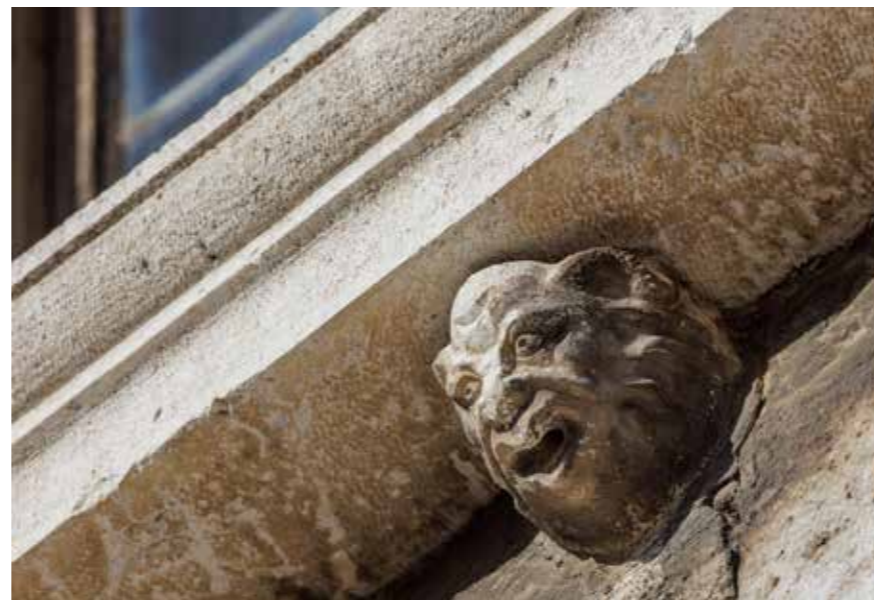
Maskeron na klupčici prozora na drugom katu
