# Palača Milesi - Zavod za znanstveni i umjetnički rad HAZU : Trg braće Radić 7, Split : povijest gradnje, valorizacija i prijedlog konzervatorskih smjernica

POVIJEST GRADNJE, VALORIZACIJA I  
PRIJEDLOG KONZERVATORSKIH SMJERNICA

# KONZERVATORSKI ELABORAT

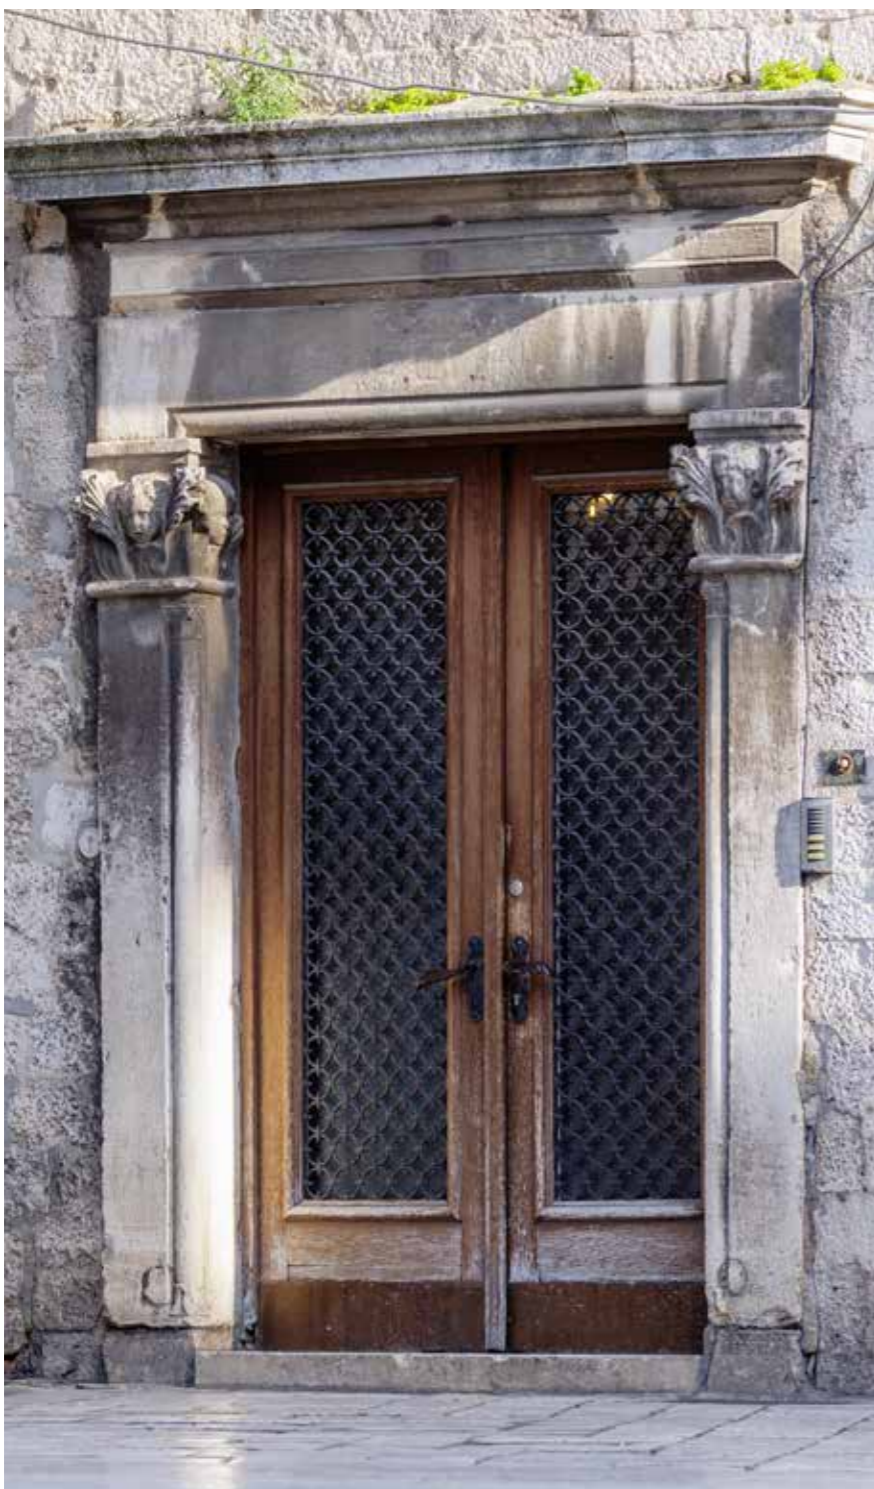
Zapadno pročelje, renesansni portal (glavni ulaz u palaču)

dijelu iznad atrija, od kojih je u jednoj gotičko-renesansni portal – glavni ulaz u stambeni dio palače.  
Gotičko-renesansni portal s profilacijom oblog štapa uz svijetli otvor ističe se oblikovanjem kapitela s akantom i anđeoskim glavama. Iznad nadvratnika je arhitrav skošenih

rubova te profilirani vijenac, koji potječu iz kasnijeg razdoblja te su očito zamijenili izvorni dovratnik iznad kojeg je mogla biti luneta s grbom vlasnika.  
Prozori u dograđenom dijelu poviše portala, odnosno atrija, uokvireni su neprofiliranim kamenim okvirima, a forma-

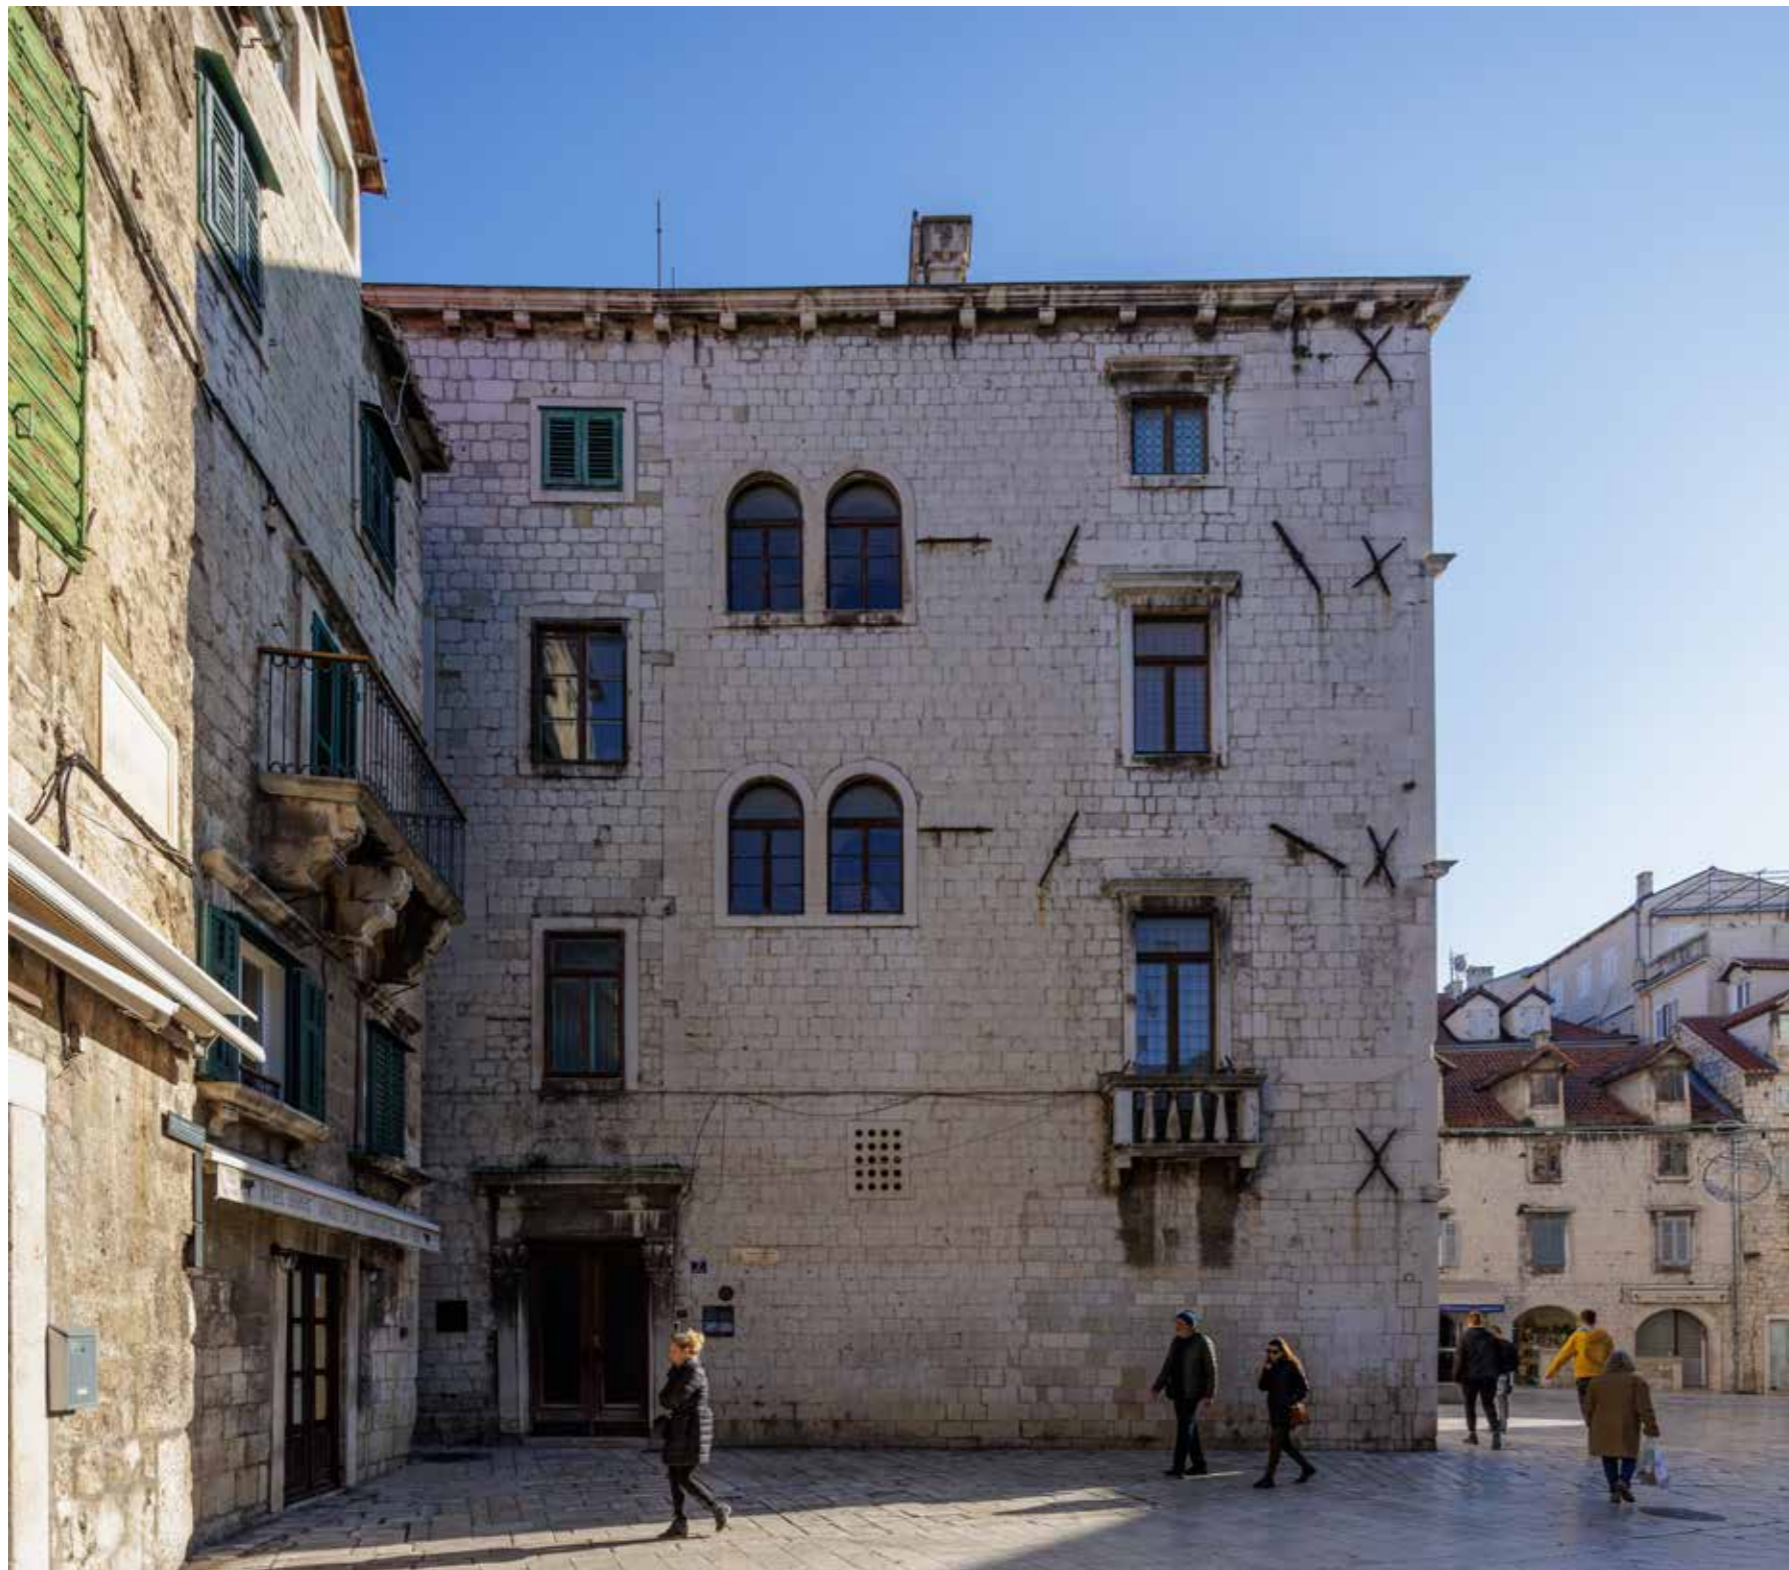
Zapadno pročelje s glavnim ulazom u palaču

Na bočnom **zapadnom ulaznom pročelju** u strukturi zida jasno se čita razlika između samog pročelja i naknadno dograđenog zida atrija. Pročelje je rastvoreno jednom prozorskom osi uz južni rub, dvojnim prozorima stubišta na razini međupodesta te dvjema prozorskim osima na dograđenom

tom prate visinu etaža (na prvom i drugom katu su visoki pravokutni prozori, a na trećem katu manji kvadratični). Neprofilirani su i lučni prozori stubišta, postavljeni na razini međupodesta u katovima, dok je između prizemlja i pr-

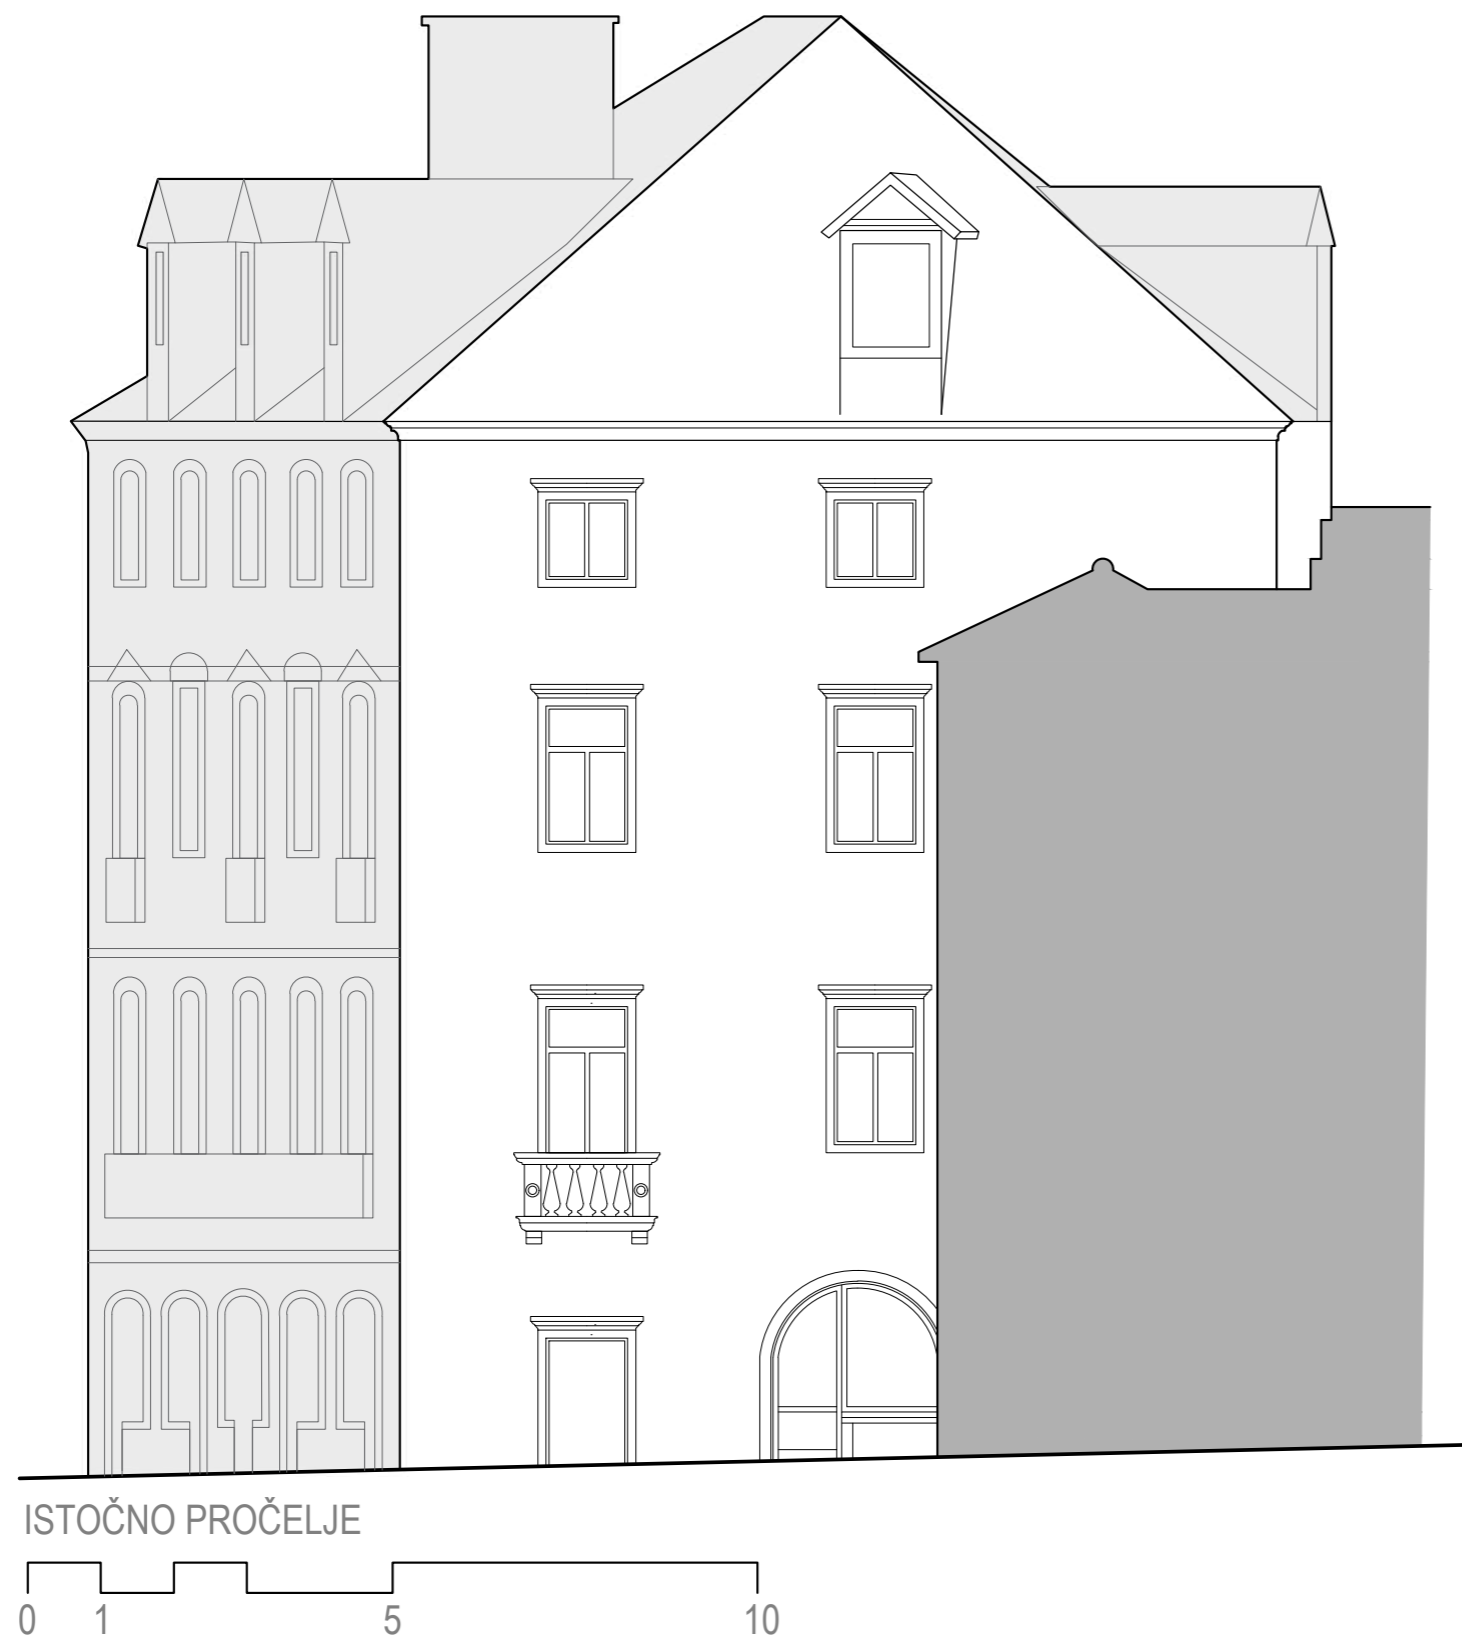
Bočno **istočno pročelje** rastvoreno je samo s dvije osi otvora jer je djelomično zaklonjeno susjednom kućom u bloku. U prizemlju je južno pravokutni portal, a sjeverno lučni otvor na koljeno. Otvori na katu identični su formatom i

oblikovanjem okvira južnoj osi otvora na zapadnom pročelju. I ovdje balkon obuhvaća samo južnu os na prvom katu. Završni vijenac također je jednak kao i na zapadnom pročelju.

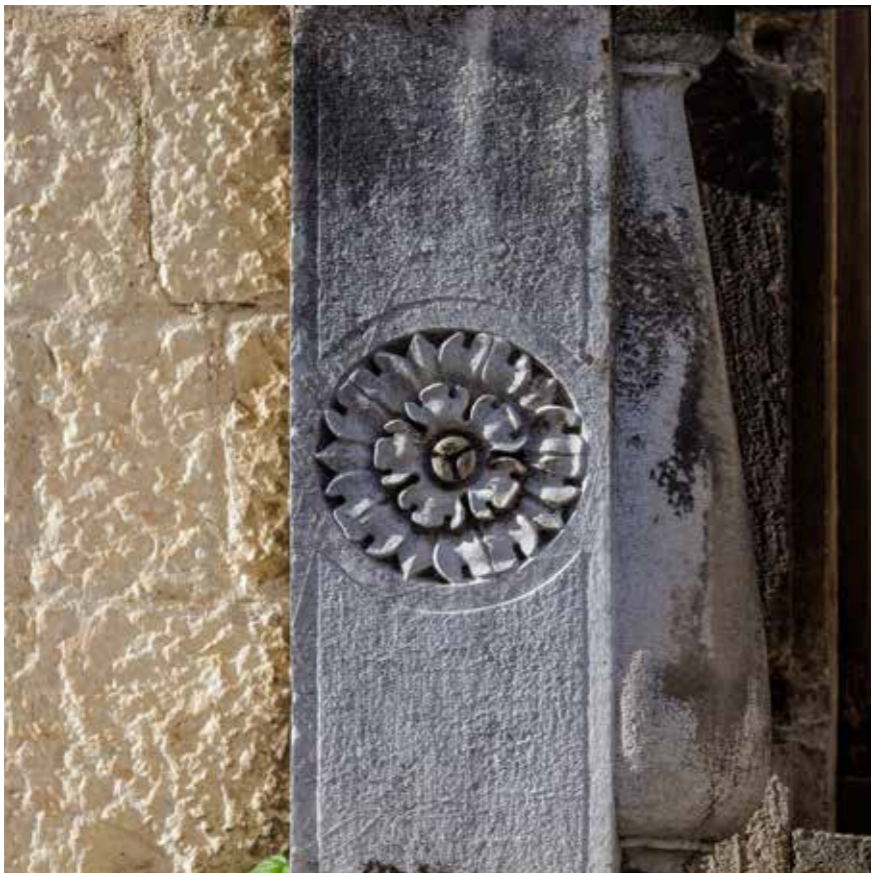
Balkon na prvom katu, detalj

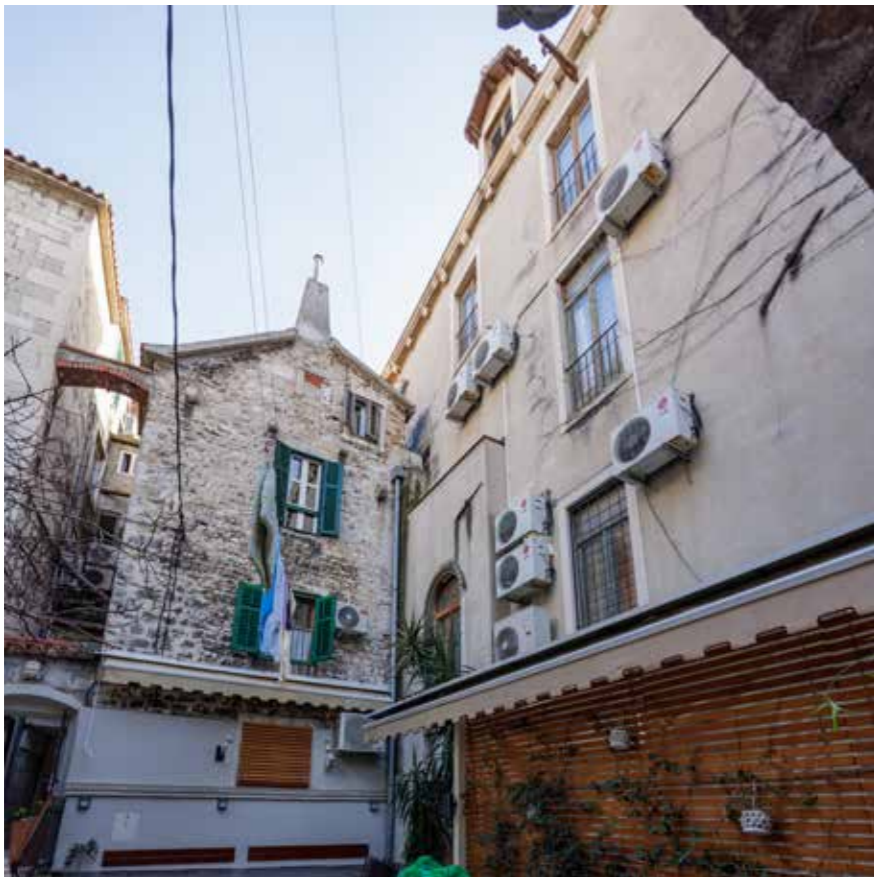
Sjeverno začelje

Dvorišno **sjeverno začelje**, rastvoreno kao i južno pročelje s pet prozorskih osi, velikim je dijelom preoblikovano u obnovi sredinom 20. stoljeća. U prizemlju je središnji otvor na koljeno te dva pravokutna ulaza sa svake njegove strane. Na prvom su katu kamenom uokvirena lučna vrata, možda ostatak starijeg ulaza do kojeg je vodilo vanjsko stubište, s obzirom na to da je u lučnom nadvoju sačuvan fragment s gotičkim motivom izmjeničnih zubaca. Slijede od istoka prema zapadu francuski prozor, zatim prozor te dva francuska prozora u zoni dograđenoga atrija. Na drugom je katu prozor, francuski prozor te tri prozora, dok treći kat rastvaraju tri francuska prozora na istočnoj strani i dva mala kvadratična prozora na zapadu. Svi prozori uokvireni su neprofiliranim kamenim okvirima, a francuski prozori imaju parapetne ograde od kovanog željeza. Začelje je ožbukano, a zaključuje ga profilirani kameni vijenac na konzolama.

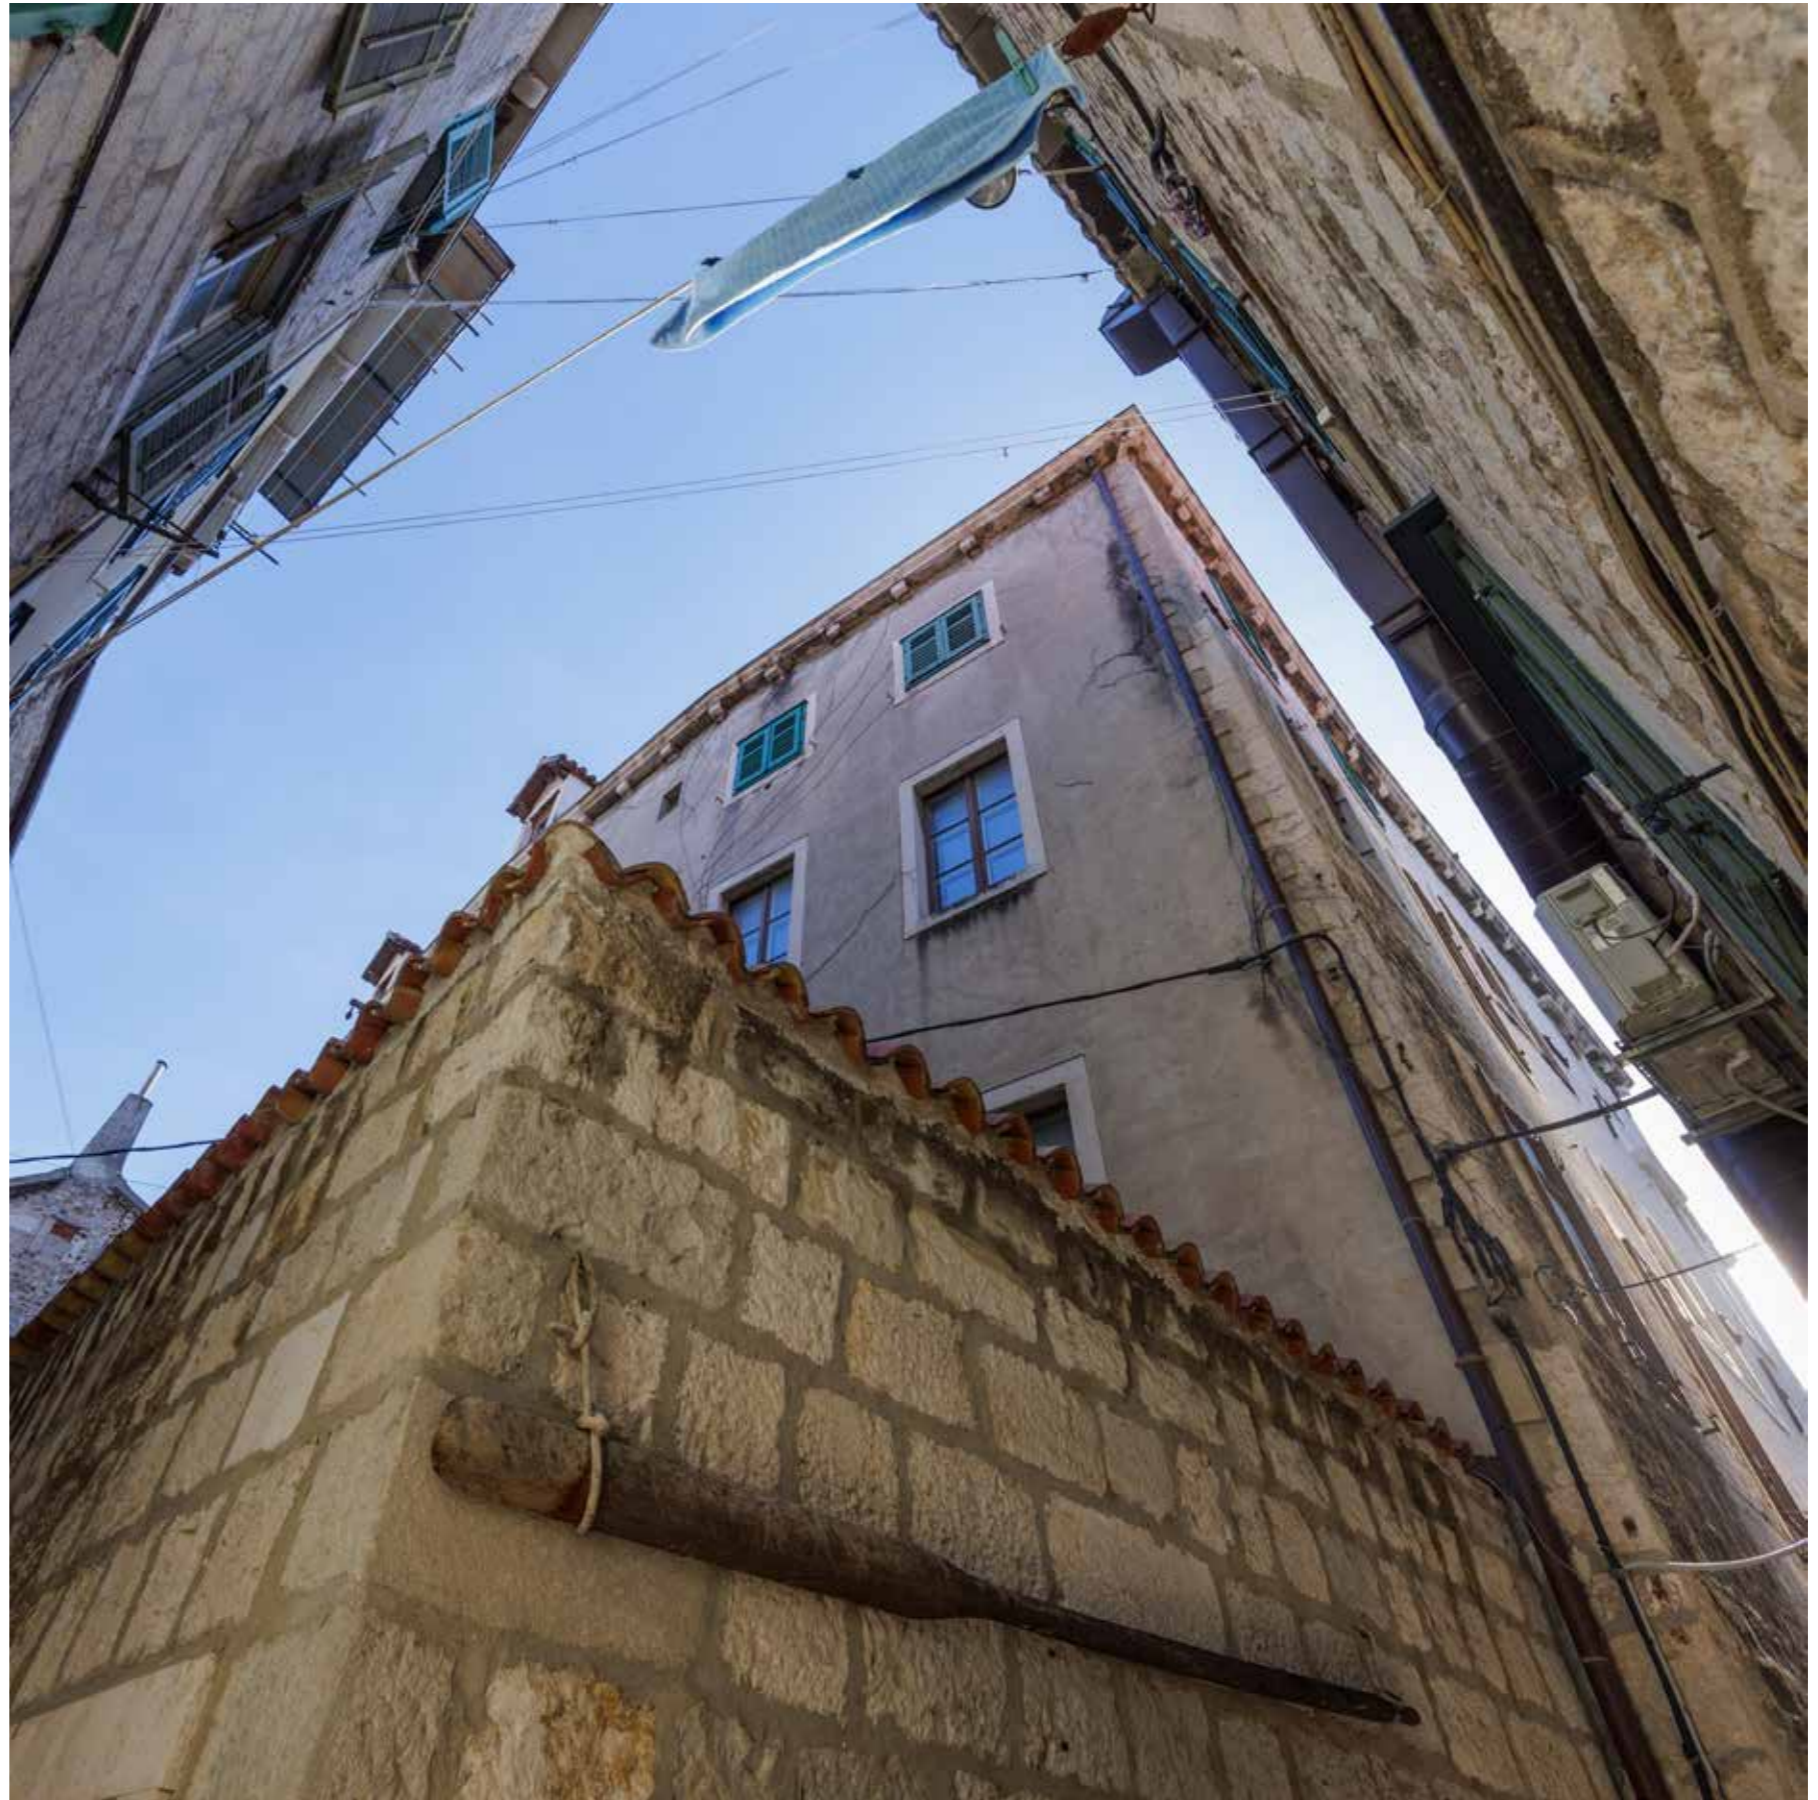
Sjeverno začelje i zid prigradnje na mjestu srušene kapele sv. Jakova

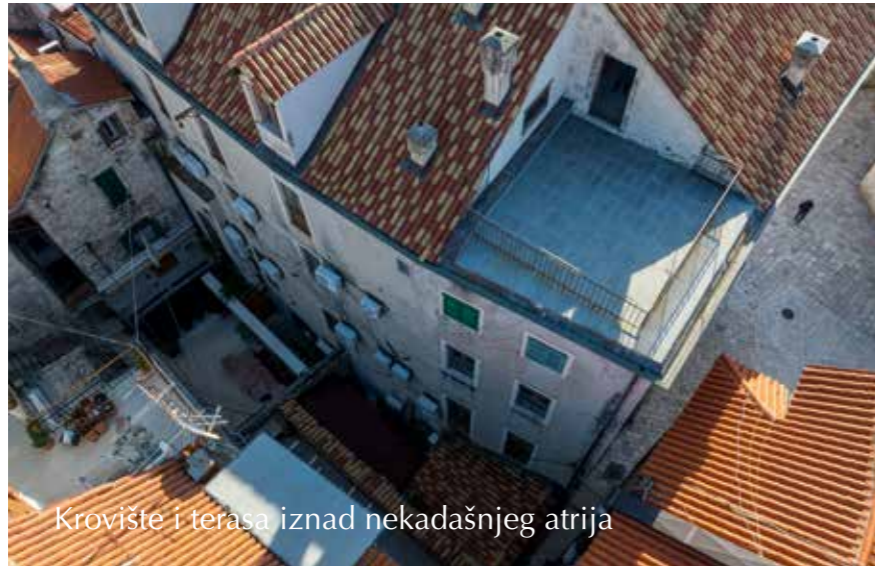
Krovište i terasa iznad nekadašnjeg atrija

Krovište palače je četverostrešno, s time da je iznad nekadašnjeg atrija na razini krovišta terasa. Konstrukcija krovišta je drvena s pokrovom od kupa kanalice. Oblikovano je šest mansardnih prozora (*luminara*) – tri južno, jedan istočno i dva sjeverno. Prozori su uokvirani profiliranim kame-

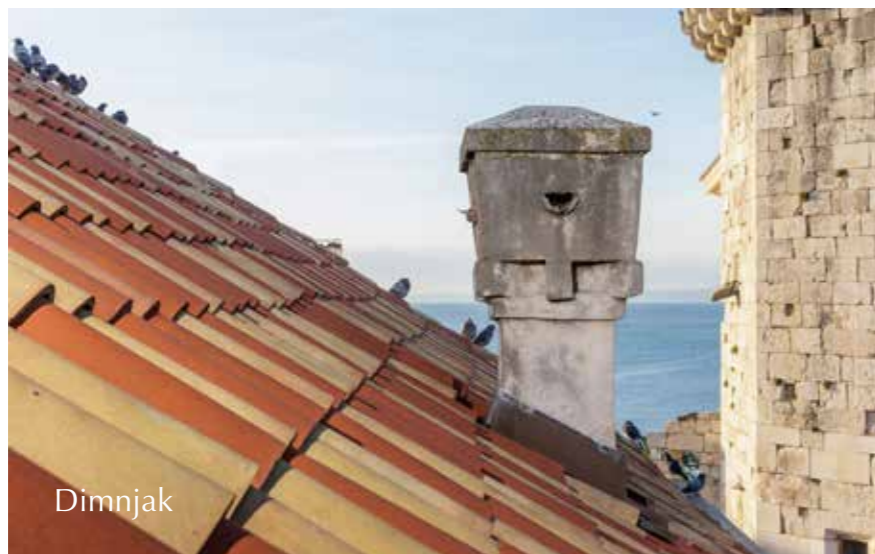
Dimnjak

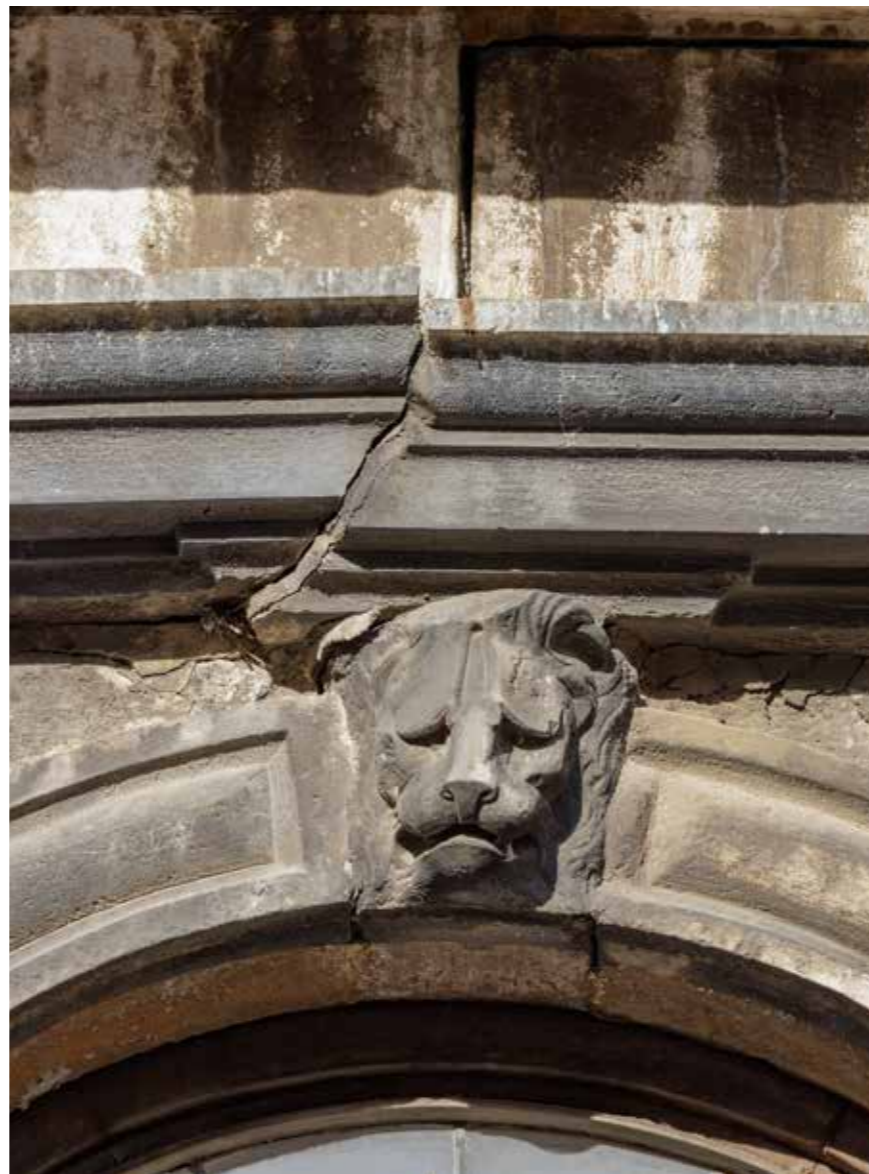
Oprema interijera je također trošna. U lošem je stanju stolarija, osobito vanjska, a pojedini dijelovi interijera ostali su zapušteni (apartman) ili nedovršeni (potkrovlje). Dotrajale su cjelokupne instalacija, uključivo i zastarjeli sustav grijanja i hlađenja.

Francuski prozor na južnom pročelju, detalj s oštećenjima

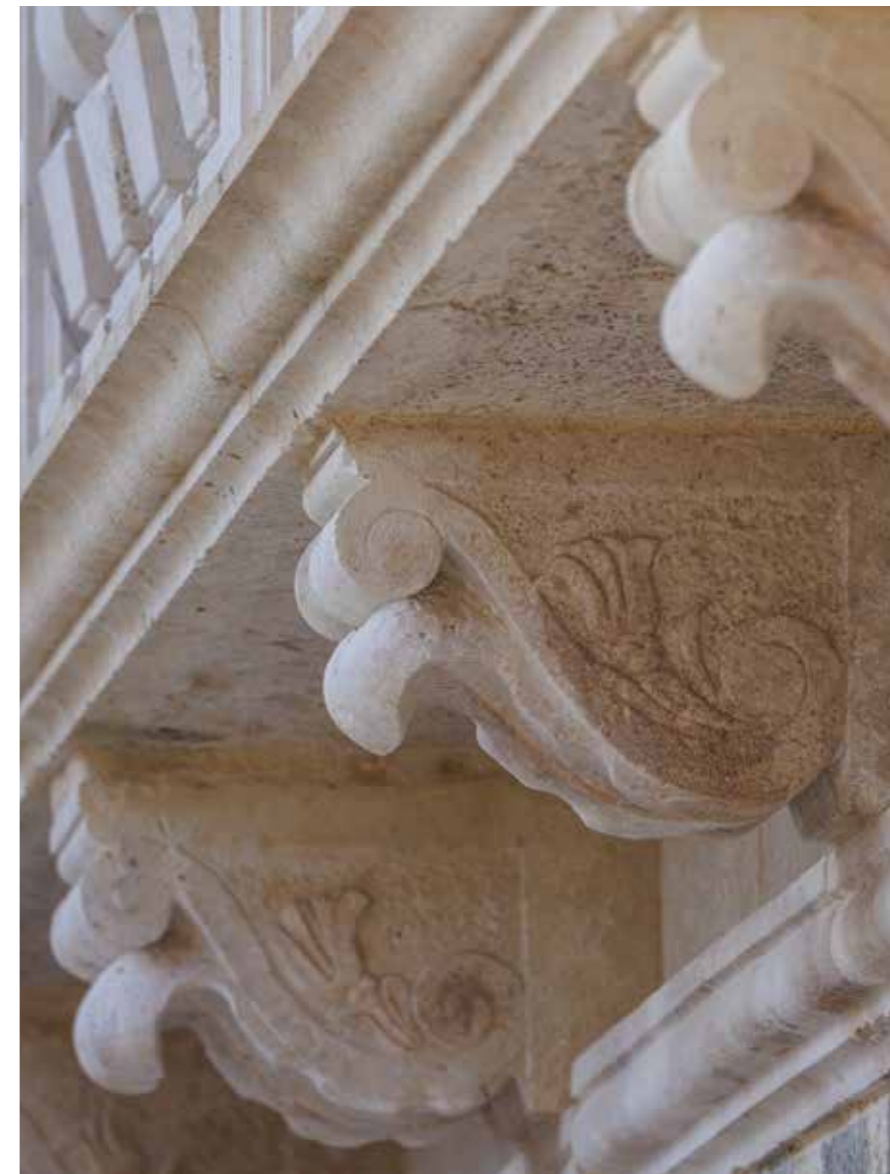
Konzole balkona na južnom pročelju nakon restauracije

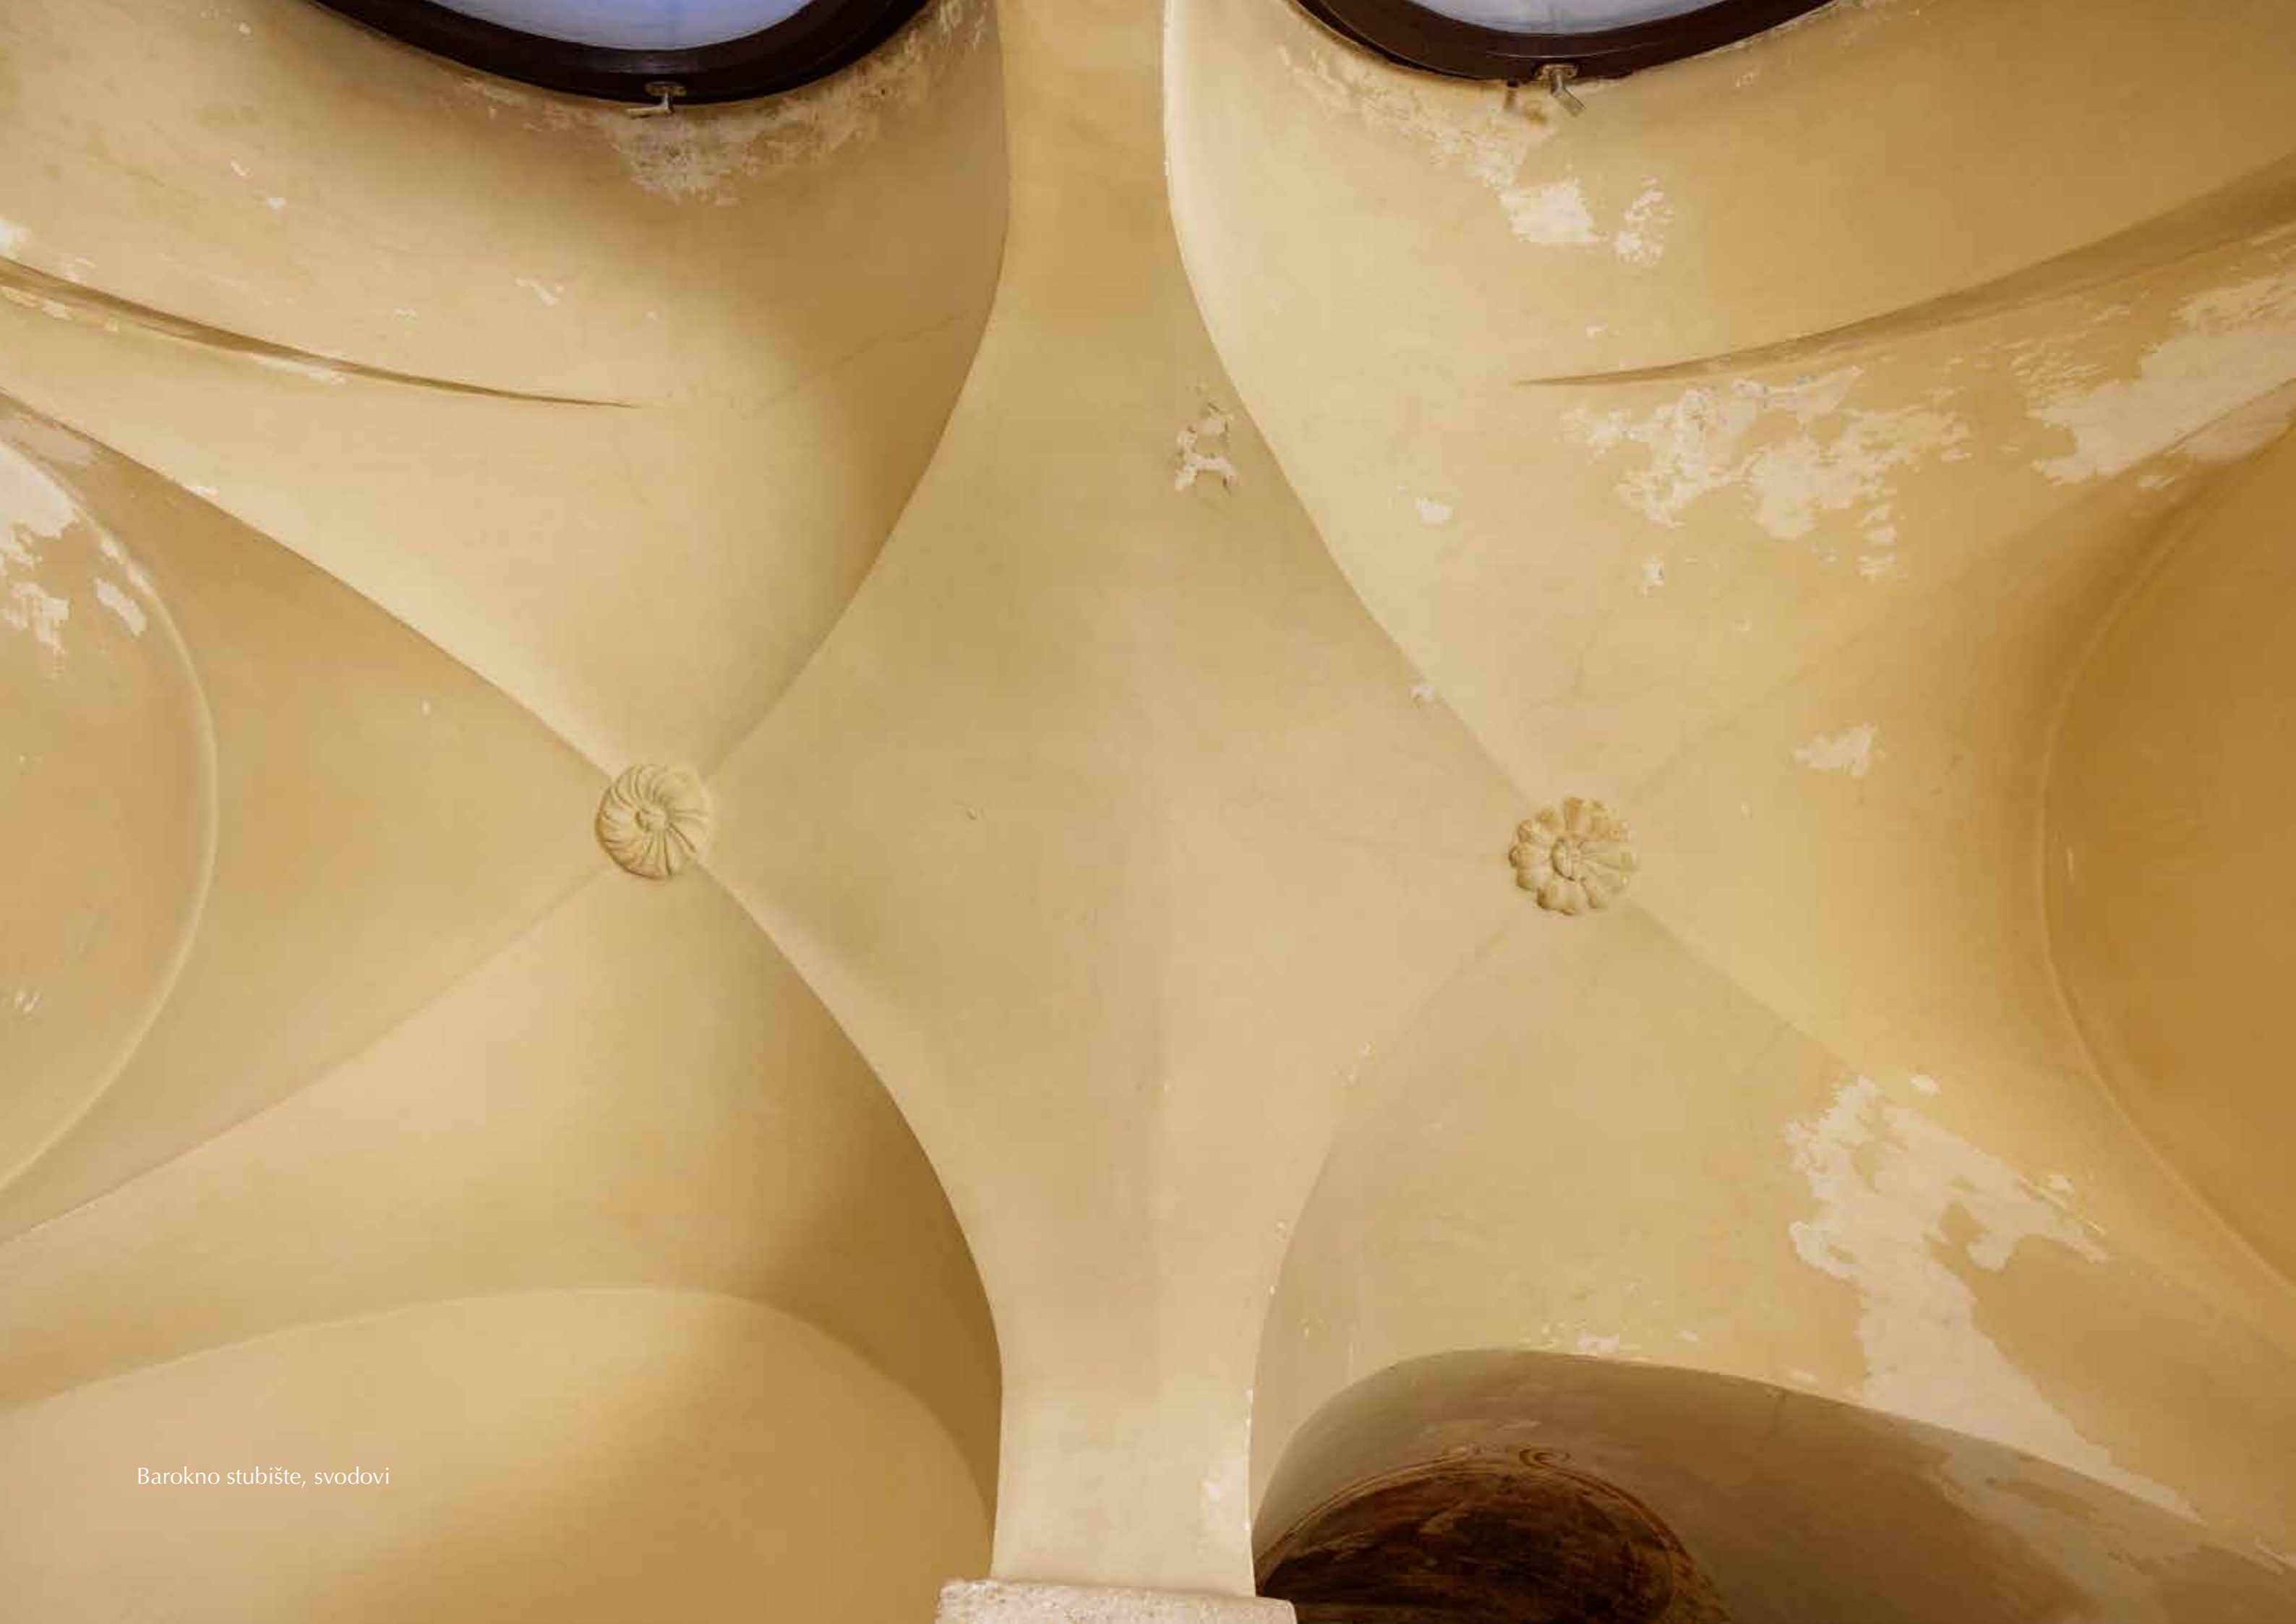
Barokno stubište, svodovi

Element koji je organizacijski objedinio interijer palače, a oblikovno mu dao novi stilski izražaj, barokno je dvokrako kameno stubište, smješteno u zasebnom prostoru uz atrij te opremljeno svodovima i kamenom plastikom. U izvornoj se baroknoj fazi početni dio stubišta, međutim, razlikovao od današnjega. Stubištu se nije pristupalo u dnu atrija kao danas, nego neposredno uz ulazni zid, tako da krakovi nisu bili u dijelu između prizemlja i prvog kata paralelni, kao u gornjim etažama, nego su bili L rasporeda: prvi krak bio je postavljen uza zapadni zid (bočno pročelje), a drugi krak uz južni zid stubišta. Svjedoči o tome tlocrt iz 1751., ali i ucrtano zatečeno stanje na projektu iz 1949. godine.<sup>56</sup>

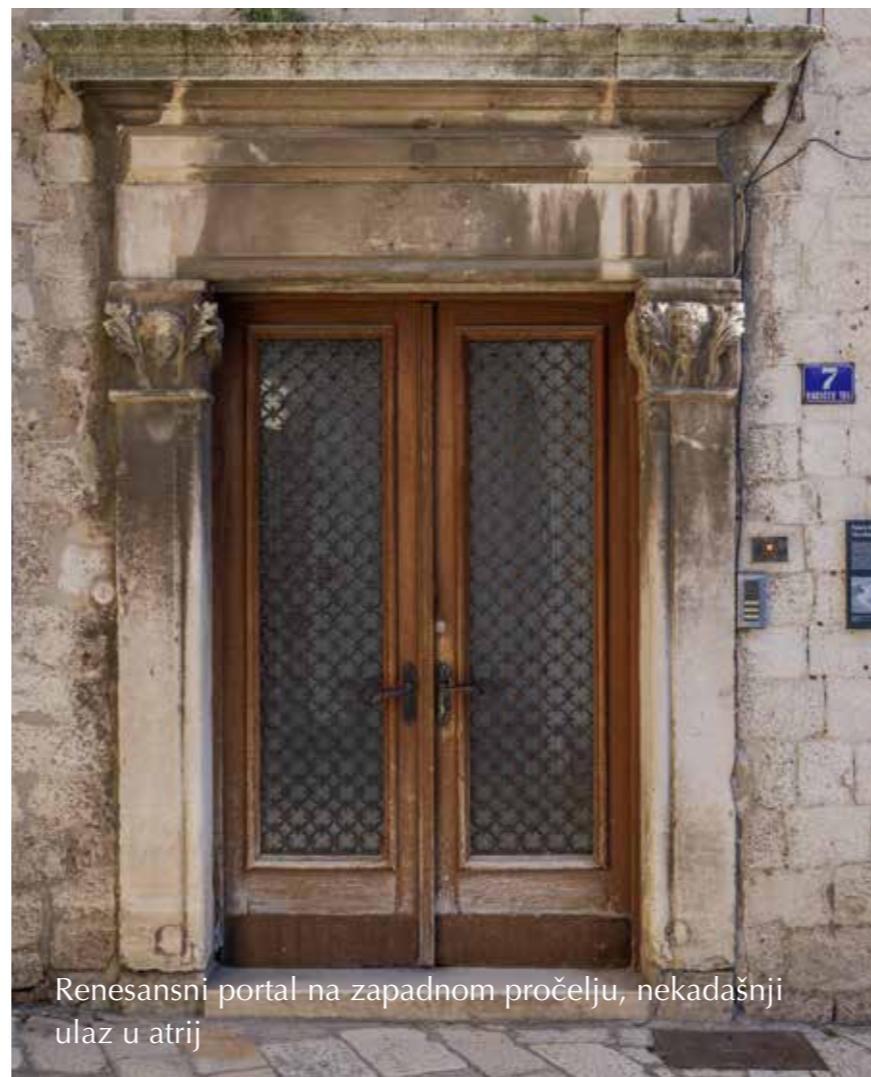
Renesansni portal na zapadnom pročelju, nekadašnji ulaz u atrij

Iz svega navedenoga možemo zaključiti da je palača Mile-si sagrađena na mjestu nekoliko srednjovjekovnih čestica, odnosno starijih kuća, poredanih u dva nepravilna niza – južni uz Voćni trg te sjeverni uz kapelicu sv. Jakova i unutar-nje dvorište u bloku. Gotičko-renesansni portal, sačuvan *in situ* na zapadnom pročelju, s kapitelima oblikovanim u klesarskoj radionici bliskoj Jurju Dalmatincu, svjedoči da

rozapadnom dijelu (uz kapelicu), visokim zidom odvojen od trga na zapadu, zadržan je kao ulazni prostor, jednako kao što je u funkciji glavnog ulaza u palaču ostao spomenuti gotičko-renesansni portal atrija, kojemu je u baroknoj obnovi jedino nekadašnja luneta zamijenjena arhitravom i vijencem.<sup>55</sup> U toj izvornoj fazi nenatkriveni atrij palače Milesi bio je nešto kraći od današnjega ulaznog predvorja, a krasila ga je raskošna kruna bunara s grbom Milesija, čiju poziciju bilježi Kurirov tlocrt iz 1751. godine.

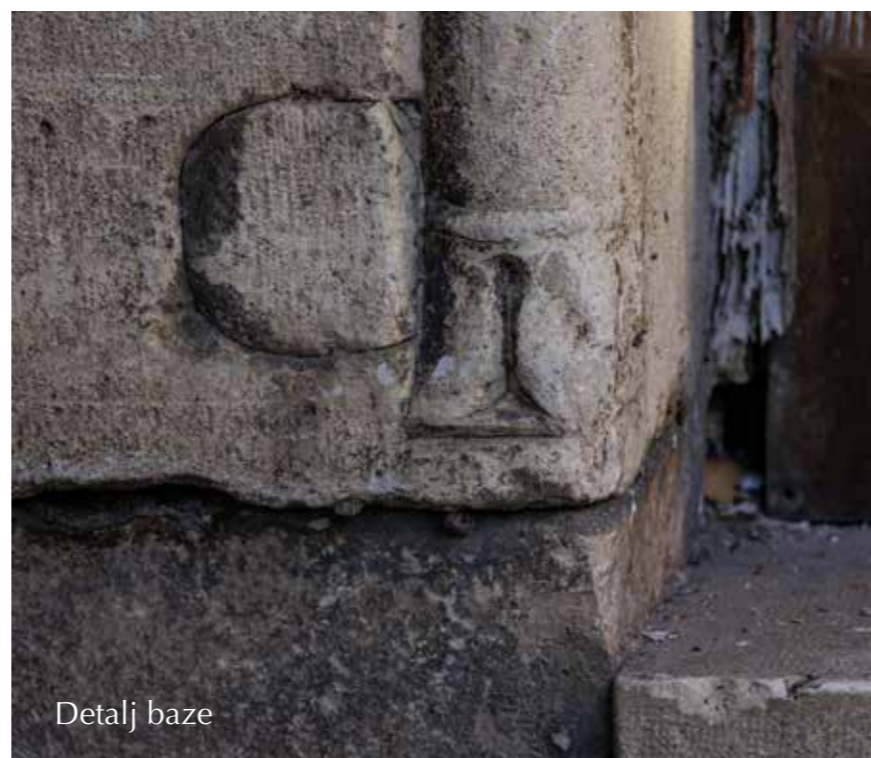
Detalj baze

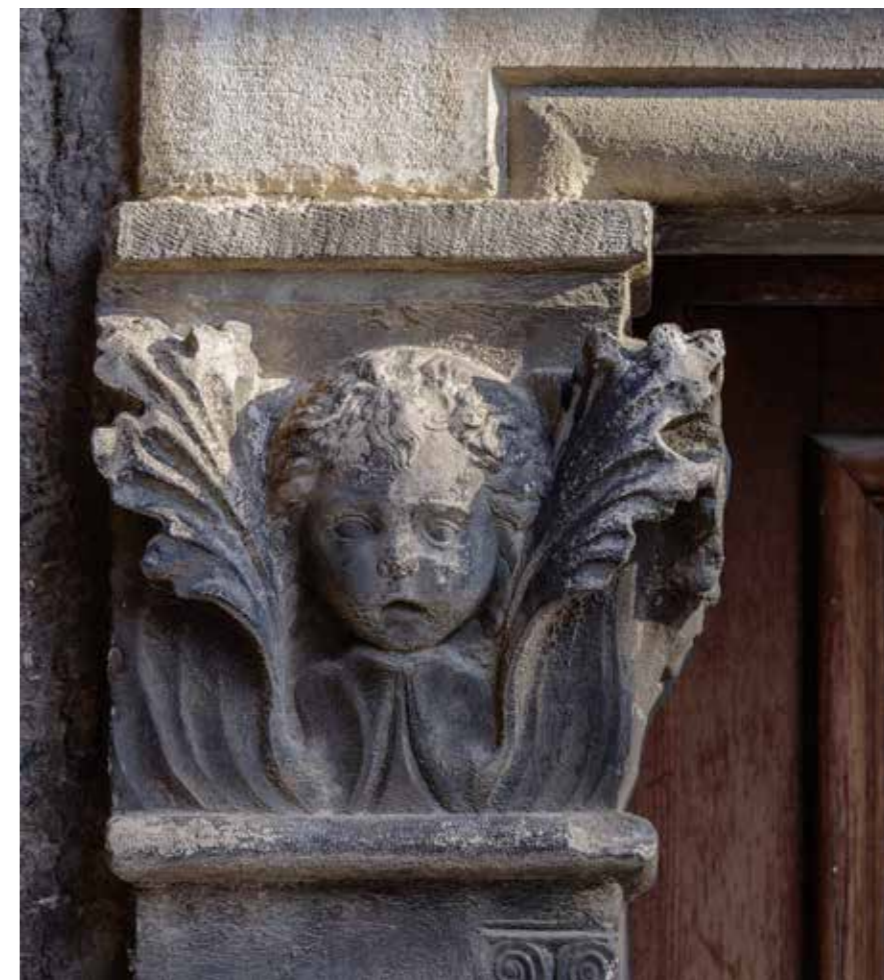
Detalji kapitela
