# Palača Milesi - Zavod za znanstveni i umjetnički rad HAZU : Trg braće Radić 7, Split : povijest gradnje, valorizacija i prijedlog konzervatorskih smjernica

POVIJEST GRADNJE, VALORIZACIJA I  
PRIJEDLOG KONZERVATORSKIH SMJERNICA

# KONZERVATORSKI ELABORAT

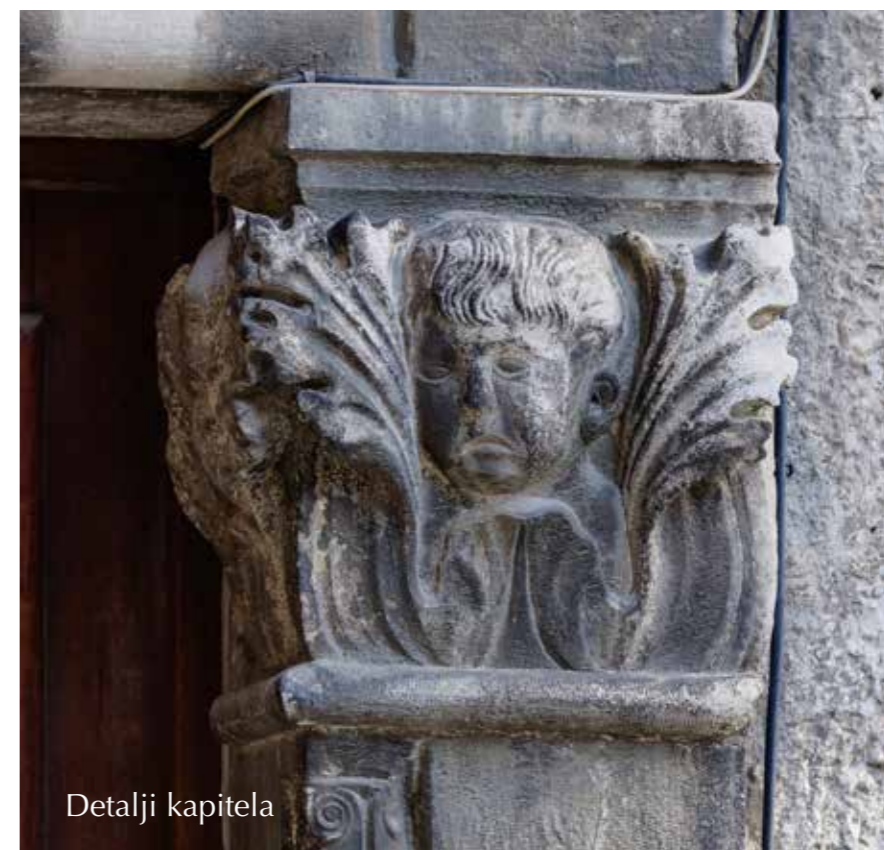
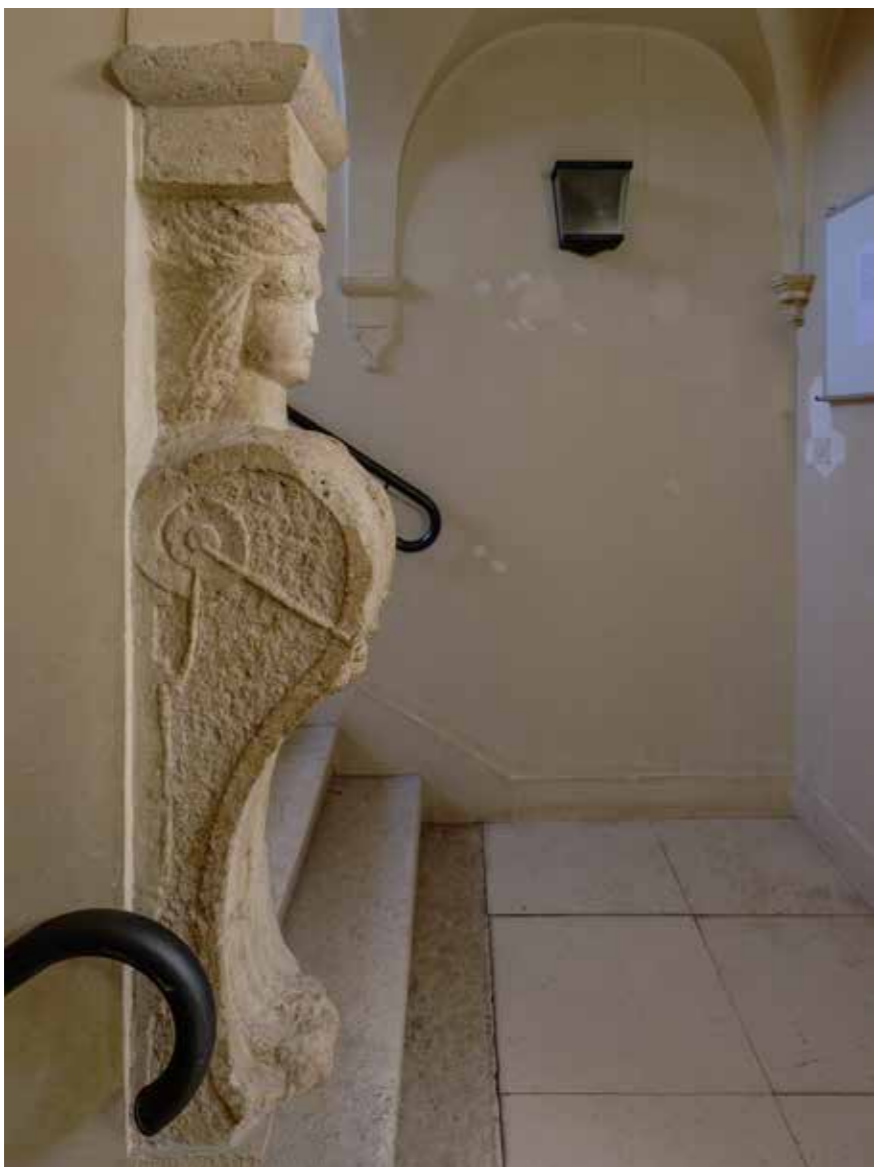
Herme u stubištu, detalji

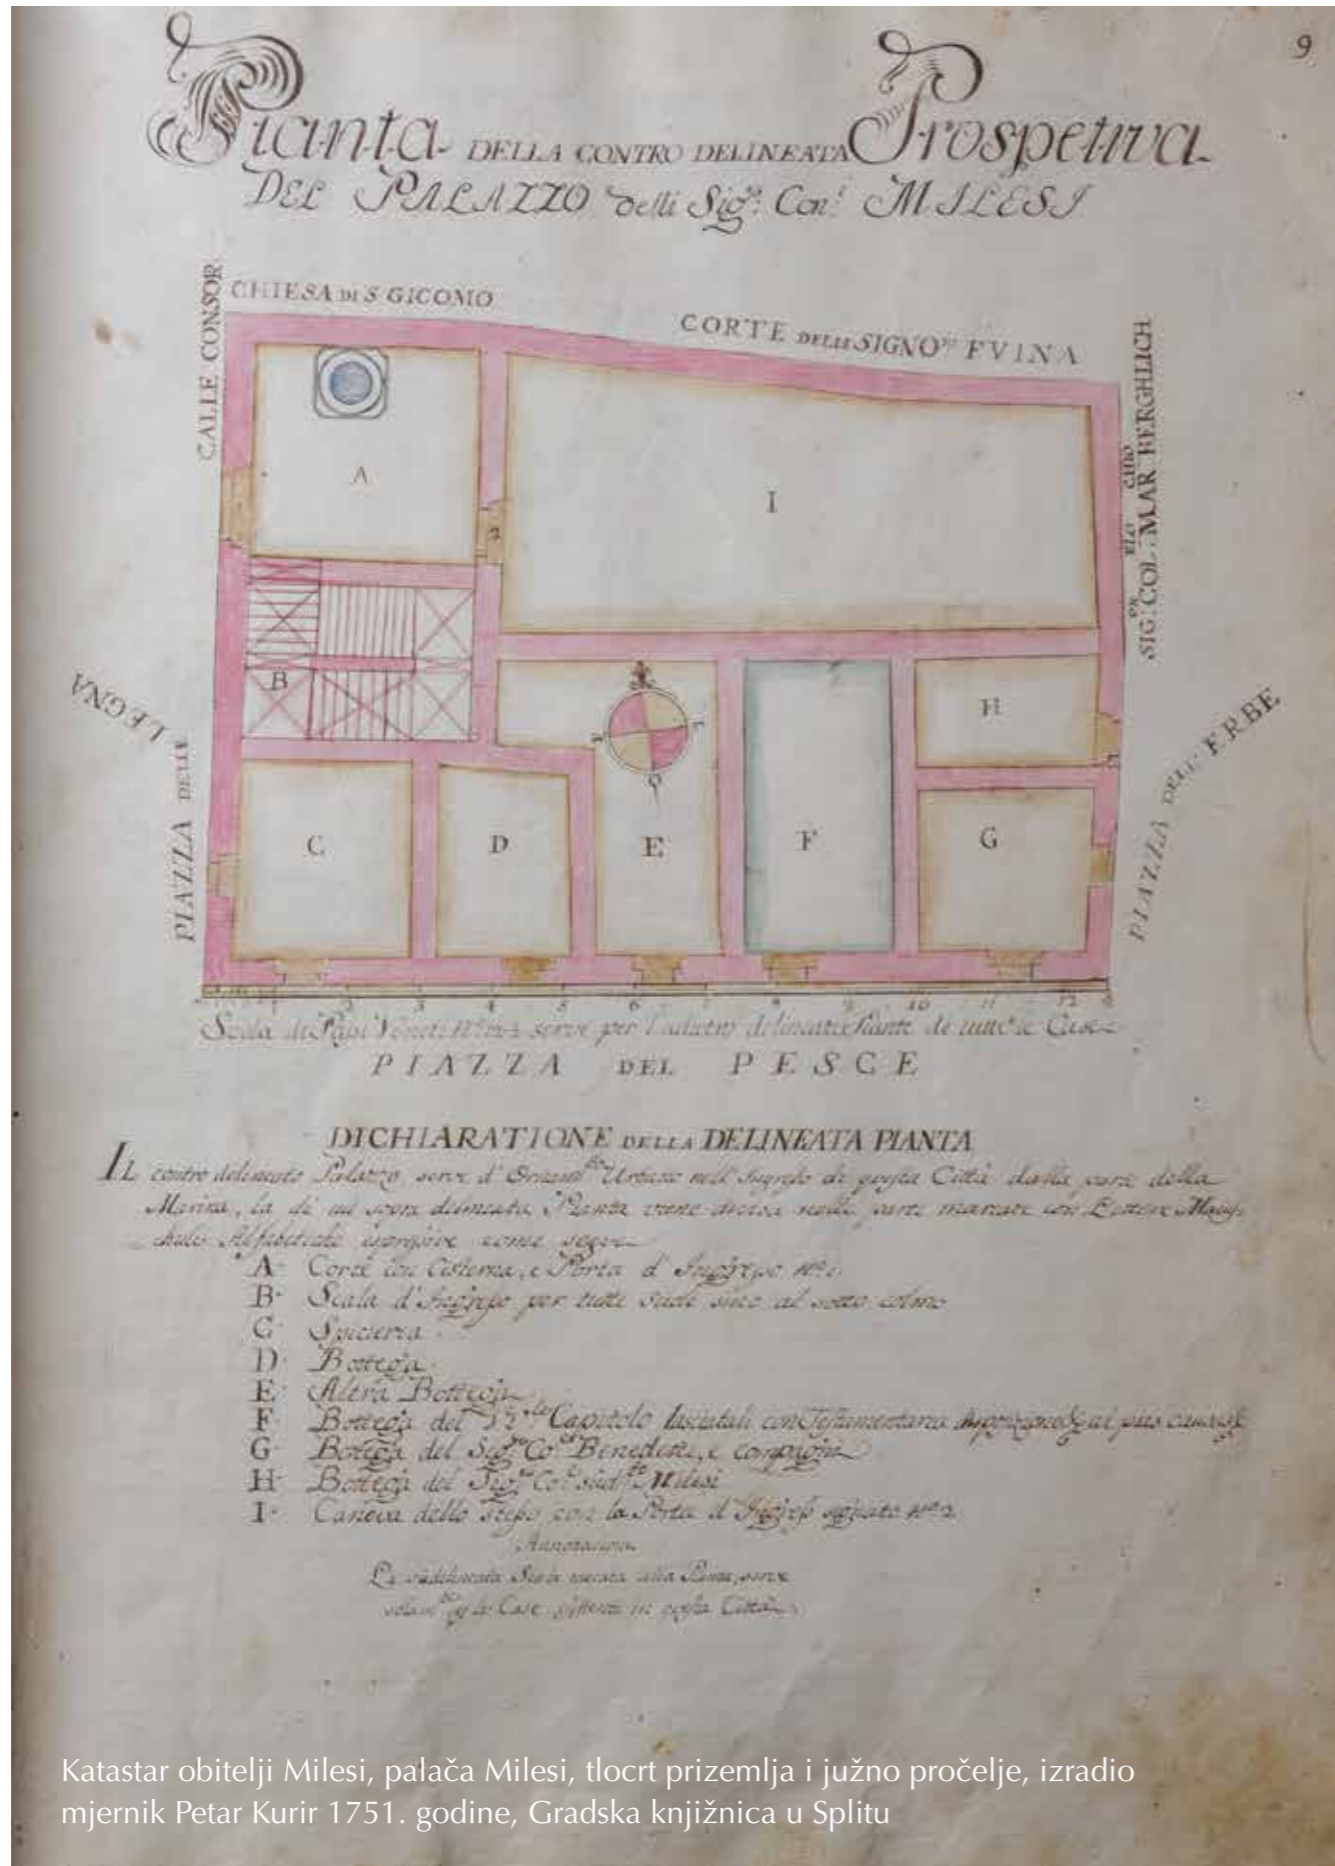
Katastar obitelji Milesi, palača Milesi, tlocrt prizemlja i južno pročelje, izradio  
mjernik Petar Kurir 1751. godine, Gradska knjižnica u Splitu

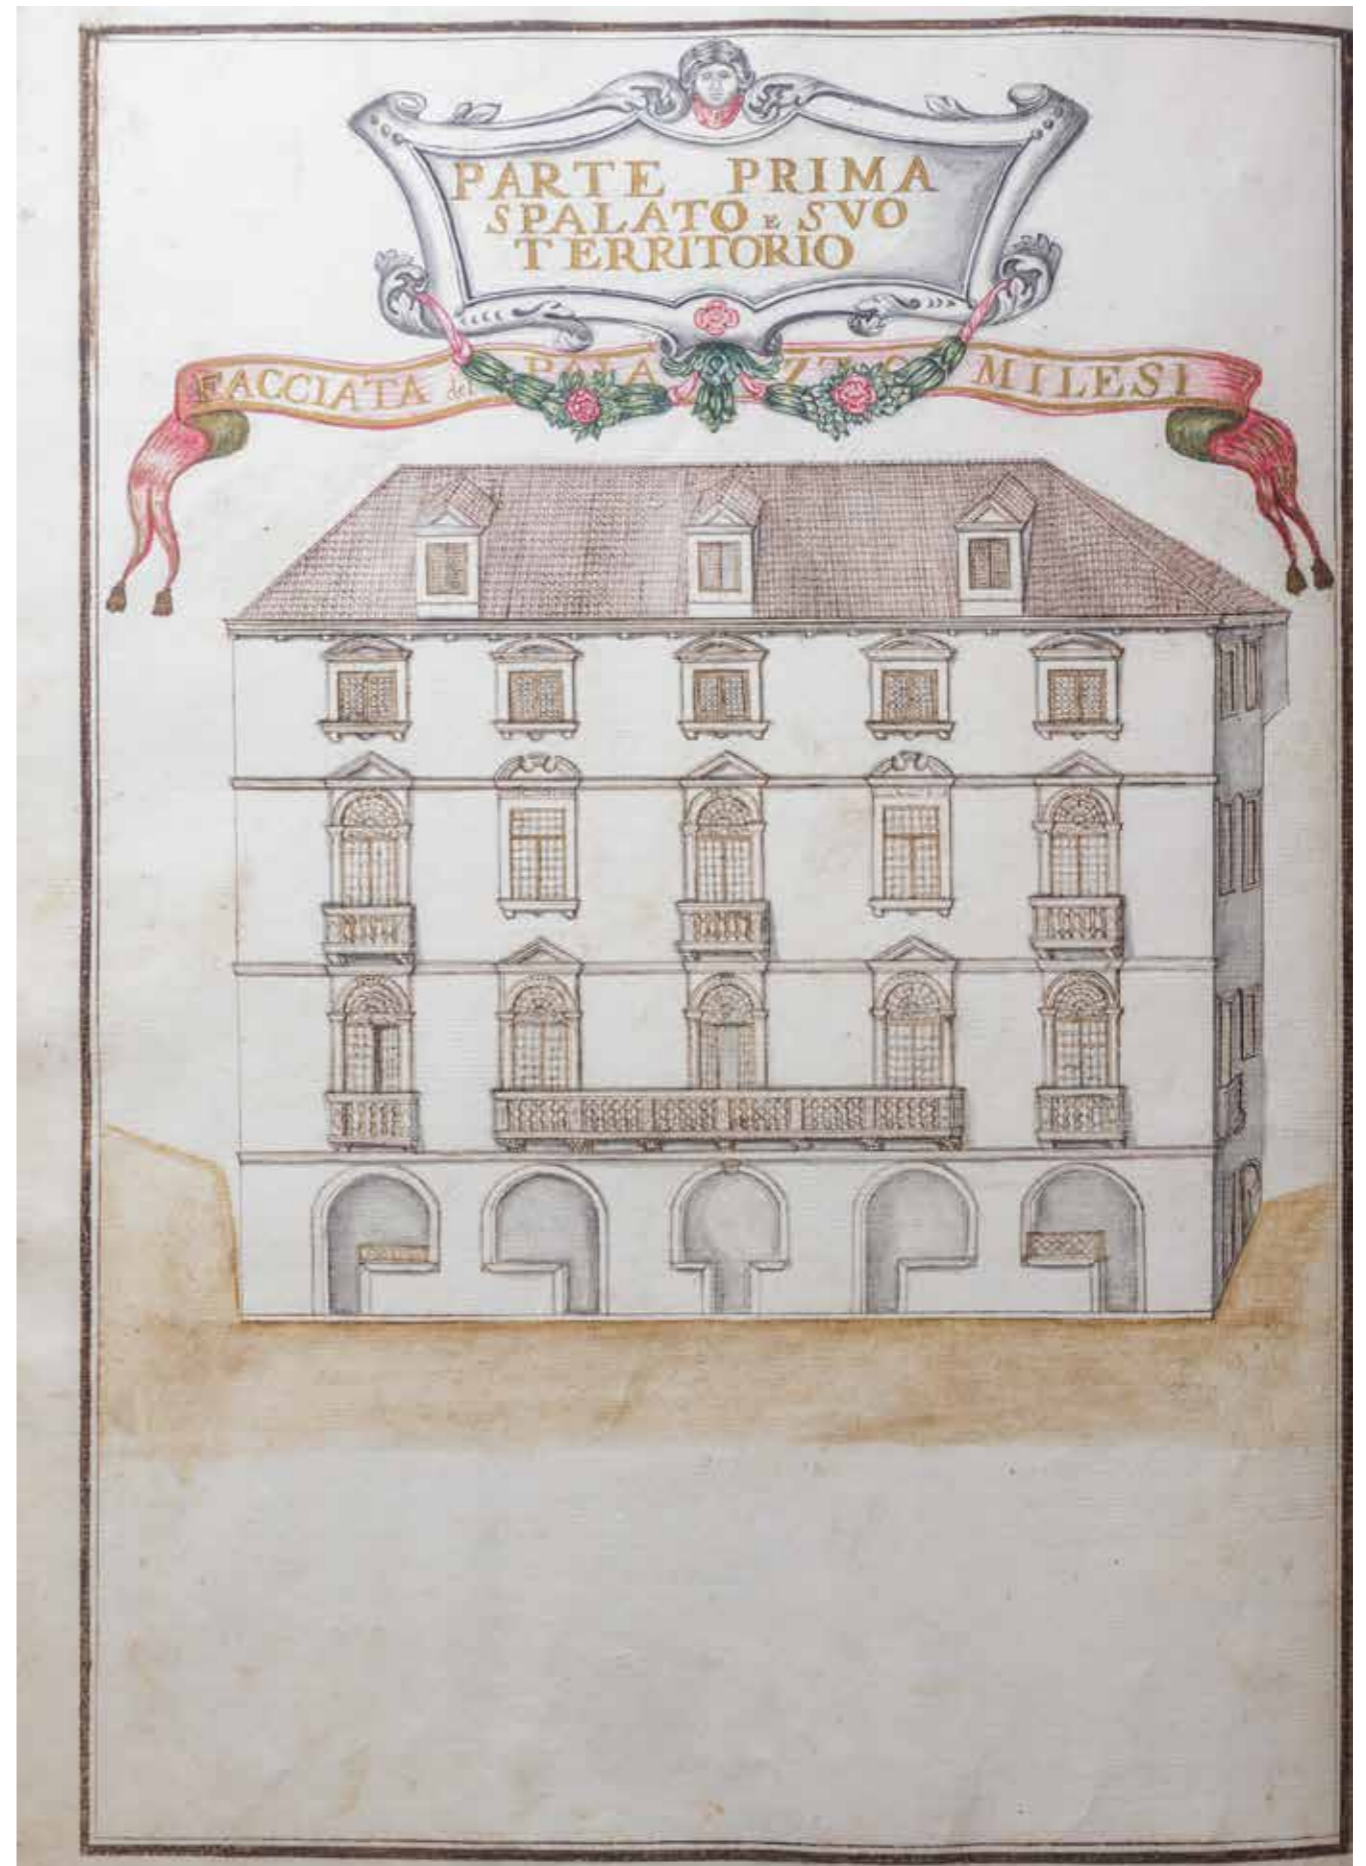
Architectural elevation of the facade of the Malesi Palace, showing the ground floor and the main entrance area.

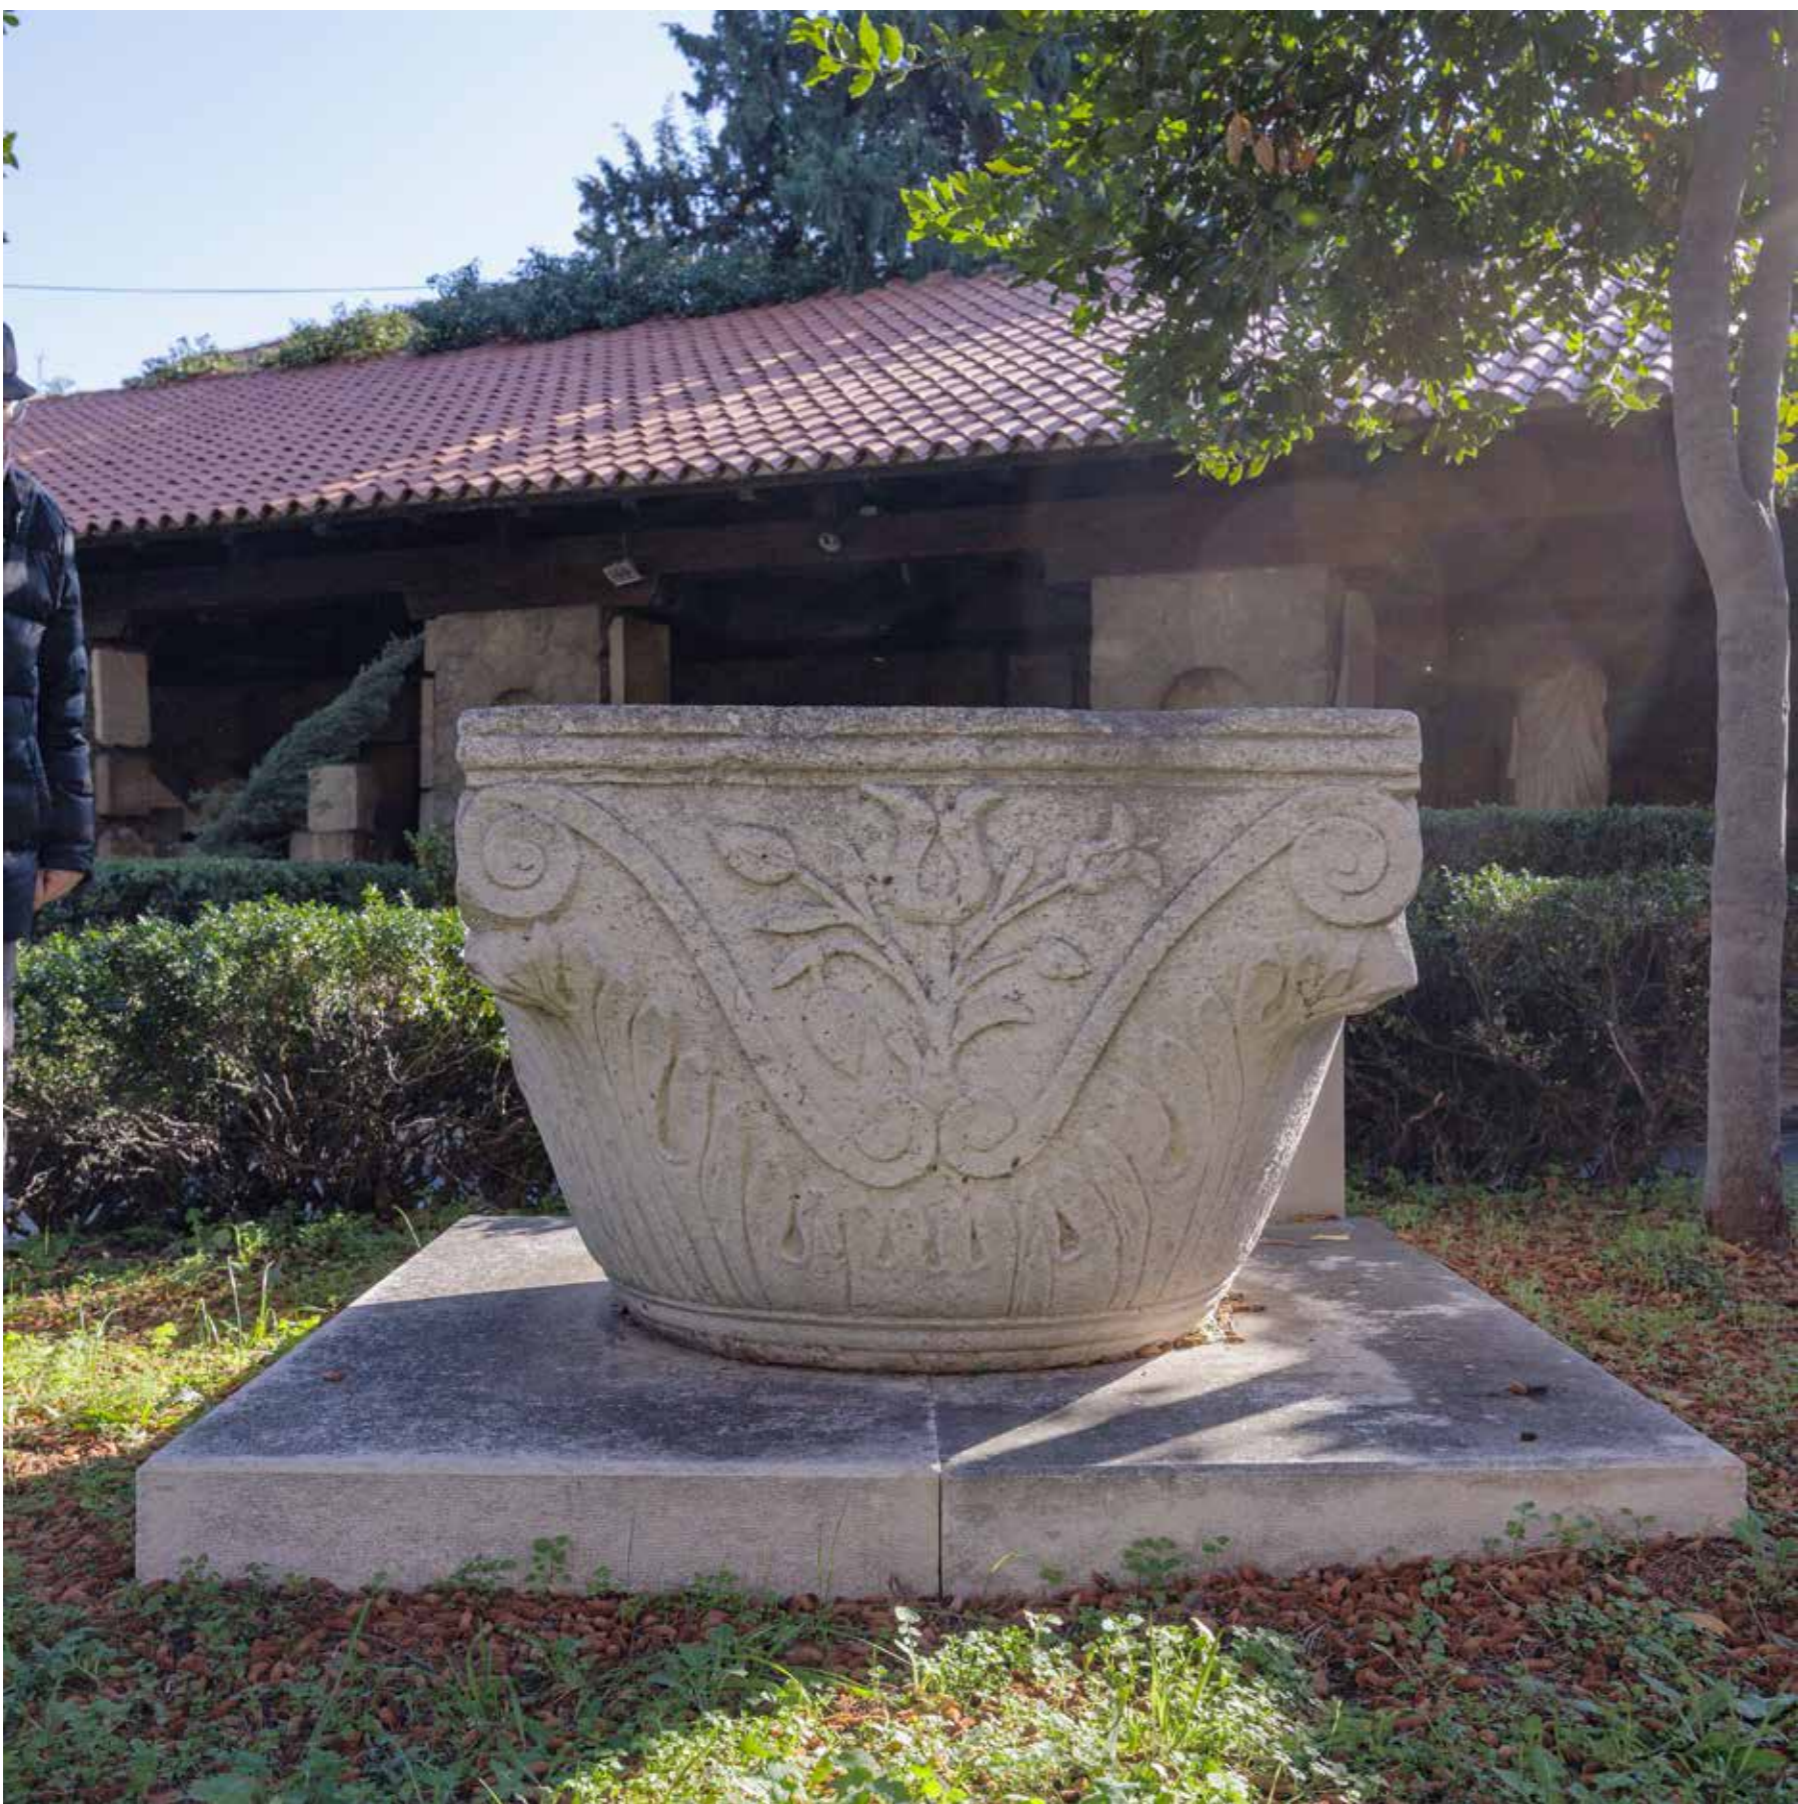
Kruna bunara iz atrija palače Milesi, Arheološki muzej u Splitu

rozapadnom dijelu (uz kapelicu), visokim zidom odvojen od trga na zapadu, zadržan je kao ulazni prostor, jednako kao što je u funkciji glavnog ulaza u palaču ostao spomenuti gotičko-renesansni portal atrija, kojemu je u baroknoj obnovi jedino nekadašnja luneta zamijenjena arhitravom i vijencem.<sup>55</sup> U toj izvornoj fazi nenatkriveni atrij palače Milesi bio je nešto kraći od današnjega ulaznog predvorja, a krasila ga je raskošna kruna bunara s grbom Milesija, čiju poziciju bilježi Kurirov tlocrt iz 1751. godine.

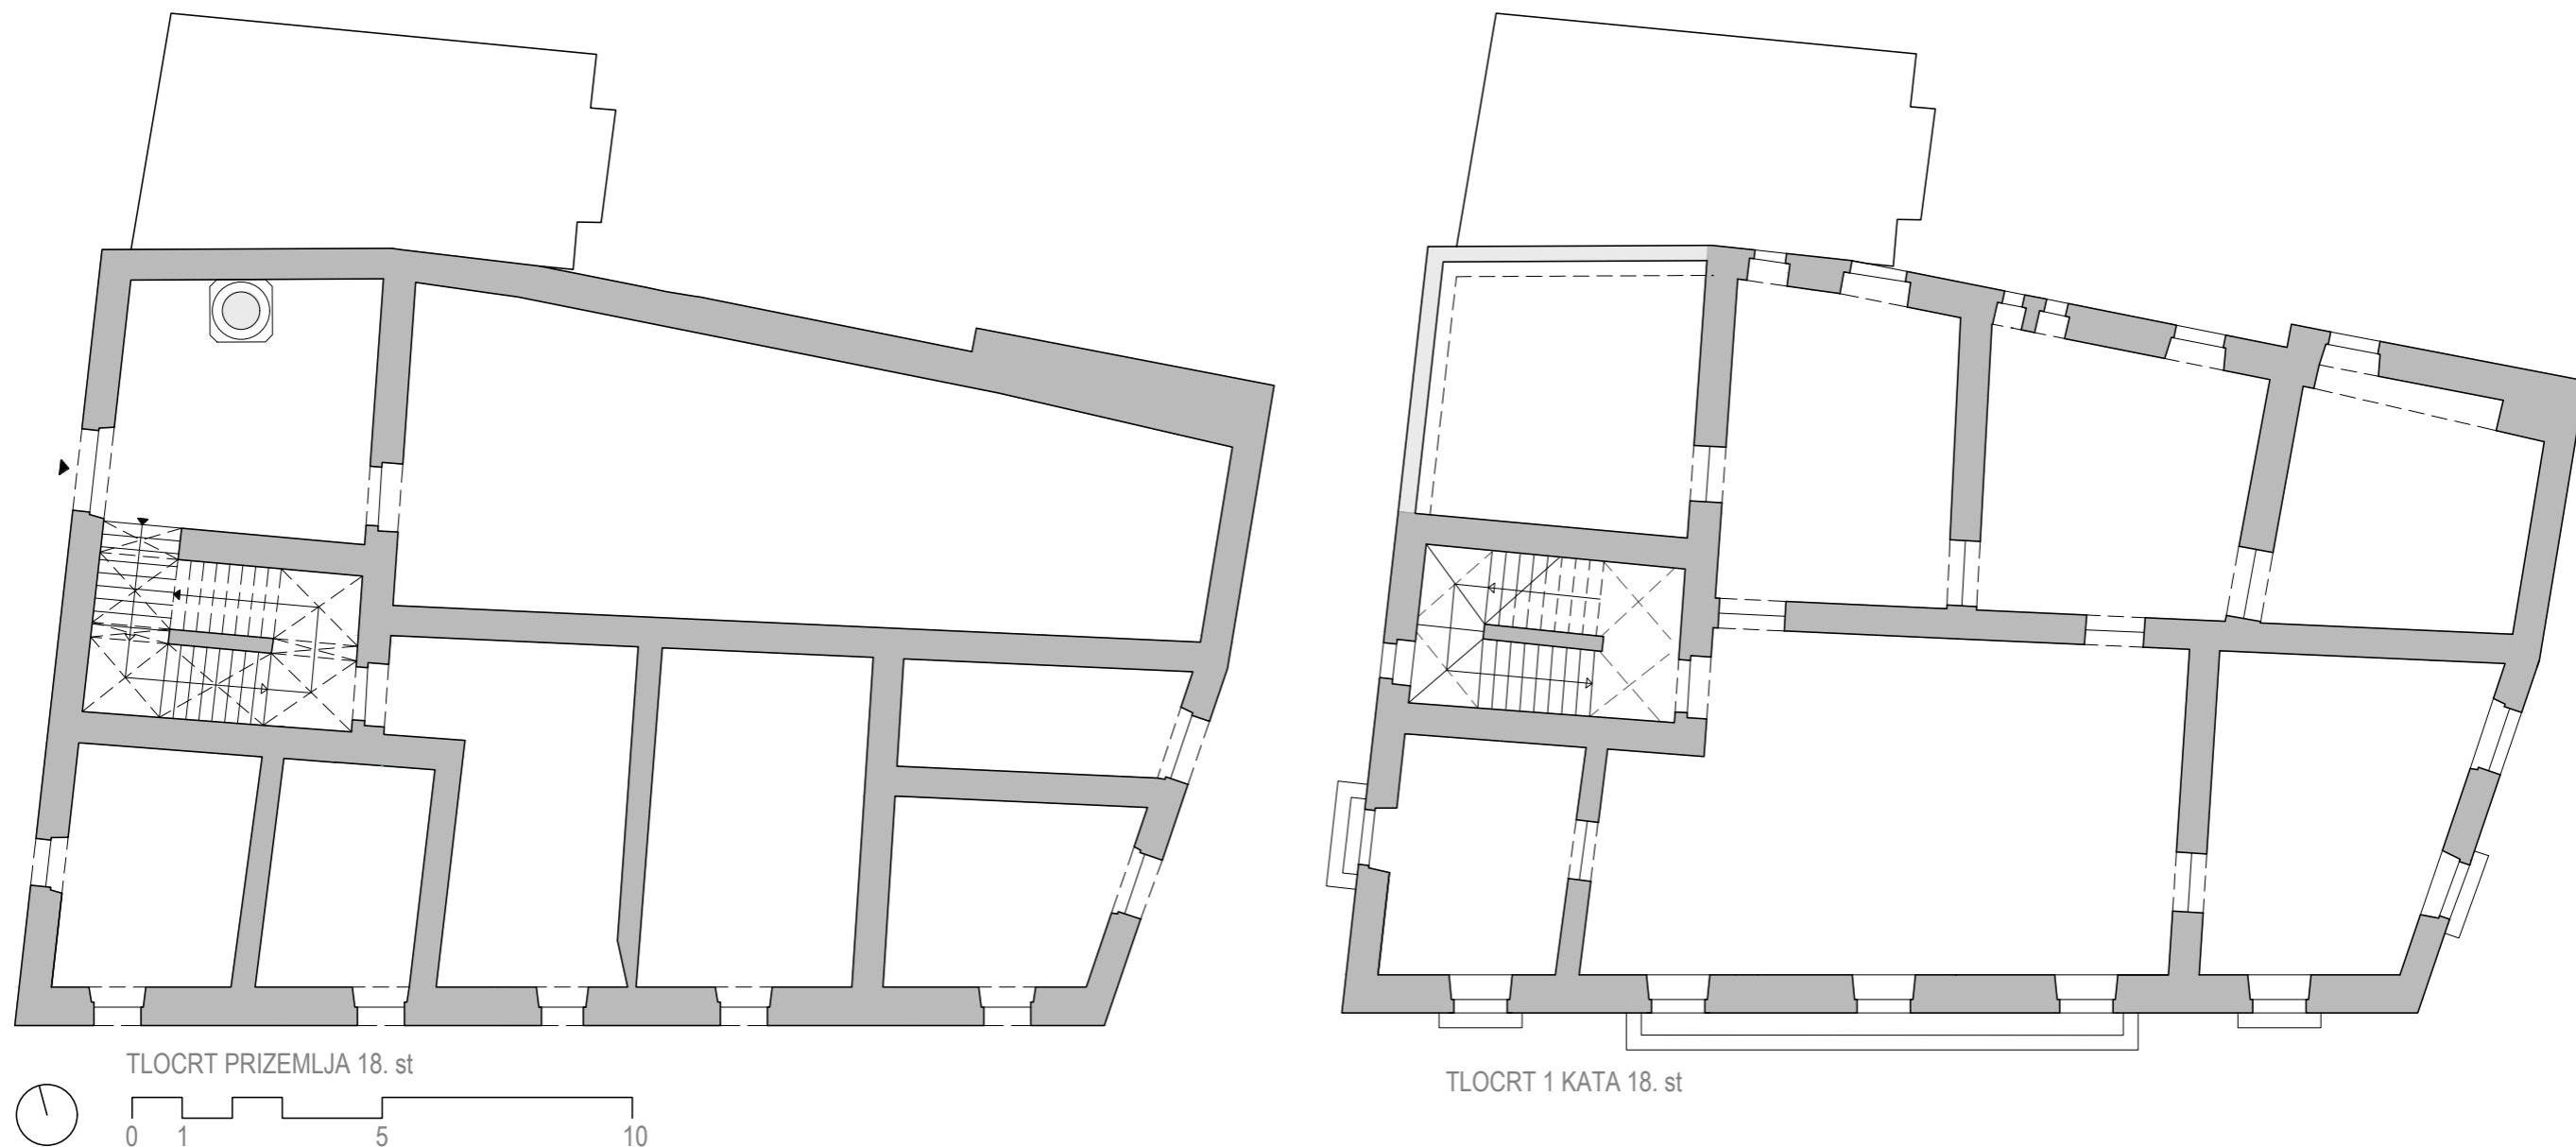
Pretpostavljeno izvorno stanje palače Milesi u 18. stoljeću, tlocrt prizemlja i prvog kata

Raspored prostorija prizemlja, zabilježen na tlocrtu iz 1751. godine, uz atrij i stubište činilo je još šest dućana u južnom pročelnom dijelu te veliki magazin u sjevernom začelnom dijelu, a činjenica da su dućani bili različite dubine te da je pravocrtni središnji nosivi zid između pročelnog i začelnog dijela palače prekinut položajem stubišta, odrazila se i u rasporedu prostorija na katovima. Prema stanju ucrtanom na projektu iz 1949. godine, uz stubište su južno na svakom katu bile po dvije prostorije, dok su preostali (istočni) dio palače zauzimale po tri prostorije južno i sjeverno. Budući da to ne mora nužno biti izvorno stanje, nego rezultat naknadnih pregradnji, možemo pretpostaviti da je istočni dio palače na pročelnoj strani, umjesto tri ma-

nje sobe u reprezentativnim katovima, a pogotovo na prvom katu s velikim balkonom, prvotno zauzimala po jedna velika dvorana.<sup>57</sup>

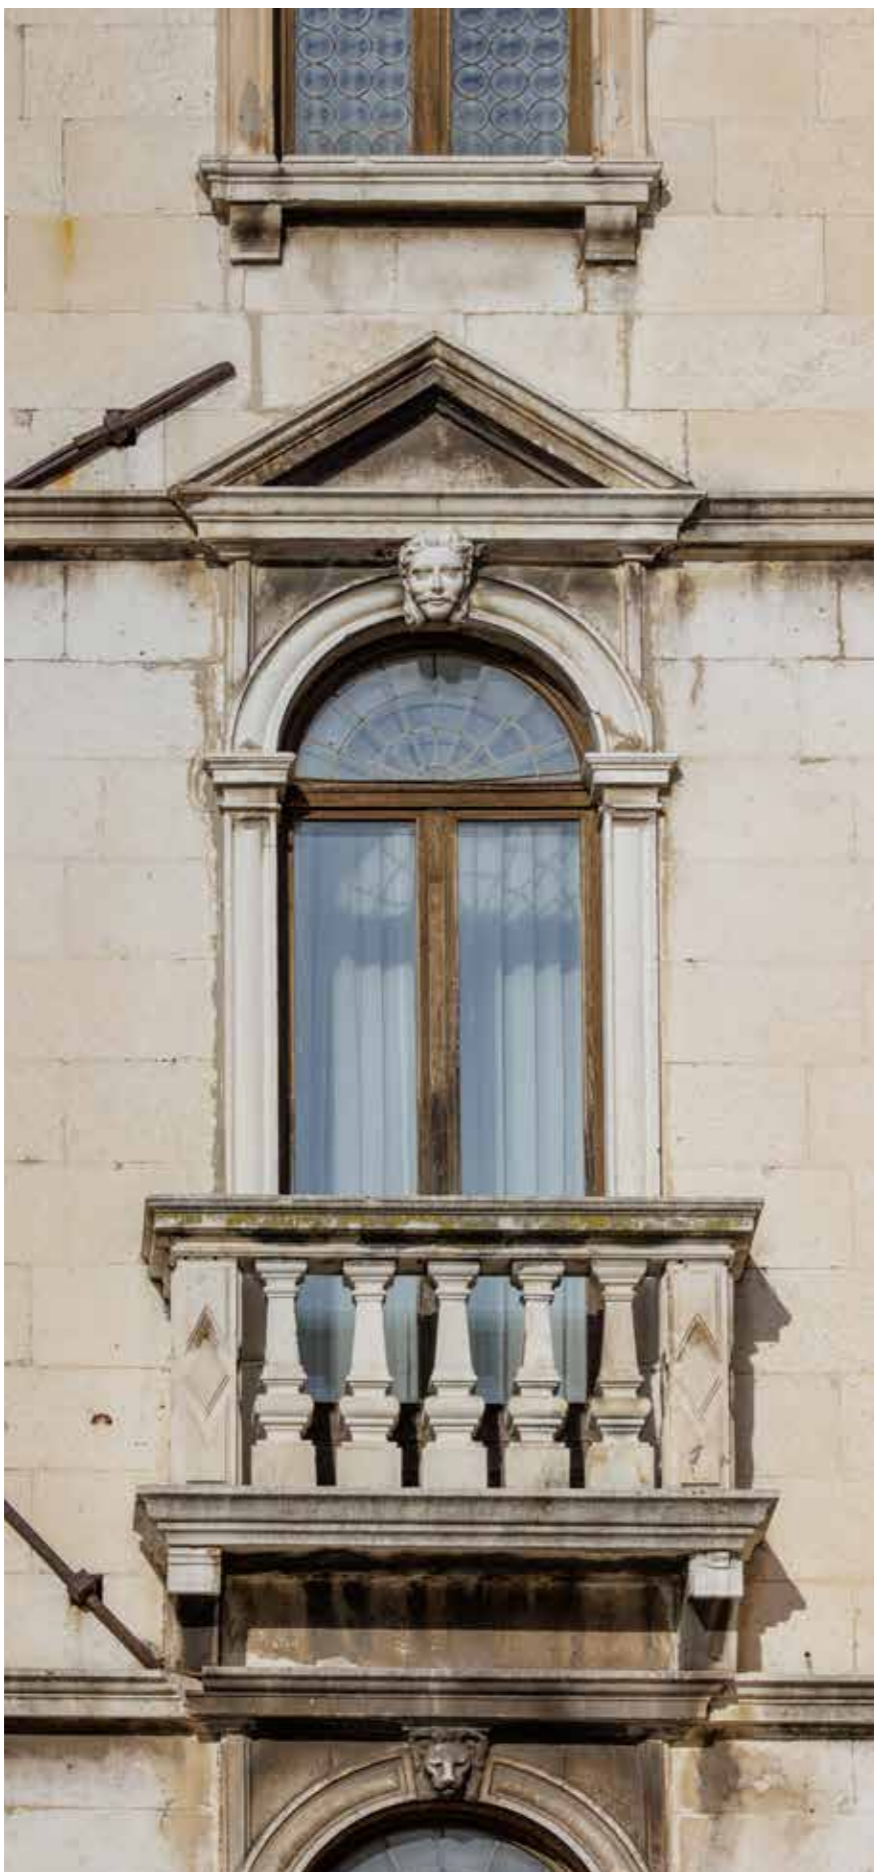
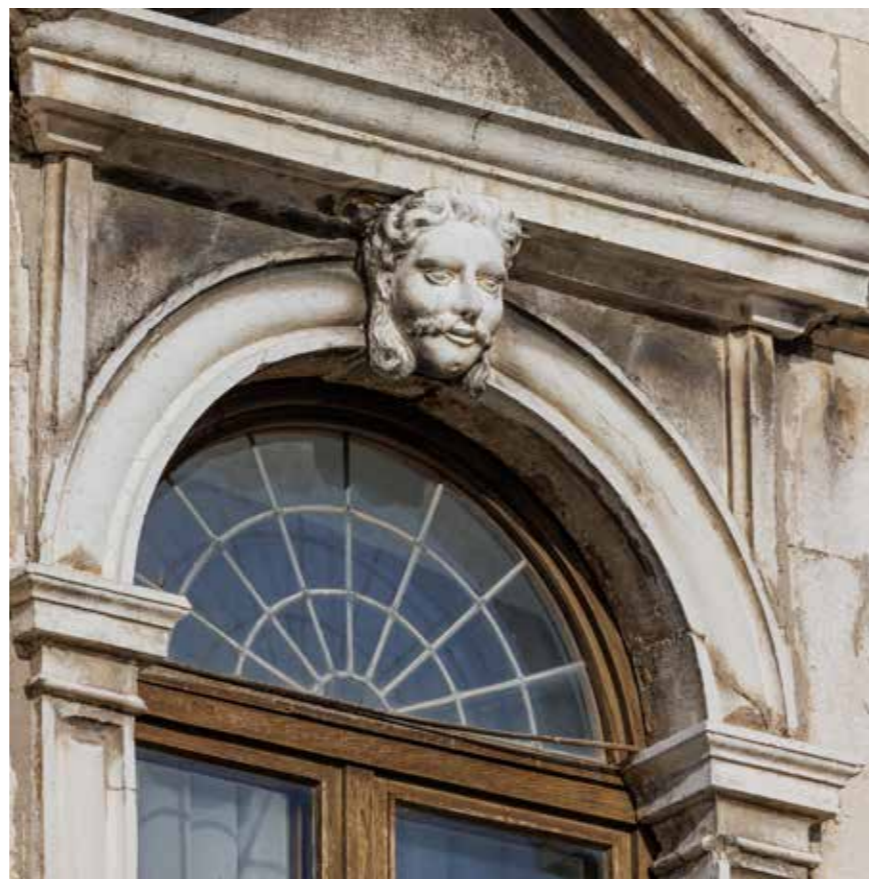
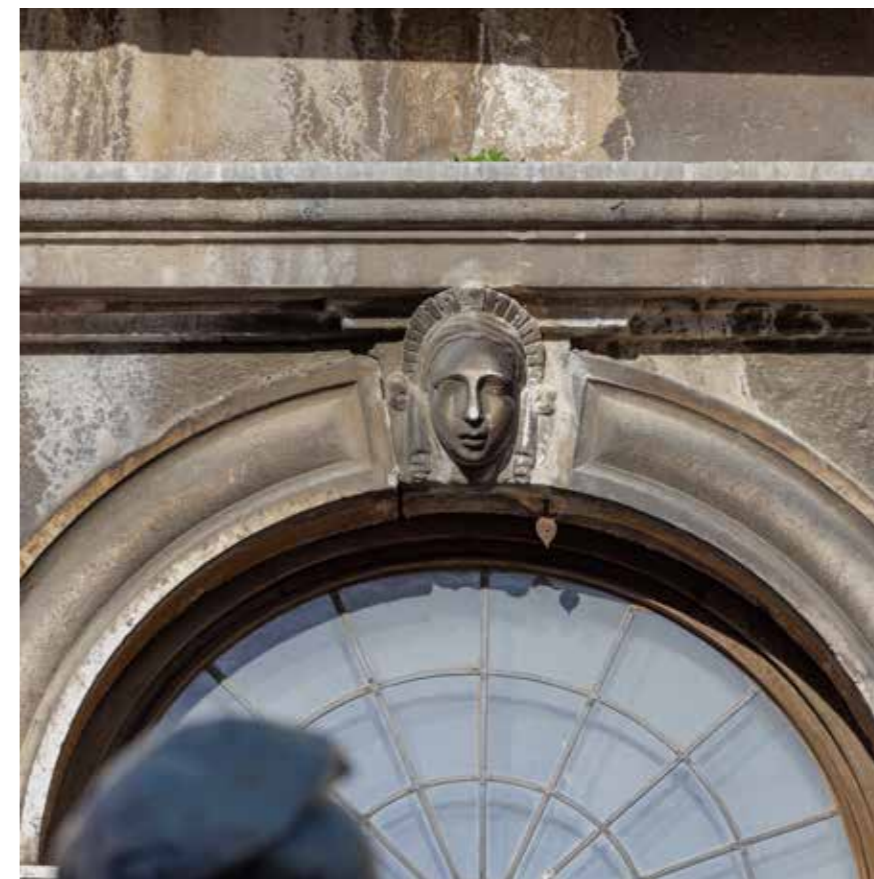
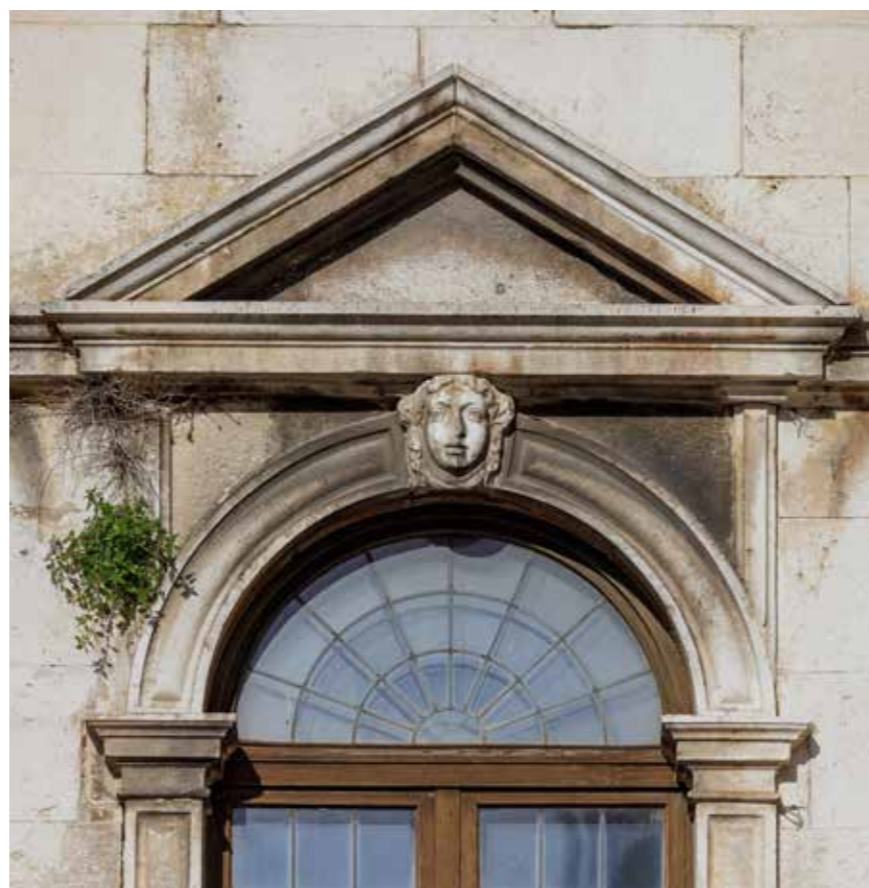
Barokna arhitektonska plastika na južnom pročelju

I na kraju valja nešto reći o arhitektonskoj plastici, koja ponajprije krase pročelja, odnosno glavno južno pročelje. Boga profilacije prozorskih okvira, složenost balustara i ukrasnih zabata vrata i prozora te figurativnih maskerona govore o značajkom projektantu i klesarima koji su pročelje gradili. Nešto skromnija artikulacija bočnih pročelja također je usklađena s glavnim pročeljem. No od pročelja odudara plastika interijera, odnosno stubišta. Ako izuzmemo sekundarno ugrađene renesansne pilastre i herme, arhitektonska plastika stubišta jednostavnija je od one na pročelju – neprofilirani

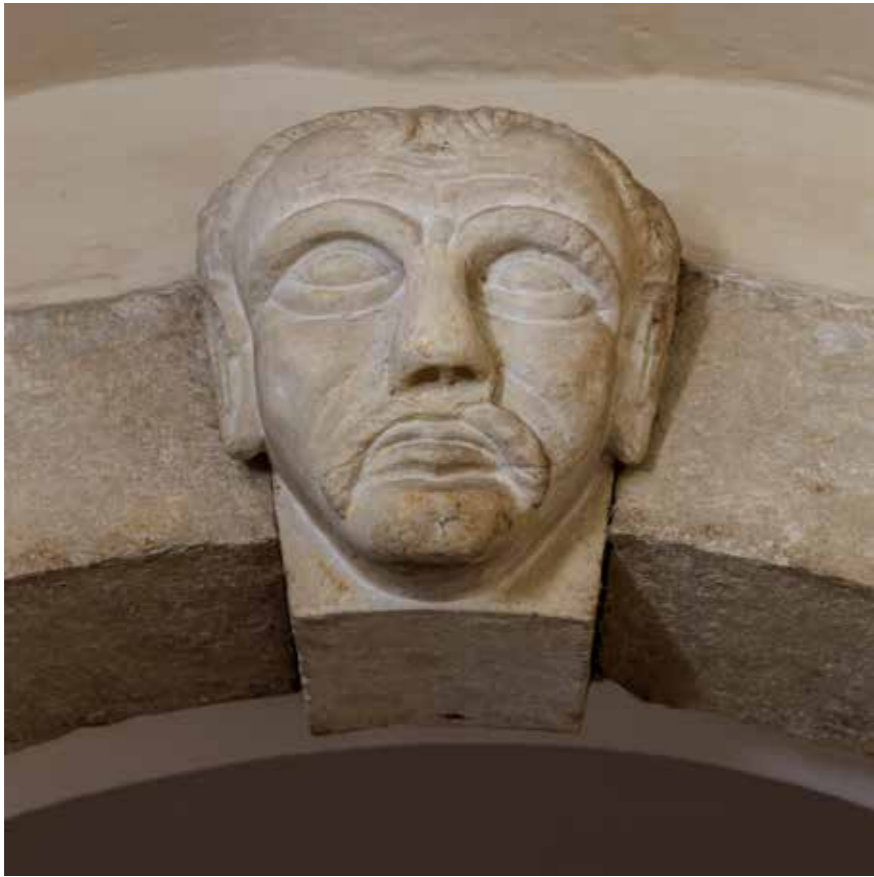
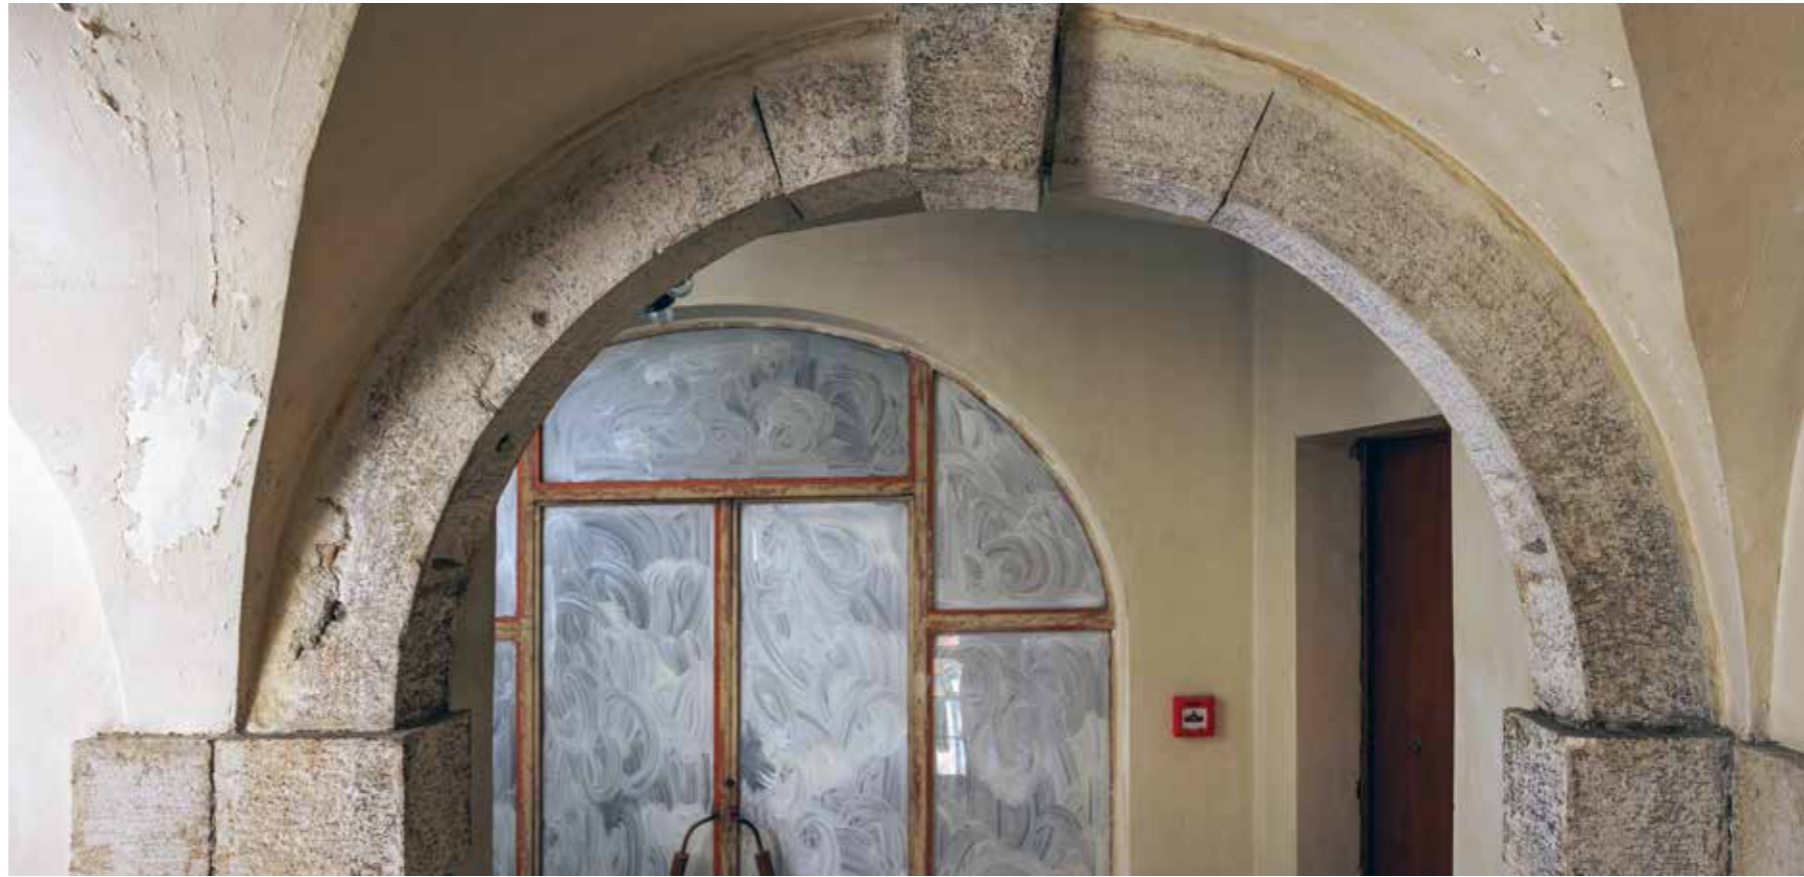
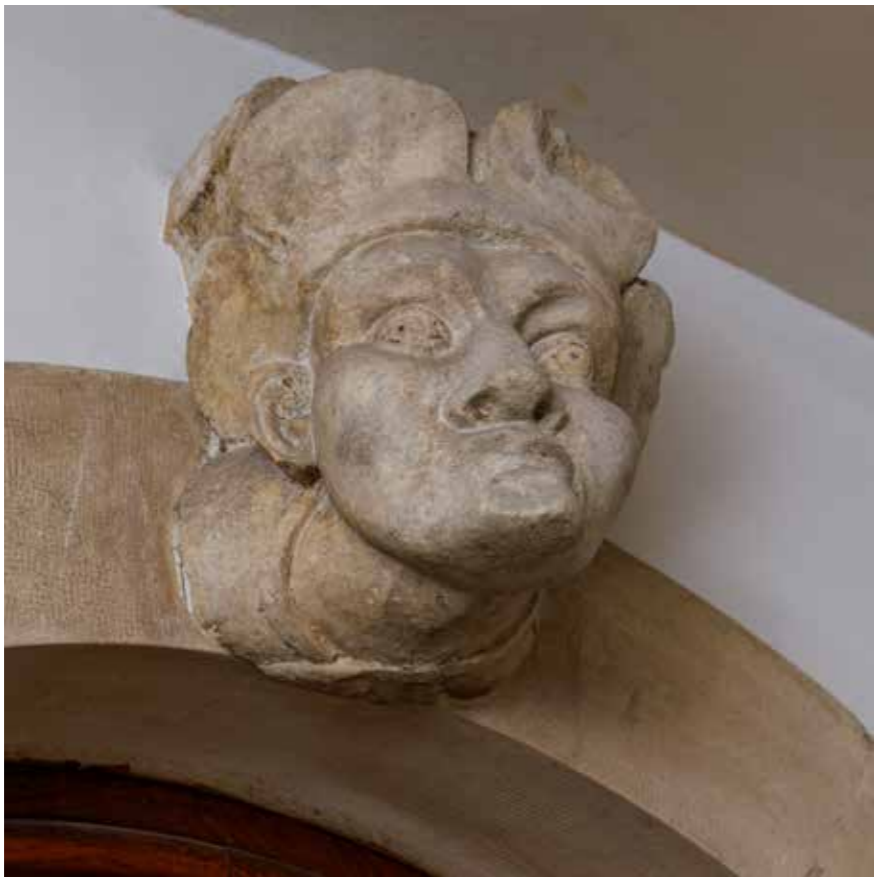
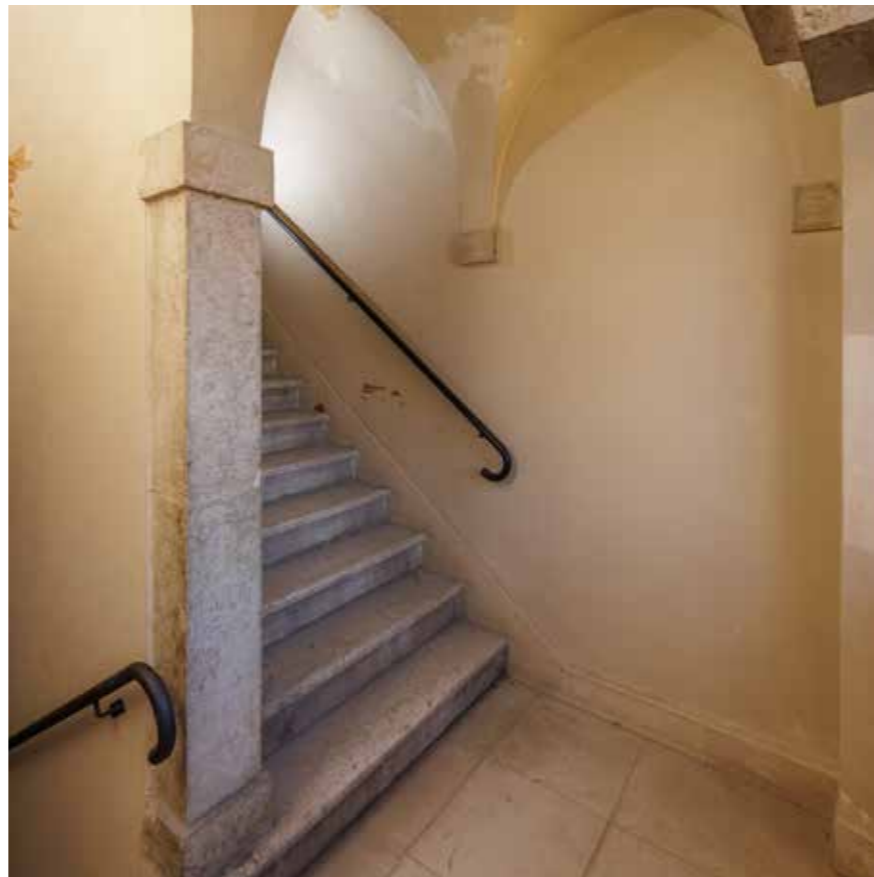
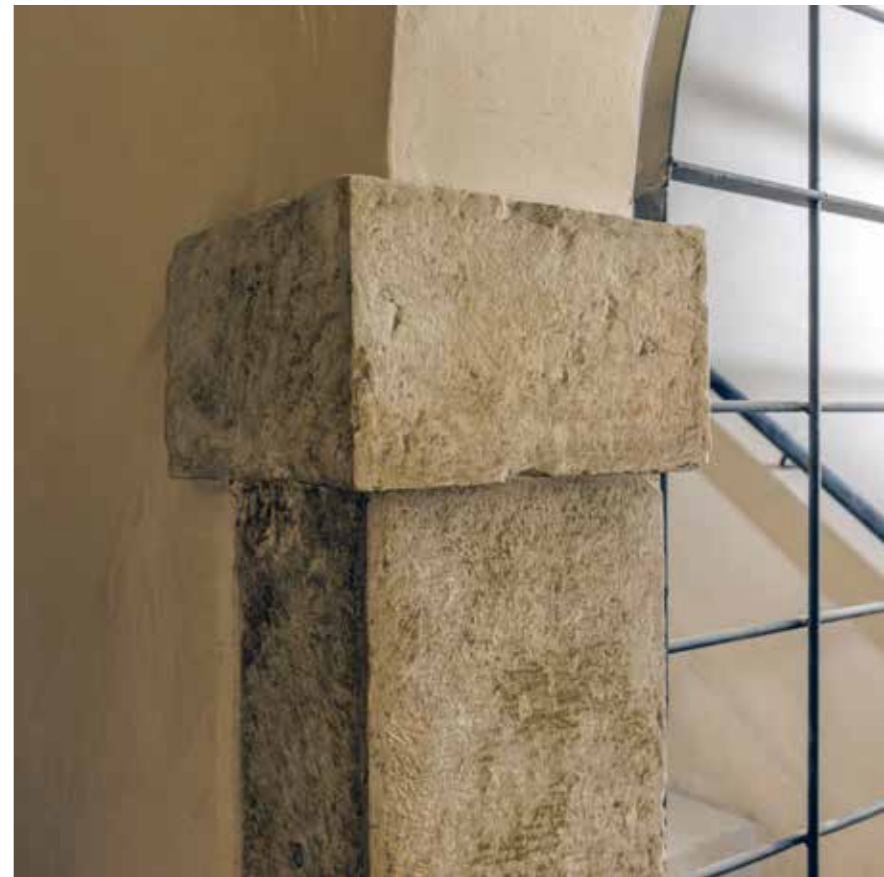
Barokna arhitektonska plastika u stubištu

dovratnici, kapiteli, lukovi i zaglavni kamenovi, samo mjestimice istaknuti maskeronima. Stoga možemo pretpostaviti da je plastika stubišta možda nastala i nešto kasnije, ili od ruke drugog majstora, nego plastika pročelja, ali svakako još u baroknom razdoblju u 18. stoljeću. Tom razdoblju prema svemu sudeći pripadaju i naslikani medaljoni u stubištu, a prema posrednim podatcima takvim su oslicima bile ukrašene i prostorije na katovima palače.<sup>58</sup> Iako je sva unutarnja žbuka, osim na svodovima stubišta, u obnovi pedesetih godina bila otučena, restauratorskim je sondiranjem pronađen ostatak izvorne vapnene žbuke i naliča svijetlih tonova u prozorskoj niši dvorane na drugom katu (sonda 17).
