# Palača Milesi - Zavod za znanstveni i umjetnički rad HAZU : Trg braće Radić 7, Split : povijest gradnje, valorizacija i prijedlog konzervatorskih smjernica

POVIJEST GRADNJE, VALORIZACIJA I  
PRIJEDLOG KONZERVATORSKIH SMJERNICA

# KONZERVATORSKI ELABORAT

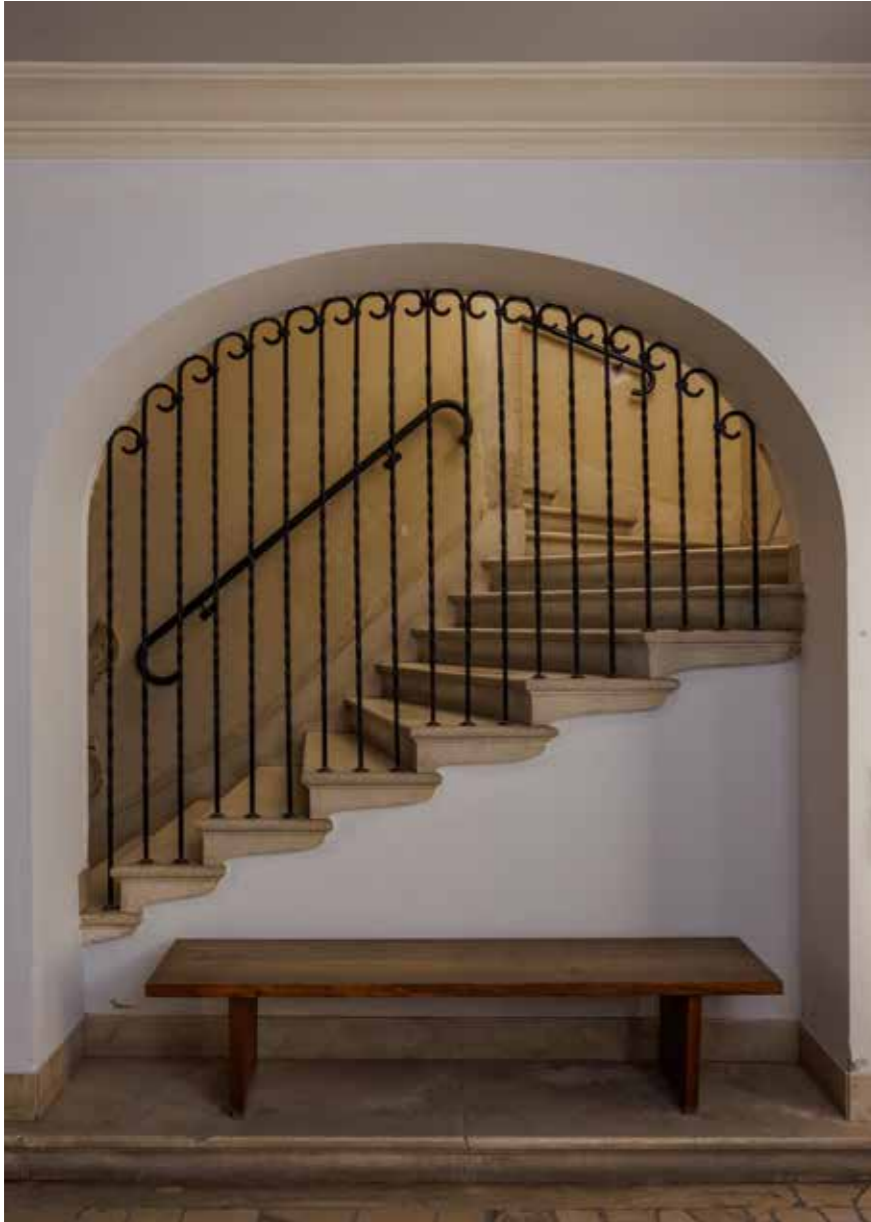
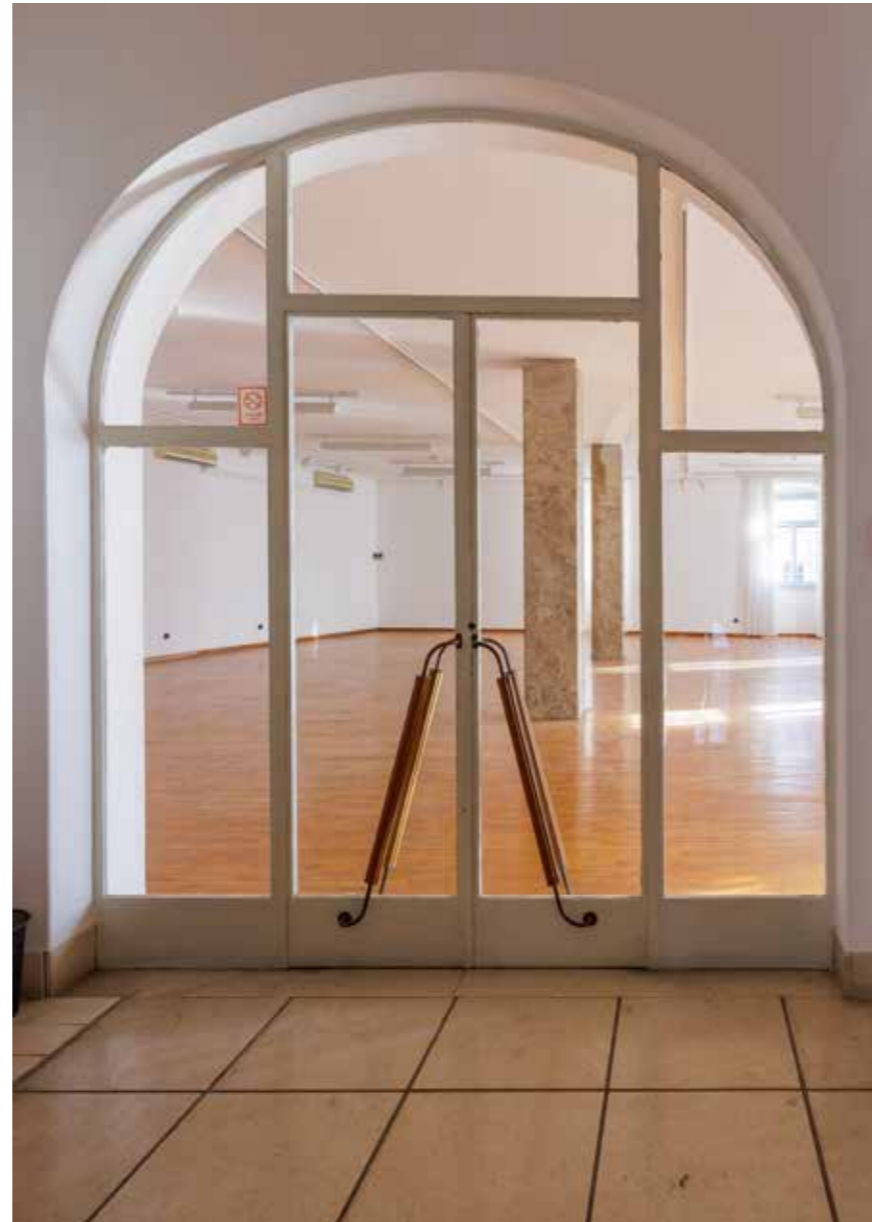
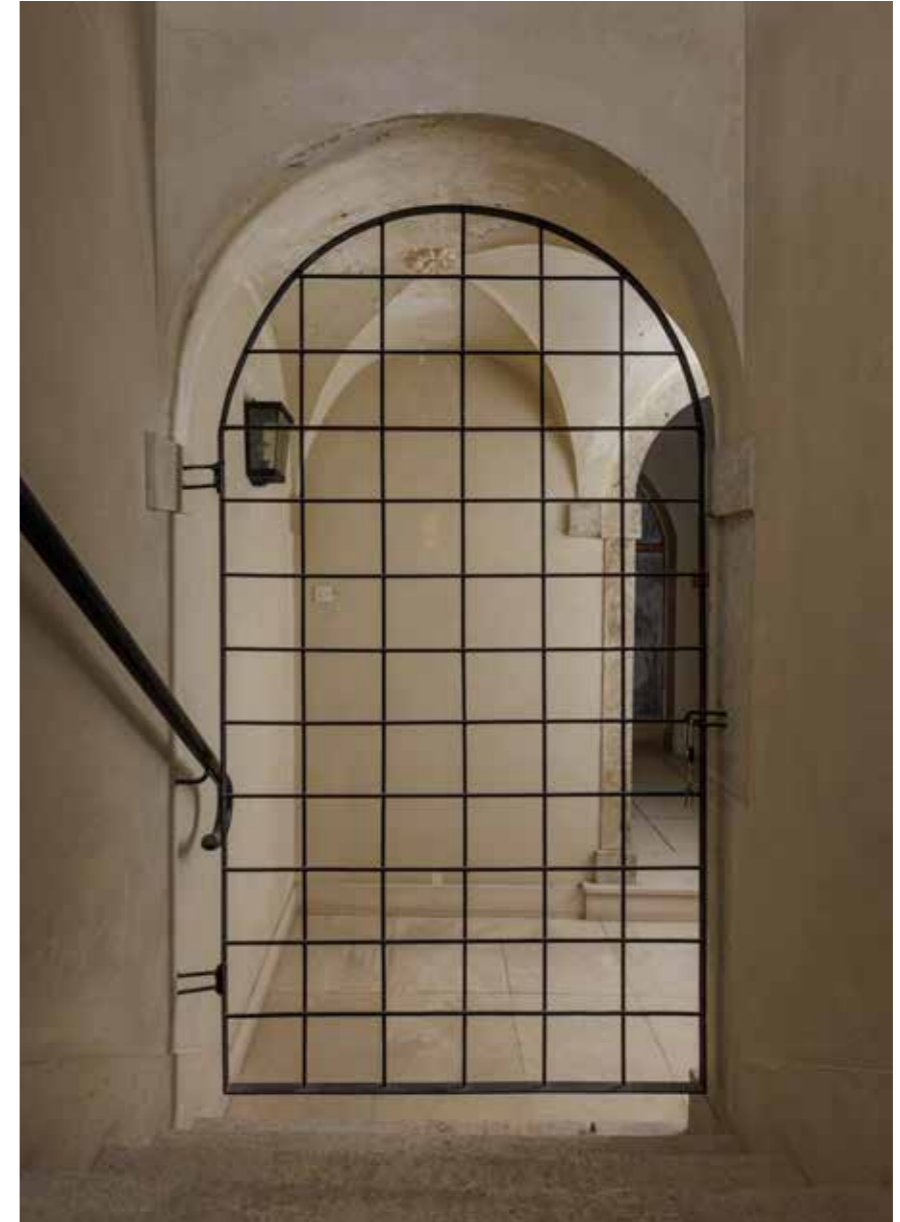
Elementi oblikovani prilikom prenamjene palače u Pomorski muzej, 1949. – 1956., lučni otvor stubišta u prizemlju, lučni otvor dvorane na drugom katu, vrata u stubištu na trećem katu

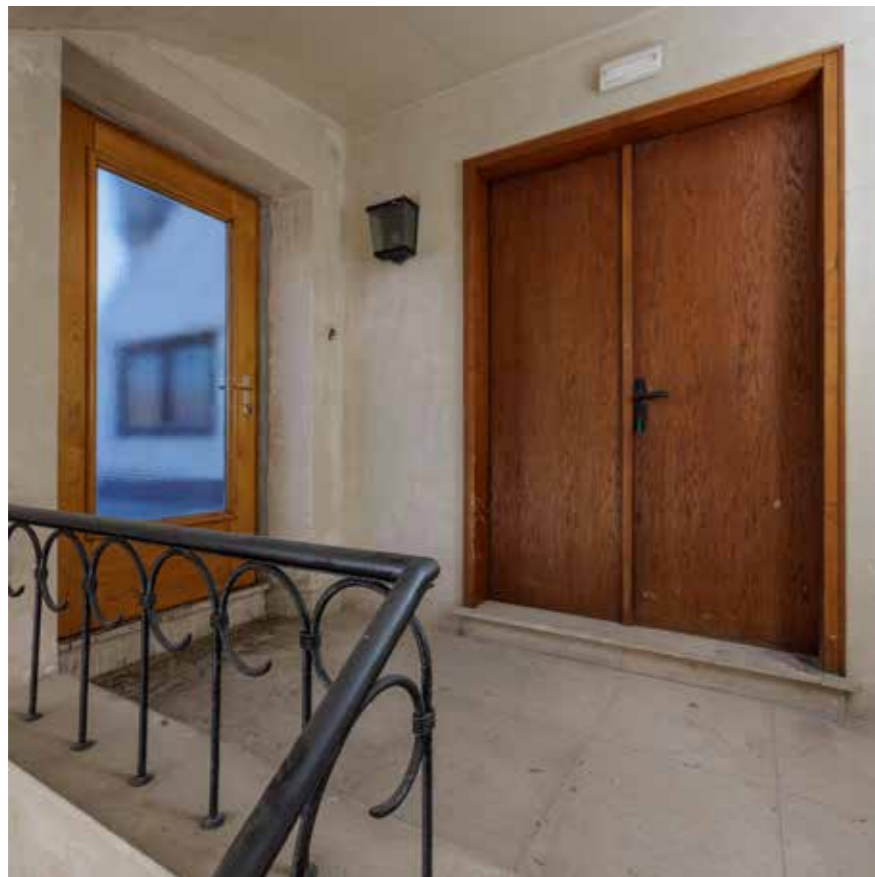
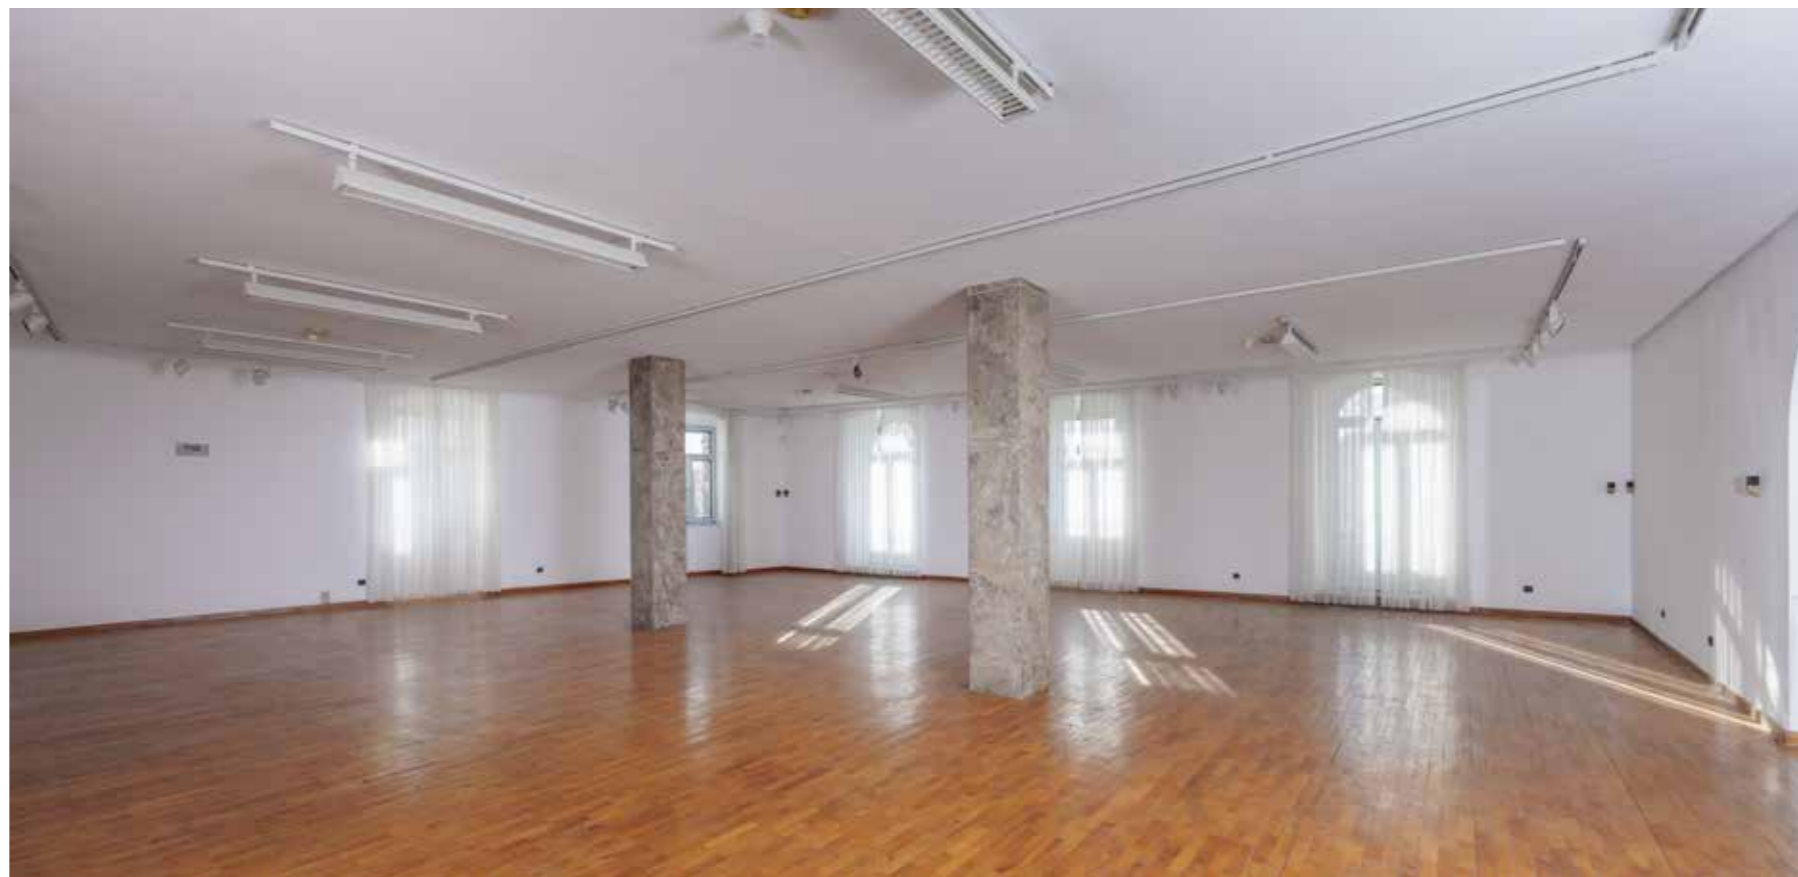
Iako se u obrazloženjima projekta navodi da je stubište sačuvano, ni ono nije bilo pošteđeno promjena. Ponajprije, ulaz u stubište premješten je s pozicije neposredno uz zapadni zid s glavnim ulazom u dno atrija, čime je izmijenjena i orijentacija stubišnih krakova u tom dijelu. Istodobno, povezano s pomicanjem i izravnavanjem zida između zapadnog i istočnog dijela palače, povećan je prvi podest stubišta, koji je dobio križni svod, kao i stariji dijelovi stu-

Prostori preoblikovani prilikom prenamjene palače u Pomorski muzej, 1949. – 1956., stubište na trećem katu, dvorana na drugom katu

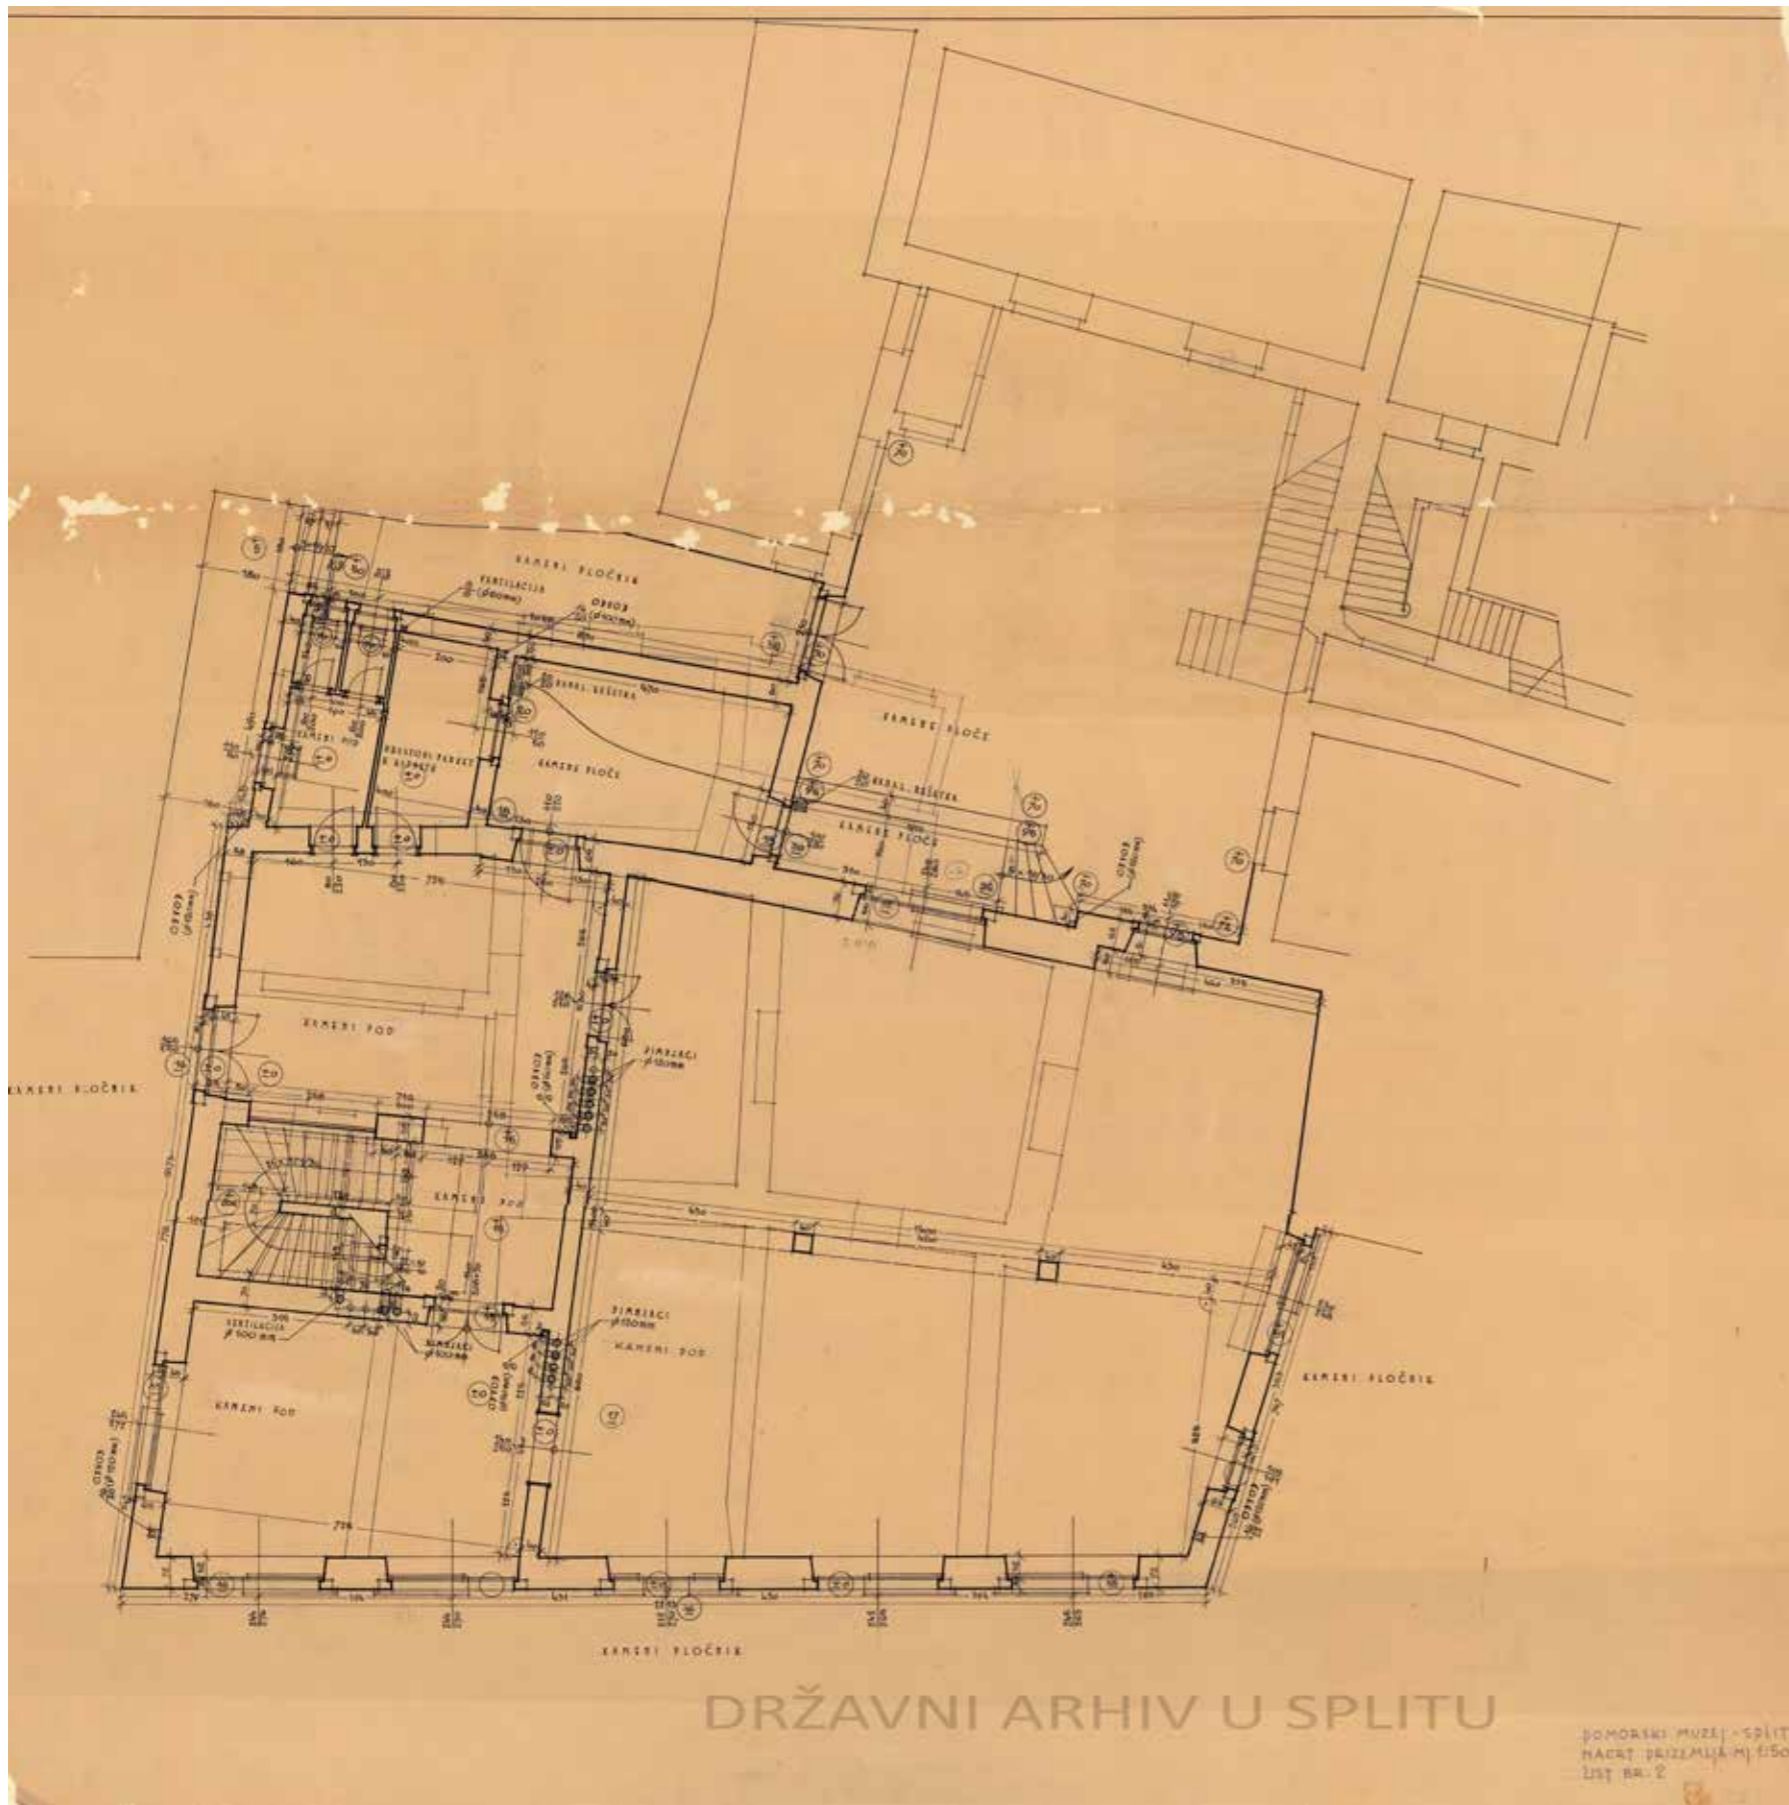
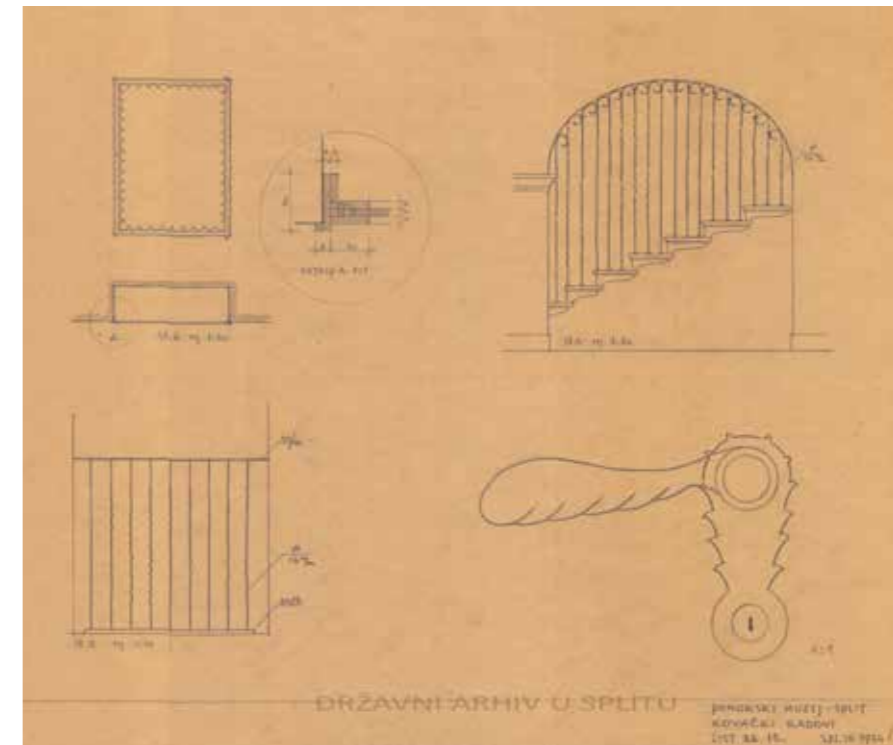
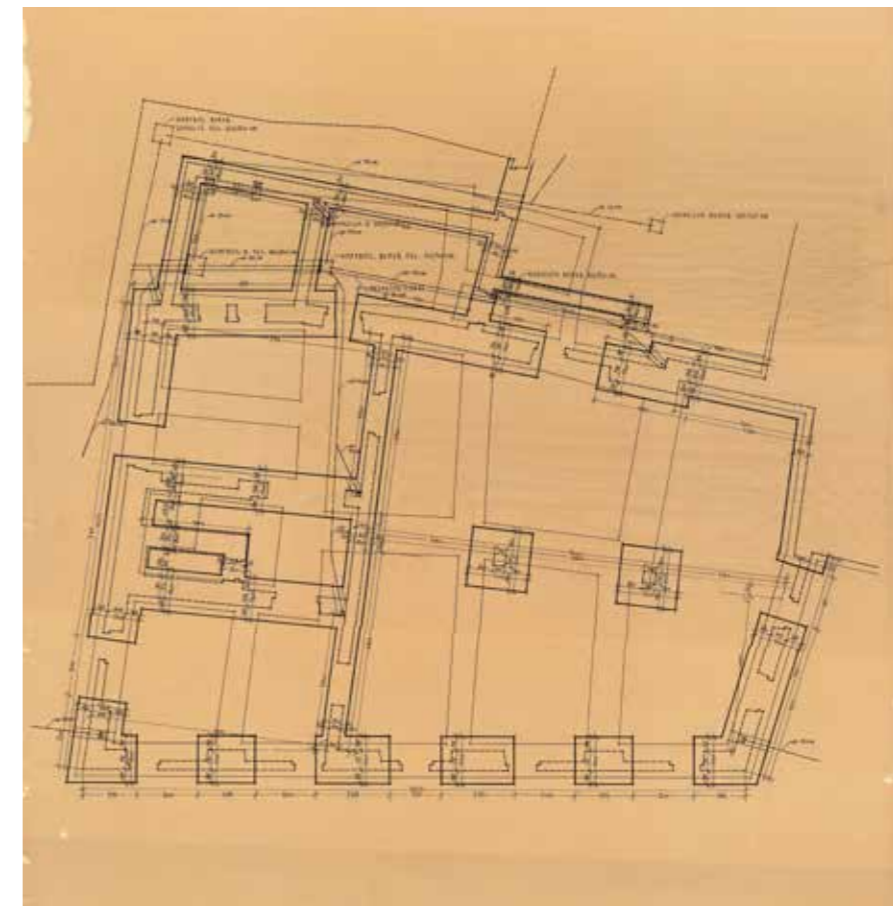
Projekt prenamjene palače Milesi u Pomorski muzej, izradio Budimir Pervan 1949. godine, Državni arhiv u Splitu

ostalo tragova oslika, štukatura ili oslikanih grednika i sl. Kao svjedočanstvo o zatečenom stanju ostao je samo ucrtani raster starijih zidova u projekt obnove iz 1949. godine, koji potpisuje arhitekt Budimir Pervan.

Prema navedenim tlocrtima svih etaža očito je da novi zidovi nisu podizani na mjestu starih. U većem, istočnom dijelu palače, koji je u svim etažama u vrijeme tog zahvata obuhvaćao po šest prostorija (tri na pročelnoj i tri na začelnoj strani) formirana je jedna velika prostorija, a središnji nosivi zid zamijenila su dva armiranobetonska pi-

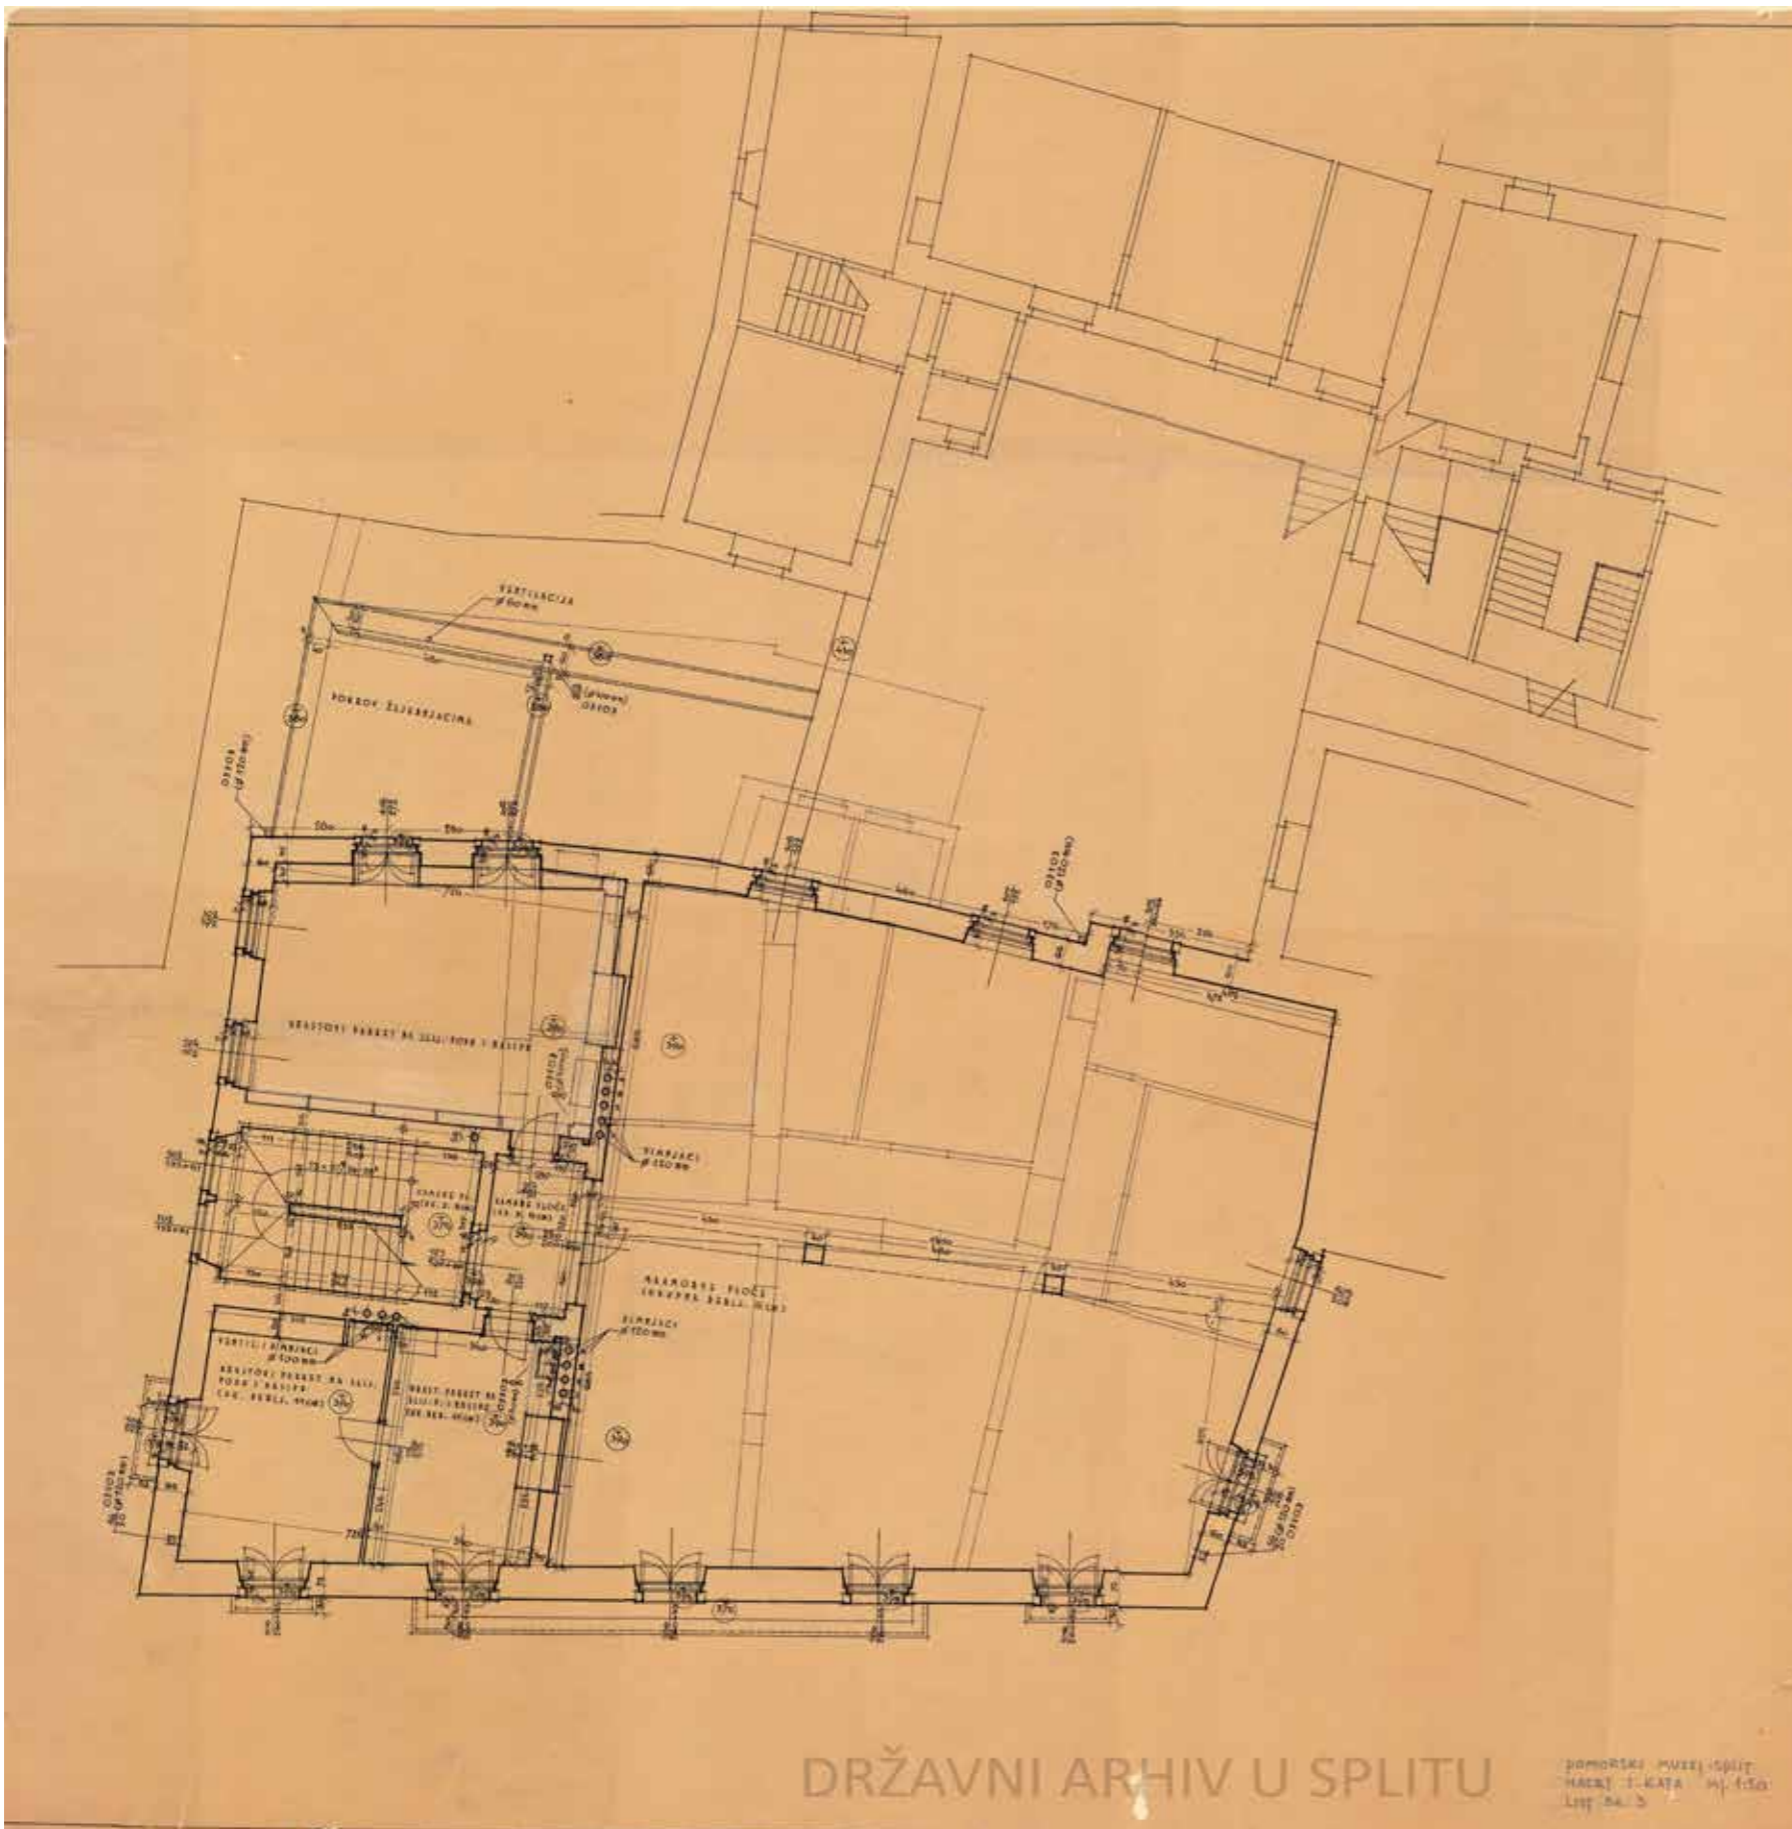
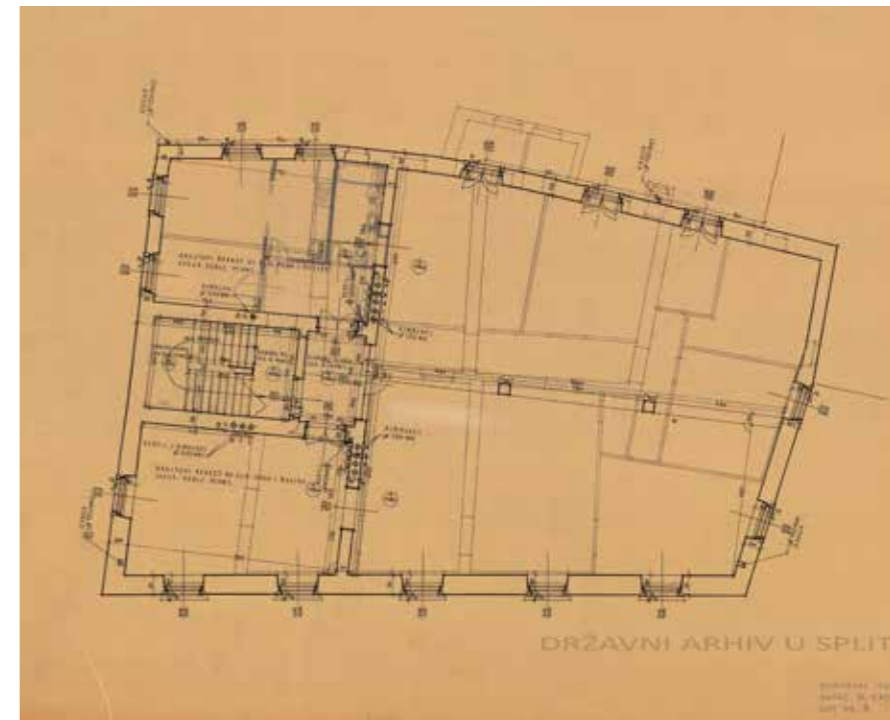
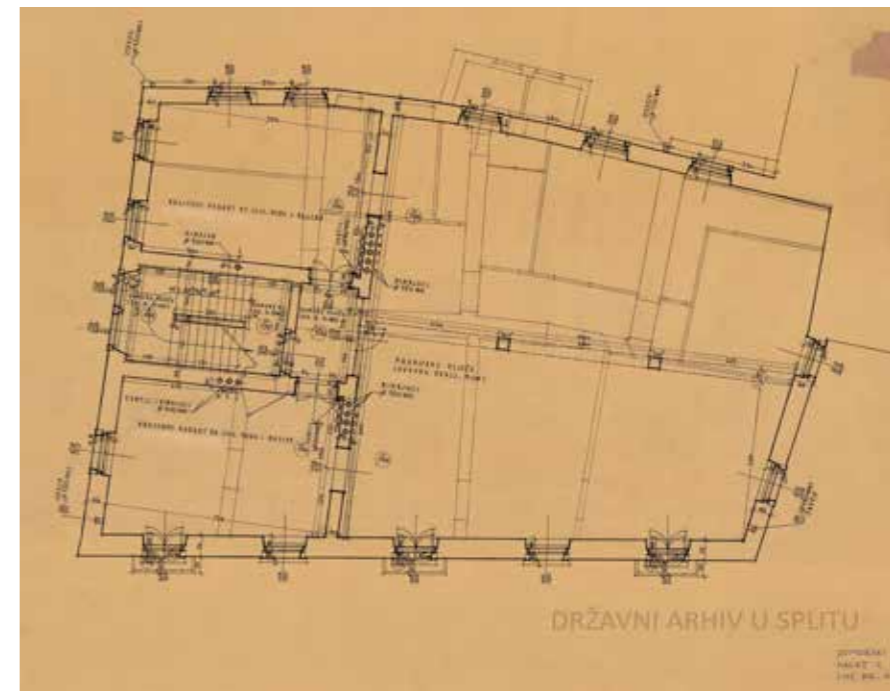
Projekt prenamjene palače Mileši u Pomorski muzej, izradio Budimir Pervan 1949. godine, Državni arhiv u Splitu

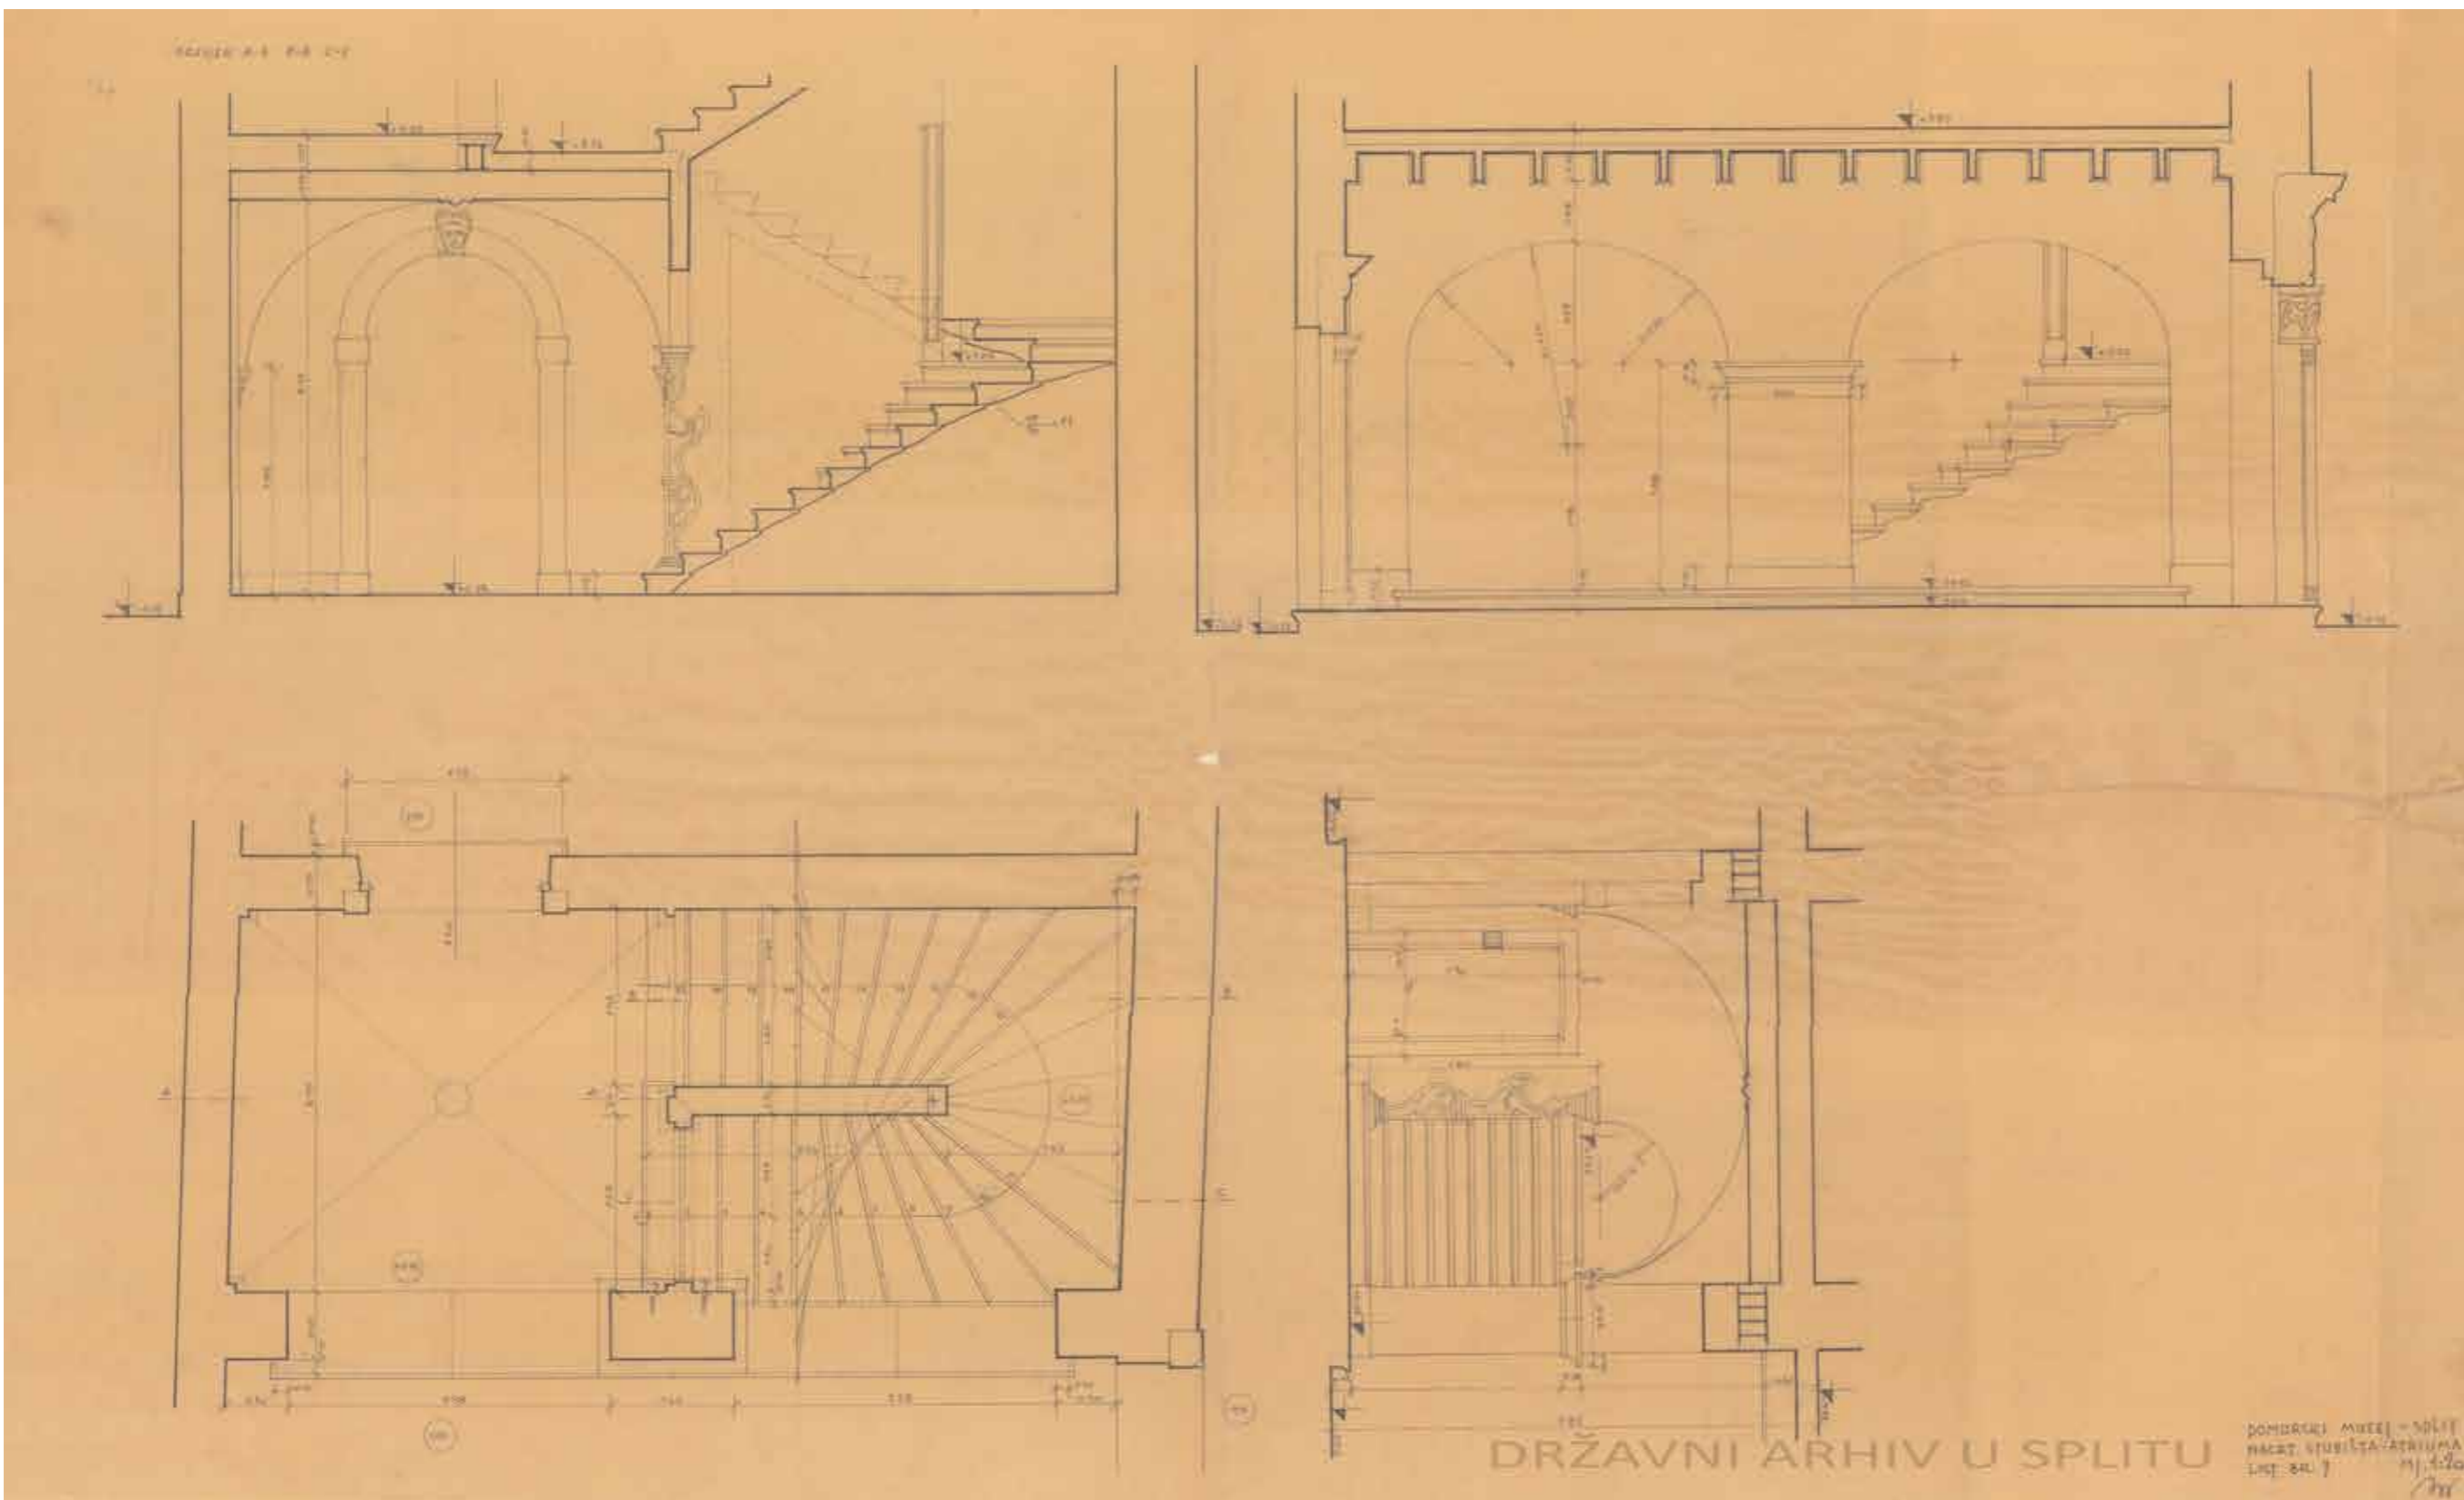
Projekt prenamjene palače Milesi u Pomorski muzej, izradio Budimir Pervan 1949. godine, Državni arhiv u Splitu
