# Palača Milesi - Zavod za znanstveni i umjetnički rad HAZU : Trg braće Radić 7, Split : povijest gradnje, valorizacija i prijedlog konzervatorskih smjernica

POVIJEST GRADNJE, VALORIZACIJA I  
PRIJEDLOG KONZERVATORSKIH SMJERNICA

# KONZERVATORSKI ELABORAT

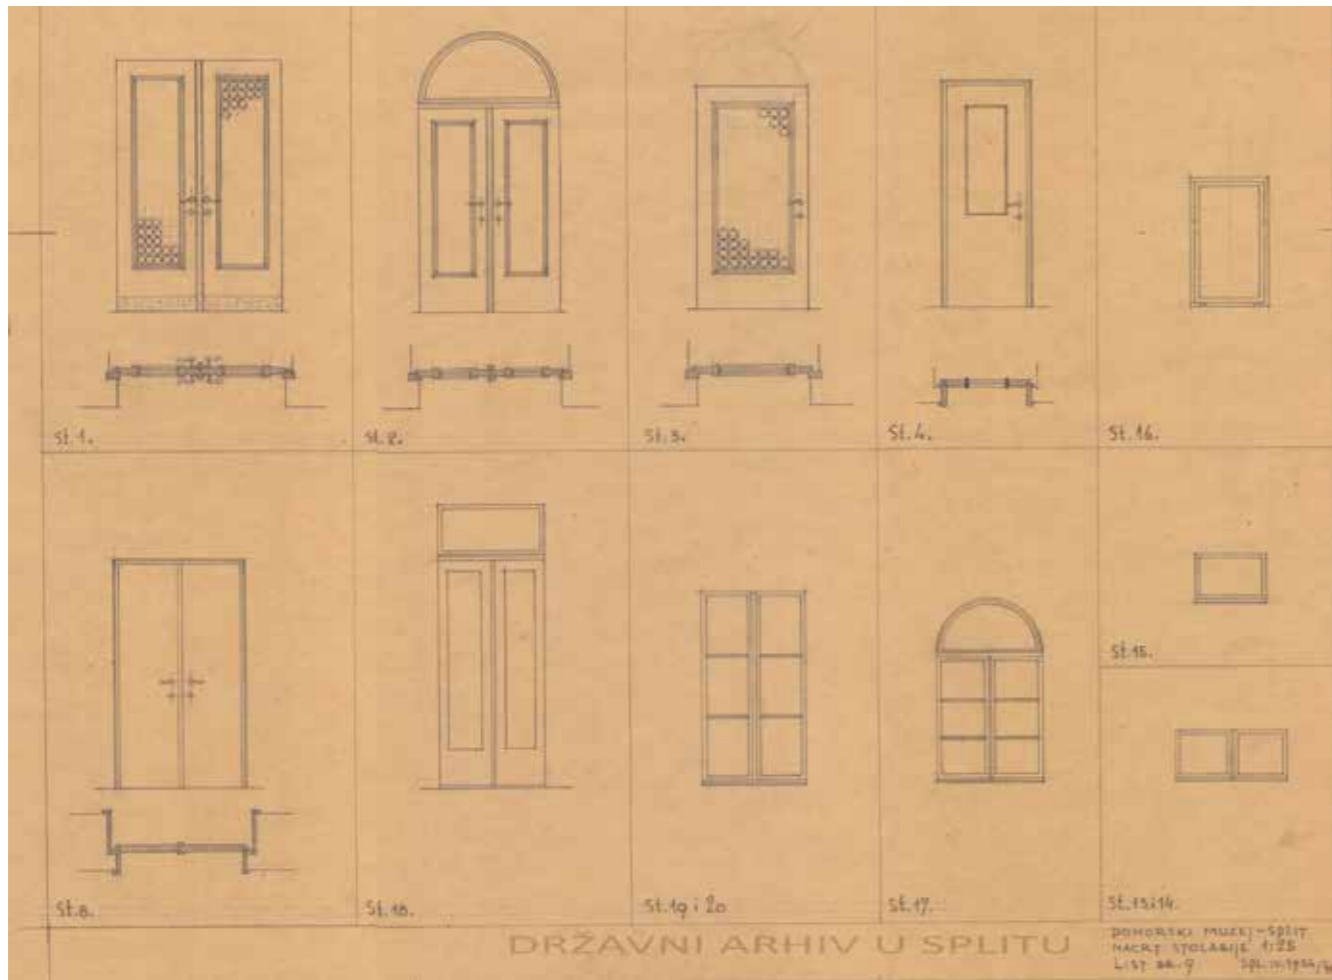
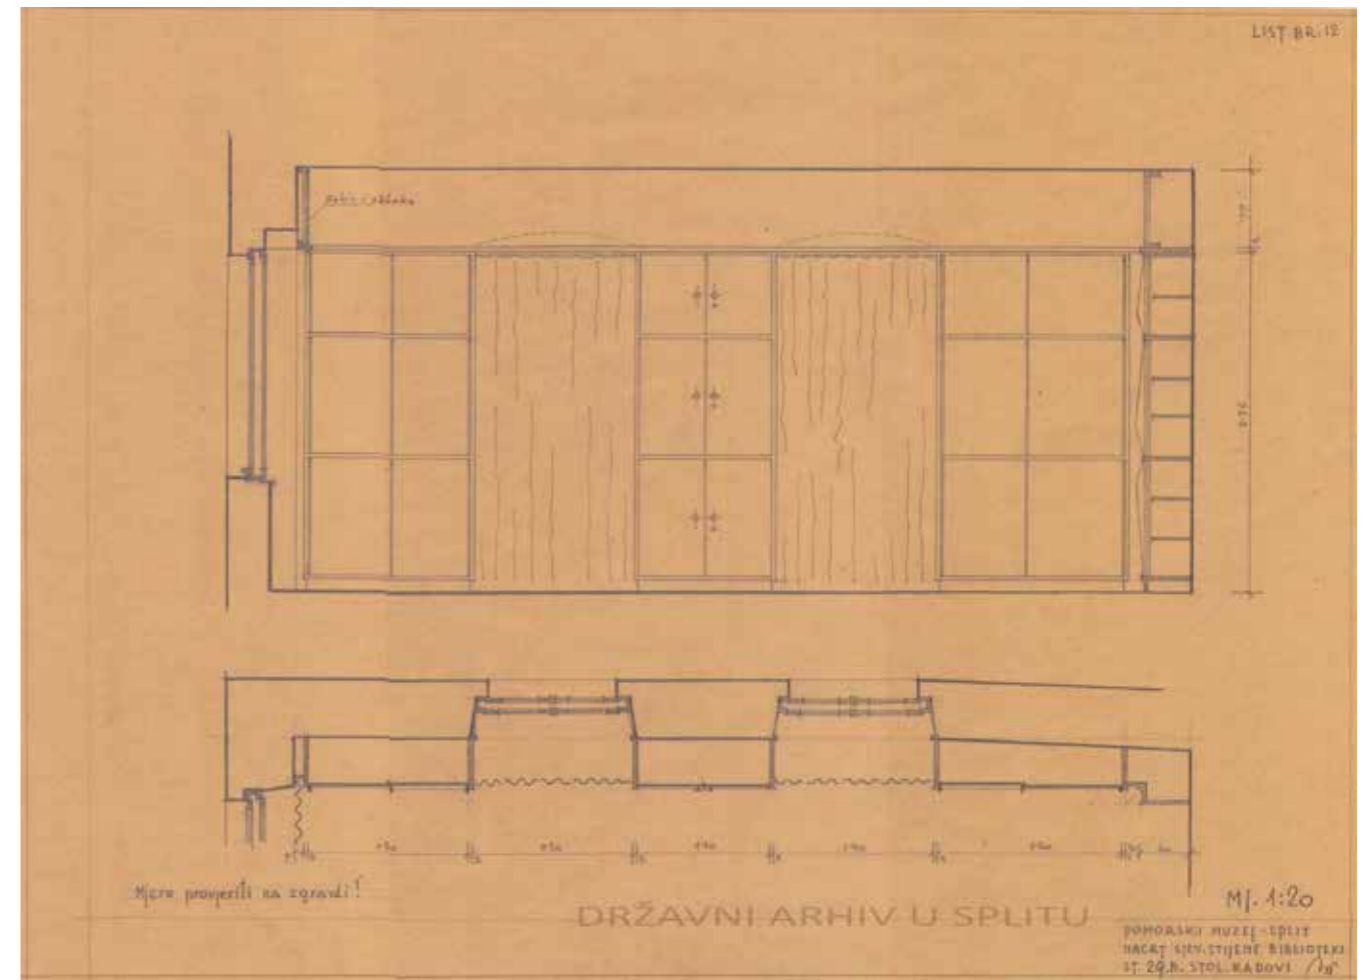
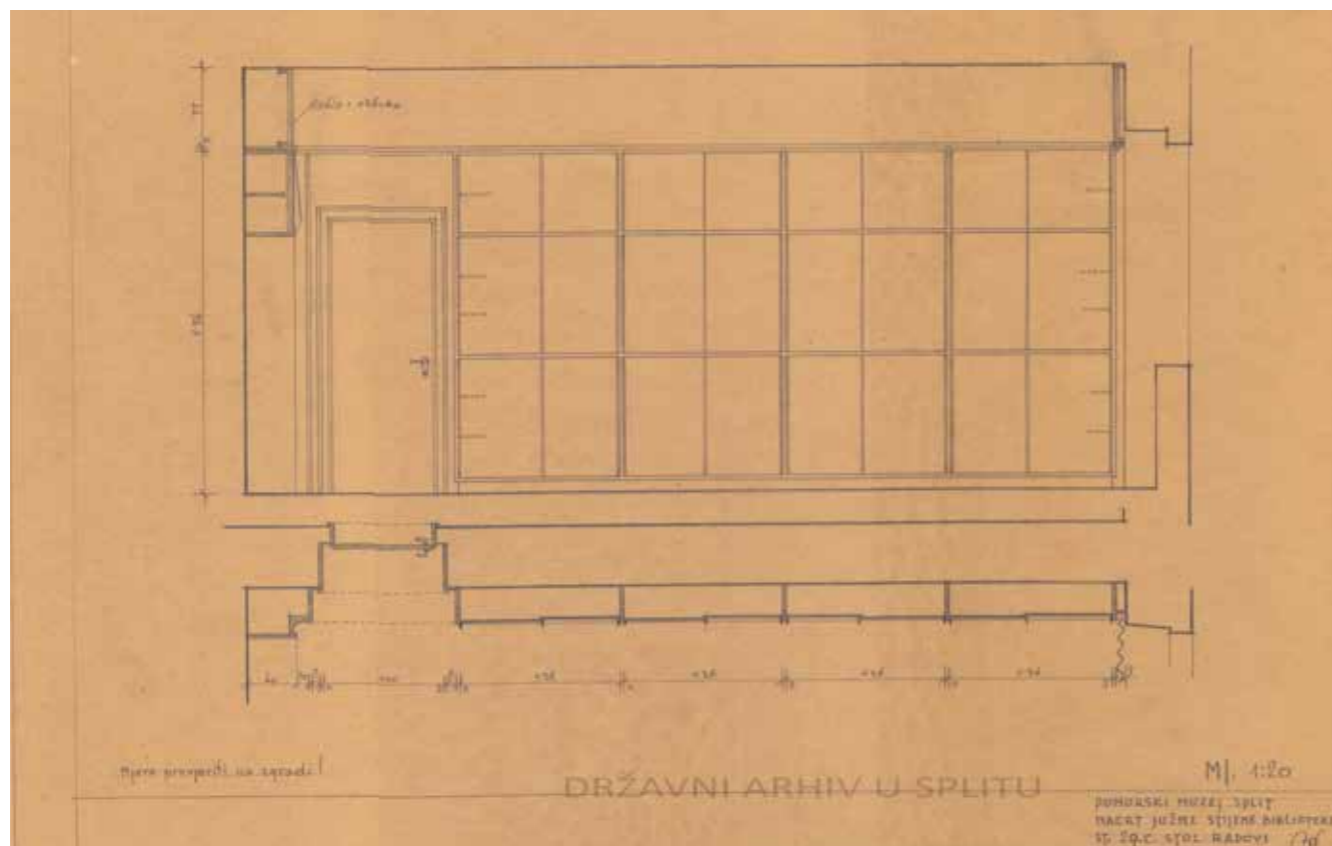
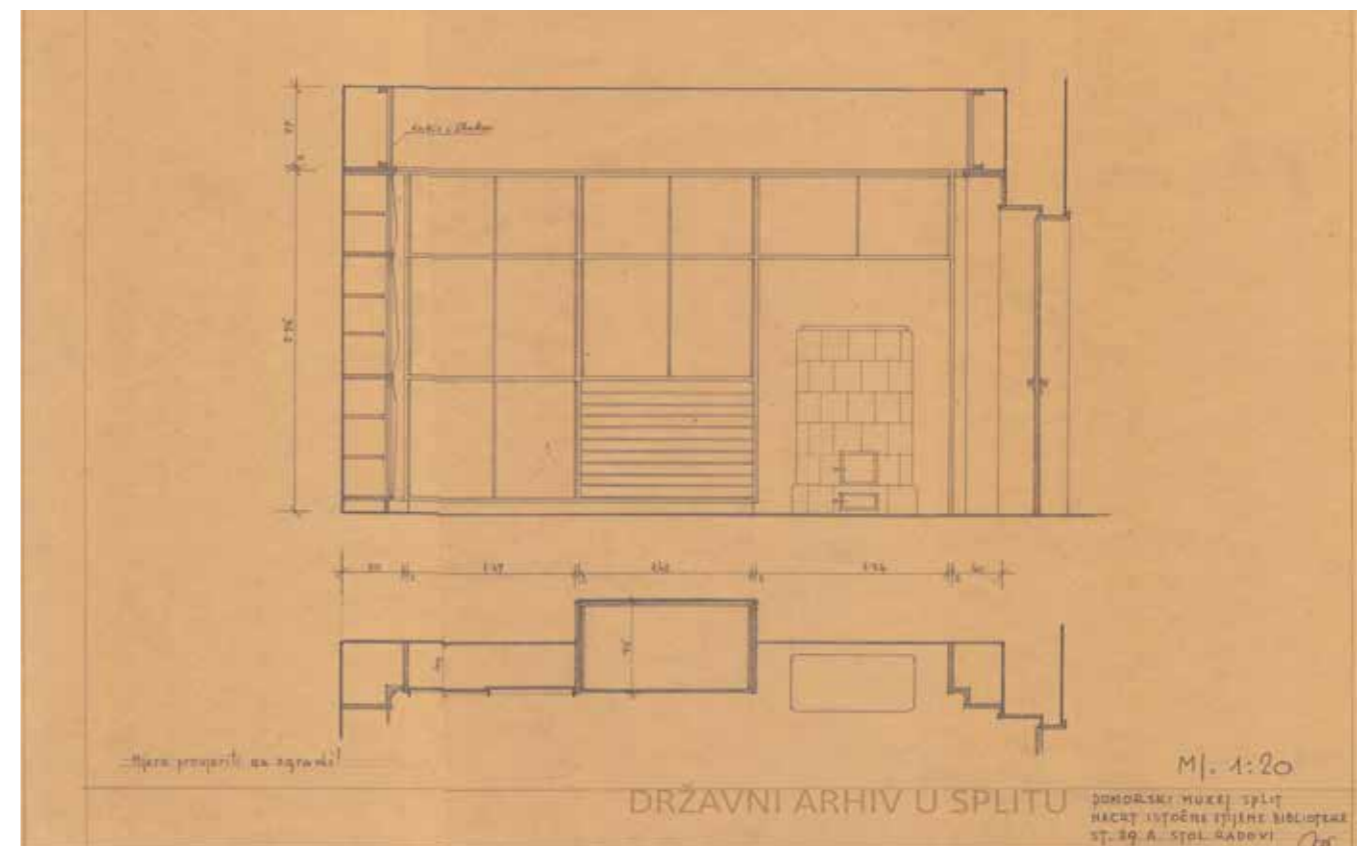
Projekt prenamjene palače Milesi u Pomorski muzej, izradio Budimir Pervan 1949. godine, Državni arhiv u Splitu

Prema navedenim tlocrtima svih etaža očito je da novi zidovi nisu podizani na mjestu starih. U većem, istočnom dijelu palače, koji je u svim etažama u vrijeme tog zahvata obuhvaćao po šest prostorija (tri na pročelnoj i tri na začelnoj strani) formirana je jedna velika prostorija, a središnji nosivi zid zamijenila su dva armiranobetonska pi-

lona koji se protežu cijelom visinom palače. U prizemlju su tankim pregradama formirani prostori dućana, banke i spremišta, dok su u sva tri kata izvedene velike izložbene dvorane.

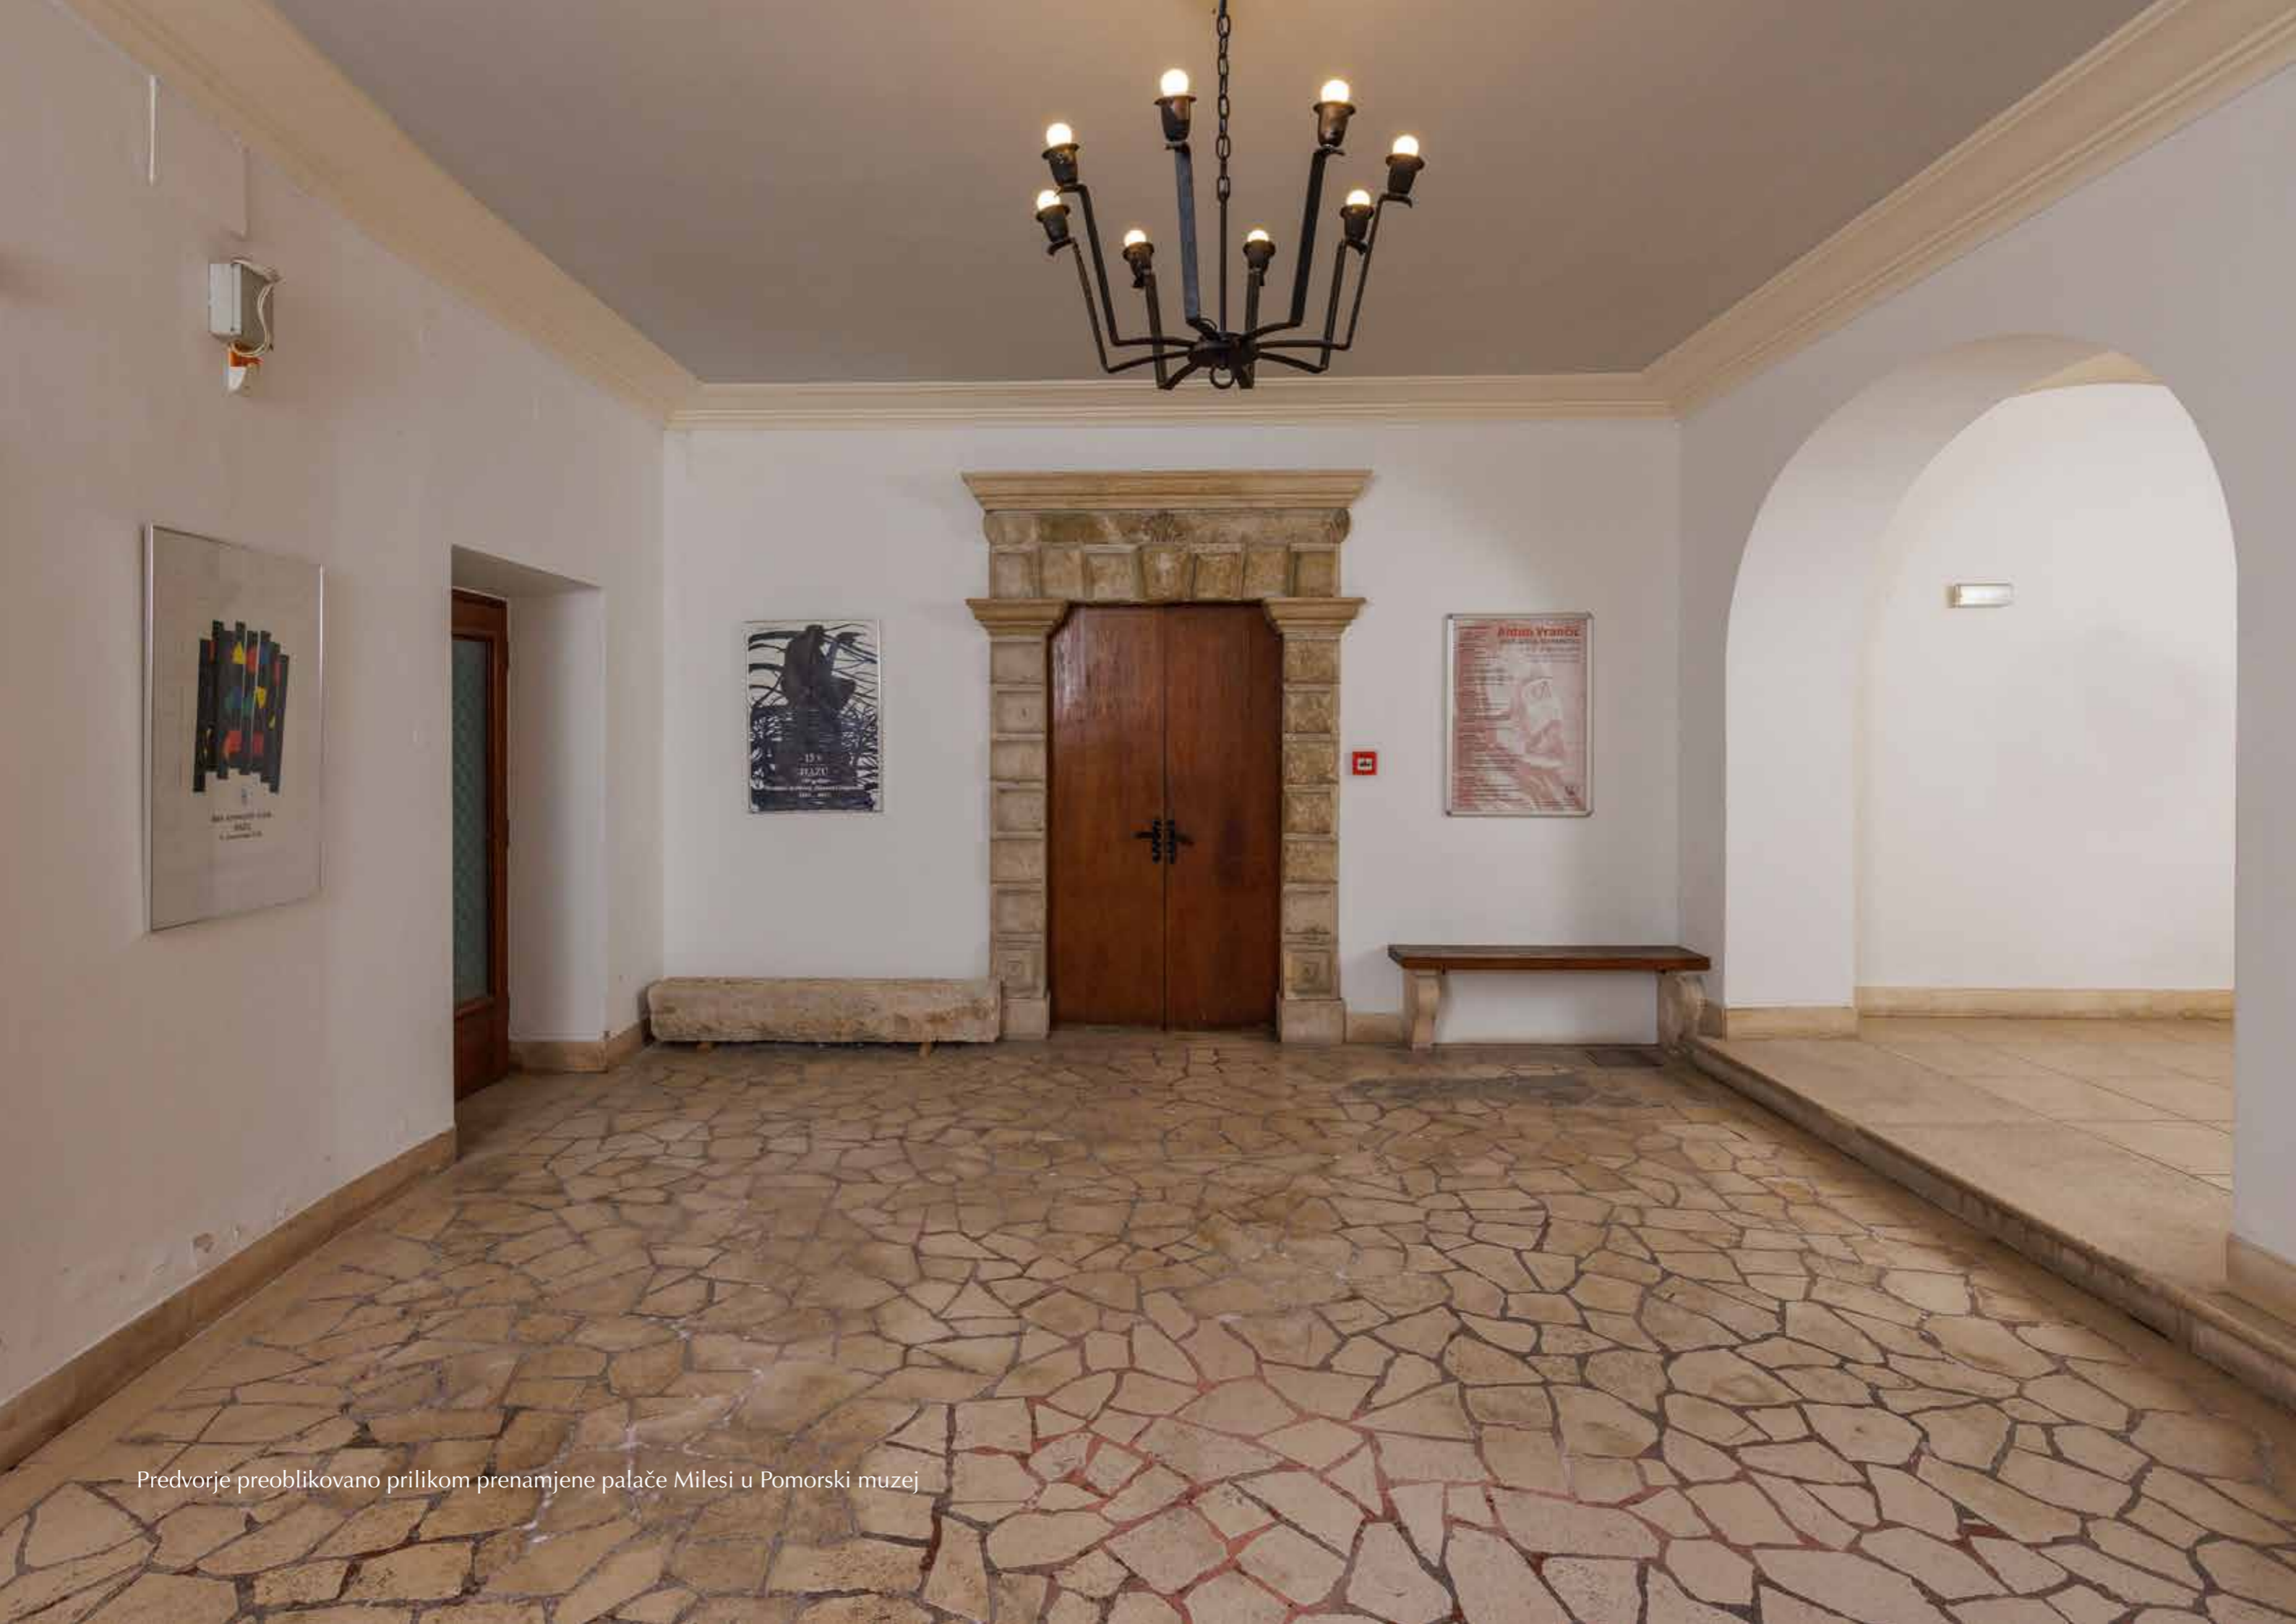
Projekt prenamjene palače Milesi u Pomorski muzej, izradio Budimir Pervan 1949. godine, Državni arhiv u Splitu

Novooblikovani interijer palače Milesi dobio je Pervanovim projektom novu prostornost i reprezentativnost, ostvarenu s nekoliko spretnih korekcija zatečenog stanja. Ponajprije pomicanjem pregradnog zida između zapadnog i istočnog dijela palače, povećano je ulazno predvorje u prizemlju. Time je ujedno omogućeno formiranje prostranog pretprostora (podesta) stubišta, koji se s pozicije neposredno uz ulaz u palaču povlači u dubinu predvorja. Isticanjem ključnih točaka sekundarno ugrađenim portalima – jednim nasuprot glavnom ulazu i drugim na spoju podesta i dućana, povećana je reprezentativnost ulaznog prostora. U većem

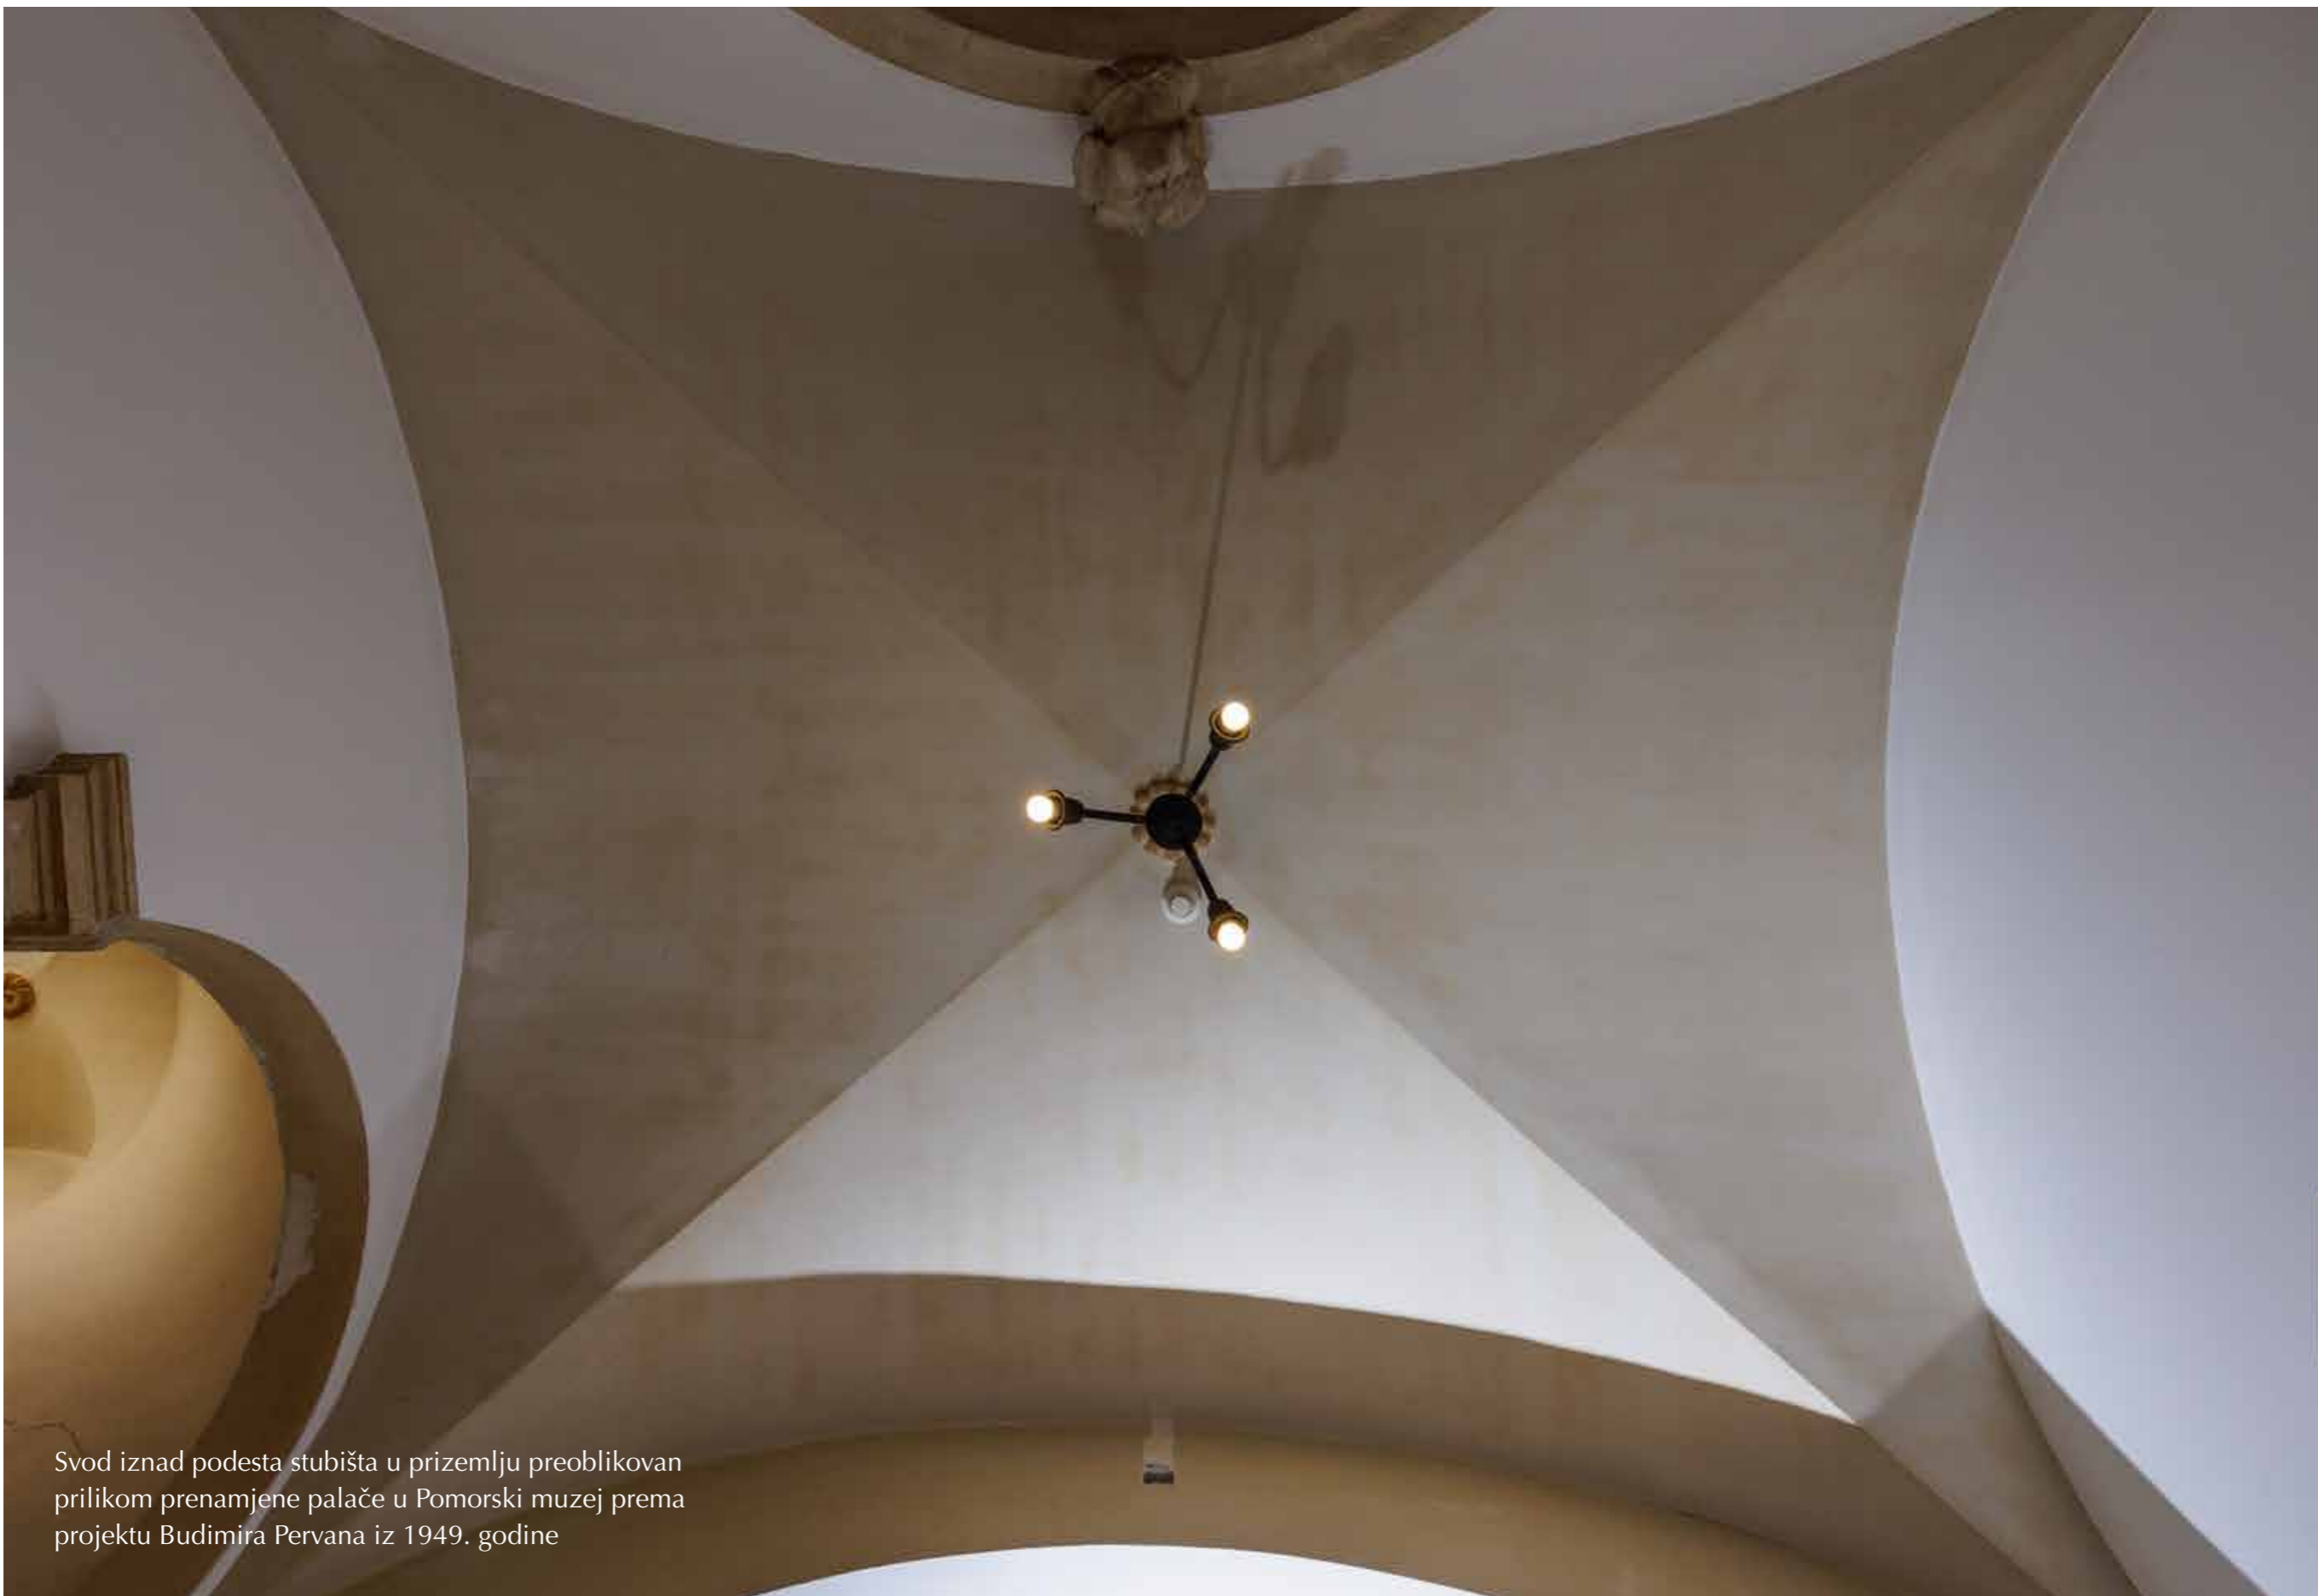
Svod iznad podesta stubišta u prizemlju preoblikovan  
prilikom prenamjene palače u Pomorski muzej prema  
projektu Budimira Pervana iz 1949. godine

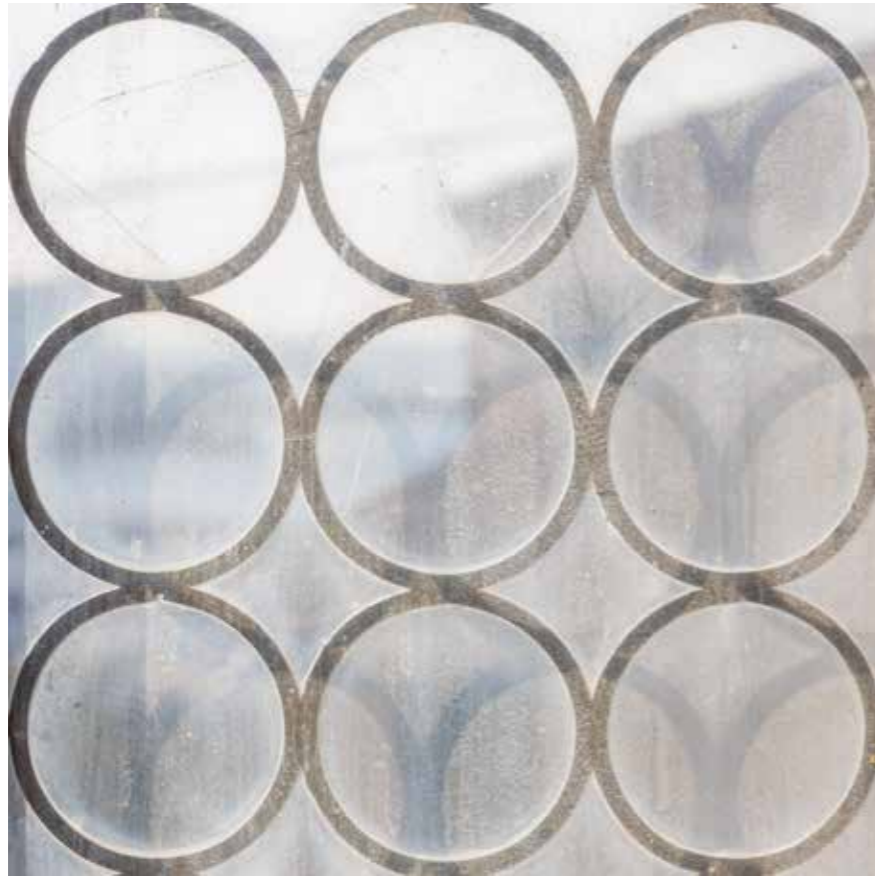
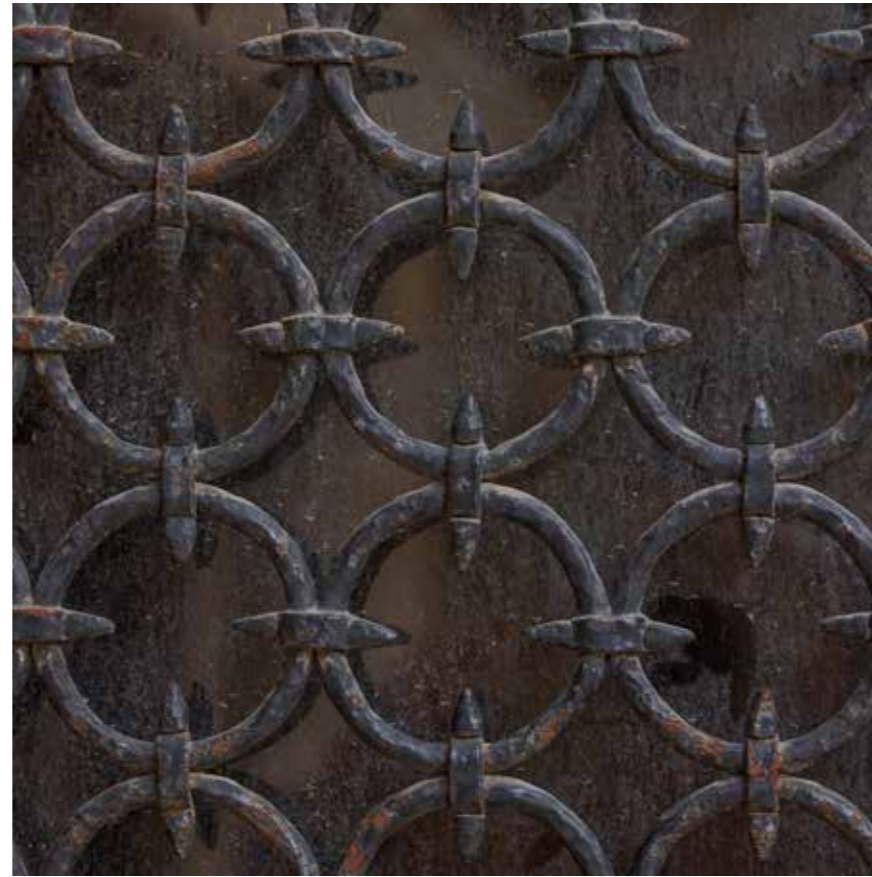
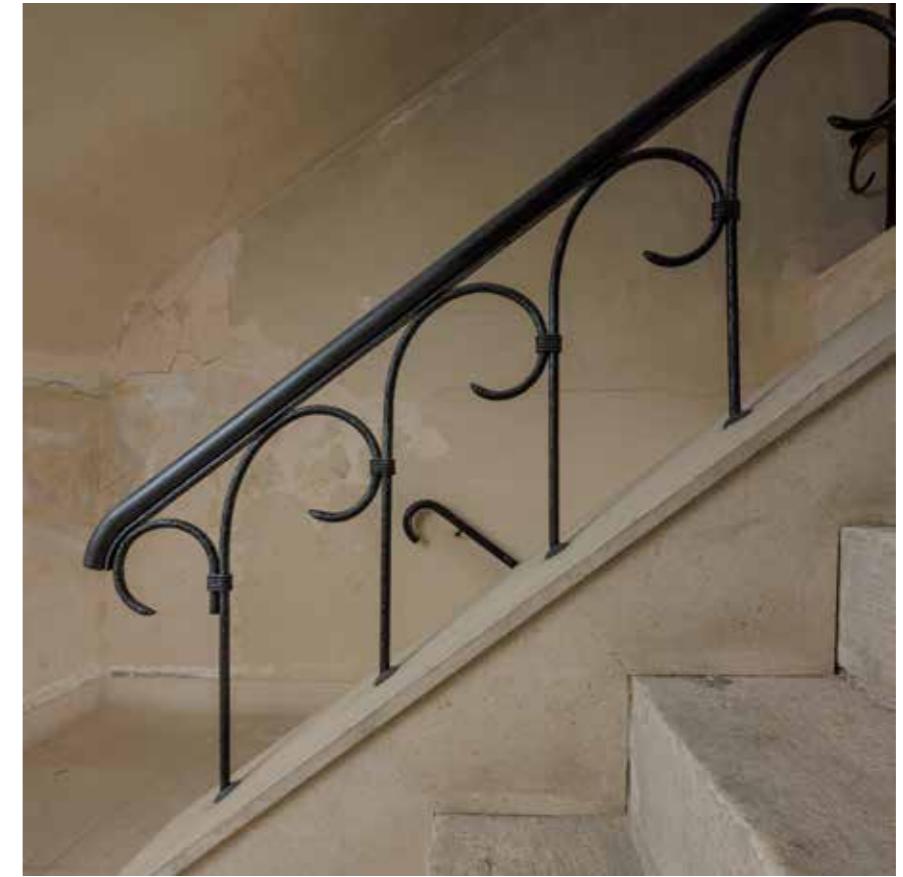
Elementi oblikovani prilikom prenamjene palače u Pomorski muzej, 1949. – 1956., okno prozora, rešetka vratnica, ograda stubišta

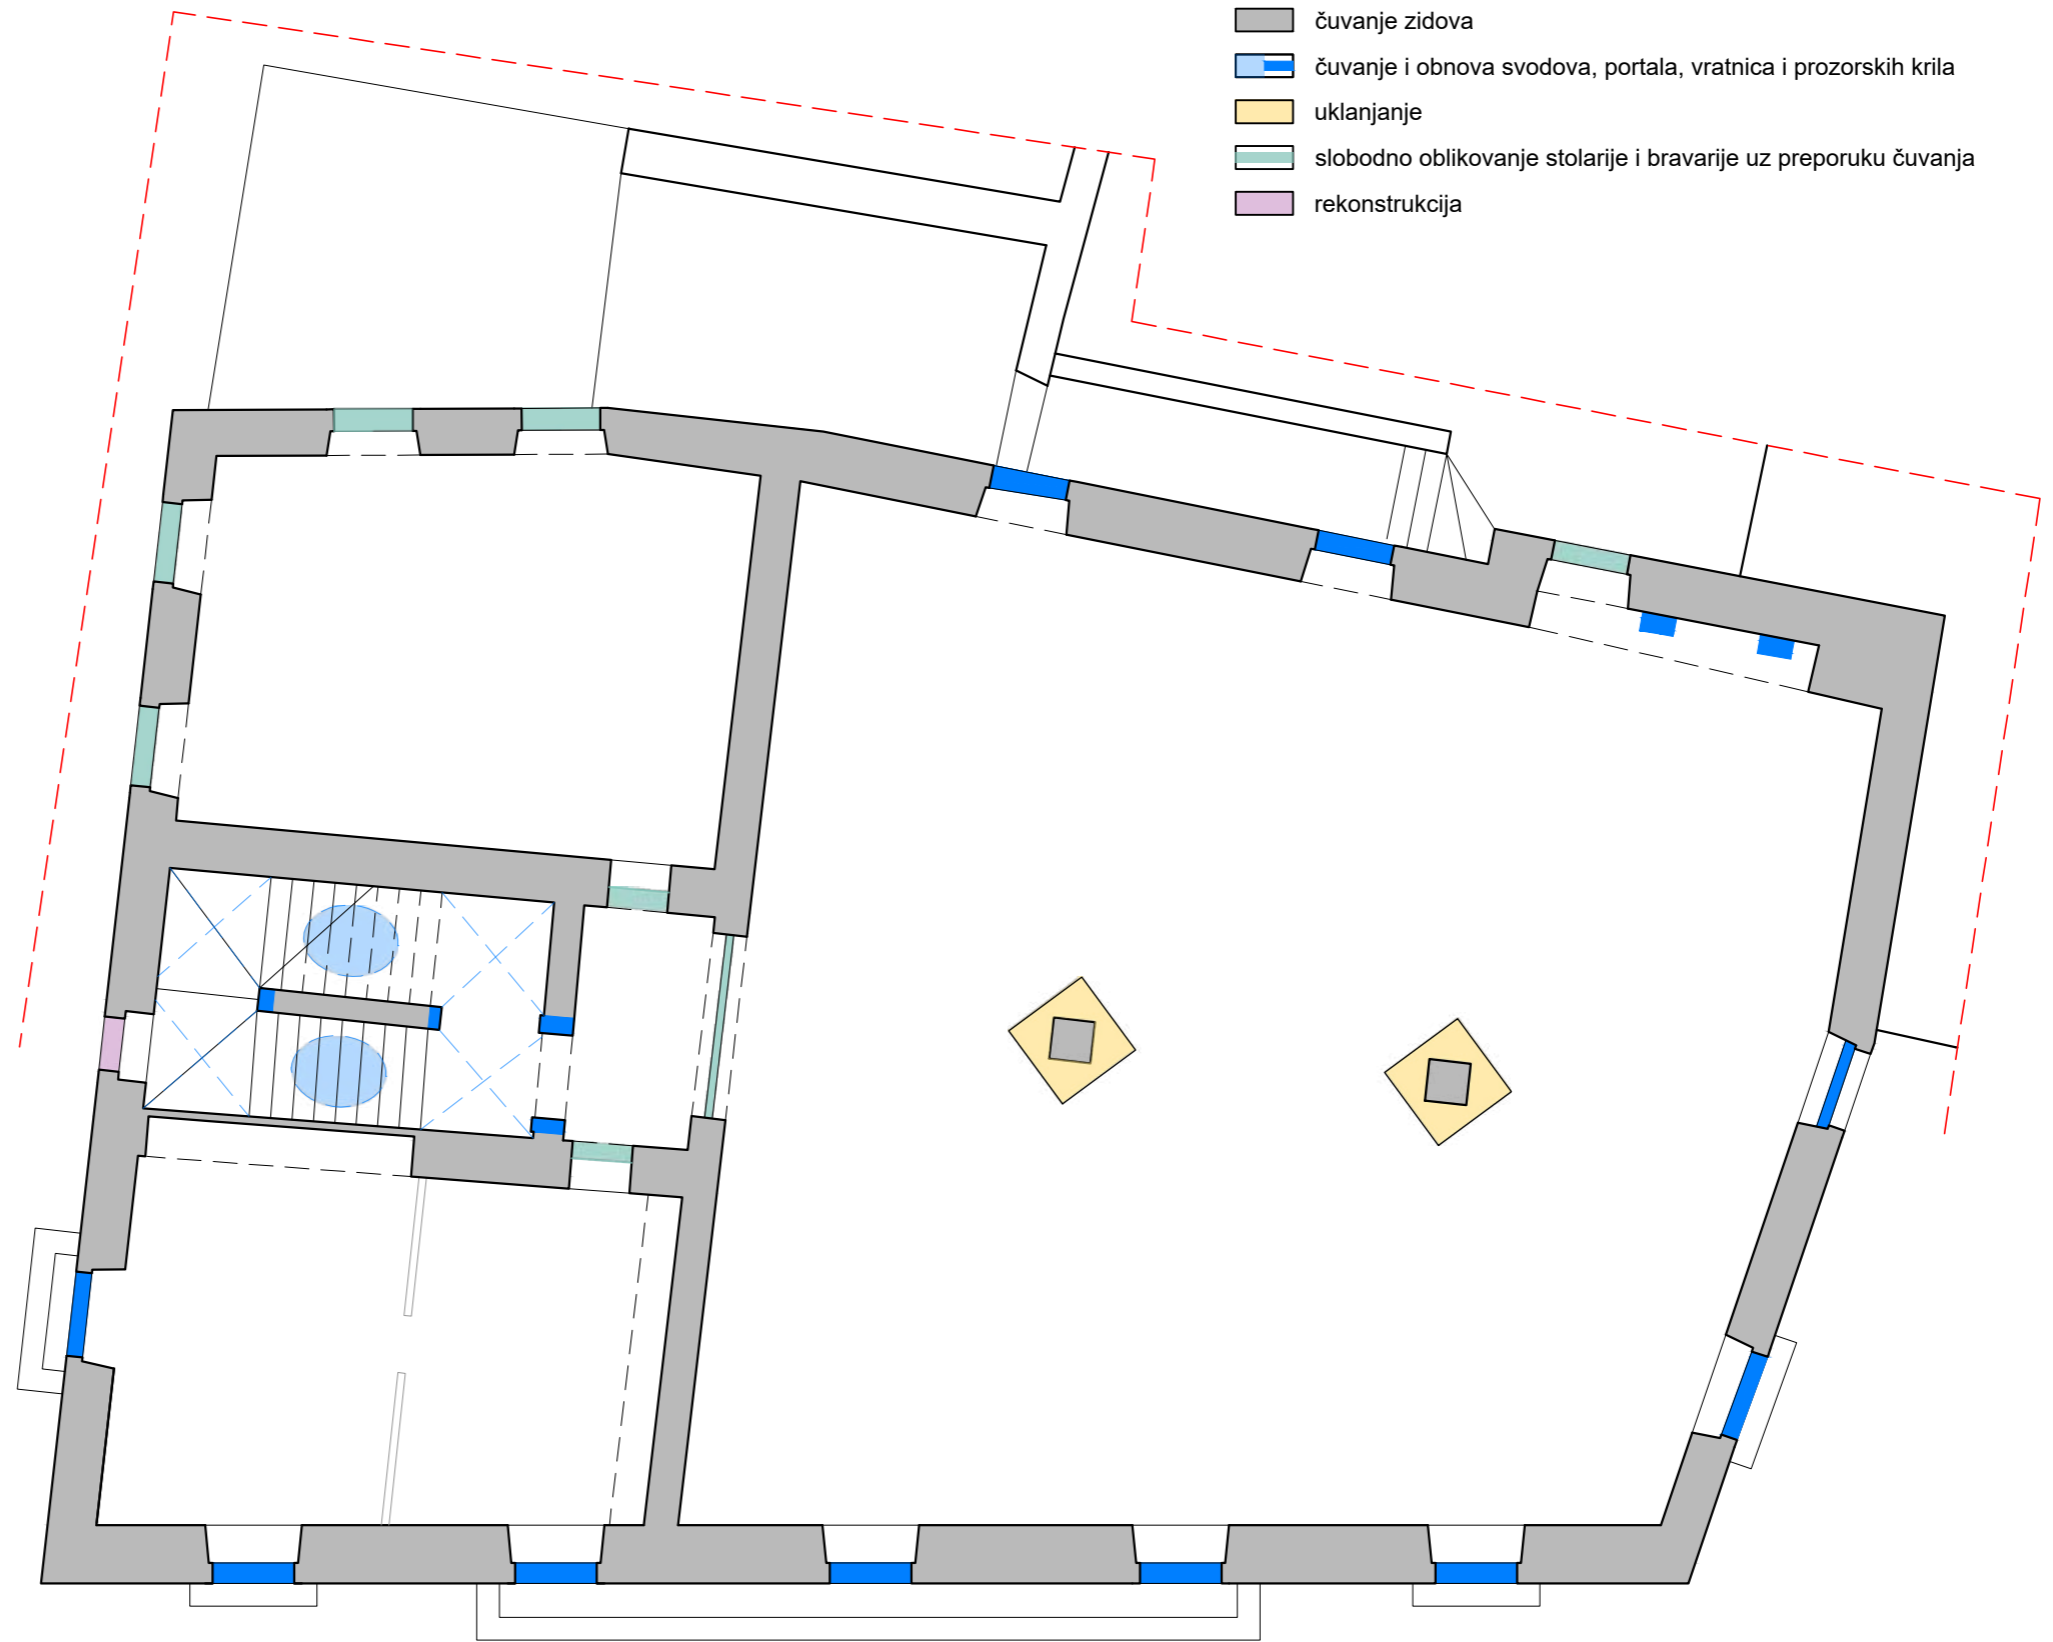
TLOCRT 1 KATA

Prijedlog konzervatorskih smjernica za prvi kat

- čuvanje zidova
- čuvanje i obnova svodova, portala, vratnica i prozorskih krila
- slobodno oblikovanje stolarije i bravarije uz preporuku čuvanja

U prostoru prvog kata trebalo bi zadržati dvoranu te bočne prostorije sa svake strane stubišta – urede i knjižnicu. Element koji je potrebno preoblikovati armiranobetonski su piloni obloženi knaufom. Preoblikovanje se predlaže i za sniženi strop s rasvjetnim tijelima (reflektorima). U predso-blju treba zadržati kameno popločenje poda, a u bočnim prostorijama parket, dok za dvoranu u obzir dolazi i drugi tip podne obloge, primjeren velikom i reprezentativnom prostoru.

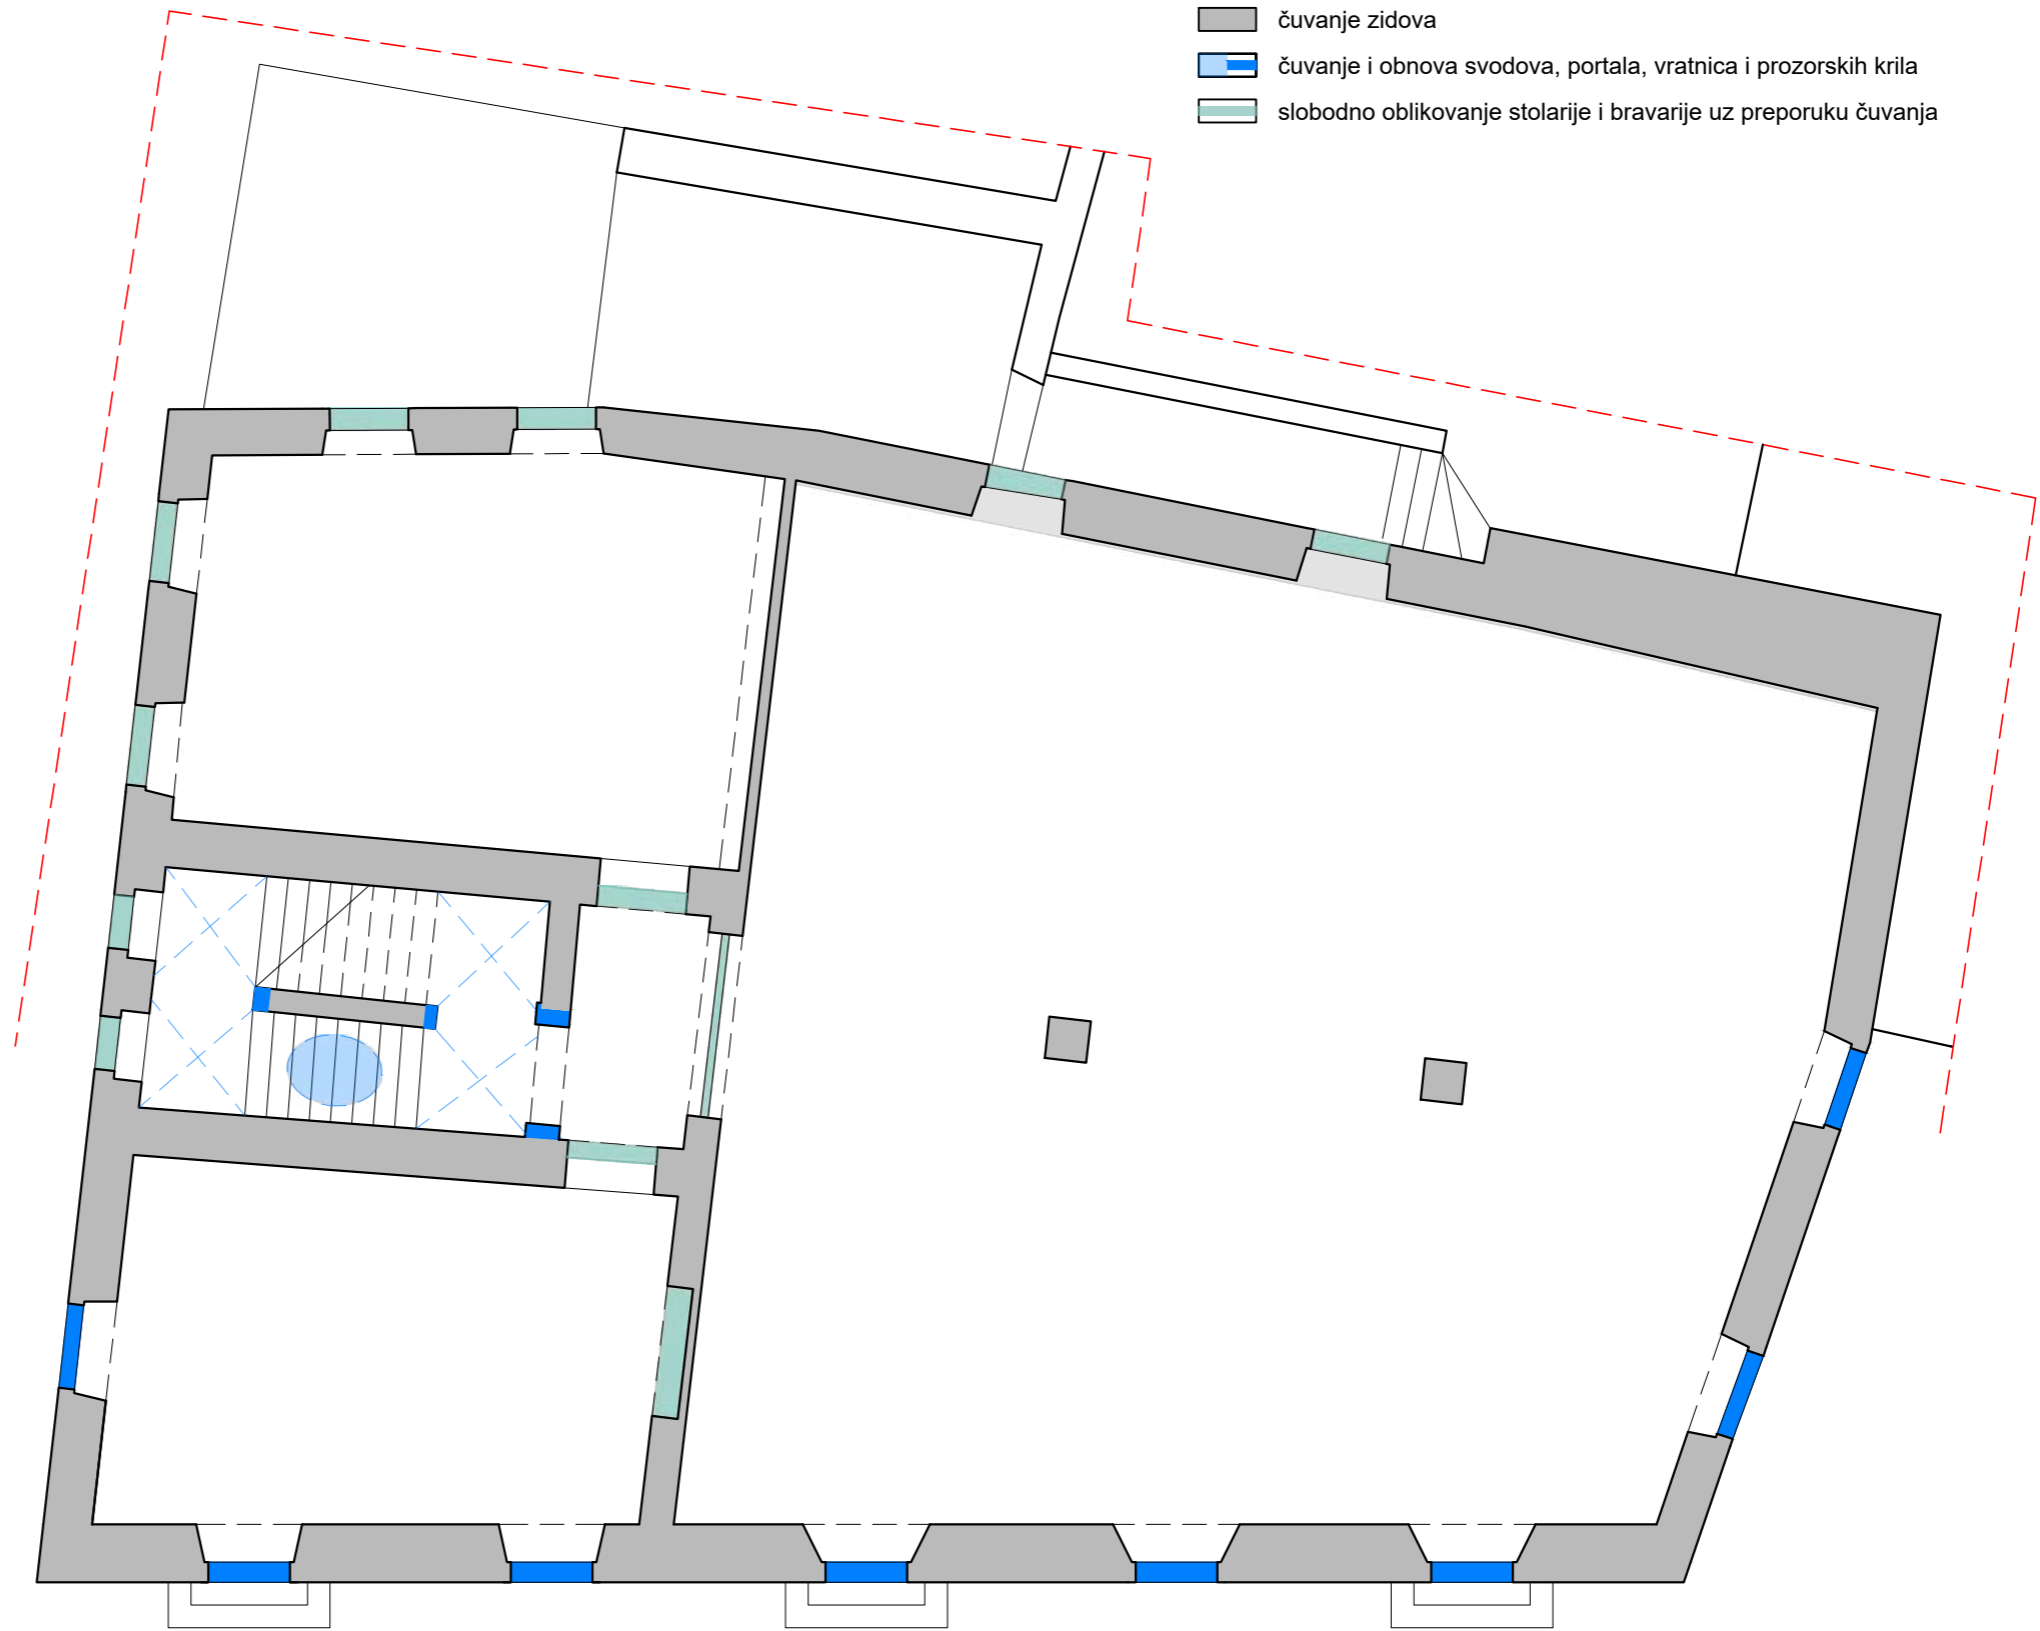
TLOCRT 2 KATA

Prijedlog konzervatorskih smjernica za drugi kat

Na drugom katu, ovisno o potrebama, može se također zadržati dvoranu i bočne prostorije uz stubište.
