# Palača Milesi - Zavod za znanstveni i umjetnički rad HAZU : Trg braće Radić 7, Split : povijest gradnje, valorizacija i prijedlog konzervatorskih smjernica

POVIJEST GRADNJE, VALORIZACIJA I  
PRIJEDLOG KONZERVATORSKIH SMJERNICA

# KONZERVATORSKI ELABORAT

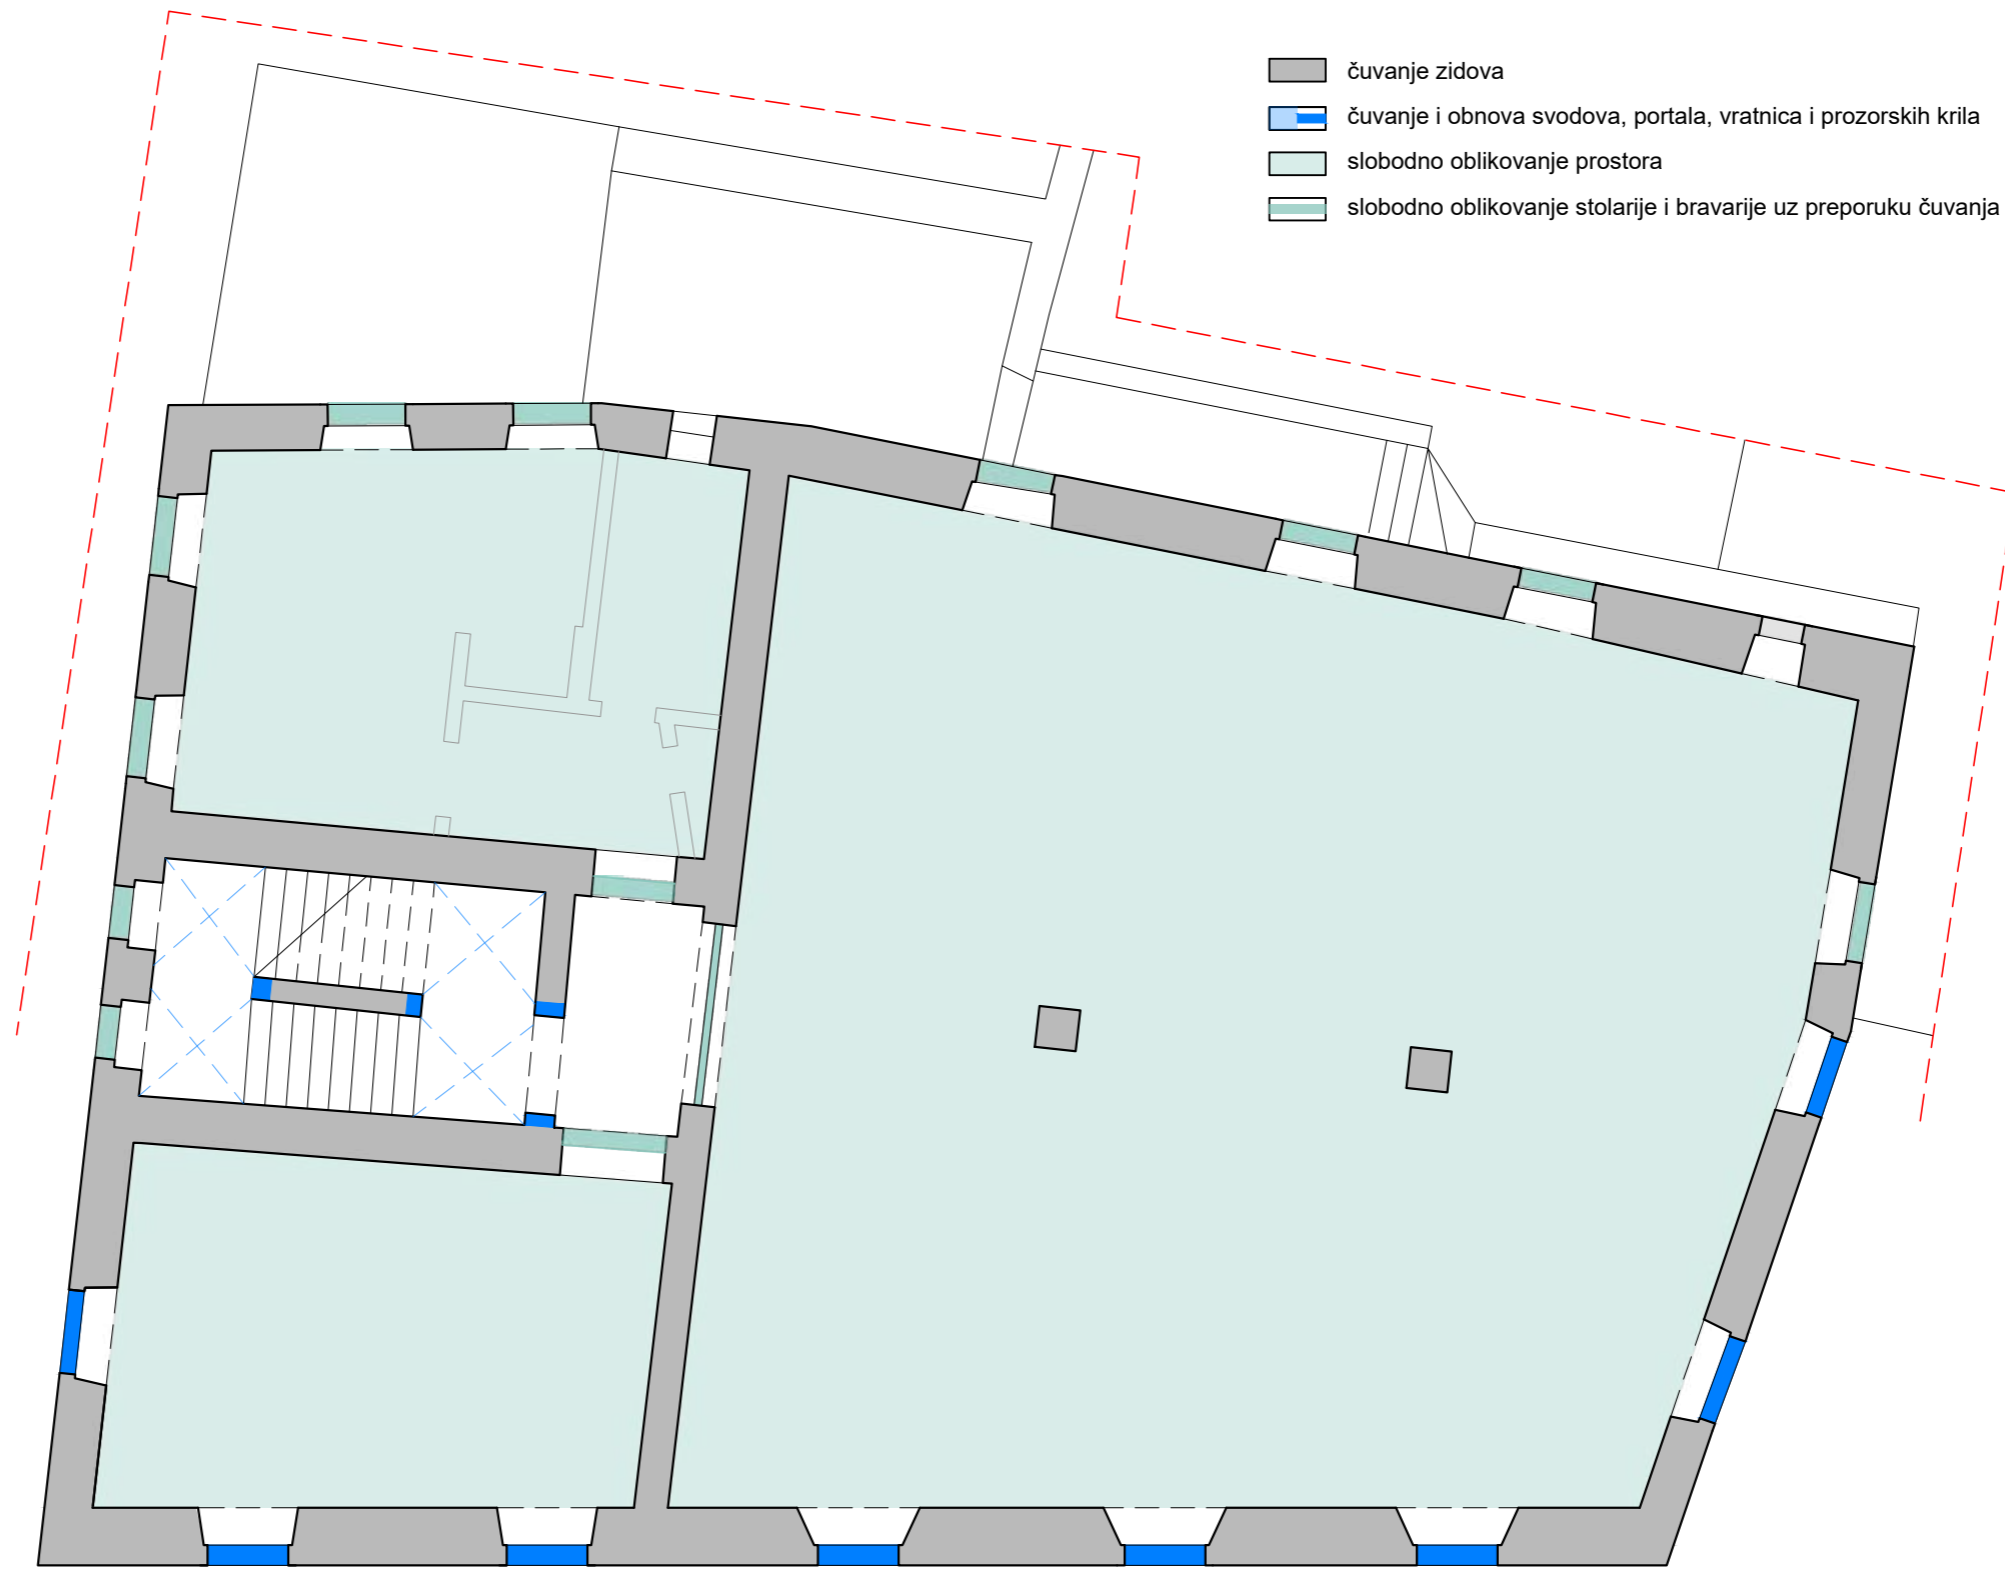
TLOCRT 3 KATA

Prijedlog konzervatorskih smjernica za treći kat

- čuvanje zidova i okvira otvora
- čuvanje i rekonstrukcija prozorskih krila
- slobodno oblikovanje prozorskih krila i vratnica uz preporuku čuvanja

Oblikovanje prostora u trećem katu je slobodno.

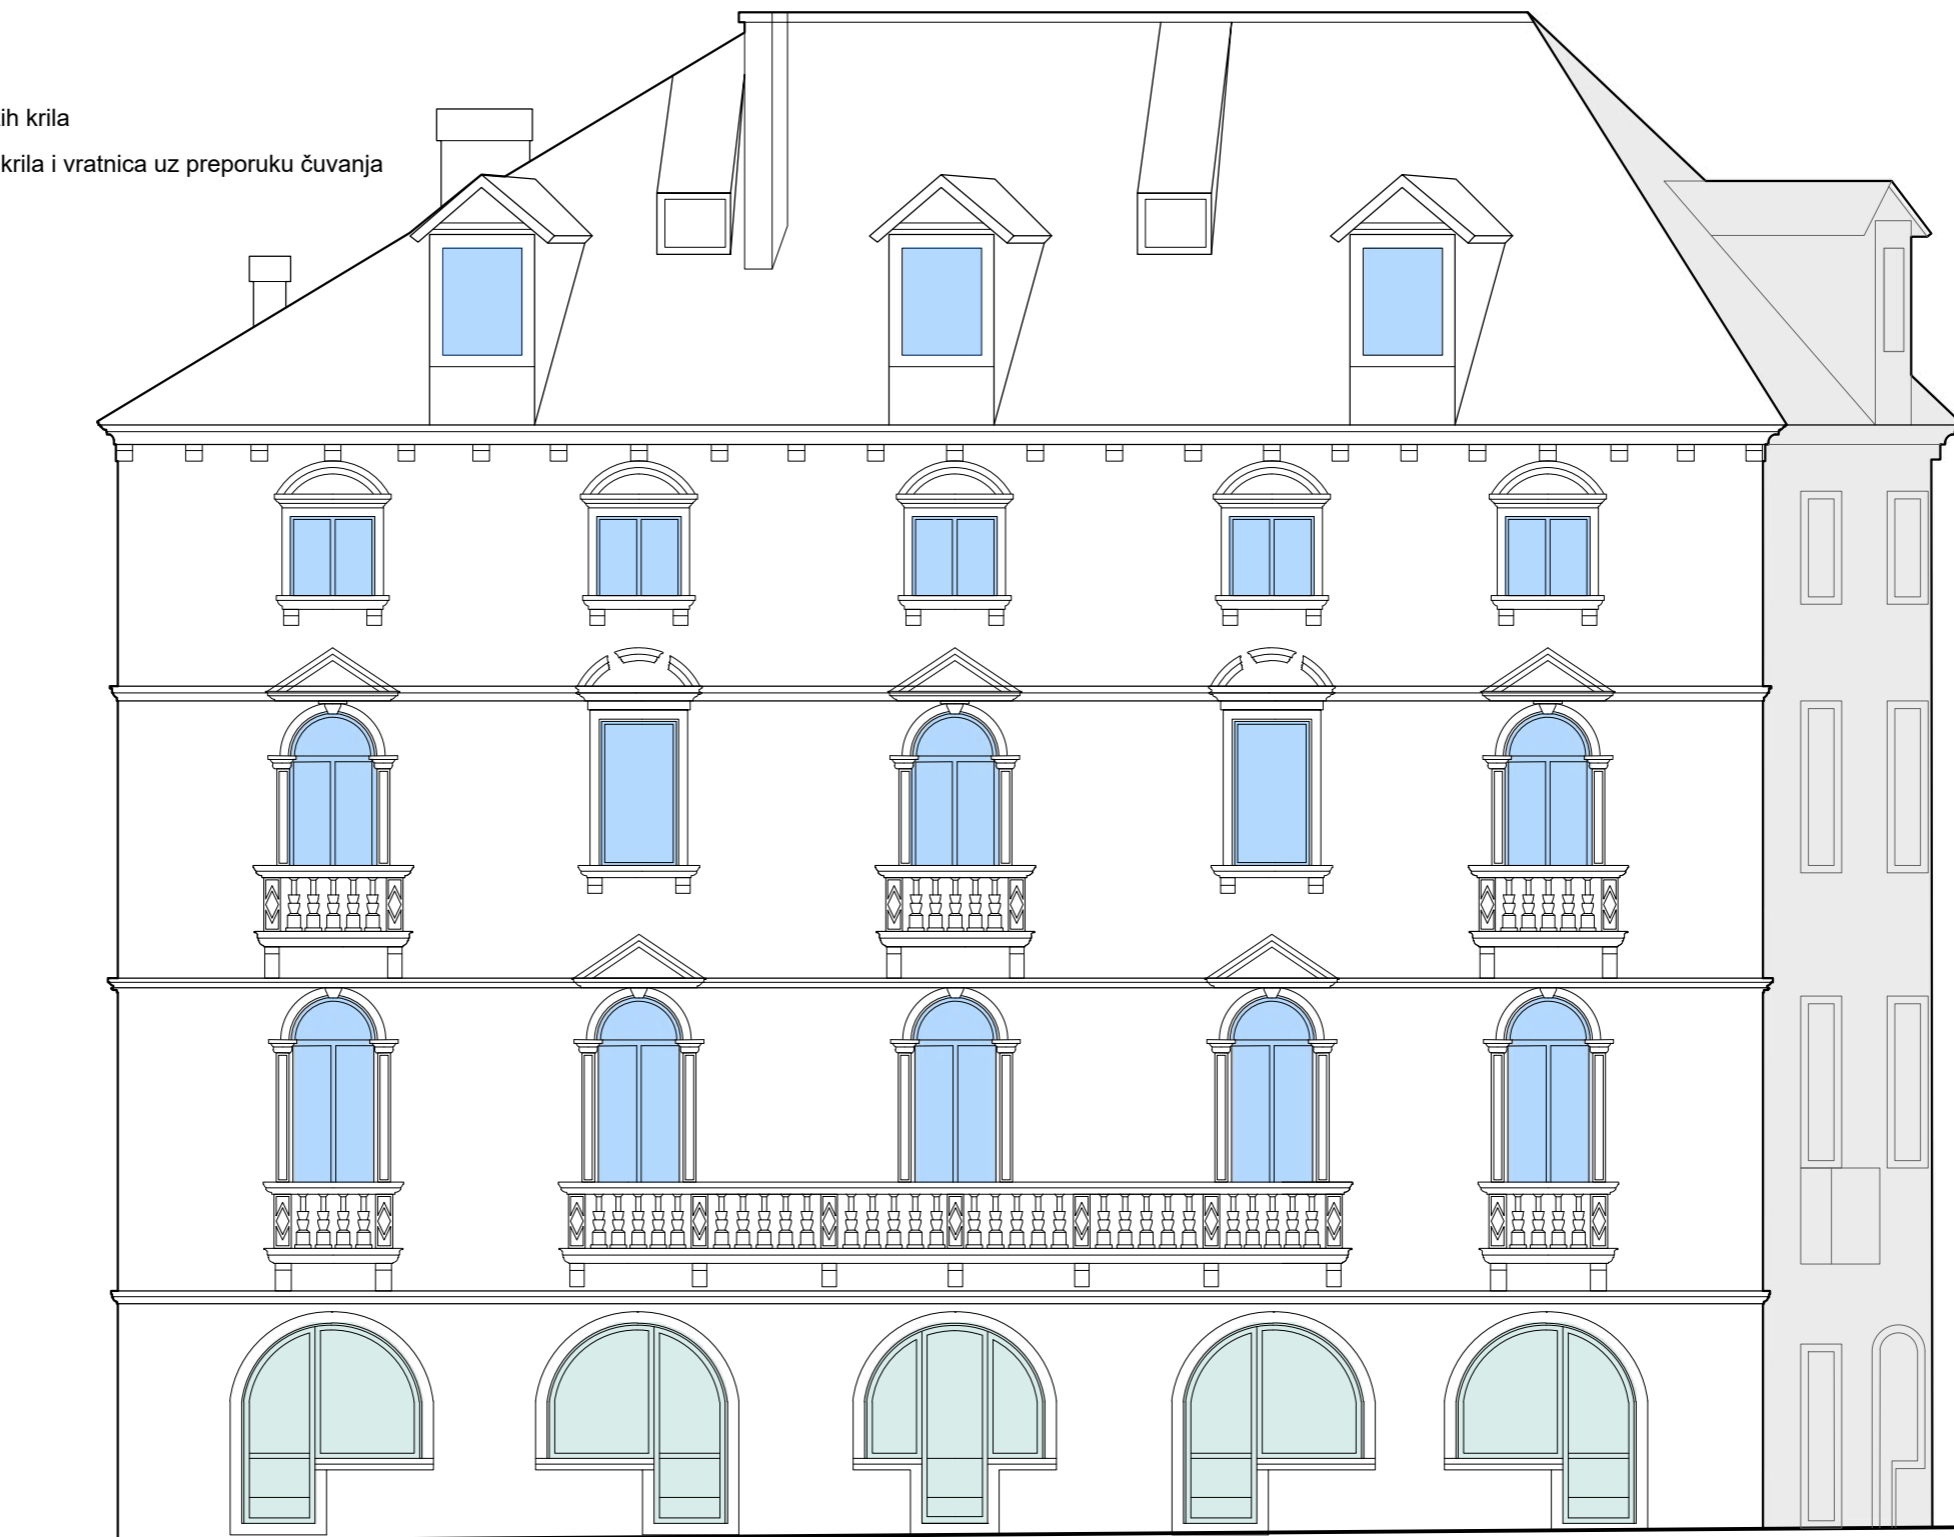
JUŽNO PROČELJE

Prijedlog konzervatorskih smjernica za južno pročelje

- čuvanje zidova i okvira otvora
- čuvanje i rekonstrukcija prozorskih krila
- slobodno oblikovanje prozorskih krila i vratnica uz preporuku čuvanja

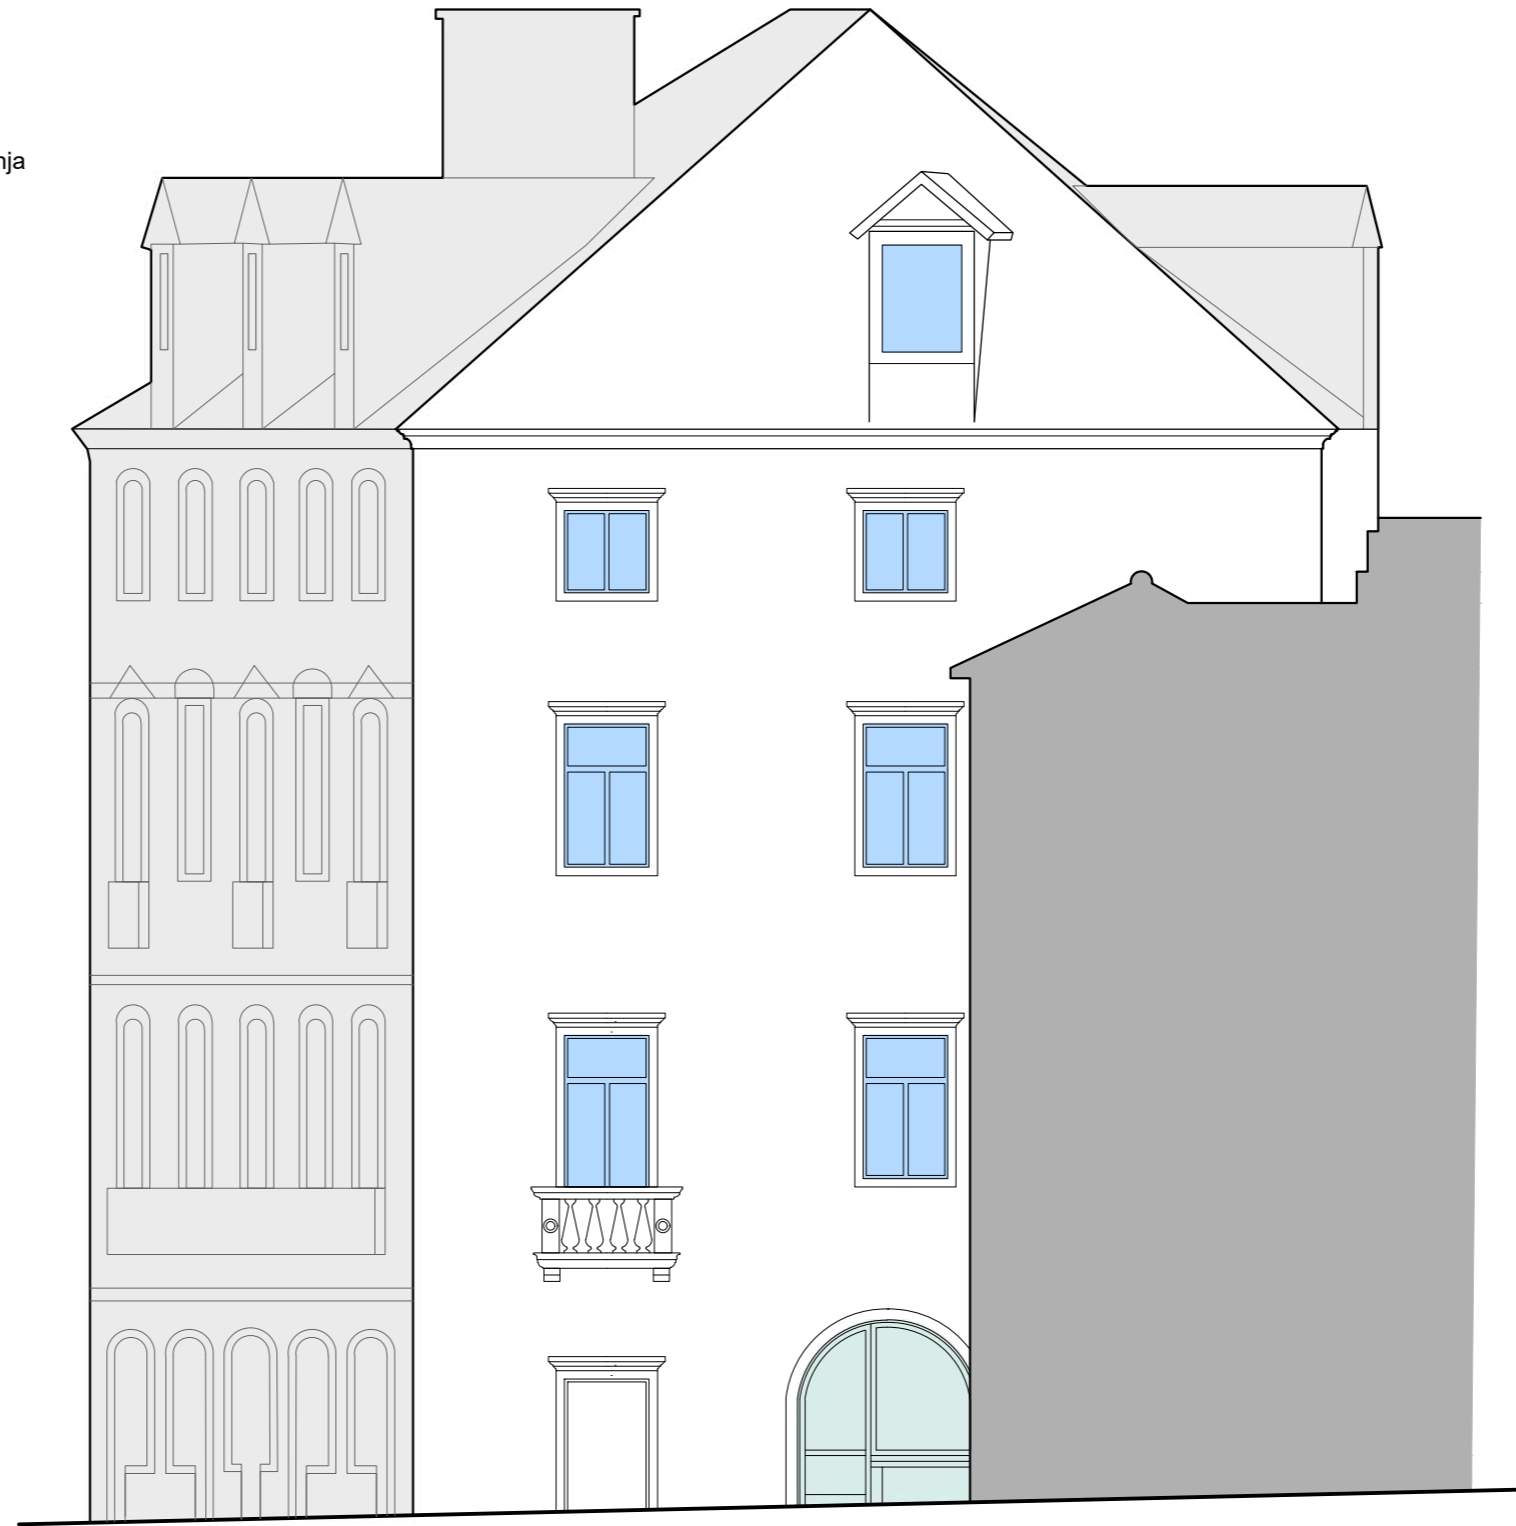
ISTOČNO PROČELJE

Prijedlog konzervatorskih smjernica za istočno pročelje

- čuvanje zidova i okvira otvora
- čuvanje i rekonstrukcija prozorskih krila
- slobodno oblikovanje prozorskih krila i vratnica uz preporuku čuvanja
- moguće otvaranje
- rekonstrukcija

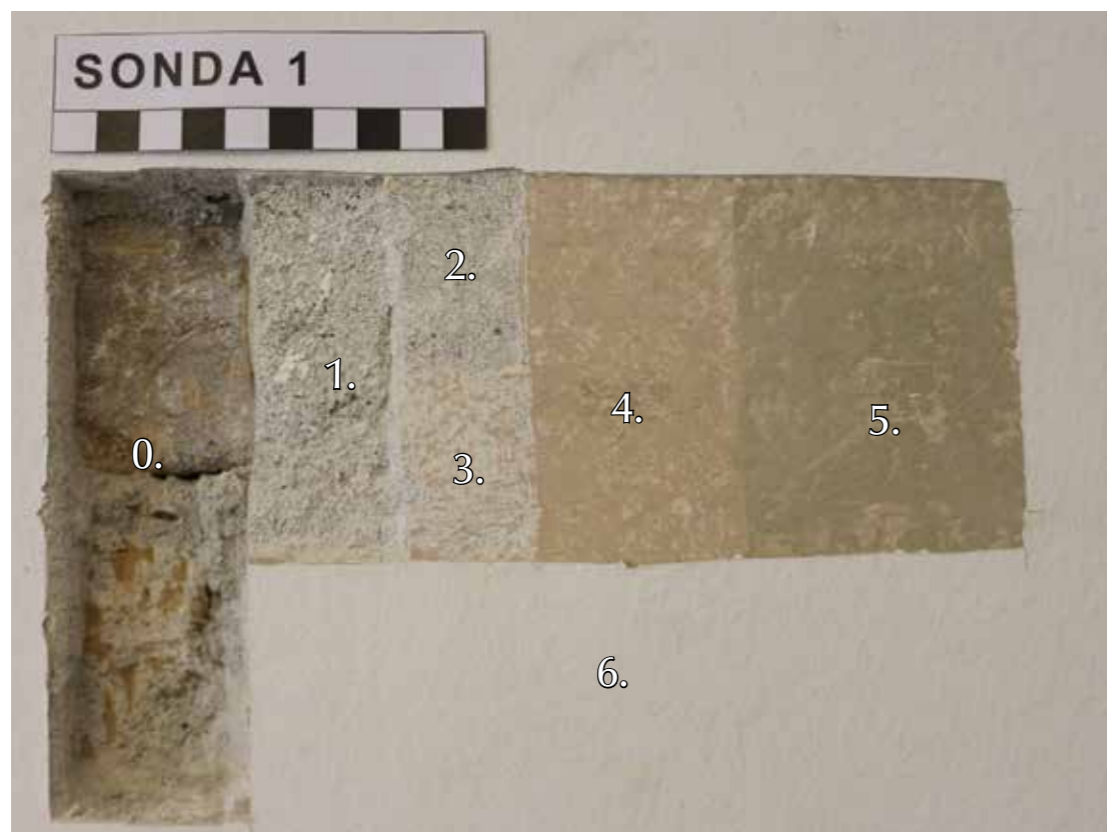
Sonda 1 otvorena je na sjevernom zidu atrija u prizemlju. Stratigrafskom sondom istraženi su slojevi građe, žbuke i naliča. Opečna građa izvedena je od pune opeke standardnih dimenzija vezanih vapneno-pješčanom žbukom. Vezivna žbuka svjetlosive boje punjena je kamenim agregatom riječnog ili morskog podrijetla, granulacije od 0 do 1 cm. Građa je zatečena u donekle dobrom stanju, vidljiva su površinska oštećenja opeka. Na građu je nanescena

vapneno-pješčana žbuka izvedena u dva sloja. Podložna žbuka ravnomjernog nanosa debljine 1 cm punjena je kamenim agregatom riječnog ili morskog podrijetla granulacije od 0 do 0,5 cm. Završna žbuka istog sastava punjena je sitnijim agregatom granulacije od 0 do 0,2 cm. U strukturi žbuke vidljiva je manja količina čestica mljevenog ugljena. Fina završna obrada žbuke dodatno je zaglađena debljim slojem vapnenog bjelila. Najstariji nalič je ružičaste boje i zagasitog tona, mjestimice su vidljivi fragmenti drugih obojenja, što upućuje na moguću polikromiju ili ostatke uklonjenih ličenih slojeva povijesnih obnova. Zatečen je u dosta lošem stanju, praškaste strukture. Slijedi nalič zelene boje maslinastog tona, također vapnenog sastava. Zatečen je u dosta lošem stanju, praškaste strukture i loše adhezije. Zatečeni nalič bijele je boje i debljeg nanosa.

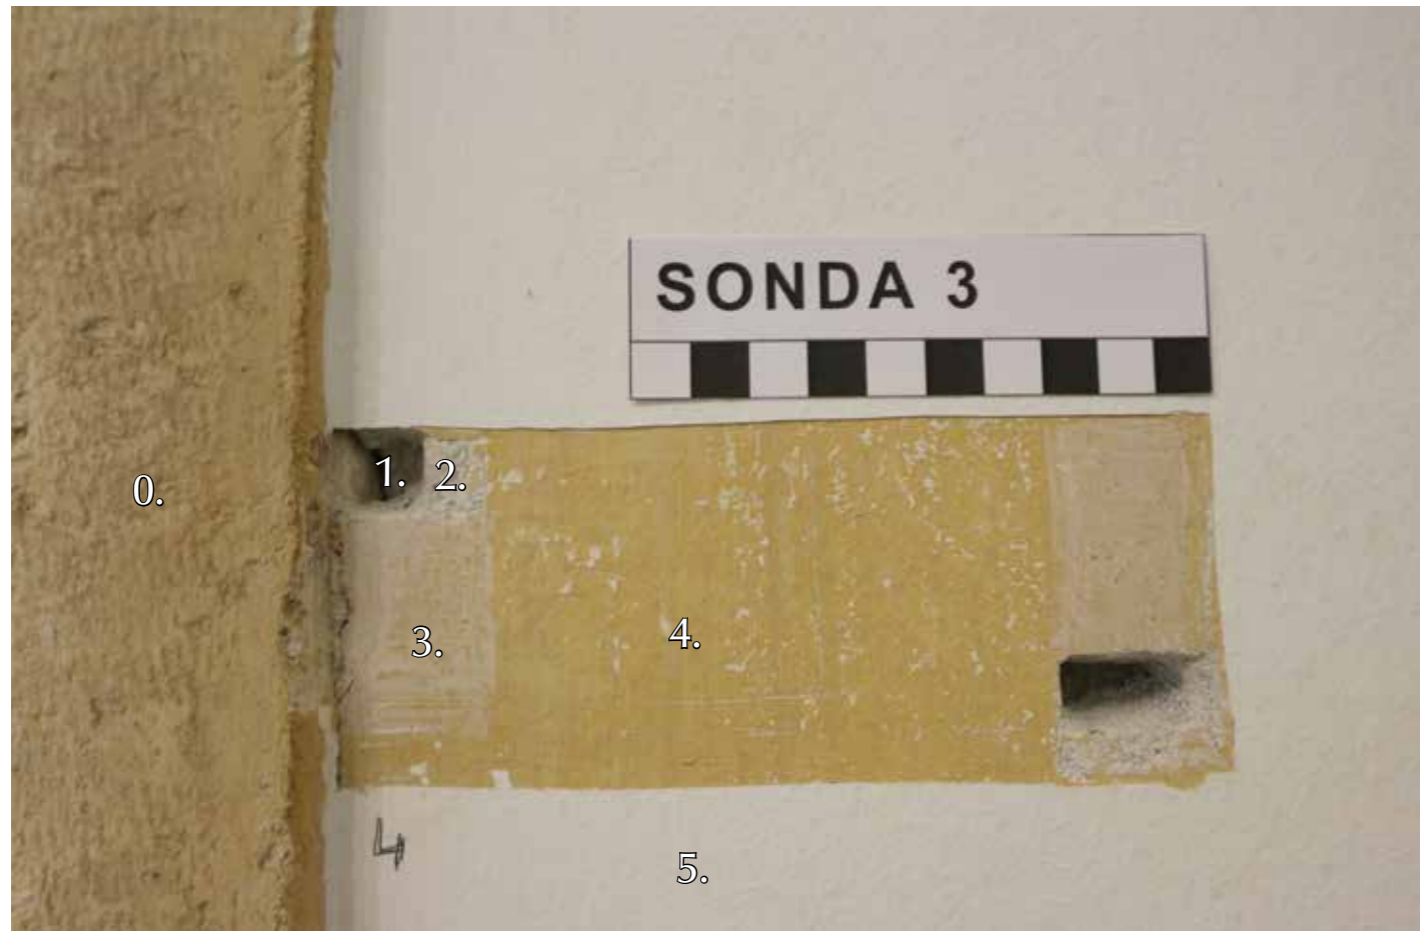
### SONDA 3

1. kameni portal
2. opečna građa
3. završna vapneno-pješčana žbuka
4. nalič ružičaste boje
5. nalič žute boje
6. zatečeni nalič bijele boje

Sonda 3 otvorena je uz desni dovratnik kamenog portala na istočnom zidu atrija u prizemlju. Sonda je otvorena radi mogućeg pronalaska starije žbuke i naliča neposredno uz stariji kameni portal. Kamenu je portal površinski ravnomjerno štokane završne obrade s 2 cm rubne pasice fine završne obrade. Uz okvir pronađena je opečna građa ugradnje. Na građu je nanescena vapneno-pješčana žbuka izvedena u dva sloja. Podložna žbuka ravnomjernog nanosa debljine 1,5 cm punjena je kamenim agregatom riječnog ili morskog podrijetla granulacije od 0 do 0,5 cm. Završna žbuka istog sastava punjena je sitnijim agregatom granulacije od 0 do 0,2 cm. U strukturi žbuke vidljiva je manja količina čestica mljevenog ugljena. Fina završna obrada žbuke dodatno je zaglađena debljim slojem vapnenog bjelila. Najstariji nalič je ružičaste boje i zagasitog tona, mjestimice su vidljivi fragmenti drugih obojenja, što upućuje na moguću polikromiju ili ostatke uklonjenih ličenih slojeva povijesnih obnova. Zatečen je u dosta lošem stanju, praškaste strukture. Slijedi

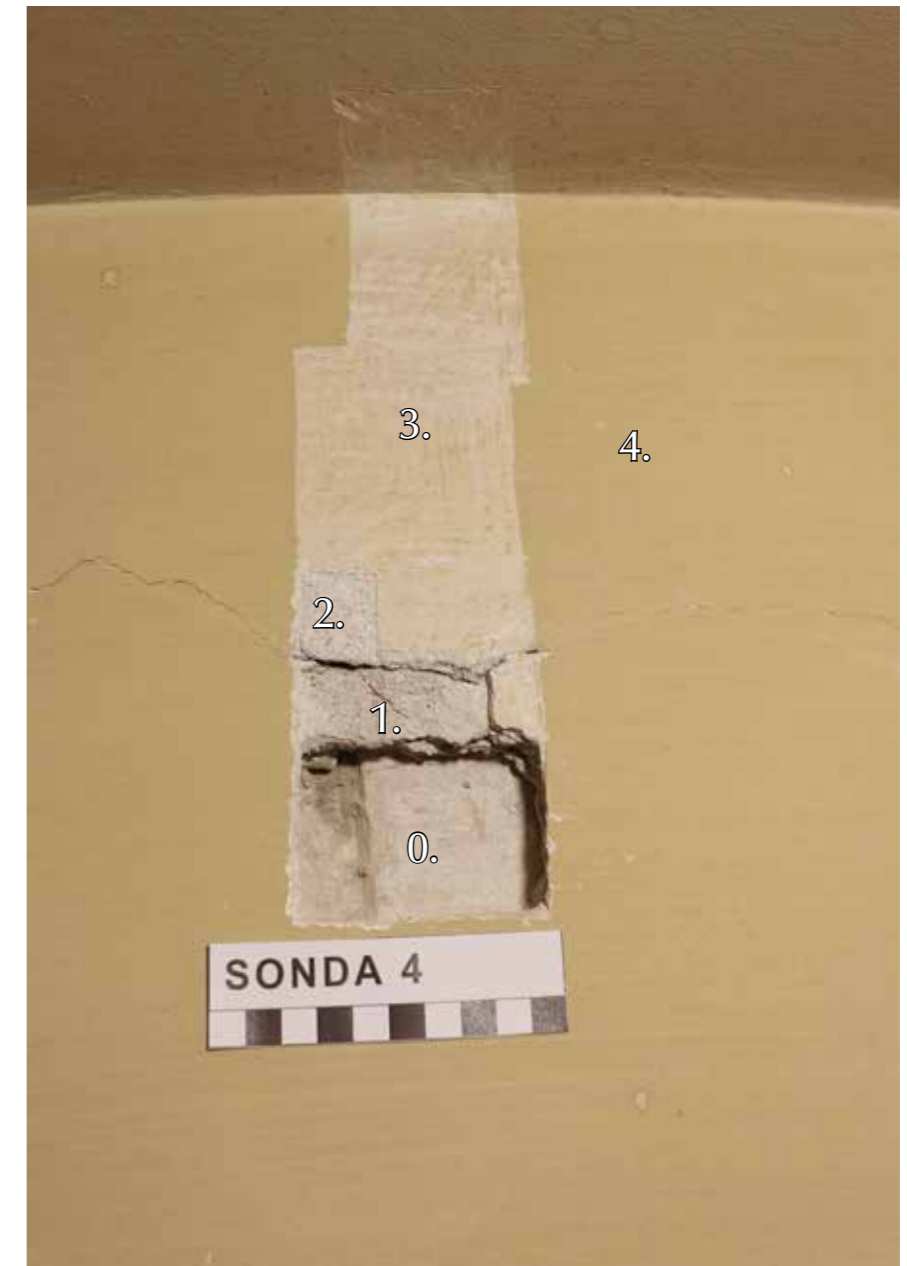
#### SONDA 4

Sonda 4 otvorena je na sjevernom zidu prvog kraka stubišta između prizemlja i mezanina. Sonda je otvorena na mjestu postojeće pukotine kako bi se utvrdilo stanje žbukanih slojeva i građe. Građa je izvedena od pune opeke povezane vapneno-pješčanom žbukom. Na istraženoj poziciji građa je zatečena u donekle dobrom stanju s vidljivim trunim stanjem vezivne žbuke. Na građu je nanescena vapneno-pješčana žbuka izvedena u dva sloja. Podložna žbuka ravnomjernog nanosa debljine 1 cm punjena je kamenim agregatom riječnog ili morskog podrijetla granulacije od 0 do 0,5 cm. Završna žbuka istog sastava punjena je sit-

nalič žute boje zagasitog tona, vapnenog sastava, koji je kronološki u sloju s naličem maslinastozele- ne boje iz prethodne dvije sonde. Zatečen je u dosta lošem stanju, praškaste strukture i loše adhezije. Zatečeni nalič bijele je boje i debljeg nanosa.

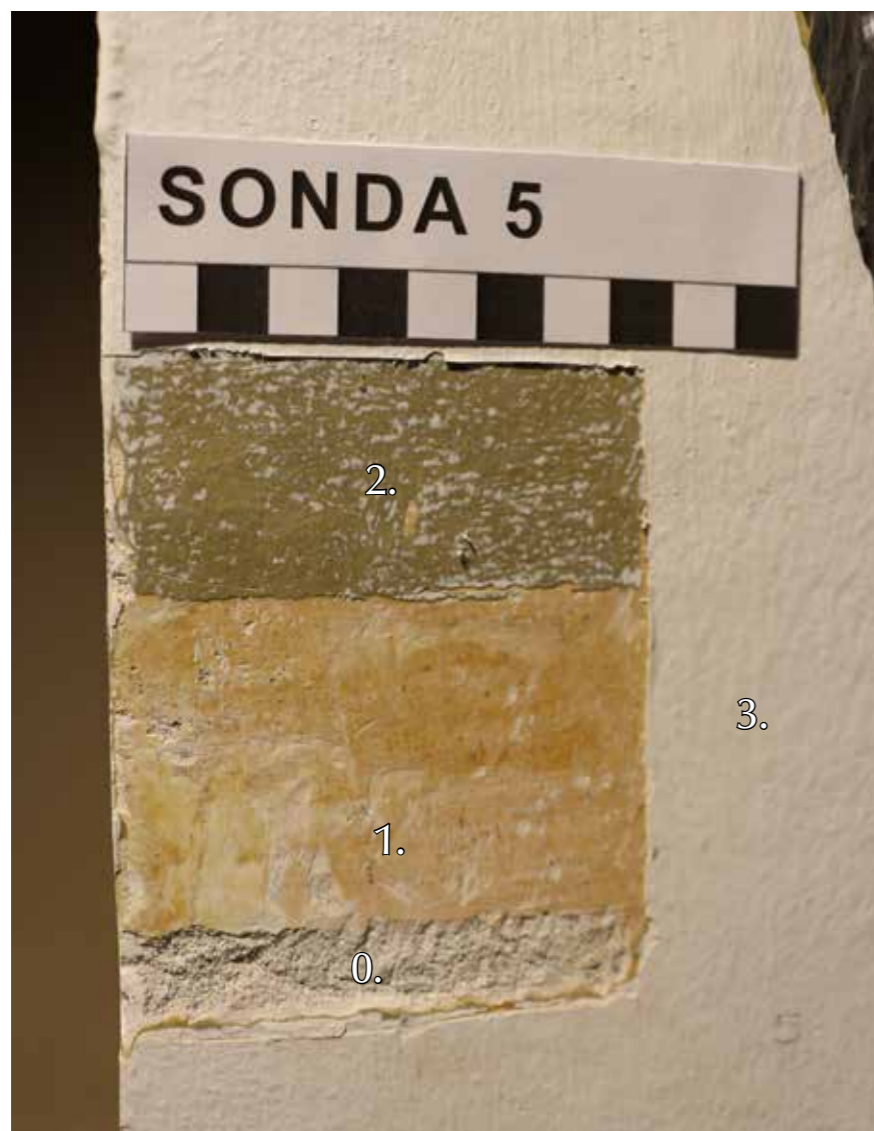
## SONDA 5

1. završna vapneno-pješčana žbuka
2. nalič ružičaste boje
3. nalič zelene boje
4. zatečeni nalič bijele boje

Sonda 5 otvorena je na zapadnom zidu unutar lučnog nadvoja prvog kraka stubišta između prizemlja i mezanina. Završna žbuka vapneno-pješčanog sastava punjena je sitnijim agregatom granulacije od 0 do 0,2 cm. U strukturi žbuke vidljiva je manja količina čestica mljevenog ugljena. Fina završna obrada žbuke dodatno je zaglađena debljim slojem vapnenog bjelila. Najstariji nalič je ružičaste boje i zagasitog tona, mjestimice su vidljivi fragmenti drugih

obojenja, što upućuje na moguću polikromiju ili ostatke uklonjenih ličenih slojeva povijesnih obnova. Zatečen je u dosta lošem stanju, praškaste strukture. Slijedi nalič maslinastozelene boje, najvjerojatnije uljnog sastava. Zatečen je u donekle dobrom stanju, loše adhezije, ljuskasto se odvaja od podloge. Zatečeni nalič svijetlog pješčanog tona, najvjerojatnije je akrilnog sastava.

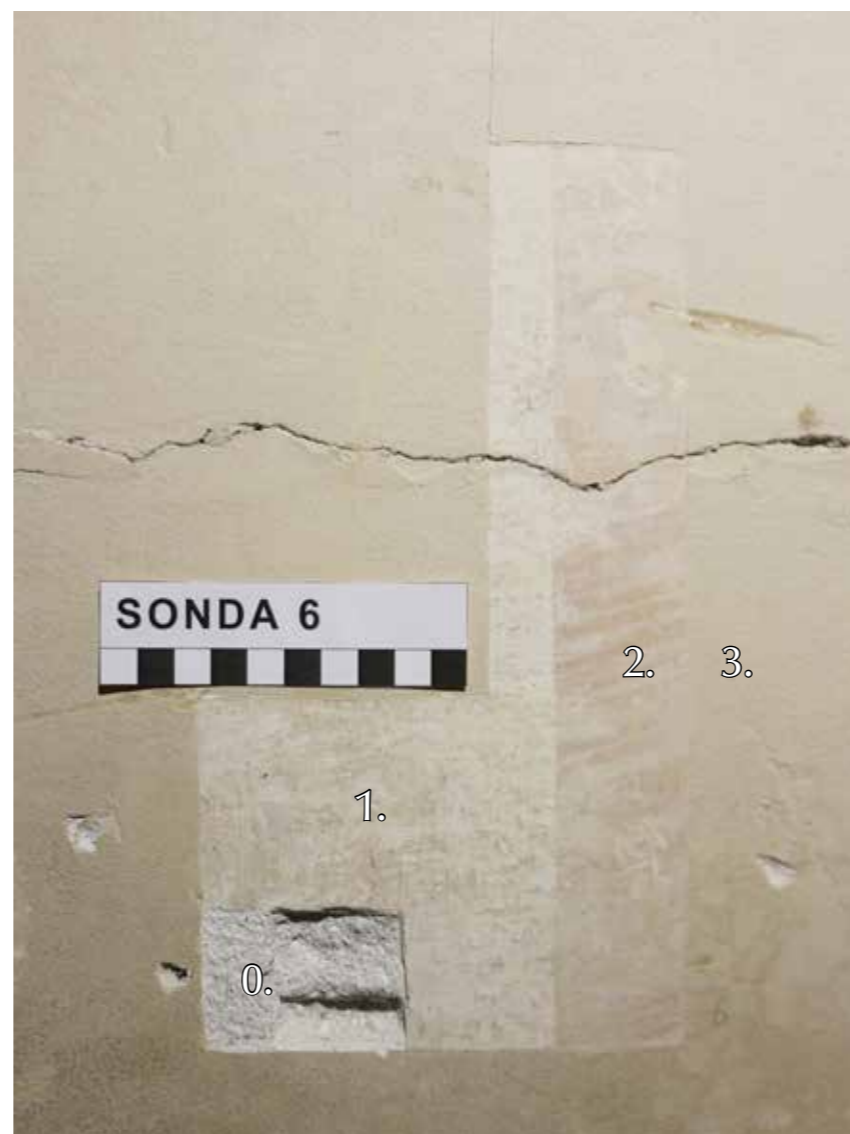
## SONDA 6

1. završna vapneno-pješčana žbuka
2. podslik svjetložute boje
3. nalič ružičaste boje
4. zatečeni nalič svijetlog pješčanog tona

Sonda 6 otvorena je na zapadnom zidu unutar lučnog nadvoja prvog kraka stubišta između prizemlja i mezanina. Podložna žbuka ravnomjernog nanosa debljine 1 cm punjena je kamenim agregatom riječnog ili morskog poddijetla granulacije od 0 do 0,5 cm. Završna žbuka istog sastava punjena je sitnijim agregatom granulacije od 0 do 0,2 cm. U strukturi žbuke vidljiva je manja količina čestica mljevenog ugljena. Fina završna obrada žbuke dodatno je zaglađena debljim slojem vapnenog bjelila. Najstariji nalič je ružičaste boje i zagasitog tona, izveden na podlozi svjetložutog tona. Nalič ružičaste boje polikroman je, vizualnim pregledom uočena su tamnija i svjetlija obojenja, moguće je da se radi o mramorizaciji. Zatečen je u donekle dobrom stanju, praškaste strukture. Slijedi nalič žute boje zagasitog tona, također vapnenog sastava. Zatečen je u donekle dobrom stanju.

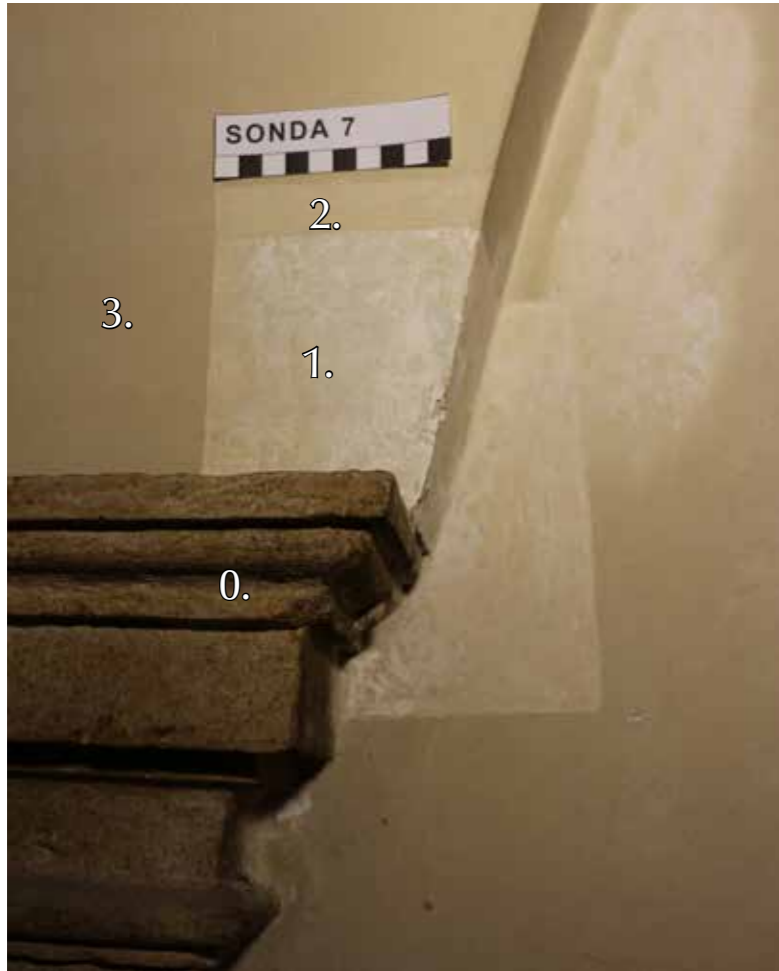
## SONDA 7

1. kamen
2. nalič/podloga svjetložute boje
3. nalič žute boje
4. zatečeni nalič pješčanog tona

Sonda 7 otvorena je na zapadnom zidu mezanina između prizemlja i kata. Sonda je otvorena u impostu luka uz kameni polukapitel. Presentacijska sonda većih dimenzija otvorena je kako bi se dodatno istražio najstariji nalič žućkasto-ružičasto obojen. Na bočnim stranama kamenog polukapitela vidljiva je linija nekadašnje pozicije uglavljenja u zid. Kameni element najvjerojatnije je demontiran i ponovno ugrađen tijekom veće povijesne obnove. Kamen je zatečen u donekle dobrom stanju, s vidljivim mehaničkim rubnim oštećenjima i slojevima starijih naliča te nakupinama nečistoća na površini. Nalič svjetložute boje i lazurnog obilježja podloga je za ružičasti nalič, koji zatičemo na gotovo svim istraženim pozicijama. Na niže istraženim pozicijama ružičasti nalič najvjerojatnije je dio visokog slikanog sokla. Slijedi nalič žute boje i vapnenog sastava.

Zatečeni nalič pješčanog tona najvjerojatnije je akrilnog sastava.

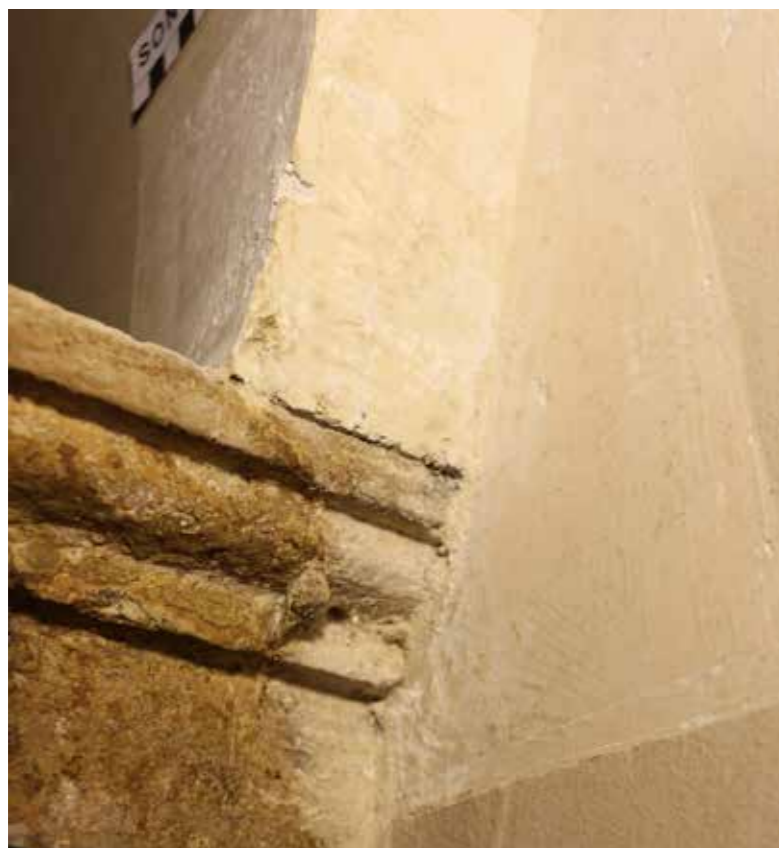
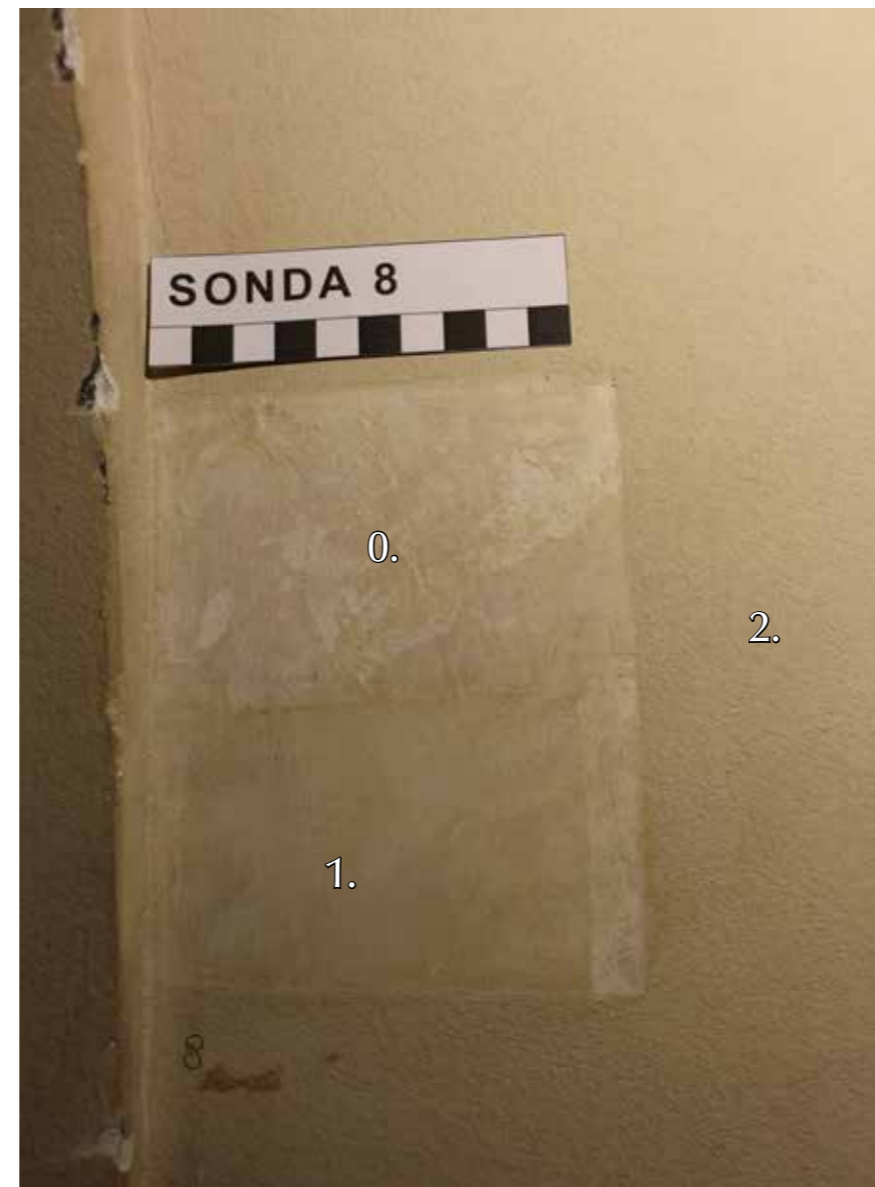
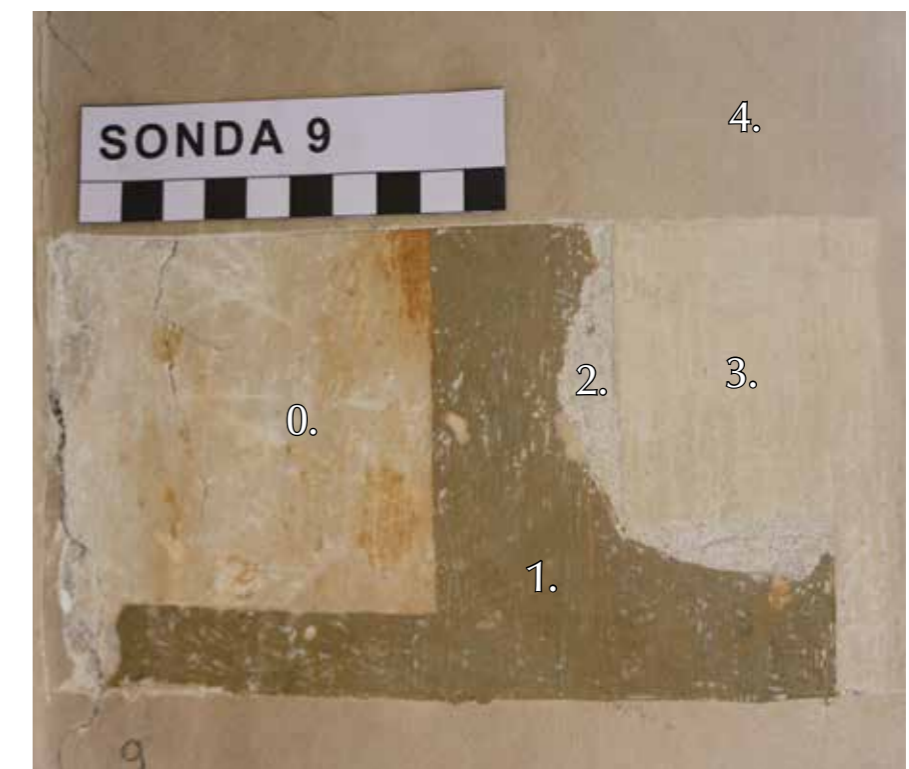
Sonda 9 otvorena je na zapadnom zidu mezanina između prvog i drugog kata. Na podlozi svjetložutog tona i lazurnog obilježja pronađeni su fragmenti polikromnog naliča

ružičastih tonova i vapnenog sastava. Slikani sloj zatečen je u izrazito lošem stanju s vidljivim pukotinama koje sežu dublje u strukturu žbuknog sloja. Nalič je zatečen u dosta lošem stanju, površina je oštećena nanosom naknadnih ličenih slojeva. Površinski je vidljiv blagi sjaj, najvjerojatnije je površina završno premazana slojem voštane paste. Slijedi nalič maslinastozelene boje i najvjerojatnije uljnog sastava. Najvjerojatnije se radi o boji kojom je tretirana isključivo zona sokla radi veće mehaničke otpornosti. U donom dijelu sonde vidljiva je žbukana nadoknada. Žbuka obnove je svjetlijeg tona i grublje strukture od starije. Punjena je kamenim agregatom različitog mineralnog podrijetla granulacije od 0 do 0,3 cm. Pripadajući nalič je svjetložute boje i vapnenog sastava. Zatečeni nalič pješčanog tona najvjerojatnije je akrilnog sastava. Paronepropusni sastav boje degradira starije povijesne slojeve.

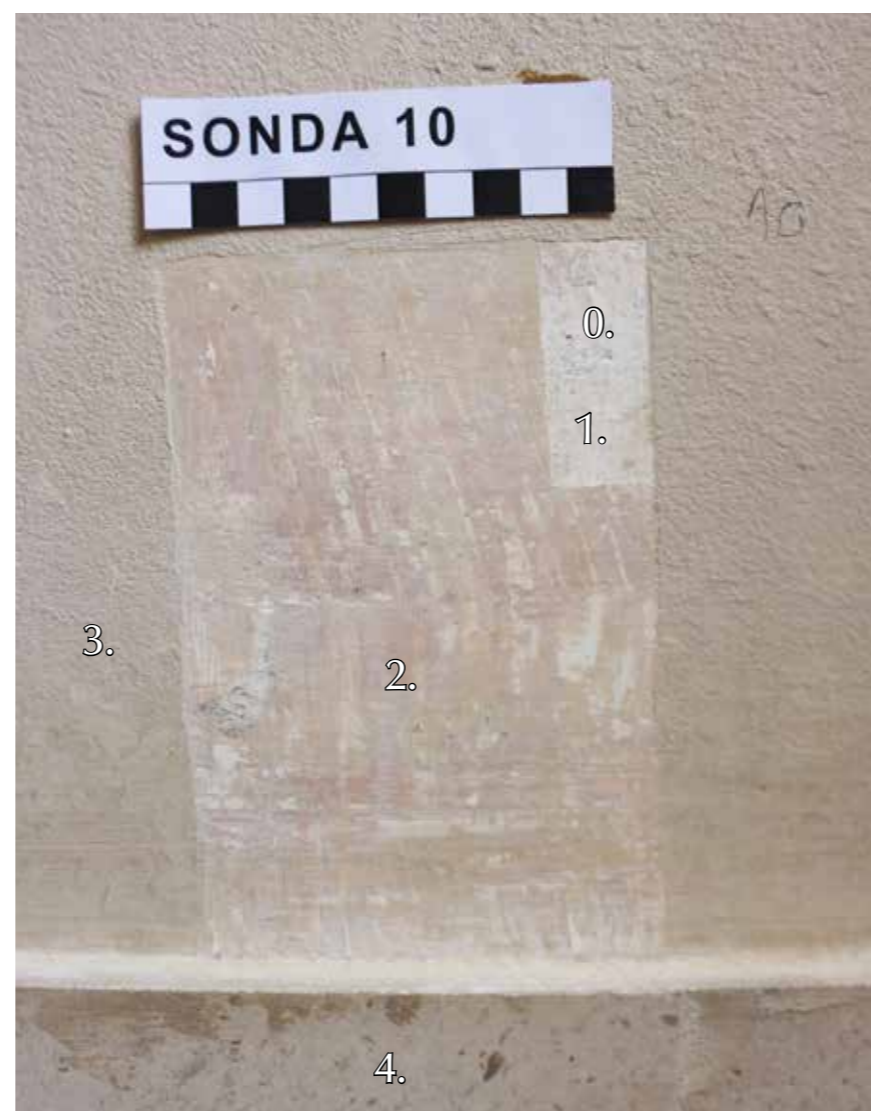
1. podloga od vapnenog bjelila
2. nalič/podloga svjetložutog tona
3. nalič ružičaste boje
4. zatečeni nalič pješčanog tona
5. kameni sokl

Sonda 10 otvorena je u zoni sokla na južnom zidu mezanina između prvog i drugog kata. Na podlozi svjetložutog tona i lazurnog obilježja pronađen je polikromni nalič ružičastih tonova i vapnenog sastava. Nalič je zatečen u dosta lošem stanju, površina je oštećena nanosom naknadnih ličenih slojeva. Površinski je vidljiv blagi sjaj, najvjerojatnije je površina završno premazana slojem voštane paste. Vidljivi su manji fragmenti žutog naliča, koji nije bilo moguće zasebno raslojiti zbog izrazito loše očuvanosti. Zatečeni nalič pješčanog tona najvjerojatnije je akrilnog sastava. Paronepropusni sastav boje degradira starije povijesne slojeve. Istom sloju pripada i niski sokl od kamena.

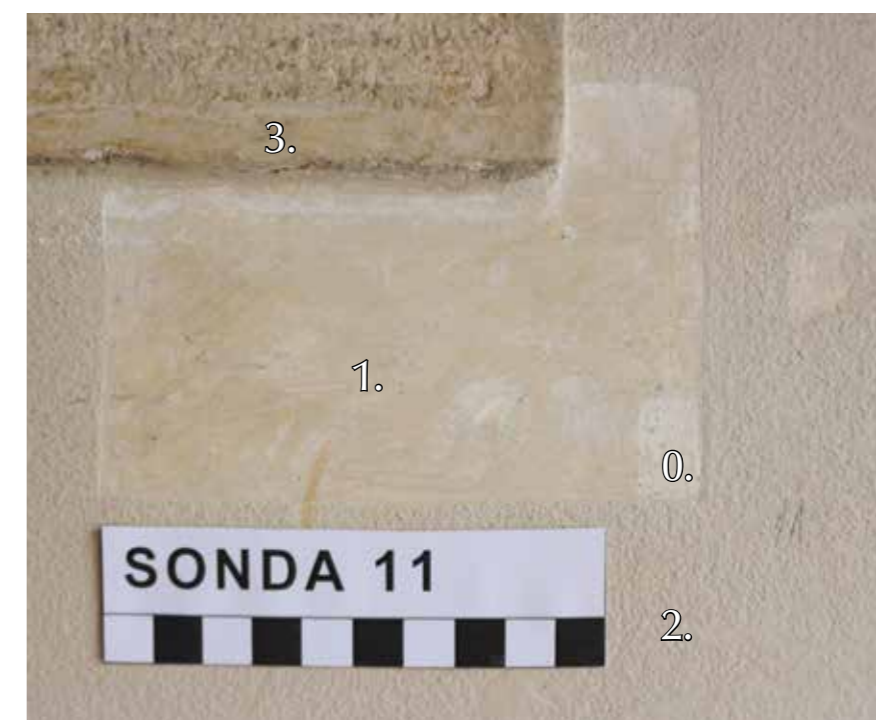
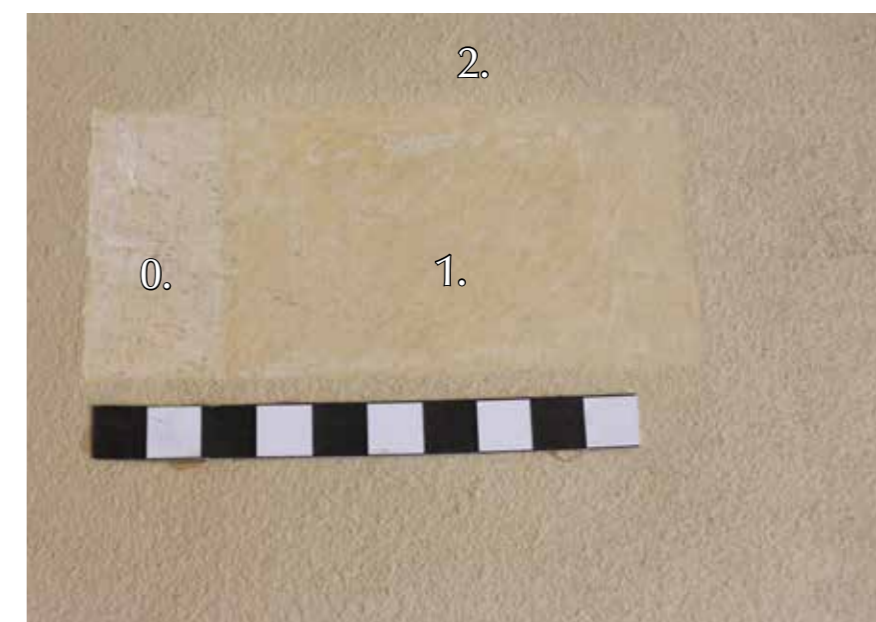
#### SONDA 11

1. nalič/podloga svjetložute boje
2. završni premaz
3. zatečeni nalič pješčanog tona
4. kameni element u impostu luka

Sonda 11 otvorena je ispod konzole u impostu luka na južnom zidu četvrtog kraka stubišta. Na bijeloj vapnenoj podlozi pronađen je podslik svjetložute boje vapnenog sastava i lazurnog obilježja. Kroz vapnenu pologu mjestimice na površinu izlaze agregati iz završne žbuke. Najvjerojatnije se radi o imitaciji kamena, odnosno mramorizaciji. Završ-

no je izveden sloj najvjerojatnije voštano-smolnog sastava, blago sjajne površine. Završni premaz požutio je zbog starenja i nakupljanja nečistoća na površini. Kameni element u impostu luka zatečen je u donekle dobrom stanju s vidljivim površinskim i rubnim oštećenjima forme. Zatečeni nalič pješčanog tona najvjerojatnije je akrilnog sastava. Paronepropusni sastav boje degradira starije povijesne slojeve.

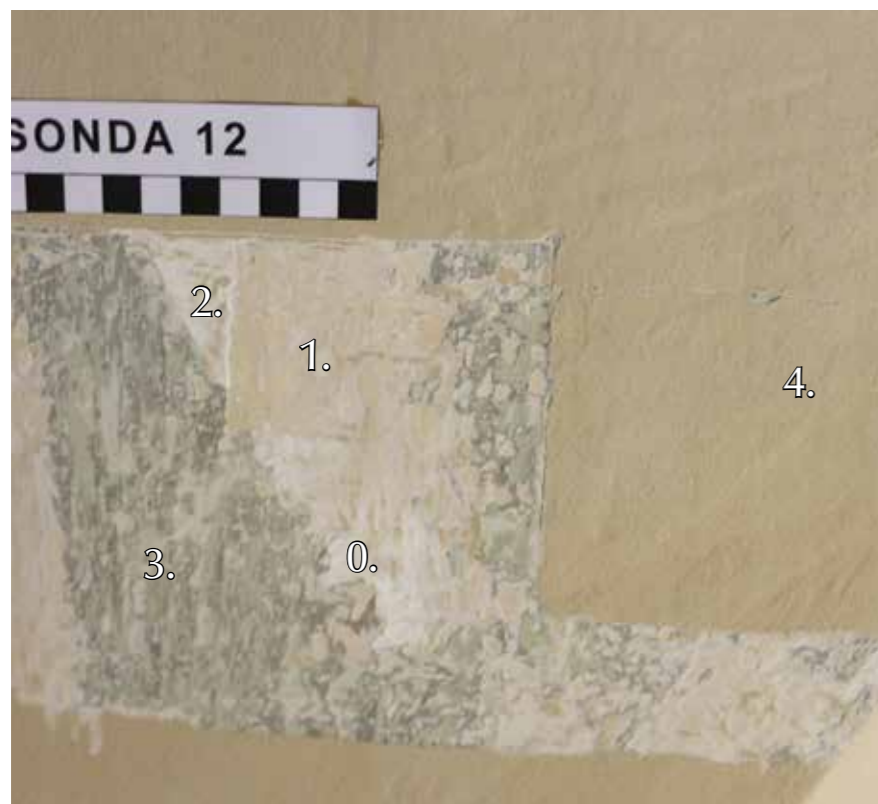
### SONDA 12

1. bijela vapnena podloga
2. nalič/podloga svjetložute boje
3. bijela vapnena podloga
4. polikromni nalič
5. zatečeni nalič pješčanog tona
