# Palača Milesi - Zavod za znanstveni i umjetnički rad HAZU : Trg braće Radić 7, Split : povijest gradnje, valorizacija i prijedlog konzervatorskih smjernica

POVIJEST GRADNJE, VALORIZACIJA I  
PRIJEDLOG KONZERVATORSKIH SMJERNICA

# KONZERVATORSKI ELABORAT

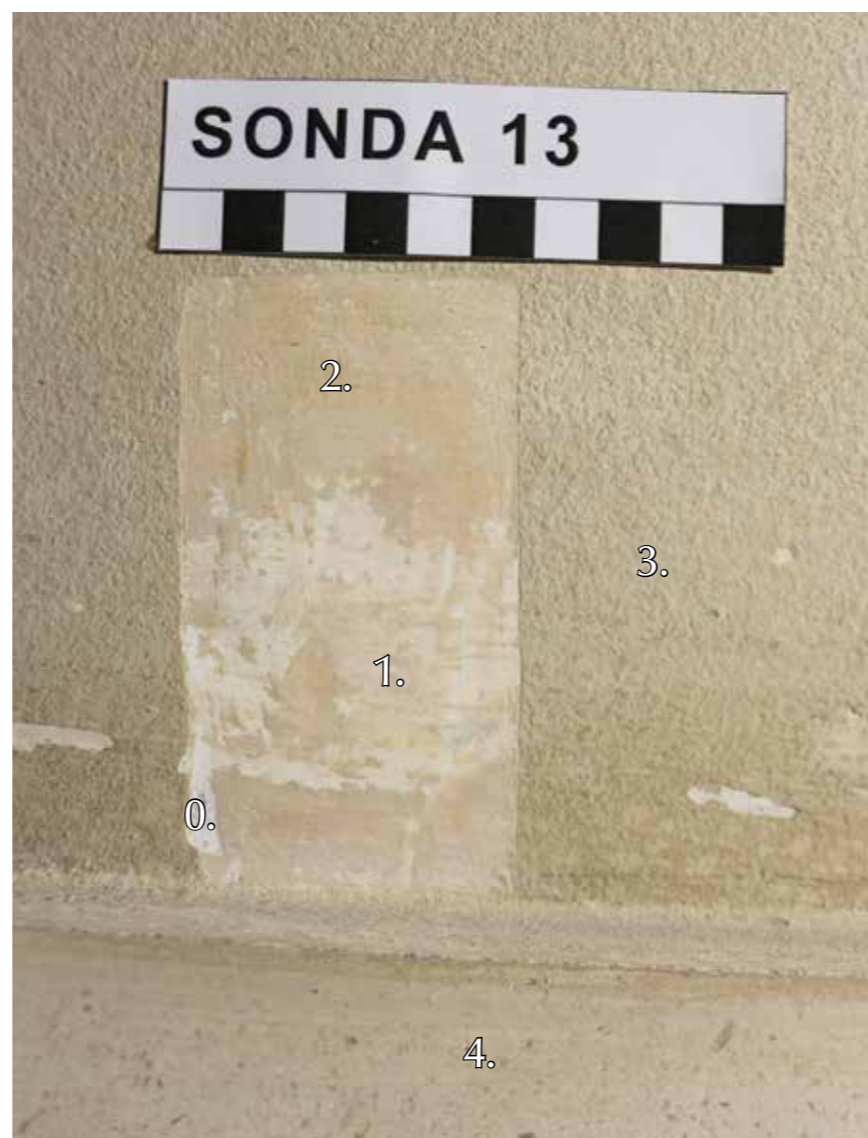
### SONDA 13

1. bijela vapnena podloga
2. nalič/podloga svjetložute boje
3. nalič ružičaste boje
4. zatečeni nalič pješčanog tona
5. kameni sokl

Sonda 13 otvorena je u zoni podnožja sjevernog zida drugog kata na stubištu. Na debljem sloju bijele vapnene podloge pronađen je podslik svjetložute boje vapnenog sastava i lazurnog obilježja. Na podlozi svjetložutog tona i lazurnog obilježja pronađen je polikromni nalič ružičastih tonova i vapnenog sastava. Nalič je zatečen u dosta lošem

stanju, površina je oštećena nanosom naknadnih ličenih slojeva. Površinski je vidljiv blagi sjaj, najvjerojatnije je površina završno premazana slojem voštane paste. Vidljivi su manji fragmenti žutog naliča, koji nije bilo moguće zasebno raslojiti zbog izrazito loše očuvanosti. Zatečeni nalič pješčanog tona najvjerojatnije je akrilnog sastava. Paronepropusni sastav boje degradira starije povijesne slojeve. Istom sloju pripada i niski sokl od kamena.

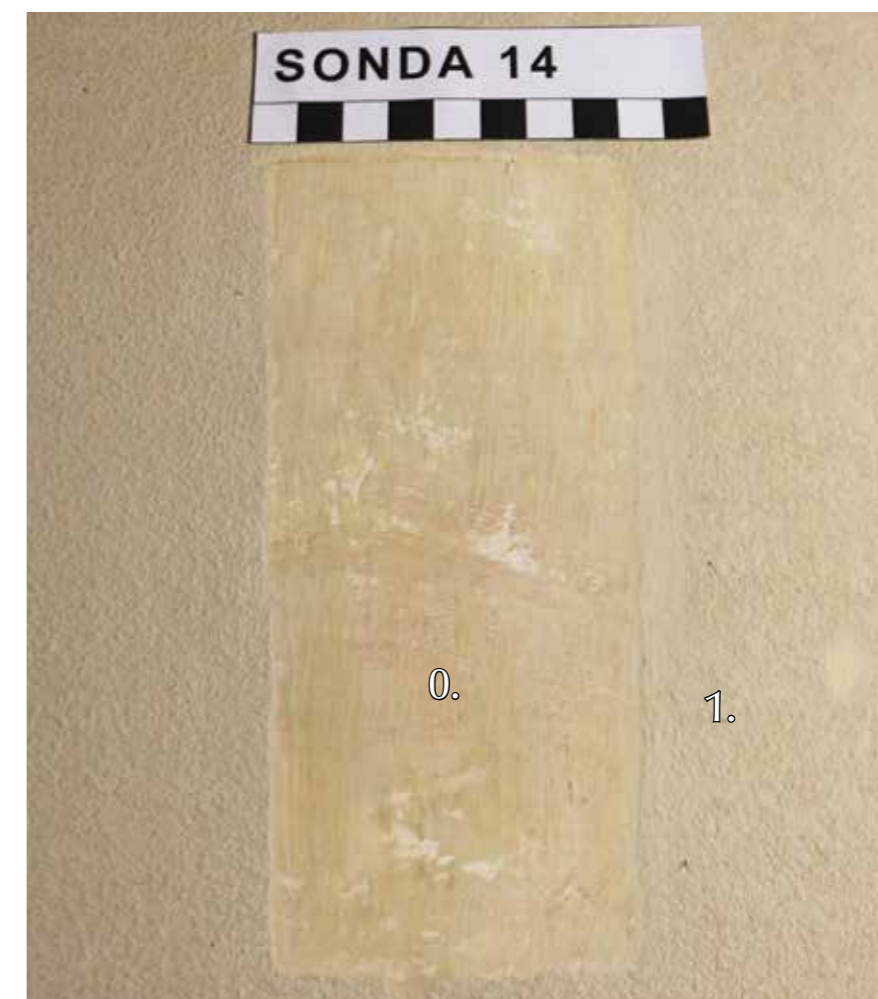
1. nalič ružičaste boje
2. zatečeni nalič pješčanog tona

Sonda 14 otvorena je na zapadnom zidu drugog kata stubišta. Na debljem sloju bijele vapnene podloge pronađen je podslik svjetložutog tona i lazurnog obilježja i polikromni

nalič ružičastih tonova i vapnenog sastava. Nalič je zatečen u dosta lošem stanju, površina je oštećena nanosom naknadnih ličenih slojeva. Površinski je vidljiv blagi sjaj, najvjerojatnije je površina završno premazana slojem voštane paste. Vidljivi su manji fragmenti žutog naliča, koji nije bilo moguće zasebno raslojiti zbog izrazito loše očuvanosti. Zatečeni nalič pješčanog tona najvjerojatnije je akrilnog sastava. Paronepropusni sastav boje degradira starije povijesne slojeve.

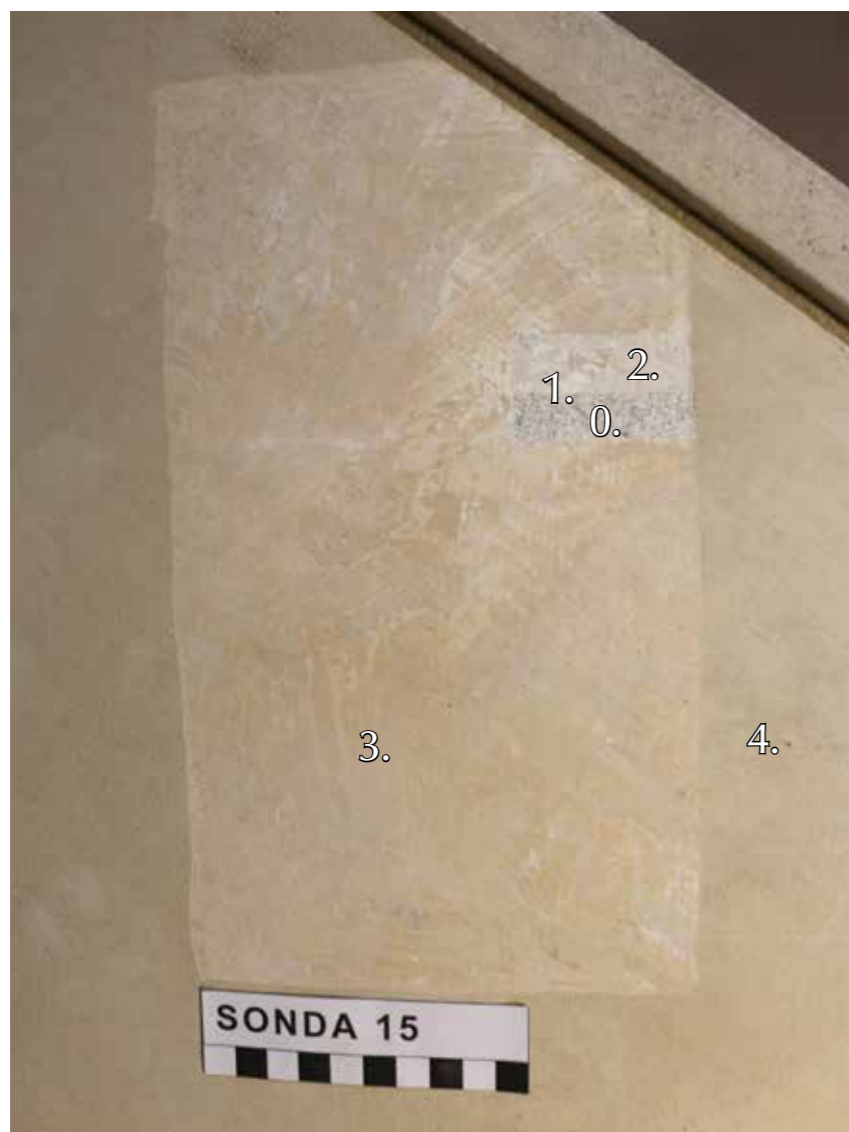
### SONDA 15

1. završna vapneno-pješčana žbuka
2. bijela vapnena podloga

3. nalič/podloga svjetložute boje
4. nalič ružičaste boje
5. zatečeni nalič pješčanog tona

Sonda 15 otvorena je na zapadnom zidu pretposljednog kraka stubišta. Podložna vapneno-pješčana žbuka punjena je kamenim agregatom riječnog ili morskog podrijetla granulacije od 0 do 0,2 cm. Završno je izveden deblji sloj bijele glet mase. Najstariji nalič je ružičaste boje i zagasitog tona, izveden na podlozi svjetložutog tona. Nalič ružičaste boje polikroman je, vizualnim pregledom uočena su tamnija i svjetlija obojenja, moguće je da se radi o mramorizaciji. Površinski je vidljiv tanki zaštitni sloj blagog sjaja koji je potamnio zbog starenja i taloženja nečistoća na površini. Zatečen je u donekle dobrom stanju, površinski praškaste strukture. Zatečeni nalič pješčanog tona najvjerojatnije je akrilnog sastava. Paronepropusni sastav boje degradira starije povijesne slojeve.

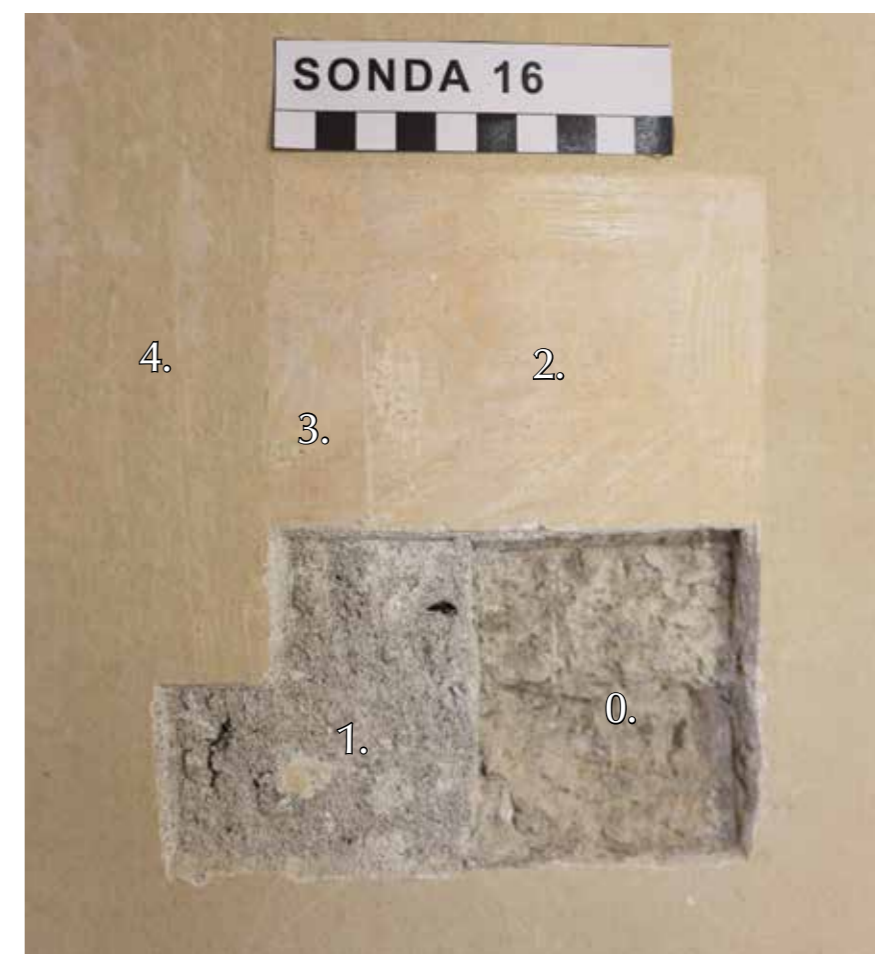
1. armiranobetonska građa
2. vapneno-pješčana žbuka
3. nalič/podloga svjetložute boje
4. nalič ružičaste boje
5. zatečeni nalič pješčanog tona

Sonda 16 otvorena je na južnom zidu posljednje etaže stubišta. Na armiranobetonskoj građi pronađena je podložna žbuka vapneno-pješčanog sastava punjena kamenim agregatom riječnog ili morskog podrijetla granulacije od 0 do 0,2 cm. Završno je izveden deblji sloj bijele glet mase. Najstariji nalič je ružičaste boje i zagasitog tona, izveden na podlozi svjetložutog tona. Nalič ružičaste boje je polikroman, vizualnim pregledom uočena su tamnija i svjetlija obojenja, moguće je da se radi o mramorizaciji. Površinski je vidljiv tanki zaštitni sloj blagog sjaja koji je potamnio zbog starenja i taloženja nečistoća na površini. Zatečen je u donekle dobrom stanju, površinski praškaste strukture.

Zatečeni nalič pješčanog tona najvjerojatnije je akrilnog sastava. Paronepropusni sastav boje degradira starije povijesne slojeve.

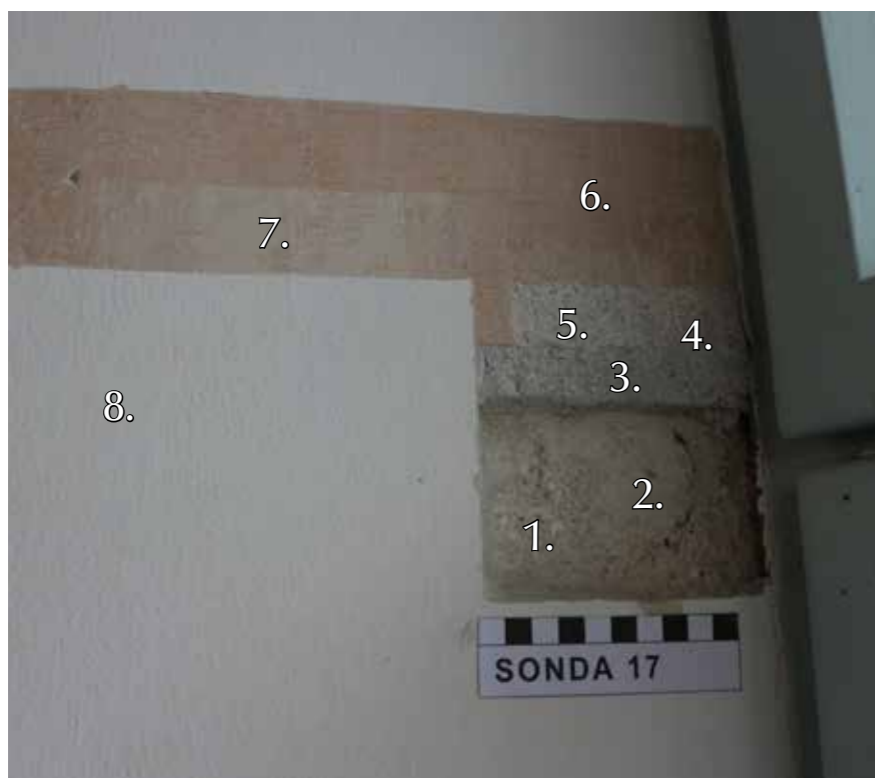
### SONDA 17

1. kamena građa
2. najstarija žbuka vapneno-pješčanog sastava
3. nalič svijetlog tona
4. vapneno-pješčana žbuka
5. glet masa bijele boje
6. nalič/podloga svjetložute boje
7. polikromni nalič ružičastih tonova
8. nalič svjetlozelene boje
9. zatečeni nalič bijele boje

Sonda 17 otvorena je na sjevernoj strani niše prve prozorske osi istočnog zida dvorane na drugom katu. Na istraž-

nom mjestu otkrivena je kamena građa s fragmentom starije žbuke vapneno-pješčanog sastava. Žbuku obilježava izrazito svijetli ton i veća količina vapnenog veziva. Punjena je kamenim agregatom riječnog ili morskog podrijetla granulacije od 0 do 0,2 cm. Pripadajući nalič vapnenog sastava i svijetlog tona, izveden je u debljem nanosu. Slijedi žbuka prve povijesne obnove vapneno-pješčanog sastava i sivog, hladnog tona. Podložna vapneno-pješčana žbuka punjena je kamenim agregatom riječnog ili morskog podrijetla granulacije od 0 do 0,5 cm. Završno je izveden deblji sloj bijele glet mase. Najstariji nalič je ružičaste boje i zagasitog tona, izveden na podlozi svjetložutog tona. Nalič ružičaste boje polikroman je, vizualnim pregledom uočena su tamnija i svjetlija obojenja, moguće je da se radi o mramorizaciji. Površinski je vidljiv tanki zaštitni sloj blagog sjaja koji je potamnio zbog starenja i taloženja nečistoća na površini. Zatečen je u donekle dobrom stanju, površinski praškaste strukture. Slijedi nalič svjetlozelene boje i vapnenog sastava, izrazito praškaste strukture i oslabjele adhezije. Zatečeni nalič bijele boje najvjerojatnije je akrilnog sastava. Paronepropusni sastav boje degradira starije povijesne slojeve.

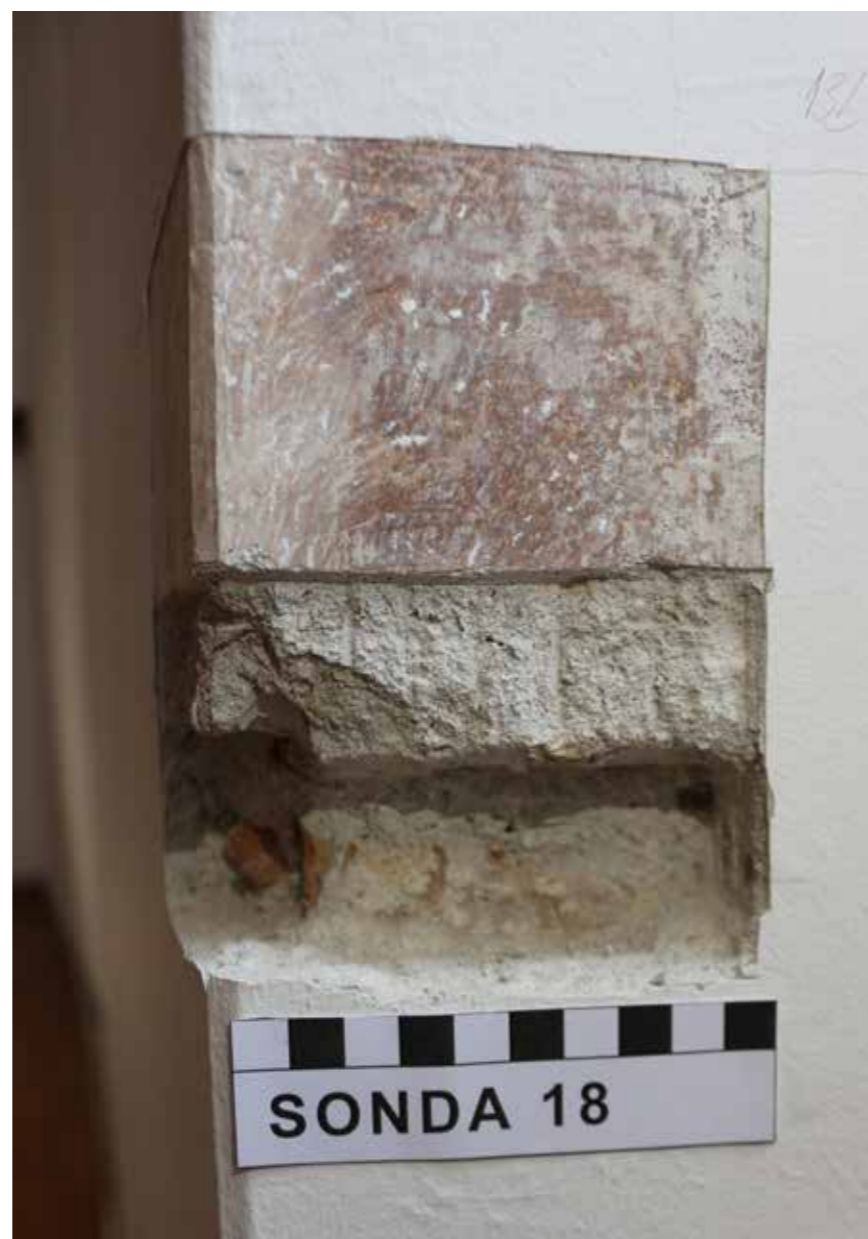
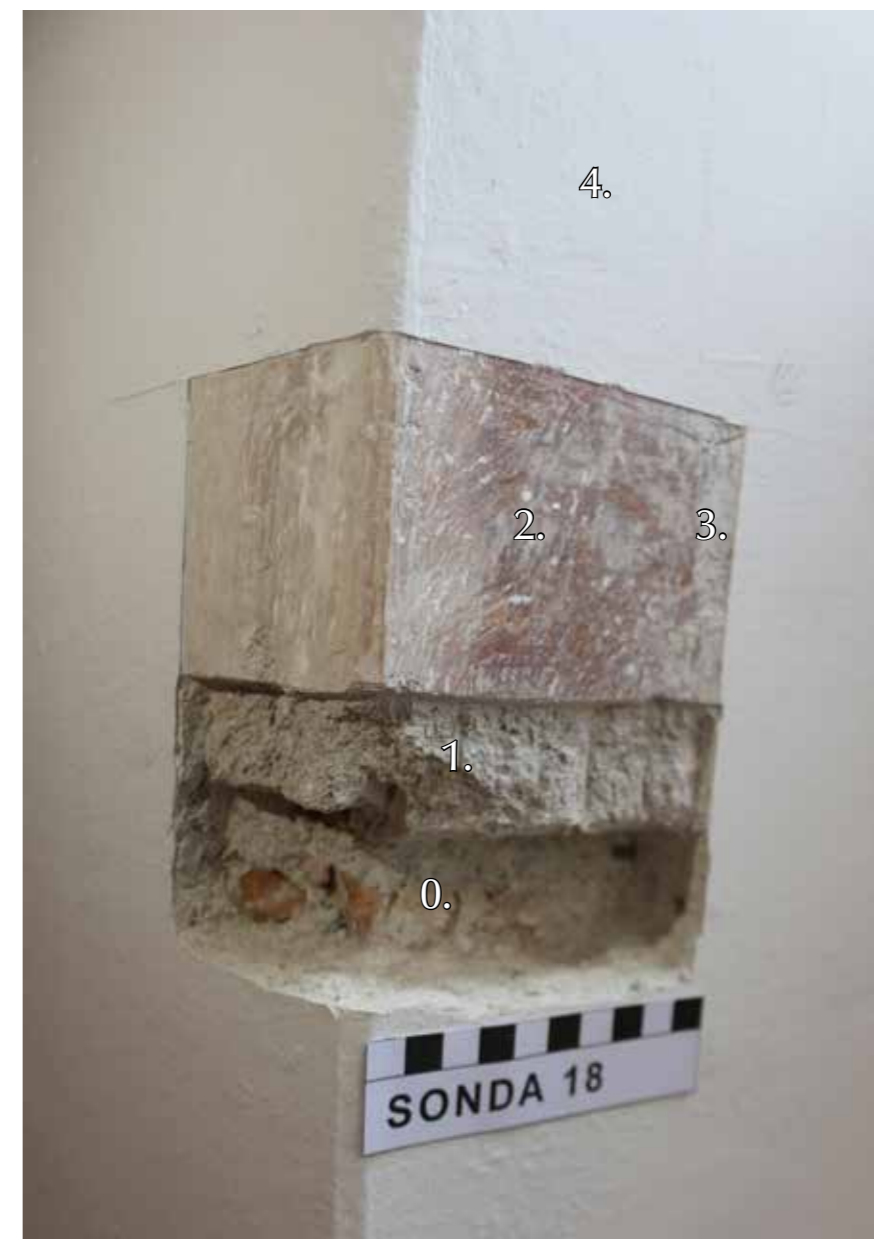
#### SONDA 18

1. opečna građa
2. vapneno-pješčana žbuka
3. polikromni nalič ružičastih tonova
4. nalič svjetlozelene boje
5. zatečeni nalič bijele boje

Sonda 18 otvorena je u zoni parapeta na sjevernoj strani niše prve prozorske osi istočnog zida dvorane na drugom katu. Opečna građa neurednog rasporeda izvedena je od oštećenih opeka vezanih sivom žbukom. Na opeč-

noj građi pronađena je žbuka prve povijesne obnove vapneno-pješčanog sastava i sivog, hladnog tona. Podložna vapneno-pješčana žbuka punjena je kamenim agregatom riječnog ili morskog podrijetla granulacije od 0 do 0,5 cm. Završno je izveden deblji sloj bijele glet mase. Žbukom je oblikovan skošeni brid ruba niše. Najstariji nalič je ružičaste boje i zagasitog tona, izveden na podlozi svjetložutog tona. Nalič ružičaste boje polikroman je, vizualnim pregledom uočena su tamnija i svjetlija obojenja, moguće je da se radi o mramorizaciji i šablonski izvedenim ponavljajućim motivima. Površinski je vidljiv tanki zaštitni sloj blagog

sjaja koji je potamnio zbog starenja i taloženja nečistoća na površini. Zatečen je u donekle dobrom stanju, površinski praškaste strukture. Slijedi nalič svjetlozelene boje i vapnenog sastava, izrazito praškaste strukture i oslabjele adhezije. Zatečeni nalič bijele boje najvjerojatnije je akrilnog sastava. Paronepropusni sastav boje degradira starije povijesne slojeve.

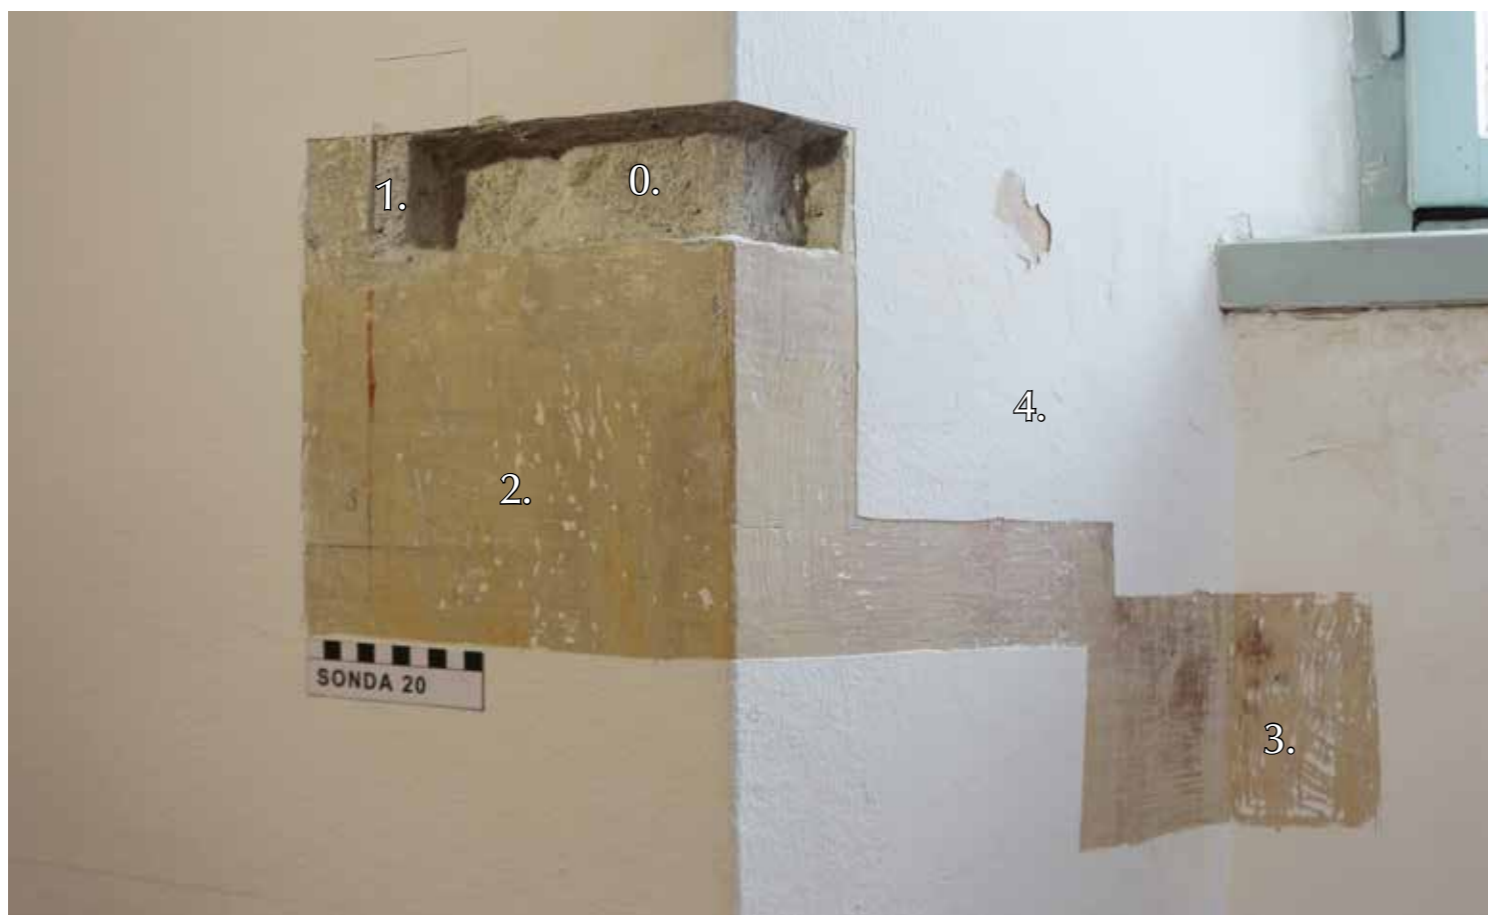
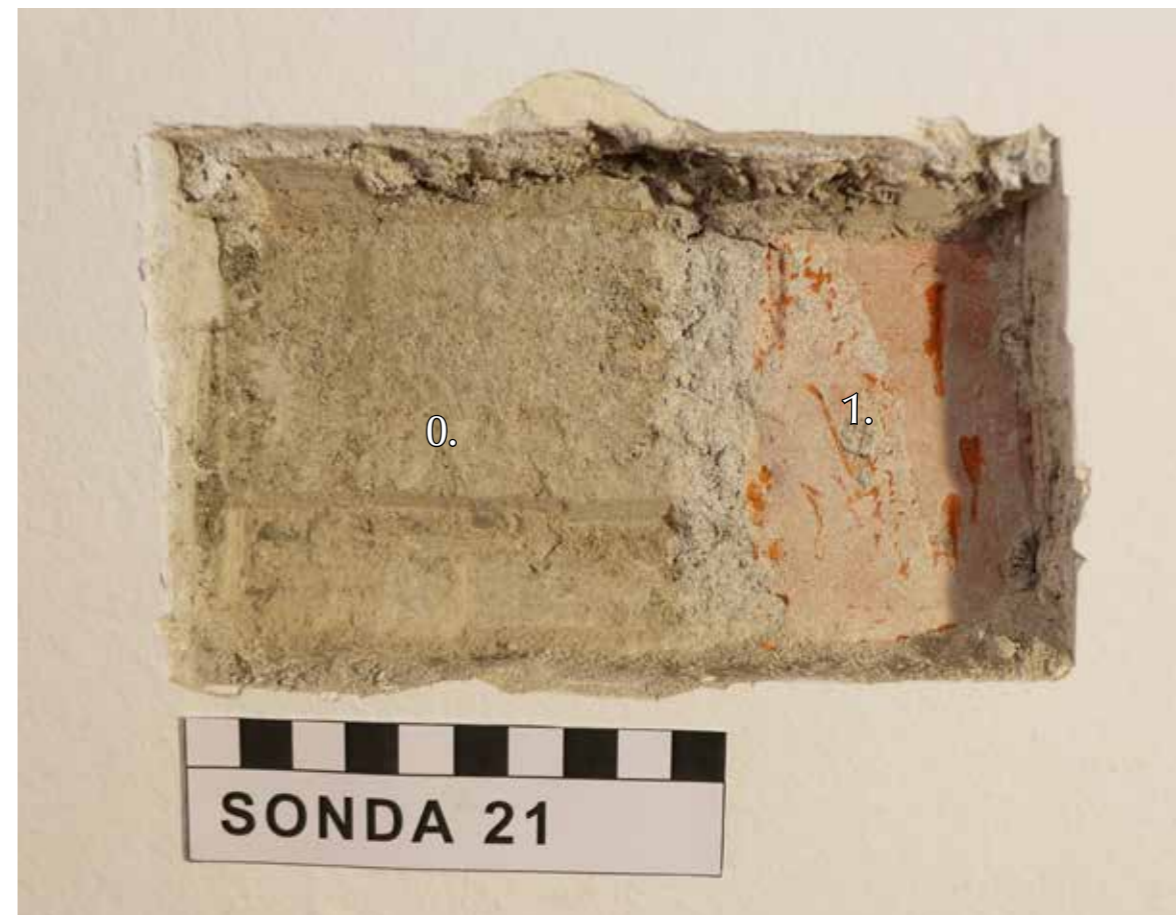
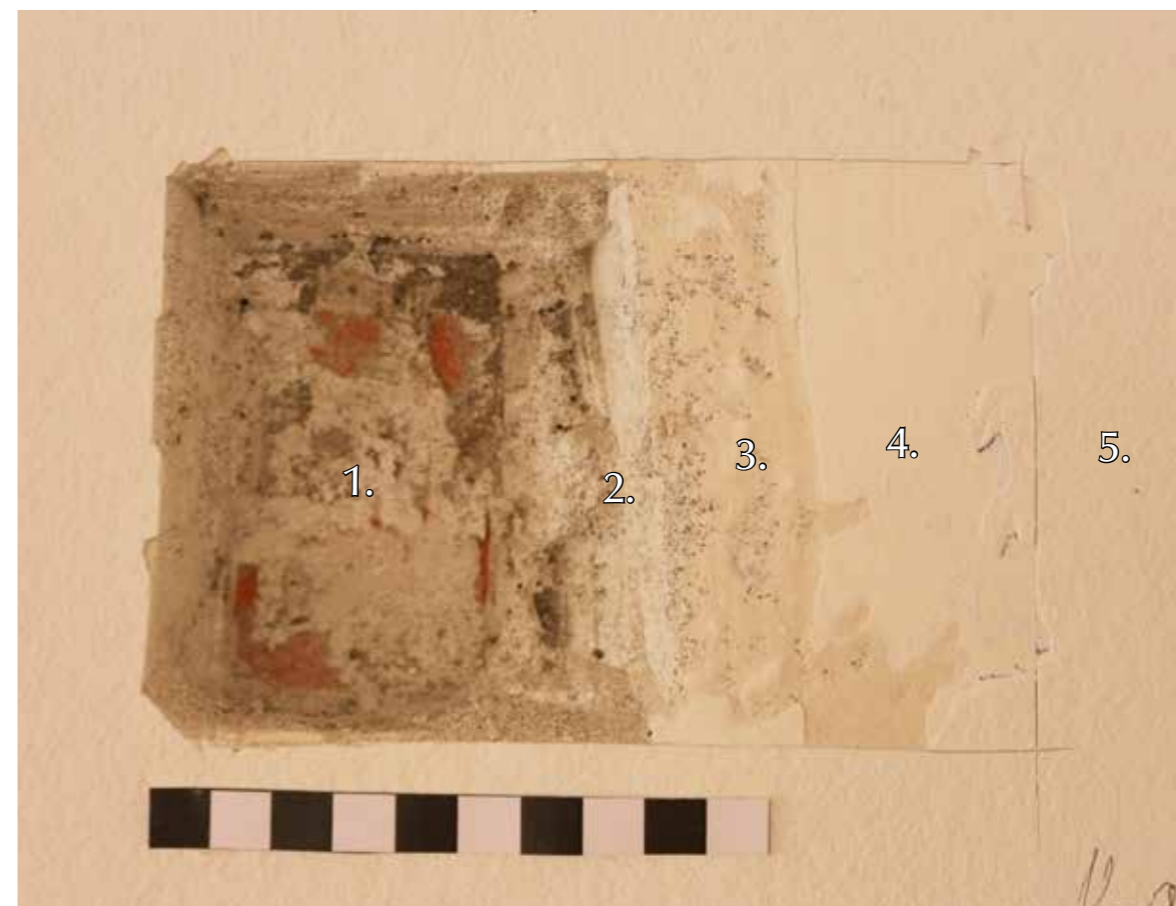
Sonda 20 otvorena je na zapadnoj strani niše druge osi južnog zida dvorane na drugom katu. Na istraženom mjestu pronađena je kamena građa, grubo klesani kamen svijetlog tona prati oblikovanje ruba prozorske niše. Na površini kamene građe vidljivi su tragovi vapneno-pješčane žbuke svijetlog tona. Žbuka prve povijesne obnove vapneno-pješčanog sastava i sivog, hladnog tona, punjena je kamenim agregatom riječnog ili morskog podrijetla granulacije od 0 do 0,5 cm. Završno je izveden deblji sloj bijele glet mase. Najstariji nalič je ružičaste boje i zagasitog tona, izveden na podlozi svjetložutog tona. Nalič ružičaste boje polikroman je, vizualnim pregledom uočena su tamnija i svjetlija obojenja, moguće je da se radi o mramorizaciji. Površinski je vidljiv tanki zaštitni sloj blagog sjaja koji je potamnio zbog starenja i taloženja nečistoća na površini. Zatečen je u donekle dobrom stanju, površinski praškaste strukture. Slijedi nalič svjetlozelene boje i praškaste strukture. Zatečeni nalič bijele boje najvjerojatnije je akrilnog sastava.

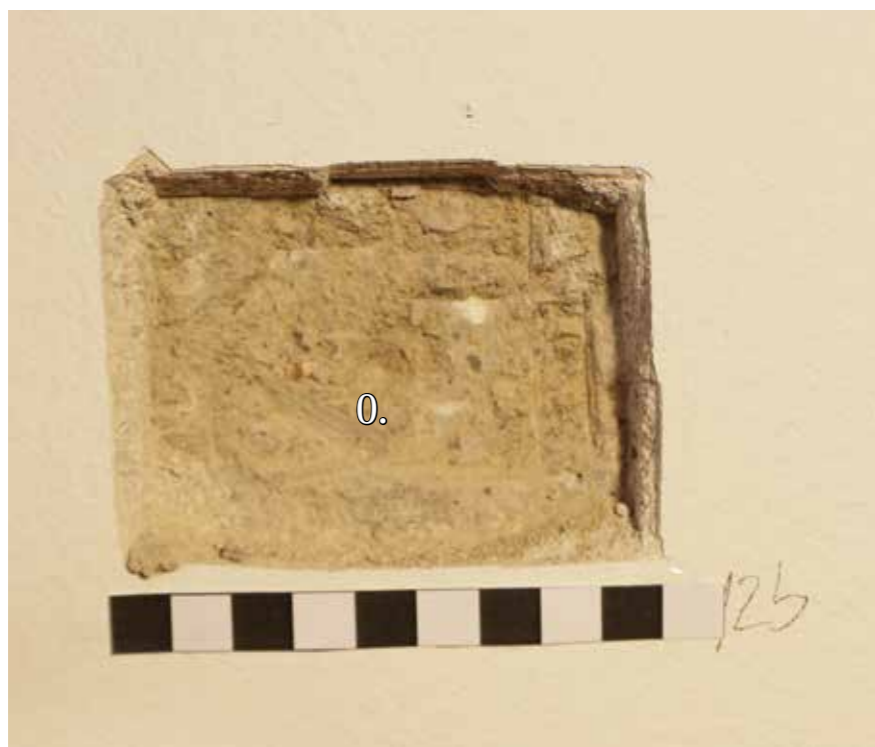
1. armiranobetonska građa
2. opečna građa
3. vapneno-cementna žbuka
4. glet masa
5. nalič bijele boje
6. zatečeni nalič bijele boje

Sonda 21 otvorena je sjeverno od ulaza na zapadnom zidu dvorane na drugom katu. Dodatci sondi otvoreni su na istom zidu na 1 m udaljenosti od sonde. Na istraženoj poziciji sonde otkriven je armiranobetonski

serklaž i opečna građa. Opečna građa od najvjerojatnije šuplje blok-opeke vezana je vapneno-cementnom žbukom sivog hladnog tona. Na površini građe vidljivi su tragovi cementnog šprica. Žbuka svjetlosivog tona, vapneno-cementnog sastava, punjena je kamenim agregatom riječnog ili morskog podrijetla, granulacije od 0 do 0,3 cm. Žbuka je nanesena u debljem sloju od 2 do 3 cm. Završno je izveden deblji sloj glet mase svjetlosmeđeg tona. Pripadajući nalič je bijele boje. Zatečeni nalič bijele je boje i najvjerojatnije akrilnog sastava.

U drugoj povijesnoj obnovi rade se manje preinake u prostornoj organizaciji. Na istraženoj poziciji sonde 21 pronađena je zapuna od novije opečne građe. Najvjerojatnije se radi o šupljom blok-opeci vezanoj vapneno-cementnom žbukom sivog hladnog tona. Na površini građe vidljivi su tragovi cementnog šprica. Žbuka svjetlosivog tona, vapneno-cementnog sastava, punjena je kamenim agregatom riječnog ili morskog podrijetla, granulacije od 0 do 0,3 cm. Žbuka je nanesena u debljem sloju od 2 do 3 cm. Završno je izveden deblji sloj glet mase svjetlosmeđeg tona, a pripadajući je nalič bijele boje. Istej obnovi mogao bi pripadati trobojni nalič pronađen u atriju i na stubištu, pojedini

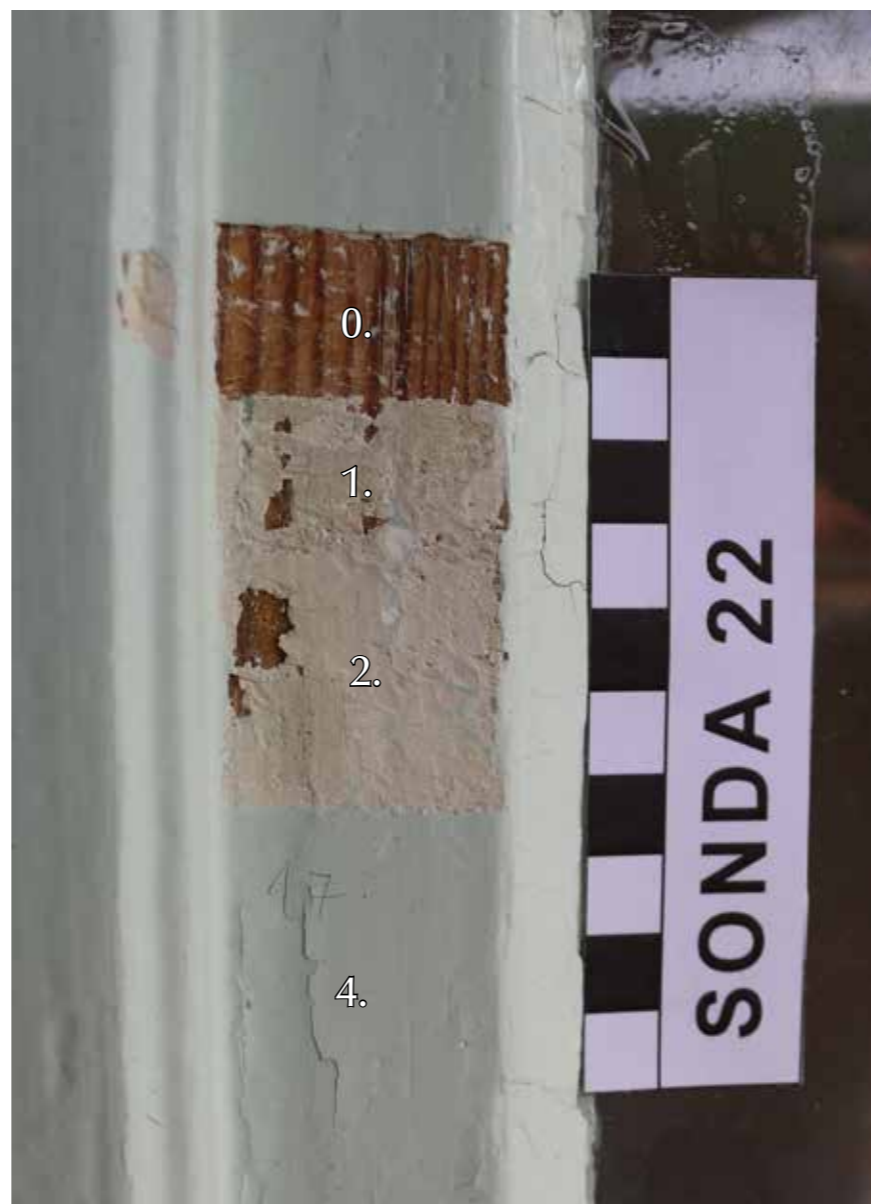
#### SONDA 22

1. drvo
2. nalič svjetloružičaste boje
3. nalič svjetloružičaste boje
4. nalič svjetloplave boje
5. zatečeni nalič svjetloplave boje

Sonda 22 otvorena je na vertikalnoj središnjoj letvici desnog krila prozora prve osi na zapadnom zidu zapadne prostorije na trećem katu. Sonda je otvorena na ovom prozoru

jer je vizualnim pregledom uočeno starije oblikovanje središnje letvice. Drveni nosilac zatečen je u donekle dobrom stanju, vidljiva su rubna mehanička oštećenja, posebice na horizontalnim donjim letvicama. Na drvenom nosiocu pronađen je najstariji nalič svjetloružičaste boje, vjerojatno tutkalnog sastava, a površinski sadrži sloj požutjelog laka. Nalič je prekriven krakelirama, izrazito loše očuvan i oslabjele adhezije. Slijedi nalič svjetloružičaste boje izveden u prvoj povijesnoj obnovi, najvjerojatnije uljnog sastava. U dodatku sondi pronađen je nalič svjetloplave boje uljnog ili akrilnog sastava. Zatečeni nalič svjetloplave boje, najvjerojatnije je akrilnog sastava.

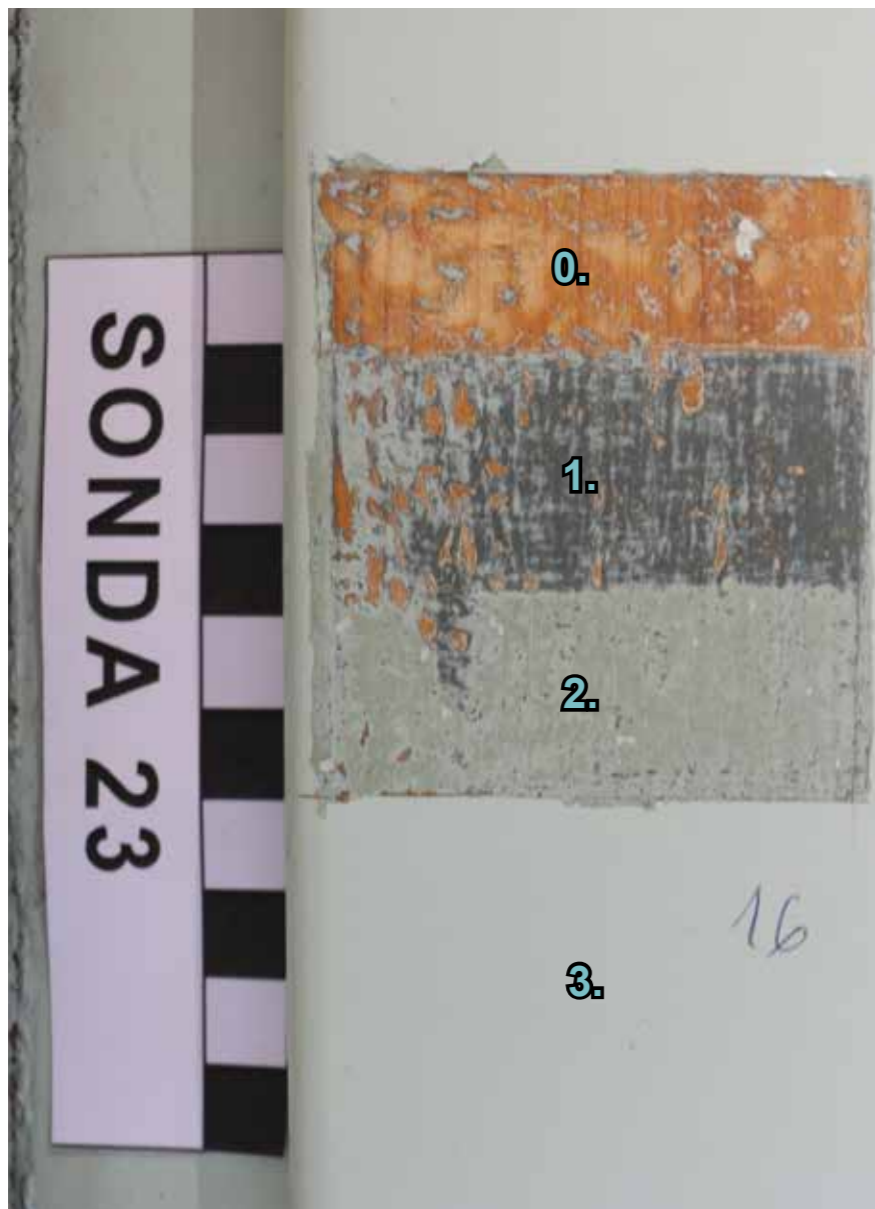
mehanička oštećenja, posebice na horizontalnim donjim letvicama. Na drvenom nosiocu pronađen je najstariji nalič tamnozeleno boje, vjerojatno tutkalnog sastava, a površinski sadrži sloj požutjelog laka. Nalič je prekriven kralcirama, izrazito loše očuvan i oslabjele adhezije. Slijedi nalič svjetloplave boje izveden u prvoj povijesnoj obnovi, najvjerojatnije uljnog sastava. Zatečeni nalič svjetloplave boje, najvjerojatnije je akrilnog sastava.
