Palača Milesi - Zavod za znanstveni i umjetnički rad HAZU : Trg braće Radić 7, Split : povijest gradnje, valorizacija i prijedlog konzervatorskih smjernica

POVIJEST GRADNJE, VALORIZACIJA I
PRIJEDLOG KONZERVATORSKIH SMJERNICA

INSTITUT ZA POVIJEST UMJETNOSTI
ZAGREB, OŽUJAK 2024.

KONZERVATORSKI ELABORAT

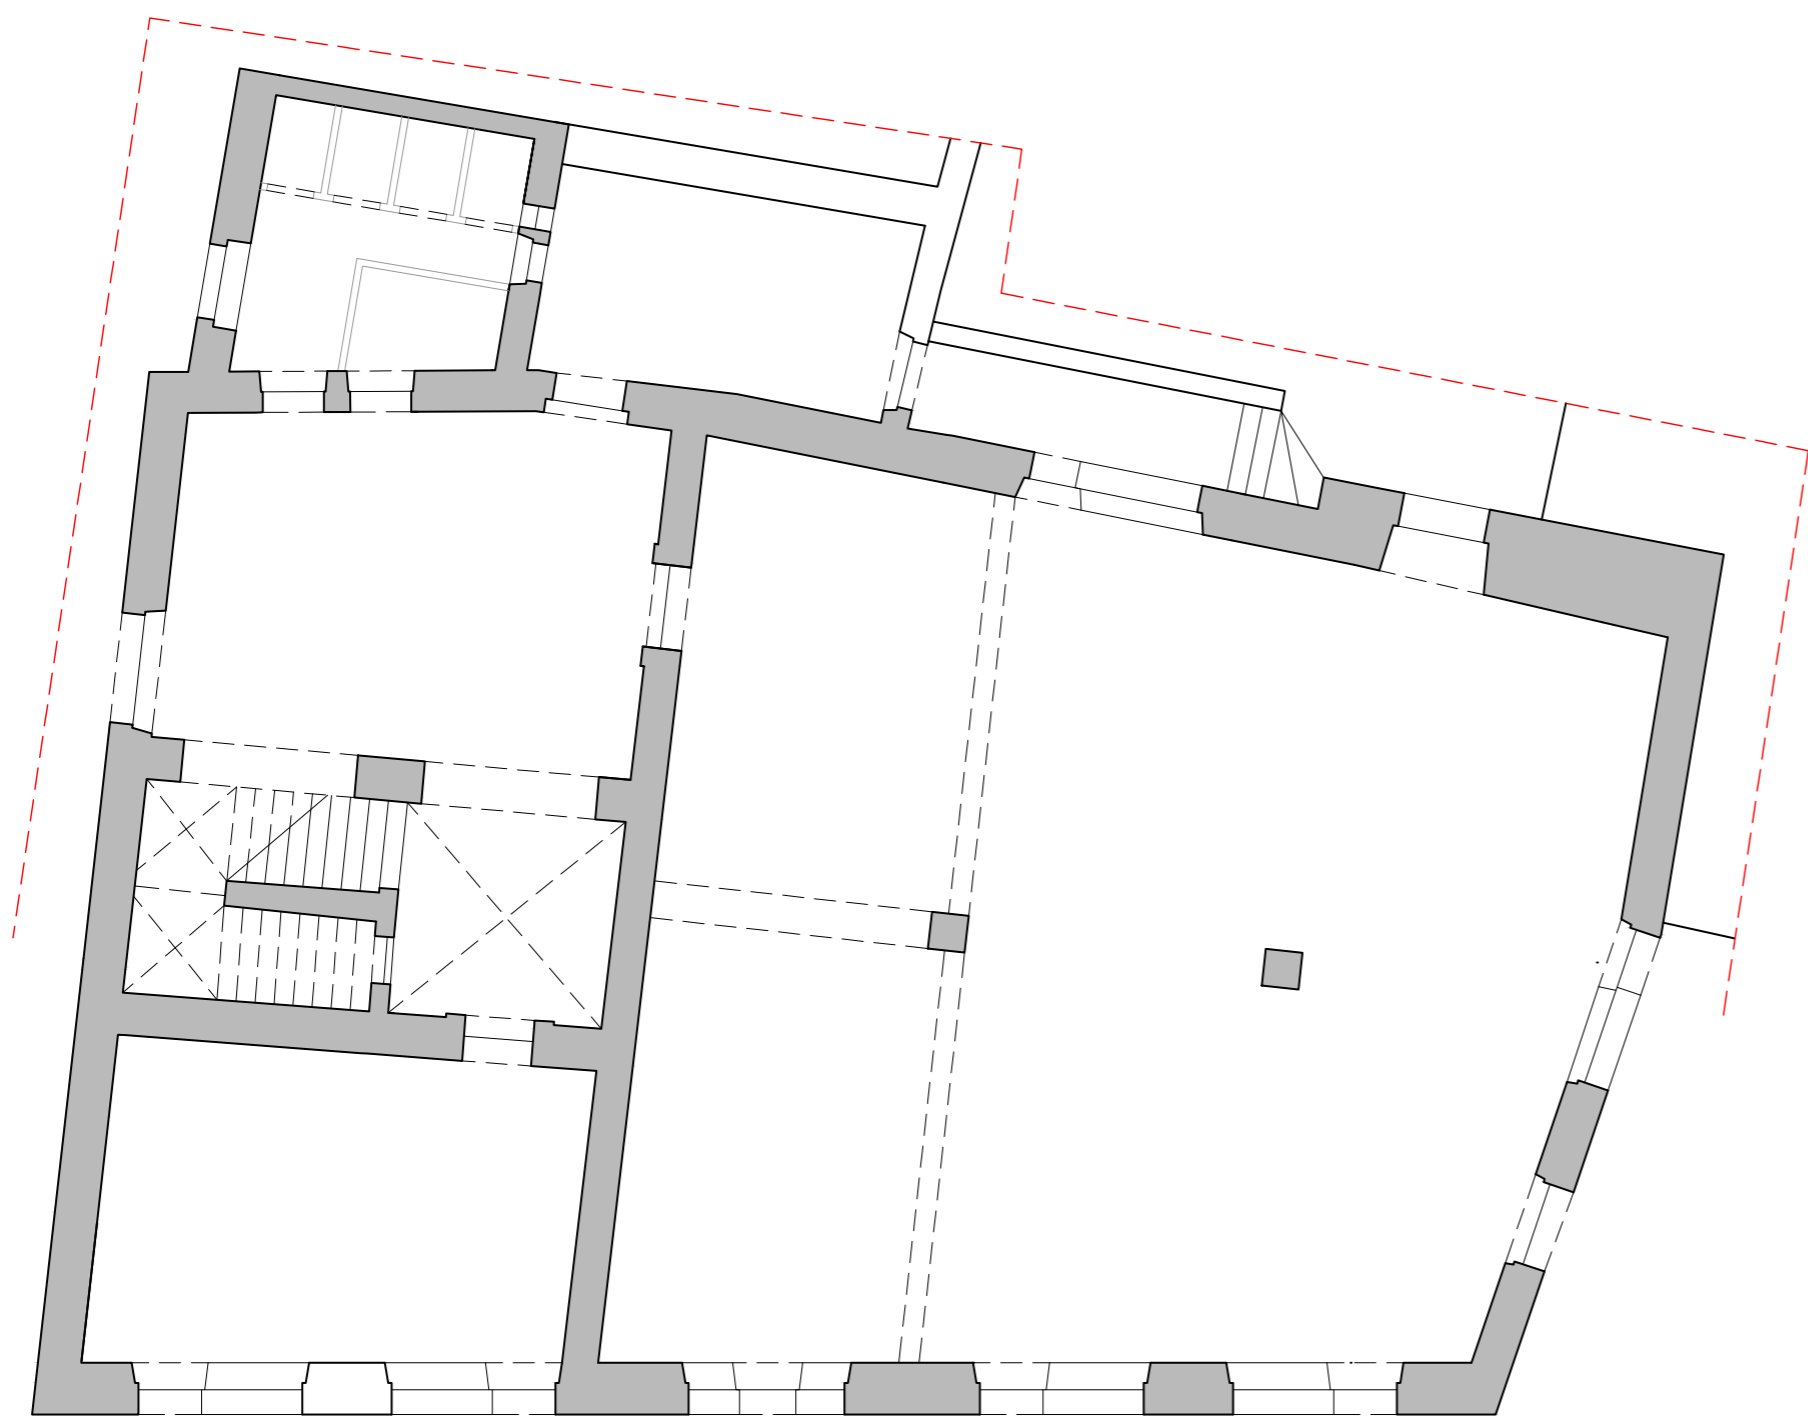
TLOCRT PRIZEMLJA

storiju **prizemlja** – nekadašnji atrij, koji je natkrivanjem, odnosno dogradnjom prostorija u zoni katova, pretvoren u ulazno predvorje. Atrij komunicira kroz lučni otvor sa

stubišnim podestom, formiranim uz središnji zid između zapadnog i istočnog dijela palače, na koji se dalje prema jugu nadovezuje prostor knjižare (Školska knjiga), rastvore-

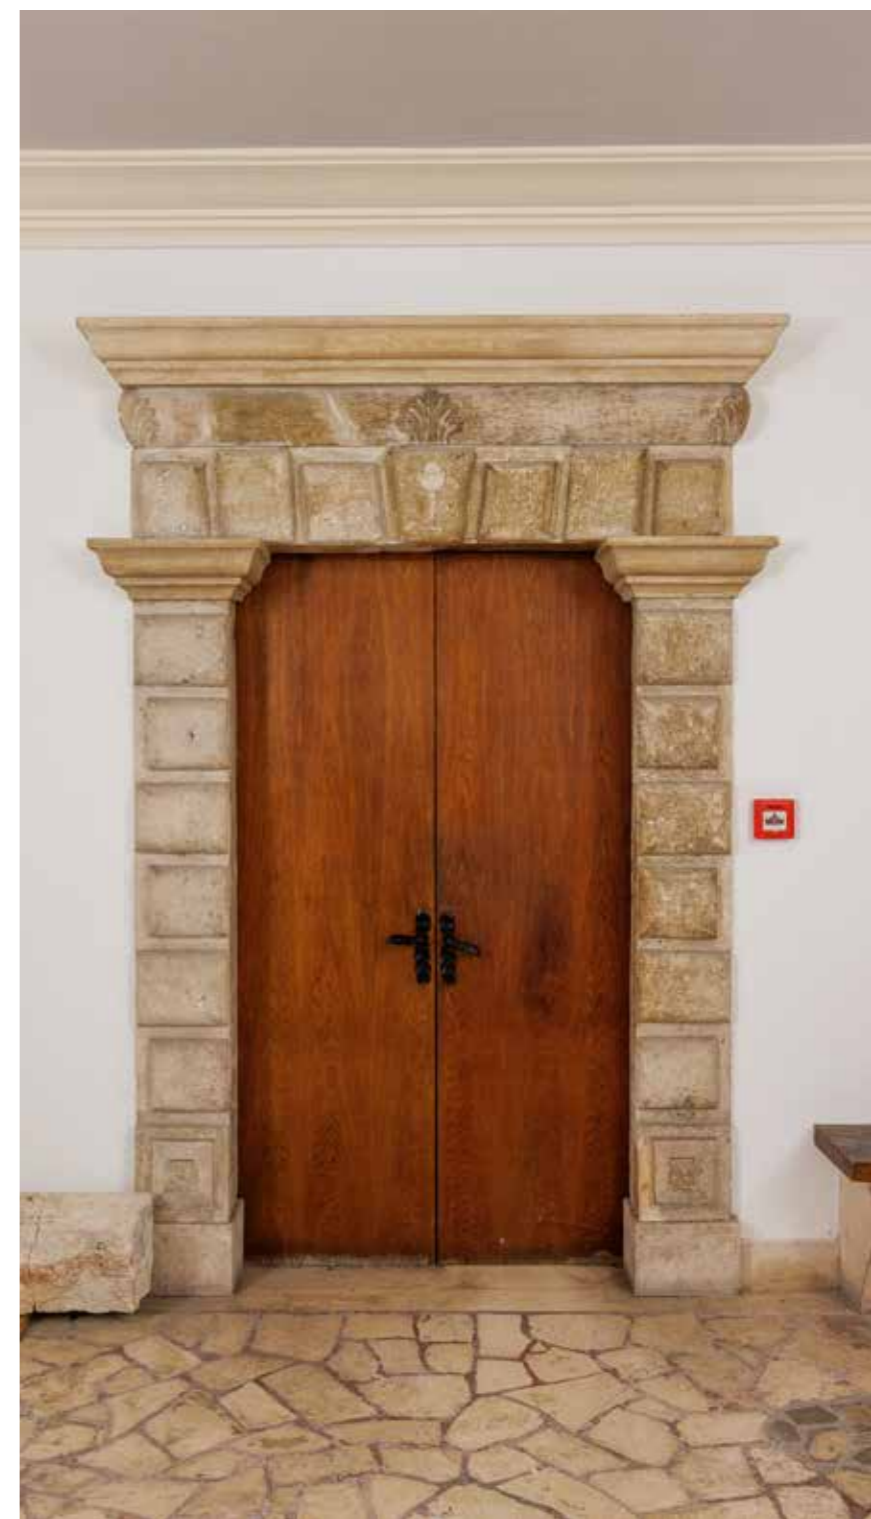
Maniristički portal sekundarno ugrađen u predvorju (nekadašnjem atriju)

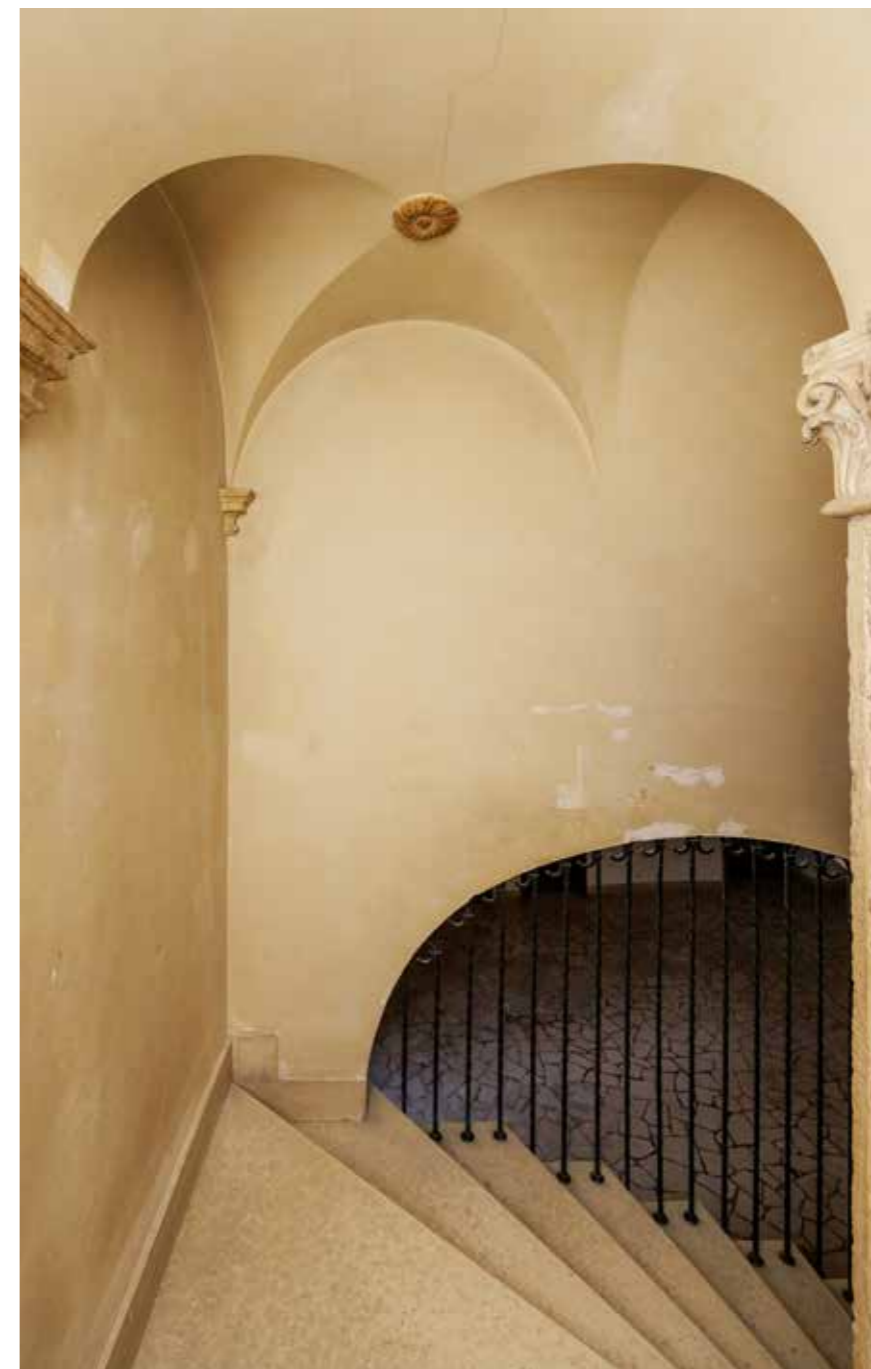
Podest između prizemlja i prvog kata

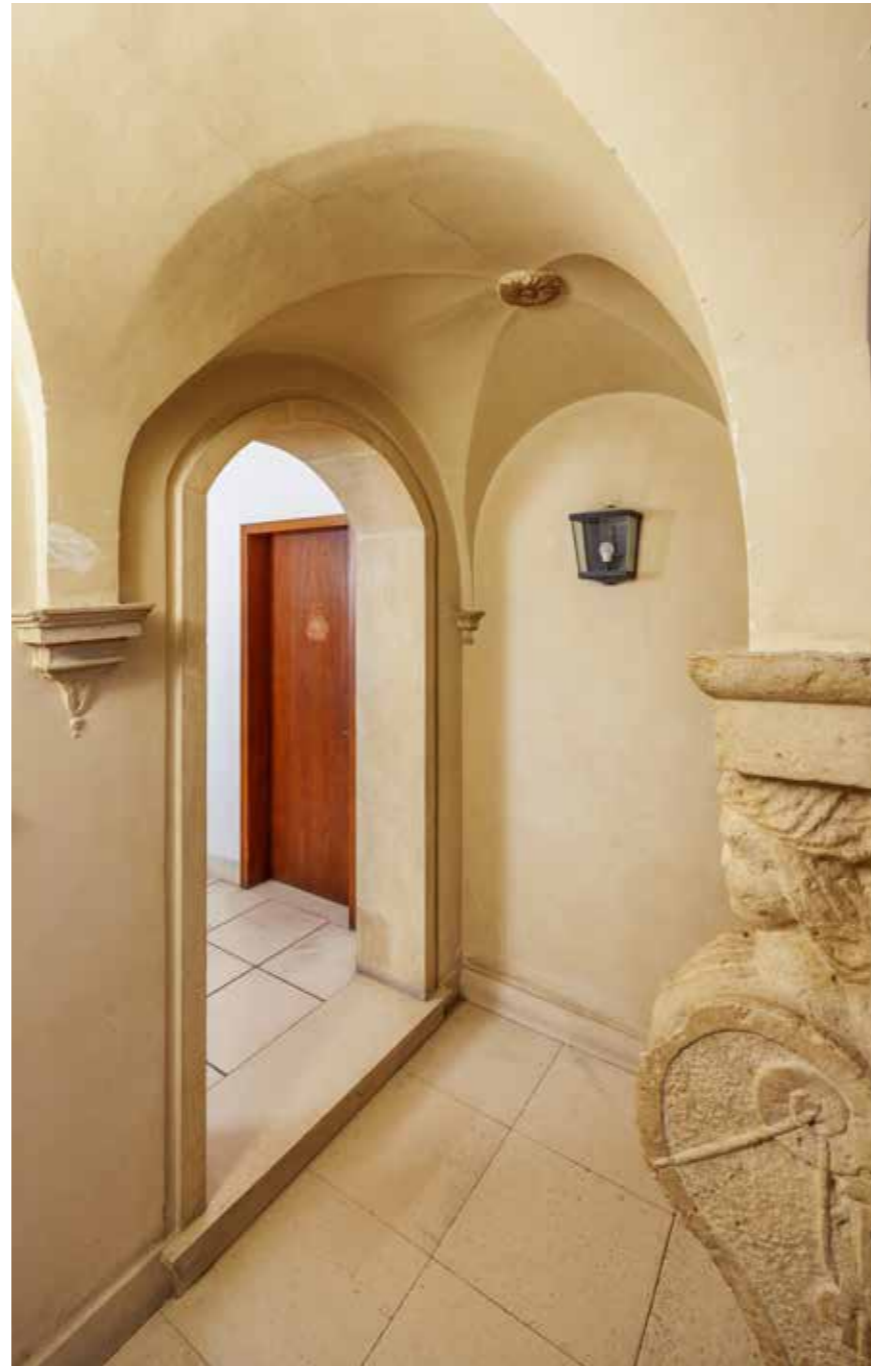
Podest na prvom katu i portal iz 1950-ih godina

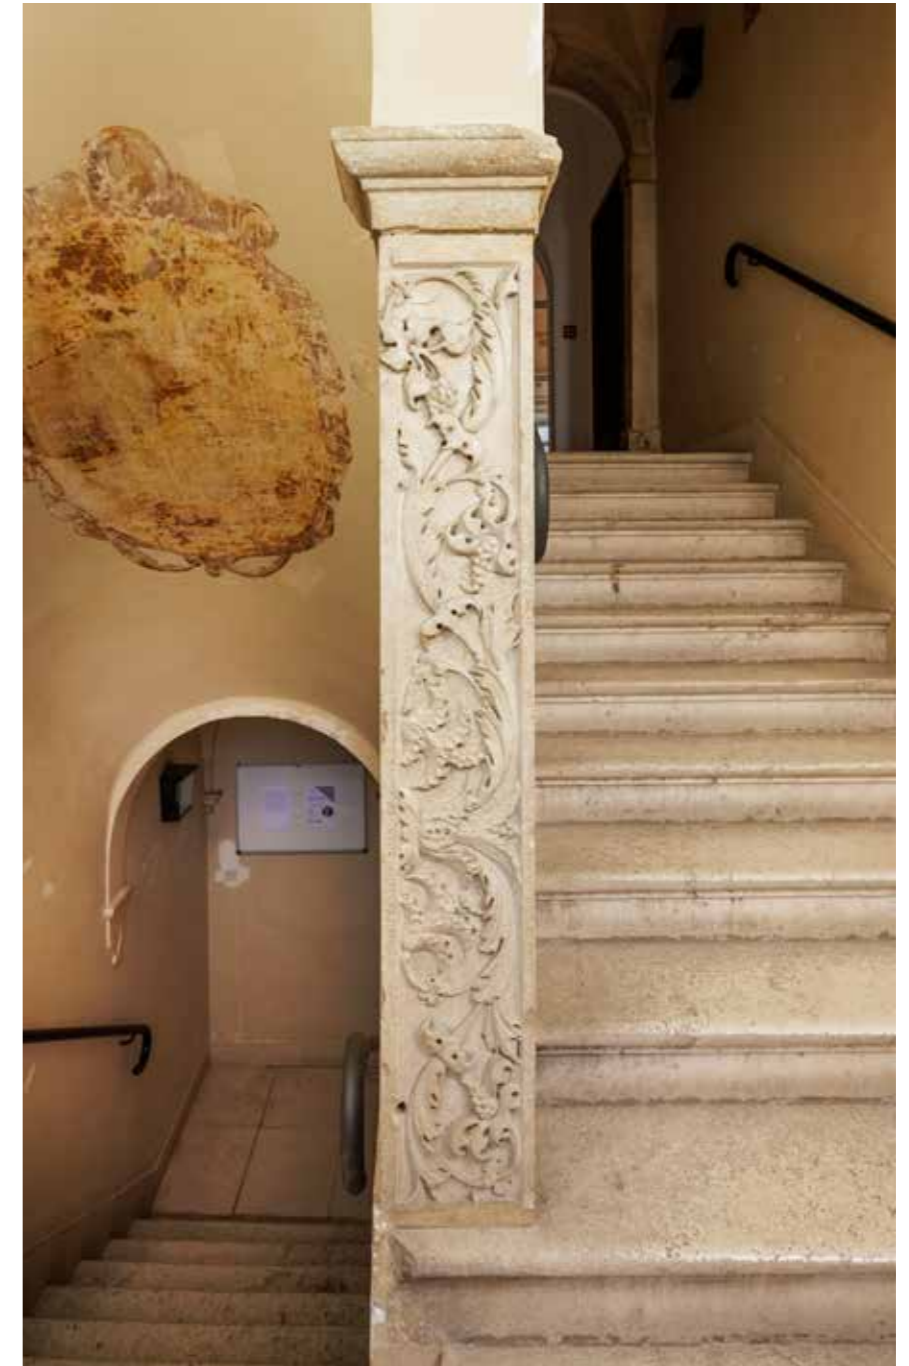
Renesansni pilastar sekundarno ugrađen na podestu između drugog i trećeg kata

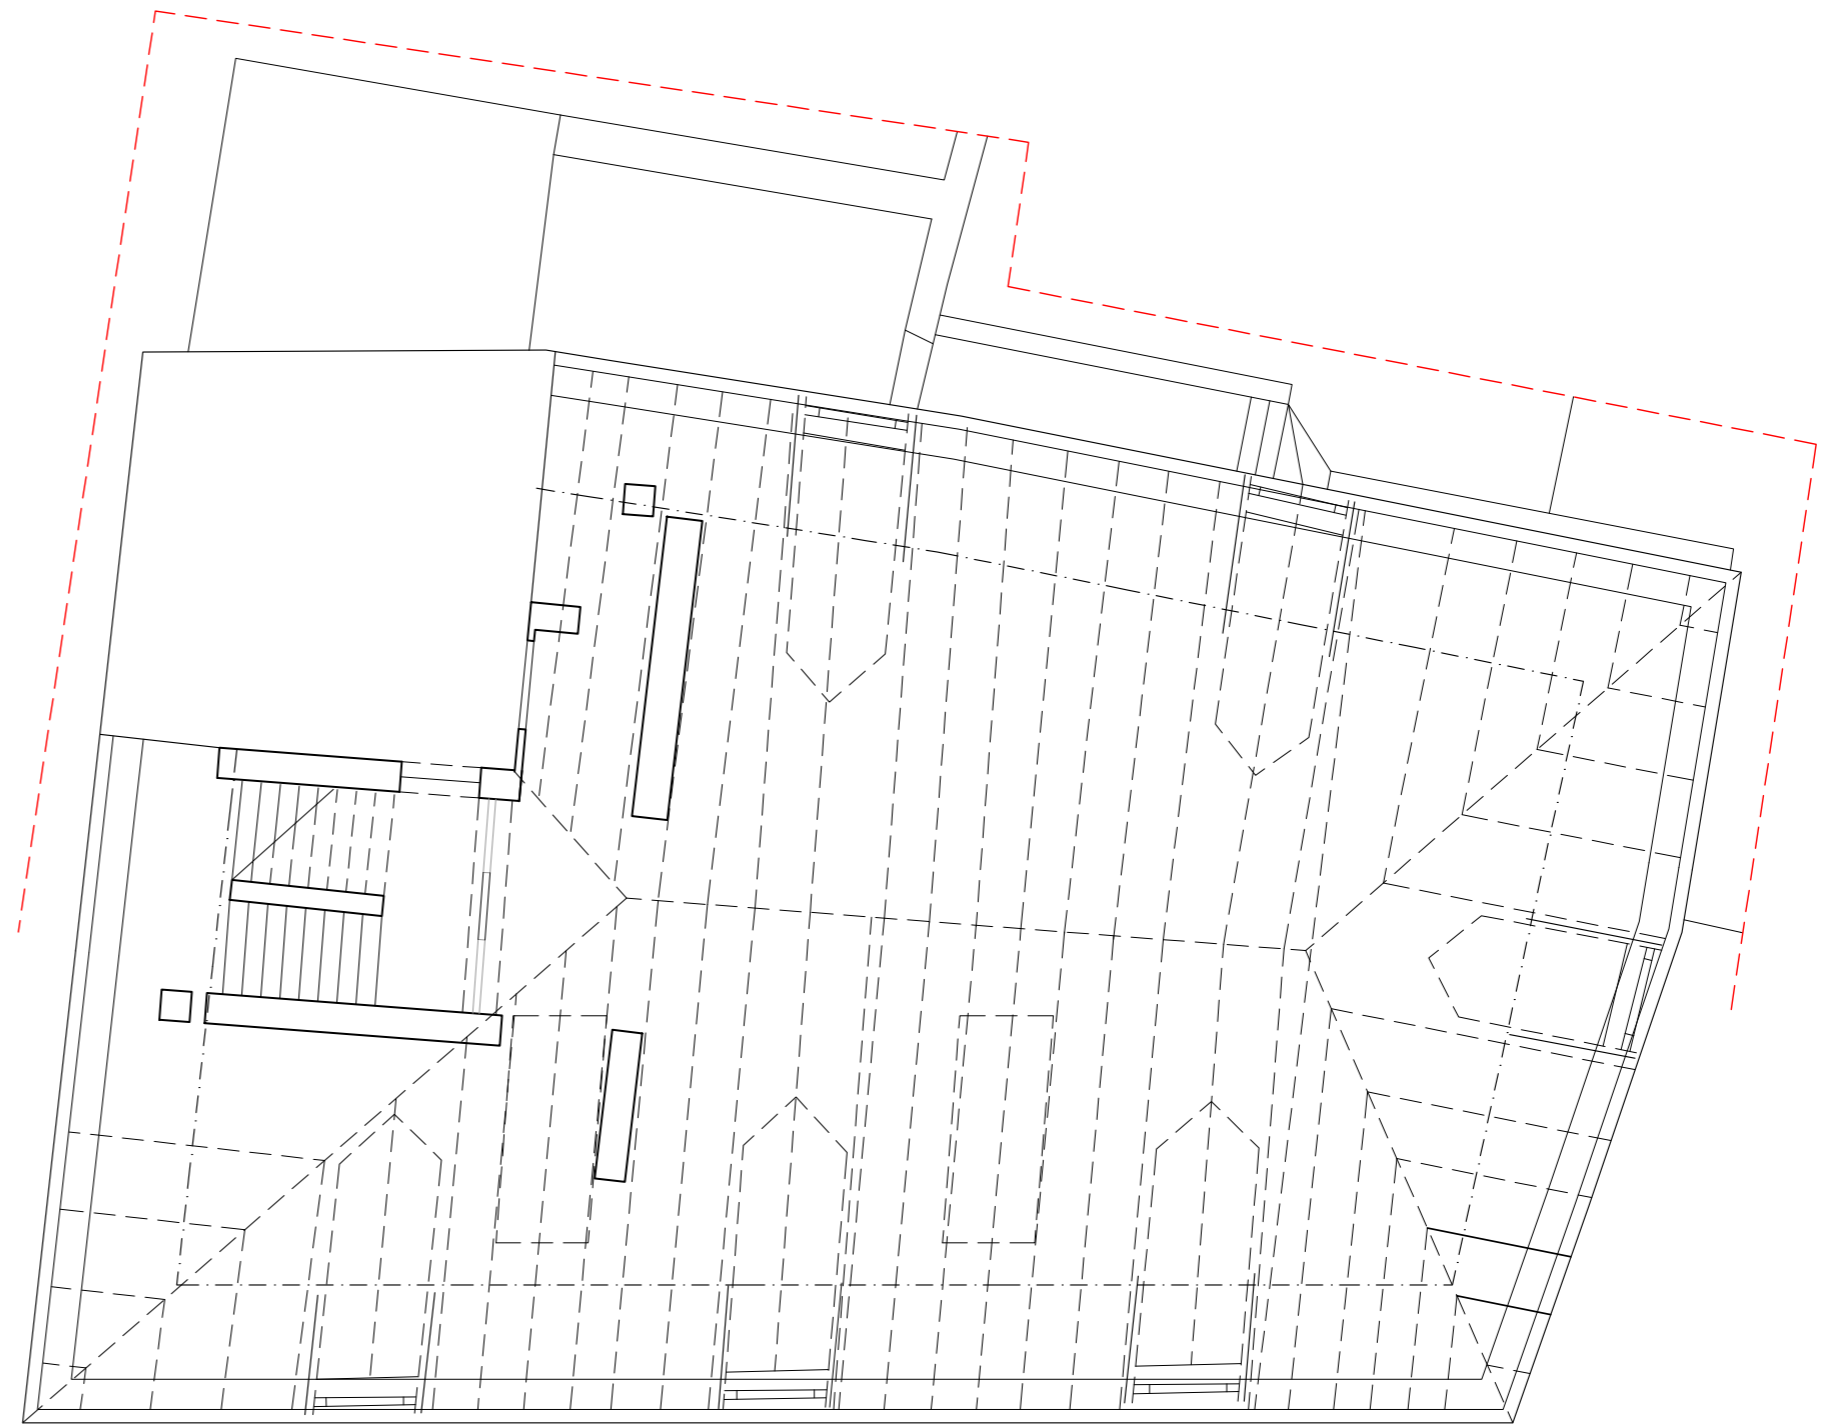
TLOCRT POTKROVLJA

Potkrovlje obuhvaća jedinstven prostor pod četverostrešnim krovom s mansardnim prozorima – luminarima (tri južno, jedan istočno i dva sjeverno). Pod je armiranobetonska

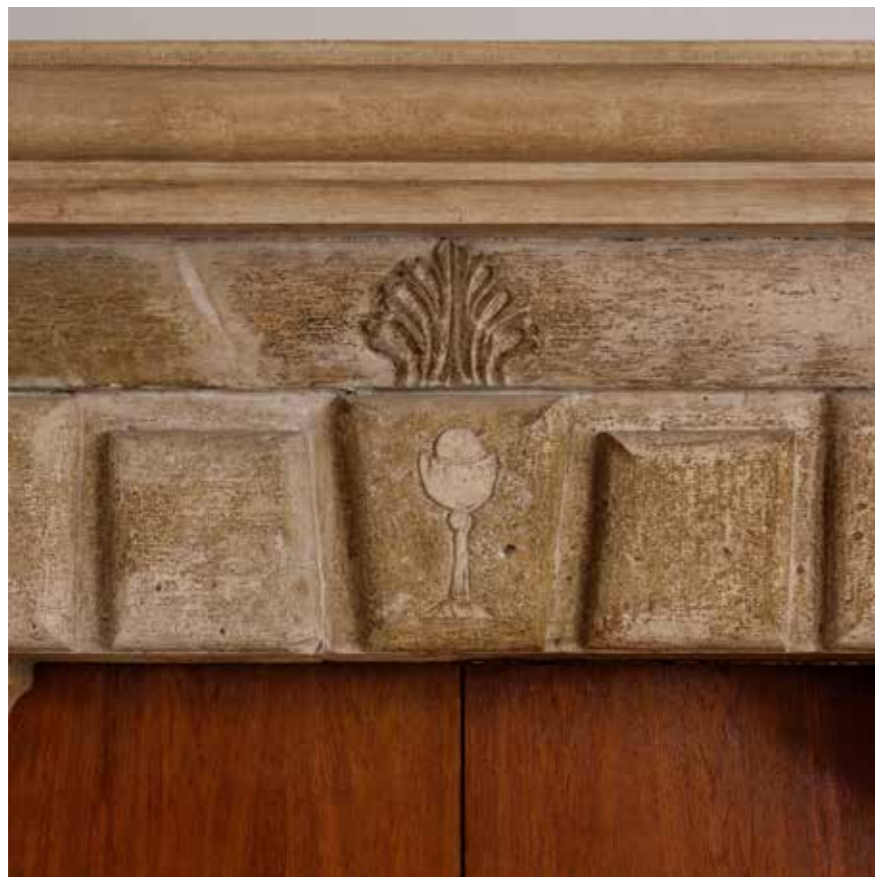
Maniristički portal, detalj nadvratnika

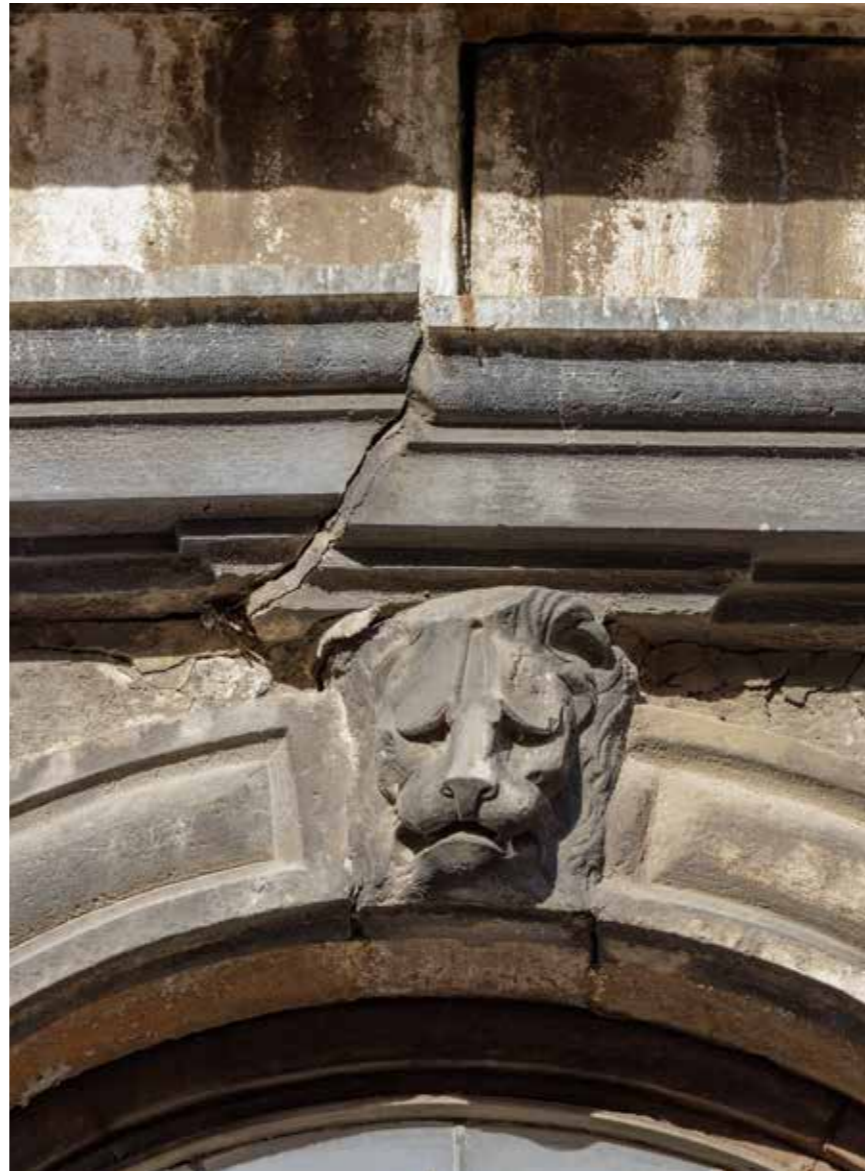
Oprema interijera je također trošna. U lošem je stanju stolarija, osobito vanjska, a pojedini dijelovi interijera ostali su zapušteni (apartman) ili nedovršeni (potkrovlje). Dotrajale su cjelokupne instalacija, uključivo i zastarjeli sustav grijanja i hlađenja.

Francuski prozor na južnom pročelju, detalj s oštećenjima

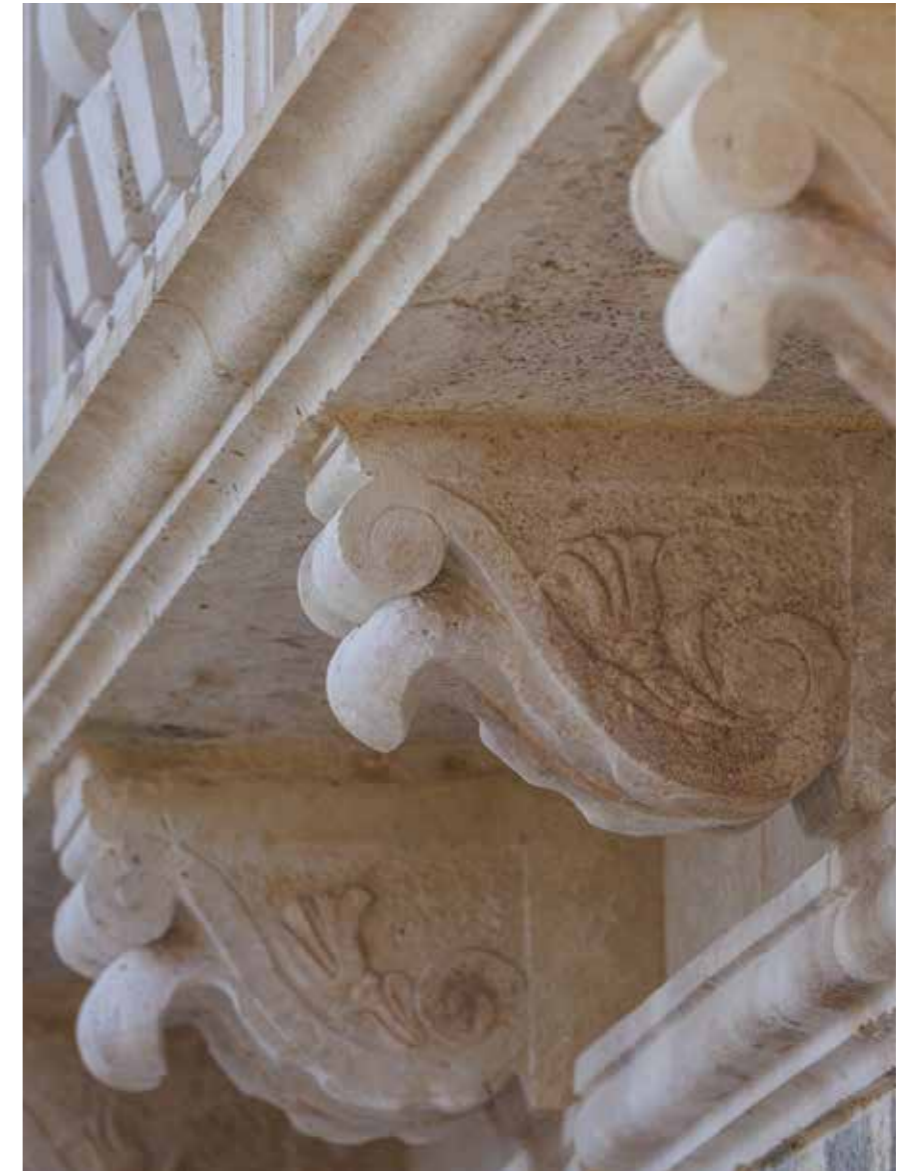
Konzole balkona na južnom pročelju nakon restauracije

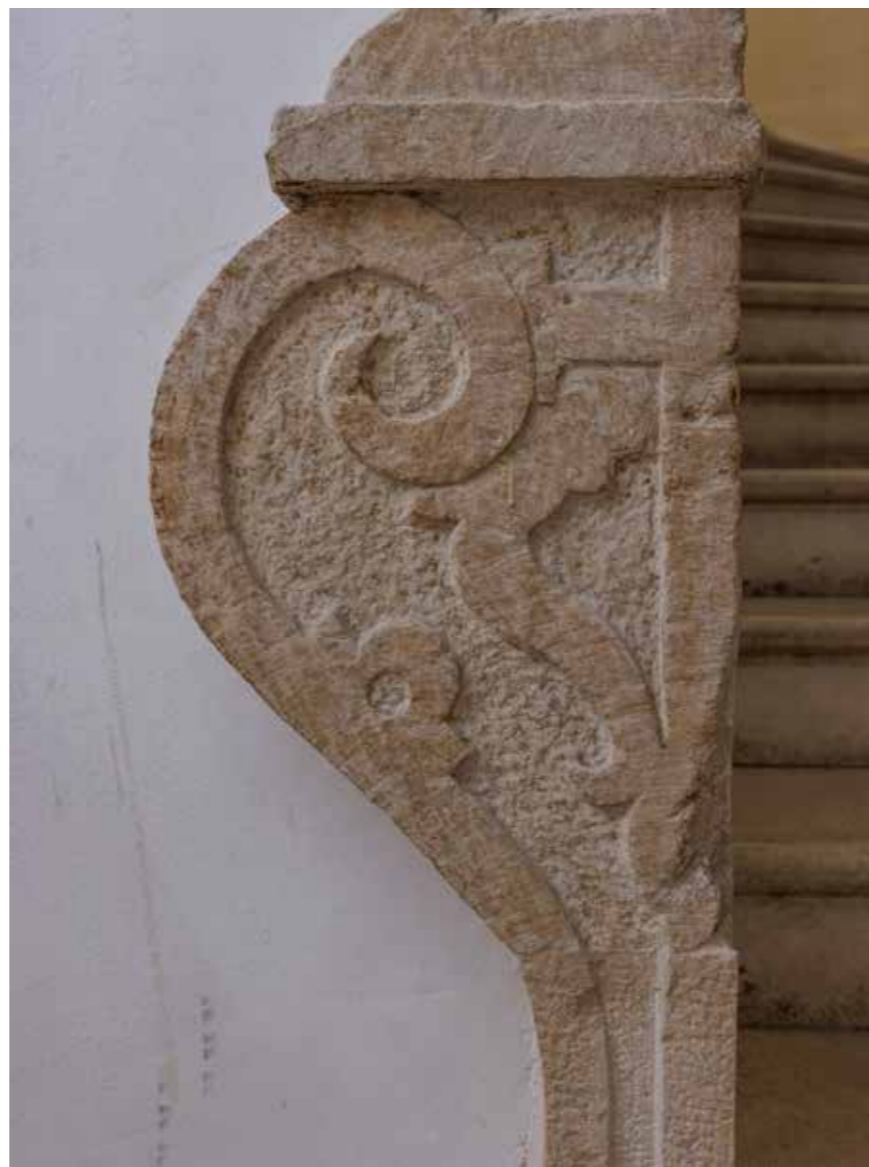
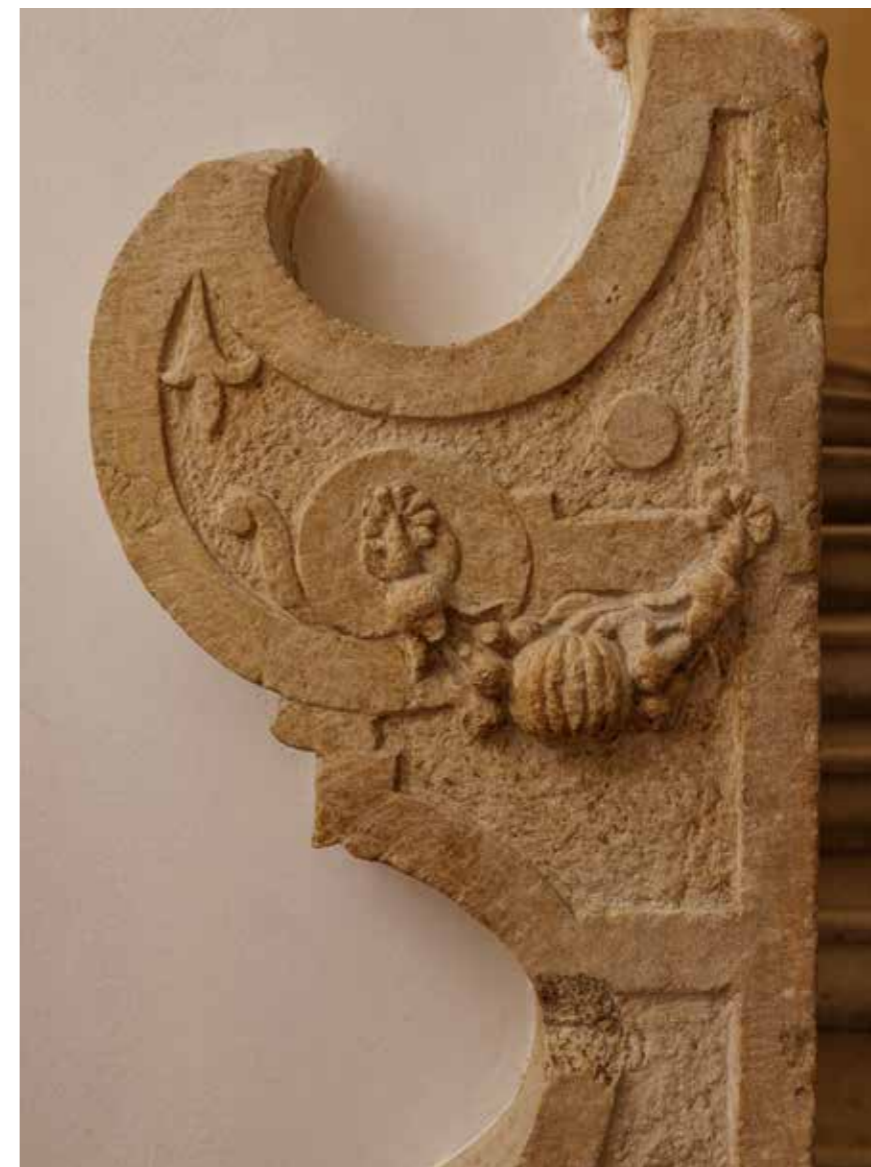
Maniristička obilježja nose i herme (volutni nosači sa ženskim glavama) ugrađene u stubištu, i to na podestu u prizemlju u ugao zida između prvog stubišnog kraka i spremišta ispod drugog kraka, te u zid između dvaju krakova na podestu u prvom katu. U prizemlju, herma je ugrađena tako da je prema stubišnom prostoru okrenuta stražnjom stranom. Sastoji se od profilirane baze, donjeg dijela u obliku dviju voluta (koje asociraju na donji dio tijela), gornjeg dijela s istacima (koji asociraju na ruke) te ženske glave s ogrlicom oko vrata i kosom uvijenom u punđu. Plohe herme obrađene su glatkim trakama i bosiranjem, a u gornjem dijelu uklesane su i dvije girlande. Iznad herme je profilirani ka-

Herme u stubištu, detalji

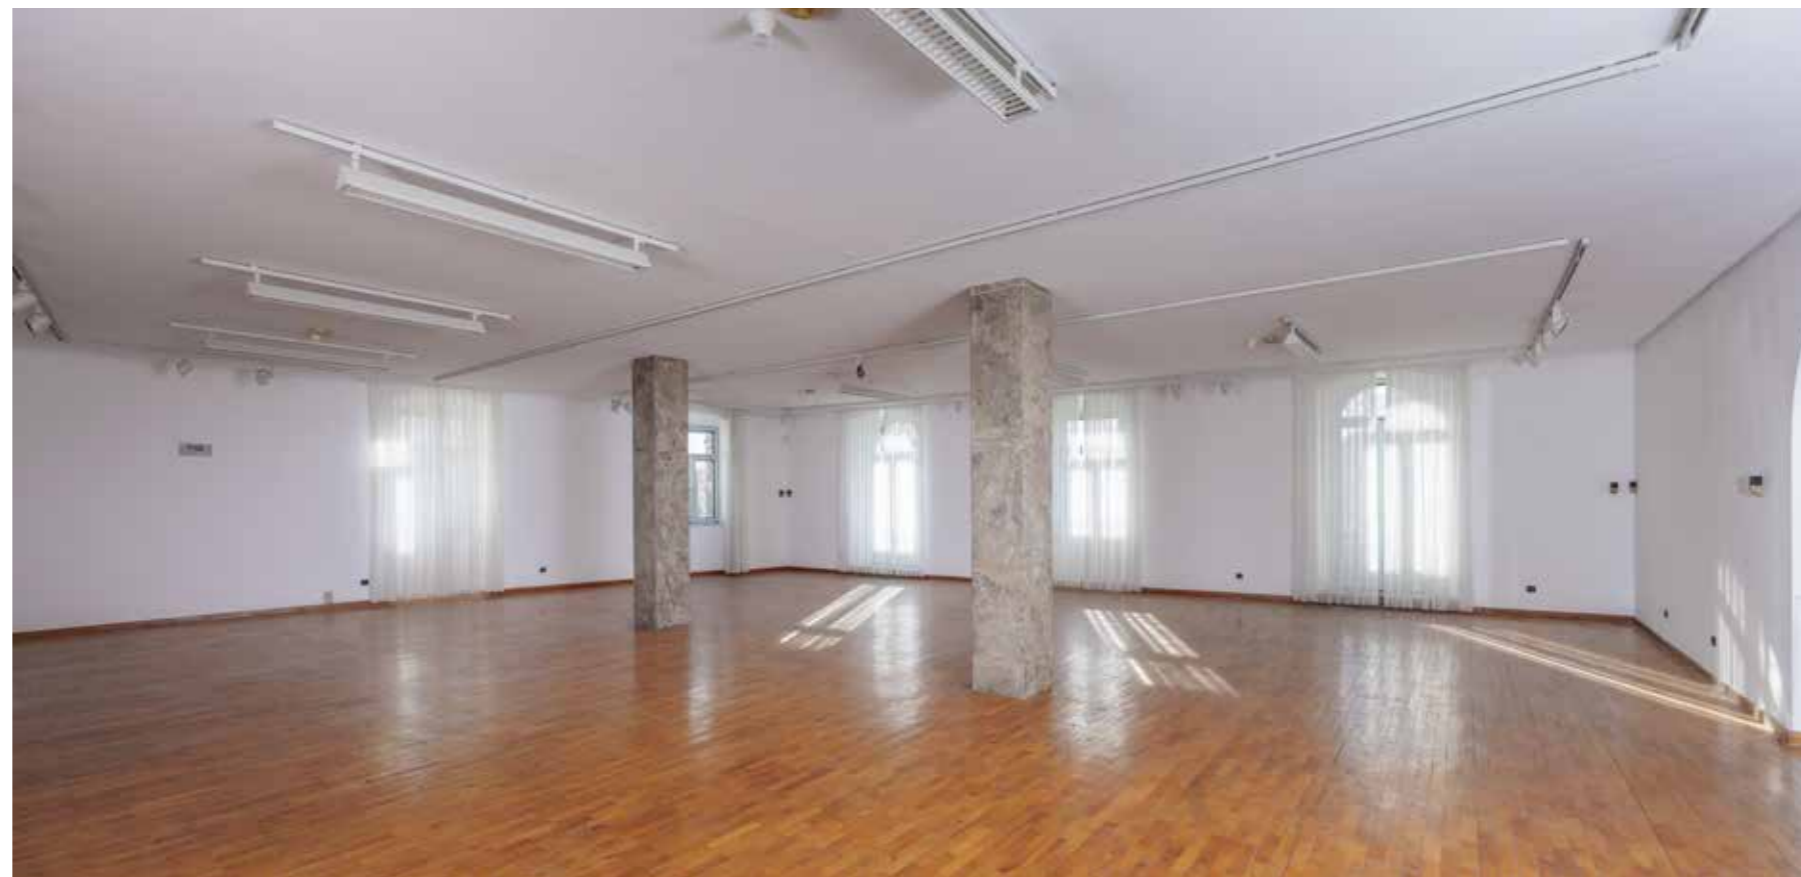
Prostori preoblikovani prilikom prenamjene palače u Pomorski muzej, 1949. – 1956., stubište na trećem katu, dvorana na drugom katu
