# PALAČA MILESI – ZAVOD ZA ZNANSTVENI I UMJETNIČKI RAD HAZU

TRG BRAĆE RADIĆ 7, SPLIT

POVIJEST GRADNJE, VALORIZACIJA I  
PRIJEDLOG KONZERVATORSKIH SMJERNICA

# KONZERVATORSKI ELABORAT

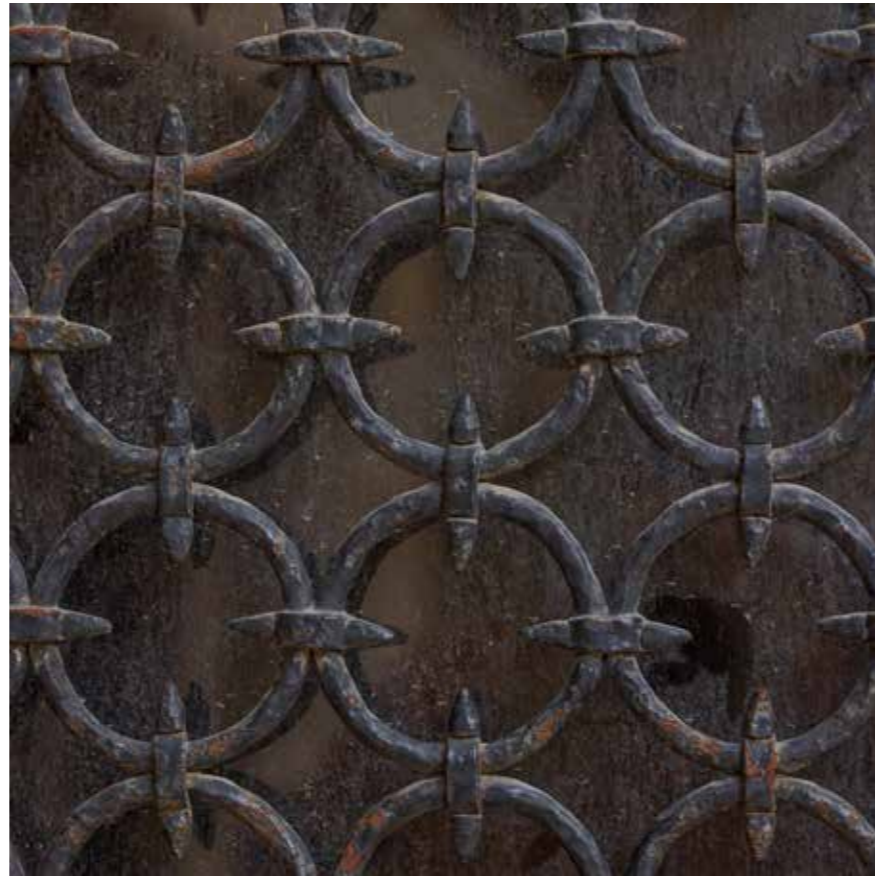
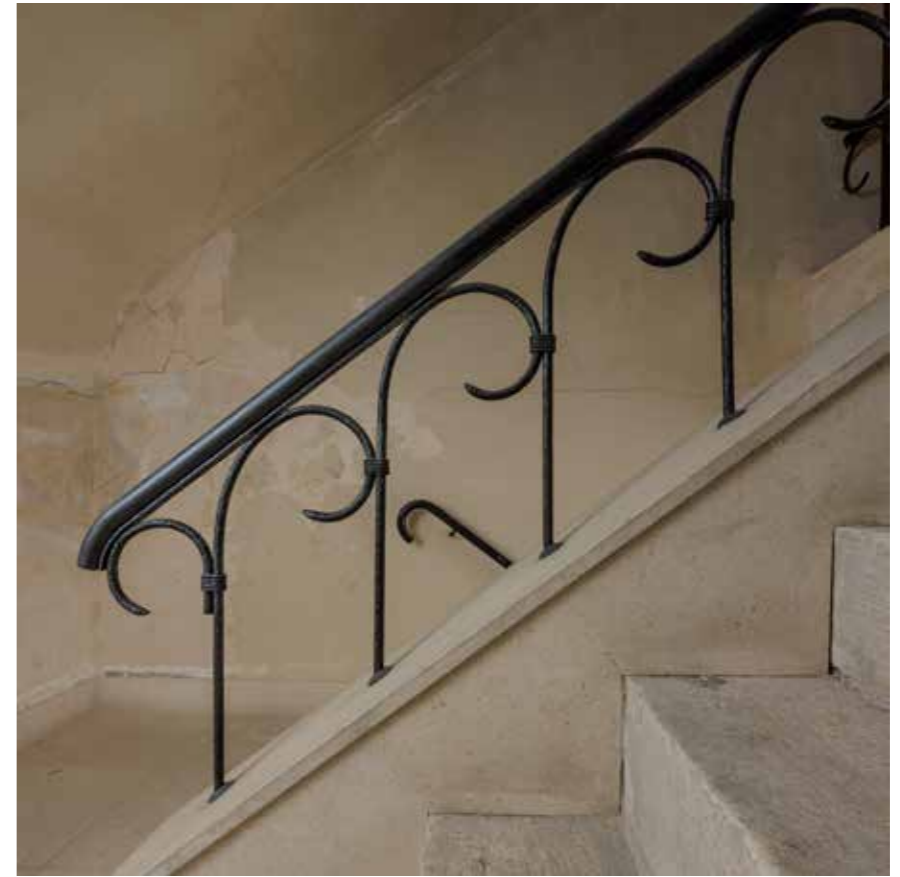
Elementi oblikovani prilikom prenamjene palače u Pomorski muzej, 1949. – 1956., okno prozora, rešetka vratnica, ograda stubišta

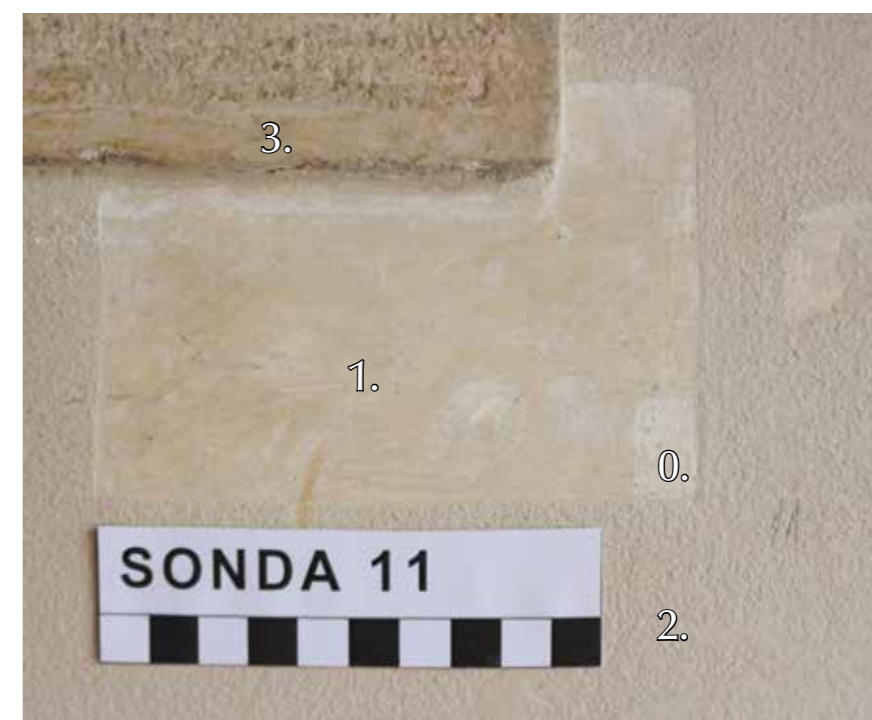
no je izveden sloj najvjerojatnije voštano-smolnog sastava, blago sjajne površine. Završni premaz požutio je zbog starenja i nakupljanja nečistoća na površini. Kameni element u impostu luka zatečen je u donekle dobrom stanju s vidljivim površinskim i rubnim oštećenjima forme. Zatečeni nalič pješčanog tona najvjerojatnije je akrilnog sastava. Paronepropusni sastav boje degradira starije povijesne slojeve.
