Konzervatorski elaborat za pet zgrada
Hrvatske akademije znanosti i umjetnosti
stradalih u potresu 22. ožujka 2020.

VILA EHRlich-MARIĆ

Ulica Ivana Gorana Kovačića 37, Zagreb

Povijest gradnje, valorizacija i prijedlog konzervatorskih smjernica

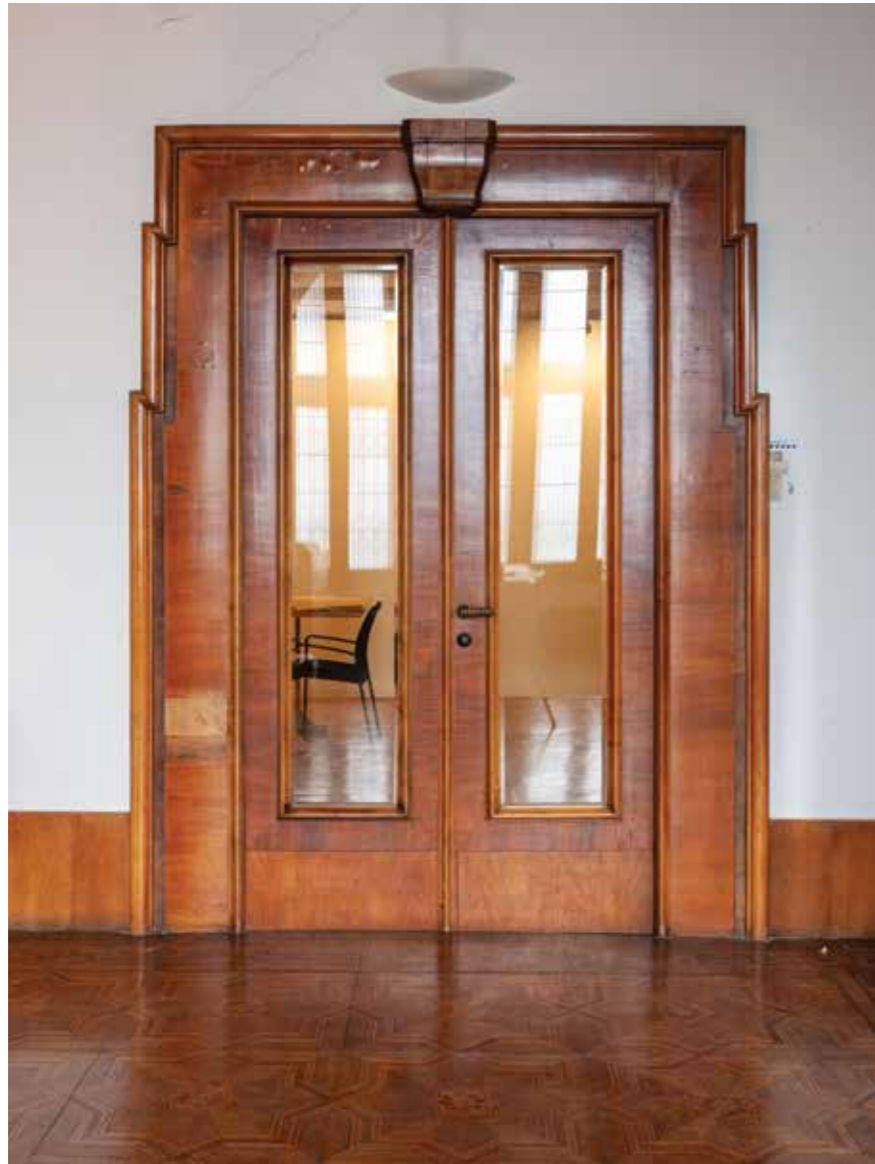
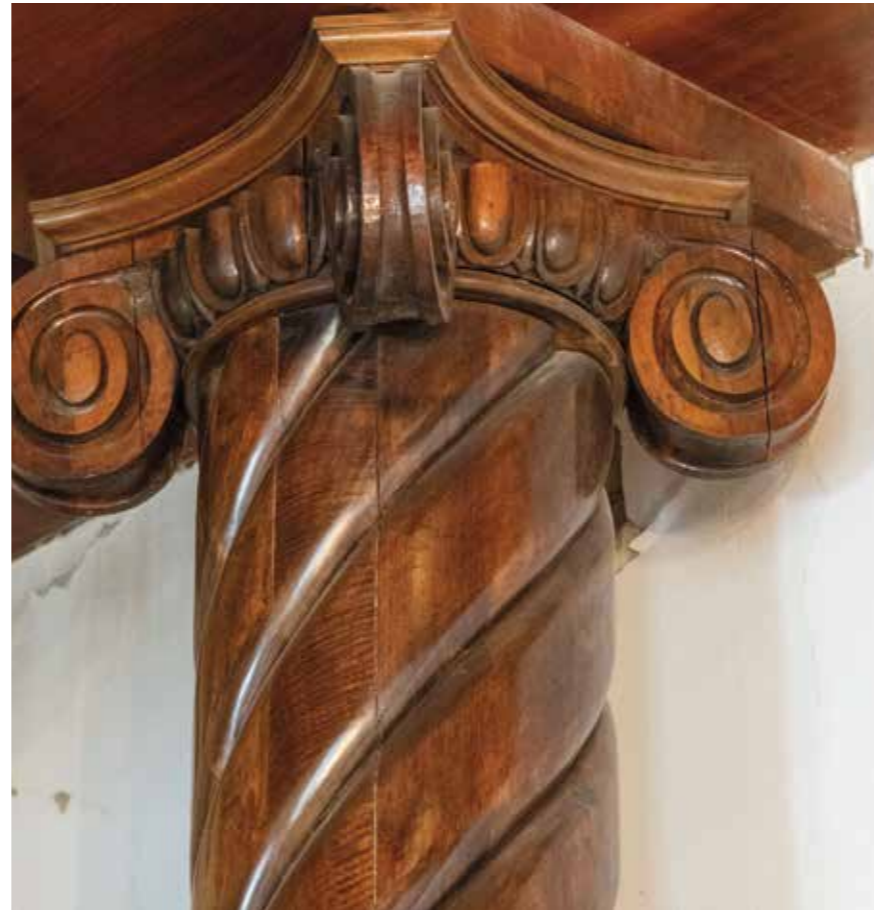
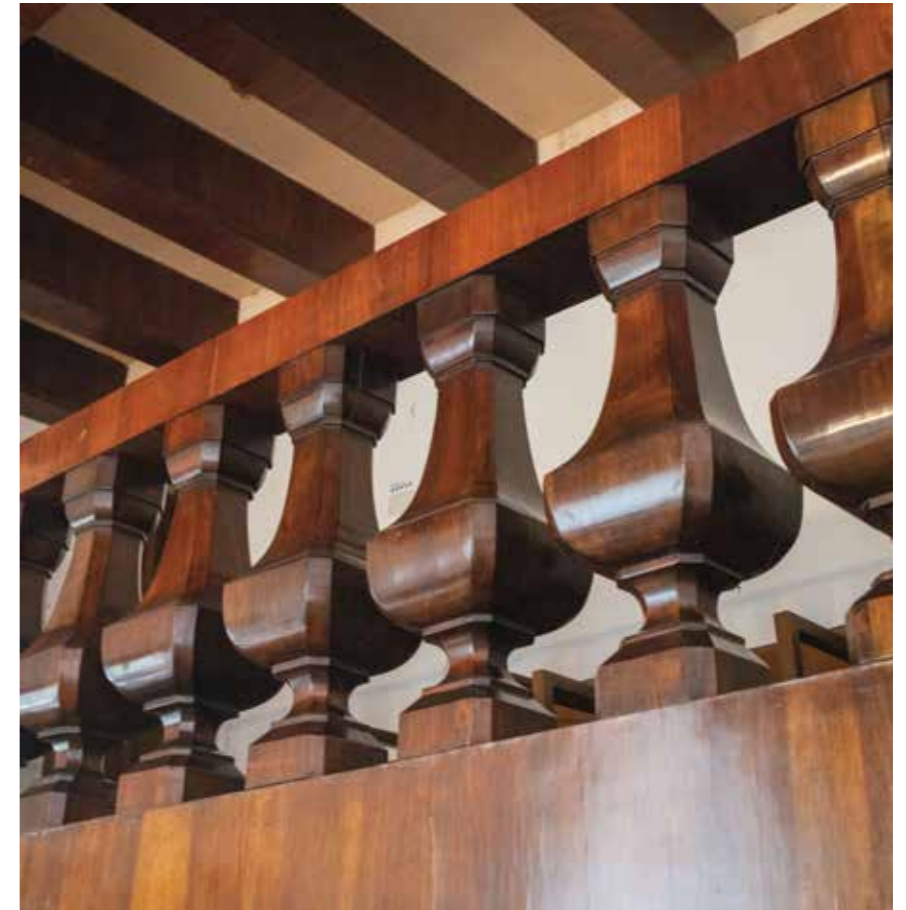
Prizemlje, oprema hala – detalji vrata, jonskoga tordiranog stupa i balustrade galerije

U interijeru vile Ehrlich-Marić iznimno je dobro očuvana oprema gotovo svih stambenih prostorija s kraja dvadesetih godina 20. stoljeća. Kako je već napomenuto, najreprezentativniji i najsvečaniji dio interijera je ulazni hal visine dviju etaža s galerijom. Prostor je oblikovan poput atrija s četirima tordiranim jonskim stupovima, postavljenima na jednostavnu kubičnu bazu i izvedenima od tamnosmeđeg drva. Na stupove se oslanjaju drvene grede, dužom osi postavljene u smjeru sjever-jug, koje se ritmički nižu duž cijelog stropa hala. U dijelu stropa iznad galerije grede imaju suprotan smjer, a na njih se oslanja i galerija. Aladar Baranyai ponavlja jonske stupove trijema u interijeru hala, kao i motiv balustara na ogradi galerije, čime stvara dojam jedinstvenosti ovih dvaju prostora. S drvenom oblo-

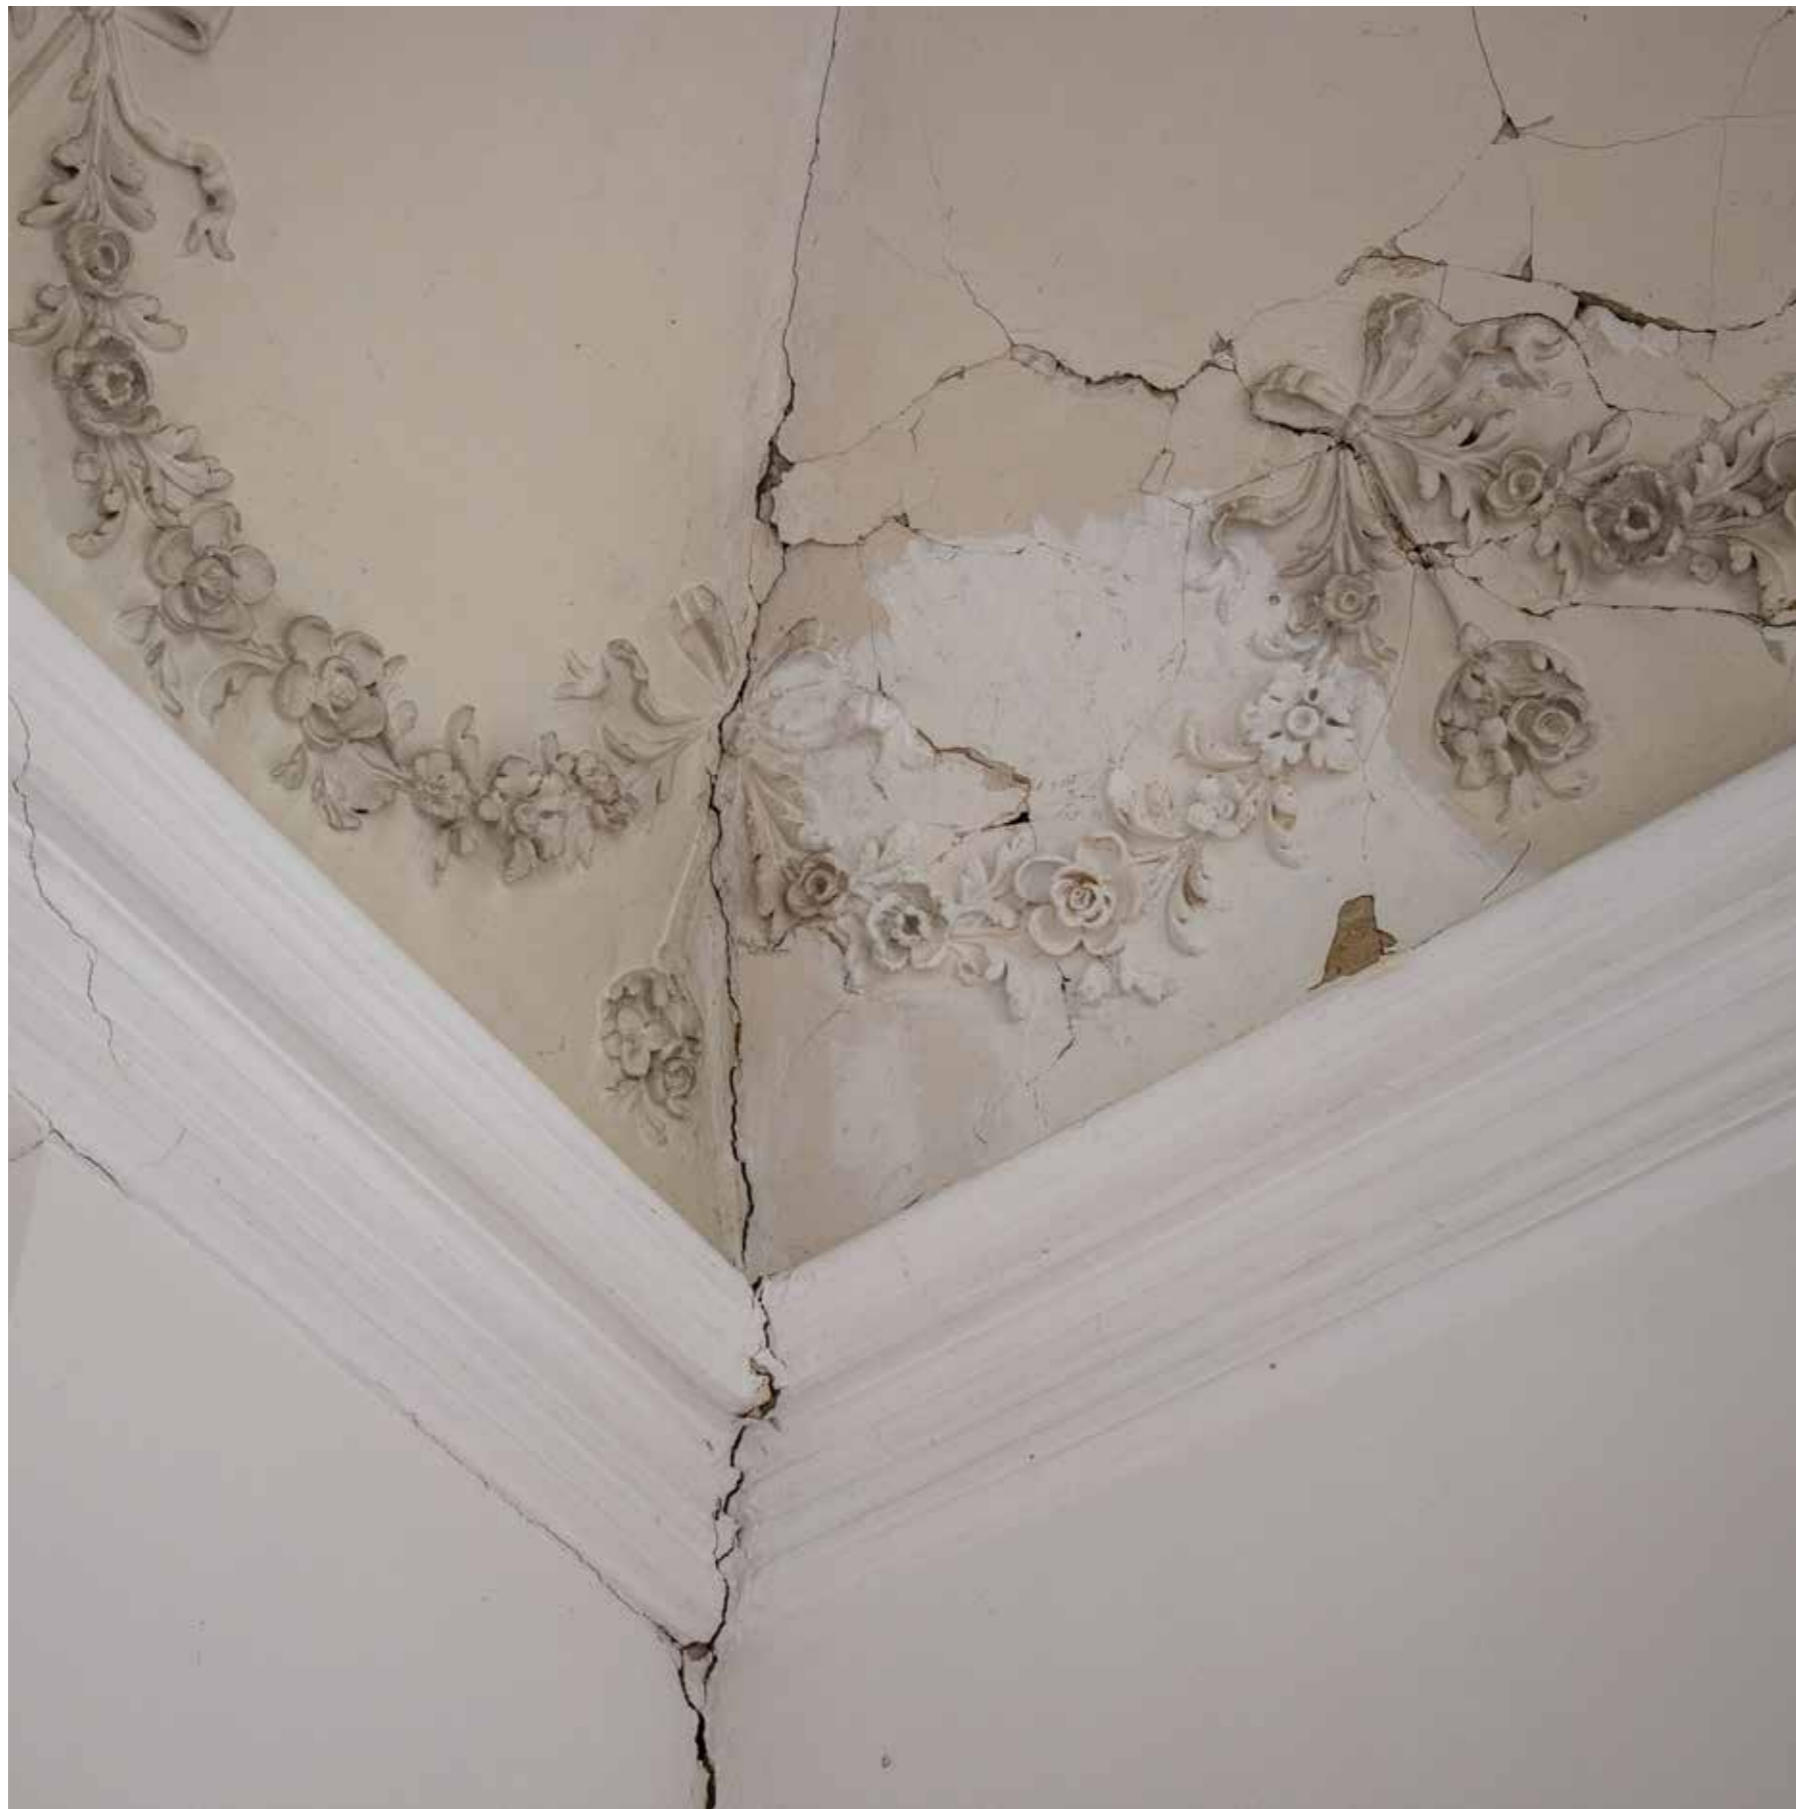
Prizemlje, oprema izložbene prostorije – južnog salona, štuko-dekoracija zrcalnog svoda

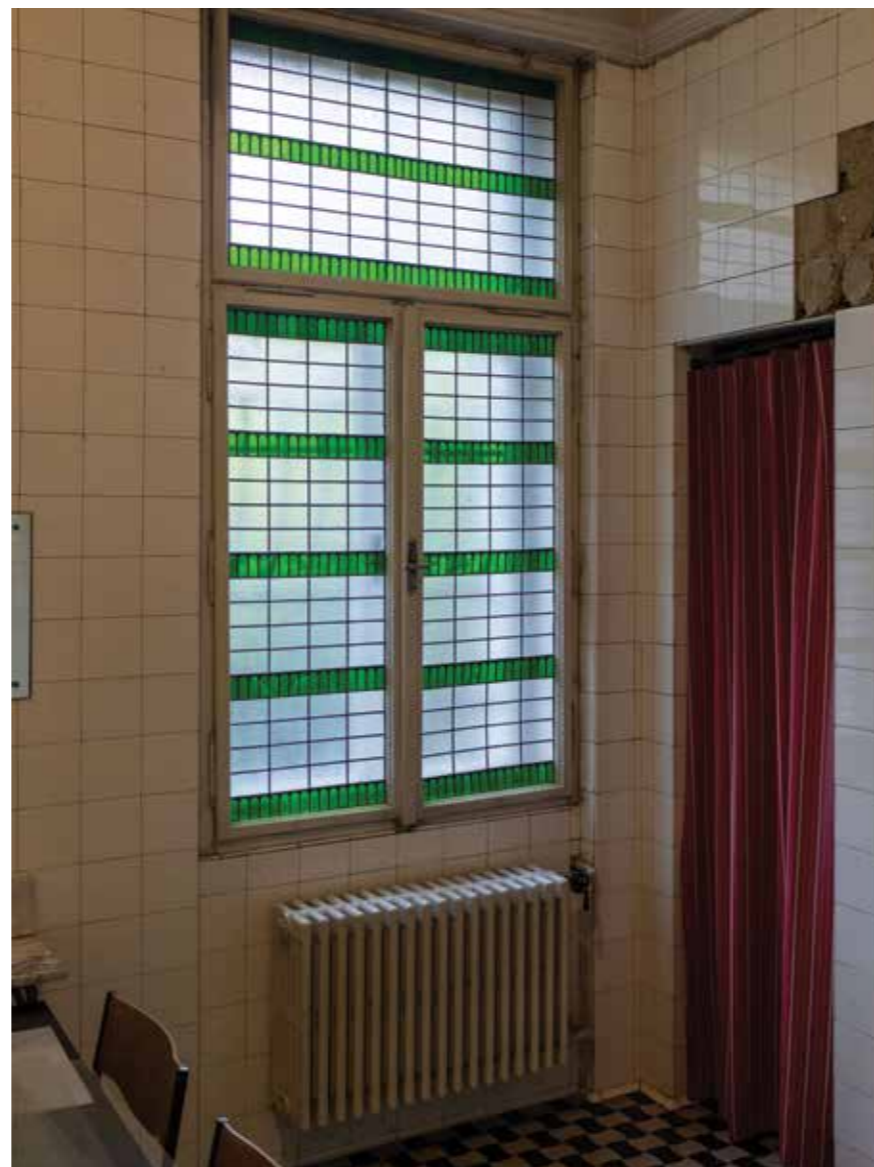
Prizemlje, kupaonica – detalji vitraja, sanitarne opreme i opločenja poda

je izravno povezana s garderobom. Sačuvala je izvornu opremu – umivaonike, kadu, police, zrcala, držače za ručnike. Dvokrilni prozori s nadsvjetlom s unutrašnje strane imaju vitraje – jednostavan raster horizontalno položenih stakala malog formata (4 × 4 polja) prekinutih vrpca okomito položenih stakalaca zelene boje. Pod je opločen crno-bijelim mat pločicama malog formata (uzorak šahovske ploče), a zidovi su opločeni bijelim pločicama visokog sjaja, gotovo u cijeloj visini prostorije. Garderoba je nadsvođena polukružnim »svodom« koji počiva na u zid ugrađenim ormarima duž zapadnog i istočnog zida. U istočnom zidu su i dvojna skrivena vrata. Vratnice or-

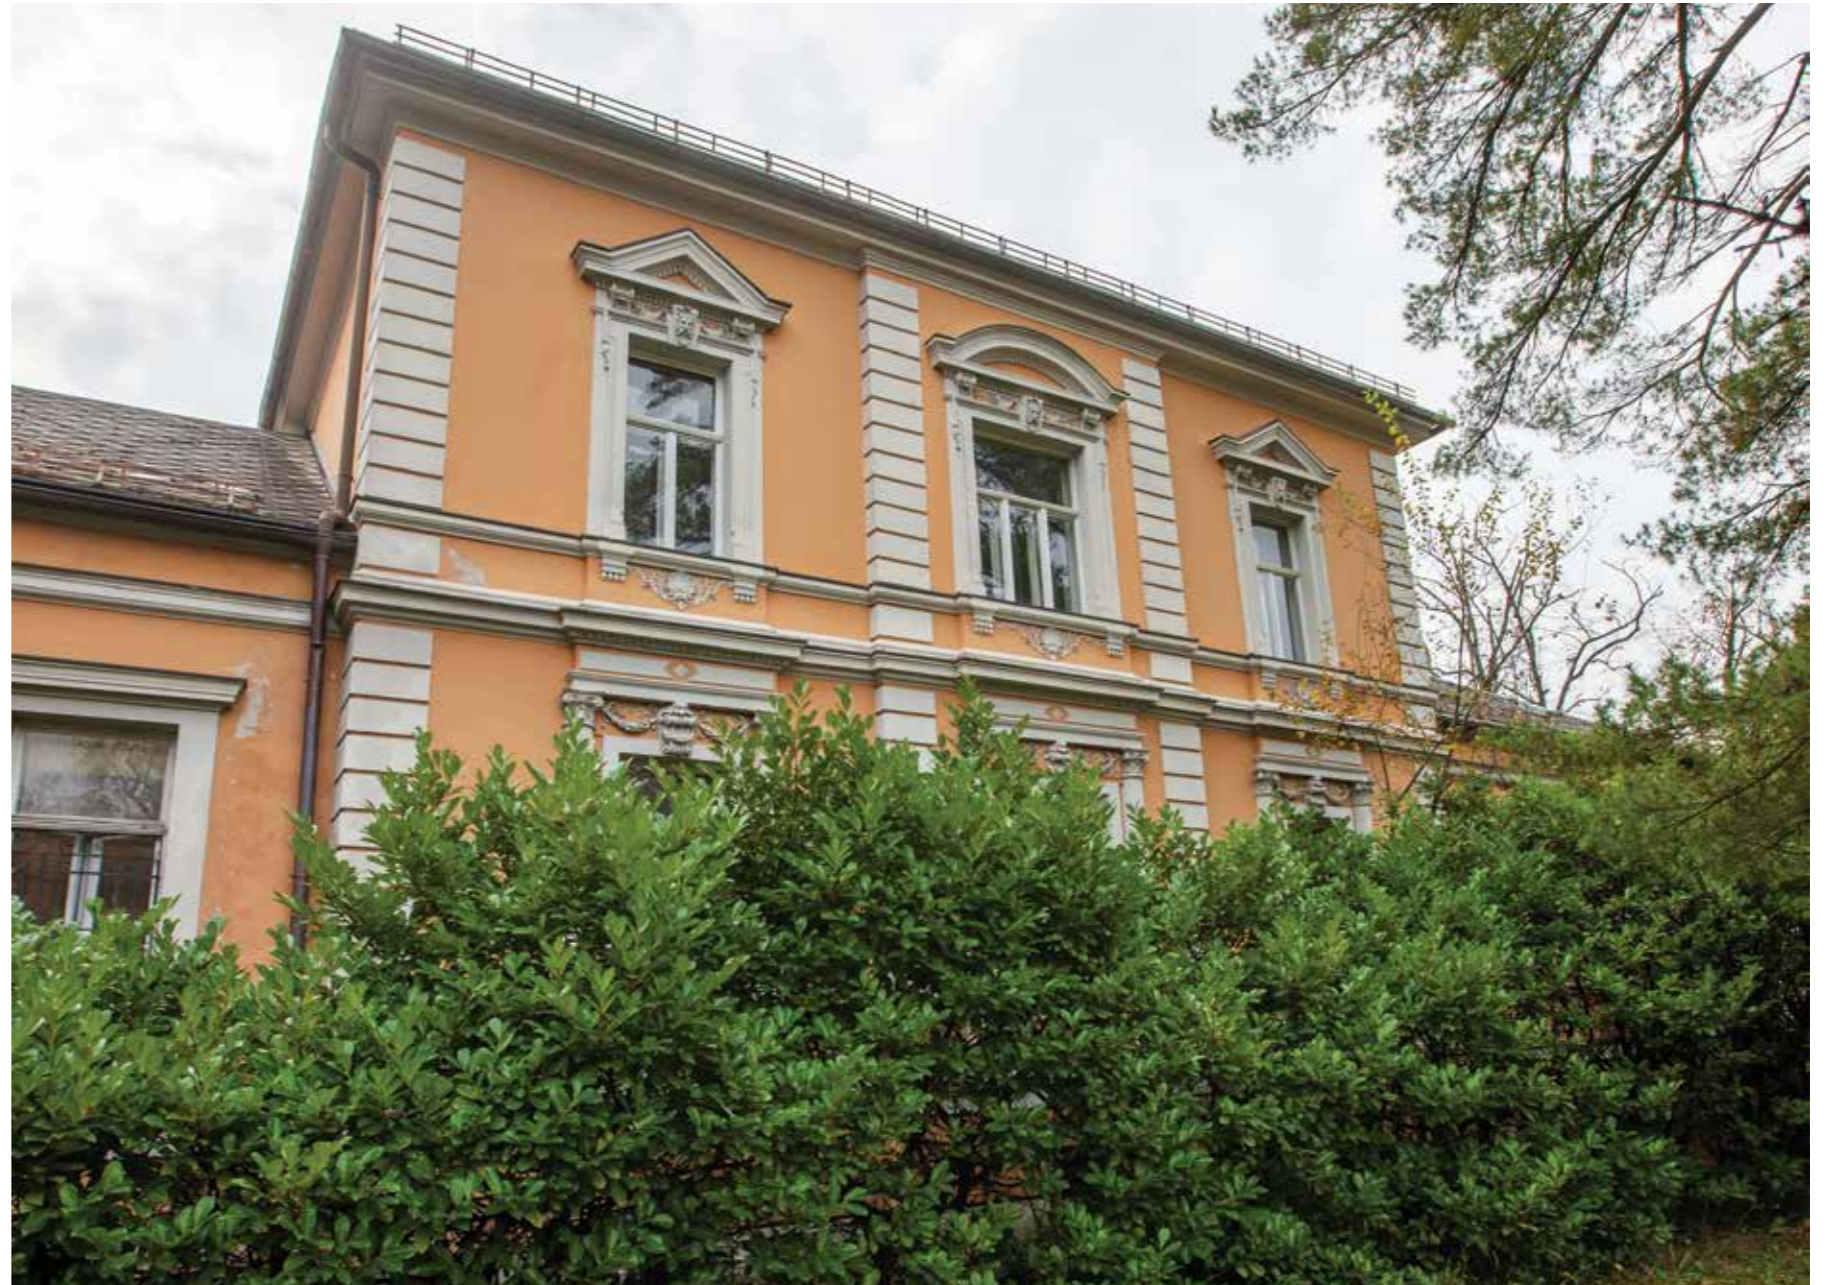
Sjeverno pročelje

Na sjevernom pročelju prepoznaju se tragovi oblikovanja iz prve, historicističke faze s kraja 19. stoljeća. Središnji, rizalito istaknuti dio jednokatne je visine, dok su bočni dijelovi prizemni. Rastvoren je prozorima poredanima u tri osi čiji su okviri bogato oblikovani. Francuski prozori u prizemlju, s balustradana u zoni parapeta, obrubljeni su jonskim polustupovima na konzolama, a između njihovih kapitela su na natprozornicima volutne konzole arhitrava i girlande. Prozori

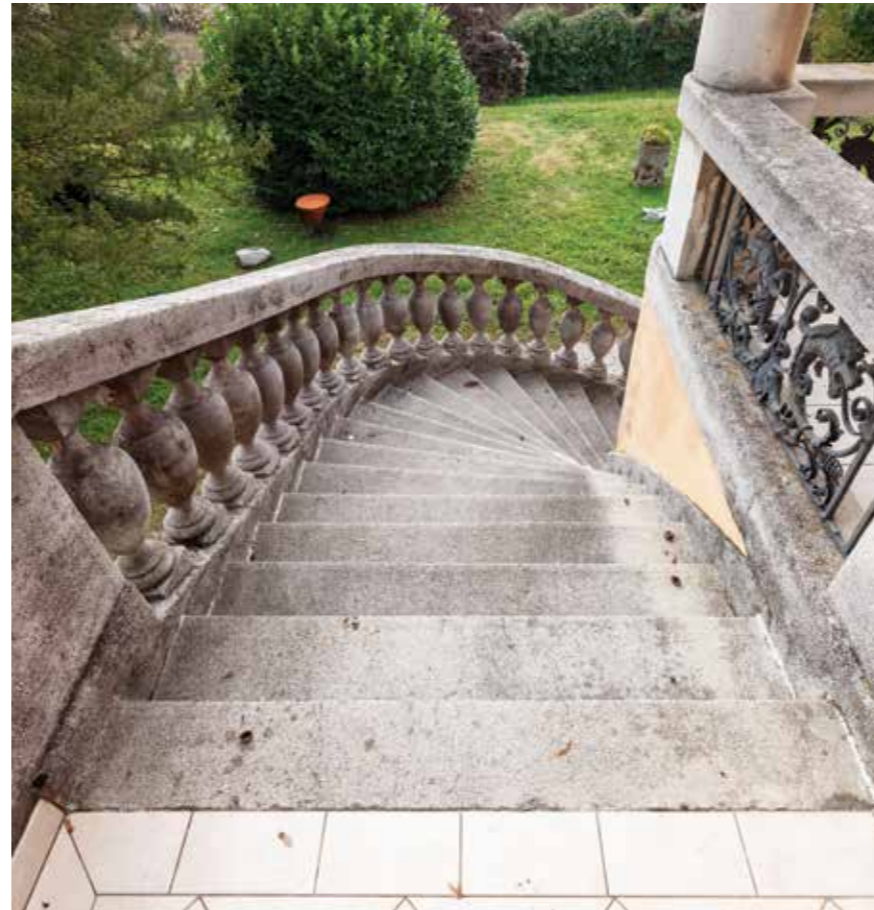
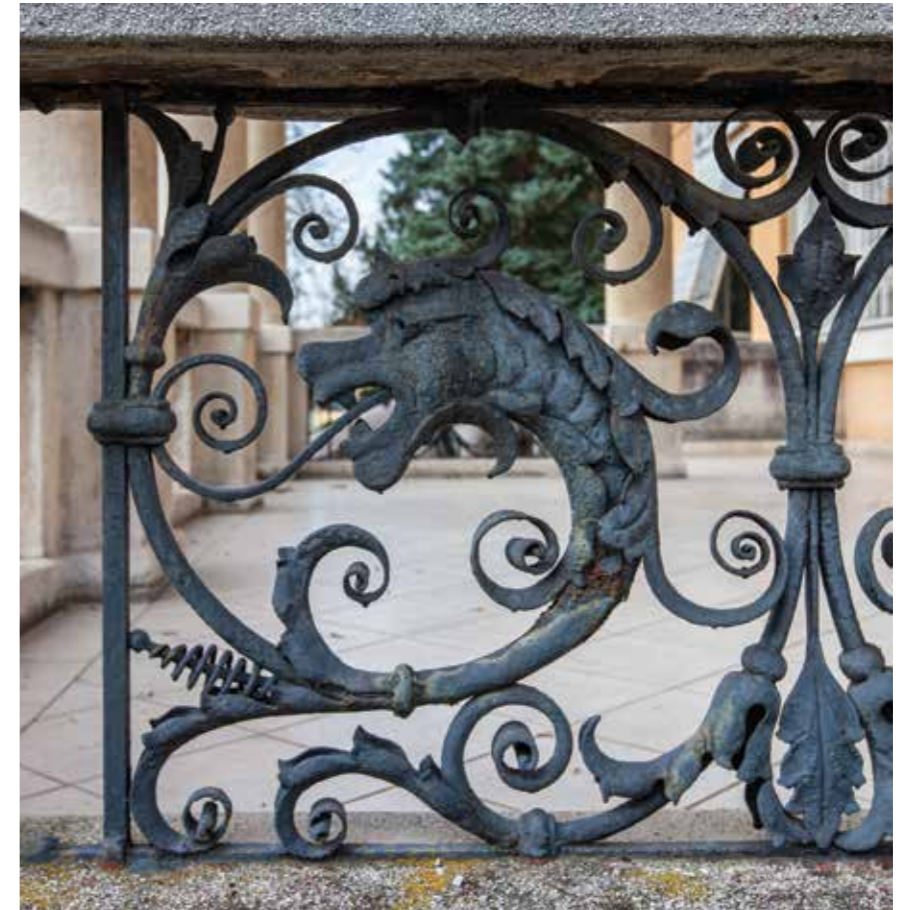
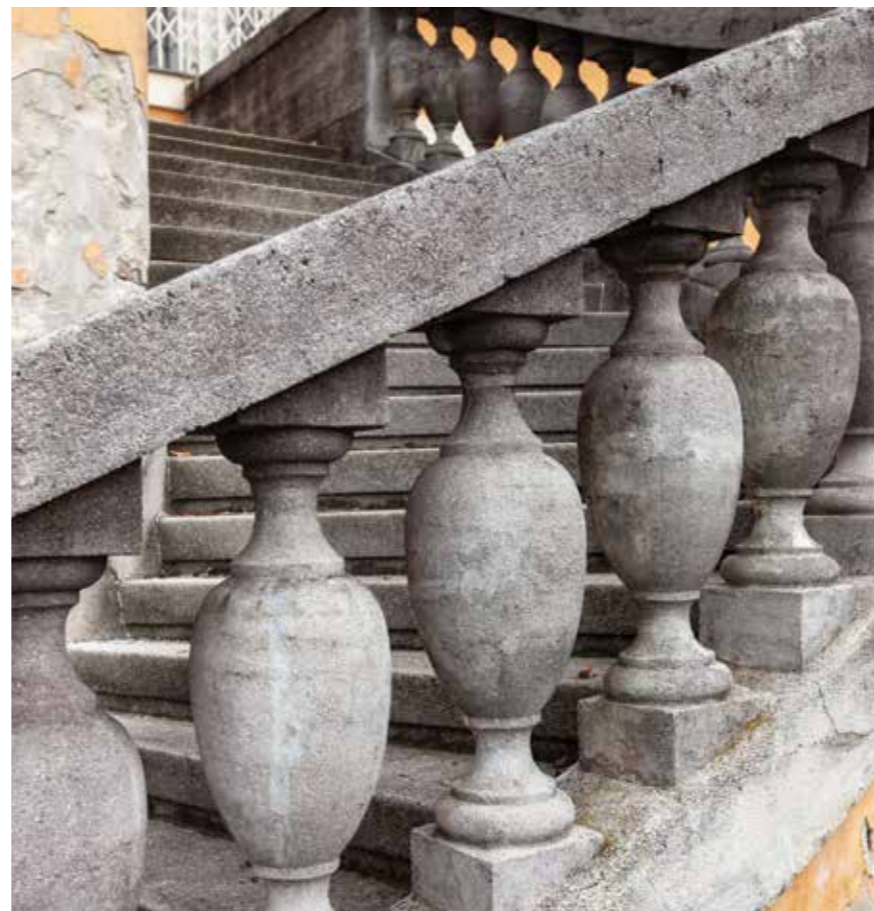
Južno pročelje, detalji ulaznog trijema, stubišta i ograde

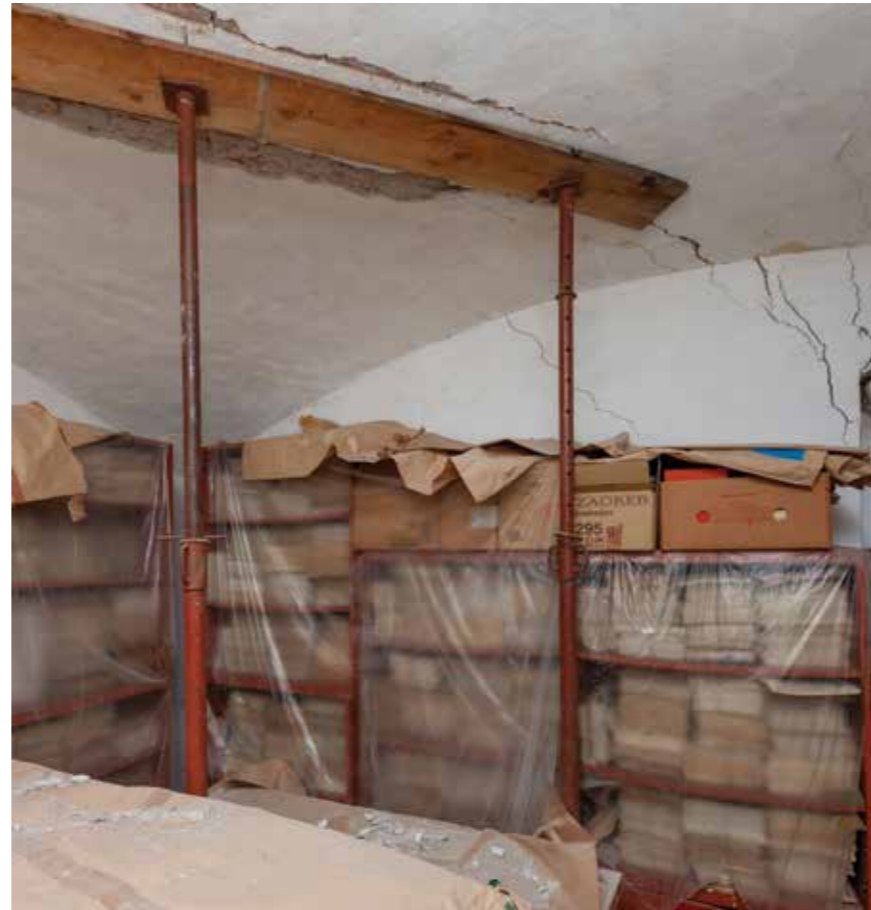
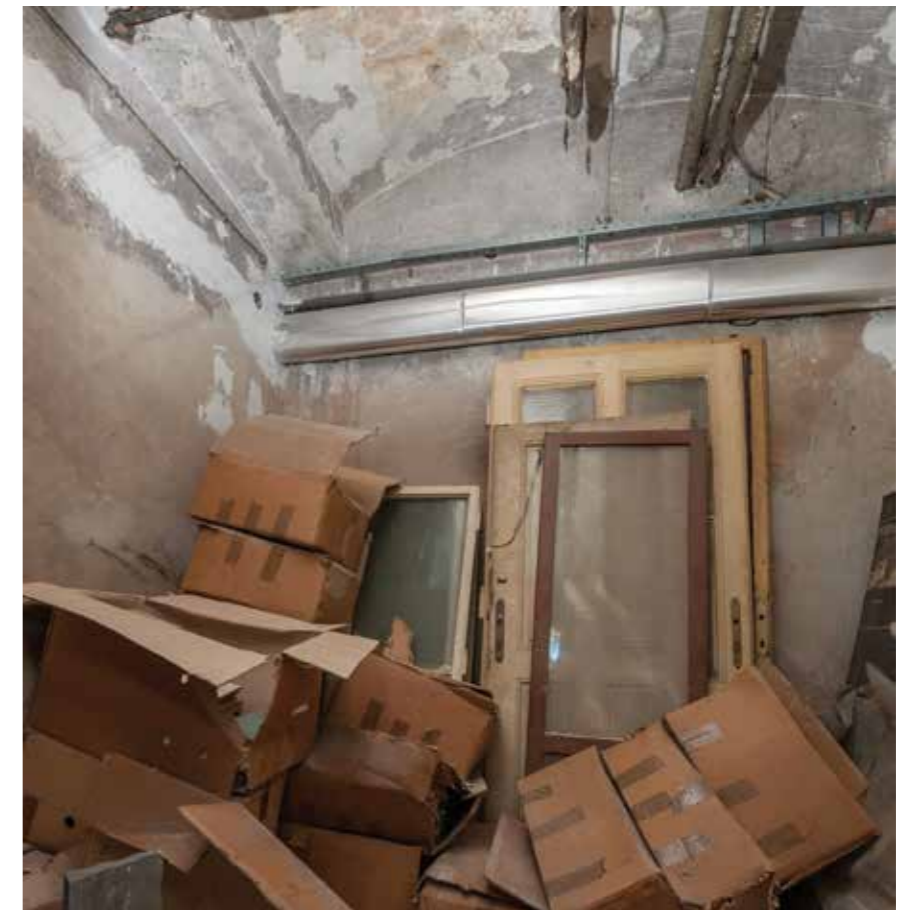
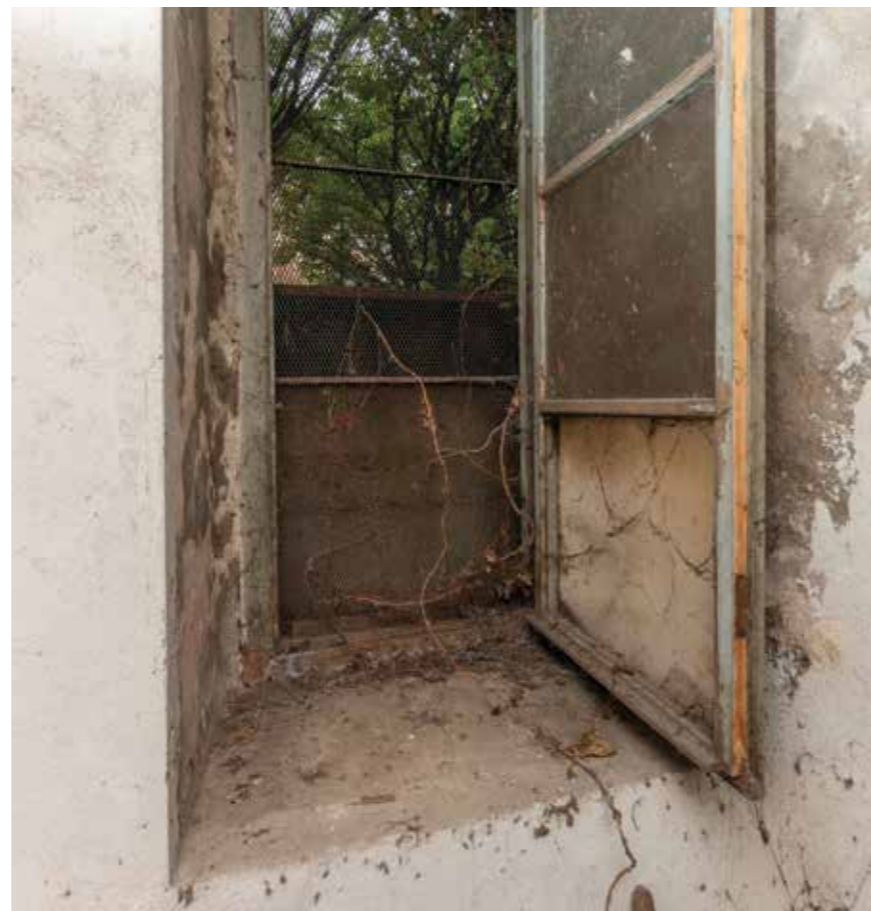
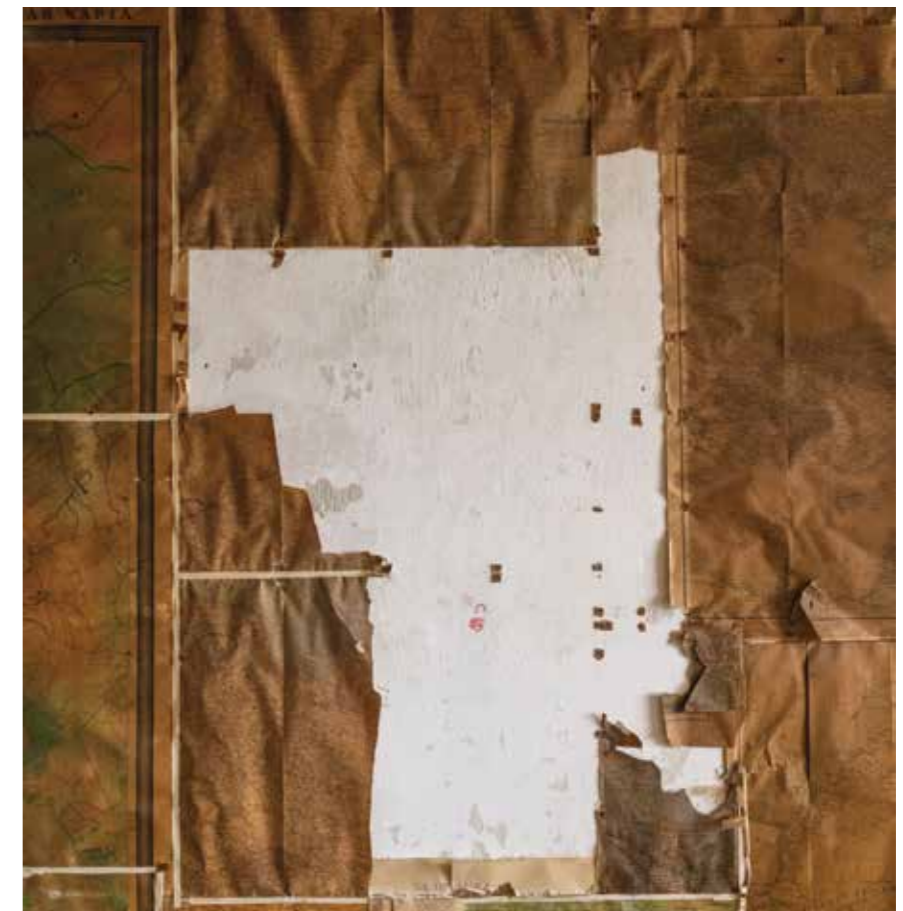
Podrum, prostorija u sjevernom dijelu s oštećenjem svodne konstrukcije

Vila Ehrlich-Marić je i prije potresa 22. ožujka 2020. imala veća statička oštećenja. U sjevernom dijelu podruma došlo je do napuknuća svoda zbog kojega je dio izložbenog prostora Muzeja bio stavljen izvan funkcije. U potresu zgrada je pretrpjela srednja, odnosno, prema klasifikaciji Ministarstva kulture (EMS 98), umjerena oštećenja. Dobila je oznaku privremeno neuporabljiva (žuta naljepnica) i dozvolu za ograničeno korištenje (bez posjetitelja).

Cijelo zidno platno zgrade ima pukotine na mjestima nadvoja i profilacija prozora, razdjelnim vrpcama i krovnom vijencu, čiji je manji dio otpao na sjevernoj strani. Na istočnom pročelju vidljiva je dijagonalna pukotina po čitavoj visini pročelja. Na južnom pročelju u podnožju stubišta vidljivi su tragovi oštećenja zbog kapilarne vlage.

U unutrašnjosti zgrade vidljiva su oštećenja uglavnom na pregradnim zidovima i podgledu stropova. Od nosivih zidova veća konstrukcijska oštećenja pretrpjeli su zidovi uz stubište, središnji uzdužni zid građevine i zid između hala i južne dvorane. Pukotine su vidljive i na nosivim zidovima podruma, nadvojima i zidanim svodovima u sjeveroistočnom dijelu zgrade te na stropu kotlovnice. Veća pukotina otvorila se i u sjeveroistočnom kutu velike dvorane, na zrcalnom svodu sa štuko-dekoracijama. Pukotine su nastale i na mjestima spoja stropne konstrukcije i zidova sjevernih dvorana.

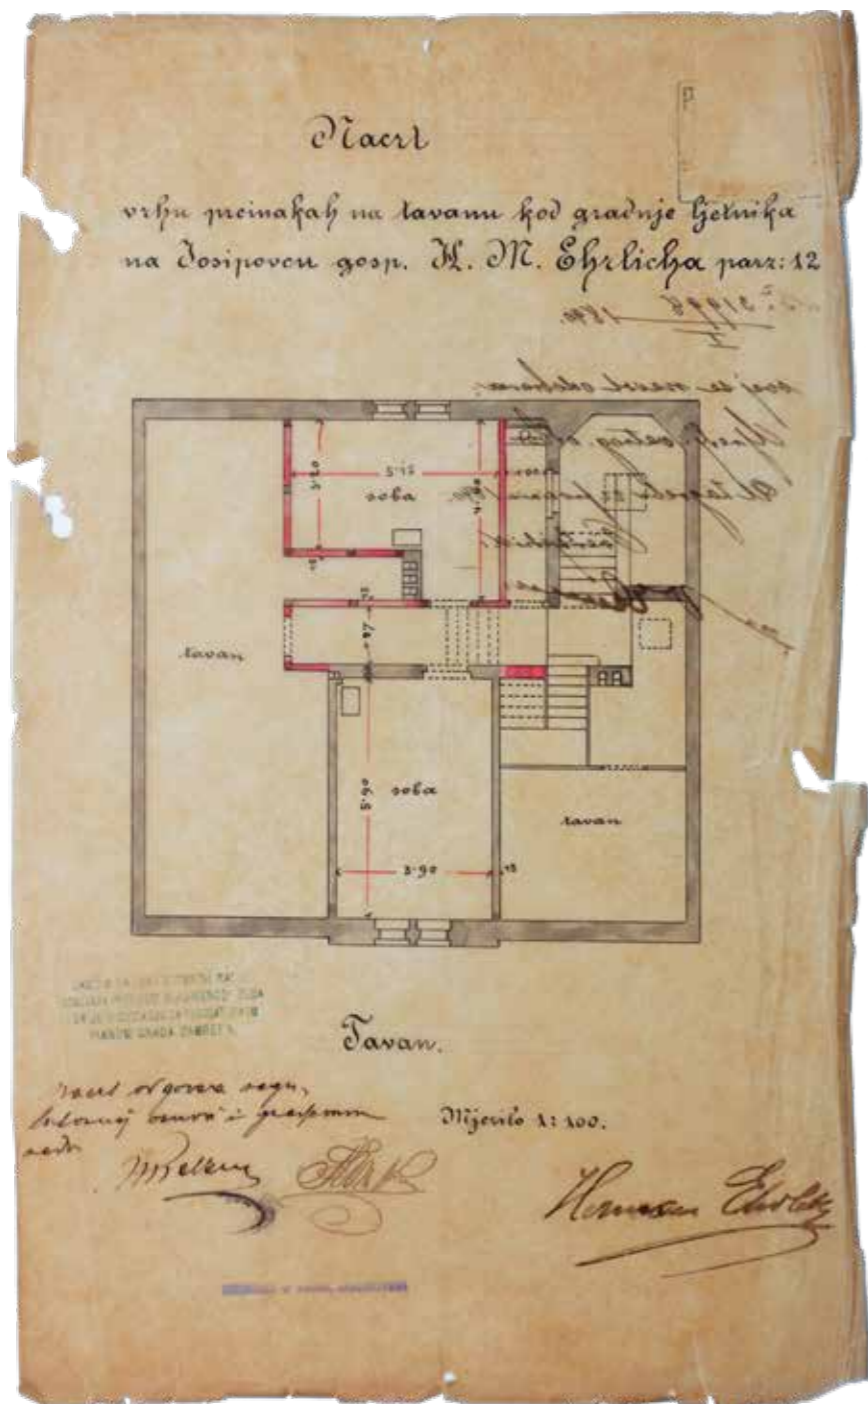
Promjedbeni nacrt tavana, 1890., DAZG

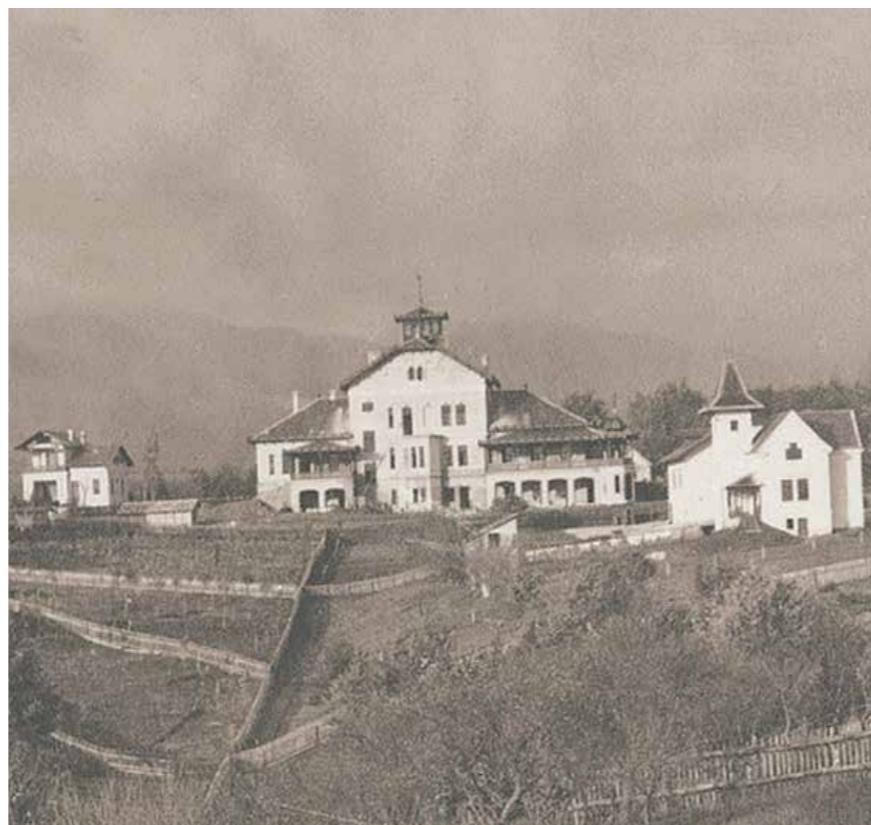
Južno pročelje, nakon 1891., DAZG

unutrašnju namjenu prostorija i nema nikakvih dekoracija. Zbog tog razloga nije niti projektirano – oblikovano pa ga nema niti na nacrtu za ishodenje građevinske dozvole. Izgled pročelja poznat je zahvaljujući rijetkim fotografijama čitavog predjela snimljenih s podnožja Josipovca, iz Zamenhoffove ulice, odnosno s Rokova perivoja.

I na južnom pročelju dominira središnji trokatni dio istaknut rizalitom. U osi središnjeg dijela je erker visine podruma i prvog kata, na čijem je krovu manja terasa stambenog kata s pogledom na jug. Na istočnom dijelu pročelja su bifore, na svakom katu po dva na isti način oblikovana prozora, a na zapadnom prozori stubišta vertikalno izmaknuti za pola visine etaže. Istočno i zapadno od središnjeg dijela su verande restauracije i stambene jedinice. Zidano podnožje verandi rastvoreno je lukovima, a na katu, odnosno u prizemlju, drvena je ostakljena konstrukcija s trostrešnim krovom. Obje verande dostupne su iz vrta vanjskim stubištima. Veranda restauracije veće je dubine i proteže se i duž istočnoga pročelja.

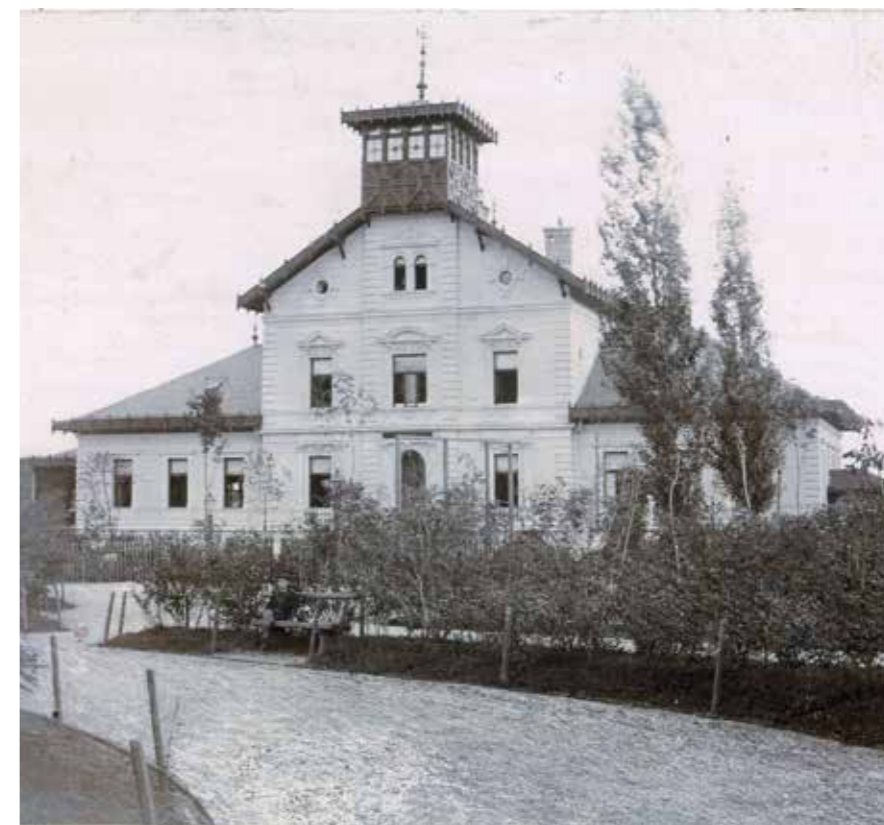
Sjeverno pročelje, nakon 1891., DAZG

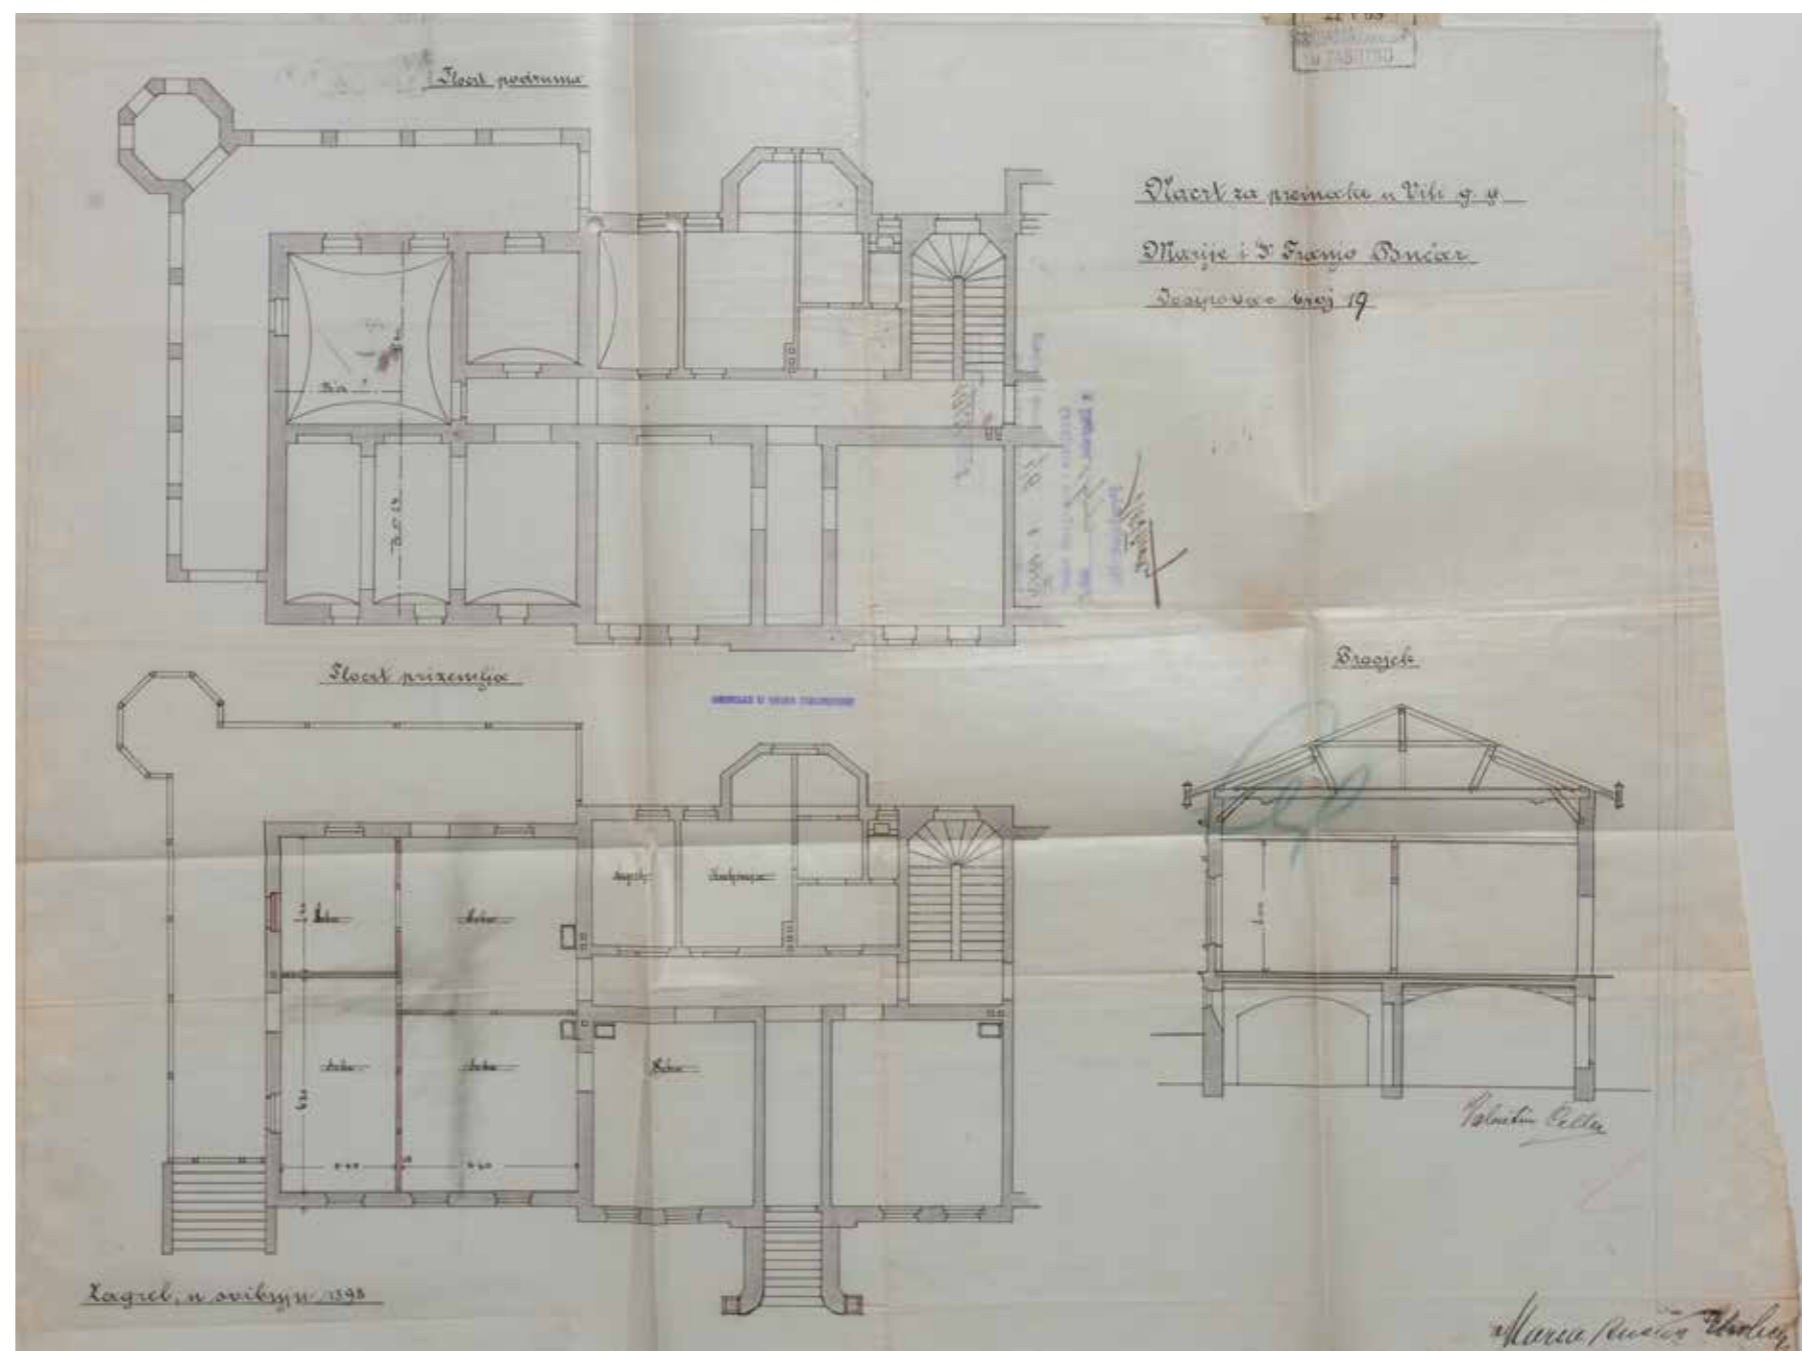
Tlocrti podruma, prizemlja i poprječni presjek, Aladar Baranyai, 1898., DAZG

Pri adaptaciji restauracije u peterosoban stan Marije Bučar, udovice Ehrlich, zadržana je osnovna dispozicija prostorija. Izvedene preinake označene su na tlocrtu prizemlja crvenom bojom. Velika dvorana pregrađena je u četiri so-

be. Iz hodnika ulazi se u prolaznu sobu na južnoj strani, a iz nje u preostale tri sobe. Jedina intervencija na pročelju zatvaranje je istočnog prozora jugoistočne sobe, odnosno nekadašnje velike dvorane prema verandi. Sanitarni čvor ostao je na istome mjestu, a prostorija točionice prenamijenjena je u kupaonicu. Otvor između kupaonice i velike dvorane je zazidan. Jedini novootvoreni otvor je onaj između unutrašnjeg stubišta i stambene jedinice smještene u zapadnom krilu.
