Konzervatorski elaborat za pet zgrada
Hrvatske akademije znanosti i umjetnosti
stradalih u potresu 22. ožujka 2020.

VILA EHRlich-MARIĆ

Ulica Ivana Gorana Kovačića 37, Zagreb

Povijest gradnje, valorizacija i prijedlog konzervatorskih smjernica

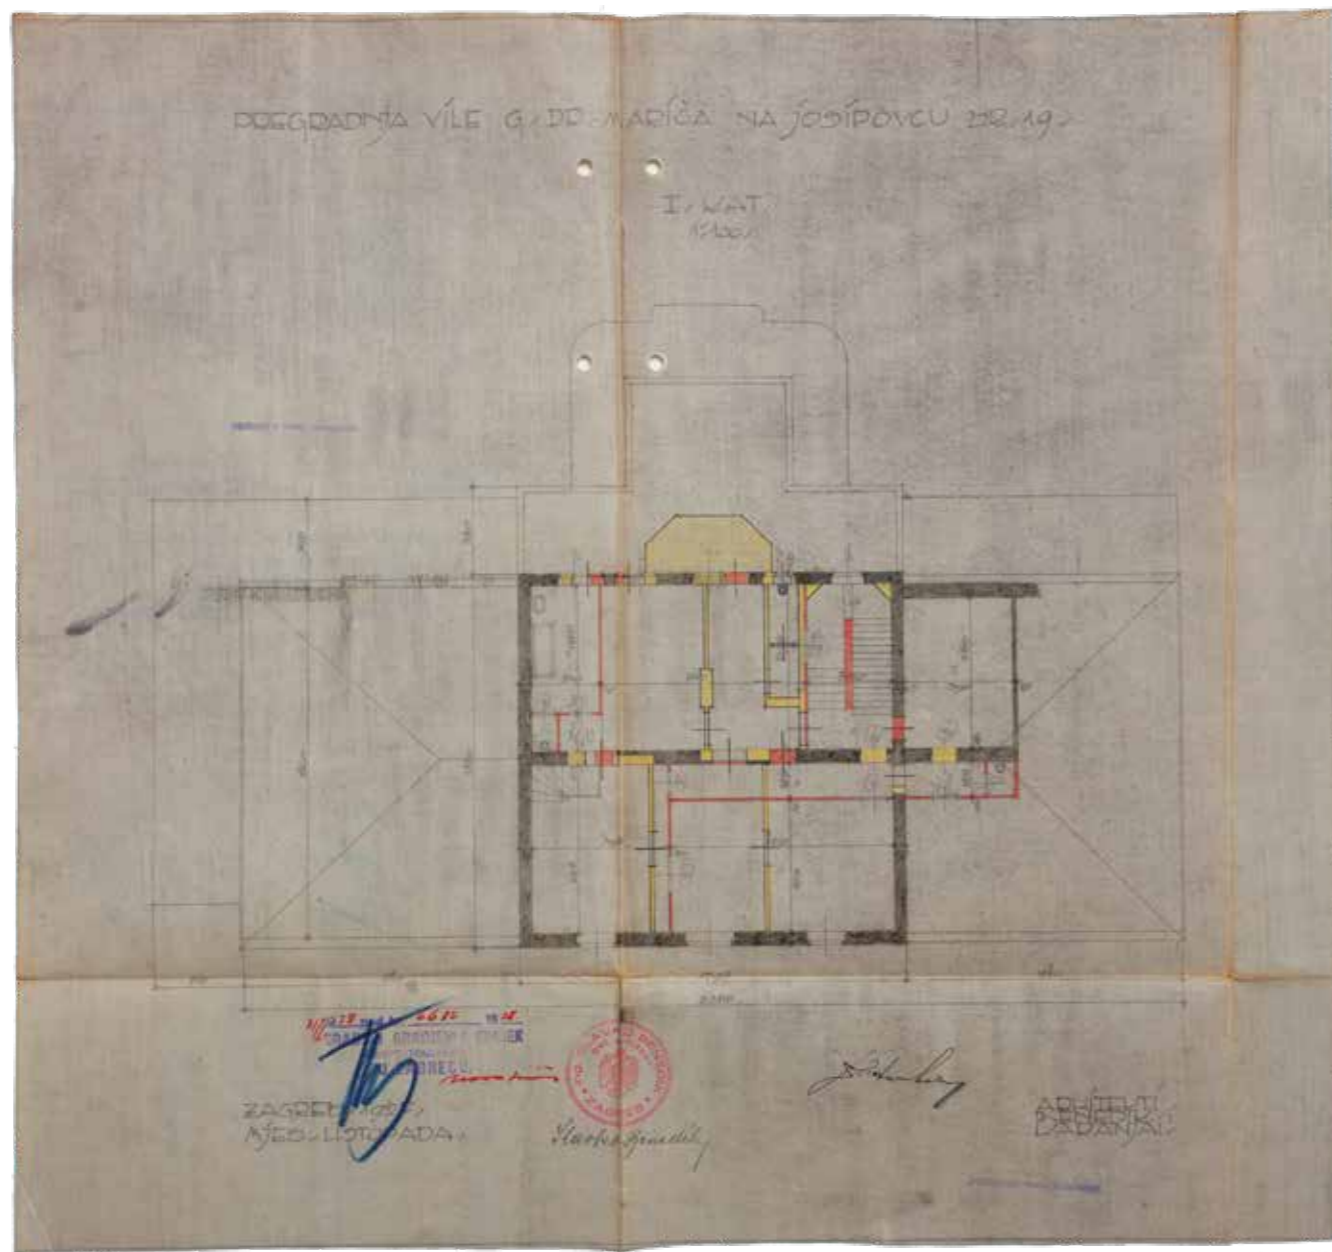
Tlocrt kata, Aladar Baranyai, 1927., DAZG

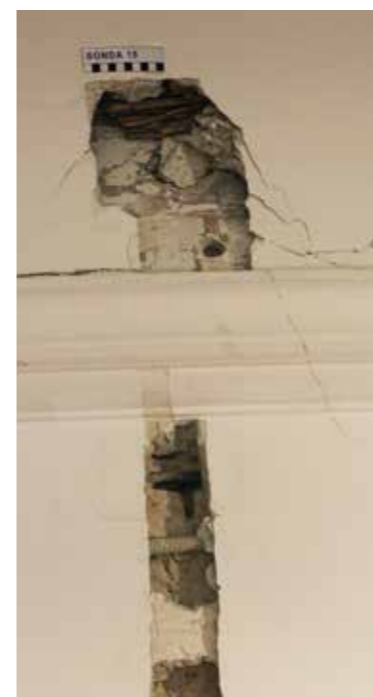
Sonda 14 na jugoistočnom zidu sjeverozapadnog salona u prizemlju sa starijim dekorativnim oslicima

Sonda 15 iznad vrata na južnom zidu sjeverozapadnog salona u prizemlju s tragovima dekorativnih naliča koji pokazuju drukčije oblikovanje svoda prostorije

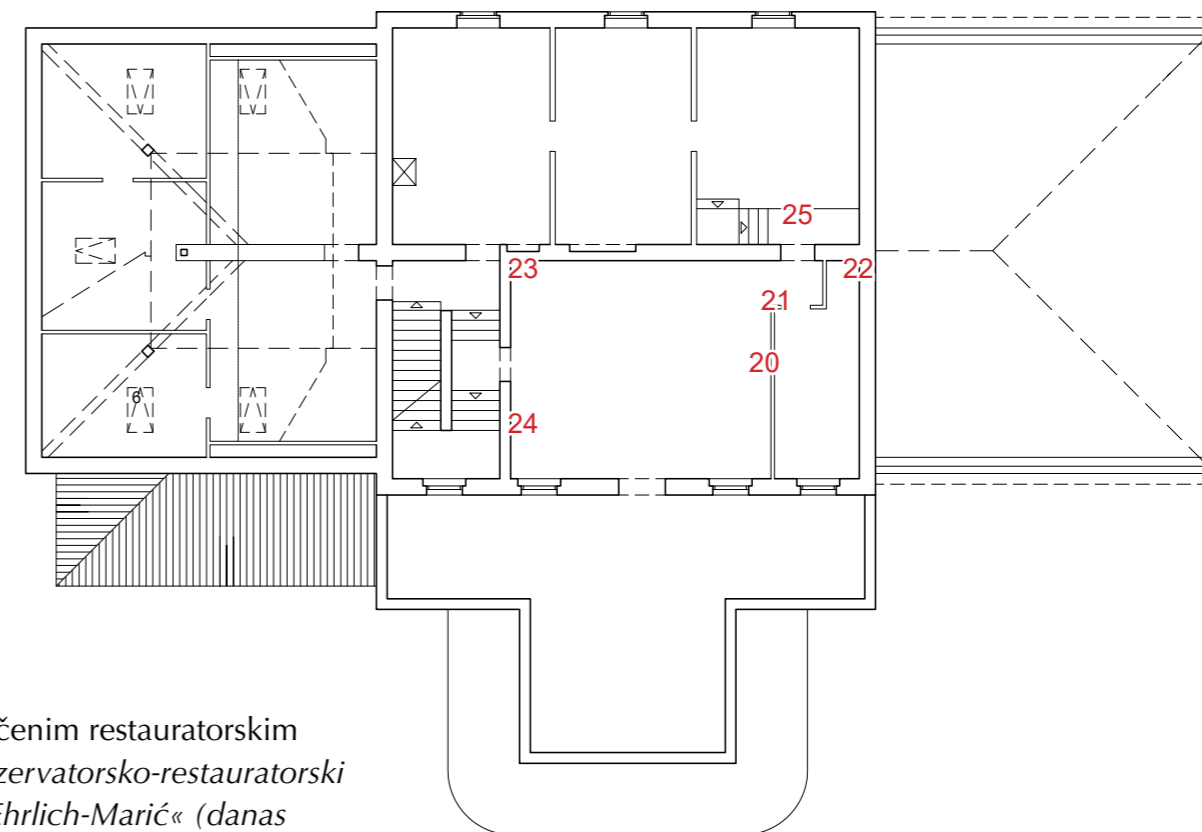
Tlocrti prizemlja i prvog kata s označenim restauratorskim sondama, u: MIRTA KRIZMAN, *Konzervatorsko-restauratorski istraživački radovi u interijeru »Vile Ehrlich-Marić«* (danas Hrvatskom muzeju arhitekture HAZU), I. G. Kovačića 37 u Zagrebu, Špatula d.o.o., Zagreb, studeni 2020.

Prostornu dispoziciju prizemlja treba očuvati u cjelini, kao i elemente interijera oštećene zbog korištenja, neodržavanja i potresa – stupove i galeriju hala, zidne i podne obloge, štukature, unutrašnju i vanjsku stolariju, sav ugrađeni namještaj i kamine. Kako bi se obnovile izvorne prostorne vrijednosti sjevernih dvorana i južne dvorane, omogućio pristup prozorima i dnevnom svjetlu, potrebno je ukloniti izložbene panoje izvedene za potrebe Muzeja. Uklanjanje panoa zahtijevat će obnovu poda. Pod je potrebno temeljito obnoviti u halu, posebice u niši, gdje postoje veća oštećenja. Nakon dodatnog sondiranja zidova u dvoranama, ovisno o rezultatima, treba donijeti odluku o eventualnoj
