Konzervatorski elaborat za pet zgrada
Hrvatske akademije znanosti i umjetnosti
stradalih u potresu 22. ožujka 2020.

VILA EHRLICH-MARIĆ

Ulica Ivana Gorana Kovačića 37, Zagreb

Povijest gradnje, valorizacija i prijedlog konzervatorskih smjernica

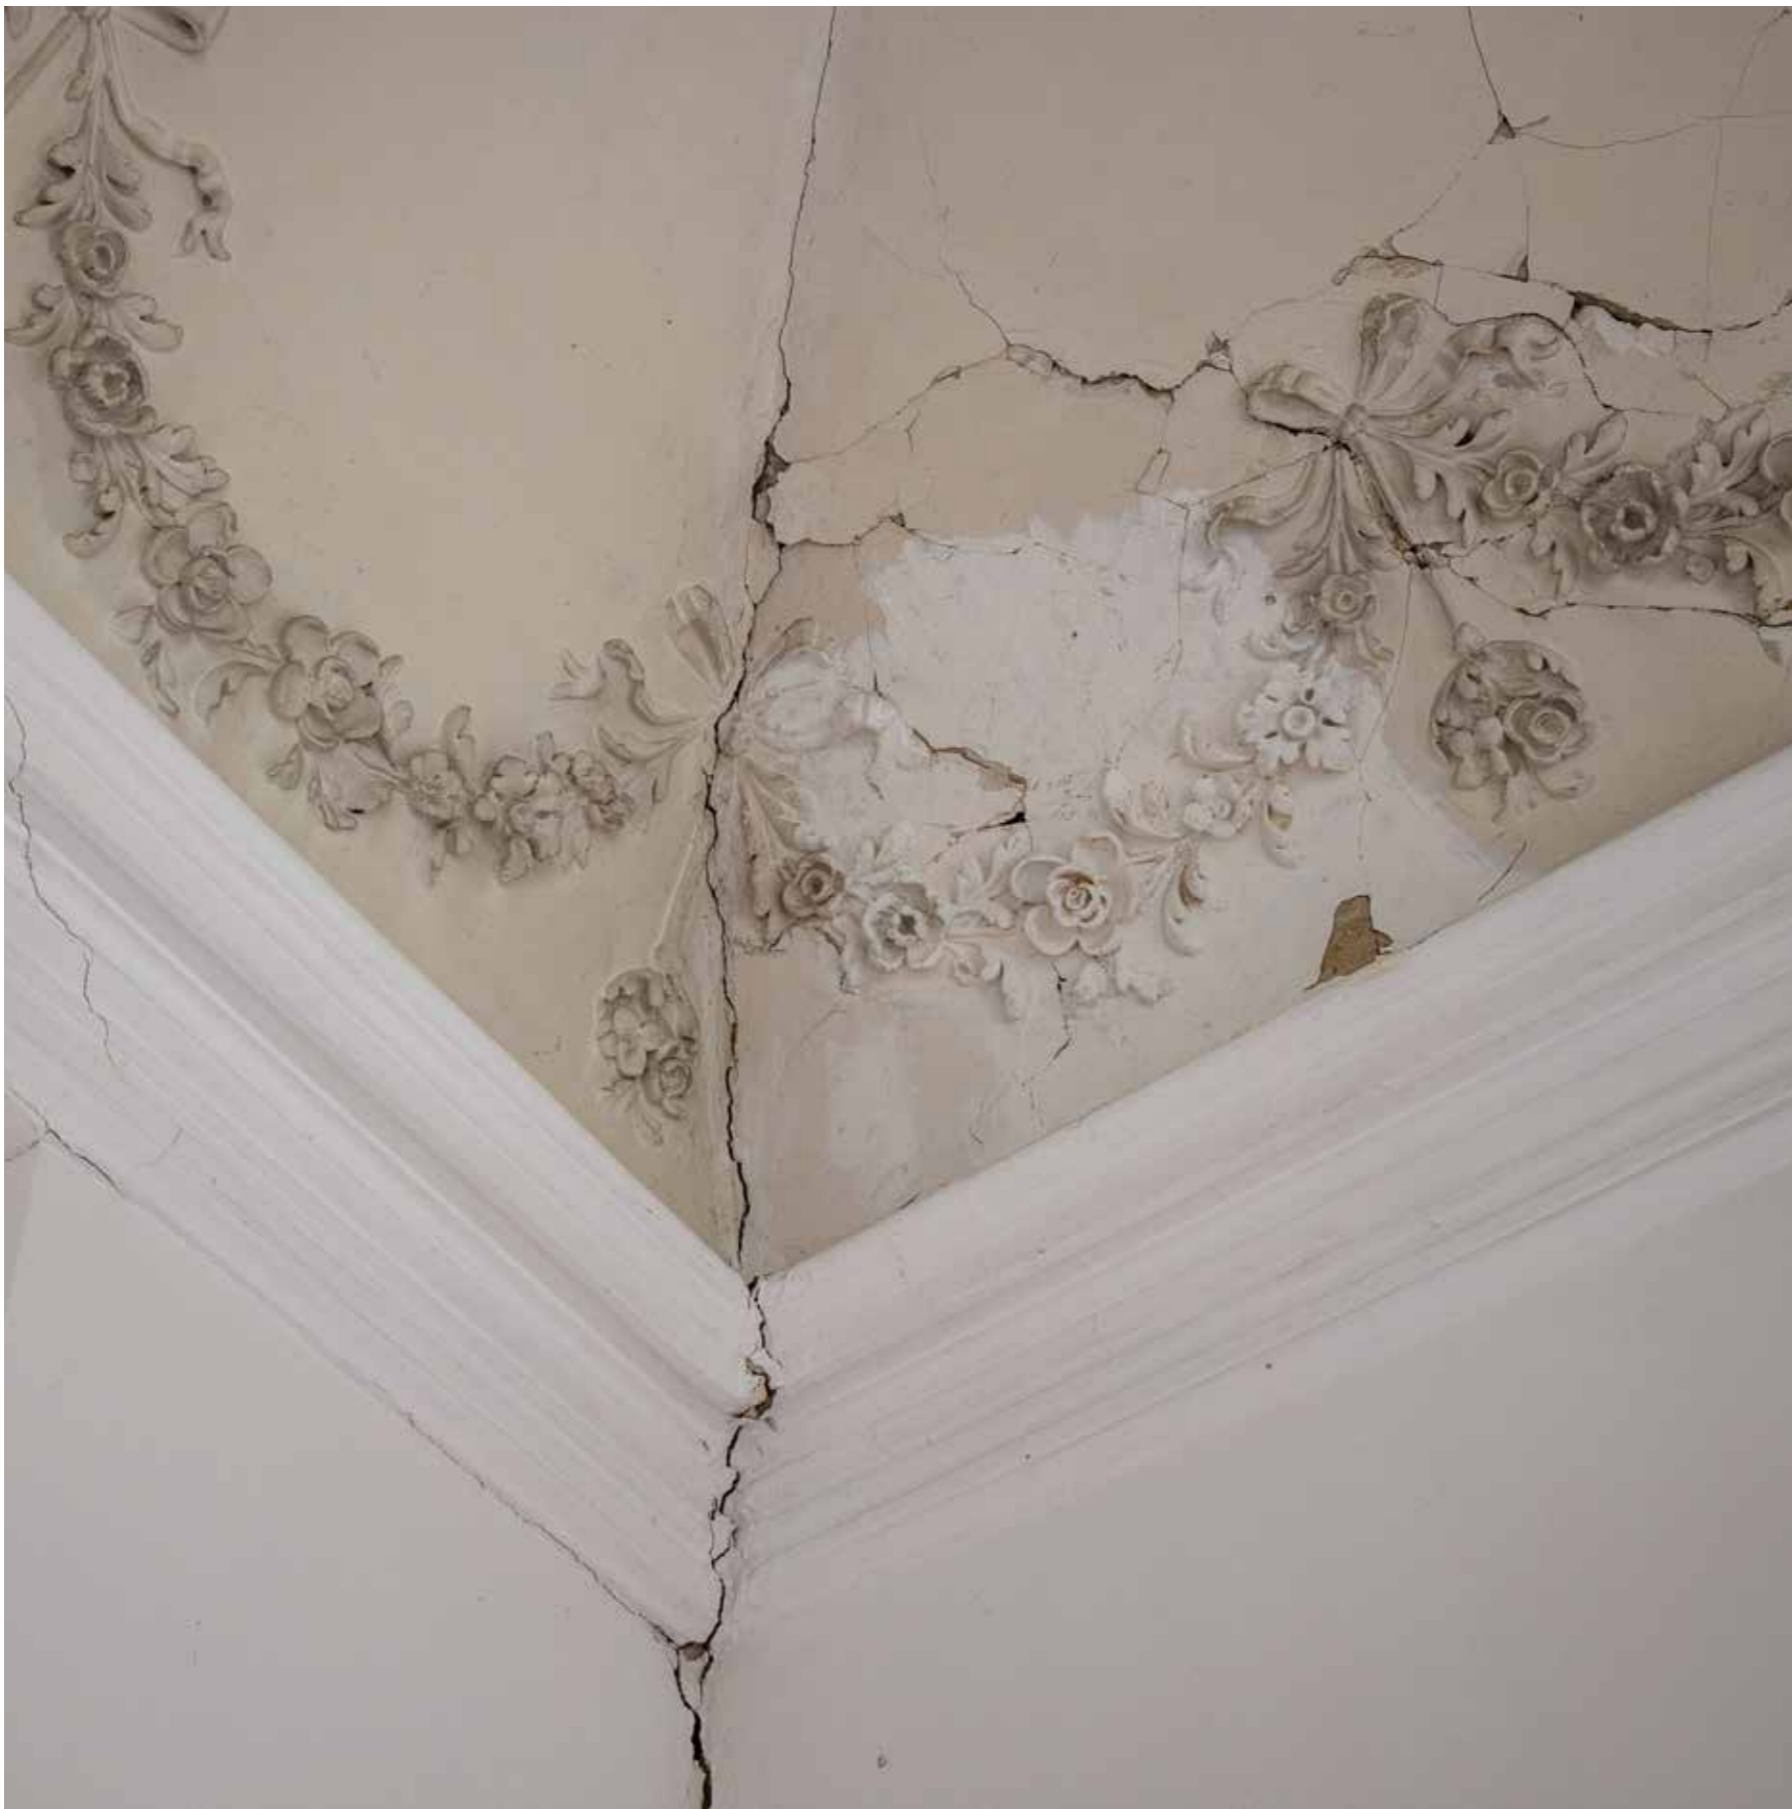
Prizemlje, oprema izložbene prostorije – južnog salona, štuko-dekoracija zrcalnog svoda

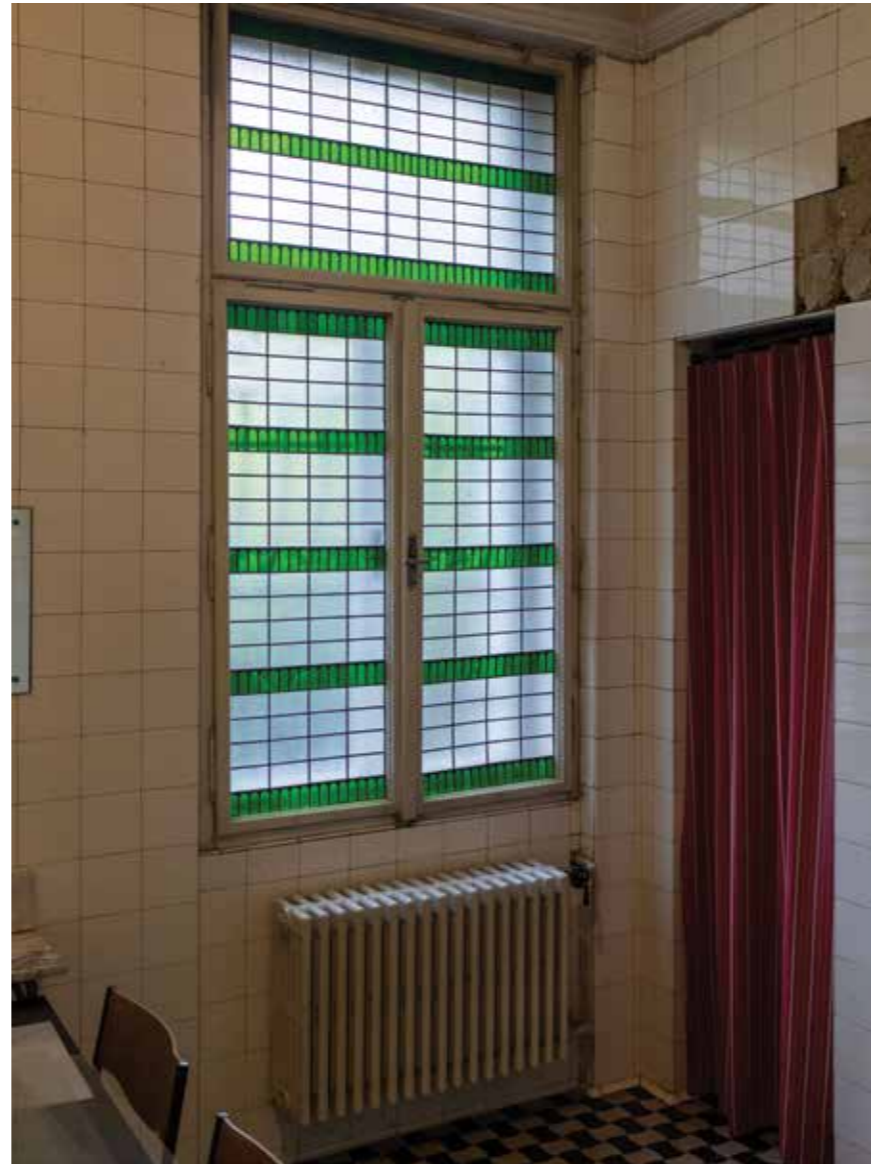
Prizemlje, kupaonica – detalji vitraja, sanitarne opreme i opločenja poda

je izravno povezana s garderobom. Sačuvala je izvornu opremu – umivaonike, kadu, police, zrcala, držače za ručnike. Dvokrilni prozori s nadsvjetlom s unutrašnje strane imaju vitraje – jednostavan raster horizontalno položenih stakala malog formata (4 × 4 polja) prekinutih vrpčama okomito položenih stakalaca zelene boje. Pod je opločen crno-bijelim mat pločicama malog formata (uzorak šahovske ploče), a zidovi su opločeni bijelim pločicama visokog sjaja, gotovo u cijeloj visini prostorije. Garderoba je nadsvođena polukružnim »svodom« koji počiva na u zid ugrađenim ormarima duž zapadnog i istočnog zida. U istočnom zidu su i dvojna skrivena vrata. Vratnice or-
