Konzervatorski elaborat za pet zgrada
Hrvatske akademije znanosti i umjetnosti
stradalih u potresu 22. ožujka 2020.

VILA EHRLICH-MARIĆ

Ulica Ivana Gorana Kovačića 37, Zagreb

Povijest gradnje, valorizacija i prijedlog konzervatorskih smjernica

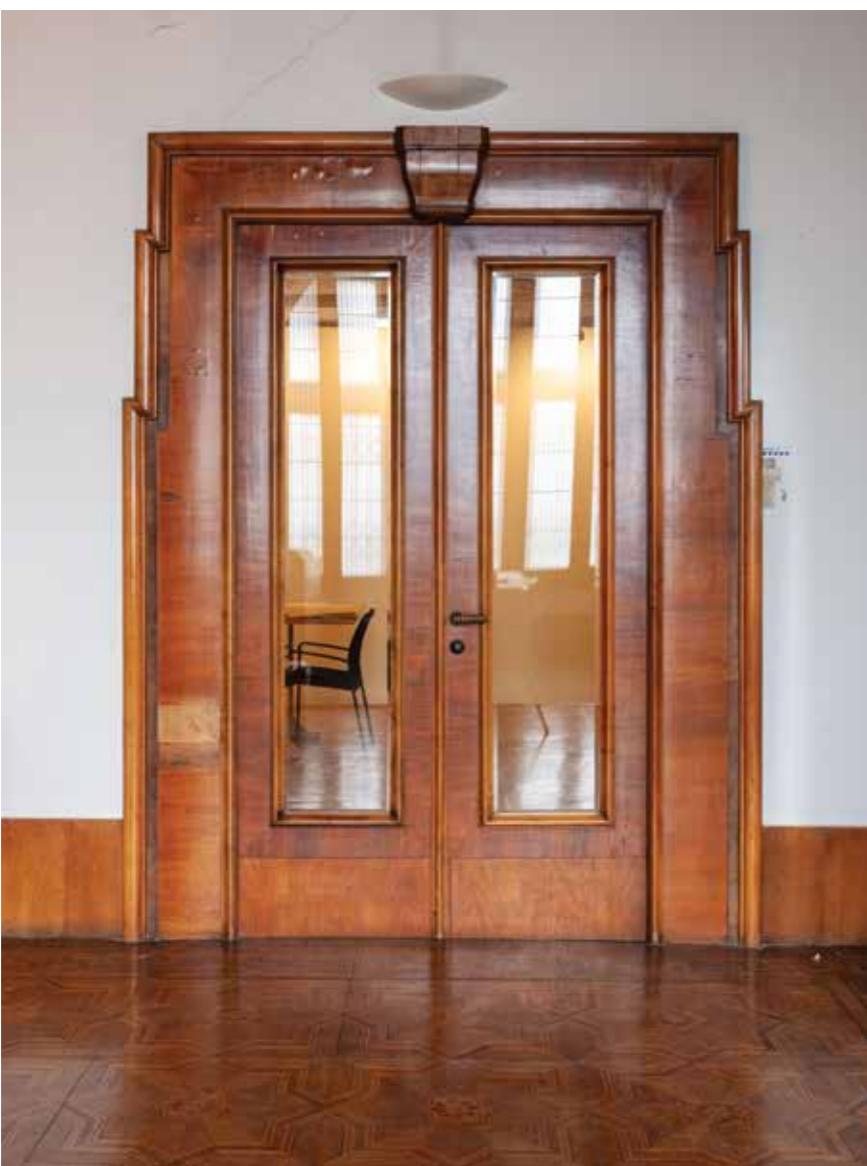
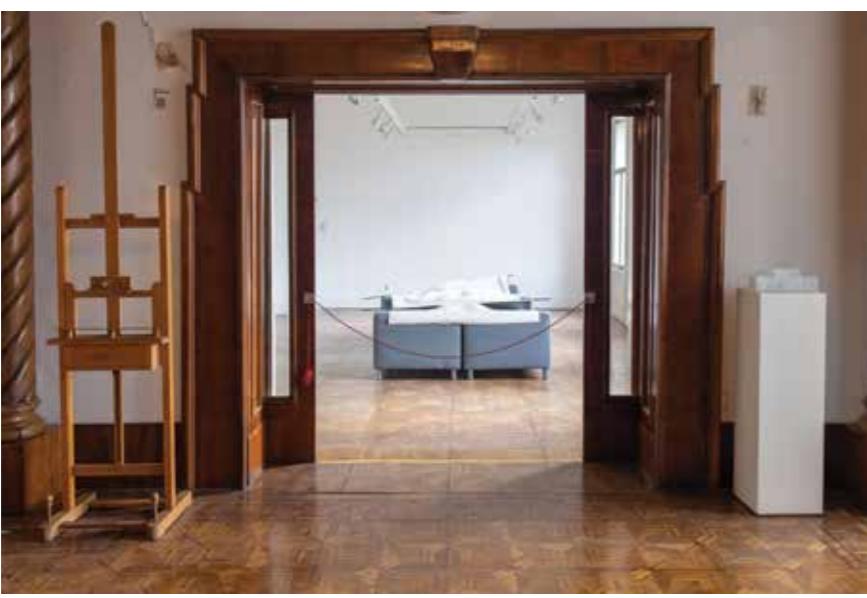
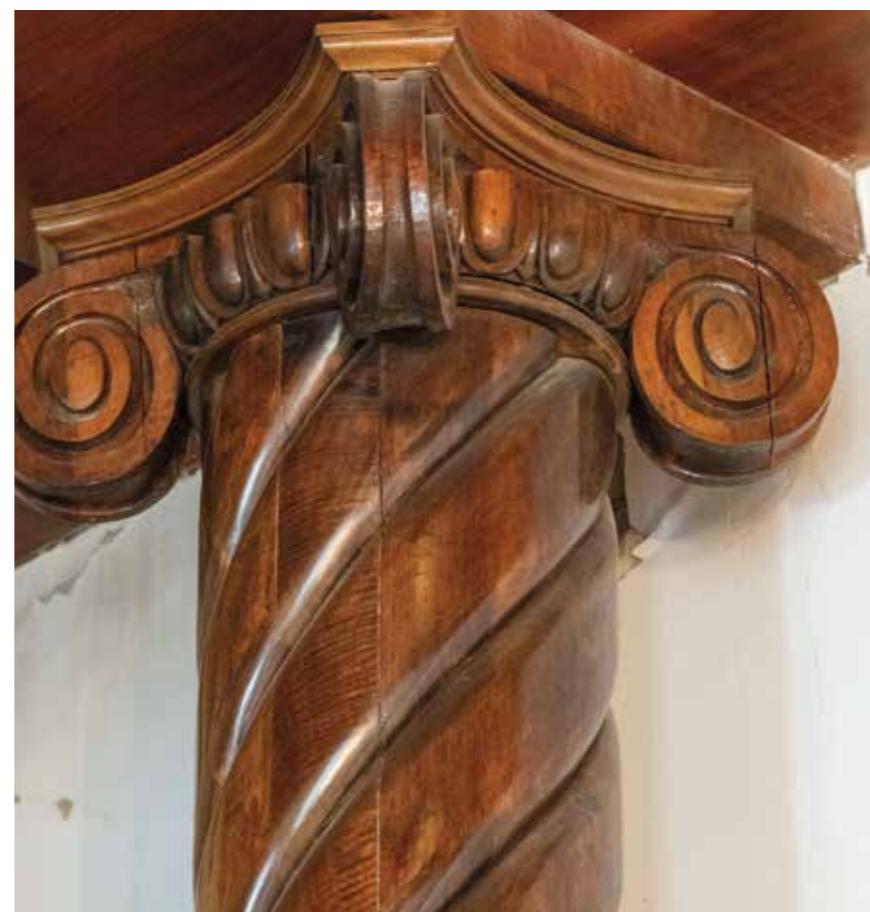
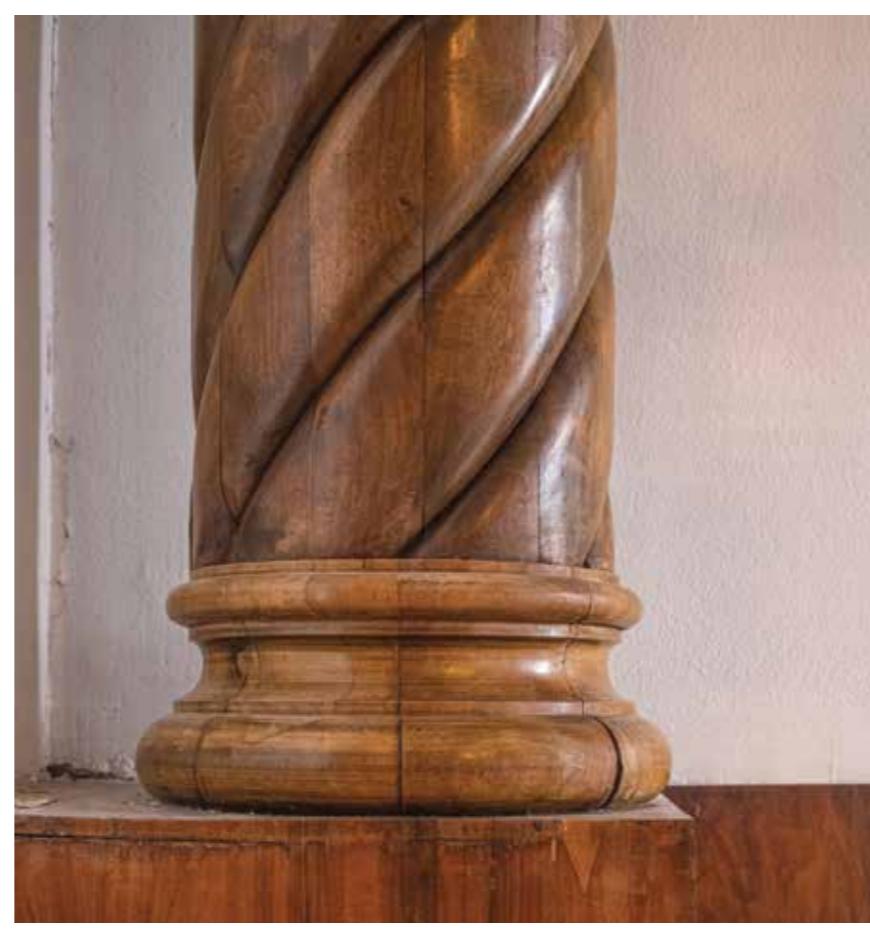
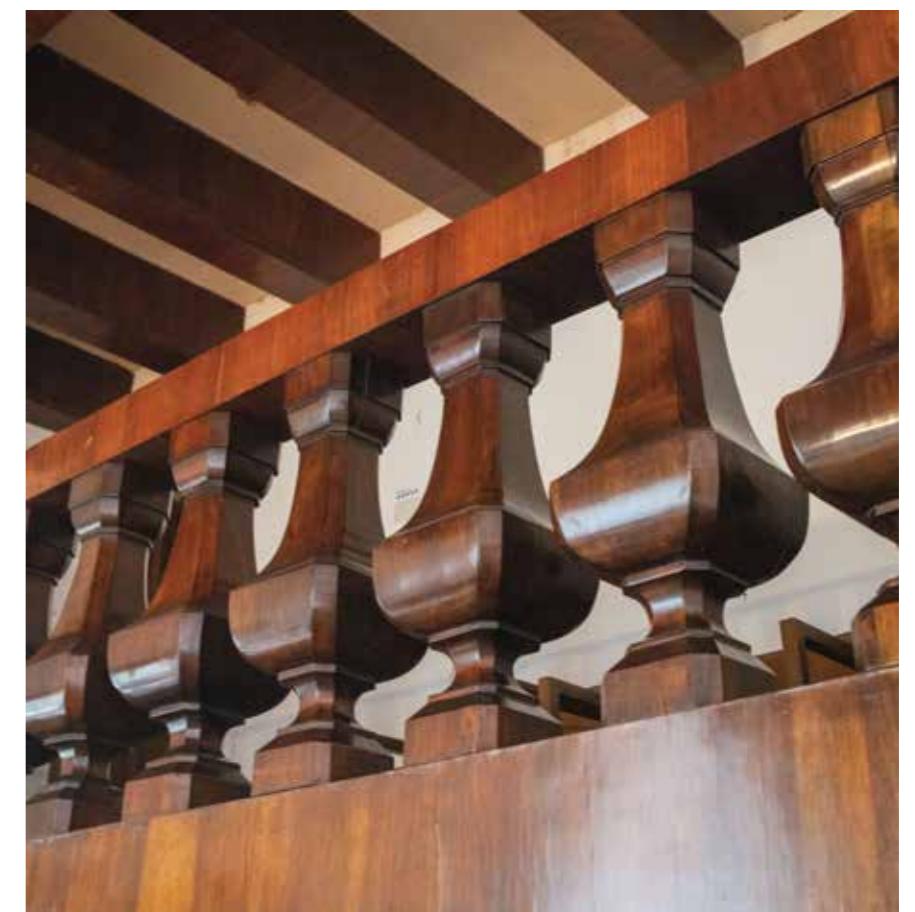
Prizemlje, oprema hala – detalji vrata, jonskoga tordiranog stupa i balustrade galerije

U interijeru vile Ehrlich-Marić iznimno je dobro očuvana oprema gotovo svih stambenih prostorija s kraja dvadesetih godina 20. stoljeća. Kako je već napomenuto, najreprezentativniji i najsvečaniji dio interijera je ulazni hal visine dviju etaža s galerijom. Prostor je oblikovan poput atrija s četirima tordiranim jonskim stupovima, postavljenima na jednostavnu kubičnu bazu i izvedenima od tamnosmeđeg drva. Na stupove se oslanjaju drvene grede, dužom osi postavljene u smjeru sjever-jug, koje se ritmički nižu duž cijelog stropa hala. U dijelu stropa iznad galerije grede imaju suprotan smjer, a na njih se oslanja i galerija. Aladar Baranyai ponavlja jonske stupove trijema u interijeru hala, kao i motiv balustara na ogradi galerije, čime stvara dojam jedinstvenosti ovih dvaju prostora. S drvenom oblo-

gom, čestom u interijerima poslovnih i stambenih zgrada, Baranyai u prizemlju prekriva čelni zapadni zid hala prema unutrašnjem stubištu te dijelove južnog i sjevernog zida ispod galerije, koji s galerijom čine prostornu i oblikovnu cjelinu. Obloga zida sa »skrivenim« vratima prema stubištu i spavaćem traktu krajne je jednostavna – na drvenu oblogu aplicirana su u visini baze stupova tri okvira istih dimenzija, podijeljena na središnje šire polje i dva bočna uža polja. Sva vrata hala, između vjetrobrana i hala, te hala i dvorana, imaju drvene profilirane okvire – portale. Vertikalni dijelovi dovratnika u gornjem se dijelu stupnjevito sužavaju, a horizontalni dio ima stilizirani »zaglavni kamen«. Vrata između hala i sjeverozapadnog salona u glavnom uzdužnom zidu zgrade, kao i ona između južnoga i sjeveroistočnoga, dvokrilna su s profiliranim dovratnicima i ostakljenim krilima. Hal i južna dvorana, te dvije sjeverne

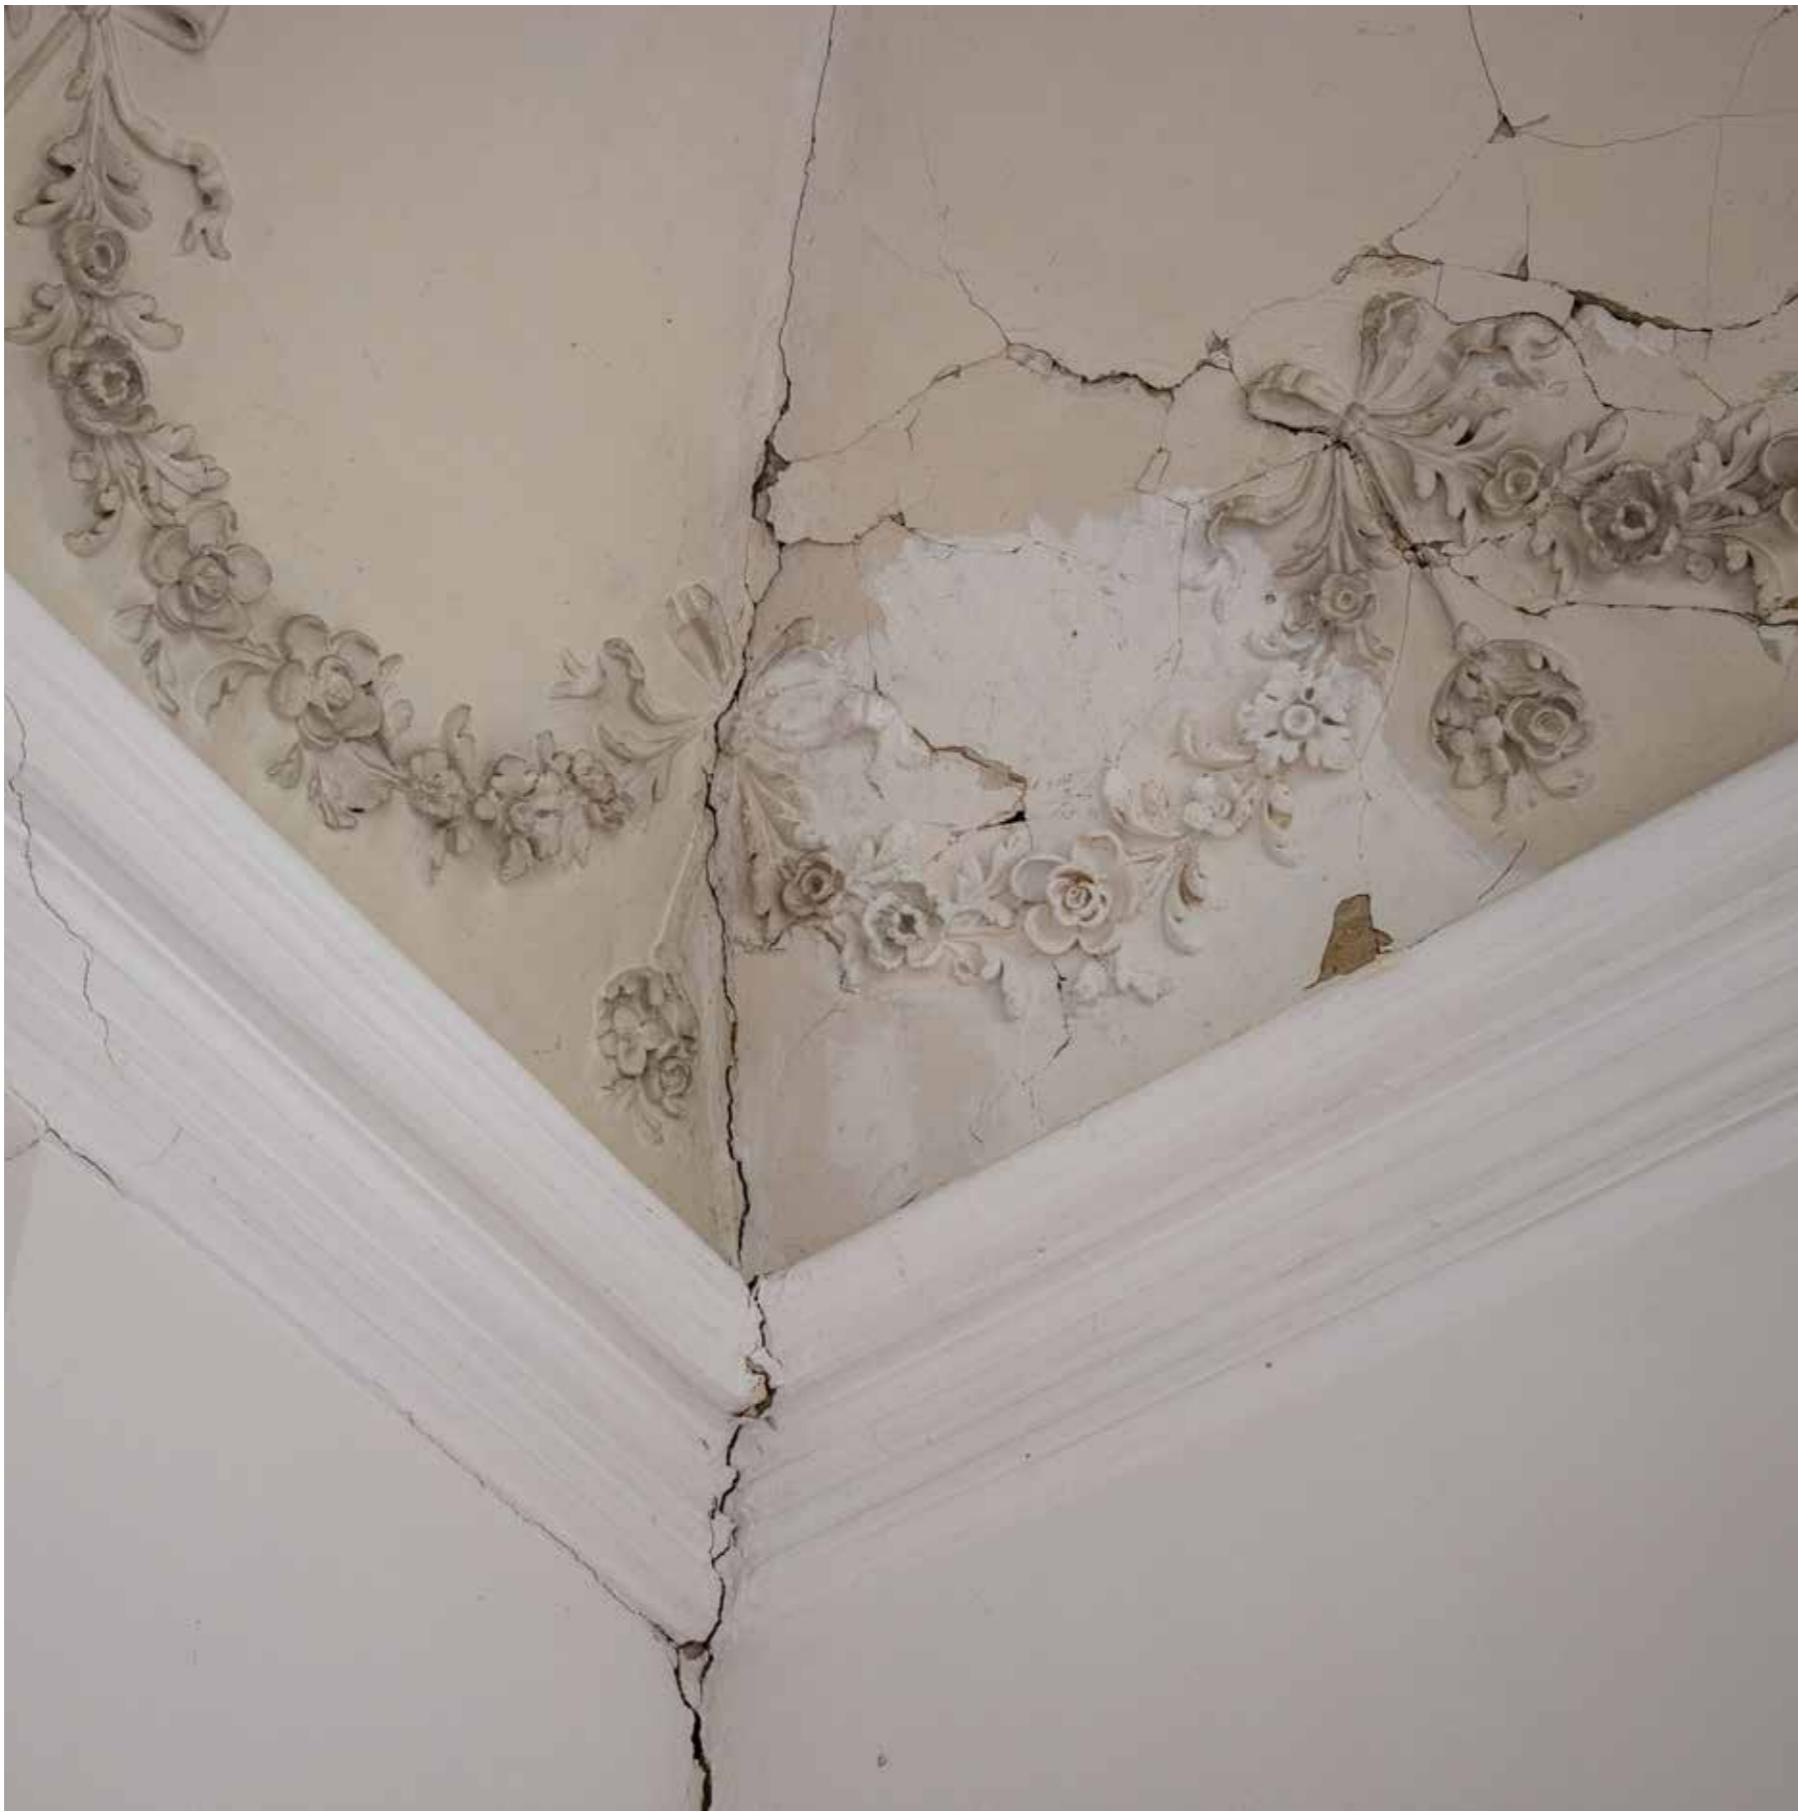
Prizemlje, oprema izložbene prostorije – južnog salona, štuko-dekoracija zrcalnog svoda

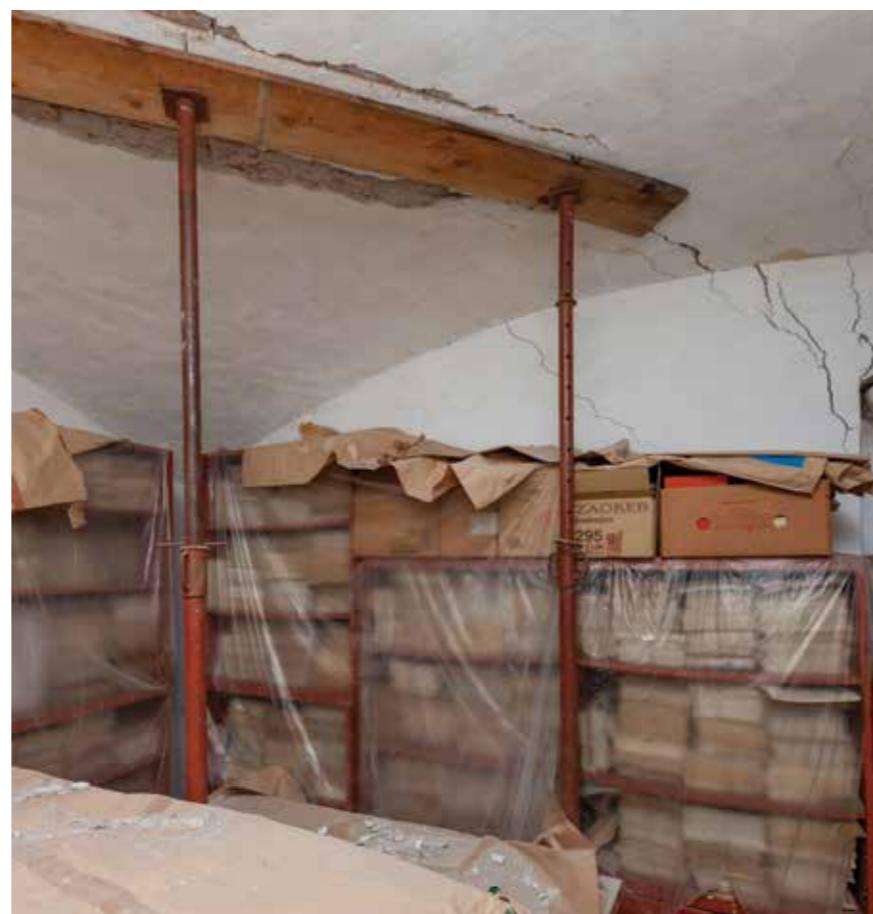
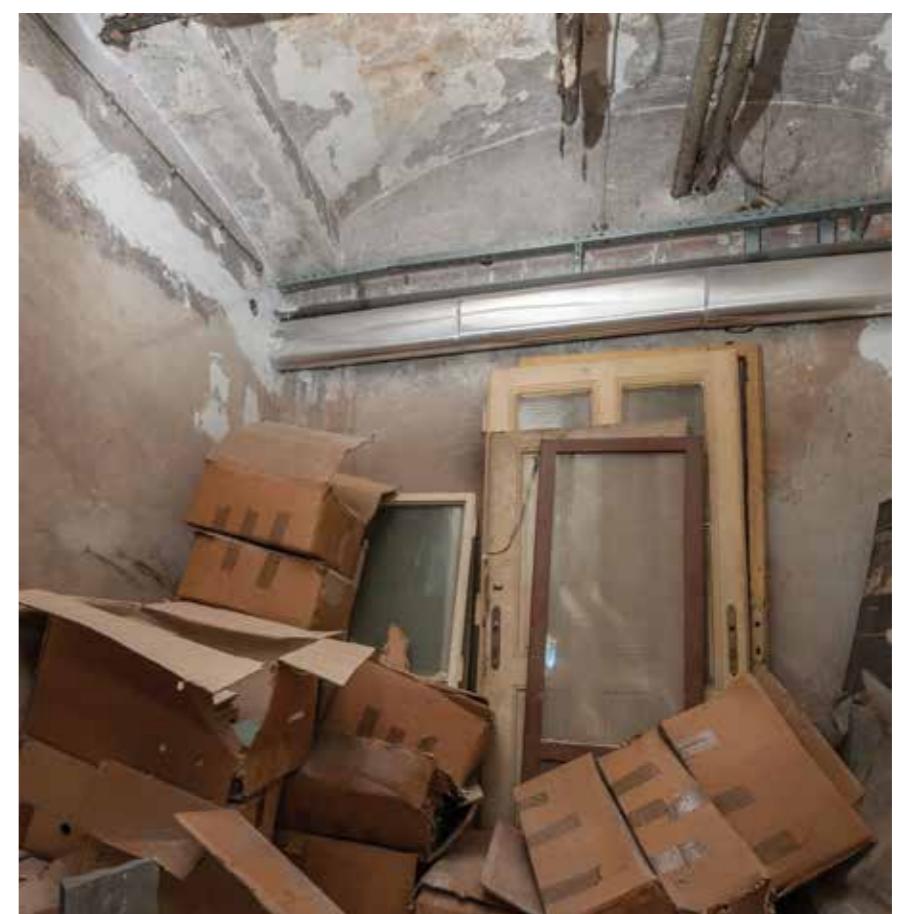
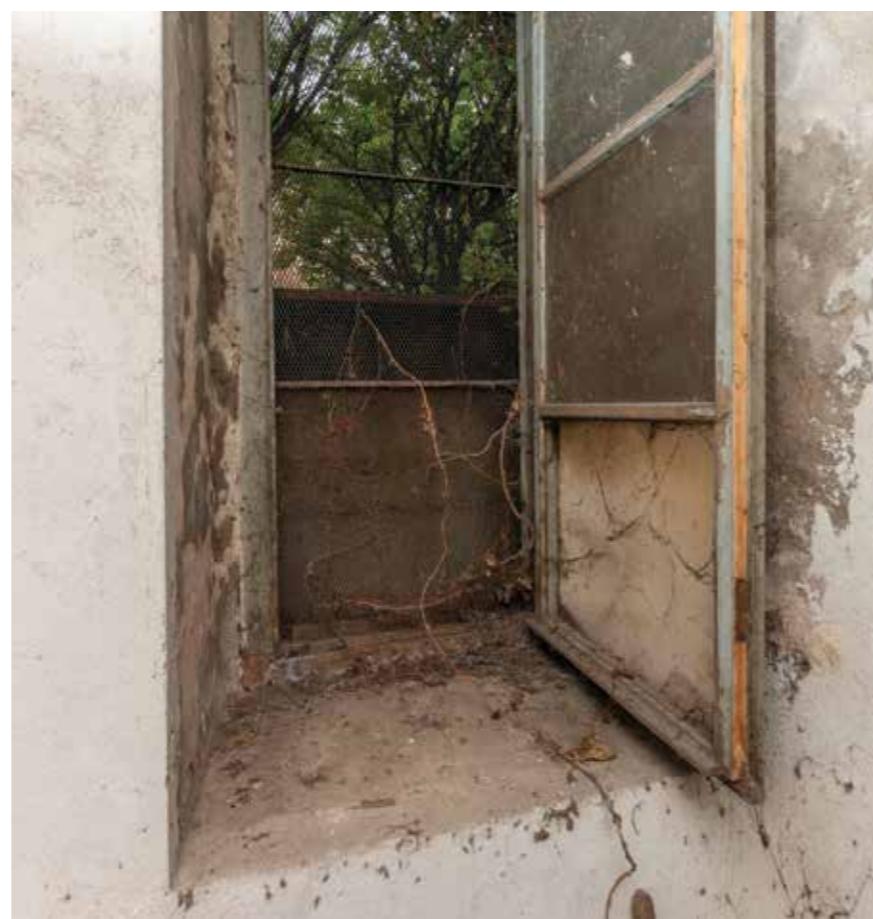
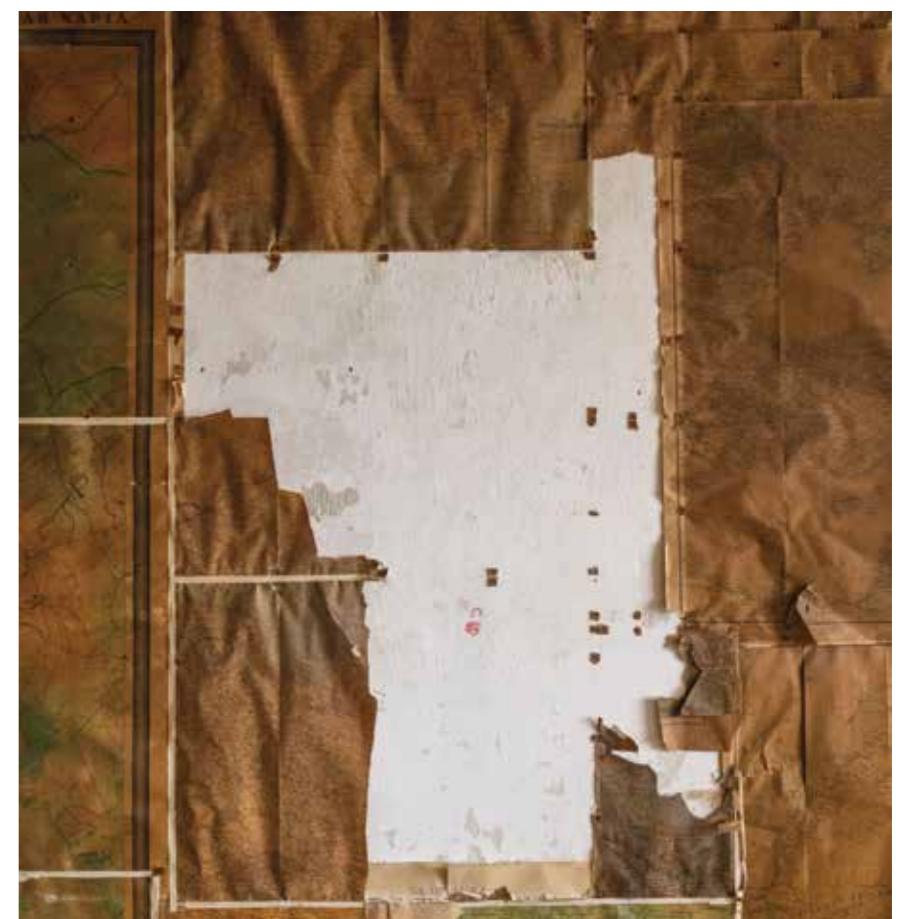
Podrum, prostorija u sjevernom dijelu s oštećenjem svodne konstrukcije

Vila Ehrlich-Marić je i prije potresa 22. ožujka 2020. imala veća statička oštećenja. U sjevernom dijelu podruma došlo je do napuknuća svoda zbog kojega je dio izložbenog prostora Muzeja bio stavljen izvan funkcije. U potresu zgrada je pretrpjela srednja, odnosno, prema klasifikaciji Ministarstva kulture (EMS 98), umjerena oštećenja. Dobila je označku privremeno neuporabljiva (žuta naljepnica) i dozvolu za ograničeno korištenje (bez posjetitelja).

Cijelo zidno platno zgrade ima pukotine na mjestima nadvoja i profilacija prozora, razdjelnim vrpcama i krovnom vijencu, čiji je manji dio otpao na sjevernoj strani. Na istočnom pročelju vidljiva je dijagonalna pukotina po čitavoj visini pročelja. Na južnom pročelju u podnožju stubišta vidljivi su tragovi oštećenja zbog kapilarne vlage.

U unutrašnjosti zgrade vidljiva su oštećenja uglavnom na pregradnim zidovima i podgledu stropova. Od nosivih zidova veća konstrukcijska oštećenja pretrpjeli su zidovi uz stubište, središnji uzdužni zid građevine i zid između hala i južne dvorane. Pukotine su vidljive i na nosivim zidovima podruma, nadvojima i zidanim svodovima u sjeveroistočnom dijelu zgrade te na stropu kotlovnice. Veća pukotina otvorila se i u sjeveroistočnom kutu velike dvorane, na zrcalnom svodu sa štuko-dekoracijama. Pukotine su nastale i na mjestima spoja stropne konstrukcije i zidova sjevernih dvorana.

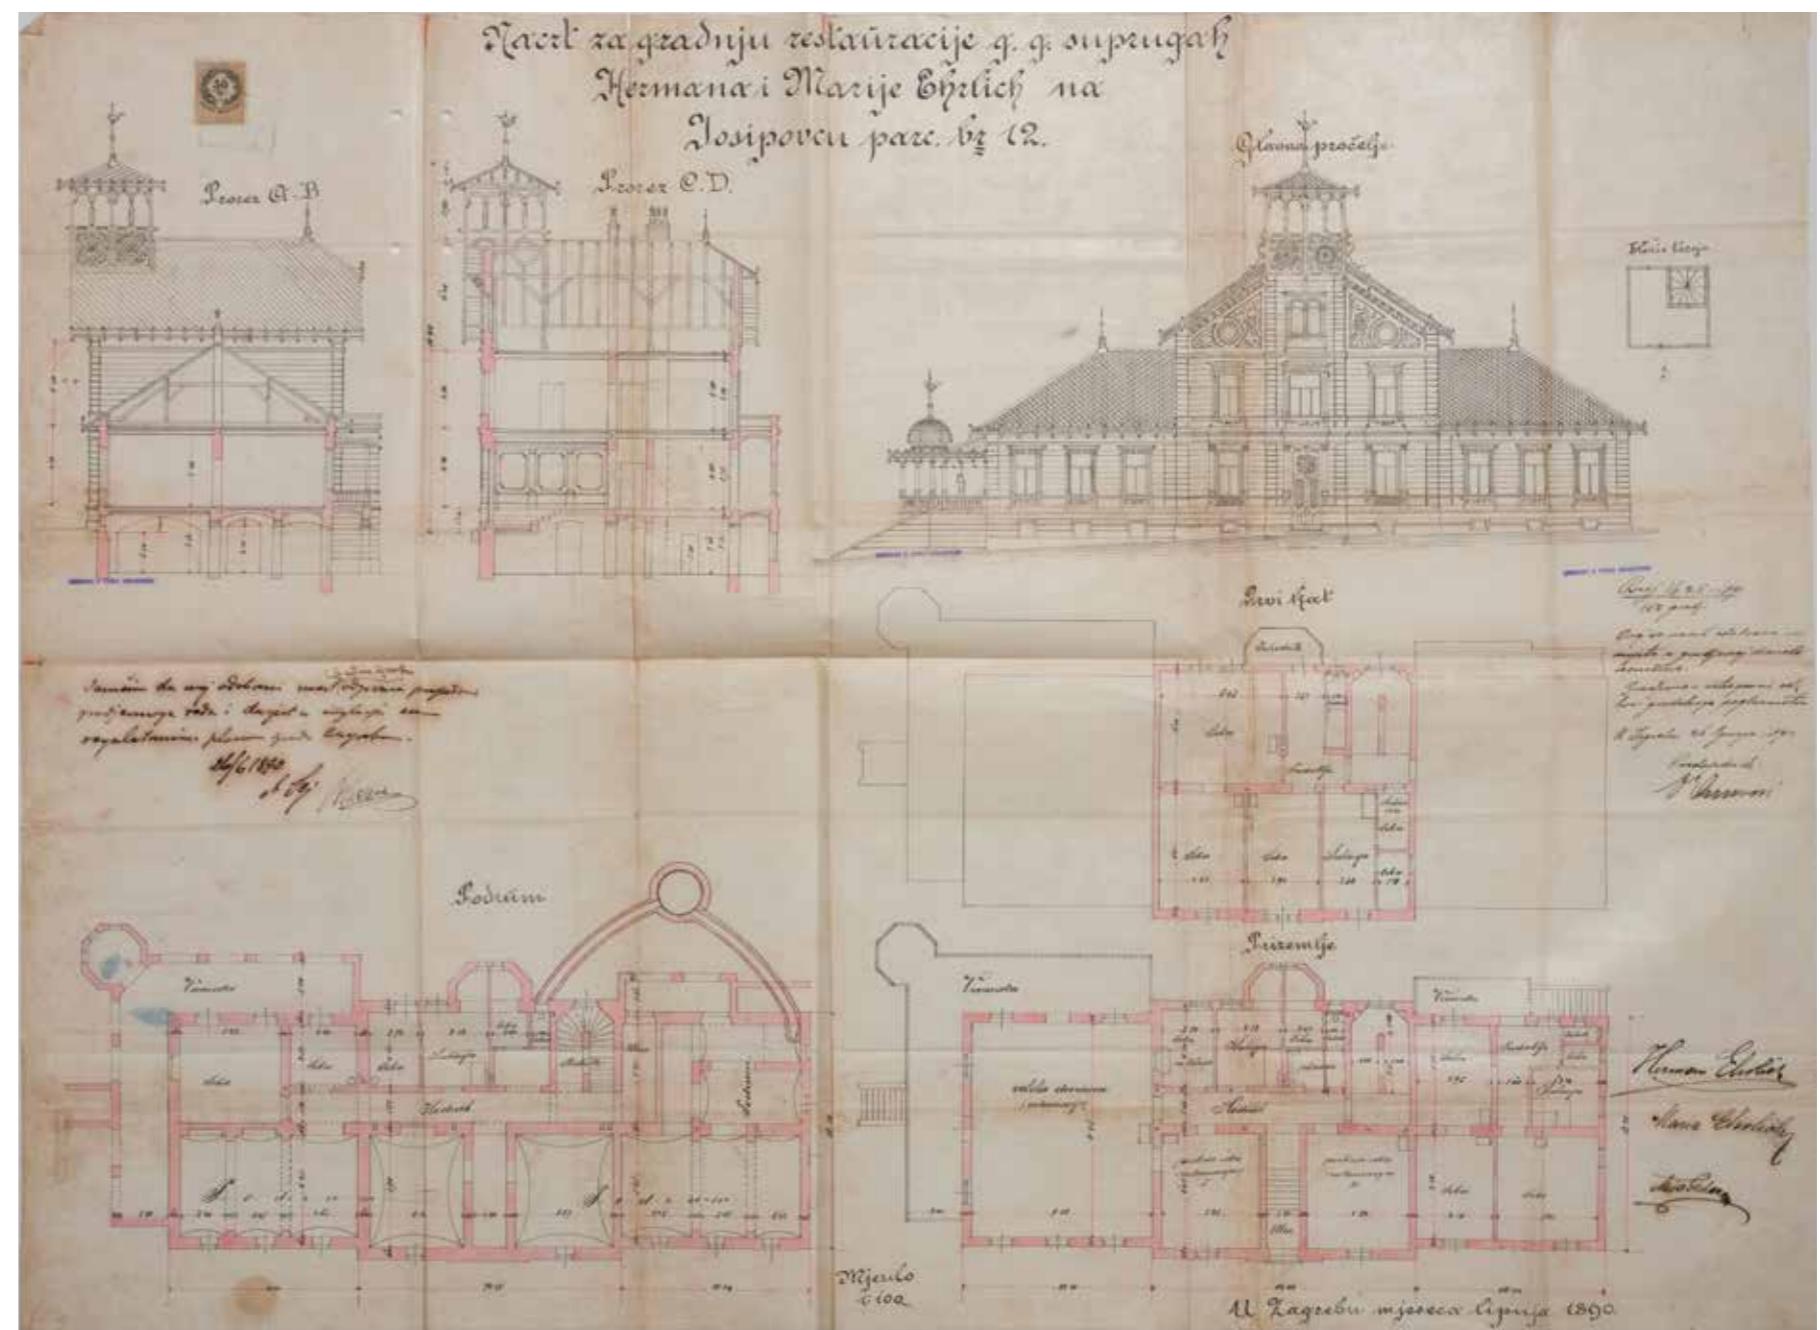
Tlocrti podruma, prizemlja, kata i tornja; poprečni presjeci kroz ulaz i zapadno krilo; sjeverno pročelje, Mijo Geher, 1890., DAZG

Središnji dio s glavnim ulazom na sjevernoj strani i dvije »posebne sobe restauracije« lijevo i desno od njega, imali su dvotraktnu organizaciju prostorija s hodnikom u sredini. S južne strane su se od istoka prema zapadu nizale sobe za točenje, kuhinja s izbom i sanitarije te dvokrako stubište, koje je povezivalo prizemlje s gospodarskim podrumom i stambenom jedinicom na katu te s mansardom. Velika dvorana restauracije zauzimala je čitavo istočno krilo, na koje je s južne i istočne strane dograđena veranda s ugaonim paviljonom i s vanjskim stubama kojima se pristupalo vrtu. Interijer je odgovarao interijerima tadašnjih kavana. Zidovi su bili oslikani, a strop ukrašen štuko-dekoracijama.

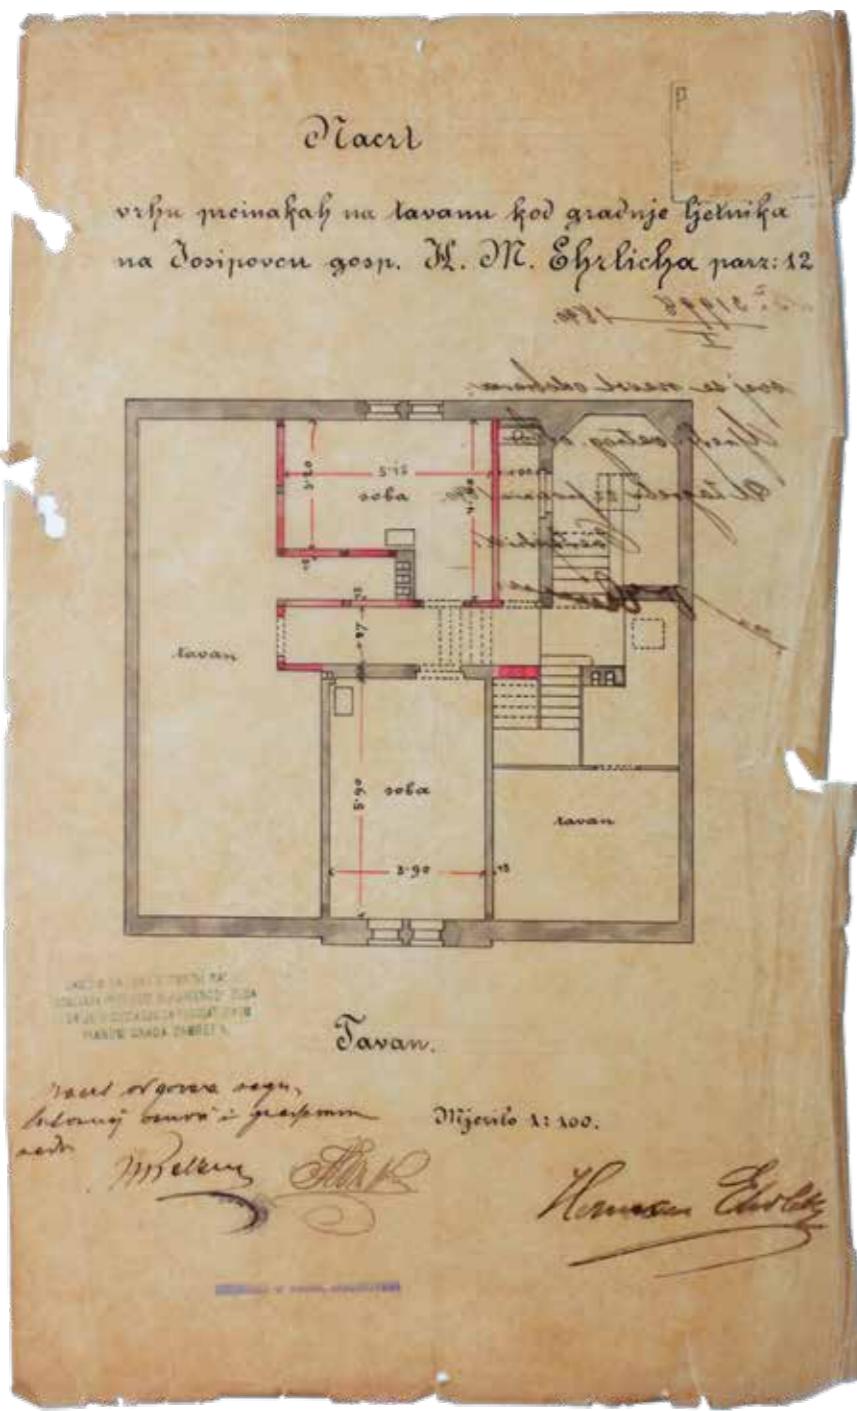
Promjedbeni nacrt tavanja, 1890., DAZG

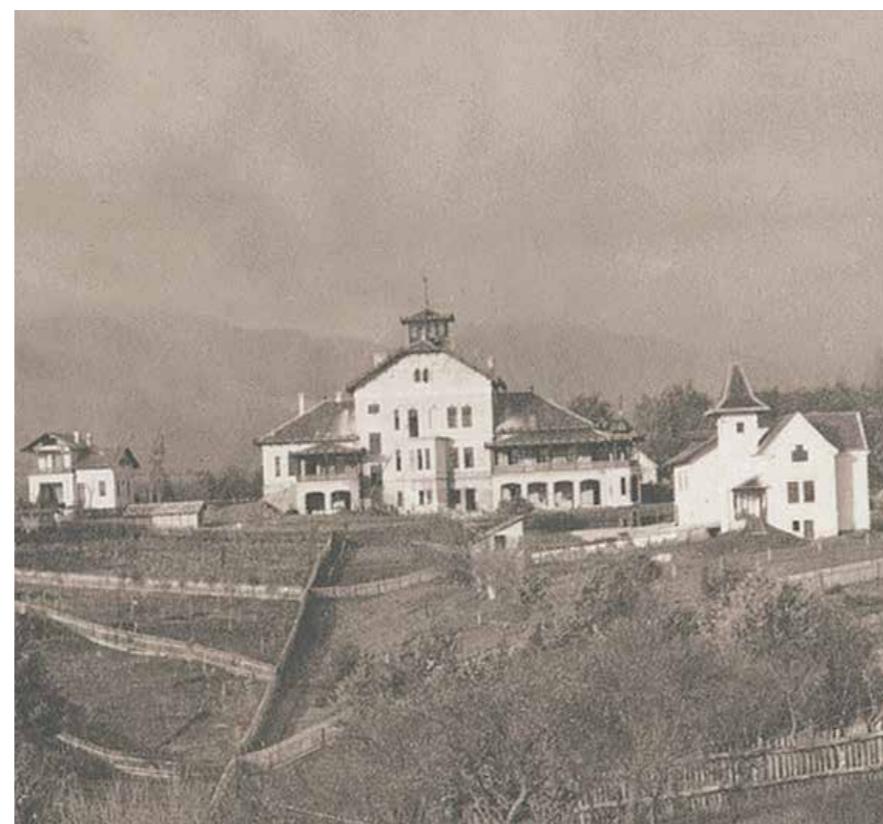
Južno pročelje, nakon 1891., DAZG

unutrašnju namjenu prostorija i nema nikakvih dekoracija. Zbog tog razloga nije niti projektirano – oblikovano pa ga nema niti na nacrtu za ishođenje građevinske dozvole. Izgled pročelja poznat je zahvaljujući rijetkim fotografijama čitavog predjela snimljenih s podnožja Josipovca, iz Zamenhoffove ulice, odnosno s Rokova perivoja.

I na južnom pročelju dominira središnji trokatni dio istaknut rizalitom. U osi središnjeg dijela je erker visine podružna i prvog kata, na čijem je krovu manja terasa stambenog kata s pogledom na jug. Na istočnom dijelu pročelja su bifore, na svakom katu po dva na isti način oblikovana prozora, a na zapadnom prozori stubišta vertikalno izmaknuti za pola visine etaže. Istočno i zapadno od središnjeg dijela su verande restauracije i stambene jedinice. Zidano podnožje verandi rastvoreno je lukovima, a na katu, odnosno u prizemlju, drvena je ostakljena konstrukcija s trostrešnim krovistem. Obje verande dostupne su iz vrta vanjskim stubištima. Veranda restauracije veće je dubine i proteže se i duž istočnoga pročelja.

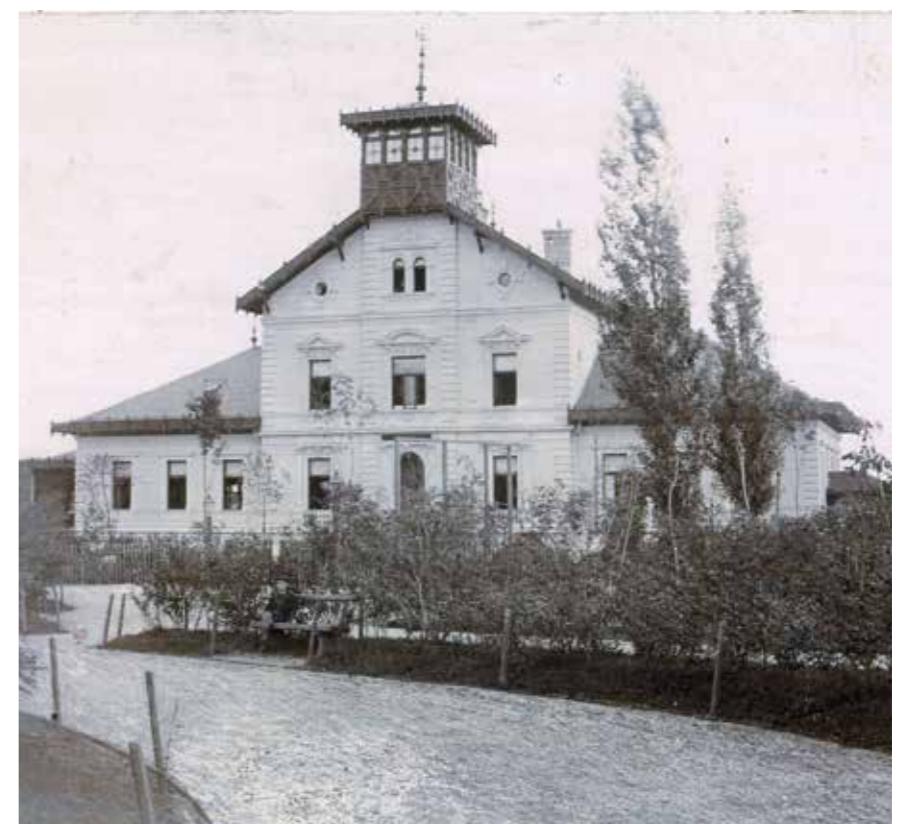
Sjeverno pročelje, nakon 1891., DAZG

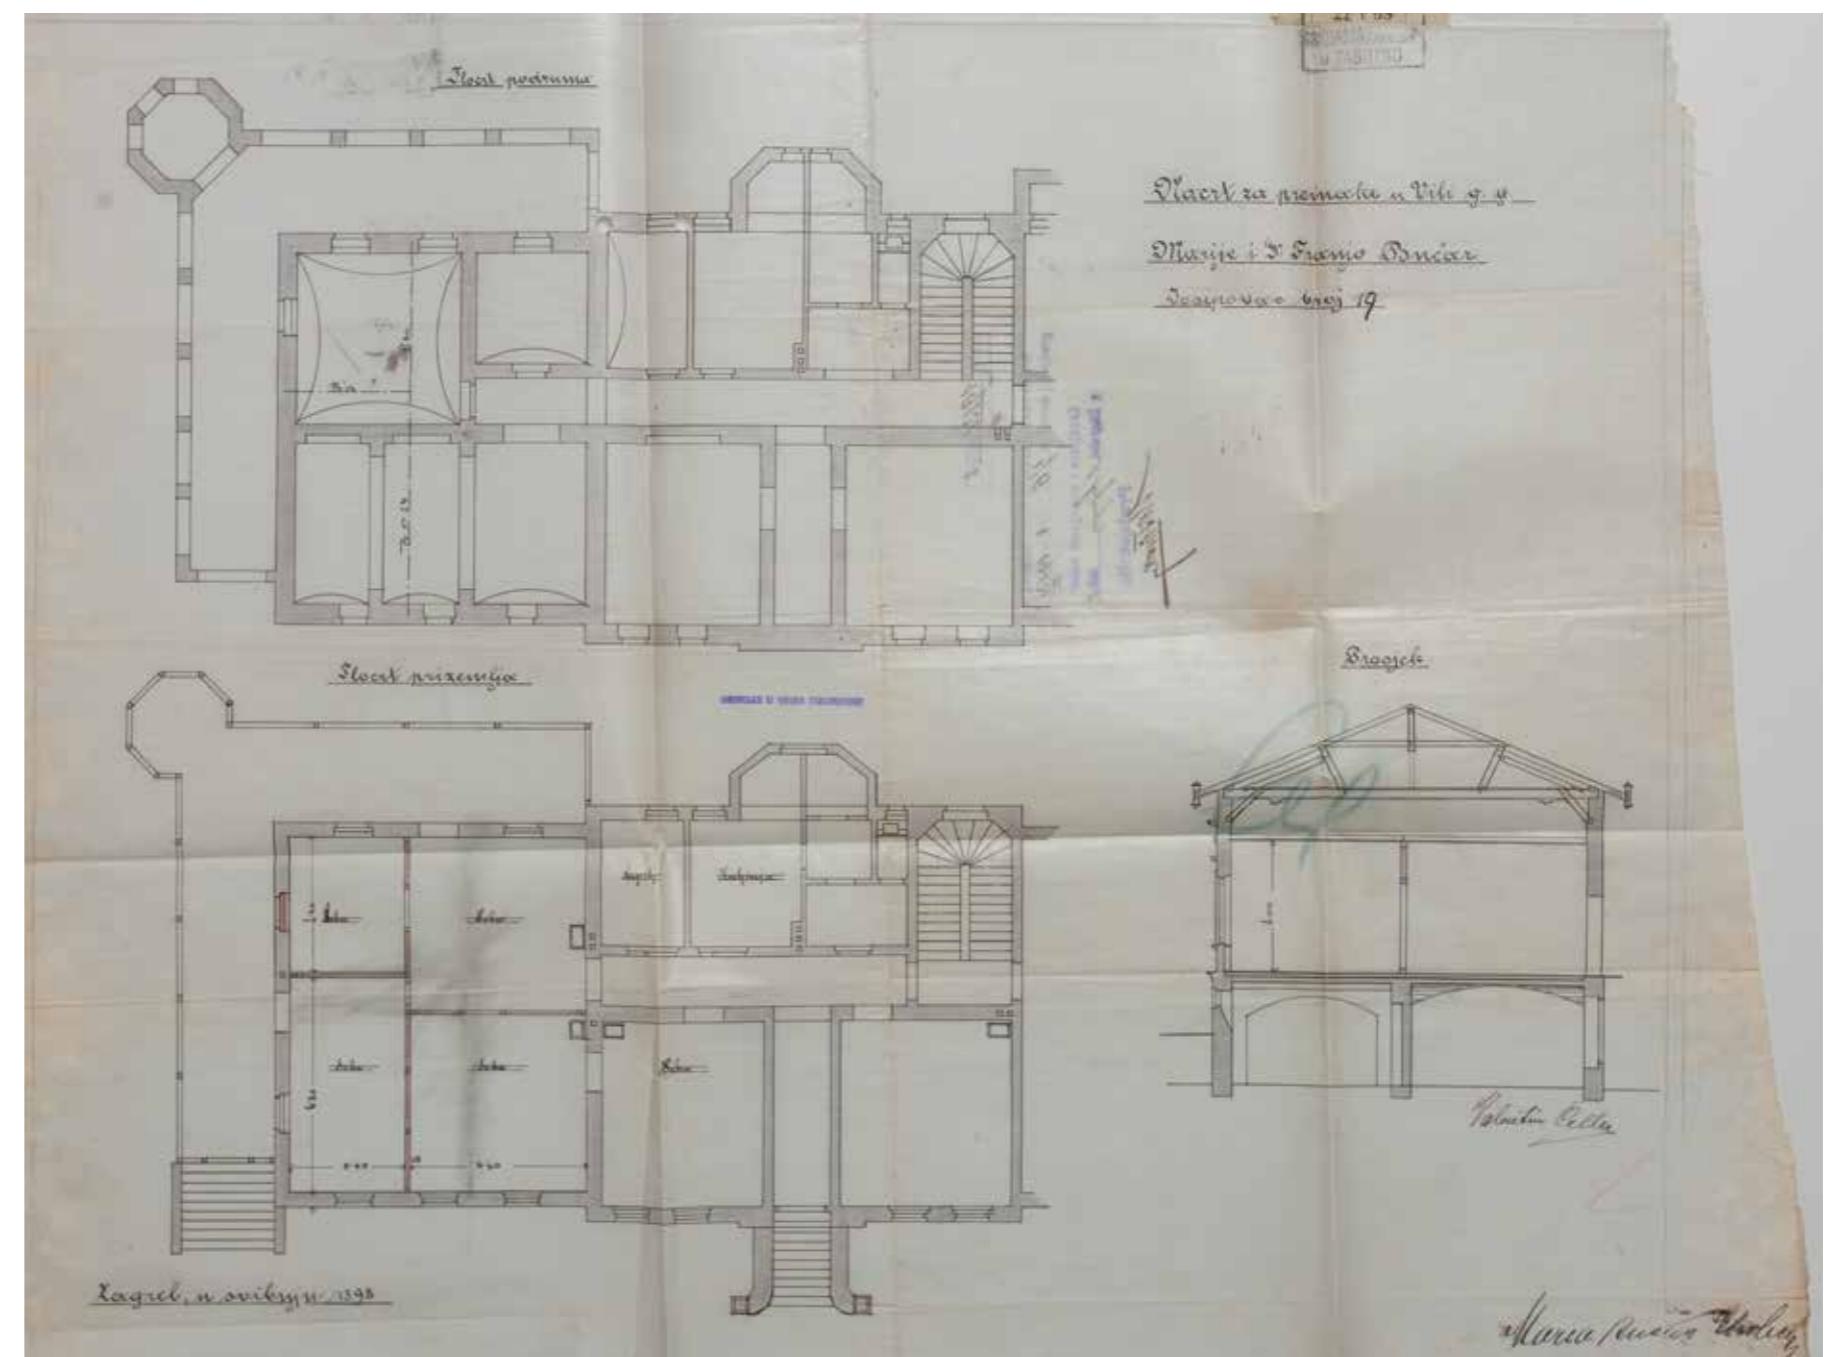
Tlocrti podruma, prizemlja i poprječni presjek, Aladar Baranyai, 1898., DAZG

Pri adaptaciji restauracije u peterosoban stan Marije Bučar, udovice Ehrlich, zadržana je osnovna dispozicija prostora. Izvedene preinake označene su na tlocrtu prizemlja crvenom bojom. Velika dvorana pregrađena je u četiri so-

be. Iz hodnika ulazi se u prolaznu sobu na južnoj strani, a iz nje u preostale tri sobe. Jedina intervencija na pročelju zatvaranje je istočnog prozora jugoistočne sobe, odnosno nekadašnje velike dvorane prema verandi. Sanitarni čvor ostao je na istome mjestu, a prostorija točionice prenamjenjena je u kupaonicu. Otvor između kupaonice i velike dvorane je zazidan. Jedini novootvoreni otvor je onaj između unutrašnjeg stubišta i stambene jedinice smještene u zapadnom krilu.

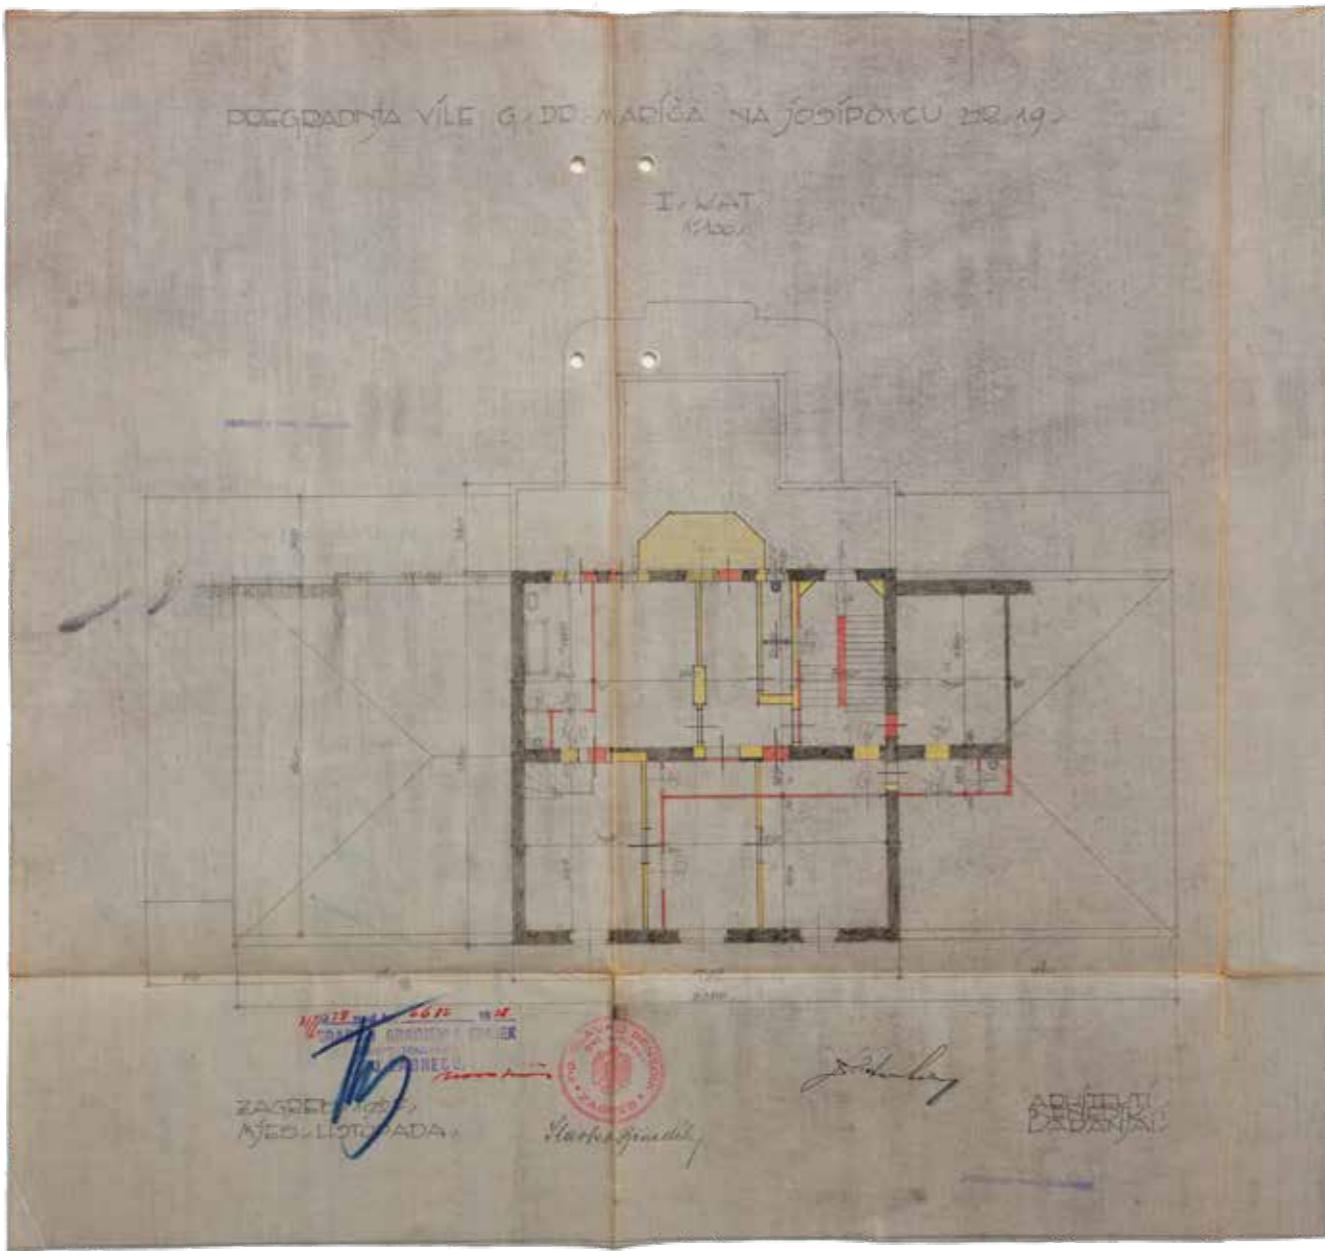
Tlocrt kata, Aladar Baranyai, 1927., DAZG

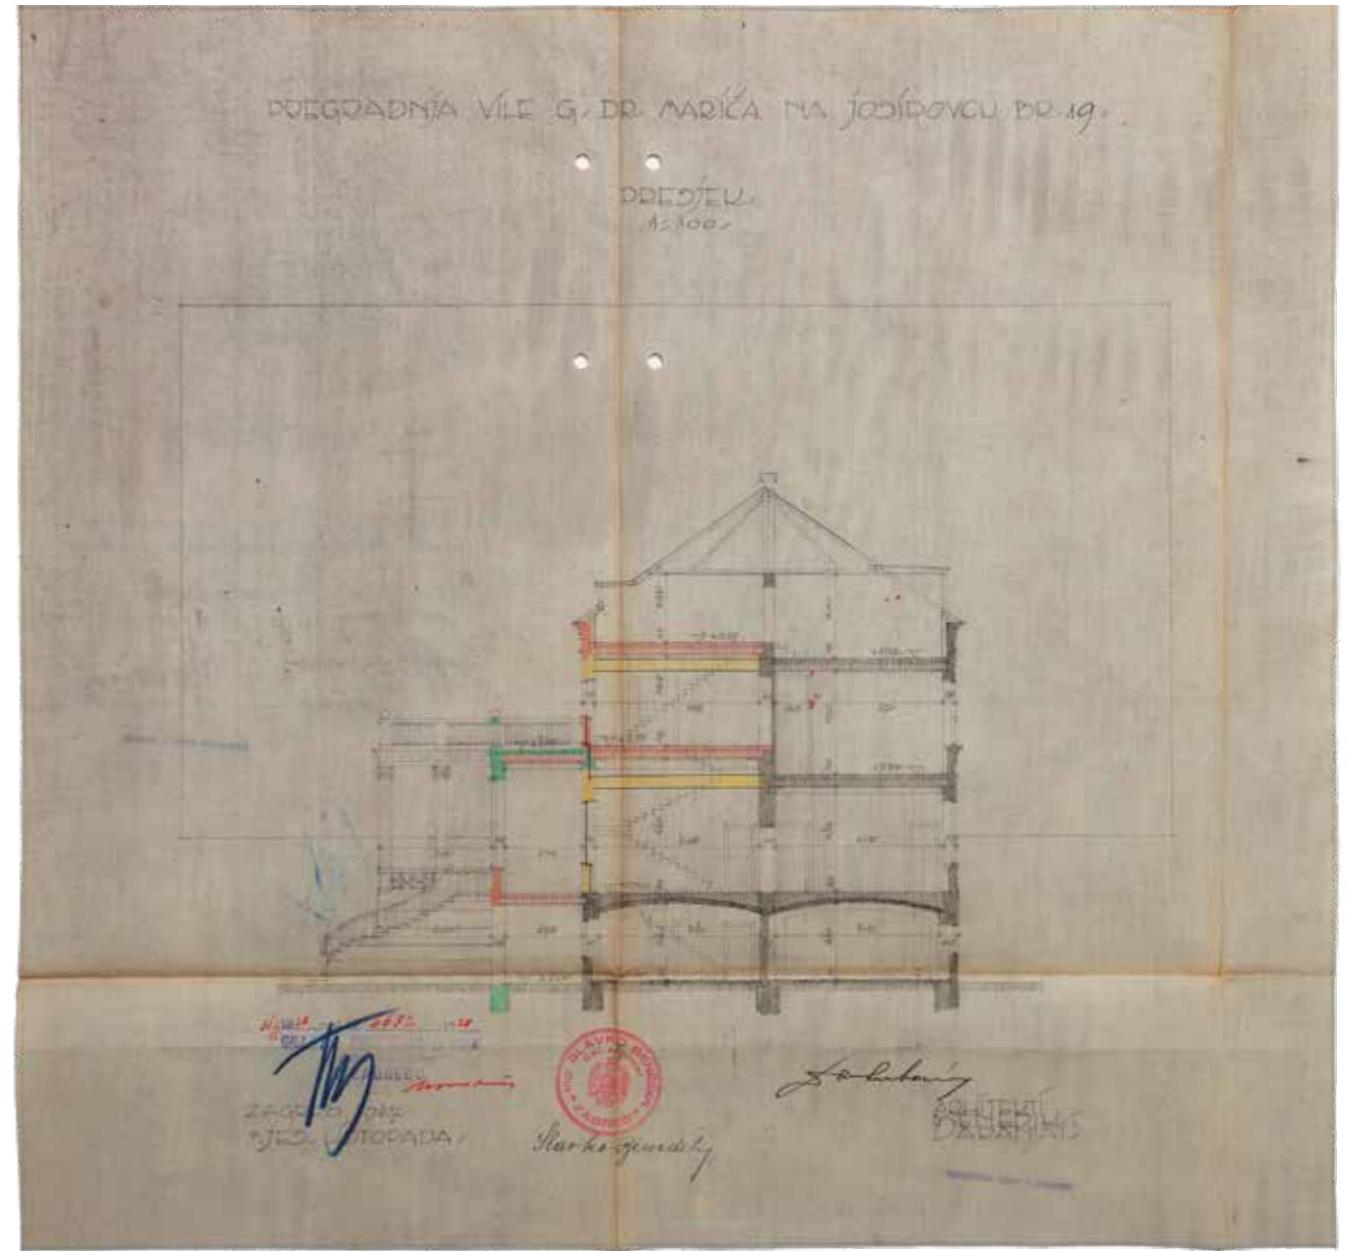
Poprječni presjek, Aladar Baranyai, 1927., DAZG
