Konzervatorski elaborat za pet zgrada
Hrvatske akademije znanosti i umjetnosti
stradalih u potresu 22. ožujka 2020.

VILA EHRLICH-MARIĆ

Ulica Ivana Gorana Kovačića 37, Zagreb

Povijest gradnje, valorizacija i prijedlog konzervatorskih smjernica

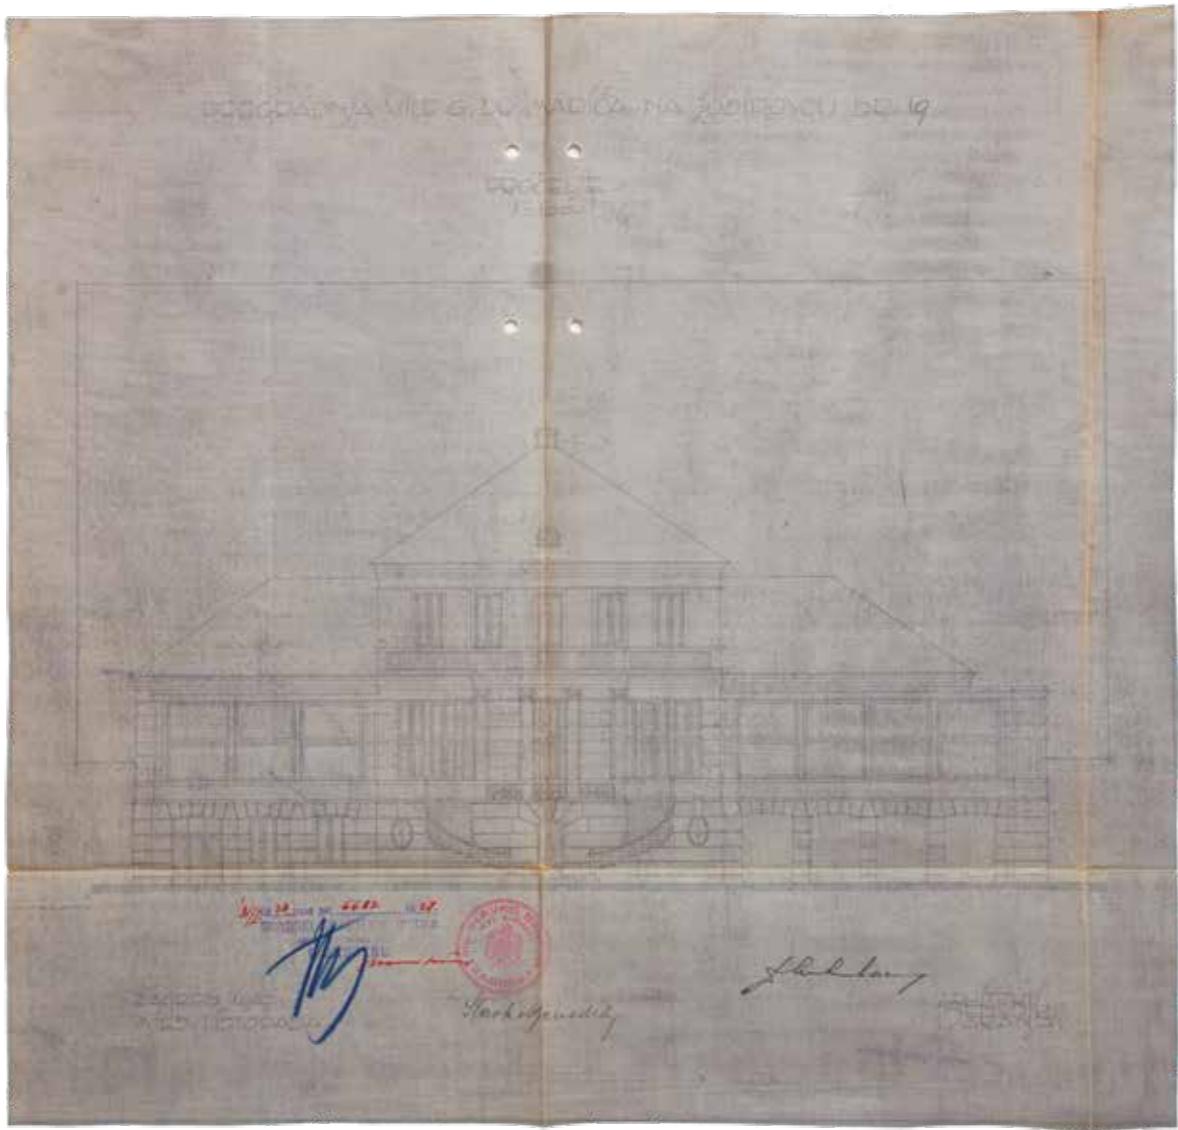
Južno pročelje, Aladar Baranyai, 1927., DAZG

se bitno promjenila i dispozicija glavnih i pomoćnih prostorija.³¹ Novo pročelje s pogledom na grad, a ne prema Zagrebačkoj gori, realizirano je dogradnjom središnjeg dijela u prizemlju, trijema i vanjskih stubišta. Kompozicija pročelja je paladijanska, a klasicizirajući oblikovni izraz

bio je, osim ukusom investitora, uvjetovan i sjevernim izvornim neorenesansnim pročeljem s kojega su uklonjeni svi vernakularni elementi, nekadašnji ulaz preoblikovan je u prozor, a zidno platno s reškama zaglađeno. Baranyajevom intervencijom na vili Ehrlich-Marić pri rekonstrukciji pročelja integrirana su oba sloja – sjeverno neorenesansno i južno neoklasističko s krajnje reduciranim oblikovnim elementima. Baranyai u oblikovanju južnog pročelja preuzima elemente sjevernog pročelja – balustre i stupove, koje onda citira i u interijeru.

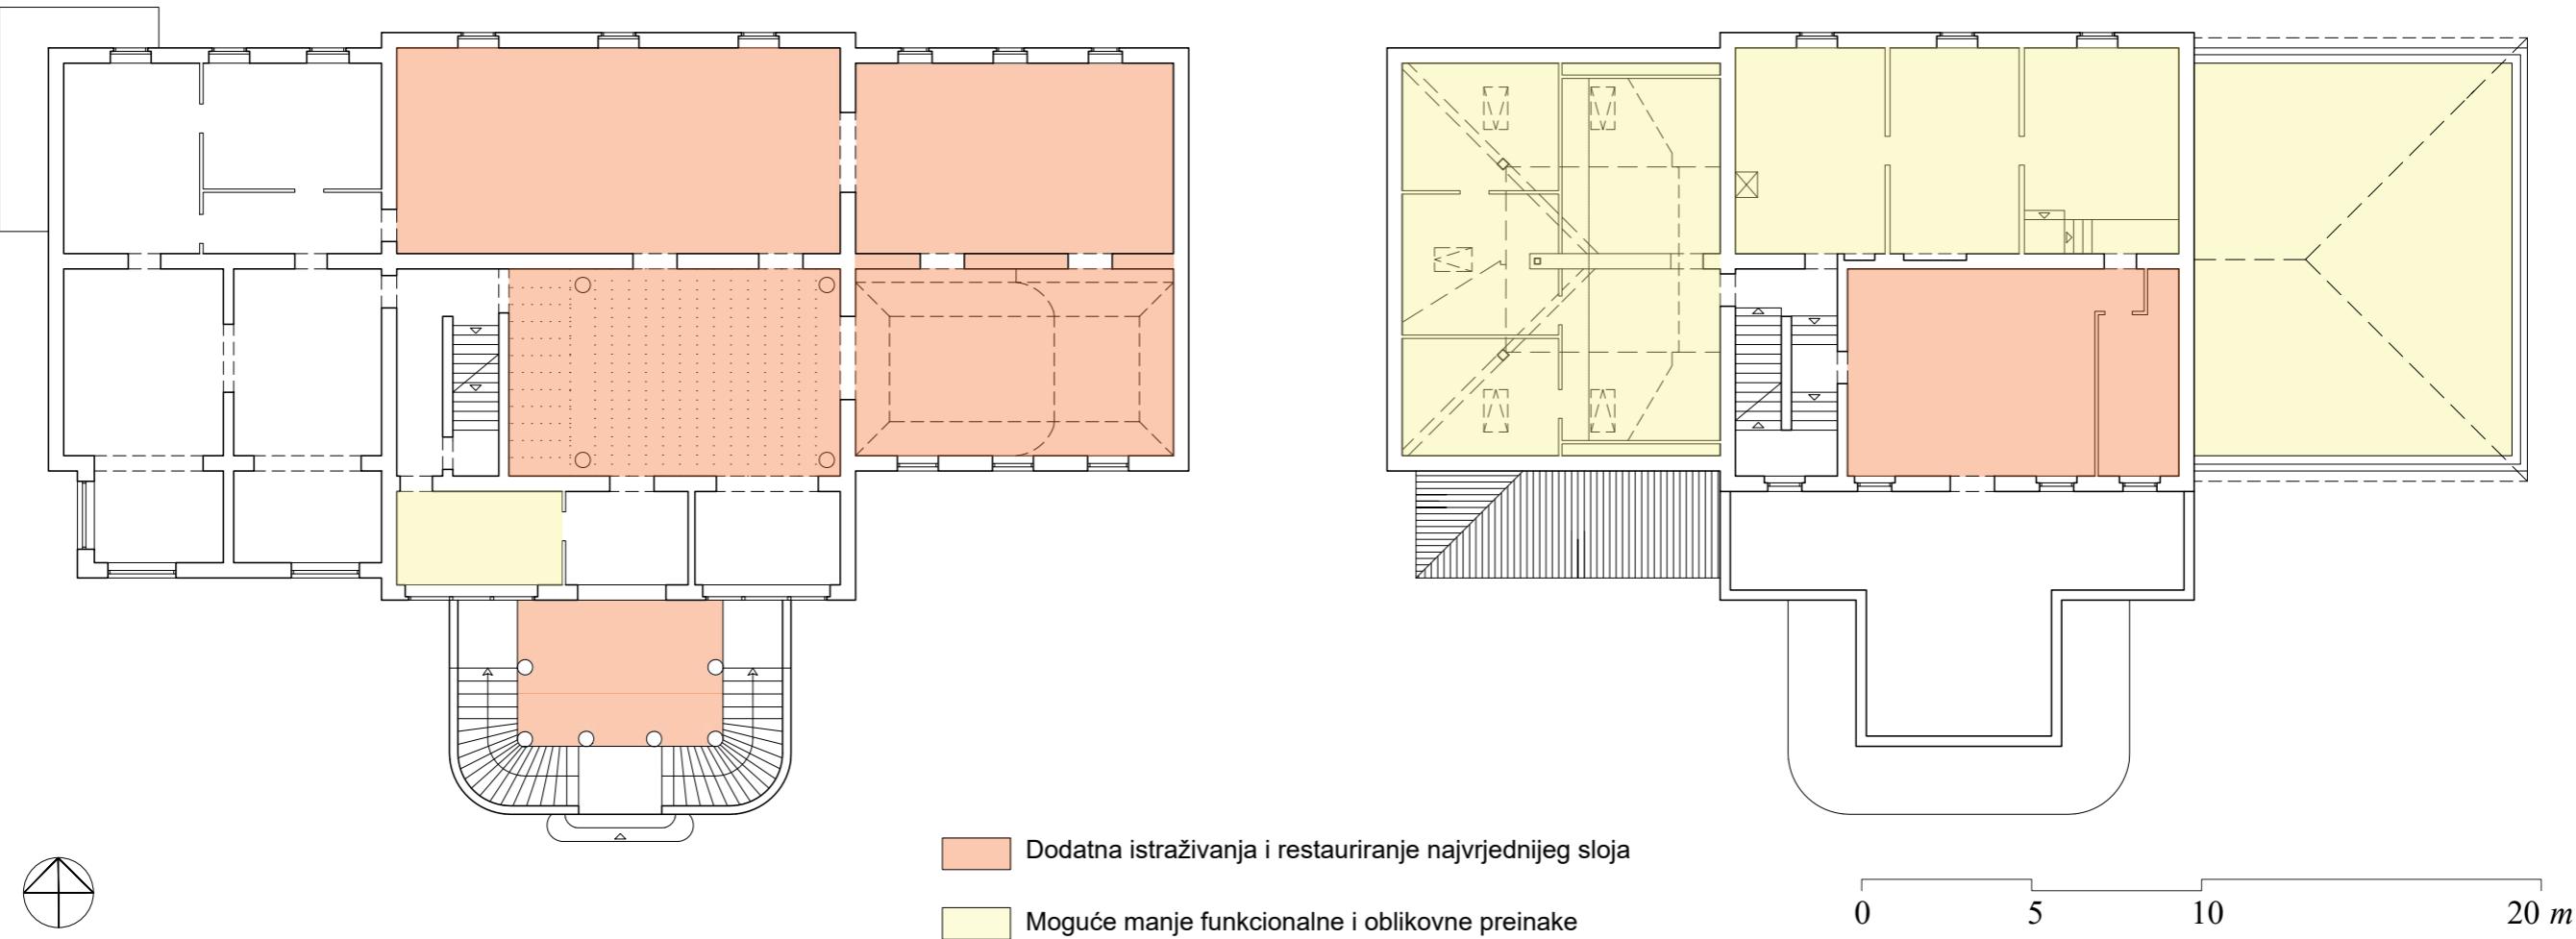
Tlocrti prizemlja i prvog kata s označenim prijedlogom smjernica za obnovu

Prostornu dispoziciju prizemlja treba očuvati u cjelini, kao i elemente interijera oštećene zbog korištenja, neodržavanja i potresa – stupove i galeriju hala, zidne i podne obloge, štukature, unutrašnju i vanjsku stolariju, sav ugrađeni namještaj i kamine. Kako bi se obnovile izvorne prostorne vrijednosti sjevernih dvorana i južne dvorane, omogućio pristup prozorima i dnevnom svjetlu, potrebno je ukloniti izložbene panoe izvedene za potrebe Muzeja. Uklanjanje panoa zahtijevat će obnovu poda. Pod je potrebno temeljito obnoviti u halu, posebice u niši, gdje postoje veća oštećenja. Nakon dodatnog sondiranja zidova u dvoranama, ovisno o rezultatima, treba donijeti odluku o eventualnoj

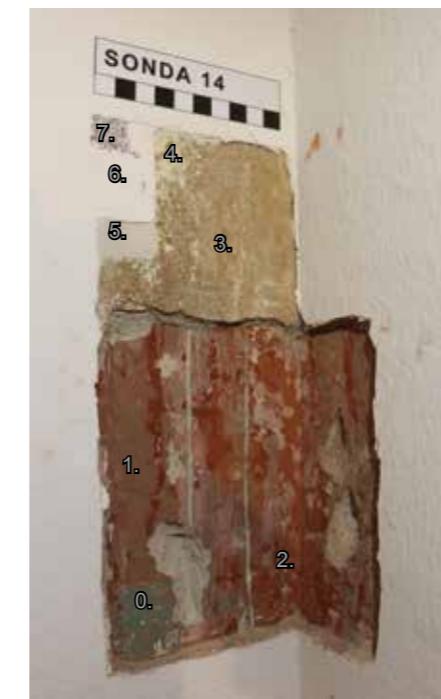
Sonda 14 na jugoistočnom zidu sjeverozapadnog salona u prizemlju sa starijim dekorativnim oslicima

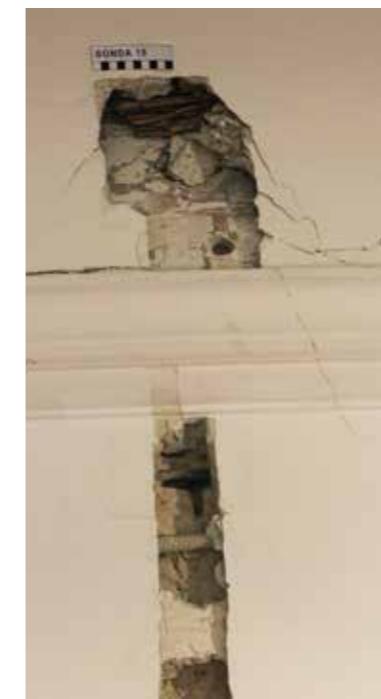
Sonda 15 iznad vrata na južnom zidu sjeverozapadnog salona u prizemlju s tragovima dekorativnih naliča koji pokazuju drukčije oblikovanje svoda prostorije

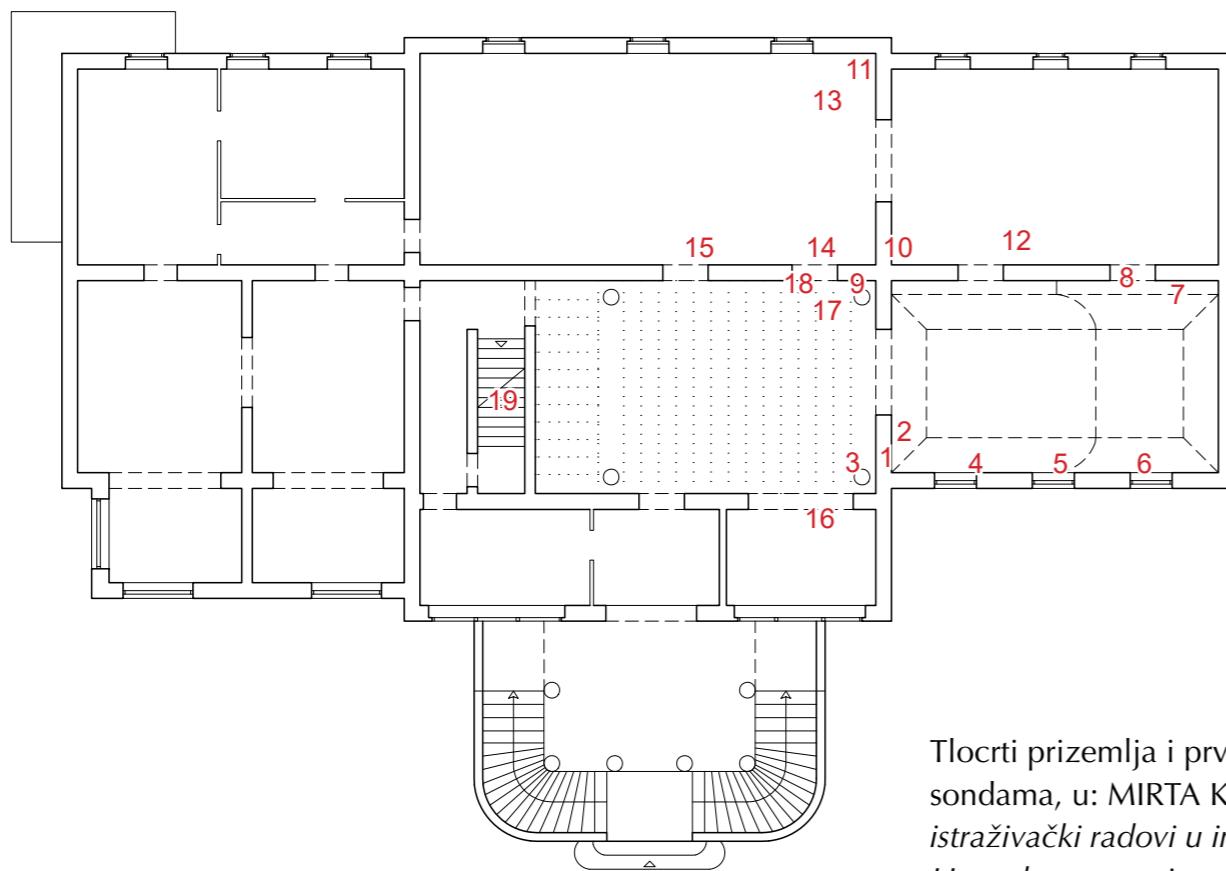
Tlocrti prizemlja i prvog kata s označenim restauratorskim sondama, u: MIRTA KRIZMAN, Konzervatorsko-restauratorski istraživački radovi u interijeru »Vile Ehrlich-Marić« (danas Hrvatskom muzeju arhitekture HAZU), I. G. Kovačića 37 u Zagrebu, Špatula d.o.o., Zagreb, studeni 2020.
