Konzervatorski elaborat za pet zgrada
Hrvatske akademije znanosti i umjetnosti
stradalih u potresu 22. ožujka 2020.

VILA EHRlich-MARIĆ

Ulica Ivana Gorana Kovačića 37, Zagreb

Povijest gradnje, valorizacija i prijedlog konzervatorskih smjernica

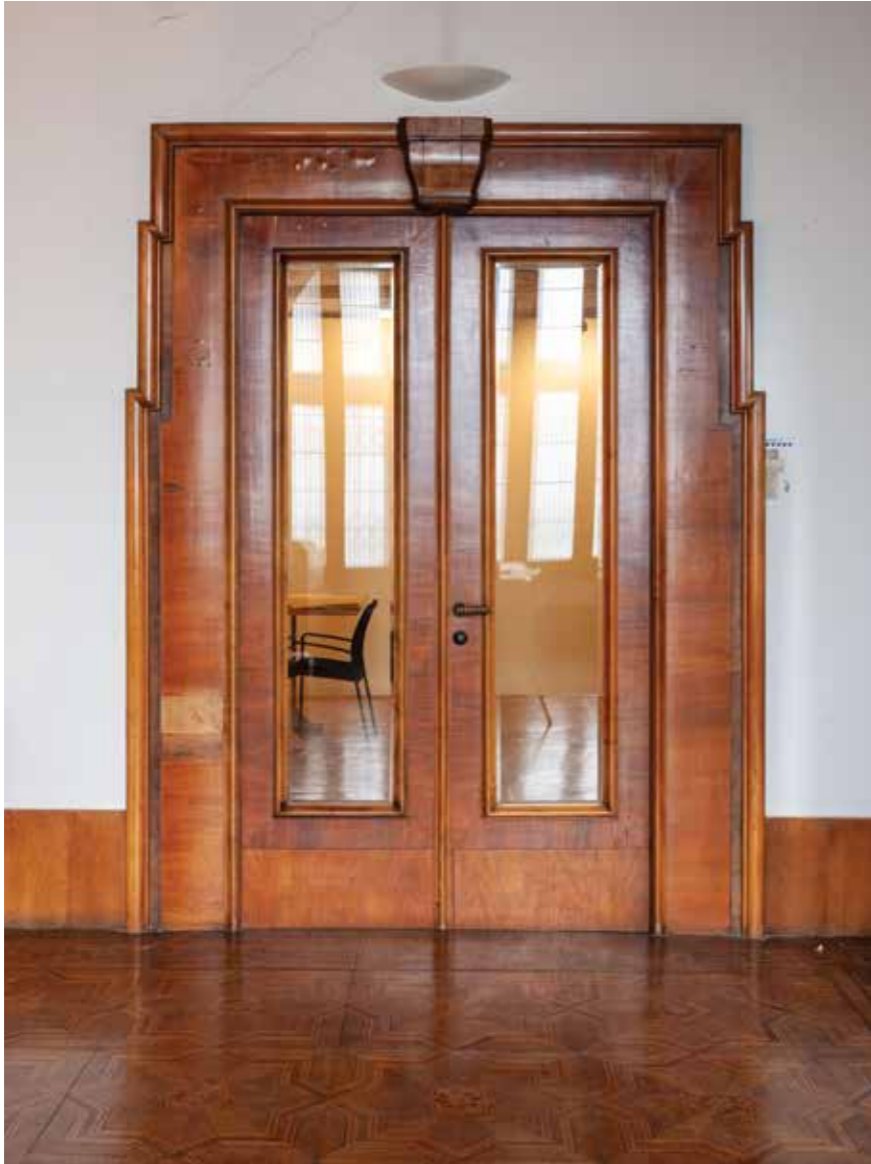
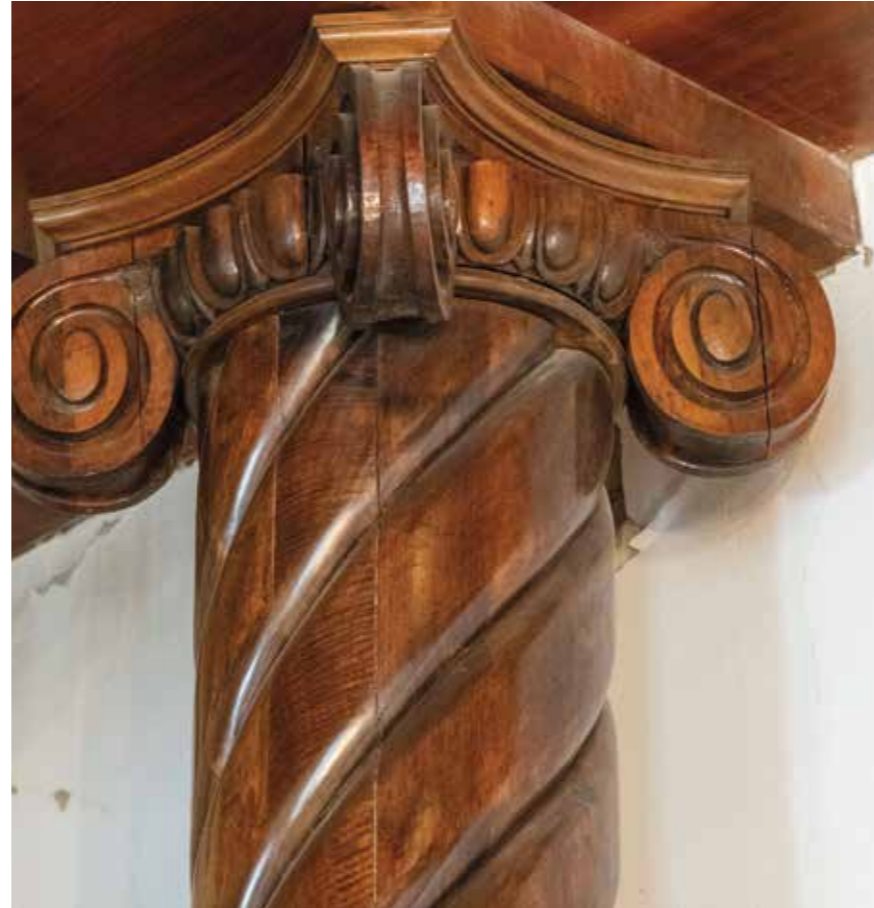
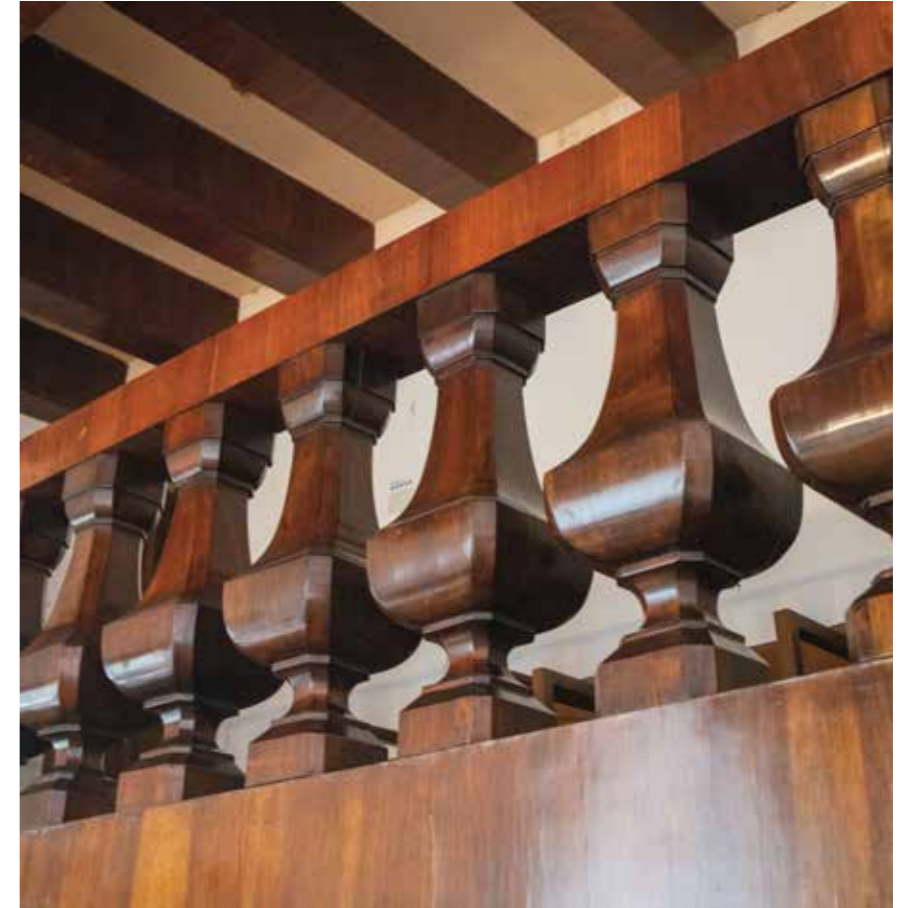
Prizemlje, oprema hala – detalji vrata, jonskoga tordiranog stupa i balustrade galerije

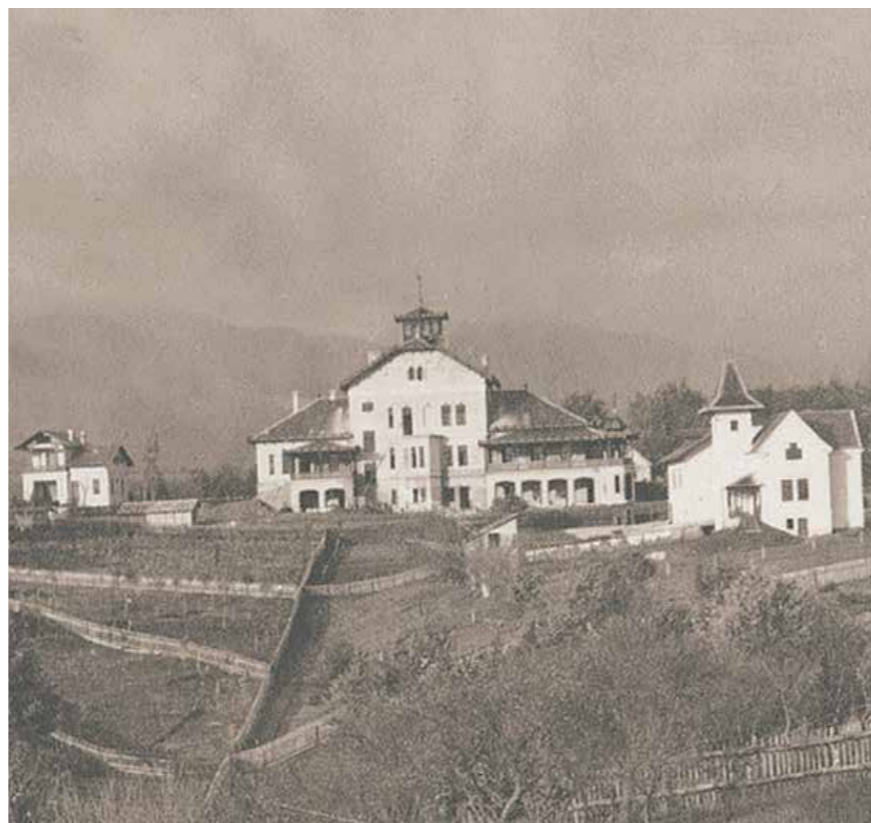
Južno pročelje, nakon 1891., DAZG

unutrašnju namjenu prostorija i nema nikakvih dekoracija. Zbog tog razloga nije niti projektirano – oblikovano pa ga nema niti na nacrtu za ishodenje građevinske dozvole. Izgled pročelja poznat je zahvaljujući rijetkim fotografijama čitavog predjela snimljenih s podnožja Josipovca, iz Zamenhoffove ulice, odnosno s Rokova perivoja.

I na južnom pročelju dominira središnji trokatni dio istaknut rizalitom. U osi središnjeg dijela je erker visine podruma i prvog kata, na čijem je krovu manja terasa stambenog kata s pogledom na jug. Na istočnom dijelu pročelja su bifore, na svakom katu po dva na isti način oblikovana prozora, a na zapadnom prozori stubišta vertikalno izmaknuti za pola visine etaže. Istočno i zapadno od središnjeg dijela su verande restauracije i stambene jedinice. Zidano podnožje verandi rastvoreno je lukovima, a na katu, odnosno u prizemlju, drvena je ostakljena konstrukcija s trostrešnim krovom. Obje verande dostupne su iz vrta vanjskim stubištima. Veranda restauracije veće je dubine i proteže se i duž istočnoga pročelja.

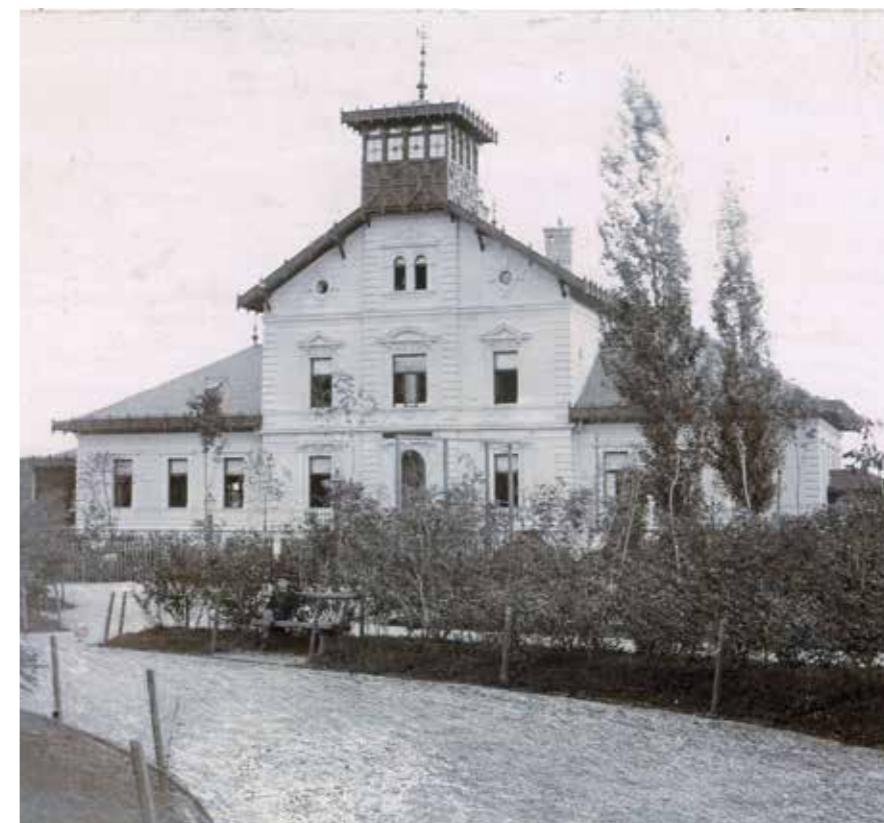
Sjeverno pročelje, nakon 1891., DAZG
