PALAČA HRVATSKOGA
INŽENJERSKOG SAVEZA
(NEKADAŠNJA PALAČA VRANYCZANY-DOBRINOVIĆ)

BERISLAVIĆEVA ULICA 6, 8, ZAGREB

POVIJEST GRADNJE, VALORIZACIJA
I PRIJEDLOG KONZERVATORSKIH SMJERNICA

KONZERVATORSKI ELABORAT

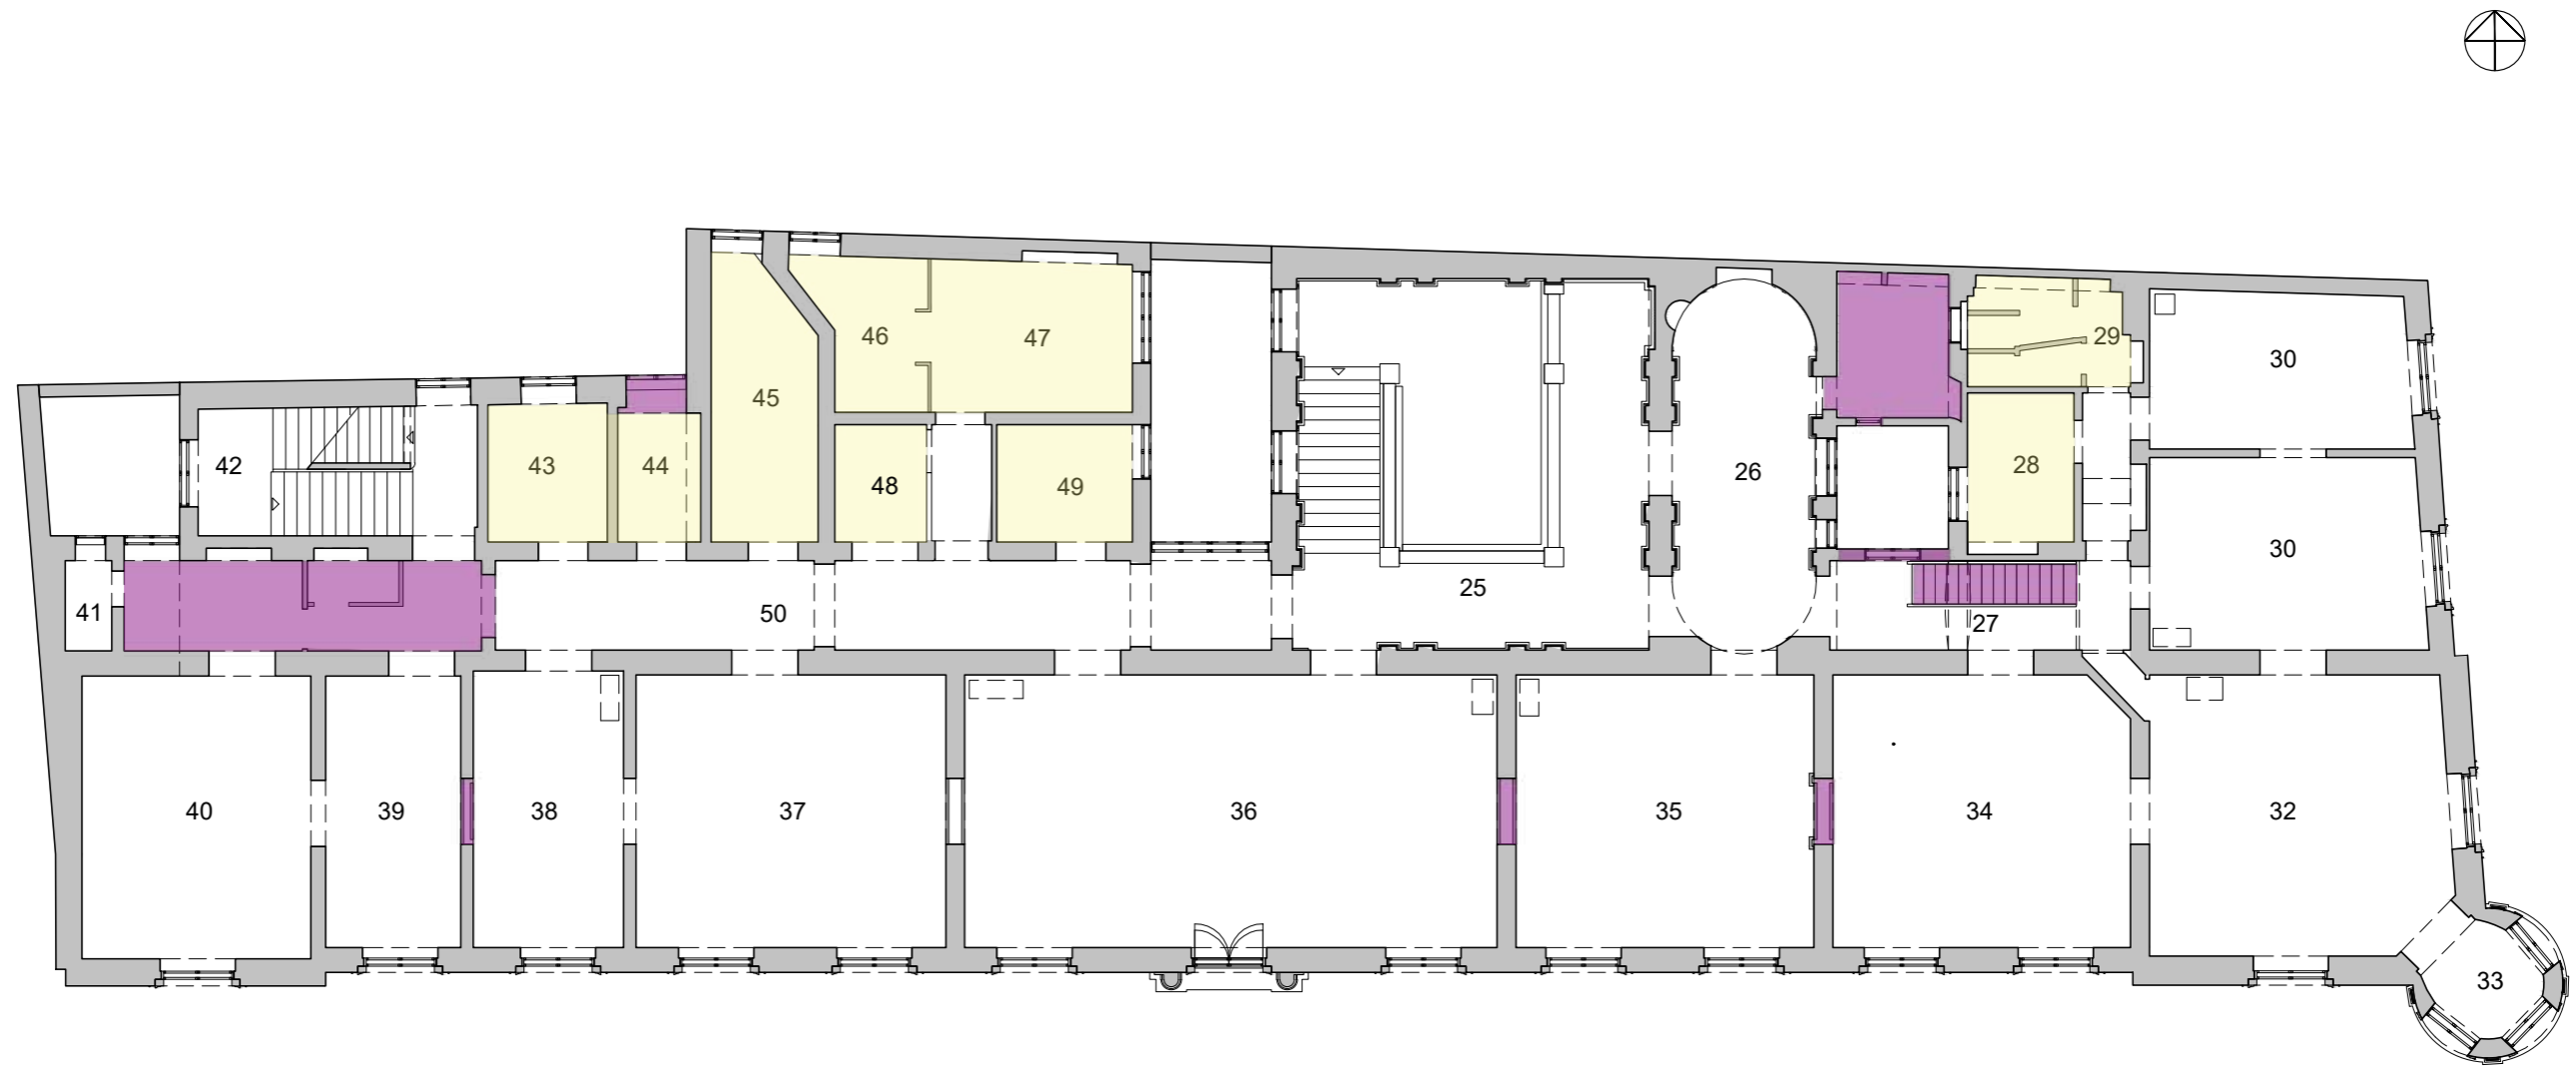
Tlocrt prvog kata s označenim smjericama za obnovu

- čuvanje postojećeg stanja
- uklanjanje i rekonstrukcija izvornog stanja
- moguće preoblikovanje
