PALAČA HRVATSKOGA
INŽENJERSKOG SAVEZA
(NEKADAŠNJA PALAČA VRANYCZANY-DOBRINOVIĆ)
BERISLAVIĆEVA ULICA 6, 8, ZAGREB
POVIJEST GRADNJE, VALORIZACIJA I PRIJEDLOG KONZERVATORSKIH
SMJERNICA

POVIJEST GRADNJE, VALORIZACIJA
I PRIJEDLOG KONZERVATORSKIH SMJERNICA

Zagreb, prosinac 2021.

KONZERVATORSKI ELABORAT

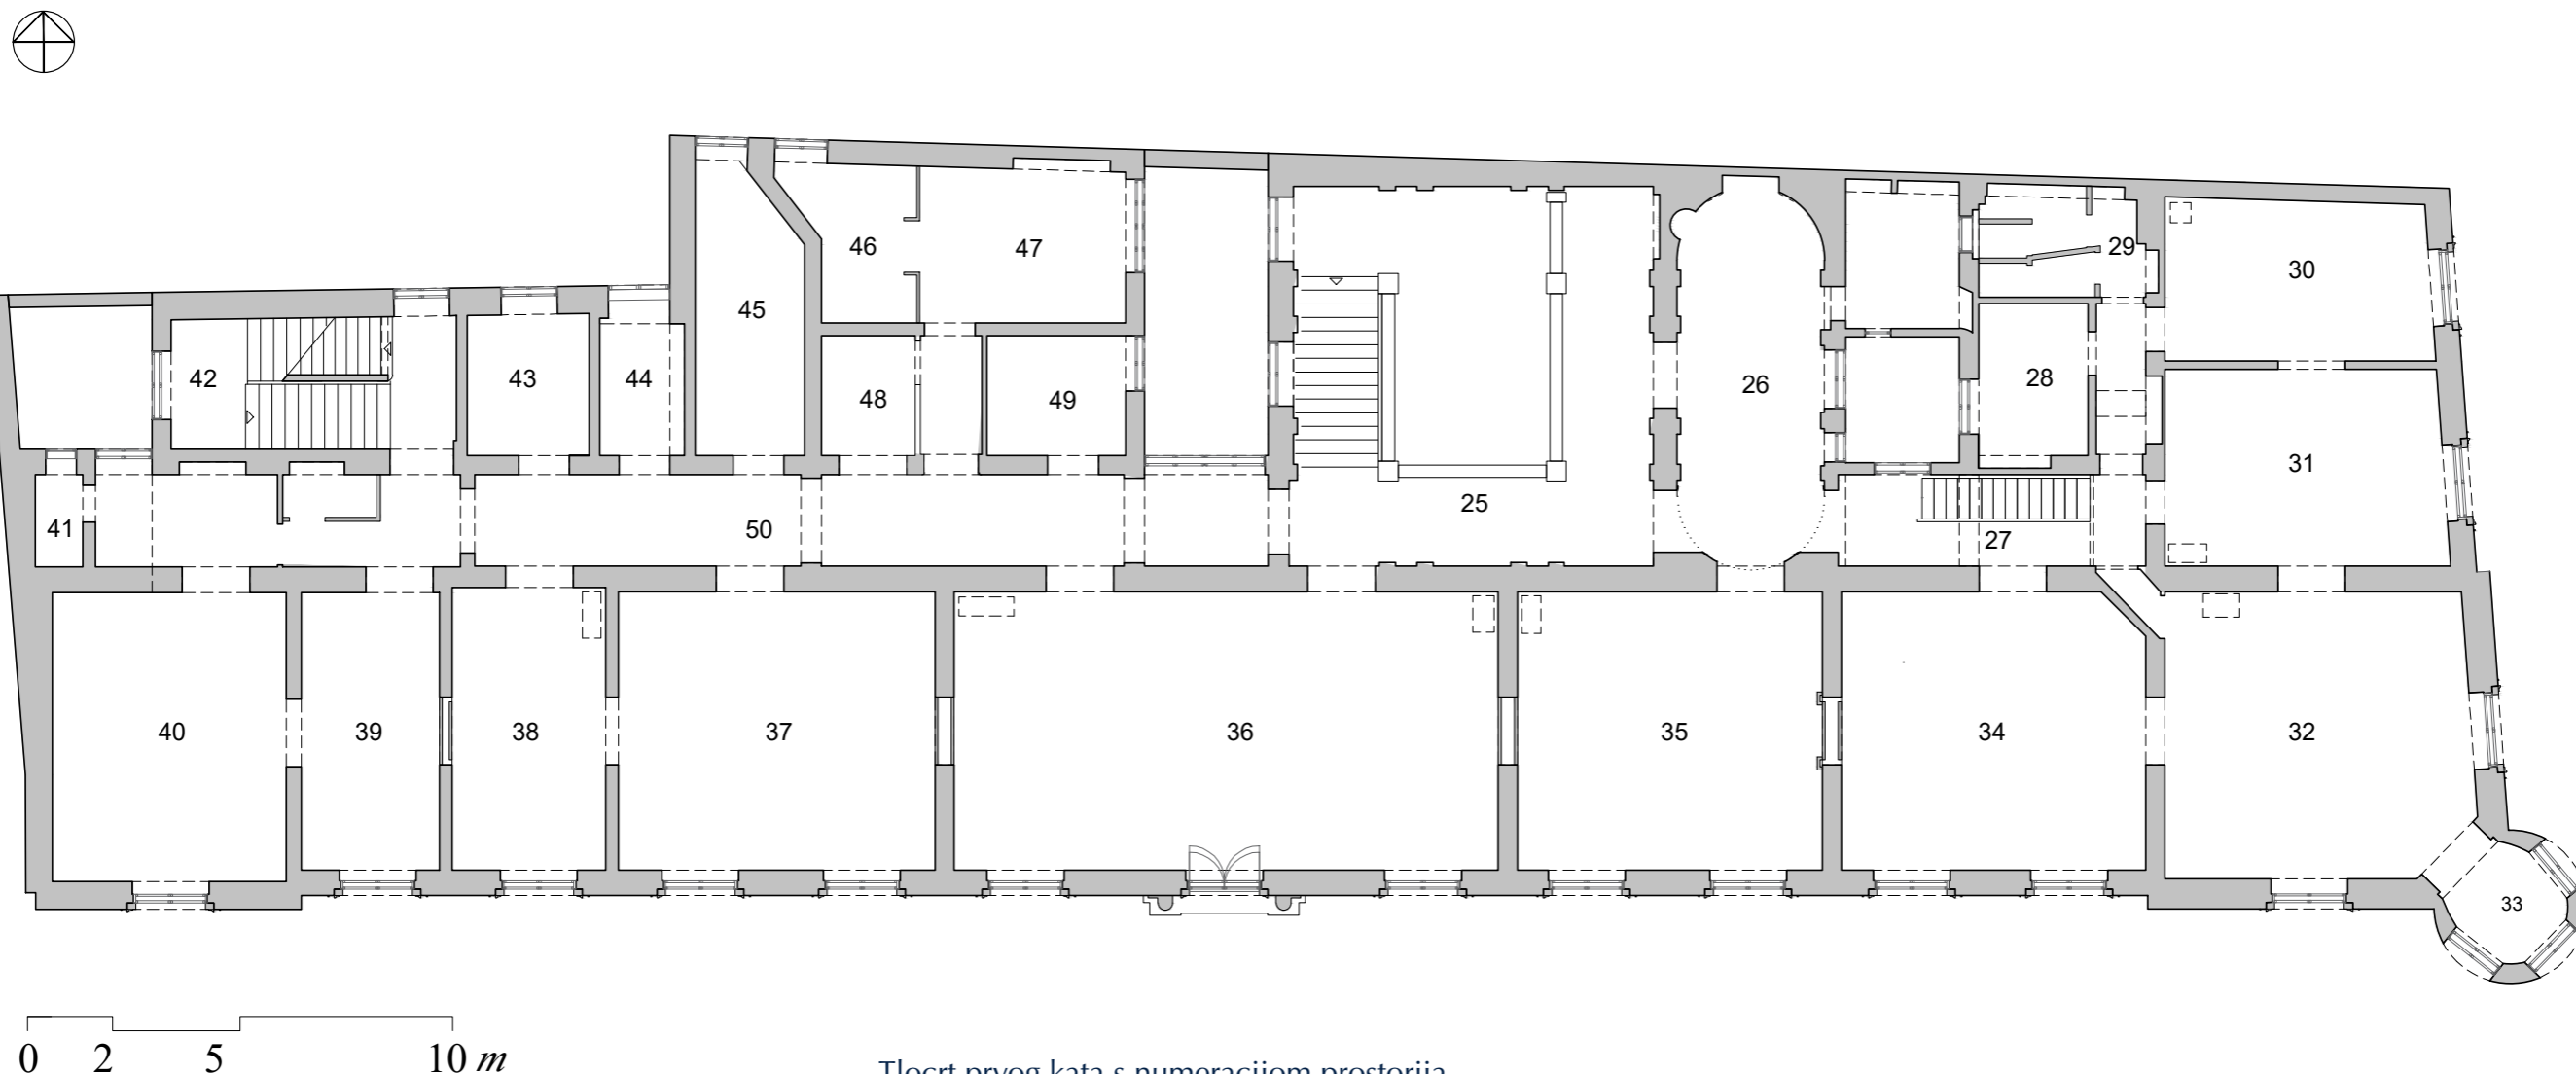
Tlocrt prvog kata s numeracijom prostorija

Tlocrtni raspored prvog kata, uz navedene reprezentativne prostore stubišta i vestibula, čine spomenuti središnji hodnik (br. 50) te nizovi soba na uličnoj strani – sedam južno (br. 34–40), jedna na uglu (br. 32) i dvije istočno (br. 30, 31), dok su prema dvorištu sporedne prostorije. Sve ulične sobe, kao i u prizemlju, imaju ulaze s dvokrilnim vratnicama iz hodnika te su međusobno povezane dvokrilnim vratima u enfiladi (recentno su vrata između prostorija br. 34, 35, 36 i 37 te 38 i 39 zazidana). Između središnje dvorane (br. 36) i prostorije istočno uz nju (br. 35) naknadno je bio probijen otvor vrlo velikih dimenzija koji je također zazi-

dan. Glavna dvorana (br. 36), u sredini palače, rastvorena je balkonom i dvama prozorima te ima dva ulaza iz hodnika. Slijede prostorije s po dva prozora (dvije istočno i jedna zapadno) te tri prostorije s po jednim prozorom (zapadno). Ugaona soba (jugozapadno), s po jednim prozorom na svakoj strani, rastvara se i prema okruglom erkeru (br. 33), perforiranom trima prozorima. Ulaz u tu sobu iz hodnika organiziran je kroz kosi procijep u kojem je i ložište peći u sobi br. 34. Uz nju se na istočnoj strani palače nalaze još dvije manje sobe, svaka s po jednim prozorom prema ulici. Reprezentativne prostorije u južnom dijelu palače imaju

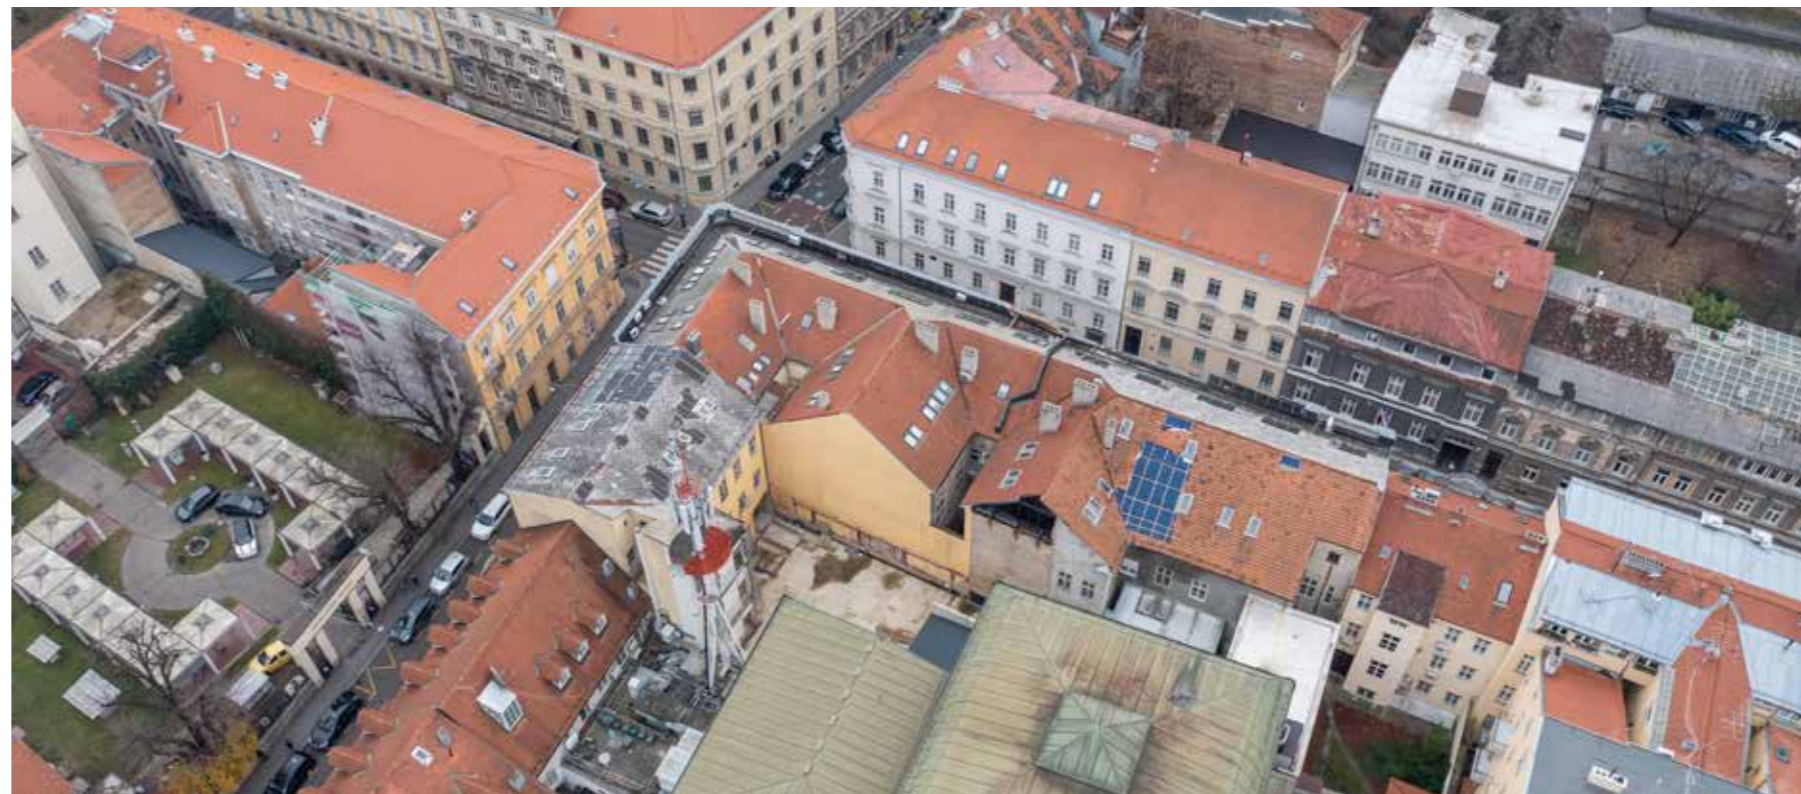
Palača je građena od pune opeke. Nosivi zidovi u podrumu iznose 60 do 90 cm, a u prizemlju i na katu 50 do 70 cm. Podrum i veći dio prizemlja natkrivaju plitki svodovi od opeke nošeni željeznim traverzama. U pojedinim prostorijama željezne traverze svodova pojačane su armiranobe-

tonskim gredama (br. 16, 17). Međukatne konstrukcije su drvene, mjestimično s dodatnim ojačanjem željeznim traverzama. Iznad stropa prvog kata izvedena je pri uređenju potkrovlja nova međukatna konstrukcija, kao polumontažna fert stropna konstrukcija.
