PALAČA HRVATSKOGA  
INŽENJERSKOG SAVEZA  
(NEKADAŠNJA PALAČA VRANYCZANY-DOBRINOVIĆ)  
BERISLAVIĆEVA ULICA 6, 8, ZAGREB  
POVIJEST GRADNJE, VALORIZACIJA I PRIJEDLOG KONZERVATORSKIH  
SMJERNICA

POVIJEST GRADNJE, VALORIZACIJA  
I PRIJEDLOG KONZERVATORSKIH SMJERNICA

## KONZERVATORSKI ELABORAT

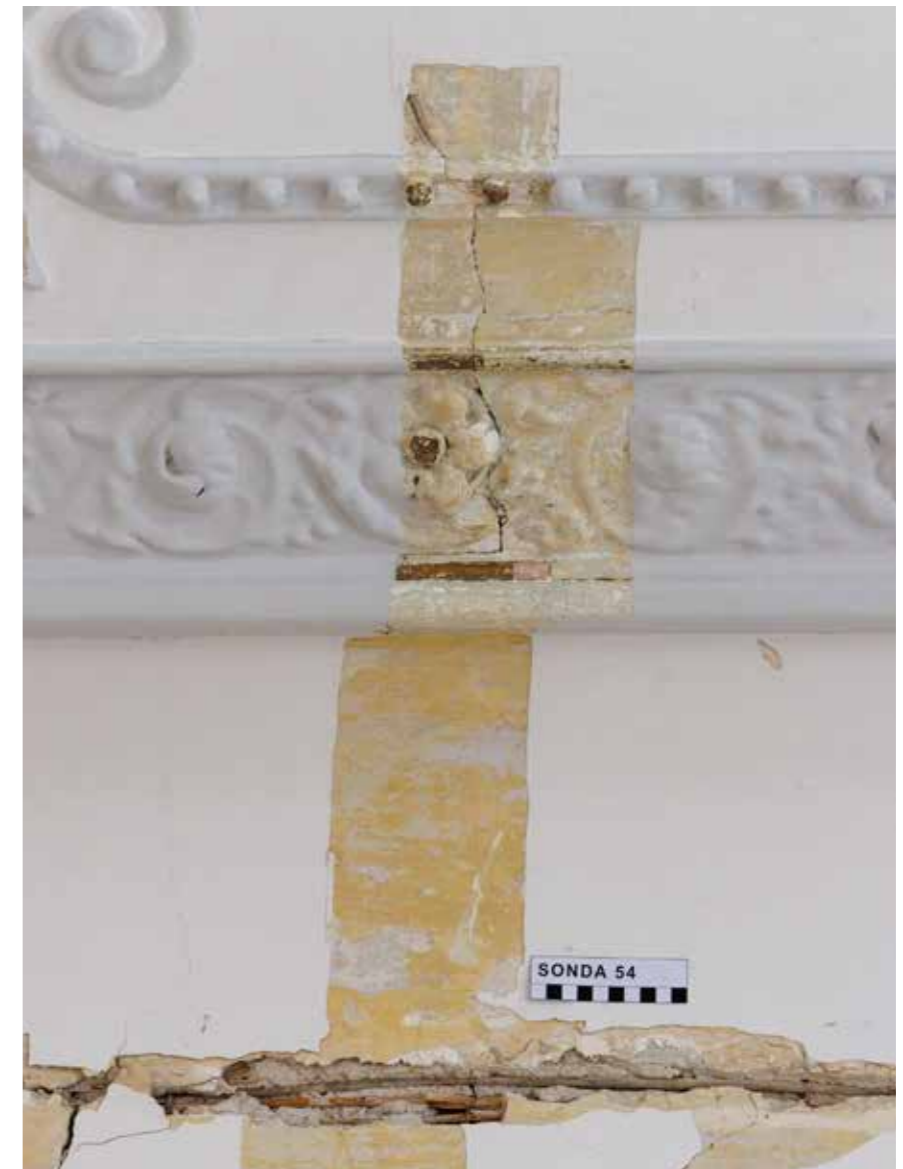
Štukodekoracija u stubištu, vestibulu i dvorani na prvom katu, sonde su otkrile izvornu marmorizaciju koju treba restaurirati

prikazana. Zidovi u ulaznom prostoru i vestibulu imali su smeđi sokl i žuti nalič, a kanelirani jonski pilastri i uklađe originalno su bili marmorizirani (sonde 10–12). Na kamenu balustradu na ulazu u stubište u halu se nadovezuje sokl koji u žbuci oponaša profilaciju i izgled kamene baze balustrade (sonda 13). Uz stubišne krakove balustrada je izvedena u žbuci, ali je marmorizirana (sonde 15, 16) te je u toj izvornoj fazi zasigurno i gornja ploča stubišne ograde bila izvedena od štuka (naknadno je zamijenjena pločom od teraca). Marmorizirani su bili i jonski pilastri i konzole te baze i gređe u gornjoj zoni stubišta (sonde 19–21) dok su plohe zidova, kao i u predvorju, bile žute sa smeđim detaljima profilacija (sonde 17, 18).
