PALAČA HRVATSKOGA
INŽENJERSKOG SAVEZA
(NEKADAŠNJA PALAČA VRANYCZANY-DOBRINOVIĆ)
BERISLAVIĆEVA ULICA 6, 8, ZAGREB
POVIJEST GRADNJE, VALORIZACIJA I PRIJEDLOG KONZERVATORSKIH
SMJERNICA

Zagreb, prosinac 2021.

KONZERVATORSKI ELABORAT

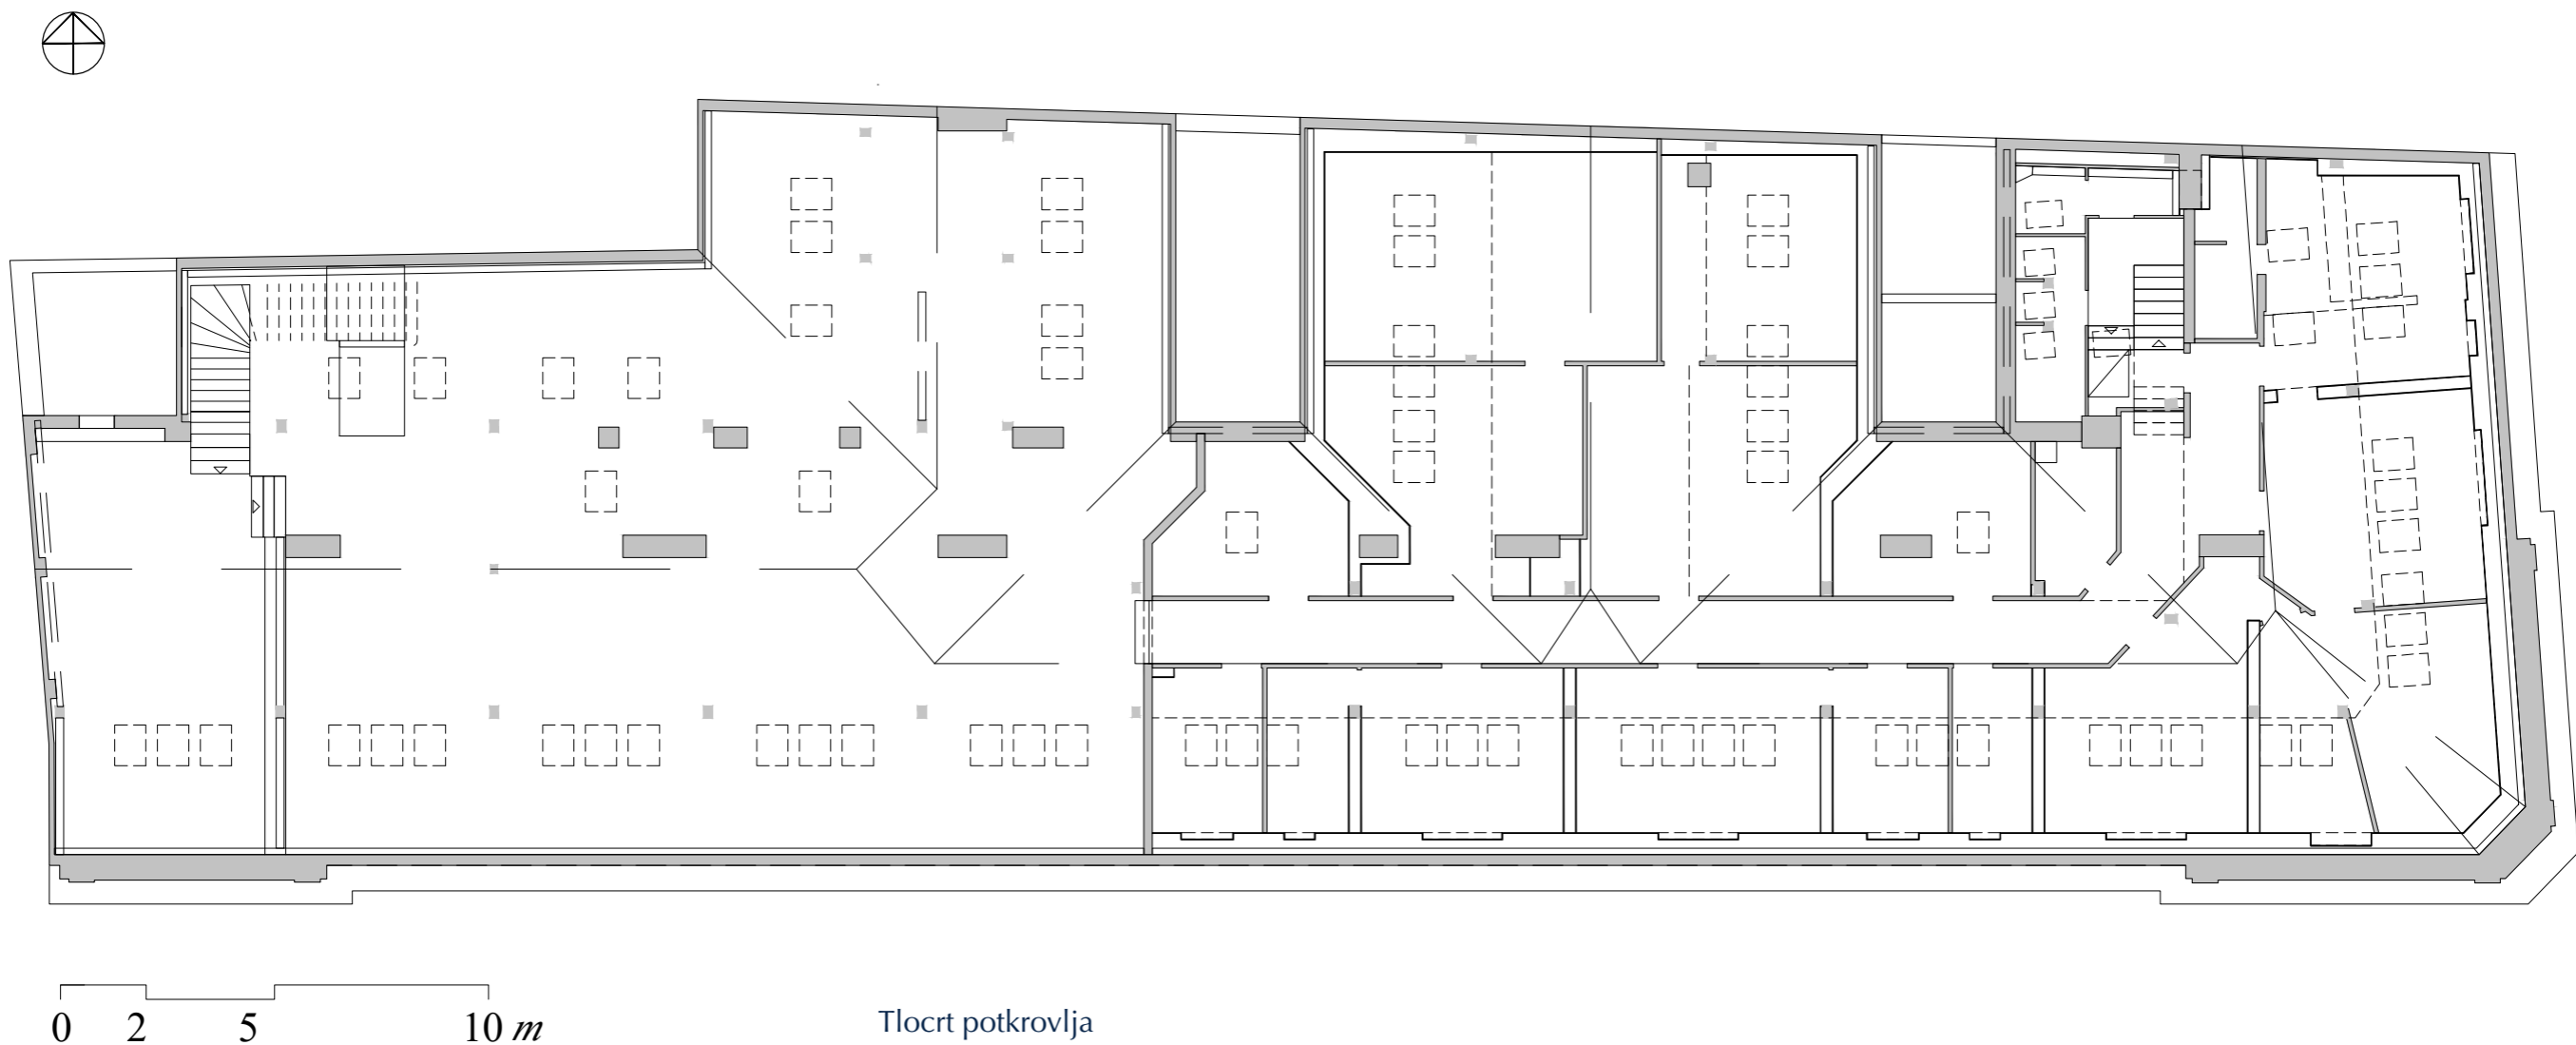
Tlocrt potkrovlja

Potkrovlje je prvotno imalo samo gospodarsku namjenu, ali danas je istočni dio također adaptiran u uredske prostorije. Tlocrt čini središnji hodnik, pet manjih soba na južnoj uličnoj strani, jedna na jugozapadnom uglu i još dvije sobe istočno te šest prostorija različite veličine na sjevernoj dvorišnoj strani, između istočnog i srednjeg svjetlarnika. Prostor je uređen tako da su ostale vidljive drvene grede. U taj adaptirani dio pristupa se već spomenutim recentnim stubištem u istočnom dijelu palače, dok u tavanski dio potkrovlja vodi zapadno stubište. Prostor je osvijetljen krov-

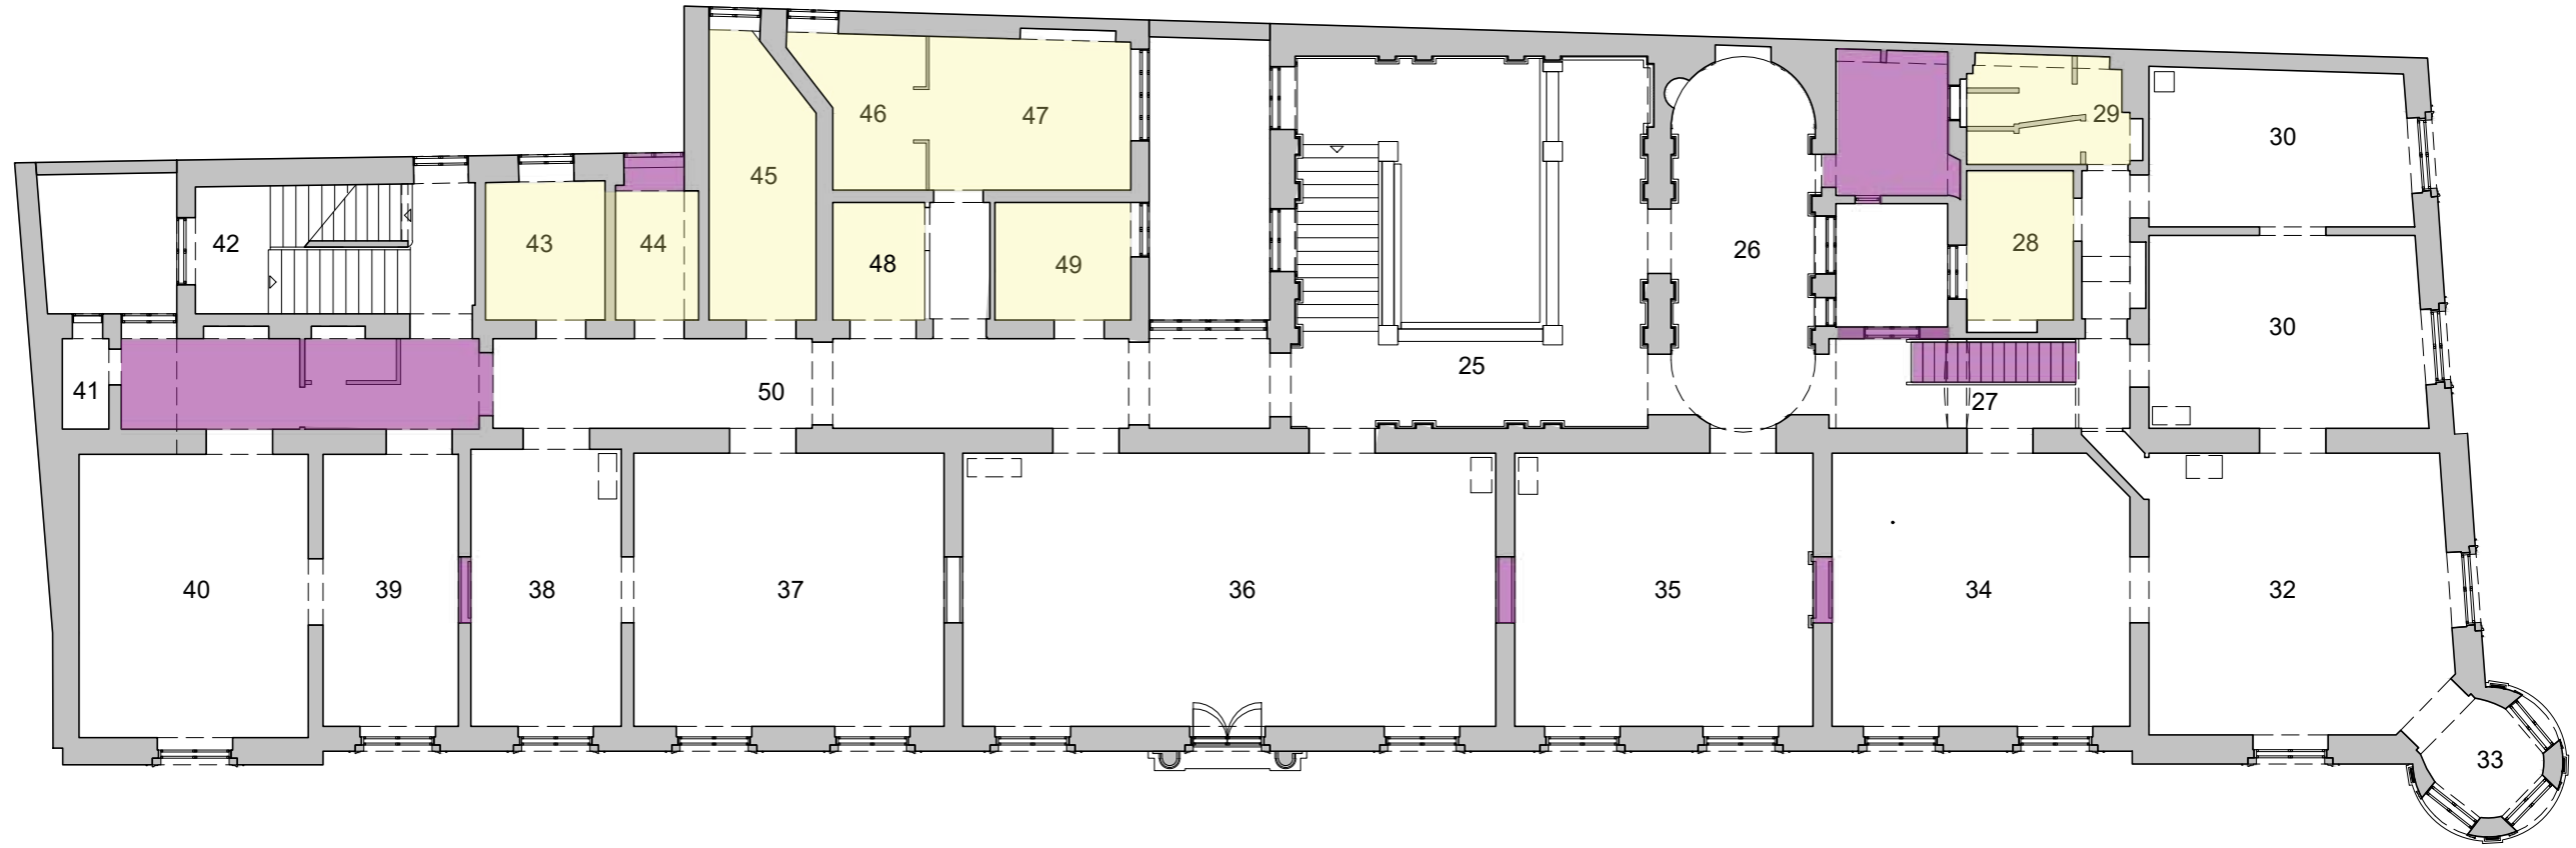
Tlocrt prvog kata s označenim smjericama za obnovu

- čuvanje postojećeg stanja
- uklanjanje i rekonstrukcija izvornog stanja
- moguće preoblikovanje
