PALAČA DRAŠKOVIĆ ili NARODNI DOM

Opatička ulica 18, Zagreb

DODATNI KONZERVATORSKO-RESTAURATORSKI ELABORAT S PRIJEDLOKOM PREZENTACIJE
SLIKANOG SLOJA U INTERIJERU I SMJERNICAMA ZA OBRADU PROČELJA

INSTITUT ZA POVIJEST UMJETNOSTI
ZAGREB, LIPANJ 2022.

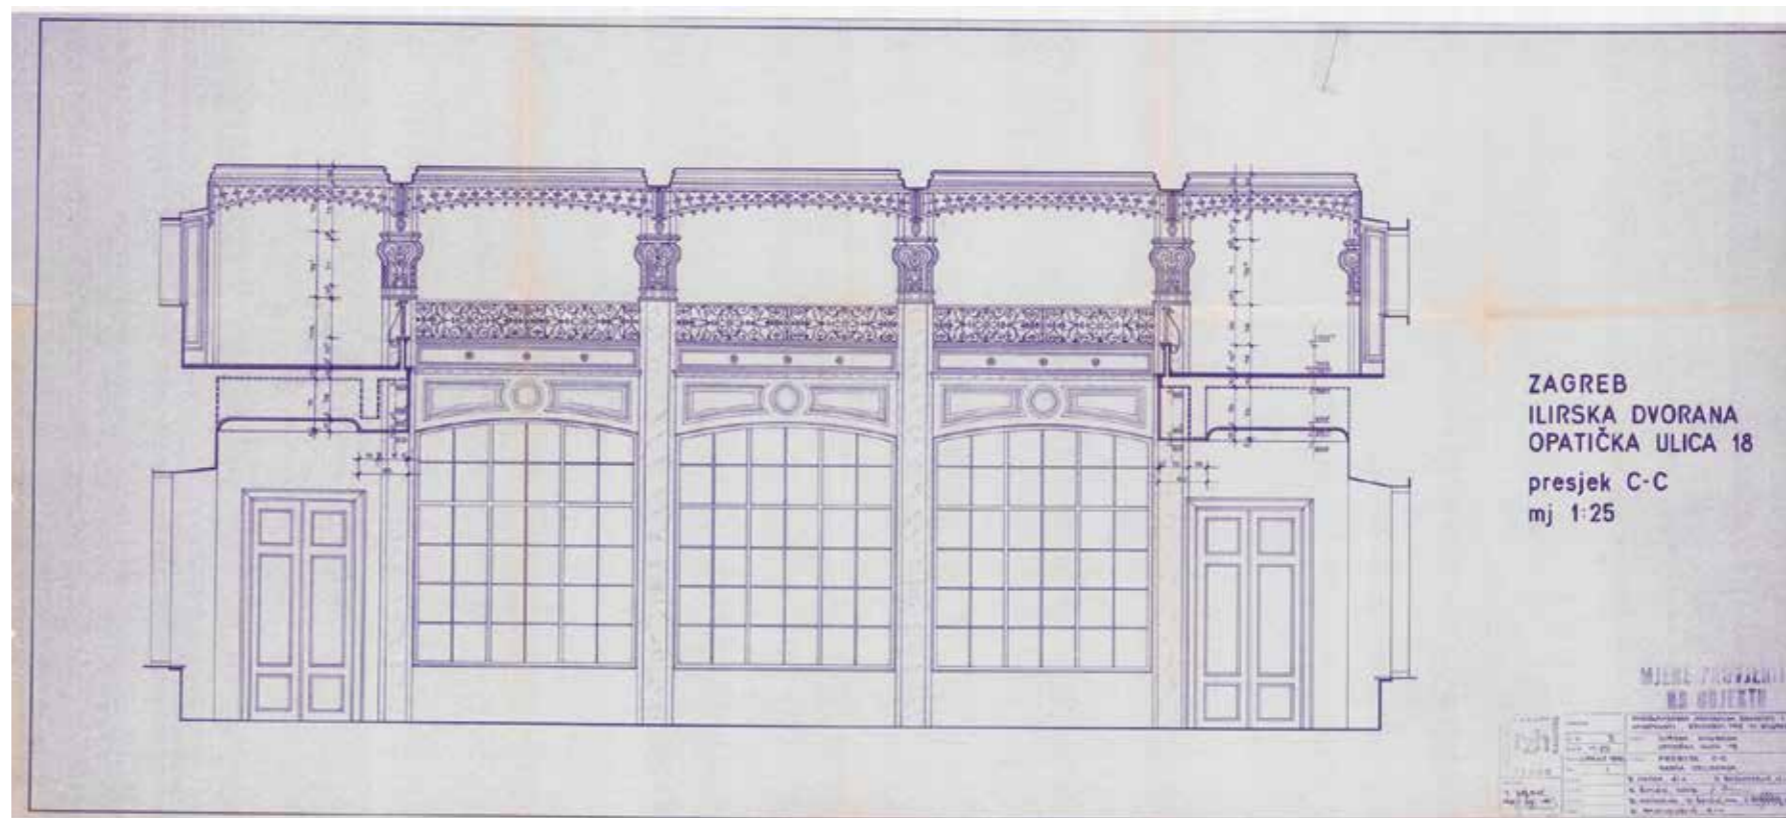
Konzervatorsko-restauratorska dokumentacija iz 1990. (HRZ)

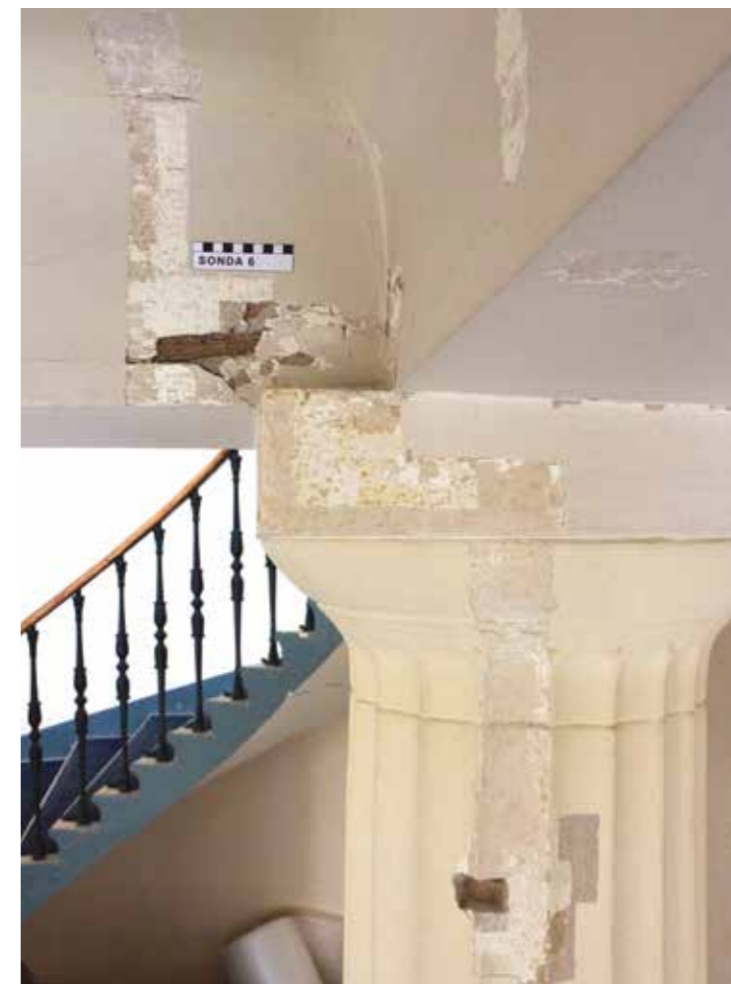
Tijelo stupa građeno je u opeci, a kanelire su oblikovane vapneno-pješčanom žbukom izvedenom u dva sloja. Završna žbuka punjena je sitnim riječnim pijeskom, granulacije 0 do 0,1 cm, a površina je dodatno zaglađena nanosom bijele vapnene podloge. Kapitel je dorskog stila, sastoji se od abakusa i ehinusa. Ispod ehinusa izvedena je "lažna" fuga, koja je dio cjeline lijevanog elementa. Tonirana štukomasa

- 0. Opečna građa
- 1. Izvorna vapneno-pješčana žbuka
- 1. Lijevani dekorativni element
- 2. Podloga bijele boje
- 3. Izvorni polikromni dekorativni nalič
- 4. Polikromni dekorativni nalič
- 5. Polikromni nalič smeđeg podslika
- 6. Nalič svjetlosmeđe boje
- 7. Zatečeni dvobojni nalič

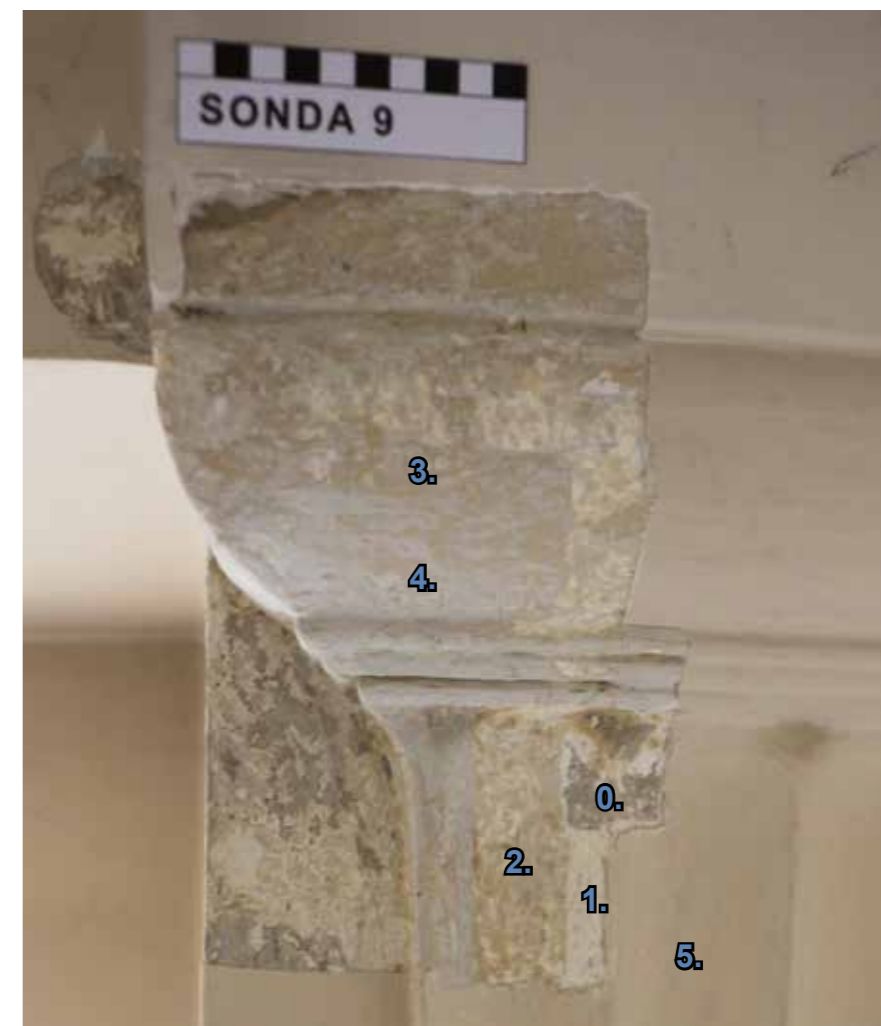
SONDA 9

0. Izvorna vapneno-pješčana žbuka
1. Bijela vapnena podloga
2. Izvorni nalič svjetlosmeđe boje
3. Nalič žute boje
4. Nalič sive boje
5. Zatečeni dvobojni nalič

Sonda 9 otvorena je na kapitelu i tijelu pilastra zapadnog zida ulaznog prostora prizemlja. Pilastar pripada izvornom oblikovanju prostorije, a izveden je u žbuci vapneno-pješčanog sastava sivog tona. Zidna ploha zaključena je finom završnom žbukom istog sastava punjenom sitnim riječnim pijeskom granulacije 0 do 0,1 cm. Površina pilastra dodatno je zaglađena debljim nanosom vapnenog bje-lila, koji na zidnoj plohi pronalazimo u tanjem sloju nešto

grublje obrade. Najstariji nalič izrazito je loše očuvan. Polikromnog je karaktera nedefinirane kompozicije, od koje možemo utvrditi jedino tonove podslika, dok dekorativni karakterostaje upitan. Na kapitelu je pronađen svjetlosmeđi nalič lazurnog karaktera, dok je u istom sloju na zidnoj plohi vidljiva slikana marmorizacija, očuvanog podslika svjetložutog tona i oštećenog slikanog sloja. Površinski su vidljiva brojna oštećenja nastala djelovanjem mikroorganizama i izvedbom recentnijih naliča debljih nanosa uljnog i akrilnog sastava. Kronološki sljedećem povijesnom sloju pripadaju tragovi podslika žute boje intenzivnog tona, prijašnje povijesne obnove. Slijede naliči recentnijih obnova prikazani kronološki u tablici.

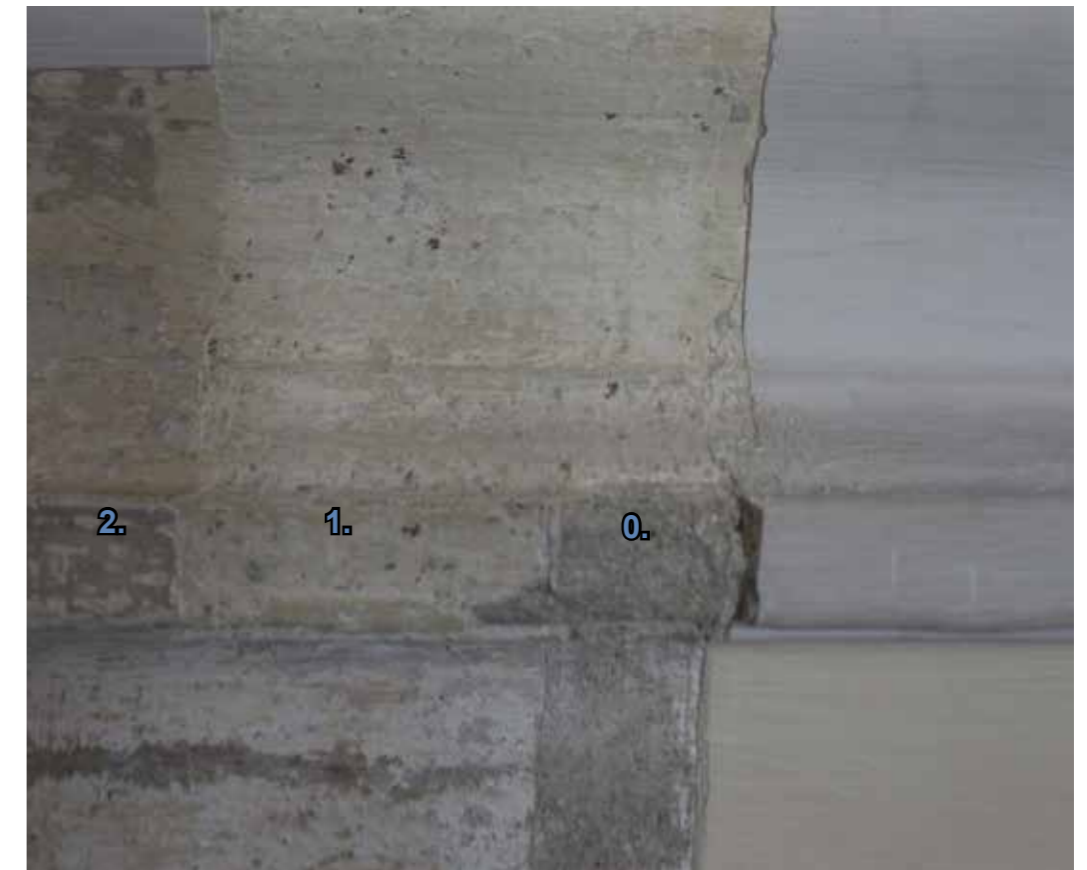
Sonda 13 otvorena je na profiliranom razdjelnom vijencu istočnog zida stubišta između prizemlja i kata. Njome je obuhvaćen razdjelni vijenac i ravne zidne plohe neposredno iznad i ispod. Razdjelni vijenac izveden je od izvorne vapneno-pješčane žbuke. Završna žbuka punjena je agregatom riječnog podrijetla, granulacije 0 do 0,2 cm. Žbuka je fine završne obrade. Izvorni polikromni dekorativni oslik točkastog motiva izveden je na sloju bijele vapnene podloge i podsliku svjetložute boje. Marmorizacija se sastoji od zelenih i smeđih točkastih motiva, a pronađena je na svim ispitanim ploham u sondi. Zatečena je u relativno dobrom stanju čitljivog motiva, ali stanjenoga površinskog slikanog

sloja, koji je najvjerojatnije dijelom uklonjen u prvoj povijesnoj obnovi, u kojoj je izveden polikromni dekorativni nalič smeđih i crvenih tonova, čiji motiv nije razjašnjen. Vjerojatno se radilo o jednostavnom polikromnom naliču s bordurama.

Zatečeni nalič je dvo-bojni, svjetlonarančaste i bijele boje, a izveden je na debljem sloju bijele glet mase.

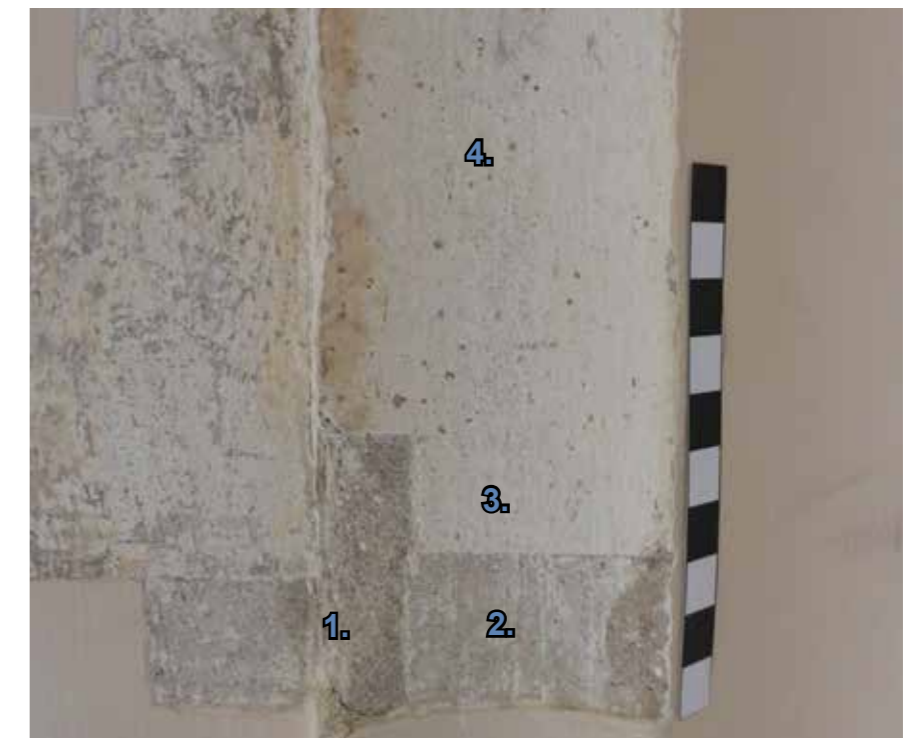
SONDA 16

0. Opečna građa
1. Izvorna podložna vapneno-pješčana žbuka
2. Izvorna završna vapneno-pješčana žbuka
3. Podloga bijele boje
4. Izvorni nalič svjetlosmeđe boje
5. Polikromni nalič svjetlosivog podslika
6. Polikromni nalič žutog podslika
7. Nalič smeđe boje
8. Zatečeni dvobojni nalič

Nalič prve obnove zatečen je u manjim tragovima. Na podlozi svjetlosive boje toplijeg tona vidljivi su tragovi tamnijega obojenja koji sugeriraju mogući dekorativni karakter u vidu marmorizacije. Izrazito je loše očuvan, što je provjereno na više pozicija probnim sondama pa njegova rekonstrukcija nije izgledna.

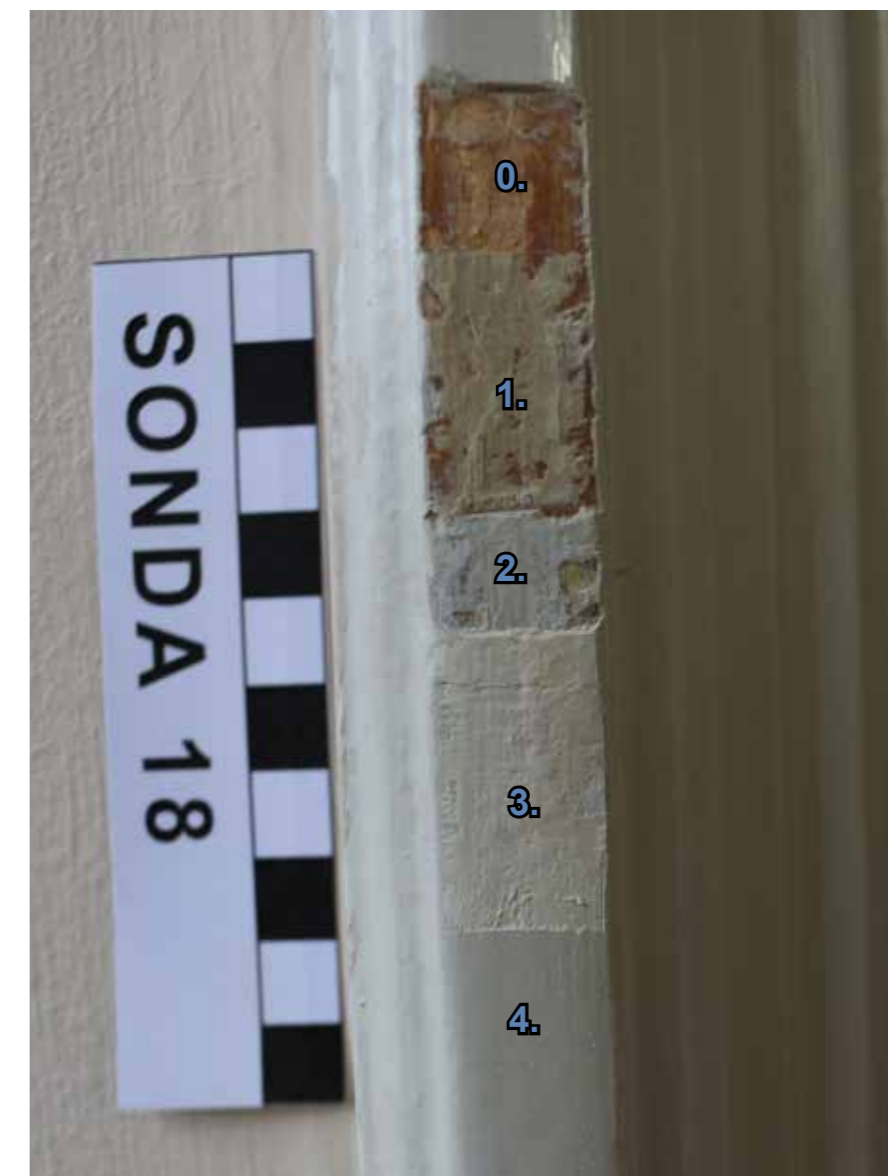
- 0. Izvorni drveni nosilac
- 1. Nalič maslinastozelene boje
- 2. Nalič svjetlosive boje
- 3. Nalič svjetložute boje
- 4. Zatečeni nalič bijele boje

Sonda 18 otvorena je na okviru vrata sjevernog zida galerije stubišta na katu. U sondi manjih dimenzija prikazana je stratigrafija povijesnih naliča.

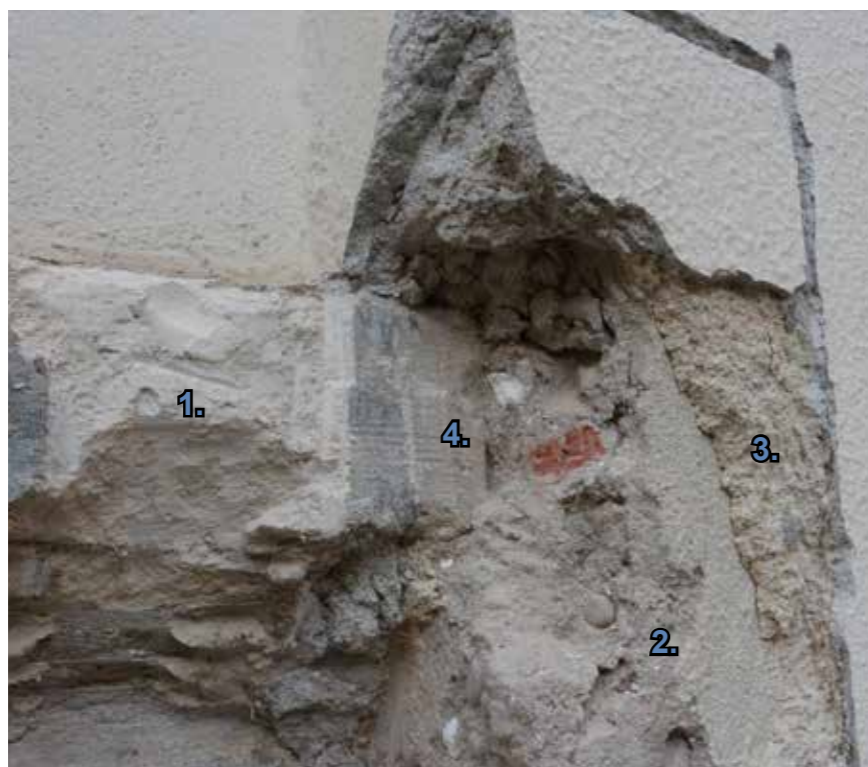
Izvorna zidna građa izvedena je u opeci vezanoj vapno-pješčanom žbukom. Ravne zidne plohe završene su izvornom vapno-pješčanom žbukom izvedenom u dva sloja. Podložna žbuka punjena je kamenim agregatom riječnog podrijetla, granulacije 0 do 1 cm, s udjelom mljevenog ugljena, debljine 2 do 2,5 cm. Završna žbuka toplog žućkastog tona i grube zrnate površinske obrade punjena je riječnim pijeskom i lomljencem granulacije 0 do 0,3 cm. Žbukani slojevi zatečeni su u lošem stanju, trusne strukture i oslabljene adhezije, a pripadajući nalič, degradiran slojevima povijesnih obnova, nije pronađen. Profilirana prozorska klupčica izvedena je od kamenog elementa. Izvorni nalič vapnenog sastava, svjetlosmeđe boje zagasitog tona izveden je tankim nanosom izravno na kamenom nosiocu. Završna vapno-cementna žbuka posljednje obnove izvedena je u dva sloja. Podložna žbuka punjena je kamenim lomljencem, granulacije 0 do 0,4 cm. Završni sloj žbuke sitnijeg agregata, granulacije 0 do 0,05 cm, izveden je u tankom nanosu, fine površinske obrade. Zatečeni nalič svjetlosmeđe oker boje najvjerojatnije je akrilnog sastava i paronepropusnog karaktera.

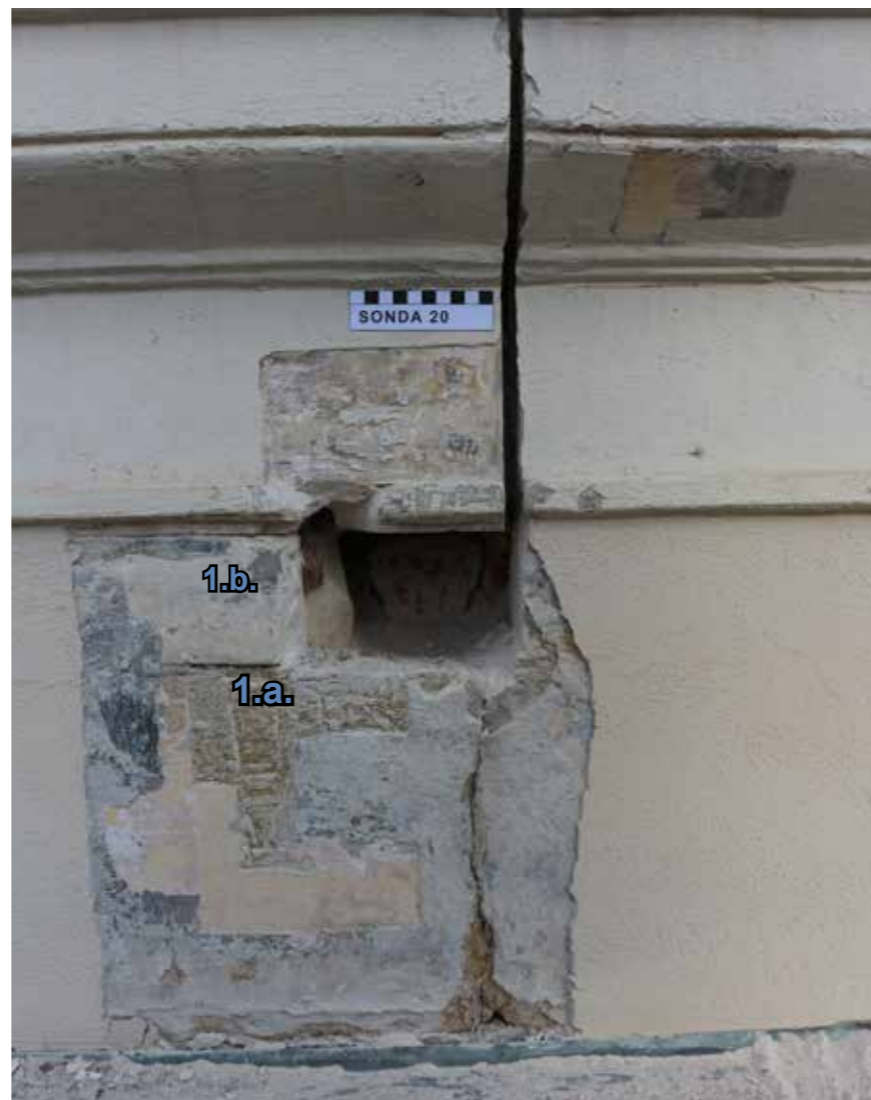
Na opečnu građu aplicirani su izvorni kameni elementi koji formiraju razdjelni profilirani vijenac varijabilnog presjeka. Profilacije i dio ravne zidne plohe neposredno ispod izvedeni su u kamenu mekše strukture svijetlog tona, dok donji dio ravne zidne plohe čine veći klesanci tamnijeg to-

- 0. Izvorna opečna građa
- 1. Izvorni kameni elementi
- 2. Izvorni nalič svjetlosmeđe boje
- 3. Nalič svjetlonarančaste oker boje
- 4. Nalič svjetloružičaste oker boje
- 5. Nalič tamnosmeđe boje
- 6. Nalič smeđe boje
- 7. Nalič tamnosmeđe boje
- 8. Zatečeni nalič svjetlosmeđe oker boje

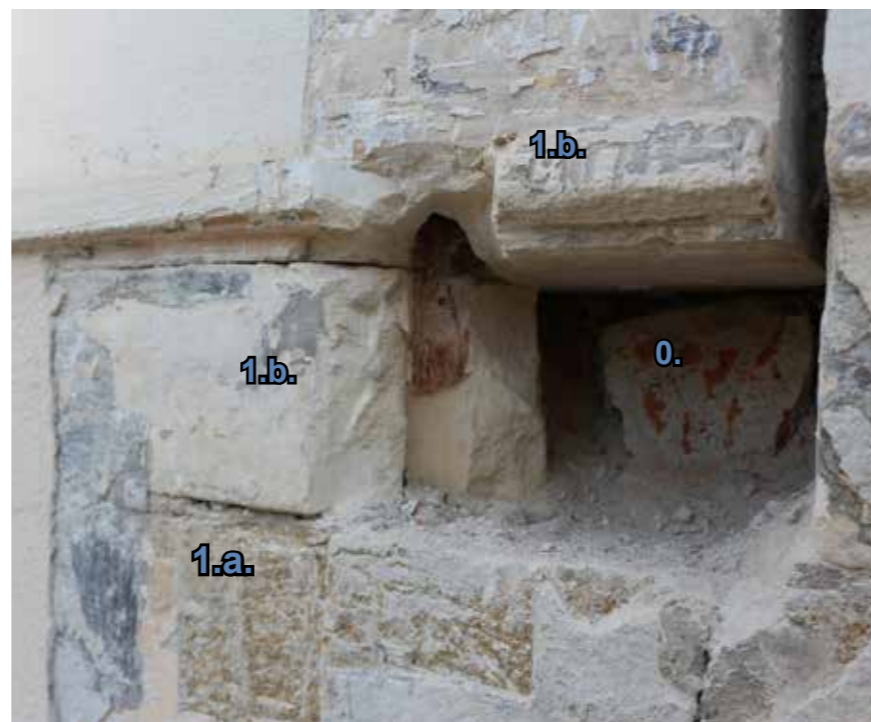
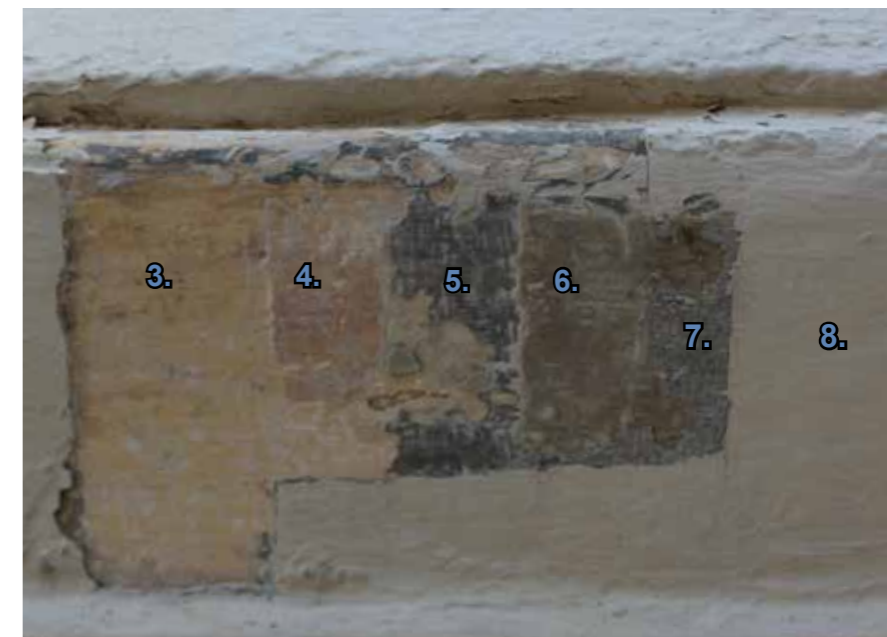
na i grublje strukture. Kameni elementi izvorno su obrađeni brušenjem (kojim je dobivena glatka površinska obrada) i štokanjem grublje izvedenih dijelova. Profilirani, glatki elementi sadrže manja strukturalna i površinska oštećenja istaknutih dijelova, dok je na klesancima tamnijeg tona uočeno veće površinsko osipanje uzrokovano atmosferilijama i nanošenjem naknadnih slojeva povijesnih obnova. Izvorni nalič svjetlosmeđe boje, hladnog tona i lazurnog nanosa pronađen je na elementima profilacija, dok ga na klesancima tamnijeg tona ne pronalazimo, pa se preporuča prezentacija dijelova pročelja bez naliča.

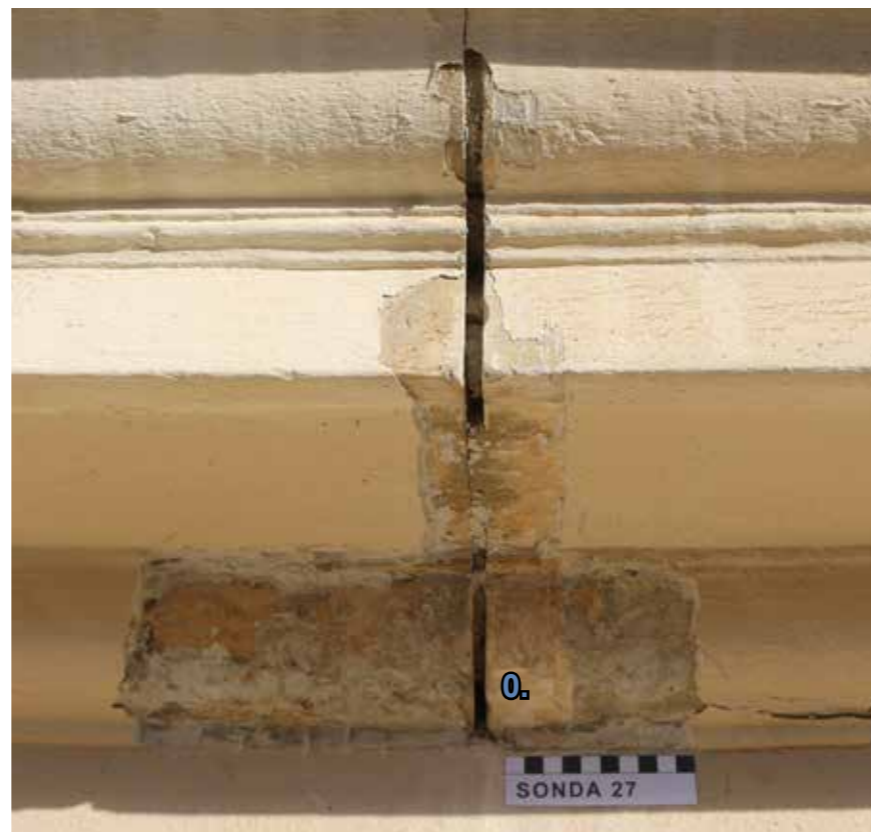
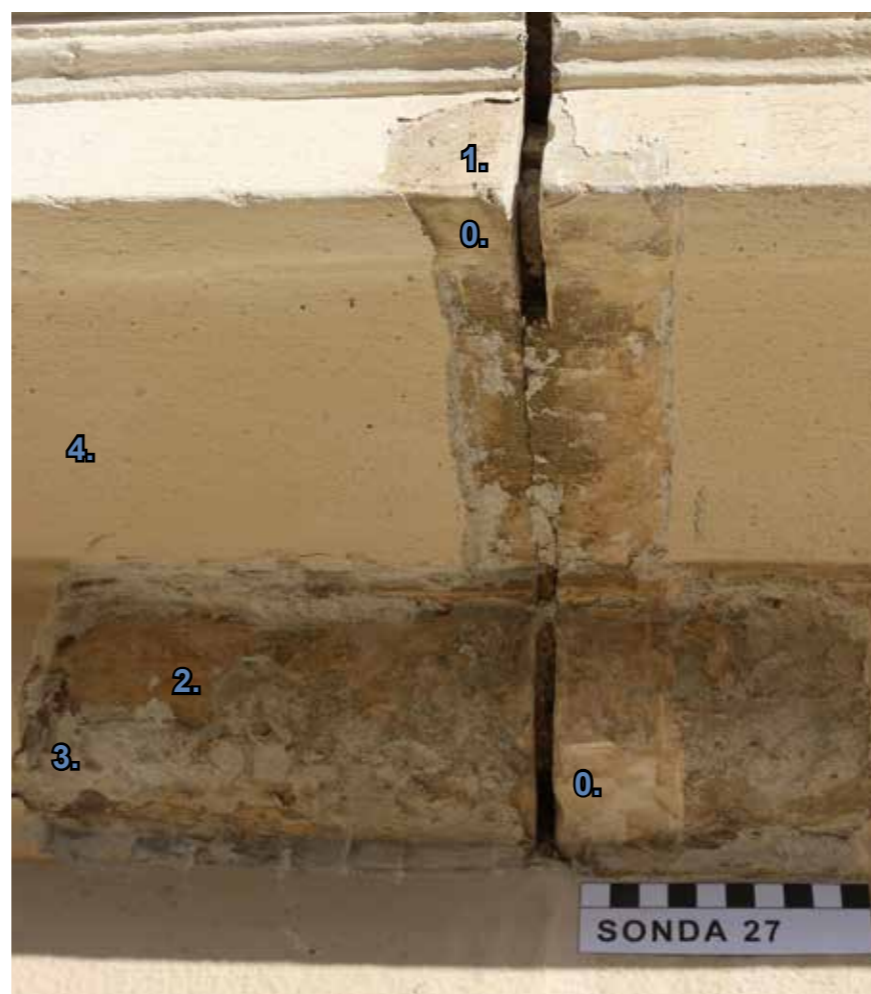
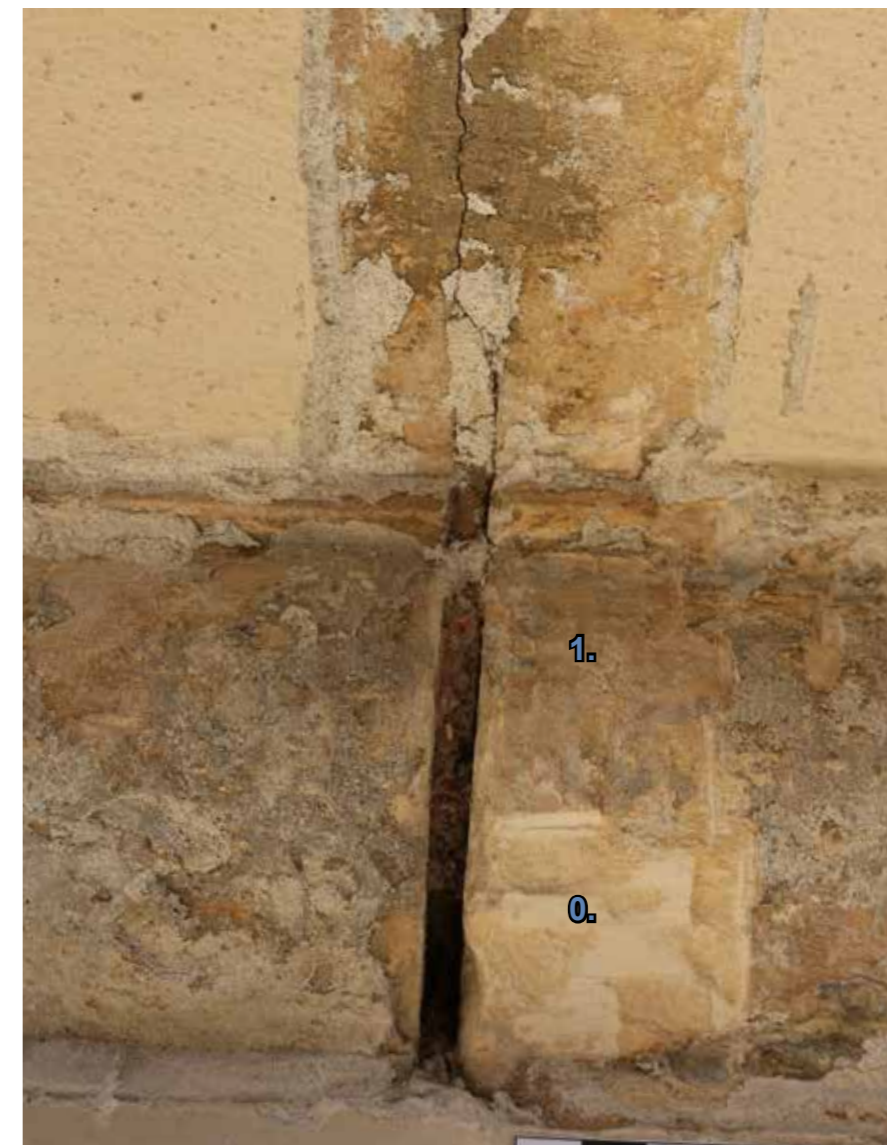
SONDA 28

Sonda 28 otvorena je na donjem dijelu profilacije zaključnog vijenca i zidnoj plohi rikalita u osi između drugog i trećeg prozora kata na zapadnom pročelju. Istražene su dimenzije i spojevi kamenih elemenata te oblikovanje profilacije zaključnog vijenca.

Izvorni kameni element zatečen je u relativno lošem stanju, a vizualnim pregledom uočena su brojna manja površinska i nekoliko većih oštećenja na tankoj zaključnoj profilaciji. Izvorni nalič svjetlosmeđe boje zatečen je u tragovima. Stratigrafija naliča manjih povijesnih obnova nije prikaza-

na zbog oštećenja vapneno-cementnim žbukanim slojem posljednje povijesne obnove. Zatečeni nalič svjetlosmeđe oker boje najvjerojatnije je akrilnog sastava i paronepropusnog karaktera.

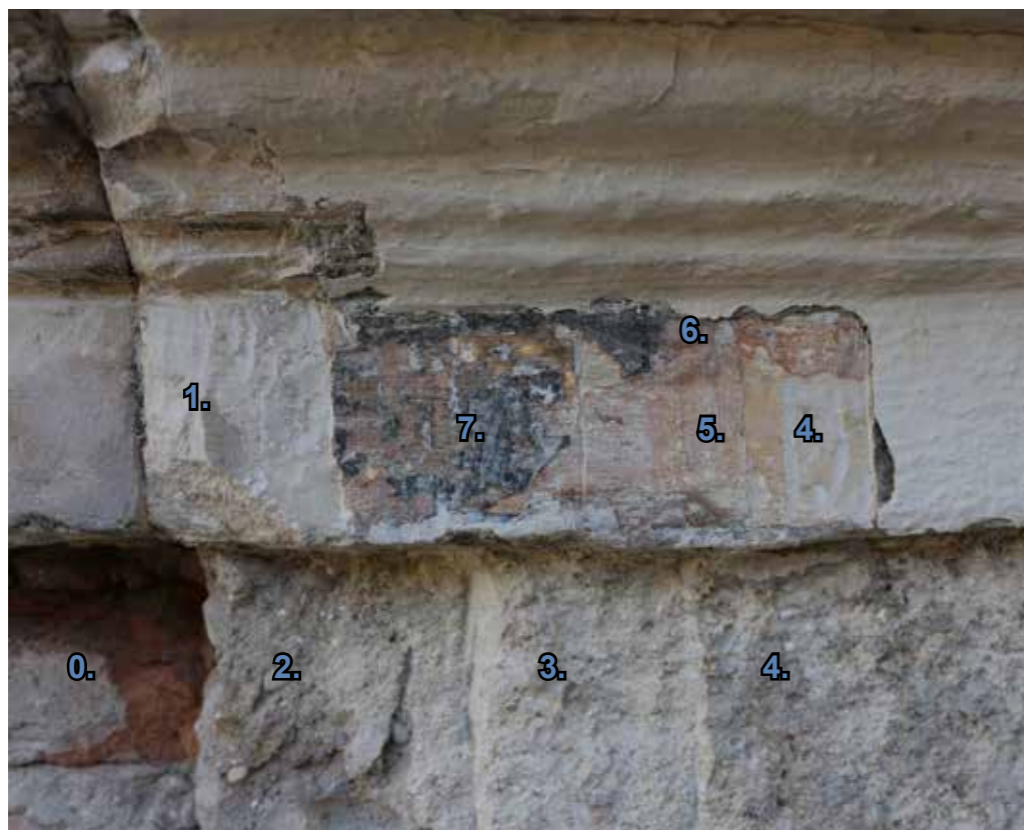
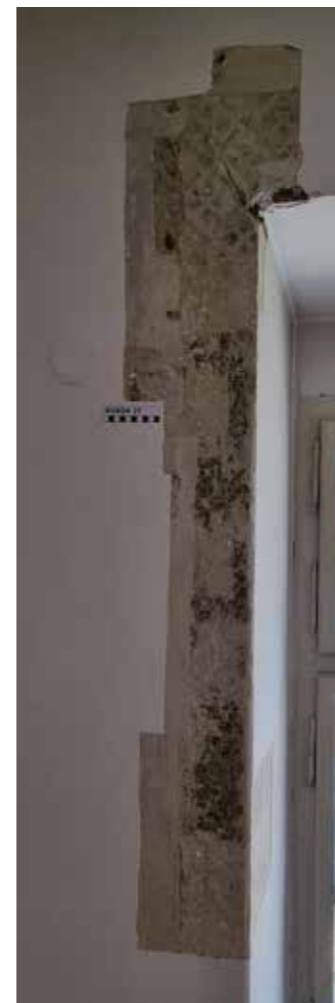
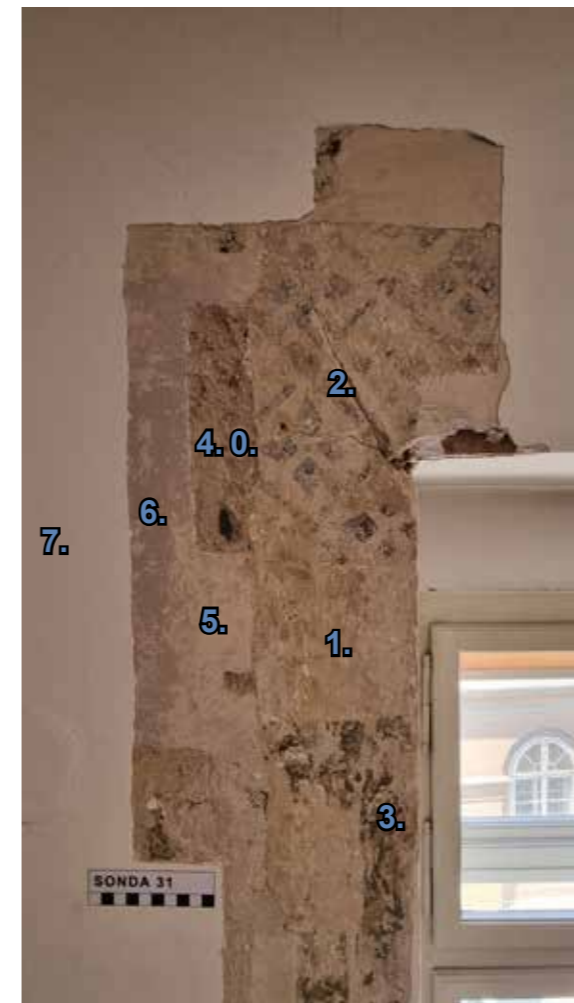
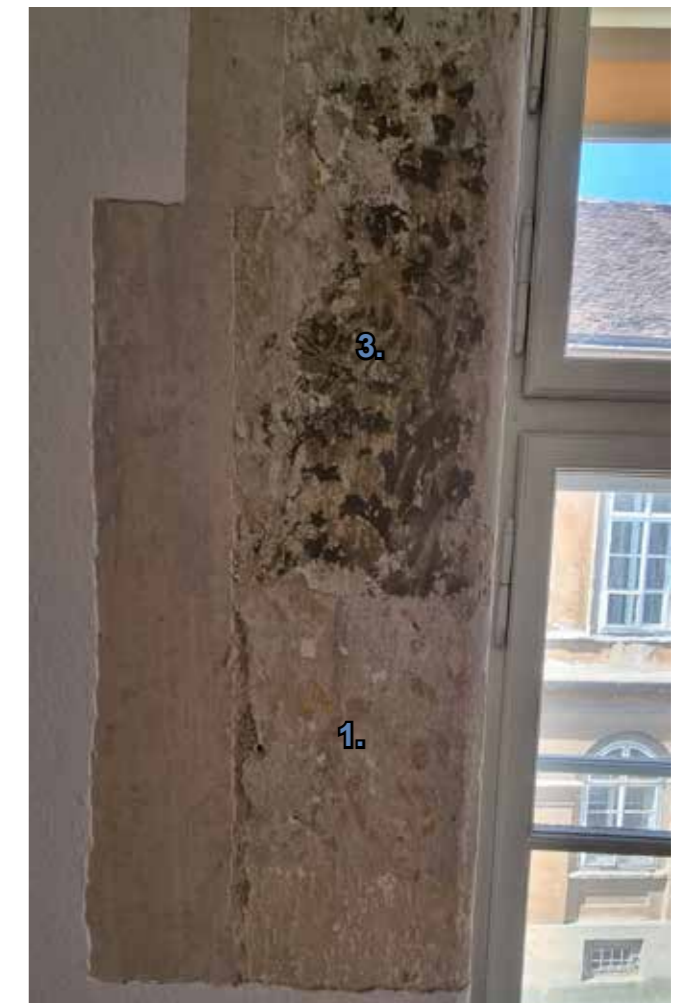
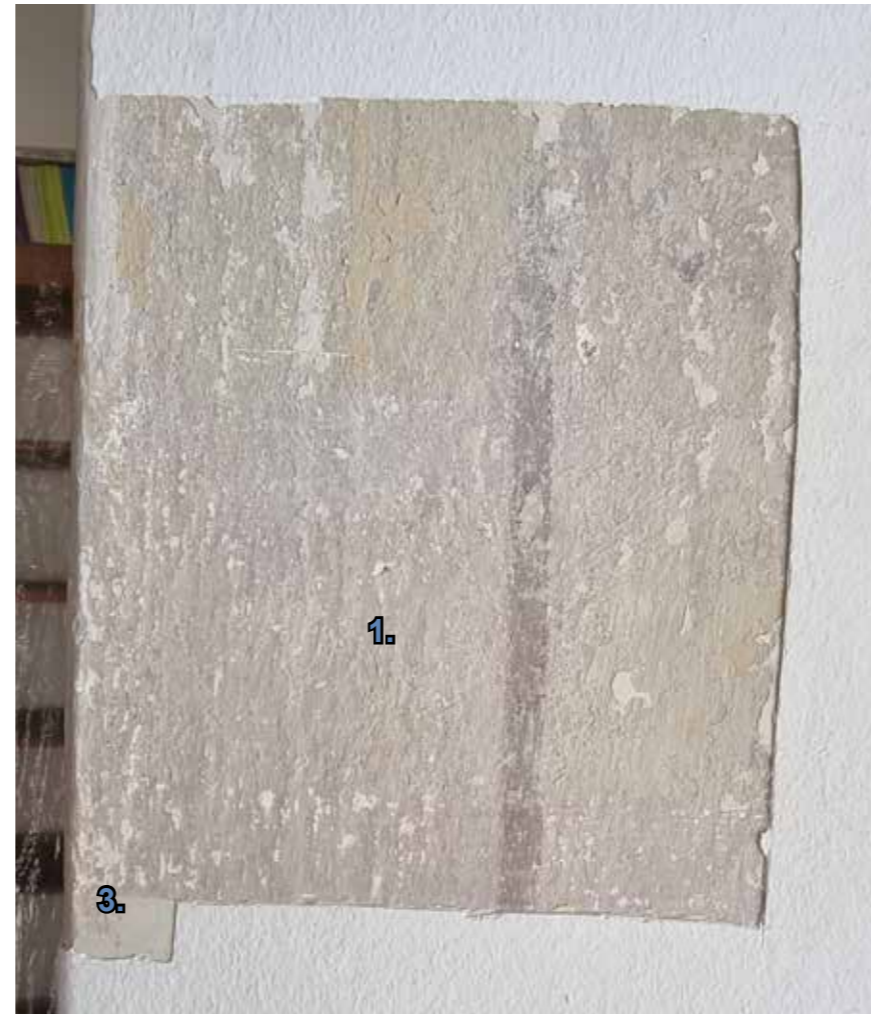
Sonda 31 otvorena je na zapadnom zidu krajnje zapadne prostorije južnog krila na prvom katu. Njome je obuhvaćena ravna zidna ploha i lijevi dio niše prozora.

0. Izvorna završna vapneno-pješčana žbuka
1. Izvorni polikromni dekorativni oslik
2. Polikromni dekorativni oslik
3. Polikromni dekorativni oslik
4. Vapneno-cementna žbuka
5. Glet masa svjetložute boje
6. Nalič sive boje
7. Zatečeni nalič bijele boje

Izvorna završna žbuka punjena je kamenim agregatom riječnog podrijetla, granulacije 0 do 0,1 cm. Površina žbuke dodatno je zaglađena nanosom bijele vapnene podloge. Izvorni polikromni dekorativni oslik vapnenog je sastava. Unutar prozorske niše pronađen je podslik svjetlosive boje hladnijeg tona s dvostrukim bordurama koje prate svijetli otvor. Na ravnim zidnim ploham pronađen je podslik iste

boje nešto toplijeg tona sa šablonski izvedenim ponavljajućim cvjetnim motivom žute boje. Na toj je poziciji izvorni oslik zatečen u dosta lošem stanju; površina je oštećena i motiv nije posve razjašnjen.

U prvoj povijesnoj obnovi izveden je polikromni dekorativni oslik, koji kompozicijom i koloritom ne prati izvorni oslik. Na podsluku svjetlosmeđe boje šablonski je izveden

ponavljajući geometrijski motiv svjetloplave i tamnoplave boje. Zatečen je u lošem stanju, oštećenog slikanog sloja, ali čitljivog motiva.

U drugoj povijesnoj obnovi izveden je polikromni dekorativni oslik zelenih biljnih motiva na podsluku svjetložute boje. Motiv nije potpuno istražen. Zatečen je u lošem stanju, loše adhezije s podlogom, odvaja se i trusi.

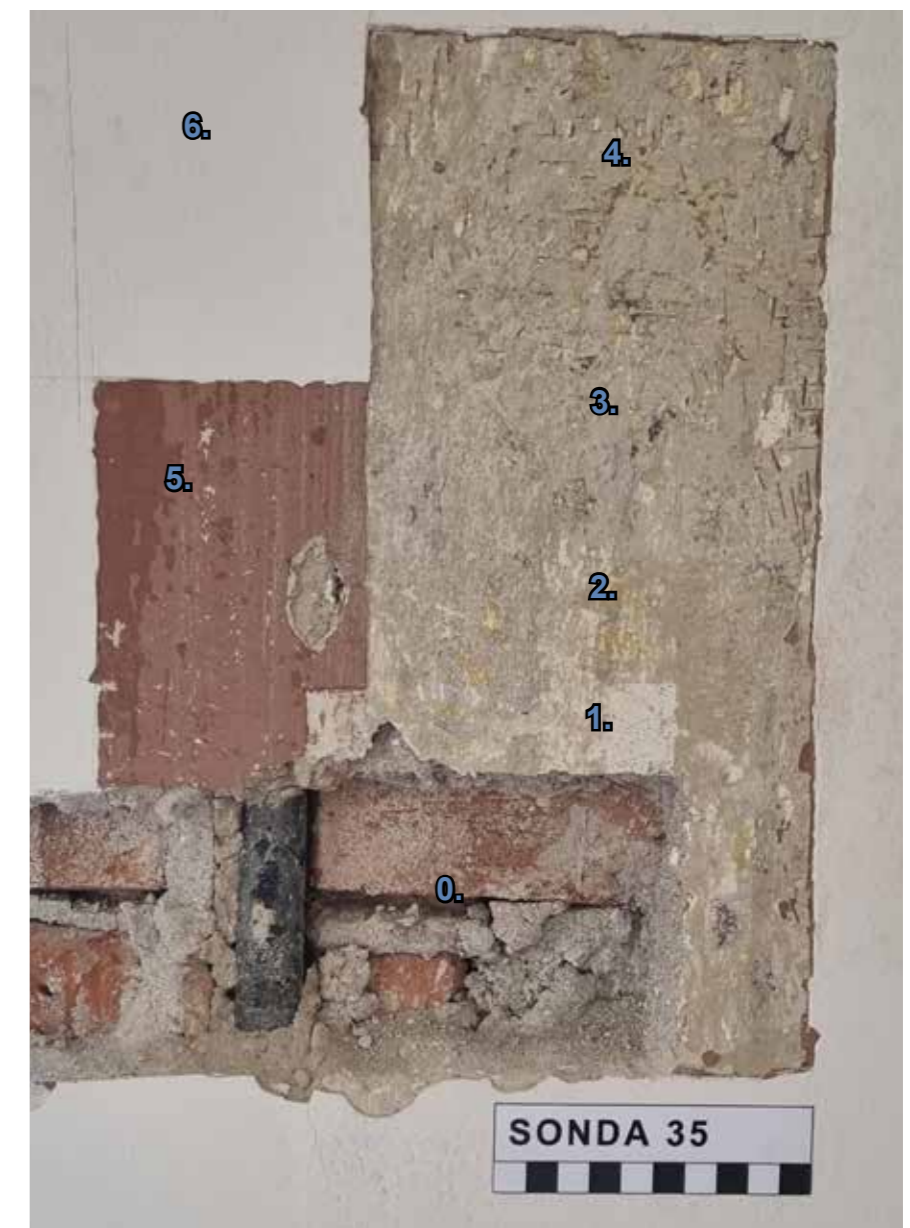
SONDA 35

0. Izvorna opečna građa
1. Izvorna bijela vapnena podloga
2. Izvorni polikromni dekorativni oslik (izveden šablonama)
3. Polikromni dekorativni oslik (izveden šablonama)
4. Polikromni dekorativni oslik (izveden šablonama)
5. Nalič crvene boje
6. Zatečeni nalič bijele boje

Sonda 35 otvorena je na sjevernom zidu krajnje zapadne prostorije južnog krila na prvom katu. Dodatak sonde otvoren je na istom zidu u zoni podnožja.

Izvorna opečna građa vezana je vapneno-pješčanom žbukom. Na opečnoj građi pronađena je izvorna vapneno-pješčana žbuka zaključena tankim slojem bijele vapnene podloge. U sondi s dodatkom pronađeni su tragovi triju povijesnih slojeva dekorativnih oslika.

Izvorni polikromni dekorativni oslik svjetlosivog podsljika i cvjetnog motiva žute boje čini se da nije imao slikani sokl, a pronađeni sokl tamnosive boje, visine 8 cm, pripada prvoj povijesnoj obnovi. Od zidne plohe odijeljen je horizontalnom bordurom zagasite crvene boje, širine 1 cm.

Oslik druge povijesne obnove, zelenih biljnih motiva na podsljiku svjetložute boje, imao je jednostavni sokl odijeljen bordurom bijele boje od zidne plohe iznad. Sokl druge povijesne obnove izveden je viši u odnosu na prethodni (oko 2 cm iznad). Oslici povijesnih obnova zatečeni su u dosta lošem stanju, oštećene površine i oslabljene adhezije s podlogom.

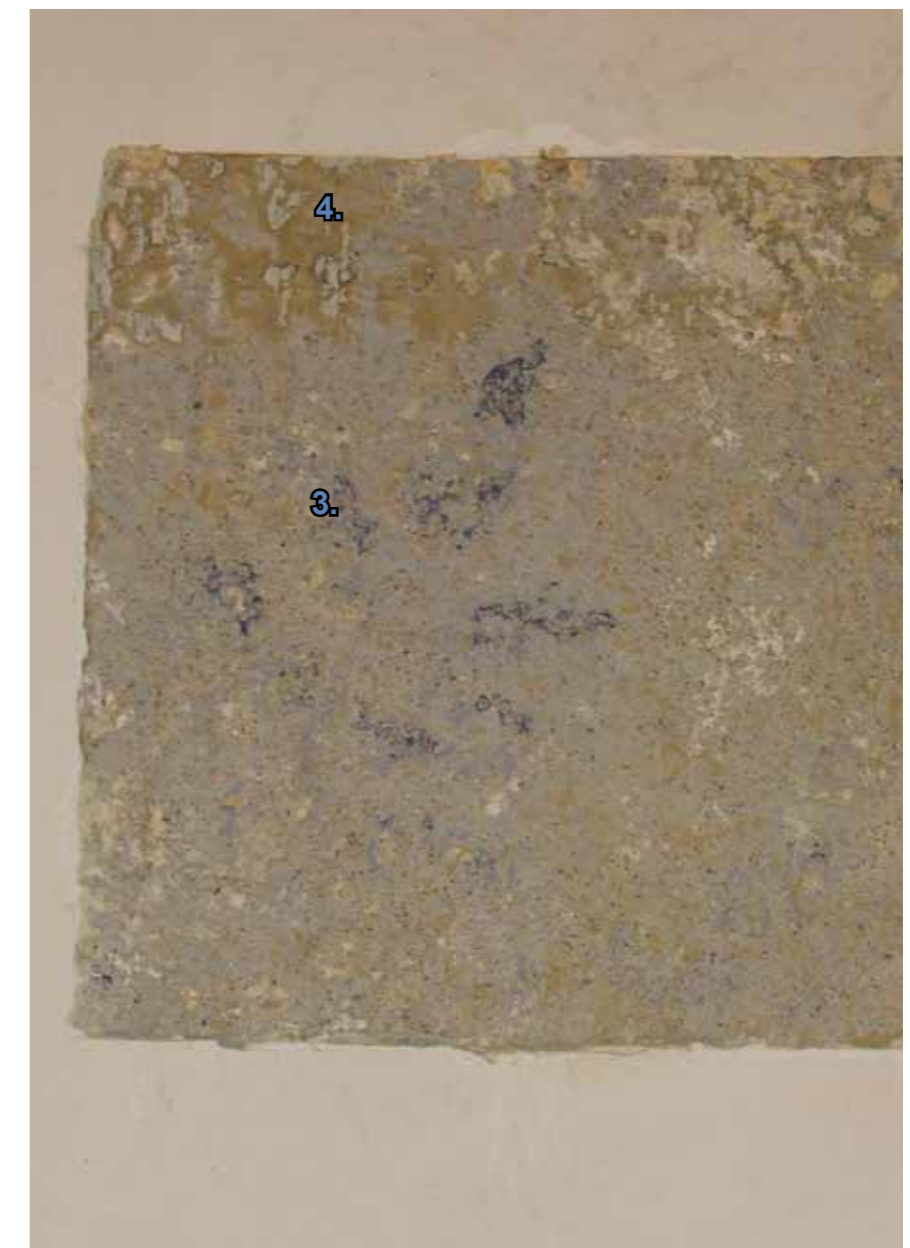
Sonda 39 otvorena je na istočnom zidu, između druge i treće prozorske osi, u istočnom salonu prizemlja. Dodatak sondi otvoren je na istom zidu, iznad sonde.

Izvorna opečna građa vezana je vapneno-pješčanom žbukom. Vezivna žbuka punjena je kamenim agregatom riječnog podrijetla, granulacije 0 do 1 cm. Na opečnoj građi pronađena je izvorna vapneno-pješčana žbuka izvedena u dva sloja. Podložna žbuka punjena je kamenim agregatom riječnog podrijetla, granulacije 0 do 0,5 cm i debljine nanosa 2,5 cm. Završna žbuka punjena je sitnijim agregatom, granulacije 0 do 0,1 cm, debljine nanosa 0,5 cm. Izvorni polikromni dekorativni oslik izveden je izravno na žbuci, bez podloge od vapnenog bjelila. Na podsliku svjetloplave boje zagasitog tona šablonama je izveden biljni motiv

tamnijih plavih tonova s istaknutim detaljima bijele boje. Oslík je zatečen u dosta lošem stanju, stanjene i pohabane površine. U dodatku sondi mjestimično je vidljiv bolje očuvani vitičasti biljni motiv, ali isprekidan naknadno izvedenim žbukanim zapunama i površinski oštećen naknadnim ličenim slojevima koji su ušli u poroznu strukturu slikanog sloja i žbuke.

Polikromni dekorativni nalič prve povijesne obnove zatečen je fragmentarno, vrlo oštećene

površine, pa nije moguće utvrditi o kojem motivu je riječ. Oslík se sastoji od podslika smeđe boje i motiva tamnosmeđe boje. Vidljivi su tragovi svjetlozelene boje, koji mogu pripadati kronološki sljedećem povijesnom naliču. Nalič

treće povijesne obnove sastoji se od podslika svjetložute boje i tragova tamnijega narančastog obojenja.

U središnjem dijelu sonde vidljiva je pravilna zapuna izvedena dvjema različitim vapneno-pješčanim žbukama, nastalima tijekom ugradnje i obnove instalacija struje. Zatečeni nalič je bijele boje.

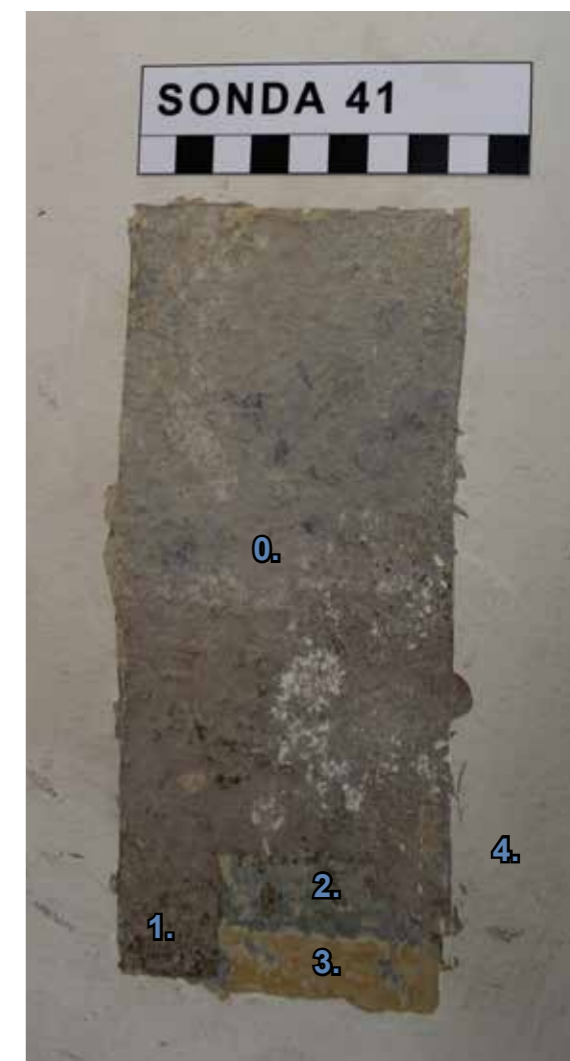
Sonda 41 otvorena je u zoni podnožja na istočnom zidu lijevo od prve prozorske osi salona prizemlja (prostor knjižnice).

Sandom je istražen sokl izvornoga polikromnog dekorativnog oslika. U sondi je vidljiv sokl visine oko 20 cm ružičastog obojenja s razdjelnom bordurom širine 1 cm i bijele boje. Oslik je zatečen u dosta lošem stanju, oštećene i pohabane površine. Površinski je dodatno oštećen nanošenjem naknadnih slikanih i ličenih slojeva, koji su ušli u poroznu strukturu oštećenog oslika i izvorne žbuke.

U sondi su otkrivena još tri slikana sokla koji su dio izvedenih polikromnih dekorativnih oslika nekoliko povijesnih obnova (oni su smeđe, svjetlozelene i narančaste boje).

Zatečeni nalič je bijele boje.

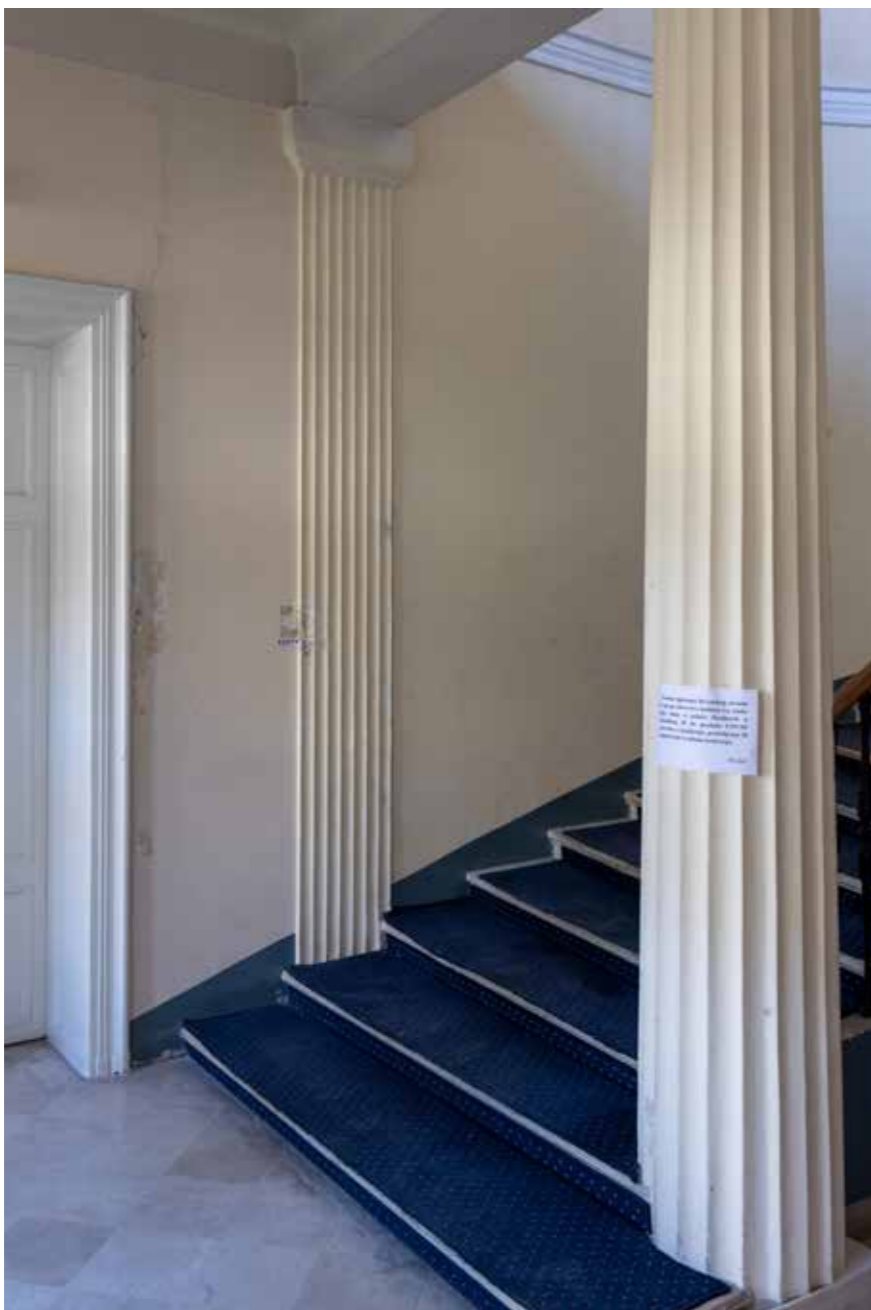
Pogled na sjeverni zid predvorja, detalj izvornog oblikovanja
